Nr zlecenia DEKRA: PKOM(DZS)/GDA/30254/26/04/07  
 Nr zlecenia/szkody:  
 Data zlecenia: 07-04-2026

## Ocena stanu technicznego pojazdu

Eurotax-Kod EC	Marka, model, typ pojazdu				Rodzaj nadwozia
	<b>HYUNDAI, i30 (PD)(01.2017-, Smart</b>				hatchback
Rodzaj silnika	Pojemność [ccm]	Moc [KM/kW]	Skrzynia biegów	Stan licznika [km] (odczytany)	Ilość drzwi/miejsc
z zapłonem iskrowym	1498	110/81	manualna	120 177	5/5
Nr rej. pojazdu	Nr nadwozia (VIN)		Data 1-rej./rok prod.	Następne bad. tech.	Lakier
WJ7713K	TMAH351CANJ182424		05-05-2022/2022	30-04-2026	srebrny/METALIK

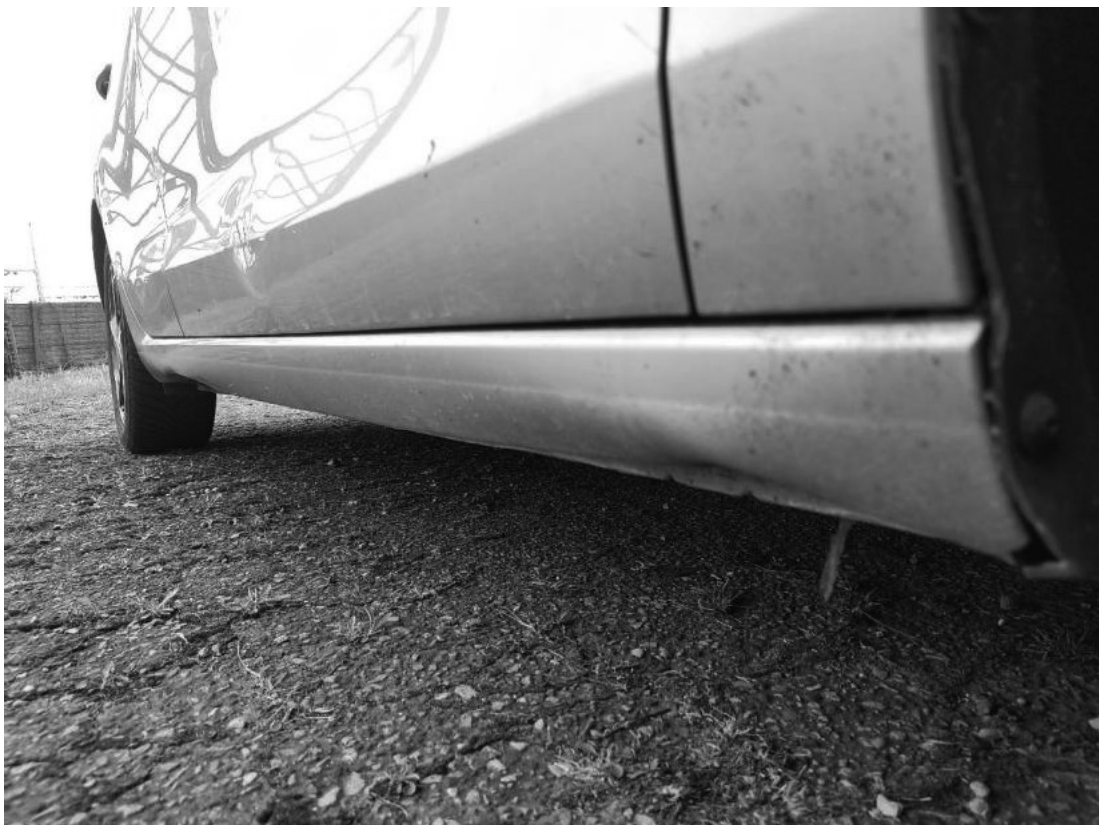
**Fot. 4**  
Próg prawy (widok od przodu)

Poz.	Nazwa części	Nr katalogowy	Opis uszkodzenia	Czas [rbg]
1	Drzwi P P		wgniecenie, zarysowanie	
2	Próg P		wgniecenie	
3	Zderzak TYŁ		zarysowanie	
4	Dach		wgniecenie	
5	Kanapa		zabrudzenie	
6	Konsola środkowa	dodatkowy osprzęt	inne

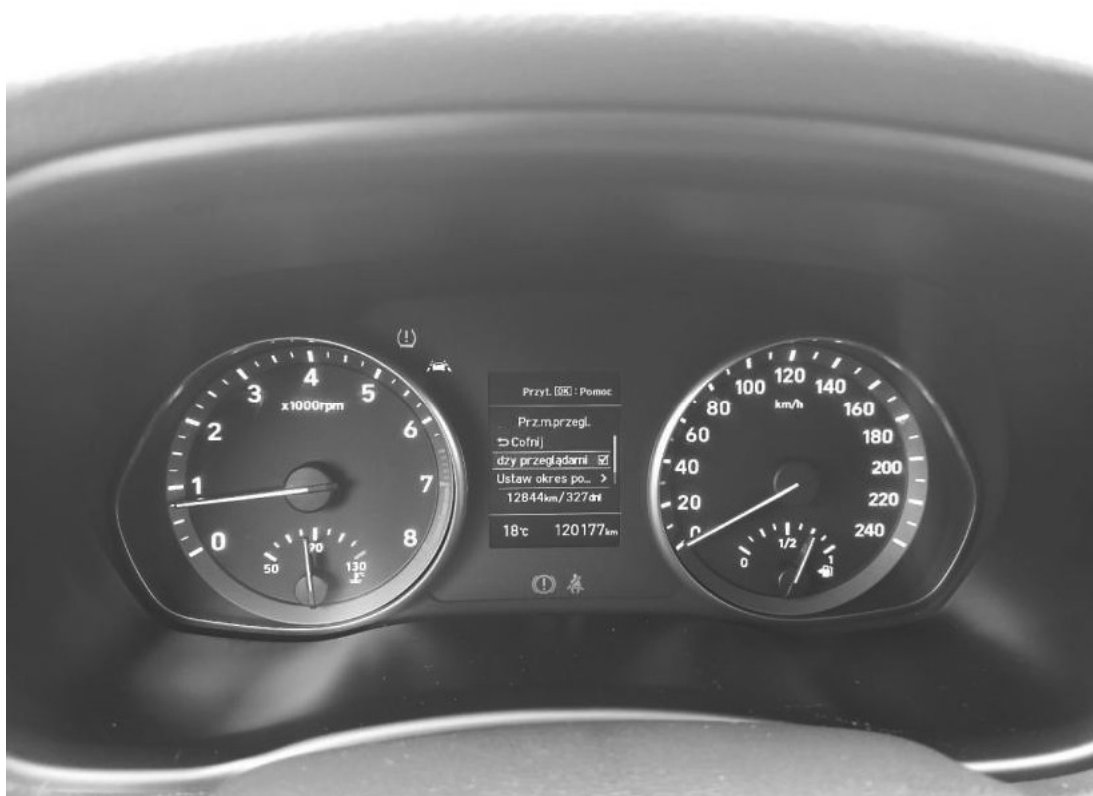
**Fot. 16**  
Zestaw wskaźników - serwis

Wyświetlana jest kontrolka sygnalizująca niewłaściwy poziom ciśnienia w ogumieniu.

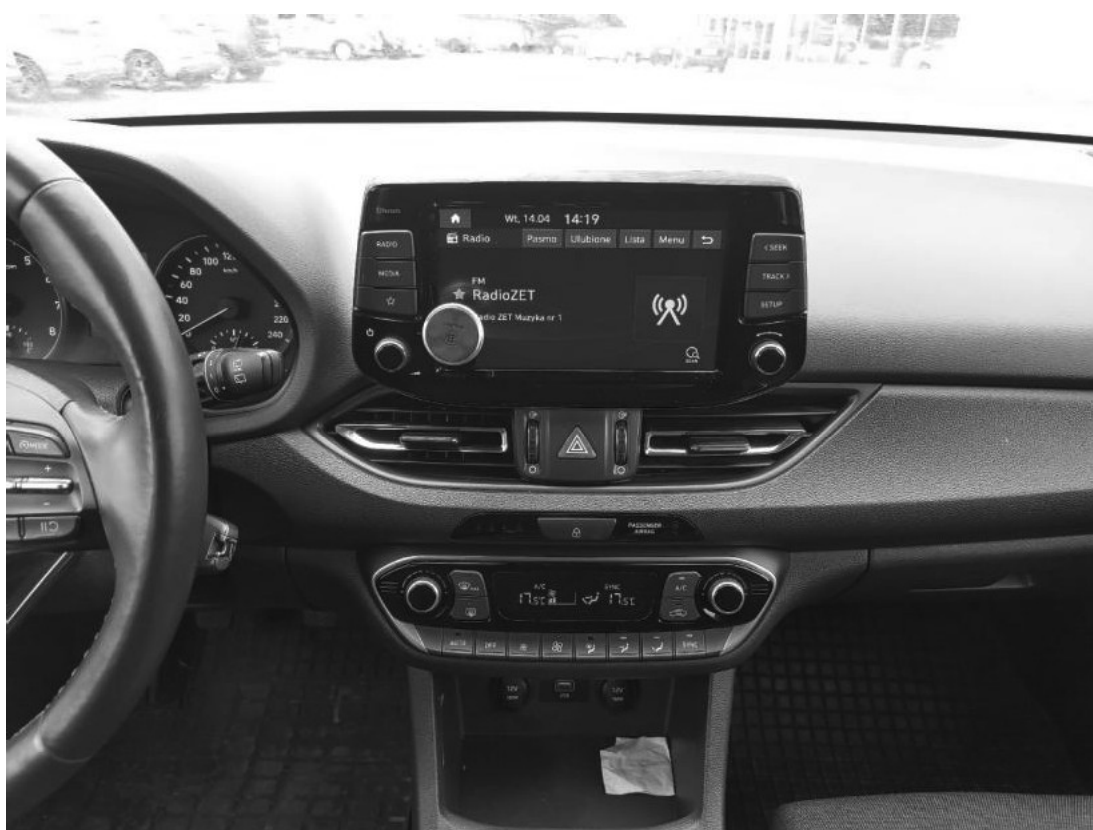
**Fot. 20**

Konsola środkowa

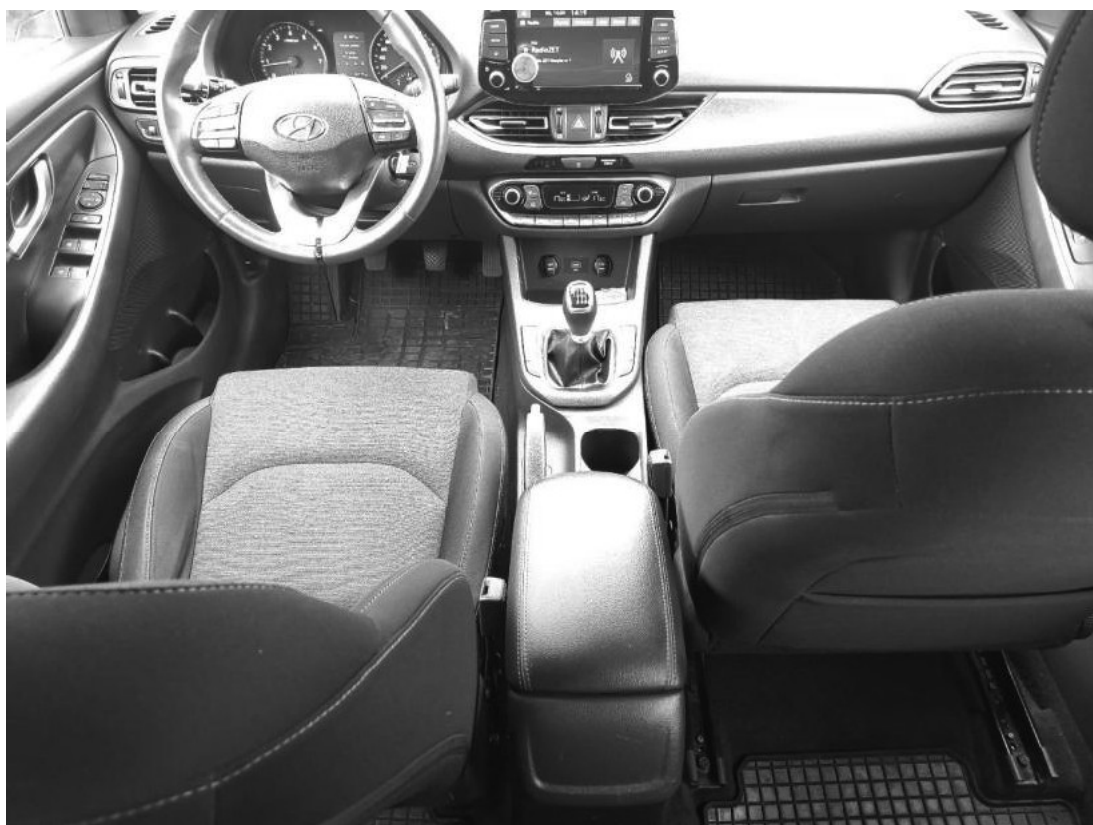
**Fot. 21**  
Tunel środkowy

4	Konsola tunelu śr.		zarysowanie	
5	Tapicerka drzwi TP		odkształcenie, pęknięcie	
6	Wykładzina podłogi bagażnika		zabrudzenie	
7	Wykładzina pokrywy T		zarysowanie

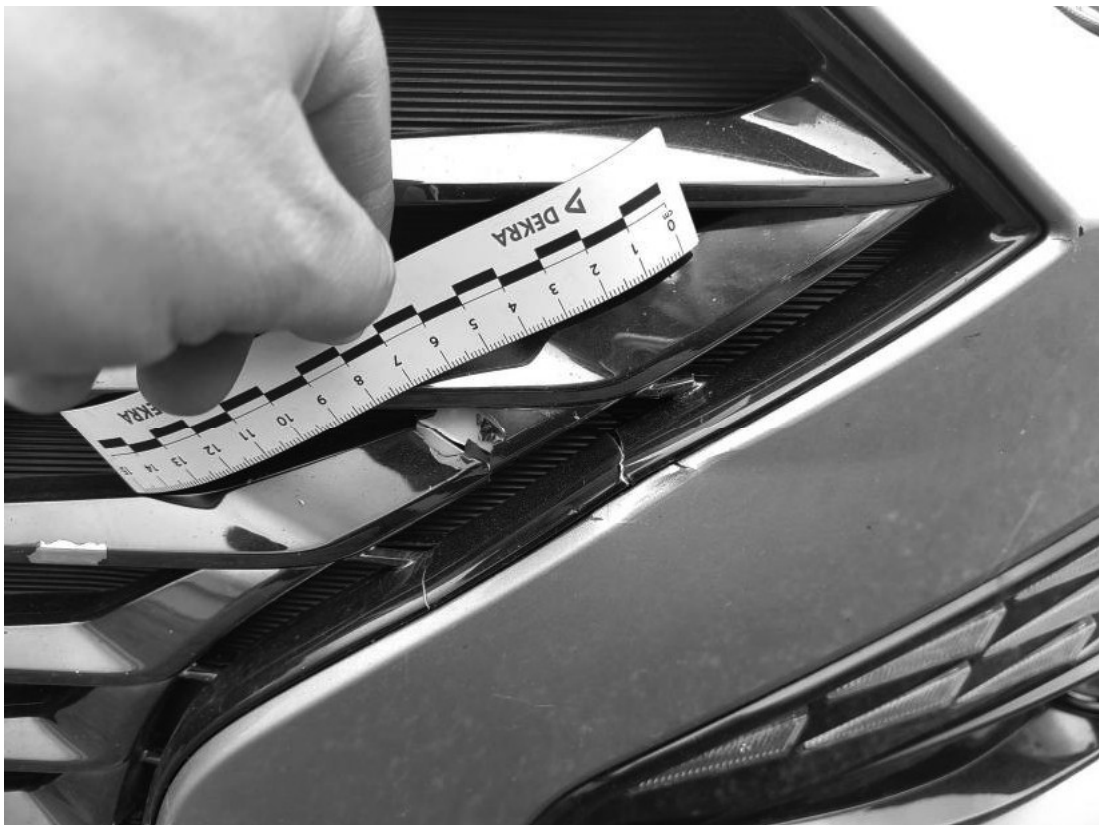
**Fot. 39**

Poz.	Nazwa części	Nr katalogowy	Opis uszkodzenia	NS [%]
1	Kierunkowskaz lusterka L	87613-G4000	pęknięcie	
2	Krata wlotu powietrza	86351-G4000	pęknięcie	
3	Zderzak PRZ	86511-G4AA0	pęknięcie, wgniecenie

Atrapa przednia - Pęknięcie/rozerwanie 1

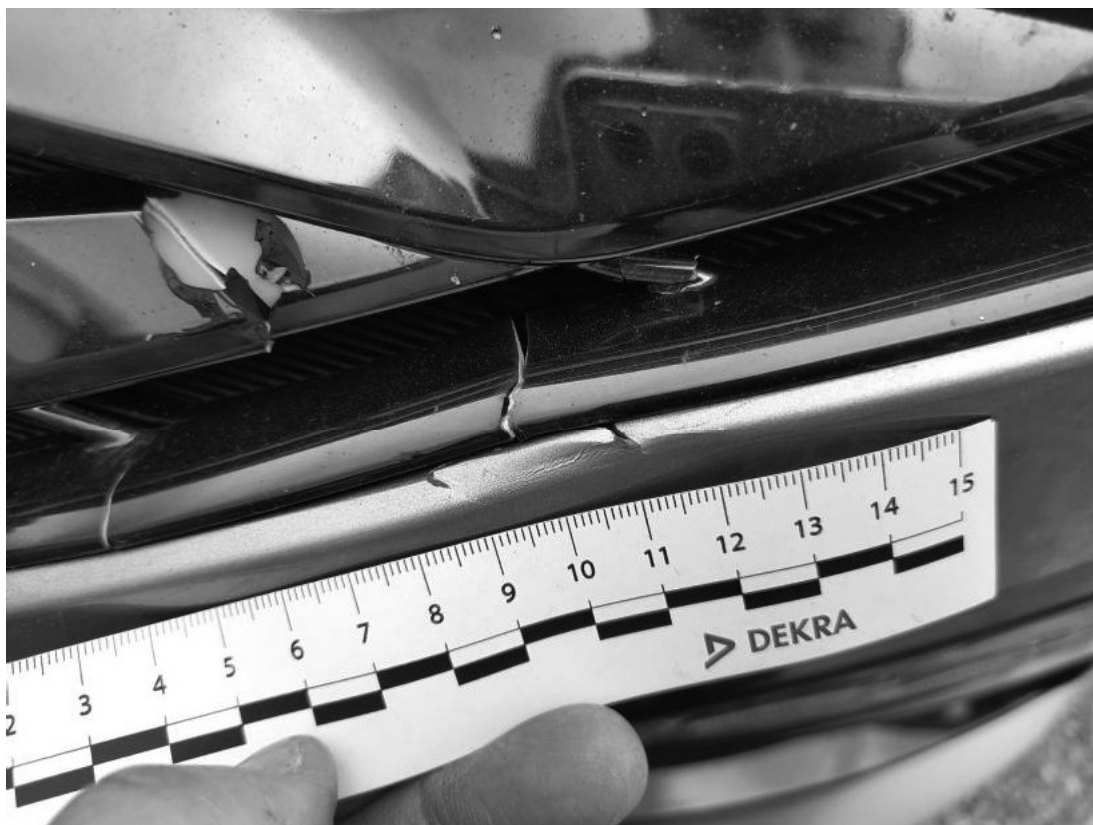
**Fot. 41**

Zderzak - Pęknięcie/rozerwanie 1

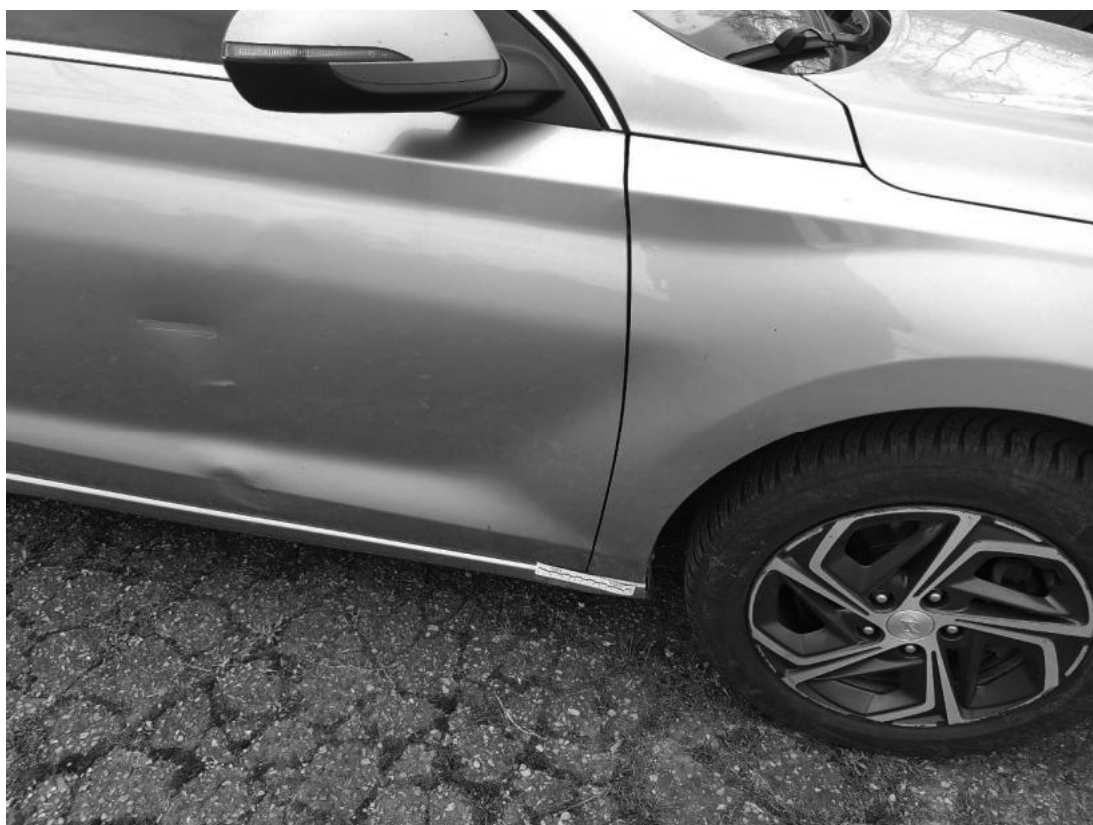
**Fot. 44**  
Drzwi przednie P - Wgniecenie/odkształcenie 2
