## Raport z oględzin pojazdu

Numer raportu	433169/6/26-9573	Data raportu	11-06-2026
Rzeczoznawcy	Kacper Sosnowski (WSP) Jan Rybołowik	Data oględzin	21-05-2026
Nr zlecenia	PKOM(DZS)/GDA/43426/26/05/18	Miejsce oględzin	AUTOMARKET OŻARÓW MAZOWIECK...

Numer identyfikacyjny (VIN)	<b>ZFA35600006T04622</b>
Marka, model	FIAT Tipo Sedan 15-20
Typ, wersja	Tipo 1.4 16v Street
Numer rejestracyjny	WE2H132
Silnik (rodz./poj./moc)	benz./1368 ccm/70 kW
Stan licznika	242 757 km
Data 1. rej./rok prod.	11-12-2020/2020
Data nast. bad. techn.	12-04-2026
Nadwozie	sedan 4/5
Lakier	grafitowy/2-warstwowy metalizowany
Skrzynia biegów	manualna

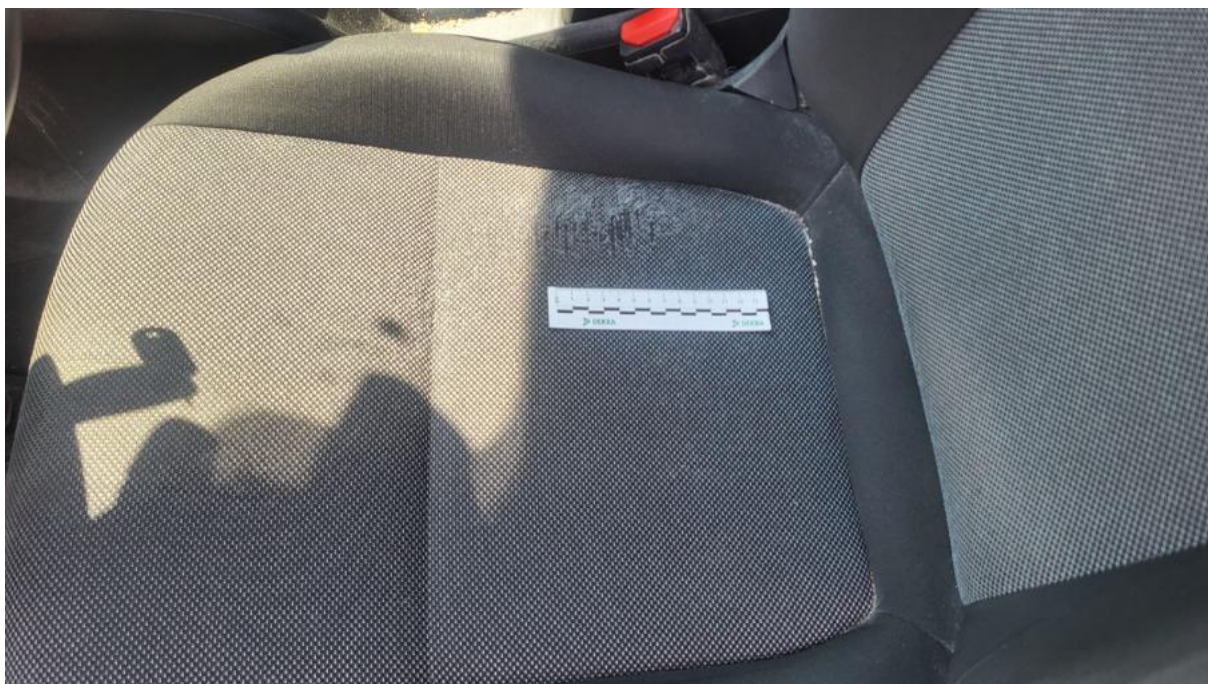
**Fot. 70**

Fotel prz. lew. - Inne 1

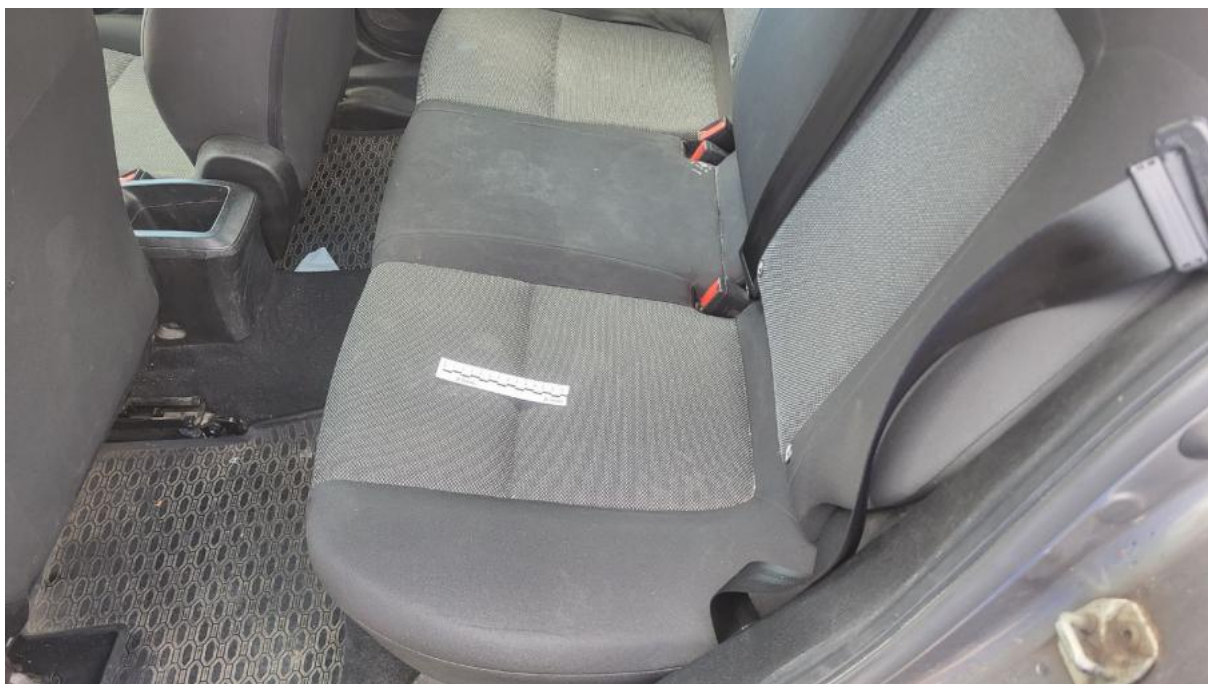
**Fot. 72**

22	Poszycie drzwi tylnych L	wgniecenie/odkształcenie		
23	Przełącznik zespolony	zarysowania eksploatacyjne		
24	Kierownica przystosowana do Airbag	ubytki materiału		
25	Nakładka słupka A L	zabrudzenie		
26	Podsufitka	zabrudzenie		
27	Oslona przeciwsłoneczna L	inneślady substancji obcej		
28	Tapicerka drzwi, przód L	inneślady substancji obcej		
29	Tapicerka siedziska 1.rząd L	zabrudzenie		
30	Tapicerka siedziska 1.rząd R	zabrudzenie		
31	Tapicerka siedziska 2.rząd	zabrudzenie

Kanapa tyl. - Inne 1

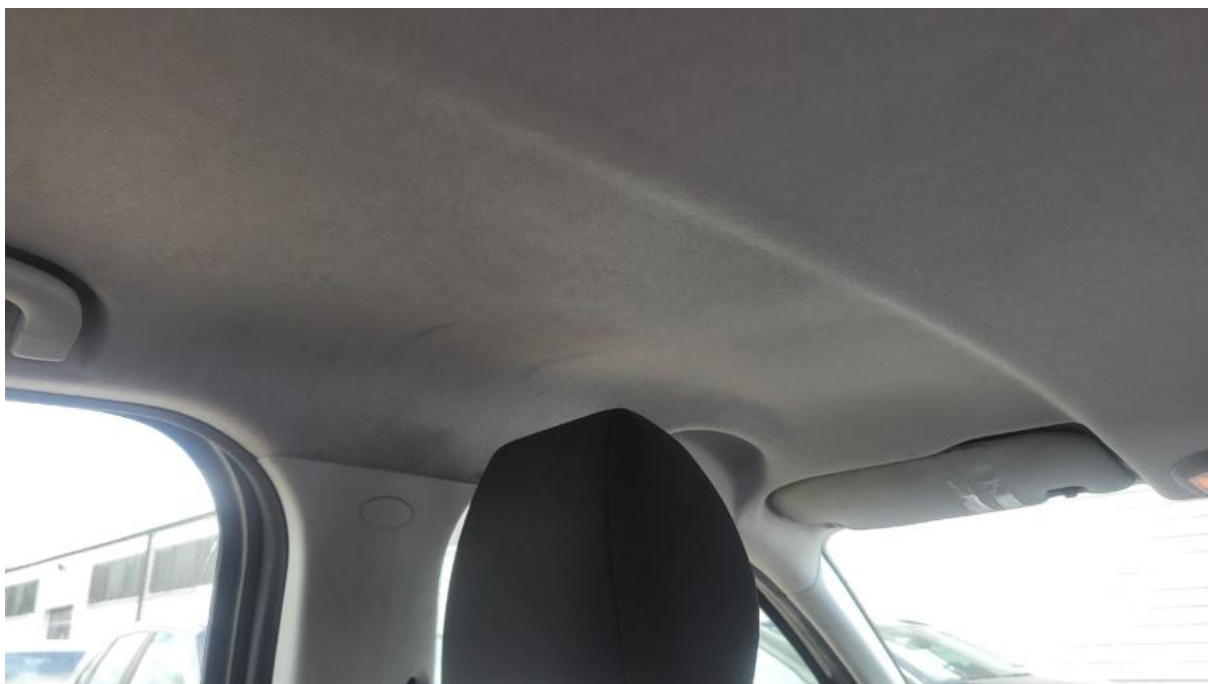
**Fot. 78**

Podsufitka - Inne 1
