Raport z oględzin pojazdu

Numer raportu	212658/6/26-3706	Data raportu	12-06-2026
Rzeczoznawcy	Leszek Bizański (WSP) mgr inż. Paweł Barszcz (WSP)	Data oględzin	25-05-2026
Nr zlecenia	PKOM(DZS)/GDA/44761/26/05/19	Miejsce oględzin	MASTER1 MYSŁOWICE, OBRZEŻNA P...

Numer identyfikacyjny (VIN)	WF0SXXWPGSJ08672
Marka, model	FORD Transit Connect 1.5 TD...
Typ, wersja	Transit Connect 210 L2 Trend
Numer rejestracyjny	KK2270G
Silnik (rodz./poj./moc)	diesel/1498 ccm/74 kW
Stan licznika	150 065 km
Data 1. rej./rok prod.	04-09-2018/2018
Data nast. bad. techn.	20-05-2027
Nadwozie	FUR 4/3
Lakier	biały/2-warstwowy uni
Skrzynia biegów	manualna

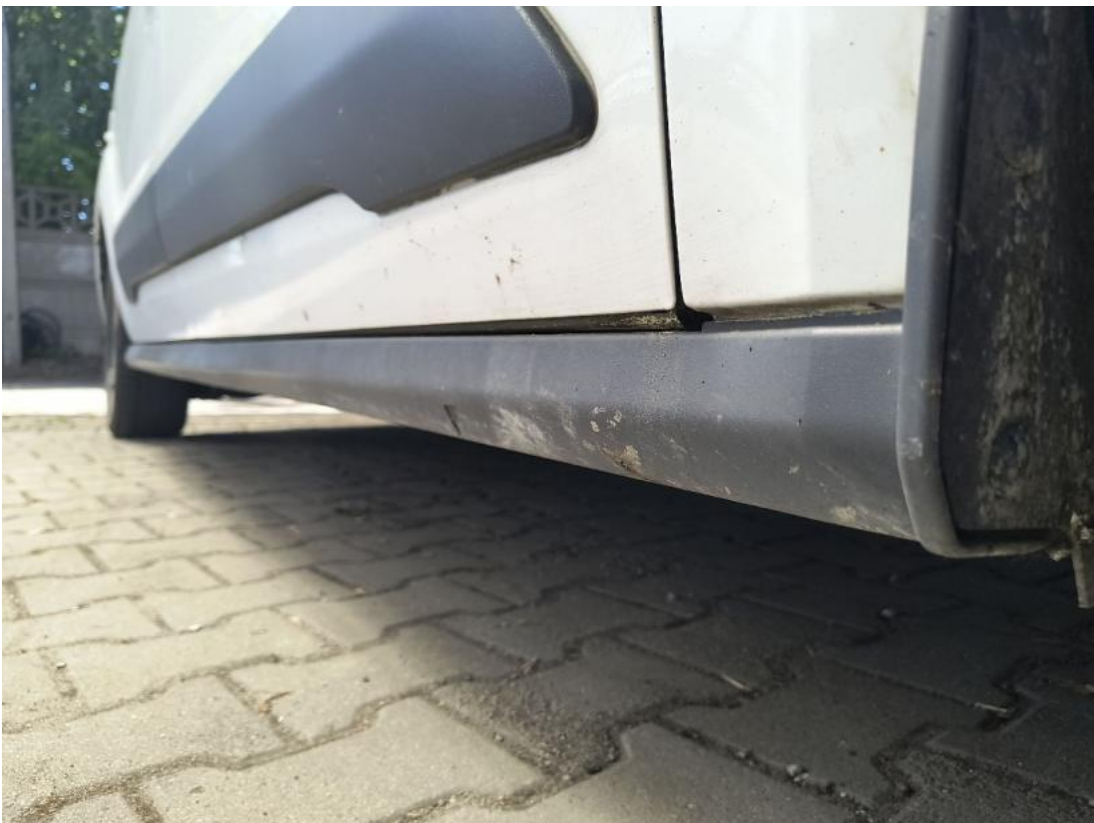
Fot. 4
Próg prawy (widok od przodu)

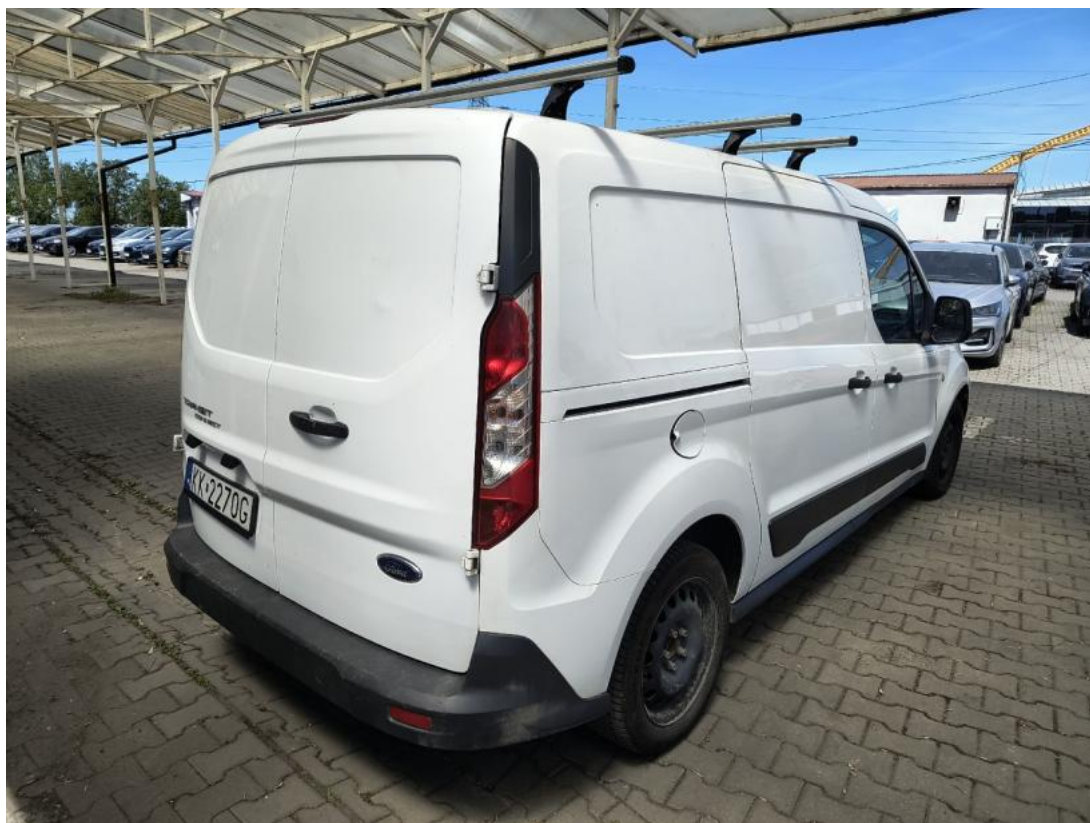
Fot. 7
Przekątna tylna prawa

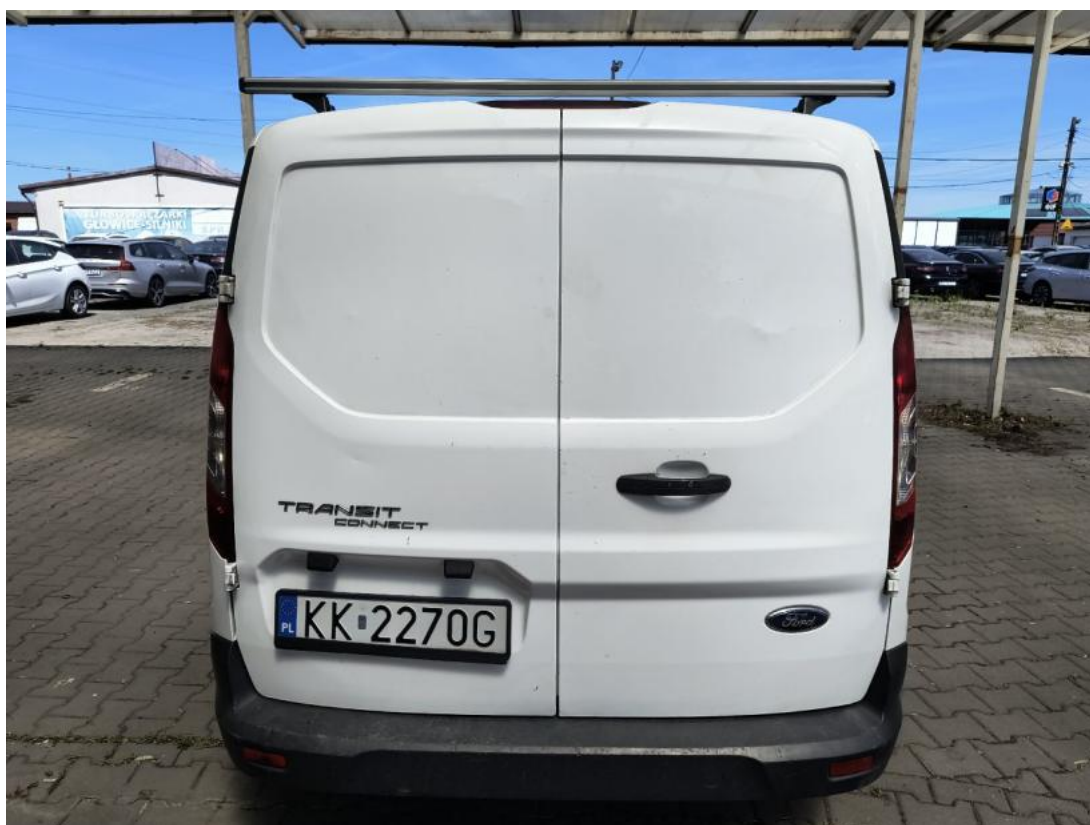
Fot. 8
Tyt

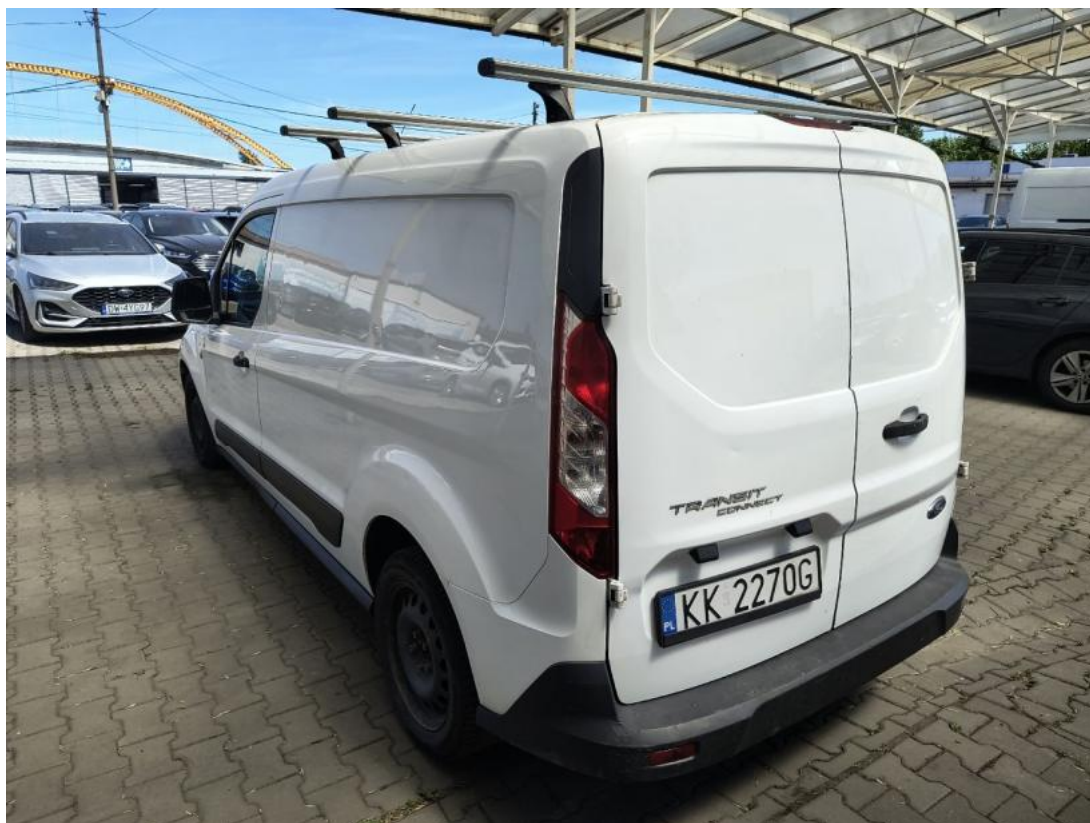
Fot. 9
Przekątna tylna lewa

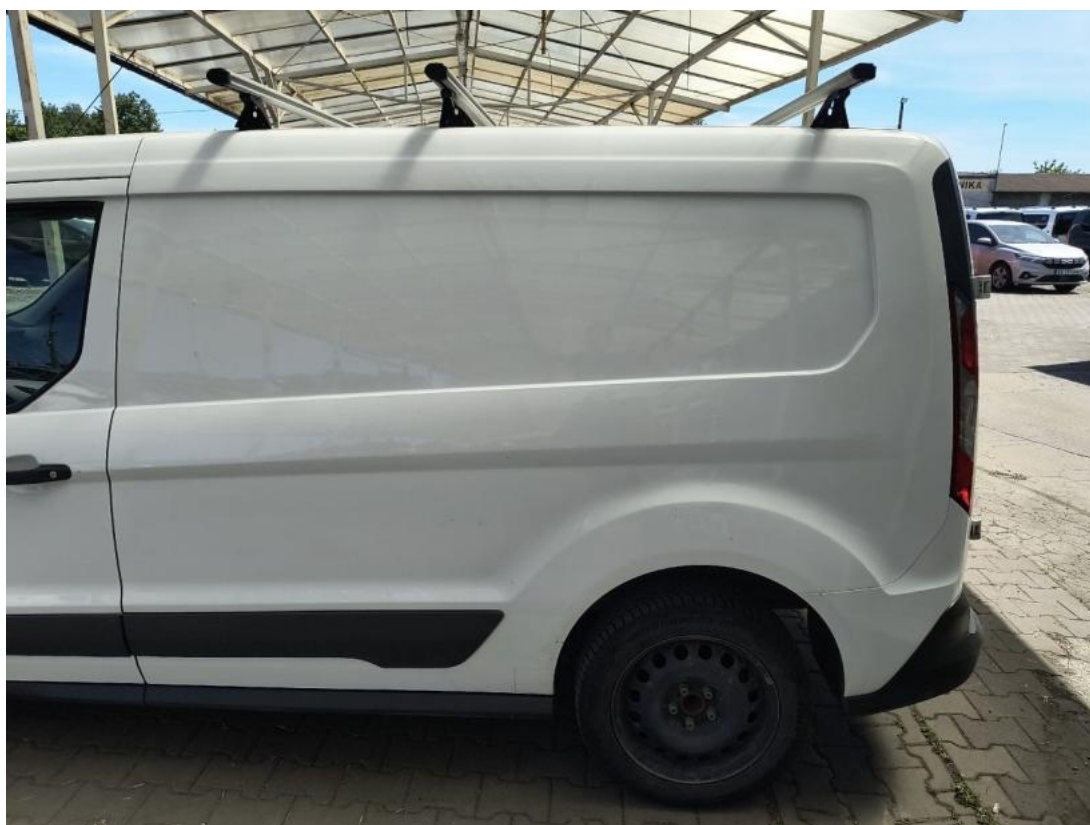
Fot. 10
Bok lewy z tyłu

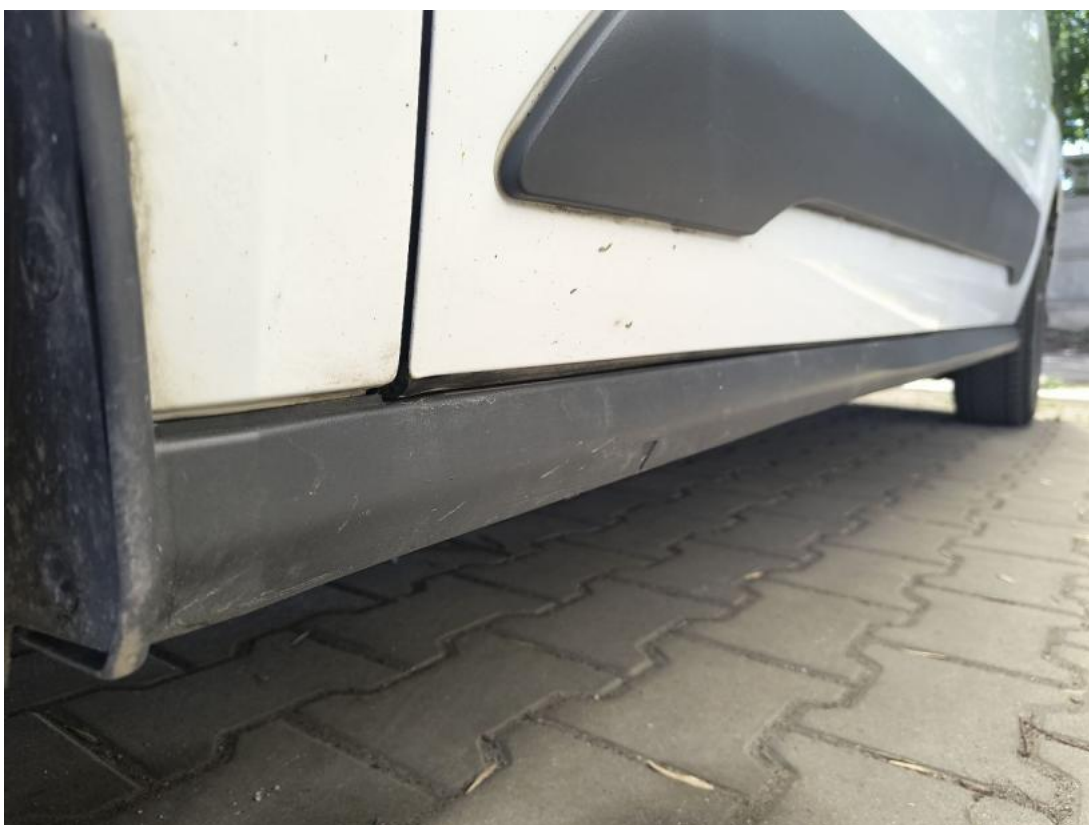
Fot. 12
Próg lewy (widok od przodu)

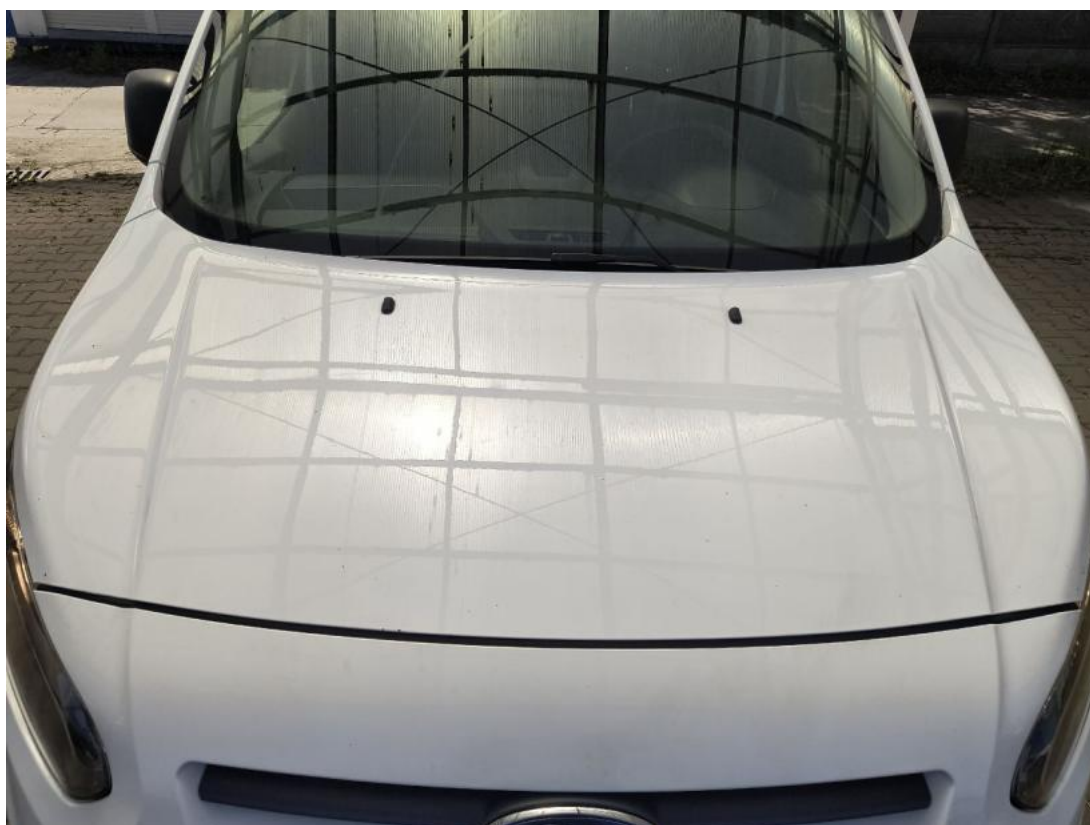
Fot. 40

Pokrywa komory silnika - zdjęcie poglądowe 1

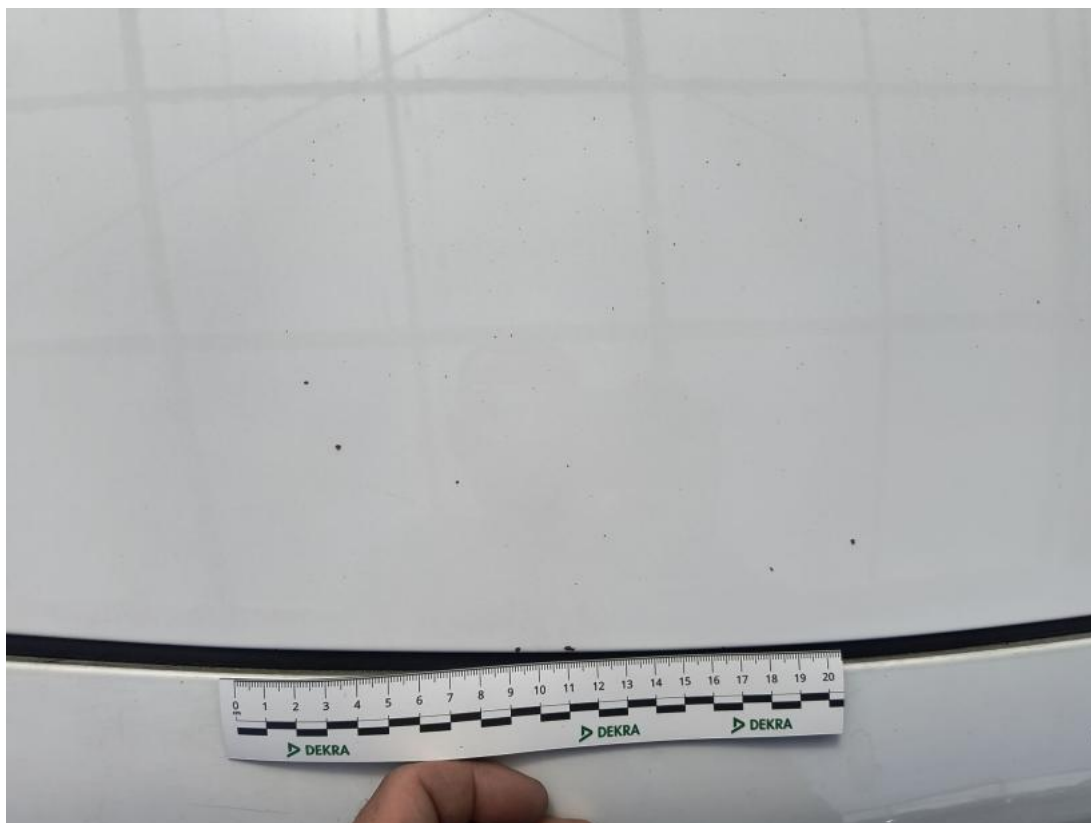
Fot. 41
Pokrywa komory silnika - Inne 1

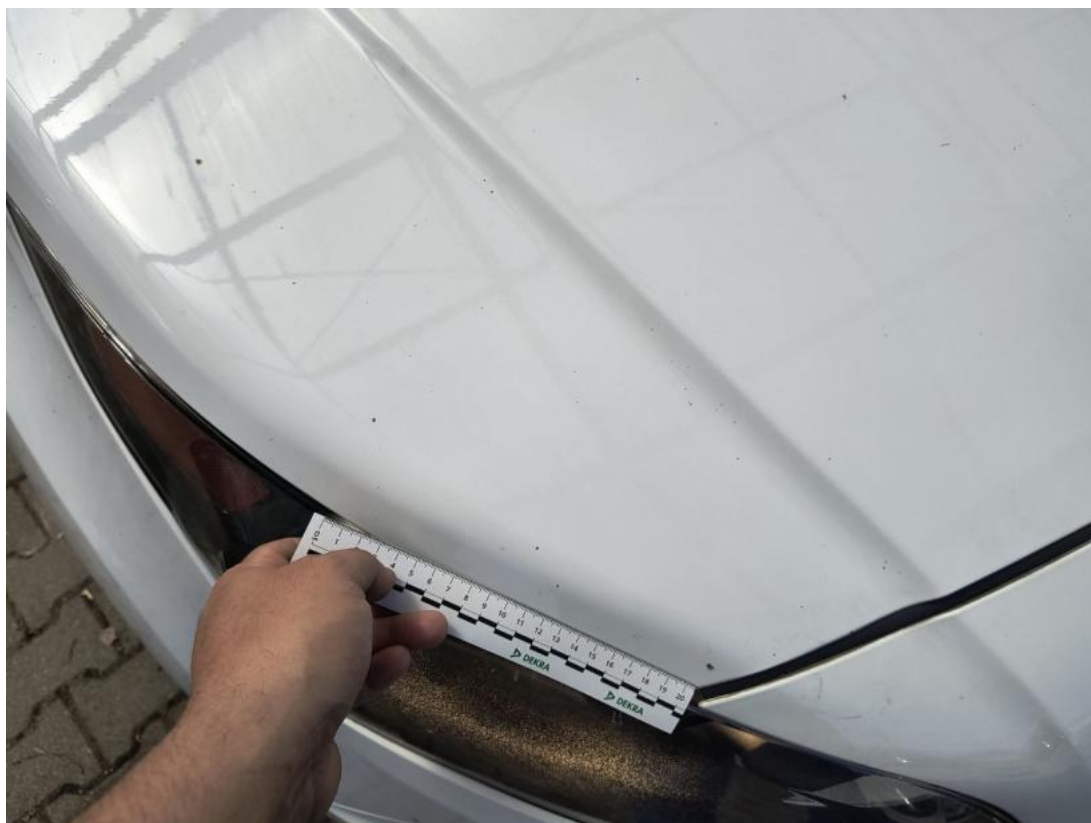
Fot. 43

Pokrywa komory silnika() - Inne 3

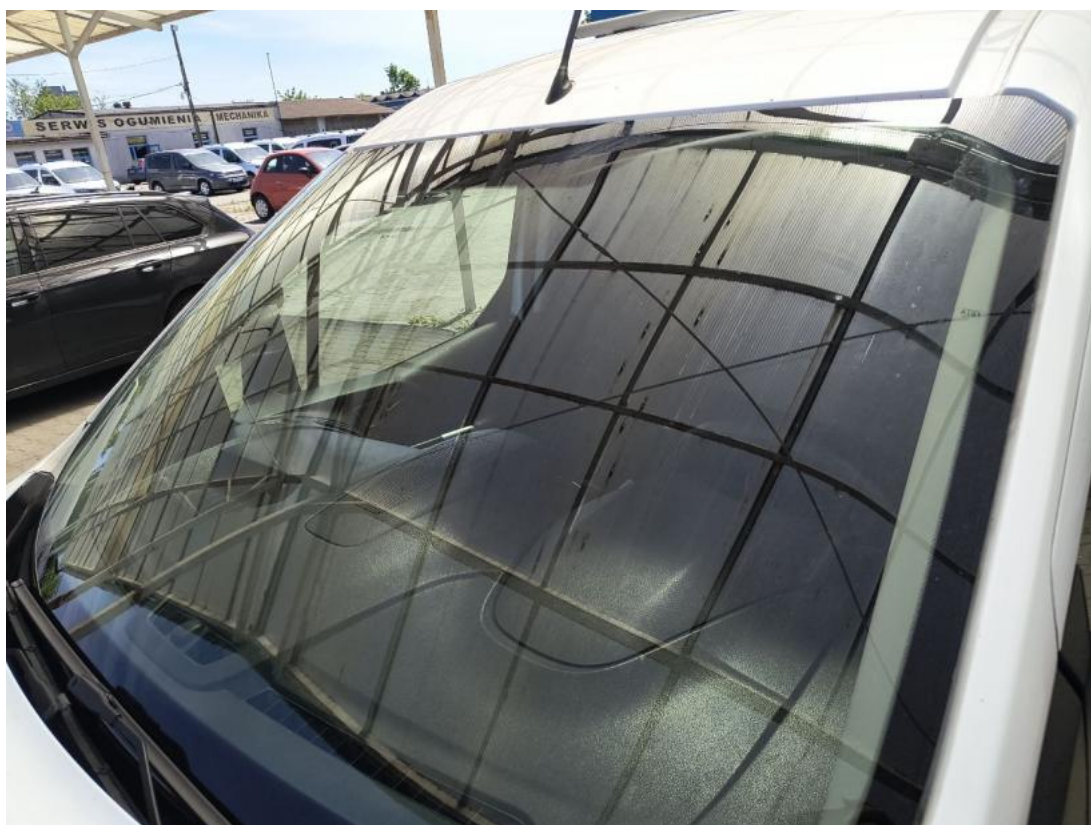
Fot. 44

Szyba czołowa - zdjęcie poglądowe 1

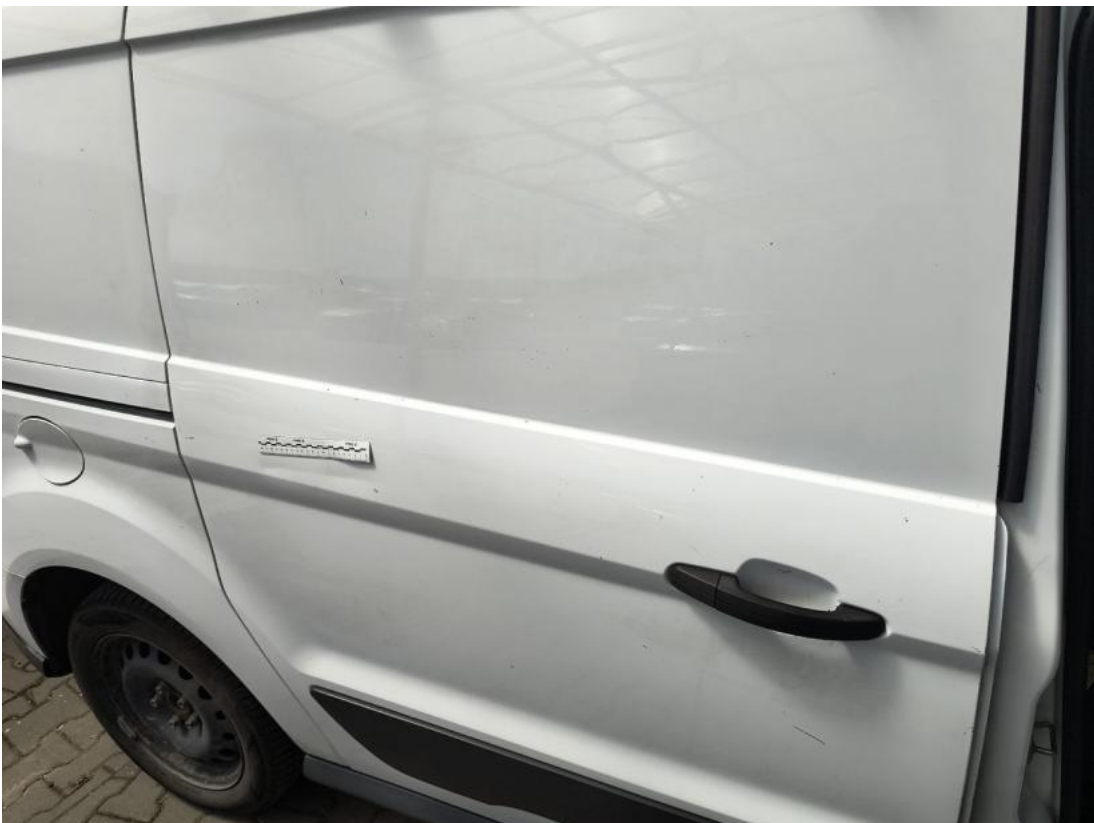
Fot. 46

Drzwi tylne P - zdjęcie poglądowe 1

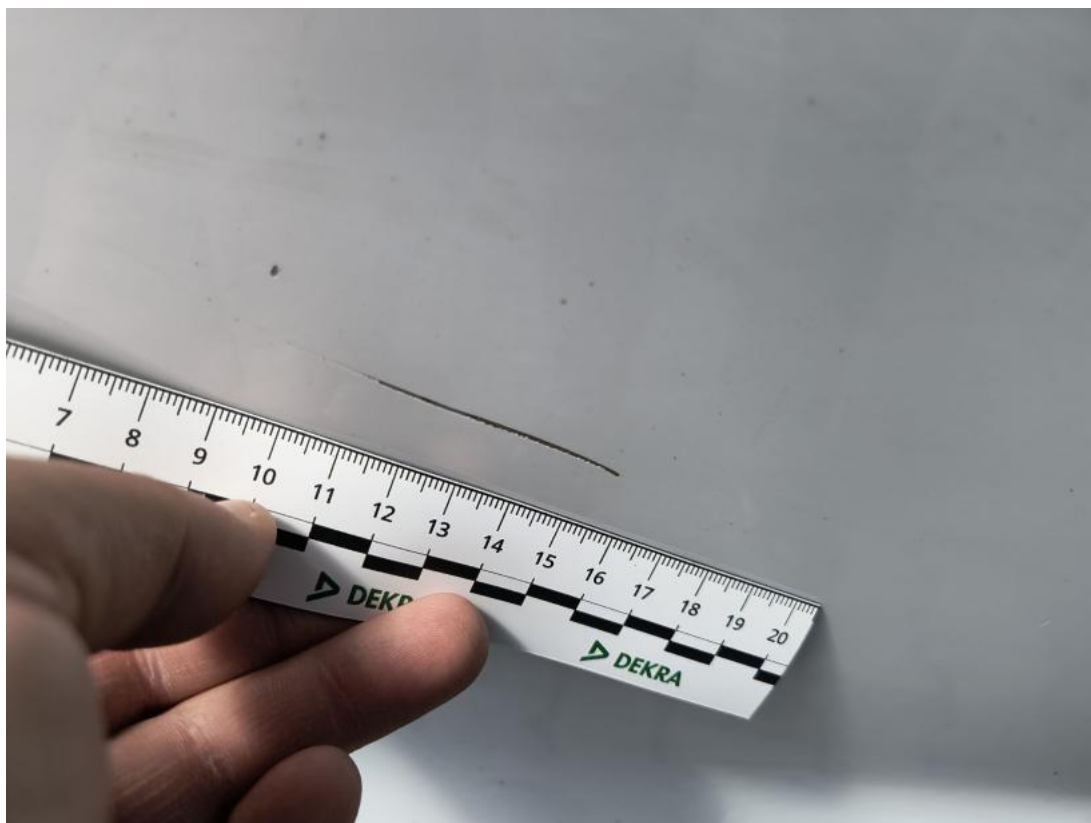
Fot. 47
Drzwi tylne P - Rysa/odprysk 1

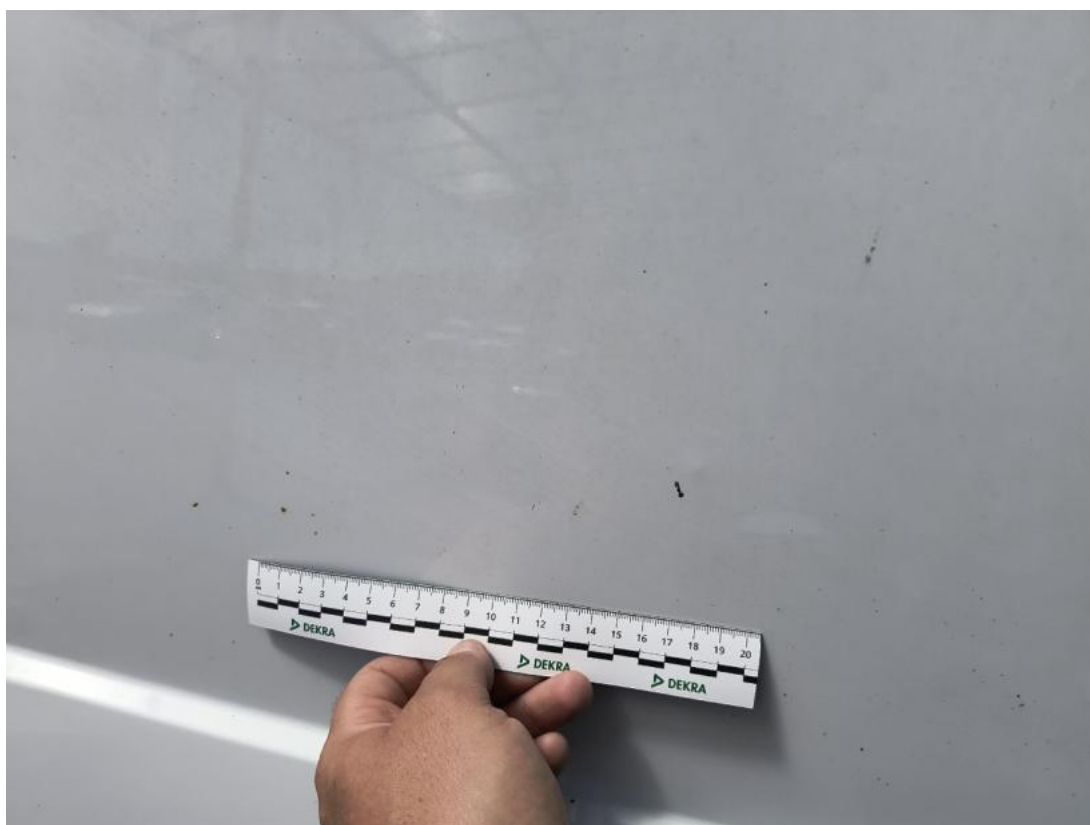
Fot. 49
Drzwi tylne P() - Rysa/odprysk 3

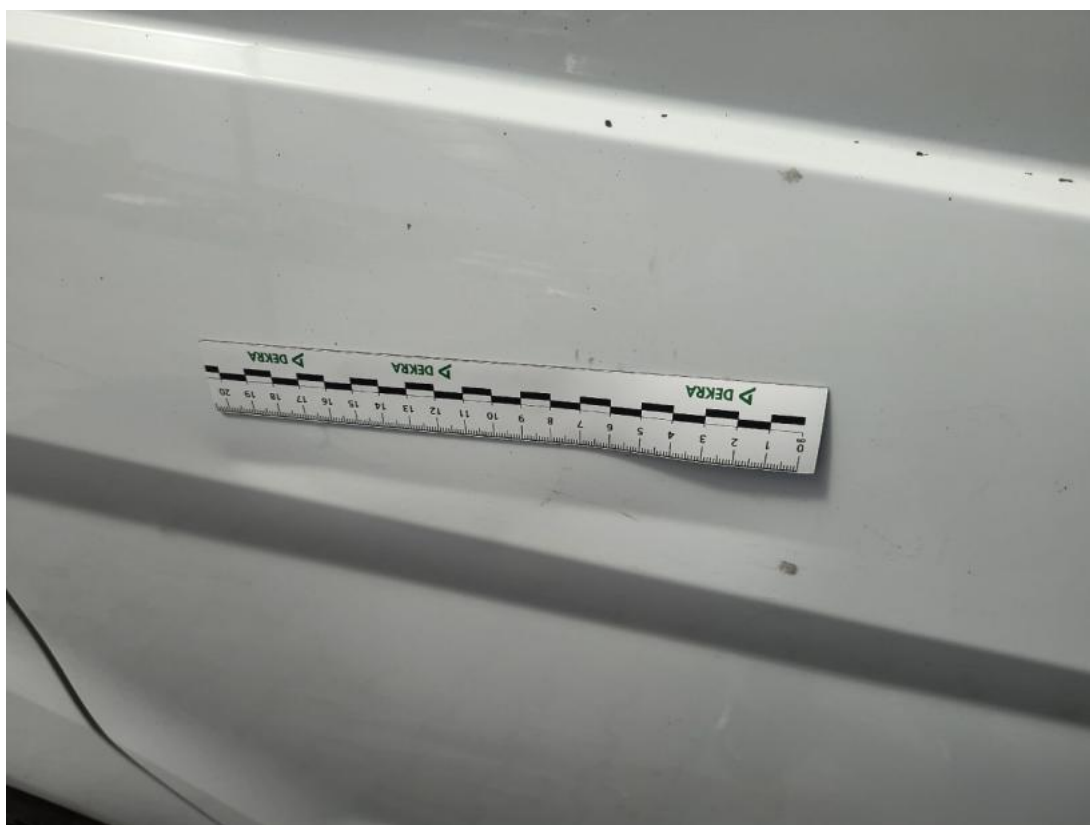
Fot. 50
Drzwi tylne P - Wgniecenie/odkształcenie 1

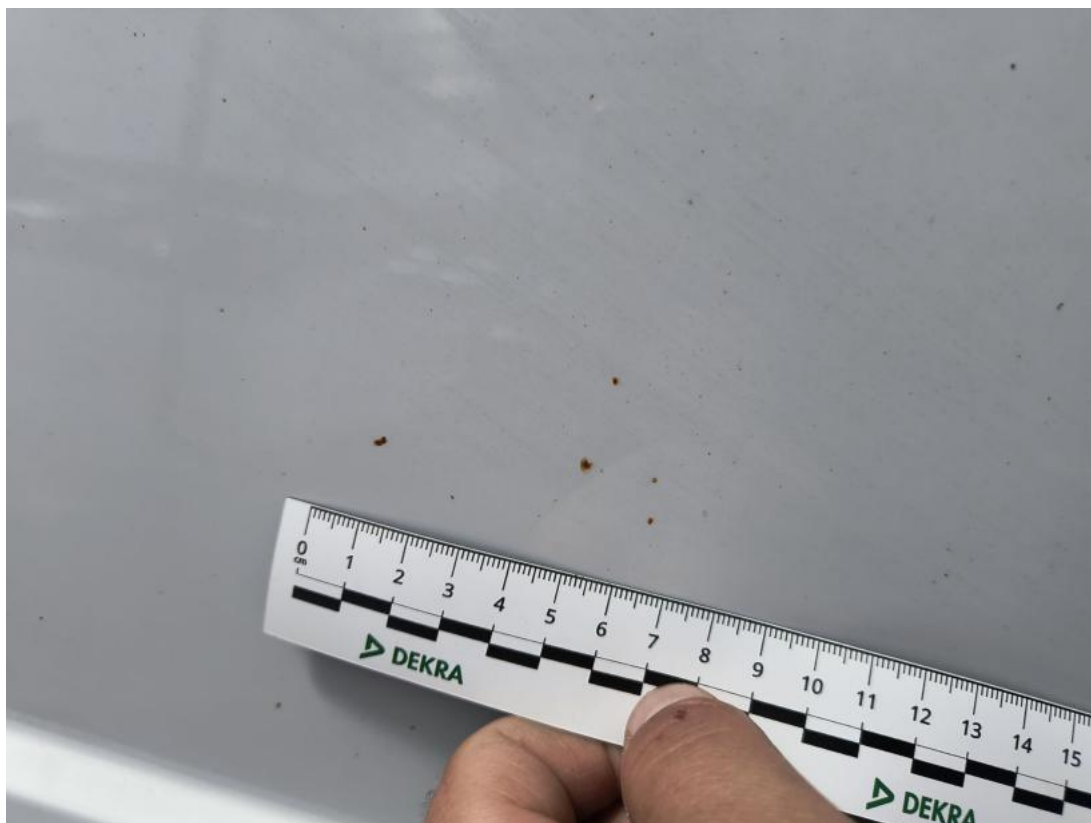
Fot. 51
Drzwi tylne P - Inne 1

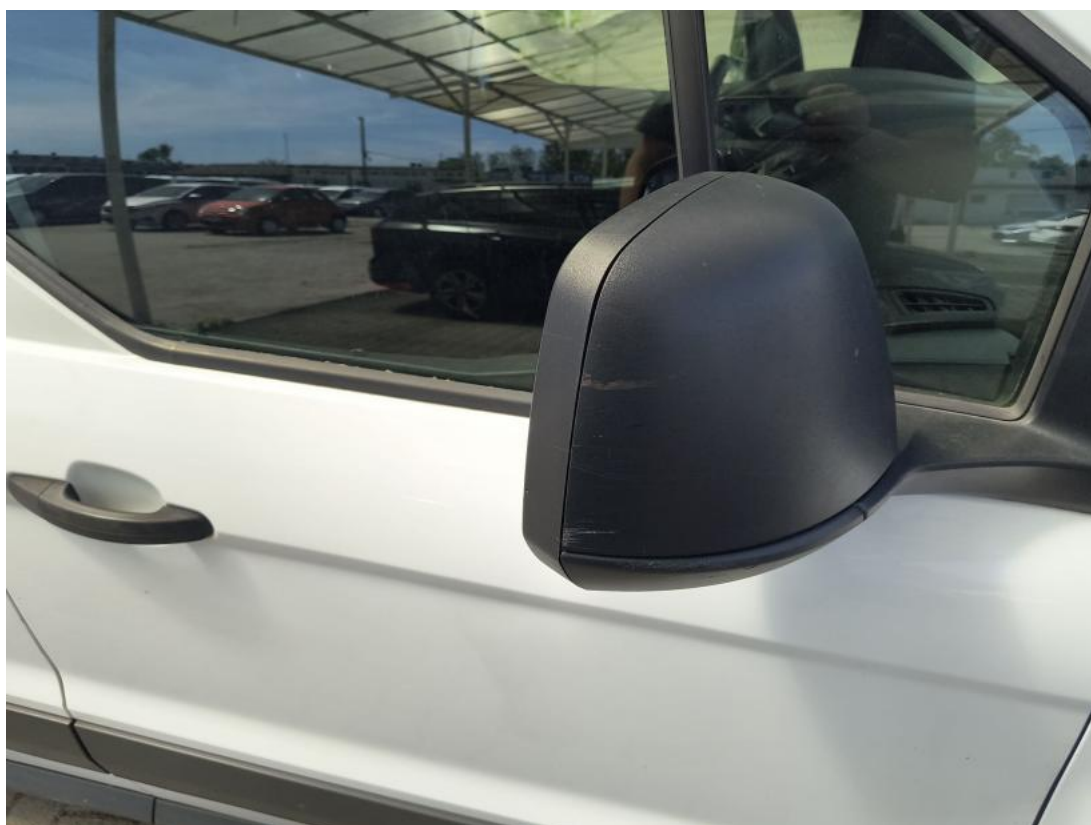
Fot. 52
Obudowa lusterka zew P - zdjęcie poglądowe 1

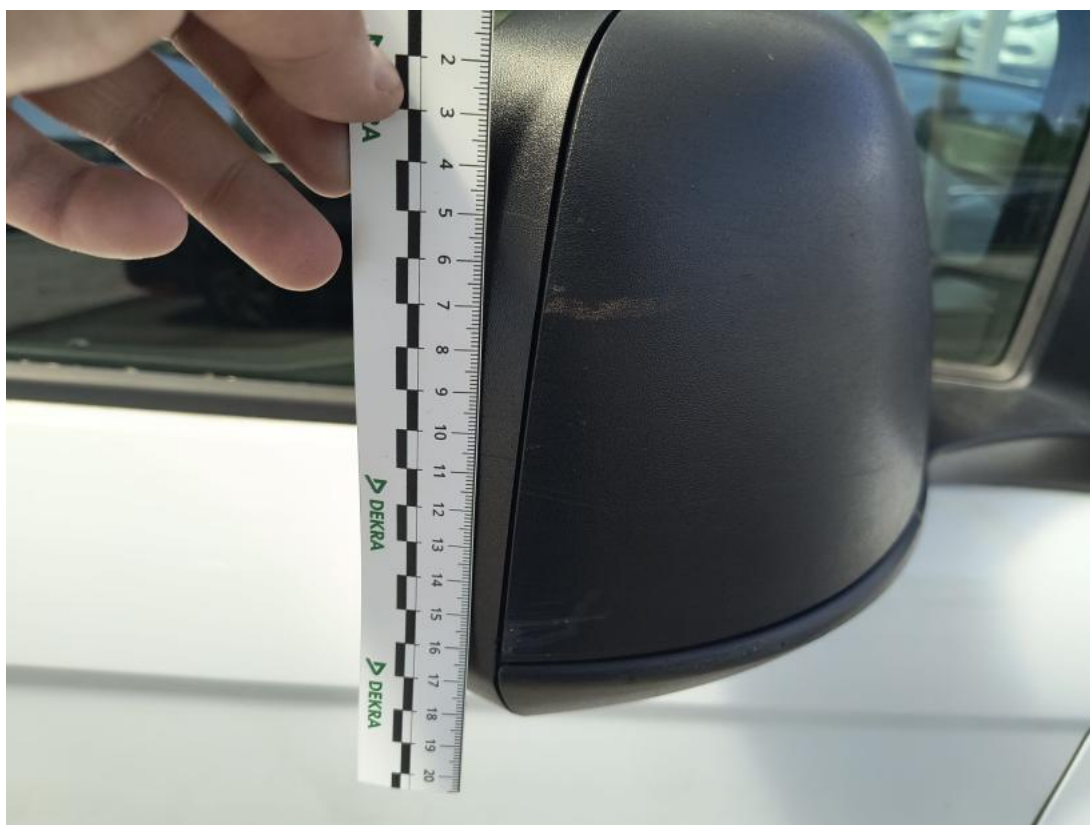
Fot. 53

Obudowa lusterka zew P - Rysa/odprysk 1

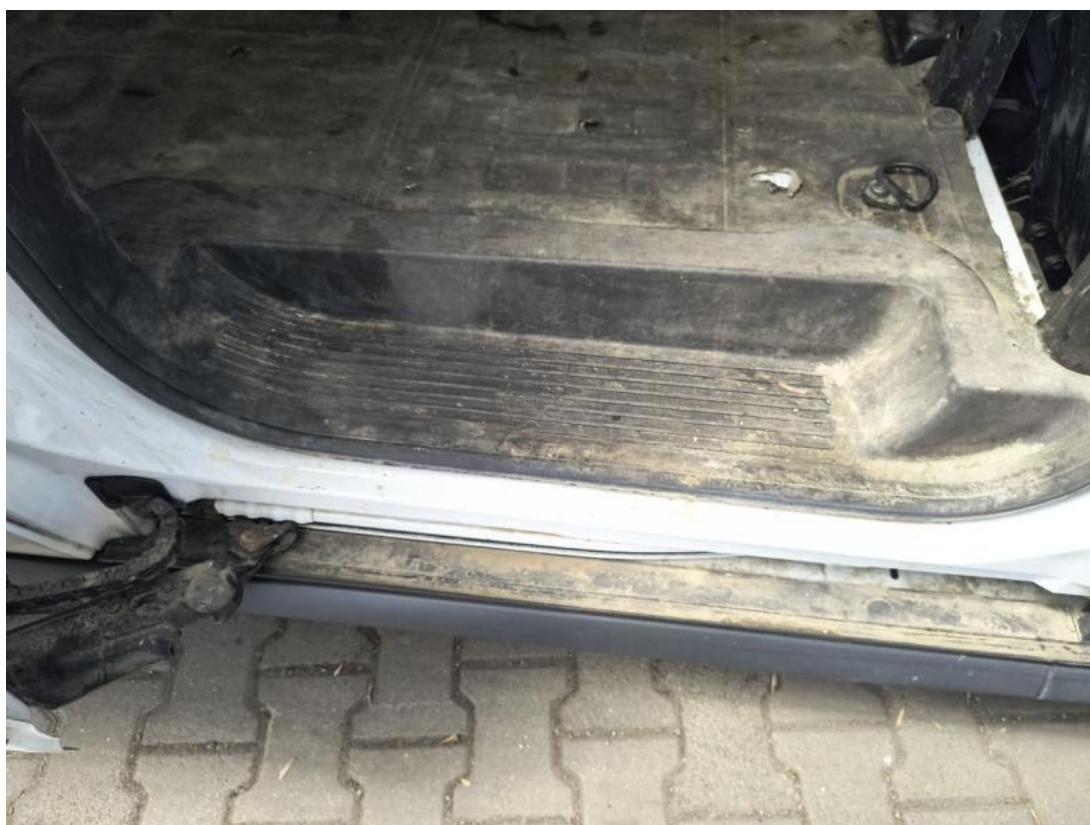
Fot. 54

Próg P - zdjęcie poglądowe 1

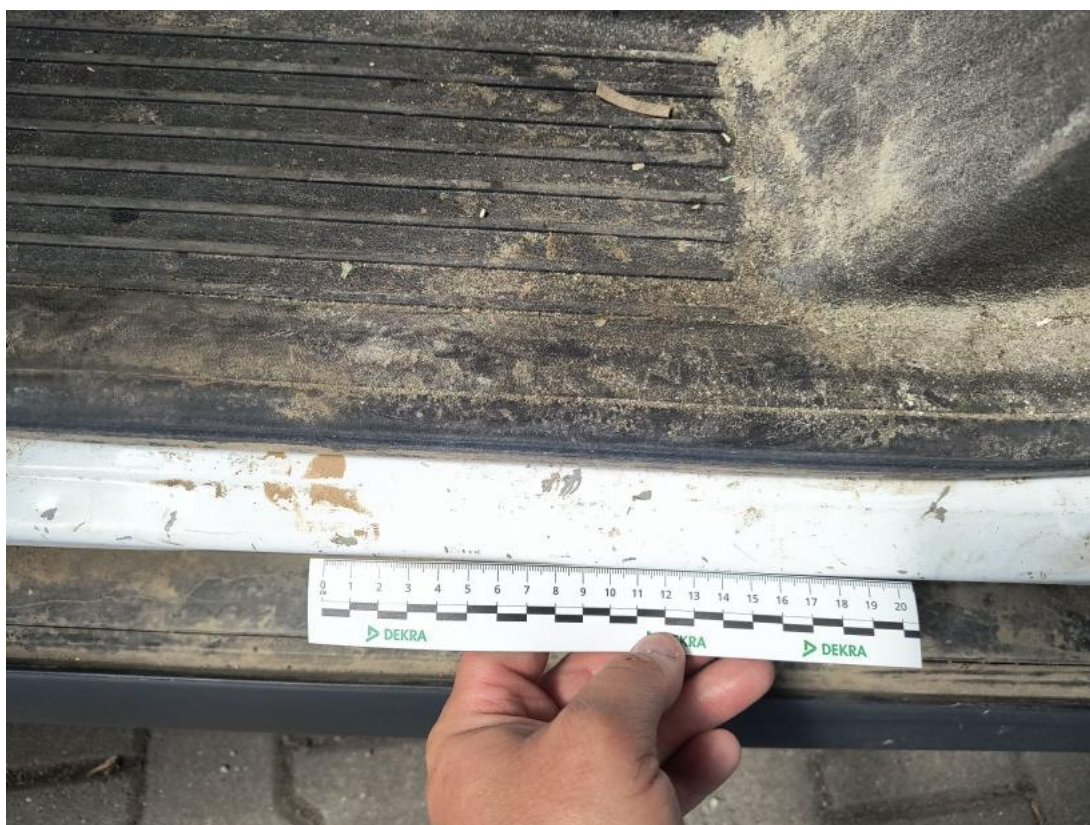
Fot. 55

Próg P - Rysa/odprysk 1

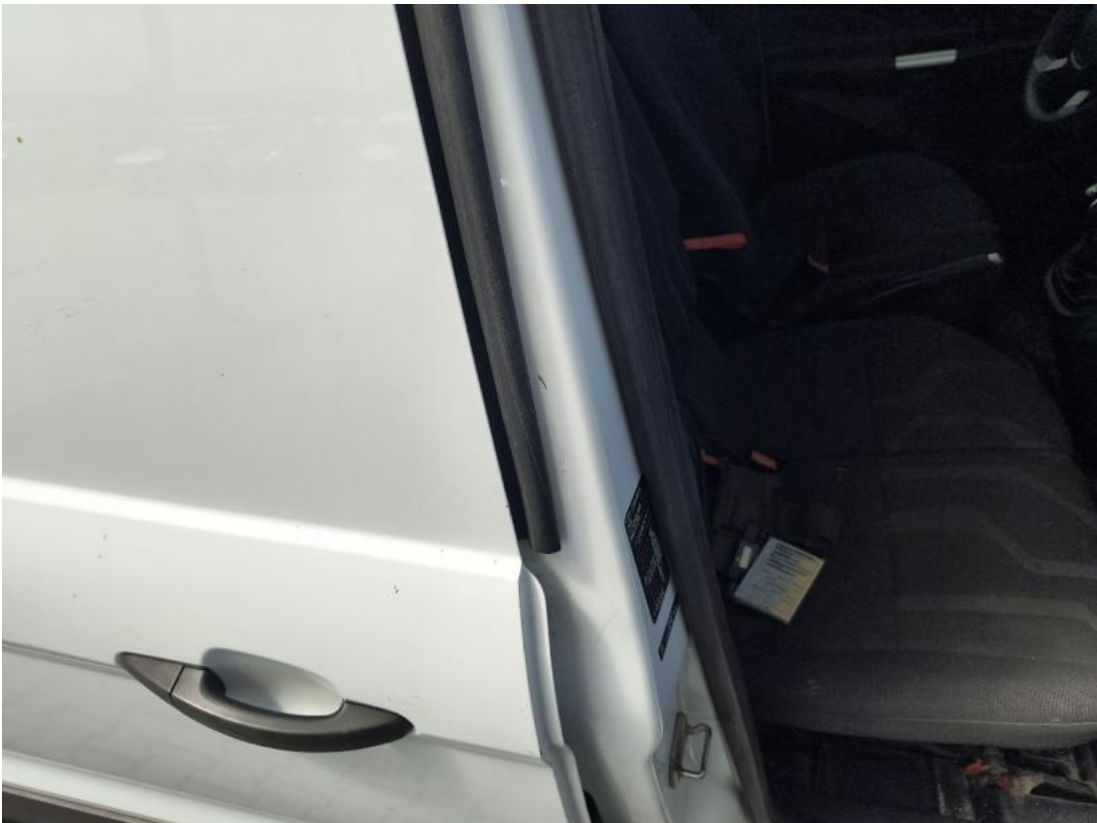
Fot. 57

Słupek środkowy P - zdjęcie poglądowe 1

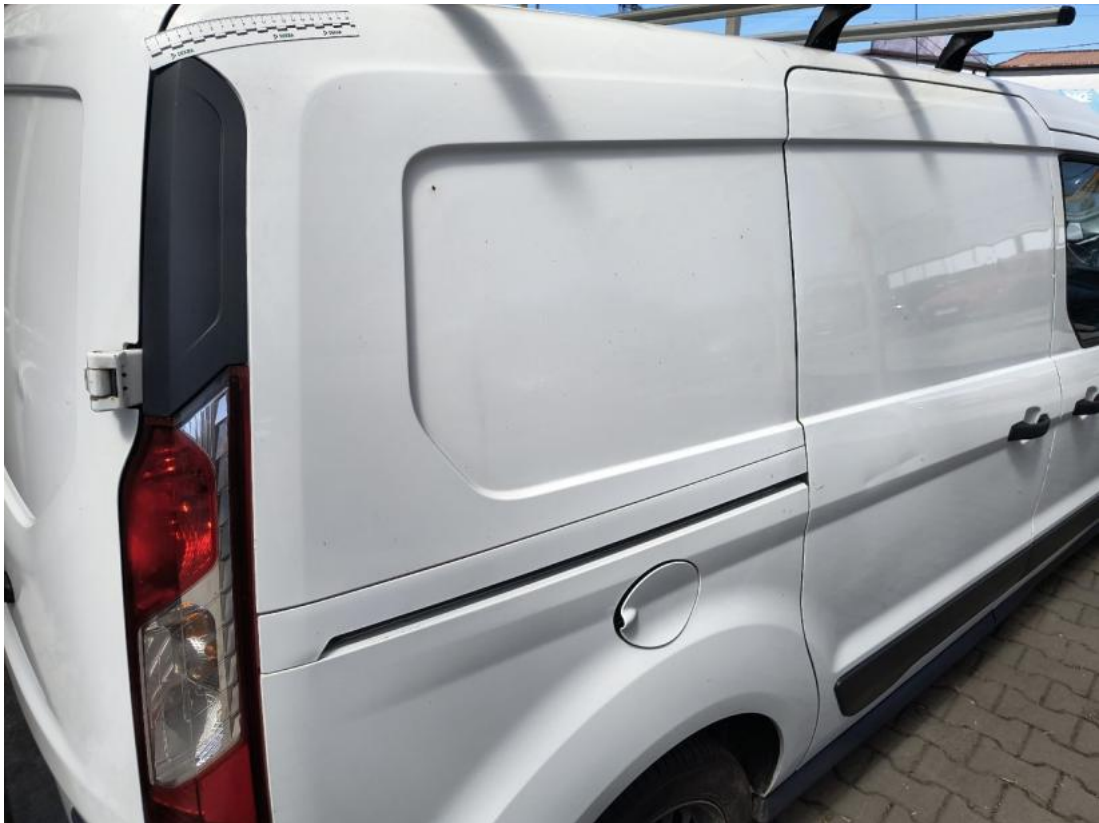
Fot. 59

Błotnik tylny P / Ściana boczna P - zdjęcie poglądowe 1

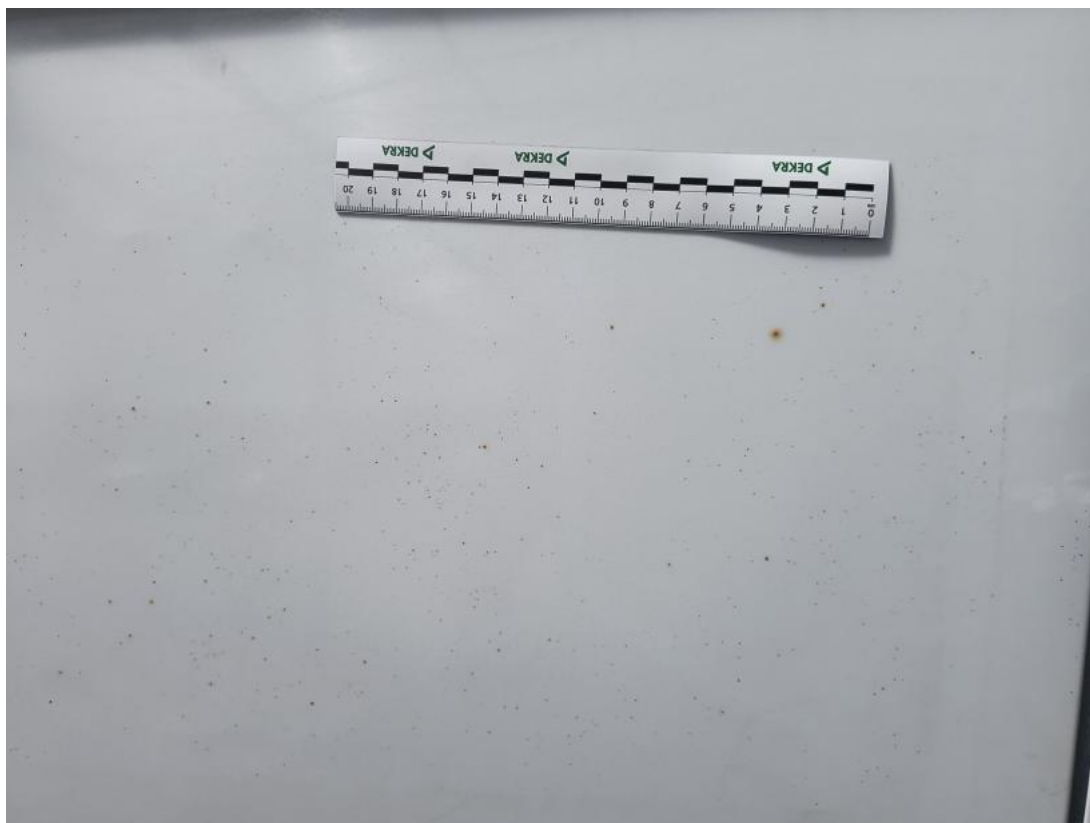
Fot. 61

Błotnik tylny P / Ściana boczna P - Inne 1

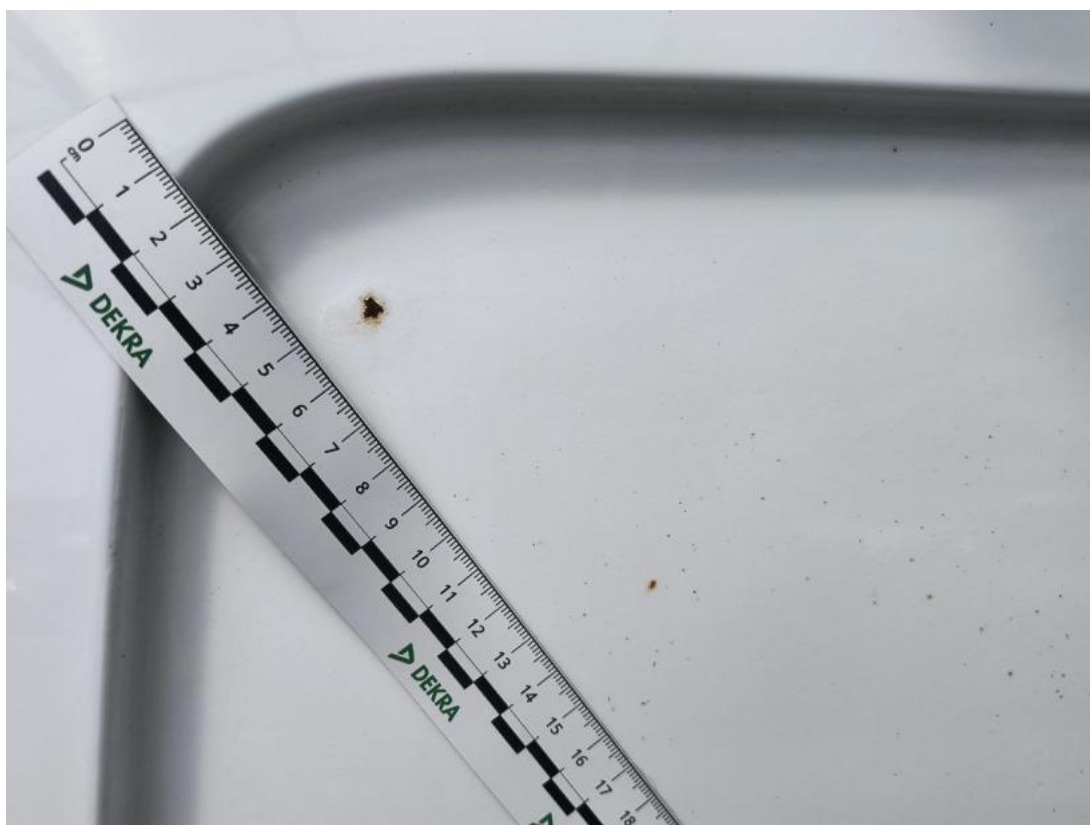
Fot. 62

Błotnik tylny P / Ściana boczna P - Inne 2

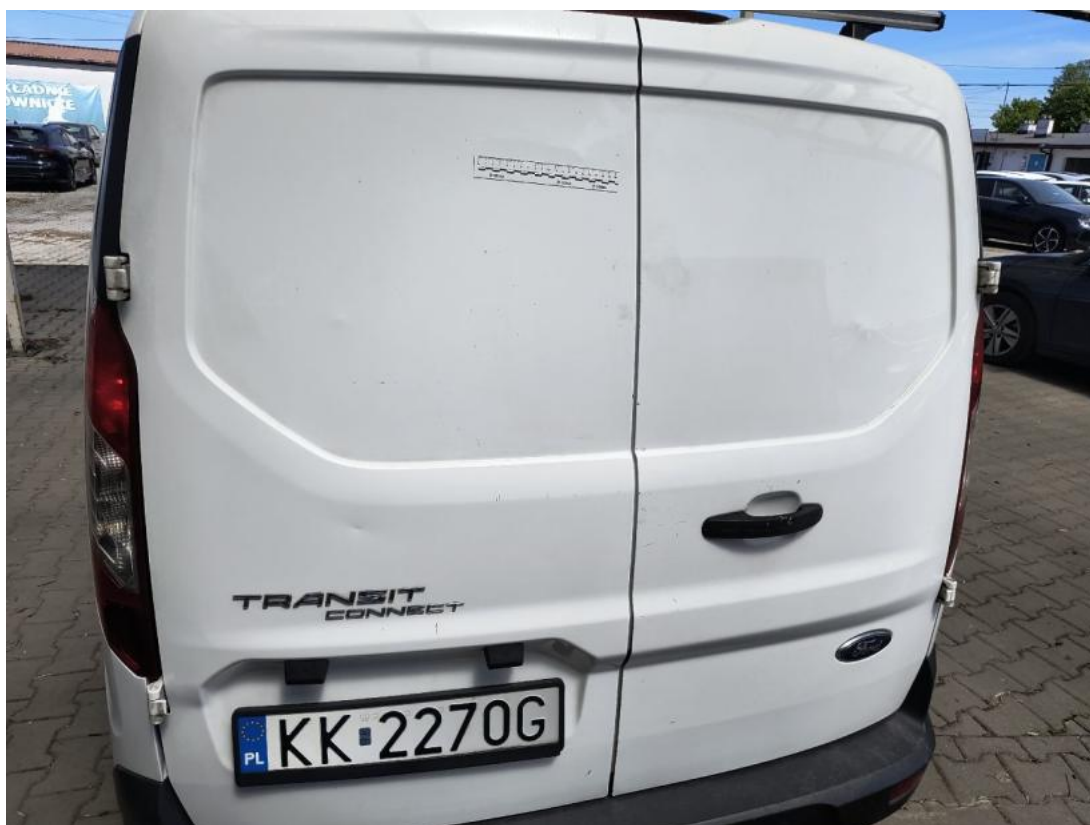
Fot. 63

Pokrywy bagażnika - zdjęcie poglądowe 1

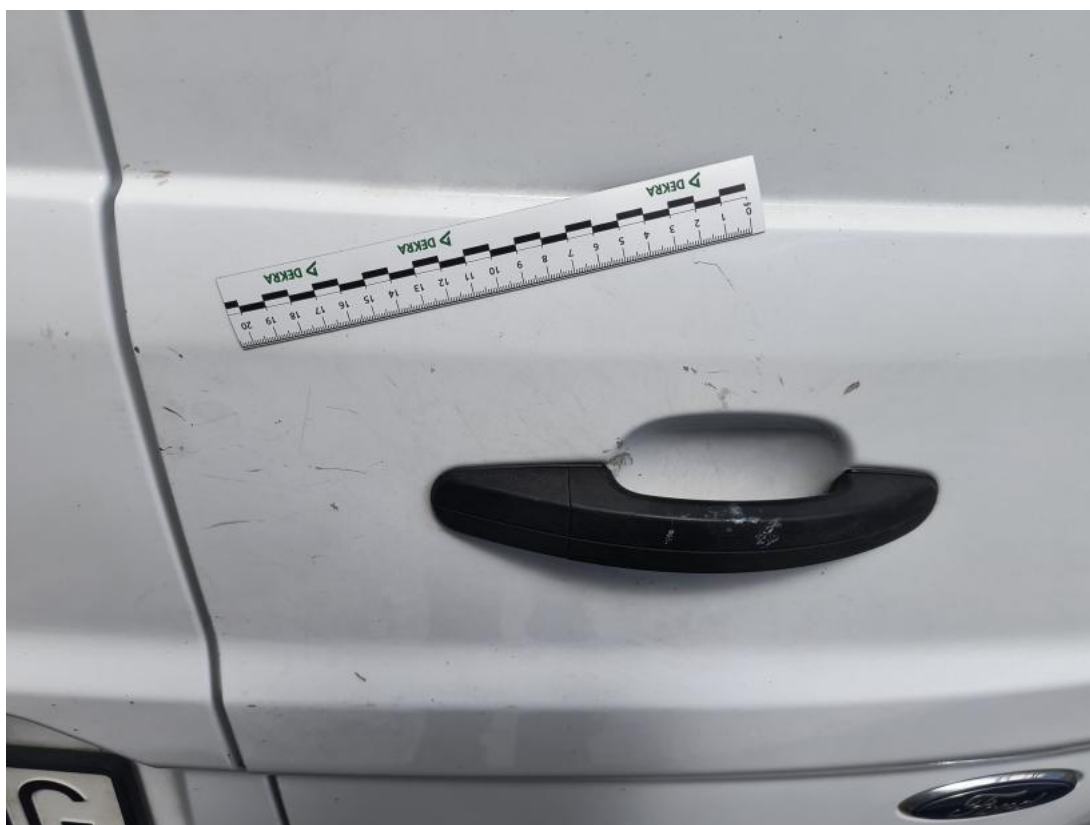
Fot. 64

Pokrywy bagażnika - Rysa/odprysk 1
