Raport z oględzin pojazdu

Numer raportu	212658/6/26-3706	Data raportu	12-06-2026
Rzeczoznawcy	Leszek Bizański (WSP) mgr inż. Paweł Barszcz (WSP)	Data oględzin	25-05-2026
Nr zlecenia	PKOM(DZS)/GDA/44761/26/05/19	Miejsce oględzin	MASTER1 MYSŁOWICE, OBRZEŻNA P...

Numer identyfikacyjny (VIN)	WF0SXXWPGSJ08672
Marka, model	FORD Transit Connect 1.5 TD...
Typ, wersja	Transit Connect 210 L2 Trend
Numer rejestracyjny	KK2270G
Silnik (rodz./poj./moc)	diesel/1498 ccm/74 kW
Stan licznika	150 065 km
Data 1. rej./rok prod.	04-09-2018/2018
Data nast. bad. techn.	20-05-2027
Nadwozie	FUR 4/3
Lakier	biały/2-warstwowy uni
Skrzynia biegów	manualna

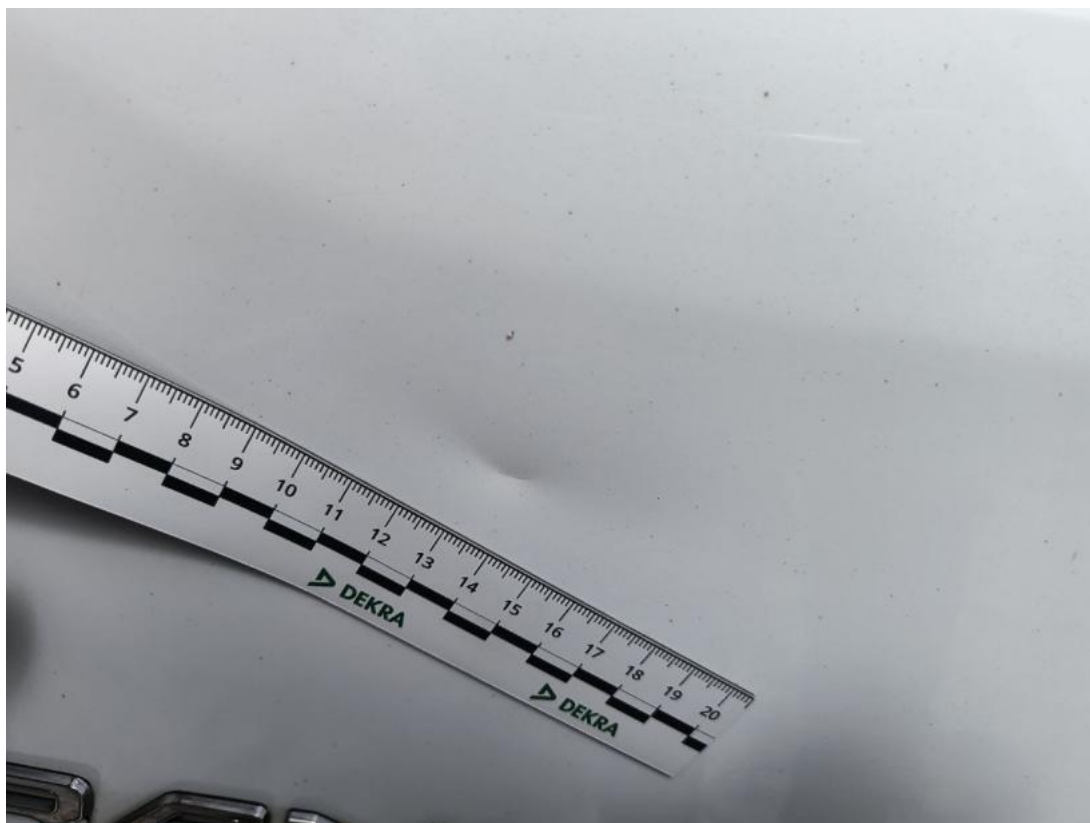
Fot. 65

Pokrywy bagażnika - Wgniecenie/odkształcenie 1

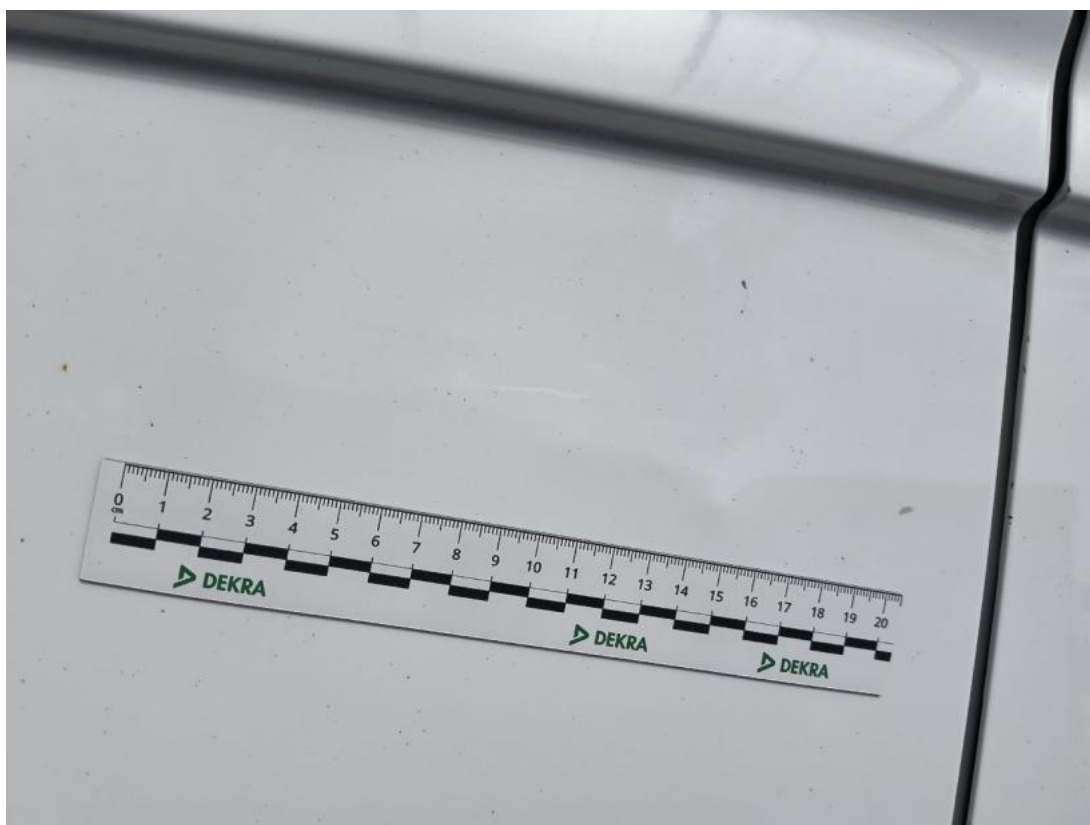
Fot. 66

Pokrywy bagażnika - Wgniecenie/odkształcenie 2

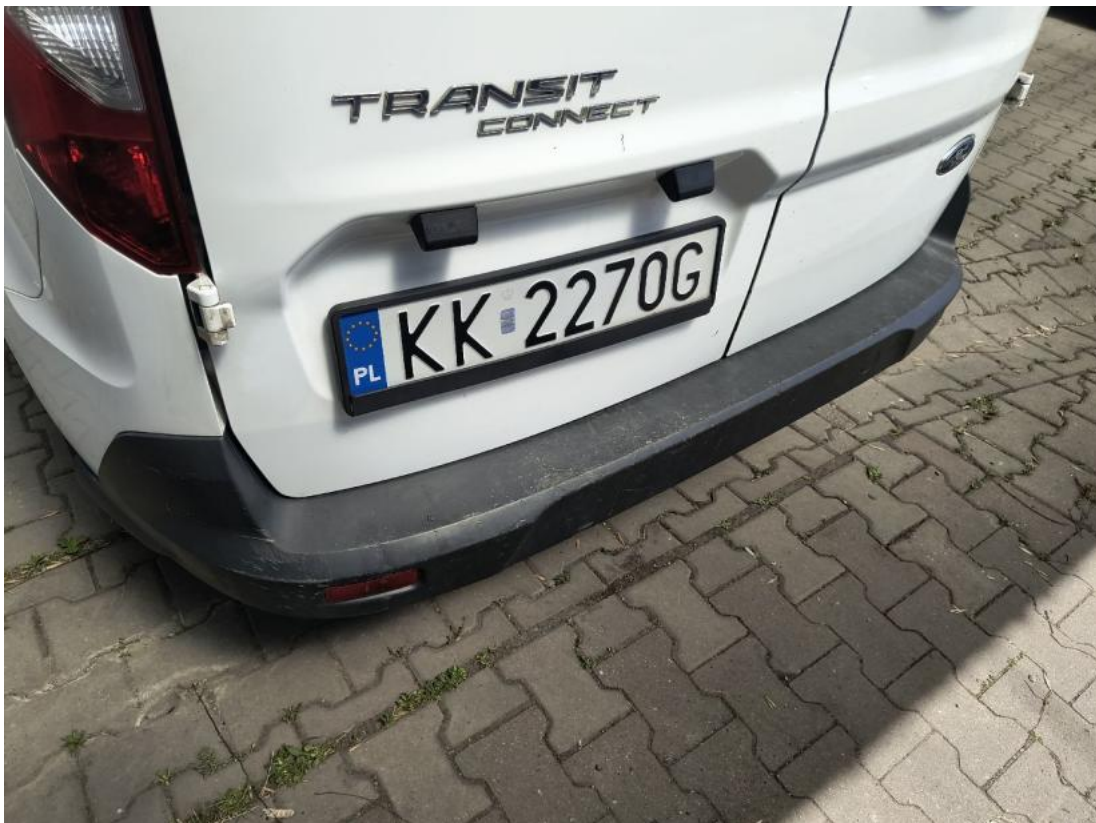
Fot. 69

Zderzak tylny - zdjęcie poglądowe 1

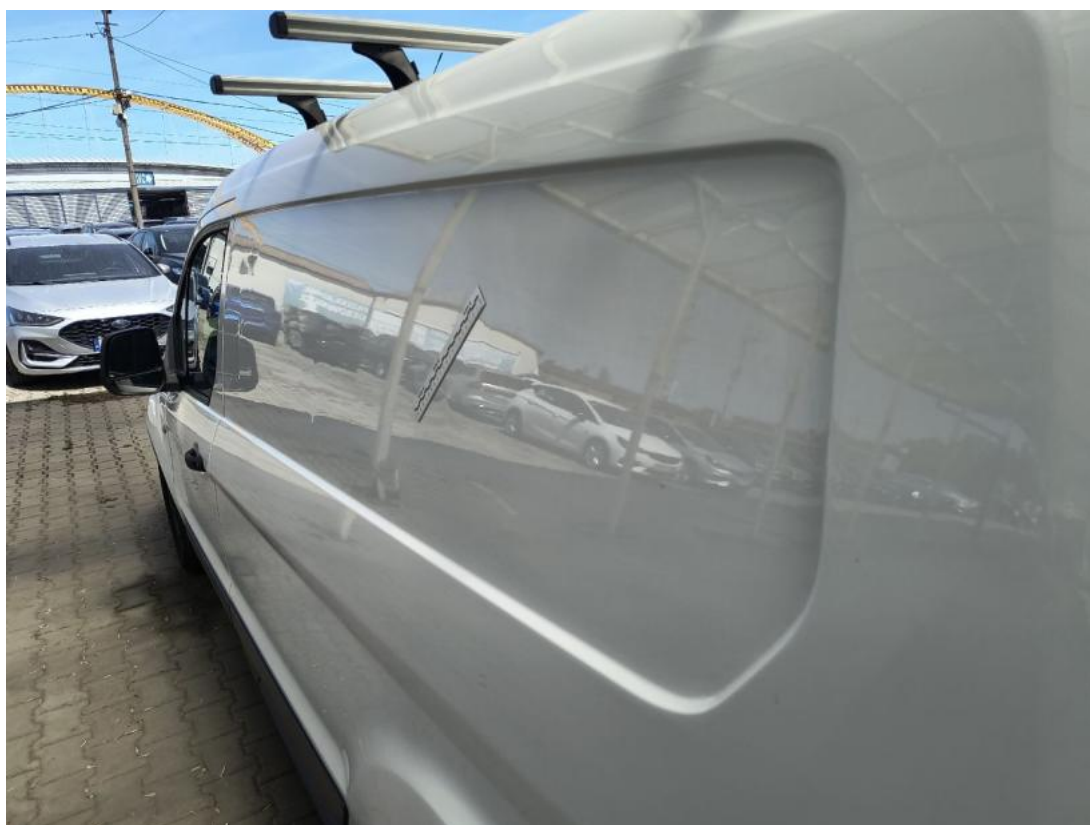
Fot. 73

Błotnik tylny L / Ściana boczna L - zdjęcie pogładowe 1

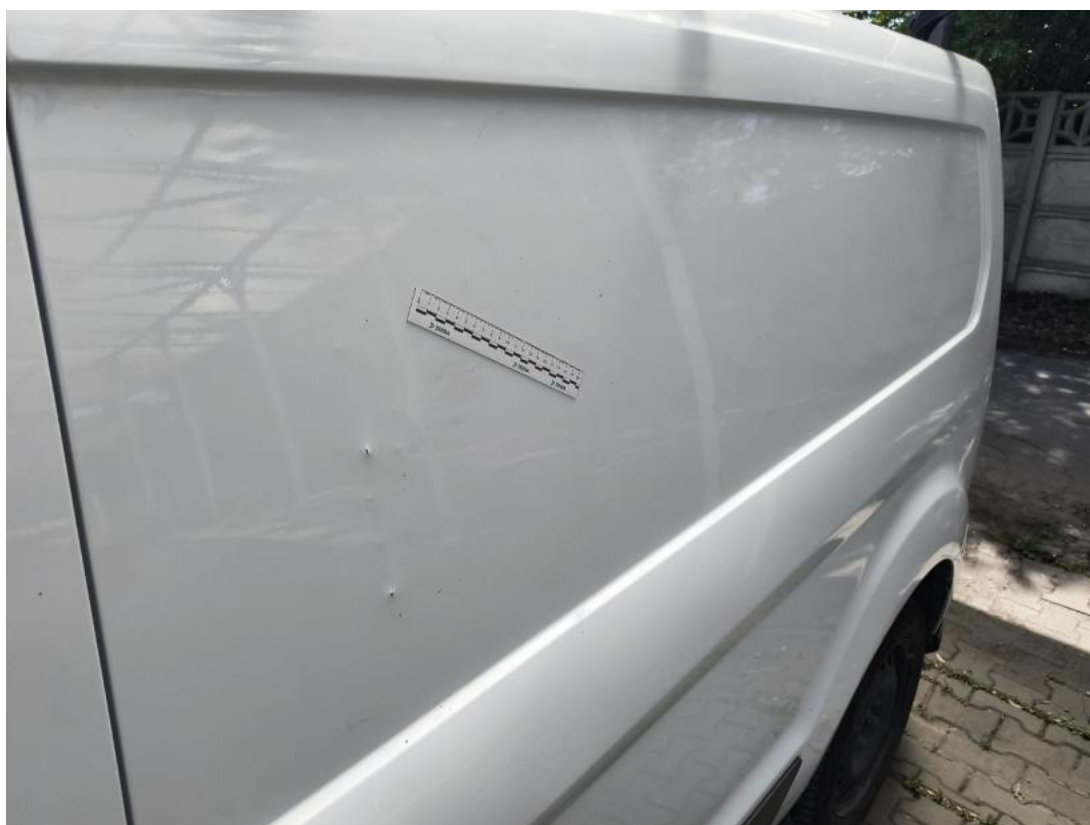
Fot. 74

Błotnik tylny L / Ściana boczna L - zdjęcie pogładowe 2

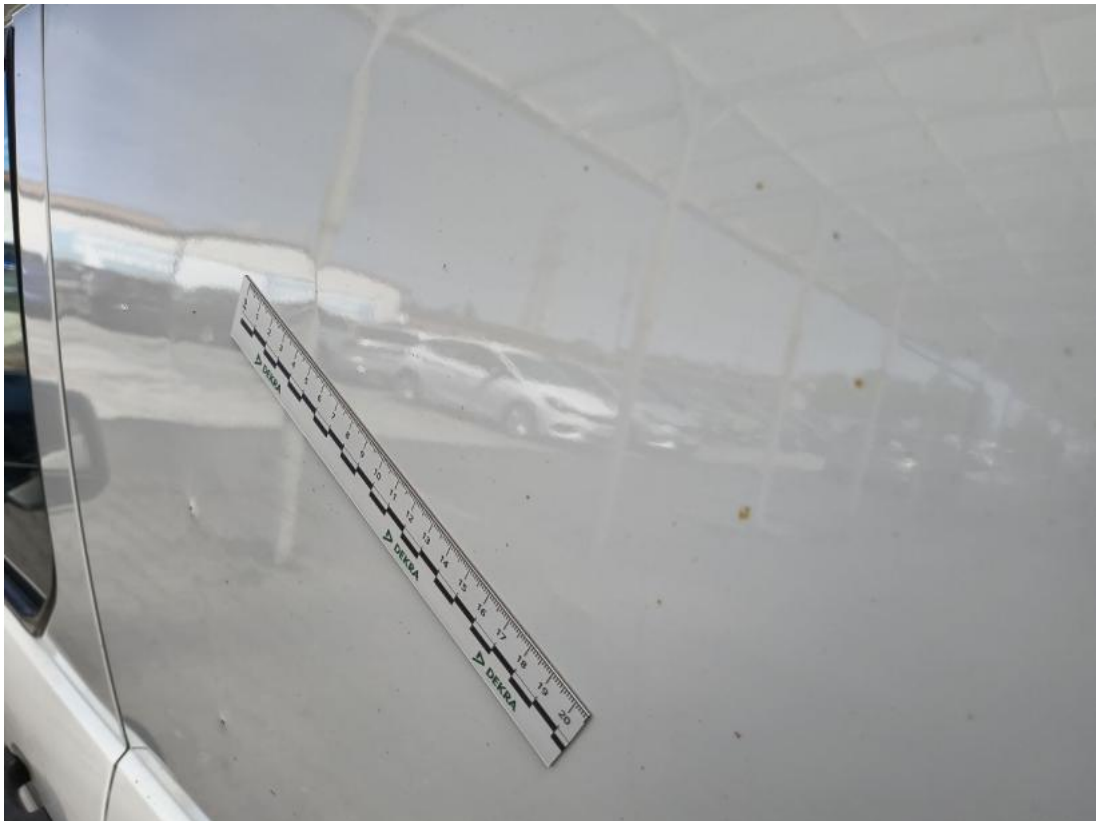
Fot. 77

Błotnik tylny L / Ściana boczna L() - Wgniecenie/odkształcenie 3

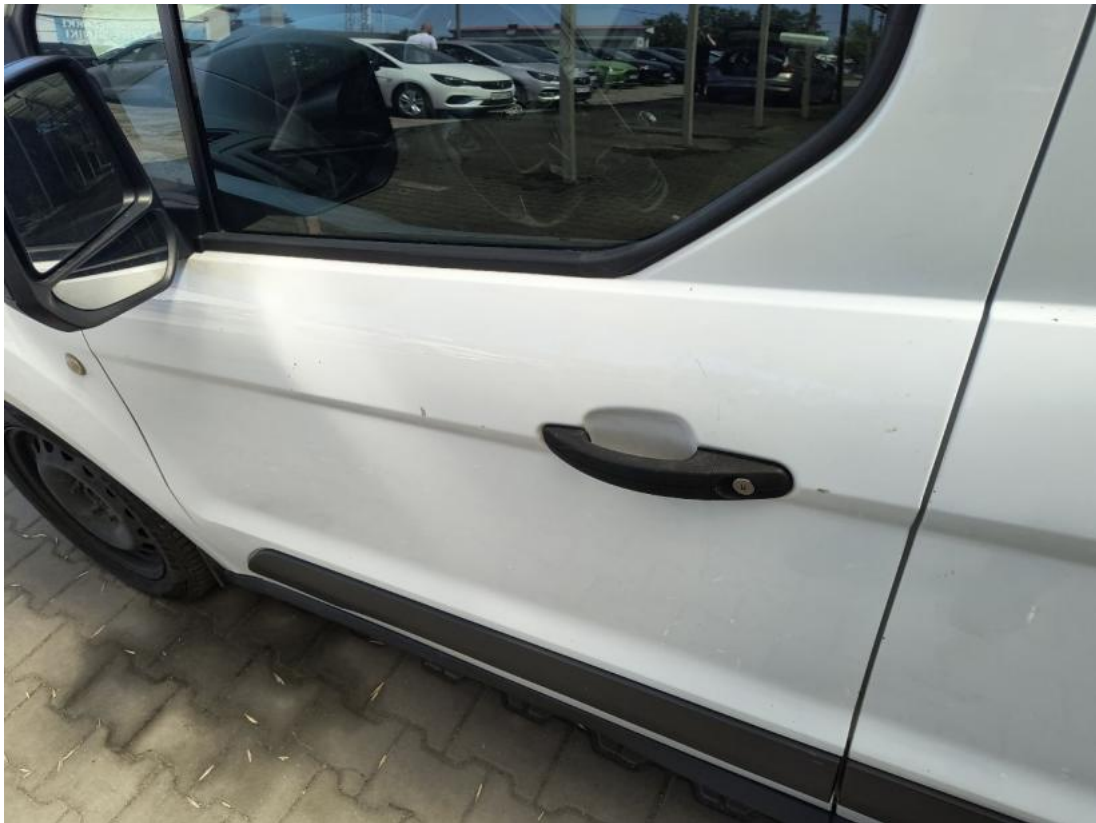
Fot. 81

Drzwi przed L - zdjęcie pogładowe 1

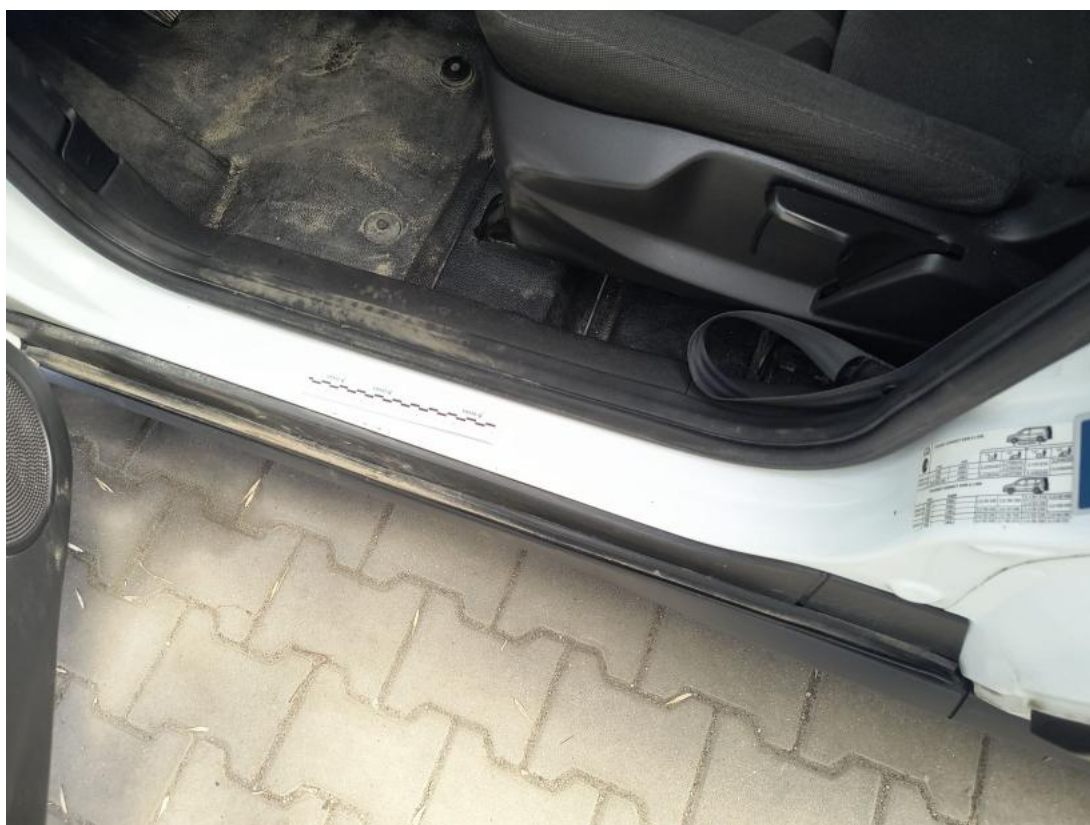
Fot. 84
Próg L - zdjęcie poglądowe 1

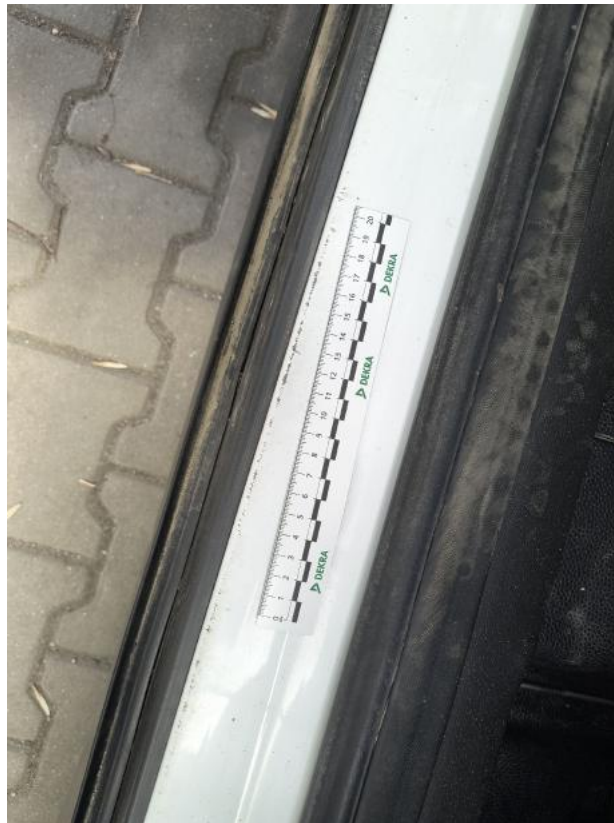
Fot. 85

Próg L - Rysa/odprysk 1

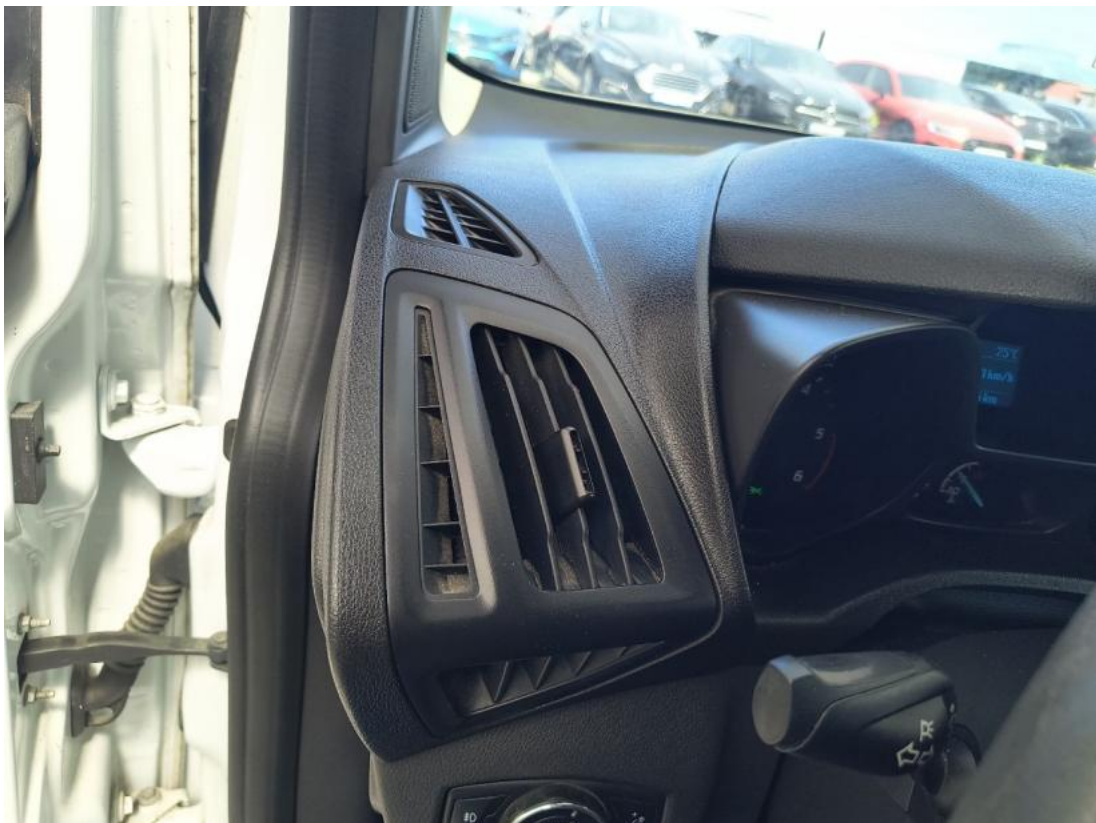
Fot. 86

Dysze nawiewu deski rozdzielczej - zdjęcie poglądowe 1

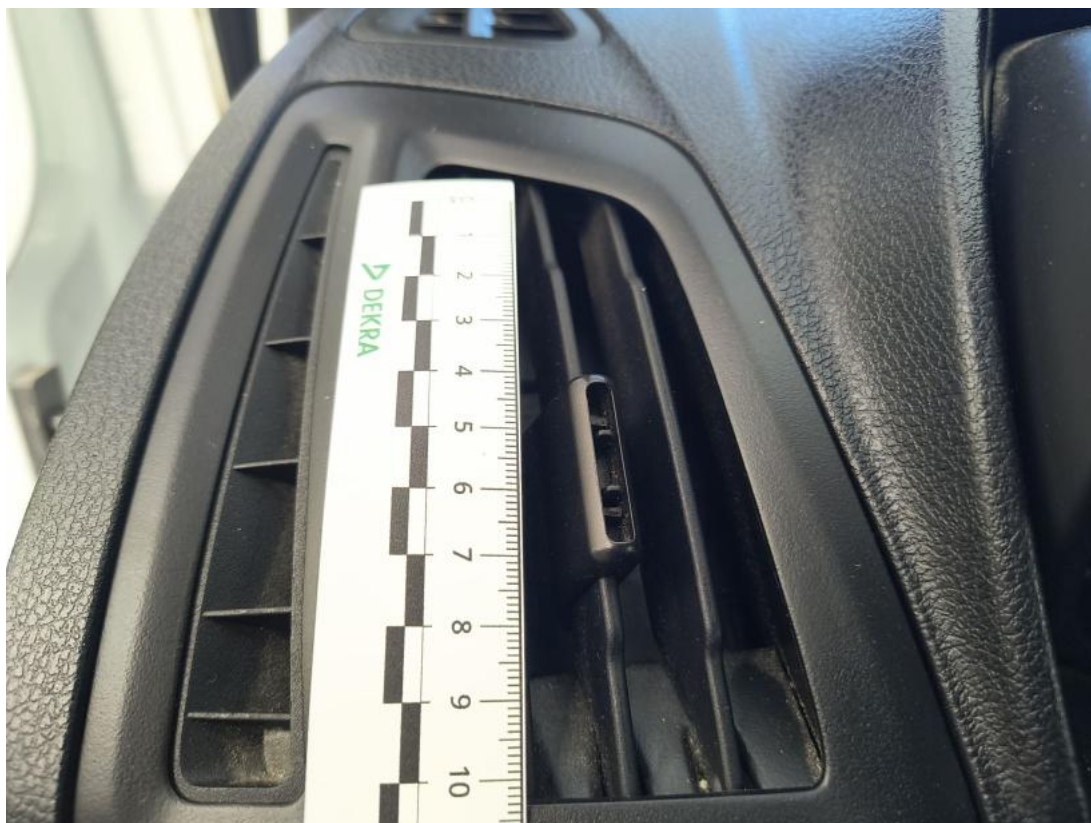
Fot. 87

Dysze nawiewu deski rozdzielczej - Inne 1

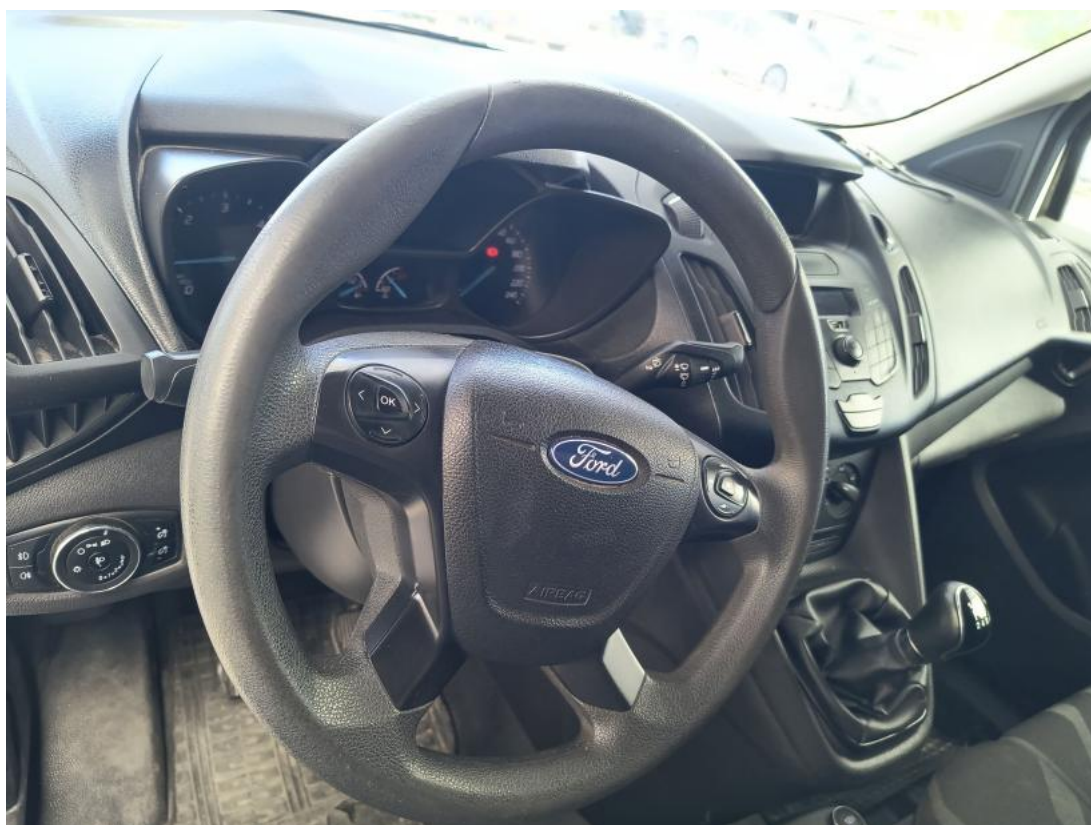
Fot. 88

Koło kierownicy - zdjęcie poglądowe 1

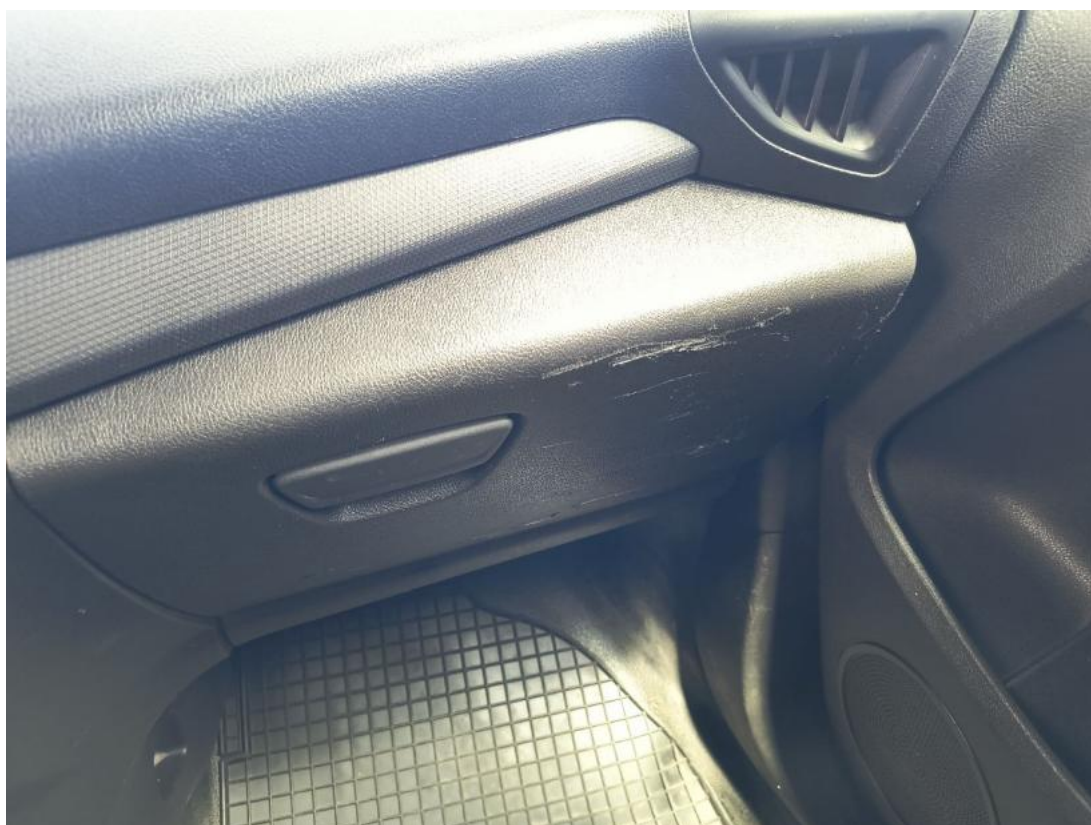
Fot. 90

Pokrywa schowka deski rozdzielczej - zdjęcie poglądowe 1

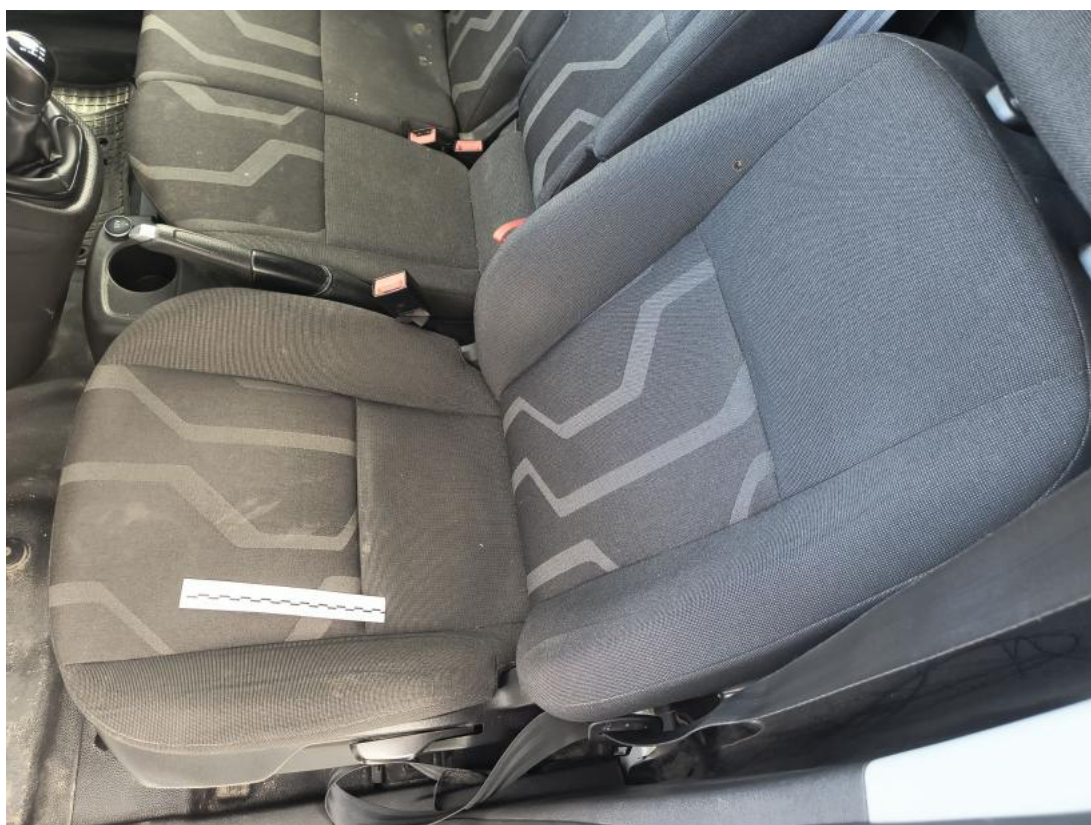
Fot. 92

Fotel prz. lew. - zdjęcie poglądowe 1

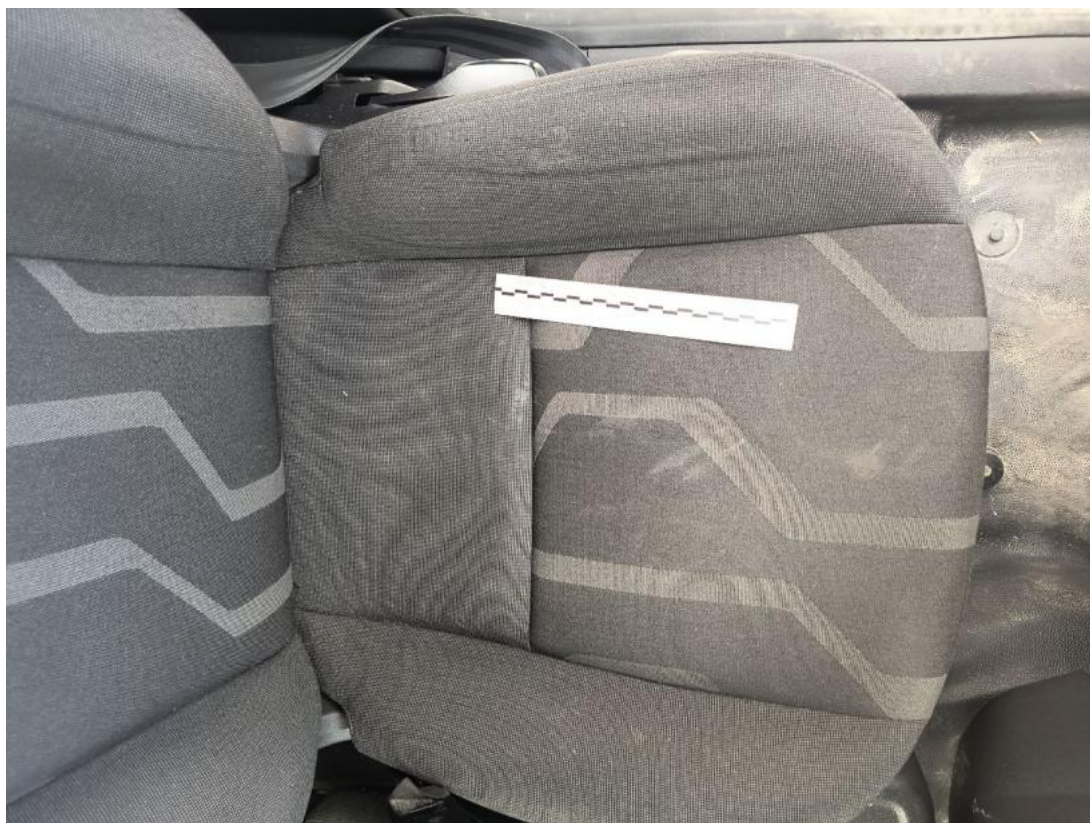
Fot. 93
Fotel prz. lew. - Inne 1

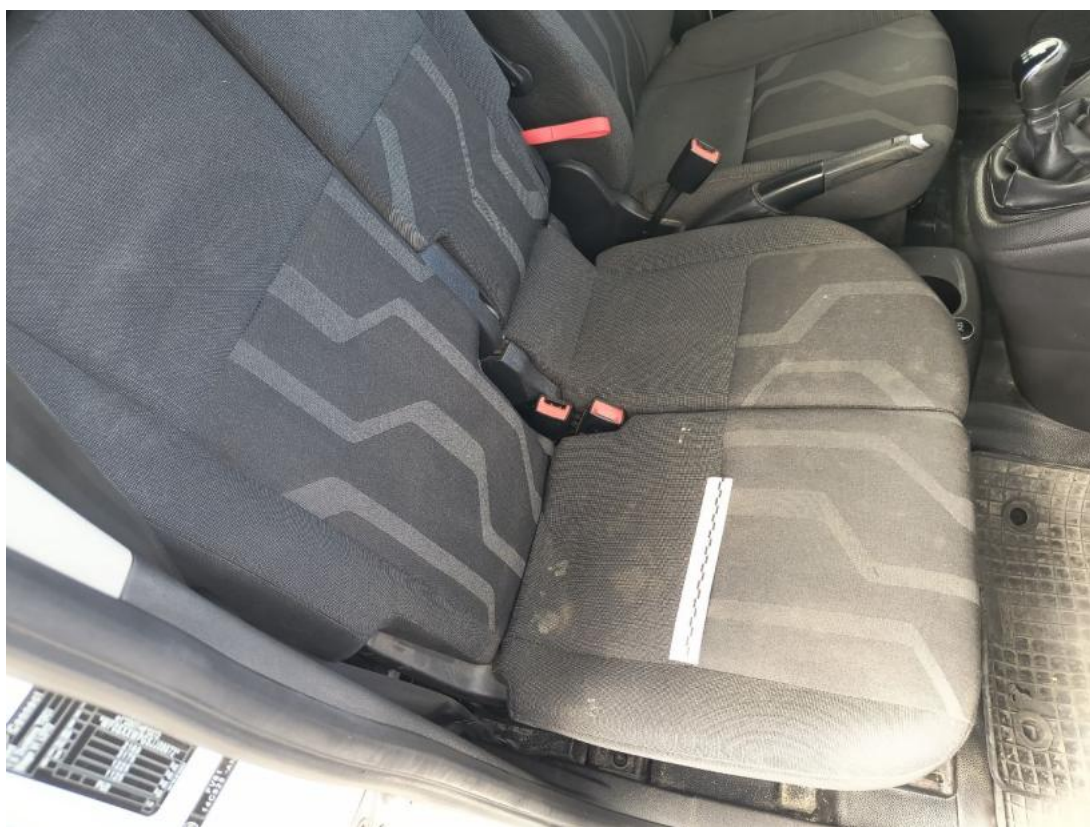
Fot. 94
Fotel prz. praw. - zdjęcie pogładowe 1

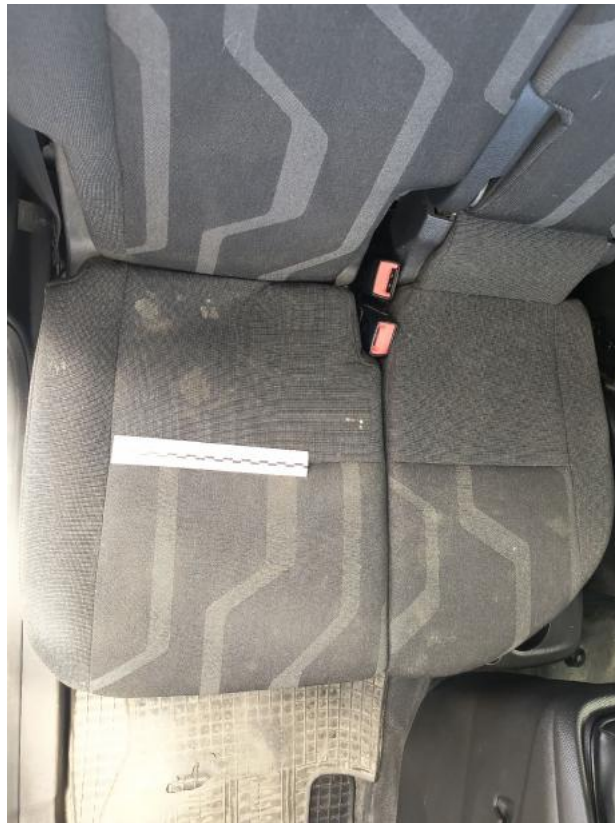
Fot. 95
Fotel prz. praw. - Inne 1

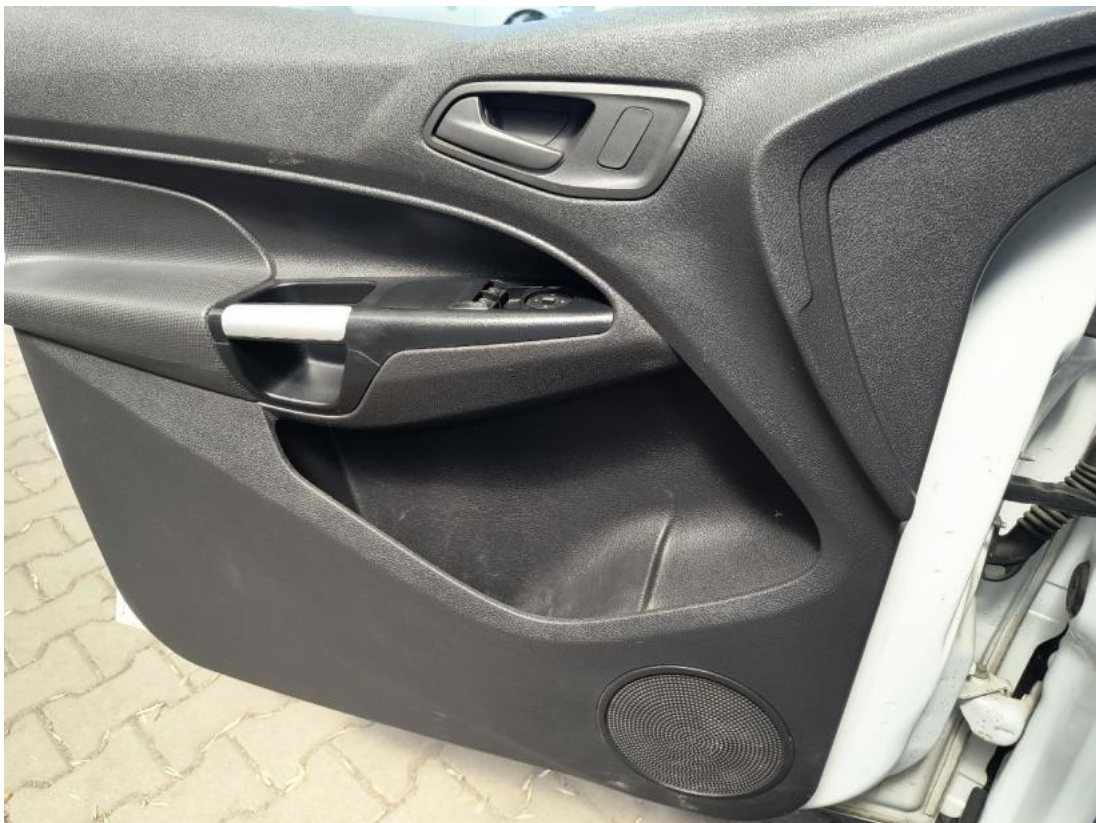
Fot. 96
Tapicerka drzwi przednich L - zdjęcie poglądowe 1

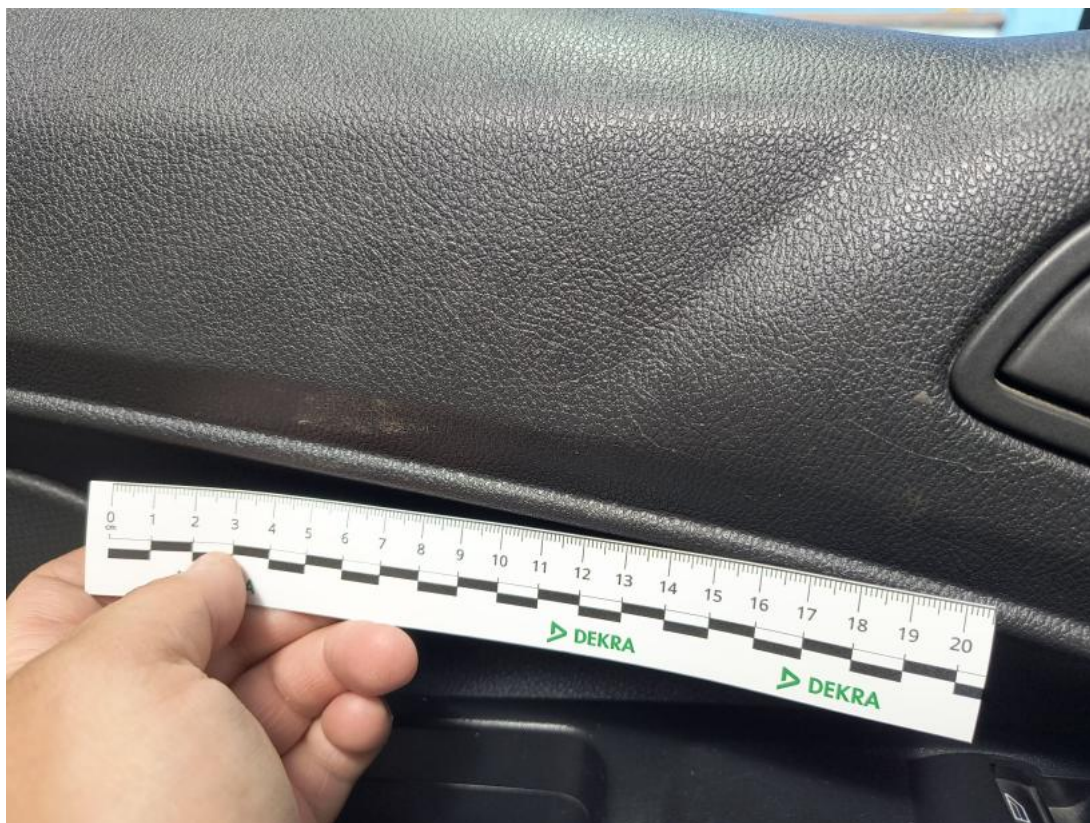
Fot. 97

Tapicerka drzwi przednich L - Rysa/odprysk 1

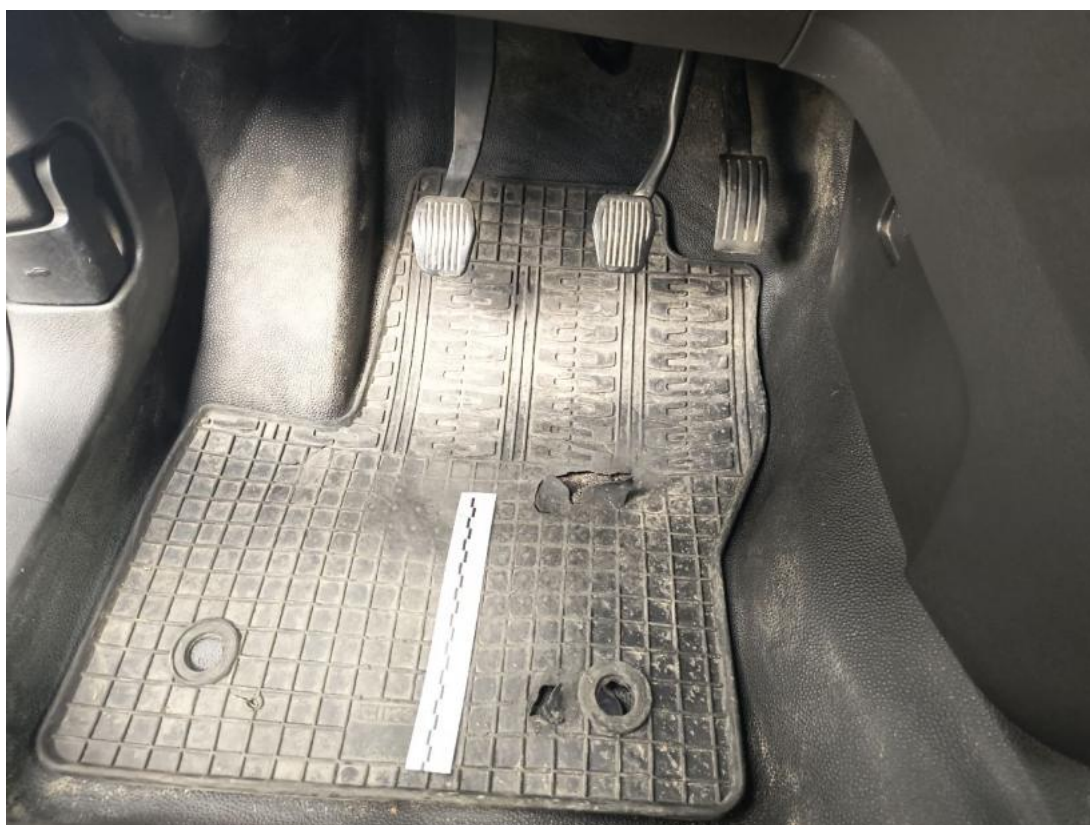
Fot. 98

Dywanik prze L - zdjęcie poglądowe 1

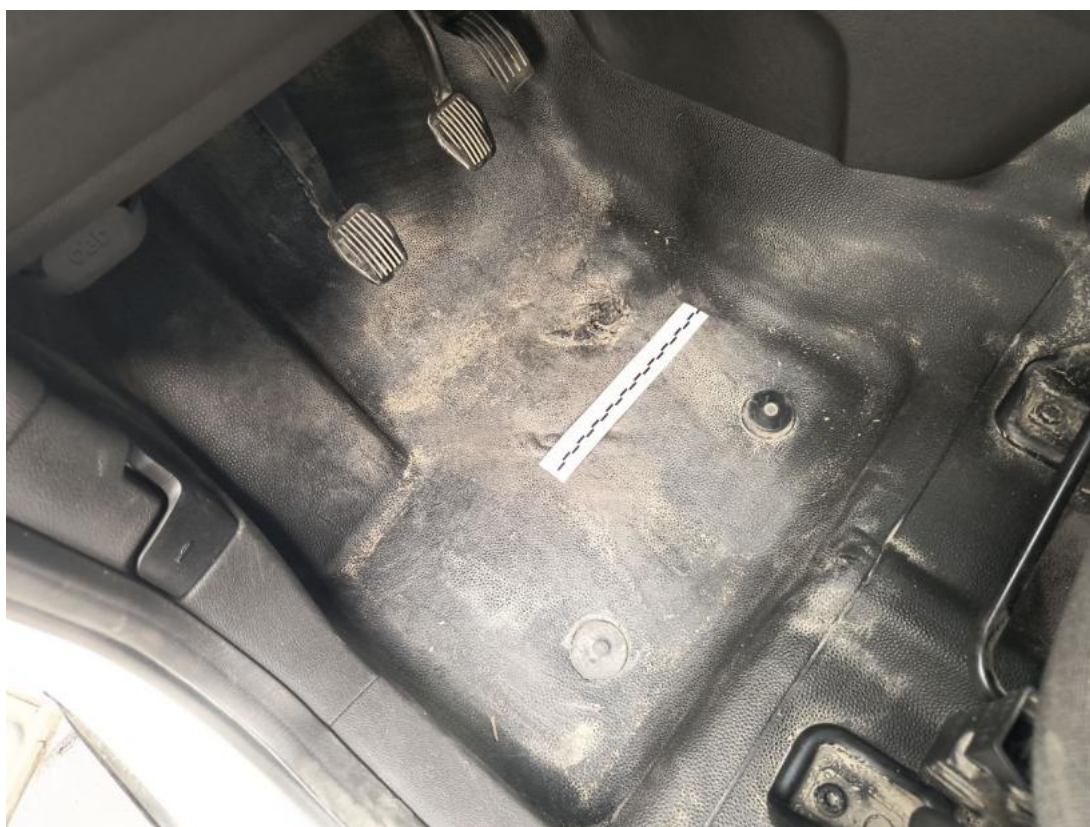
Fot. 102

Wykładzina podłogi - zdjęcie poglądowe 1

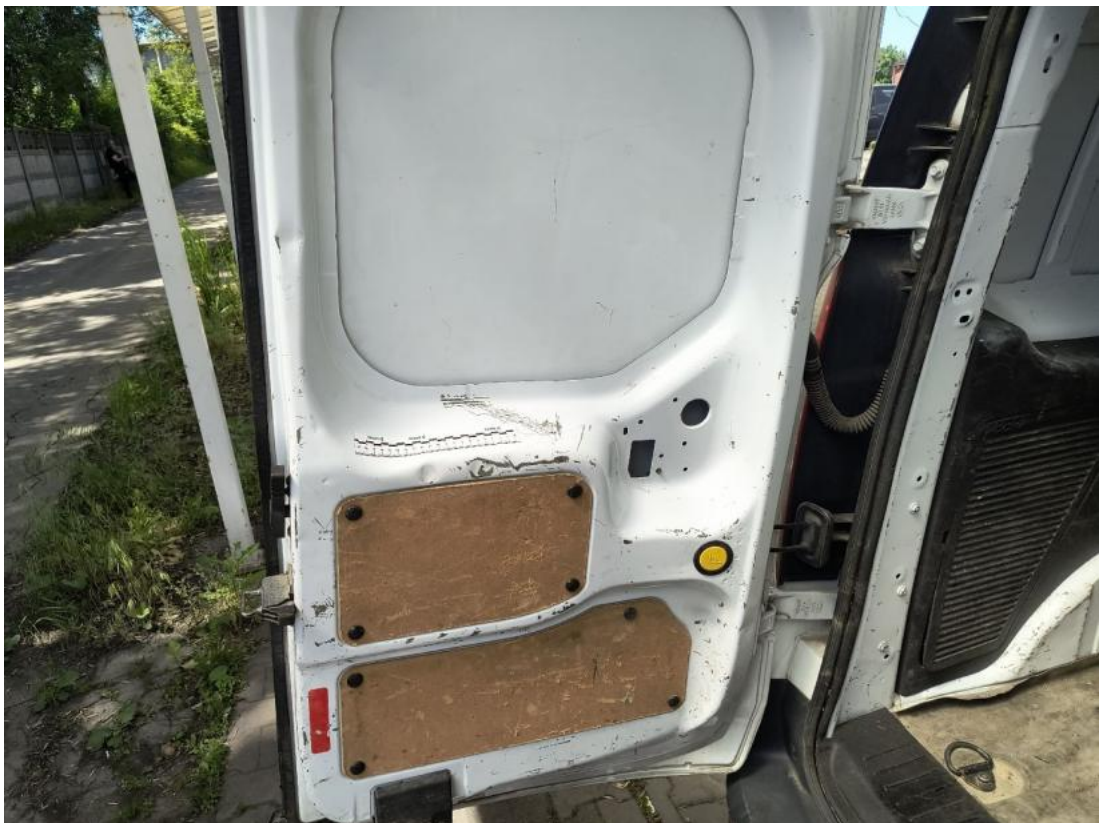
Fot. 104
Drzwi tyłu lewe - zdjęcie poglądowe 1

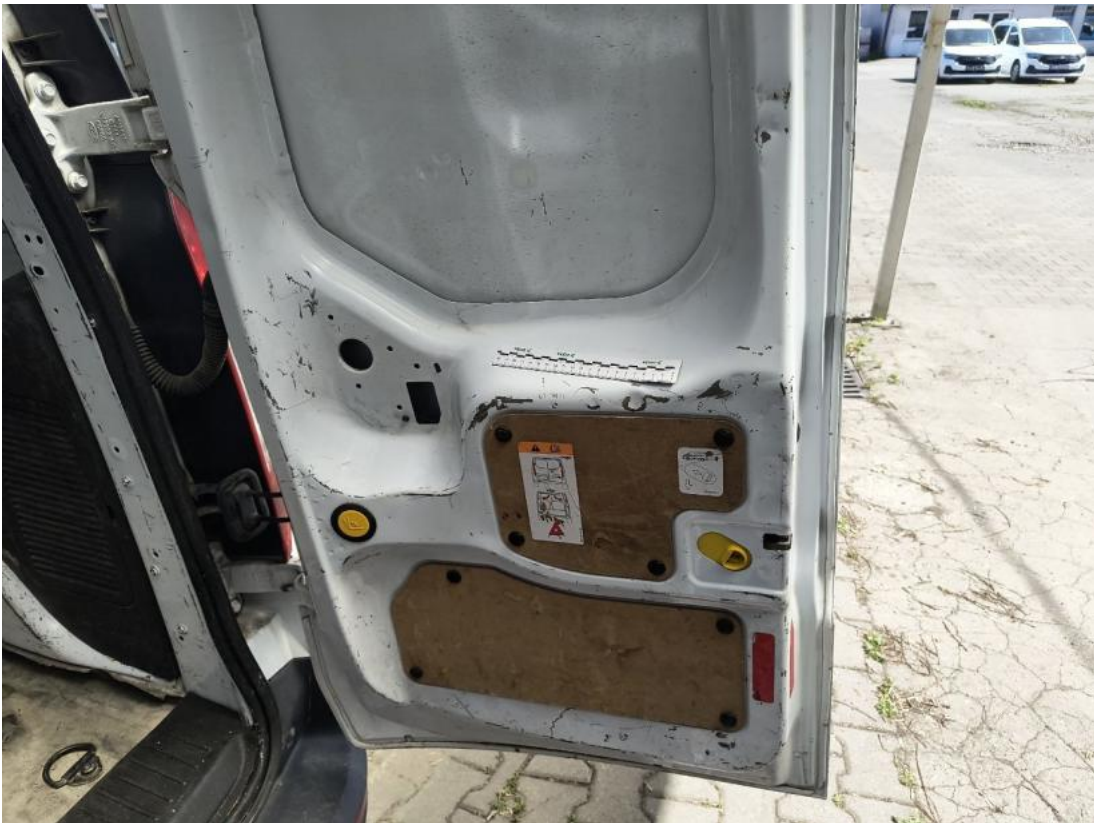
Fot. 107

Drzwi tyłu prawe - zdjęcie poglądowe 1
