Raport z oględzin pojazdu

Numer raportu	00238/6/26-14309	Data raportu	10-06-2026
Rzeczoznawcy	Iwo Tokarski (WSP) Maciej Gruszczyński	Data oględzin	19-05-2026
Nr zlecenia	PKOM(DZS)/GDA/40743/26/05/1	Miejsce oględzin	AUTOMARKET OŻARÓW MAZOWIECK...

Numer identyfikacyjny (VIN)	VF3LPHNSJMS082807
Marka, model	PEUGEOT 308 17-21
Typ, wersja	308 1.2 PureTech GPF Allure ...
Numer rejestracyjny	WD4494P
Silnik (rodz./poj./moc)	benz./1199 ccm/96 kW
Stan licznika	187 526 km
Data 1. rej./rok prod.	20-04-2021/2021
Data nast. bad. techn.	13-04-2027
Nadwozie	hatchback 5/5
Lakier	czarny/2-warstwowy metalizowany
Skrzynia biegów	manualna

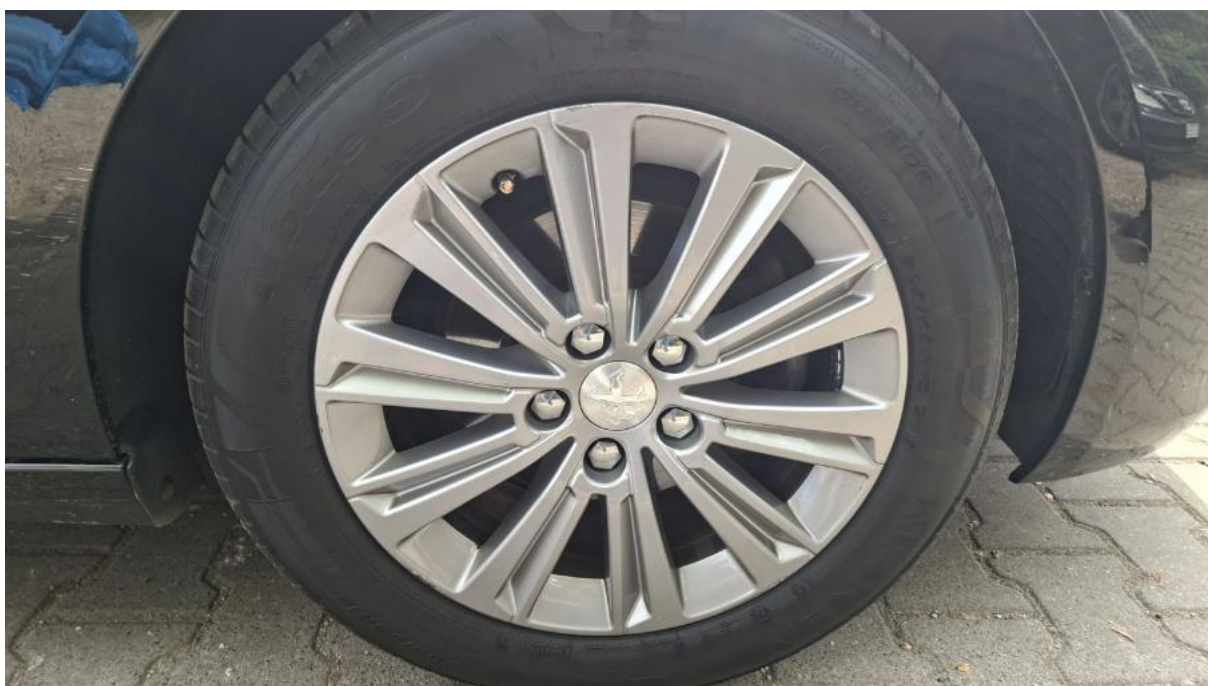
Fot. 46

Felga aluminiowa przednia P - zdjęcie poglądowe 1

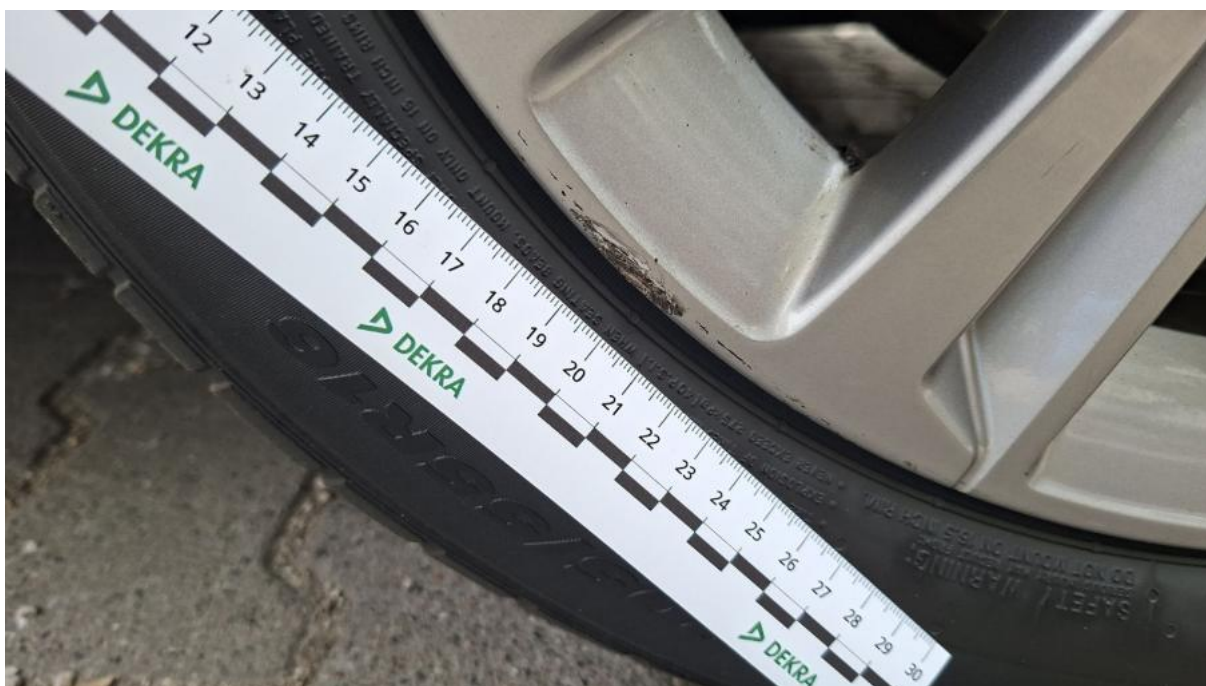
Fot. 48

Felga aluminiowa przednia P - Rysa/odprysk 2

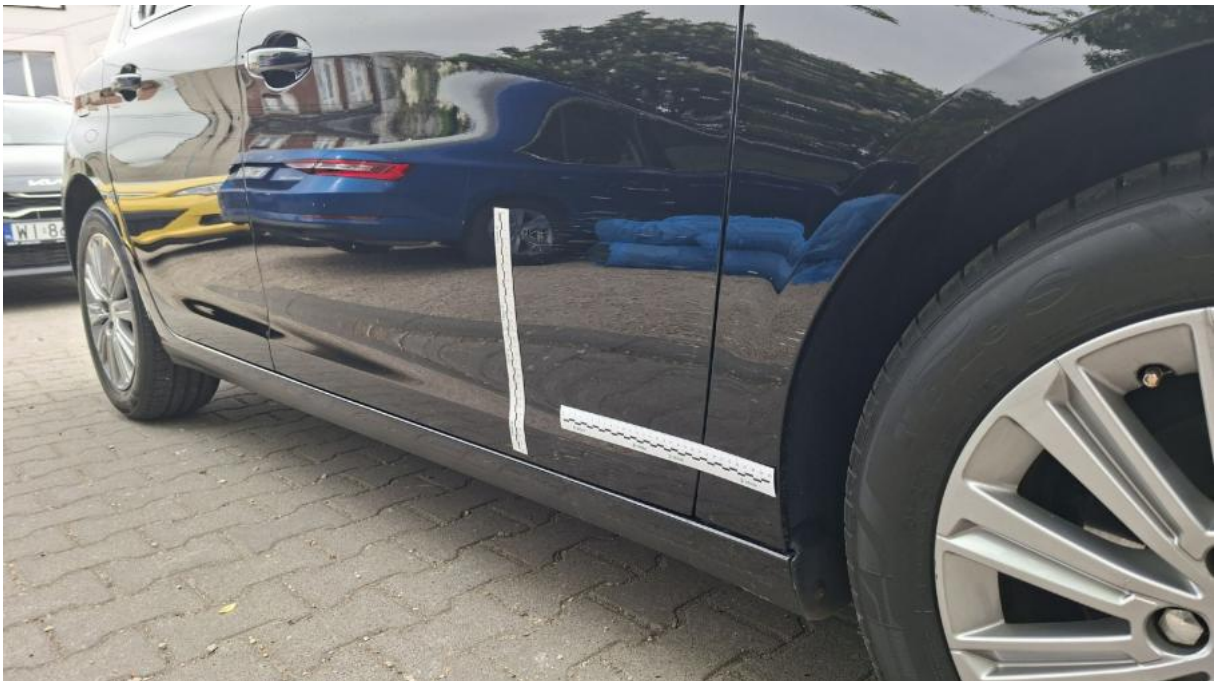
Fot. 50
Drzwi przednie P - zdjęcie pogładowe 1

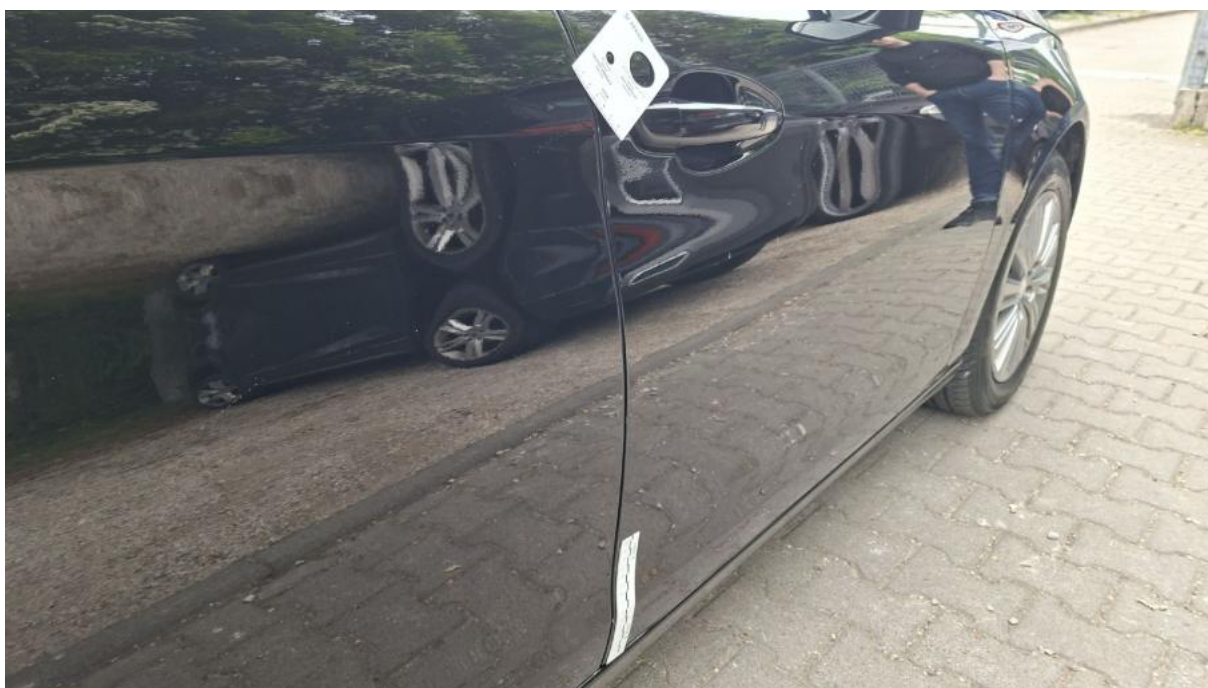
Fot. 51

Drzwi przednie P - zdjęcie pogładowe 2

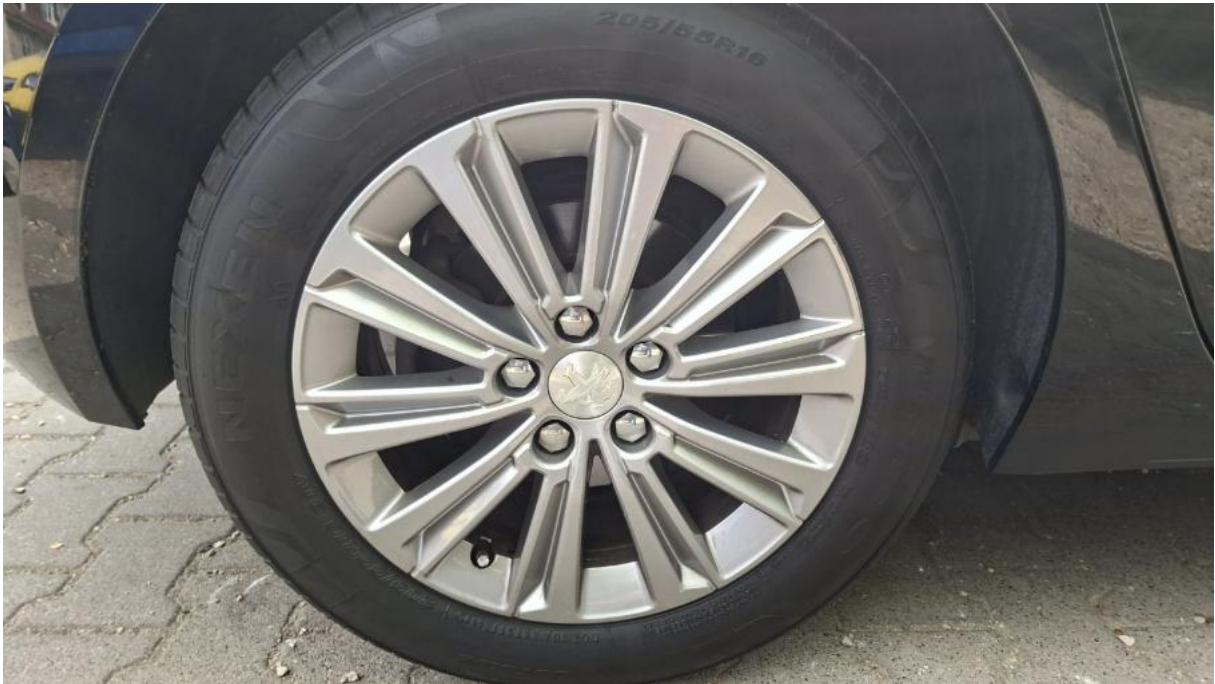
Fot. 59

Felga aluminiowa tylna P - zdjęcie poglądowe 1

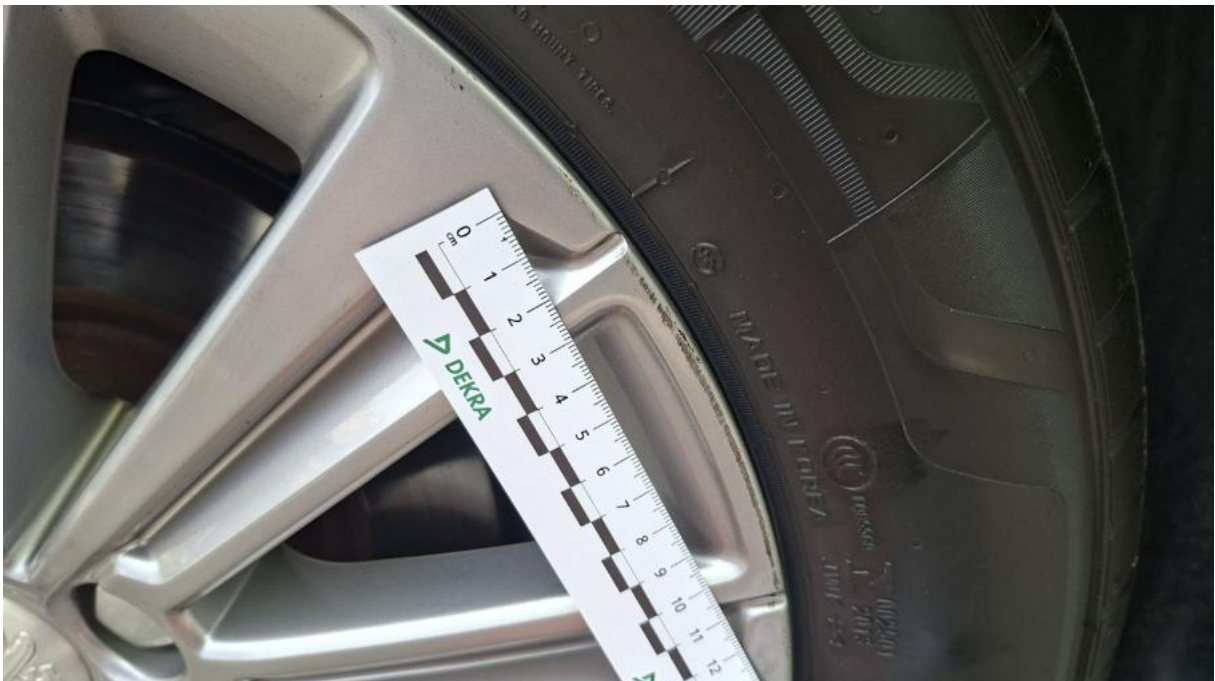
Fot. 60

Felga aluminiowa tylna P - Rysa/odprysk 1

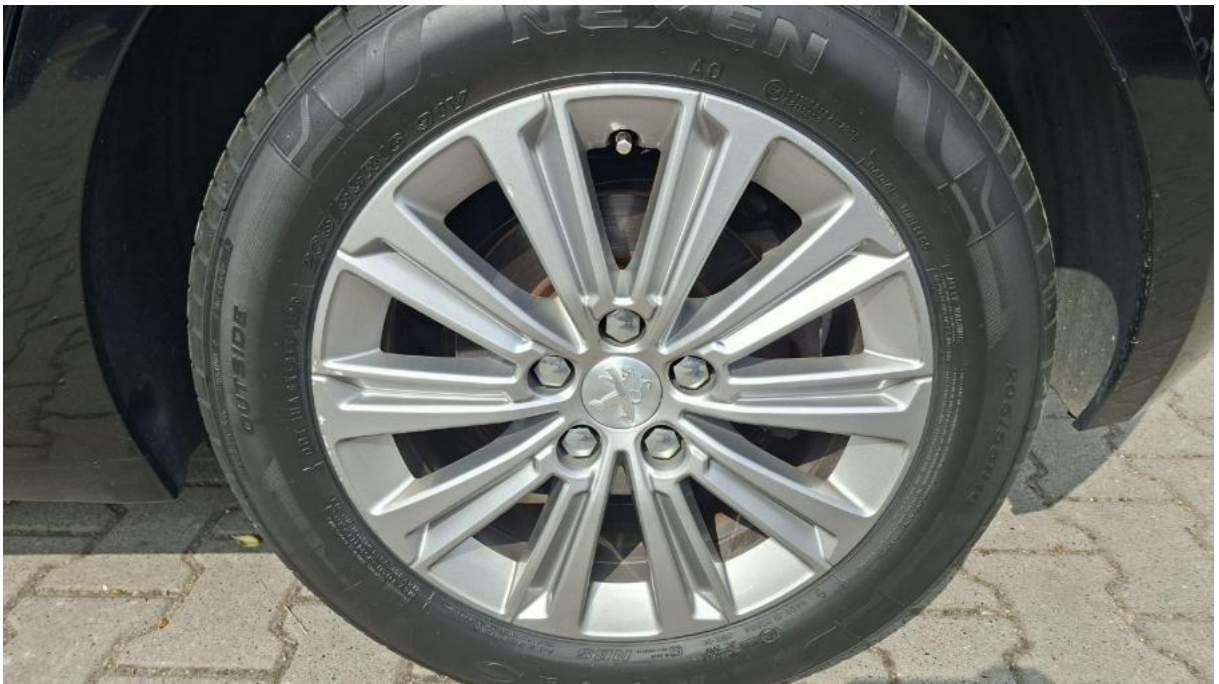
Fot. 62

Felga aluminiowa tylna L - zdjęcie poglądowe 1

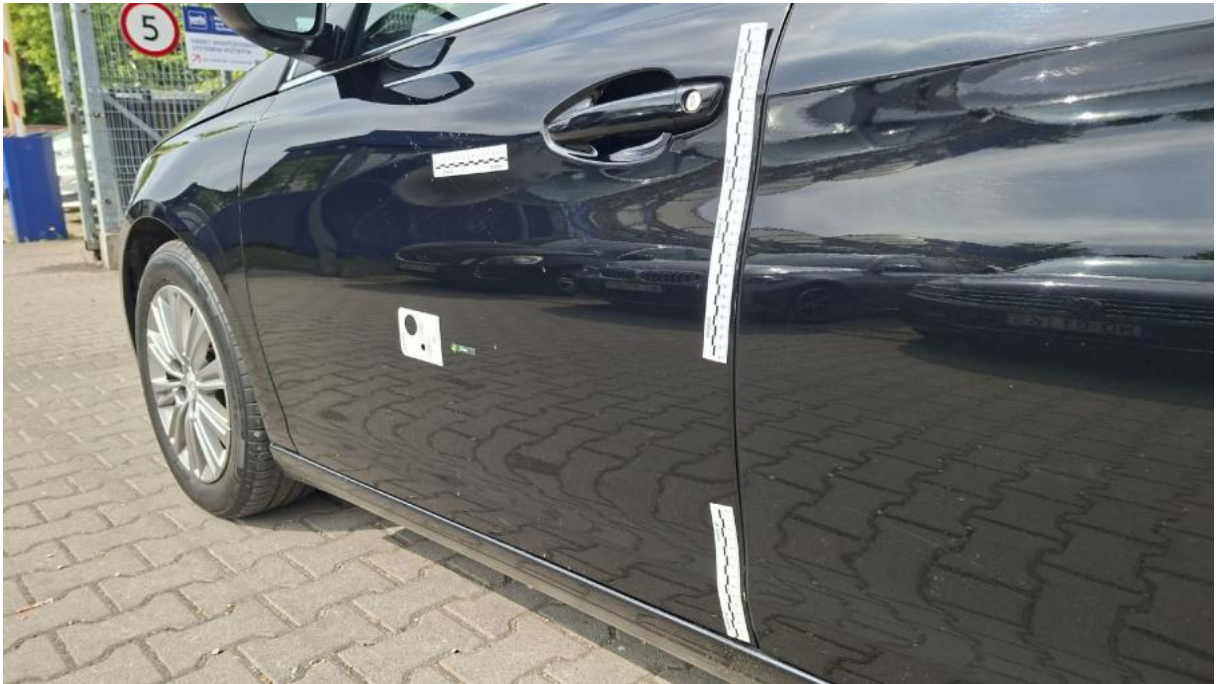
Fot. 65

Drzwi przed L - zdjęcie pogładowe 1

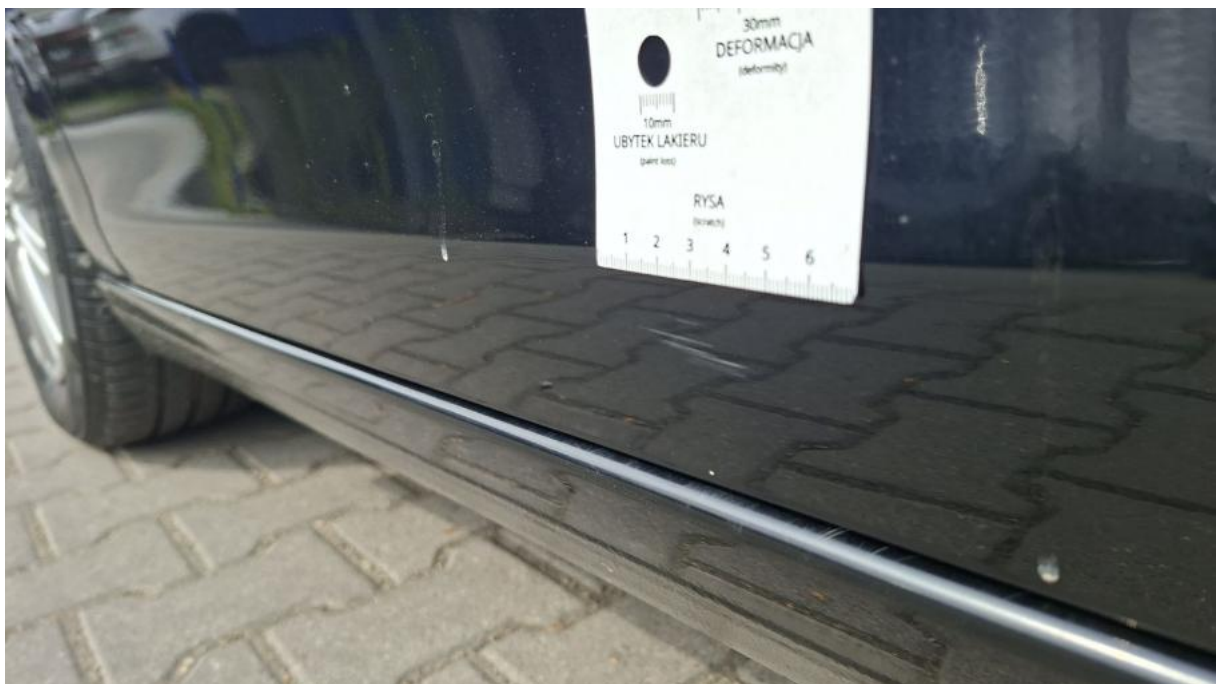
Fot. 66

Drzwi przed L - zdjęcie pogładowe 2

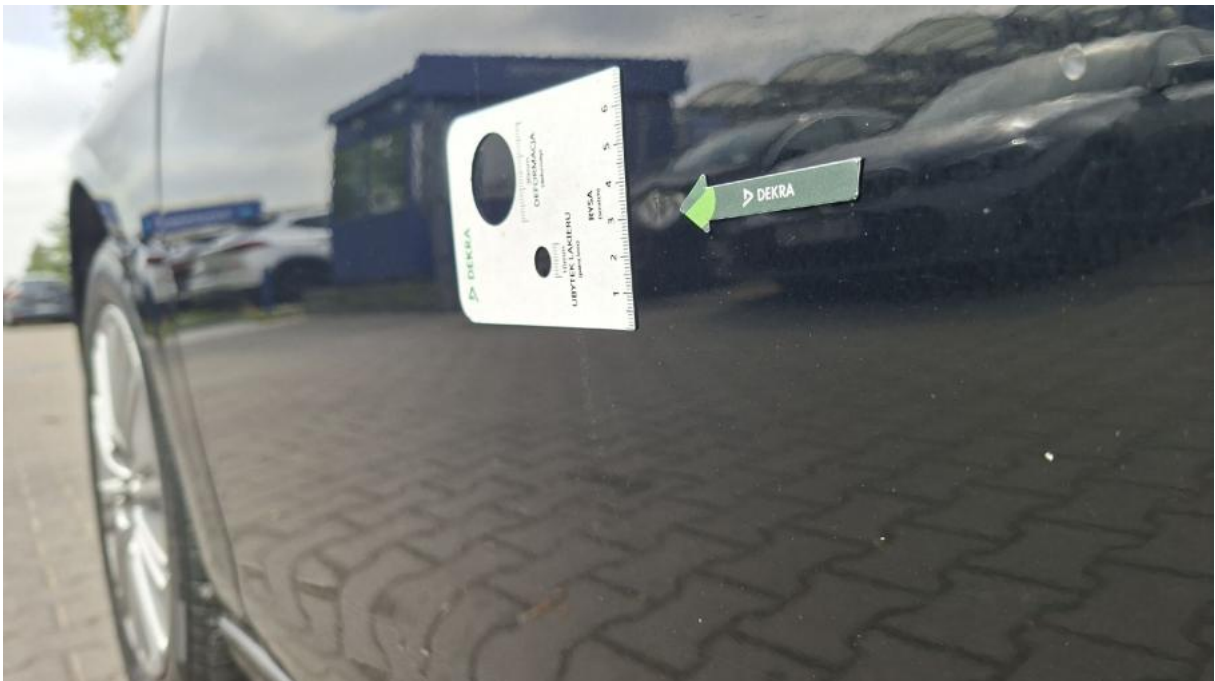
Fot. 70

Drzwi przed L - Wgniecenie/odkształcenie 1

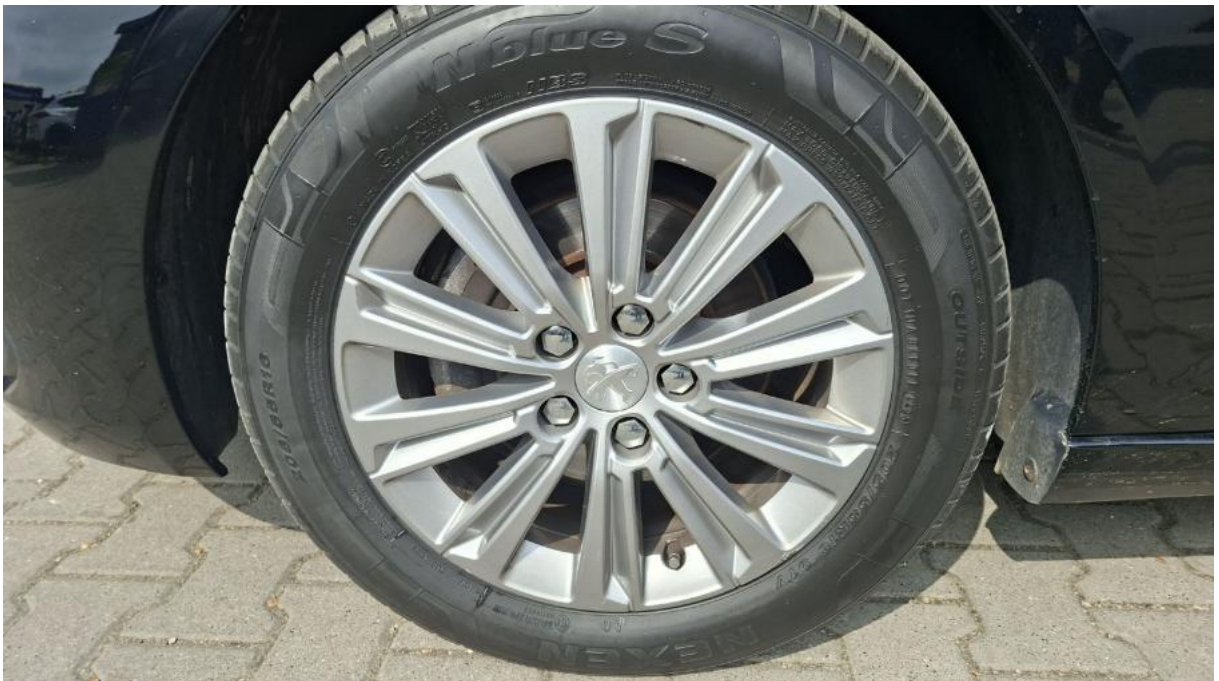
Fot. 72

Felga Aluminiowa przednia L - zdjęcie pogładowe 1

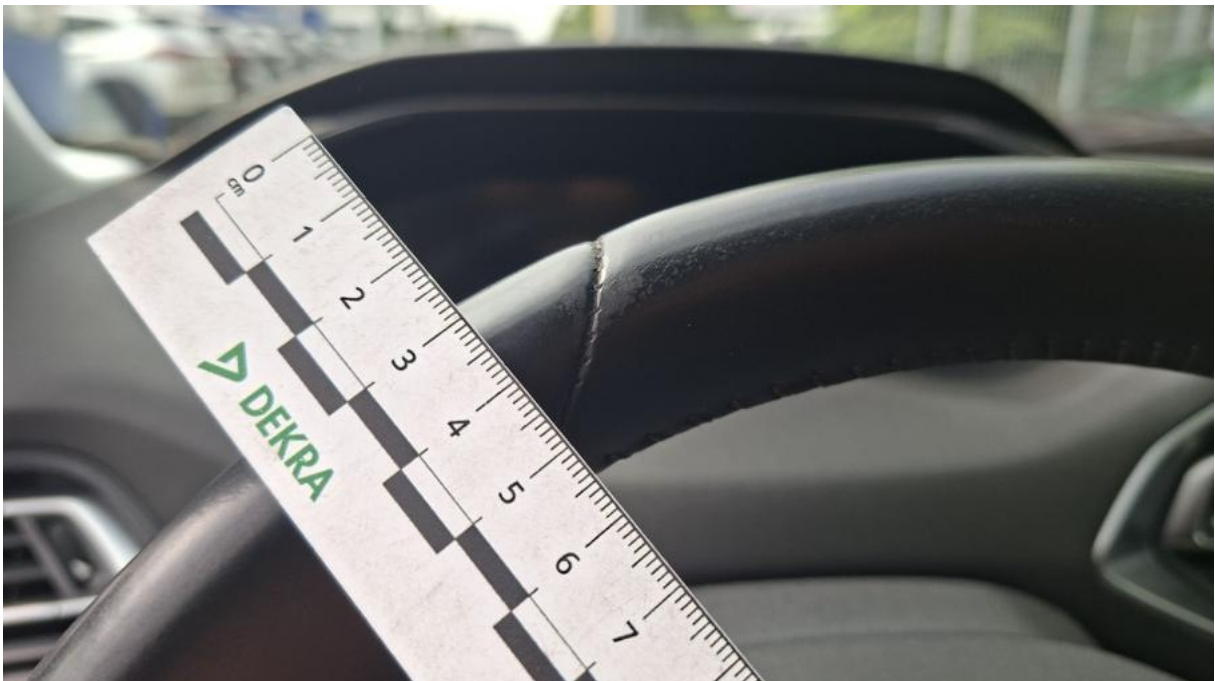
Fot. 76

Koło kierownicy - Rysa/odprysk 1
