Raport z oględzin pojazdu

Numer raportu	219422/5/26-11401	Data raportu	27-05-2026
Rzeczoznawcy	inż. Kamil Zaręba (WSP) mgr inż. Przemysław Ostap	Data oględzin	05-05-2026
Nr zlecenia	PKOM(DZS)/GDA/35289/26/04/22Miejsce oględzin		MASTER1 POZNAŃ/KOMORNIKI, PLAT...

Numer identyfikacyjny (VIN)	W0VBE8EW0L8030892
Marka, model	OPEL Astra V Sports Tourer 1...
Typ, wersja	Astra V 1.2 T Elegance S&S
Numer rejestracyjny	GD251VM
Silnik (rodz./poj./moc)	benz./1199 ccm/107 kW
Stan licznika	137 767 km
Data 1. rej./rok prod.	21-10-2020/2020
Data nast. bad. techn.	09-04-2027
Nadwozie	KOM 5/5
Lakier	czarny/METALIK
Skrzynia biegów	manualna

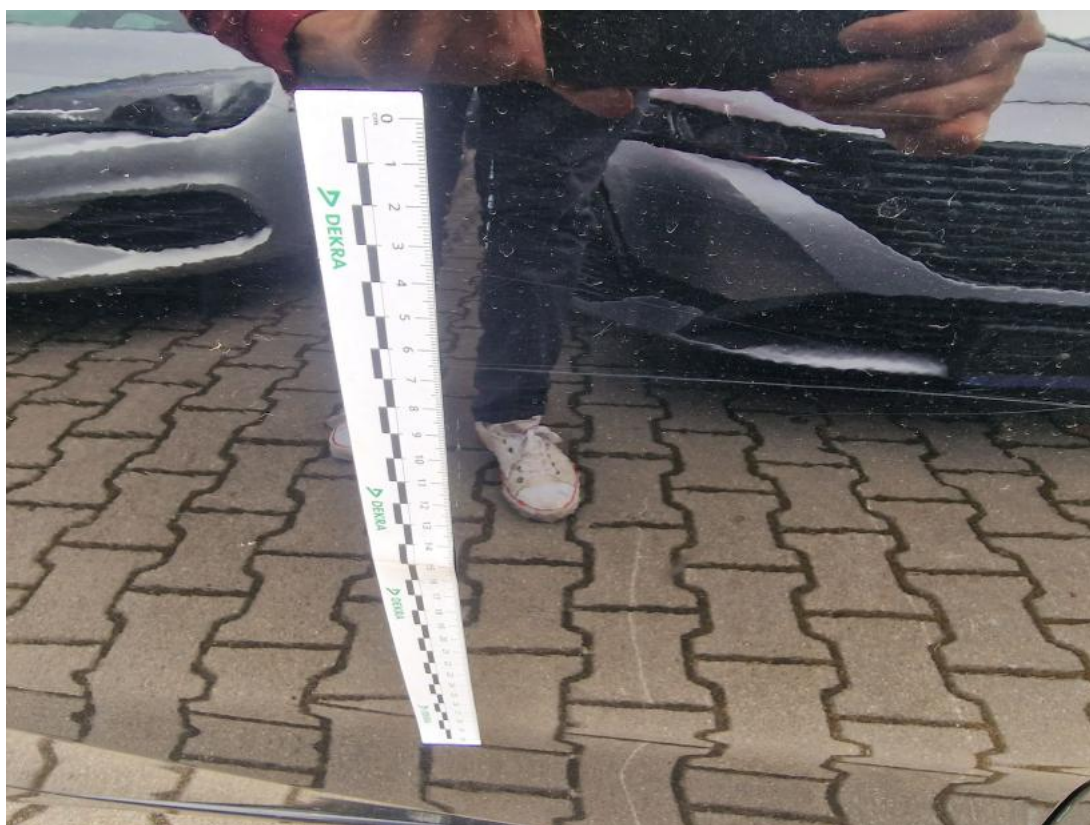
Fot. 45

Drzwi tylne P - zdjęcie poglądowe 2

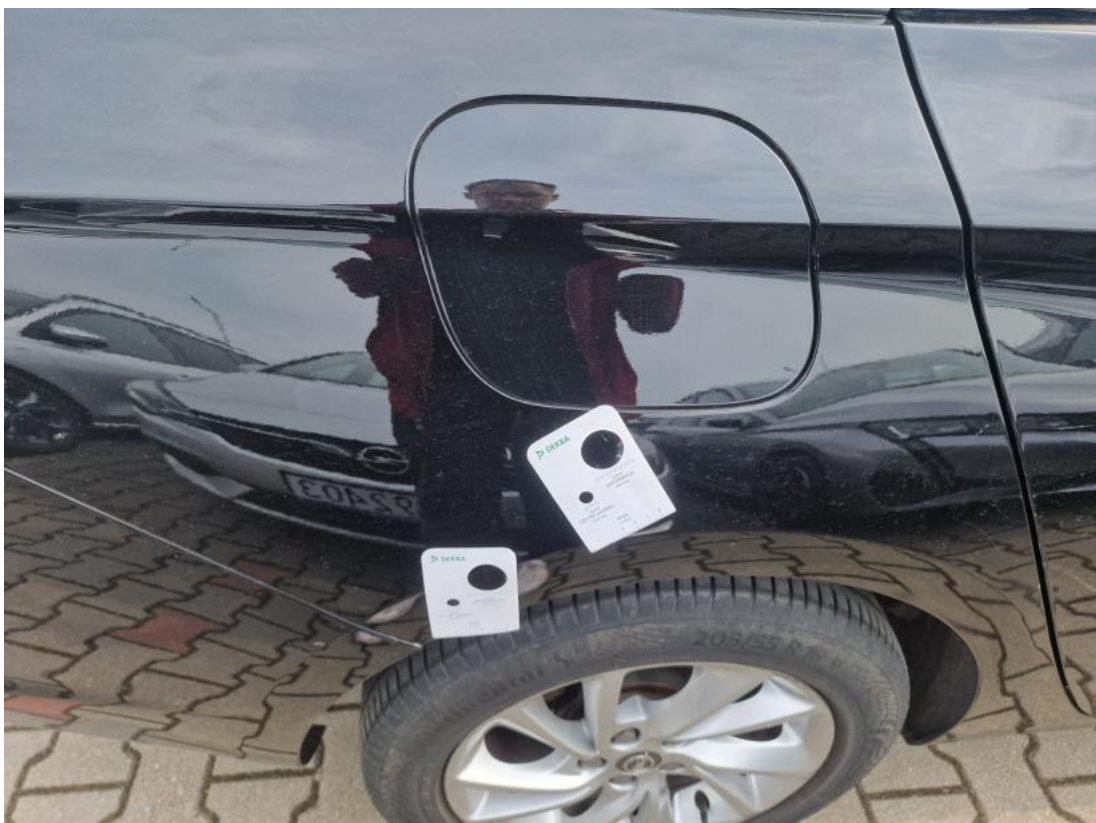
Fot. 50

Błotnik tylny P / Ściana boczna P - zdjęcie poglądowe 1

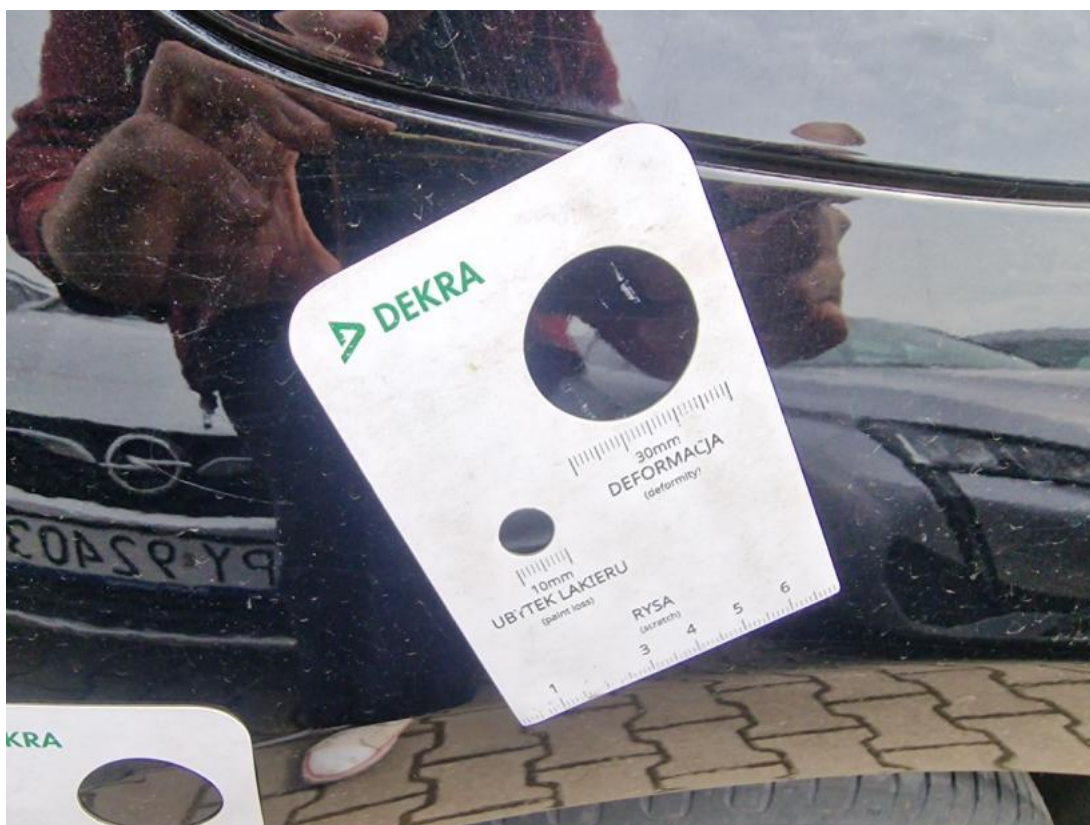
Fot. 51

Błotnik tylny P / Ściana boczna P - zdjęcie poglądowe 2

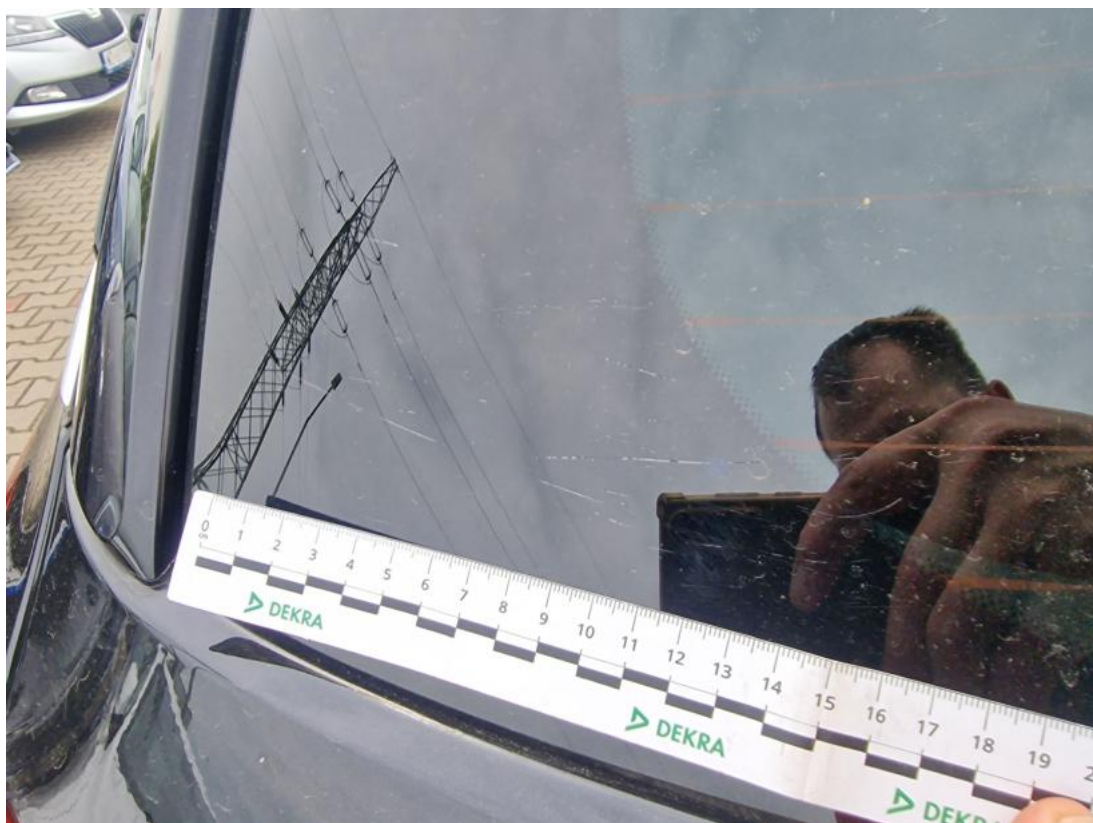
Fot. 55

Szyba tylna - zdjęcie poglądowe 1

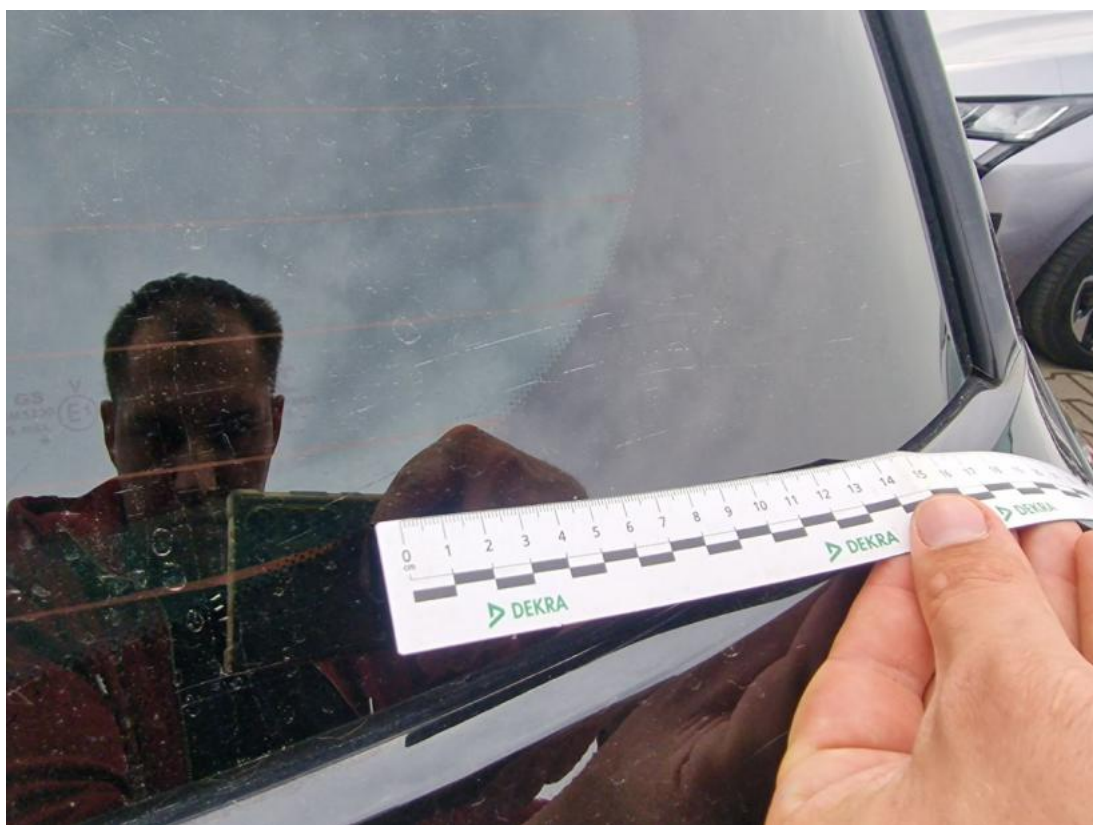
Fot. 56

Szyba tylna - zdjęcie poglądowe 2

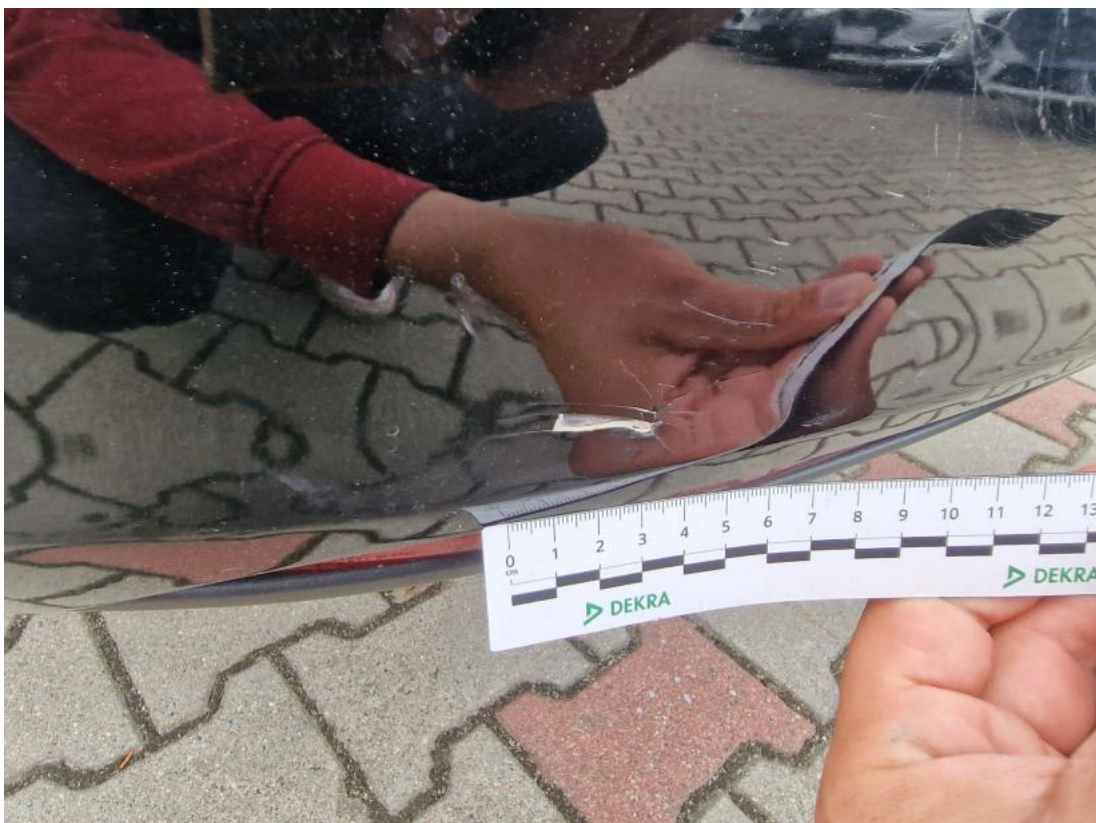
Fot. 58

Zderzak tylny - zdjęcie poglądowe 1

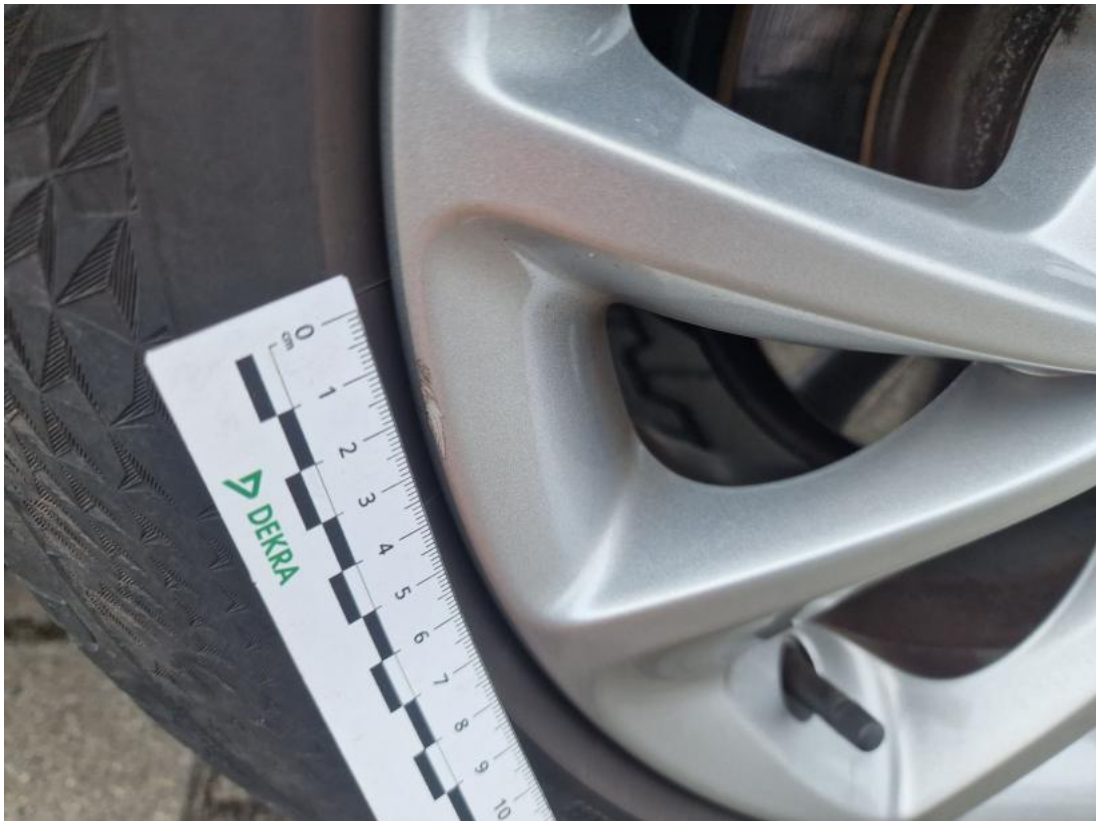
Fot. 65

Felga aluminiowa tylna L - zdjęcie poglądowe 1

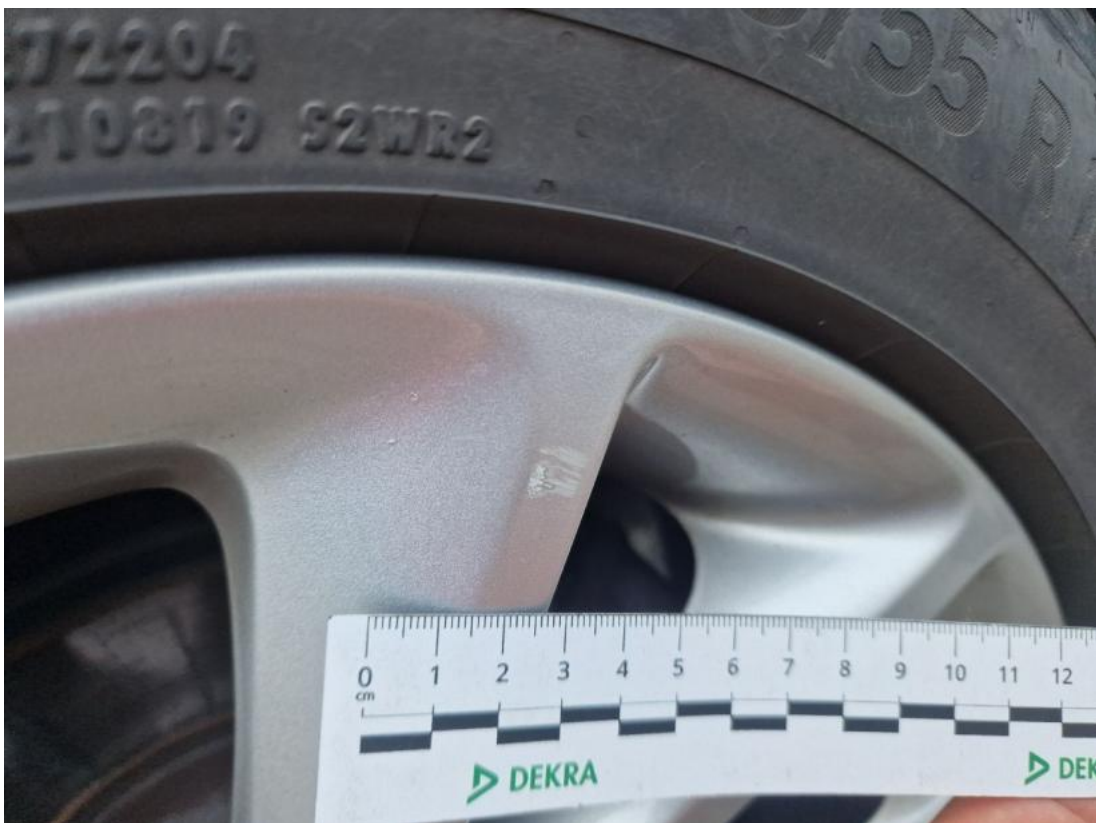
Fot. 66

Felga aluminiowa tylna L - zdjęcie poglądowe 2

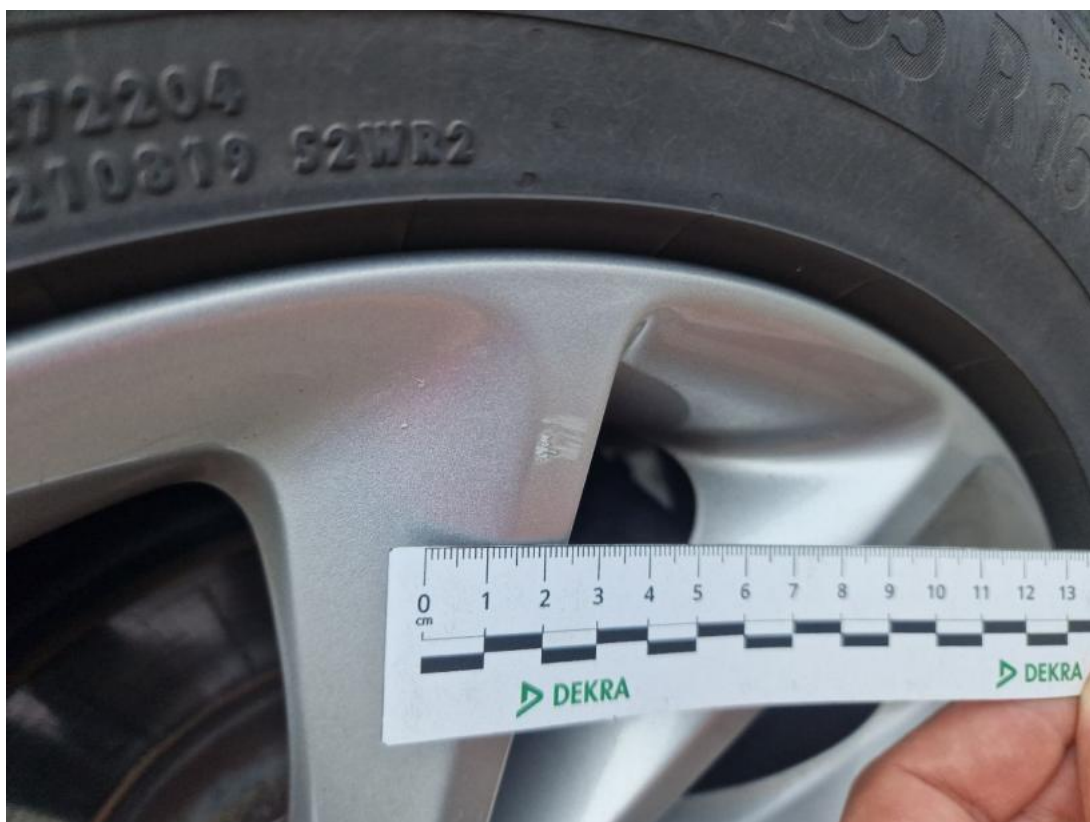
Fot. 67

Felga aluminiowa tylna L - Rysa/odprysk 1

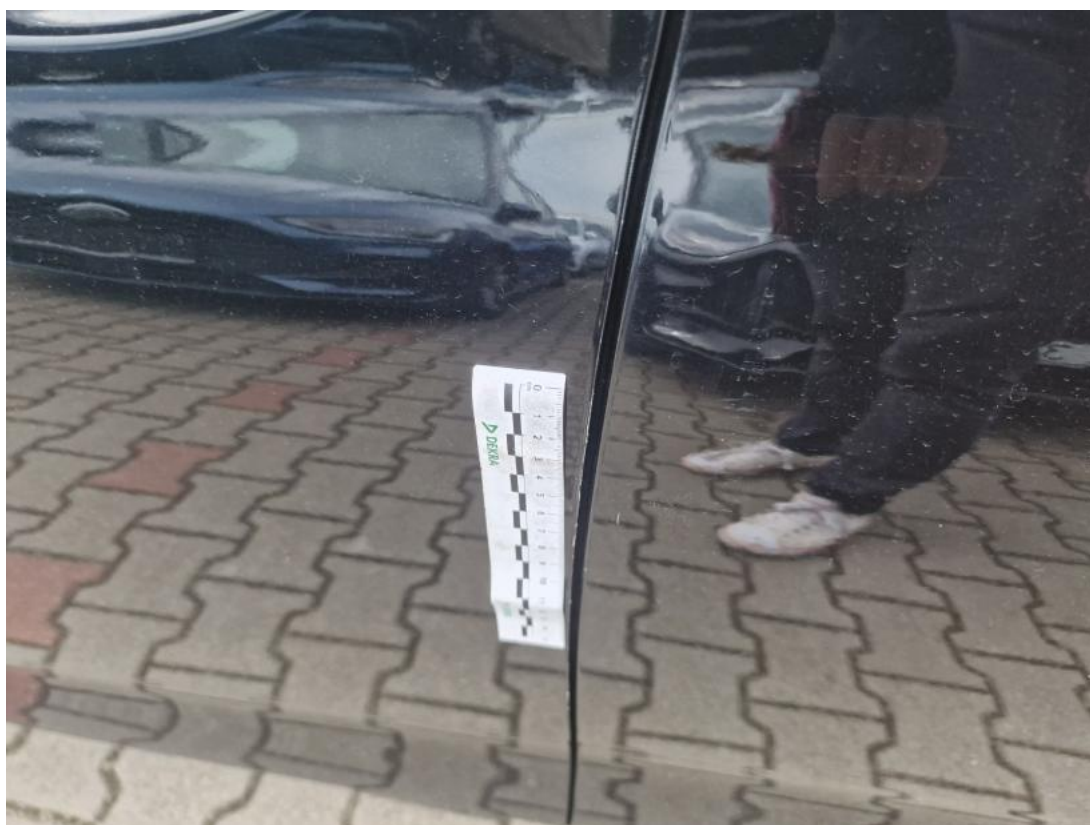
Fot. 68

Drzwi przed L - zdjęcie pogładowe 1

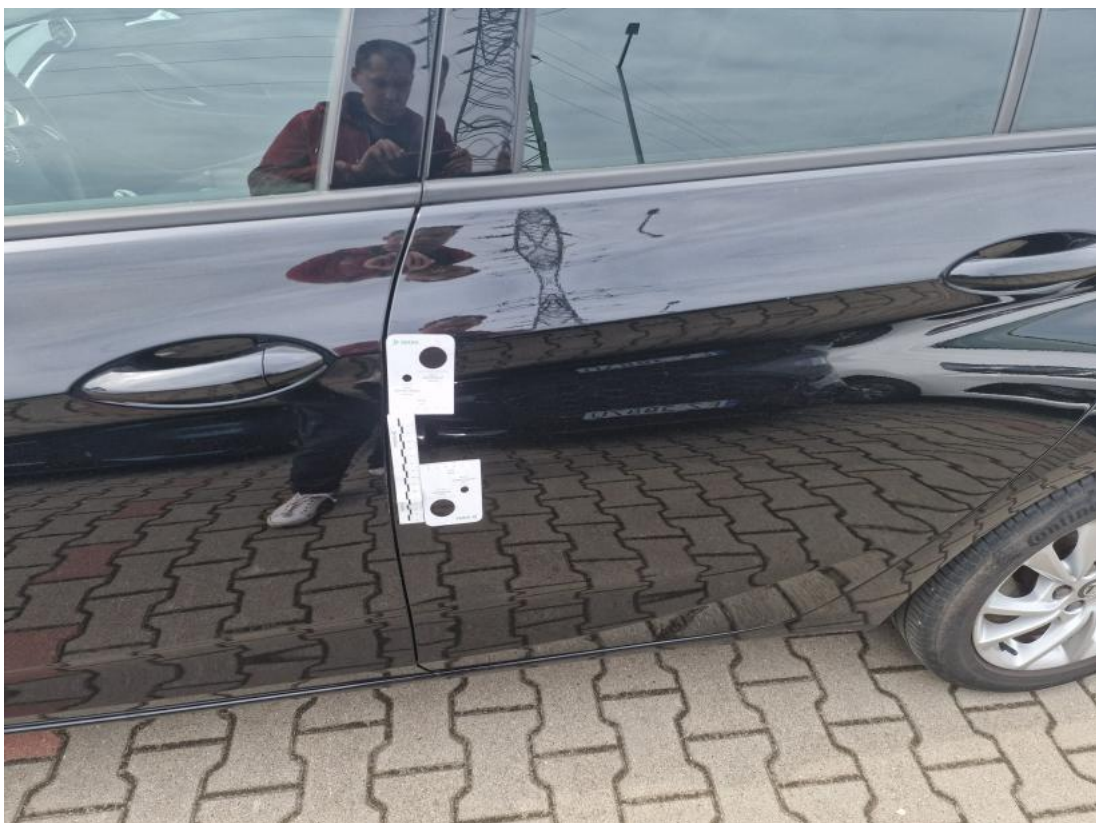
Fot. 70

Drzwi tylne L - zdjęcie poglądowe 1

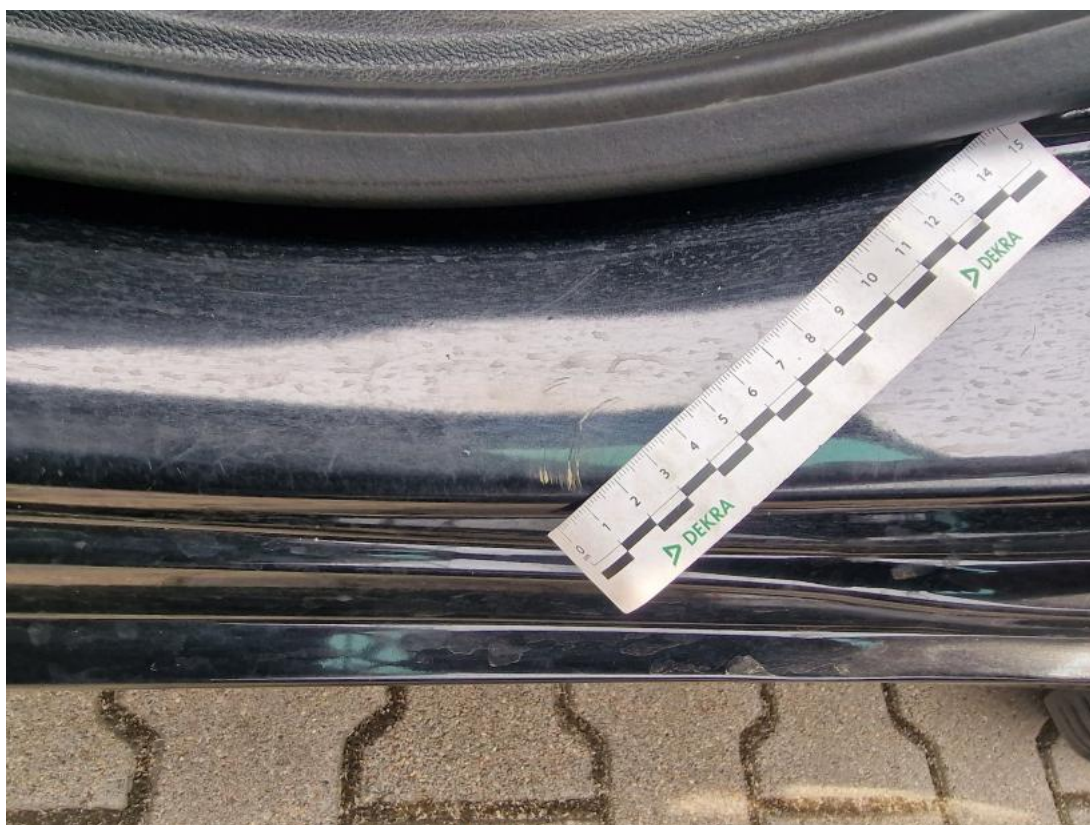
Fot. 72
Próg L - zdjęcie poglądowe 1

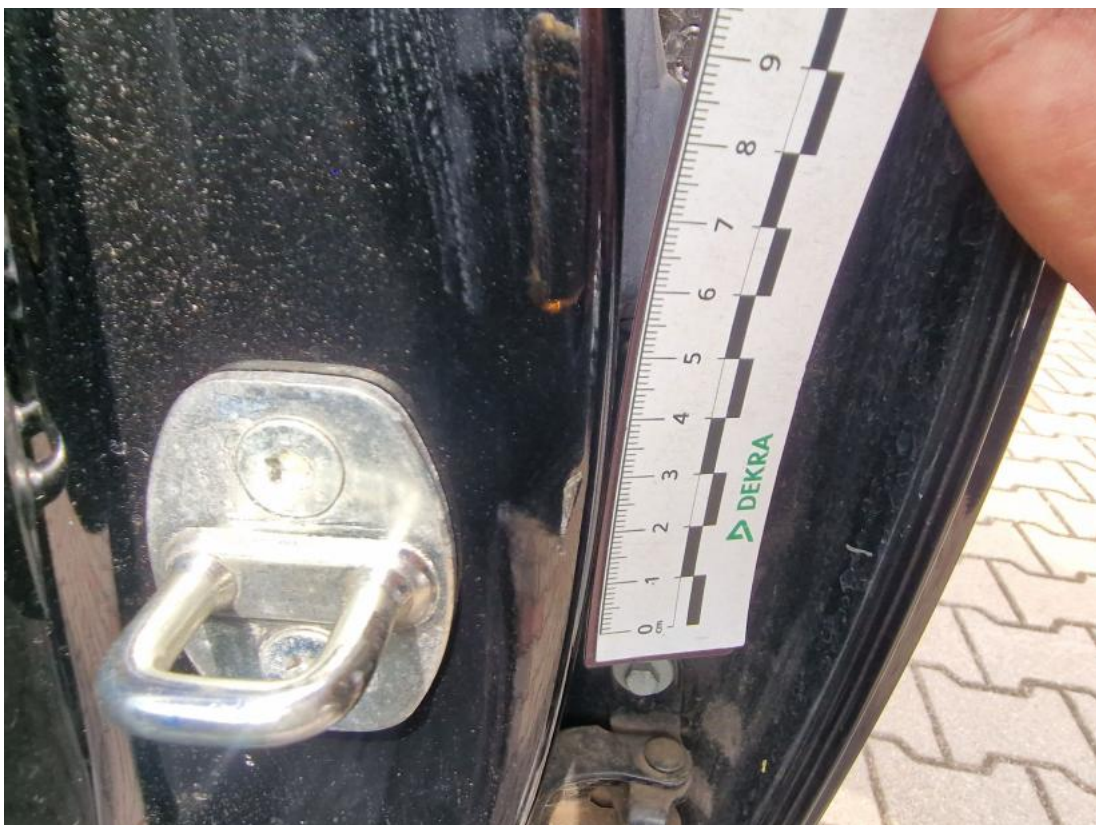
Fot. 74
Słupek środkowy L - zdjęcie poglądowe 1

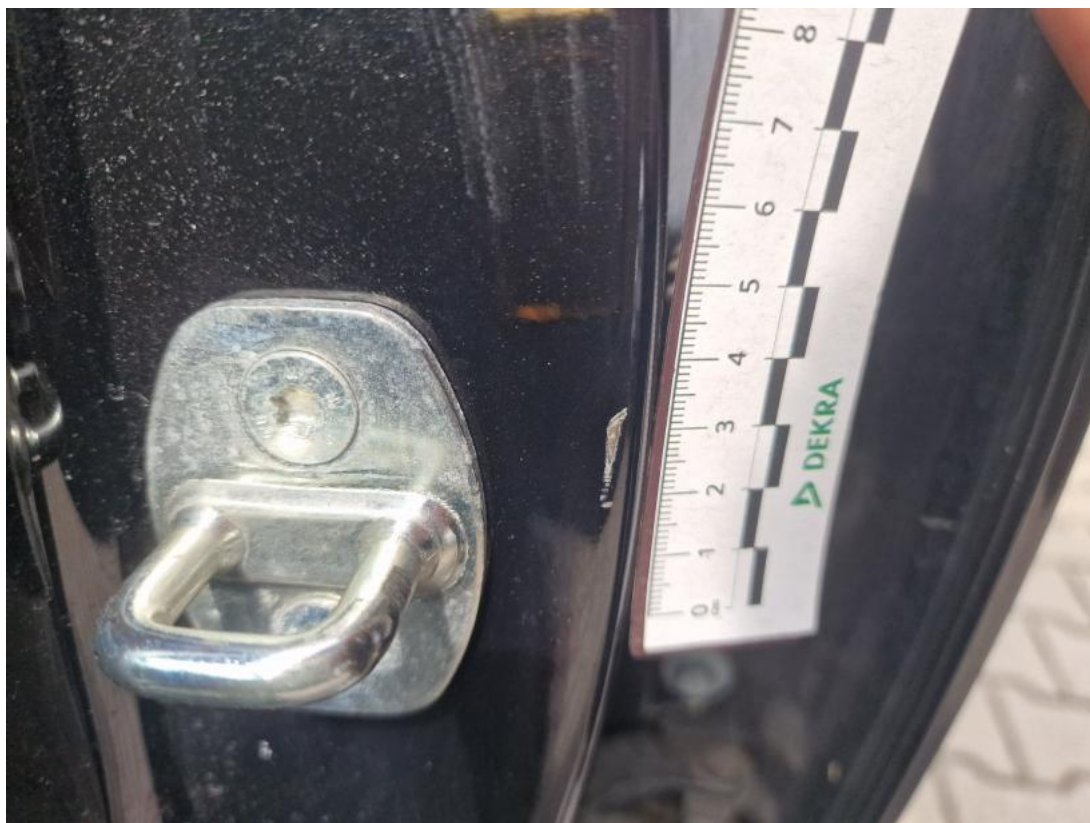
Fot. 75

Słupek środkowy L - Rysa/odprysk 1

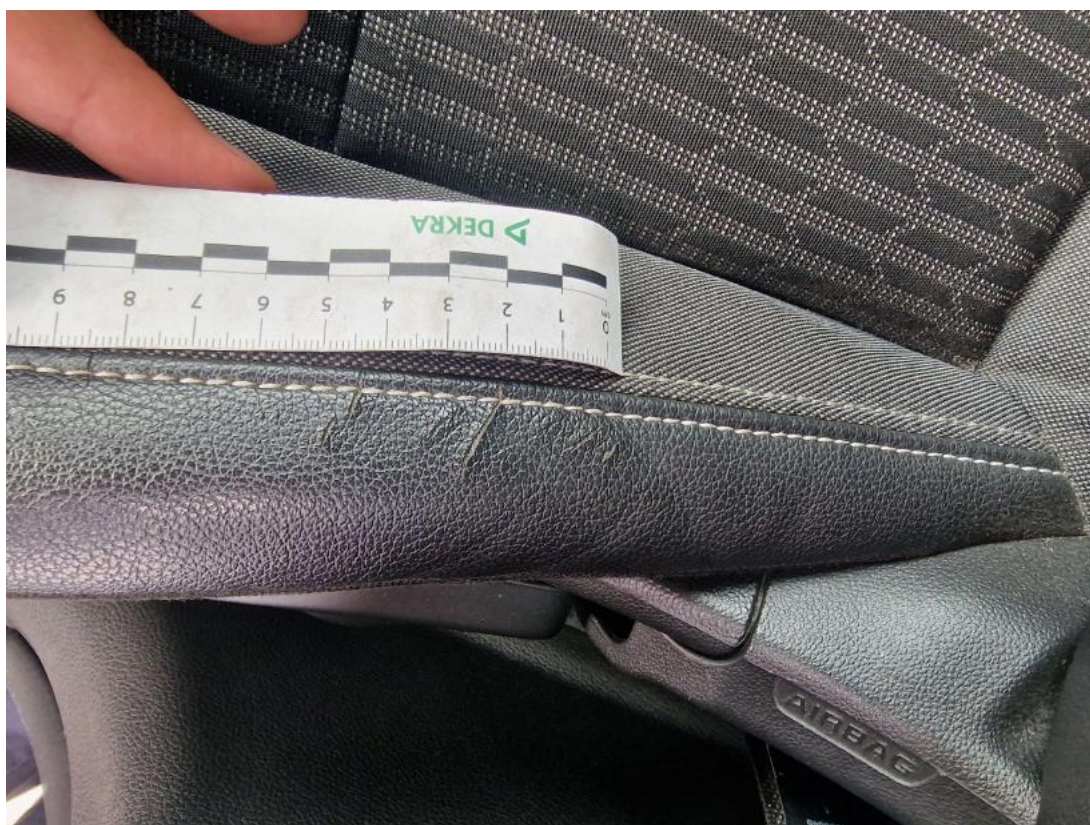
Fot. 76

Fotel prz. lew. - zdjęcie poglądowe 1

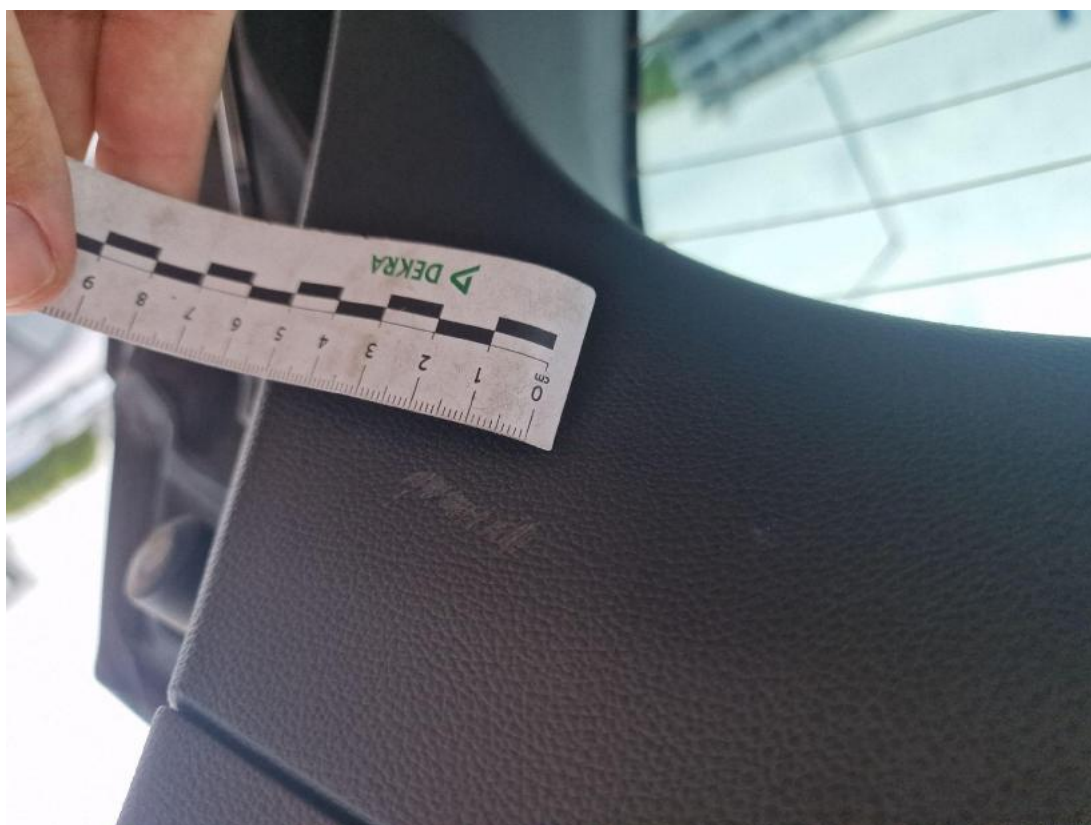
Fot. 79

Wykładzina pokrywy tylnej - zdjęcie poglądowe 1
