## Raport z oględzin pojazdu

Numer raportu	12022/6/26-15201	Data raportu	18-06-2026
Rzeczoznawcy	Kamil Święcki (WSP) mgr inż. Paweł Barszcz (WSP)	Data oględzin	10-06-2026
Nr zlecenia	PKOM(DZS)/GDA/52193/26/06/05Miejsce oględzin		Upalna 1a, 15-668 Białystok, 15-668 Bia...

Numer identyfikacyjny (VIN)	<b>VF1R9800865062252</b>
Marka, model	RENAULT Clio IV Grandtour 1...
Typ, wersja	Clio 0.9 Energy TCe Limited 2018
Numer rejestracyjny	SK2K076
Silnik (rodz./poj./moc)	benz./898 ccm/66 kW
Stan licznika	143 811 km
Data 1. rej./rok prod.	26-08-2020/2020
Data nast. bad. techn.	
Nadwozie	KOM 5/5
Lakier	czerwony/2-warstwowy metalizowany
Skrzynia biegów	manualna

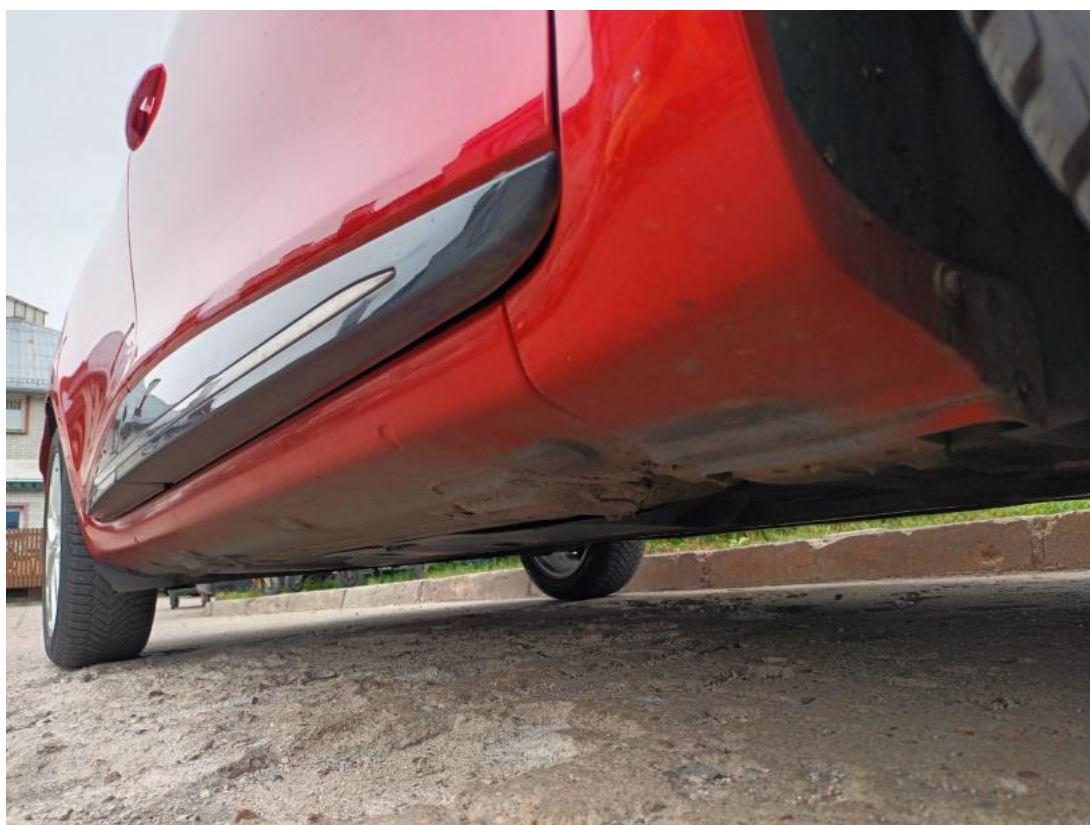
**Fot. 4**  
Próg prawy (widok od przodu)

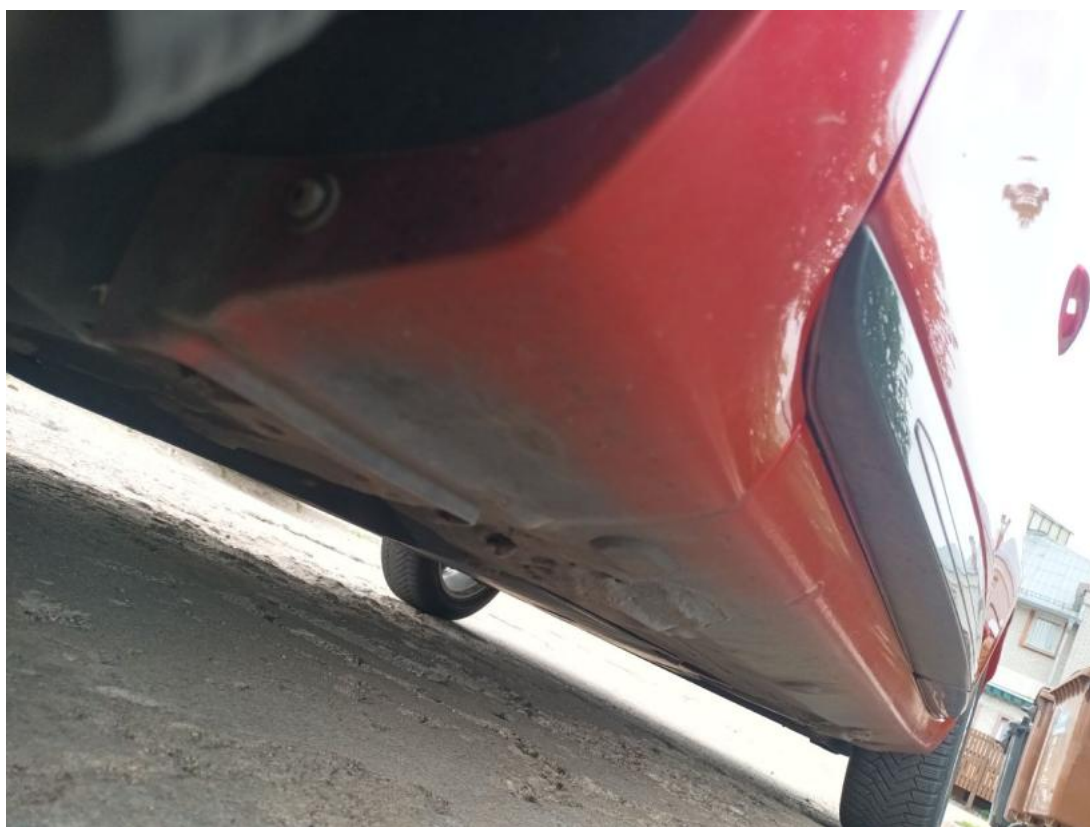
**Fot. 12**  
Próg lewy (widok od przodu)

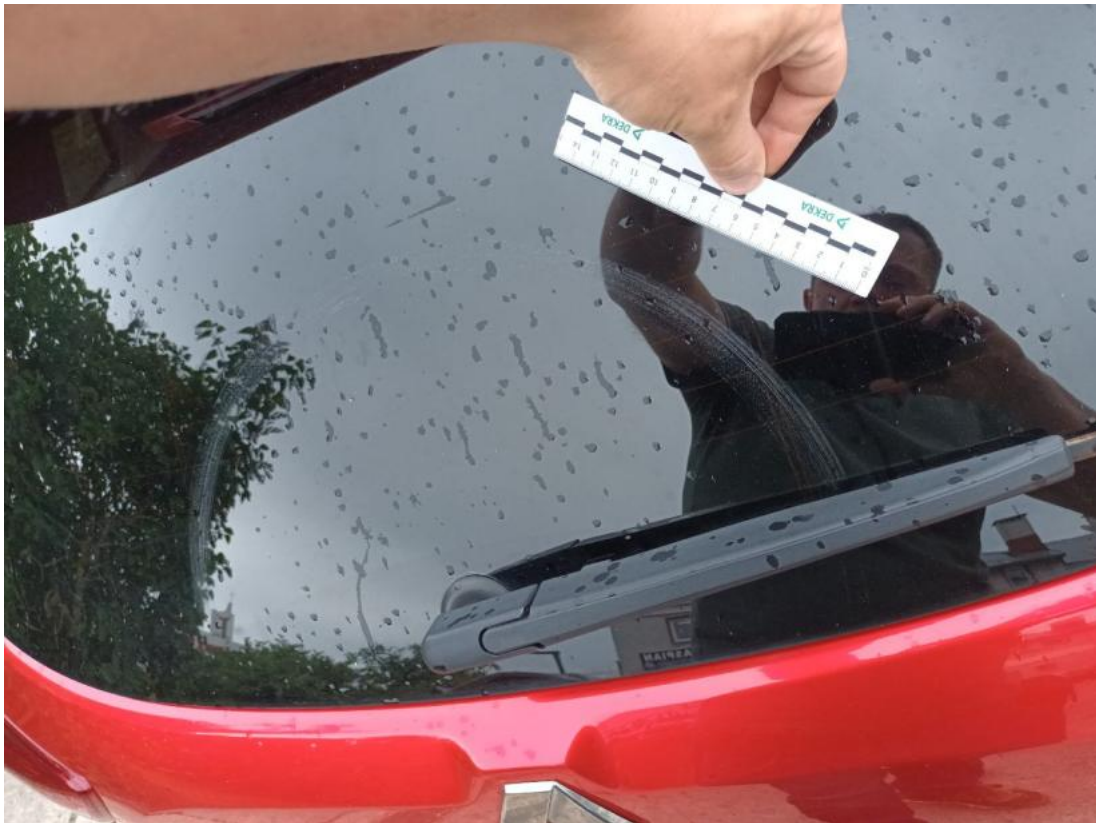
**Fot. 43**

Szyba tylna - zdjęcie poglądowe 2

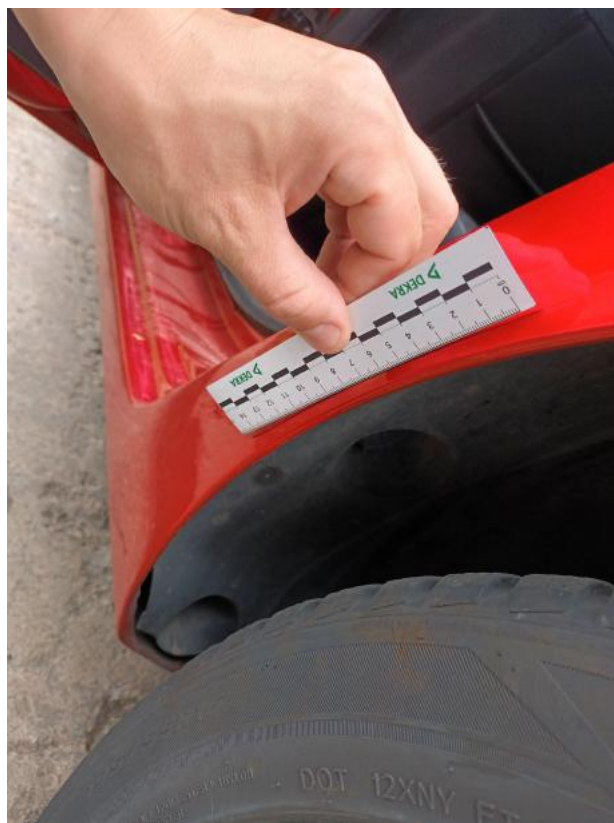
**Fot. 49**

Błotnik tylny L / Ściana boczna L - zdjęcie poglądowe 2
