## Raport z oględzin pojazdu

Numer raportu	08027/6/26-15501	Data raportu	08-06-2026
Rzeczoznawcy	inż. Kamil Zaręba (WSP) mgr Patryk Salzer	Data oględzin	22-05-2026
Nr zlecenia	PKOM(DZS)/GDA/41728/26/05/14	Miejsce oględzin	MASTER1 POZNAŃ/KOMORNIKI, PLAT...

Numer identyfikacyjny (VIN)	<b>ZFA22500006P30624</b>
Marka, model	FIAT Fiorino 1.4 Euro 6 1368c...
Typ, wersja	Fiorino 1.4 8V Base Business Pro
Numer rejestracyjny	WD2538N
Silnik (rodz./poj./moc)	benz./1368 ccm/57 kW
Stan licznika	162 358 km
Data 1. rej./rok prod.	19-11-2019/2019
Data nast. bad. techn.	14-11-2026
Nadwozie	FUR 3/2
Lakier	biały/zwykły
Skrzynia biegów	manualna

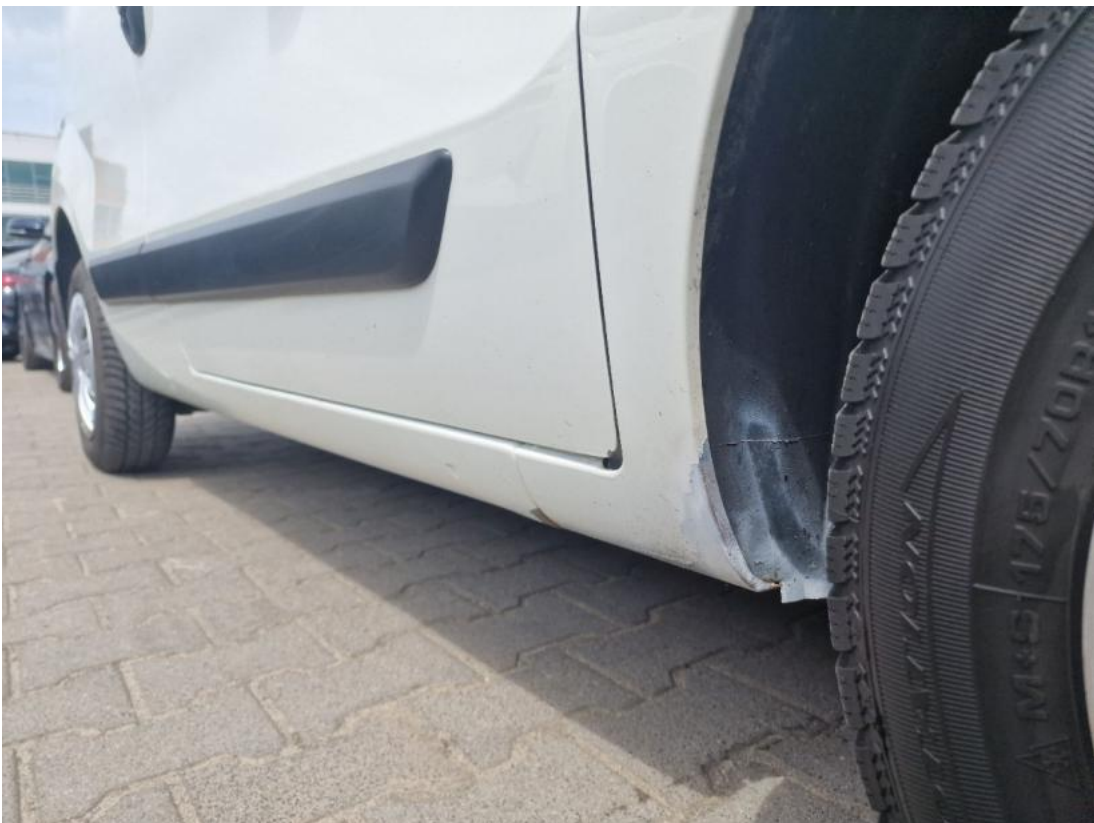
**Fot. 4**  
Próg prawy (widok od przodu)

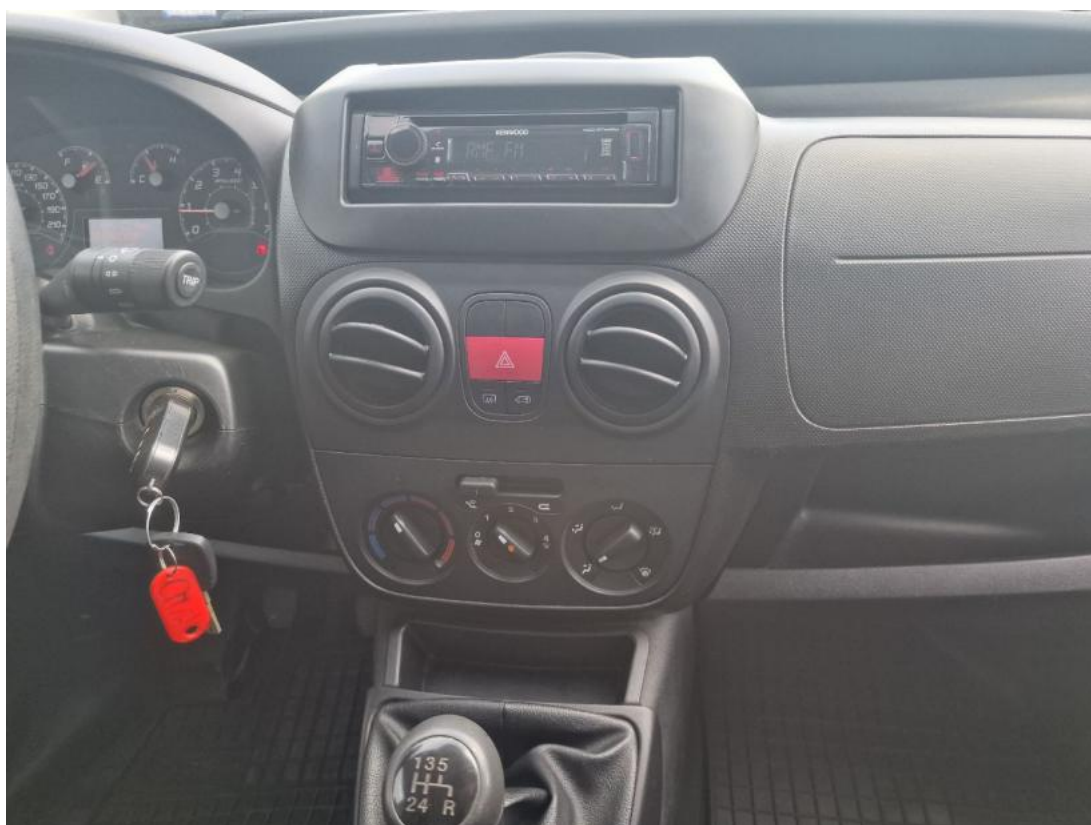
**Fot. 20**

Konsola środkowa

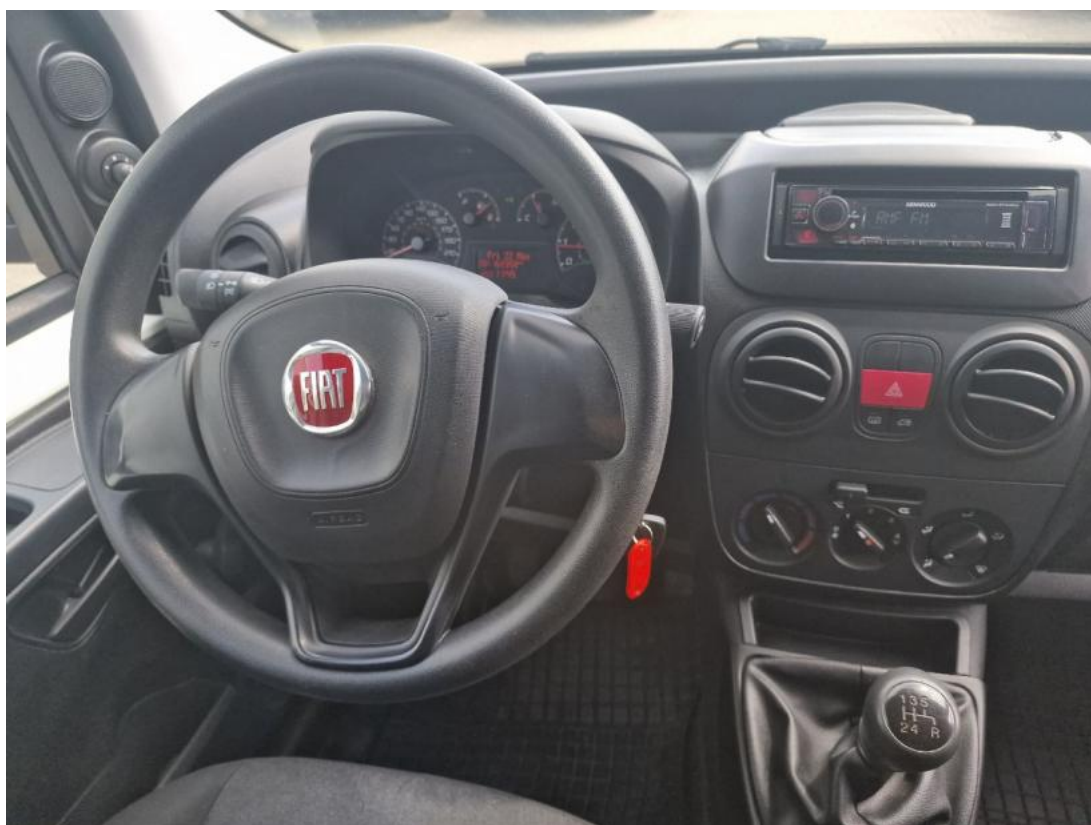
**Fot. 22**  
Kierownica (na wprost)

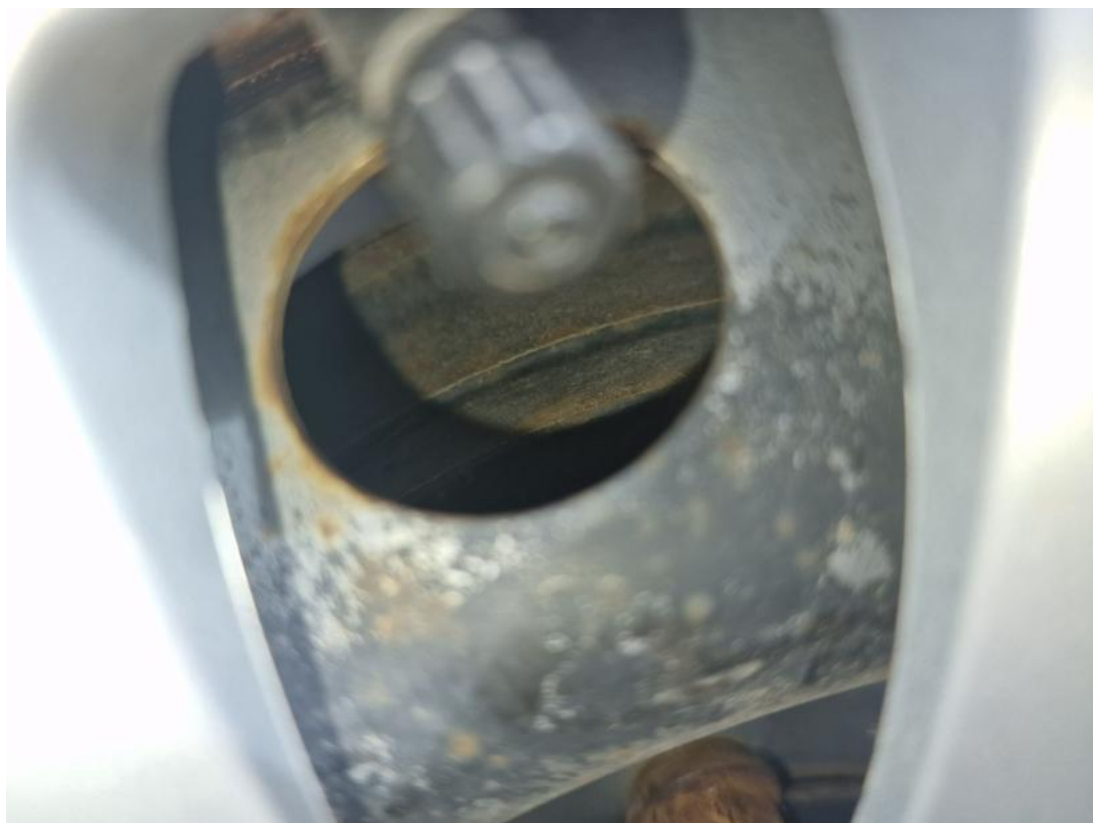
**Fot. 31**  
Tarcza hamulcowa tylna prawa

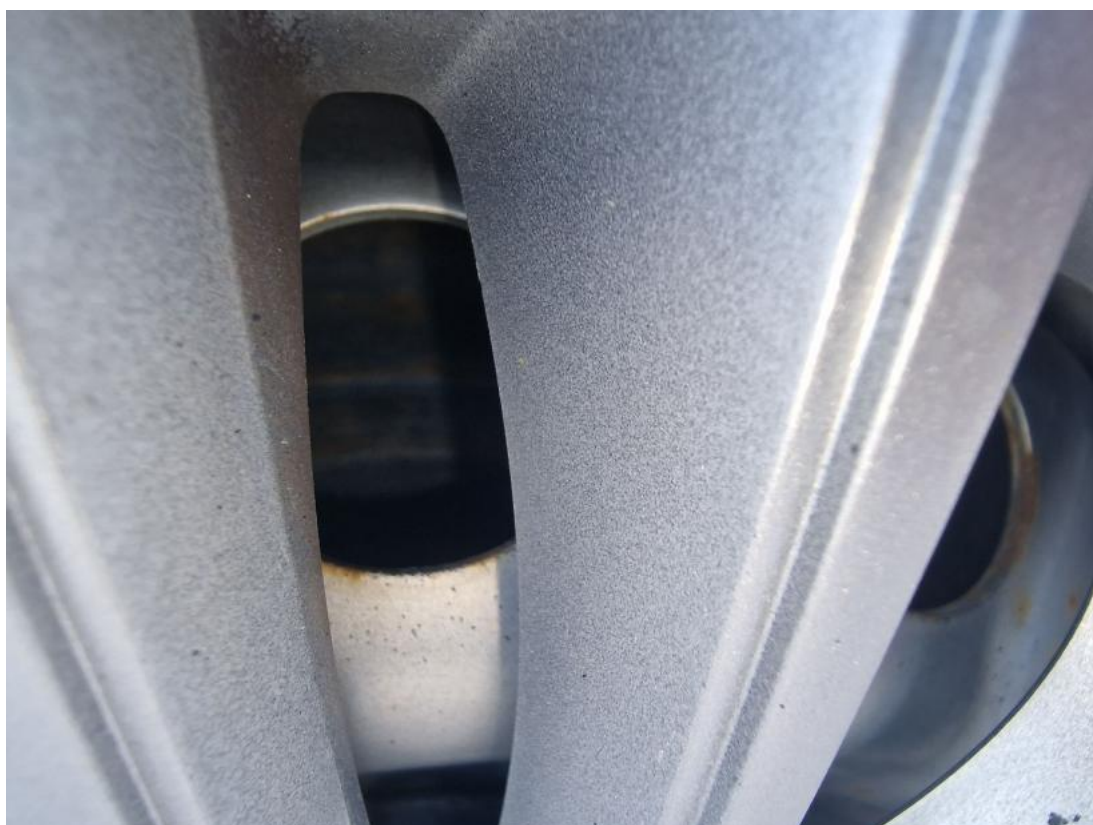
**Fot. 32**  
Tarcza hamulcowa tylna lewa

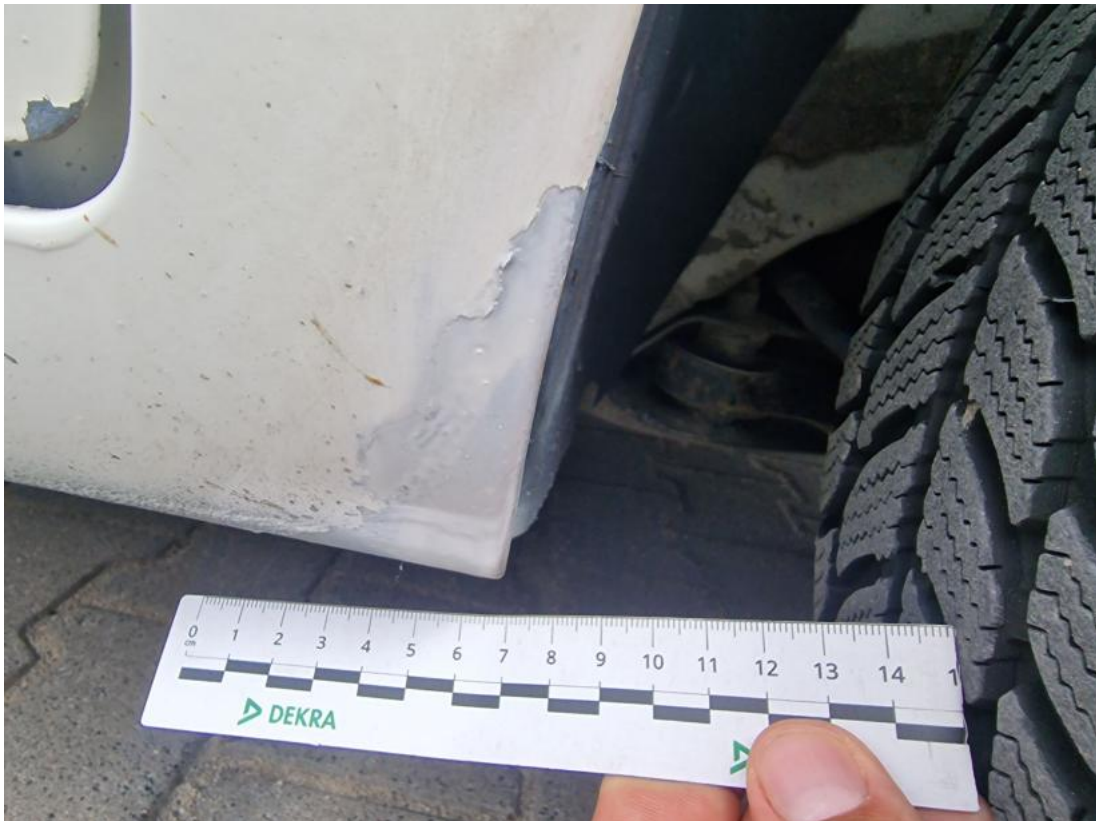
**Fot. 41**

Próg P - zdjęcie poglądowe 1

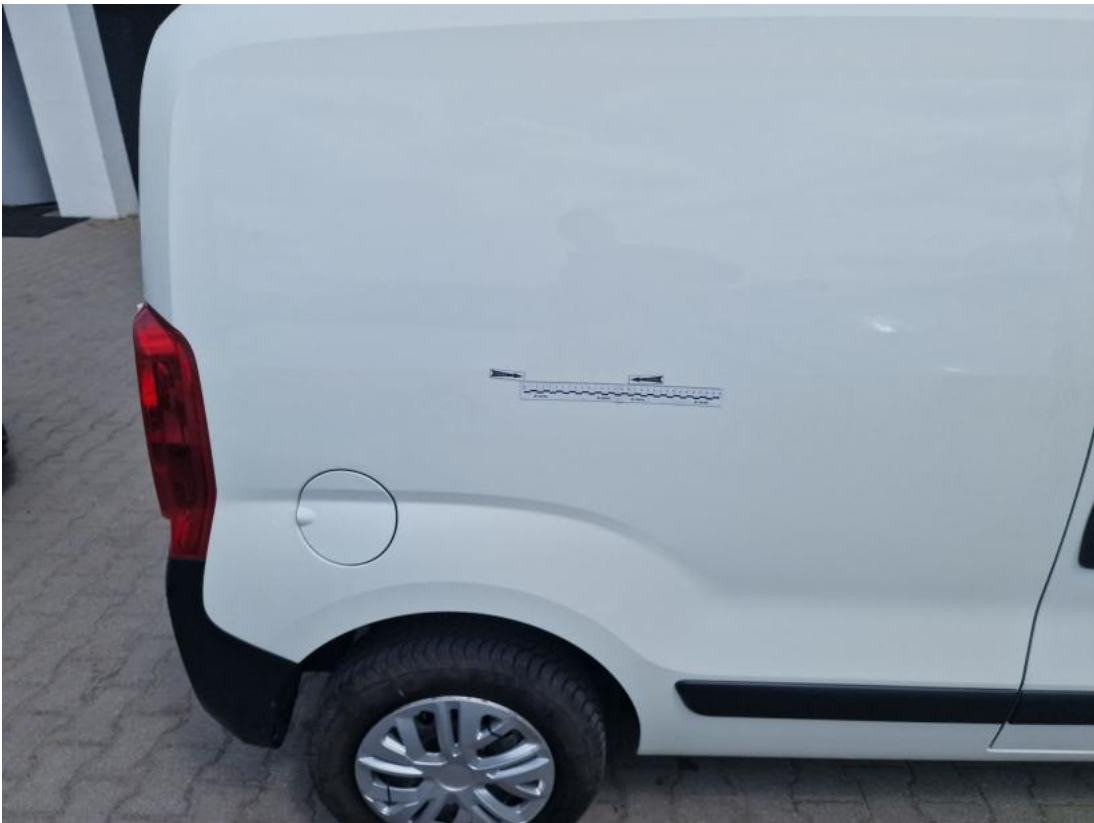
**Fot. 43**

Błotnik tylny P / Ściana boczna P - zdjęcie poglądowe 1

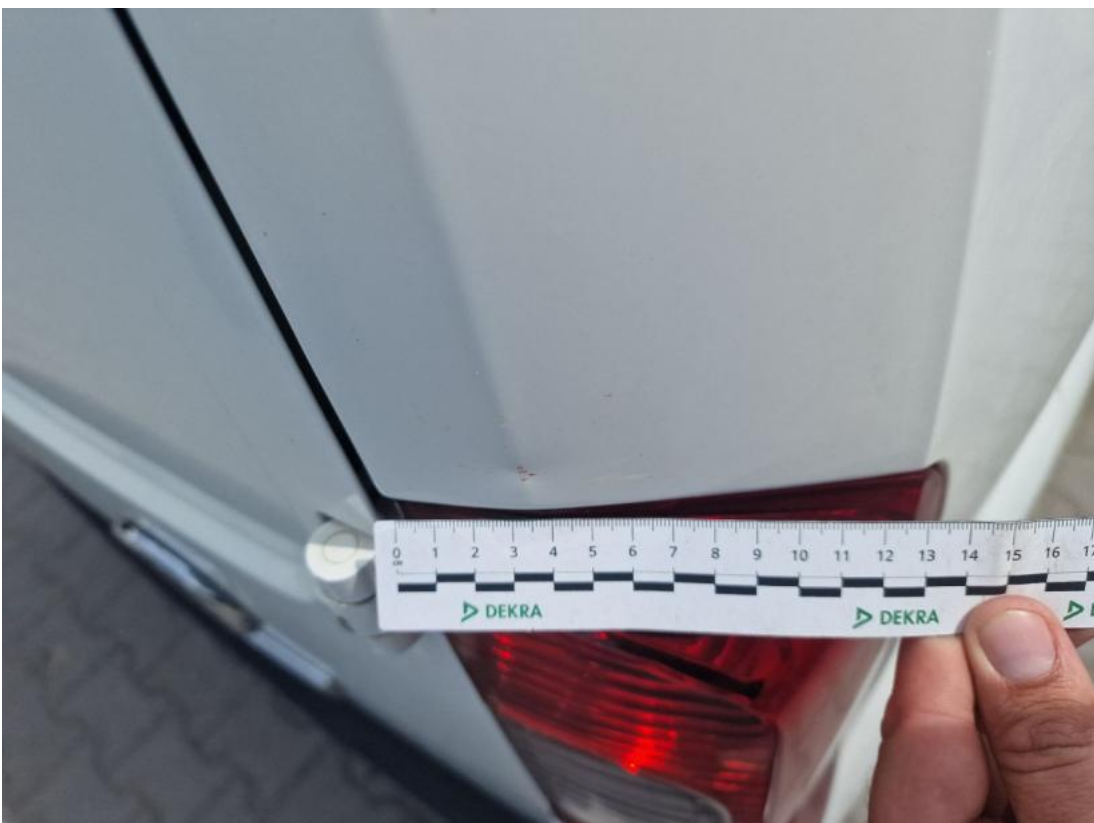
**Fot. 44**

Błotnik tylny P / Ściana boczna P - zdjęcie poglądowe 2

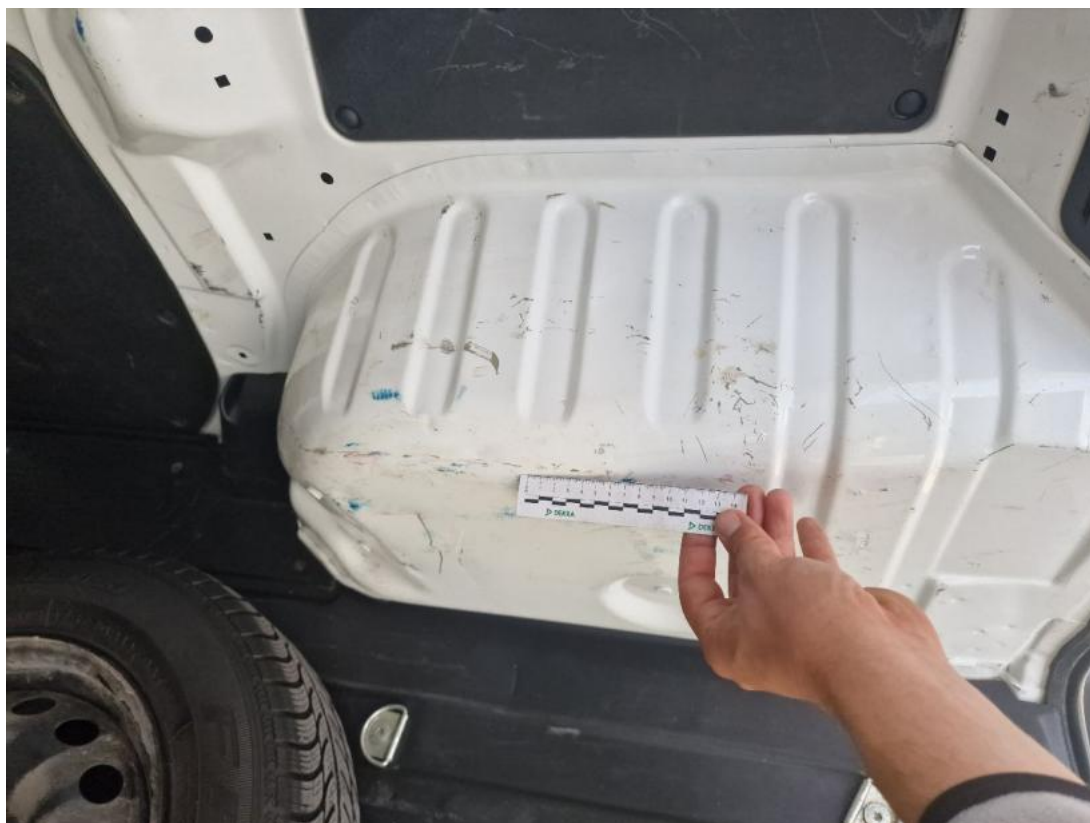
**Fot. 75**

Ściana prawa - Rysa/odprysk 1
