## Raport z oględzin pojazdu

Numer raportu	11967/6/26-15201	Data raportu	17-06-2026
Rzeczoznawcy	Iwo Tokarski (WSP) mgr inż. Paweł Barszcz (WSP)	Data oględzin	08-06-2026
Nr zlecenia	PKOM(DZS)/GDA/46379/26/05/22	Miejsce oględzin	AUTOMARKET WOLA, PRYMASA TYSI...

Numer identyfikacyjny (VIN)	<b>TMAH351AALJ123642</b>
Marka, model	HYUNDAI i30 17-20
Typ, wersja	i30 1.6 D Comfort
Numer rejestracyjny	WD6503R
Silnik (rodz./poj./moc)	diesel/1582 ccm/85 kW
Stan licznika	89 679 km
Data 1. rej./rok prod.	13-01-2020/2019
Data nast. bad. techn.	23-12-2026
Nadwozie	hatchback 5/5
Lakier	szary/2-warstwowy metalizowany
Skrzynia biegów	manualna

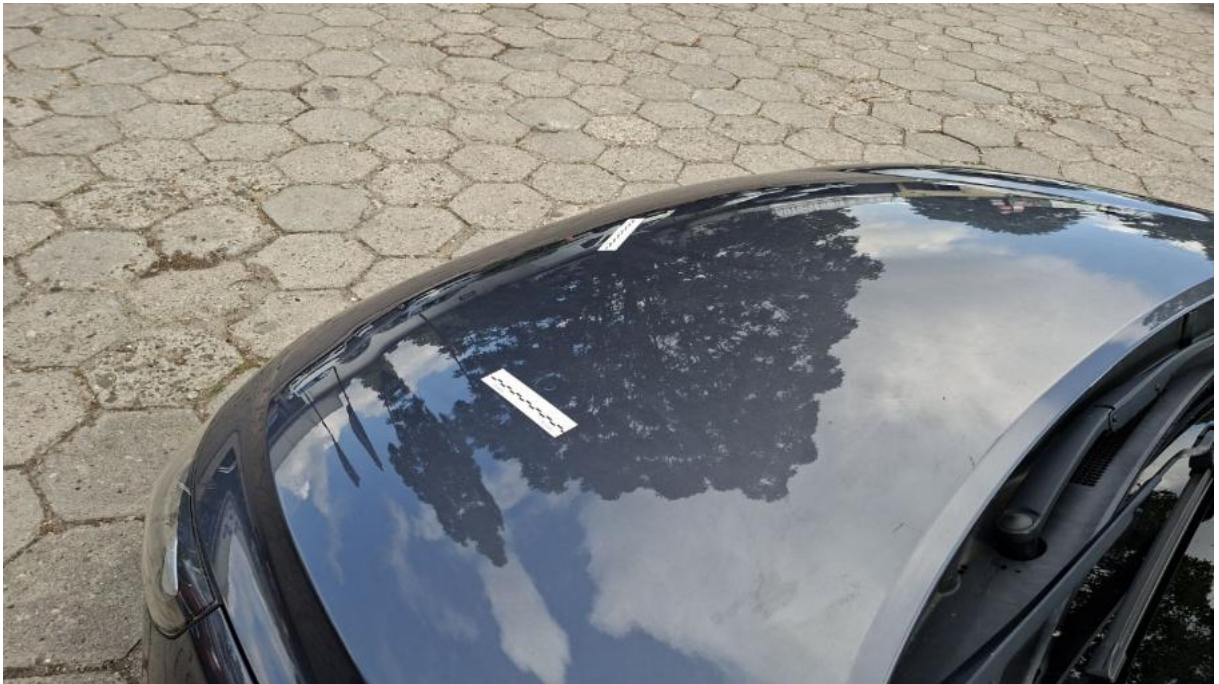
**Fot. 39**

Pokrywa komory silnika - zdjęcie poglądowe 1

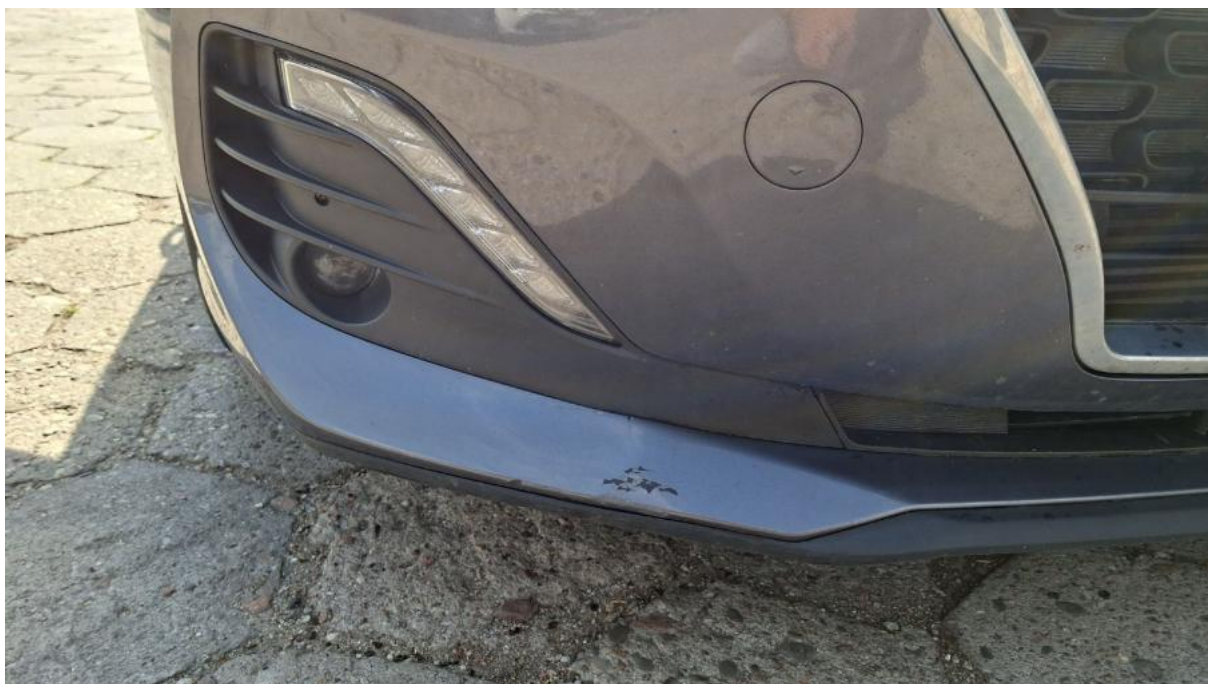
**Fot. 42**

Zderzak przedni cz dolna - zdjęcie poglądowe 1

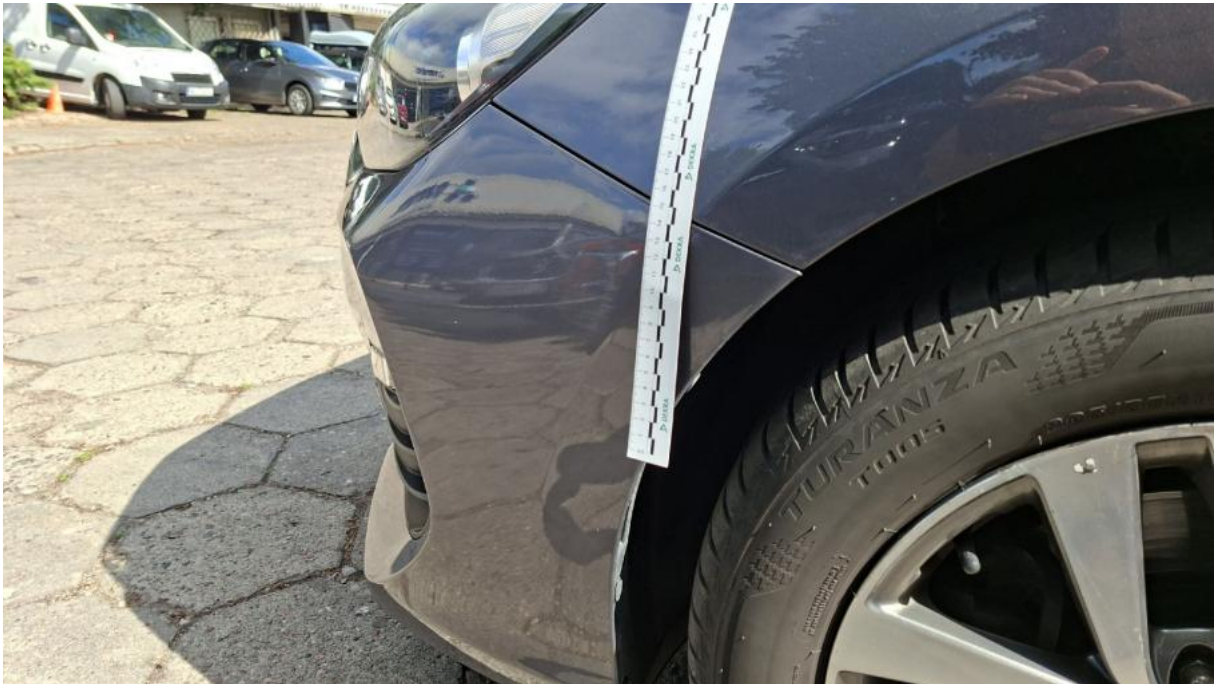
**Fot. 45**

Zderzak przedni cz L - zdjęcie poglądowe 1

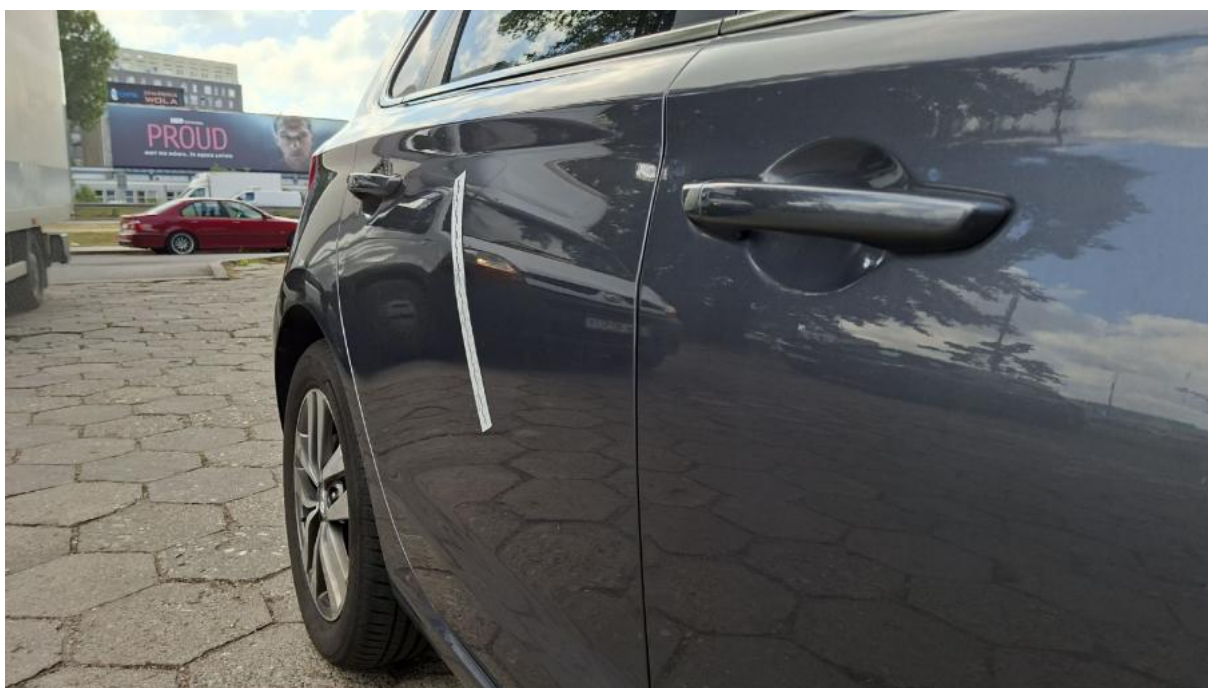
**Fot. 49**

Drzwi tylne P - zdjęcie poglądowe 1

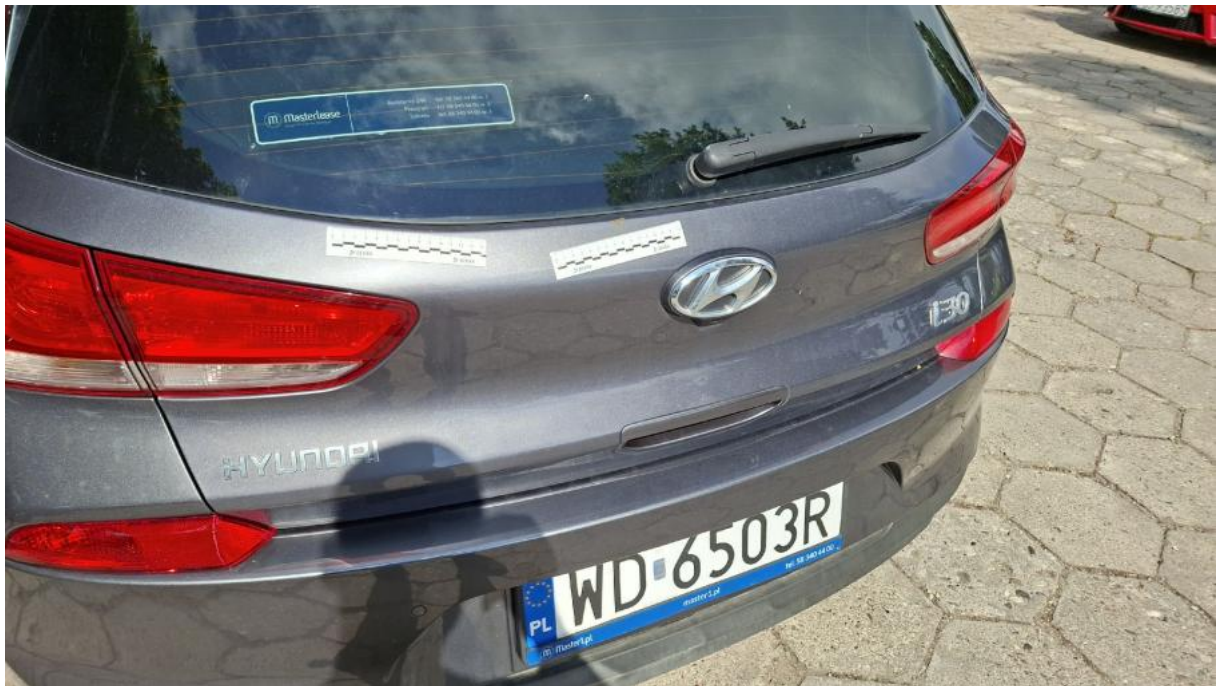
**Fot. 53**

Pokrywy bagażnika - zdjęcie poglądowe 1

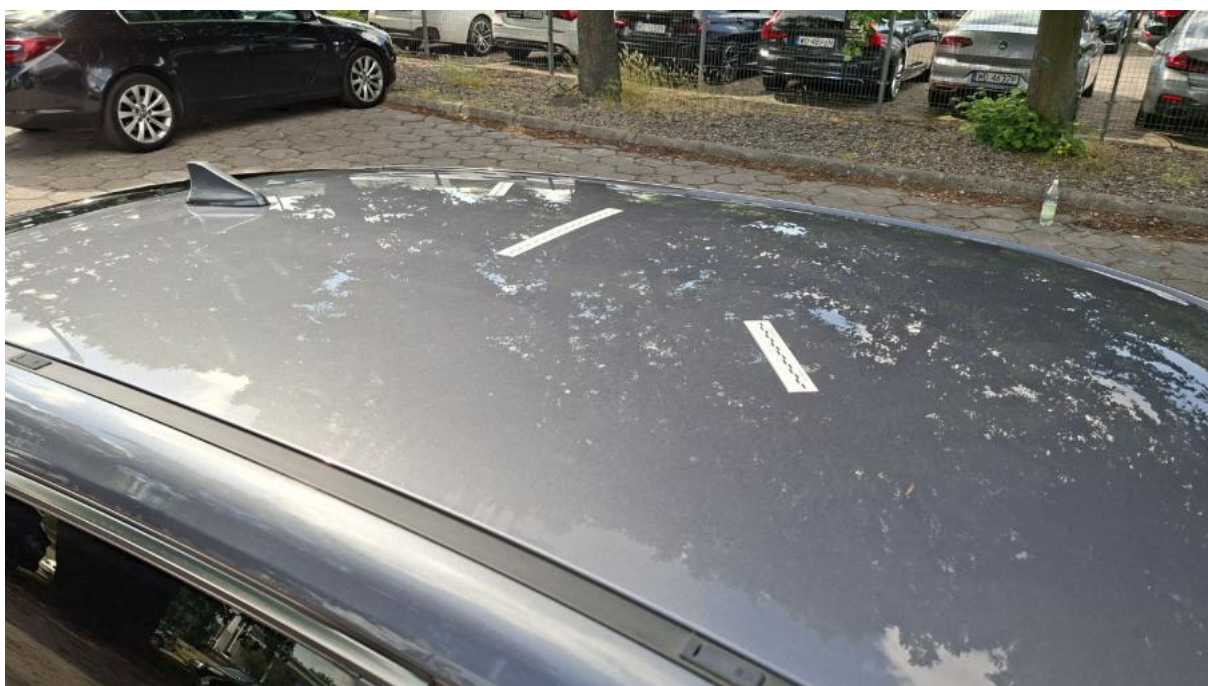
**Fot. 56**

Dach - zdjęcie poglądowe 1

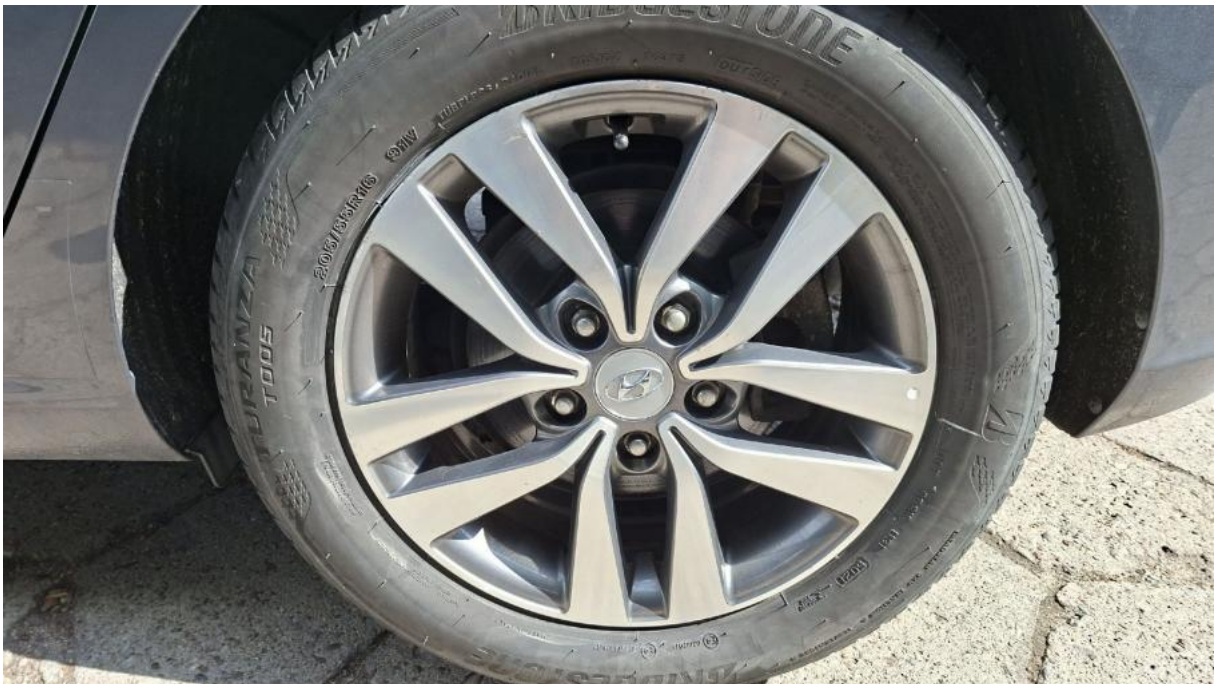
**Fot. 60**

Felga aluminiowa tylna L - zdjęcie poglądowe 1

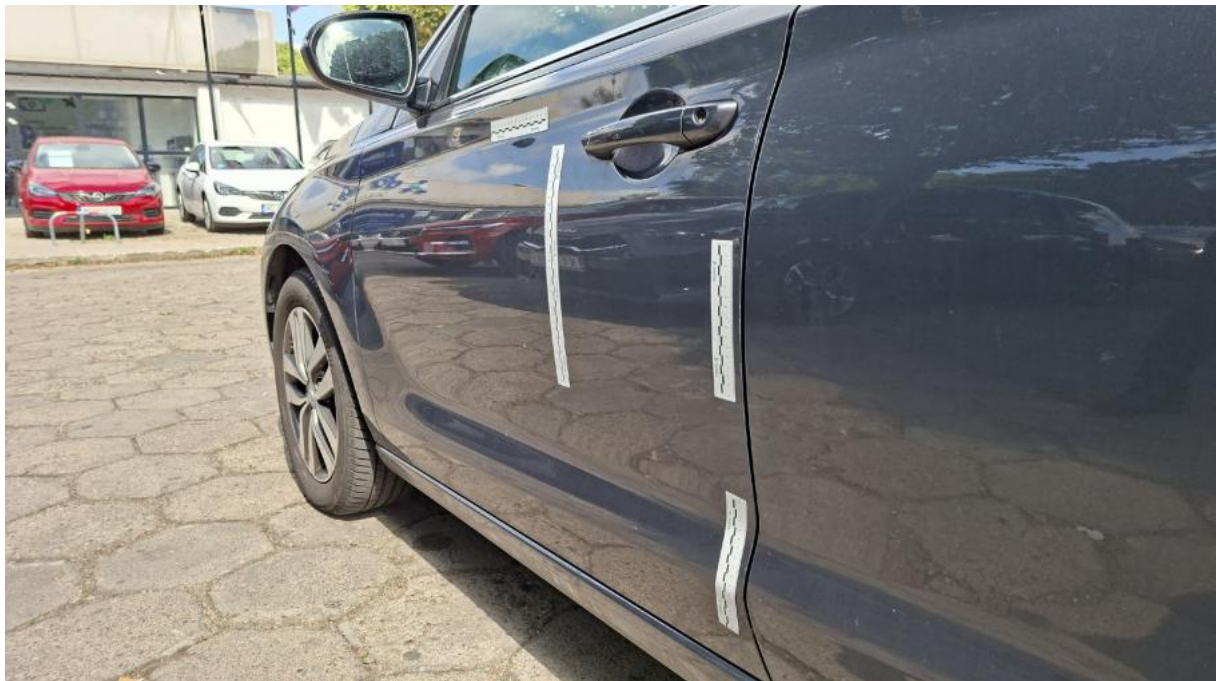
**Fot. 62**

Drzwi przed L - zdjęcie poglądowe 1

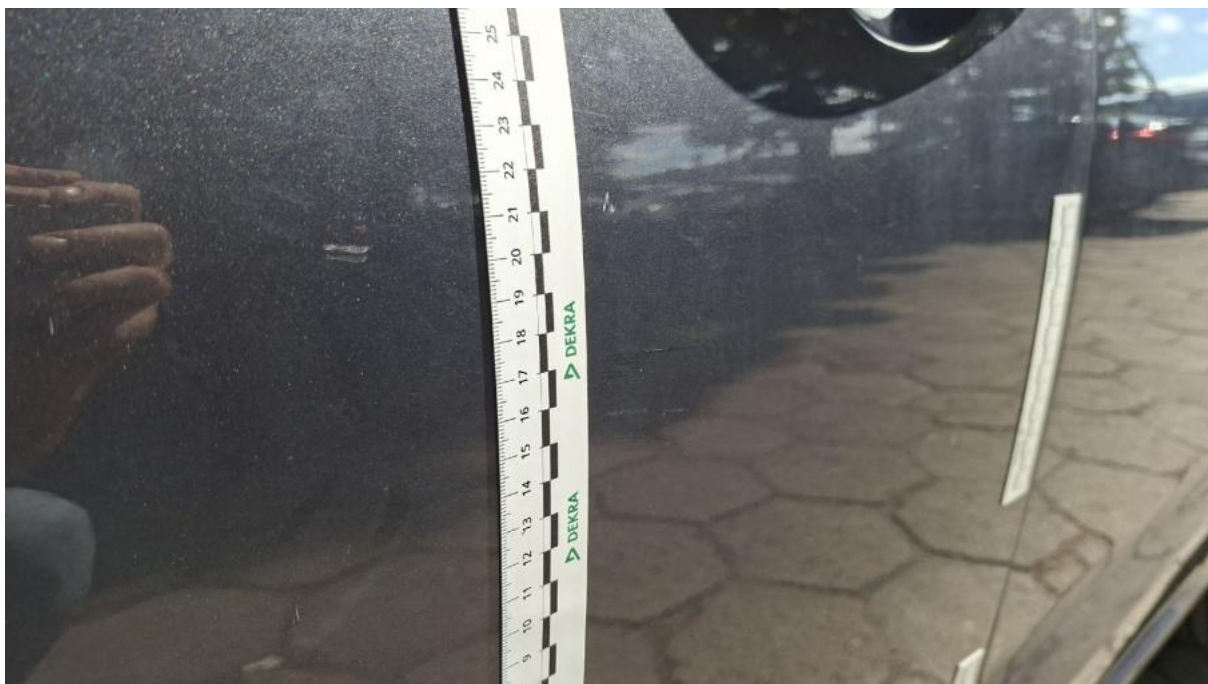
**Fot. 64**

Drzwi przed L - Rysa/odprysk 2

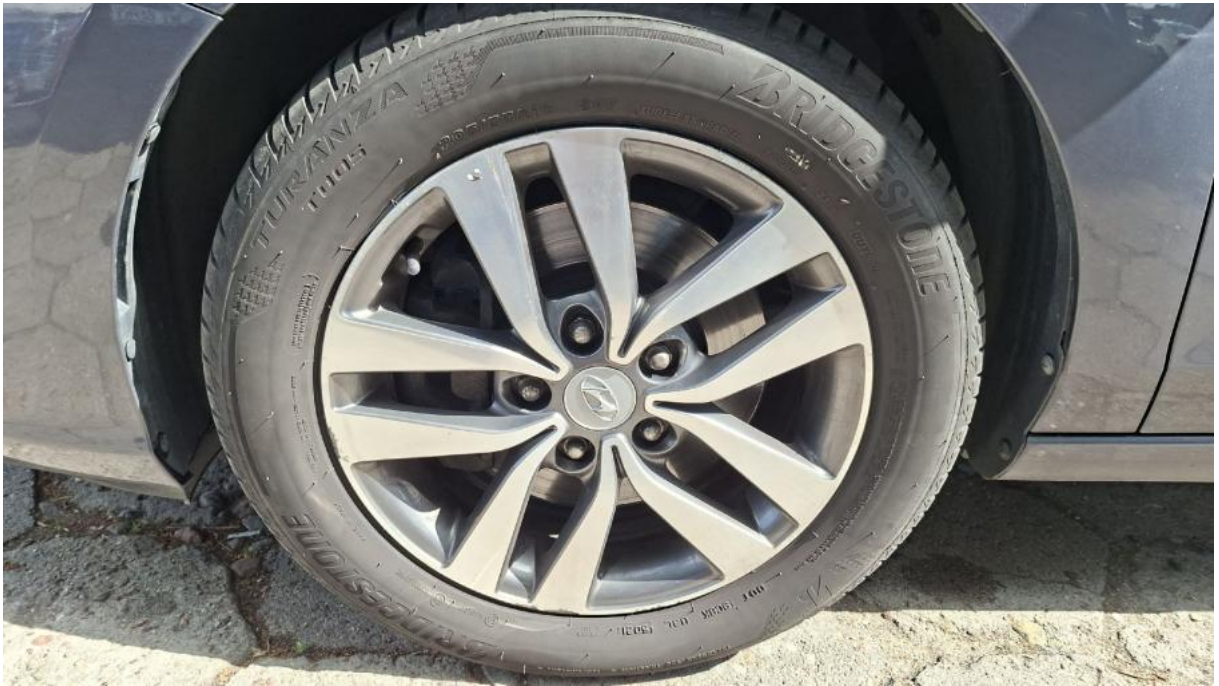
**Fot. 69**

Felga Aluminiowa przednia L - zdjęcie poglądowe 1
