Raport z oględzin pojazdu

Numer raportu	12038/6/26-15201	Data raportu	19-06-2026
Rzeczoznawcy	mgr inż. Łukasz Wyszyński (WSP)	Data oględzin	11-06-2026
Nr zlecenia	mgr inż. Paweł Barszcz (WSP) PKOM(DZS)/GDA/52351/26/06/08Miejsce oględzin		20-150 Lublin, ul. Bursaki 6, 20-150 Lublin

Numer identyfikacyjny (VIN)	VF73DBHZTHJ592975
Marka, model	CITROEN C4 Picasso 16-18
Typ, wersja	C4 Picasso 1.6 BlueHDi MoreL...
Numer rejestracyjny	WY673CJ
Silnik (rodz./poj./moc)	diesel/1560 ccm/88 kW
Stan licznika	233 586 km
Data 1. rej./rok prod.	08-06-2017/2017
Data nast. bad. techn.	28-03-2027
Nadwozie	KOM 5/5
Lakier	czerwony/2-warstwowy metalizowany
Skrynia biegów	automatyczna

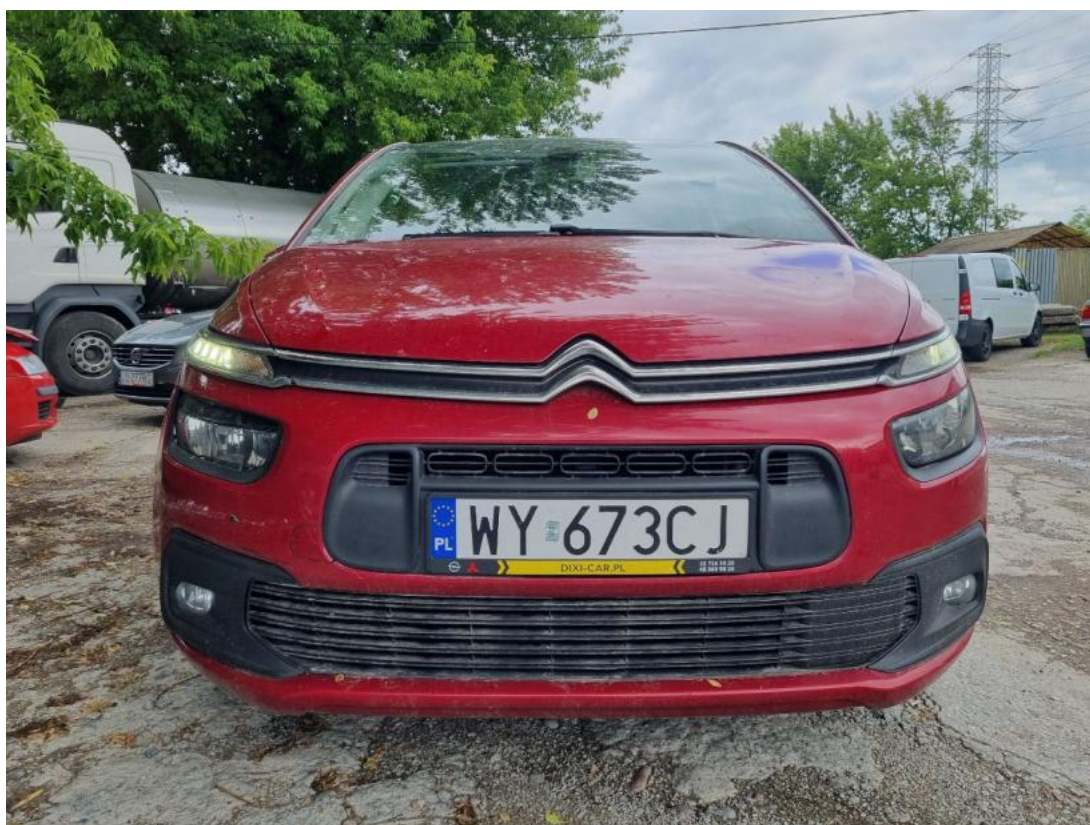
Fot. 2
Przód

Poz.	Nazwa pozycji	Opis uszkodzeń	Kwalifik.	Naprawa [rbg]
1	Okładzina zderzaka przedniego	pęknięcie	WY	4
2	Reflektor kpl. R	pęknięcie	WY	0.7
3	Błotnik przedni R	wgniecenie/odkształcenie, zarysowanie	WY	0.3
4	Tarcza koła aluminiowa tył R	zarysowanie	WY	0.7
5	Obudowa silnika, góra	pęknięcie/rozerwanie	WY	0.2
6	Nakładka wnęki koła zapasowego	pęknięcie	WY	0.2

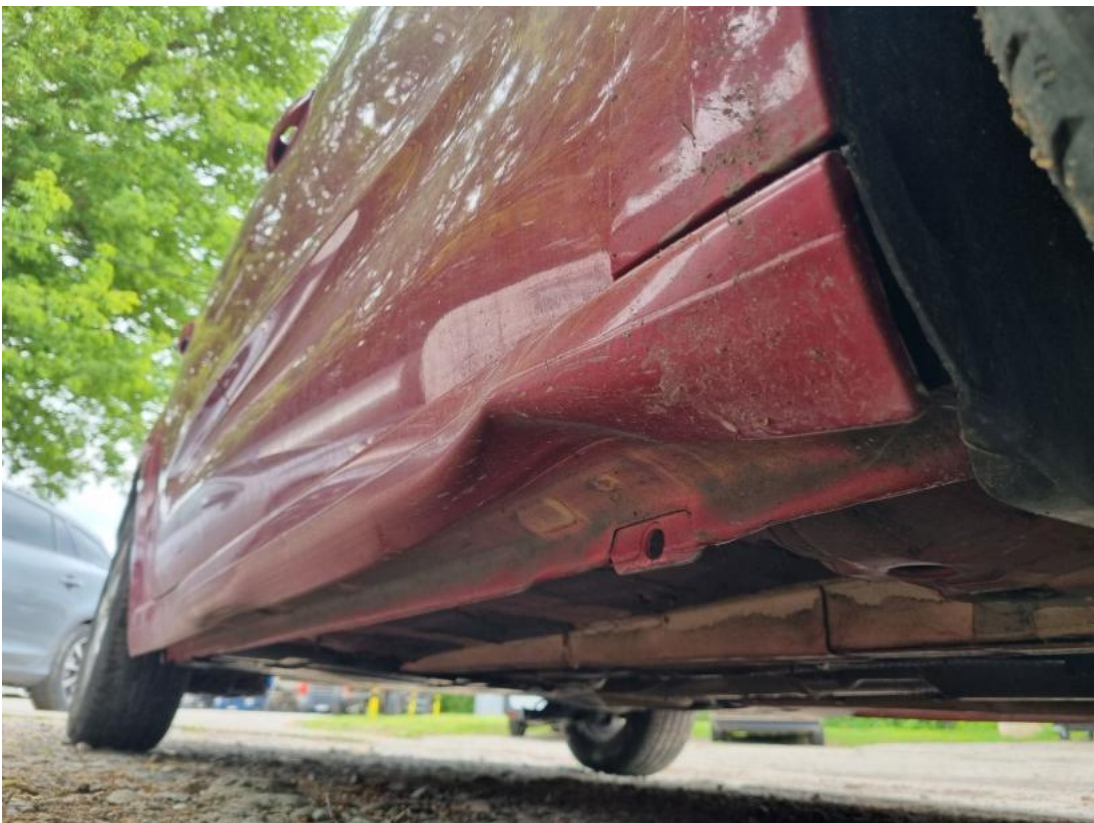
Fot. 4
Próg prawy (widok od przodu)

7	Błotnik przedni L	zarysowanie	NA	
8	Drzwi przednie (nieuzbrojone) R	zarysowanie	NA	
9	Drzwi tylne (nieuzbrojone) R	zarysowanie	NA	
10	Klamka zewnętrzna drzwi tylnych L	odpryski lakieru	NA	
11	Próg R	wgniecenie/odkształcenie, wgniecenie	NA	5
12	Okładzina zderzaka tylnego	pęknięcie, odpryski lakieru, zarysowanie	NA	
13	Błotnik tylny R	wgniecenie, zarysowanie	NA	1.5
14	Tapicerka siedziska 1.rząd L	zabrudzenie	NA	
15	Tapicerka siedziska 1.rząd R	zabrudzenie	NA	
16	Tapicerka siedziska 2.rząd	zabrudzenie	NA	
17	Tapicerka siedziska 2.rząd L	zabrudzenie	NA	
18	Tapicerka siedziska 2.rząd R	zabrudzenie	NA	
19	Dywaniki podłogi przód	zabrudzenie	NA	
20	Pokrywy reflektorów dodatkowych kpl.	zarysowanie		
21	Osłona lusterka zewnętrznego R	zarysowanie		
22	Rama drzwi, przód L	zarysowanie		
23	Błotnik tylny L	wgniecenie		
24	Tarcza koła aluminiowa przód L	zarysowanie

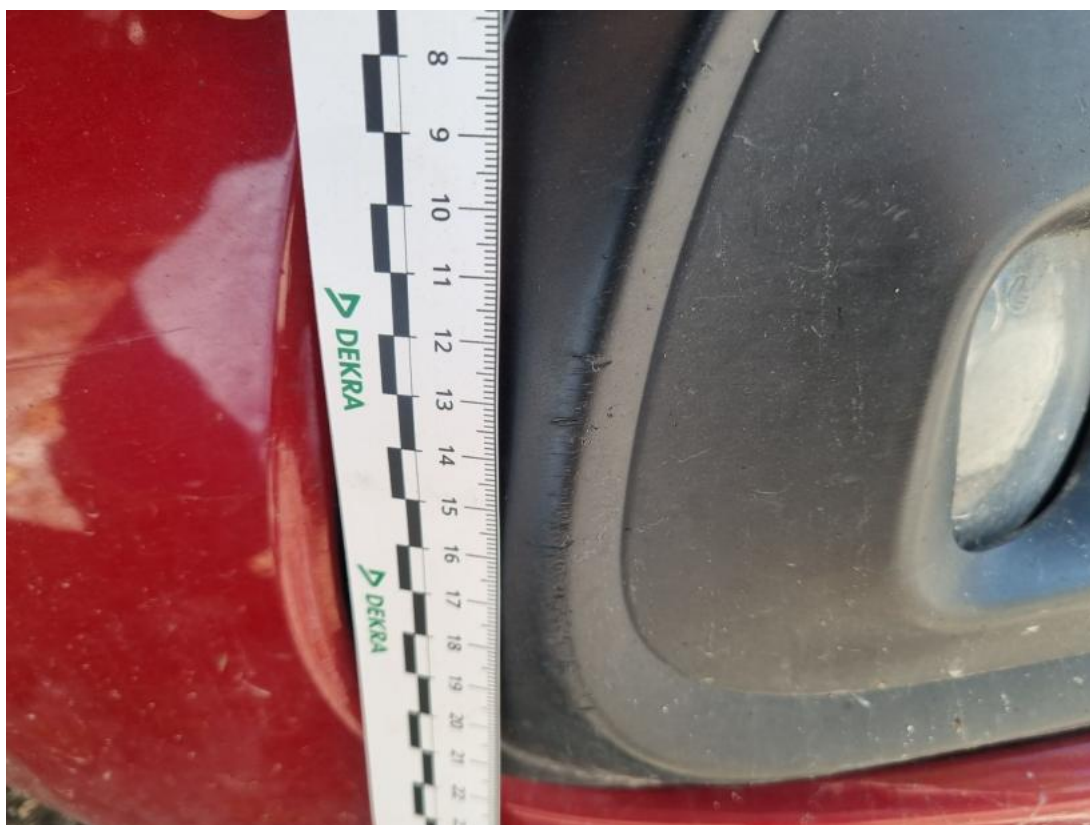
Fot. 59

Kratka/zaślepka halogenu P - Rysa/odprysk 1

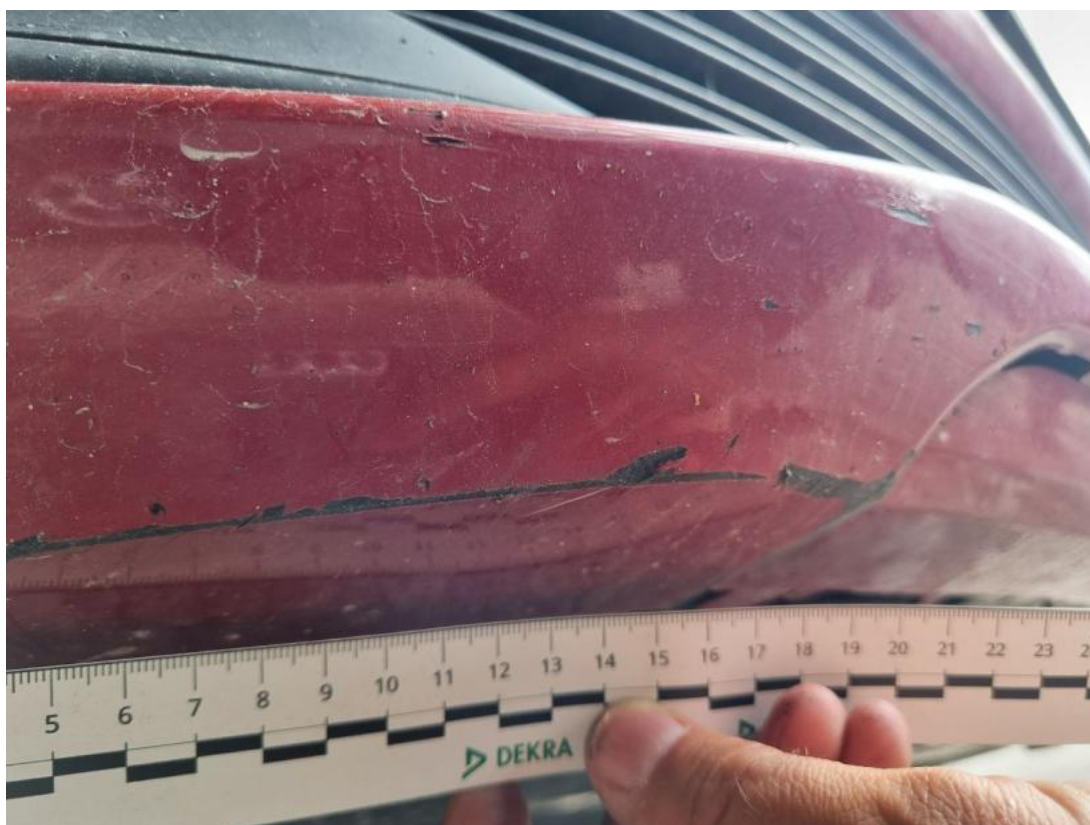
Fot. 64

Zderzak przedni cz dolna - Rysa/odprysk 1

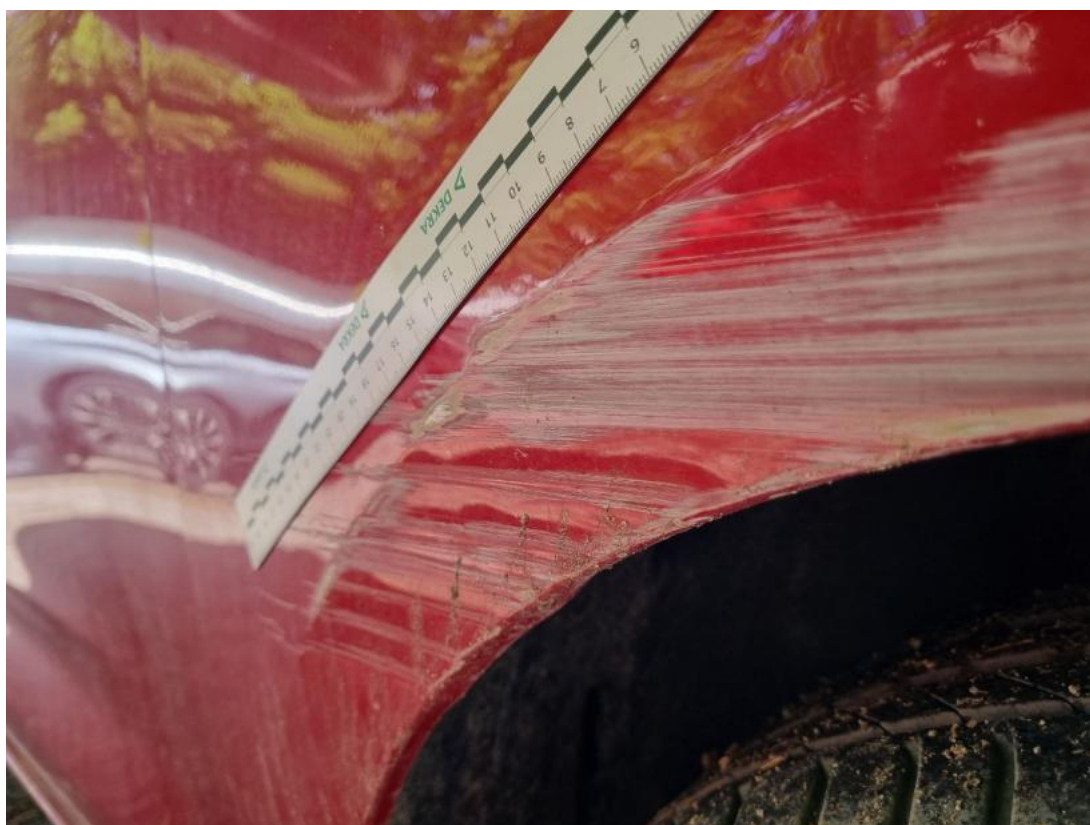
Fot. 71

Błotnik przedni P() - Rysa/odprysk 3

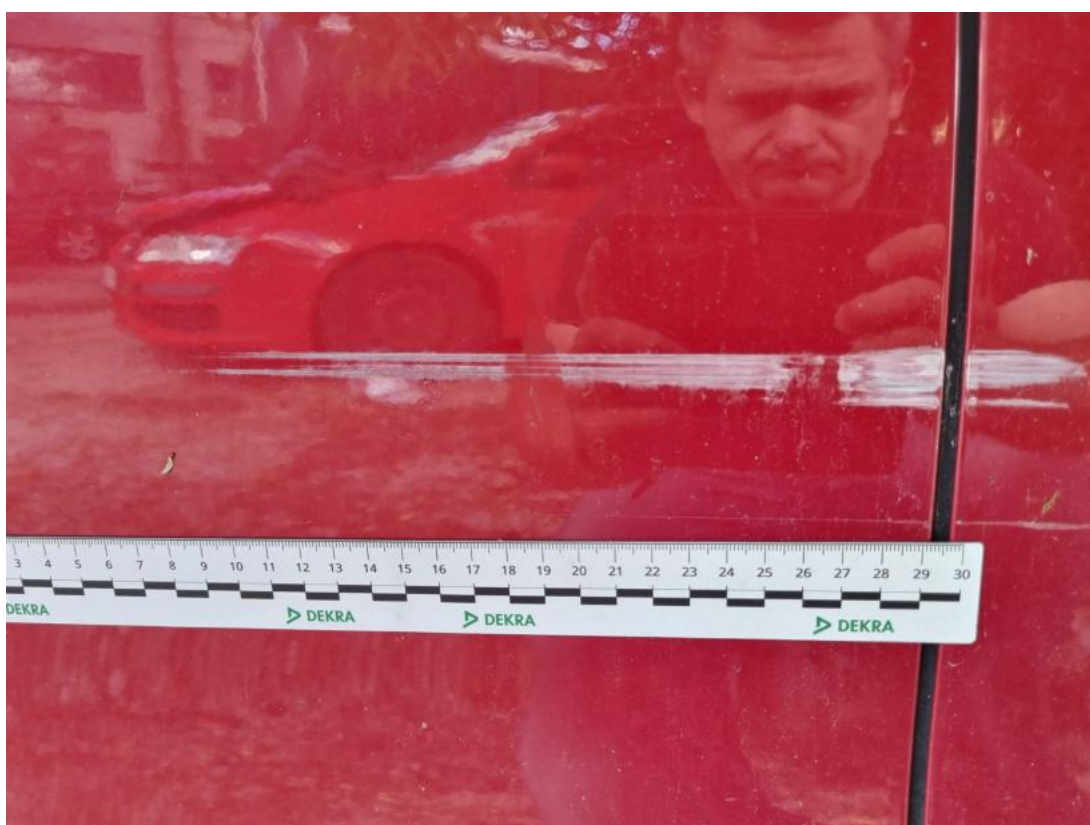
Fot. 78

Drzwi tylne P - Rysa/odprysk 1

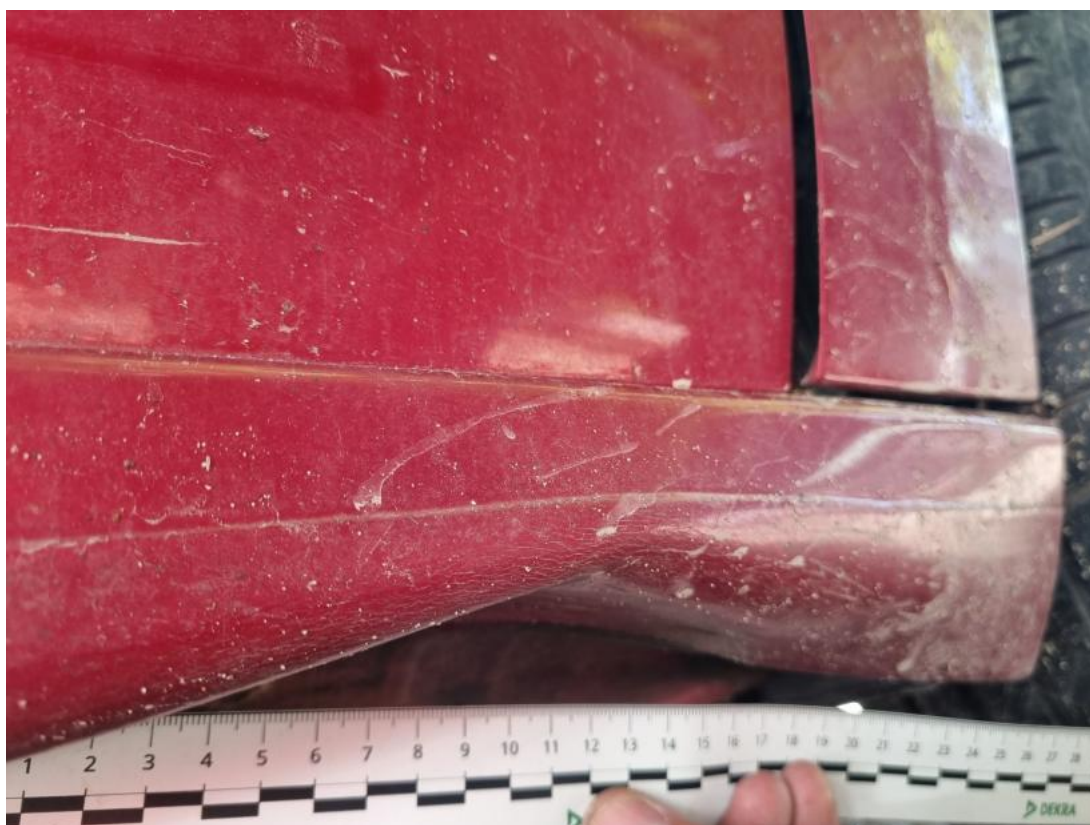
Fot. 83

Próg P - Wgniecenie/odkształcenie 1

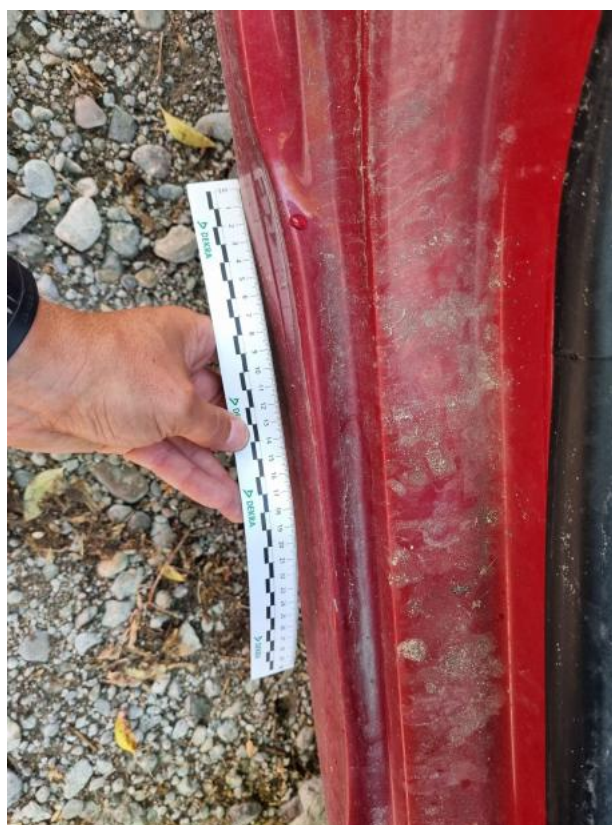
Fot. 84

Próg P - Wgniecenie/odkształcenie 2

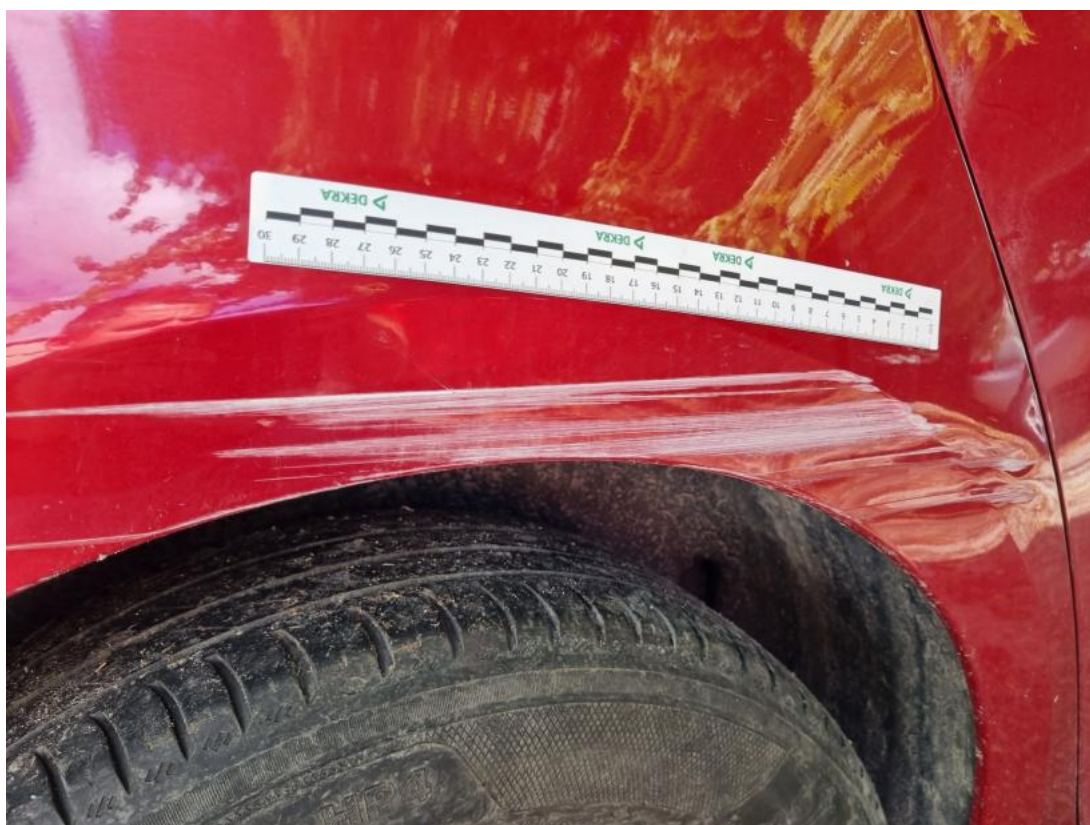
Fot. 87

Błotnik tylny P / Ściana boczna P - Rysa/odprysk 1

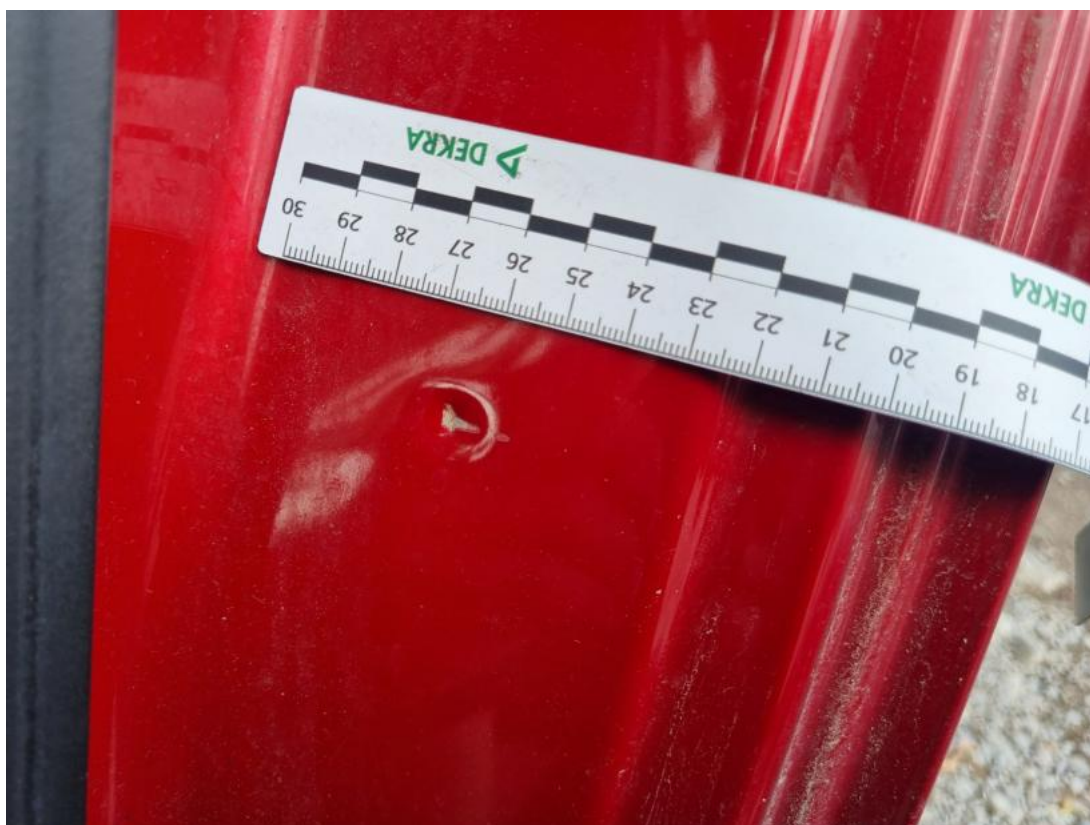
Fot. 102

Błotnik tylny L / Ściana boczna L - Rysa/odprysk 1

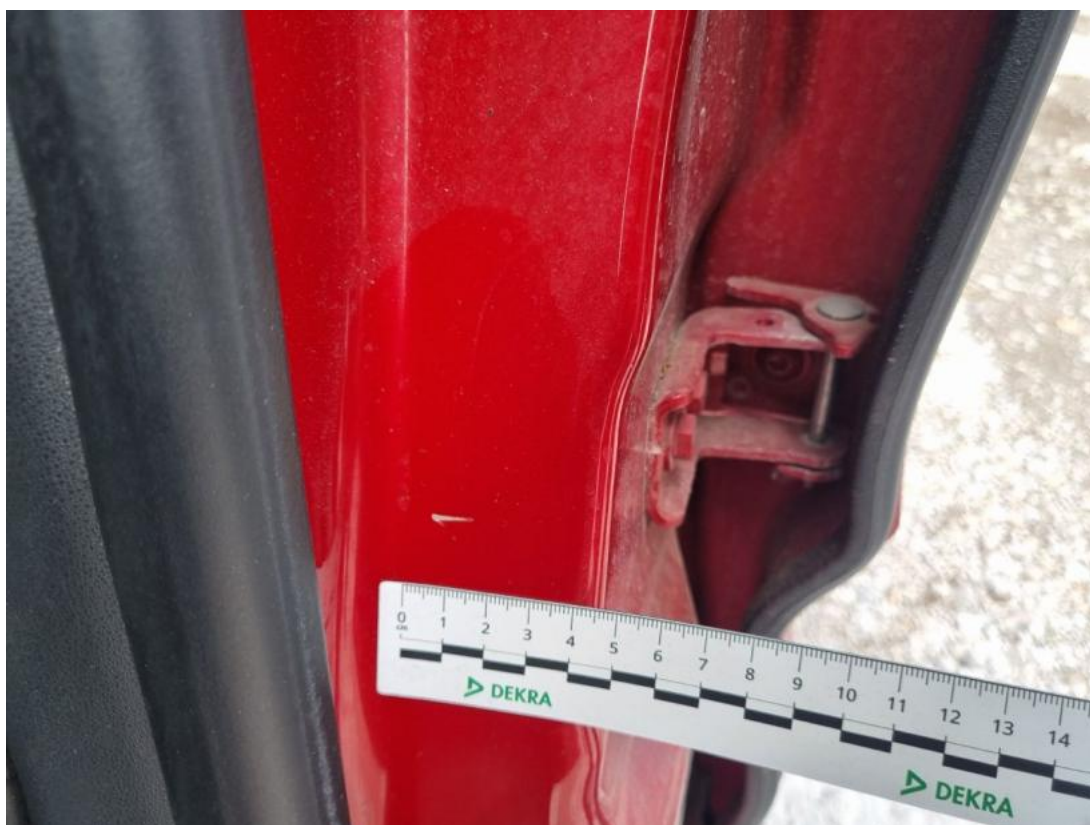
Fot. 105

Słupek środkowy L - zdjęcie poglądowe 2

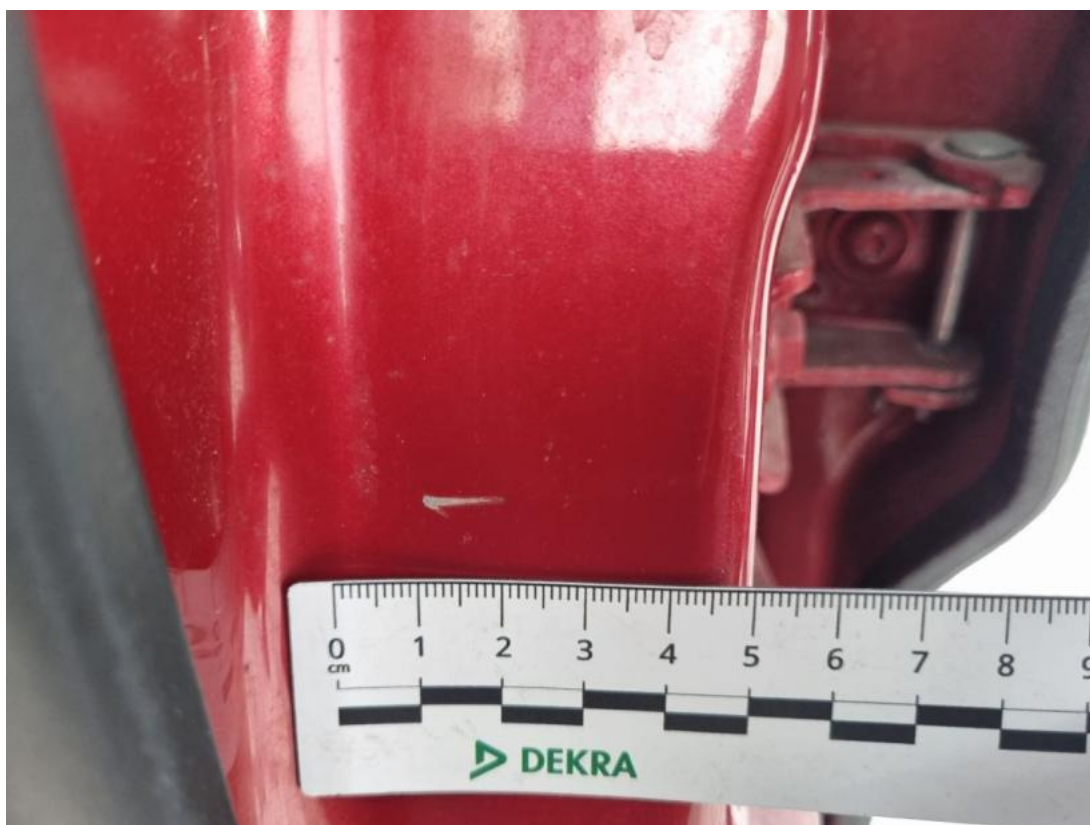
Fot. 106

Słupek środkowy L - Rysa/odprysk 1

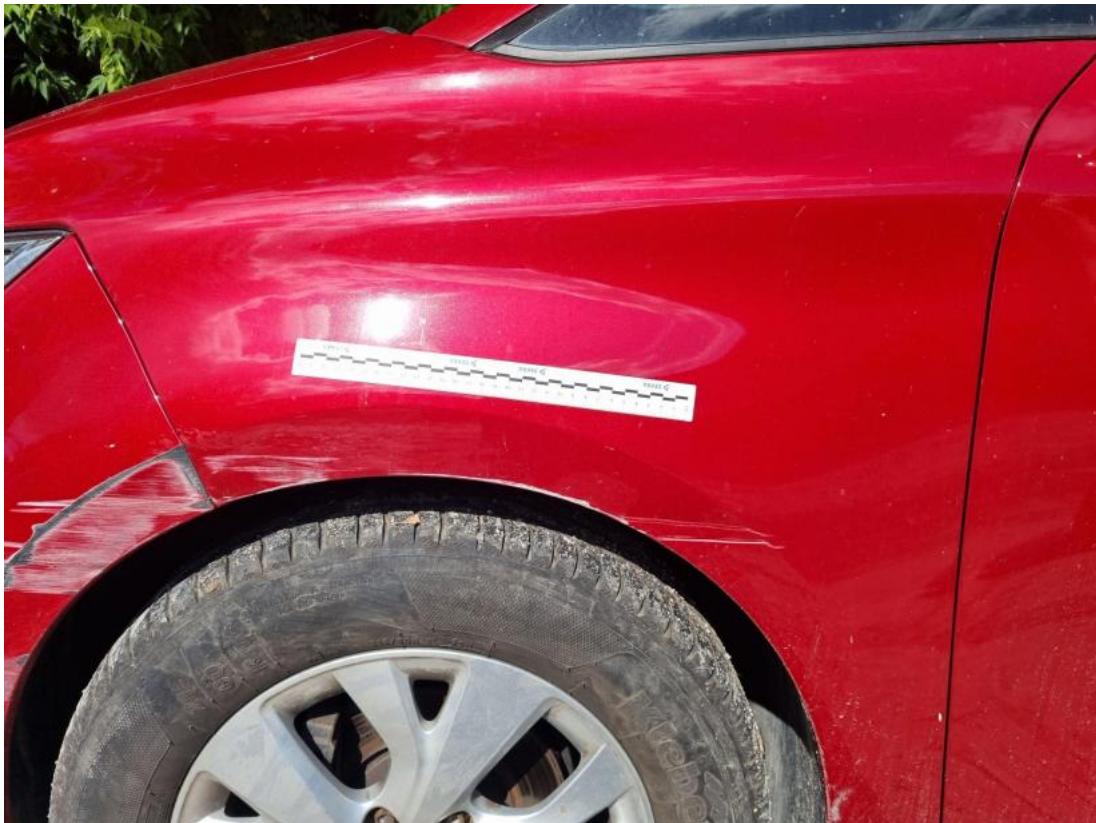
Fot. 107

Błotnik przedni L - zdjęcie poglądowe 2

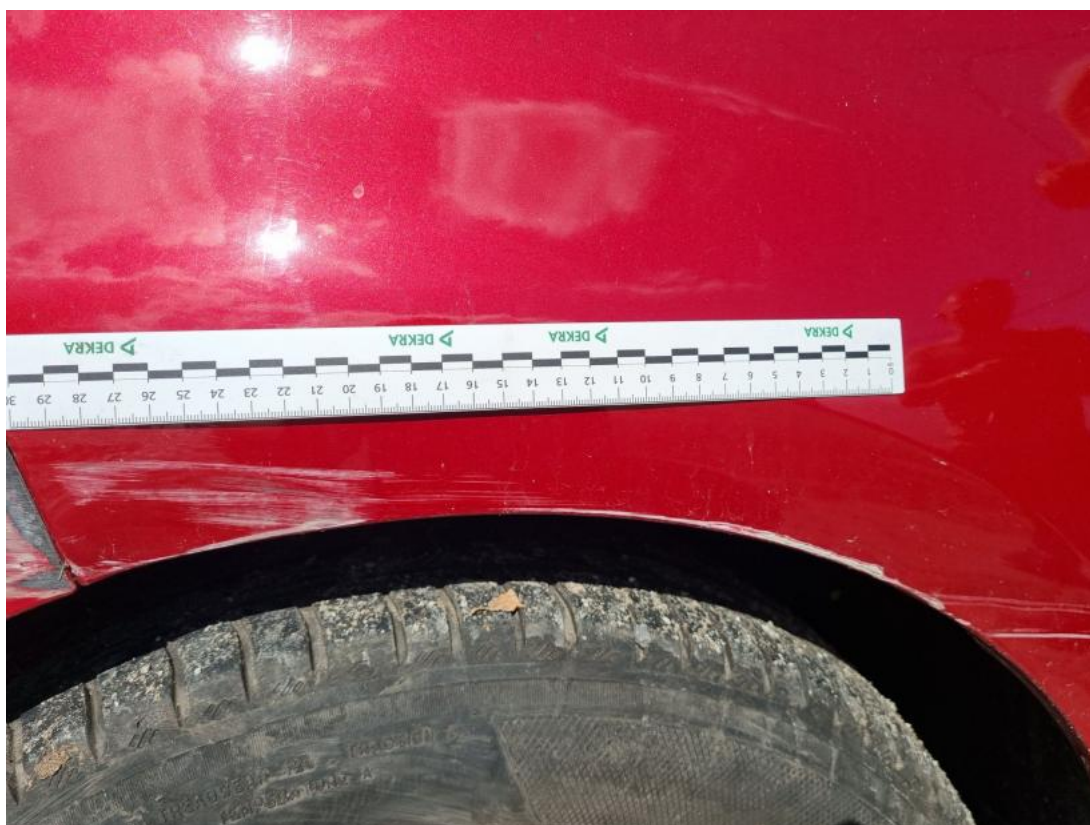
Fot. 109

Błotnik przedni L() - Rysa/odprysk 3

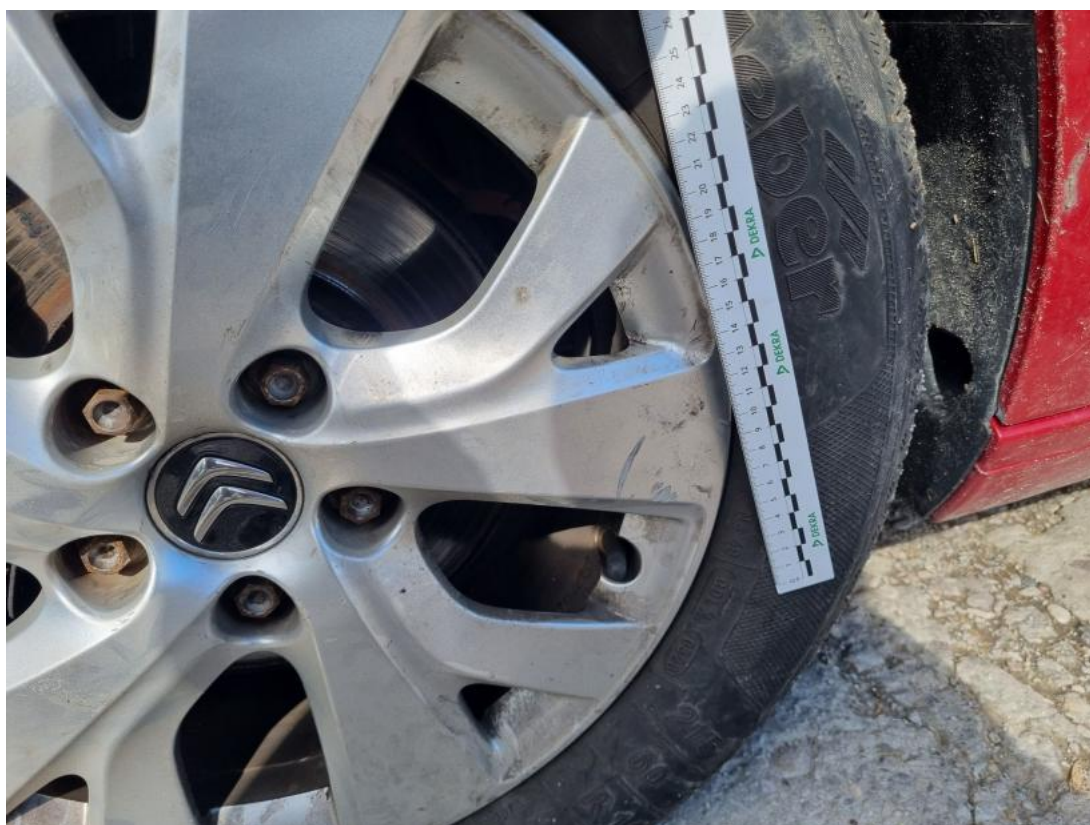
Fot. 110

Felga przednia L - zdjęcie poglądowe 2

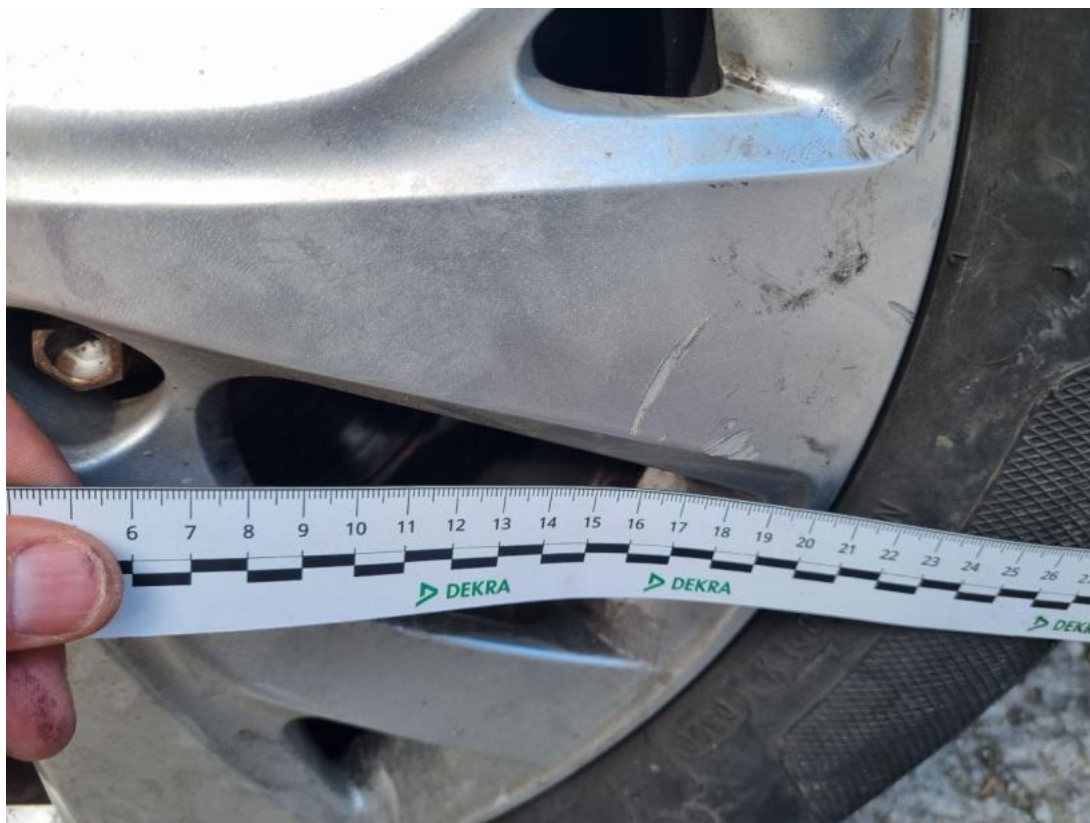
Fot. 111

Felga przednia L - Rysa/odprysk 1

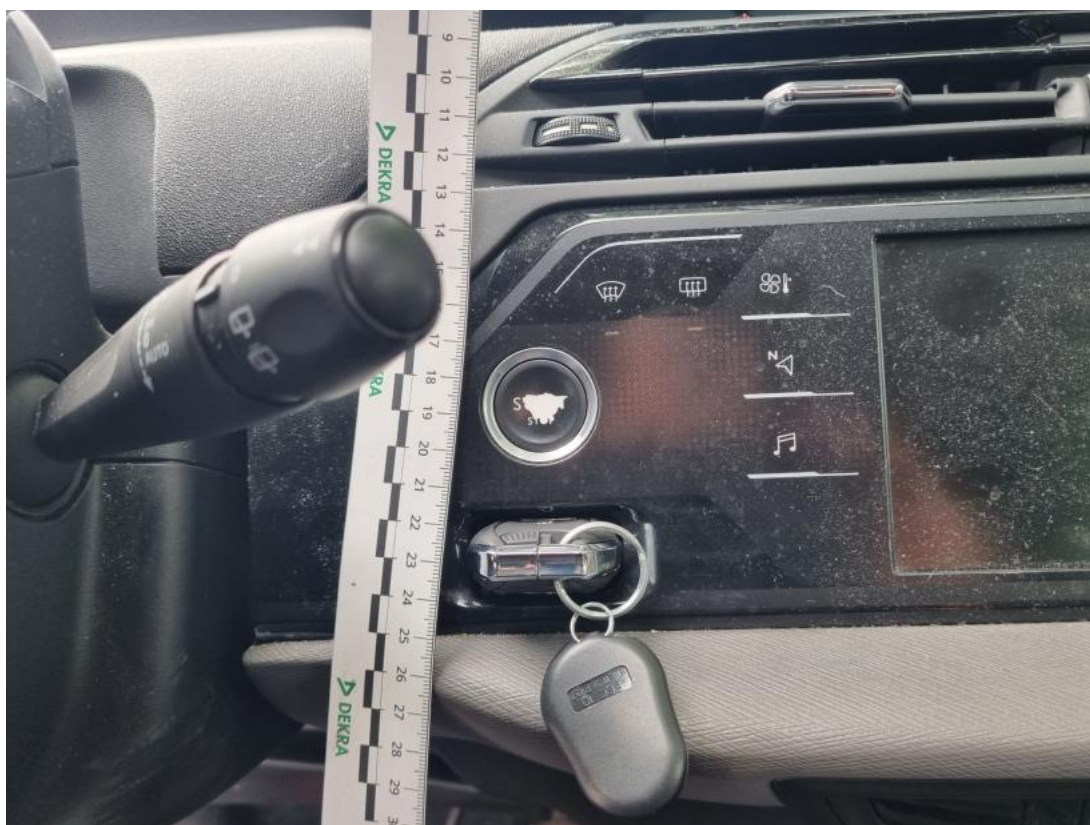
Fot. 112

Deska rozdzielcza - zdjęcie poglądowe 2

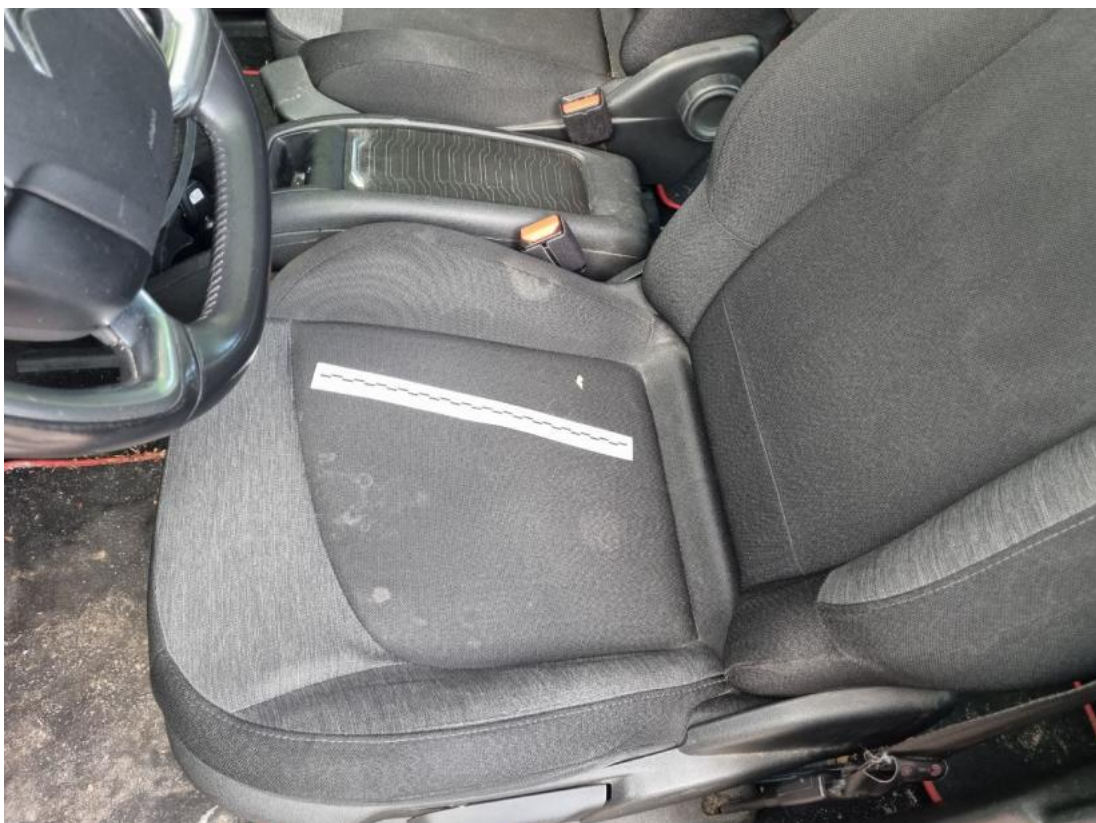
Fot. 114

Fotel prz. lew. - zdjęcie poglądowe 2

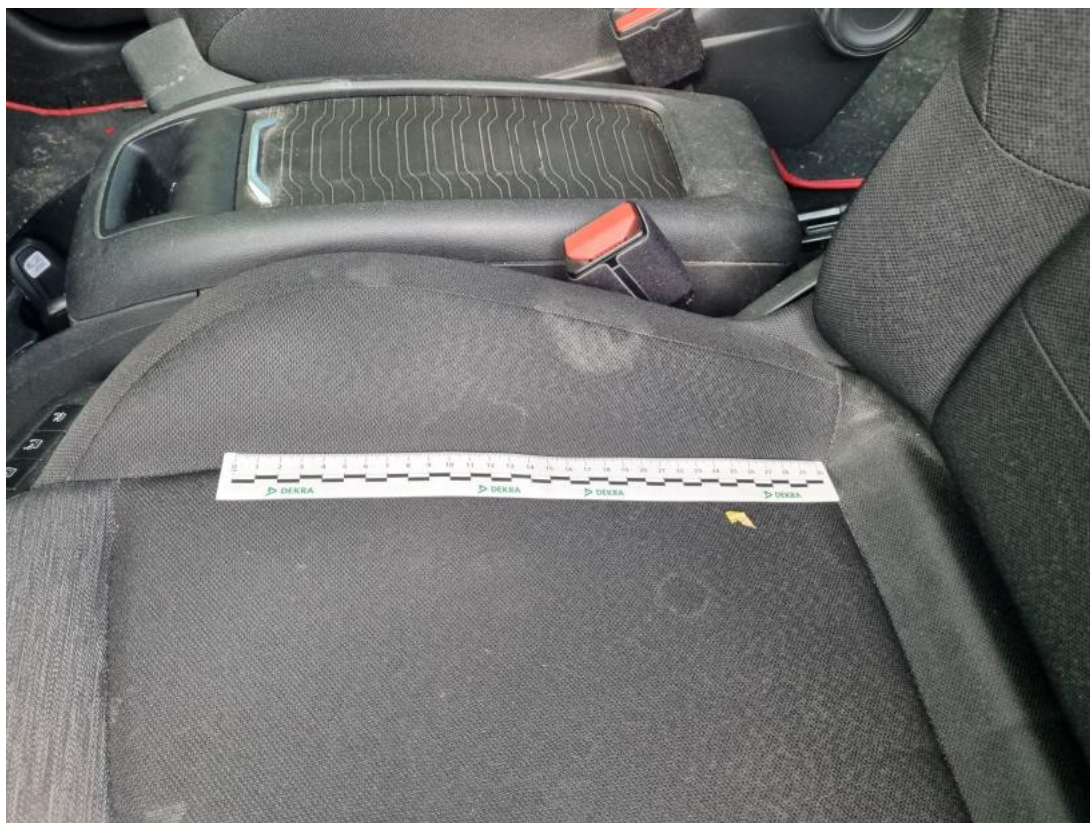
Fot. 115
Fotel prz. lew. - Inne 1

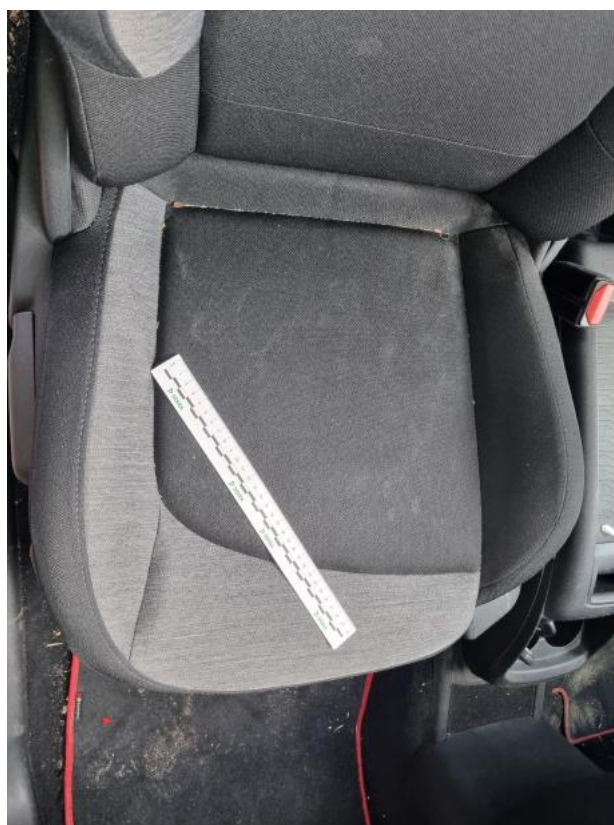
Fot. 116
Fotel prz. praw. - zdjęcie pogładowe 2

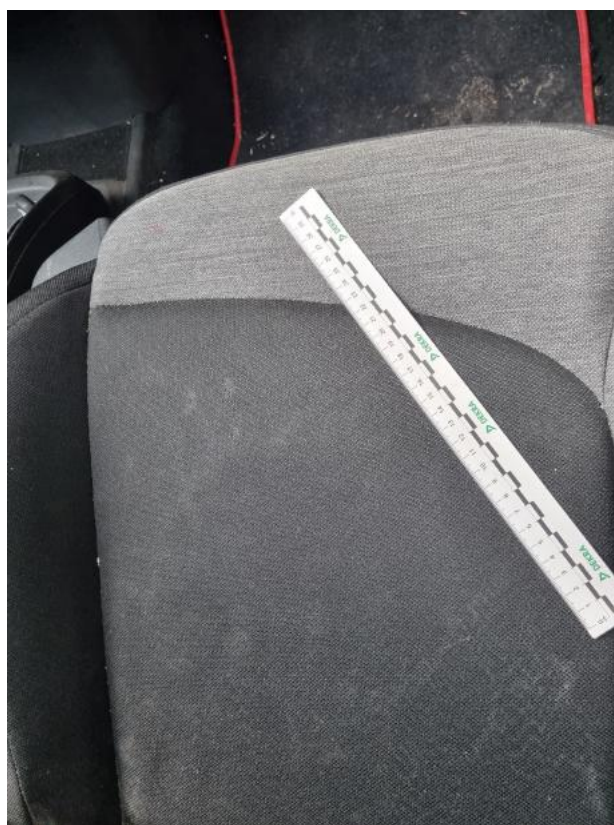
Fot. 117
Fotel prz. praw. - Inne 1

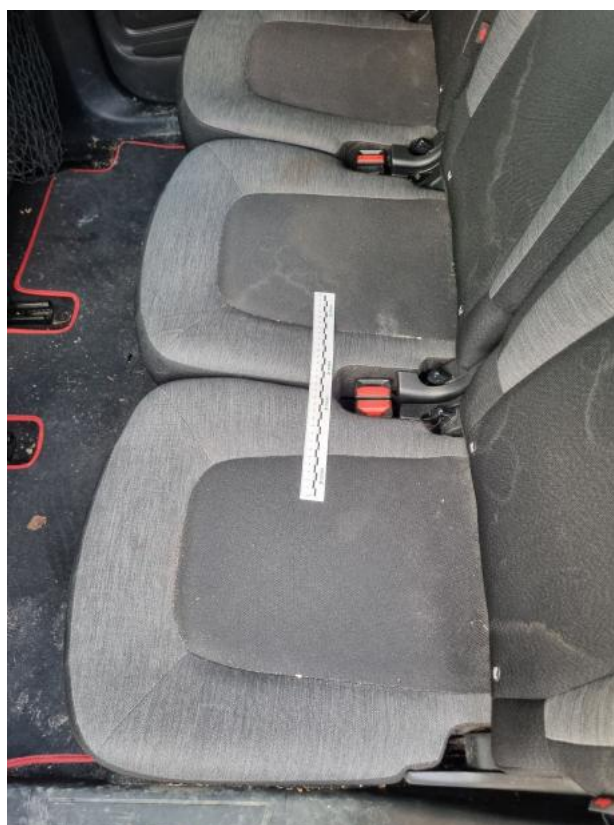
Fot. 118
Kanapa tyl. - zdjęcie poglądowe 2

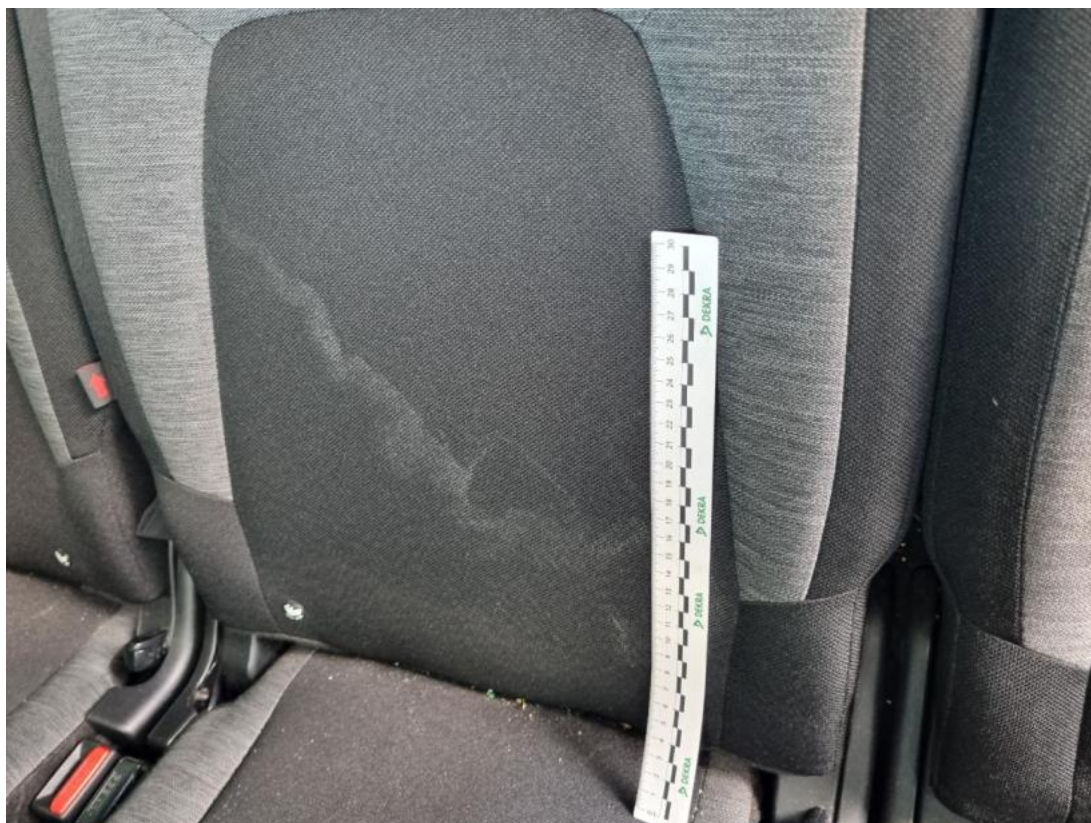
Fot. 119
Kanapa tyl. - Inne 1

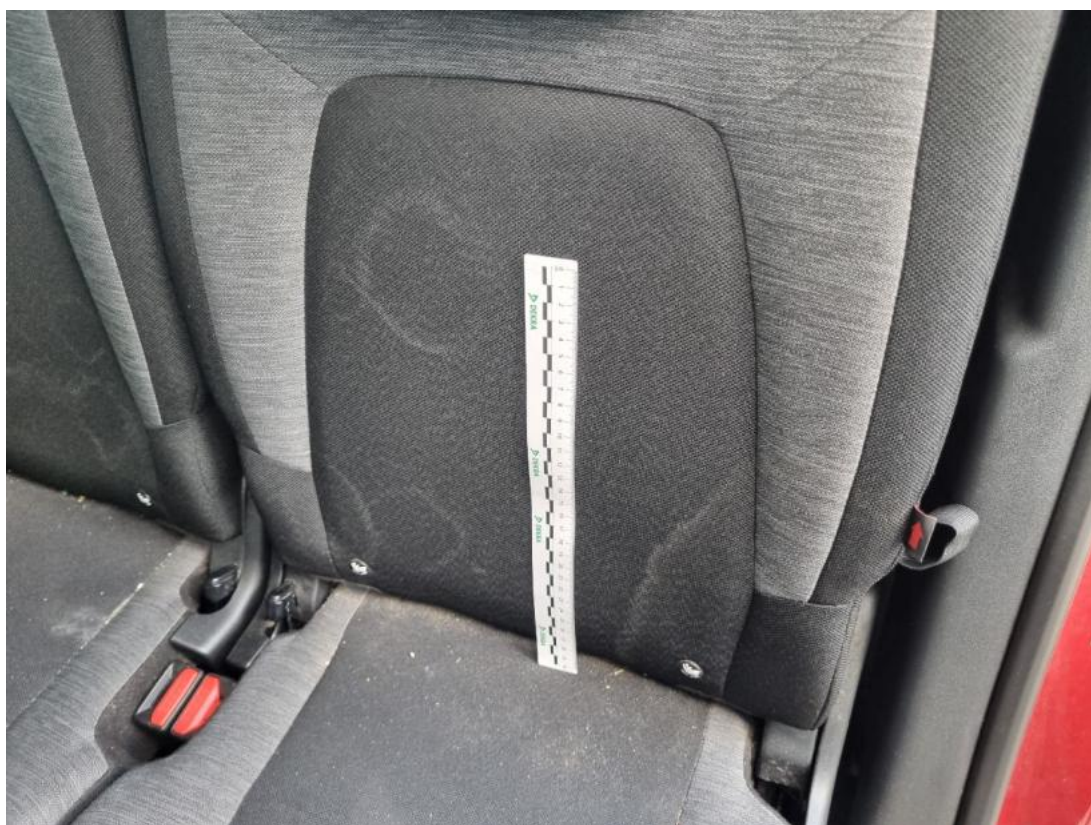
Fot. 120
Kanapa tyl.(.) - Inne 3

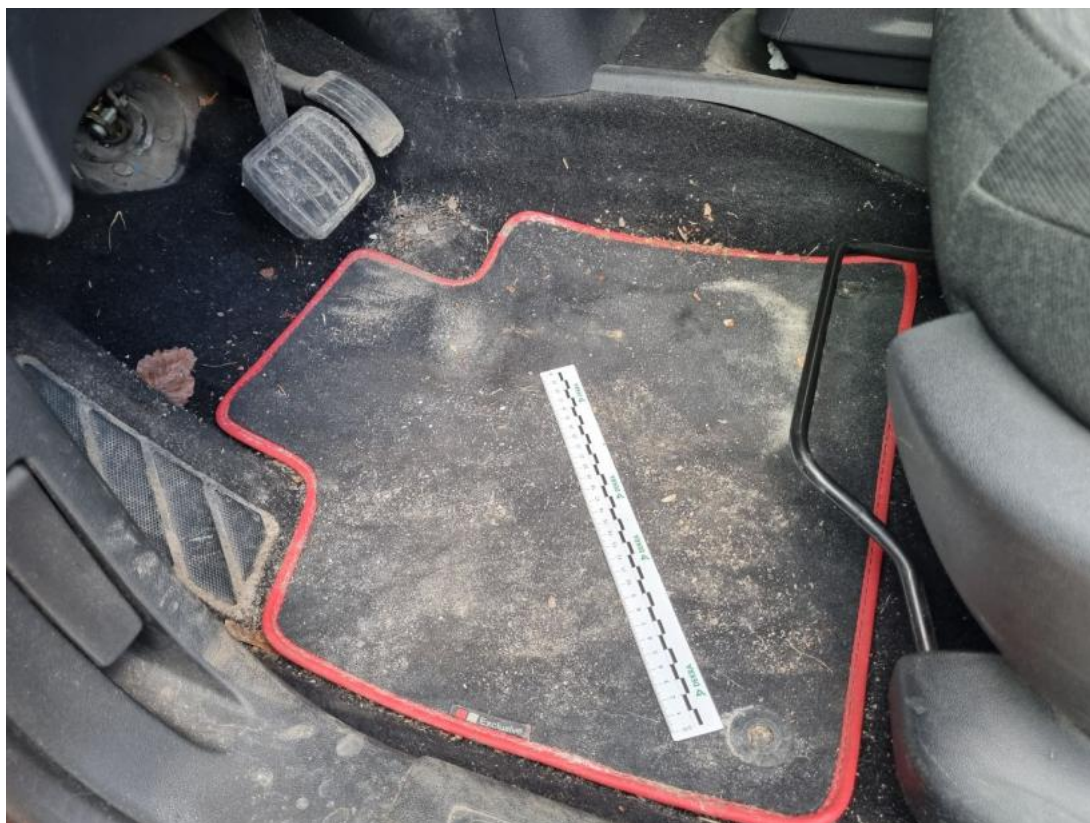
Fot. 121

Dywanik prze L - zdjęcie poglądowe 2

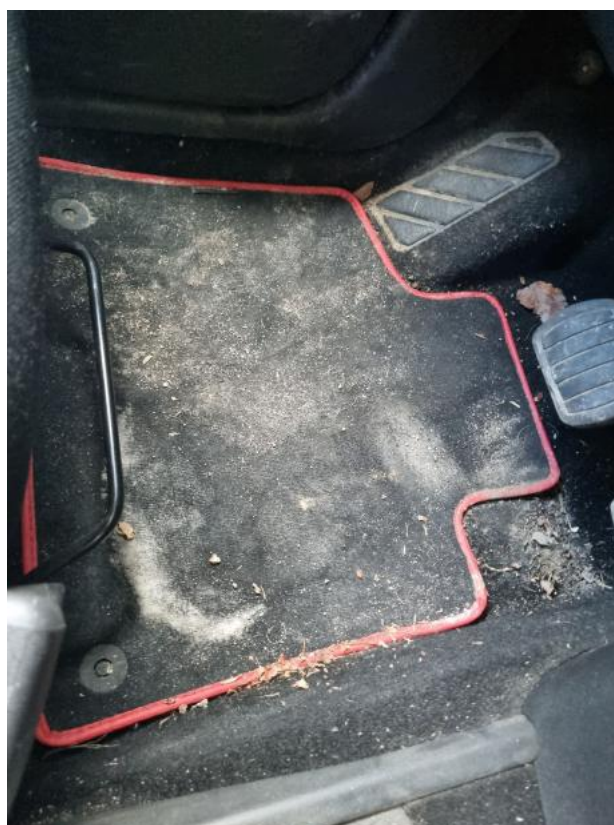
Fot. 122

Dywanik prze L - Inne 1

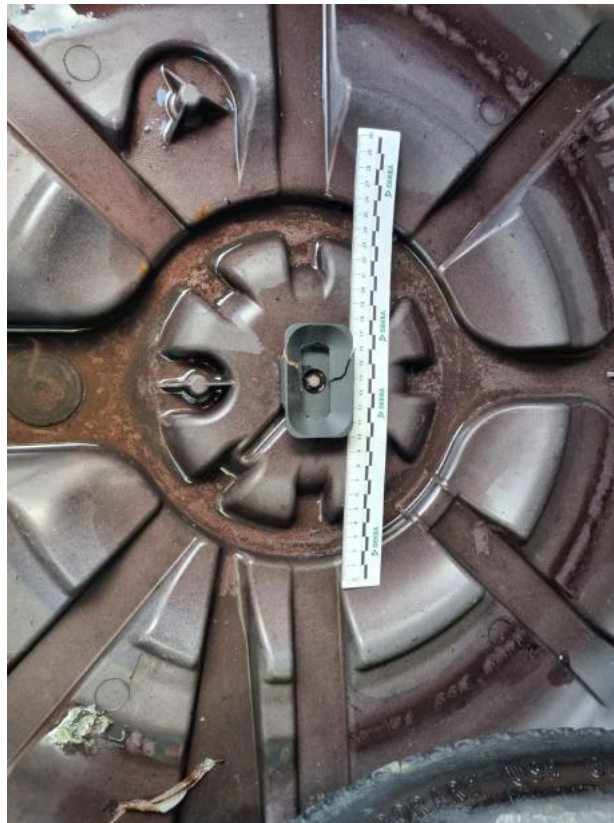
Fot. 123

Uchwyt wspornik koła zap. - zdjęcie pogładowe 2
