Raport z oględzin pojazdu

Numer raportu	219755/7/26-11401	Data raportu	02-07-2026
Rzeczoznawcy	Radosław Romanowski (WSP) mgr inż. Przemysław Ostap	Data oględzin	29-06-2026
Nr zlecenia	PKOM(DZS)/GDA/55599/26/06/17	Miejsce oględzin	ul. Jana Pawła II 89, 95-200 Pabianice, 9...

Numer identyfikacyjny (VIN)	WF0YXTTGYKY85054
Marka, model	FORD Transit Custom 2.0 Eco...
Typ, wersja	Transit Custom 280 L1H1 Trend
Numer rejestracyjny	WD7602R
Silnik (rodz./poj./moc)	diesel/1996 ccm/96 kW
Stan licznika	178 491 km
Data 1. rej./rok prod.	15-07-2020/2020
Data nast. bad. techn.	13-05-2027
Nadwozie	FUR 4/3
Lakier	biały/UNI
Skrzynia biegów	manualna

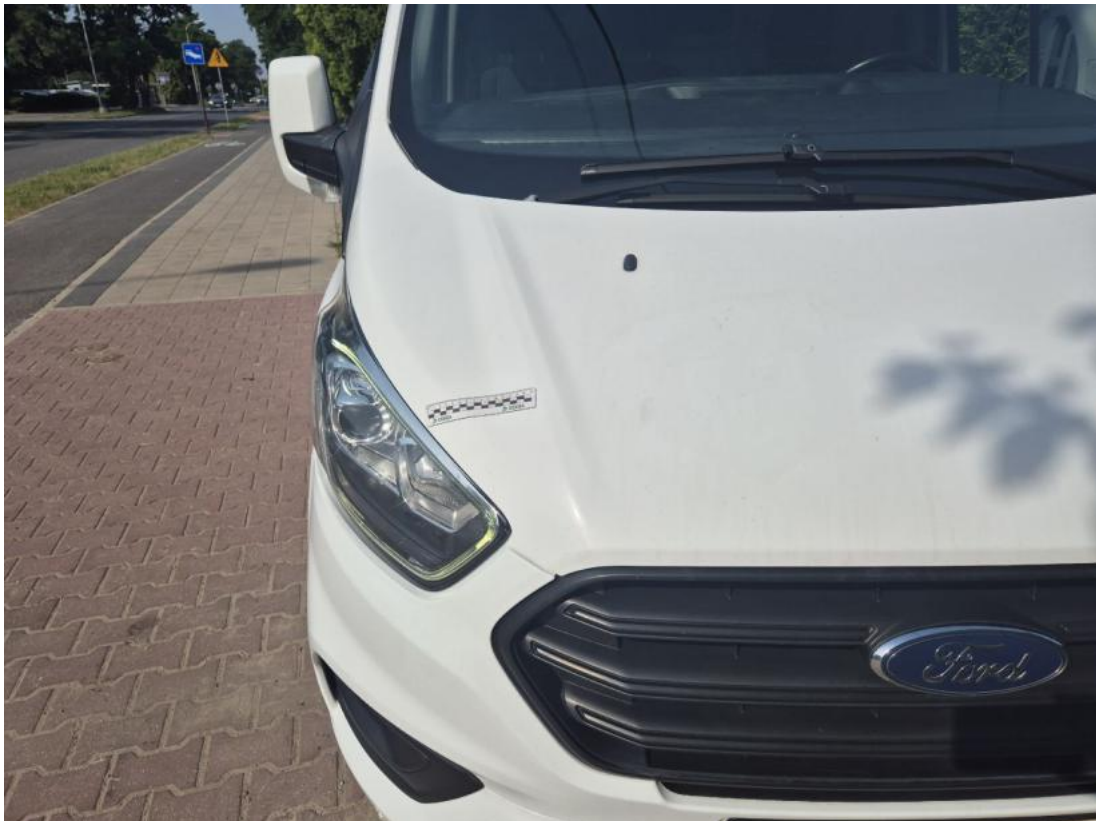
Fot. 39

Pokrywa komory silnika - zdjęcie pogładowe 1

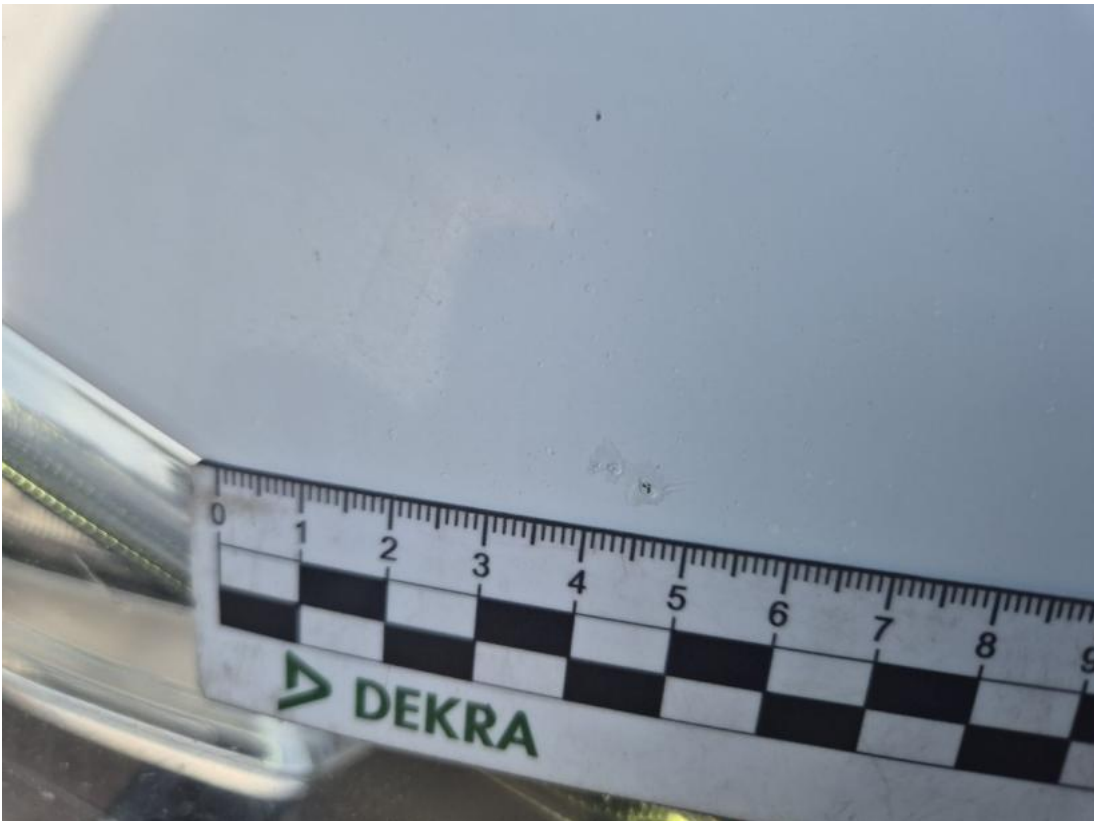
Fot. 41
Pokrywa komory silnika - Rysa/odprysk 2

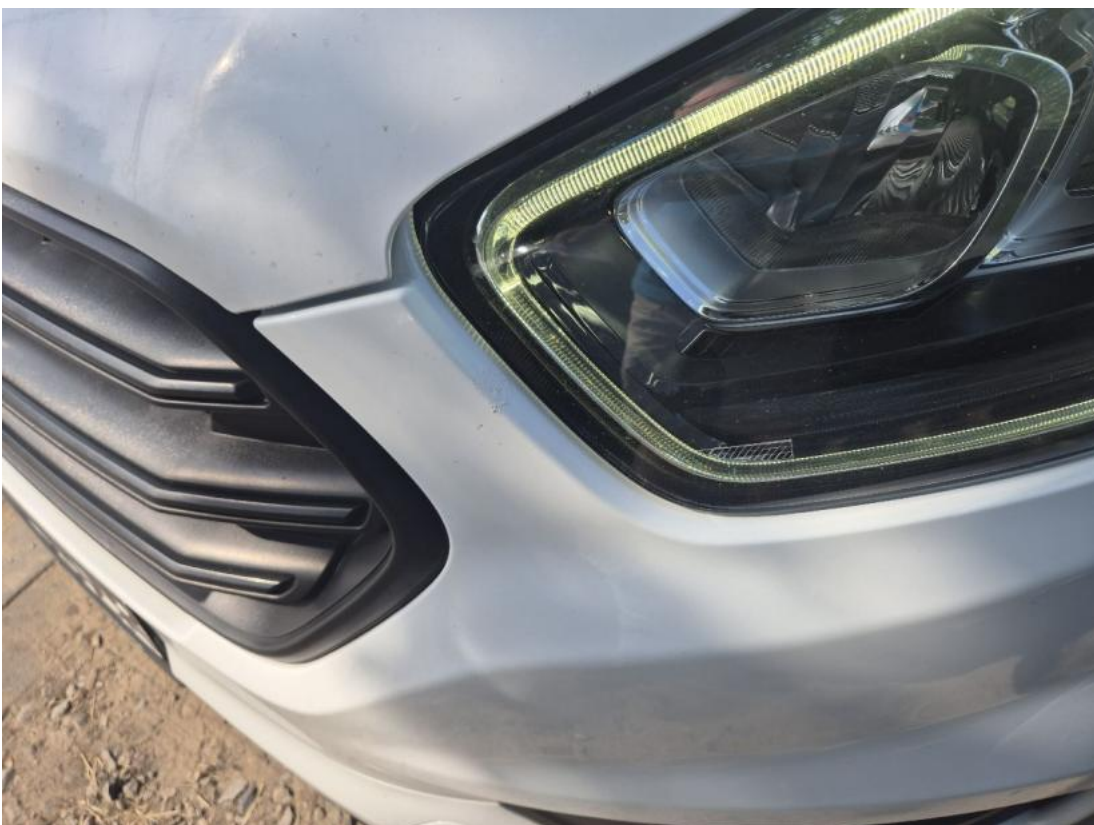
Fot. 42
Zderzak - zdjęcie poglądowe 1

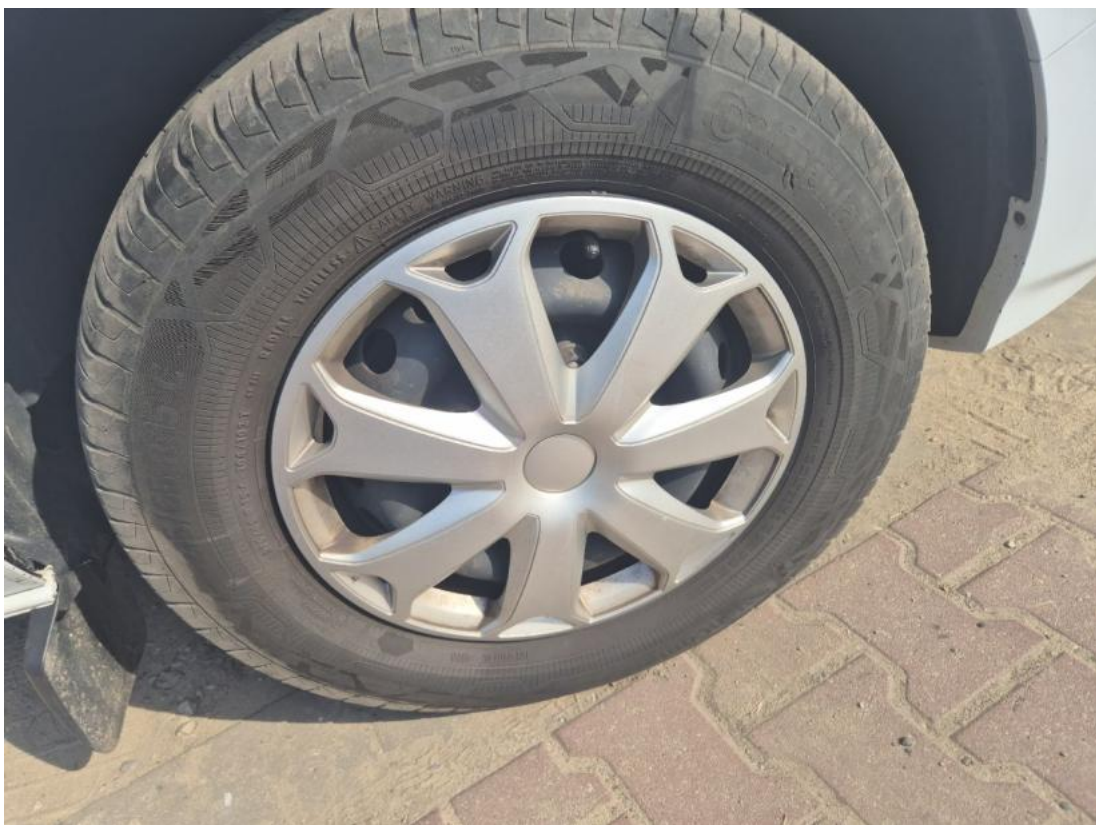
Fot. 44
Opona przednia P - zdjęcie pogładowe 1

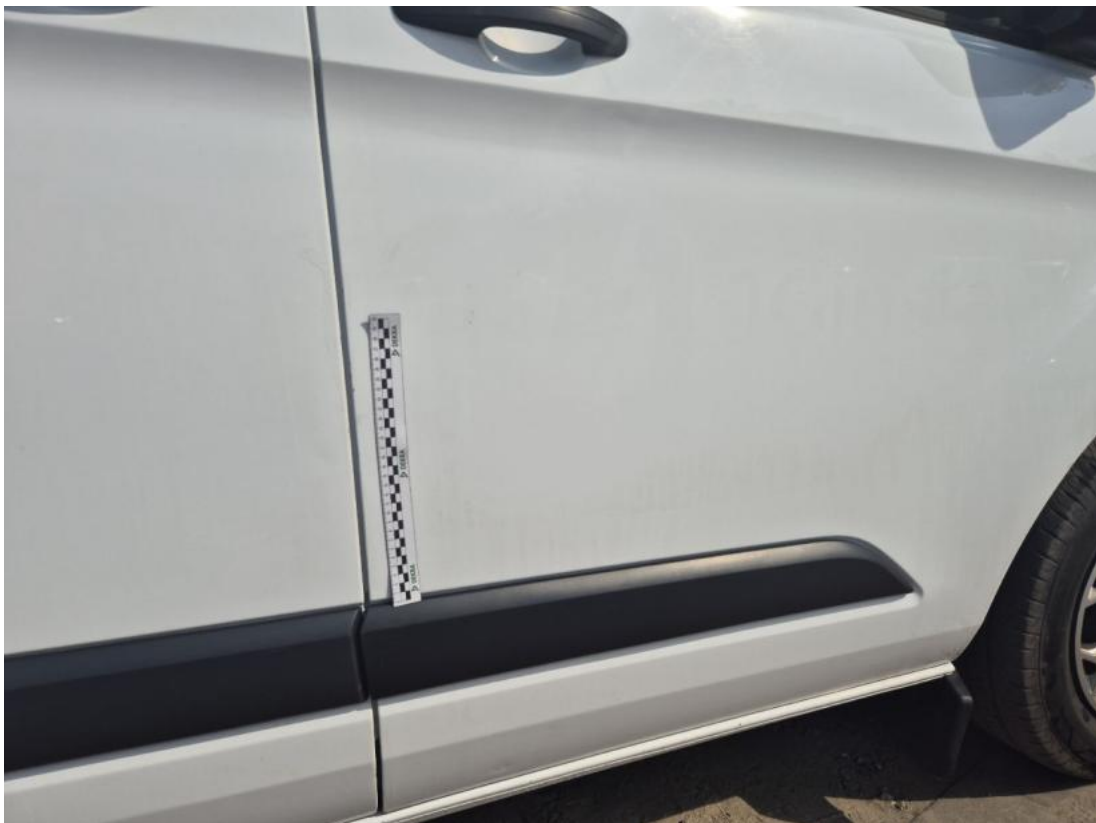
Fot. 46

Drzwi przednie P - zdjęcie poglądowe 1

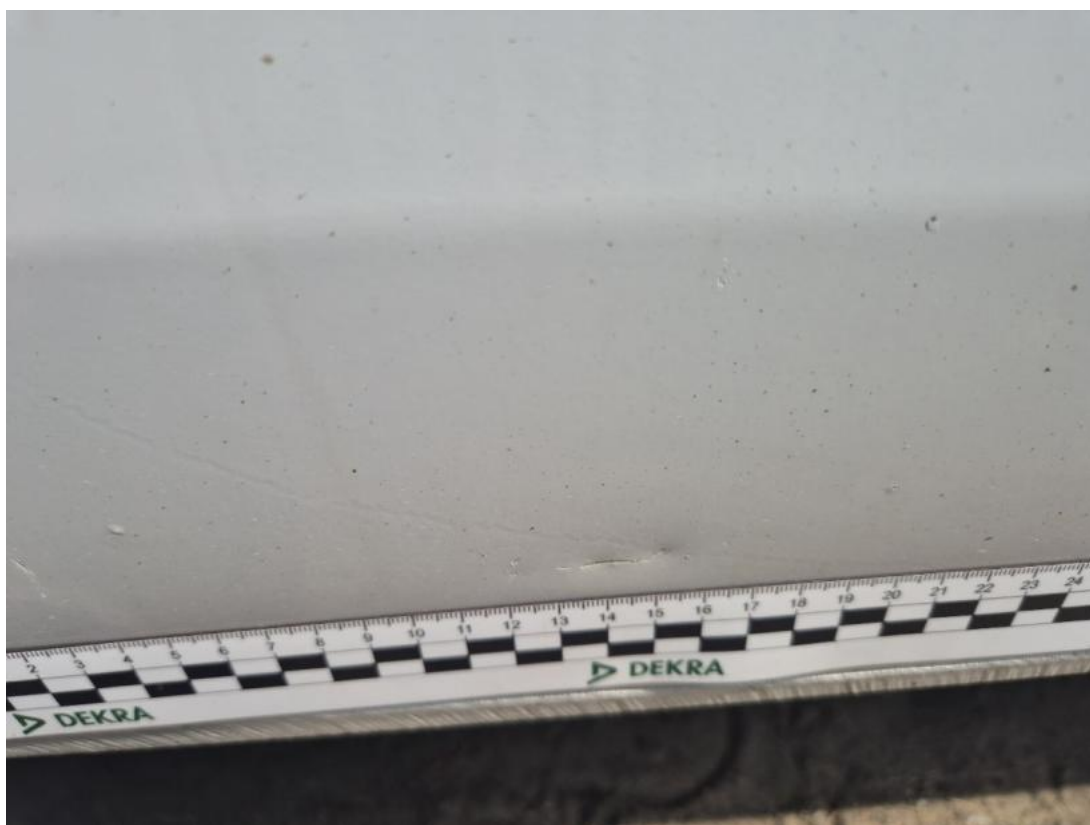
Fot. 48

Drzwi przednie P - Rysa/odprysk 2

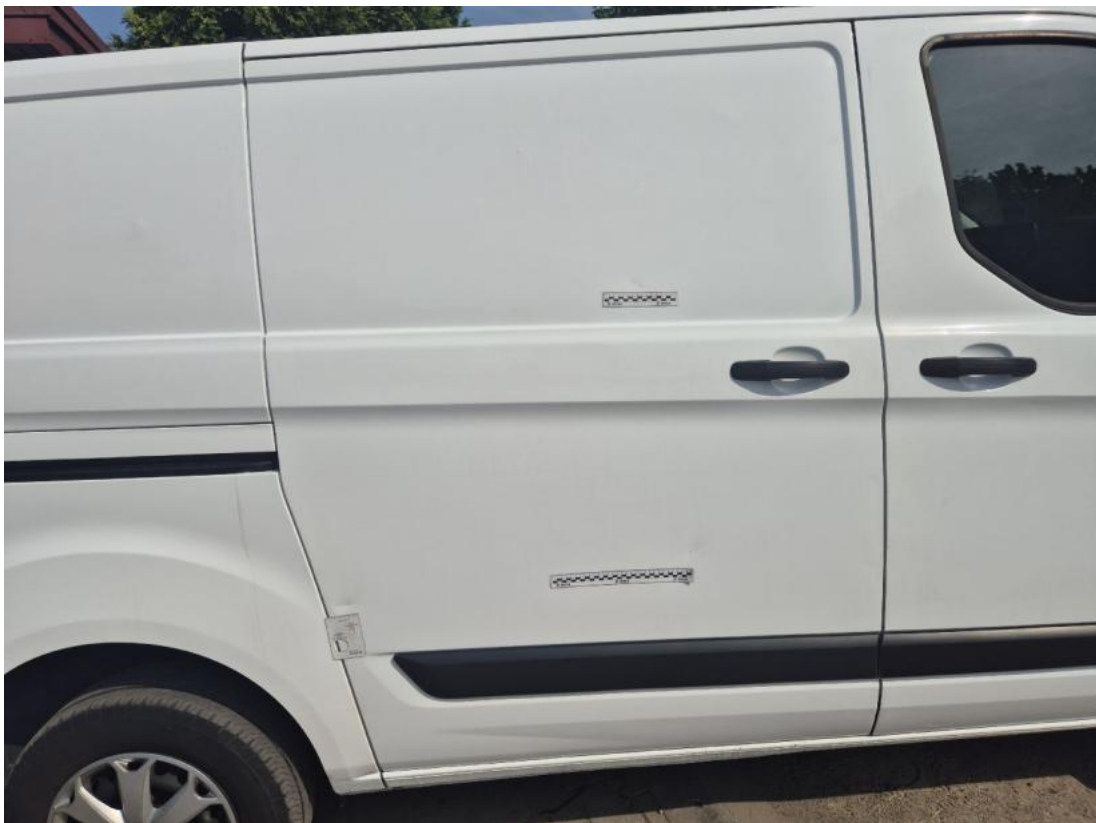
Fot. 50

Drzwi tylne P - zdjęcie poglądowe 1

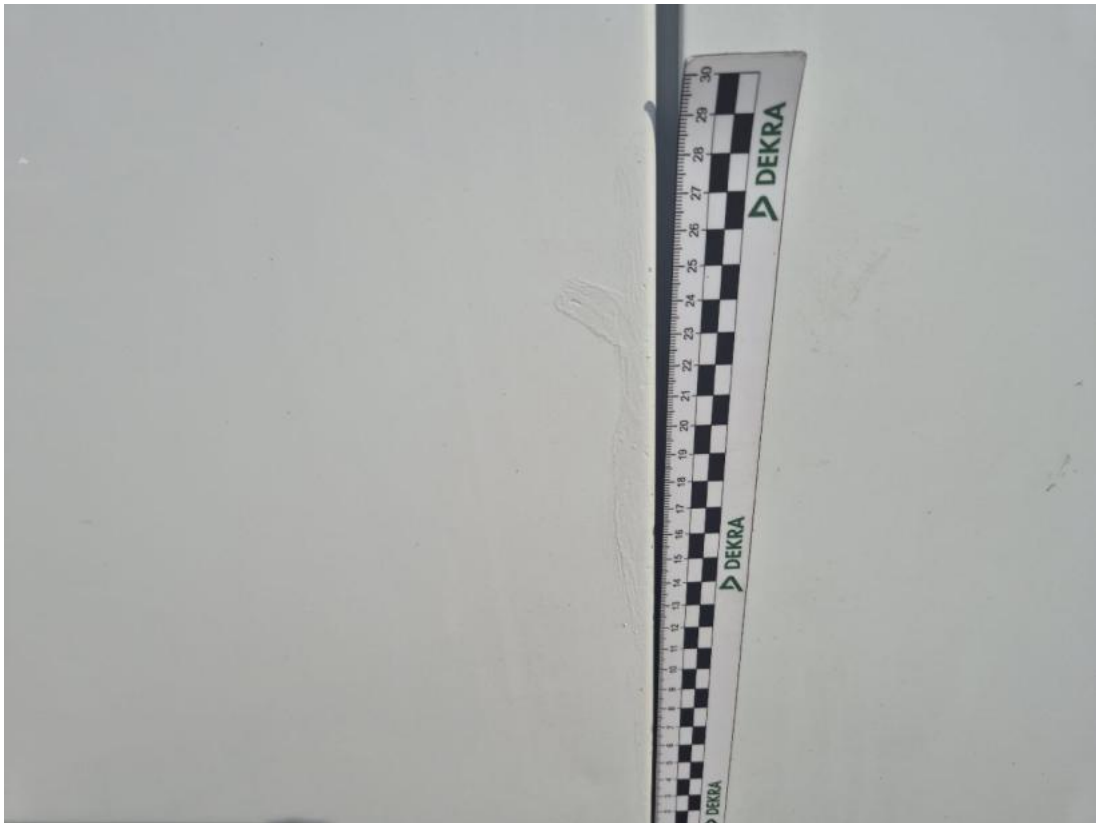
Fot. 51

Drzwi tylne P - zdjęcie poglądowe 2

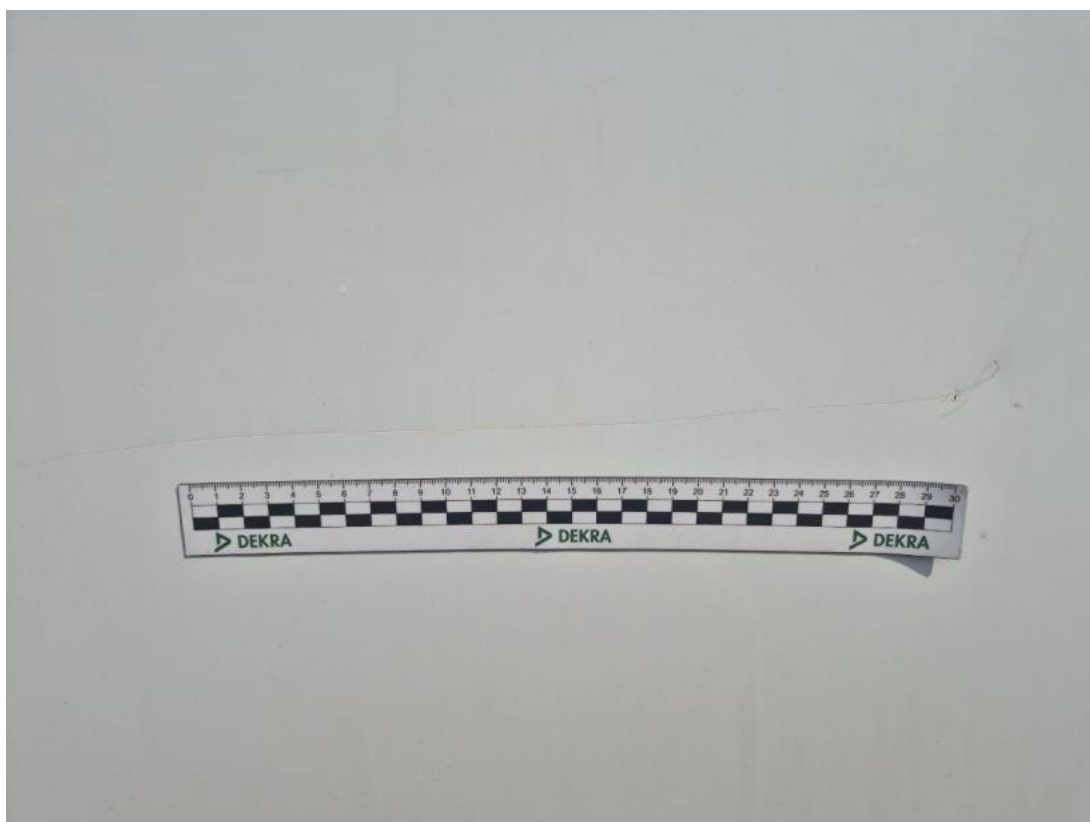
Fot. 53

Drzwi tylne P - Rysa/odprysk 2

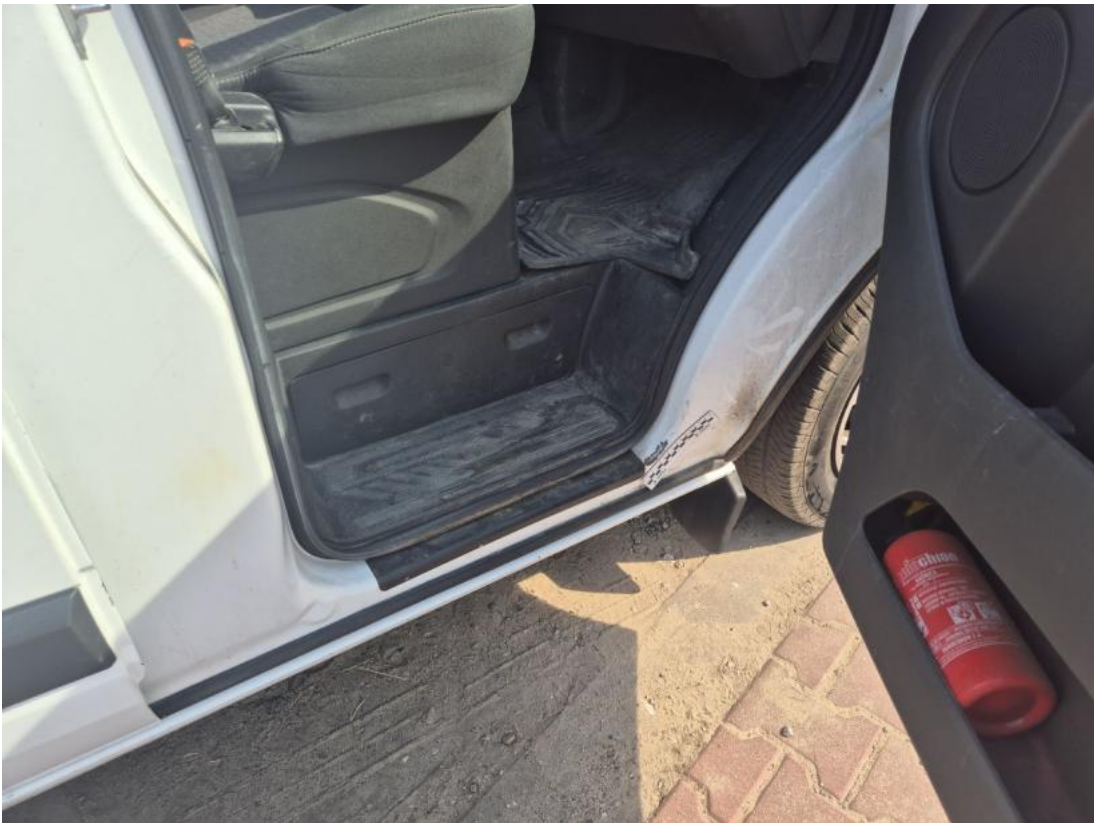
Fot. 55

Próg P - zdjęcie poglądowe 1

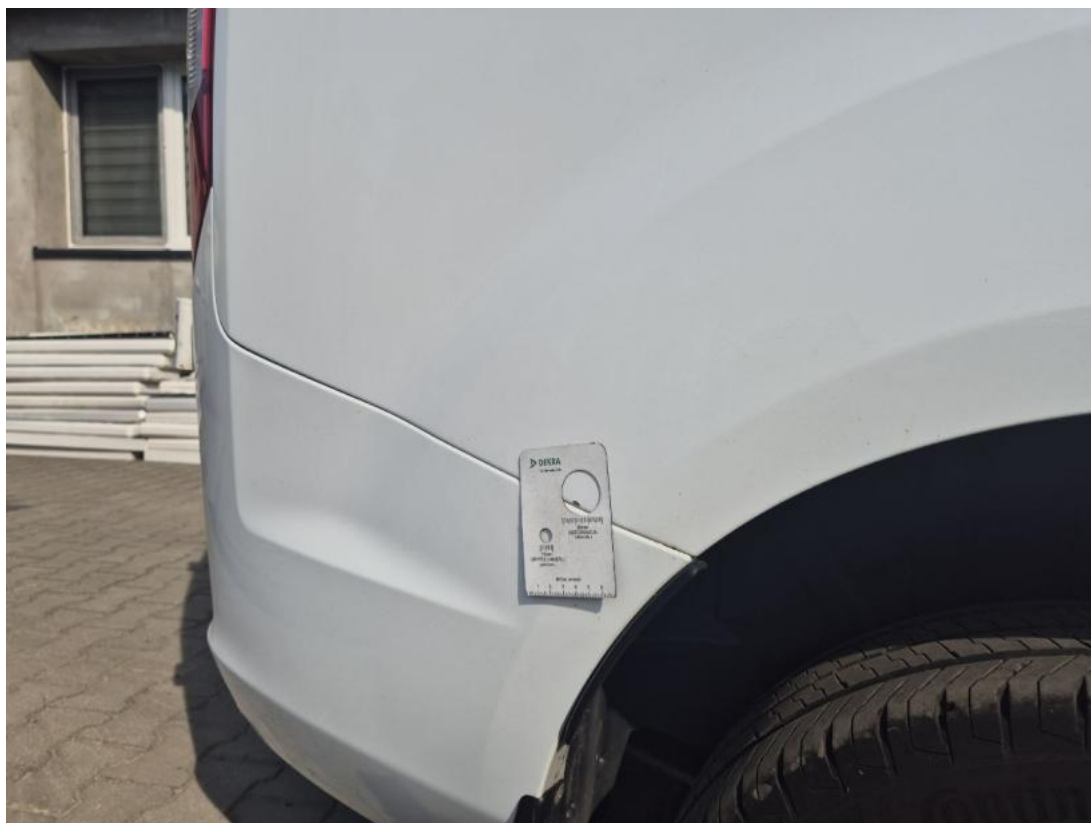
Fot. 57

Błotnik tylny P / Ściana boczna P - zdjęcie poglądowe 1

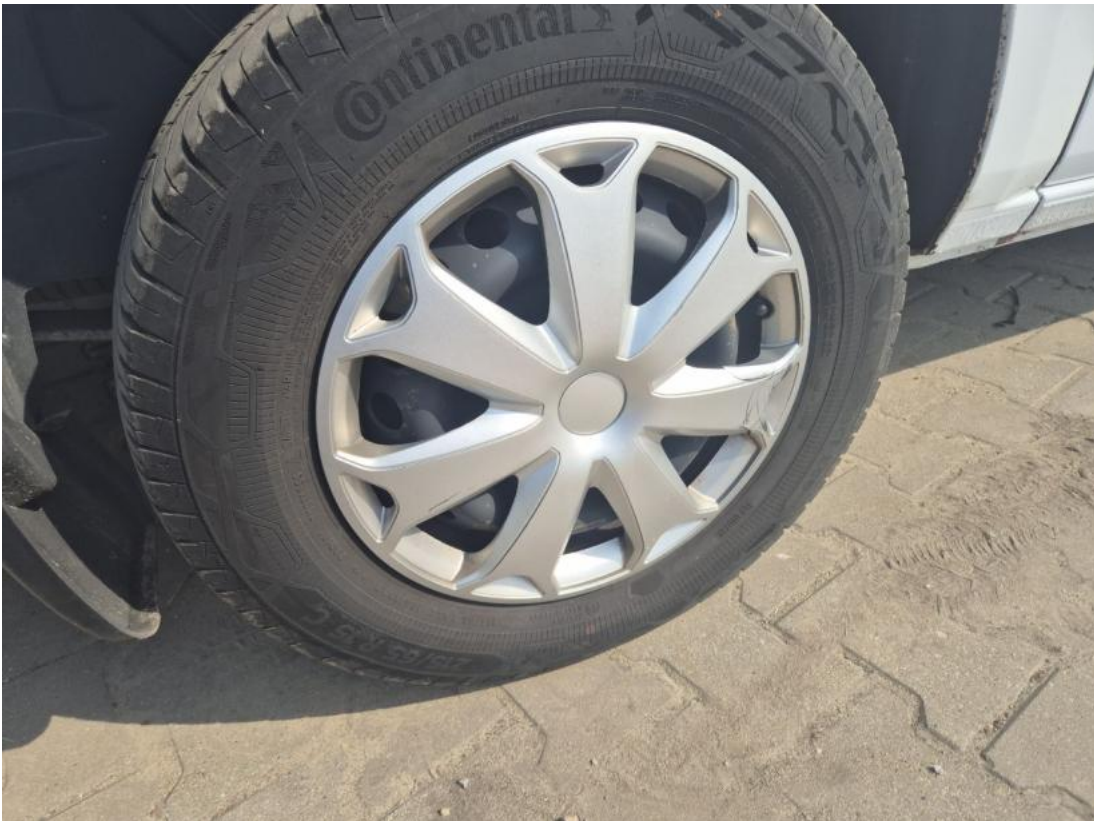
Fot. 59

Kołpak tylny P - zdjęcie poglądowe 1

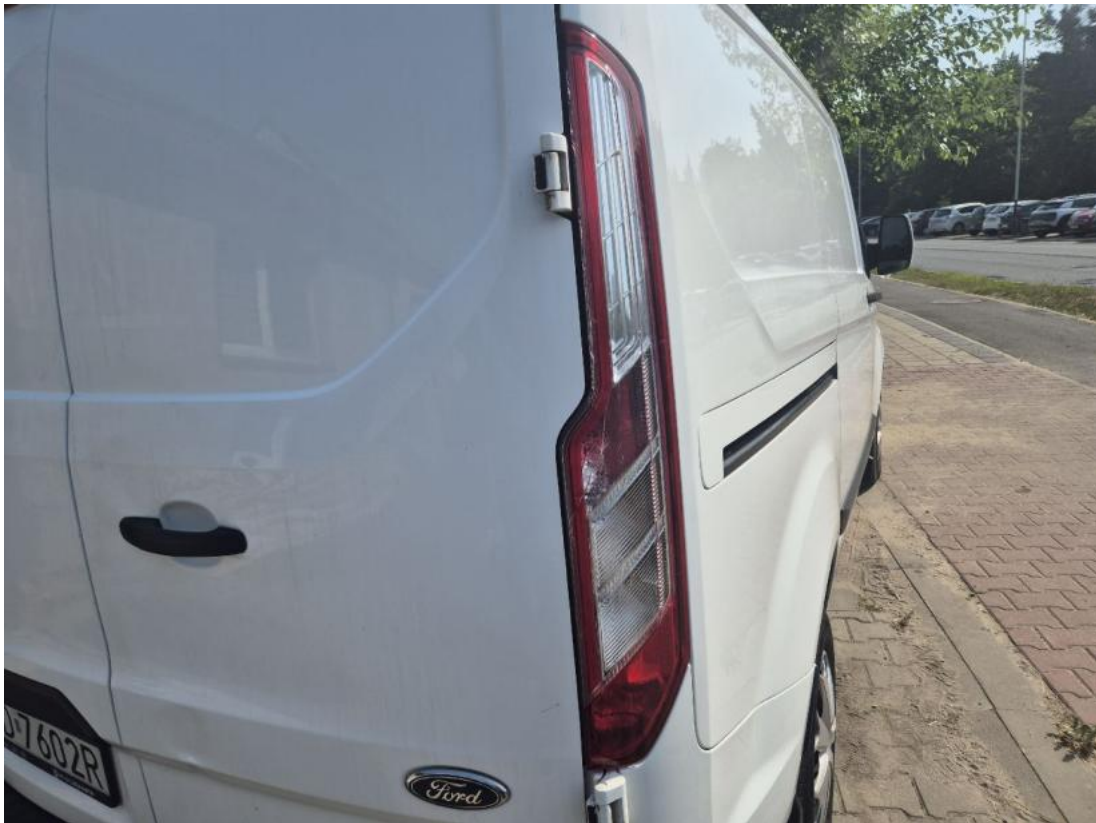
Fot. 61

Lampa tylna zew P - zdjęcie poglądowe 1

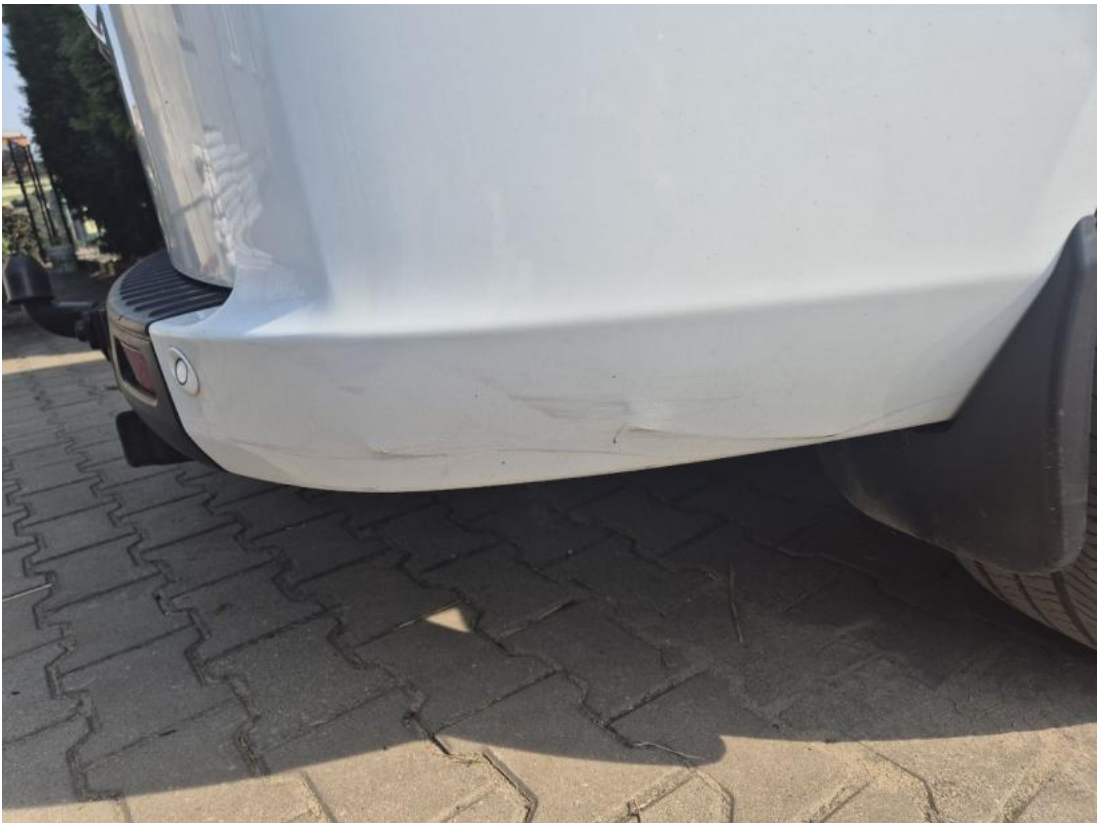
Fot. 65

Zderzak tylny cz P - zdjęcie poglądowe 1

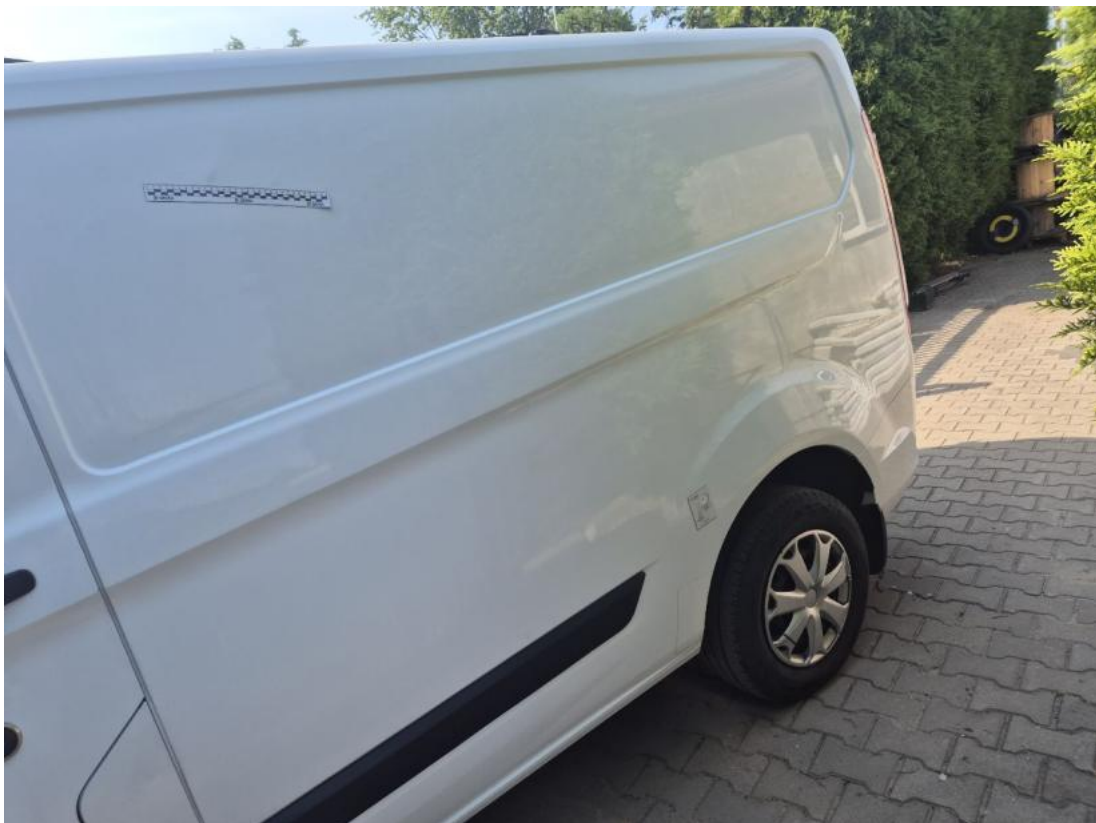
Fot. 68
Błotnik tylny L / Ściana boczna L - zdjęcie poglądowe 1

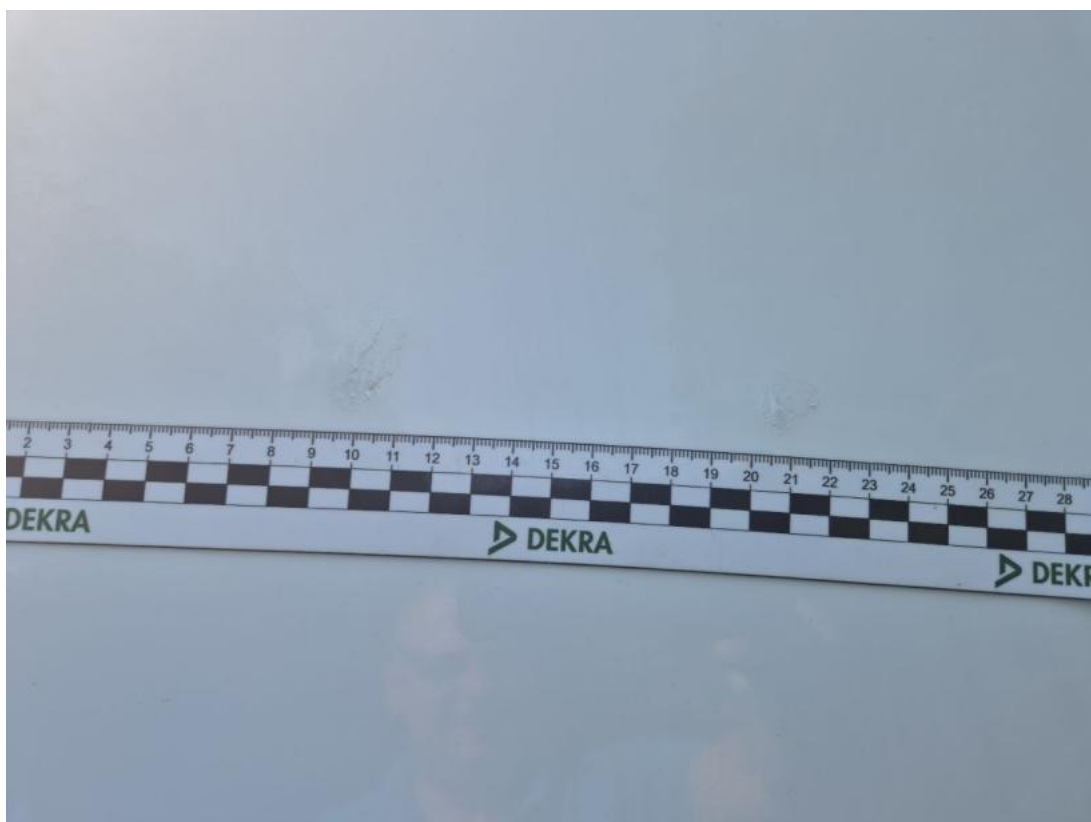
Fot. 69

Błotnik tylny L / Ściana boczna L - Rysa/odprysk 1

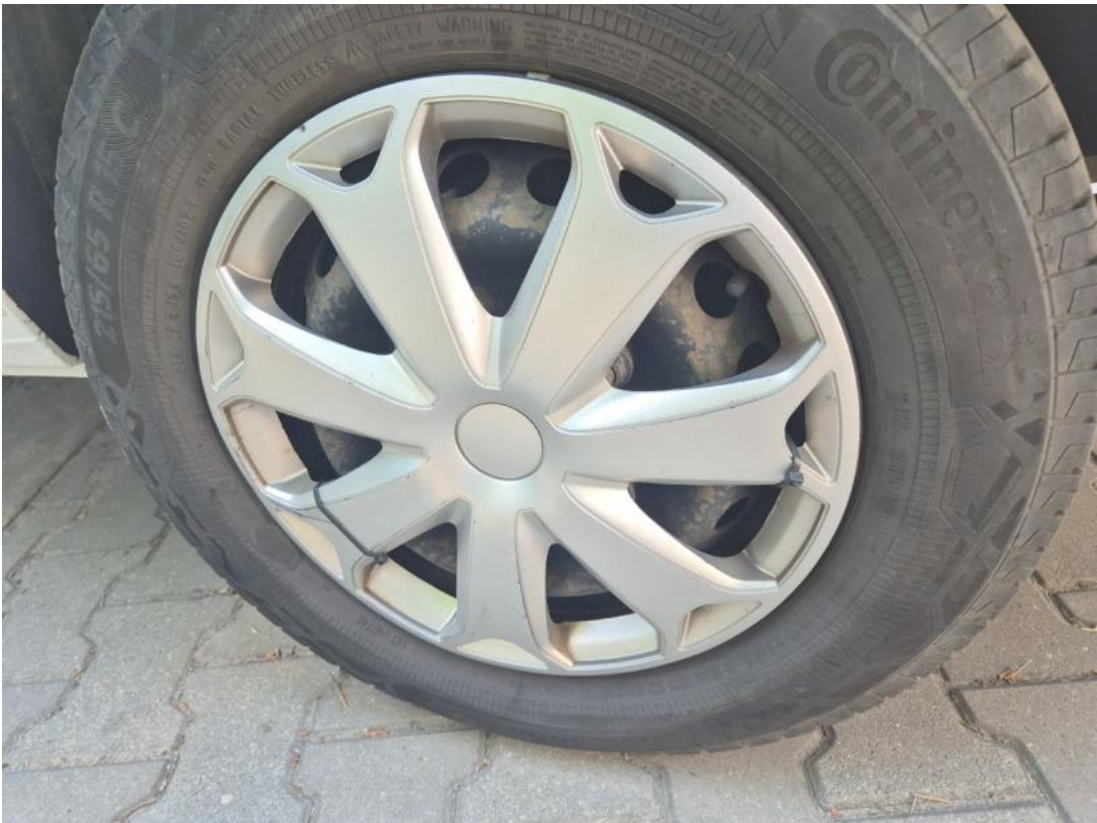
Fot. 71

Kołpak tylny L - zdjęcie poglądowe 1

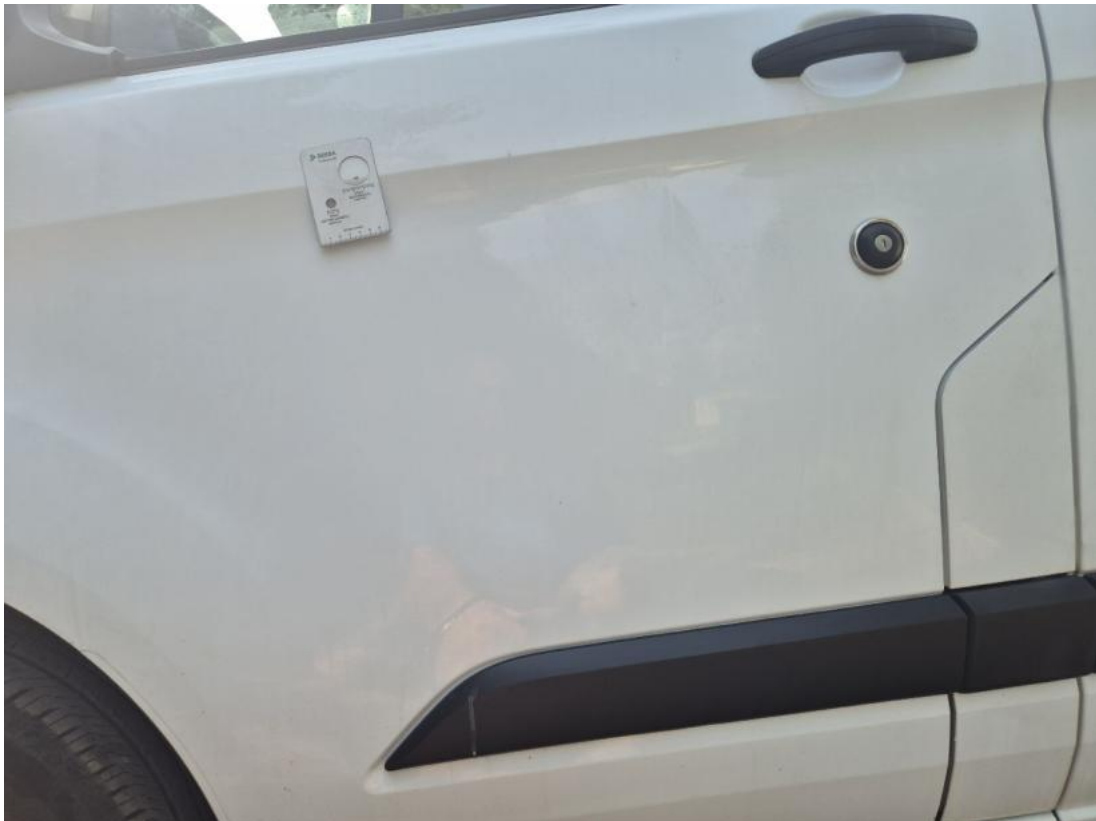
Fot. 73

Drzwi przed L - zdjęcie poglądowe 1

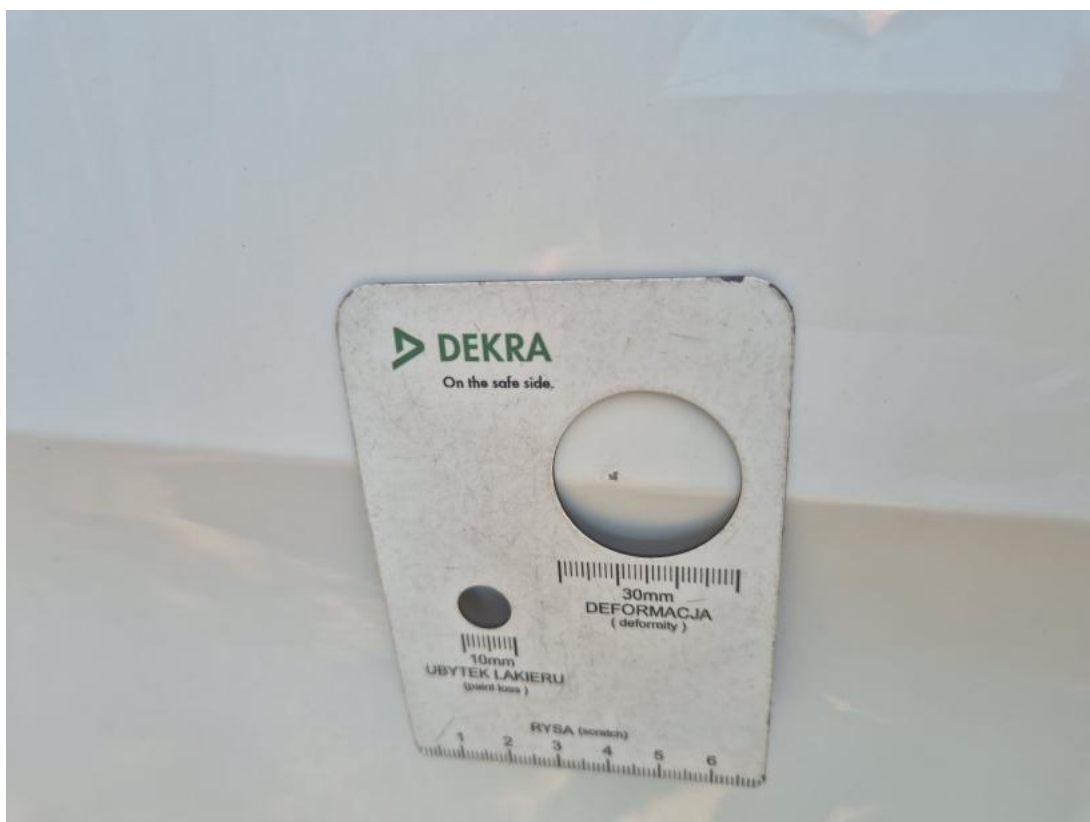
Fot. 75

Drzwi przed L - Rysa/odprysk 2

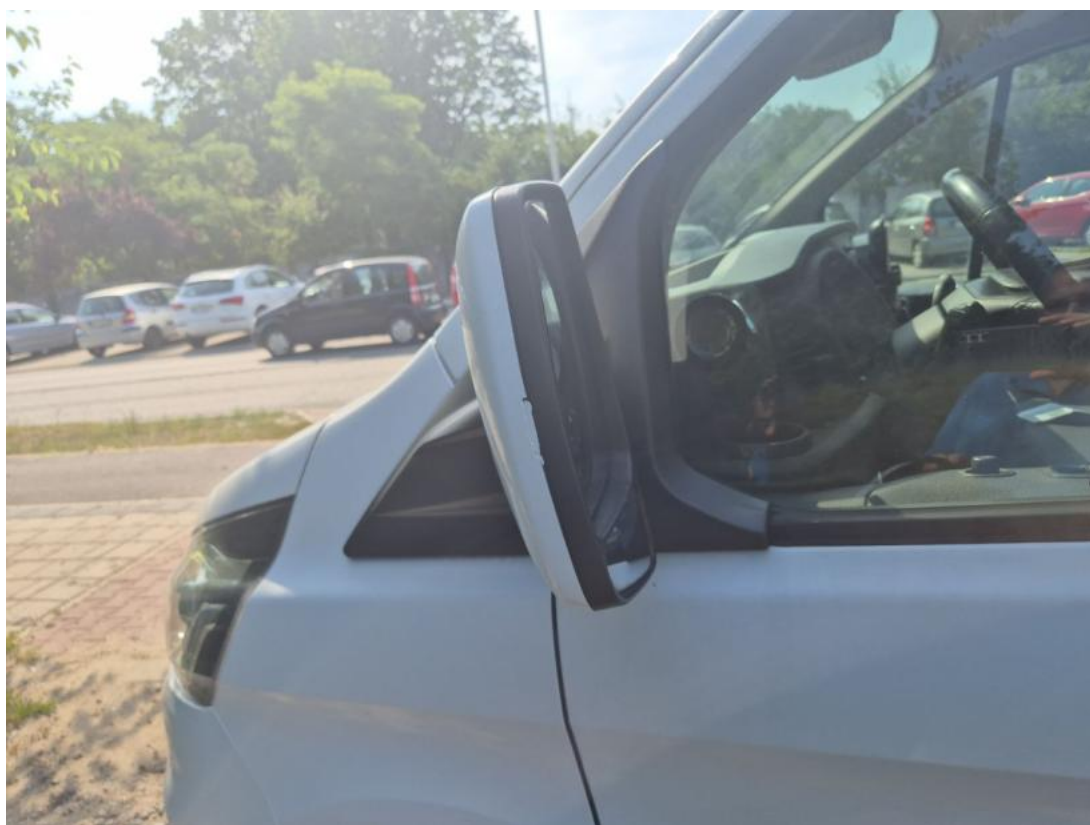
Fot. 76

Obudowa lusterka zew L - zdjęcie poglądowe 1

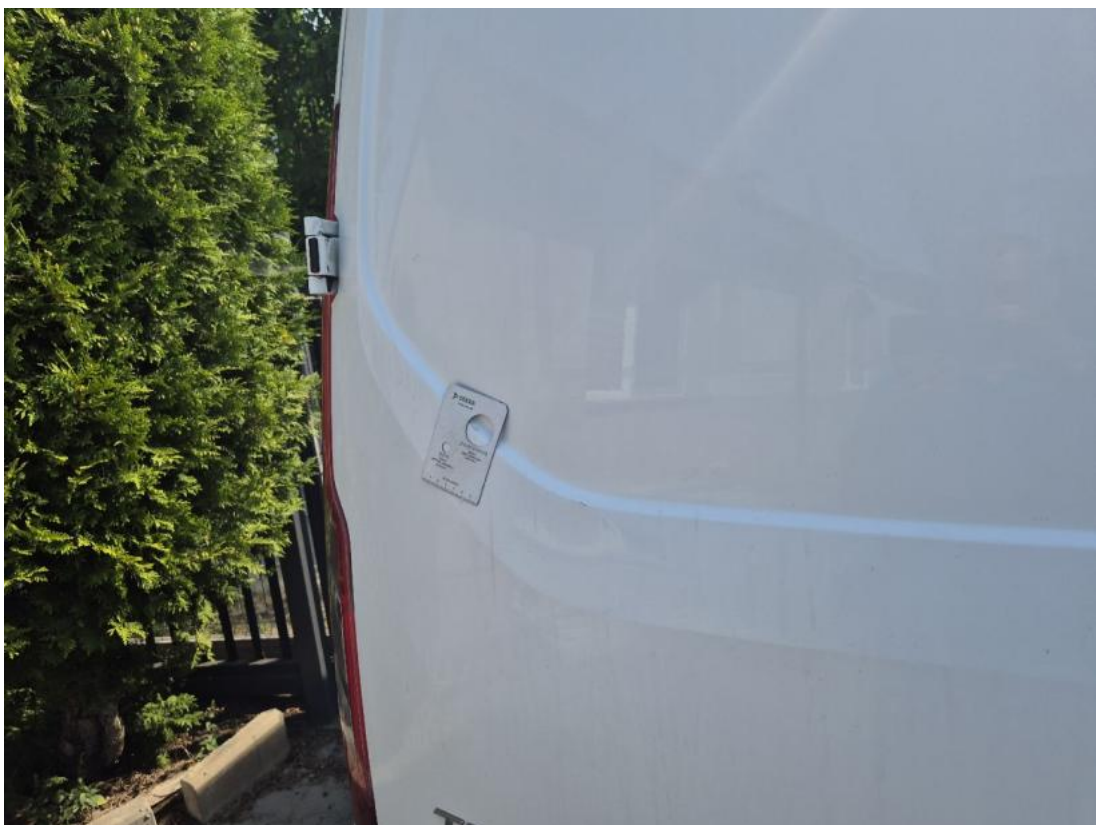
Fot. 78
Drzwi tyłu lewe - zdjęcie poglądowe 1

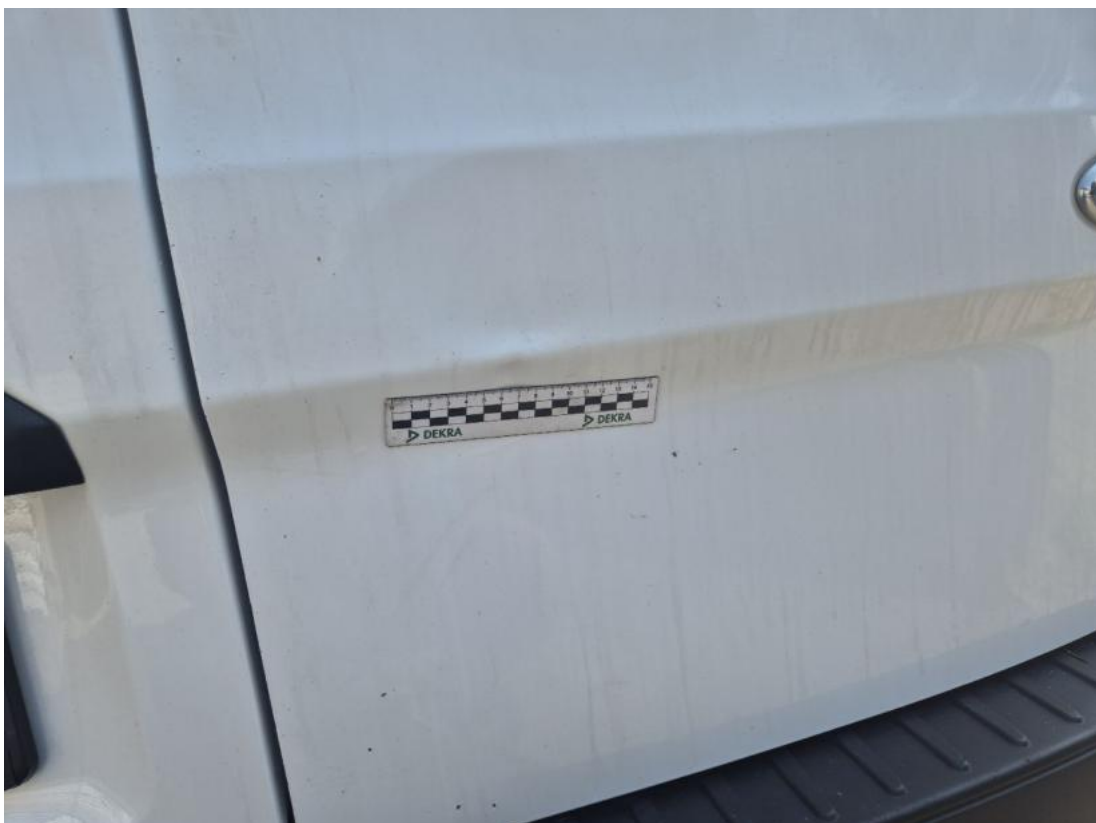
Fot. 82

Drzwi tyłu prawe - zdjęcie poglądowe 1

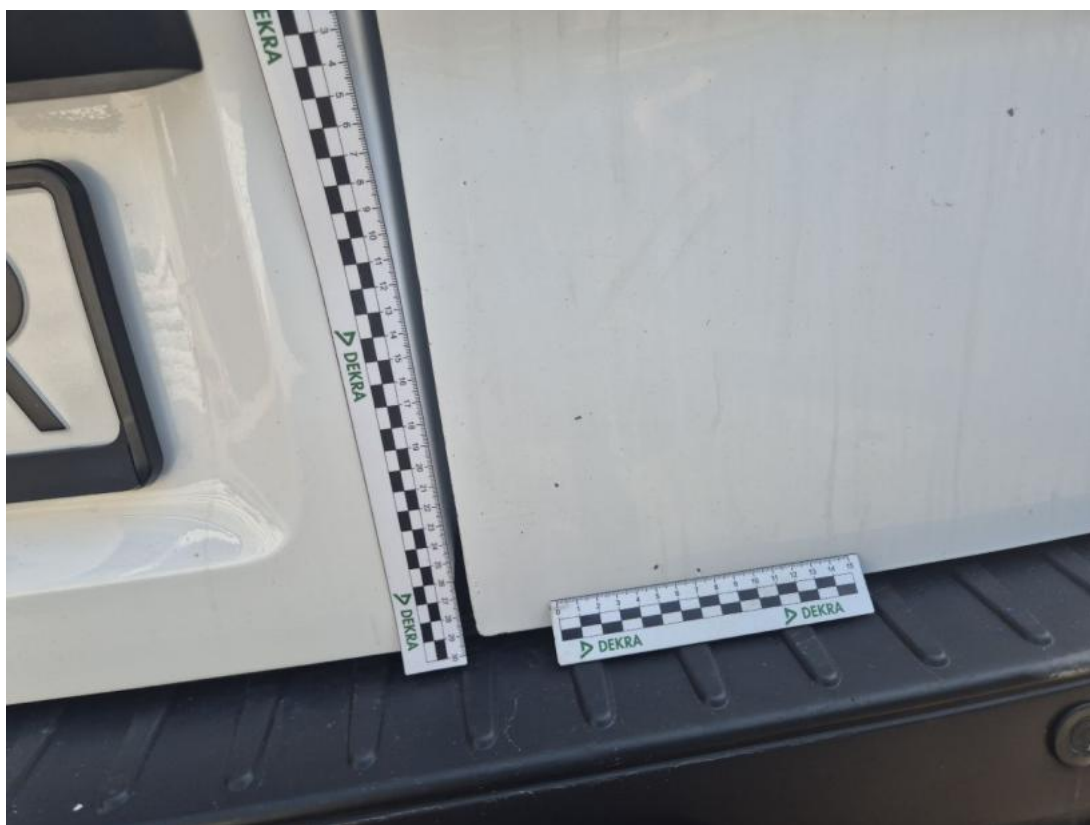
Fot. 83

Drzwi tyłu prawe - Rysa/odprysk 1

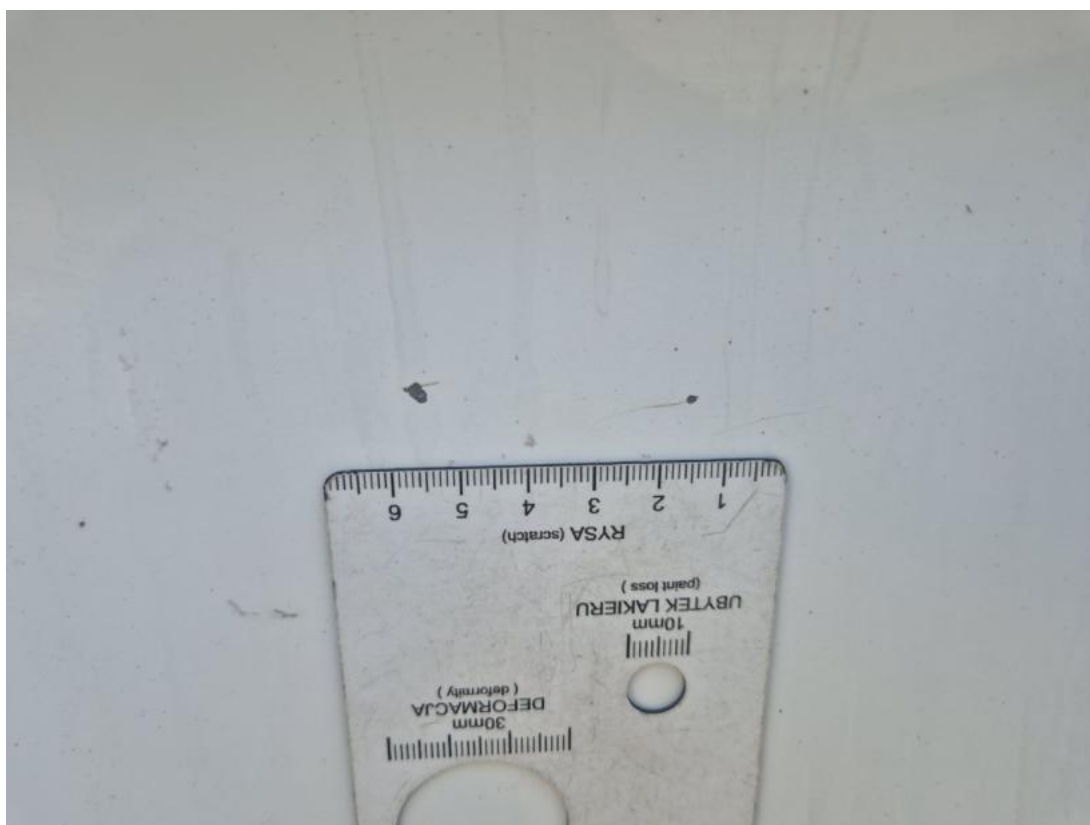
Fot. 84

Drzwi tyłu prawe - Rysa/odprysk 2
