## Raport z oględzin pojazdu

Numer raportu	219558/6/26-11401	Data raportu	19-06-2026
Rzeczoznawcy	Leszek Bizański (WSP) mgr inż. Przemysław Ostap	Data oględzin	16-06-2026
Nr zlecenia	PKOM(DZS)/GDA/52922/26/06/09Miejsce oględzin	MASTER1 MYSŁOWICE, OBRZEŻNA P...

Numer identyfikacyjny (VIN)	<b>WF0WXXTACWHB22063</b>
Marka, model	FORD Transit Courier 1.5 TDC...
Typ, wersja	Transit Courier 1.5 TDCi Trend
Numer rejestracyjny	SK741XU
Silnik (rodz./poj./moc)	diesel/1498 ccm/70 kW
Stan licznika	224 690 km
Data 1. rej./rok prod.	23-06-2017/2017
Data nast. bad. techn.	23-02-2027
Nadwozie	FUR 4/2
Lakier	biały/UNI
Skrzynia biegów	manualna

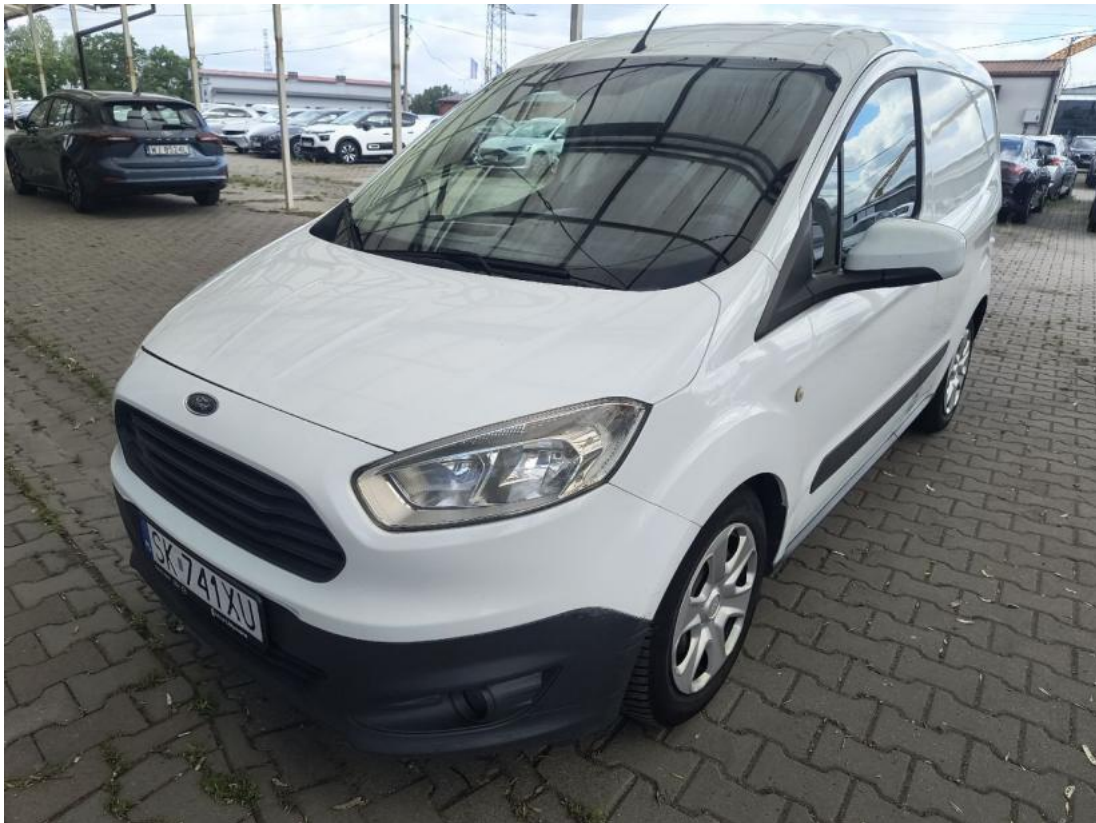
**Fot. 1**  
Przekątna przednia lewa

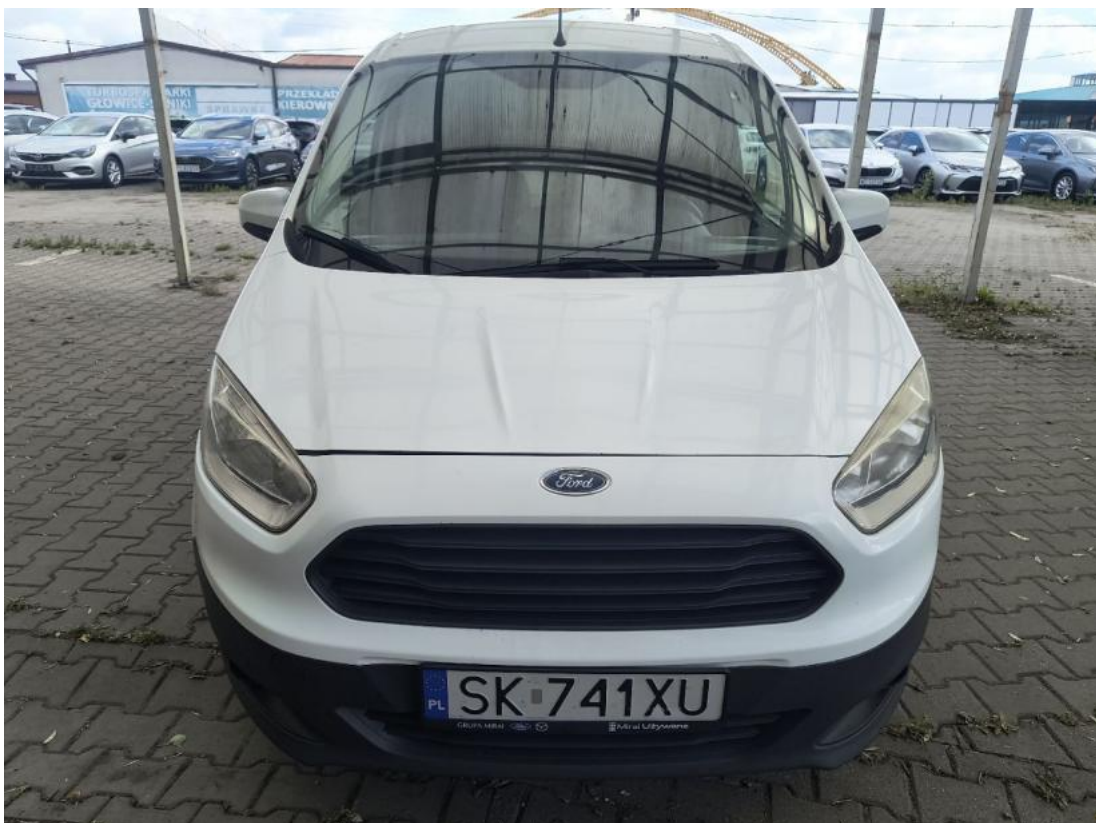
**Fot. 2**  
Przód

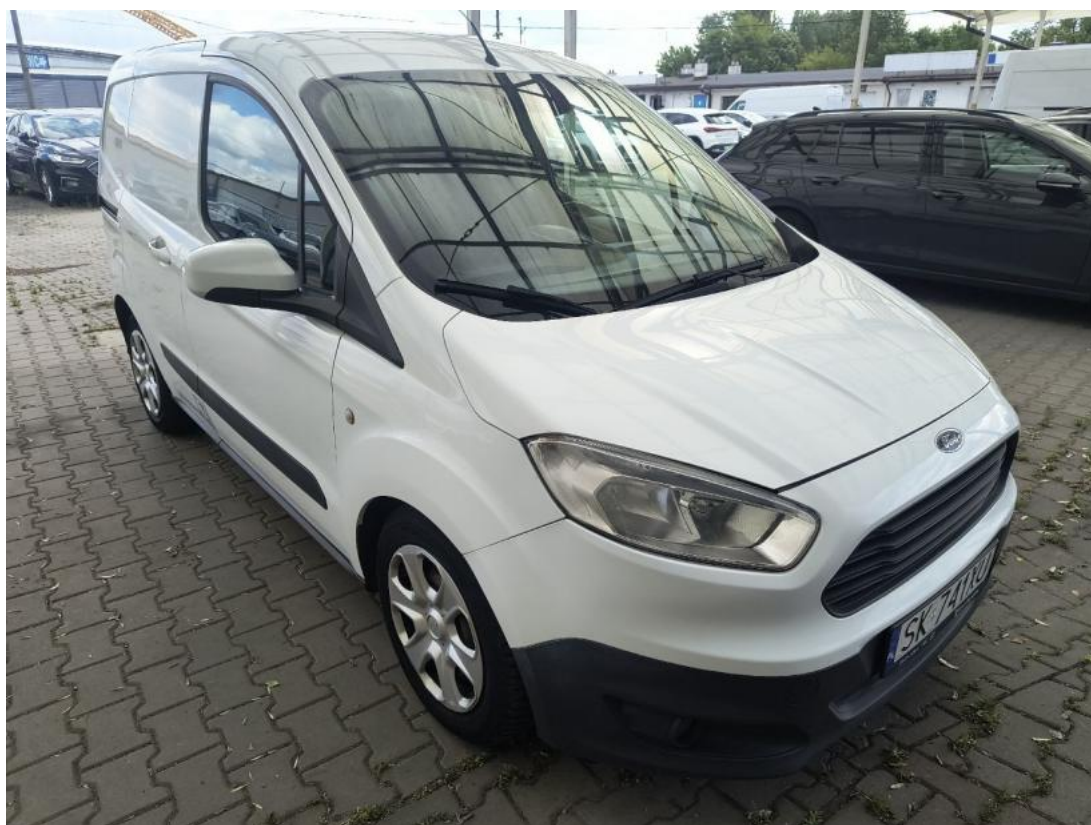
**Fot. 3**  
Przekątna przednia prawa

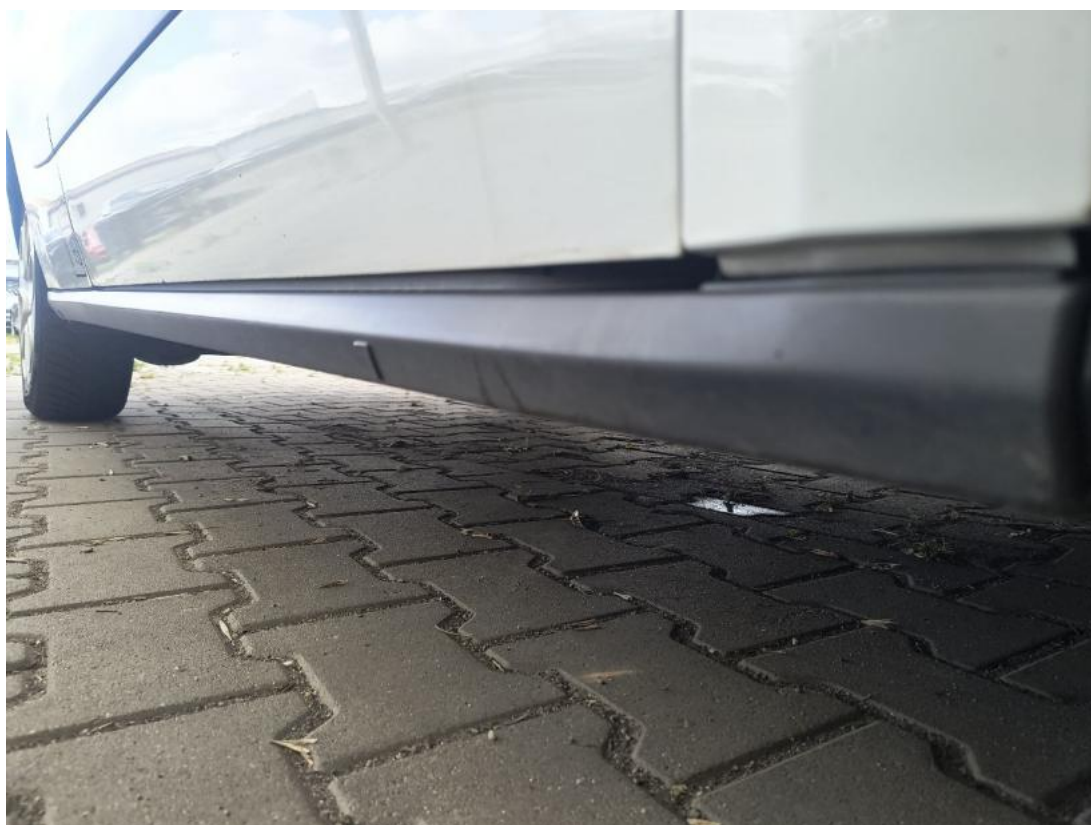
**Fot. 4**  
Próg prawy (widok od przodu)

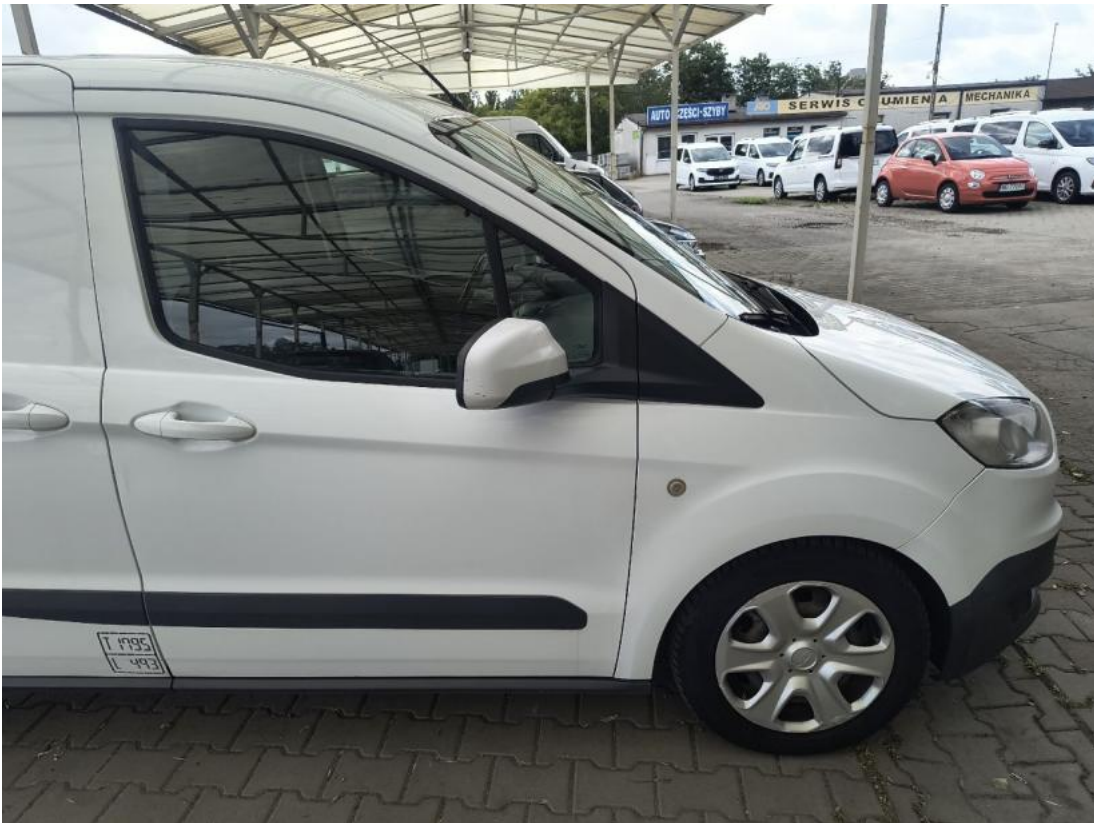
**Fot. 5**  
Bok prawy z przodu

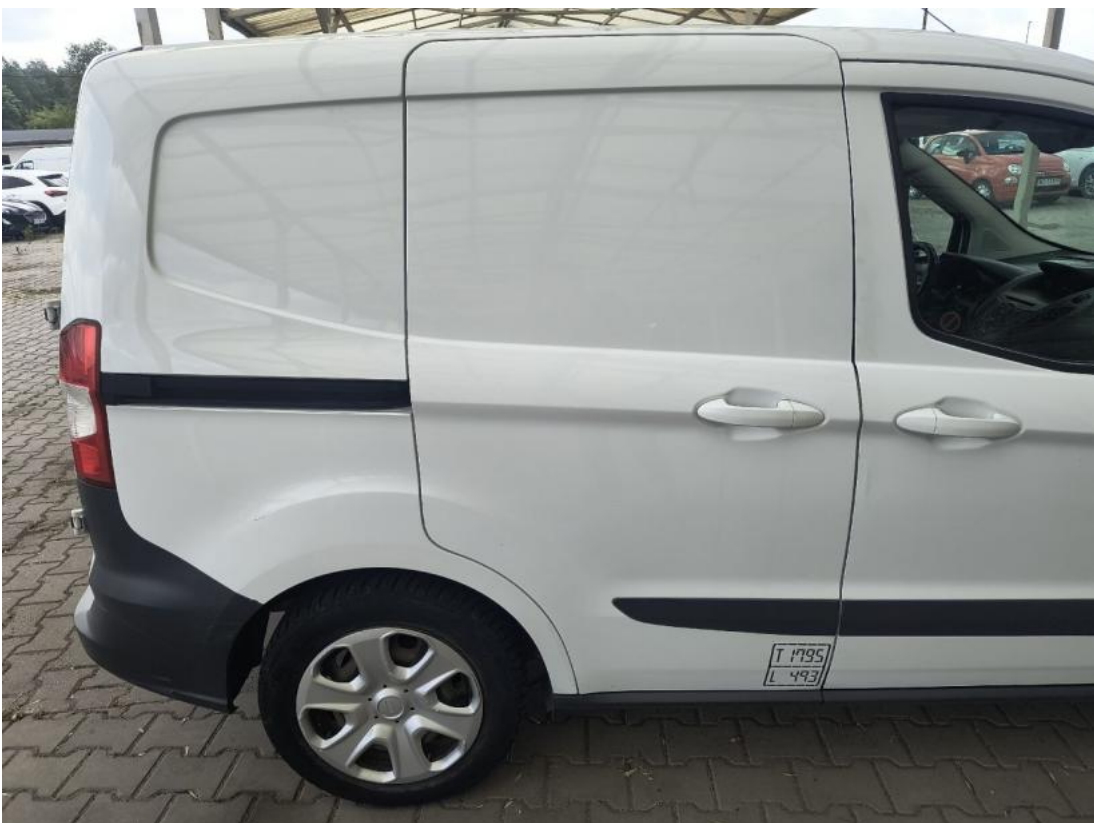
**Fot. 6**  
Bok prawy z tyłu

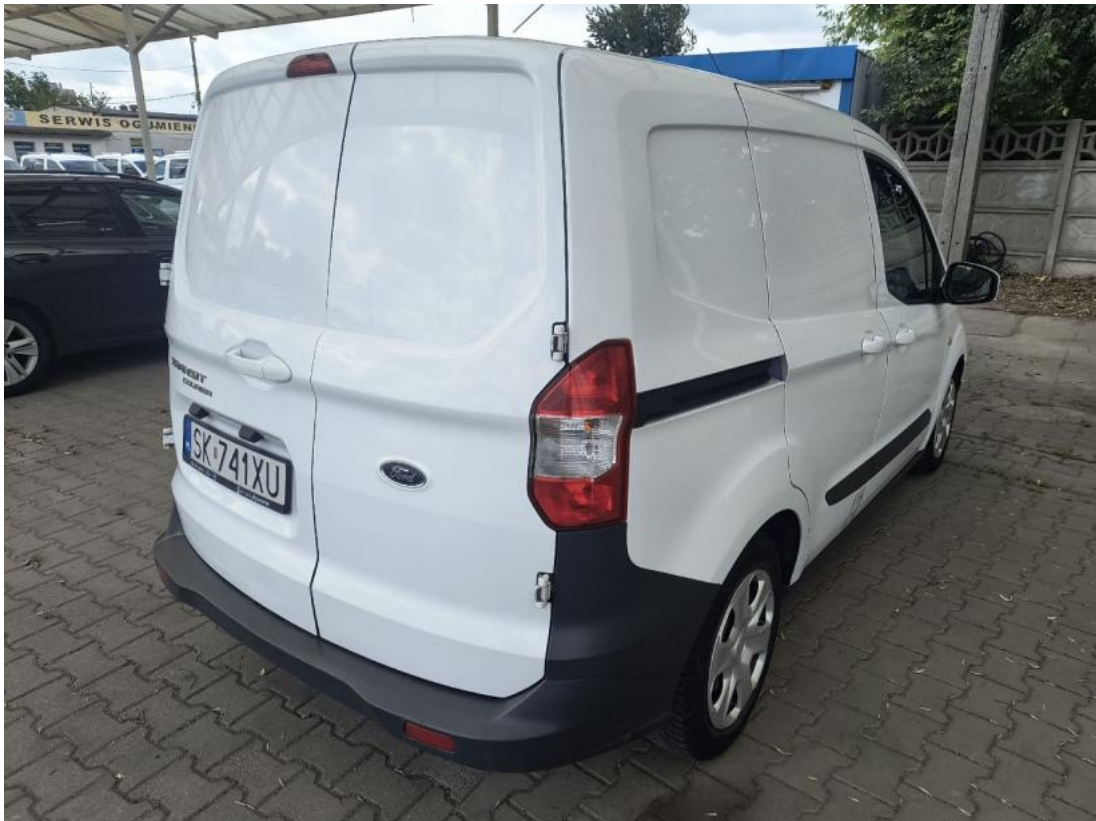
**Fot. 7**  
Przekątna tylna prawa

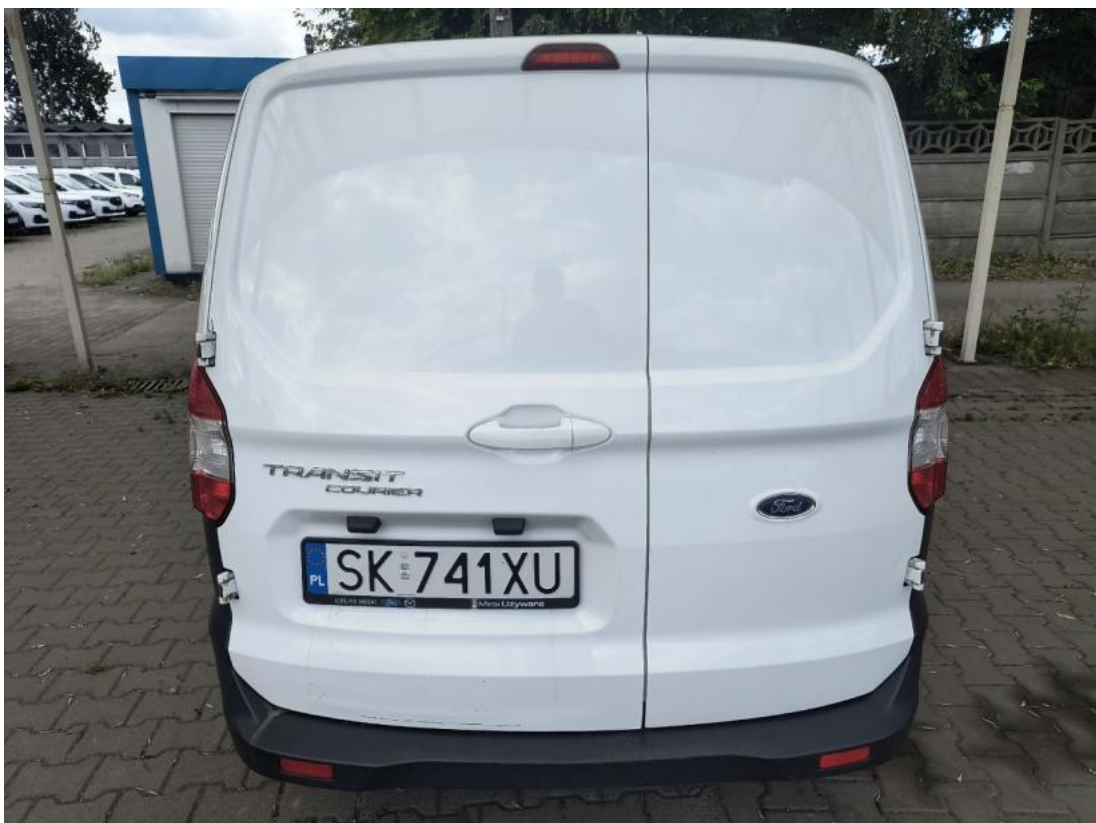
**Fot. 8**  
Tył

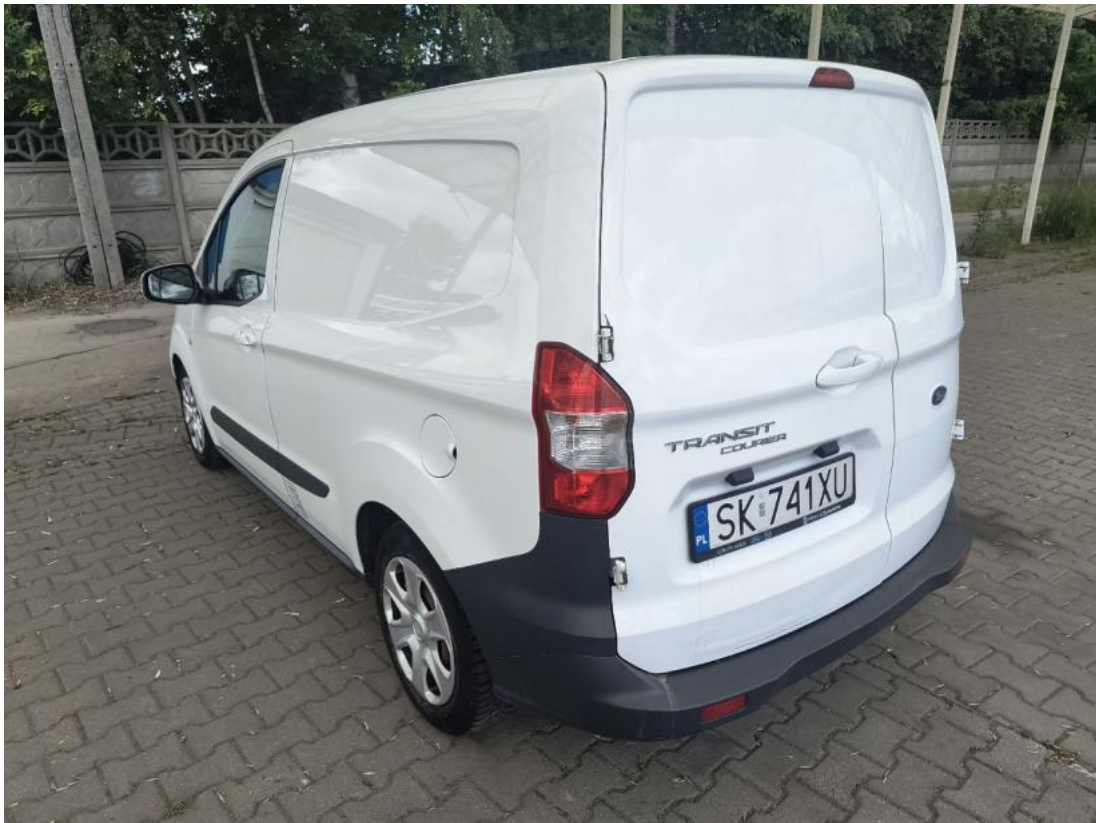
**Fot. 9**  
Przekątna tylna lewa

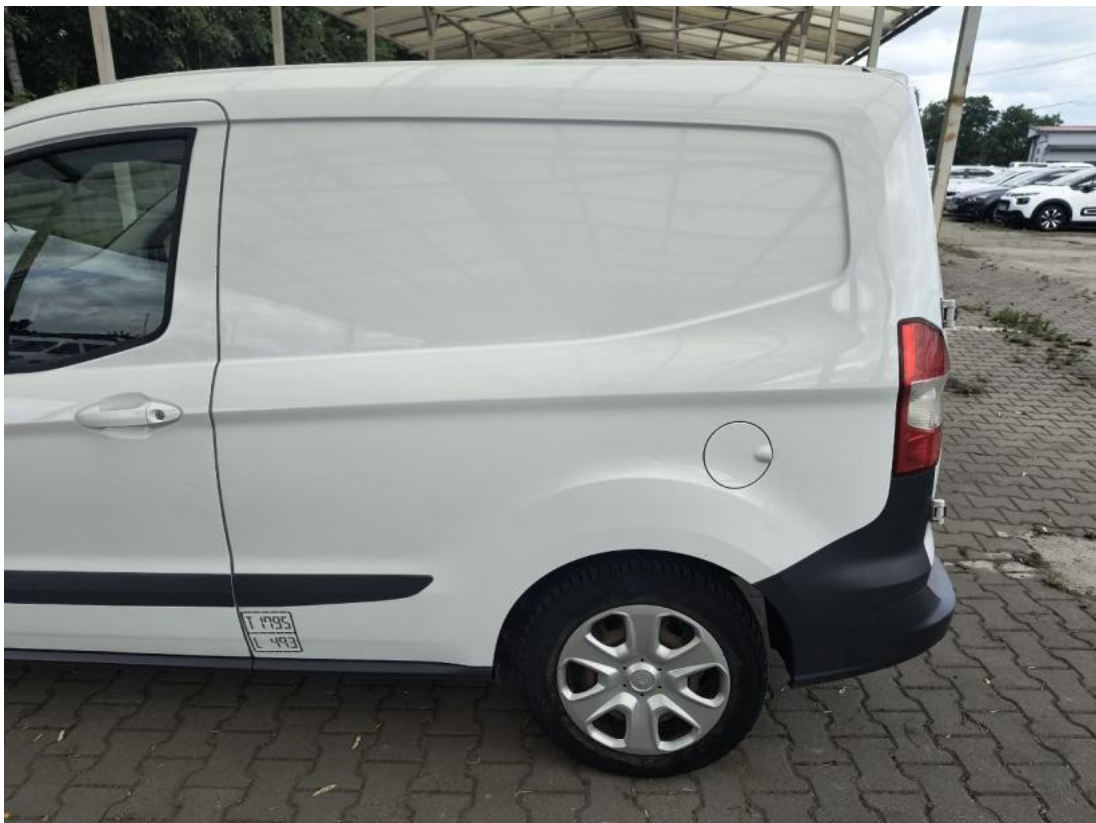
**Fot. 10**  
Bok lewy z tyłu

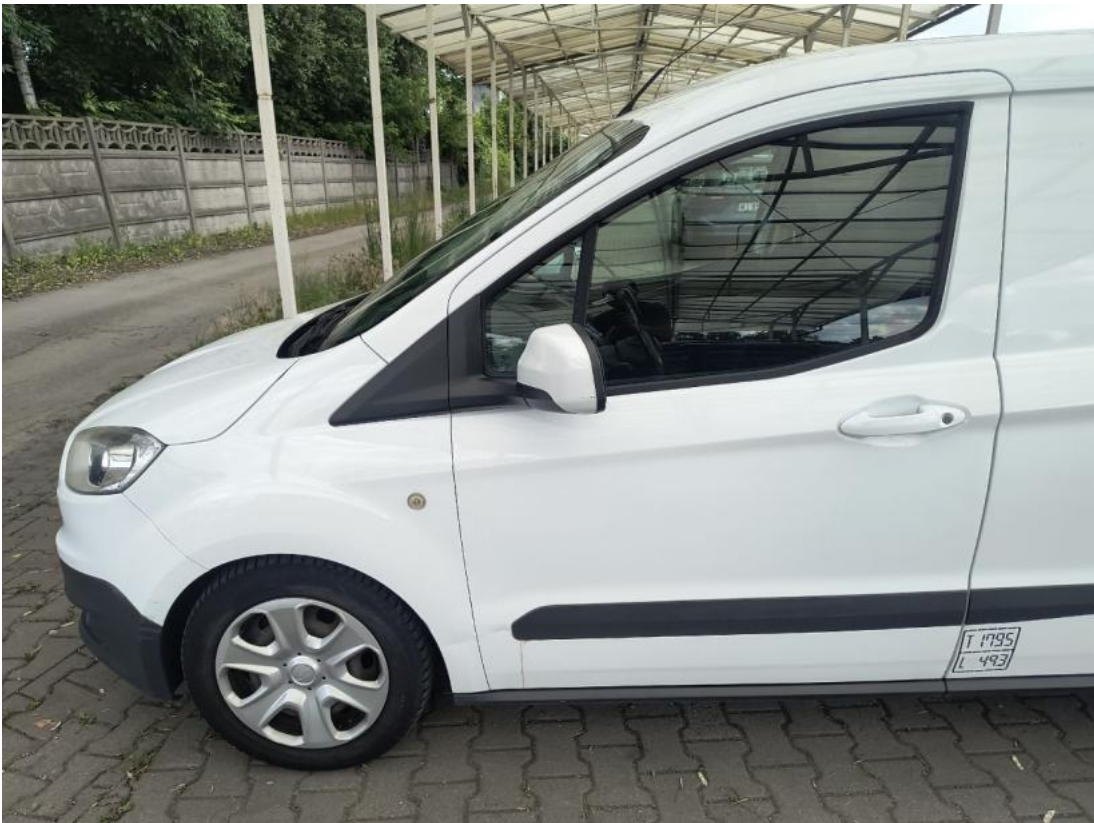
**Fot. 11**  
Bok lewy z przodu

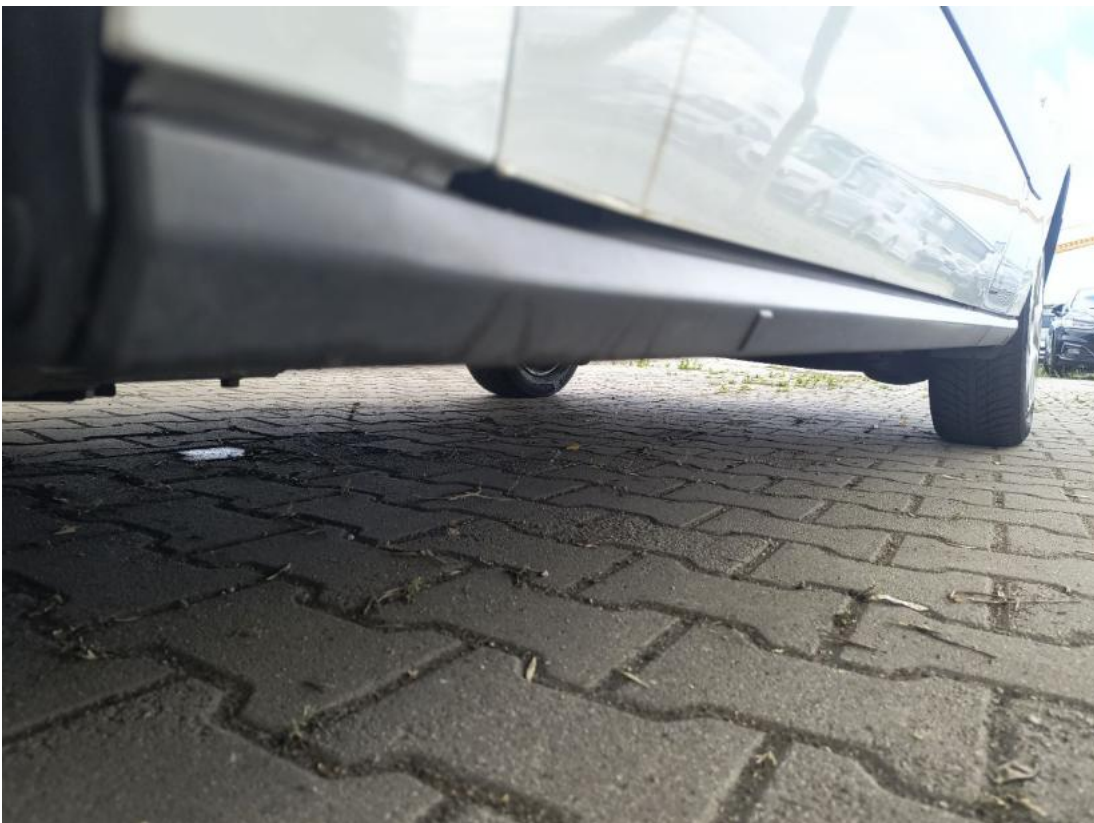
**Fot. 12**  
Próg lewy (widok od przodu)

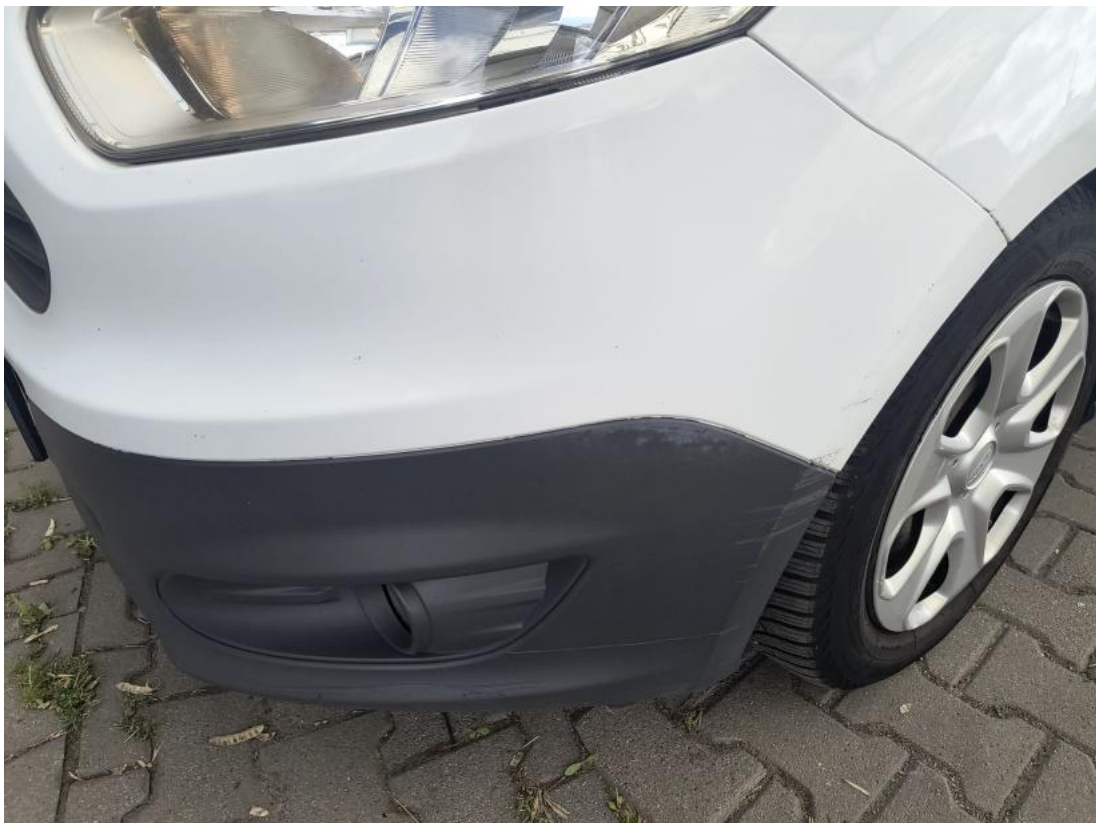
**Fot. 42**

Poz.	Nazwa pozycji	Opis uszkodzeń	Kwalifik.	Naprawa [rbg]
1	Okładzina zderzaka przedniego	zarysowanie, ubytki materiału	WY	0.7
2	Szyba przednia barwiona/ogrzew.	pęknięcie	WY	1.8
3	Kpl.montażowy/naprawczy-kpl.do klejenia		WY	
4	Nakładka zderzaka tylnego, dół	zarysowanie, wgniecenie/odkształcenie	WY	0.3
5	Zderzak, róg R	zarysowanie	WY	0.1
6	Błotnik przedni L	rysa/odprysk, wgniecenie/odkształcenie	NA	1

Zderzak - zdjęcie poglądowe 1

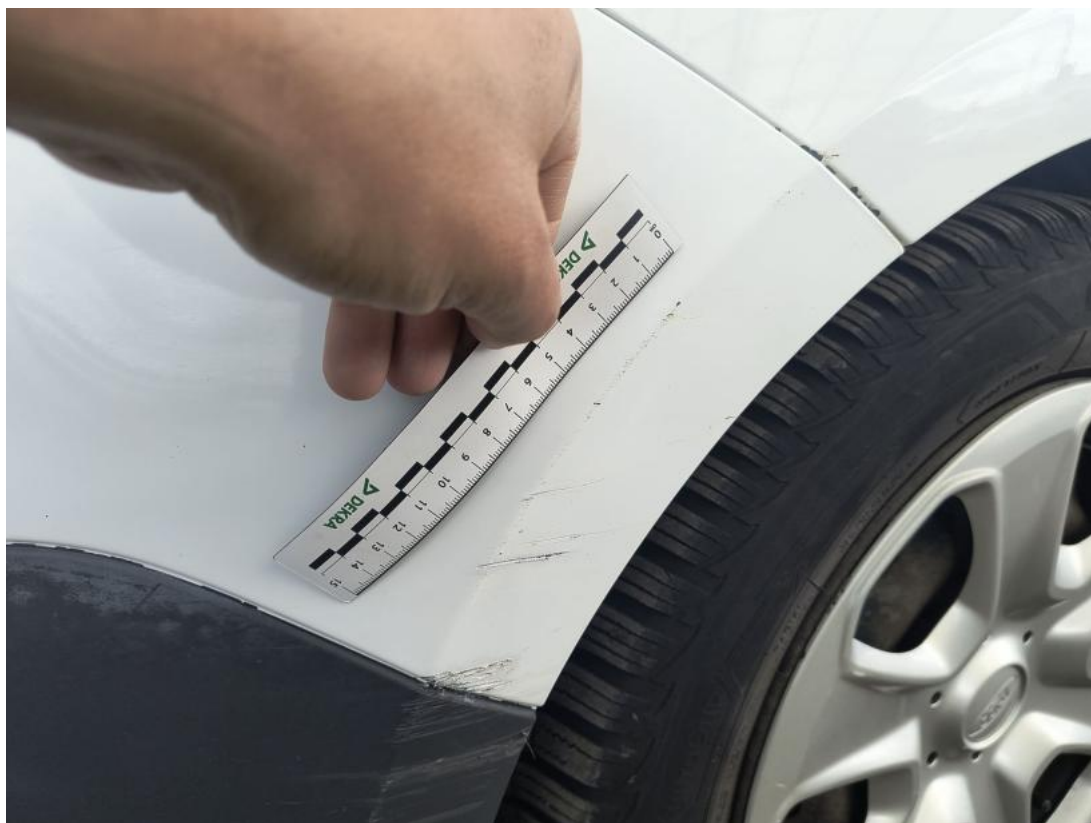
**Fot. 43**  
Zderzak - Rysa/odprysk 1

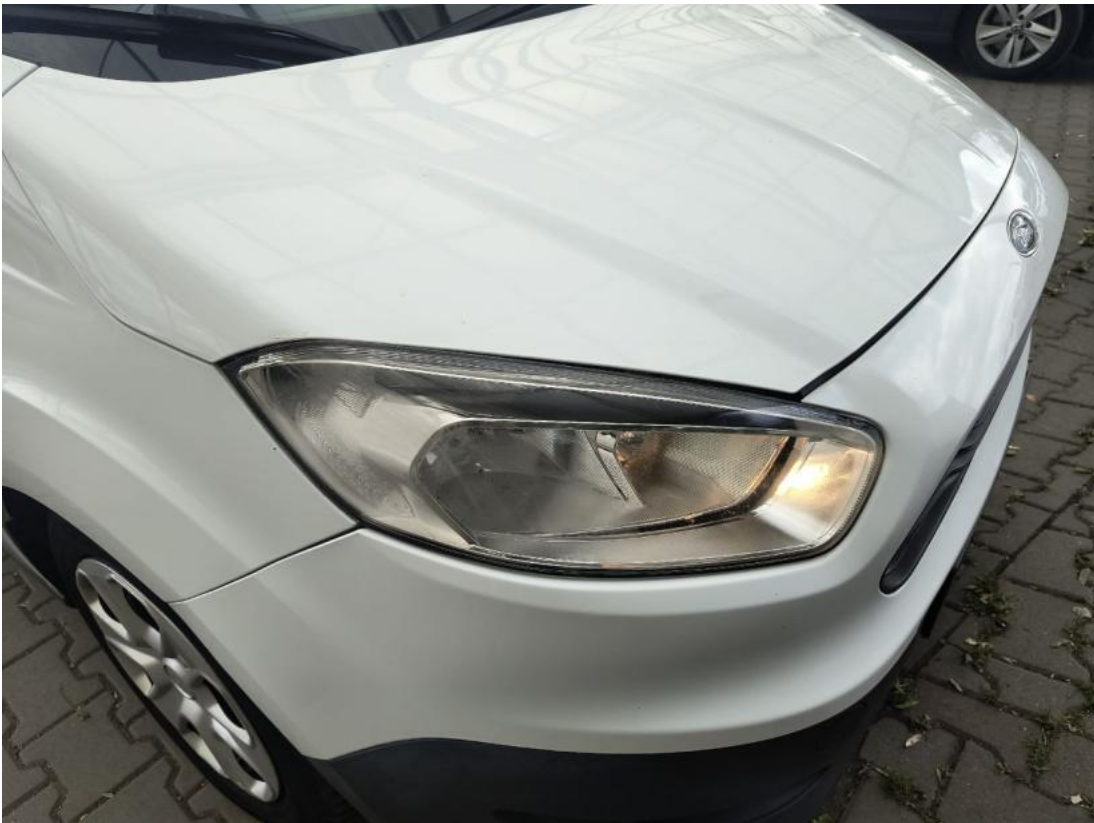
**Fot. 45**  
Reflektor P - zdjęcie poglądowe 1

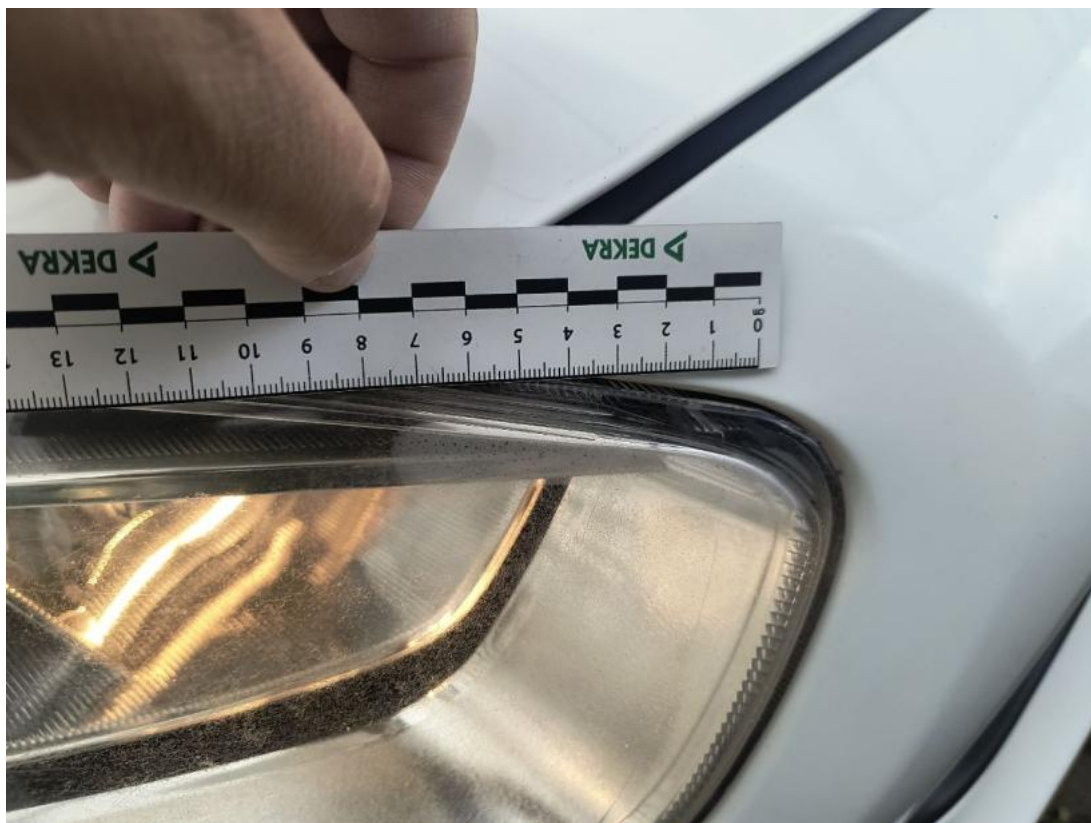
**Fot. 47**  
Reflektor P - Inne 2

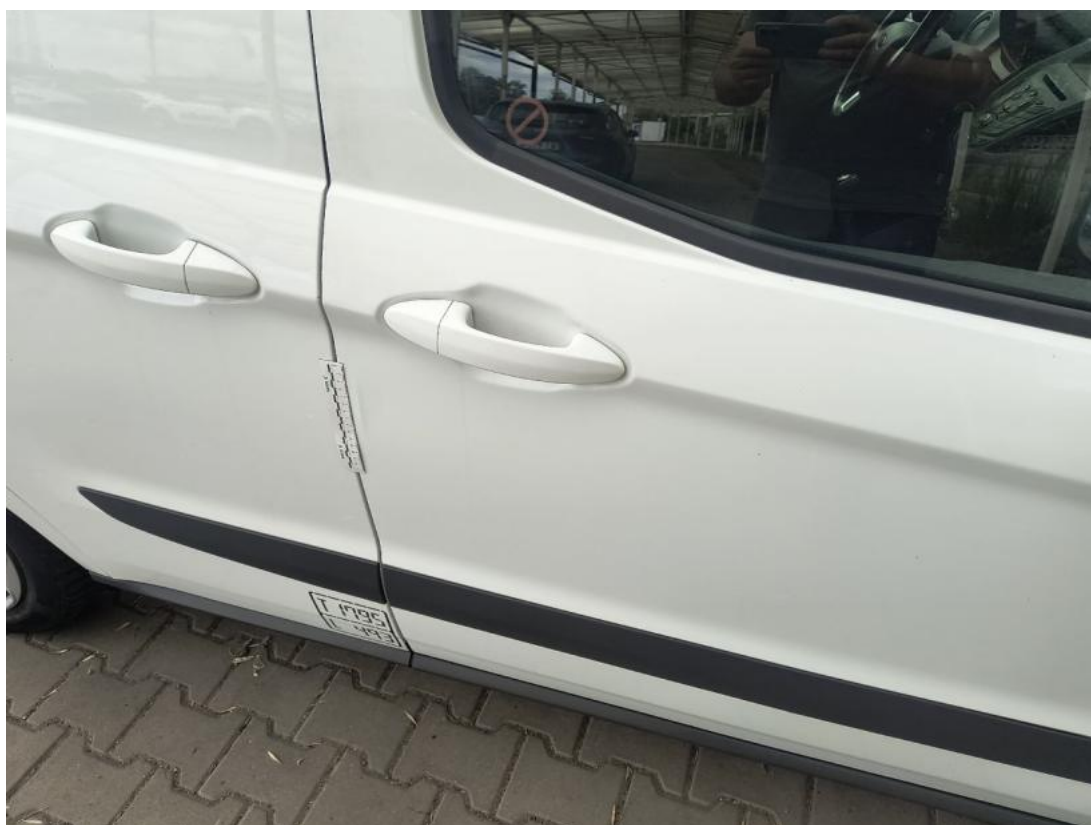
**Fot. 48**  
Drzwi przednie P - zdjęcie poglądowe 1

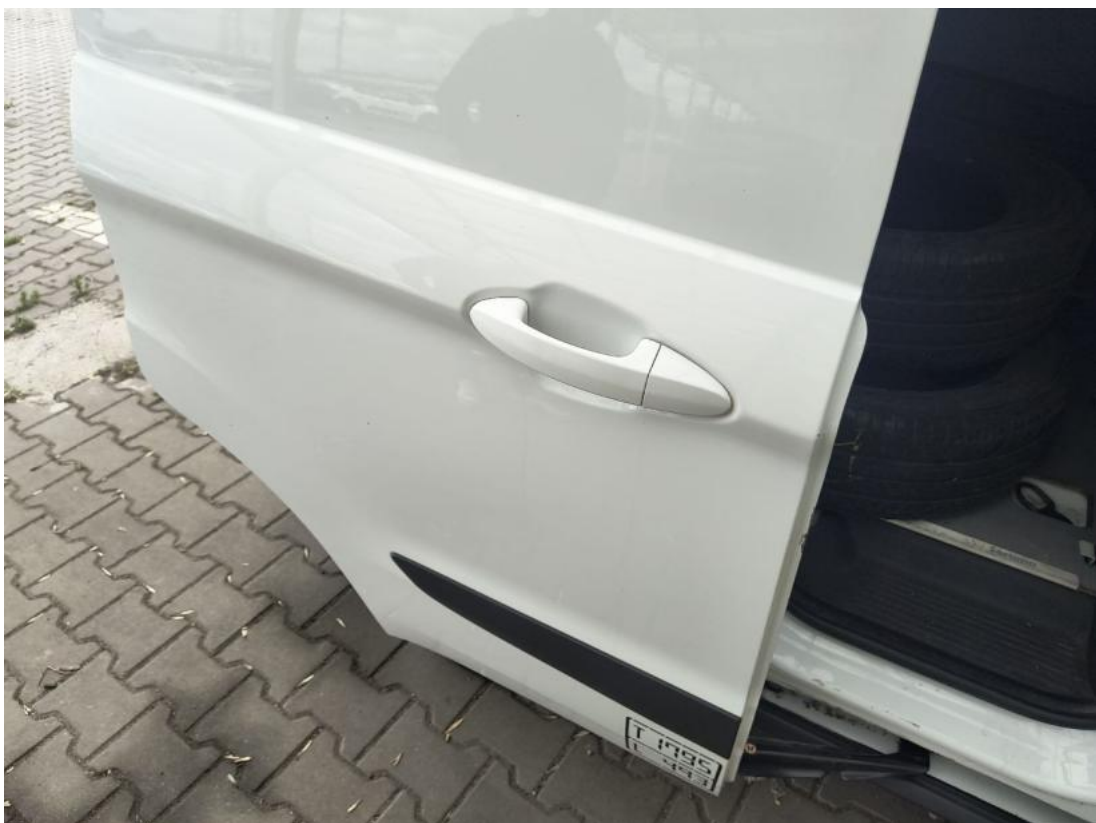
**Fot. 50**  
Drzwi tylne P - zdjęcie poglądowe 1

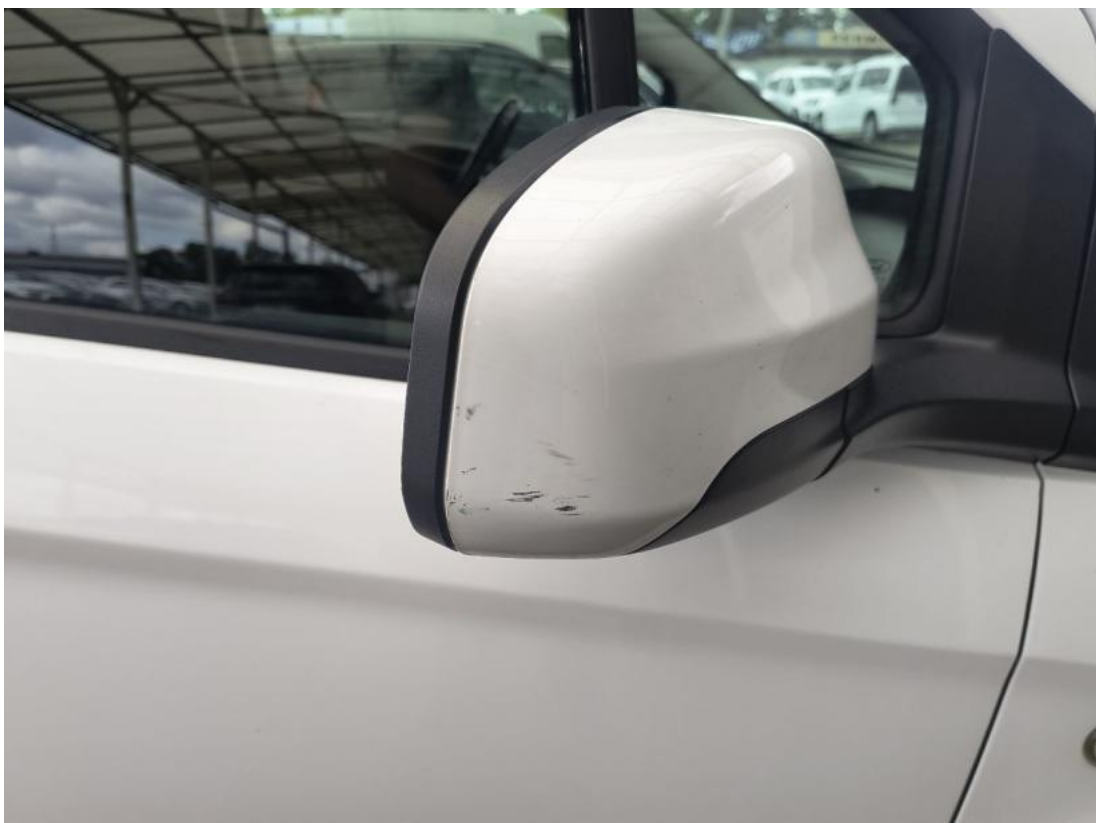
**Fot. 52**  
Obudowa lusterka zew P - zdjęcie poglądowe 1

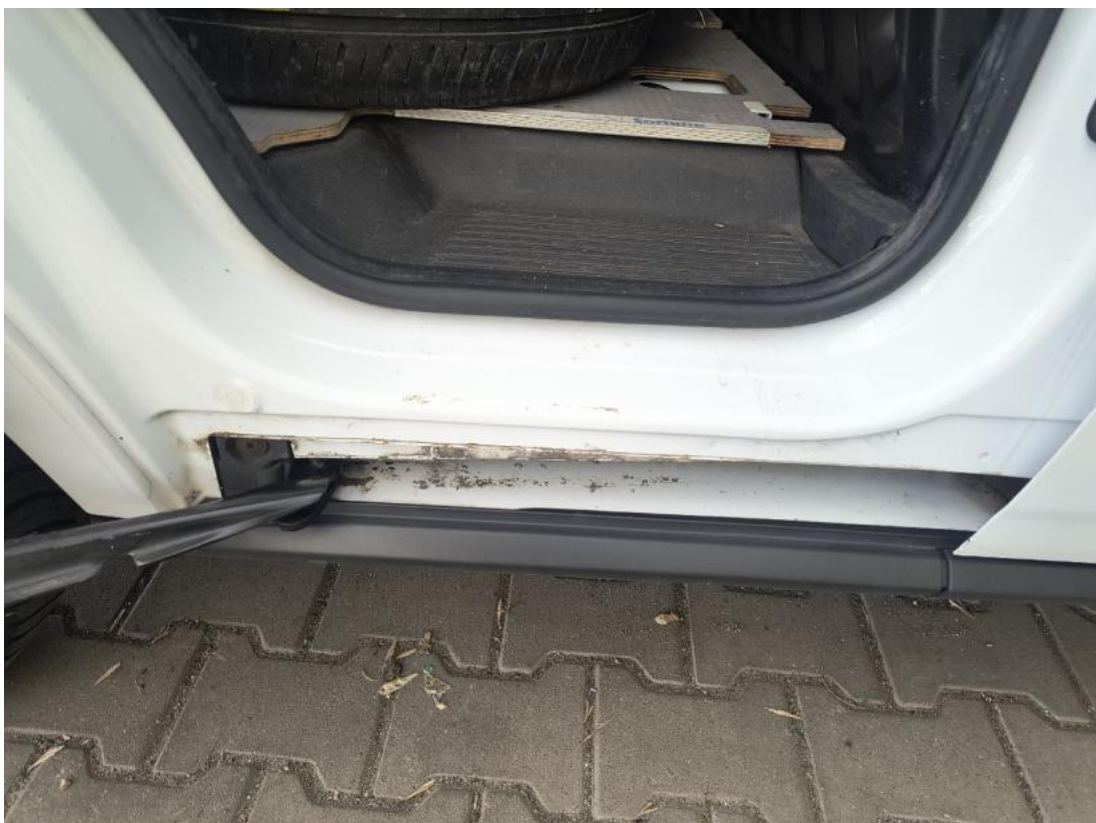
**Fot. 54**  
Próg P - zdjęcie poglądowe 1

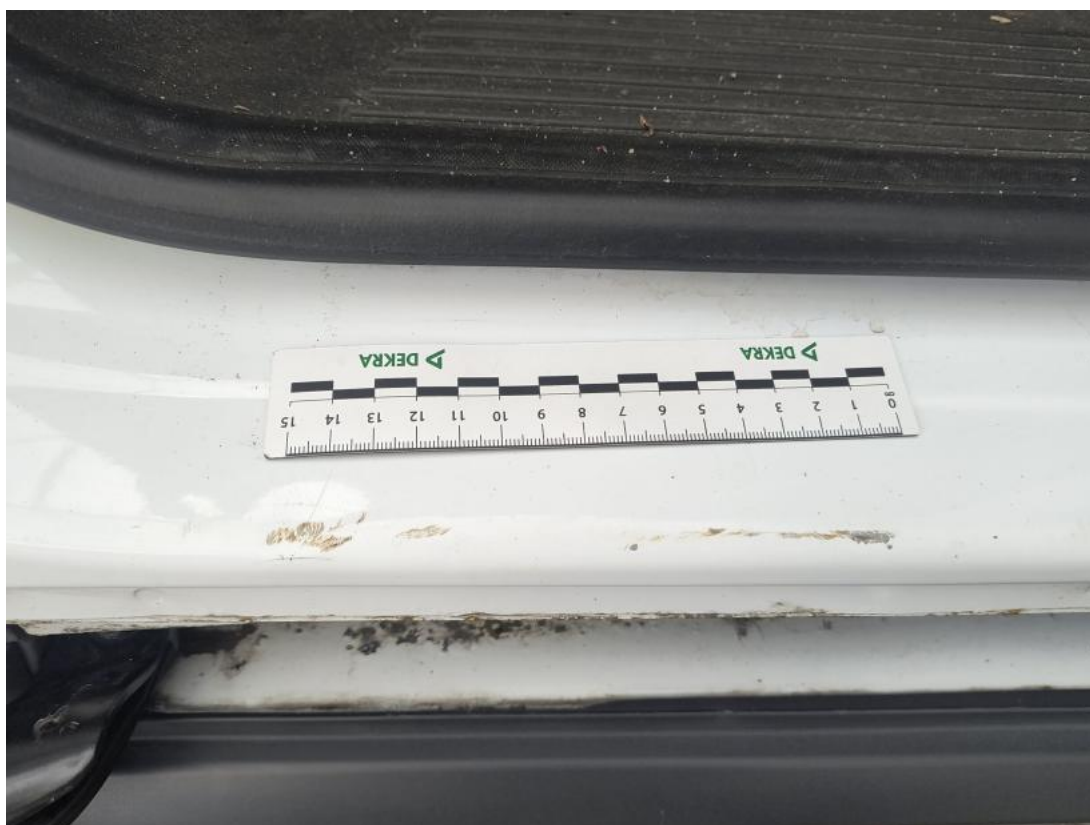
**Fot. 55**

Próg P - Rysa/odprysk 1

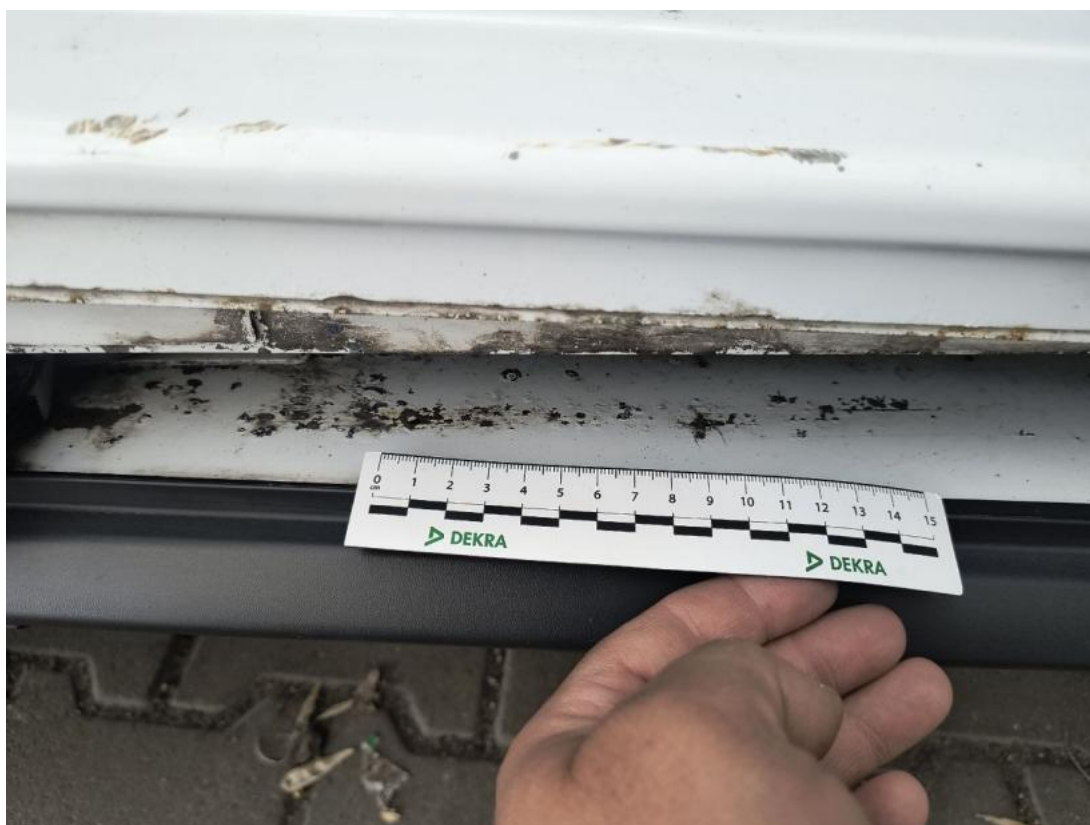
**Fot. 56**

Próg P - Rysa/odprysk 2

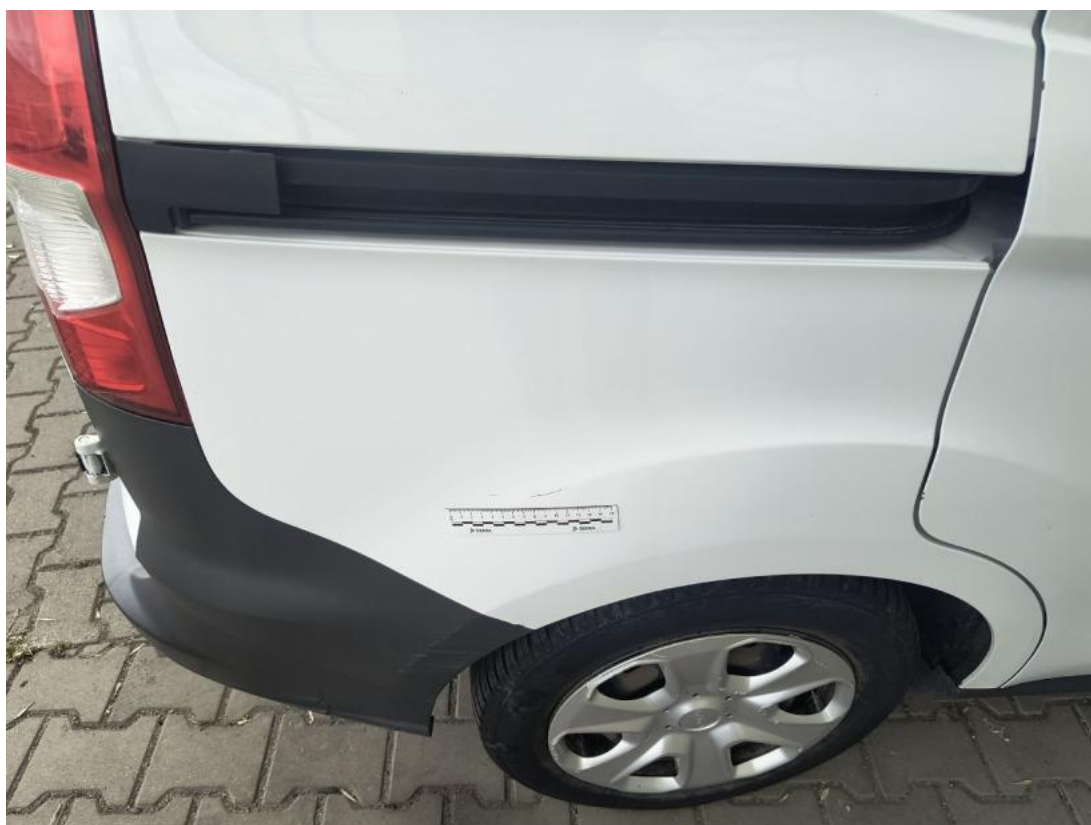
**Fot. 57**

Błotnik tylny P / Ściana boczna P - zdjęcie poglądowe 1

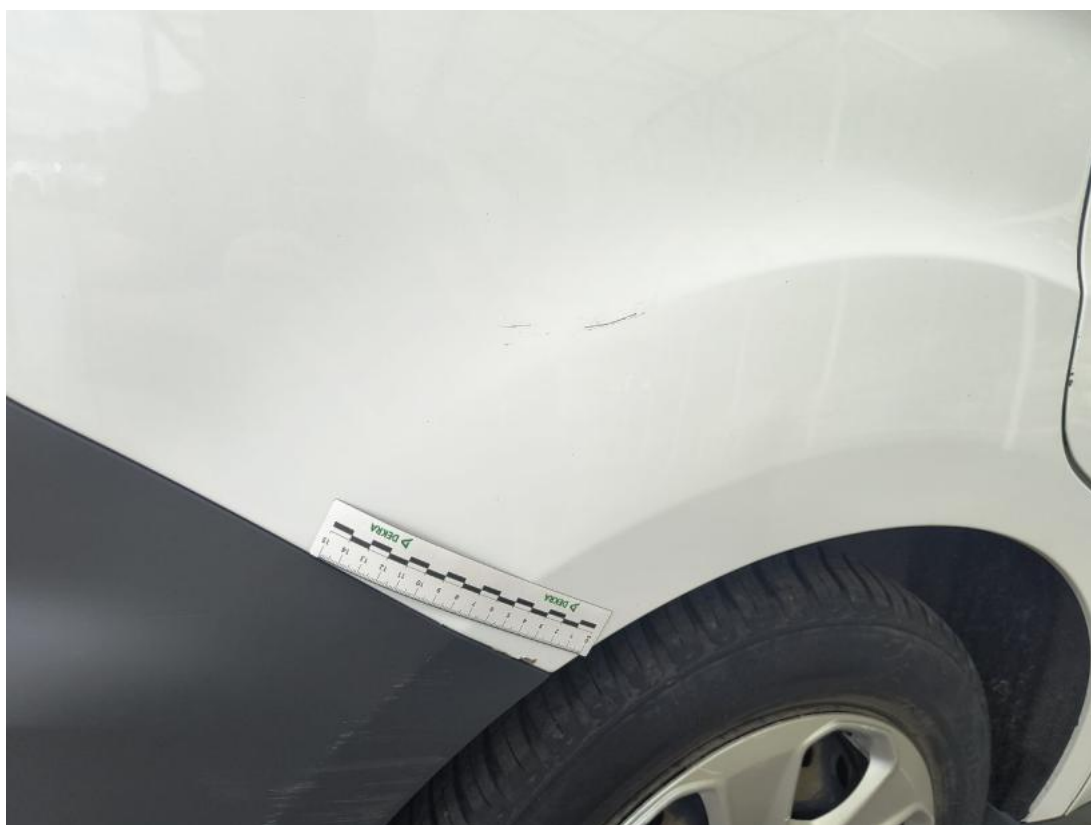
**Fot. 58**

Błotnik tylny P / Ściana boczna P - zdjęcie poglądowe 2

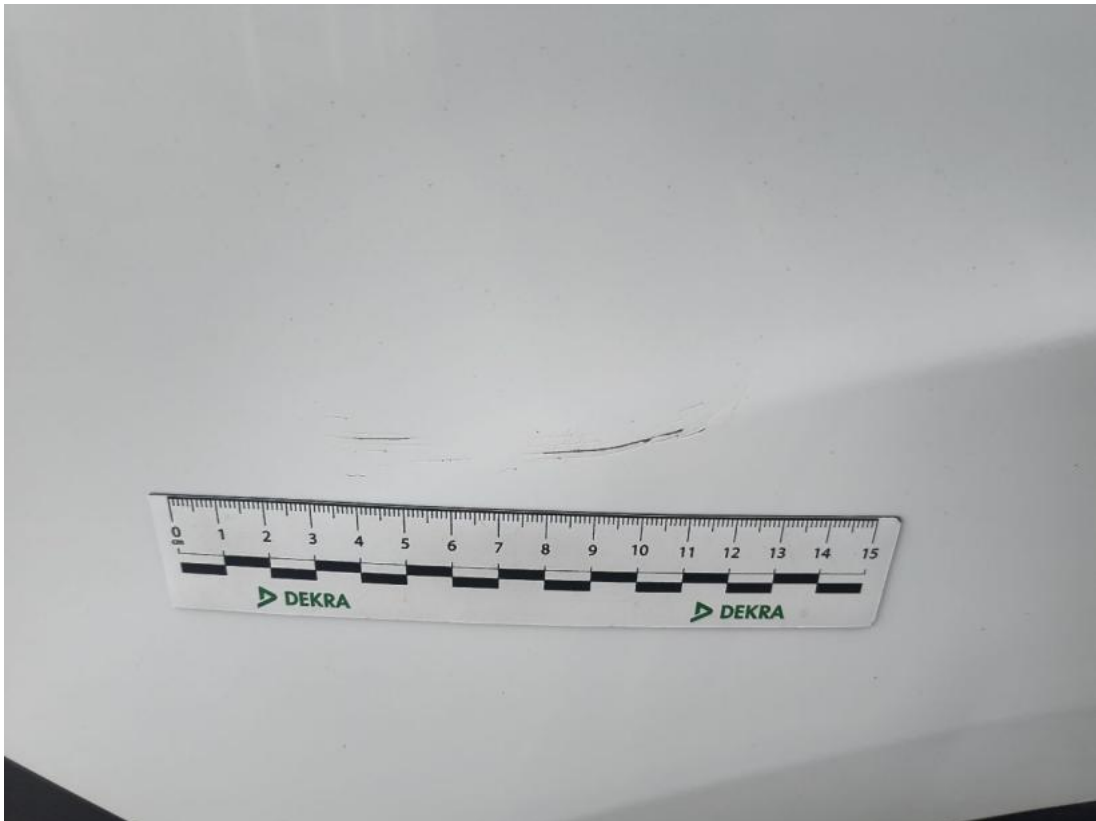
**Fot. 59**

Błotnik tylny P / Ściana boczna P - Rysa/odprysk 1
