## Raport z oględzin pojazdu

Numer raportu	219558/6/26-11401	Data raportu	19-06-2026
Rzeczoznawcy	Leszek Bizański (WSP) mgr inż. Przemysław Ostap	Data oględzin	16-06-2026
Nr zlecenia	PKOM(DZS)/GDA/52922/26/06/09Miejsce oględzin	MASTER1 MYSŁOWICE, OBRZEŻNA P...

Numer identyfikacyjny (VIN)	<b>WF0WXXTACWHB22063</b>
Marka, model	FORD Transit Courier 1.5 TDC...
Typ, wersja	Transit Courier 1.5 TDCi Trend
Numer rejestracyjny	SK741XU
Silnik (rodz./poj./moc)	diesel/1498 ccm/70 kW
Stan licznika	224 690 km
Data 1. rej./rok prod.	23-06-2017/2017
Data nast. bad. techn.	23-02-2027
Nadwozie	FUR 4/2
Lakier	biały/UNI
Skrzynia biegów	manualna

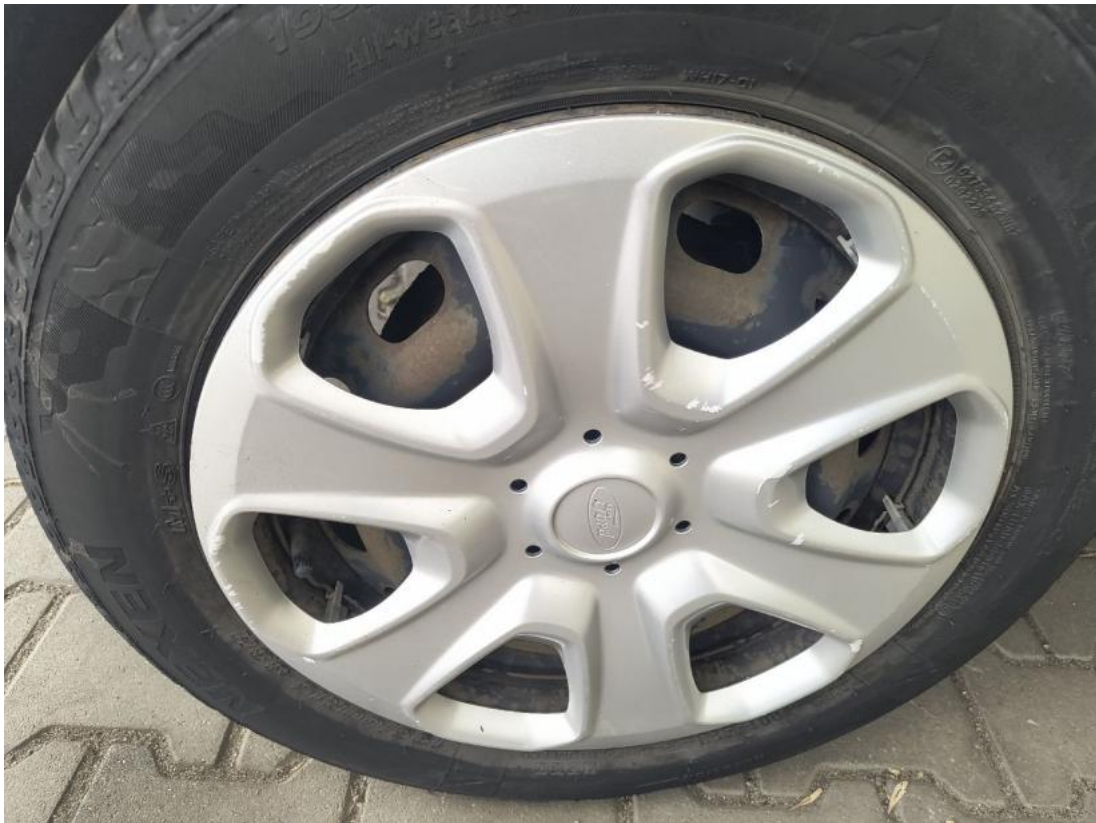
**Fot. 61**

Kołpak tylny P - zdjęcie poglądowe 1

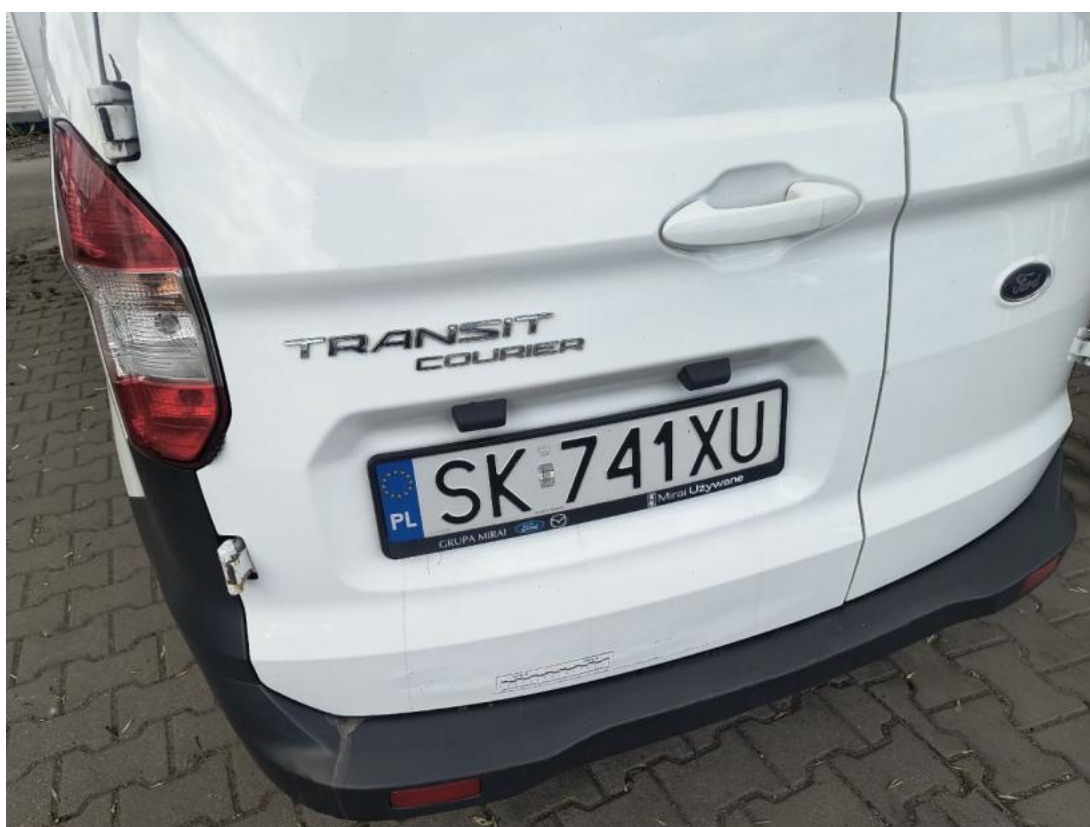
**Fot. 64**  
Pokrywy bagażnika - zdjęcie poglądowe 1

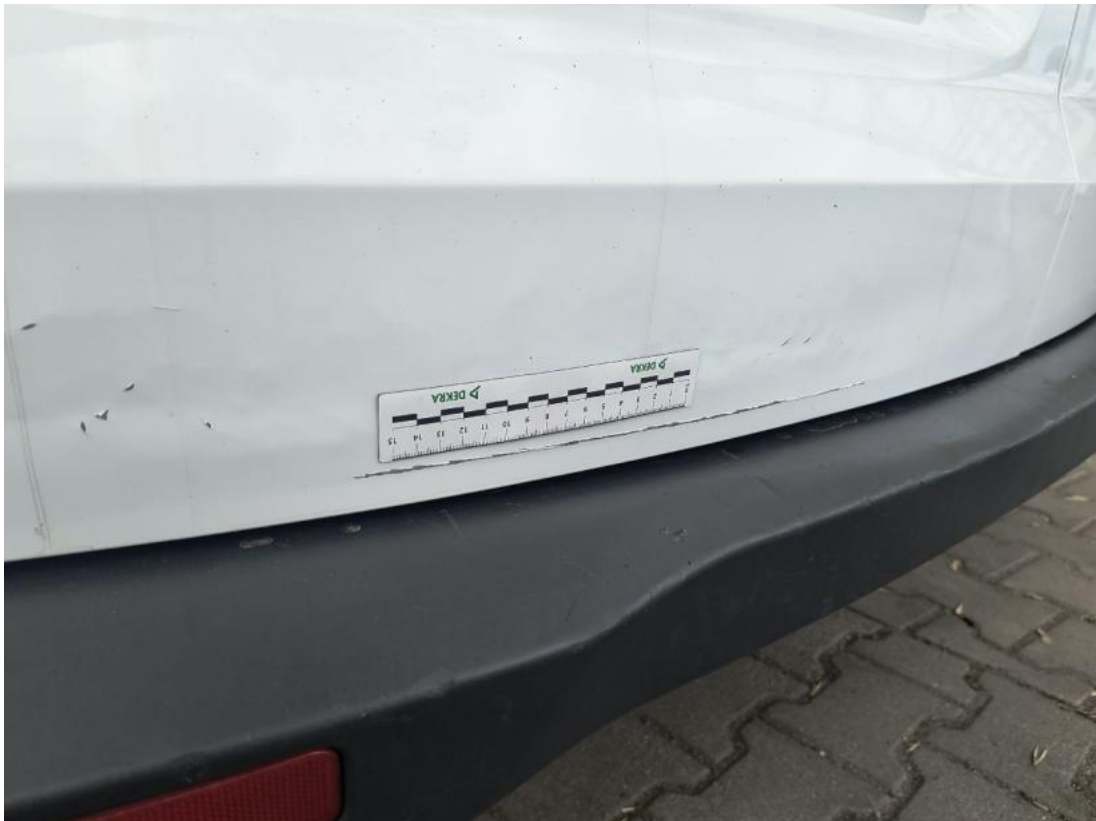
**Fot. 65**

Pokrywy bagażnika - Rysa/odprysk 1

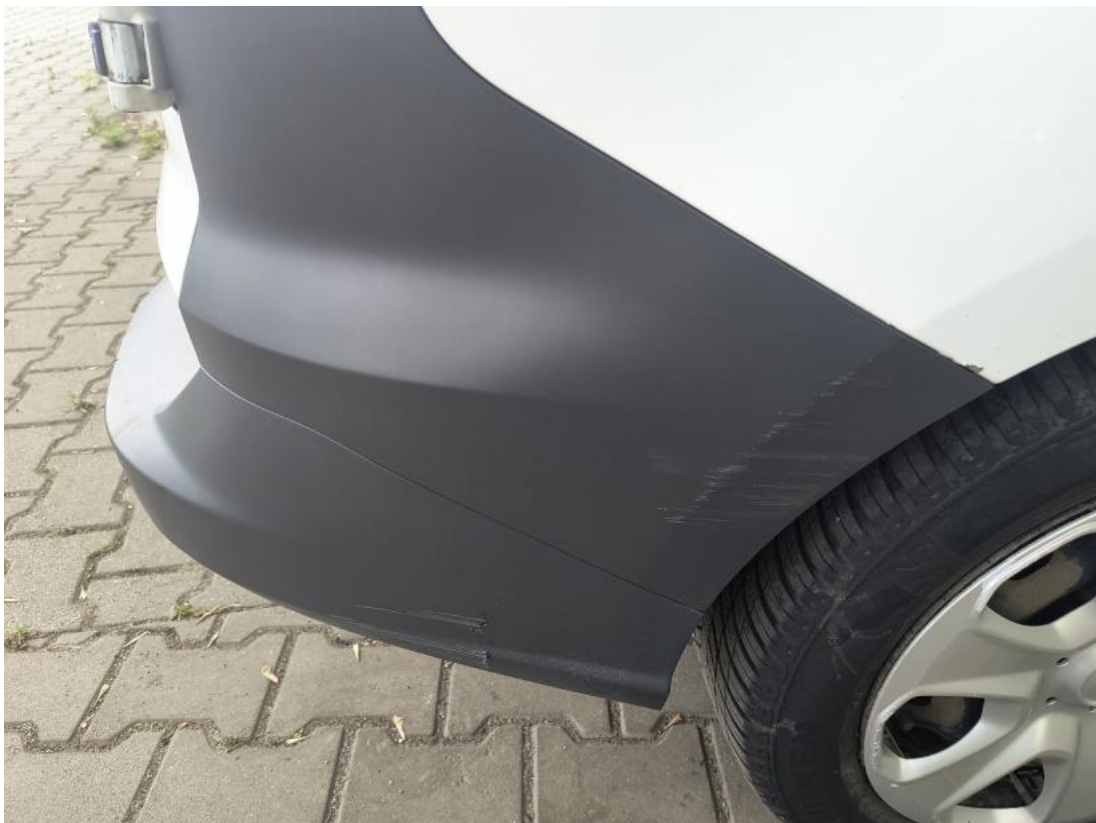
**Fot. 68**

Zderzak tylny - zdjęcie poglądowe 1

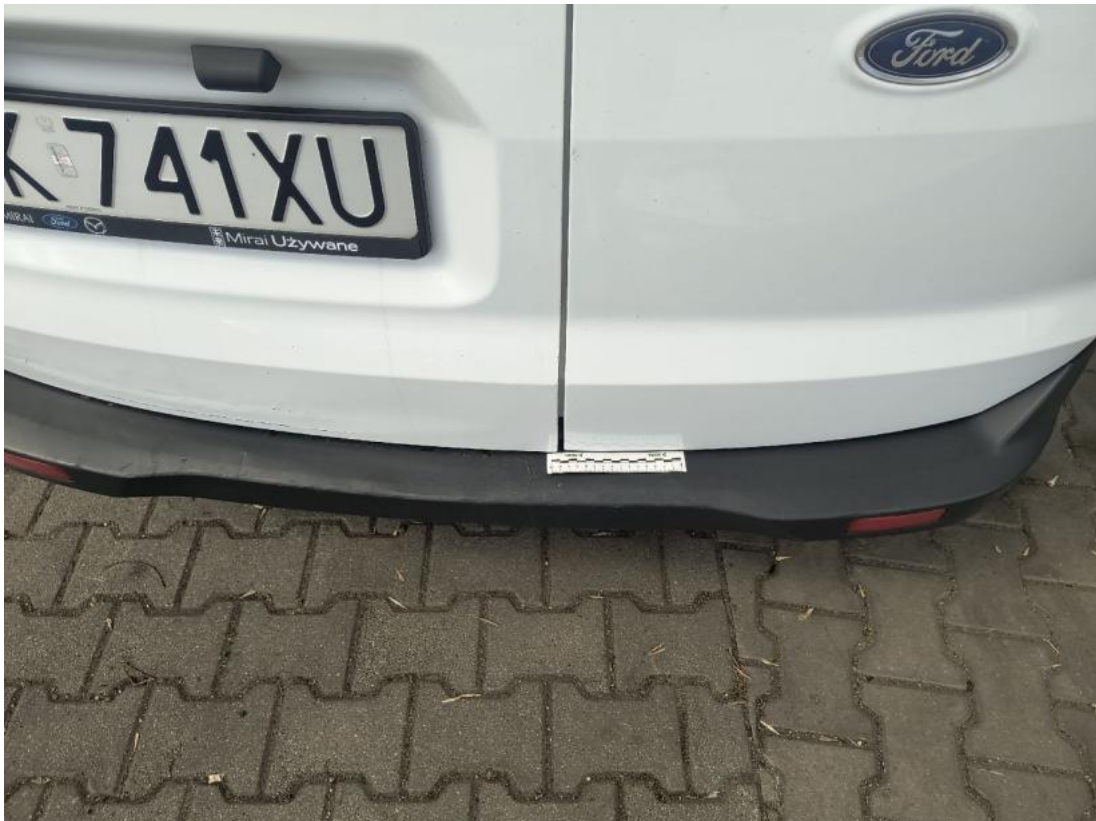
**Fot. 69**

Zderzak tylny - zdjęcie poglądowe 2

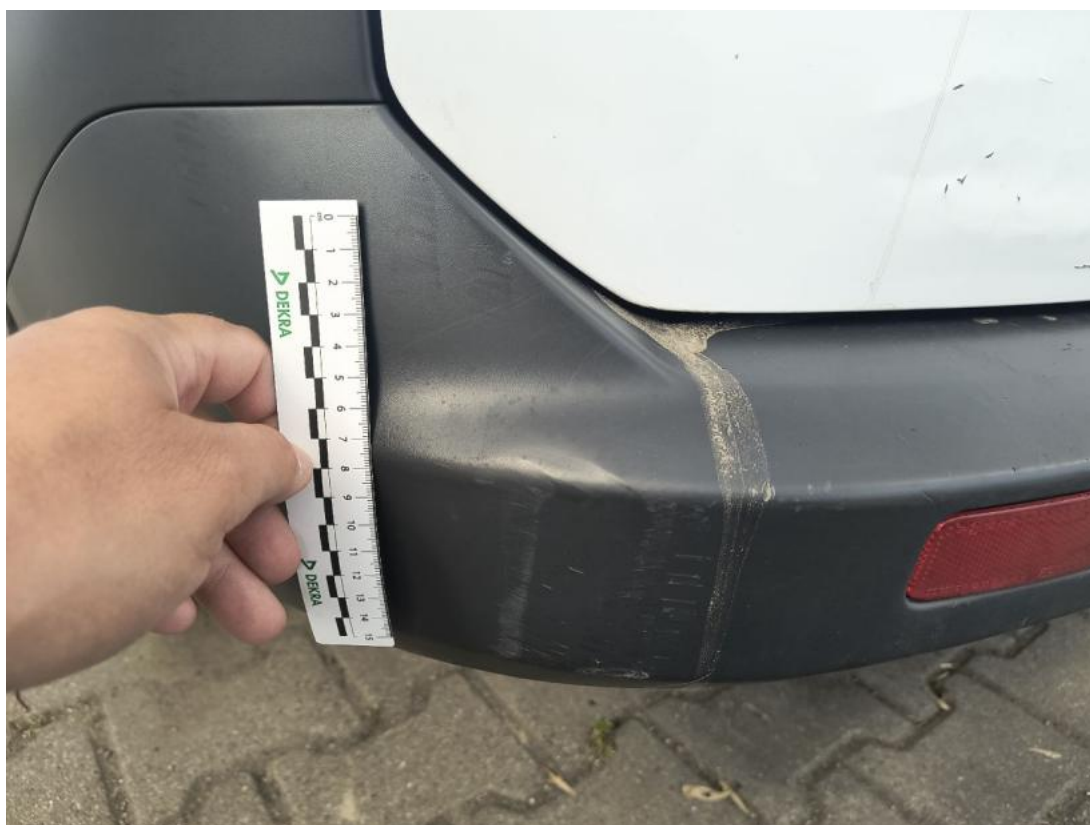
**Fot. 71**  
Zderzak tylny - Rysa/odprysk 2

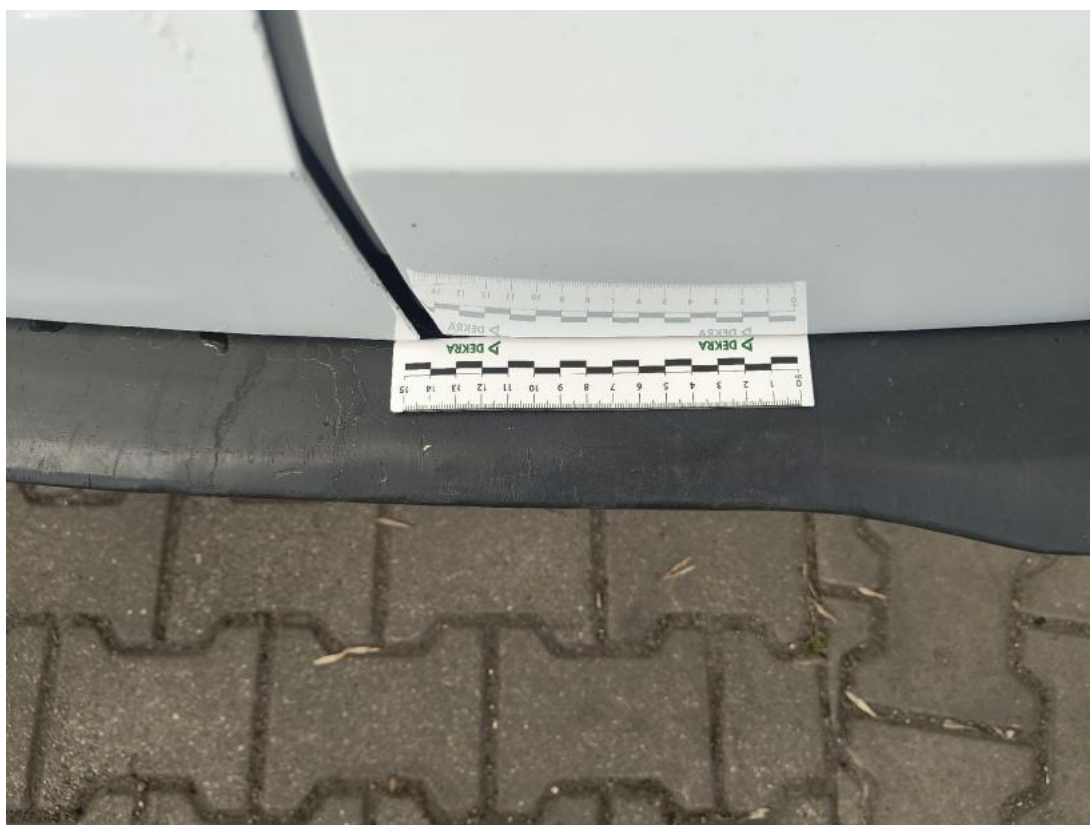
**Fot. 72**  
Zderzak tylny - Wgniecenie/odkształcenie 1

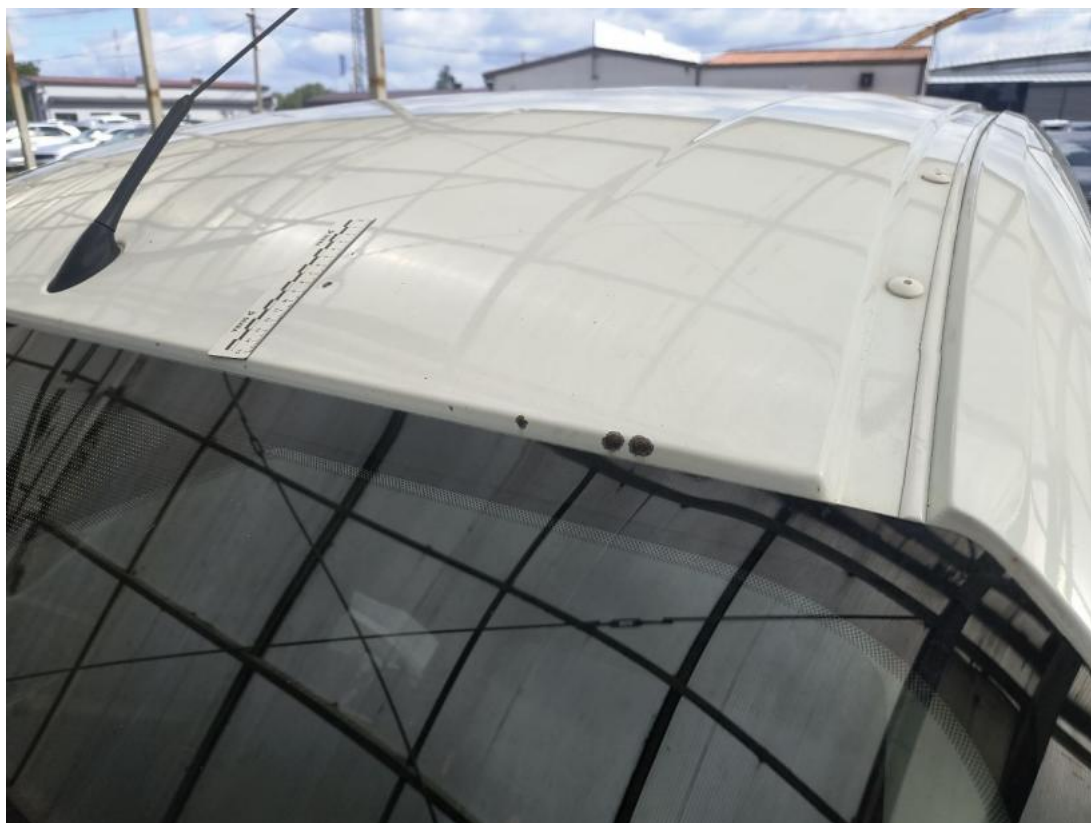
**Fot. 73**

Dach - zdjęcie pogładowe 1

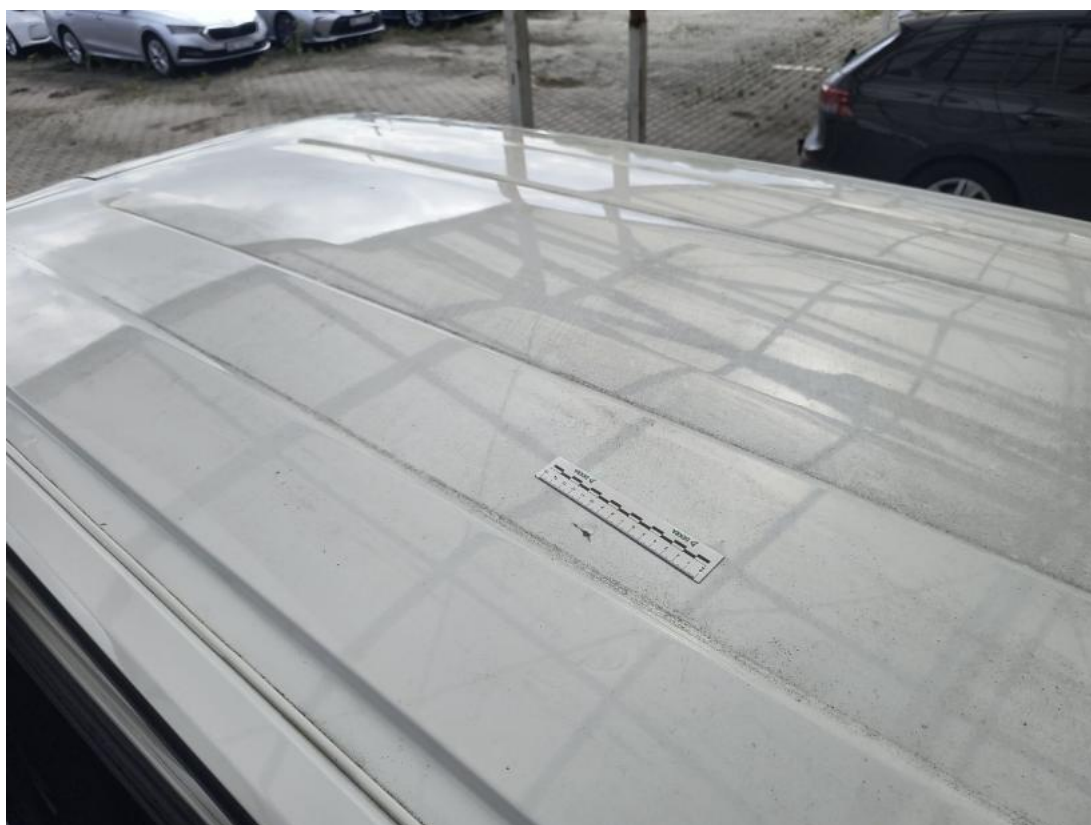
**Fot. 74**

Dach - zdjęcie pogładowe 2

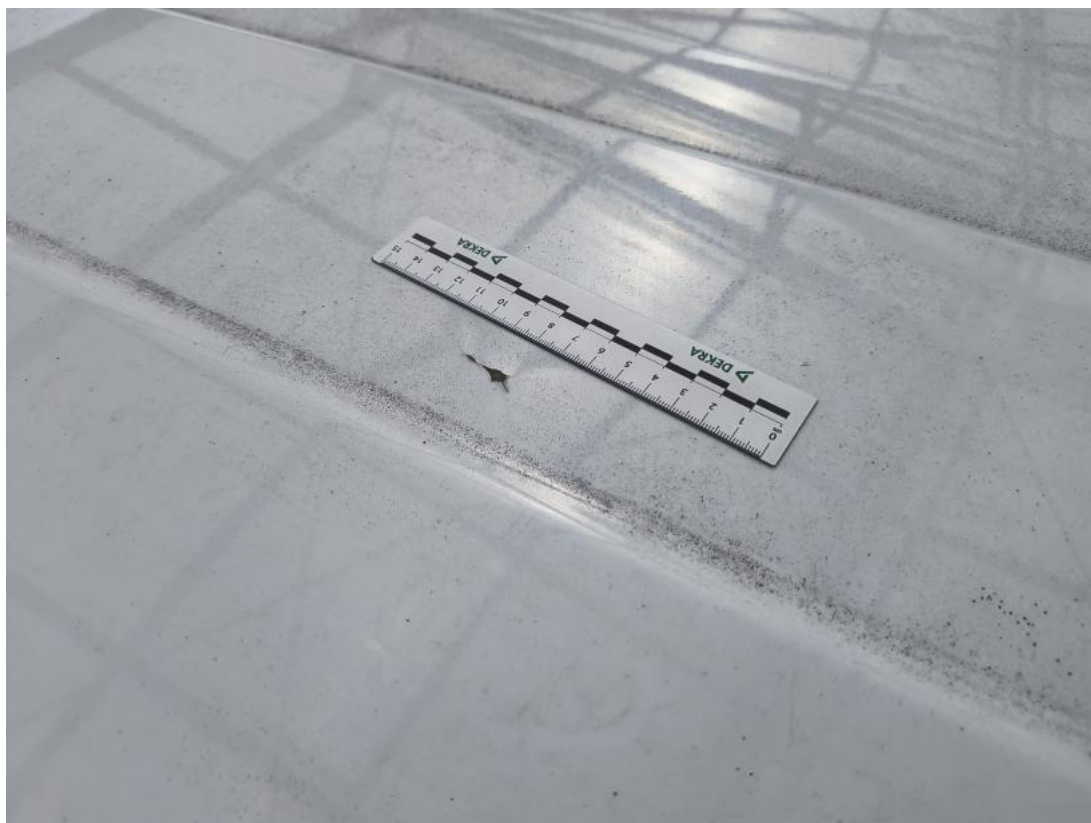
**Fot. 75**

7	Dach	rysa/odprysk, wgniecenie/odkształcenie, ślady korozji	NA	1
8	Drzwi przednie (nieuzbrojone) L	rysa/odprysk, wgniecenie/odkształcenie	NA	1.2
9	Drzwi przednie (nieuzbrojone) R	wgniecenie/odkształcenie	NA	0.8
10	Ośłona lusterka zewnętrznego R	rysa/odprysk	NA	0.3
11	Drzwi części ład.przesuwne R	rysa/odprysk, ślady korozji	NA	0.5
12	Próg R	rysa/odprysk, ślady korozji	NA	0.5
13	Błotnik tylny, część dolna R	rysa/odprysk, ślady korozji	NA	0.5
14	Drzwi tylne, skrzydło lewe L	rysa/odprysk, wgniecenie/odkształcenie	NA	3.5
15	Błotnik tylny L	rysa/odprysk, wgniecenie/odkształcenie	NA	1
16	Słupki przedni L	rysa/odprysk, ślady korozji	NA	0.5
17	Reflektor z kierunkowskazem kpl. R	zaparowany		
18	Ośłona lusterka zewnętrznego L	rysa/odprysk		
19	Kolpak koła tył R	rysa/odprysk		
20	Deska rozdzielcza	zarysowanie		
21	Pojemnik schowka	zarysowanie		
22	Przestrzeń ładunkowa	rysa/odprysk, wgniecenie/odkształcenie

Dach - Wgniecenie/odkształcenie 1

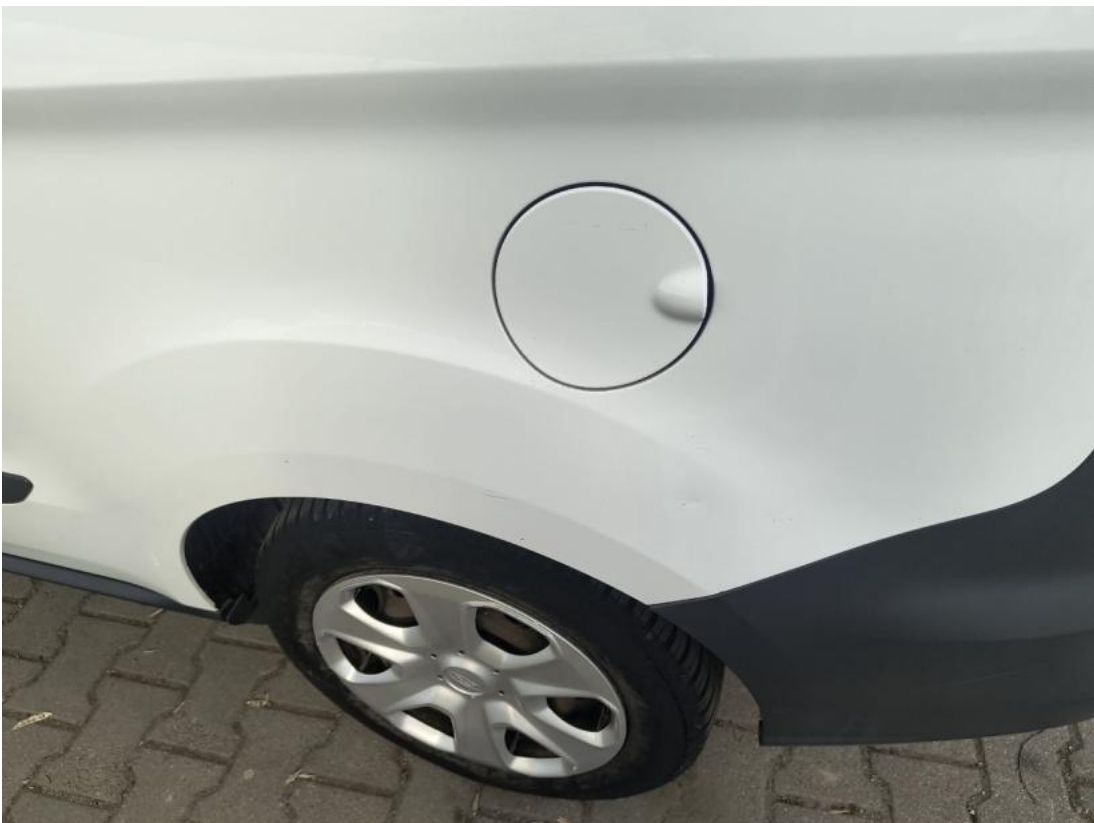
**Fot. 78**  
Błotnik tylny L / Ściana boczna L - zdjęcie pogładowe 1

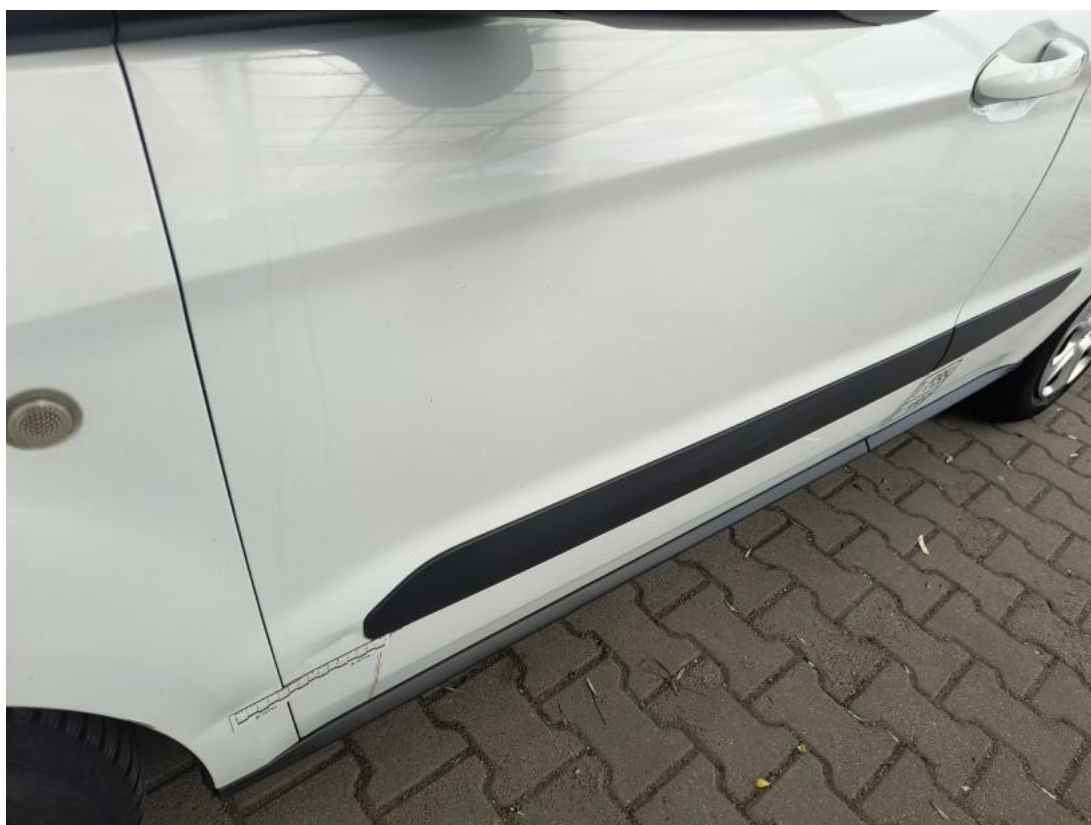
**Fot. 80**

Drzwi przed L - zdjęcie poglądowe 1

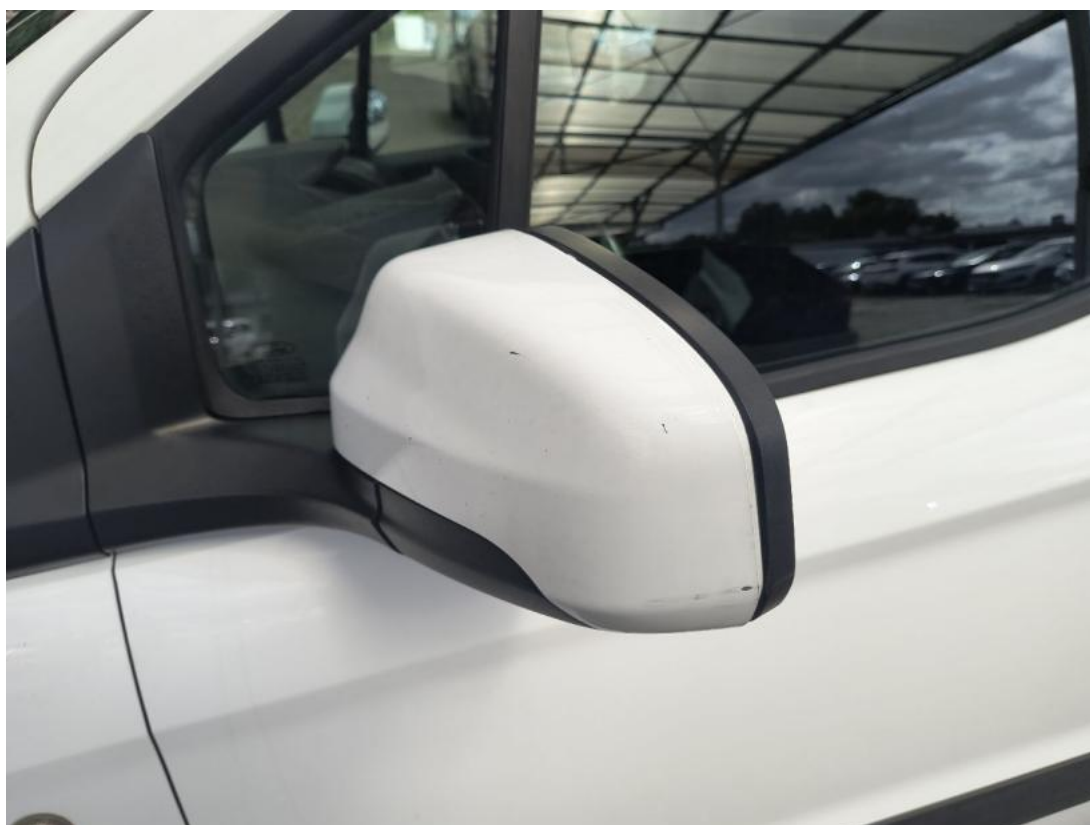
**Fot. 82**  
Obudowa lusterka zew L - zdjęcie poglądowe 1

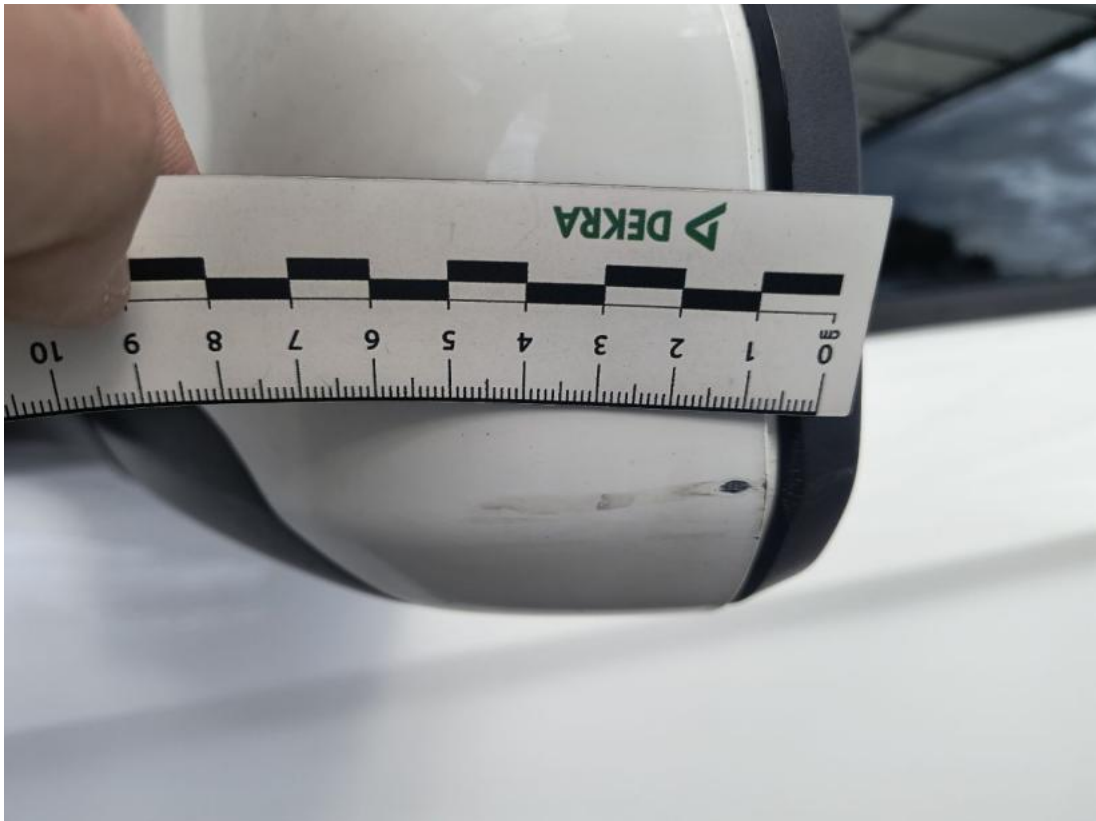
**Fot. 83**  
Obudowa lusterka zew L - Rysa/odprysk 1

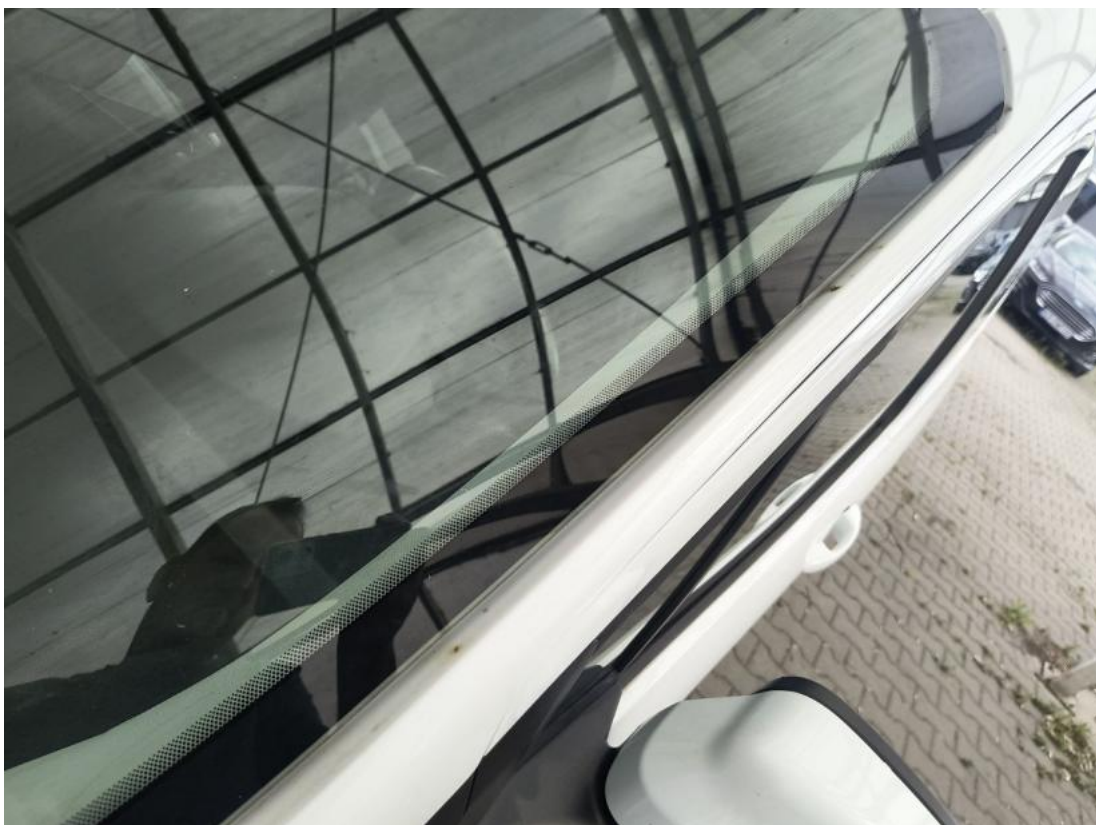
**Fot. 84**  
Słupek przedni L - zdjęcie poglądowe 1

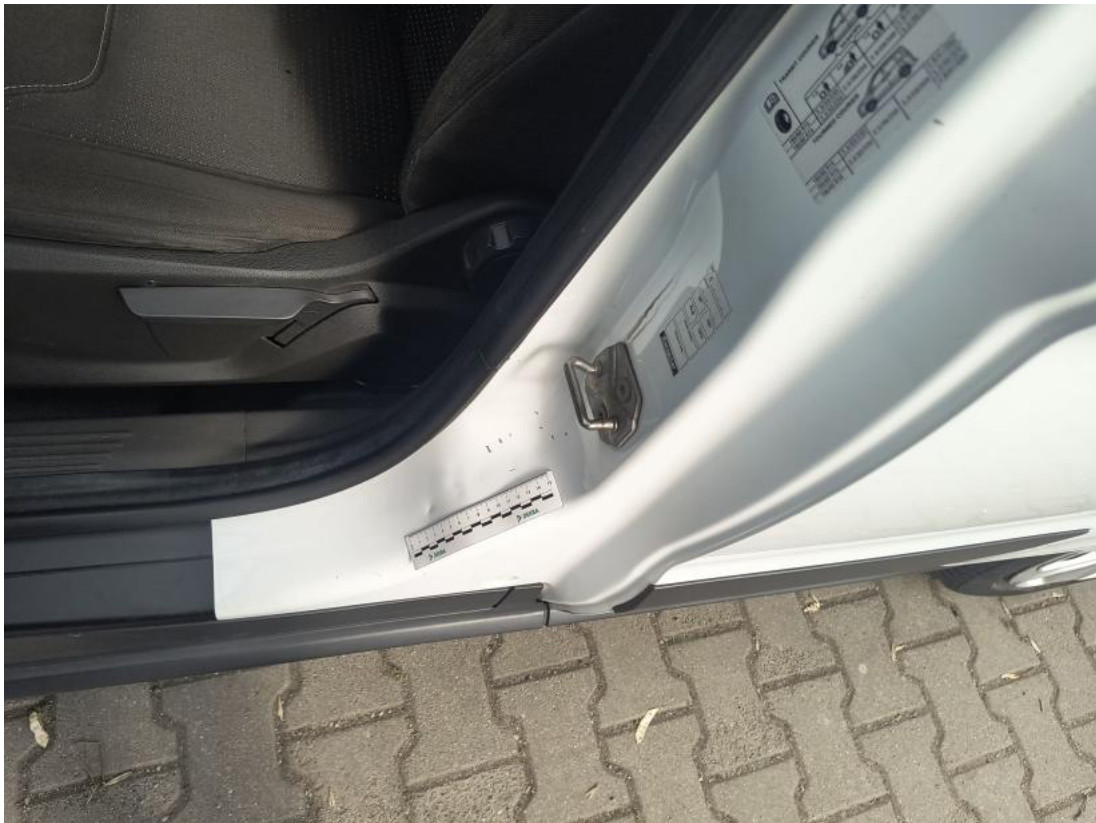
**Fot. 87**

Słupek środkowy L - zdjęcie pogładowe 1

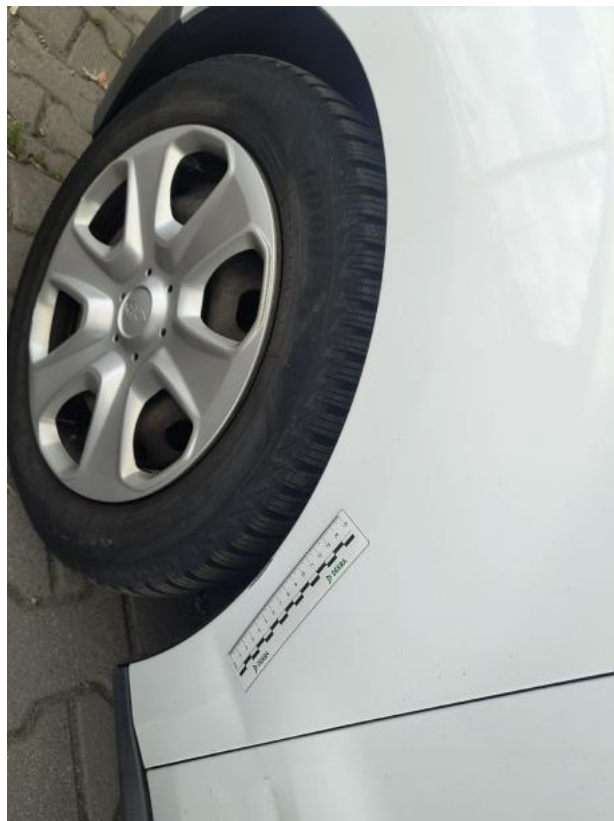
**Fot. 90**  
Błotnik przedni L - zdjęcie pogładowe 1

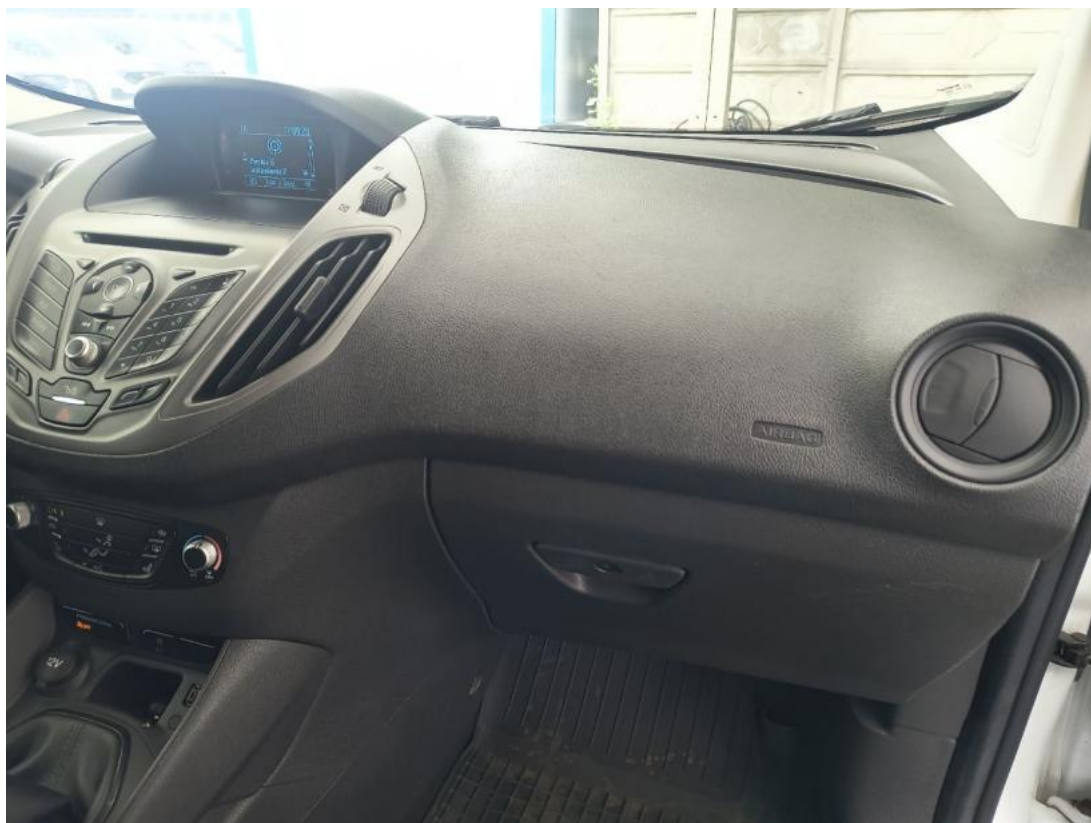
**Fot. 93**

Deska rozdzielcza - zdjęcie poglądowe 1

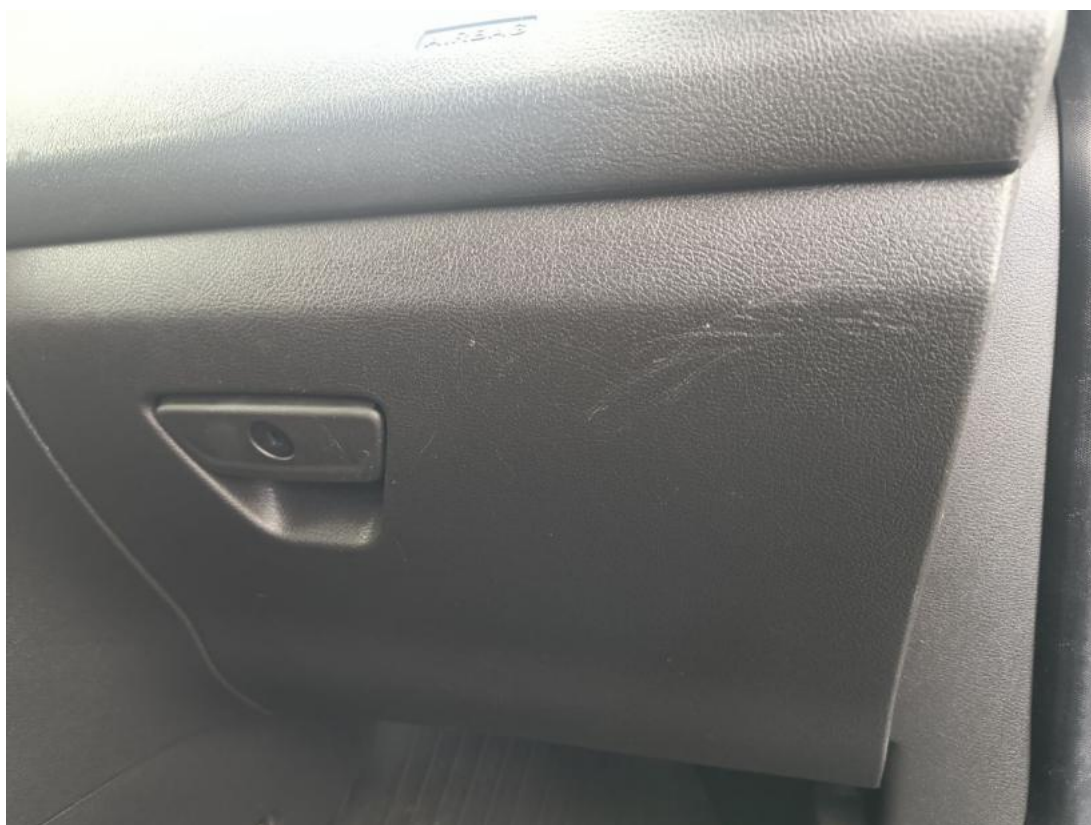
**Fot. 95**

Pokrywa schowka deski rozdzielczej - zdjęcie poglądowe 1

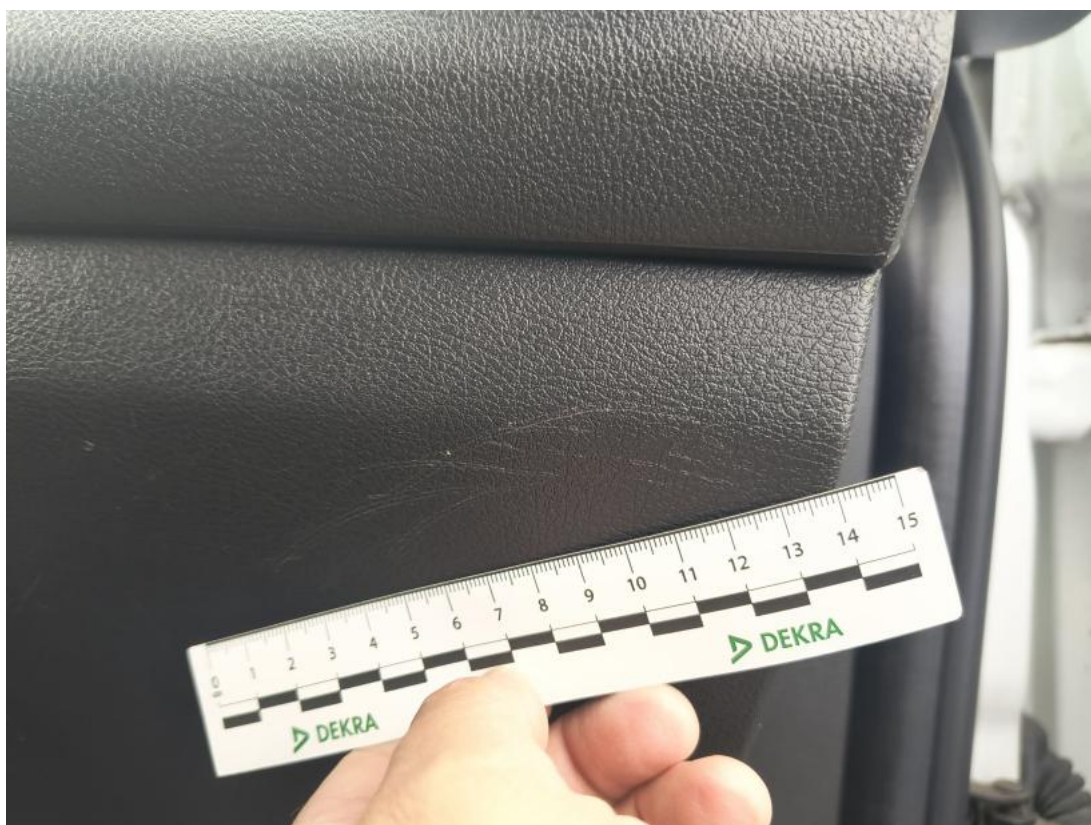
**Fot. 96**

Pokrywa schowka deski rozdzielczej - Rysa/odprysk 1

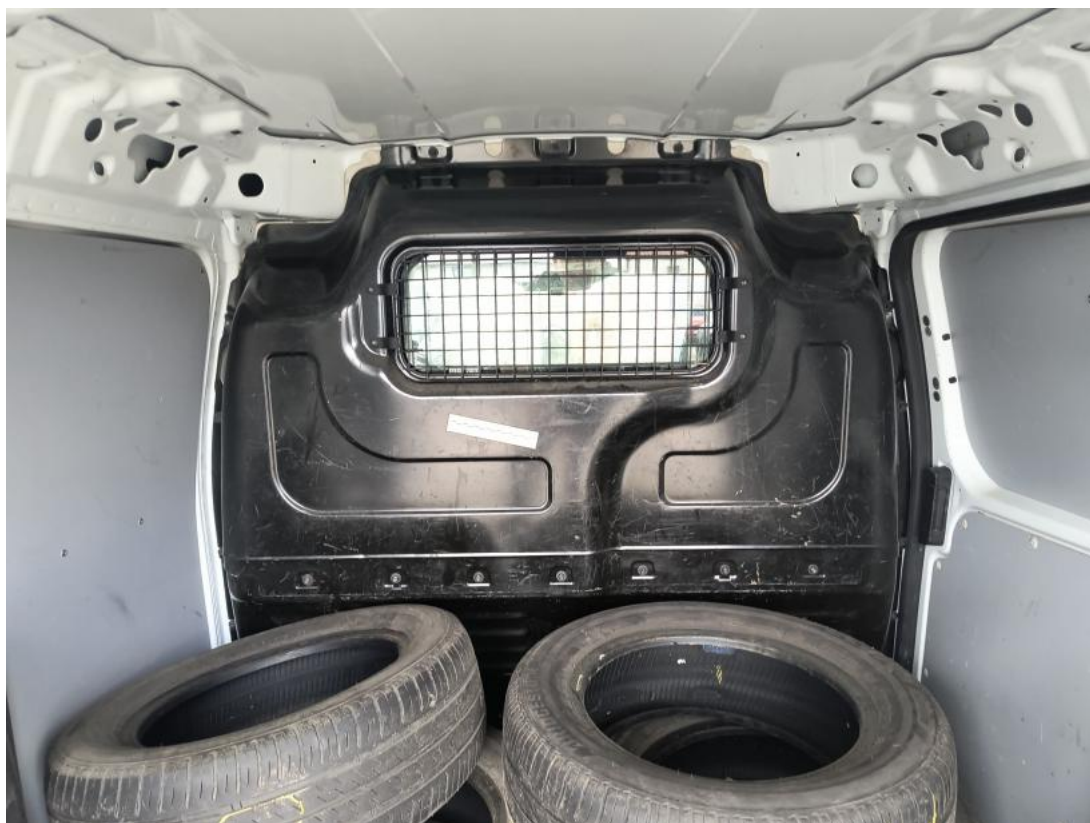
**Fot. 97**

Ściana działowa - Rysa/odprysk 1

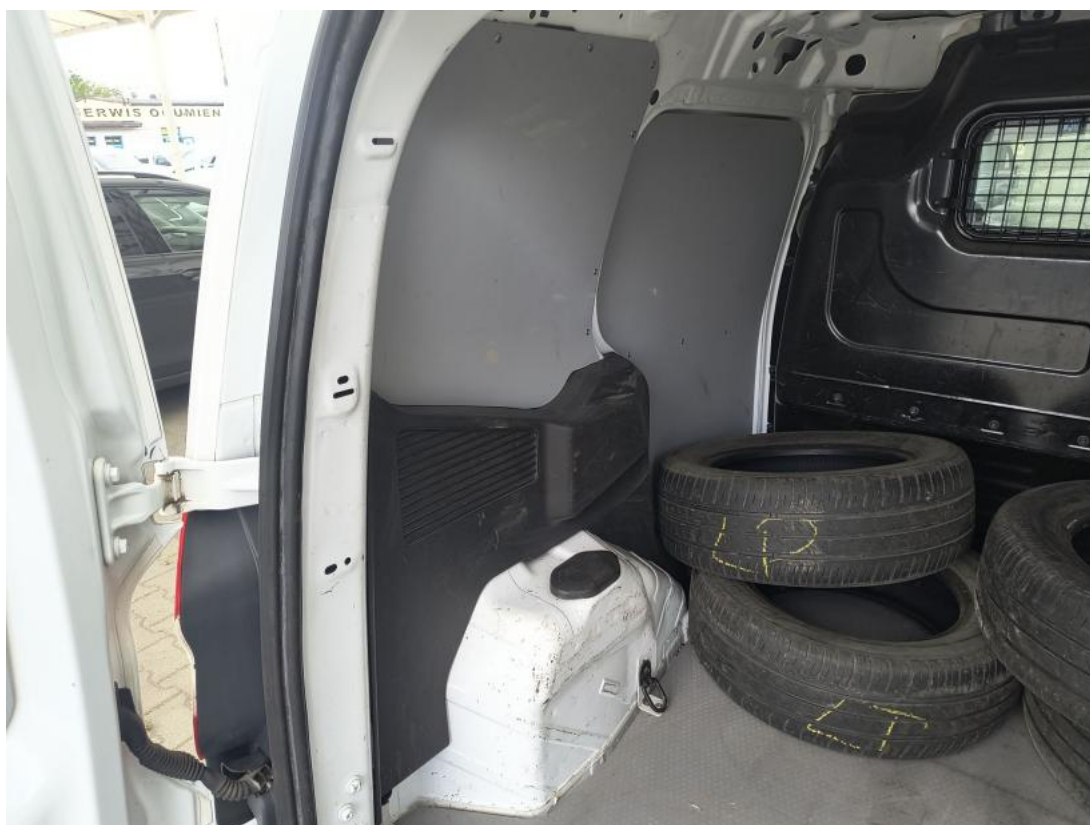
**Fot. 98**

Ściana lewa - zdjęcie pogładowe 1

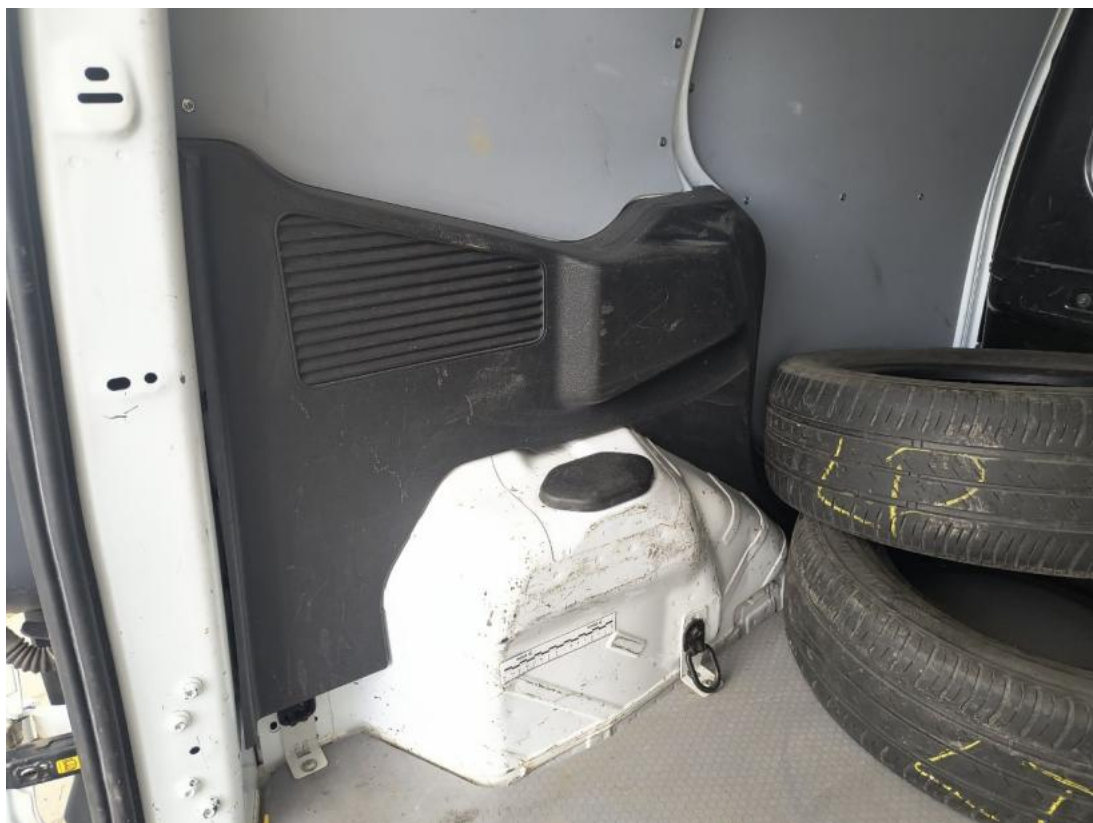
**Fot. 99**

Ściana lewa - Rysa/odprysk 1

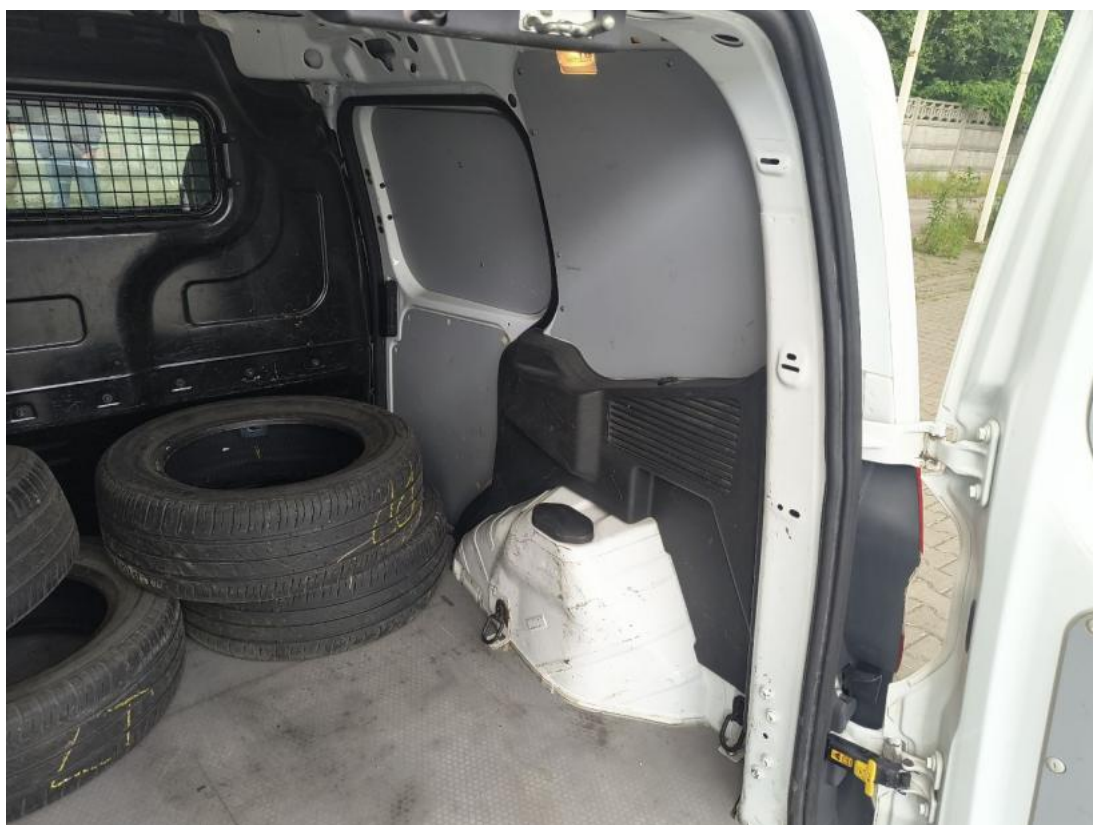
**Fot. 100**

Ściana prawa - zdjęcie pogładowe 1
