## Raport z oględzin pojazdu

Numer raportu	219779/7/26-11401	Data raportu	03-07-2026
Rzeczoznawcy	Leszek Bizański (WSP) mgr inż. Przemysław Ostap	Data oględzin	30-06-2026
Nr zlecenia	PKOM(DZS)/GDA/58210/26/06/25	Miejsce oględzin	MASTER1 MYSŁOWICE, OBRZEŻNA PŁ.

Numer identyfikacyjny (VIN)	<b>WBA8F91010A803959</b>
Marka, model	BMW Seria 3 [F30/F80] 15-18
Typ, wersja	316d Advantage aut
Numer rejestracyjny	WD5157T
Silnik (rodz./poj./moc)	diesel/1995 ccm/85 kW
Stan licznika	213 362 km
Data 1. rej./rok prod.	12-09-2018/2018
Data nast. bad. techn.	11-09-2026
Nadwozie	sedan 4/5
Lakier	biały/METALIK
Skrzynia biegów	automatyczna

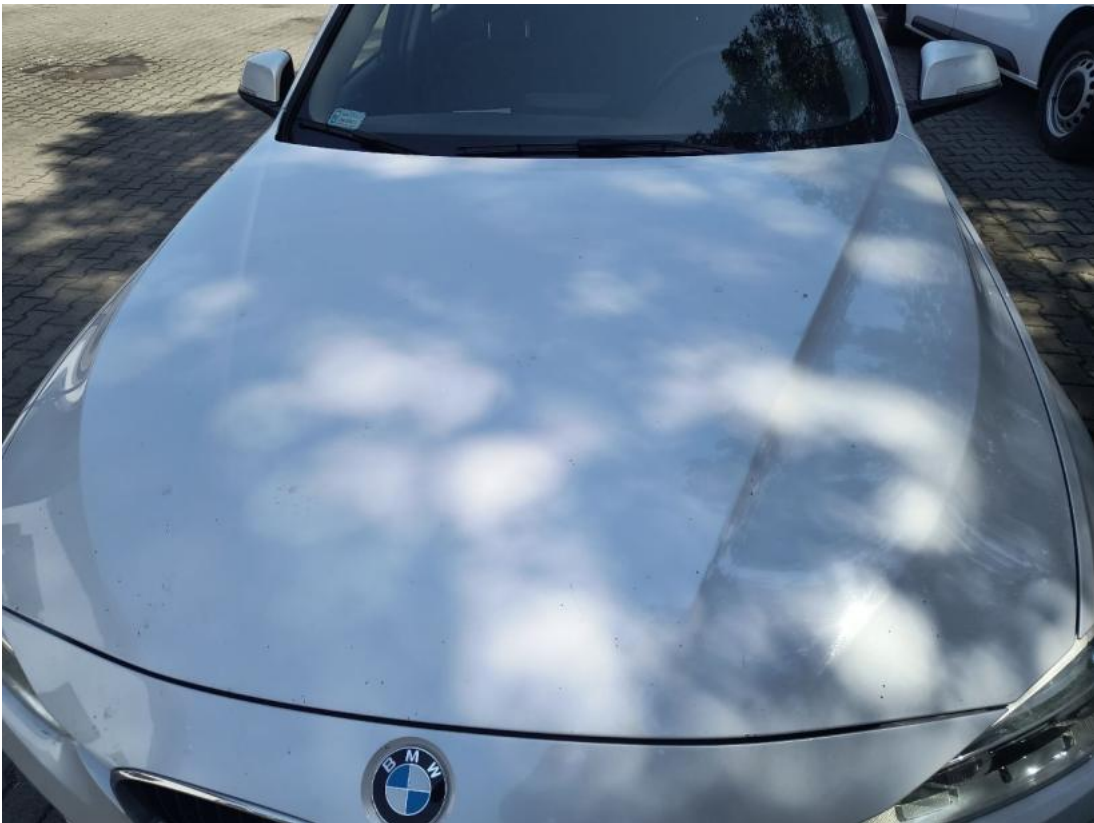
**Fot. 39**

5	Pokrywa przednia	rysa/odprysk, ślady korozji	NA	0.5
6	Okładzina zderzaka tylnego	rysa/odprysk, wgniecenie/odkształcenie	NA	1.5
7	Rama drzwi, przód L	rysa/odprysk, zabrudzenie		
8	Kierownica skórzana z Airbag	ubytki materiału		
9	Konsola środkowa	zarysowanie		
10	Tapicerka drzwi, przód L	ubytki materiału		
11	Tapicerka drzwi tylnych R	rysa/odprysk

Pokrywa komory silnika - zdjęcie poglądowe 1

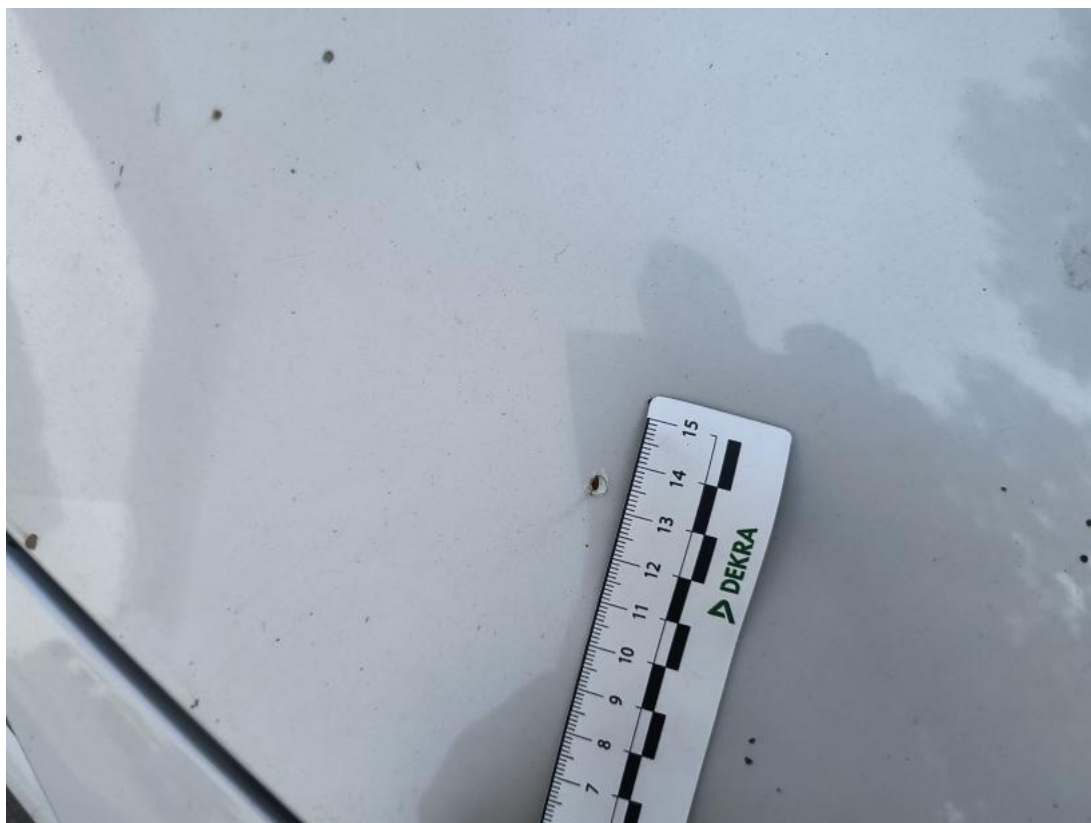
**Fot. 43**

Pokrywa komory silnika - Inne 1

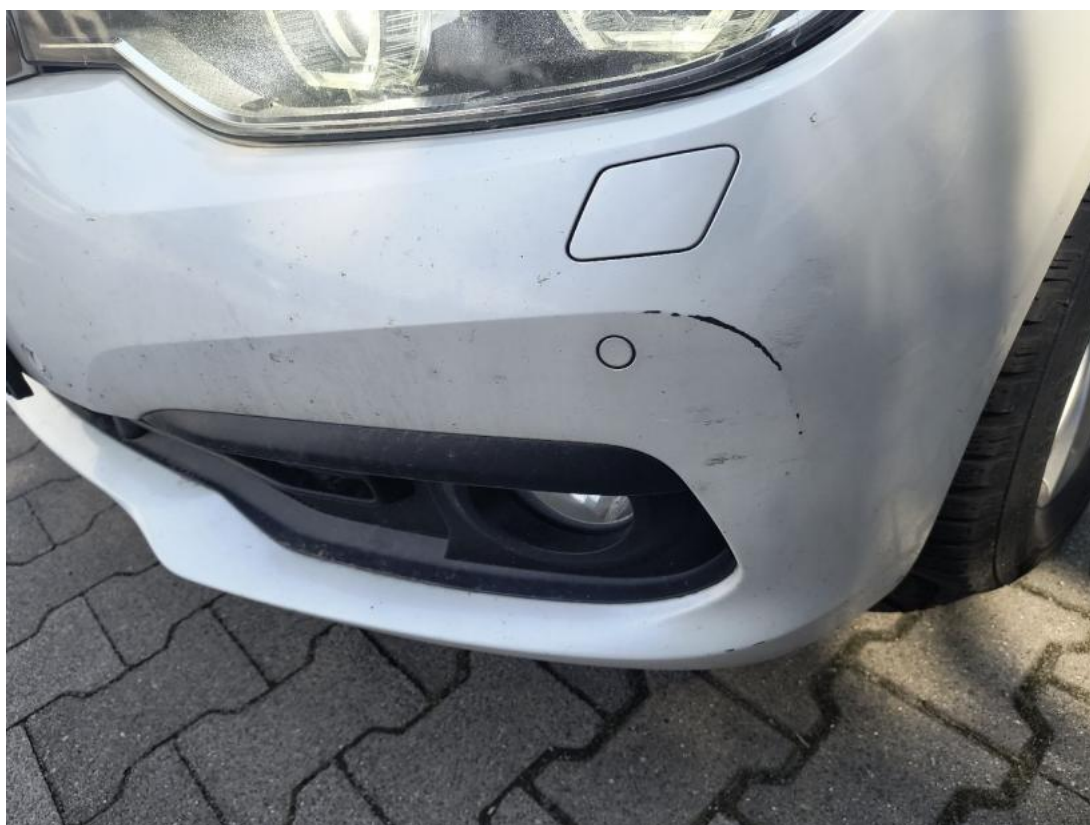
**Fot. 46**

Zderzak - zdjęcie poglądowe 1

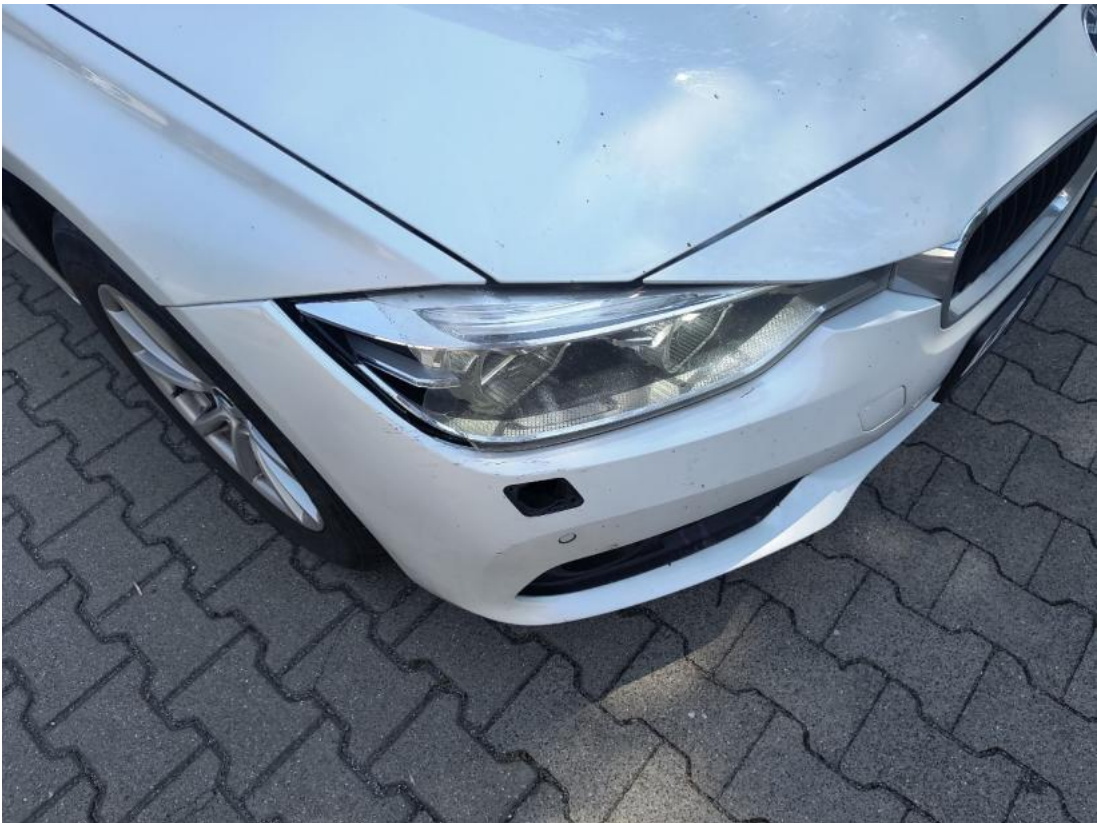
**Fot. 47**

Zderzak - zdjęcie poglądowe 2

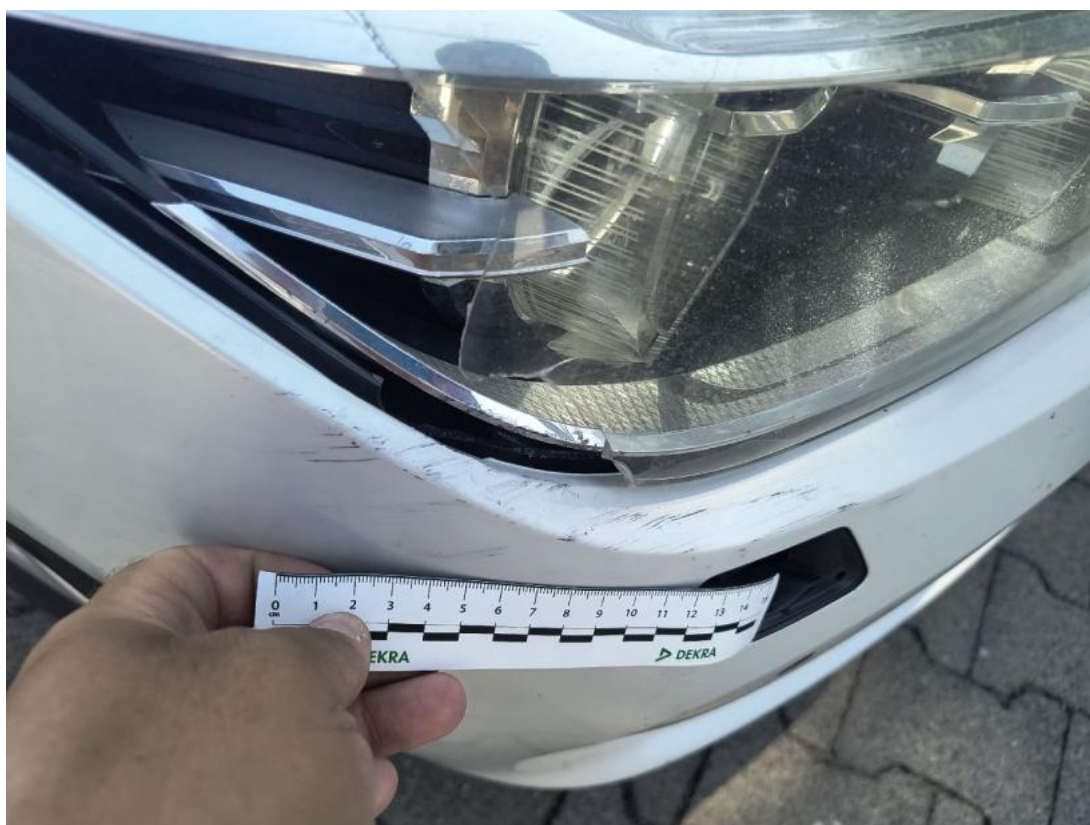
**Fot. 50**  
Zderzak() - Rysa/odprysk 3

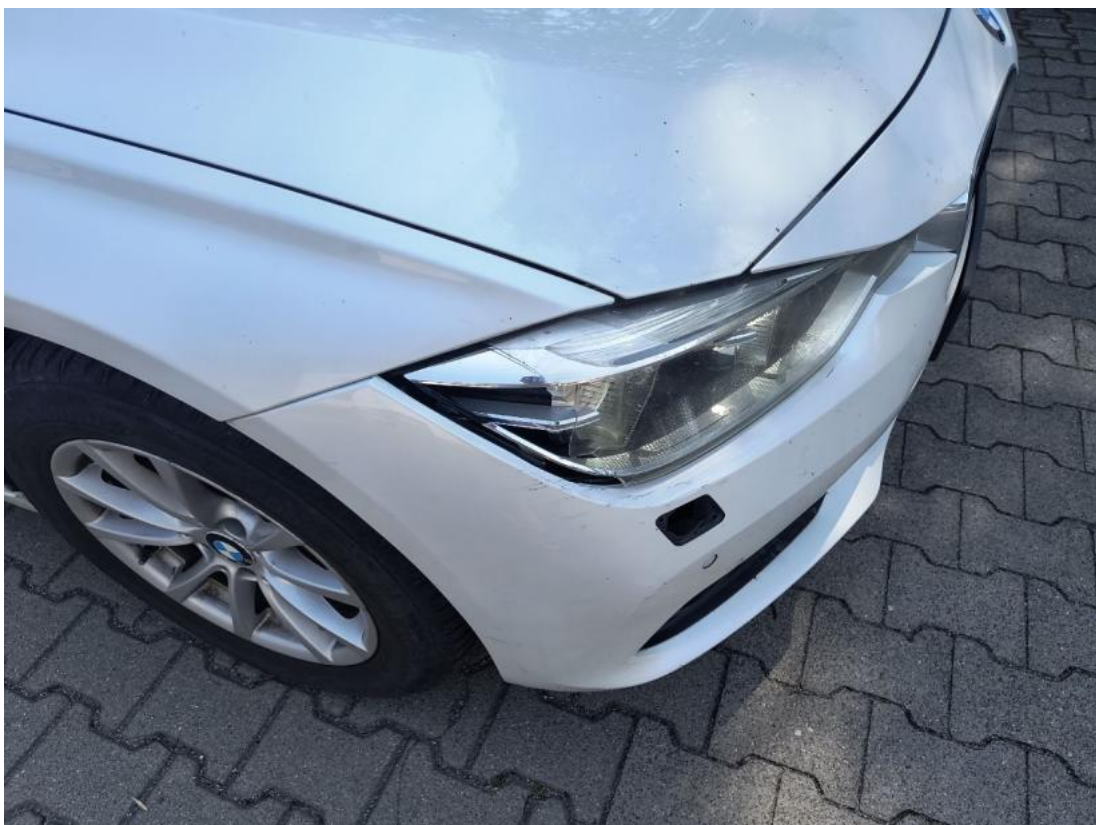
**Fot. 52**  
Reflektor P - zdjęcie poglądowe 1

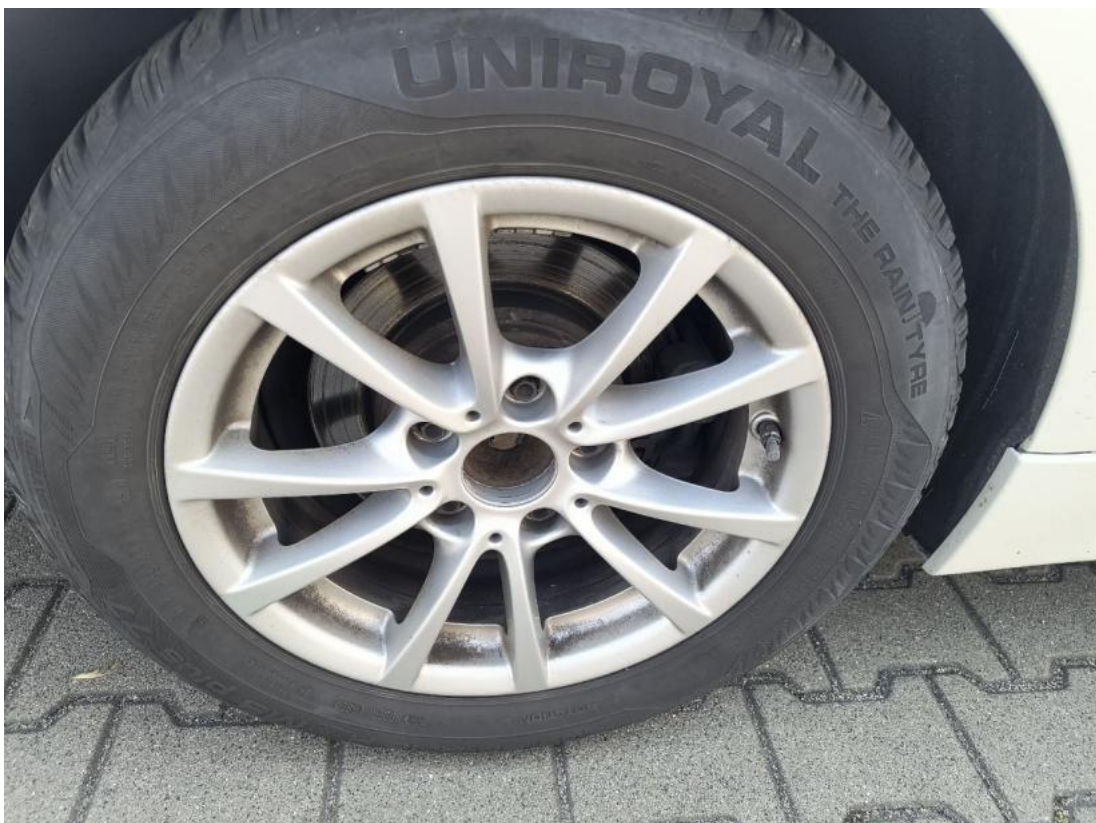
**Fot. 54**  
Kołpak tylny P - zdjęcie poglądowe 1

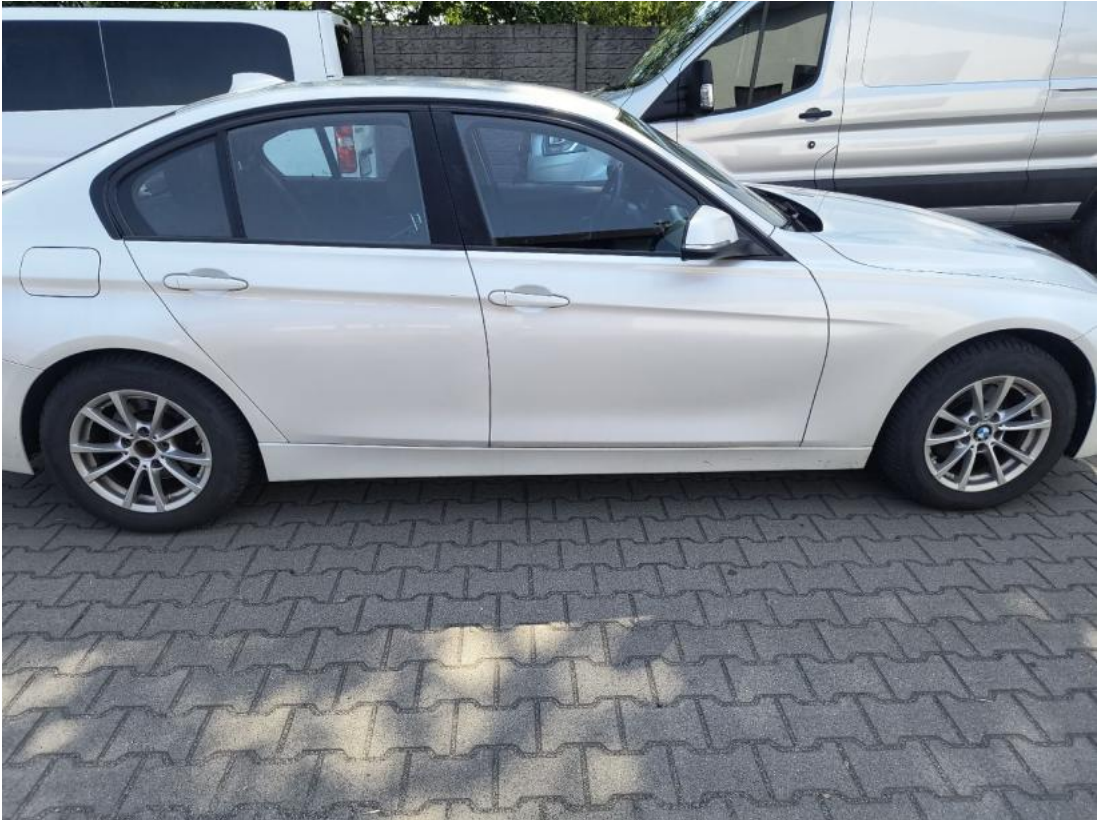
**Fot. 55**

Kołpak tylny P - zdjęcie poglądowe 2

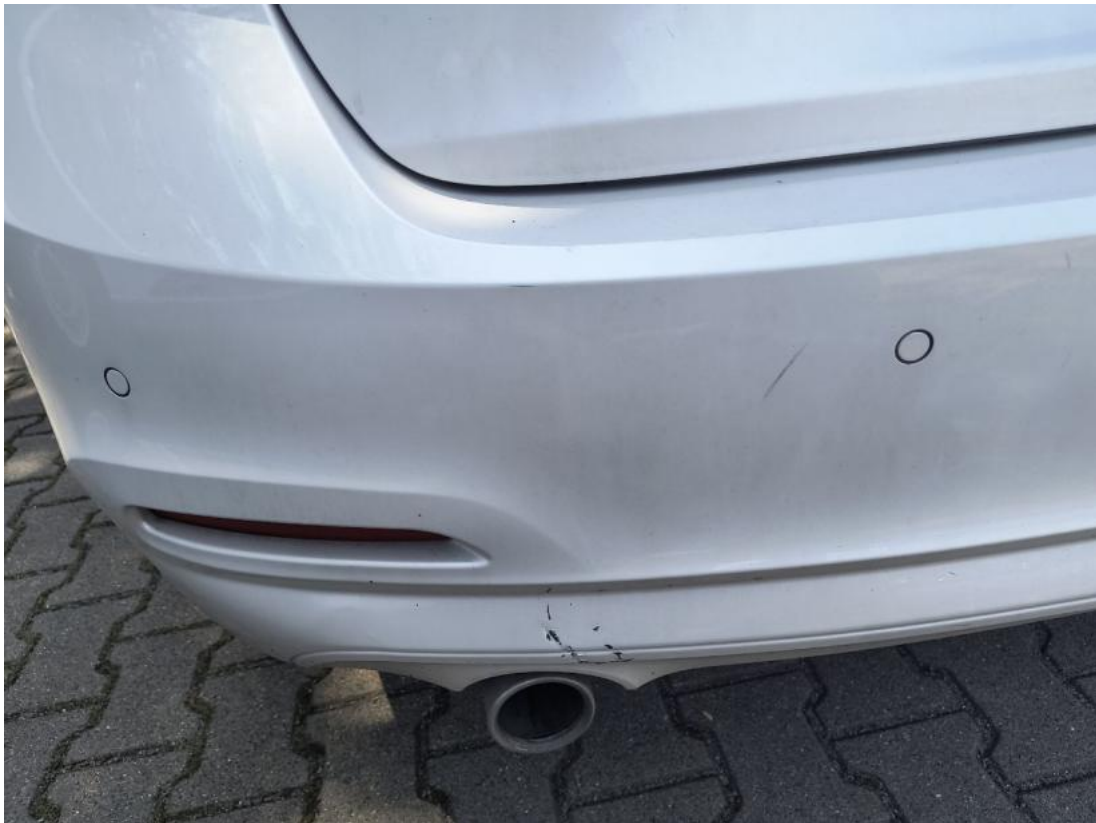
**Fot. 57**

Zderzak tylny - zdjęcie poglądowe 1

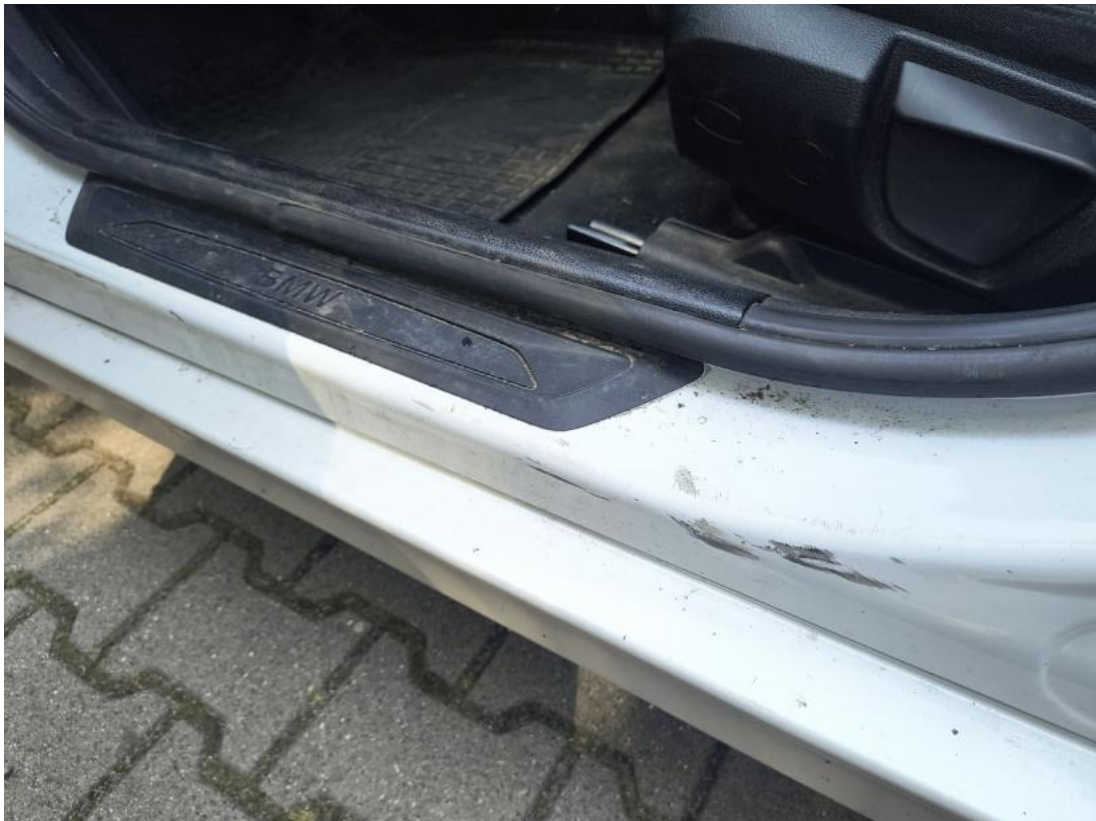
**Fot. 61**

Próg L - zdjęcie poglądowe 1

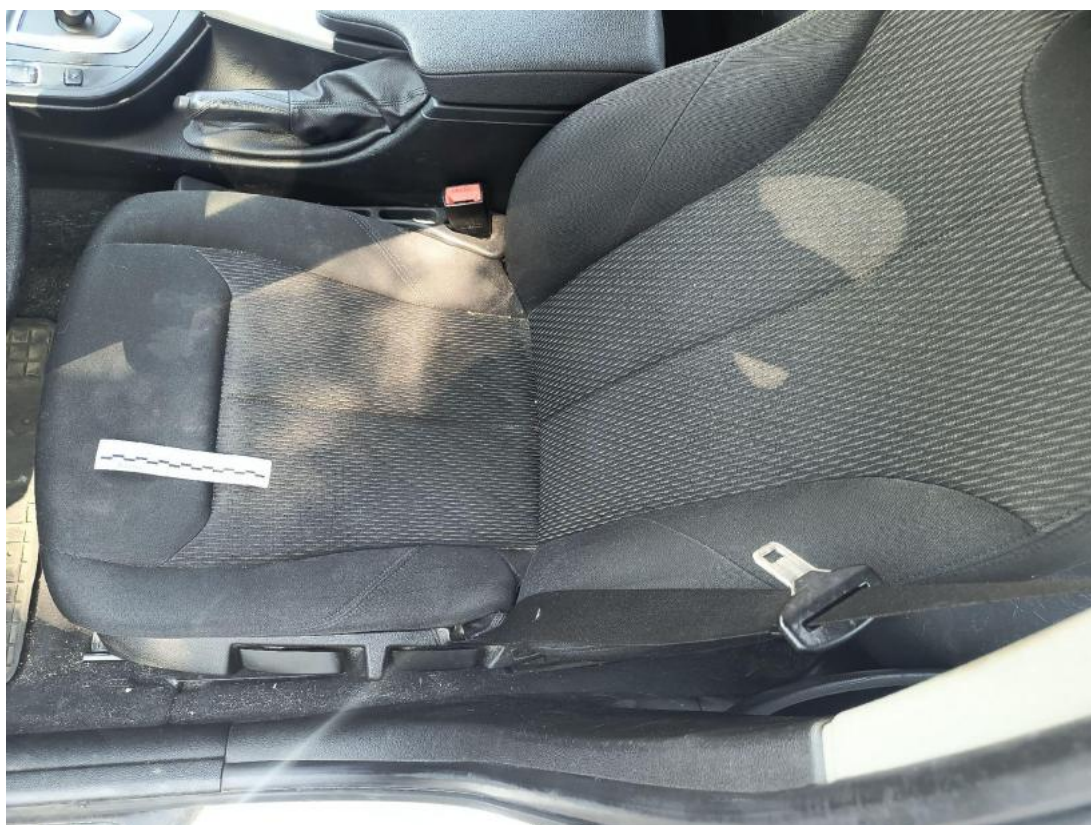
**Fot. 65**

Fotel prz. lew. - zdjęcie pogładowe 1

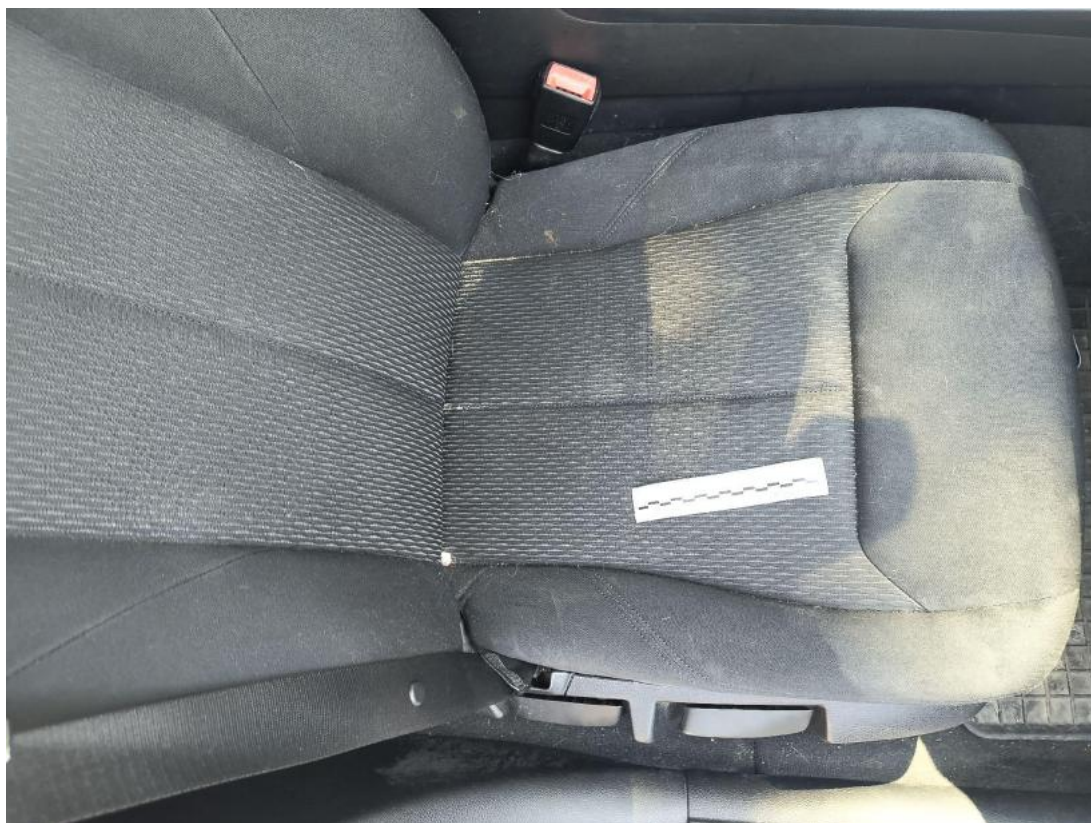
**Fot. 67**

Fotel prz. praw. - zdjęcie pogładowe 1

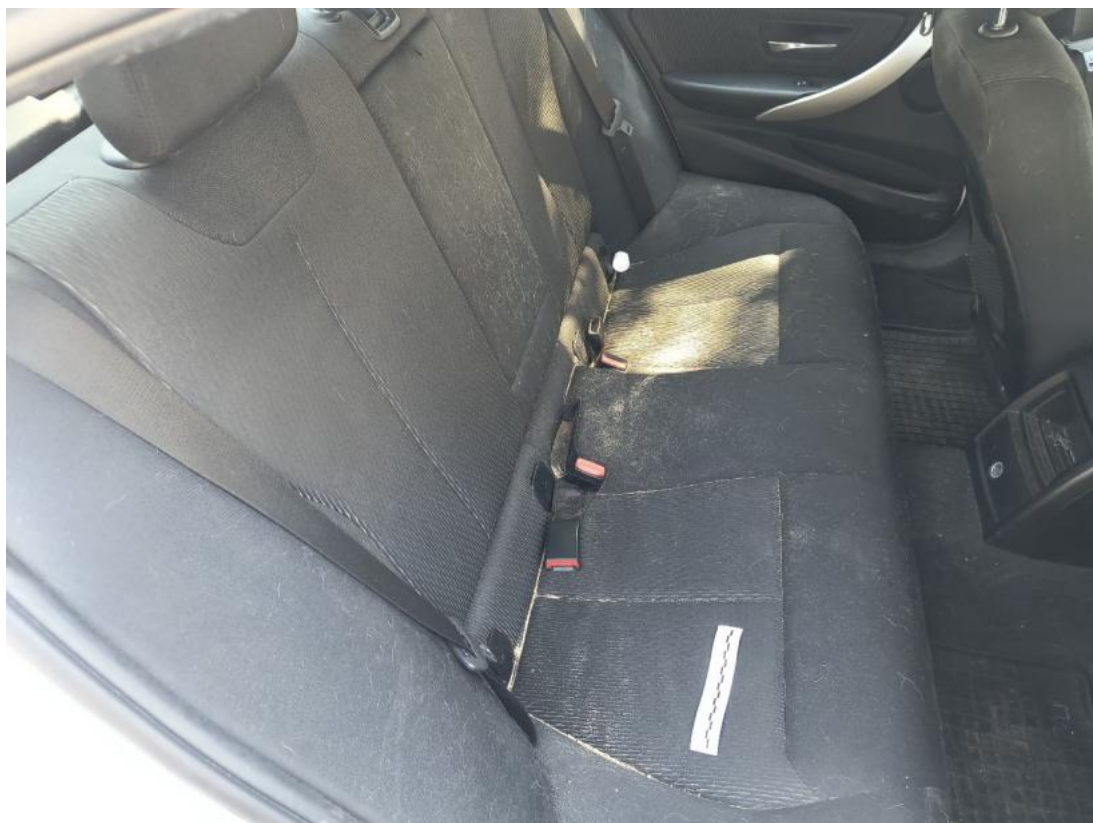
**Fot. 69**

Kanapa tyl. - zdjęcie poglądowe 1

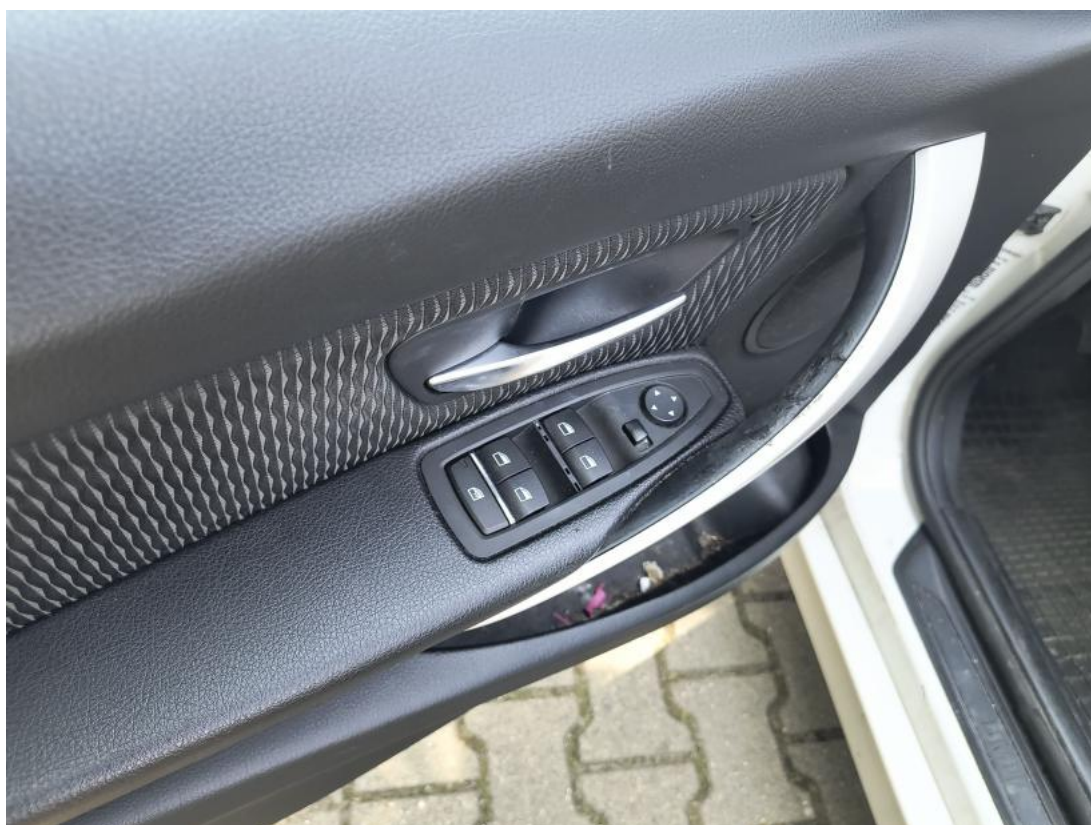
**Fot. 71**

Tapicerka drzwi przednich L - zdjęcie poglądowe 1

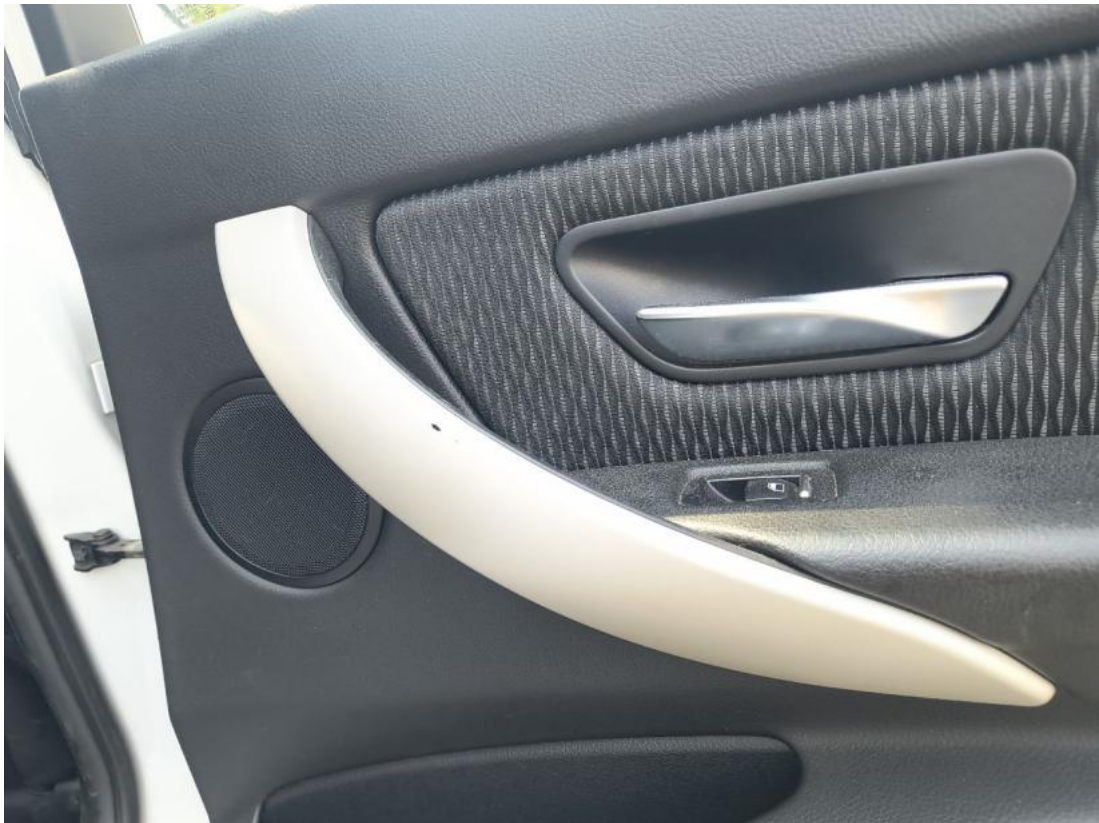
**Fot. 73**  
Tapicerka drzwi tylnych P - zdjęcie poglądowe 1

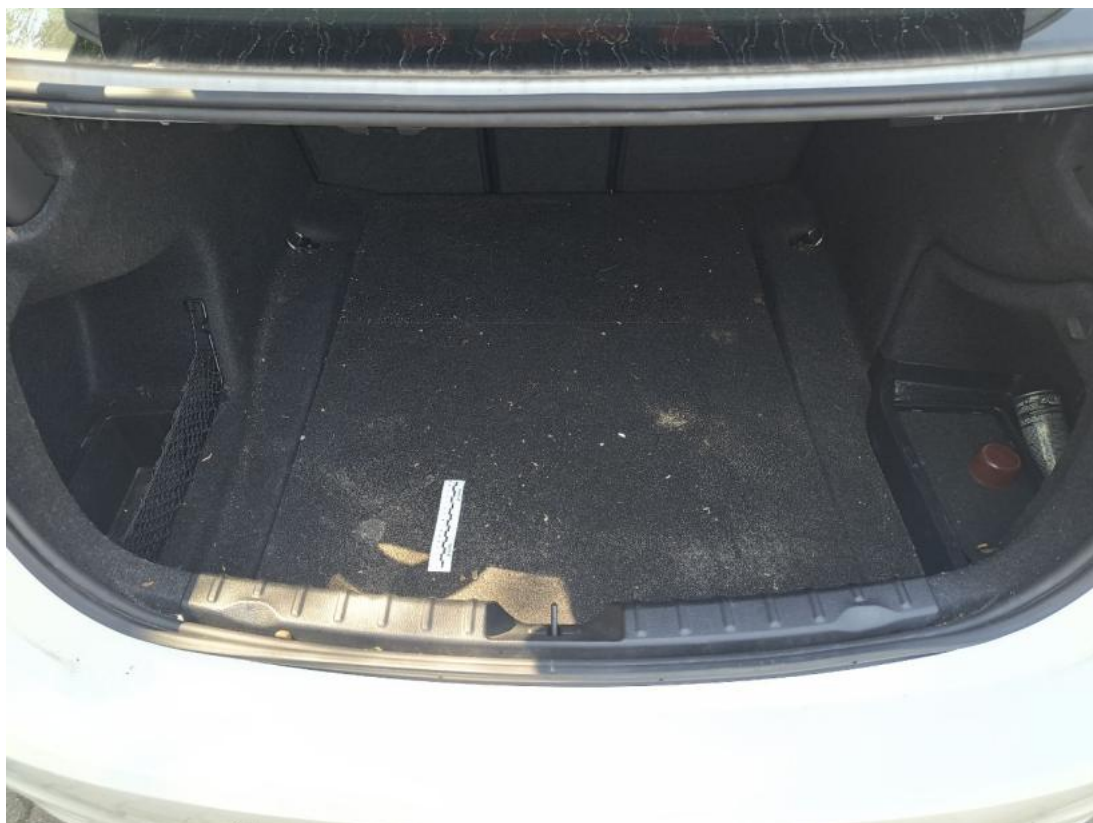
**Fot. 75**

Wykładzina podłogi bagażnika - zdjęcie pogładowe 1
