Nr zlecenia DEKRA: PKOM(DZS)/GDA/30342/26/04/07
 Nr zlecenia/szkody:
 Data zlecenia: 07-04-2026

Ocena stanu technicznego pojazdu

Eurotax-Kod EC	Marka, model, typ pojazdu				Rodzaj nadwozia
	FIAT, 500 e (332) Lim. (2020-, 3+1 La Prima by Bocelli				hatchback
Rodzaj silnika	Pojemność [ccm]	Moc [KM/kW]	Skrzynia biegów	Stan licznika [km] (odczytany)	Ilość drzwi/miejsc
elektryczny		118/87	automatyczna	40 647	4/4
Nr rej. pojazdu	Nr nadwozia (VIN)		Data 1-rej./rok prod.	Następne bad. tech.	Lakier
WJ8026L	ZFAEFAR42NX140928		12-04-2023/2023	12-04-2026	różowy/METALIK

Data oględzin: 10-04-2026

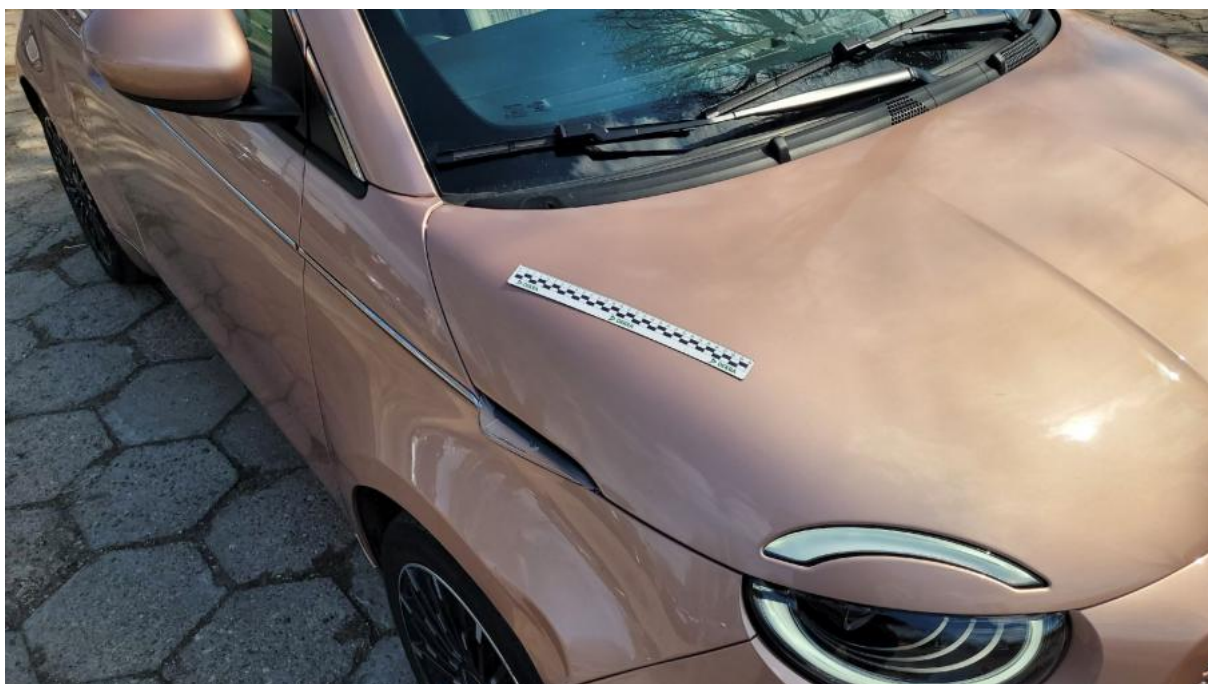
Fot. 38
Pokrywa komory silnika - zdjęcie poglądowe 1

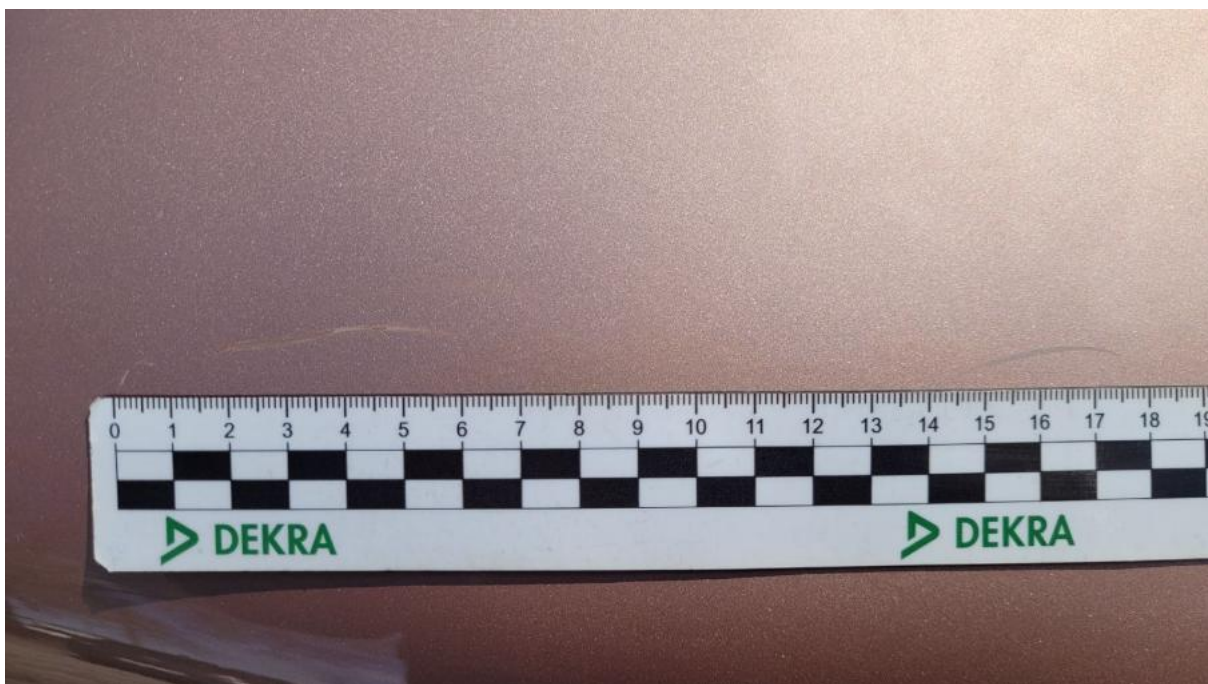
Pokrywa komory silnika - zdjęcie poglądowe 2

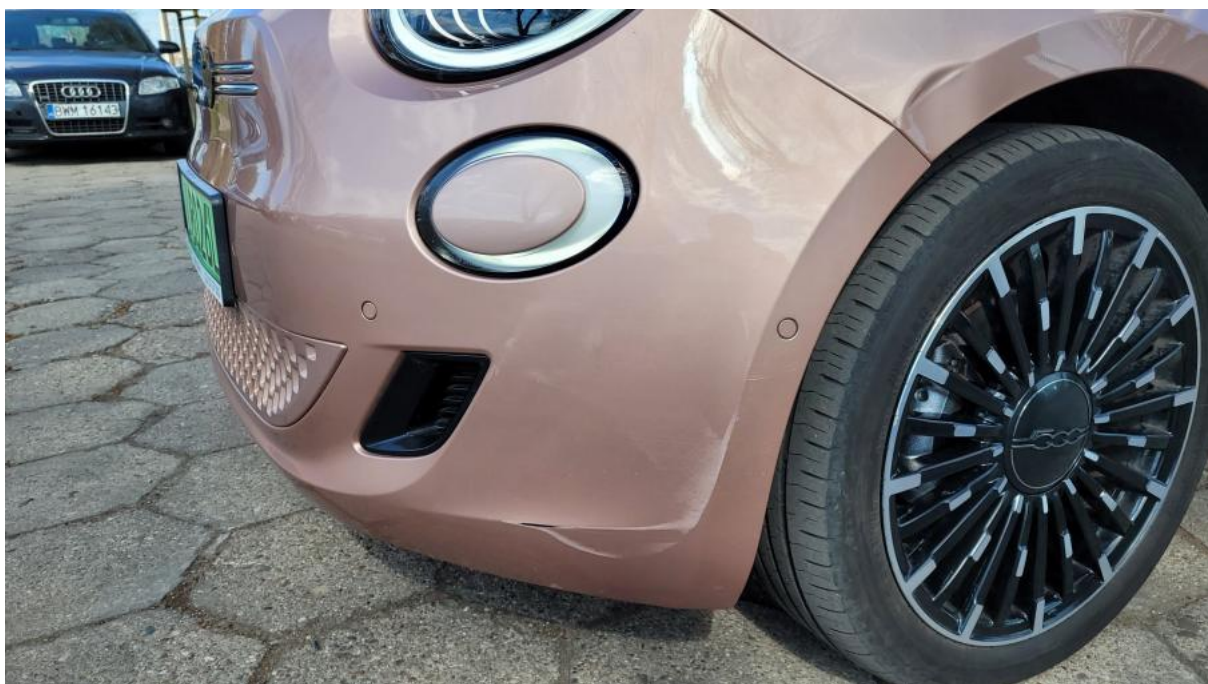
Zderzak przedni cz L - zdjęcie poglądowe 1

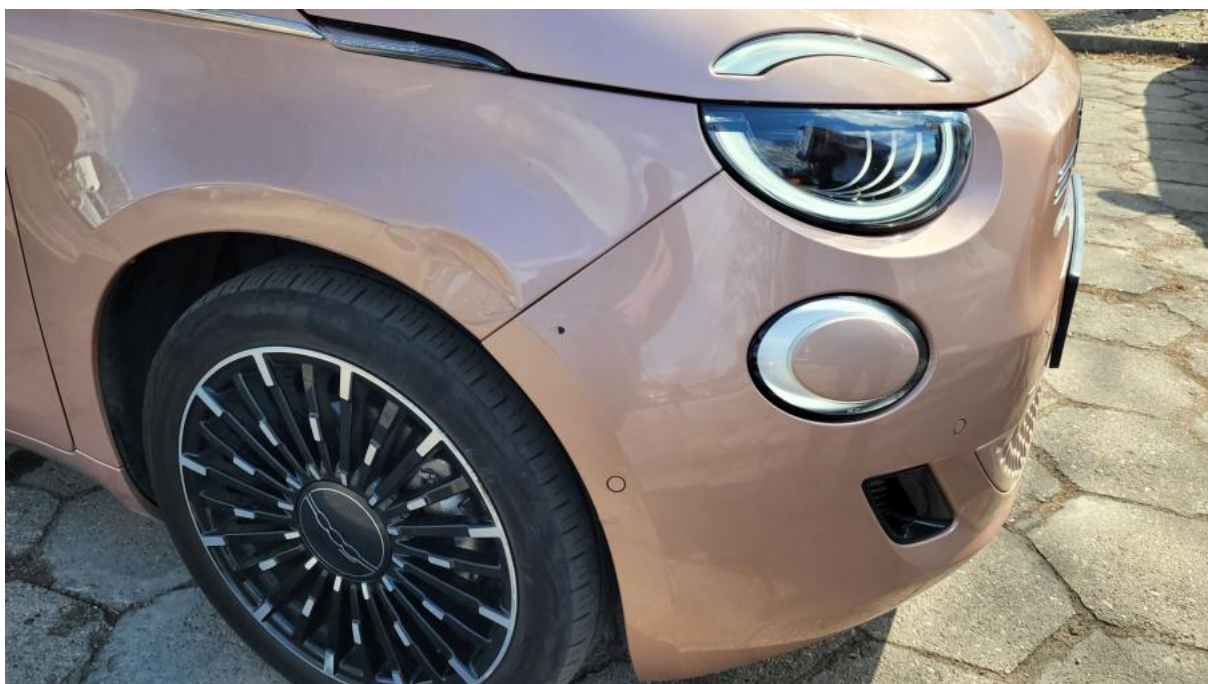
Fot. 45

Zderzak przedni cz L() - Rysa/odprysk 3

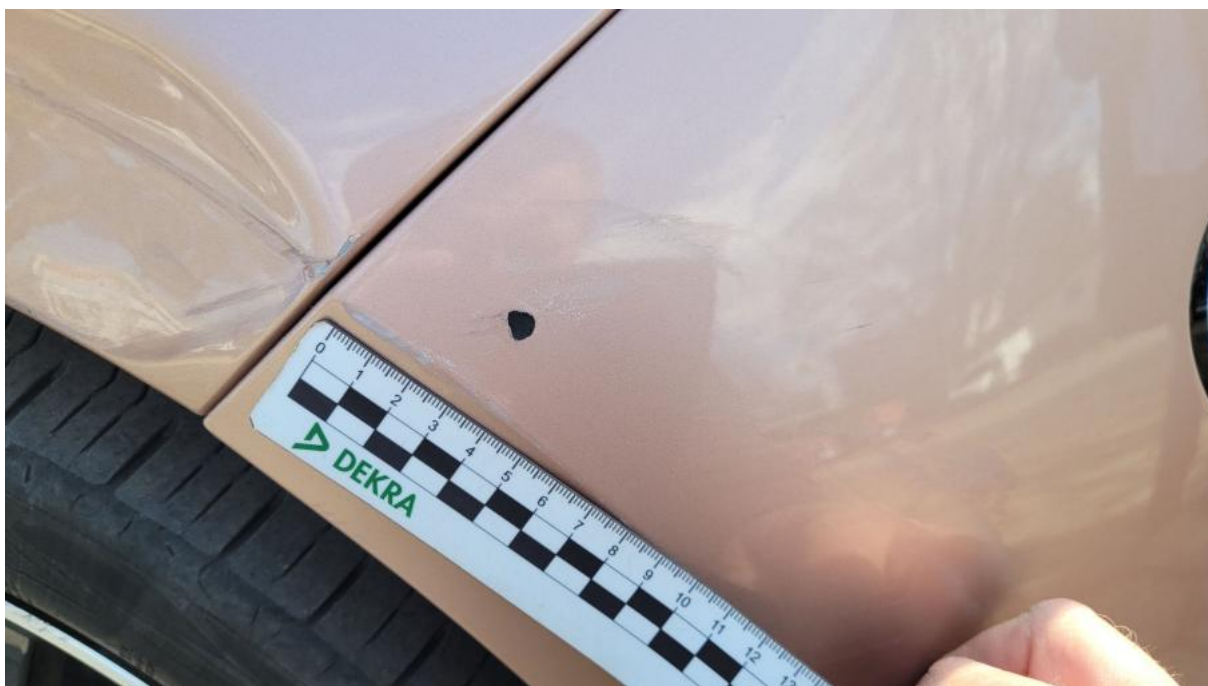
Fot. 46

Zderzak przedni cz P - zdjęcie poglądowe 1

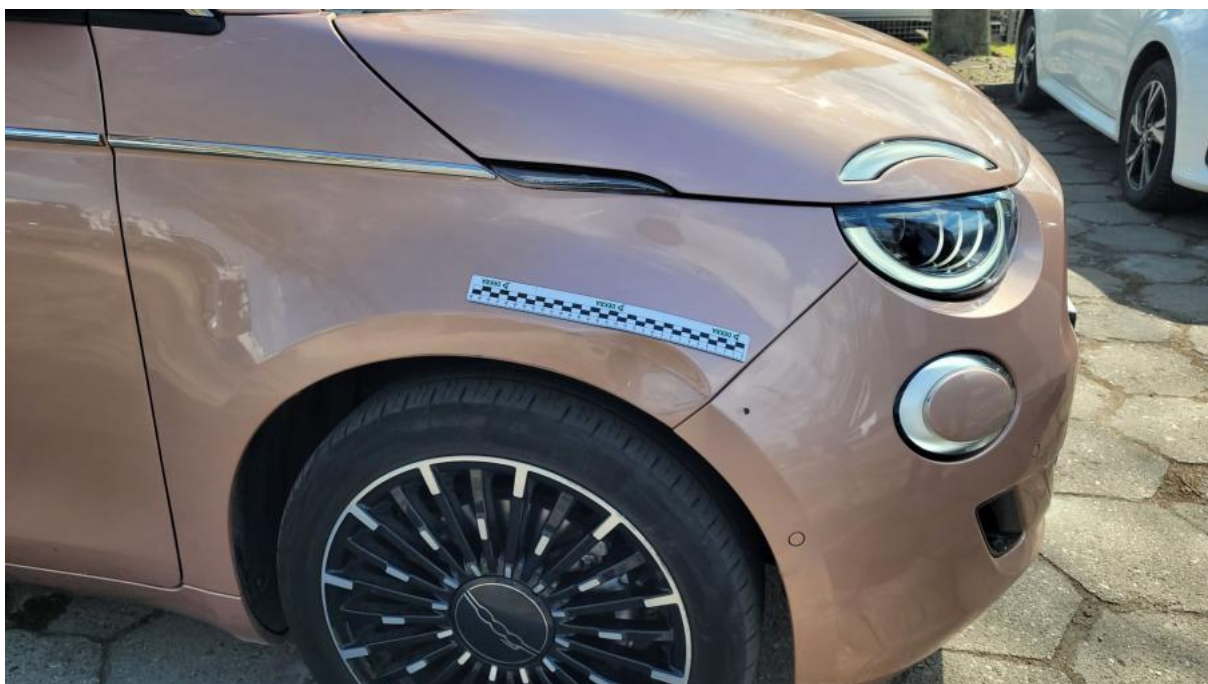
Fot. 50

Zderzak przedni cz P() - Rysa/odprysk 3

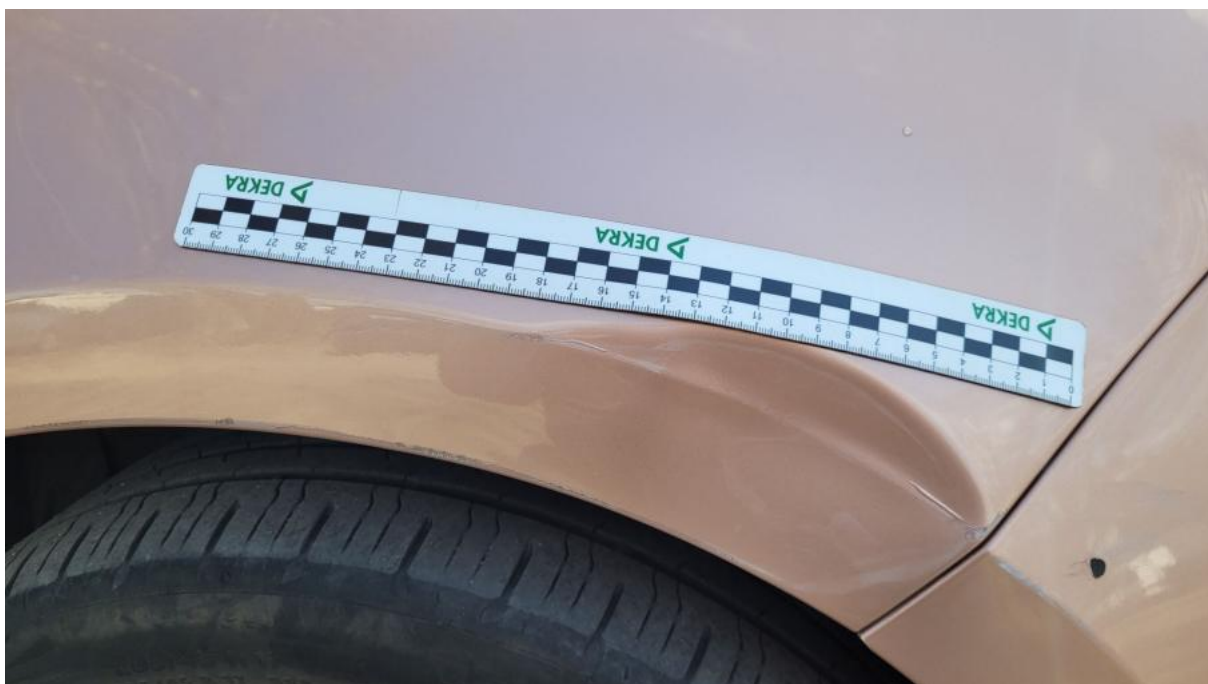
Fot. 51

Błotnik przedni P - zdjęcie poglądowe 1

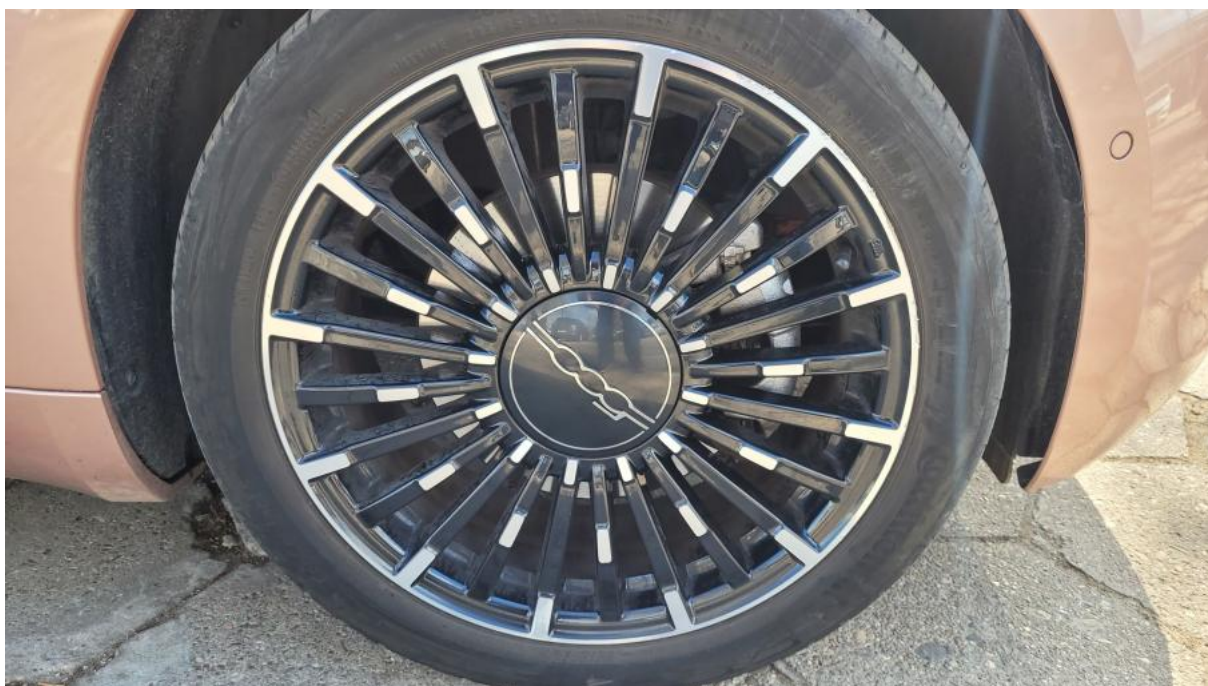
Fot. 54

Poz.	Nazwa części	Nr katalogowy	Opis uszkodzenia	Czas [rbg]
1	Błotnik PP		wgniecenie, zarysowanie	
2	Błotnik TP		wgniecenie, zarysowanie	
3	Błotnik PL		wgniecenie, zarysowanie	
4	Drzwi P P		zarysowanie	
5	Drzwi T P		wgniecenie, zarysowanie	
6	Pokrywa		zarysowanie	
7	Próg P		zarysowanie	
8	Zderzak PRZ		zarysowanie	
9	Zderzak TYŁ		nieprawidłowy montaż, zarysowanie	
10	Felga PP		ubytek materiału, zarysowanie	
11	Felga PL		ubytek materiału, zarysowanie	
12	Fotel PL		zabrudzenie

Błotnik przedni P - Wgniecenie/odkształcenie 2

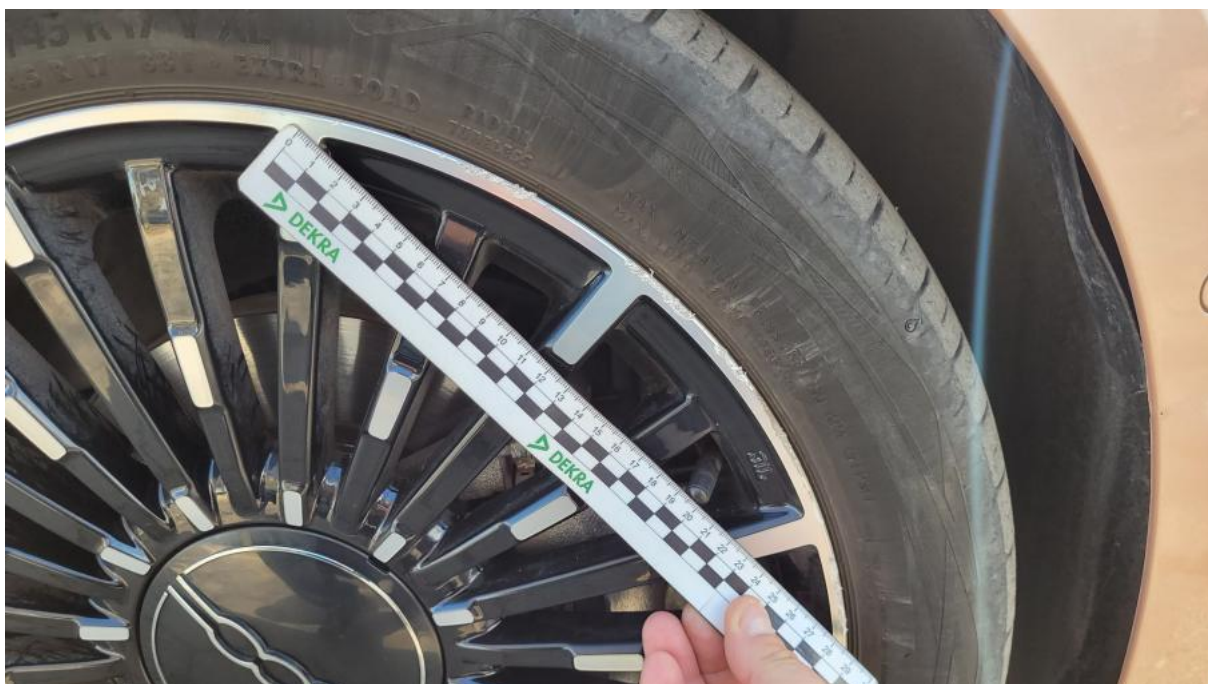
Fot. 55

Felga aluminiowa przednia P - zdjęcie poglądowe 1

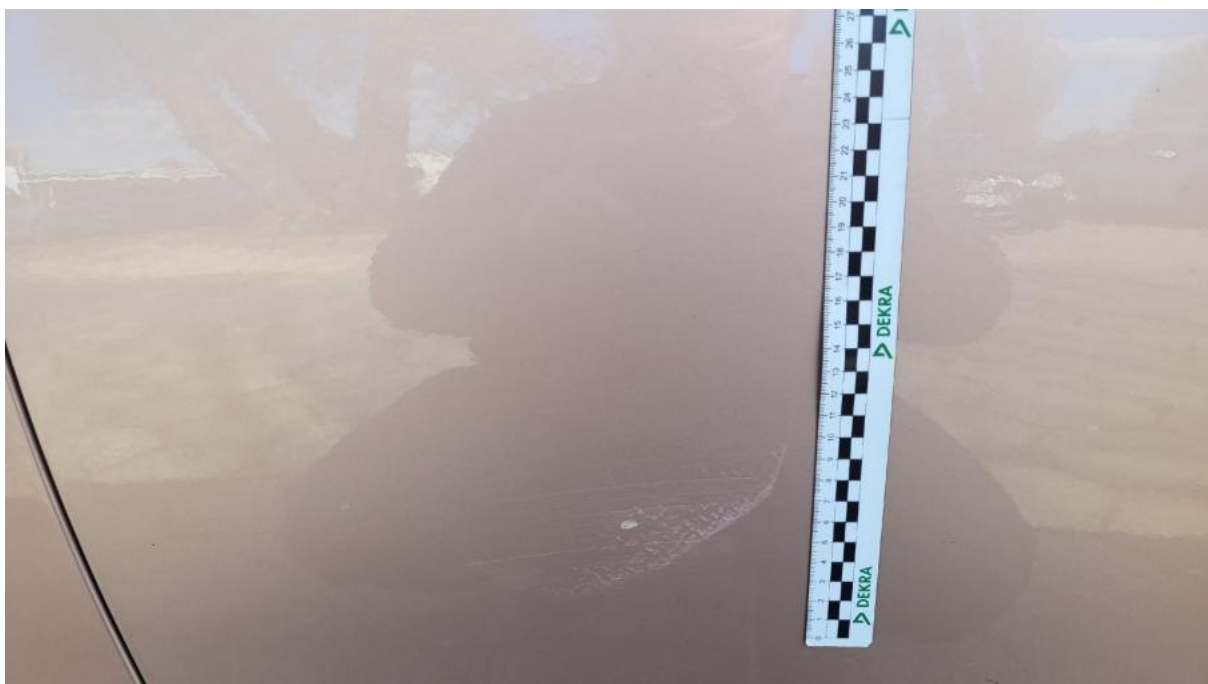
Fot. 59

Drzwi przednie P - zdjęcie pogładowe 1

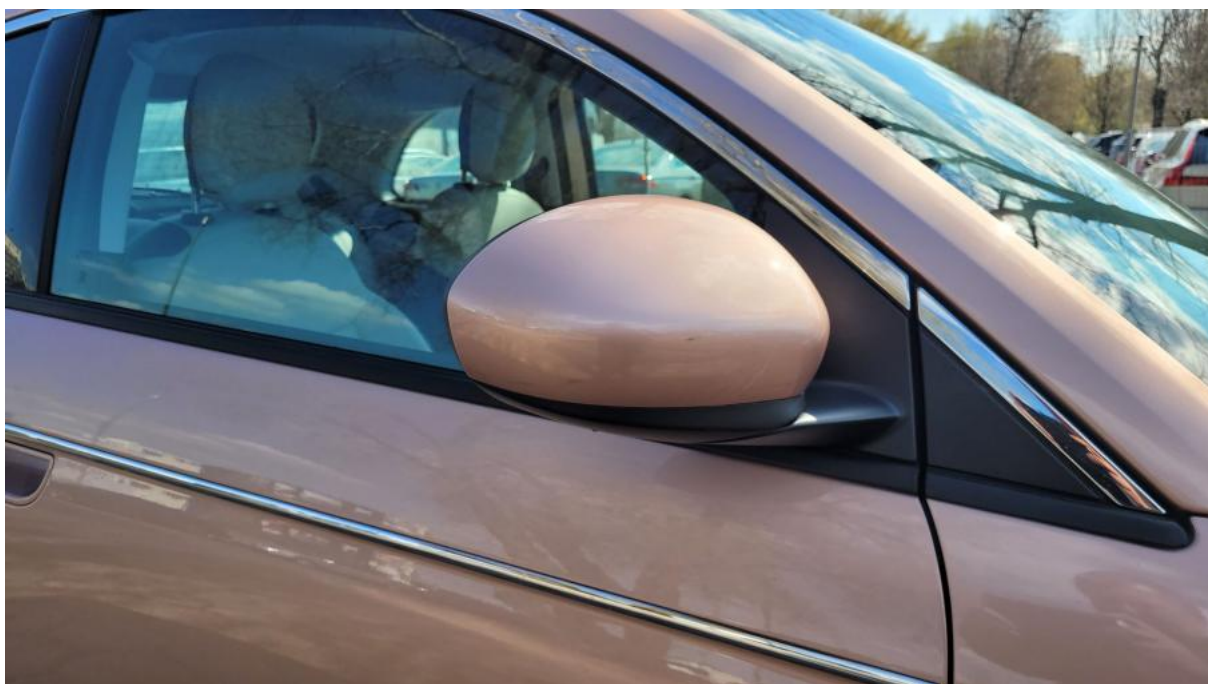
Fot. 63

Drzwi przednie P() - Rysa/odprysk 3

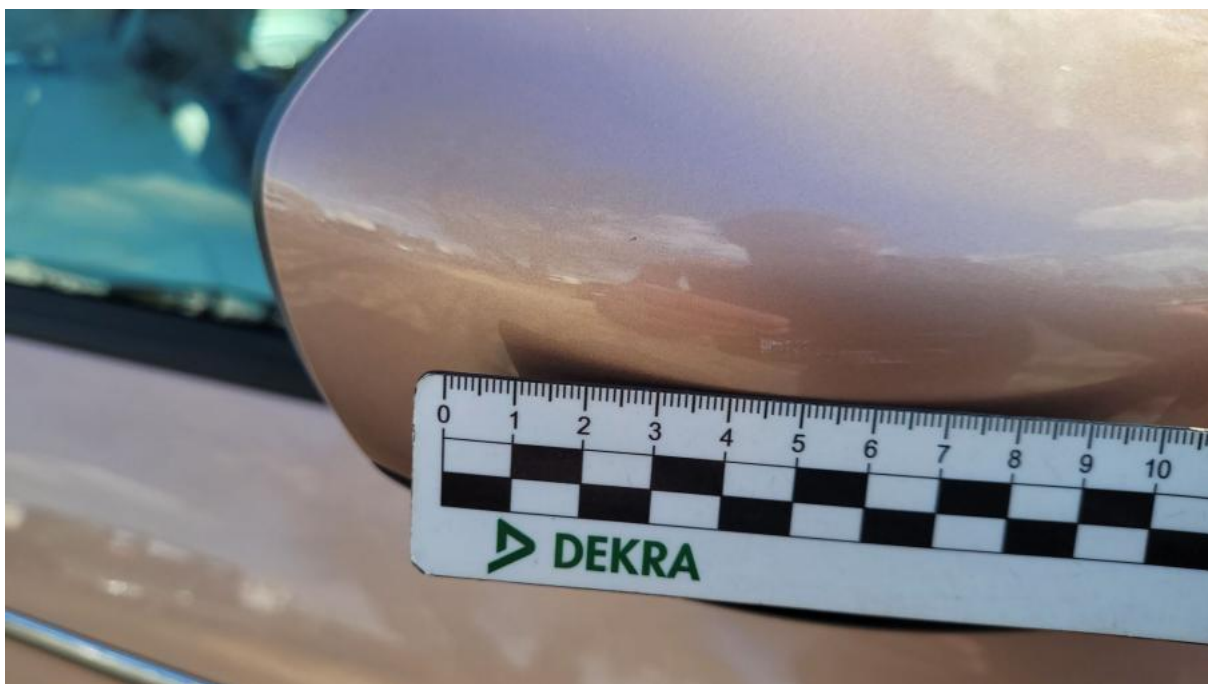
Fot. 64

Obudowa lusterka zew P - zdjęcie poglądowe 1

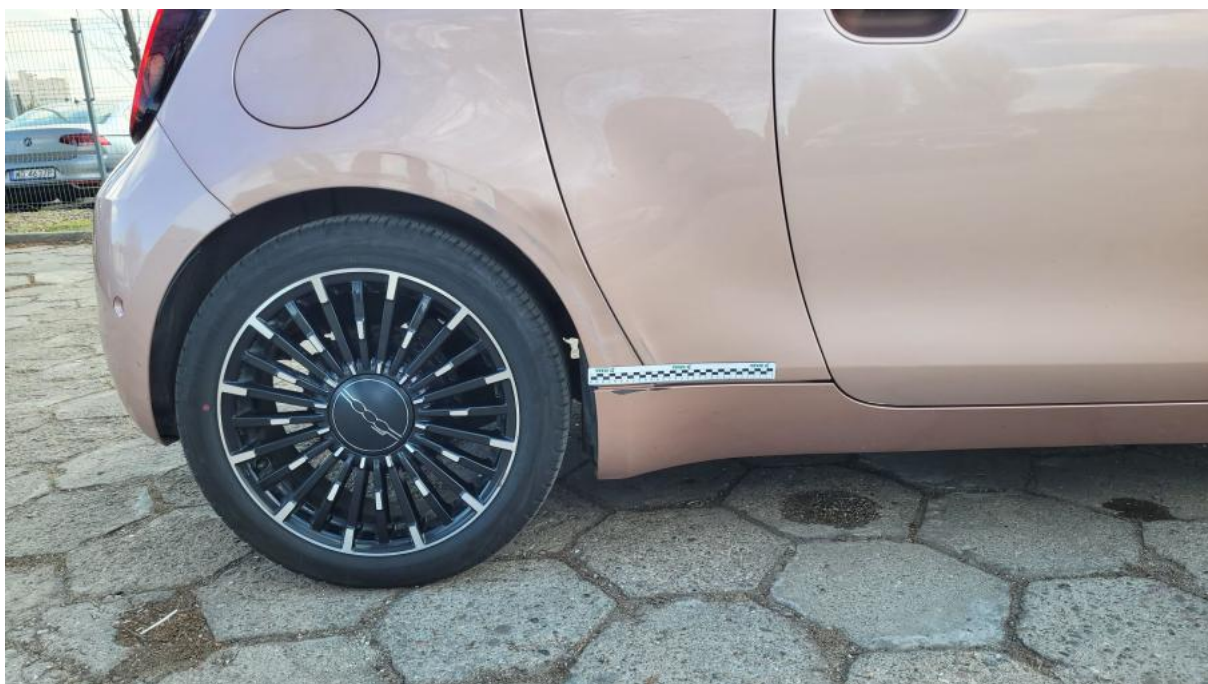
Fot. 66

Poz.	Nazwa części	Nr katalogowy	Opis uszkodzenia	Czas [rbg]
1	Felga TP		zarysowanie	
2	Felga TL		zarysowanie	
3	Obudowa lusterka zewnętrznego P		zarysowanie

Obudowa lusterka zew P - Rysa/odprysk 1

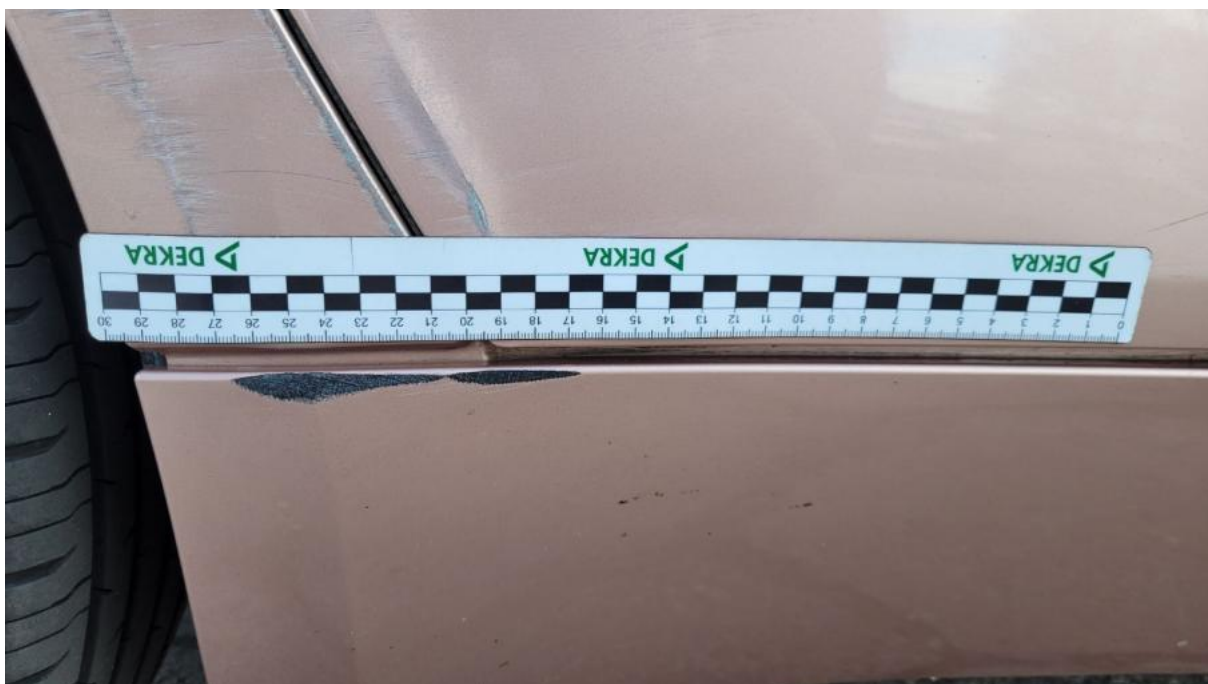
Fot. 67

Próg P - zdjęcie poglądowe 1

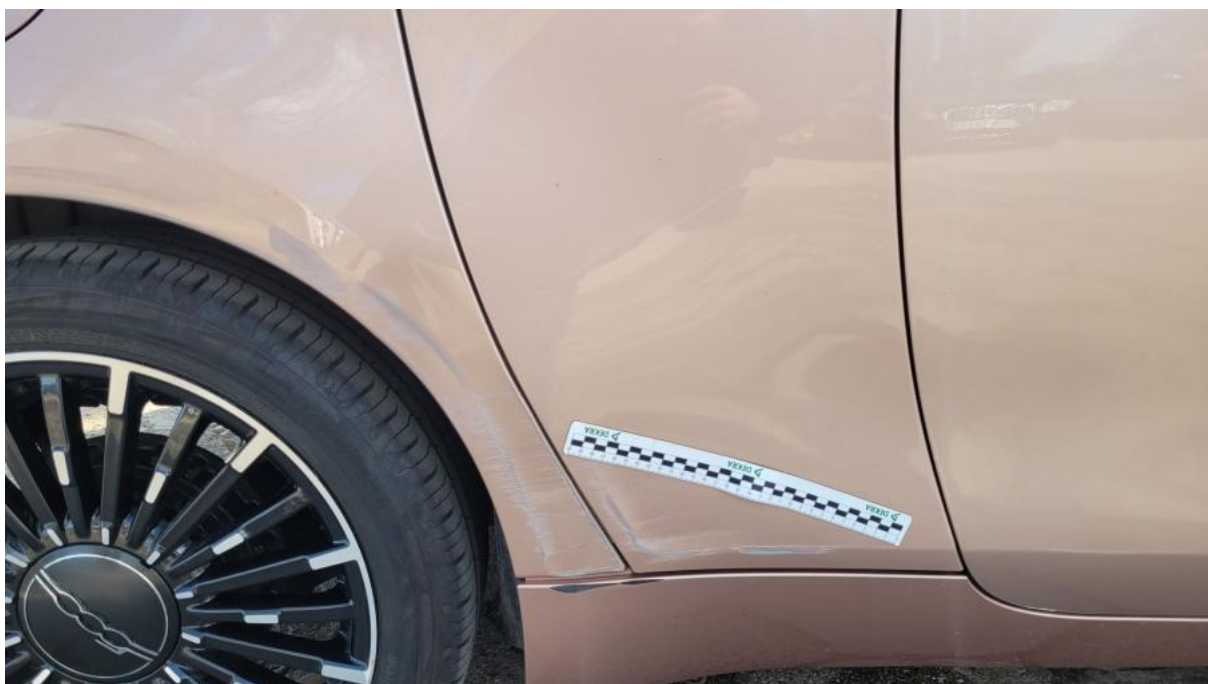
Fot. 69

Próg P - Rysa/odprysk 1

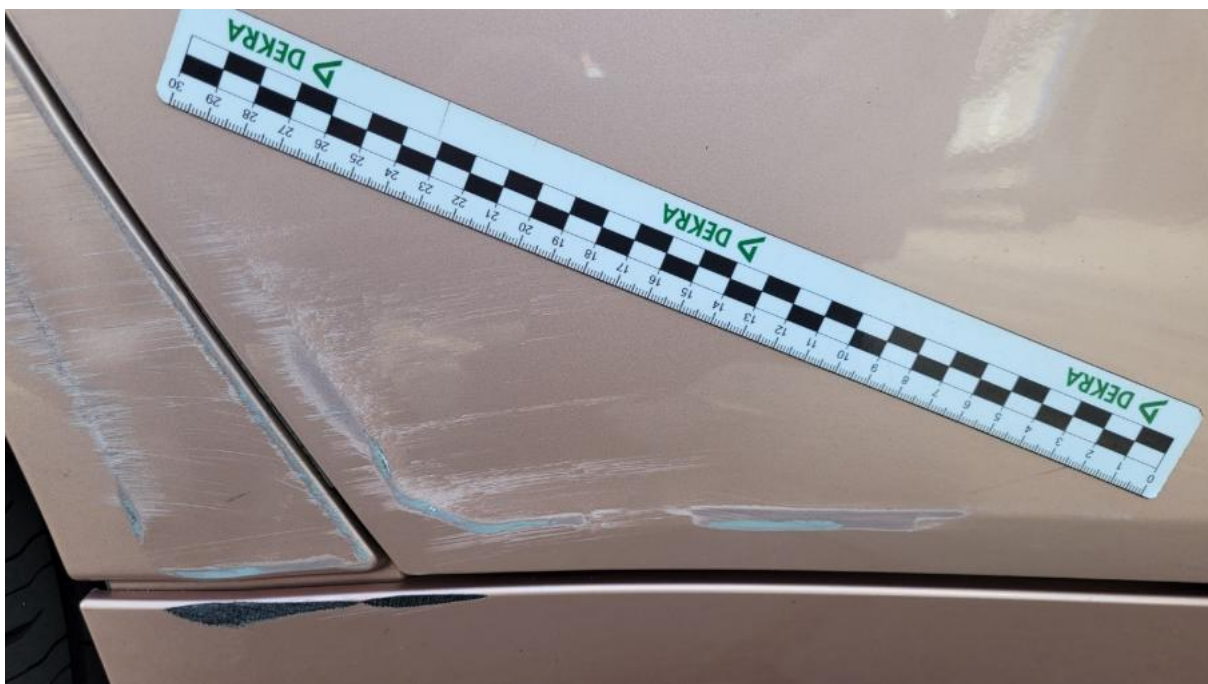
Fot. 70

Łotnik tylny P / Ściana boczna P - zdjęcie poglądowe 1

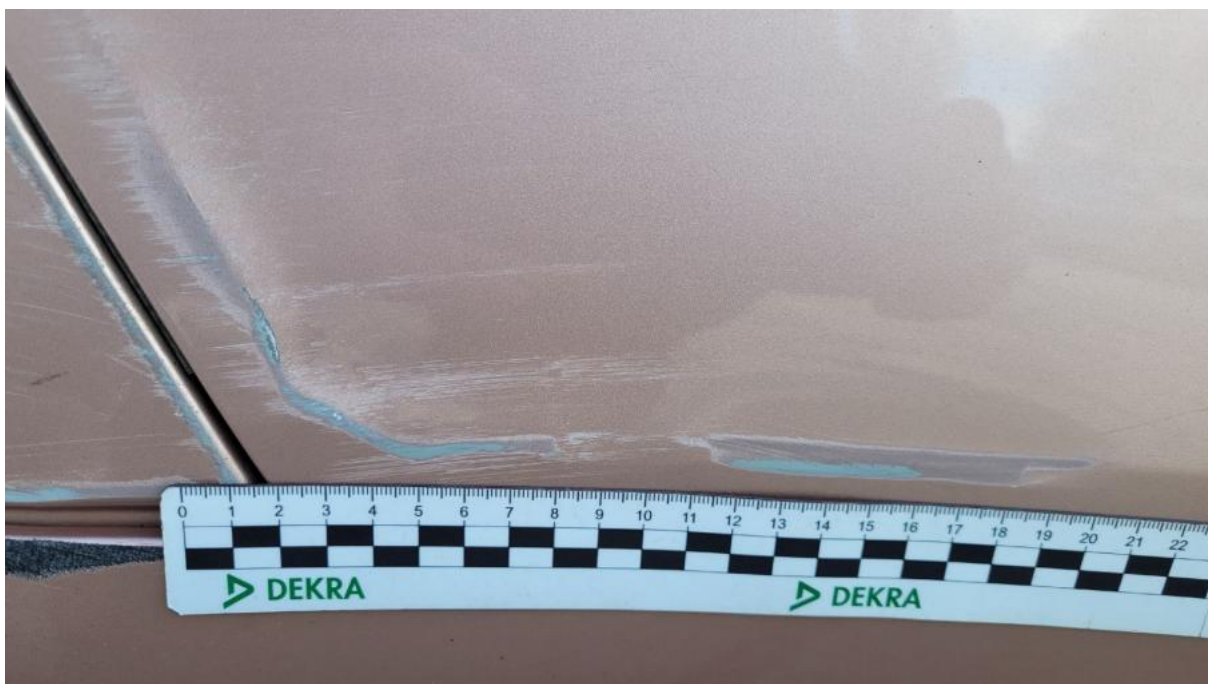
Fot. 71

Błotnik tylny P / Ściana boczna P - zdjęcie poglądowe 2

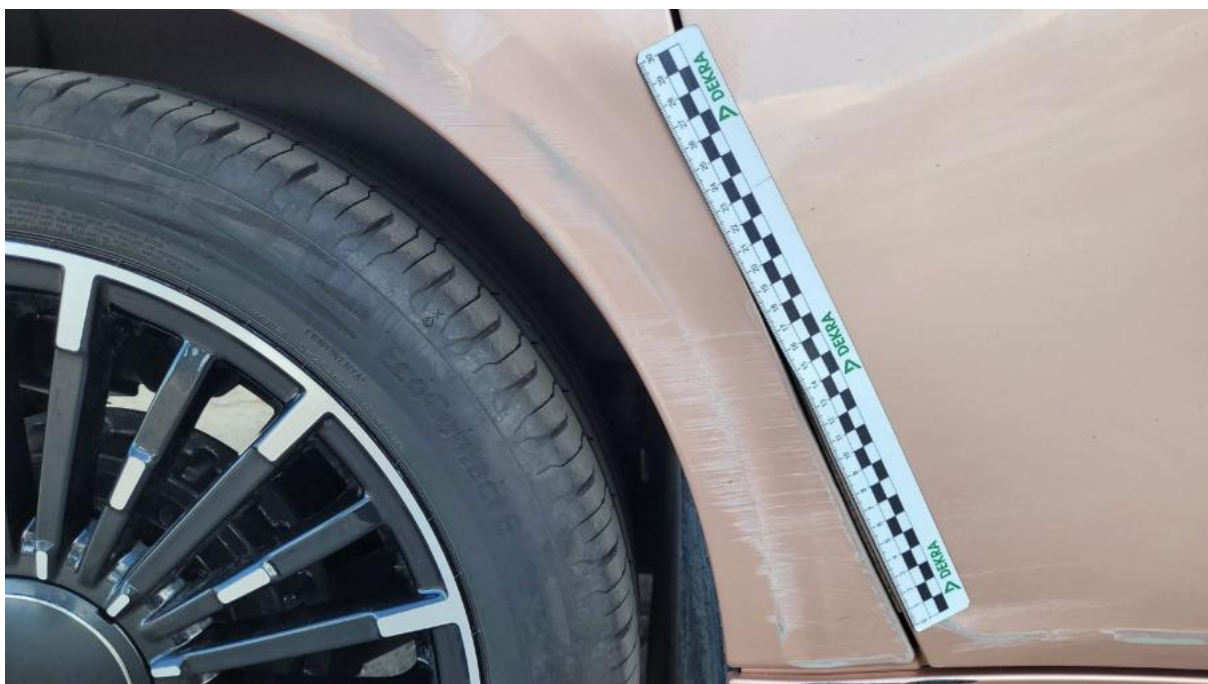
Fot. 72

Błotnik tylny P / Ściana boczna P - Rysa/odprysk 1

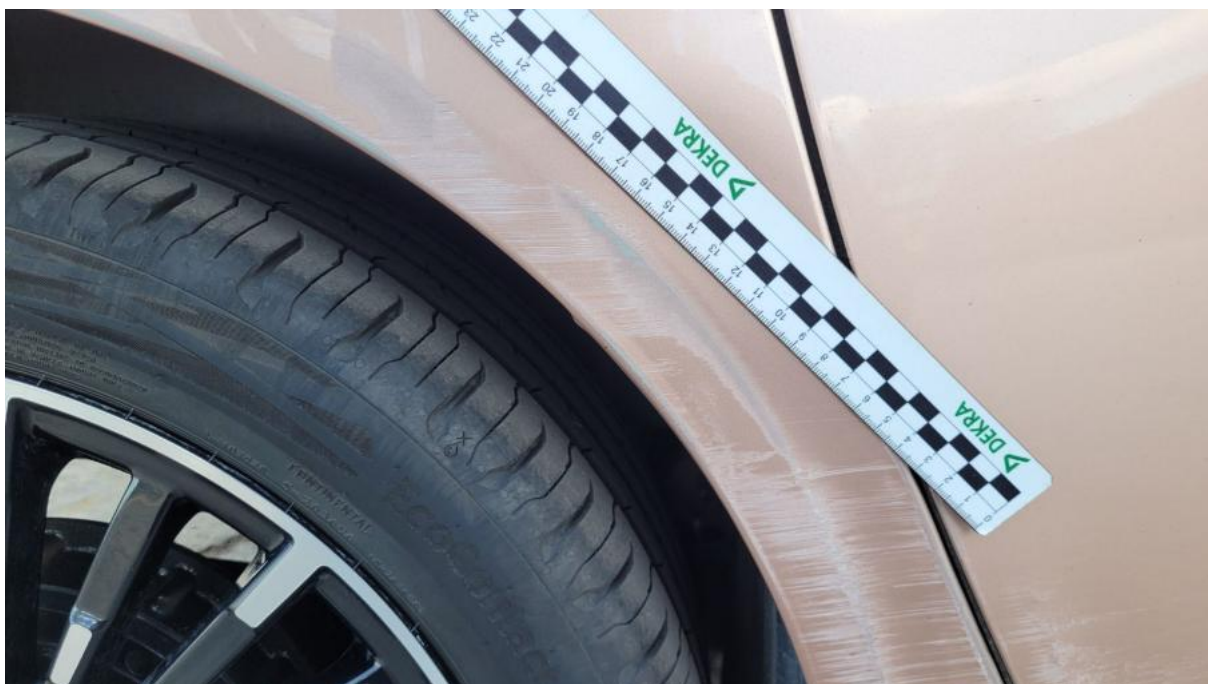
Fot. 73

Błotnik tylny P / Ściana boczna P - Rysa/odprysk 2

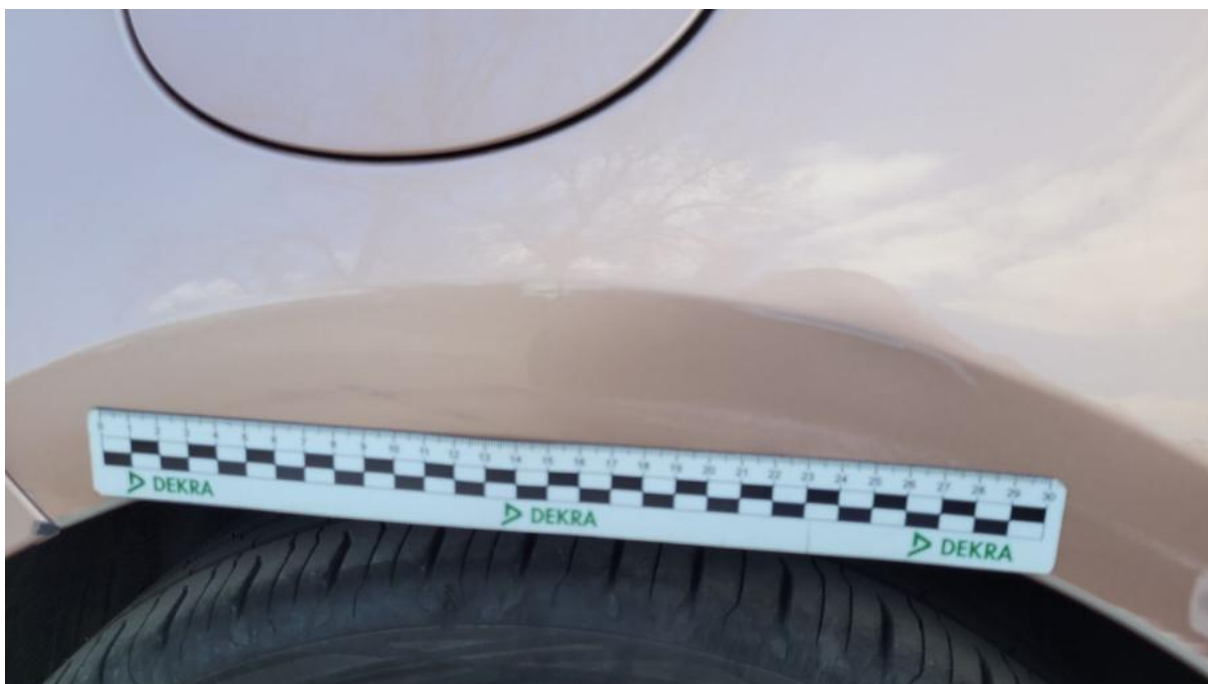
Fot. 75

Błotnik tylny P / Ściana boczna P - Wgniecenie/odkształcenie 1

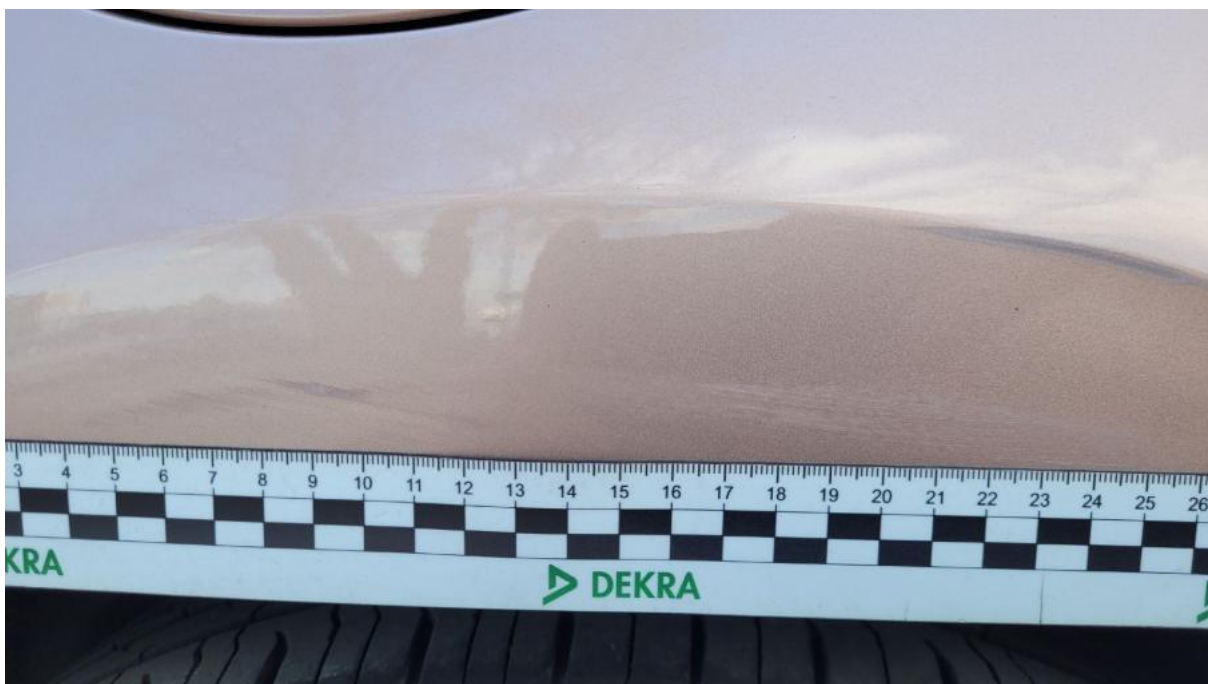
Fot. 76

Błotnik tylny P / Ściana boczna P - Wgniecenie/odkształcenie 2

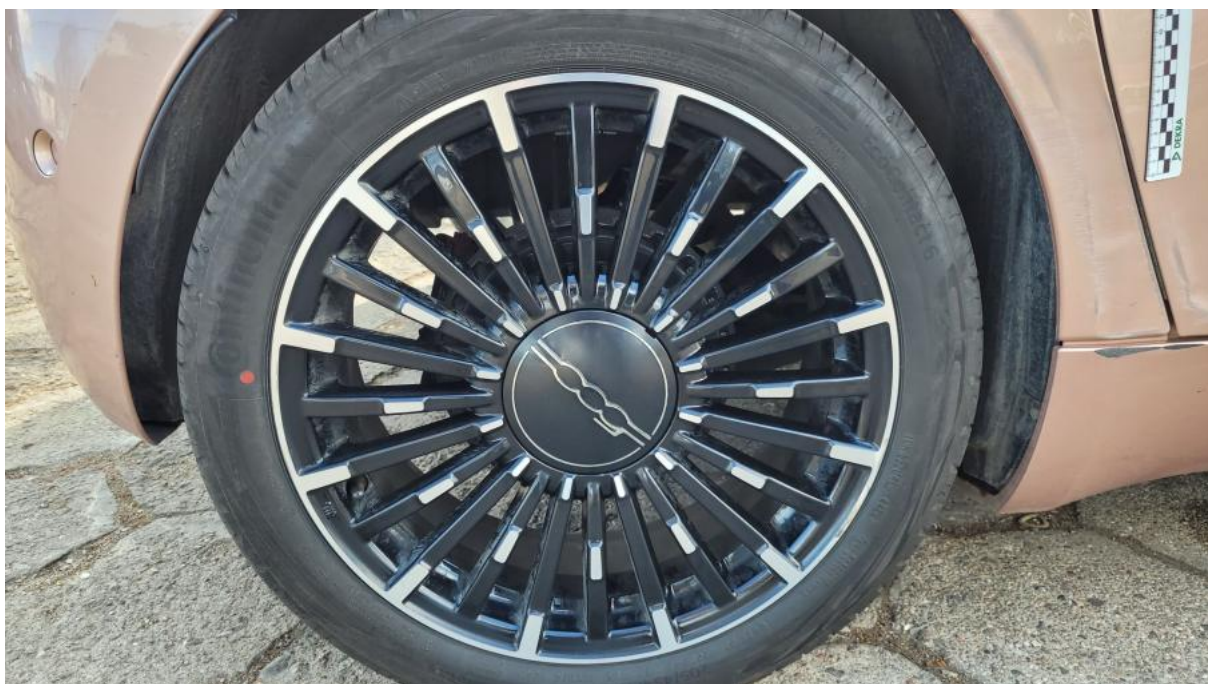
Fot. 77

Błotnik tylny P / Ściana boczna P() - Wgniecenie/odkształcenie 3

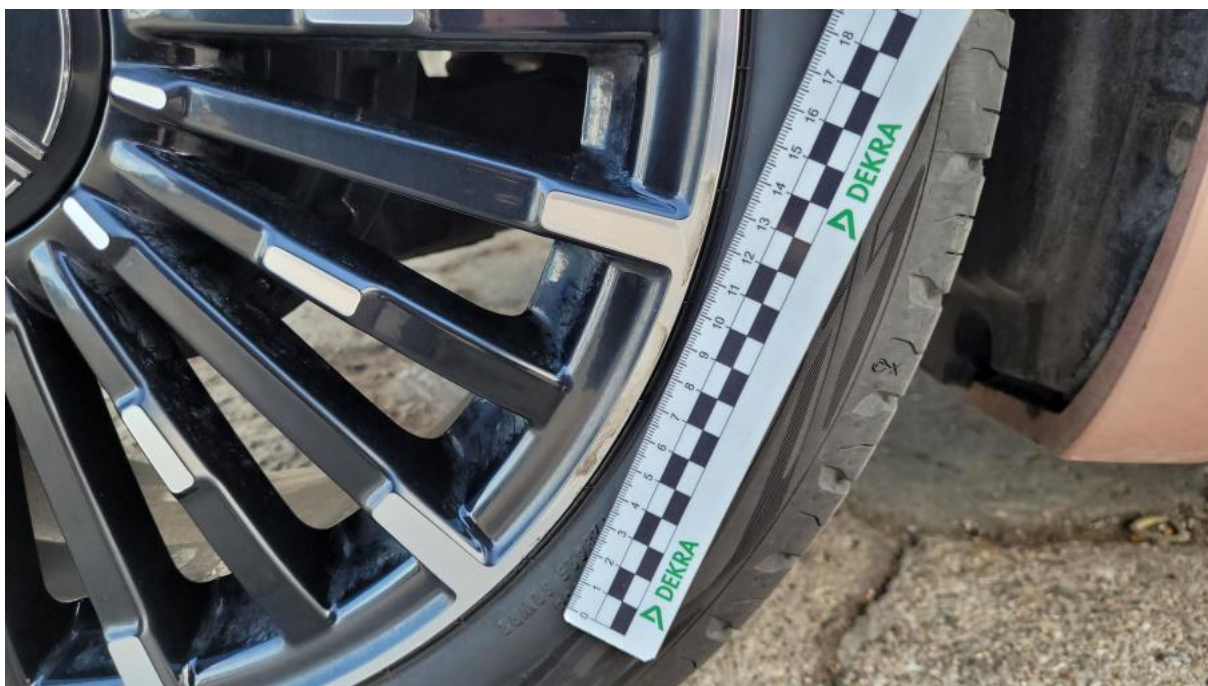
Fot. 78

Felga aluminiowa tylna P - zdjęcie poglądowe 1

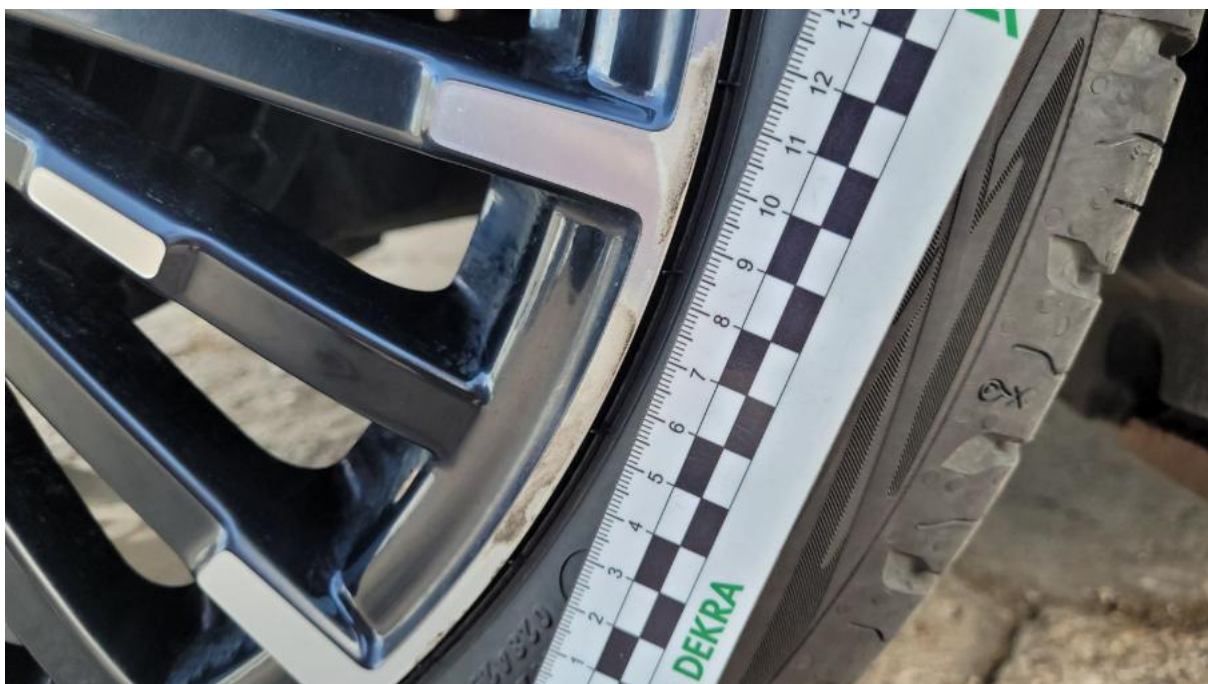
Fot. 79

Felga aluminiowa tylna P - zdjęcie poglądowe 2

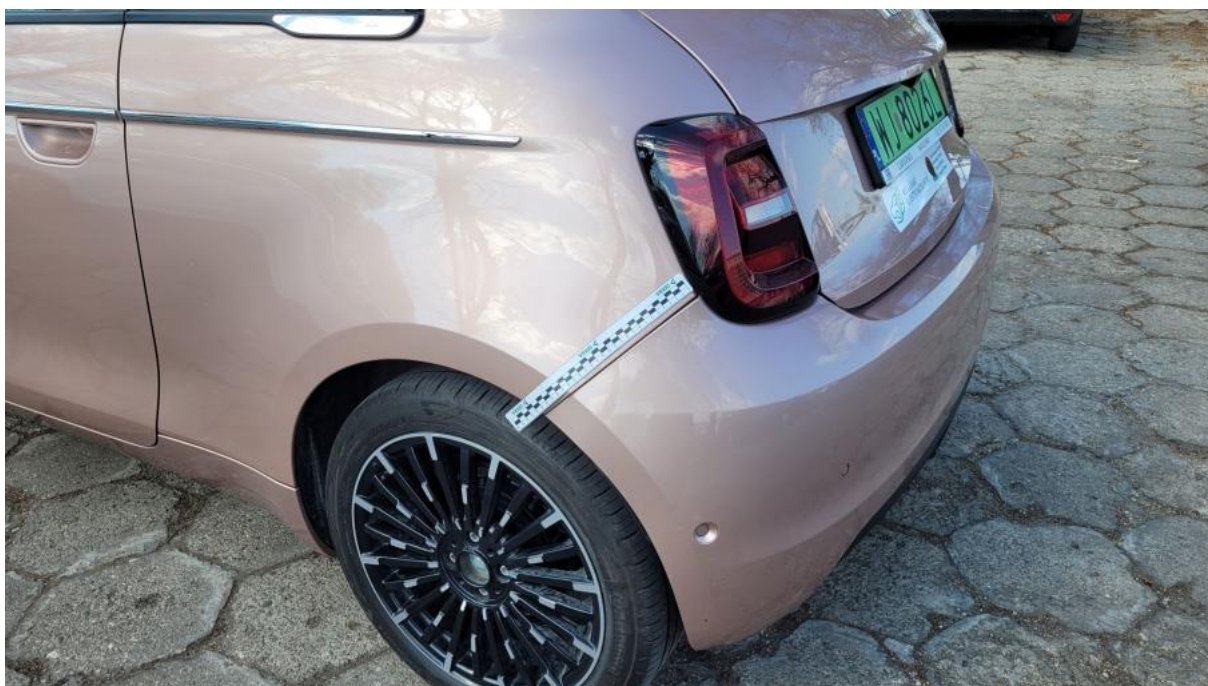
Fot. 80

Felga aluminiowa tylna P - Rysa/odprysk 1

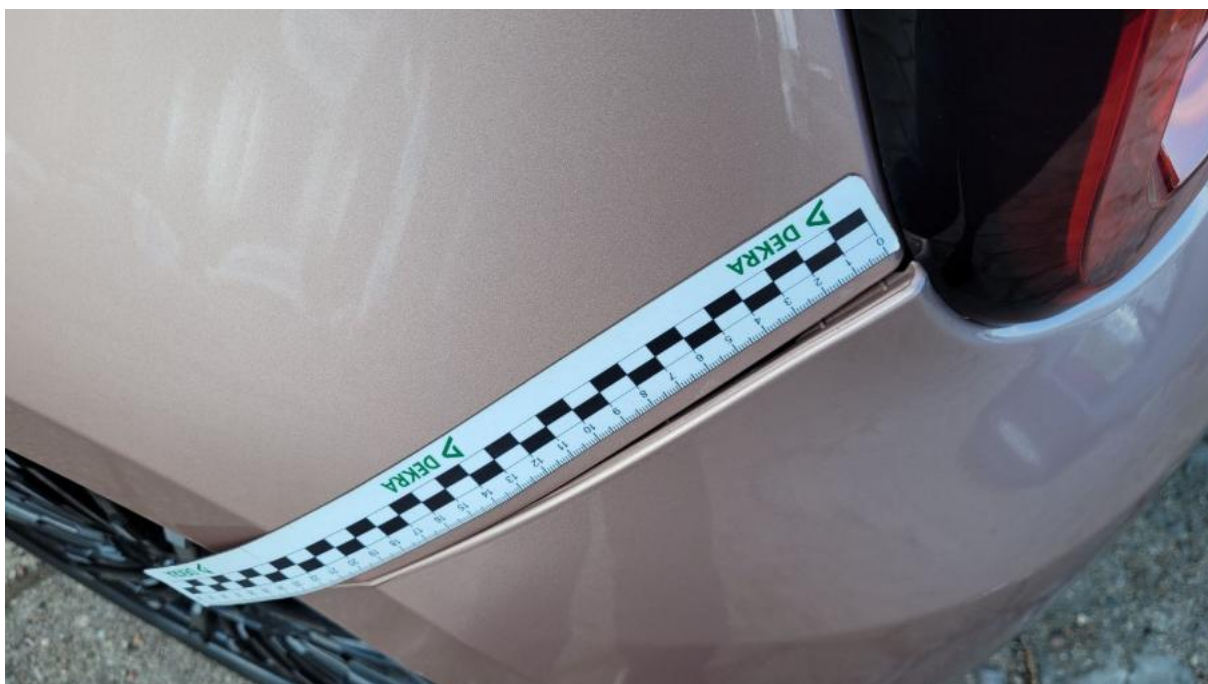
Fot. 81

Zderzak tylny cz L - zdjęcie poglądowe 1

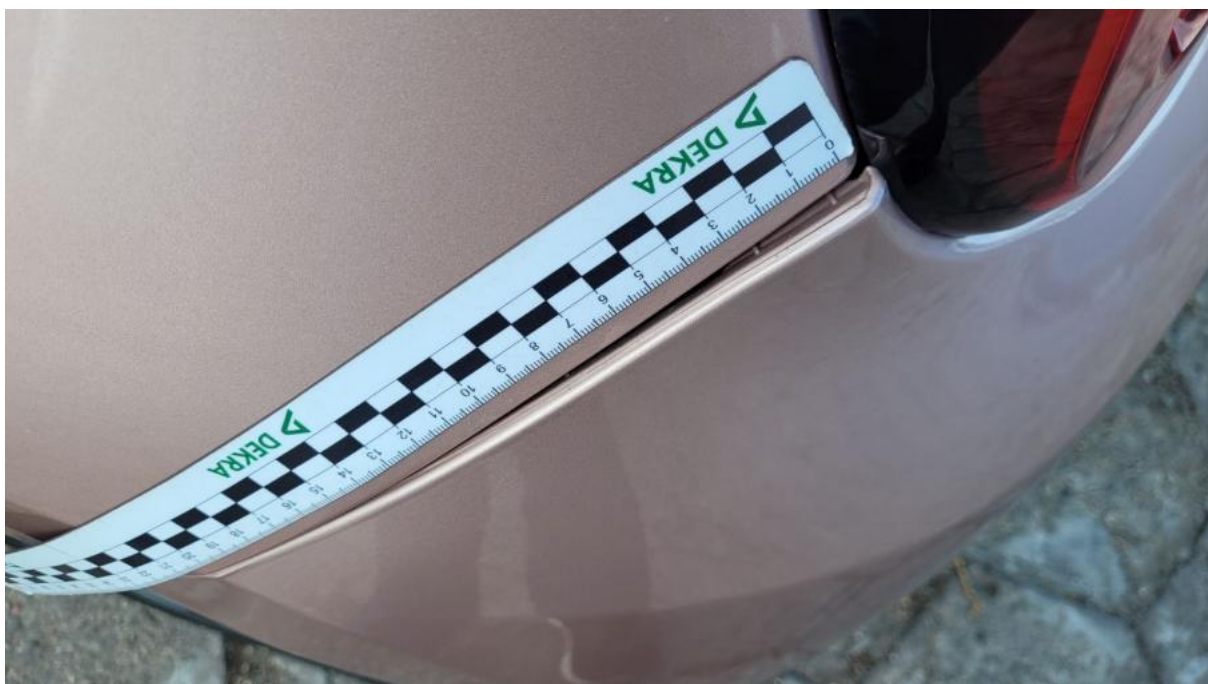
Fot. 82

Zderzak tylny cz L - zdjęcie poglądowe 2
