Nr zlecenia DEKRA: PKOM(DZS)/GDA/30342/26/04/07
 Nr zlecenia/szkody:
 Data zlecenia: 07-04-2026

Ocena stanu technicznego pojazdu

Eurotax-Kod EC	Marka, model, typ pojazdu				Rodzaj nadwozia
	FIAT, 500 e (332) Lim. (2020-, 3+1 La Prima by Bocelli				hatchback
Rodzaj silnika	Pojemność [ccm]	Moc [KM/kW]	Skrzynia biegów	Stan licznika [km] (odczytany)	Ilość drzwi/miejsc
elektryczny		118/87	automatyczna	40 647	4/4
Nr rej. pojazdu	Nr nadwozia (VIN)		Data 1-rej./rok prod.	Następne bad. tech.	Lakier
WJ8026L	ZFAEFAR42NX140928		12-04-2023/2023	12-04-2026	różowy/METALIK

Data oględzin: 10-04-2026

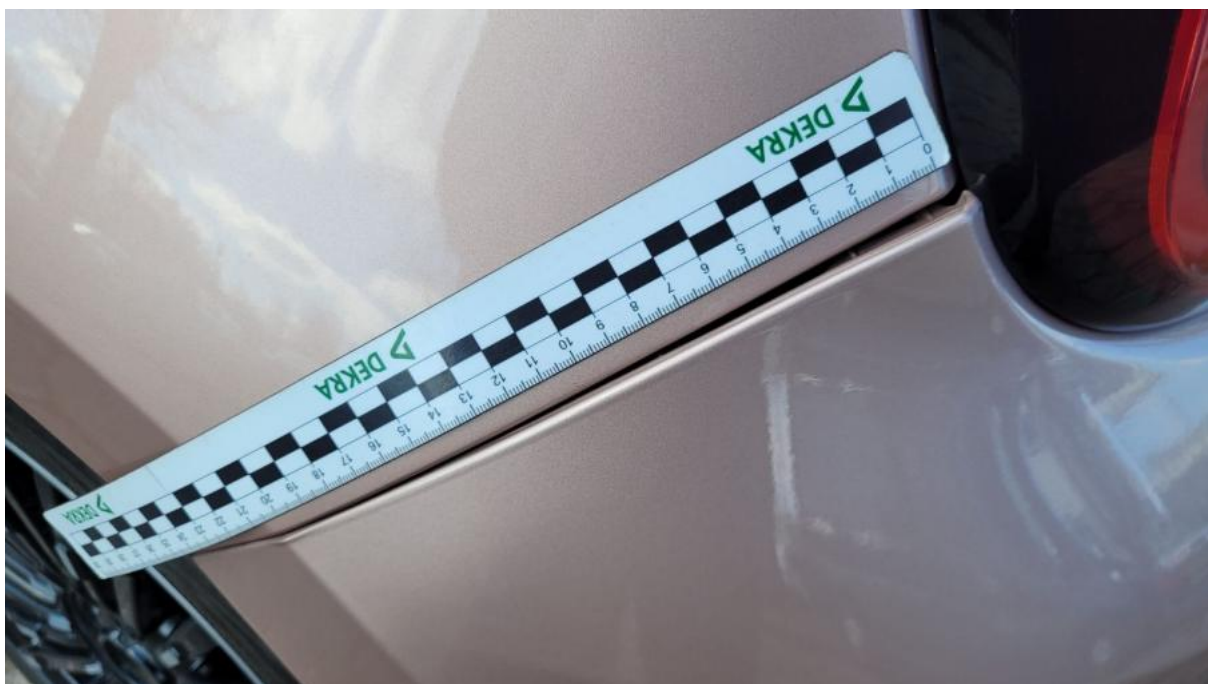
Fot. 83

Zderzak tylny cz L - Wgniecenie/odkształcenie 1

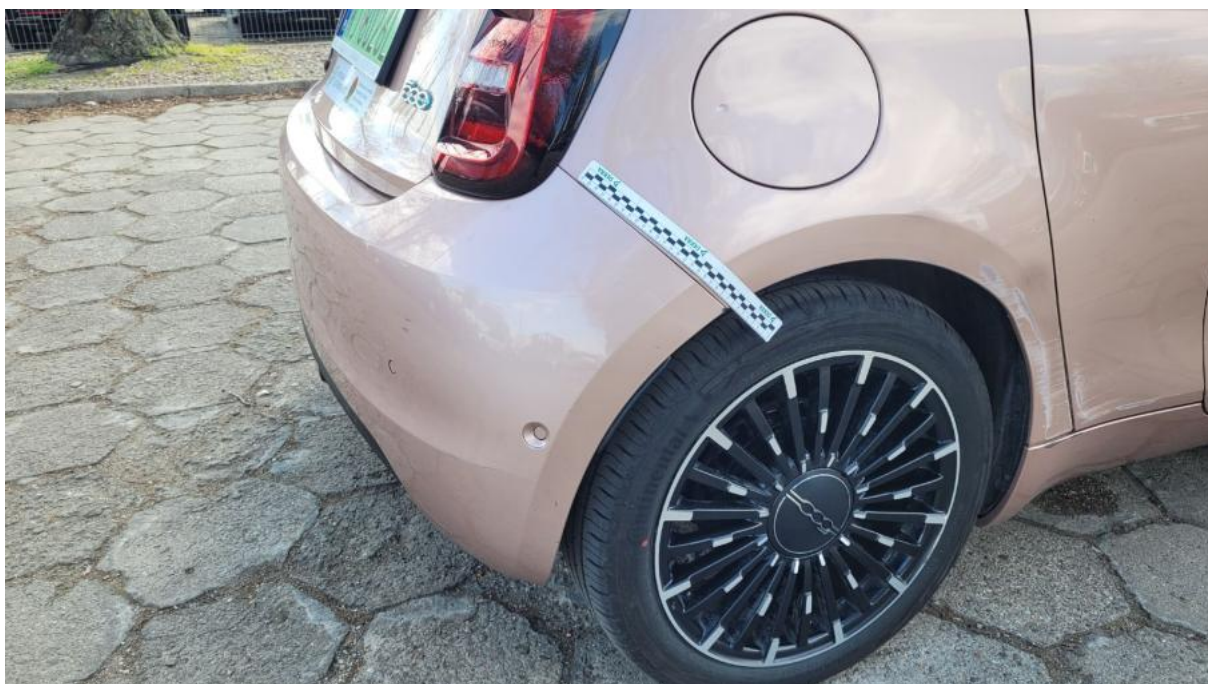
Fot. 84

Zderzak tylny cz L - Wgniecenie/odkształcenie 2

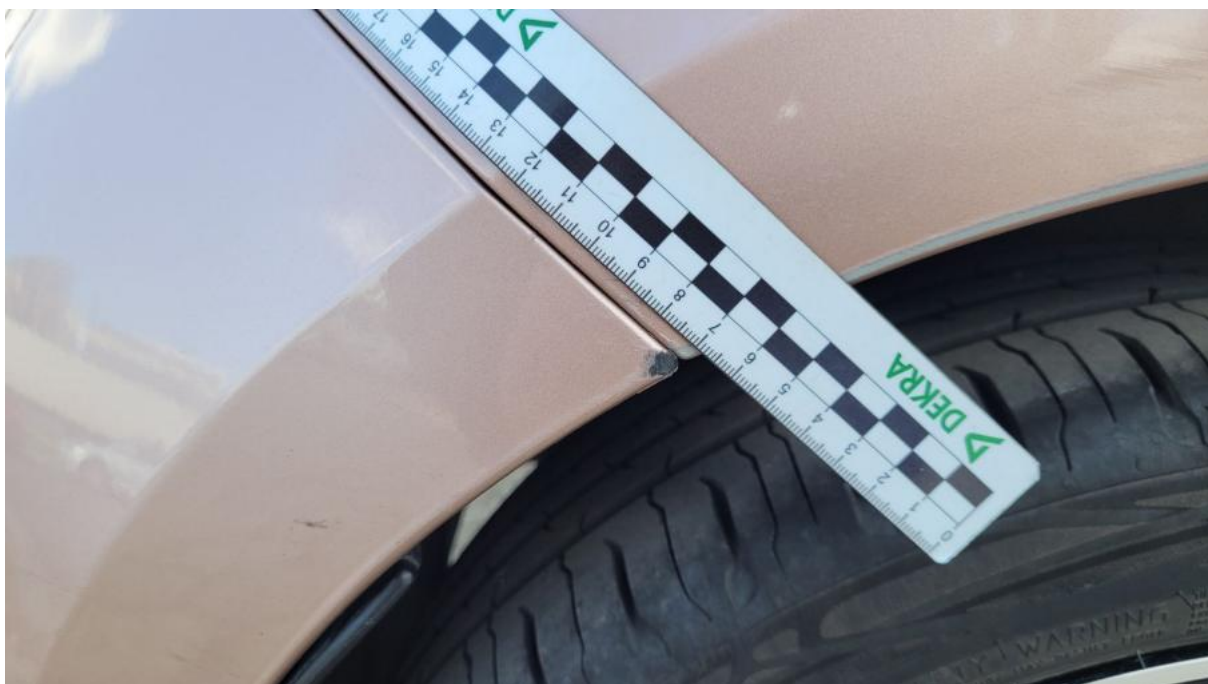
Fot. 85

Zderzak tylny cz P - zdjęcie poglądowe 1

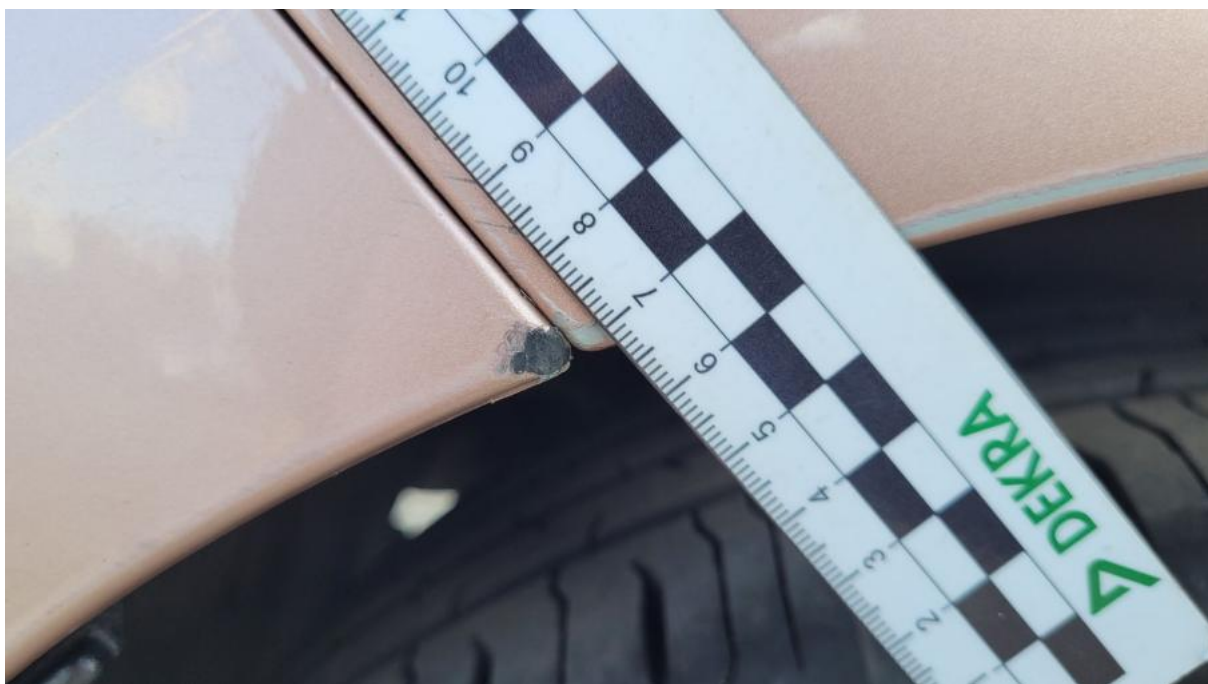
Fot. 86

Zderzak tylny cz P - zdjęcie poglądowe 2

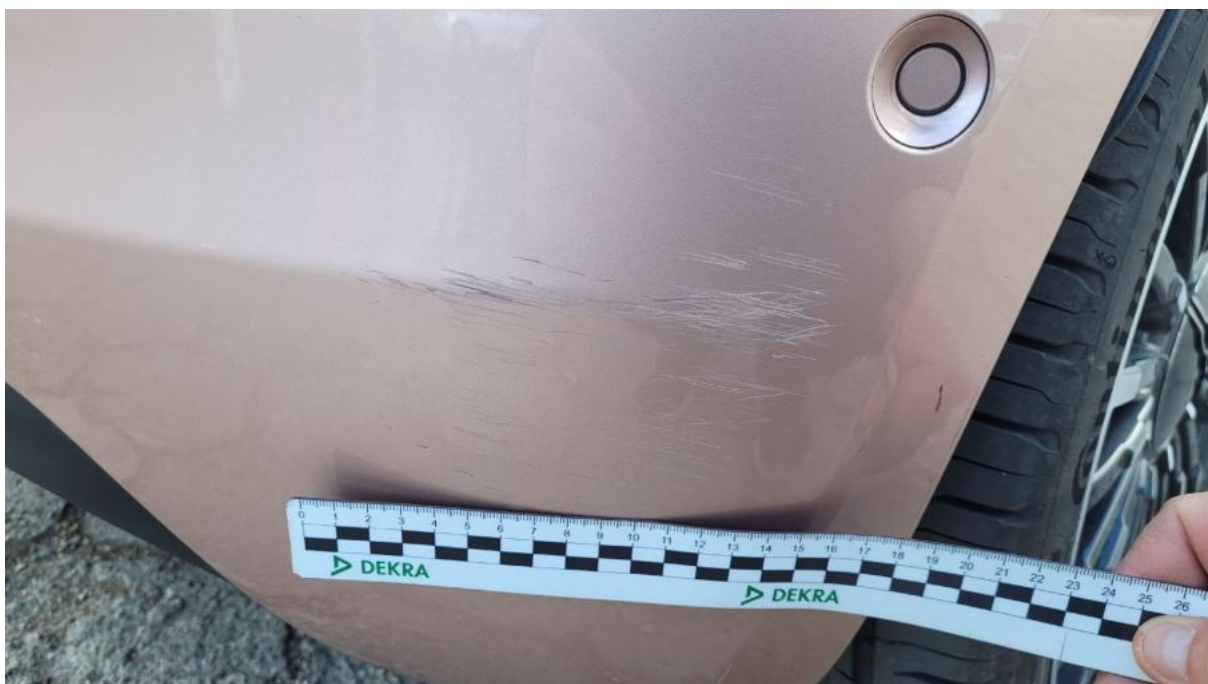
Fot. 87

Zderzak tylny cz P - Rysa/odprysk 1

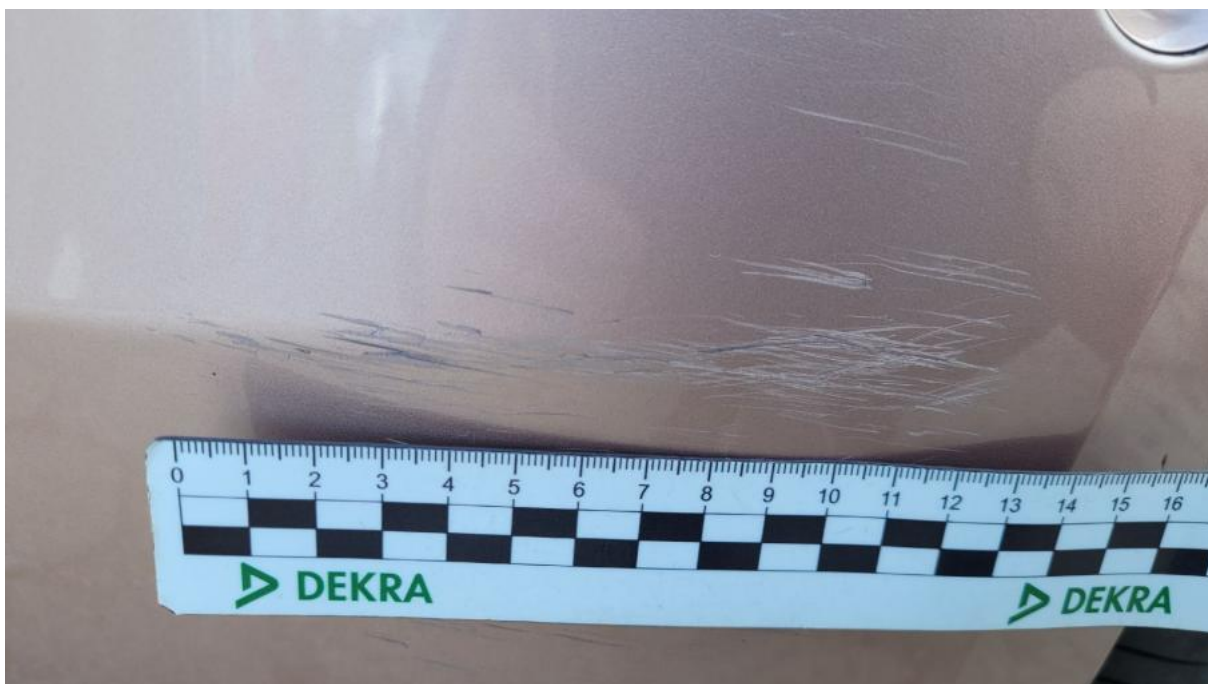
Fot. 88

Zderzak tylny cz P - Rysa/odprysk 2

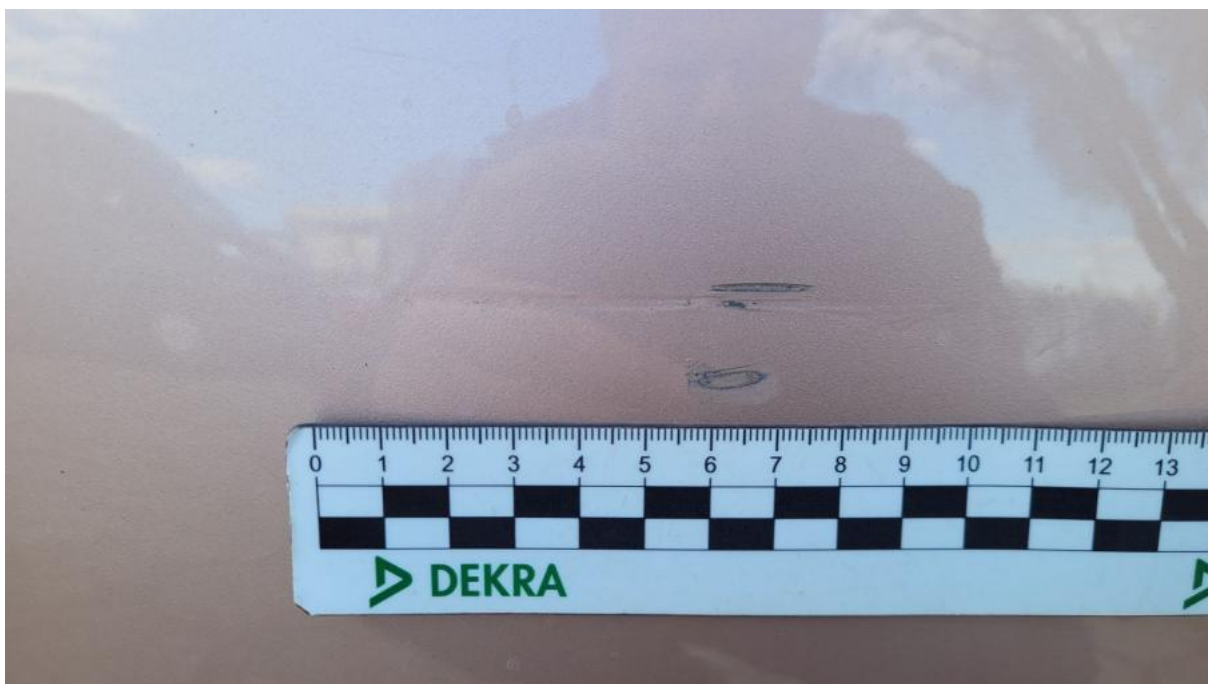
Fot. 89

Zderzak tylny cz P() - Rysa/odprysk 3

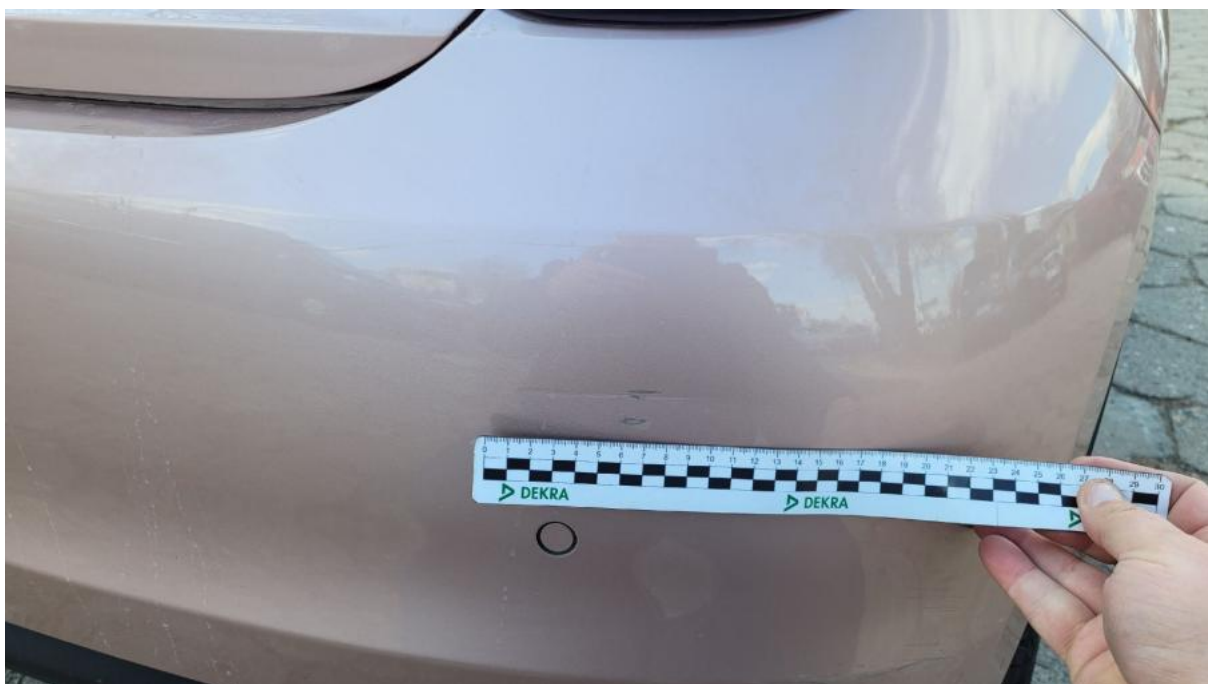
Fot. 90

Zderzak tylny cz P - Inne 1

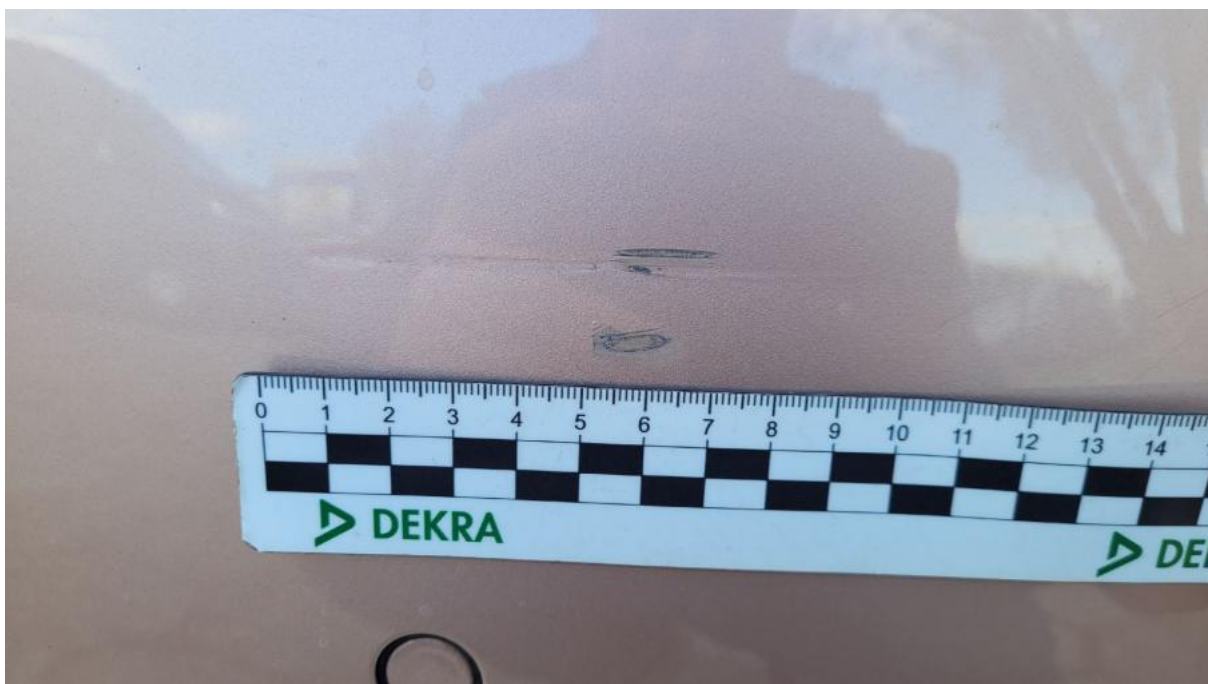
Fot. 91

Zderzak tylny cz P - Inne 2

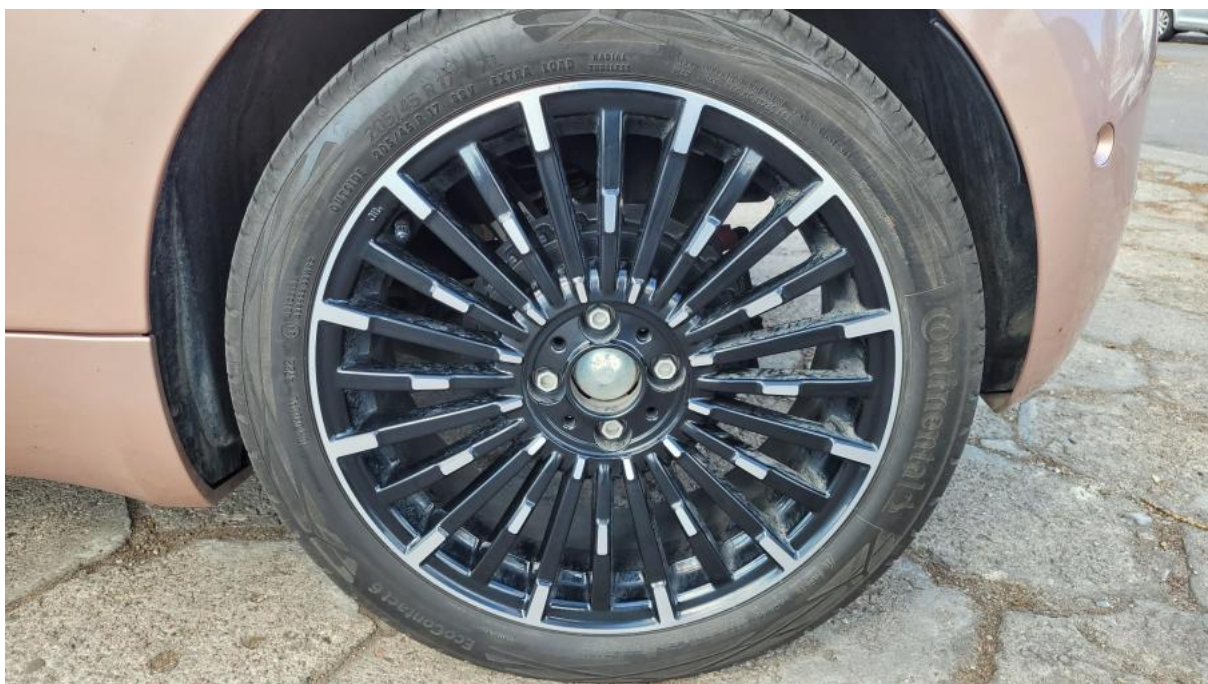
Fot. 92

Zderzak tylny cz P() - Inne 3

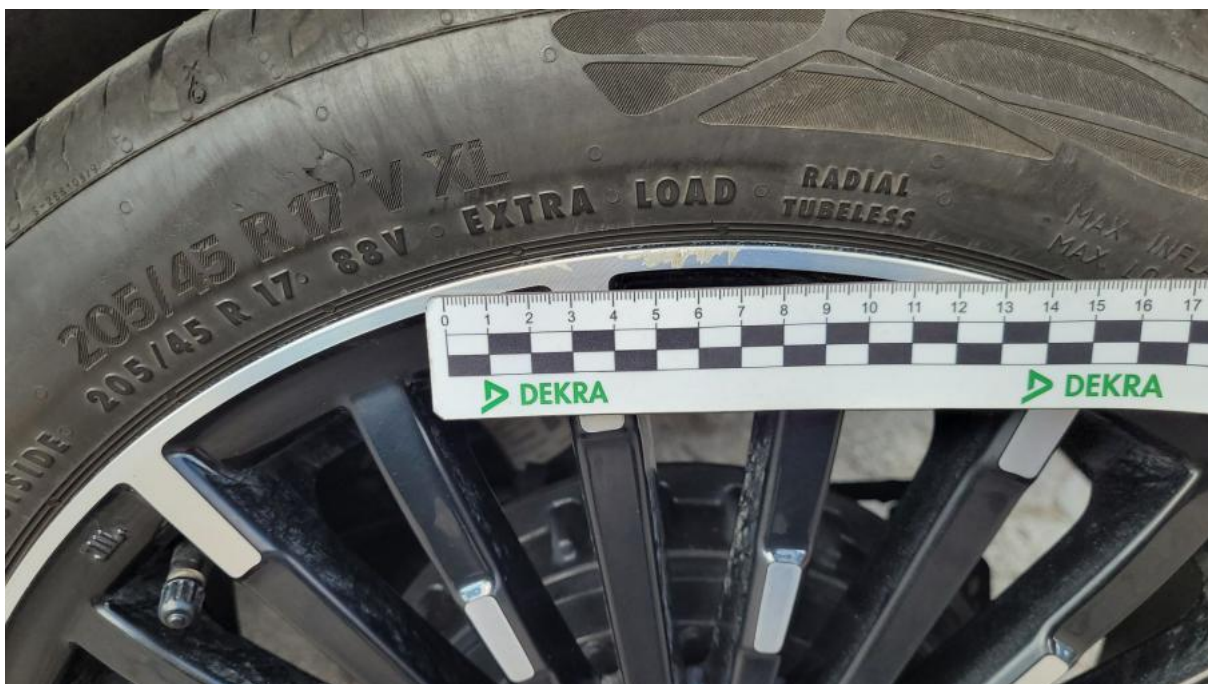
Fot. 93

Felga aluminiowa tylna L - zdjęcie poglądowe 1

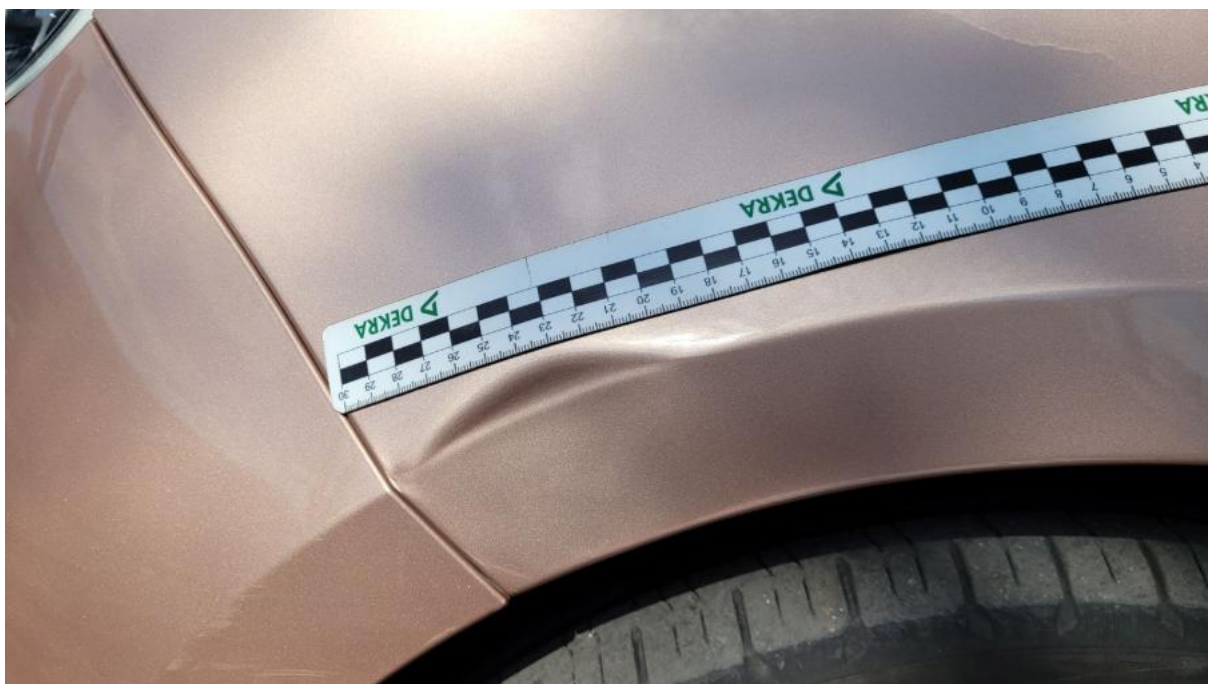
Fot. 96

Błotnik przedni L - zdjęcie poglądowe 1

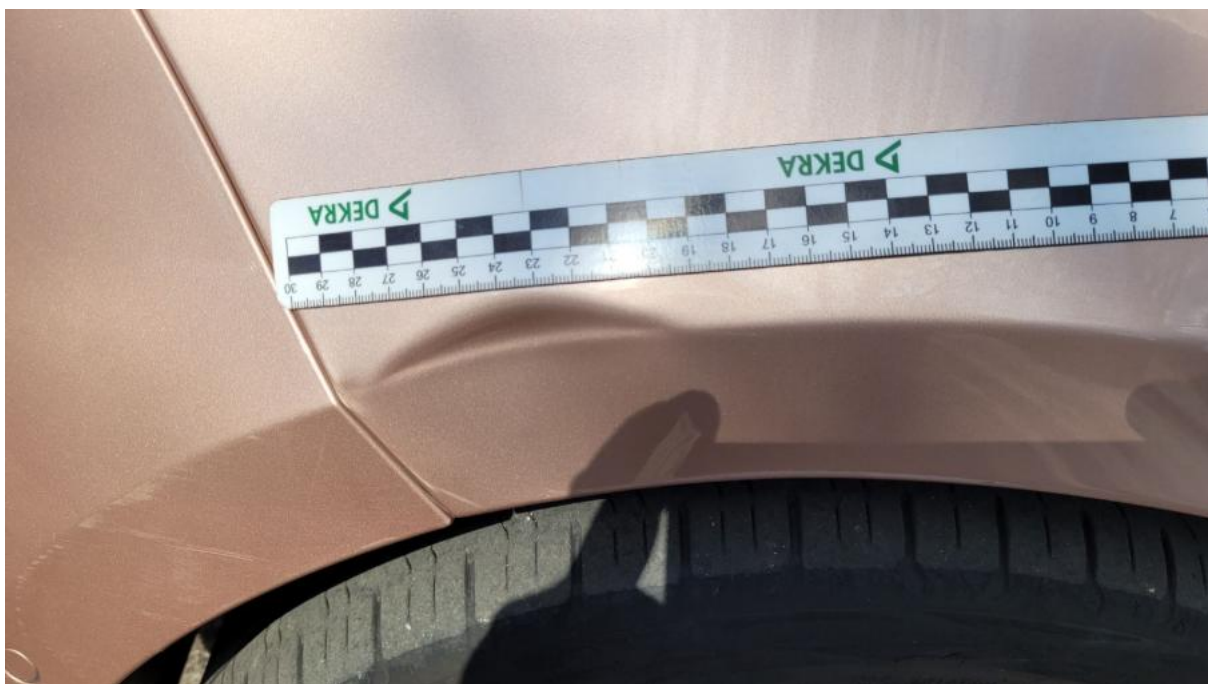
Fot. 97

Błotnik przedni L - zdjęcie poglądowe 2

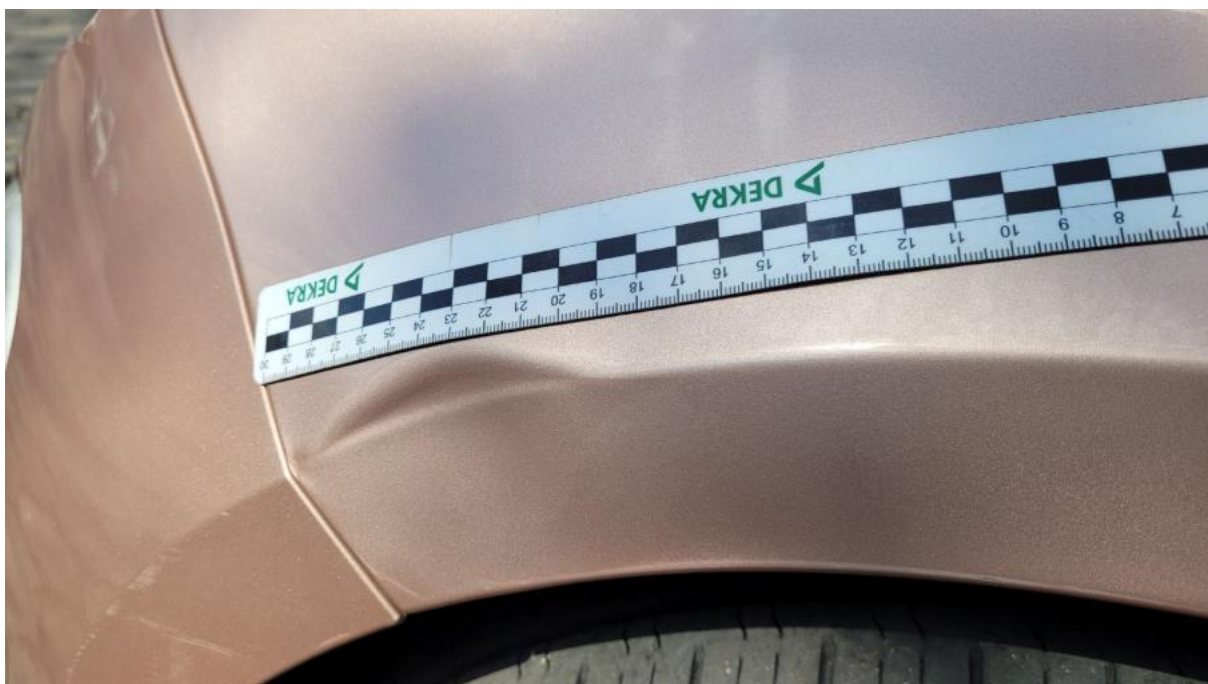
Fot. 99

Poz.	Nazwa części	Nr katalogowy	Opis uszkodzenia	Czas [rbg]
1	Błotnik PP		wgniecenie, zarysowanie	
2	Błotnik TP		wgniecenie, zarysowanie	
3	Błotnik PL		wgniecenie, zarysowanie	
4	Drzwi P P		zarysowanie	
5	Drzwi T P		wgniecenie, zarysowanie	
6	Pokrywa		zarysowanie	
7	Próg P		zarysowanie	
8	Zderzak PRZ		zarysowanie	
9	Zderzak TYŁ		nieprawidłowy montaż, zarysowanie	
10	Felga PP		ubytek materiału, zarysowanie	
11	Felga PL		ubytek materiału, zarysowanie	
12	Fotel PL		zabrudzenie

Błotnik przedni L - Wgniecenie/odkształcenie 1
