Raport z oględzin pojazdu

Numer raportu	219535/6/26-11401	Data raportu	18-06-2026
Rzeczoznawcy	Leszek Bizański (WSP) mgr inż. Przemysław Ostap	Data oględzin	12-06-2026
Nr zlecenia	PKOM(DZS)/GDA/52029/26/06/05	Miejsce oględzin	MASTER1 MYSŁOWICE, OBRZEŻNA PŁ.

Numer identyfikacyjny (VIN)	WF07XXWPG7KE74833
Marka, model	FORD Transit Connect 1.5 Eco...
Typ, wersja	Transit Connect Kombi 230 L2 ...
Numer rejestracyjny	WD9760T
Silnik (rodz./poj./moc)	diesel/1499 ccm/88 kW
Stan licznika	161 431 km
Data 1. rej./rok prod.	25-04-2019/2019
Data nast. bad. techn.	12-06-2027
Nadwozie	KOM 5/5
Lakier	srebrny/METALIK
Skrzynia biegów	manualna

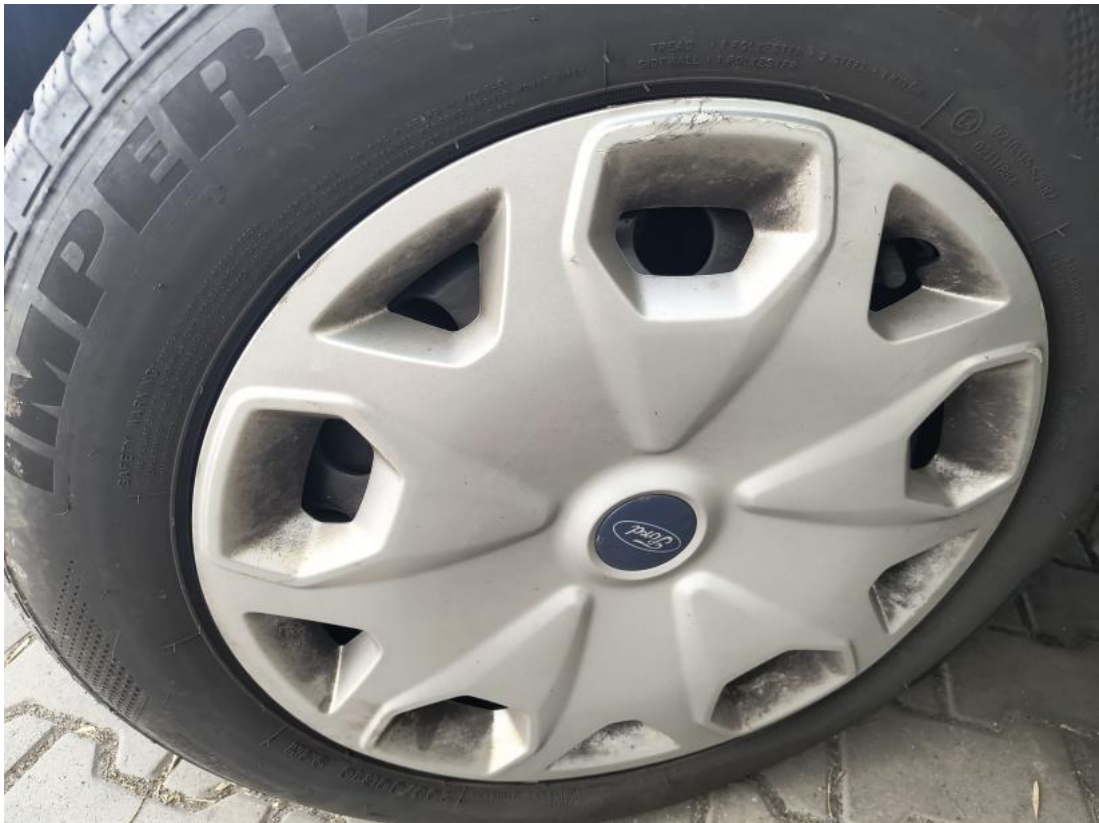
Fot. 27

Tarcza hamulcowa przednia lewa

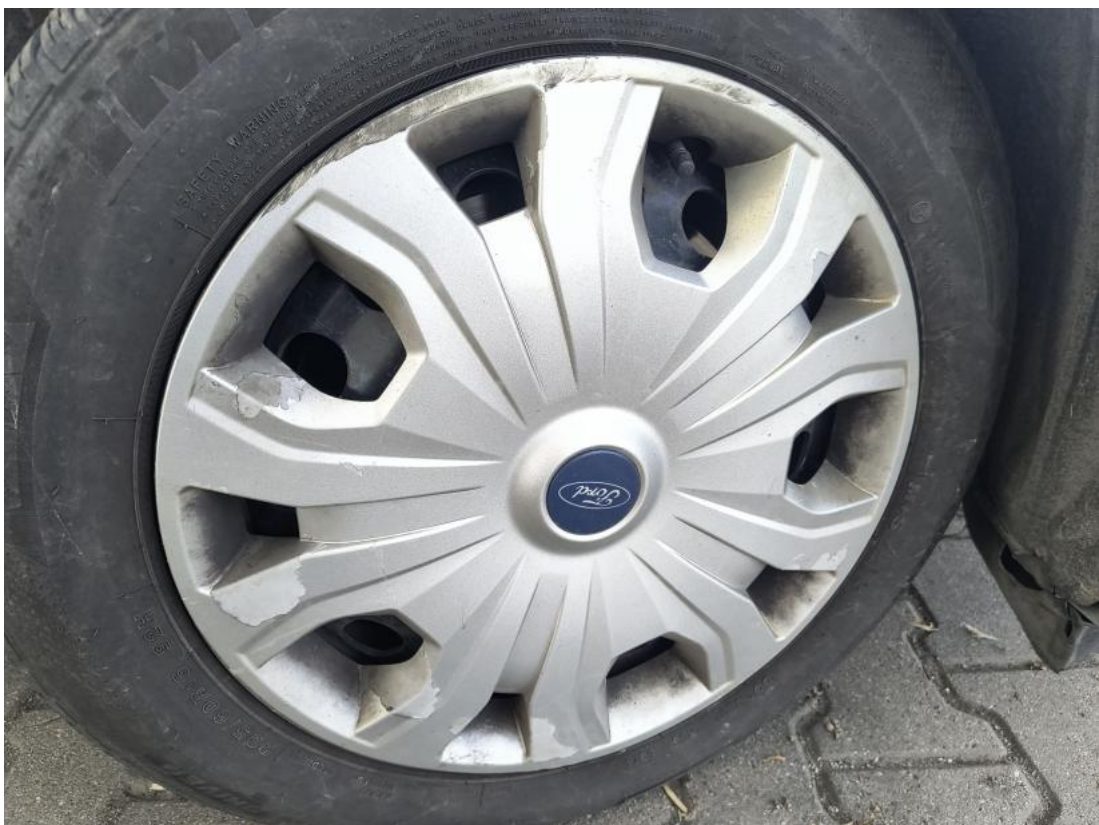
Fot. 28

Tarcza hamulcowa przednia prawa

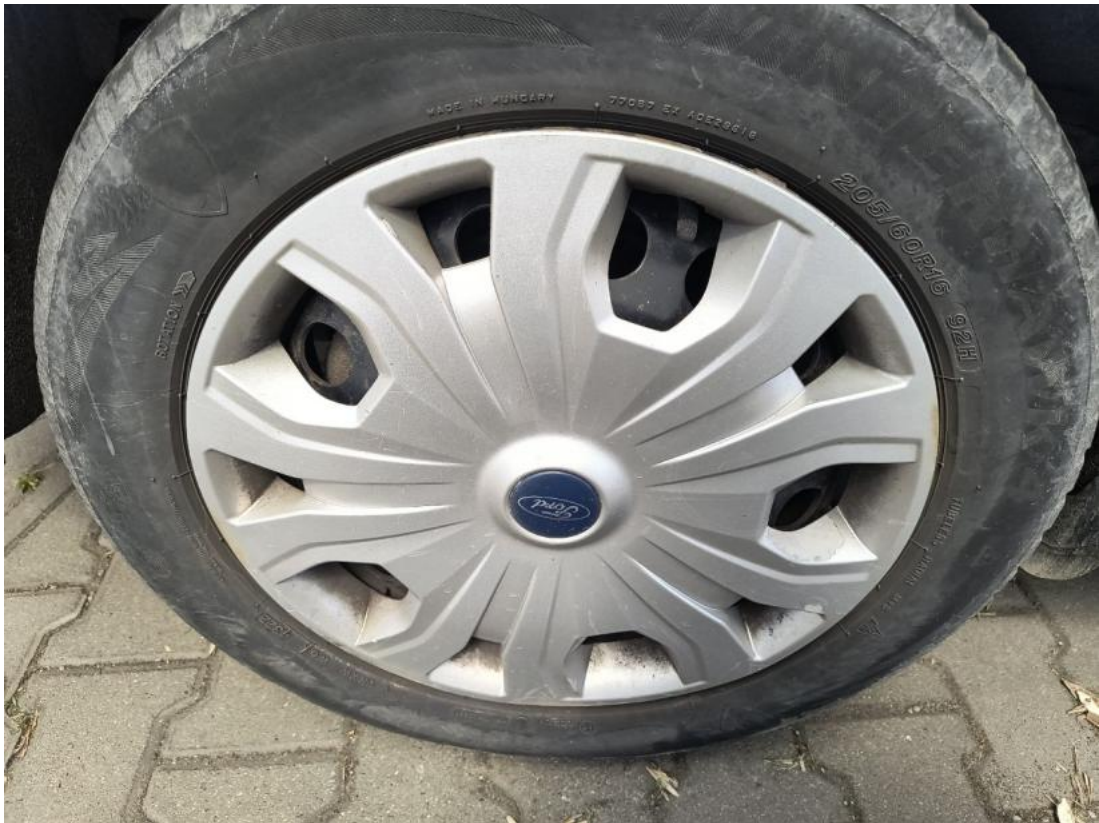
Fot. 29

Tarcza hamulcowa tylna prawa

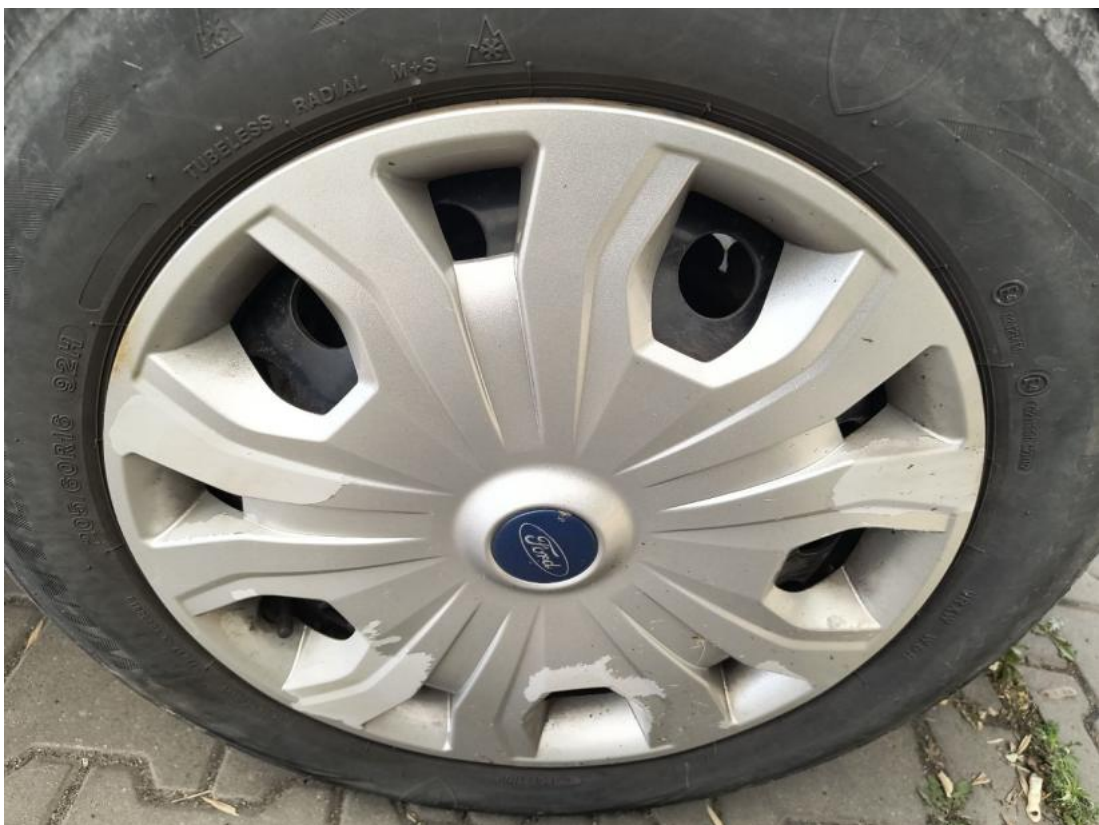
Fot. 30

Tarcza hamulcowa tylna lewa

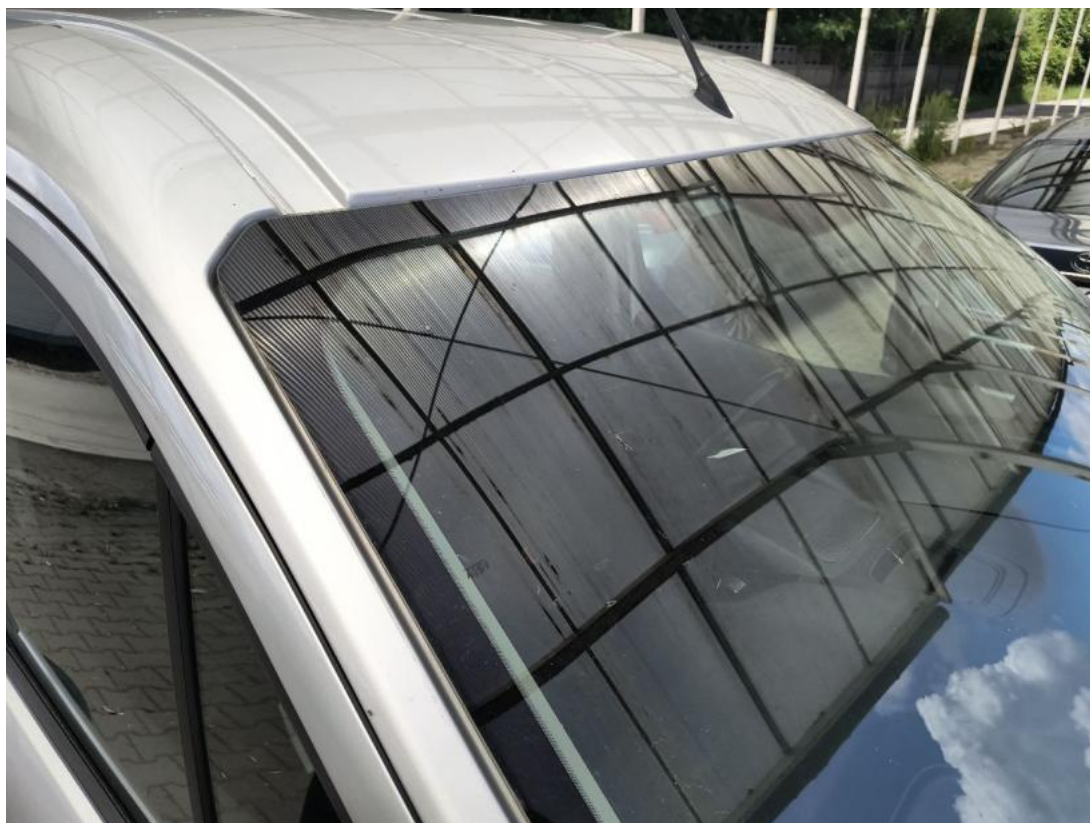
Fot. 40
Szyba czołowa - zdjęcie poglądowe 1

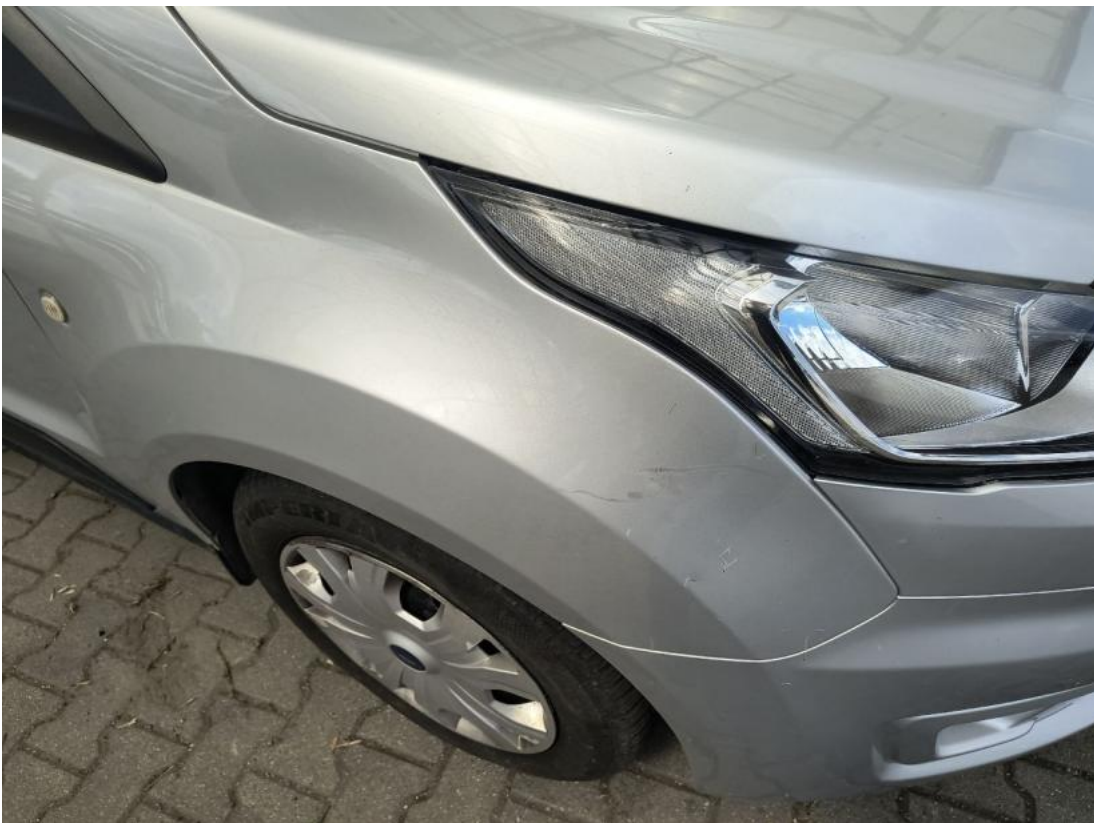
Fot. 42

Błotnik przedni P - zdjęcie poglądowe 1

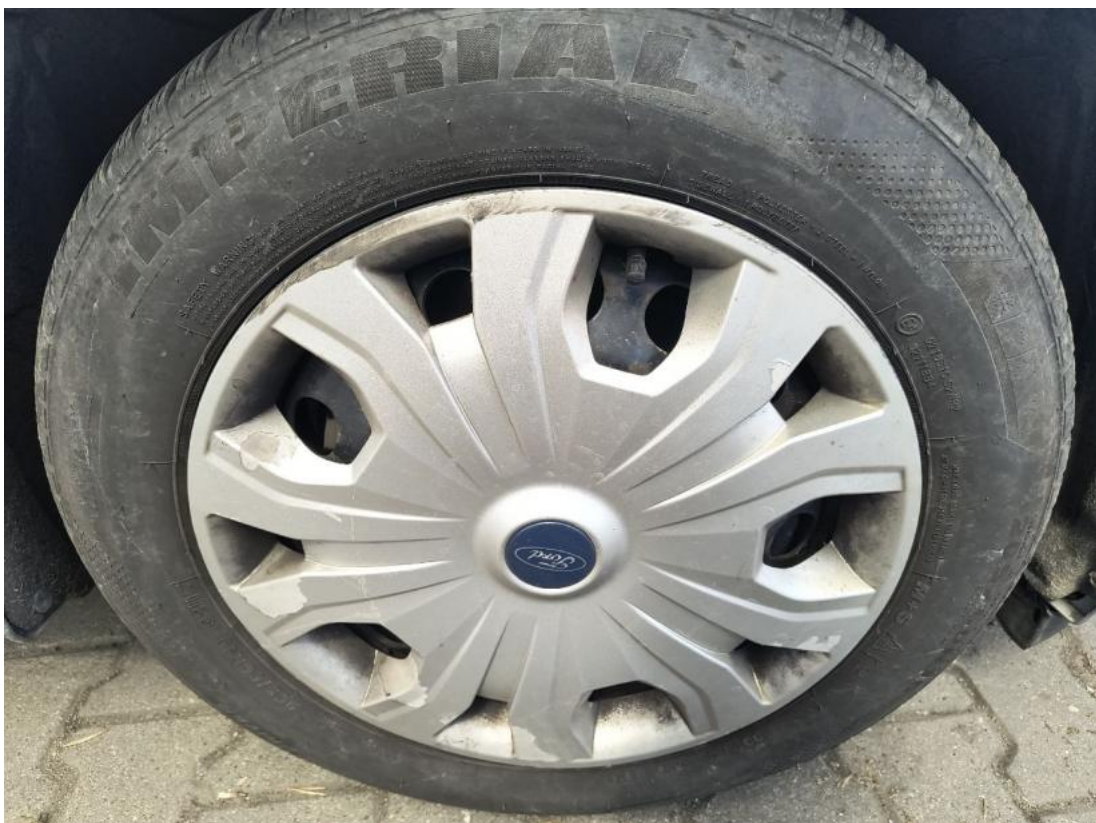
Fot. 46

Kołpak przedni P - zdjęcie pogładowe 1

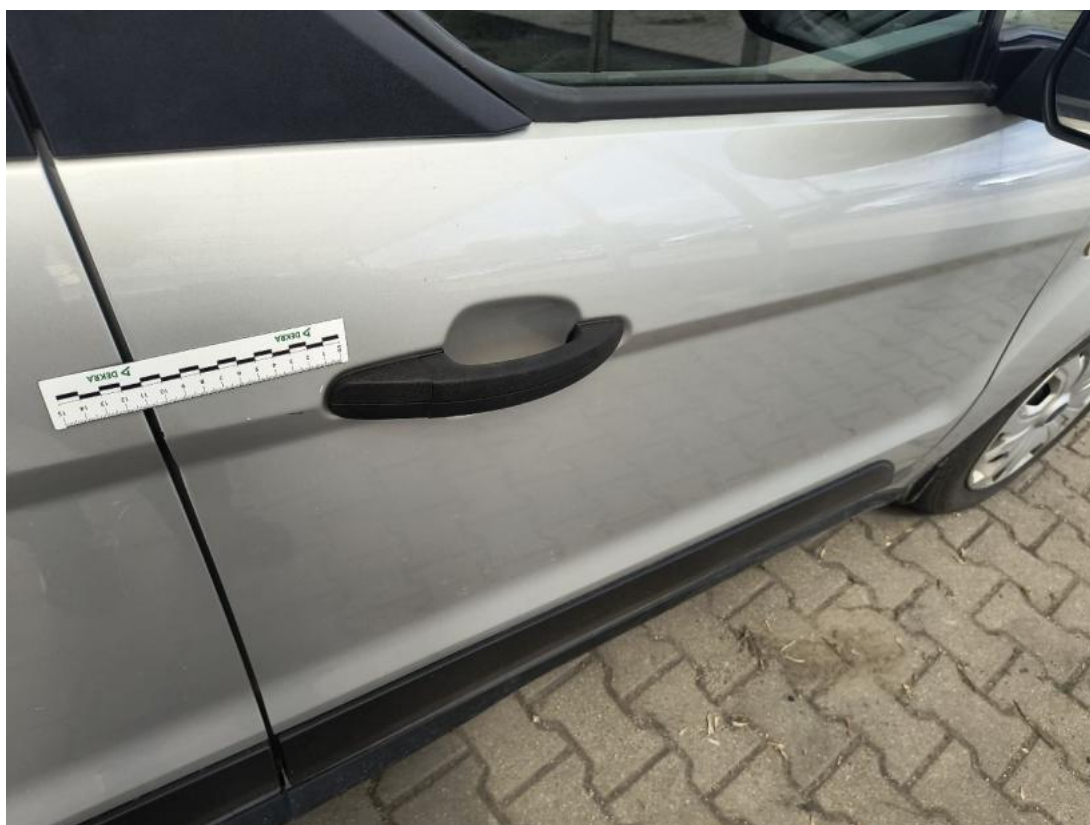
Fot. 49
Drzwi przednie P - zdjęcie pogładowe 1

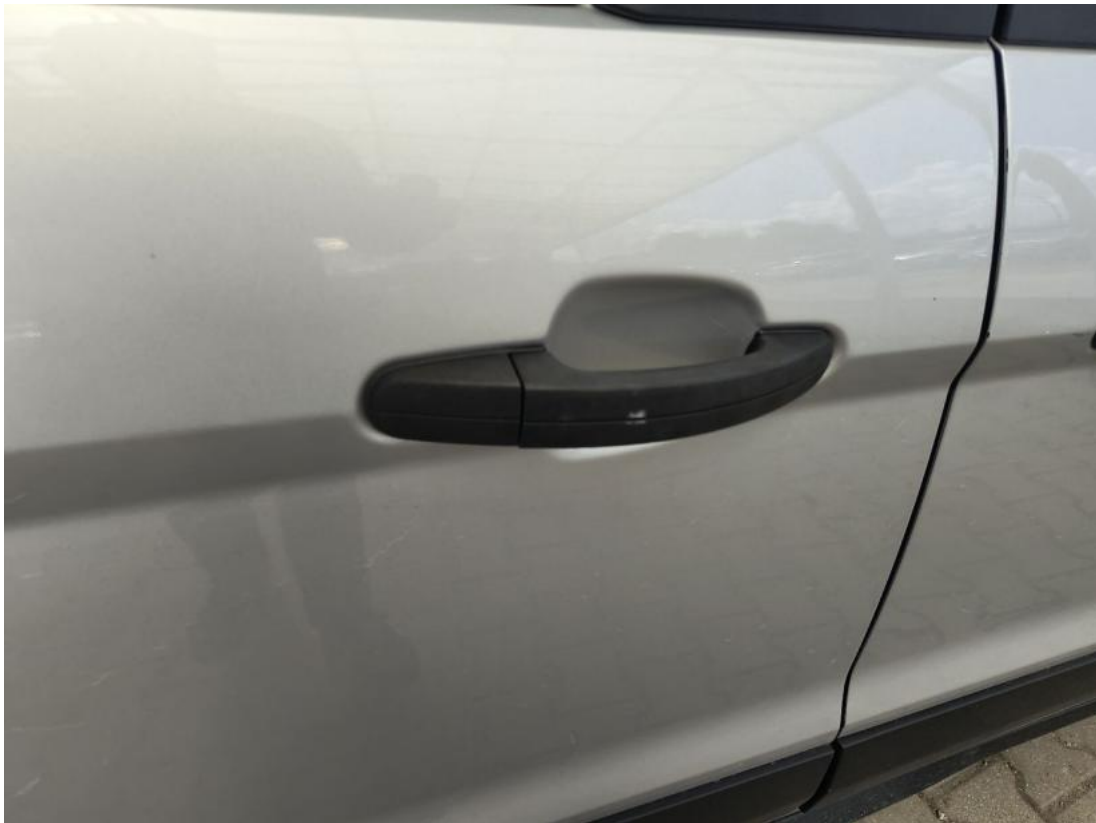
Fot. 51

Klamka drzwi tyl P - zdjęcie poglądowe 1

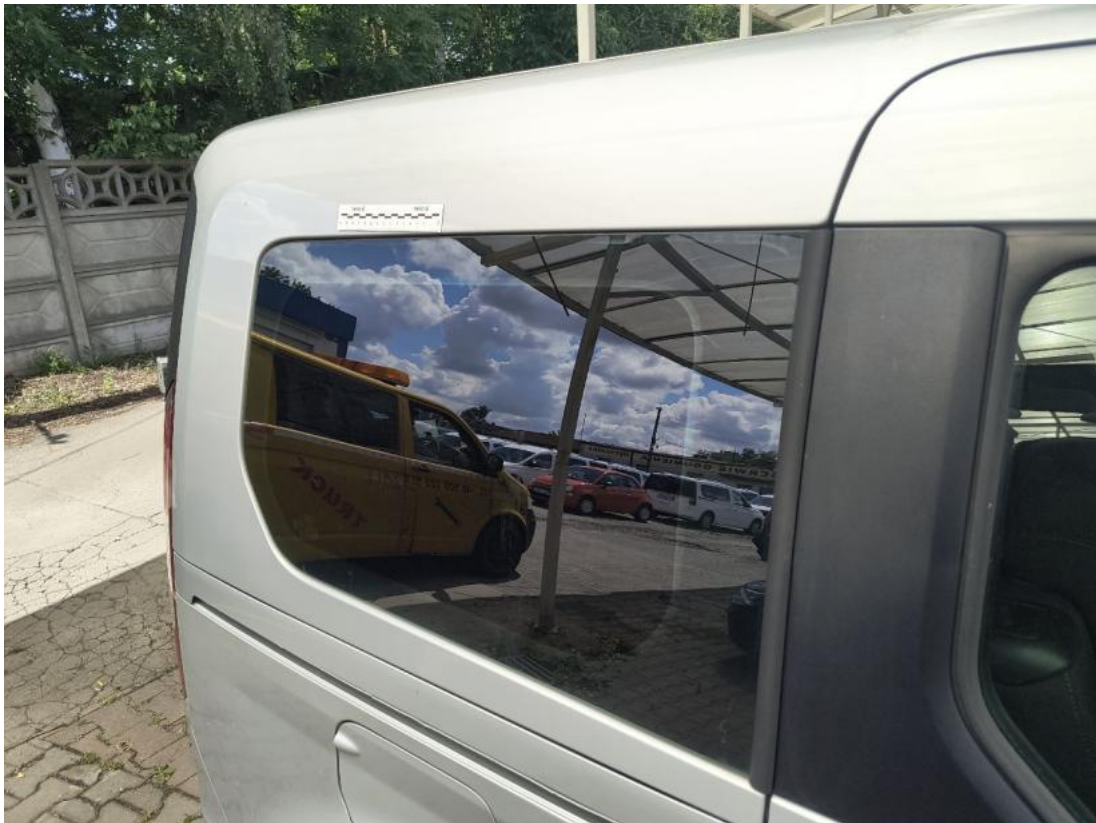
Fot. 53

Szyba boczna tylna P - zdjęcie poglądowe 1

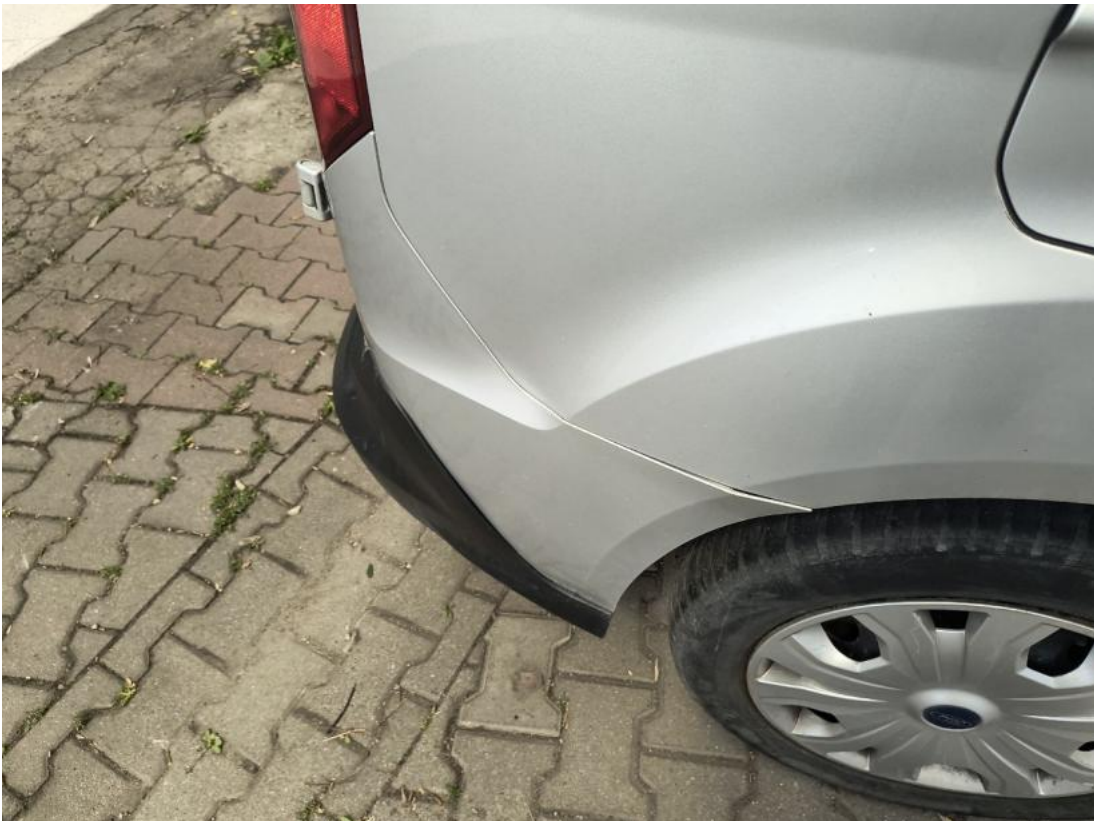
Fot. 55

Zderzak tylny - zdjęcie poglądowe 1

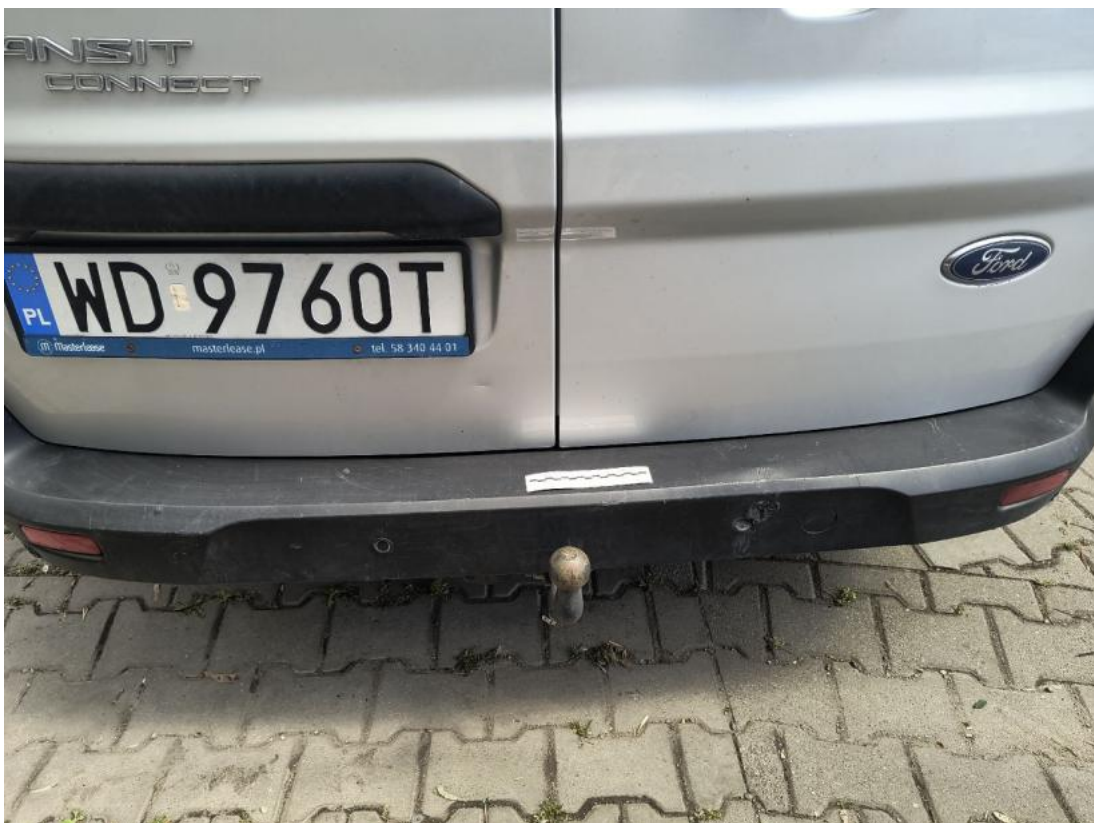
Fot. 56

Zderzak tylny - zdjęcie poglądowe 2

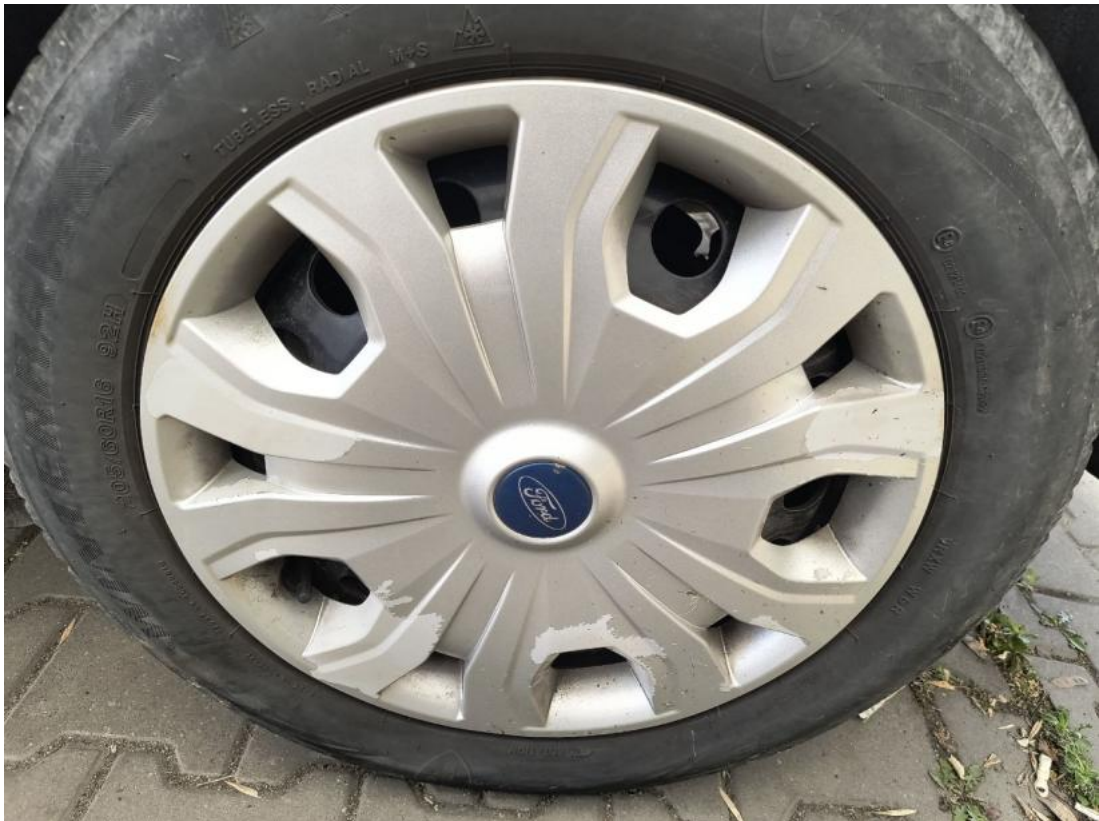
Fot. 63

Kołpak tylny L - zdjęcie poglądowe 1

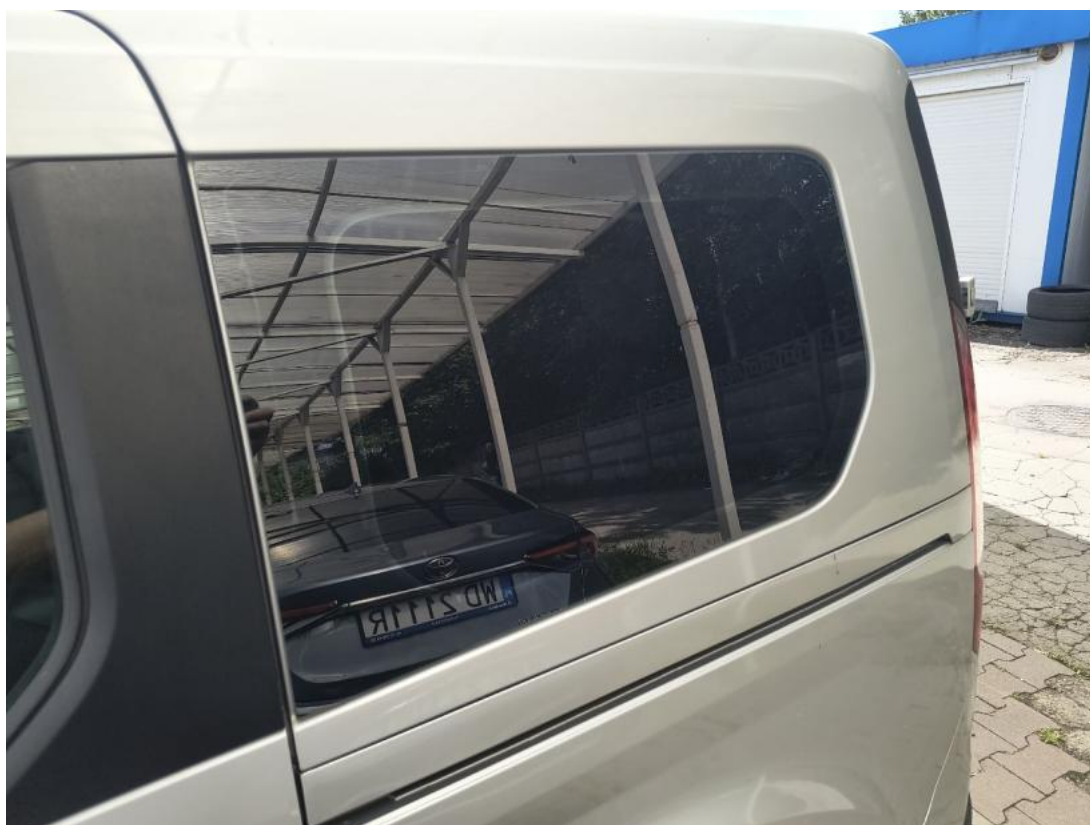
Fot. 65

Szyba boczna tylna L - zdjęcie poglądowe 1

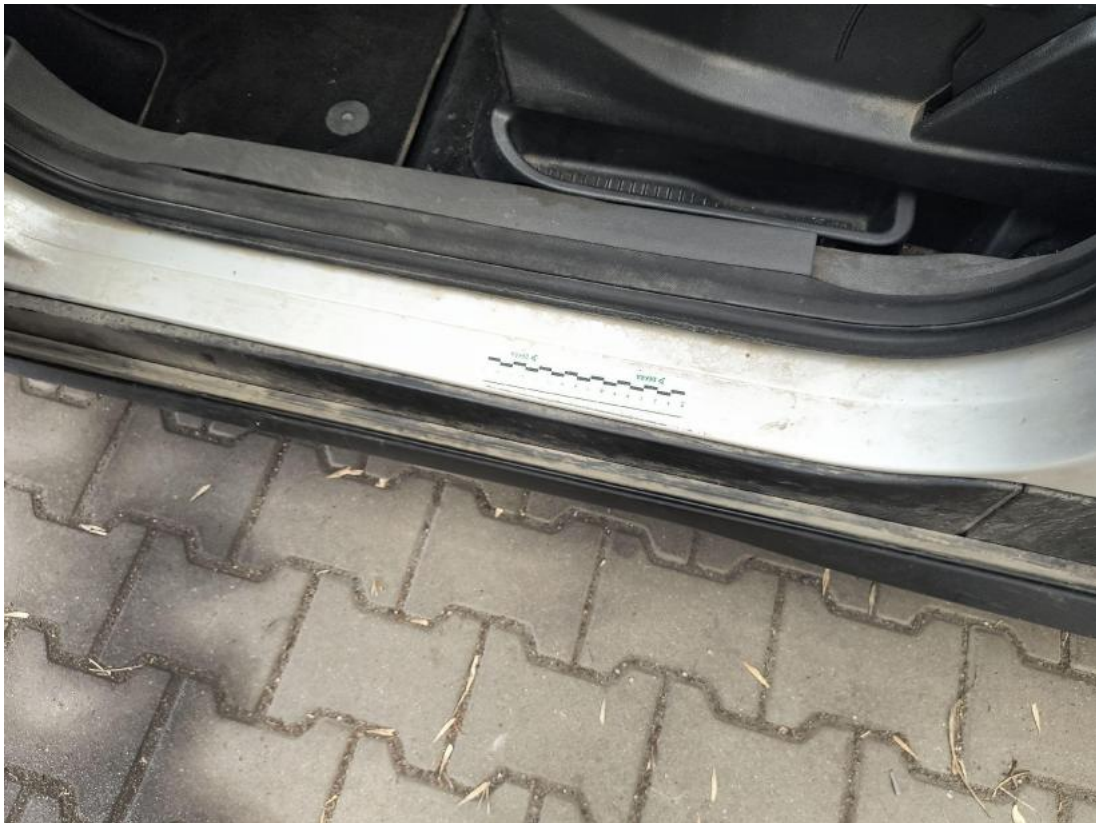
Fot. 67

Próg L - zdjęcie poglądowe 1

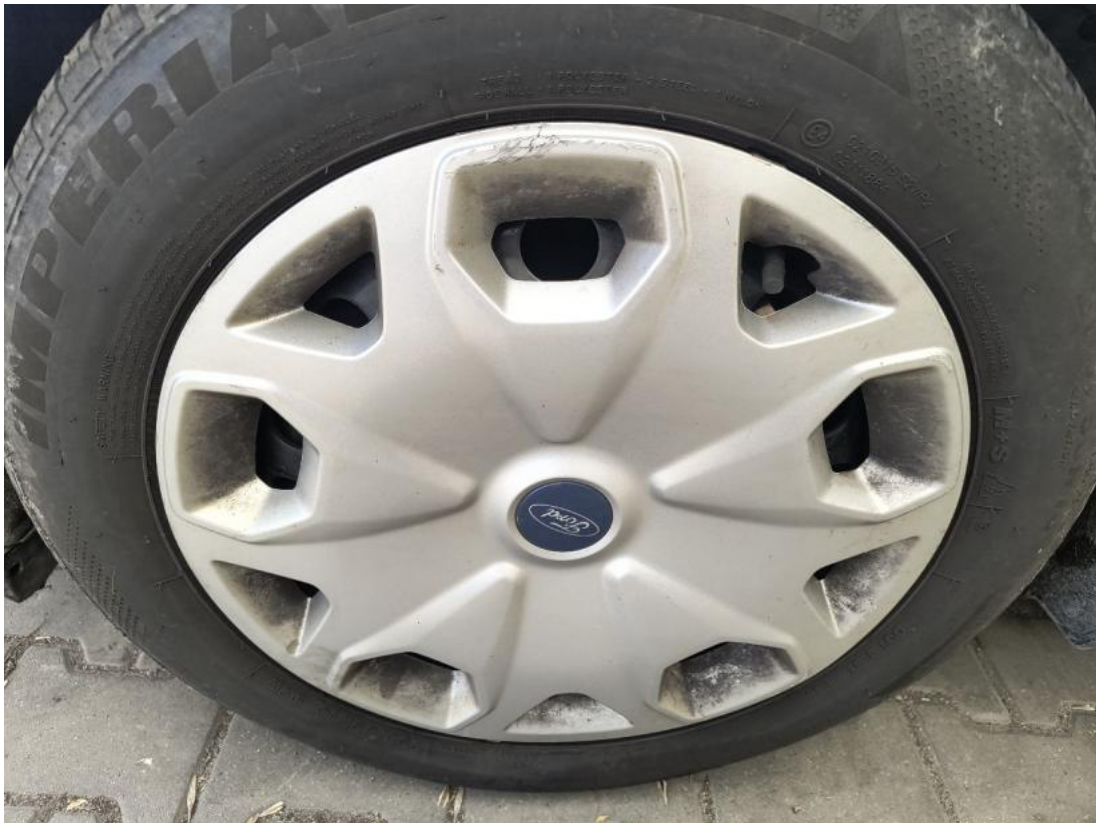
Fot. 69

Kołpak przedni L - zdjęcie poglądowe 1

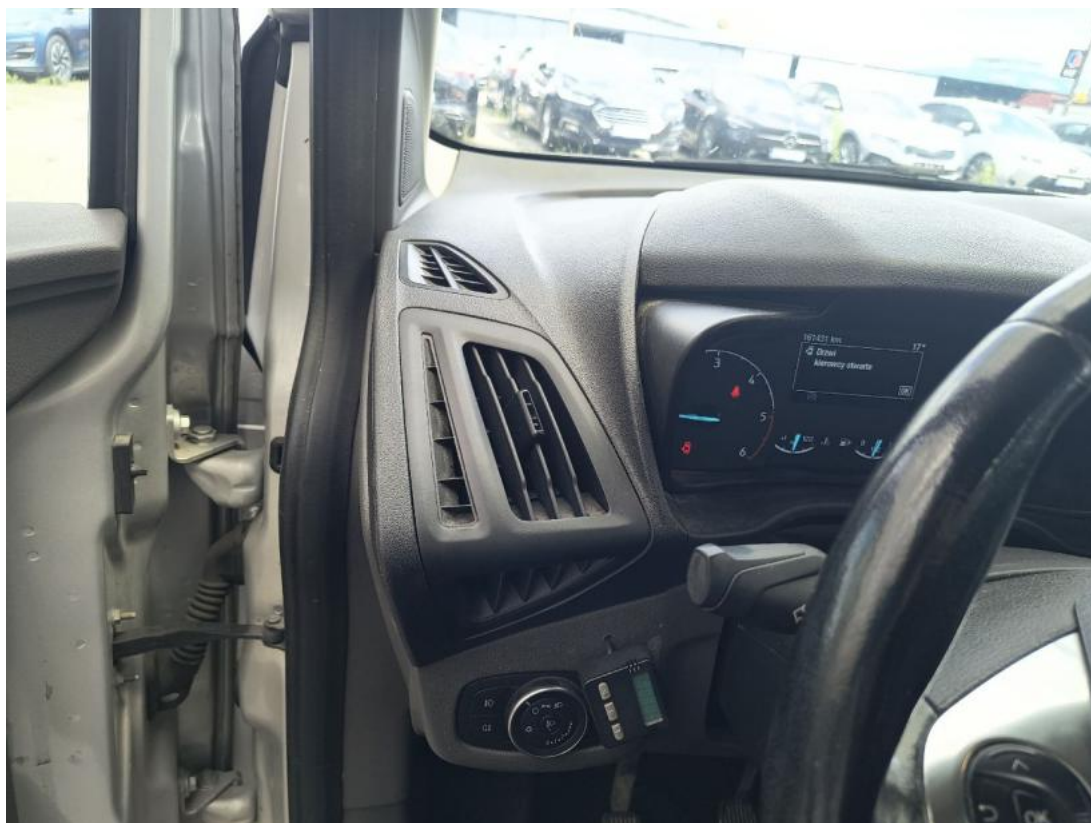
Fot. 71

Dysze nawiewu deski rozdzielczej - zdjęcie poglądowe 1

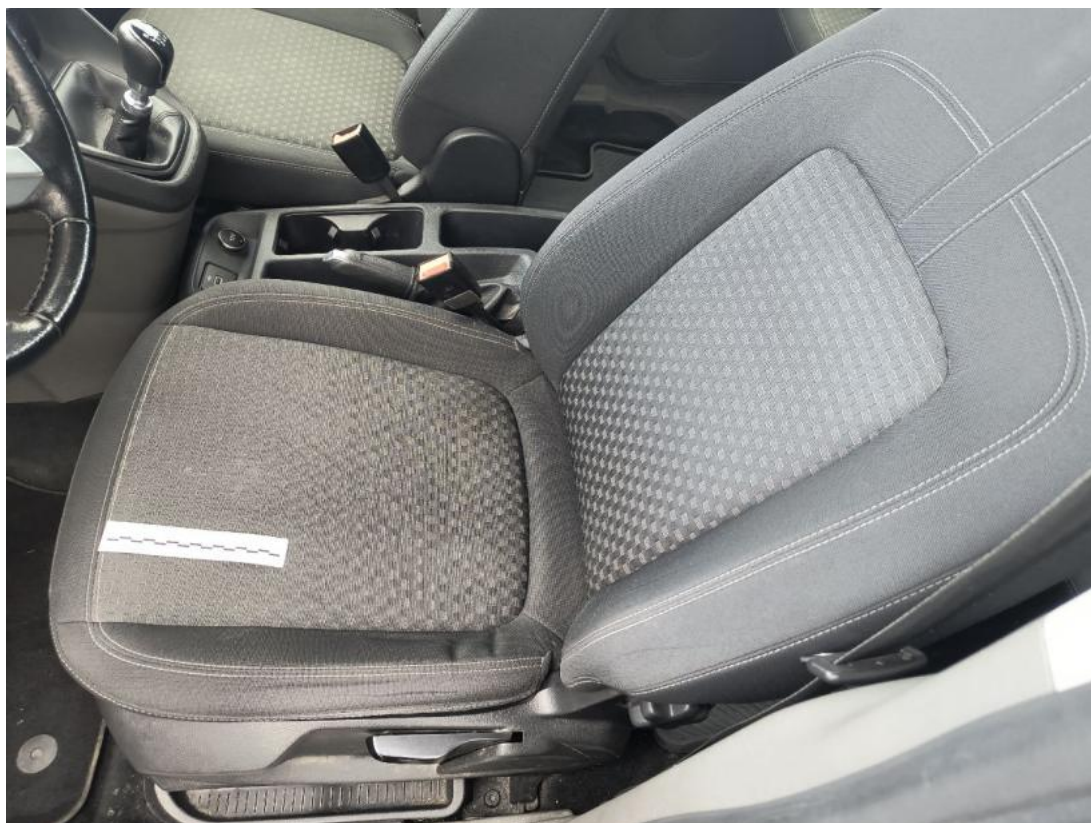
Fot. 73

Fotel prz. lew. - zdjęcie pogładowe 1

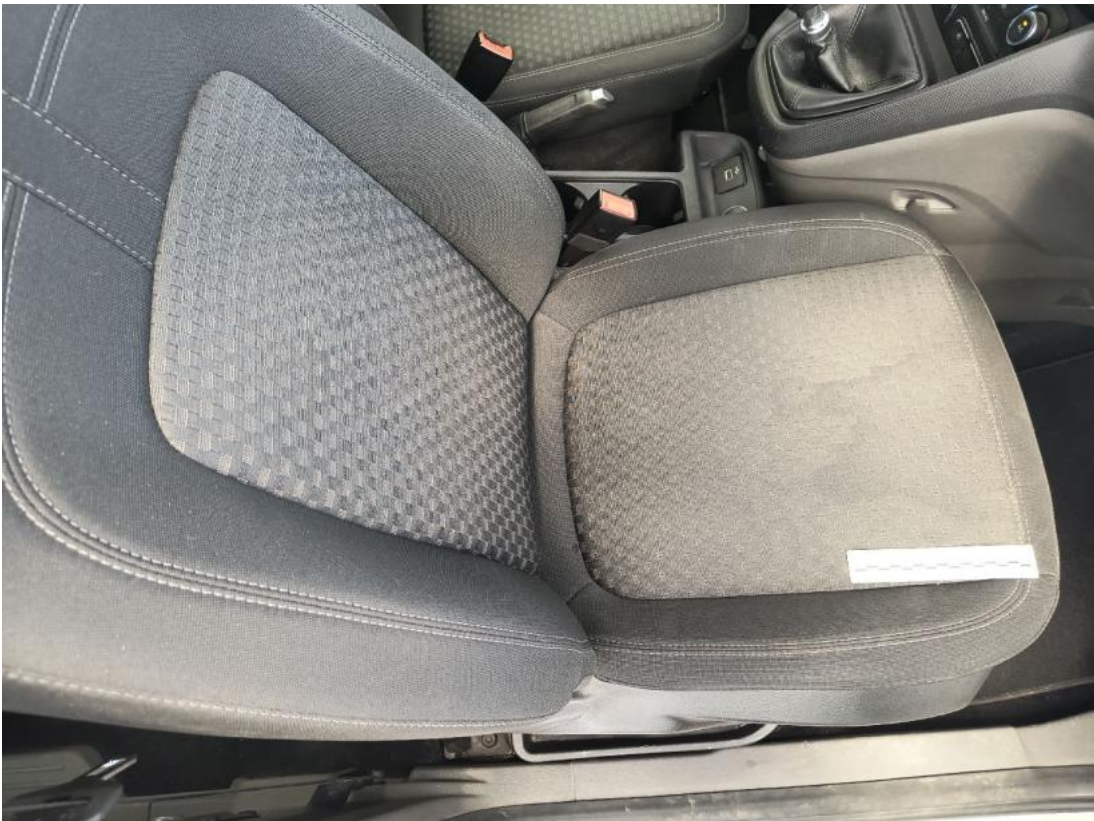
Fot. 75

Fotel prz. praw. - zdjęcie pogładowe 1

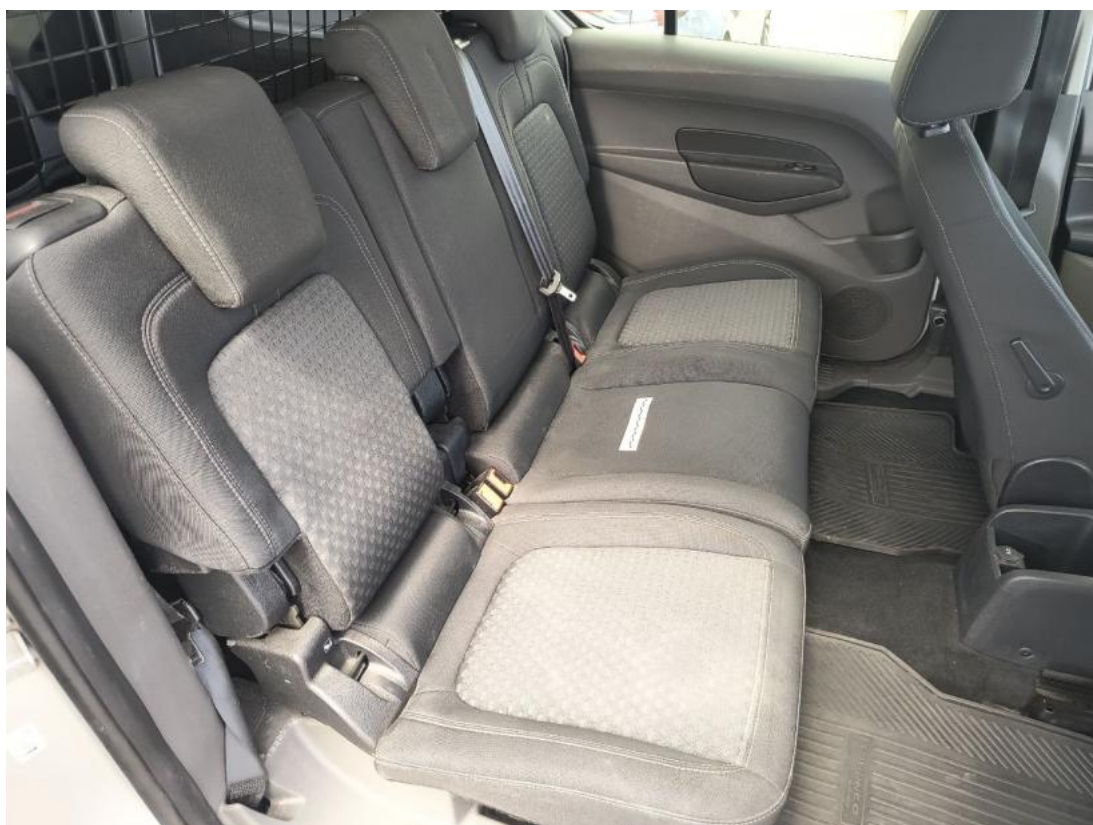
Fot. 78
Kanapa tyl. - zdjęcie poglądowe 1

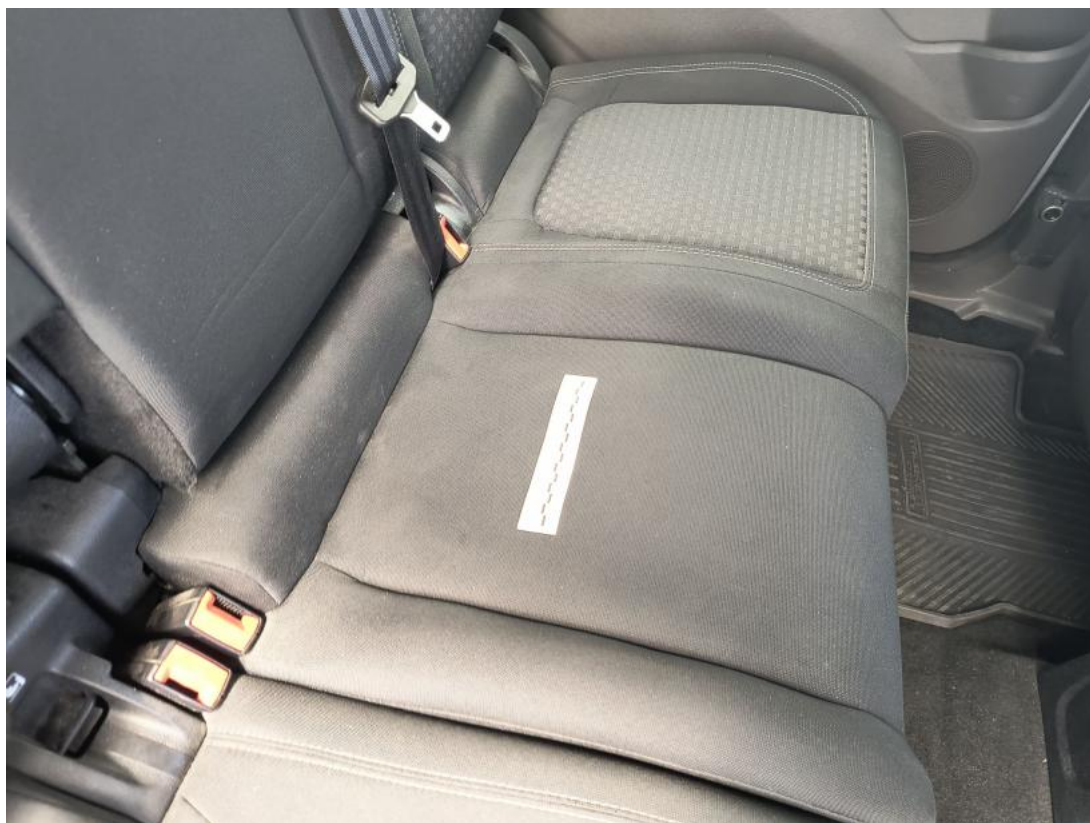
Fot. 79
Kanapa tyl. - Inne 1

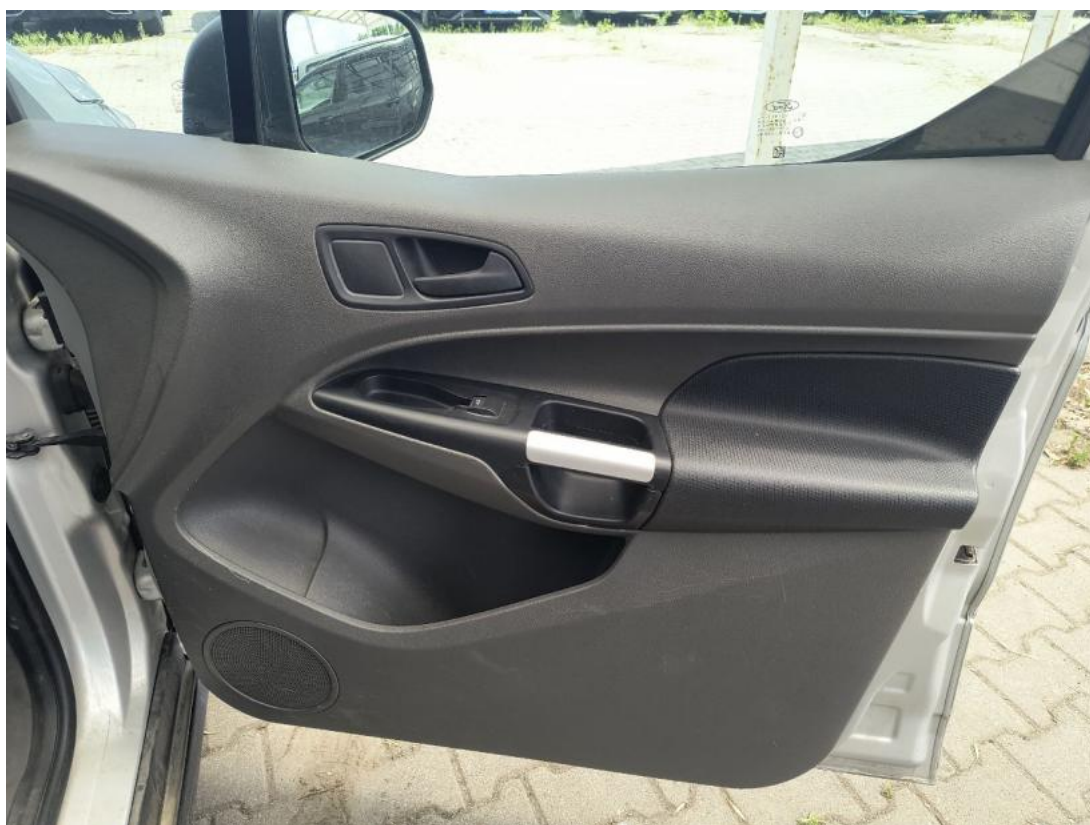
Fot. 80
Tapicerka drzwi przednich P - zdjęcie poglądowe 1

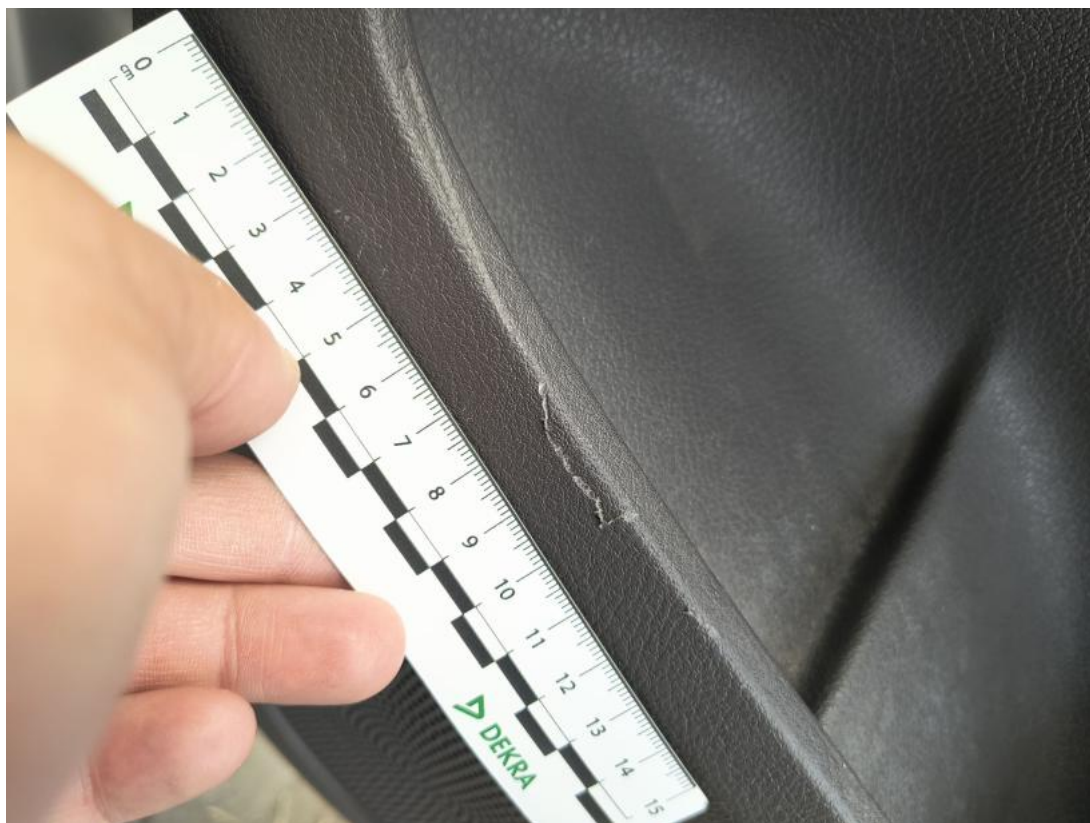
Fot. 81

Tapicerka drzwi przednich P - Rysa/odprysk 1

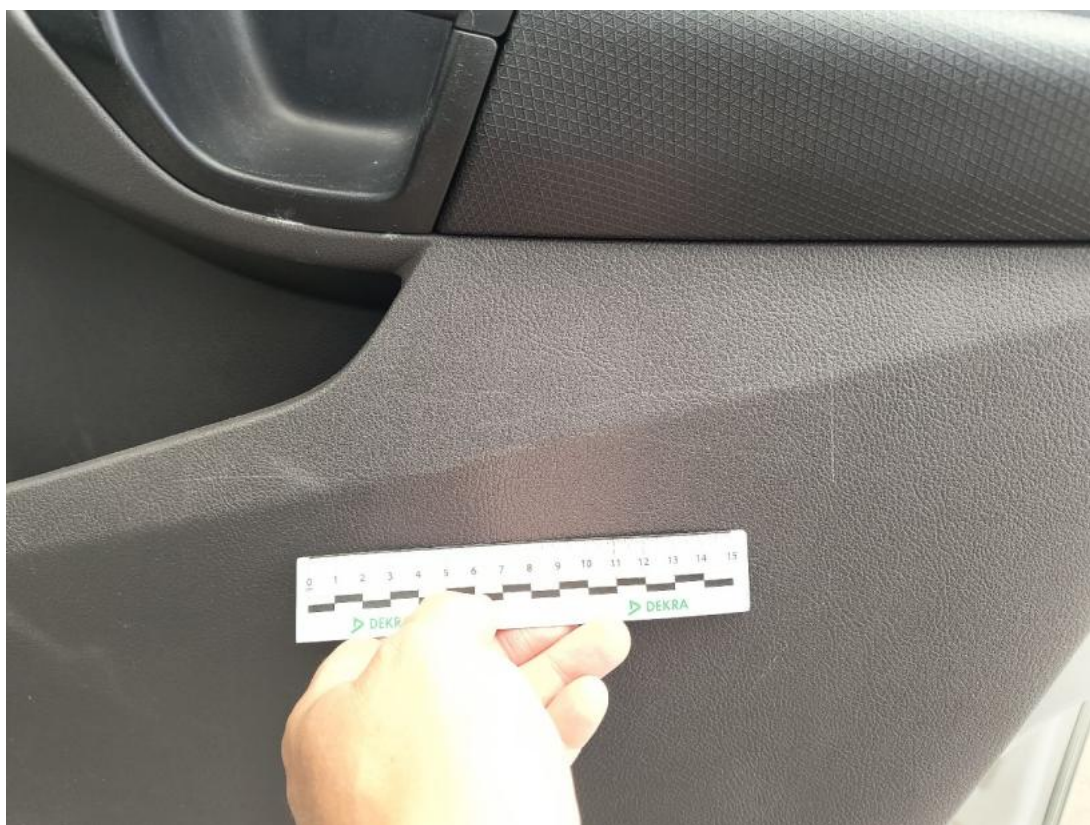
Fot. 82

Tapicerka drzwi przednich P - Rysa/odprysk 2

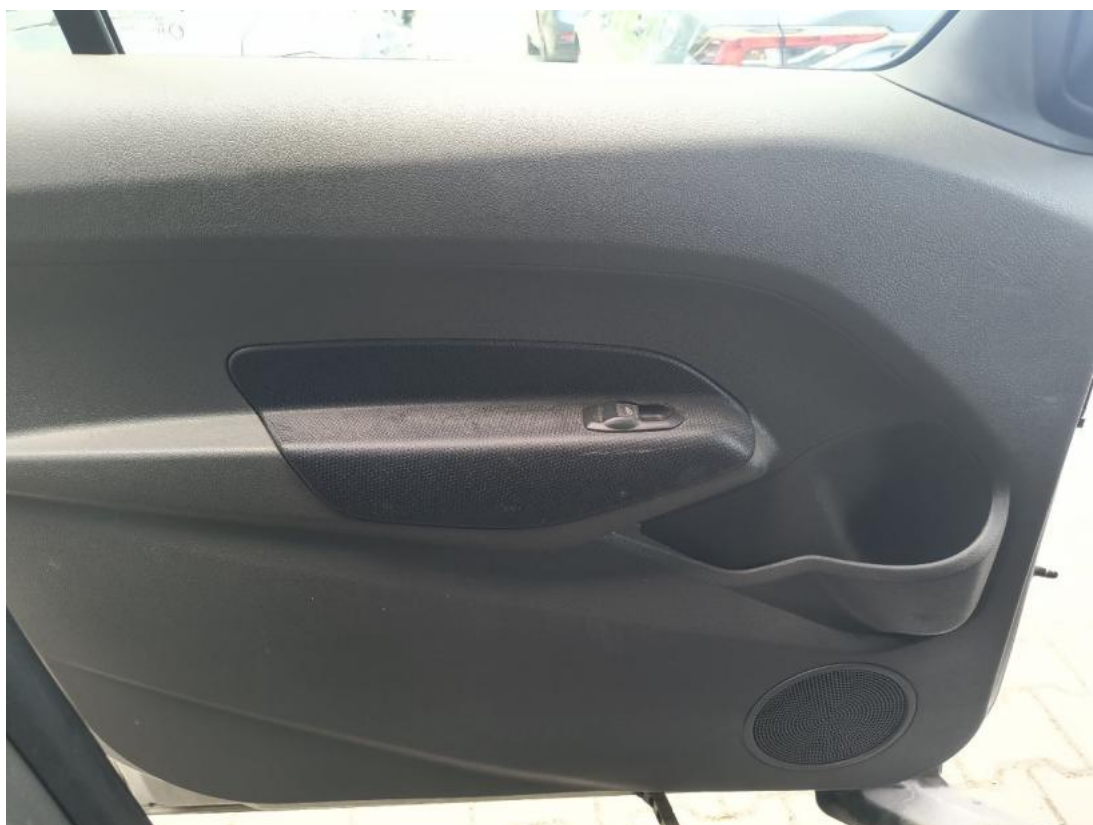
Fot. 83

Tapicerka drzwi tylnych L - zdjęcie poglądowe 1
