Raport z oględzin pojazdu

Numer raportu	219535/6/26-11401	Data raportu	18-06-2026
Rzeczoznawcy	Leszek Bizański (WSP) mgr inż. Przemysław Ostap	Data oględzin	12-06-2026
Nr zlecenia	PKOM(DZS)/GDA/52029/26/06/05	Miejsce oględzin	MASTER1 MYSŁOWICE, OBRZEŻNA PŁ.

Numer identyfikacyjny (VIN)	WF07XXWPG7KE74833
Marka, model	FORD Transit Connect 1.5 Eco...
Typ, wersja	Transit Connect Kombi 230 L2 ...
Numer rejestracyjny	WD9760T
Silnik (rodz./poj./moc)	diesel/1499 ccm/88 kW
Stan licznika	161 431 km
Data 1. rej./rok prod.	25-04-2019/2019
Data nast. bad. techn.	12-06-2027
Nadwozie	KOM 5/5
Lakier	srebrny/METALIK
Skrzynia biegów	manualna

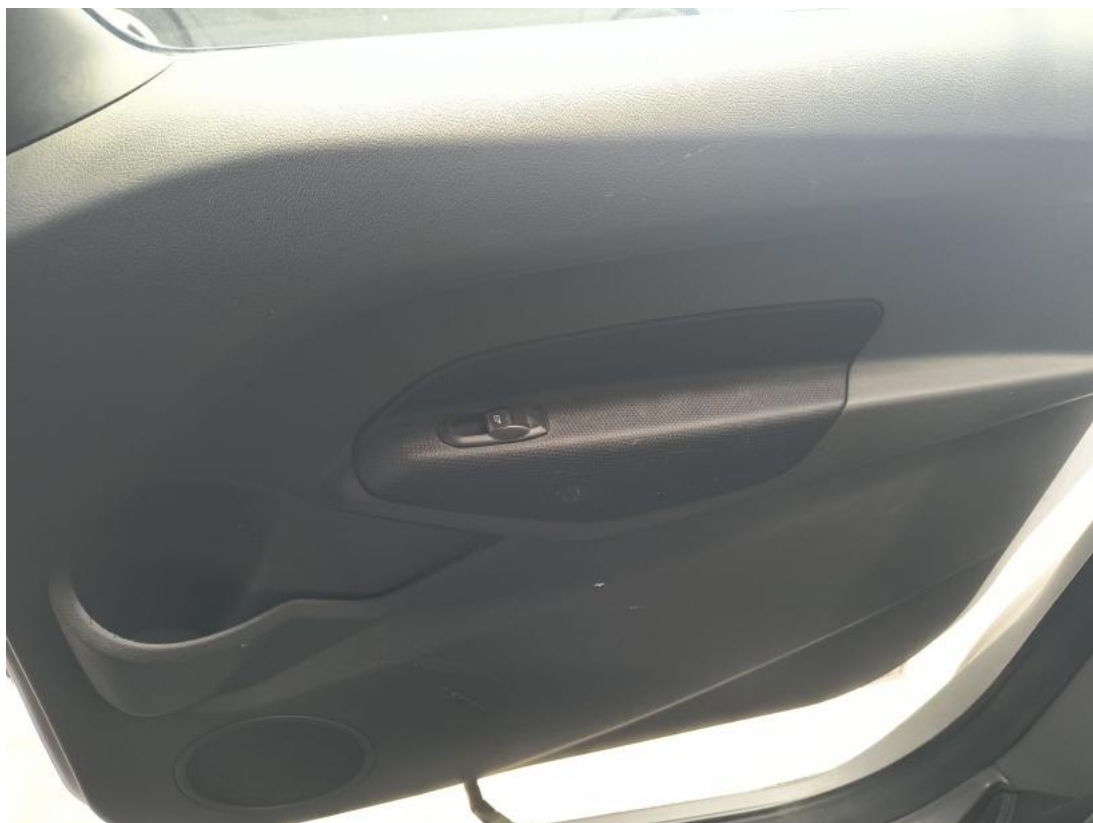
Fot. 85
Tapicerka drzwi tylnych P - zdjęcie pogładowe 1

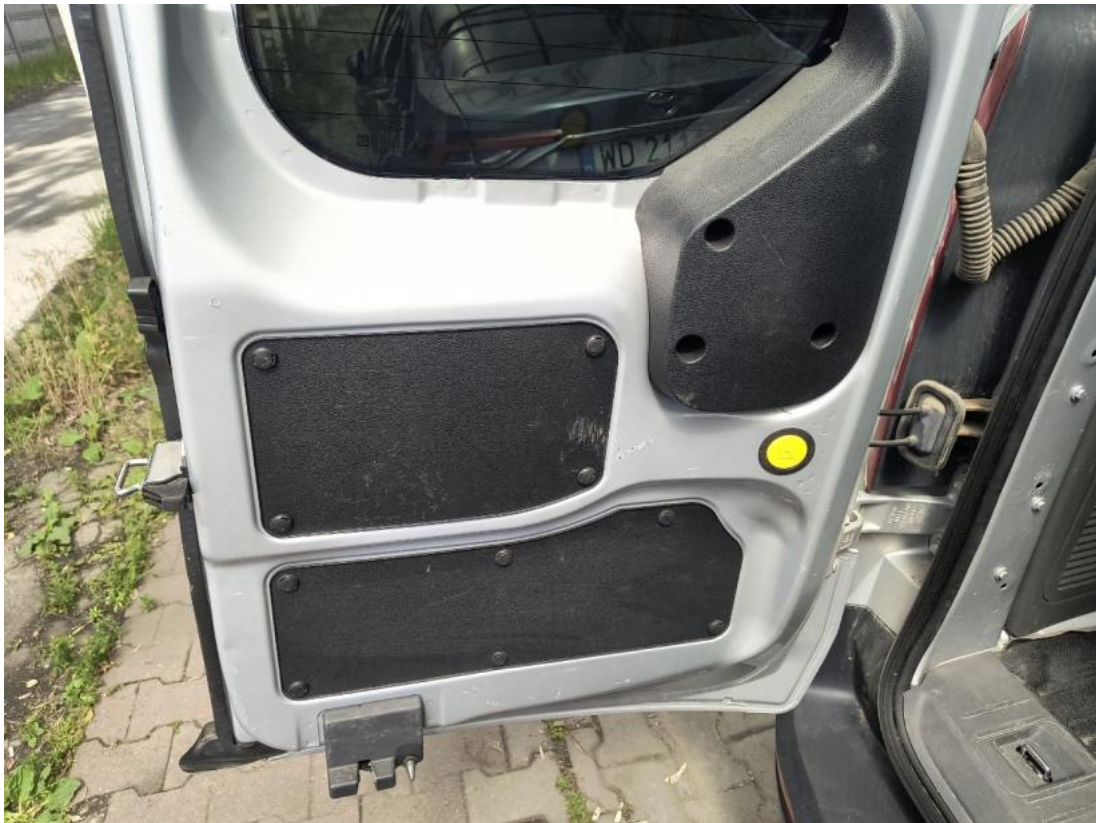
Fot. 87
Drzwi tyłu lewe - zdjęcie poglądowe 1

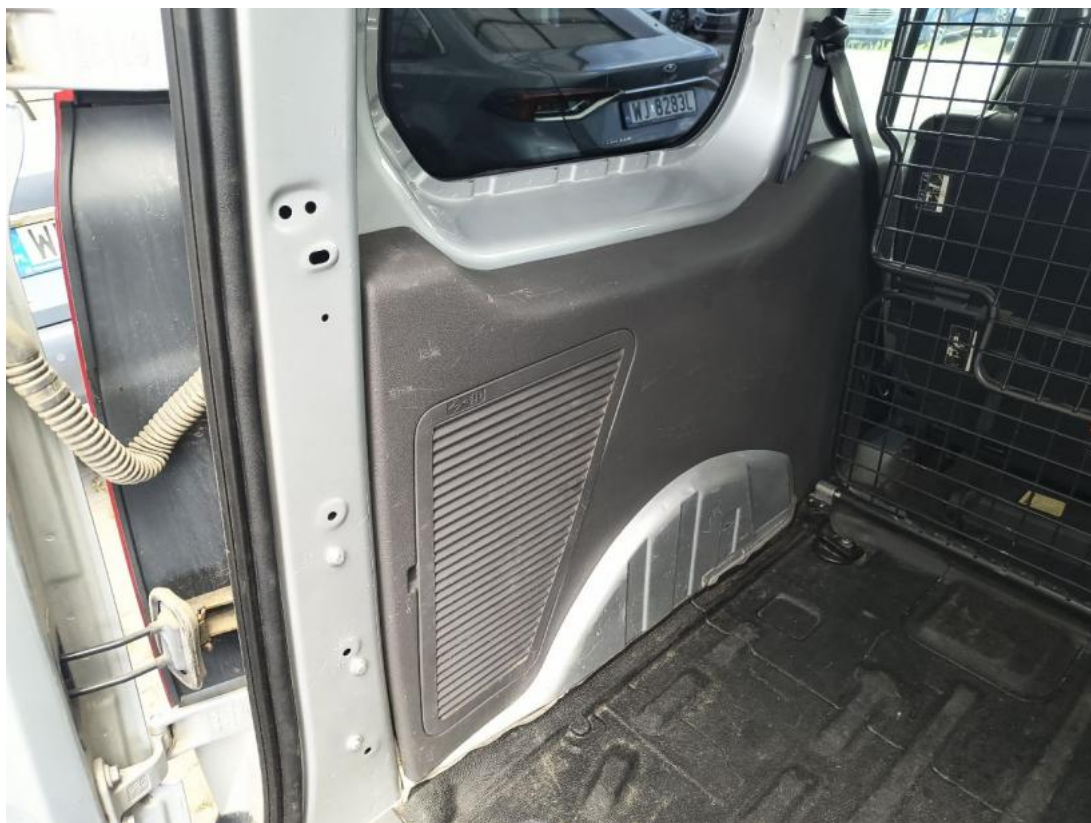
Fot. 89

Ściana lewa - zdjęcie poglądowe 1

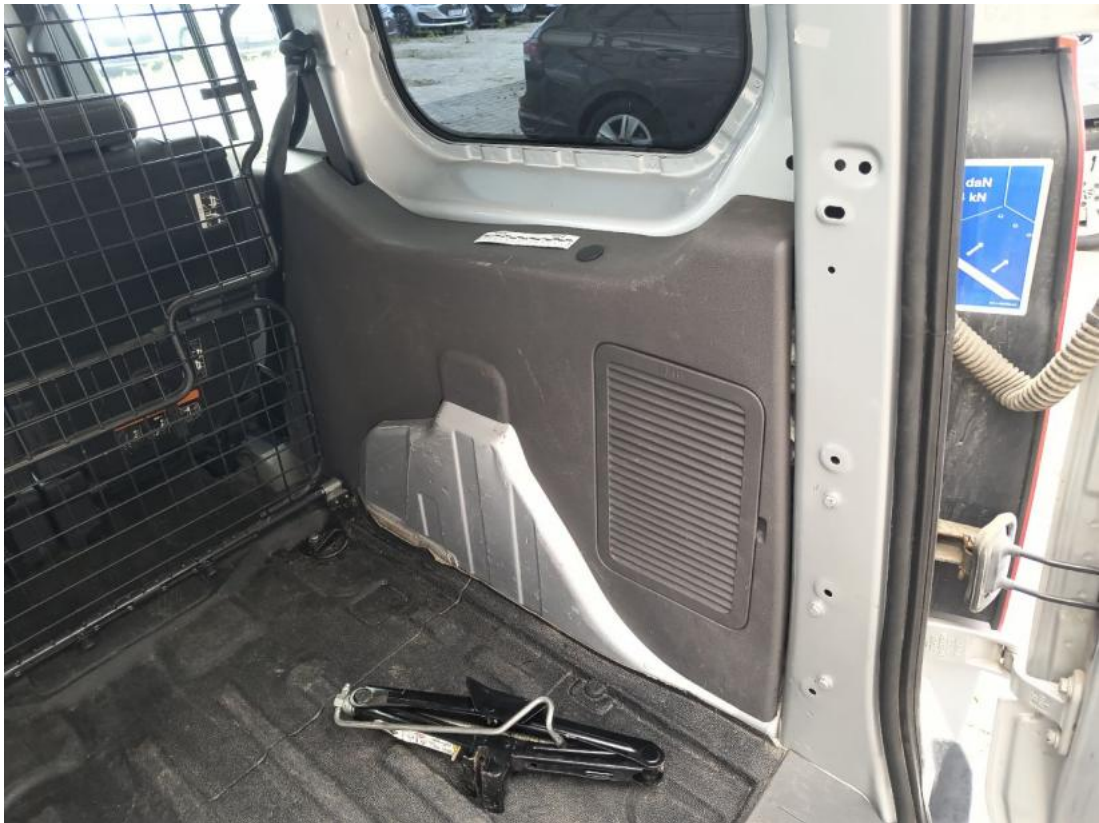
Fot. 91

Ściana prawa - zdjęcie poglądowe 1
