## Raport z oględzin pojazdu

| Numer raportu | 12128/6/26-15201 | Data raportu | 24-06-2026 |

| Marka, model | OPEL Combo Life 18-23 |
| Numer rejestracyjny | WD1921T |

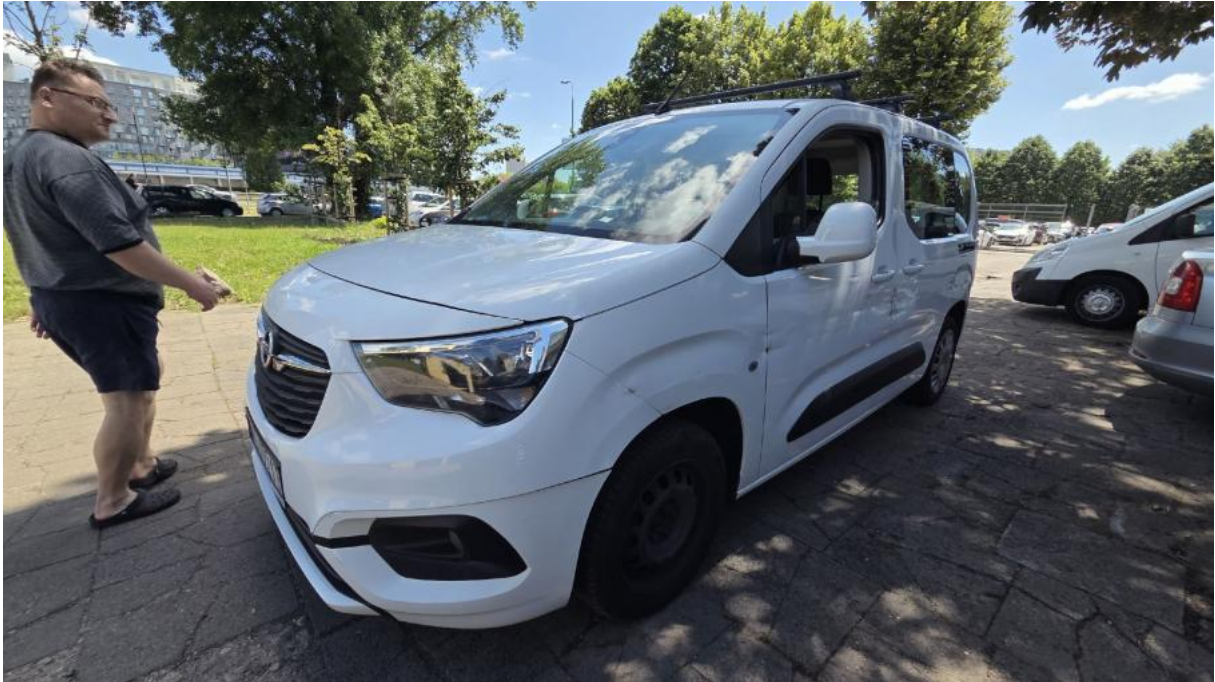
**Fot. 1**

Przekątna przednia lewa

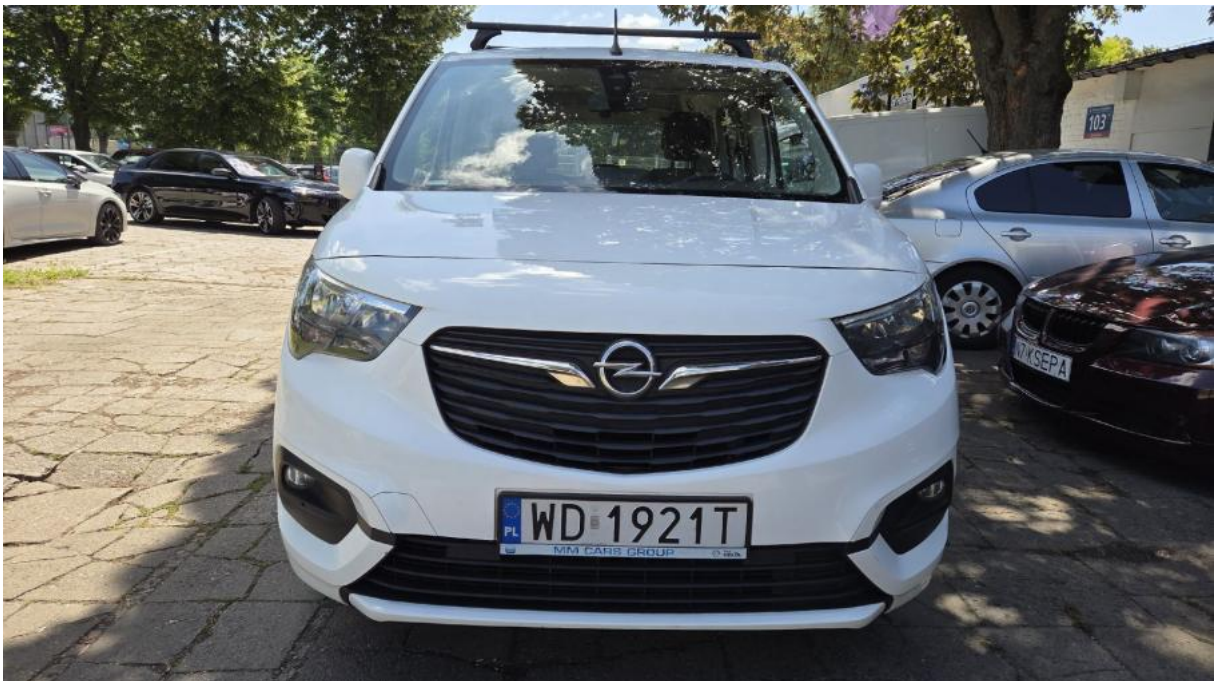
**Fot. 2**

Przód

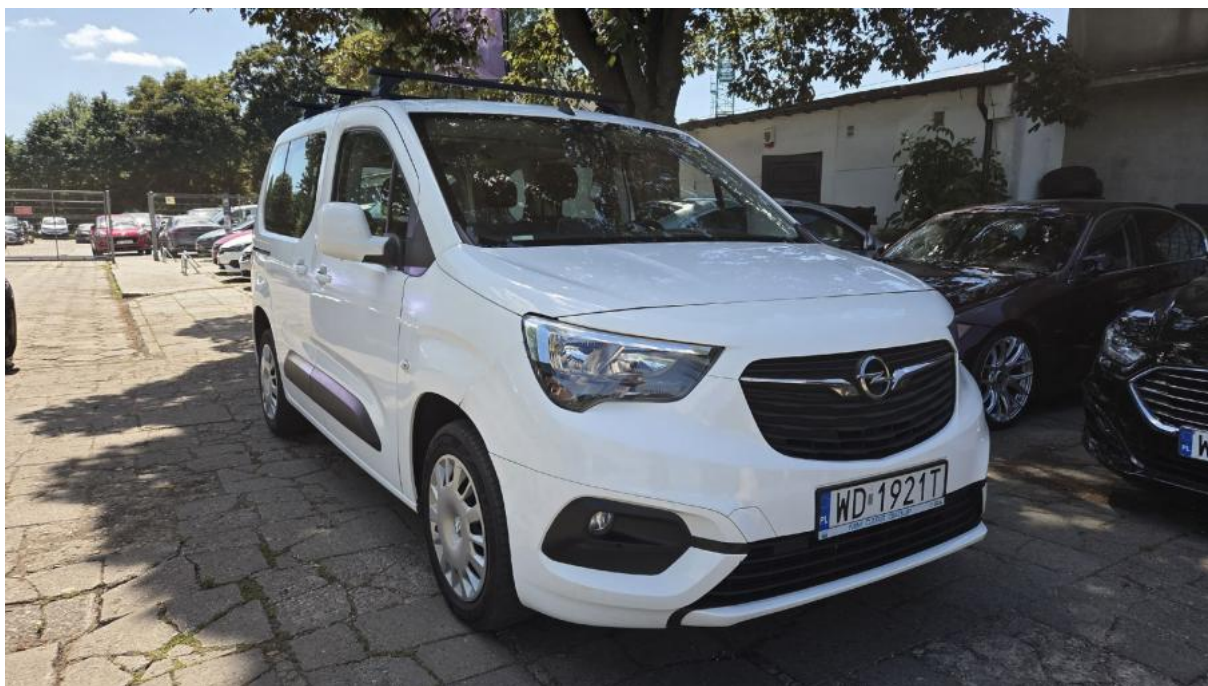
**Fot. 3**

Przekątna przednia prawa

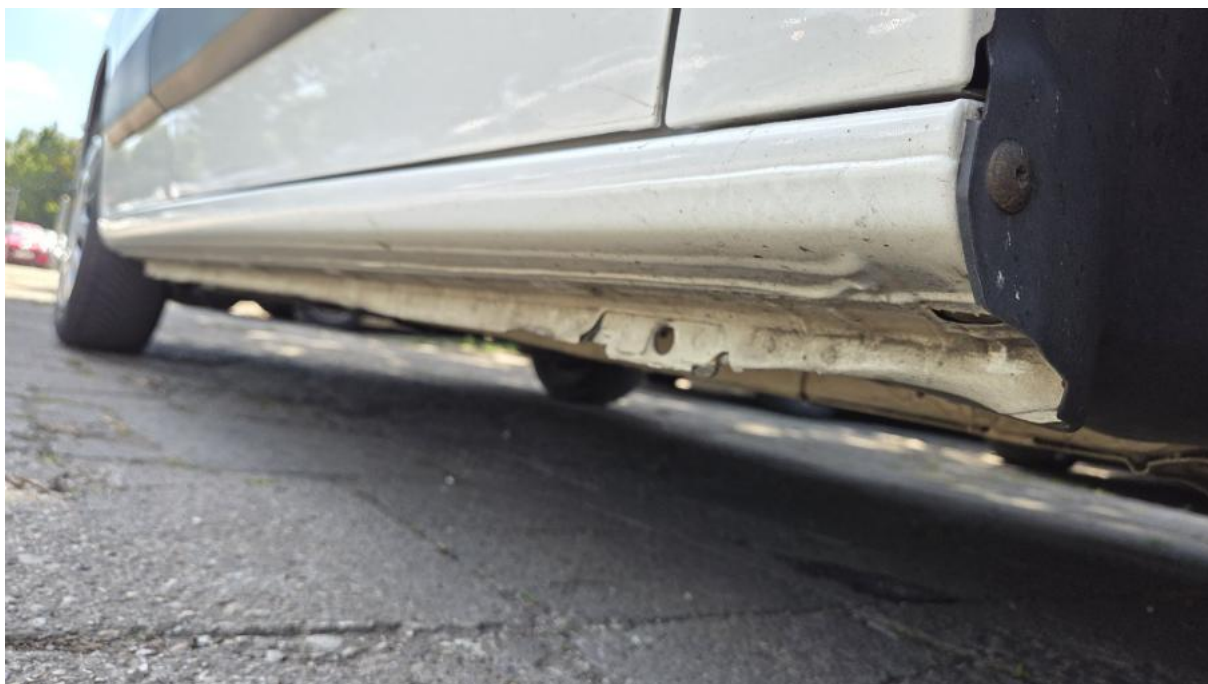
**Fot. 4**

Próg prawy (widok od przodu)

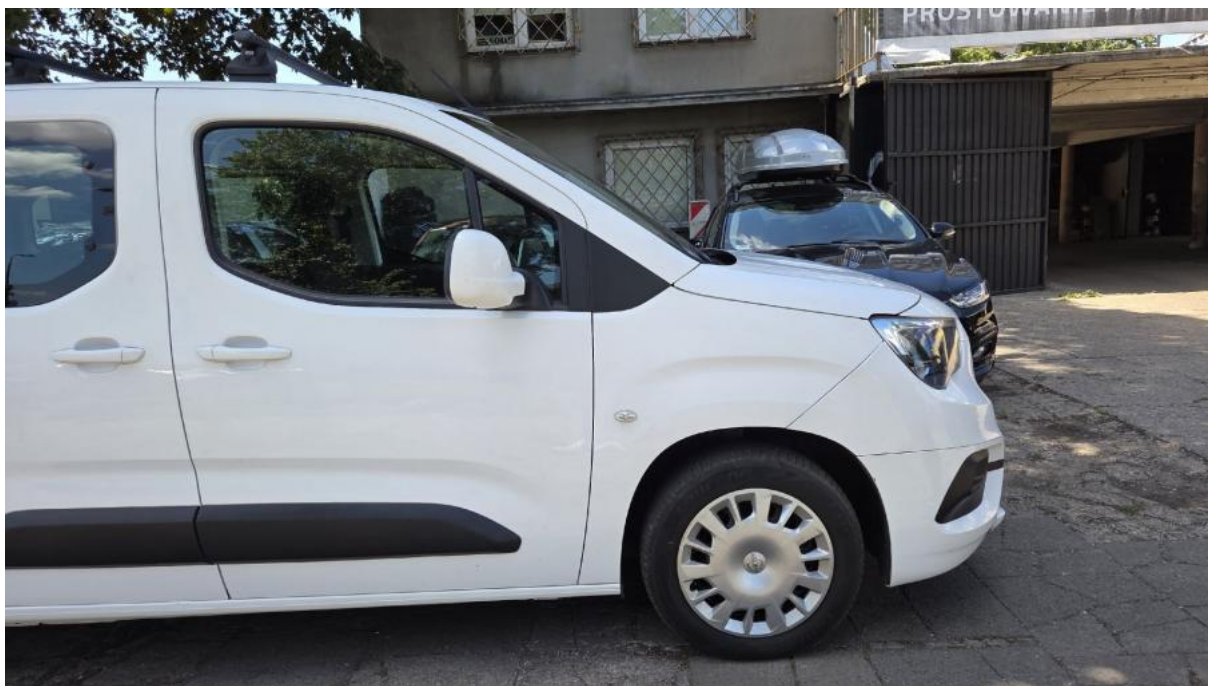
**Fot. 5**

Bok prawy z przodu

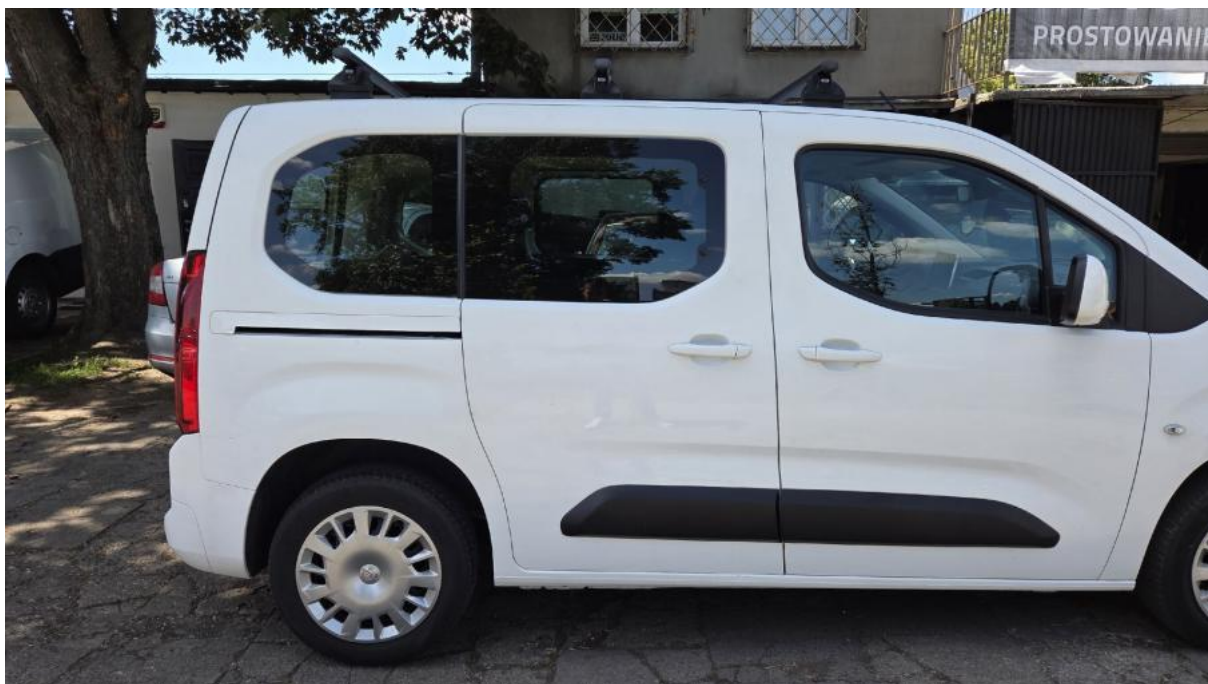
**Fot. 6**

Bok prawy z tyłu

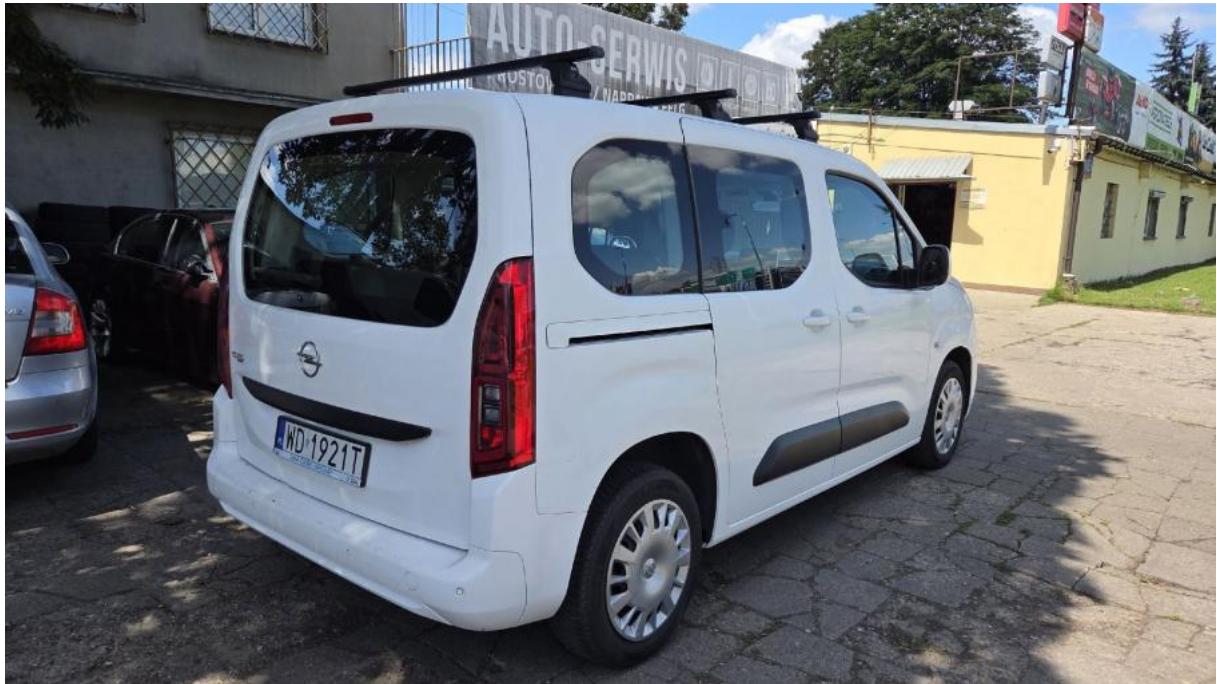
**Fot. 7**

Przekątna tylna prawa

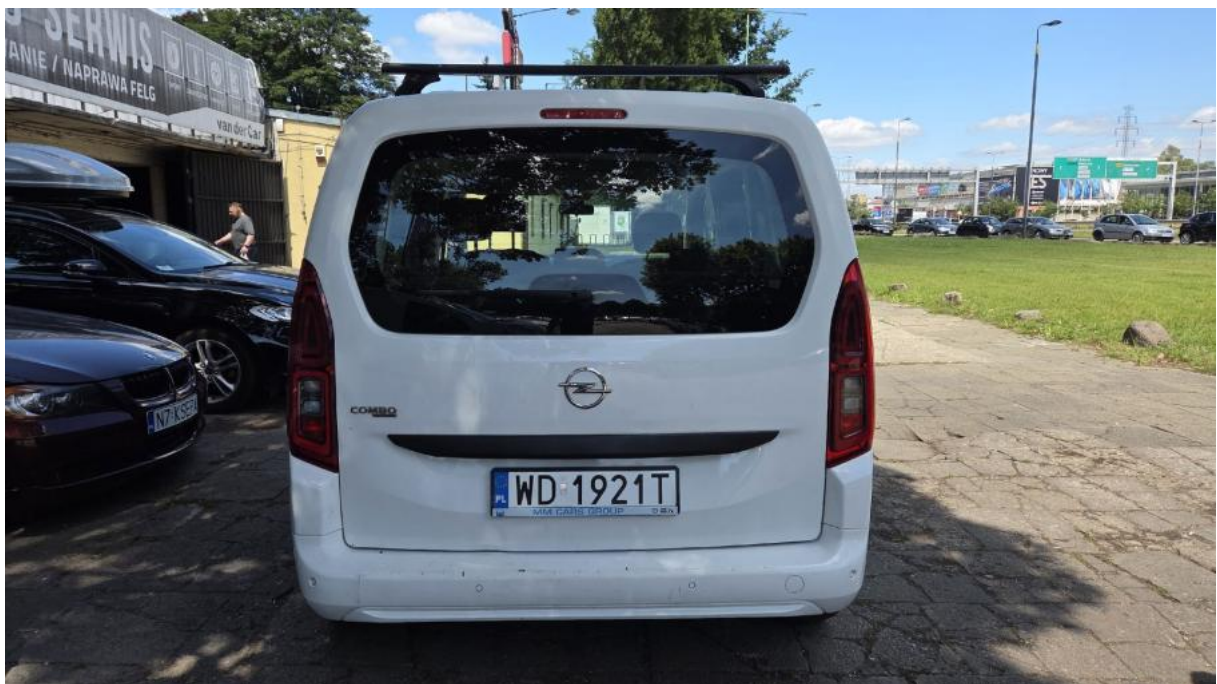
**Fot. 8**

Tył

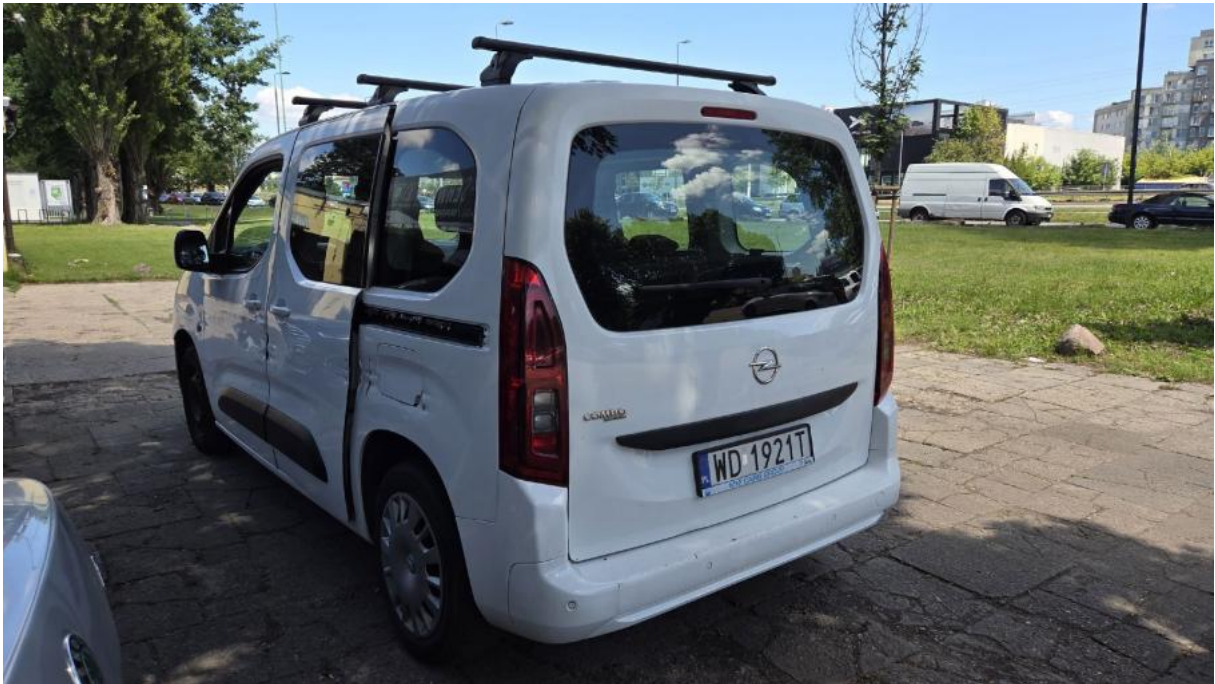
**Fot. 9**

Przekątna tylna lewa

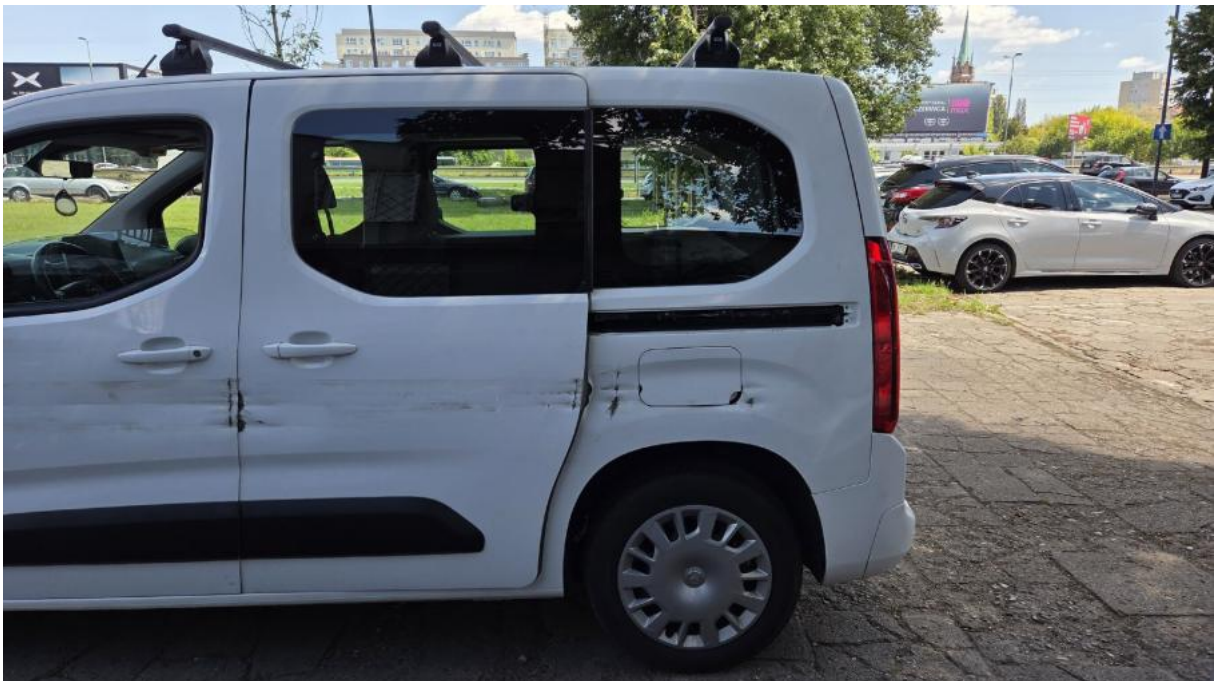
**Fot. 10**

Bok lewy z tyłu

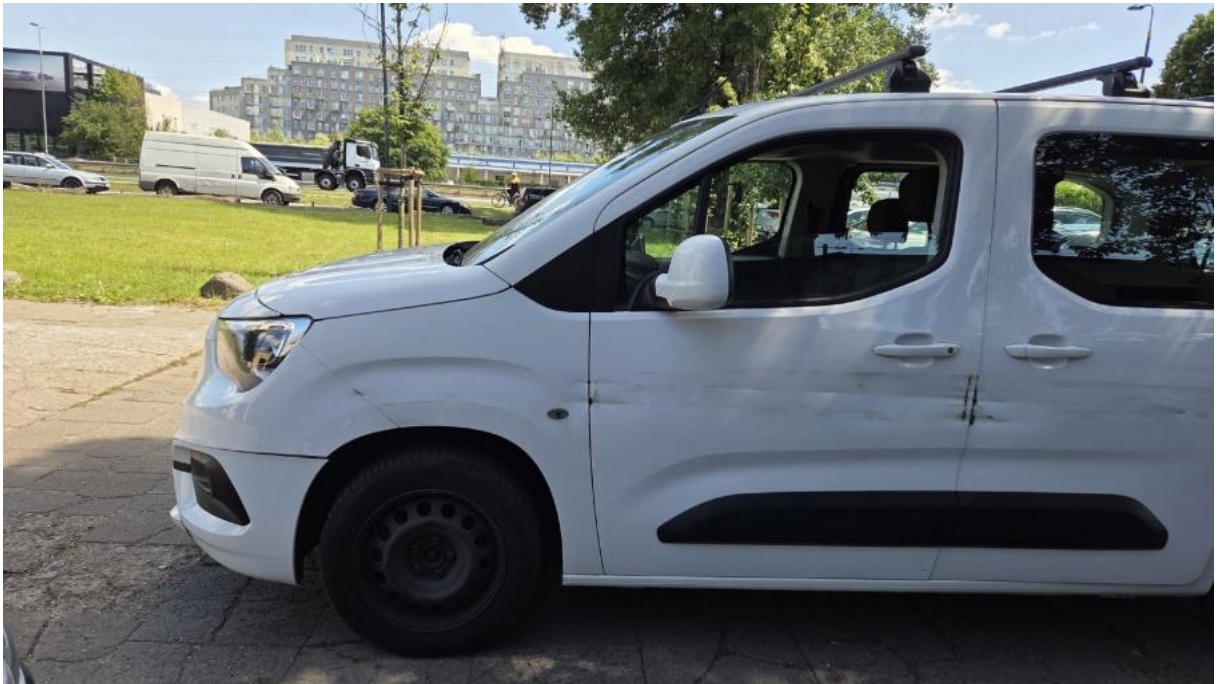
**Fot. 11**

Bok lewy z przodu

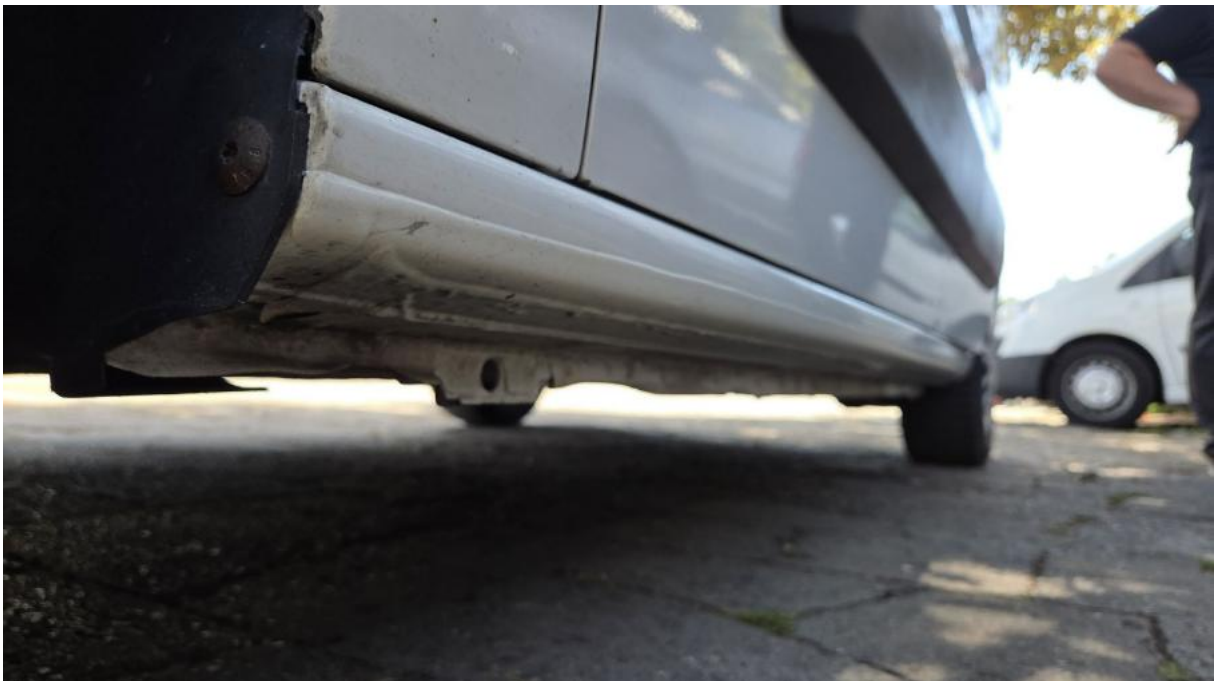
**Fot. 12**

Próg lewy (widok od przodu)

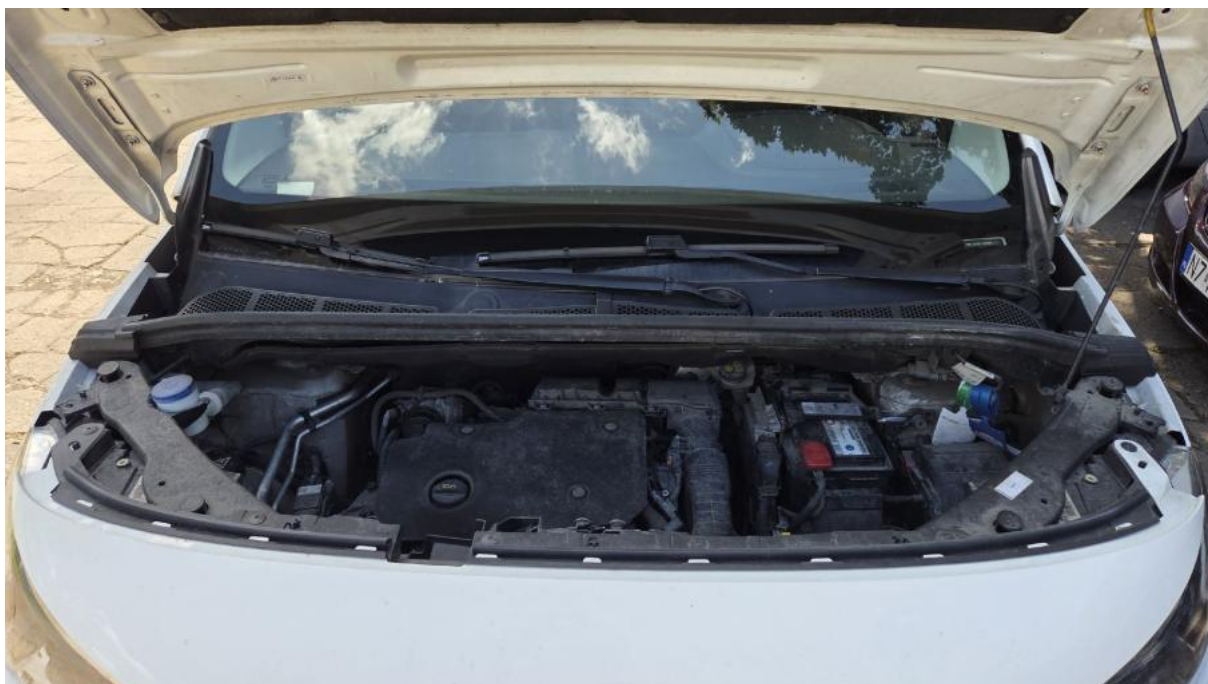
**Fot. 24**

Komora silnika

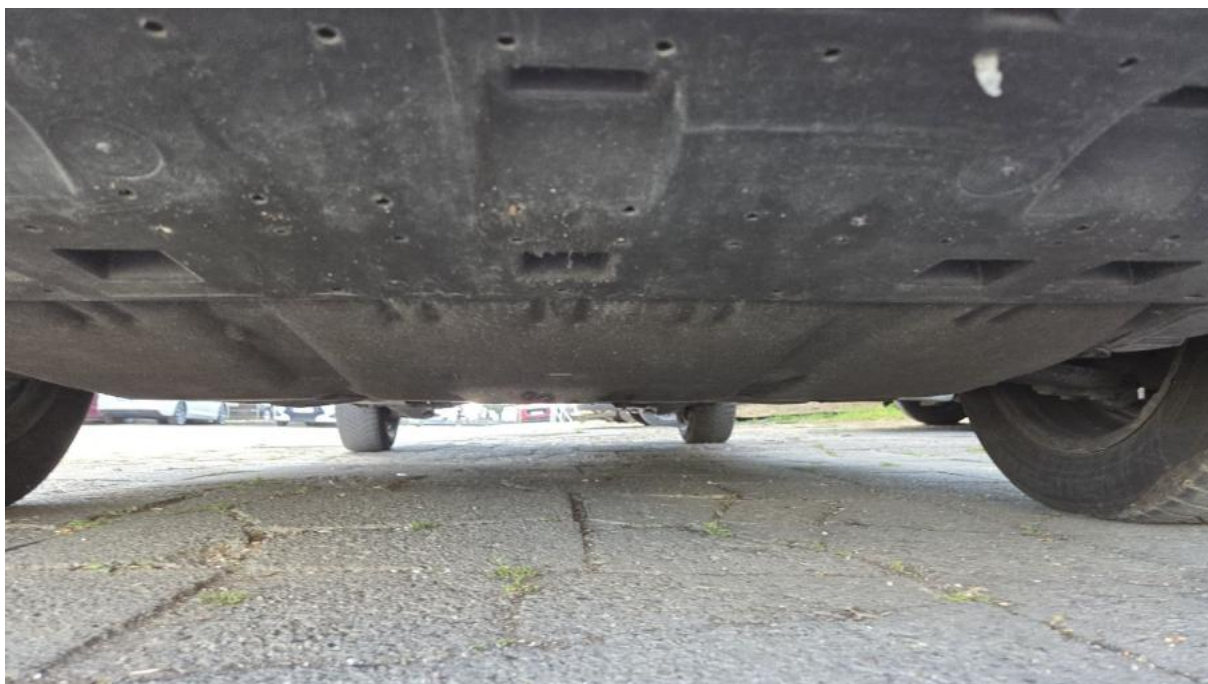
**Fot. 26**  
Spód pojazdu przód

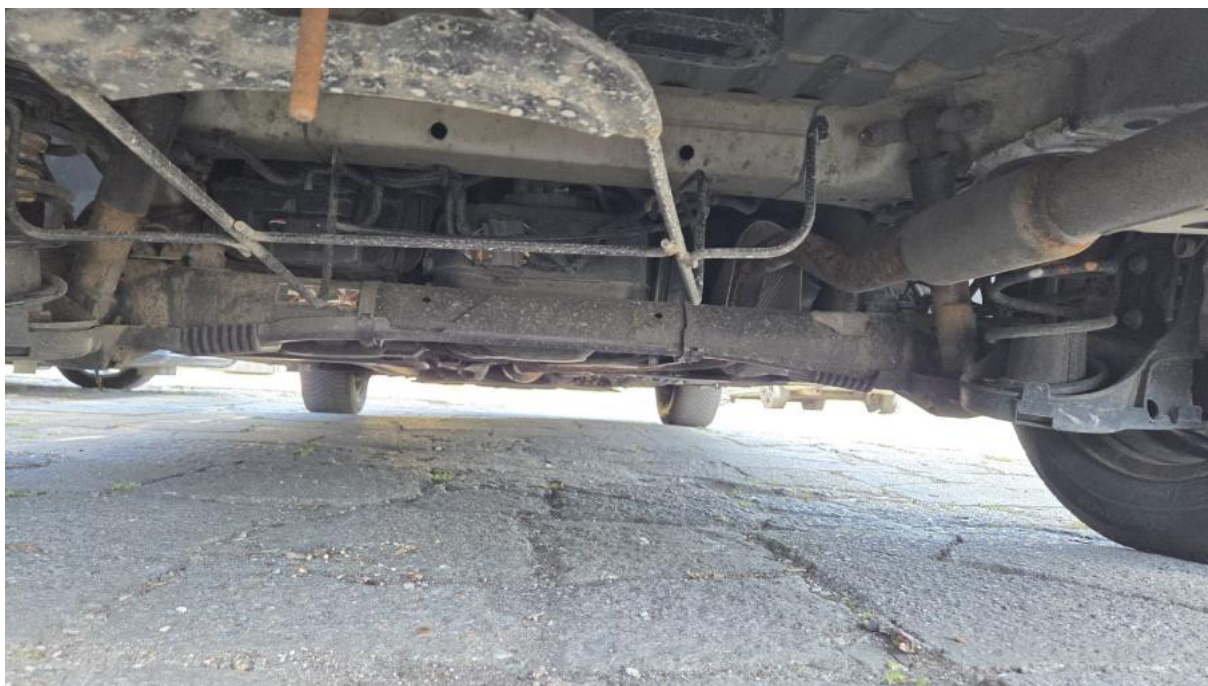
**Fot. 27**

Spód pojazdu tył

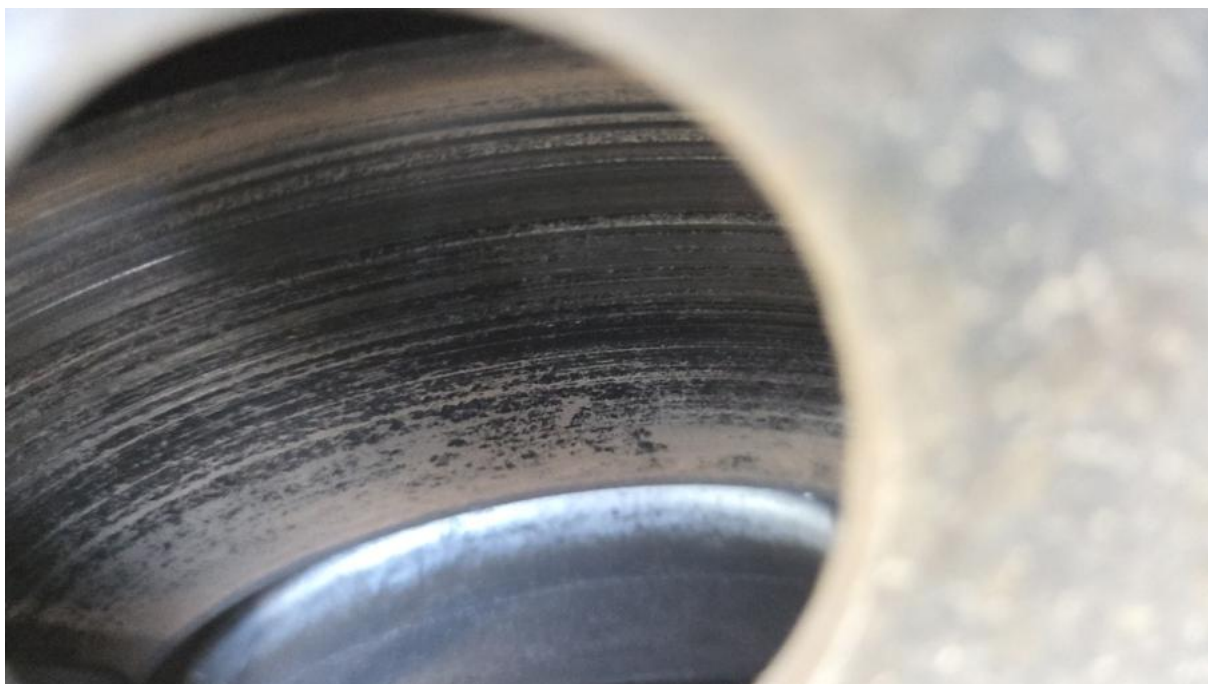
**Fot. 28**

Tarcza hamulcowa przednia lewa

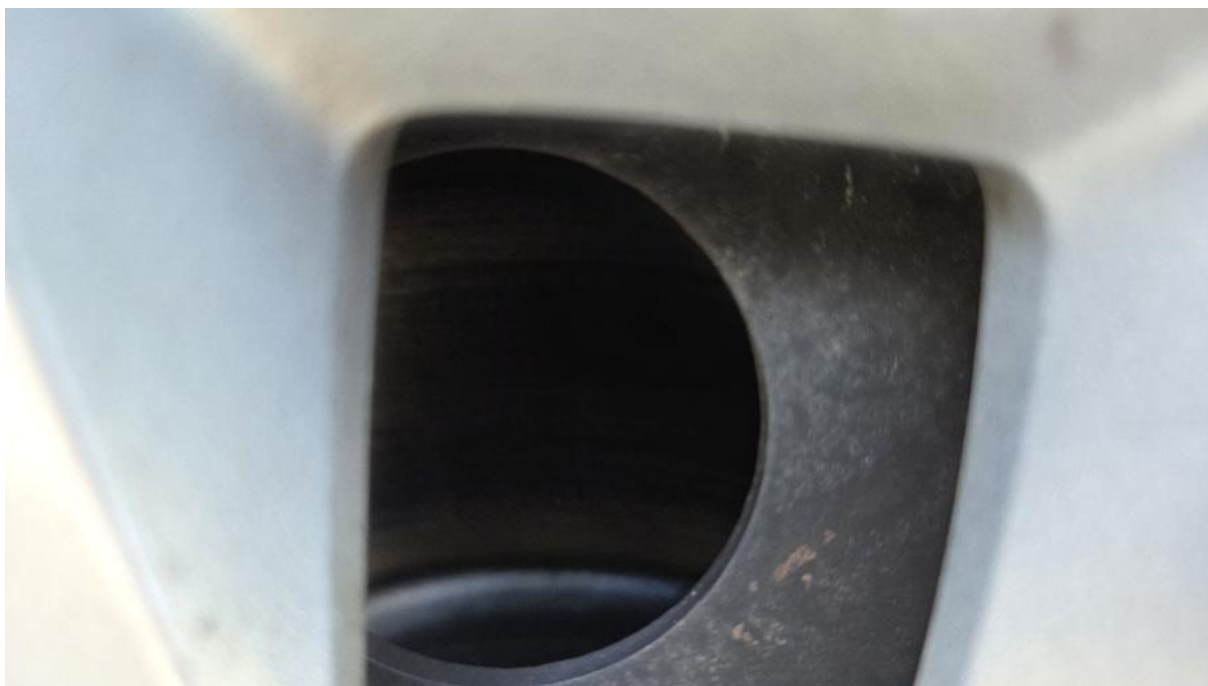
**Fot. 29**

Tarcza hamulcowa przednia prawa

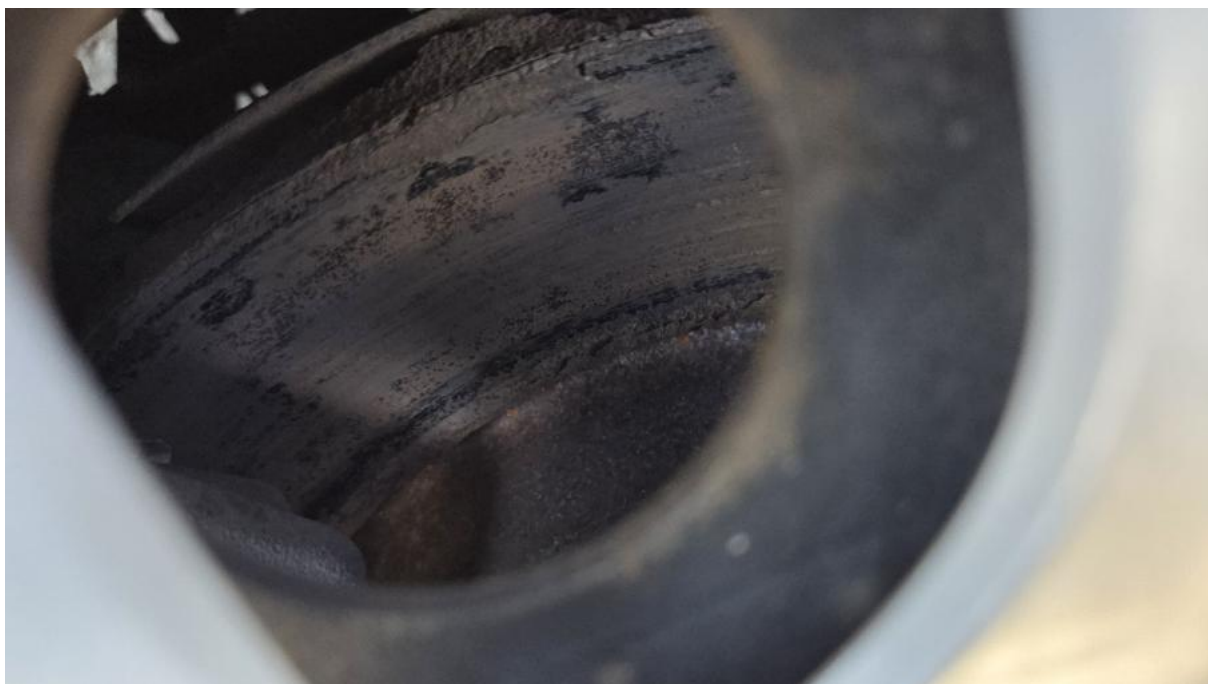
**Fot. 30**

Tarcza hamulcowa tylna prawa

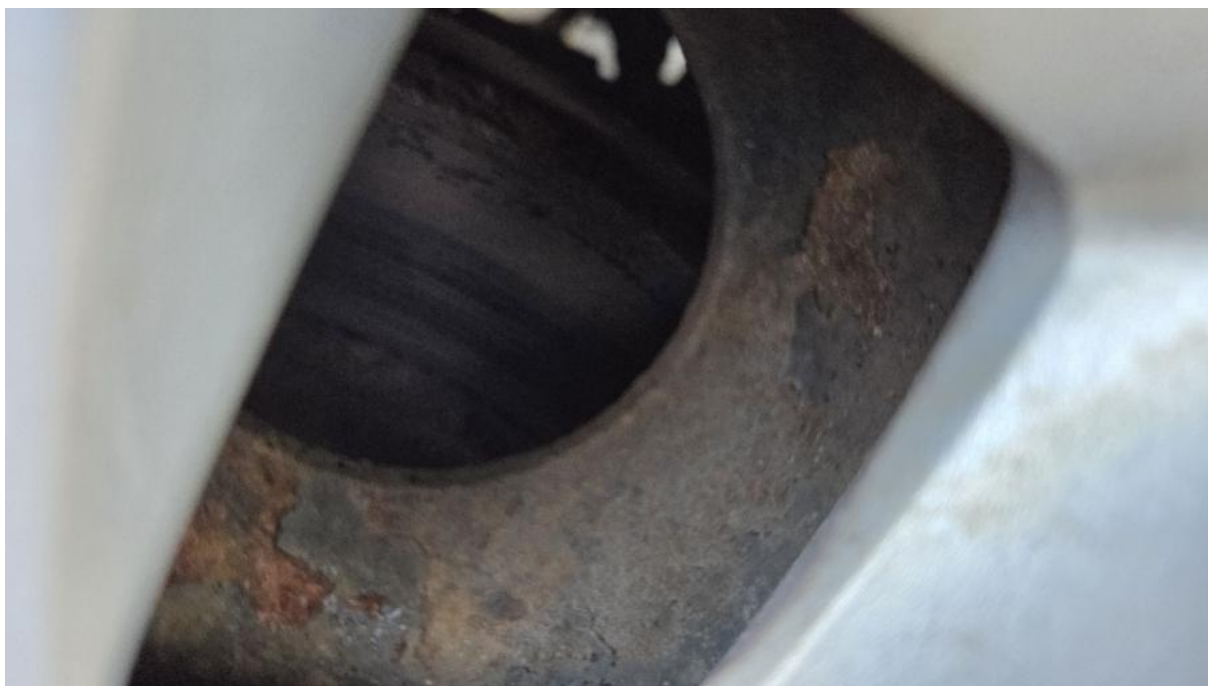
**Fot. 31**

Tarcza hamulcowa tylna lewa

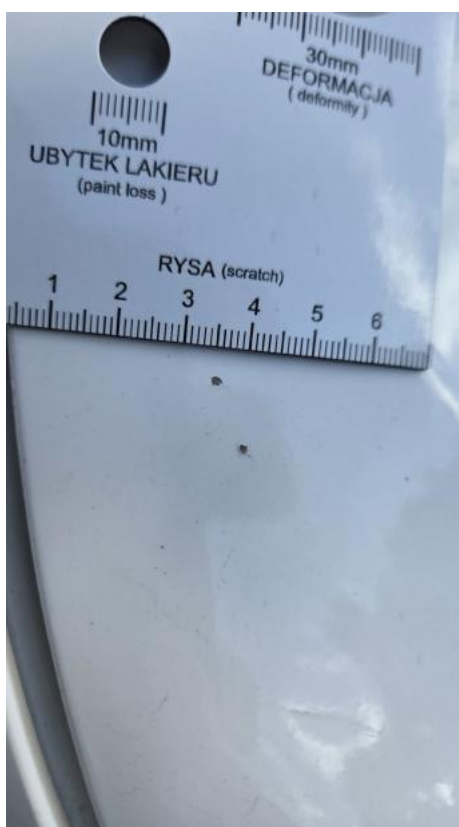
**Fot. 40**

Pokrywa komory silnika - Rysa/odprysk 1

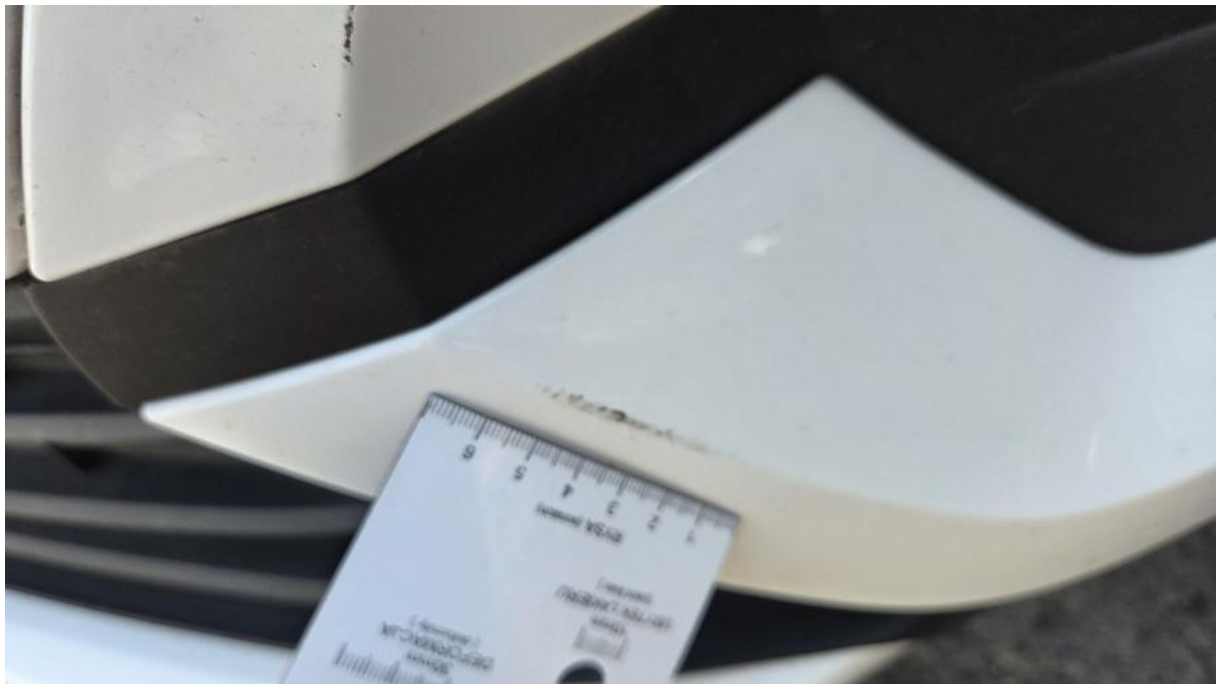
**Fot. 42**

Zderzak - zdjęcie poglądowe 1

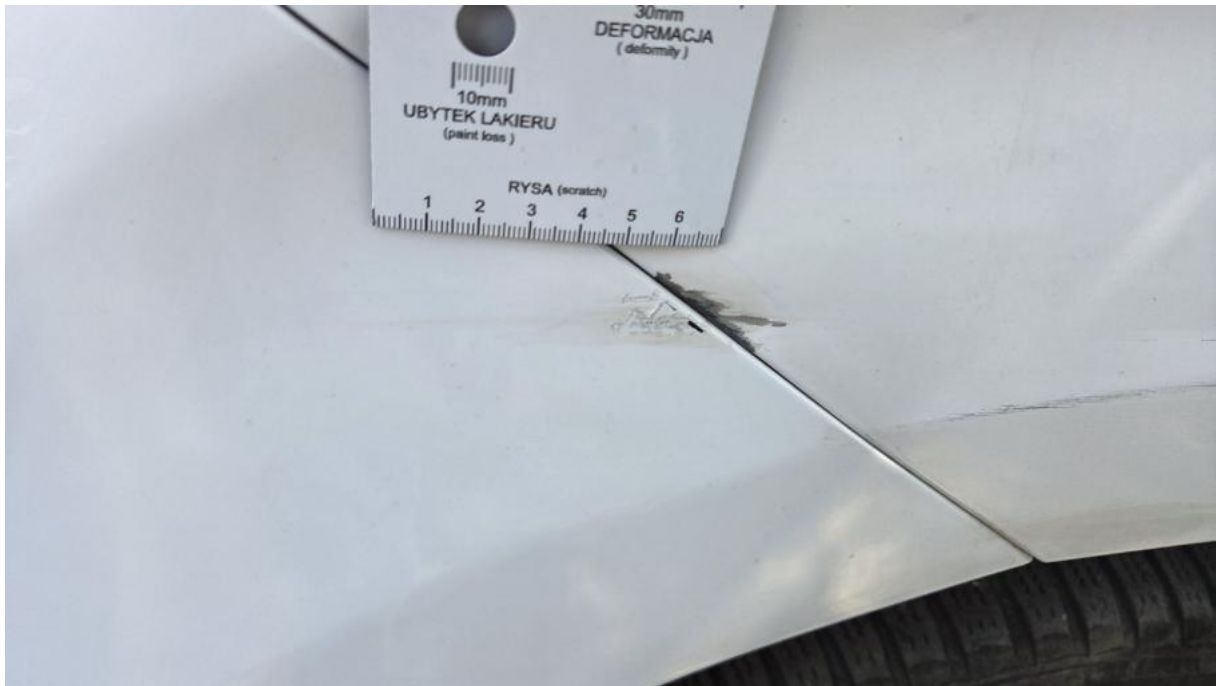
**Fot. 43**

Zderzak - zdjęcie poglądowe 2

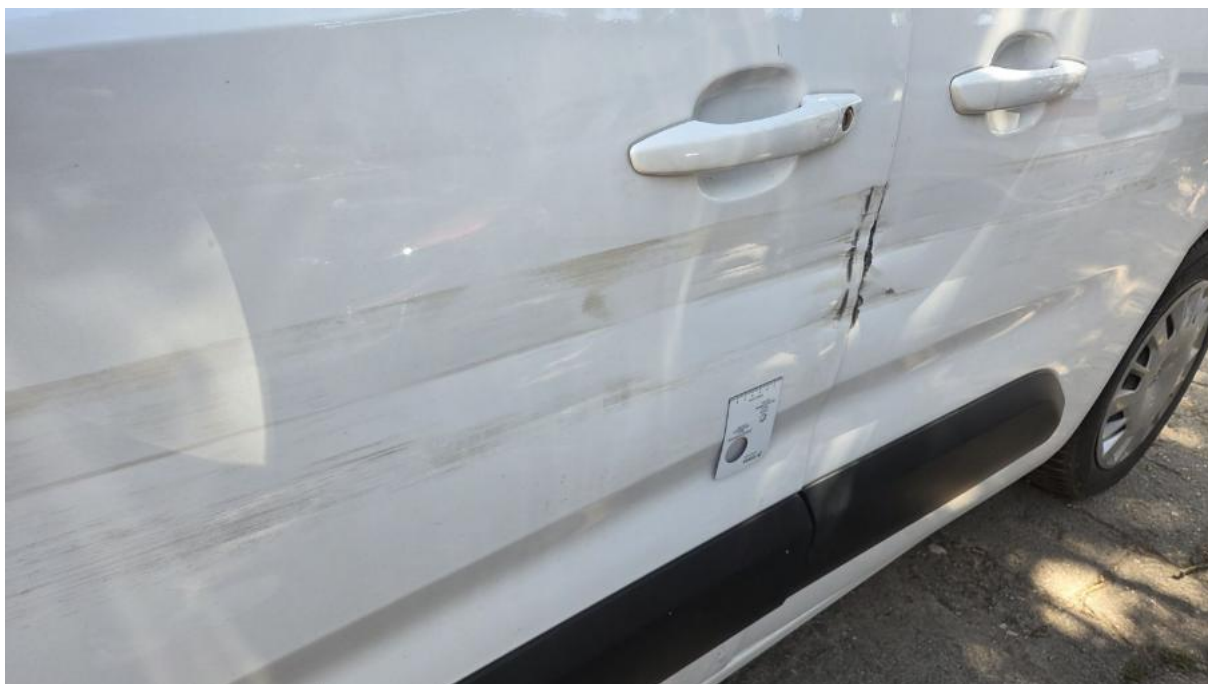
**Fot. 66**

Drzwi przed L - Wgniecenie/odkształcenie 1

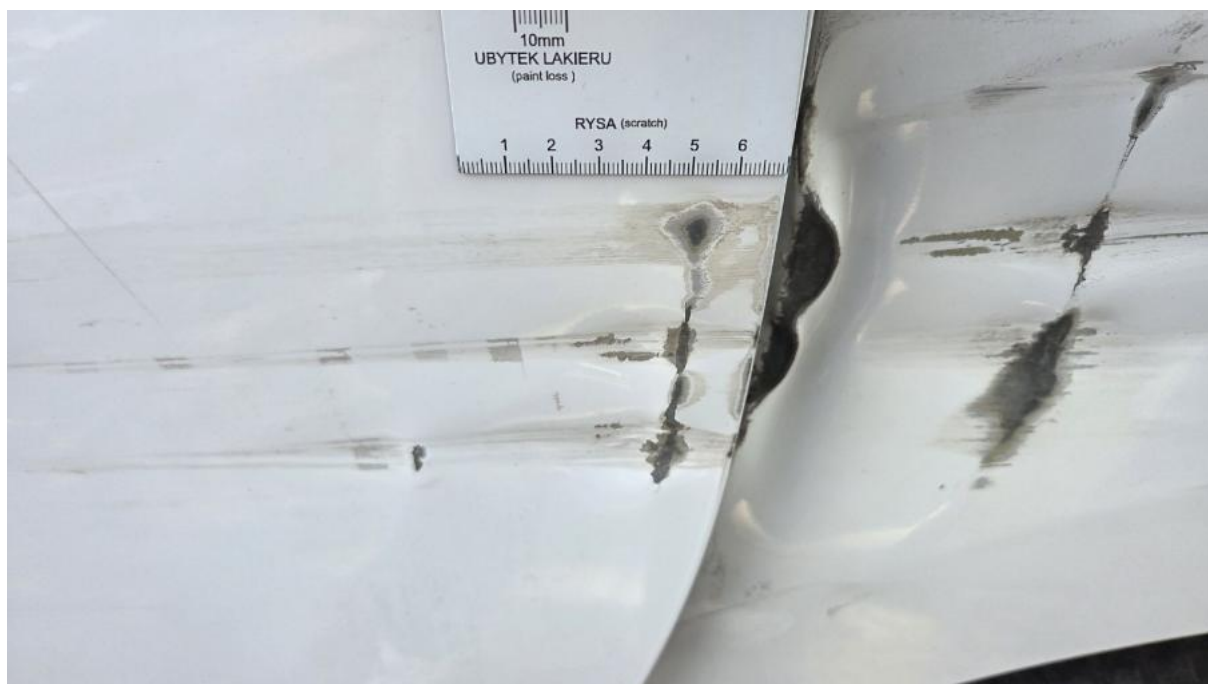
**Fot. 70**

| Poz. | Nazwa pozycji | Opis uszkodzeń | Kwalifik. | Naprawa [rbg] |
|---|---|---|---|---|
| 12 | Drzwi części ład.przesuwne L | pęknięcie/rozerwanie, zarysowanie, liczne, wgniecenie/odkształcenie | WY | 2.6 |

Drzwi tylne L - Wgniecenie/odkształcenie 2

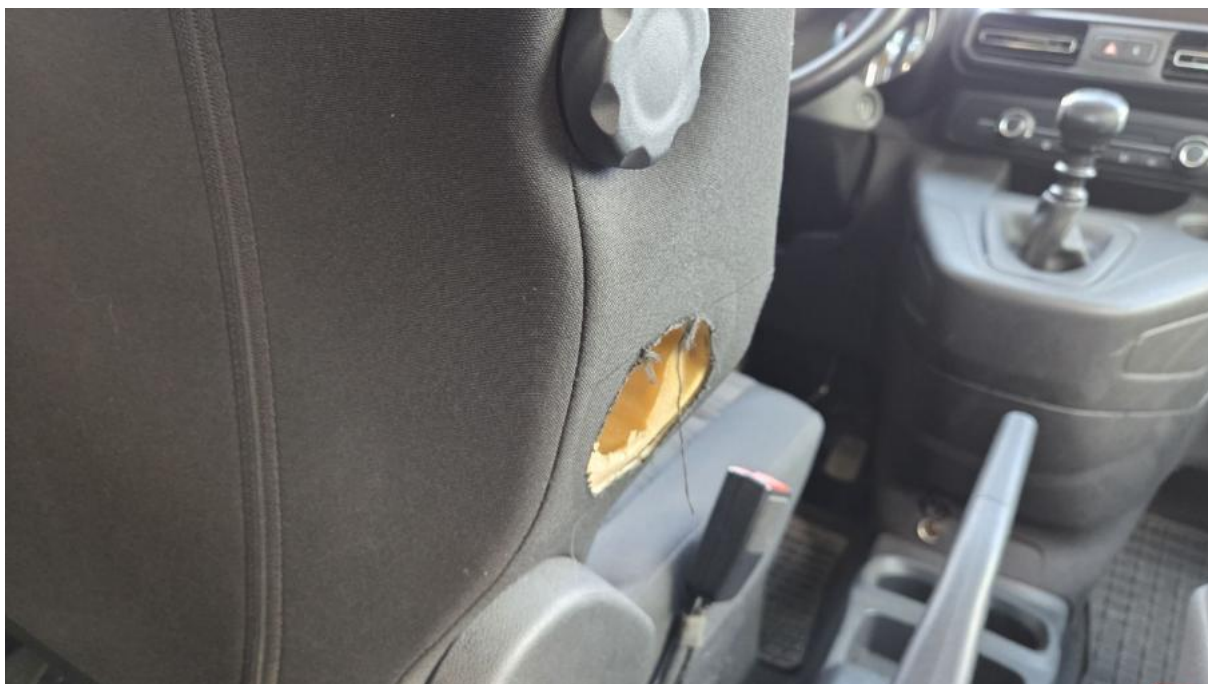
**Fot. 78**

Podłokietnik środkowy przedni - Inne 1
