Raport z oględzin pojazdu

Numer raportu	12117/6/26-15201	Data raportu	23-06-2026
Rzeczoznawcy	Leszek Bizański (WSP) mgr inż. Paweł Barszcz (WSP)	Data oględzin	17-06-2026
Nr zlecenia	PKOM(DZS)/GDA/54312/26/06/12	Miejsce oględzin	MASTER1 MYSŁOWICE, OBRZEŻNA P...

Numer identyfikacyjny (VIN)	TMBEP6NJ6MZ096174
Marka, model	SKODA Fabia III Hatchback 18...
Typ, wersja	Fabia 1.0 TSI Ambition
Numer rejestracyjny	SK675UR
Silnik (rodz./poj./moc)	benz./999 ccm/70 kW
Stan licznika	255 234 km
Data 1. rej./rok prod.	15-06-2021/2021
Data nast. bad. techn.	03-06-2027
Nadwozie	hatchback 5/5
Lakier	niebieski/2-warstwowy uni
Skrzynia biegów	manualna

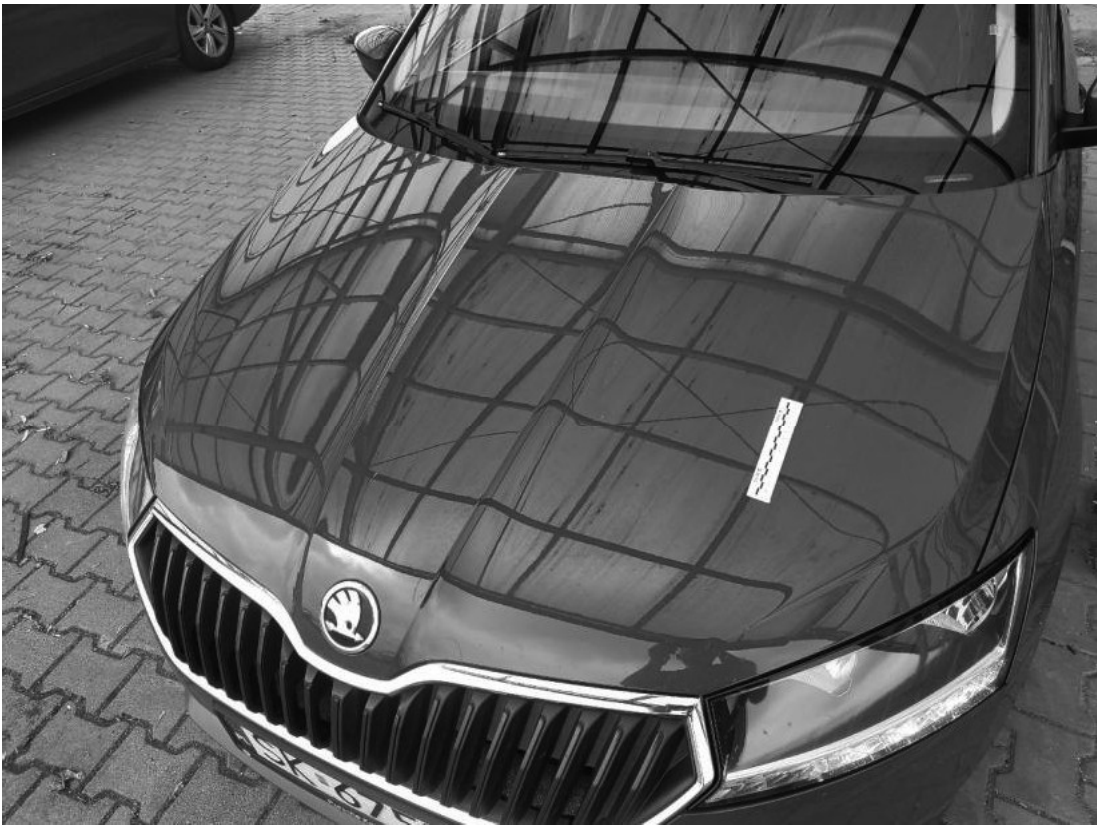
Fot. 37

Pokrywa komory silnika - zdjęcie poglądowe 1

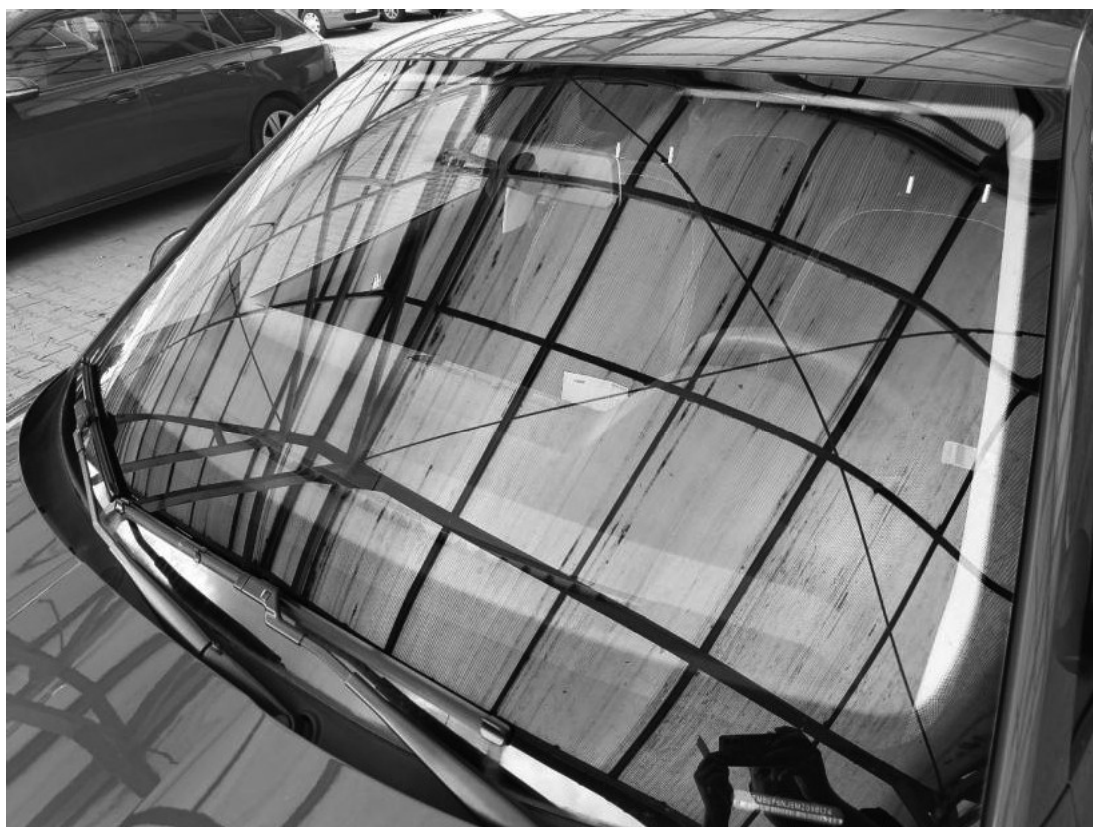
Fot. 42

Szyba czołowa - zdjęcie poglądowe 1

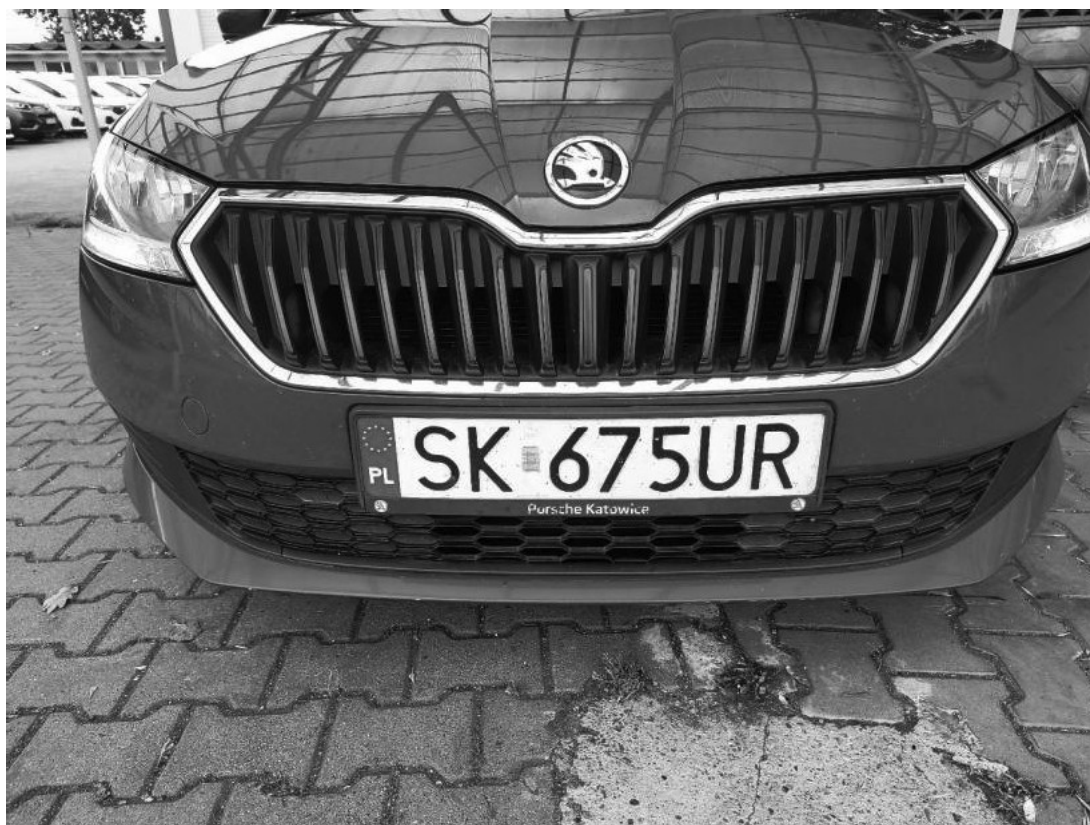
Fot. 46

Zderzak - zdjęcie poglądowe 1

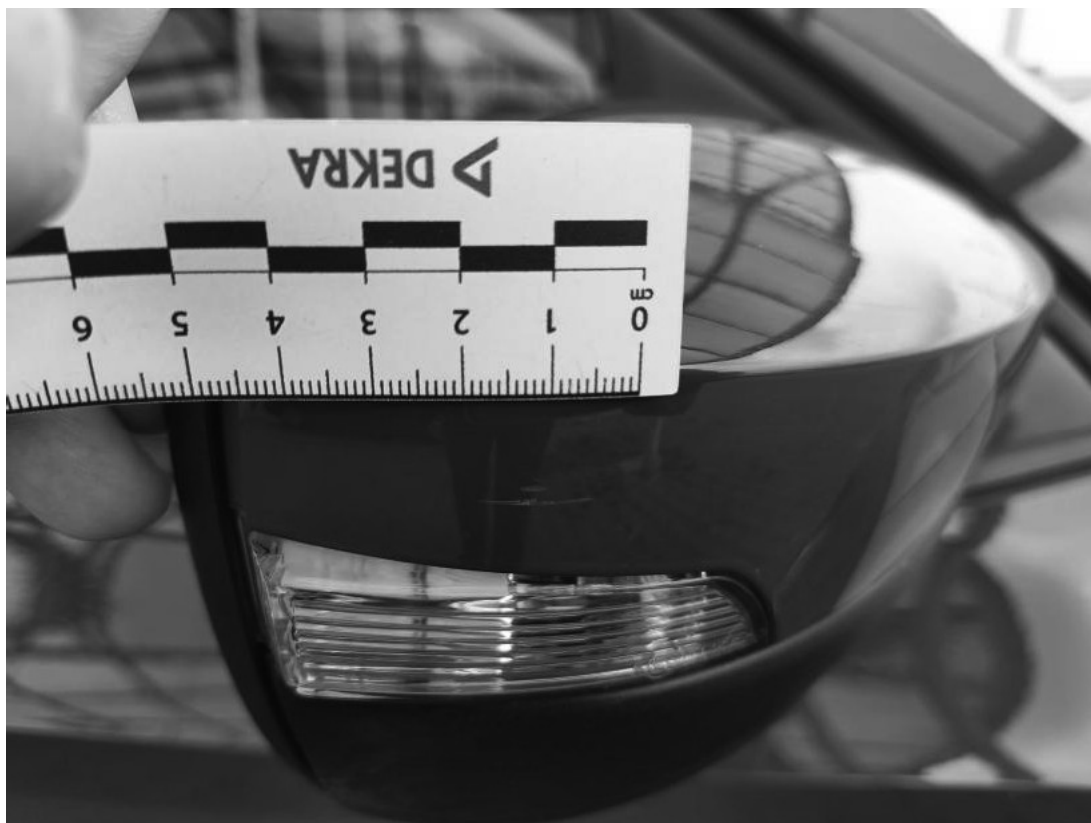
Fot. 51
Obudowa lusterka zew P - Rysa/odprysk 1

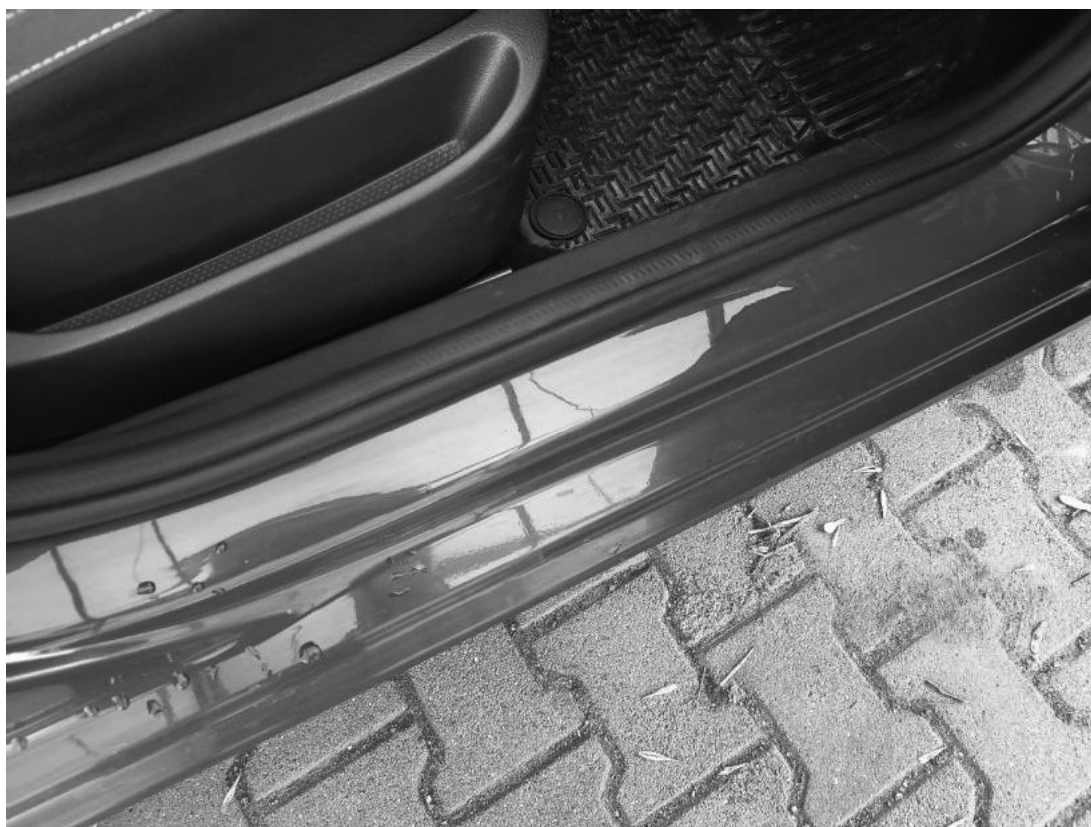
Fot. 52
Próg P - zdjęcie poglądowe 1

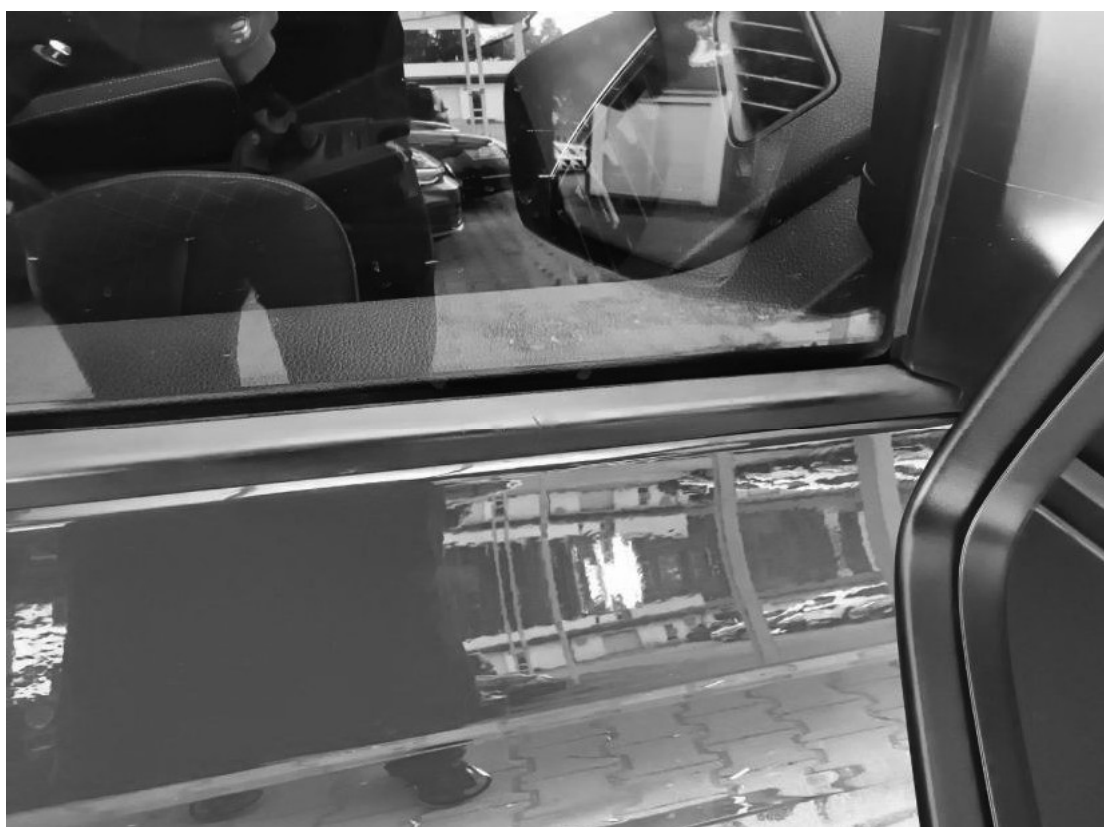
Fot. 54

Uszczelka szyby bocznej prz P - zdjęcie poglądowe 1

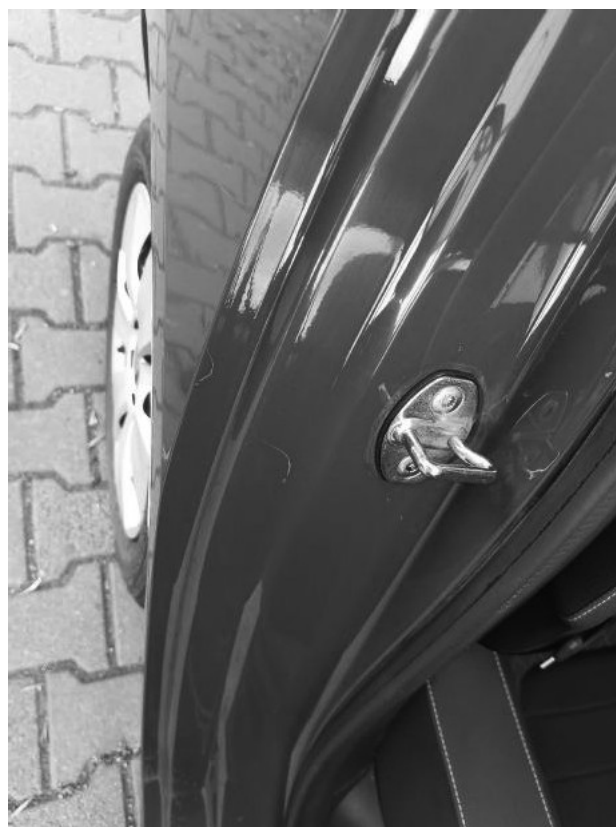
Fot. 56

Łotnik tylny P / Ściana boczna P - zdjęcie poglądowe 1

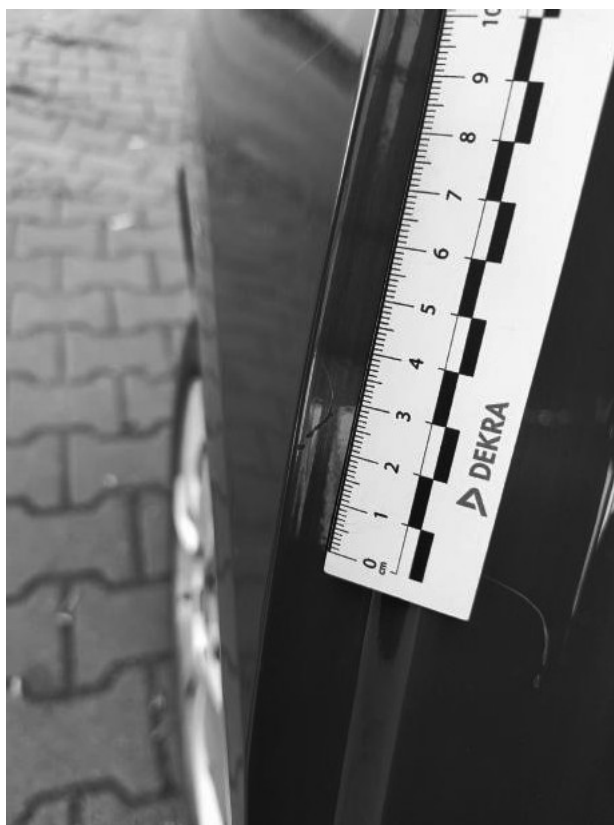
Fot. 58

Błotnik tylny P / Ściana boczna P - Rysa/odprysk 2

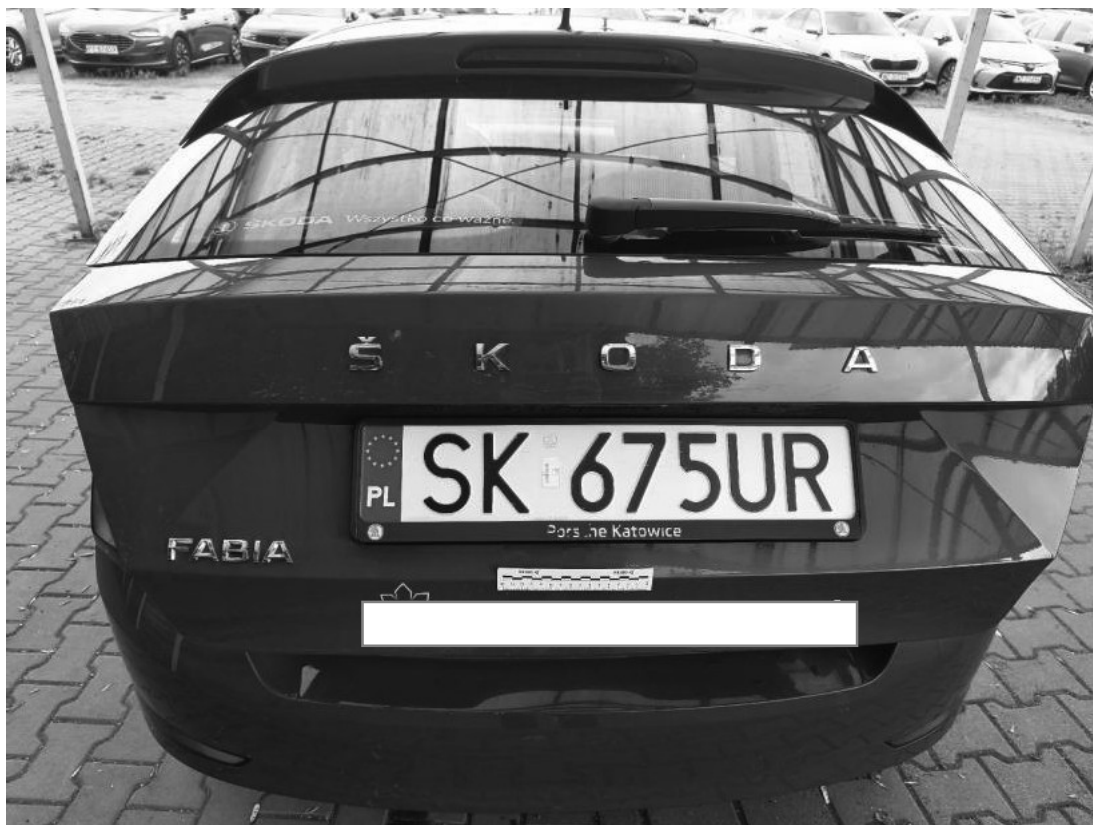
Fot. 59

Pokrywy bagażnika - zdjęcie pogładowe 1

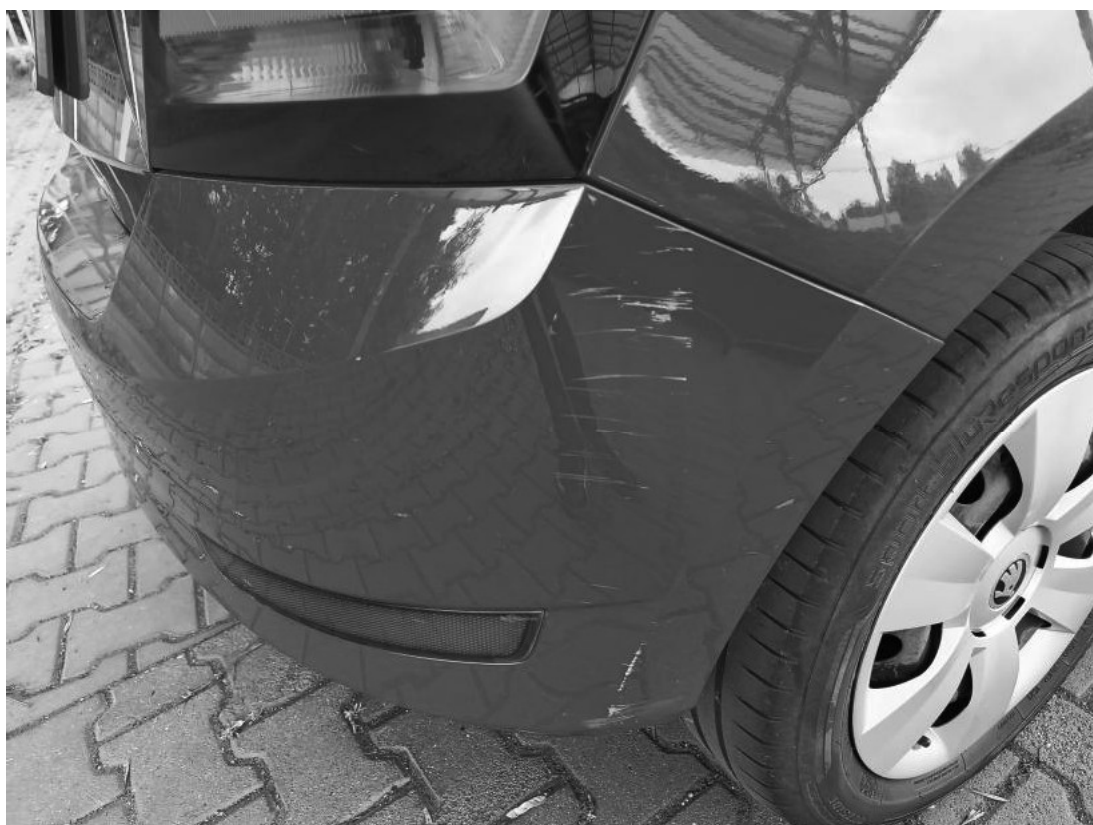
Fot. 61

Zderzak tylny - zdjęcie pogładowe 1

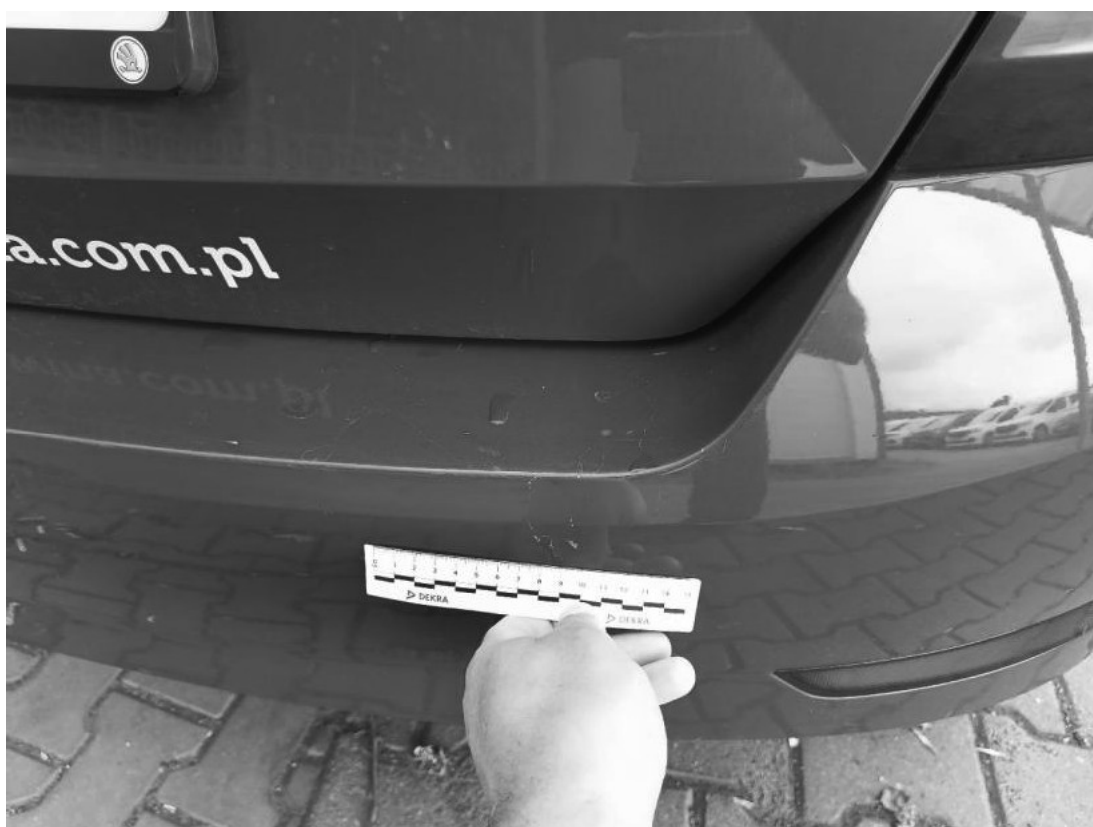
Fot. 62

Zderzak tylny - zdjęcie pogładowe 2

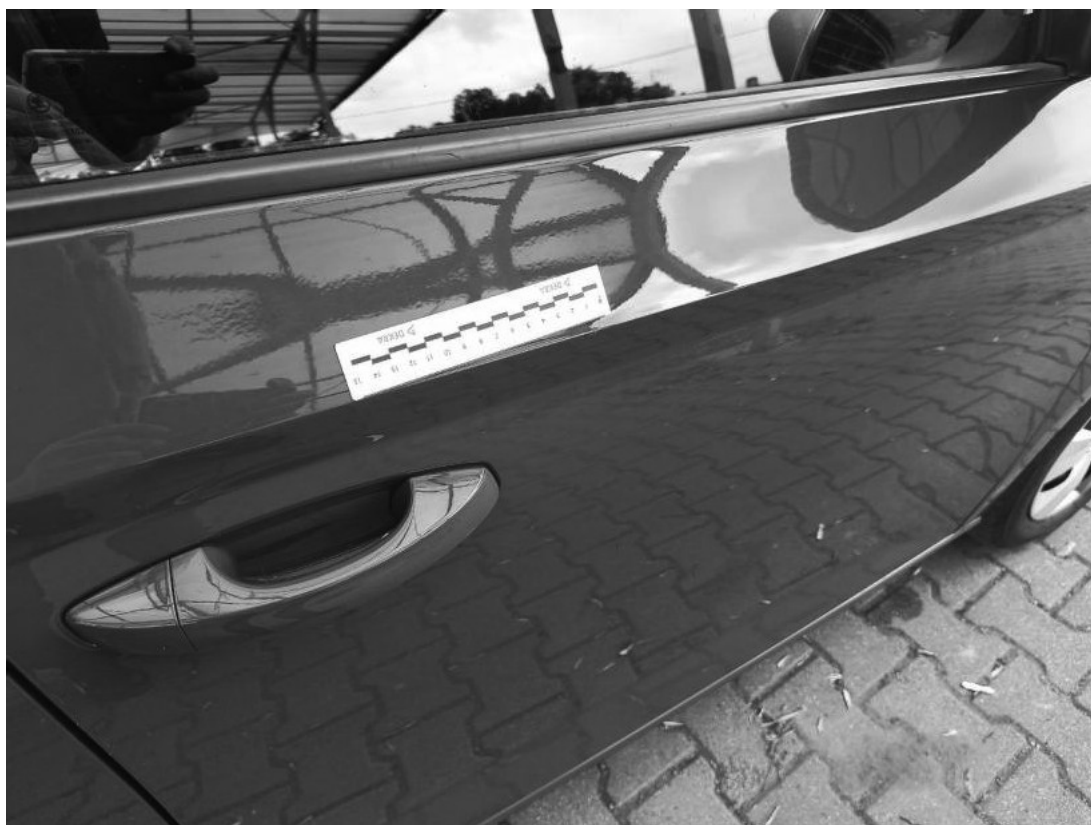
Fot. 70

Drzwi przed L - zdjęcie poglądowe 1

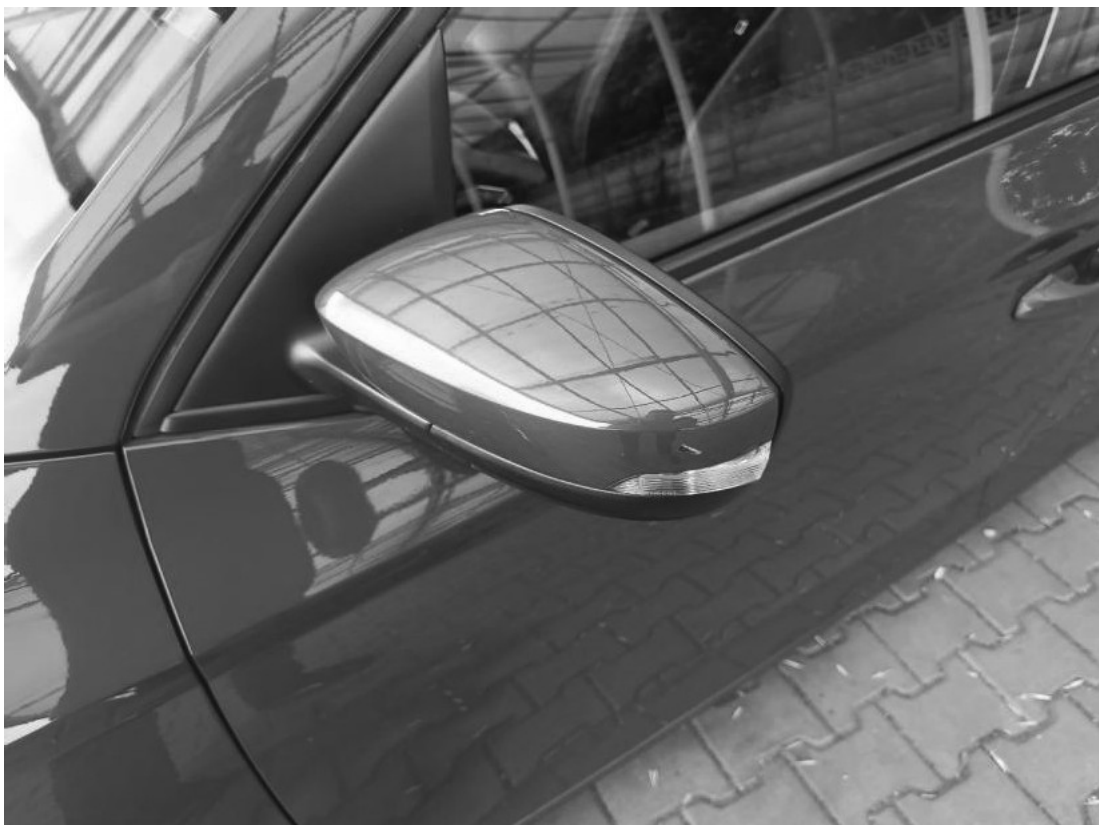
Fot. 72
Obudowa lusterka zew L - zdjęcie poglądowe 1

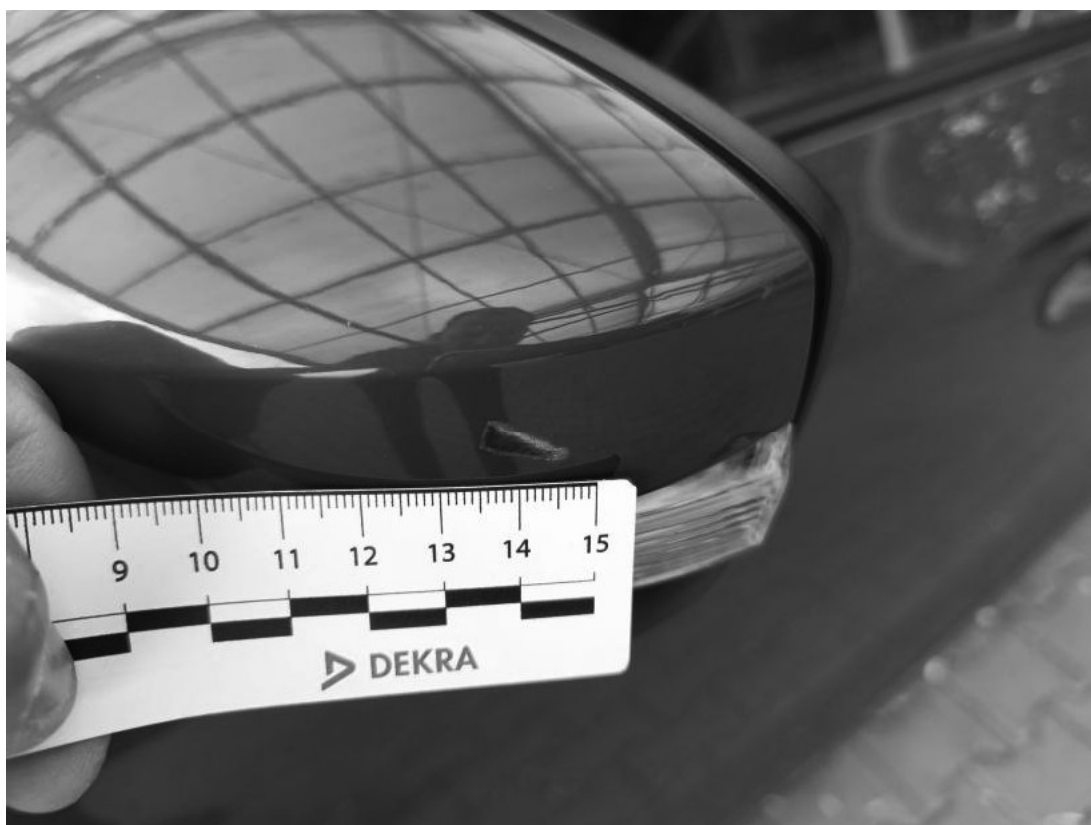
Fot. 73

Obudowa lusterka zew L - Rysa/odprysk 1

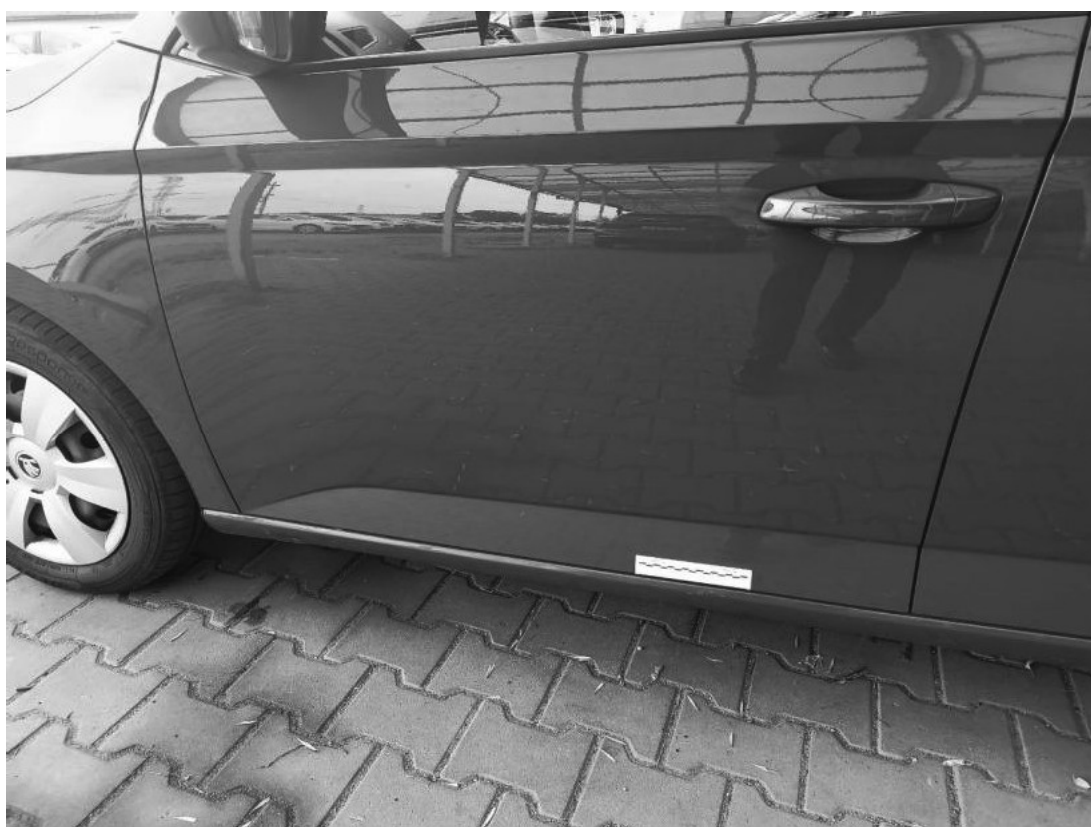
Fot. 74

Próg L - zdjęcie poglądowe 1

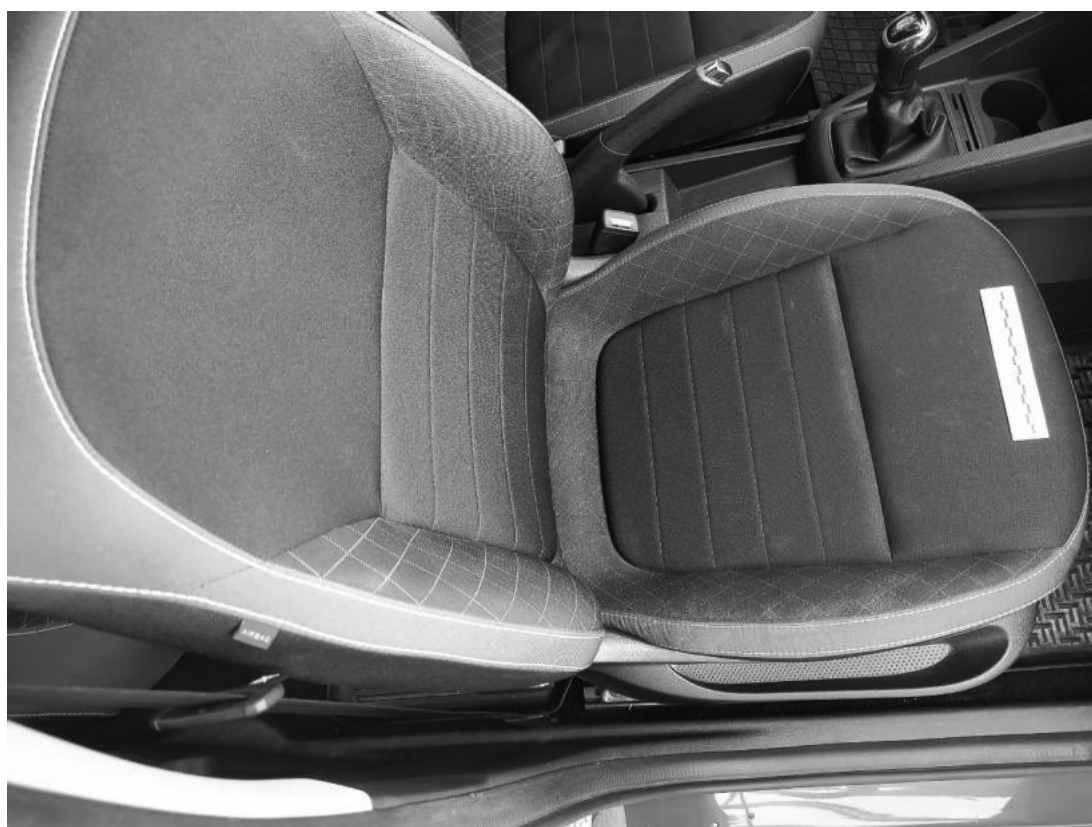
Fot. 76
Fotel prz. praw. - zdjęcie pogładowe 1

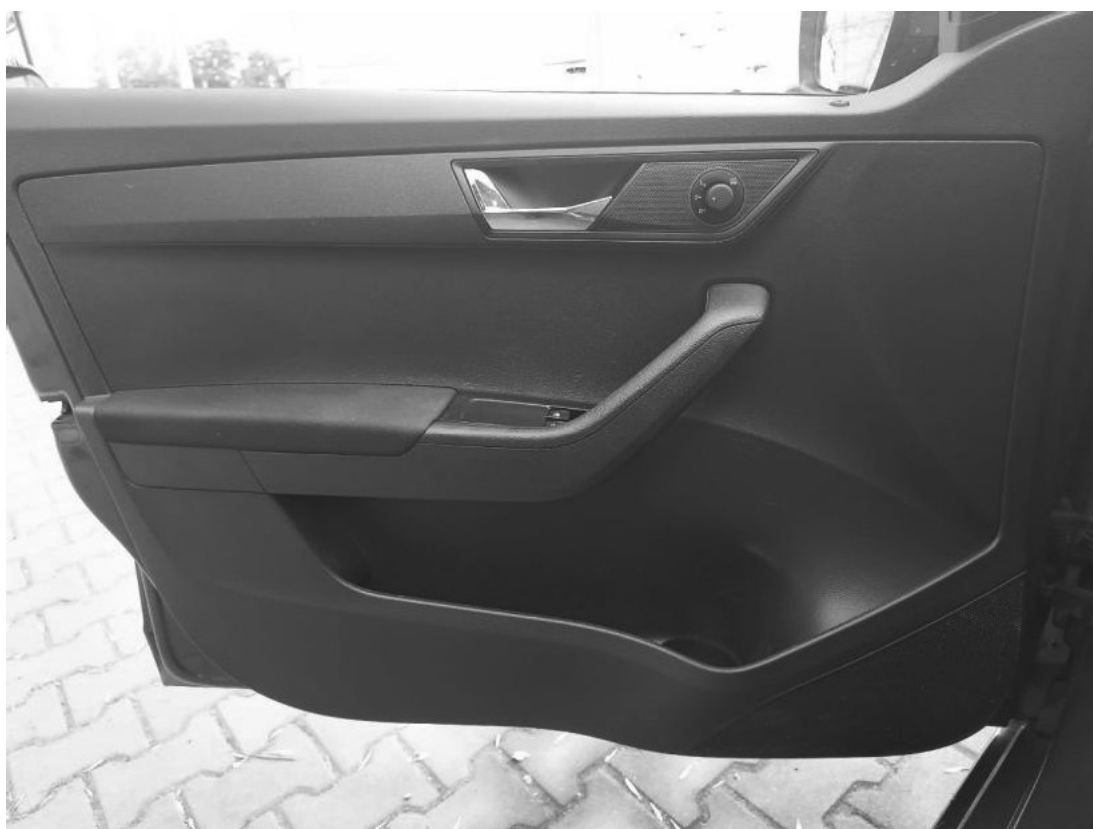
Fot. 78
Tapicerka drzwi przednich L - zdjęcie poglądowe 1

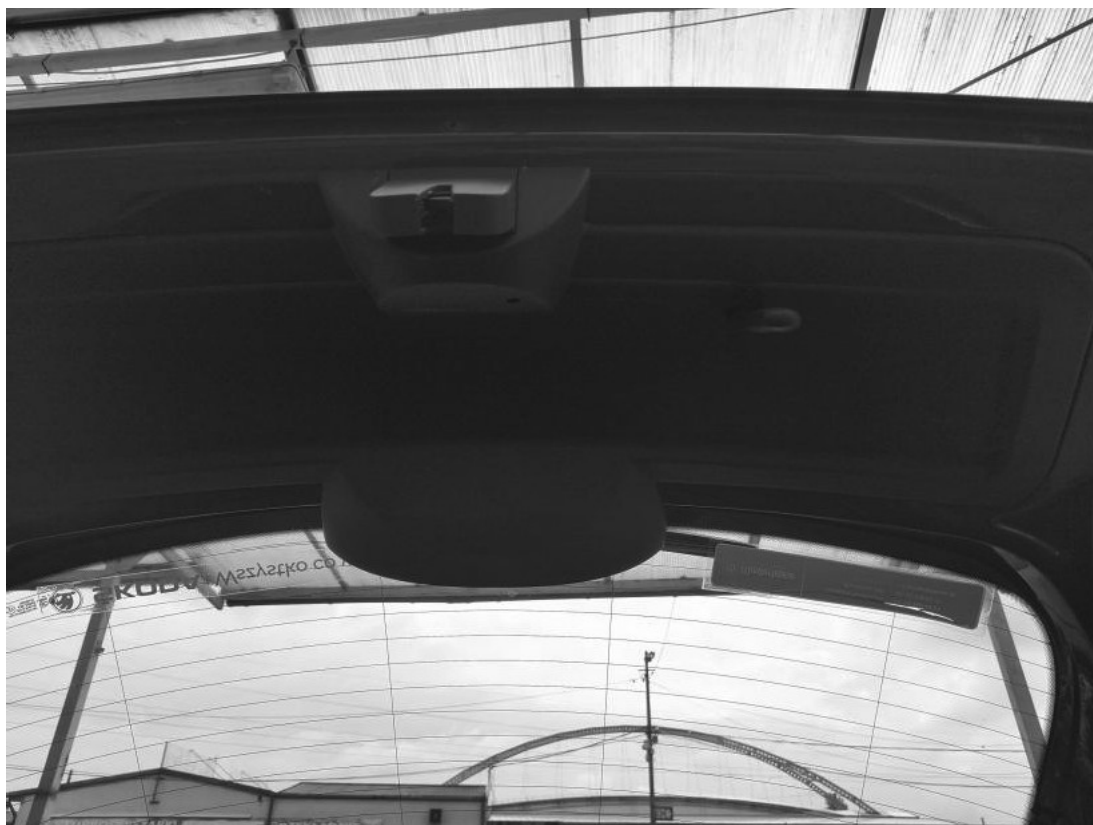
Fot. 81
Wykładzina pokrywy tylnej - zdjęcie pogładowe 1
