## Raport z oględzin pojazdu

| Numer raportu | 12127/6/26-15201 | Data raportu | 24-06-2026 |

| Numer identyfikacyjny (VIN) | <b>ZFA25000002R12098</b> |
| Marka, model | FIAT Ducato Maxi Multijet Po... |

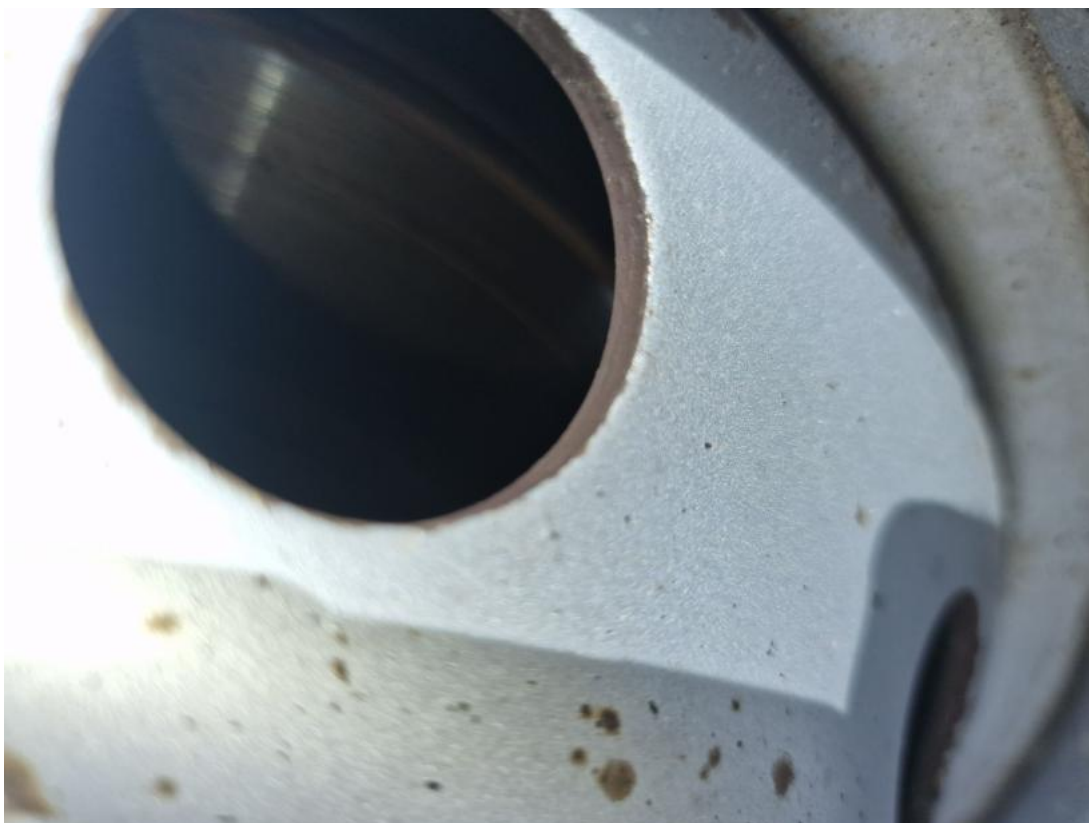
**Fot. 29**

Tarcza hamulcowa przednia lewa

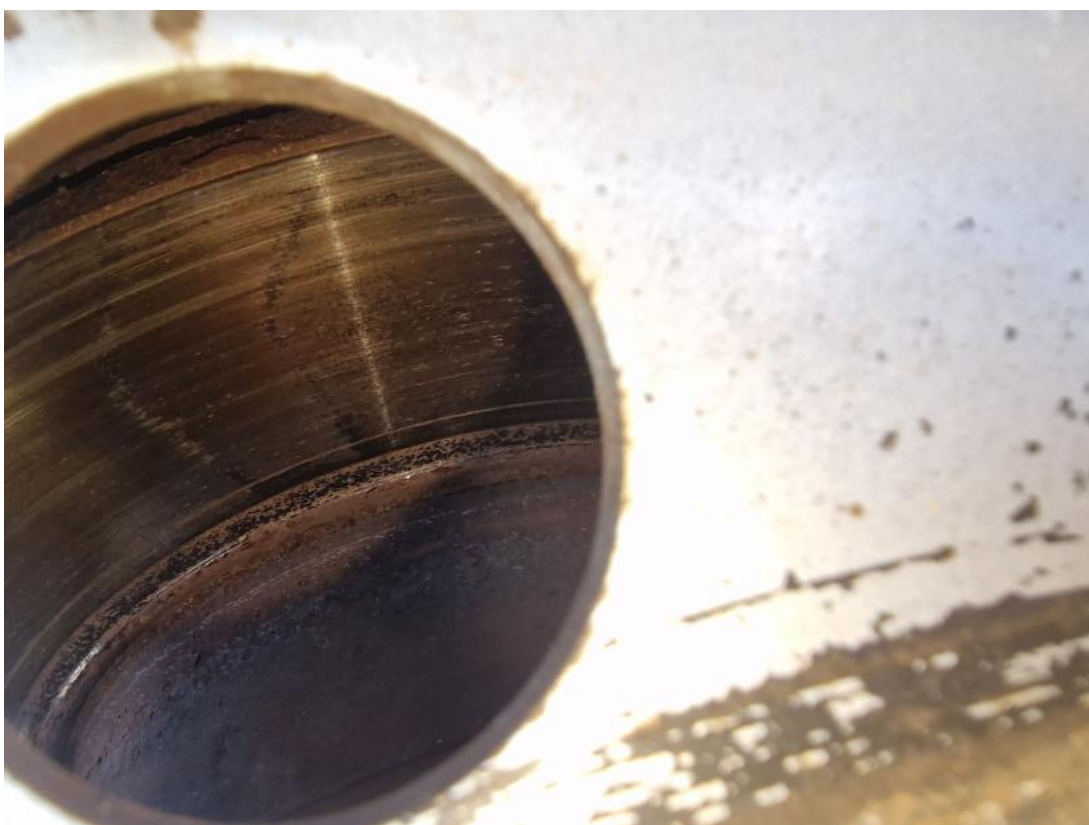
**Fot. 30**

| 15 | Tarcza koła przód R | zarysowanie | | |

Tarcza hamulcowa przednia prawa

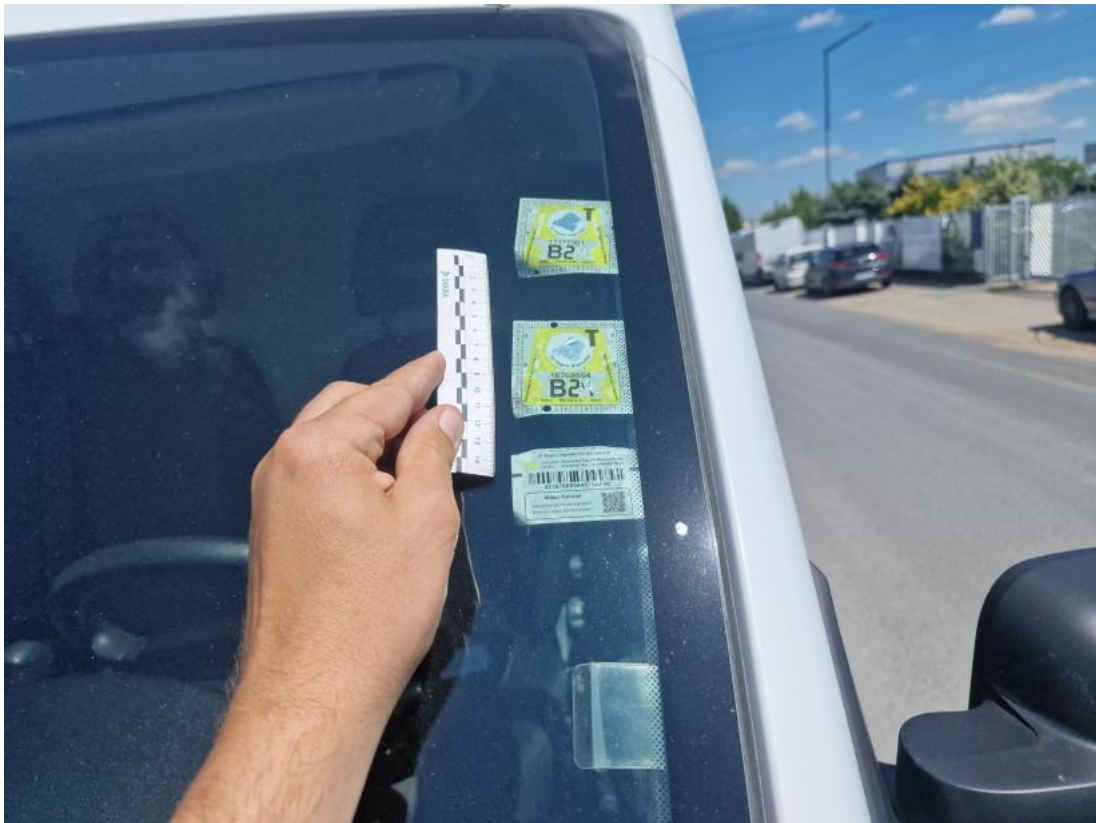
**Fot. 39**

| Poz. | Nazwa pozycji | Opis uszkodzeń | Kwalifik. | Naprawa [rbg] |
|---|---|---|---|---|
| 4 | Szyba przednia barwiona | nieoryginalna naklejka | NA | |

Szyba czołowa - zdjęcie poglądowe 1

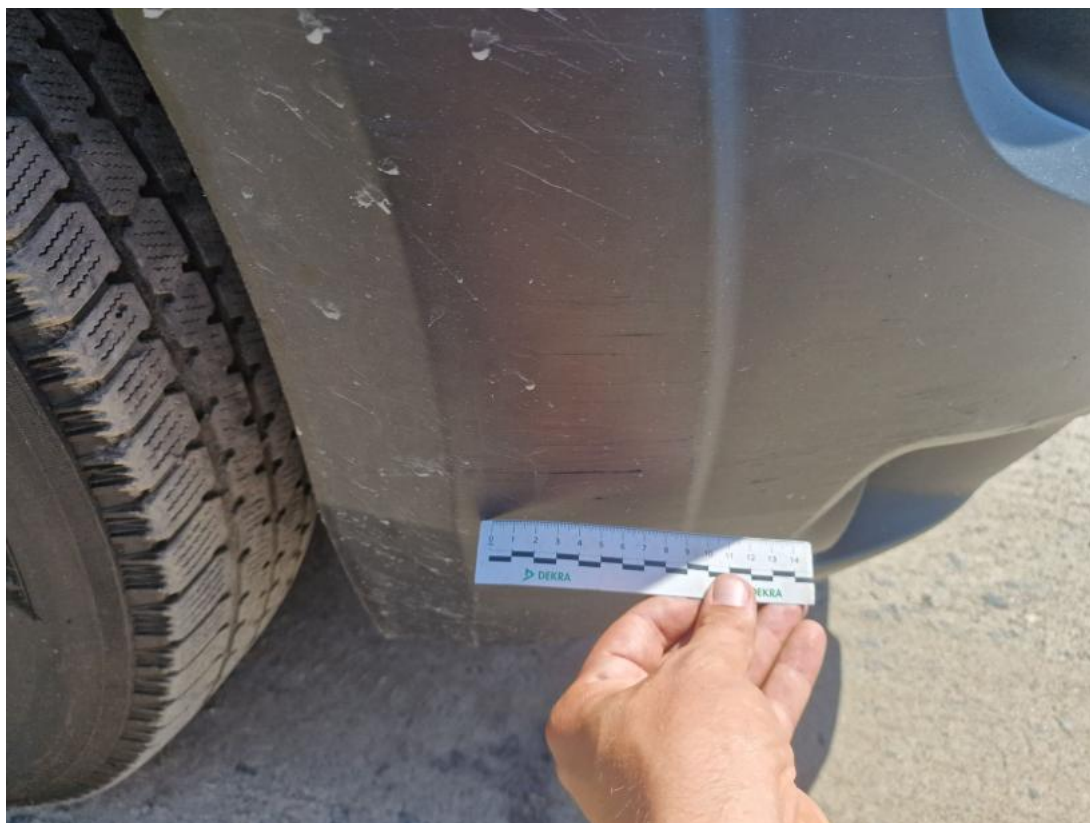
**Fot. 41**

Zderzak - zdjęcie pogładowe 1

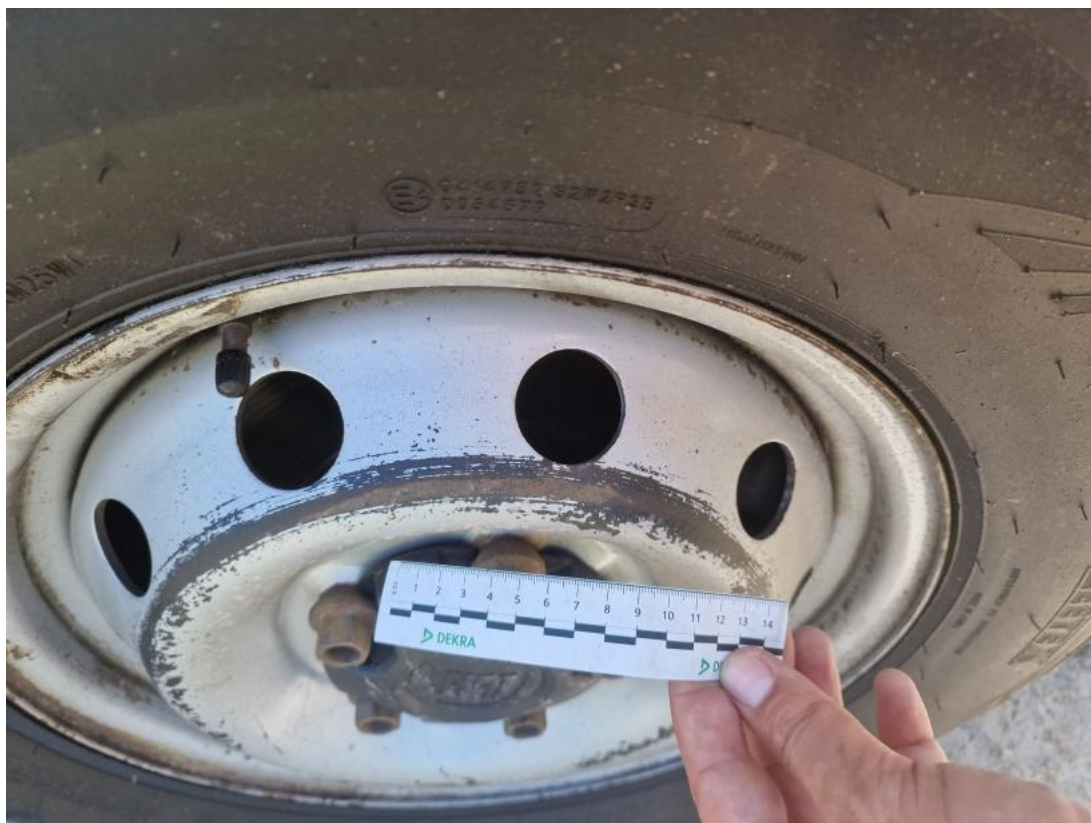
**Fot. 43**

Felga przednia P - zdjęcie pogładowe 1

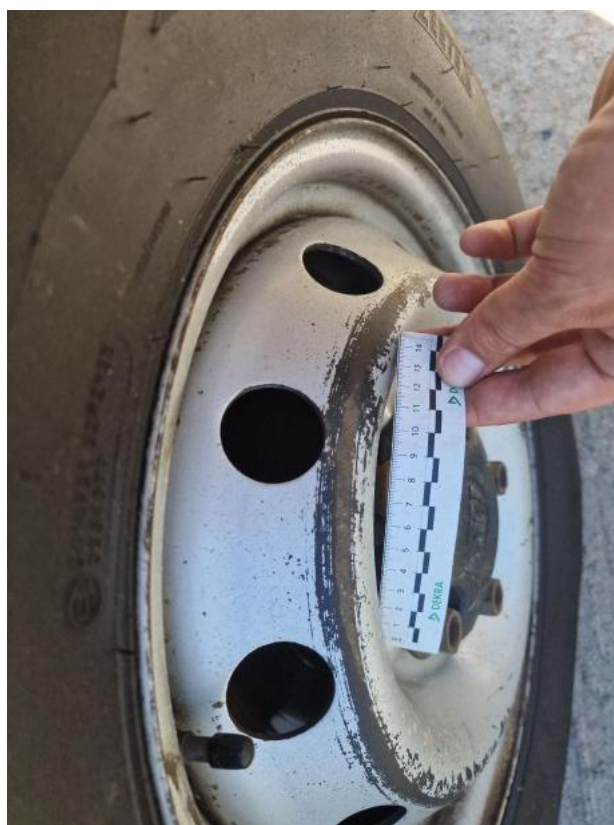
**Fot. 44**

Felga przednia P - Inne 1

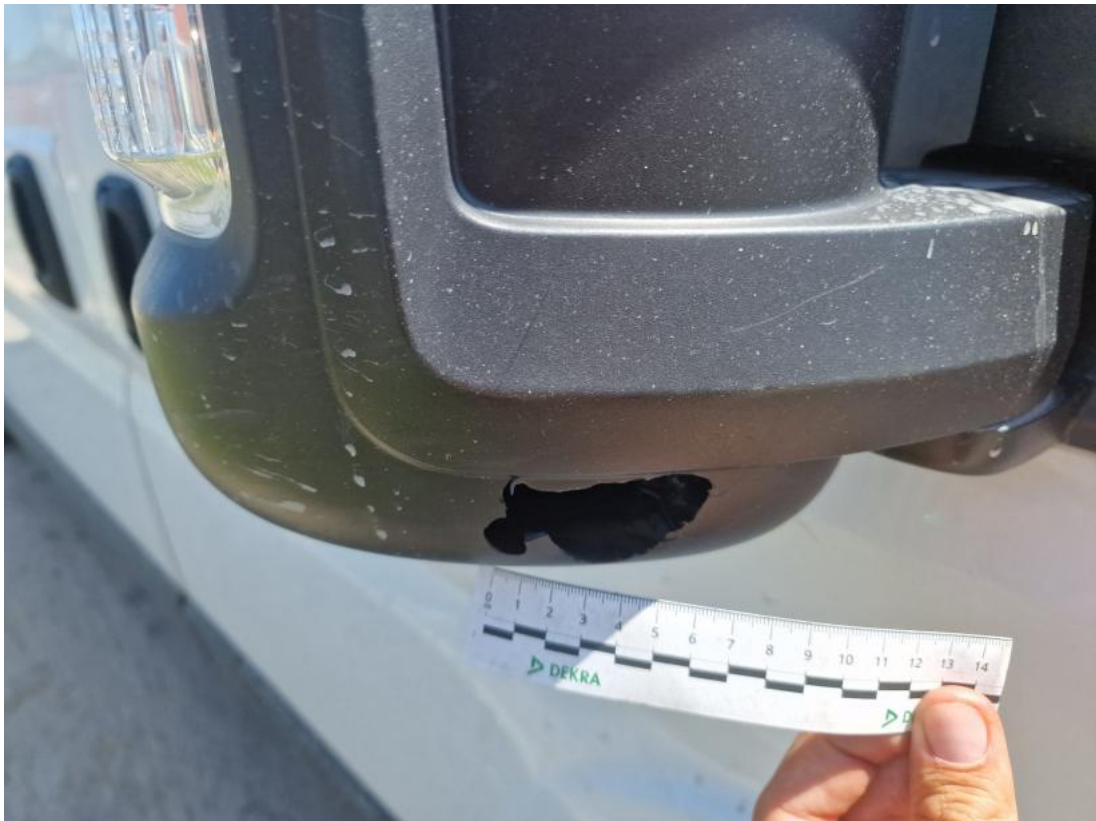
**Fot. 45**

| Poz. | Nazwa pozycji | Opis uszkodzeń | Kwalifik. | Naprawa [rbg] |
|---|---|---|---|---|
| 1 | Lusterko zewn. ustaw.mechanicz. R | pęknięcie | WY | |

Lusterko zew P - zdjęcie poglądowe 1

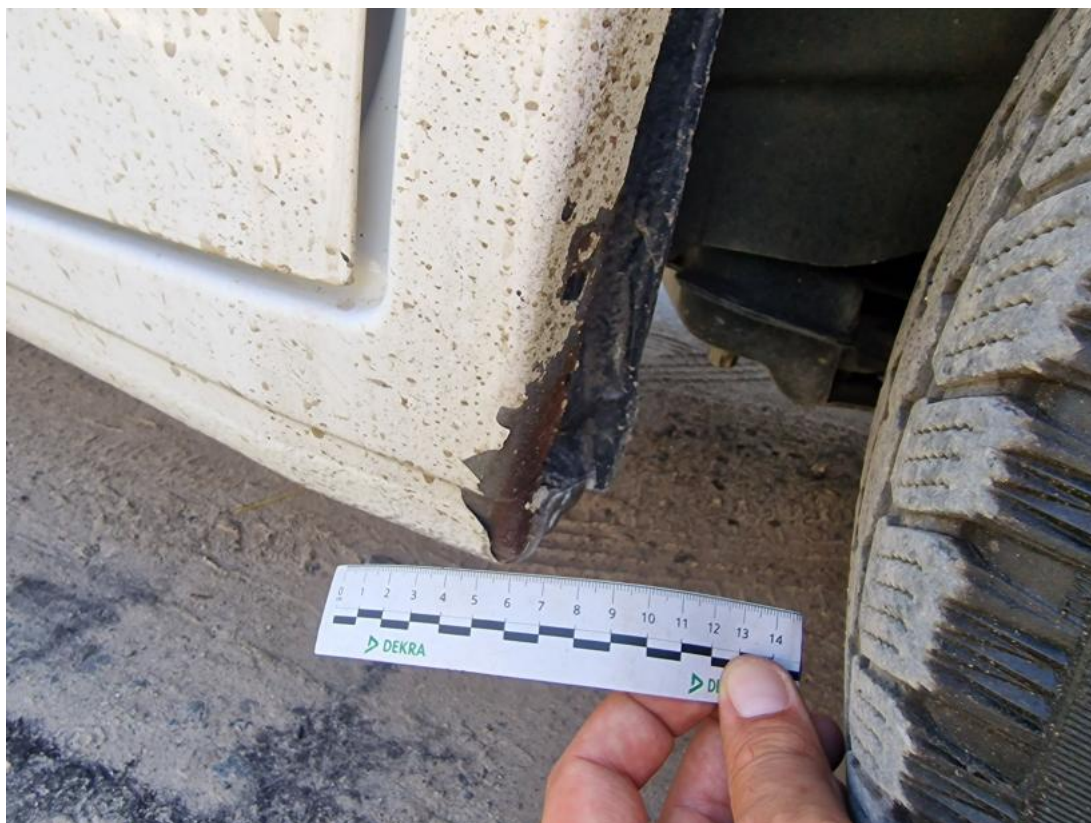
**Fot. 47**

Próg P - zdjęcie poglądowe 1

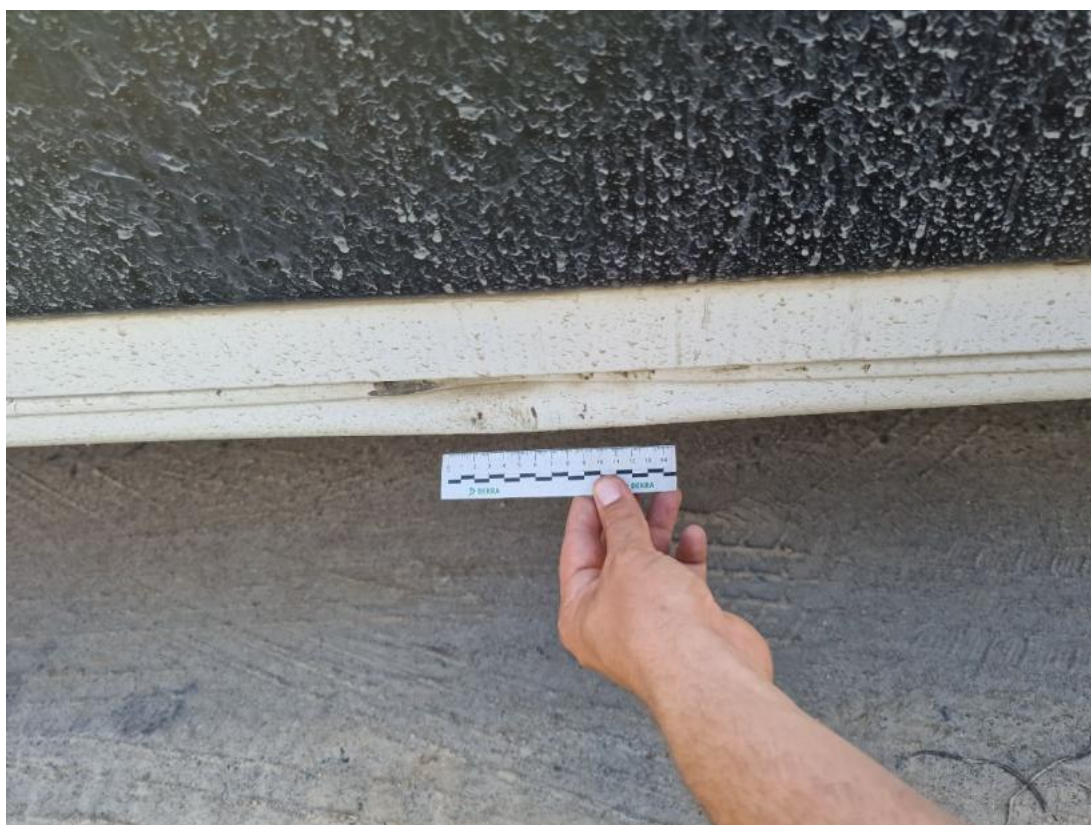
**Fot. 48**

Próg P - zdjęcie poglądowe 2

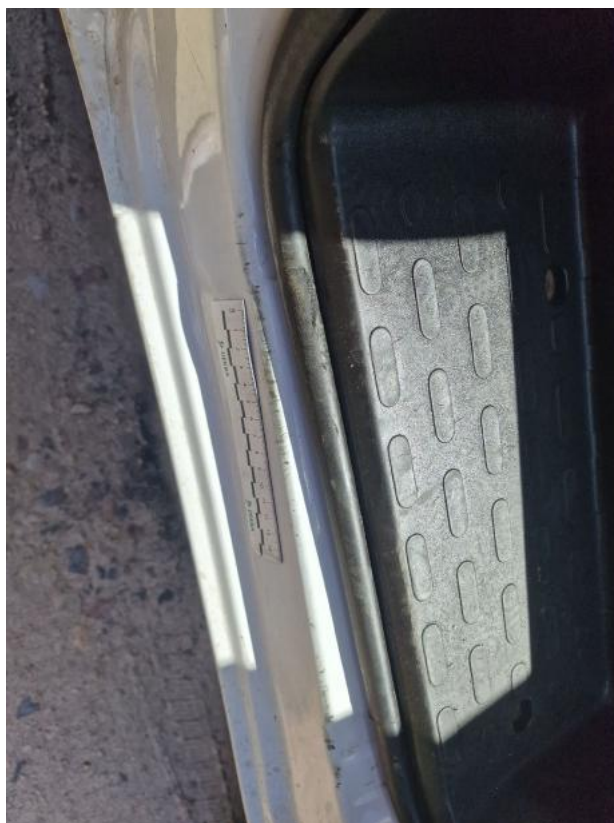
**Fot. 51**

Próg P() - Inne 3

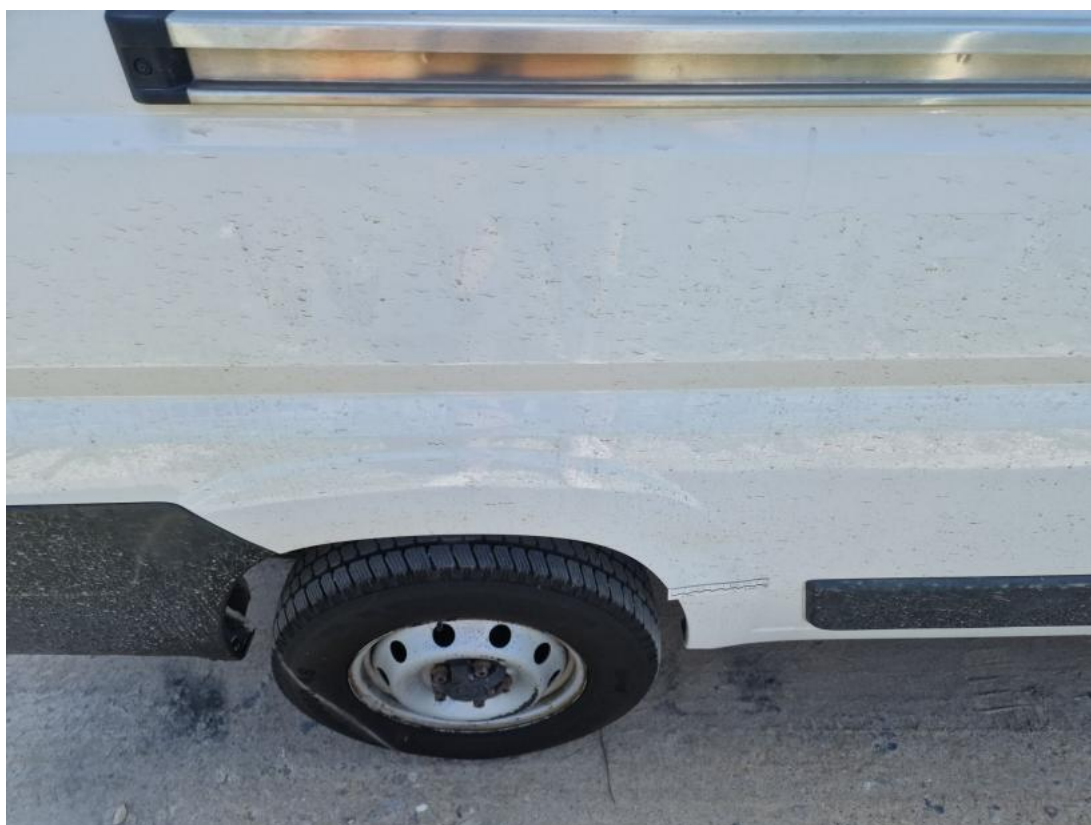
**Fot. 52**

Błotnik tylny P / Ściana boczna P - zdjęcie poglądowe 1

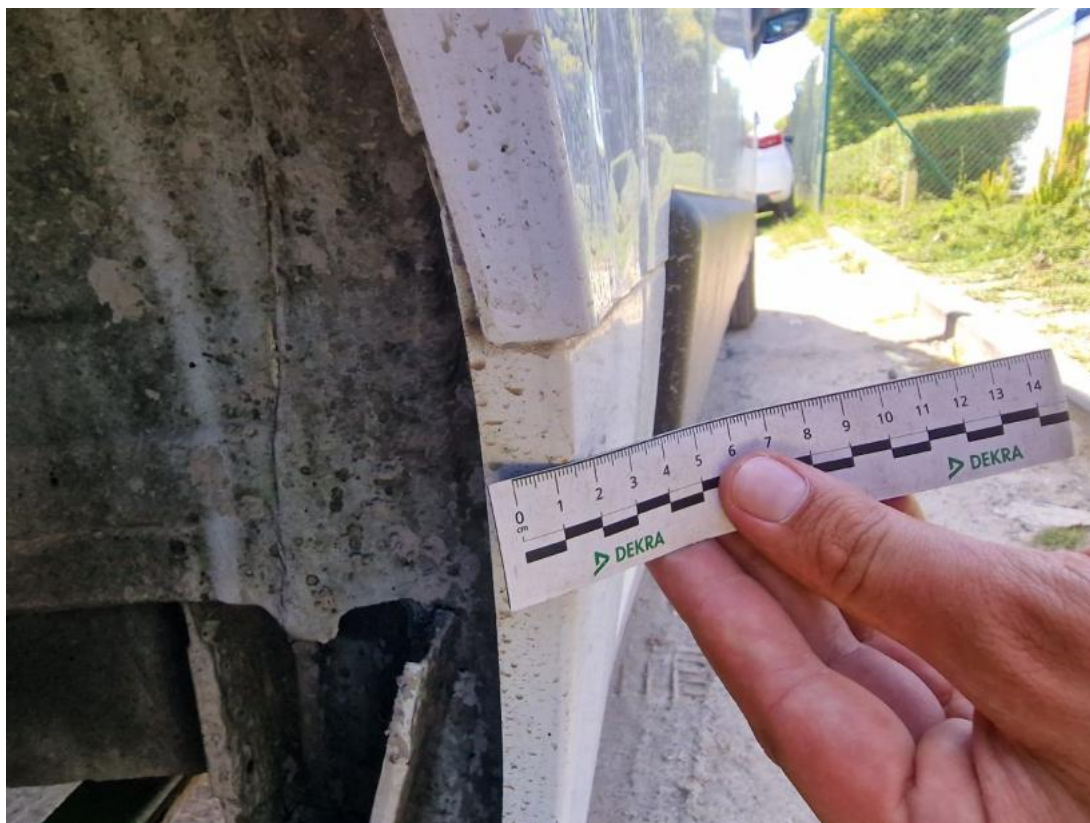
**Fot. 53**

Błotnik tylny P / Ściana boczna P - zdjęcie poglądowe 2

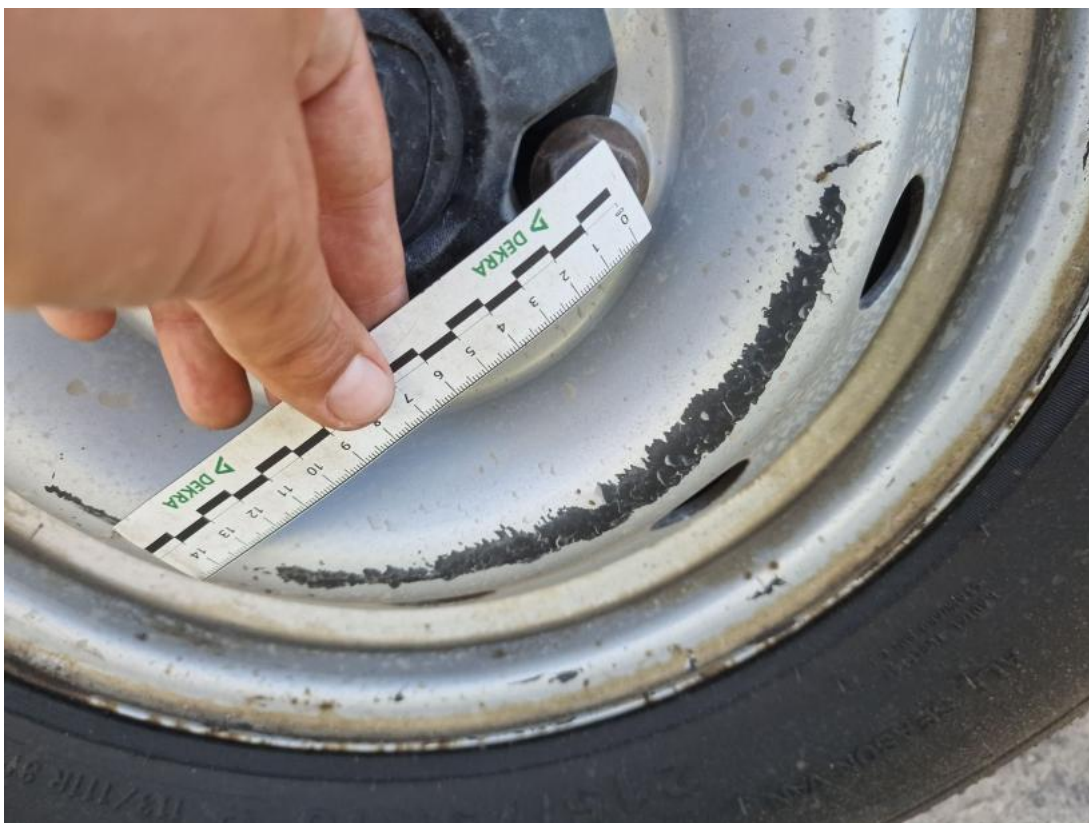
**Fot. 55**

Felga tylna P - zdjęcie pogładowe 1

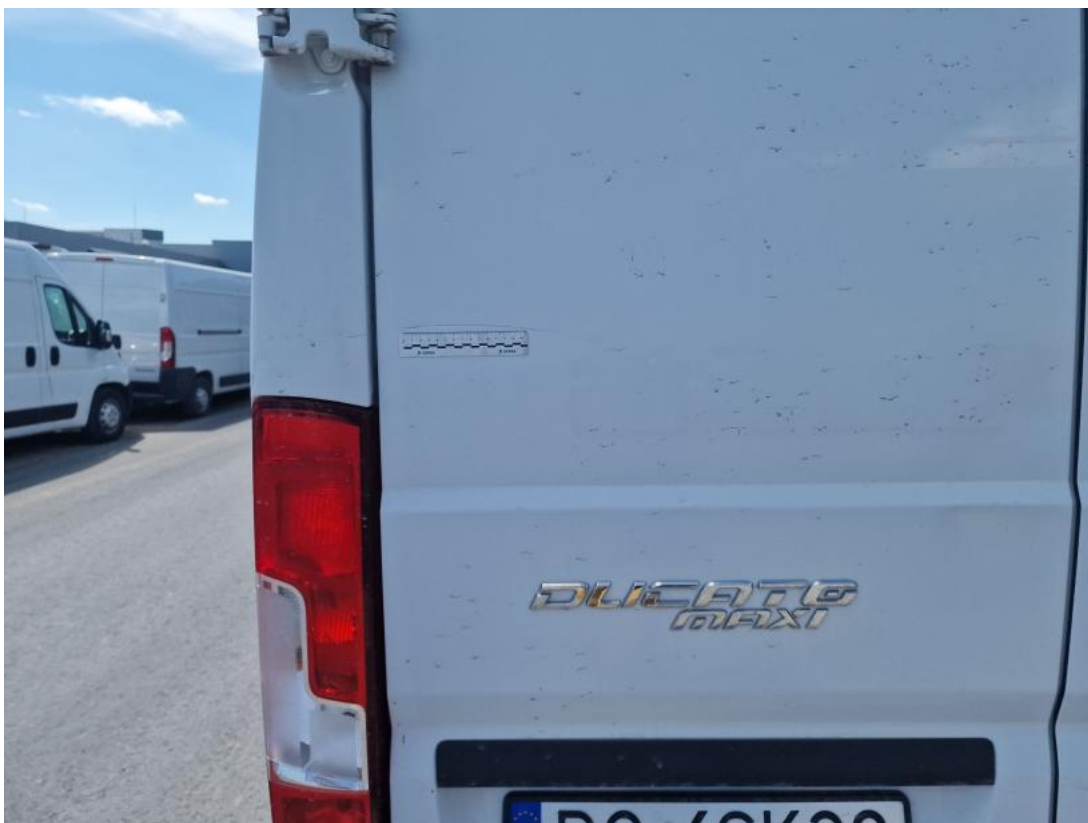
**Fot. 57**

Pokrywy bagażnika - zdjęcie pogładowe 1

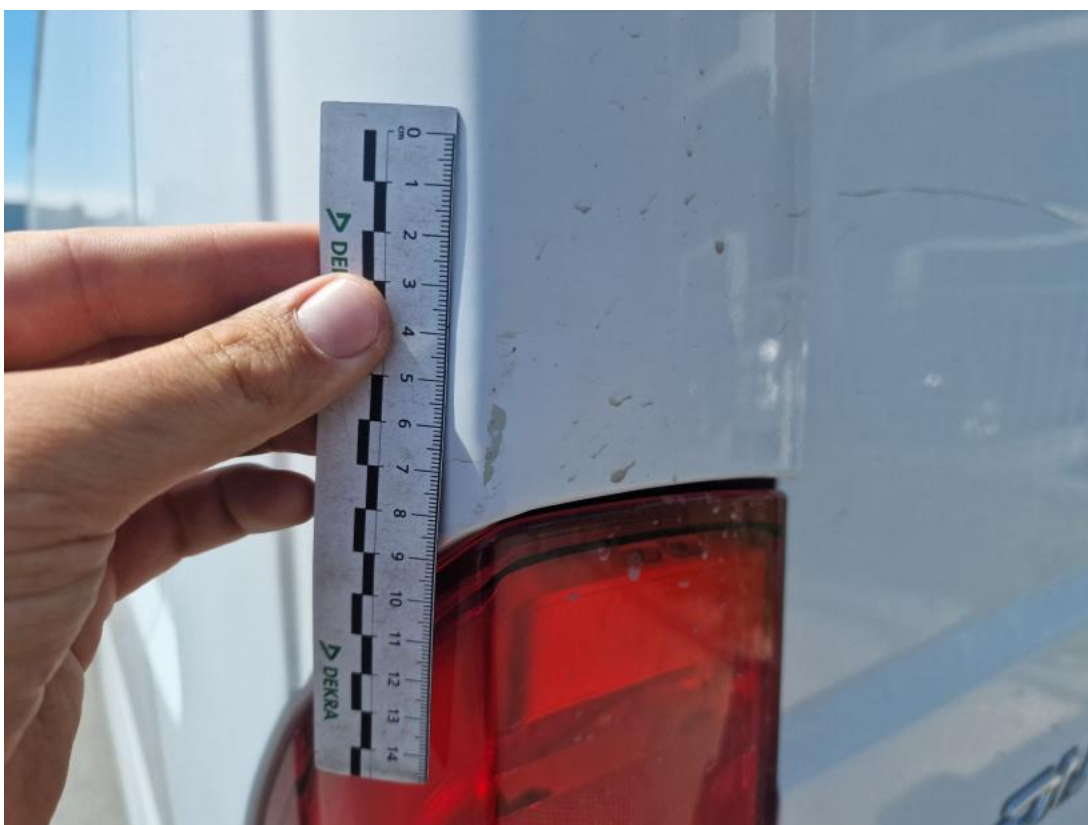
**Fot. 58**

Pokrywy bagażnika - zdjęcie pogładowe 2

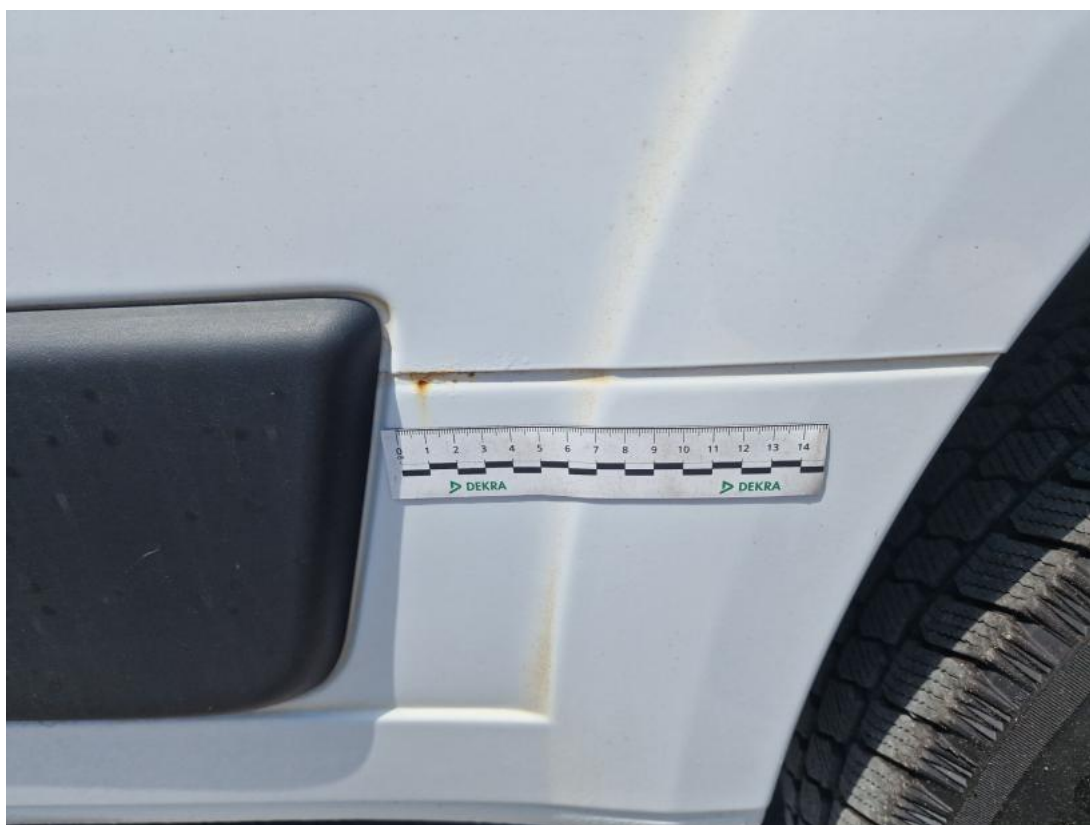
**Fot. 60**

Błotnik tylny L / Ściana boczna L - zdjęcie poglądowe 1

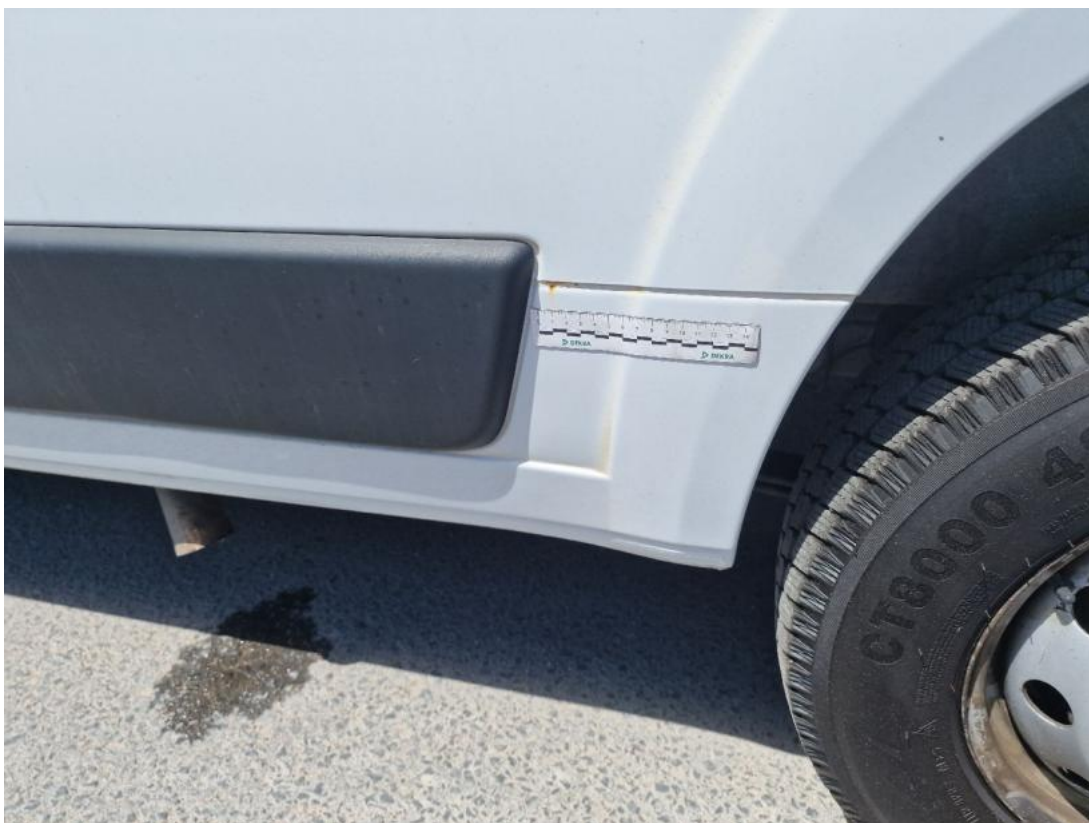
**Fot. 61**

Błotnik tylny L / Ściana boczna L - zdjęcie pogładowe 2

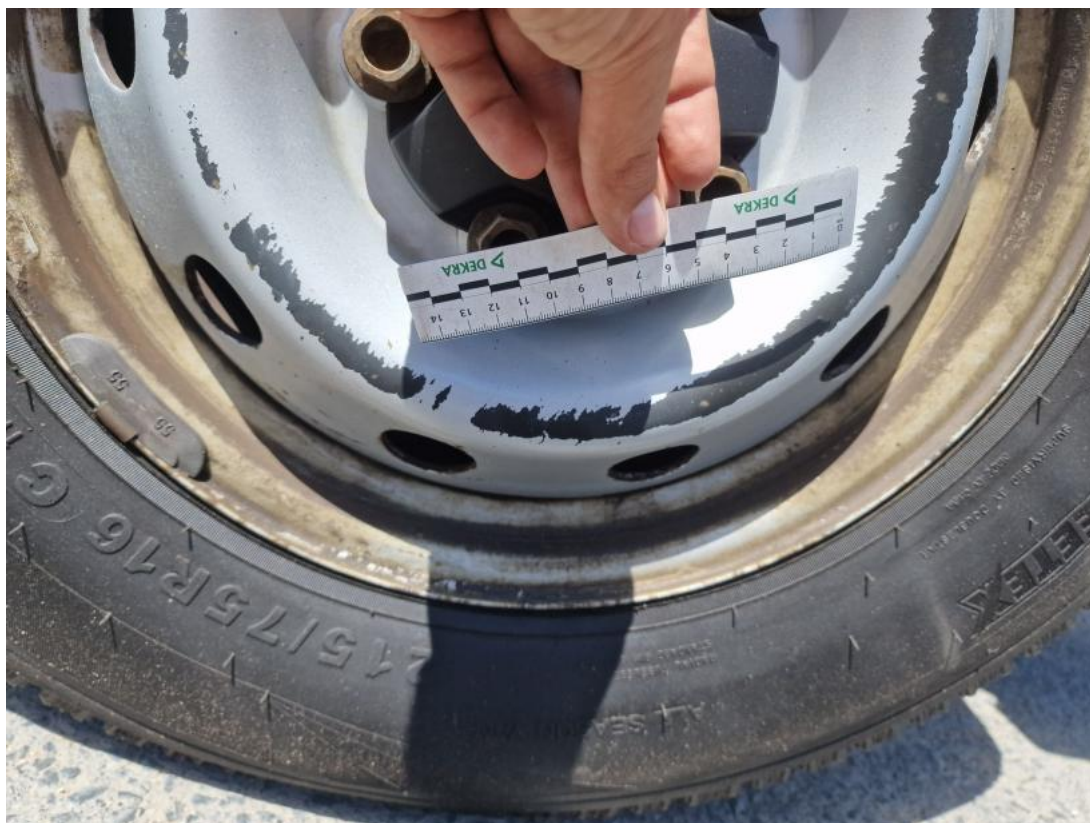
**Fot. 63**

Felga tylna L - zdjęcie poglądowe 1

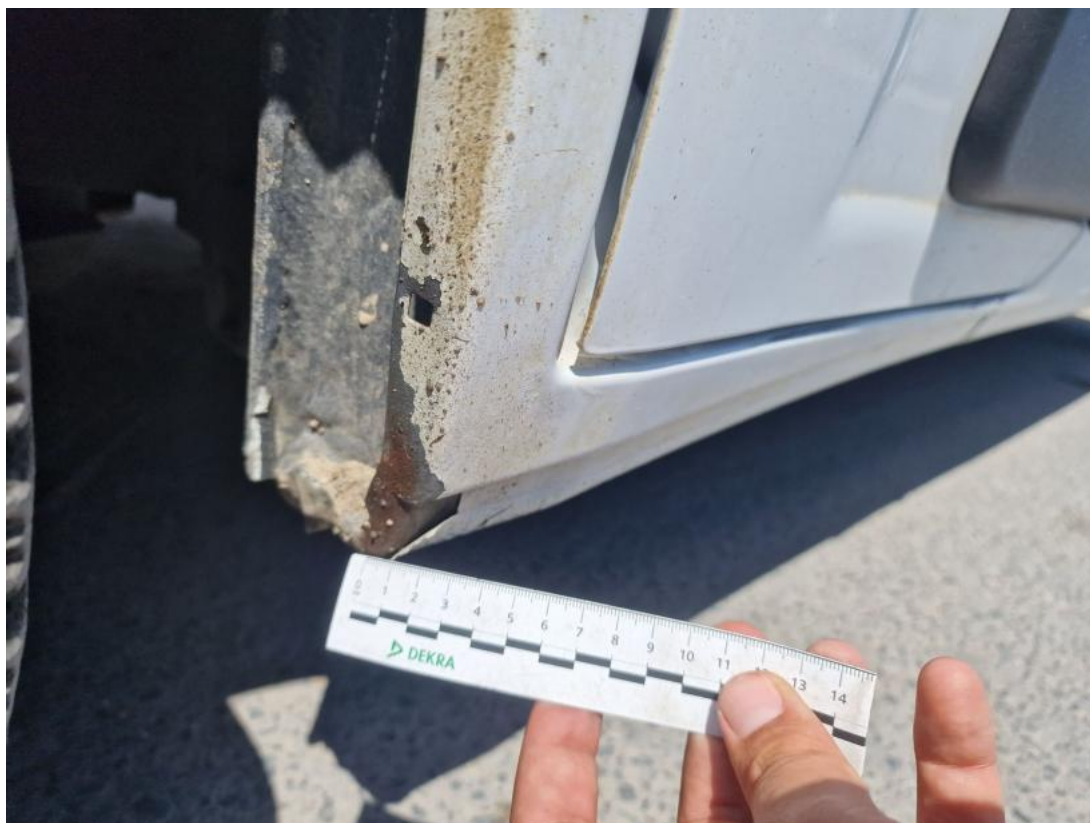
**Fot. 65**

Próg L - zdjęcie poglądowe 1

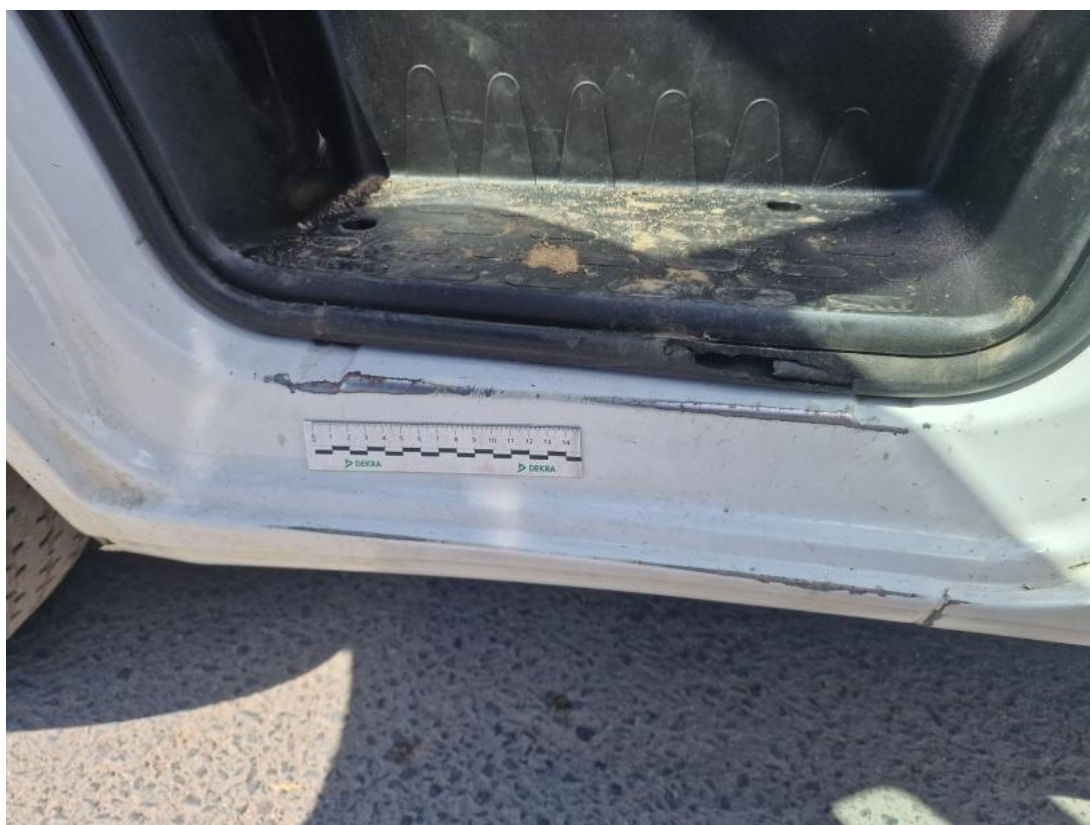
**Fot. 66**

Próg L - zdjęcie poglądowe 2

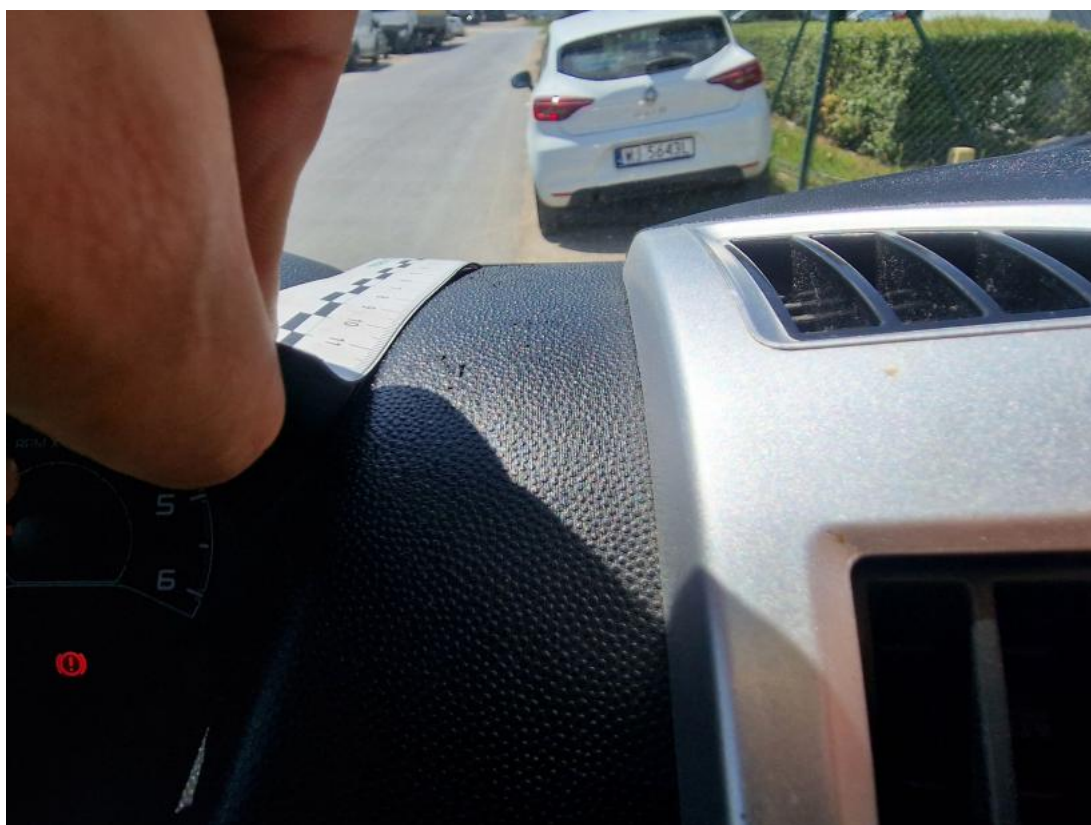
**Fot. 68**

Deska rozdzielcza - zdjęcie poglądowe 1

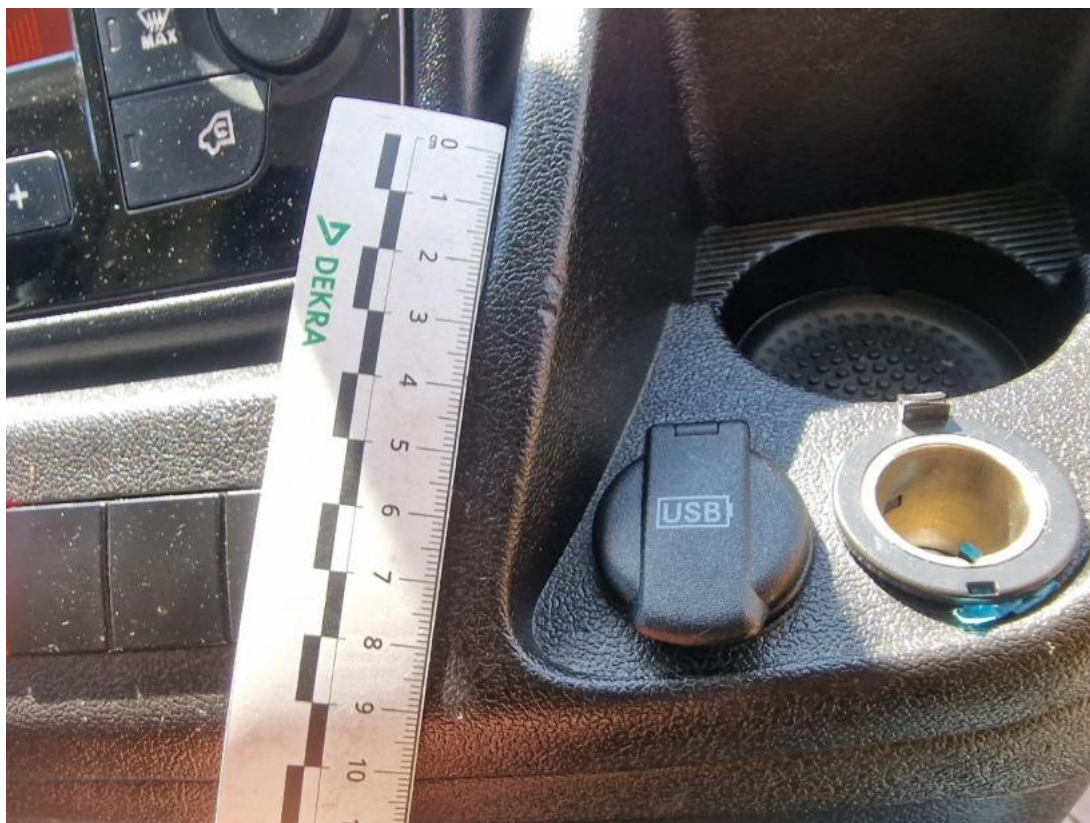
**Fot. 69**

Deska rozdzielcza - zdjęcie pogładowe 2

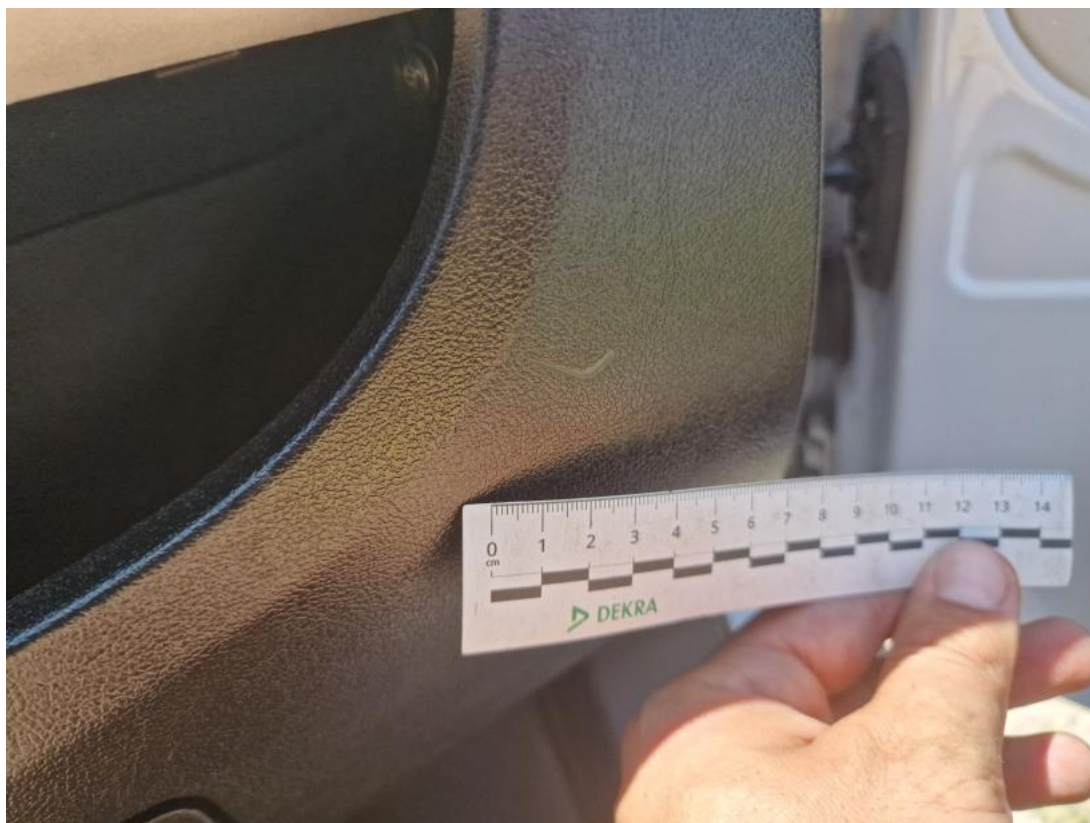
**Fot. 71**

Deska rozdzielcza - Rysa/odprysk 2

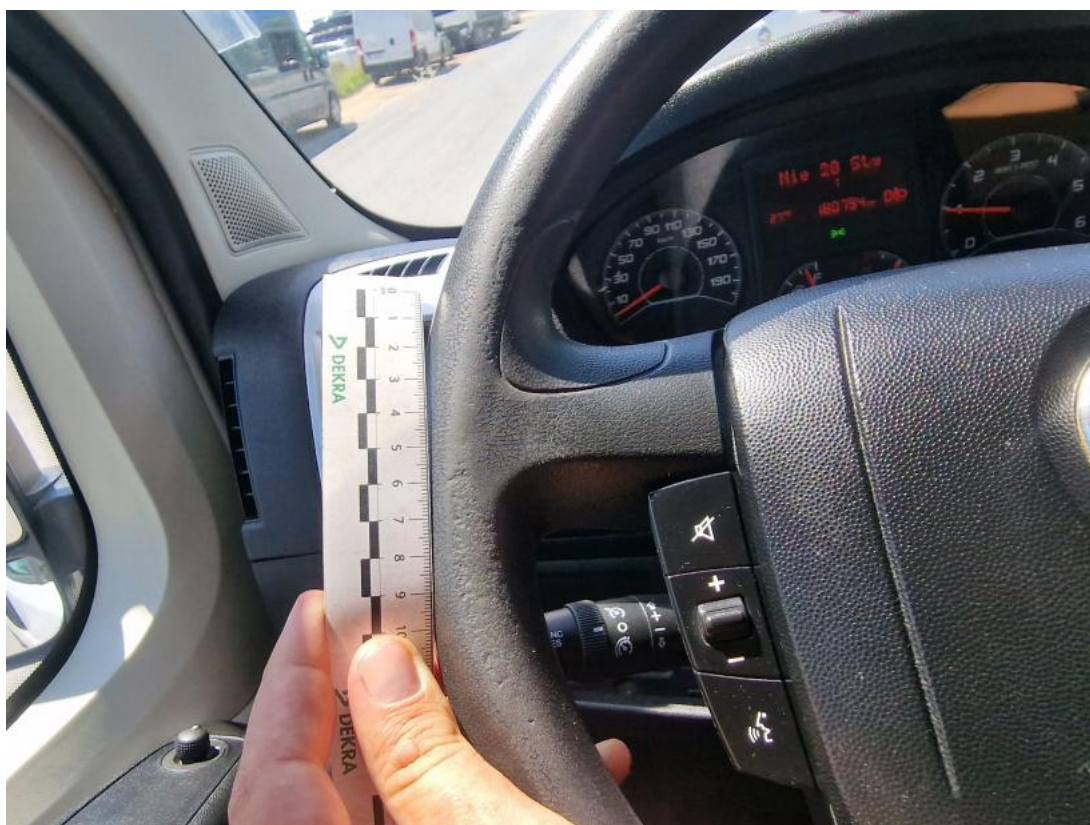
**Fot. 72**

Koło kierownicy - zdjęcie poglądowe 1

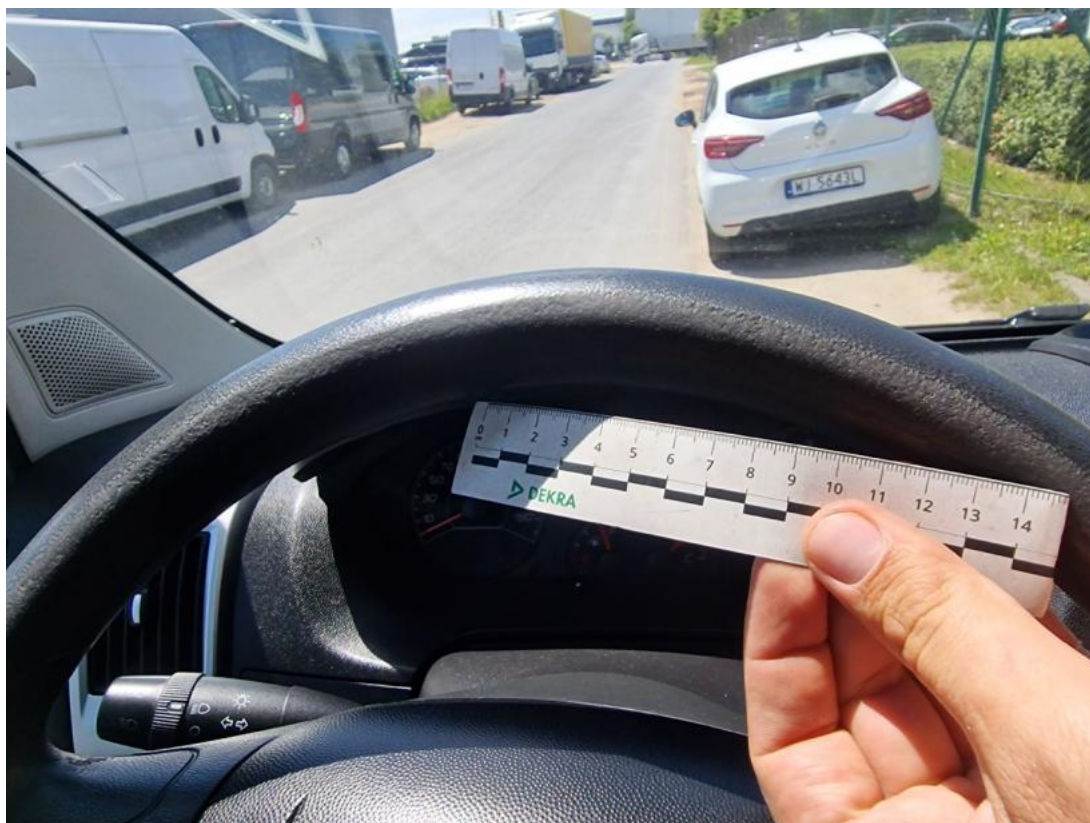
**Fot. 73**

Koło kierownicy - Inne 1

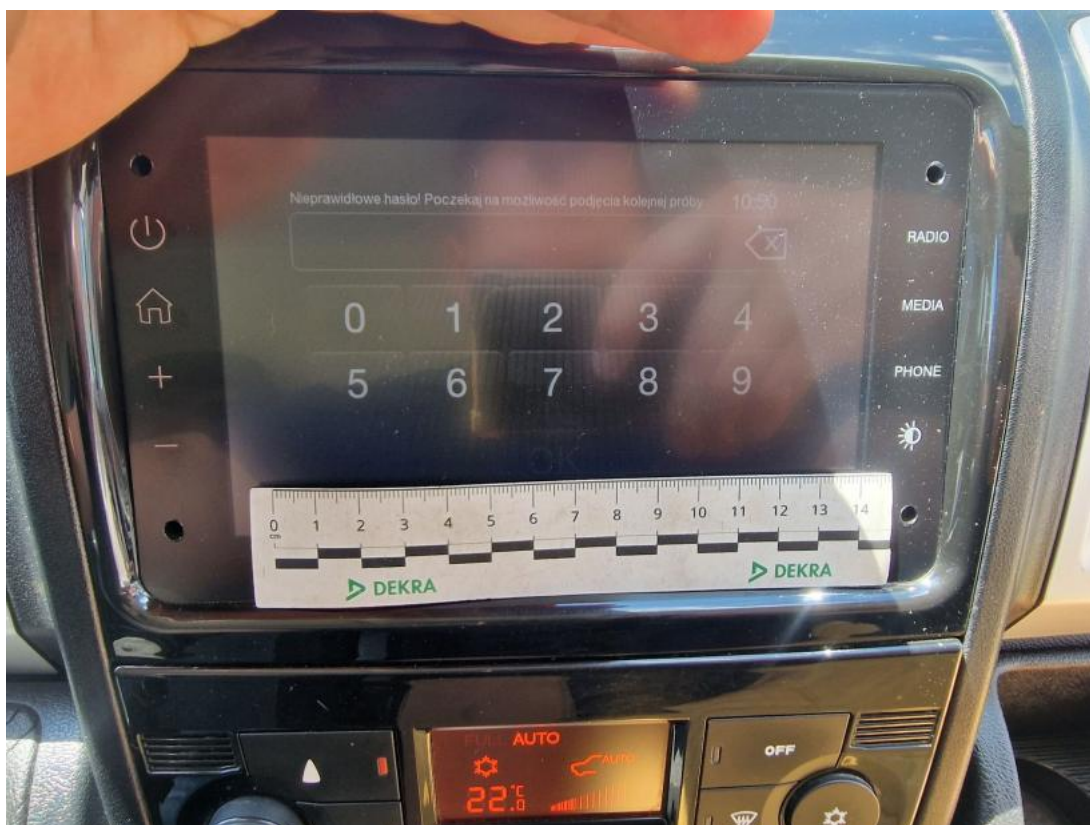
**Fot. 74**

Radioodbiornik/nawigacja - zdjęcie poglądowe 1
