## Raport z oględzin pojazdu

| Numer raportu | 12127/6/26-15201 | Data raportu | 24-06-2026 |

| Numer identyfikacyjny (VIN) | <b>ZFA25000002R12098</b> |
| Marka, model | FIAT Ducato Maxi Multijet Po... |

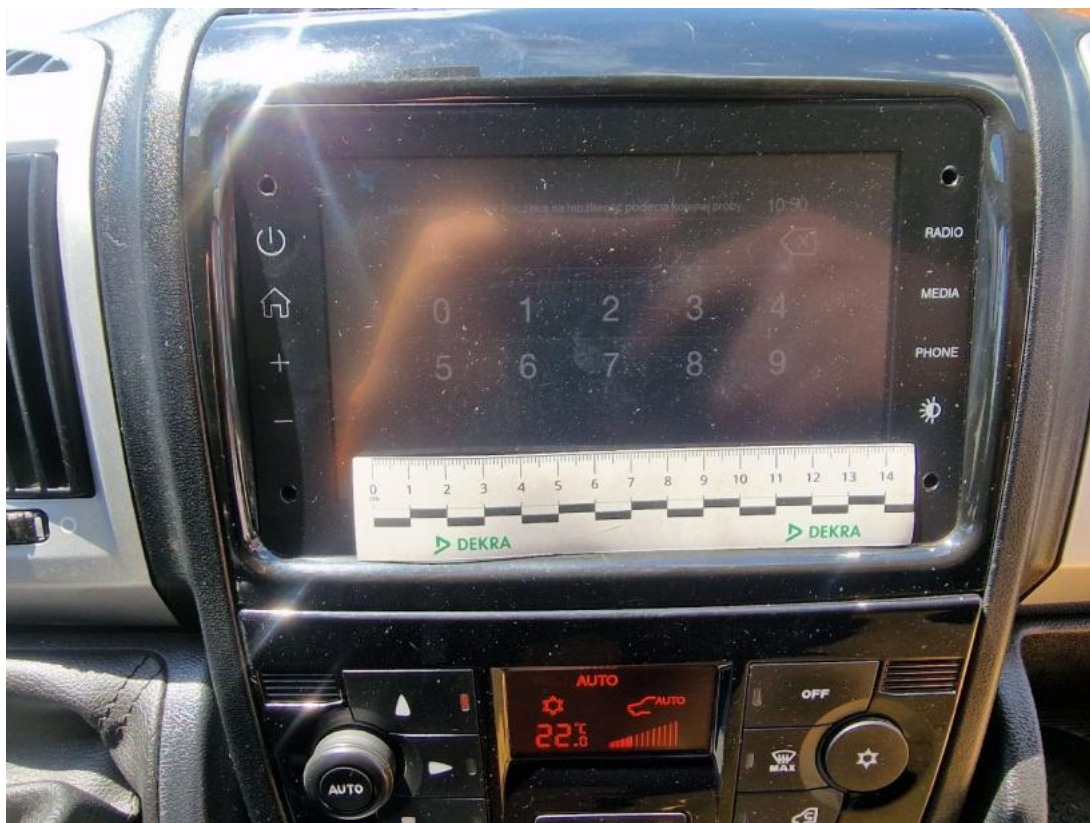
**Fot. 75**

Radioodbiornik/nawigacja - Inne 1

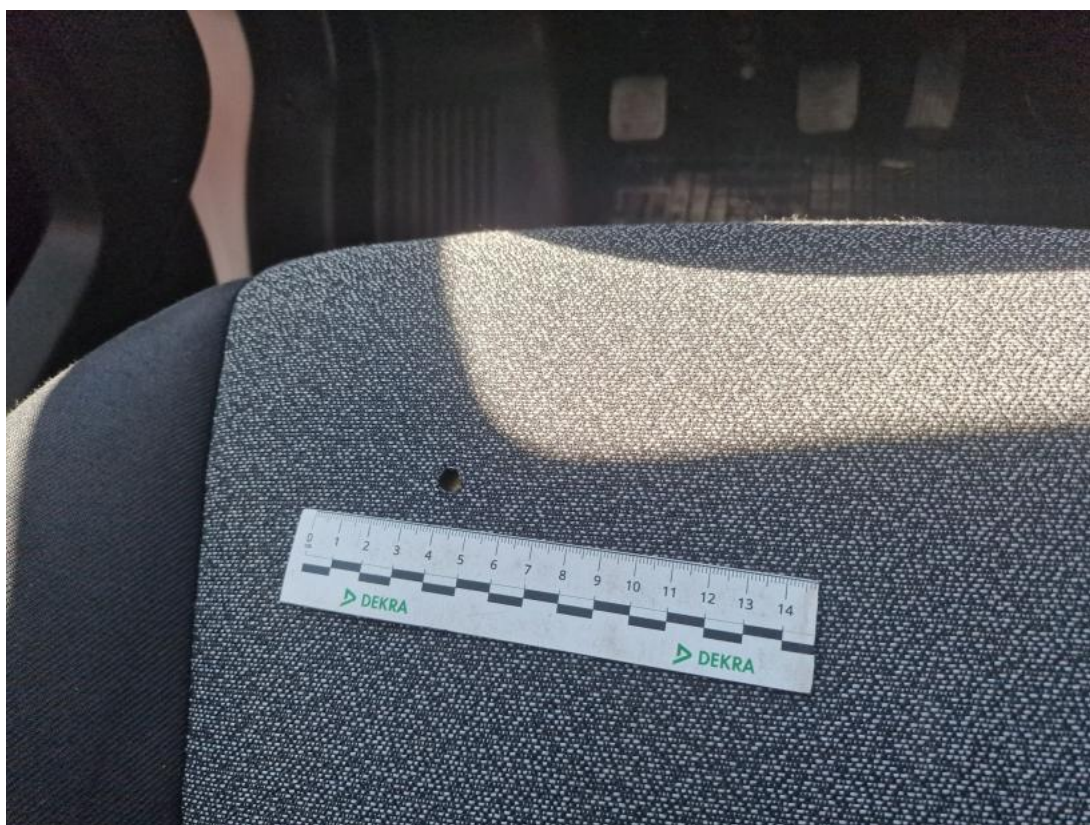
**Fot. 76**

Fotel prz. lew. - zdjęcie poglądowe 1

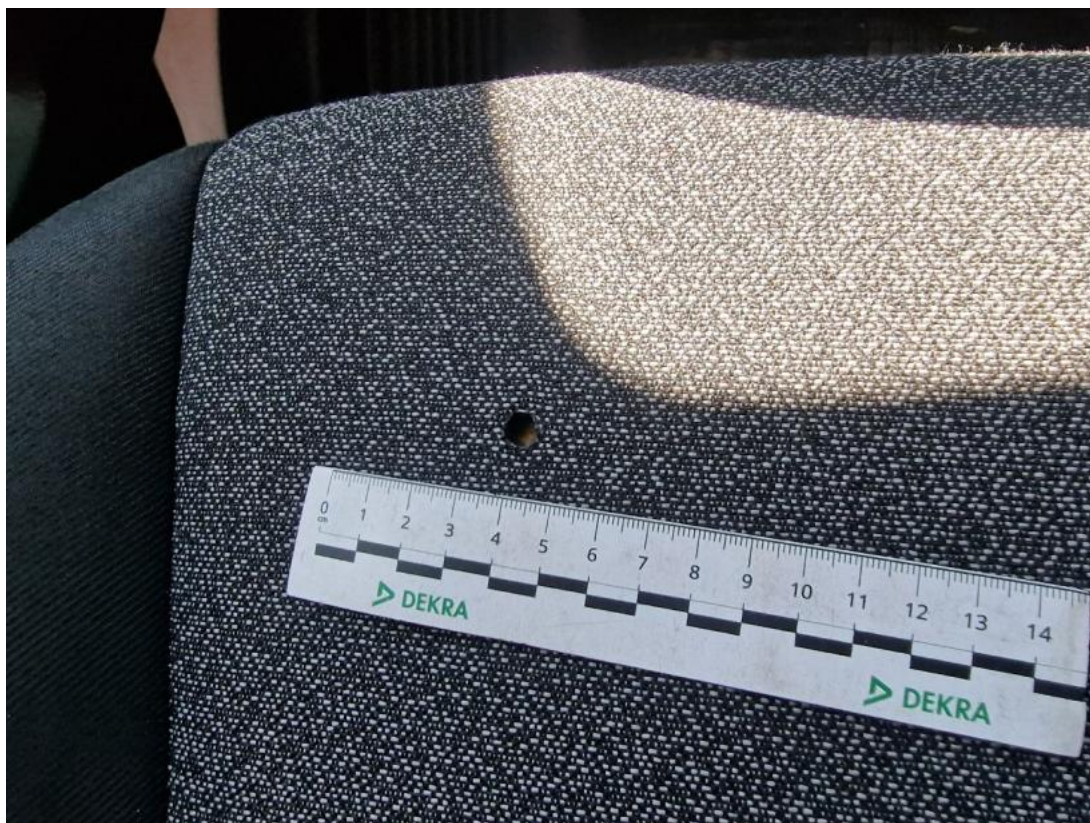
**Fot. 77**

Fotel prz. lew. - Inne 1

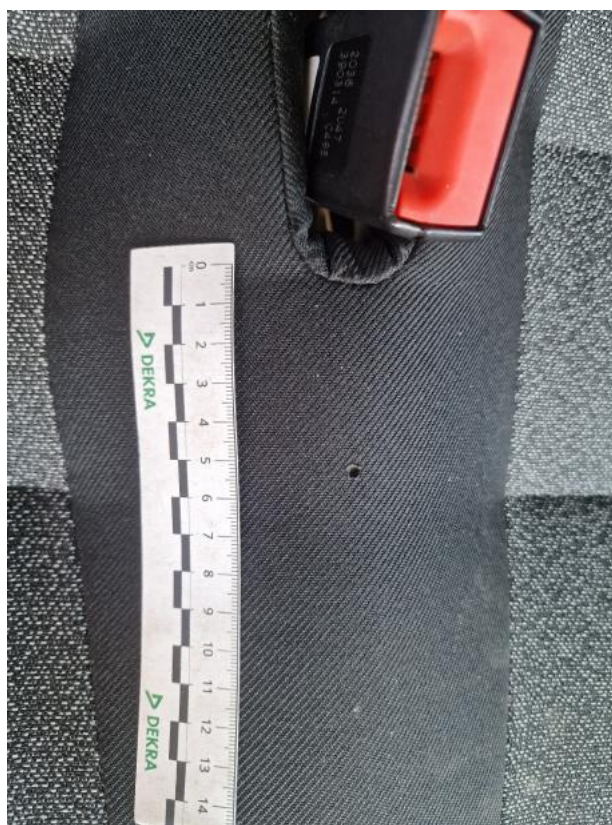
**Fot. 78**

Fotel prz. praw. - zdjęcie poglądowe 1

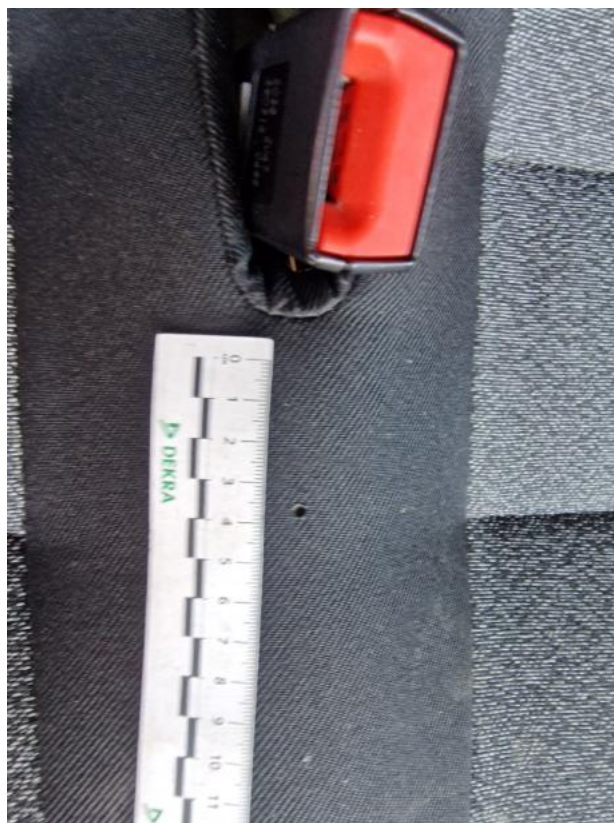
**Fot. 79**

Fotel prz. praw. - Inne 1

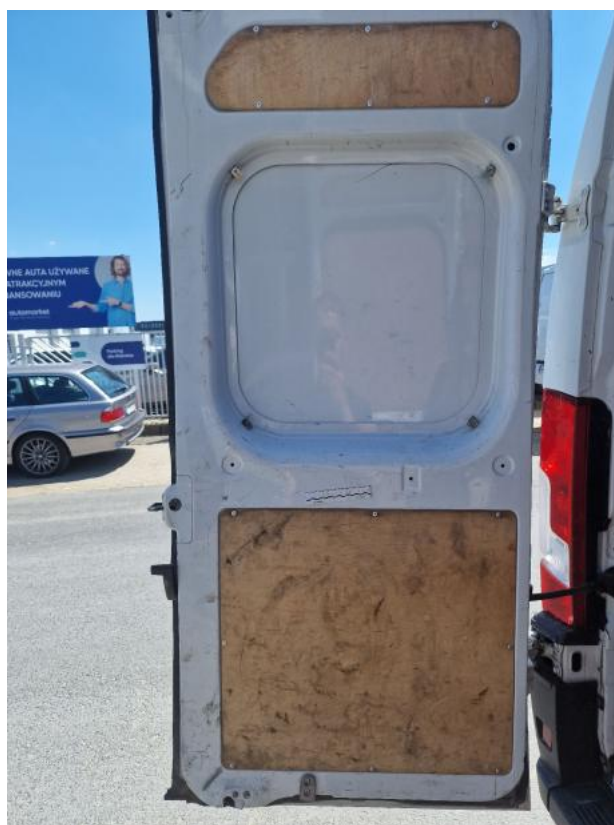
**Fot. 80**

Drzwi tyłu lewe - zdjęcie poglądowe 1

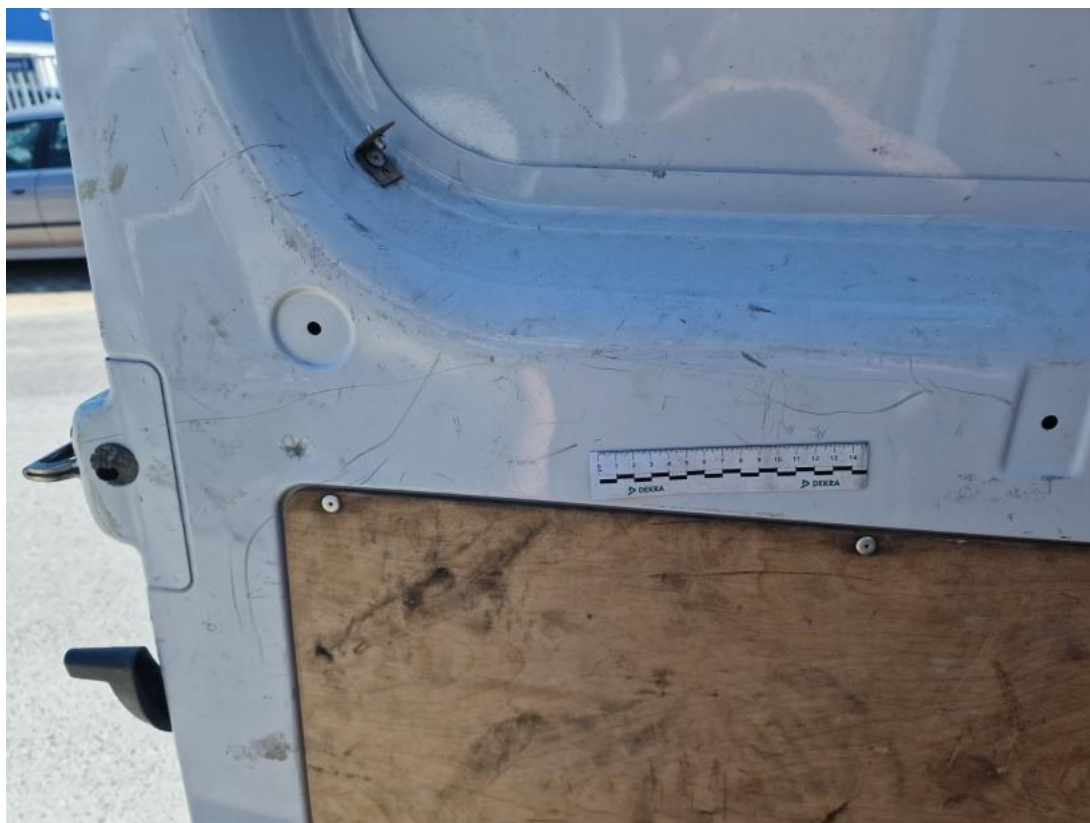
**Fot. 81**

Drzwi tyłu lewe - Rysa/odprysk 1

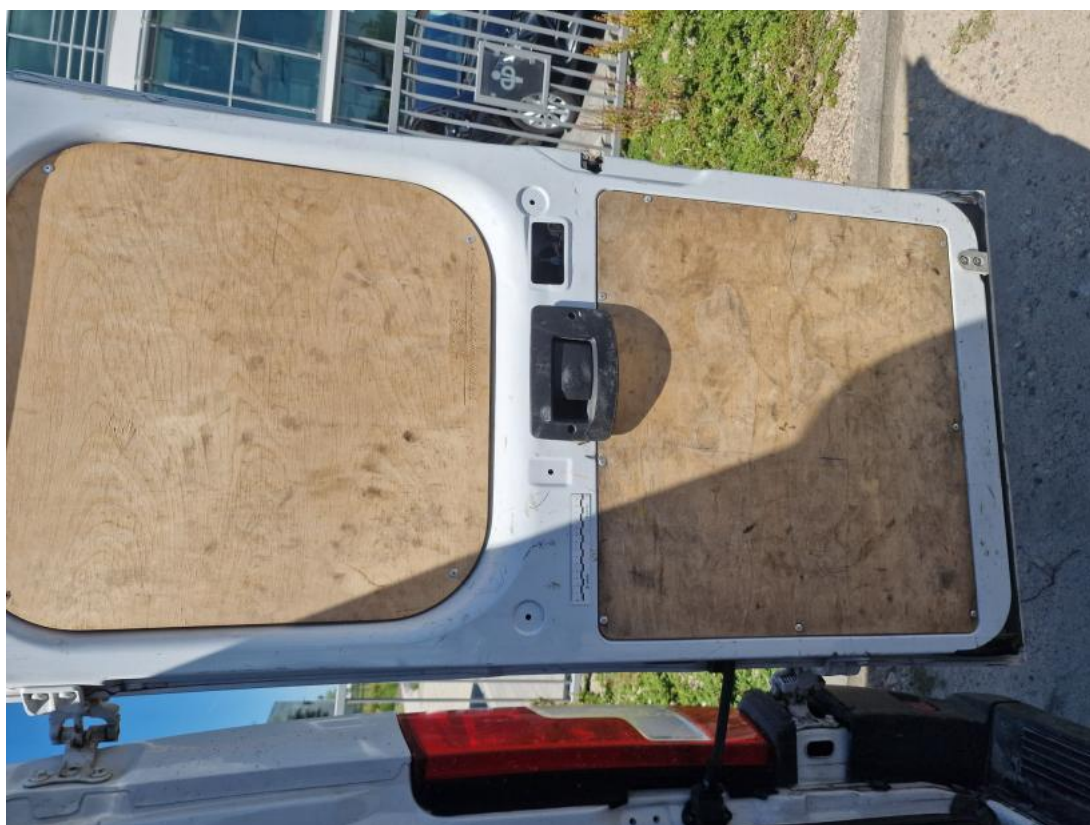
**Fot. 82**

Drzwi tyłu prawe - zdjęcie poglądowe 1

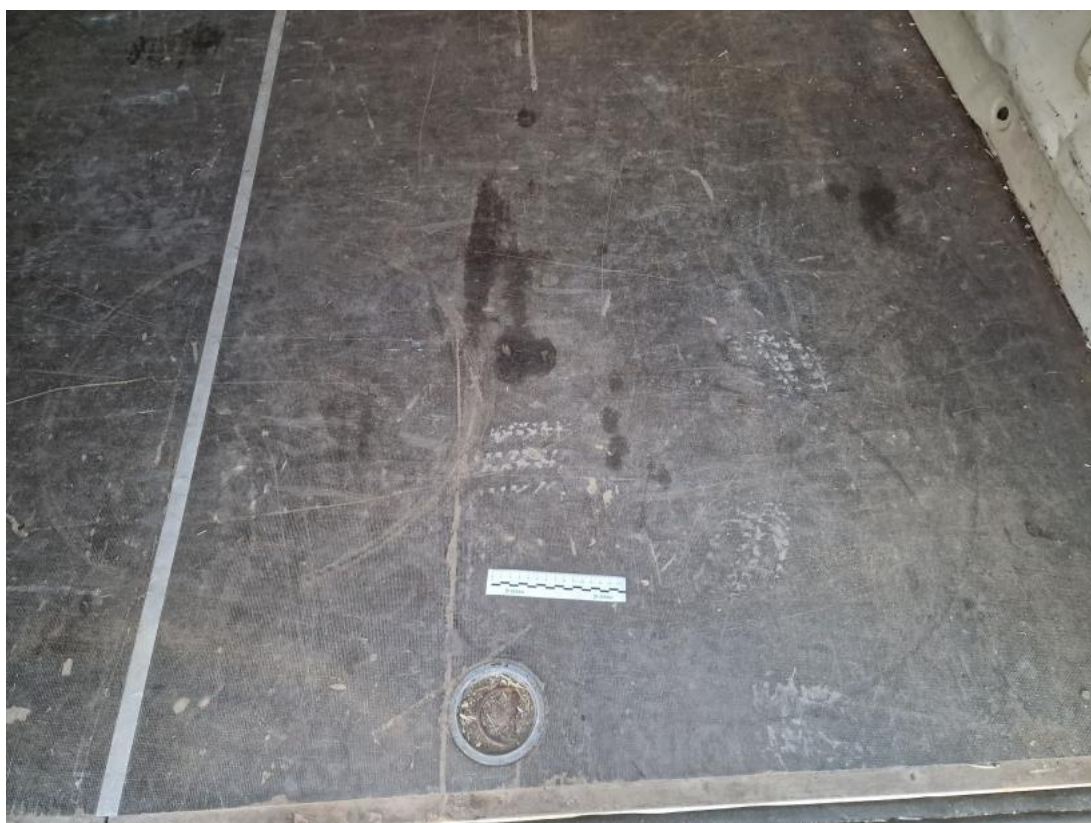
**Fot. 84**

Podłoga - zdjęcie poglądowe 1

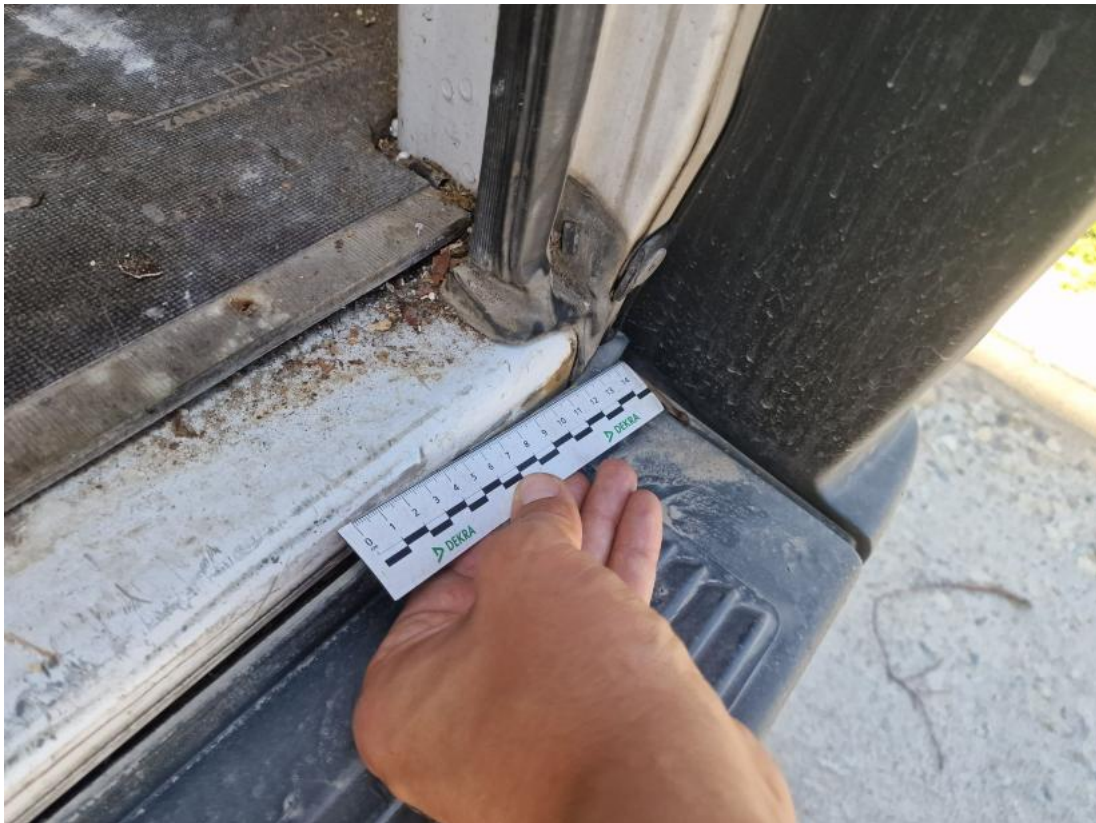
**Fot. 85**

Podłoga - zdjęcie poglądowe 2

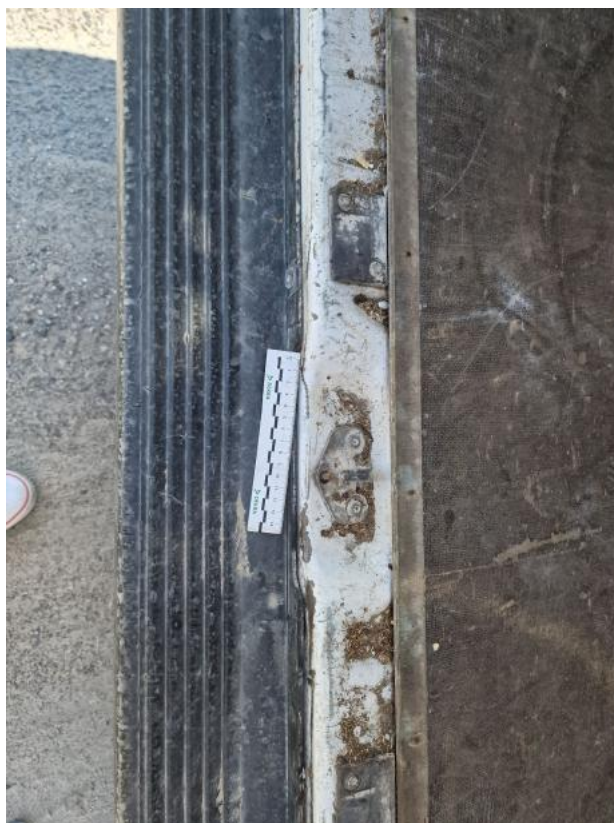
**Fot. 87**

Podłoga - Rysa/odprysk 2

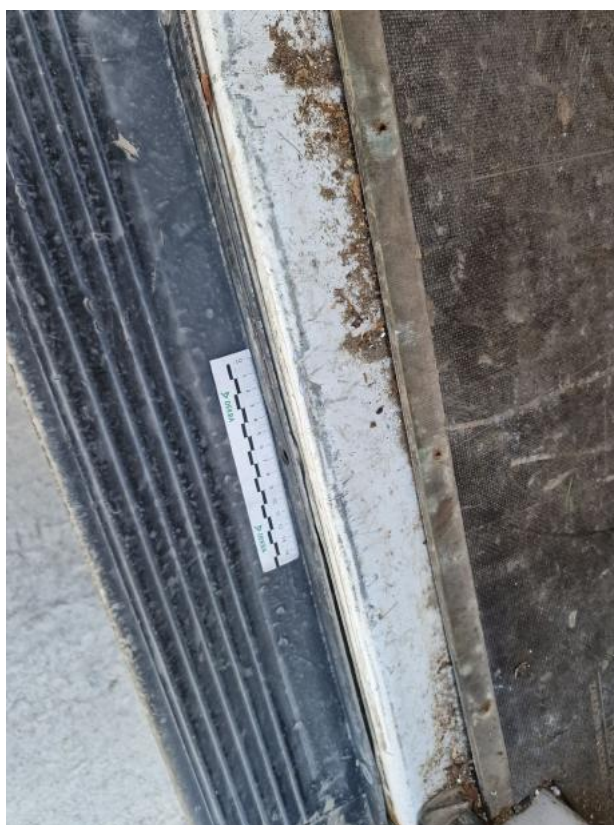
**Fot. 88**

Podłoga() - Rysa/odprysk 3

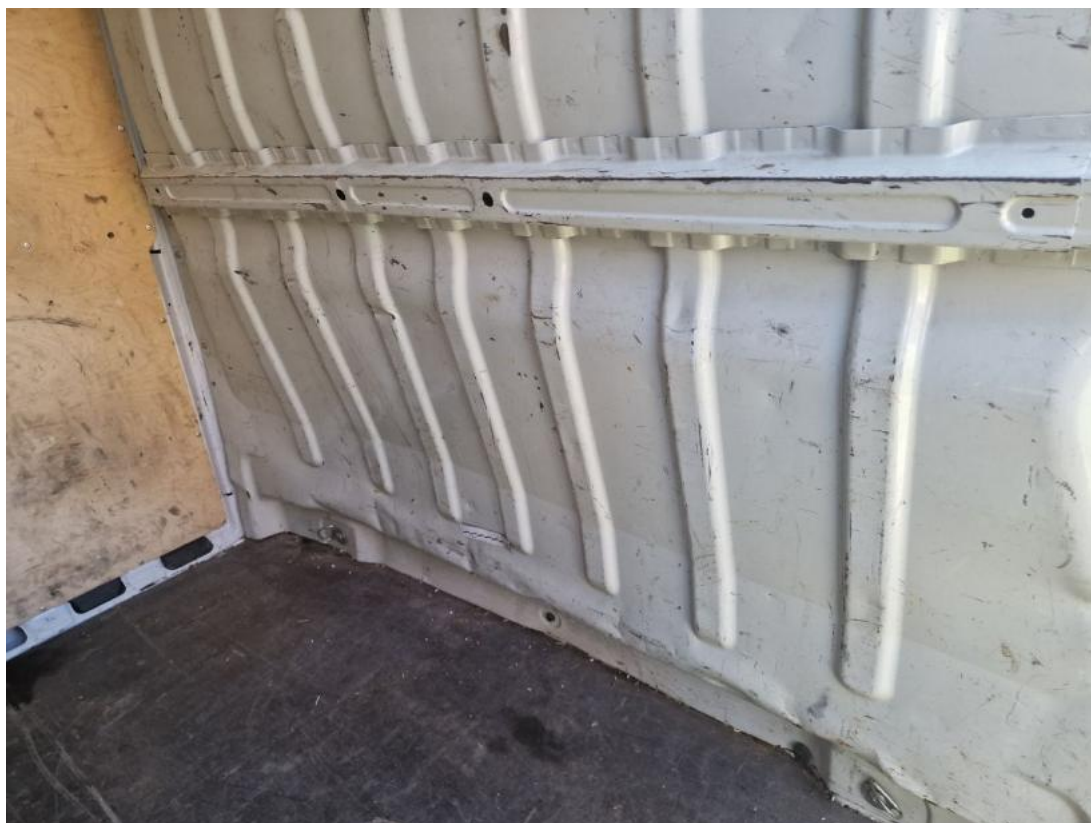
**Fot. 89**

Ściana działowa - zdjęcie poglądowe 1

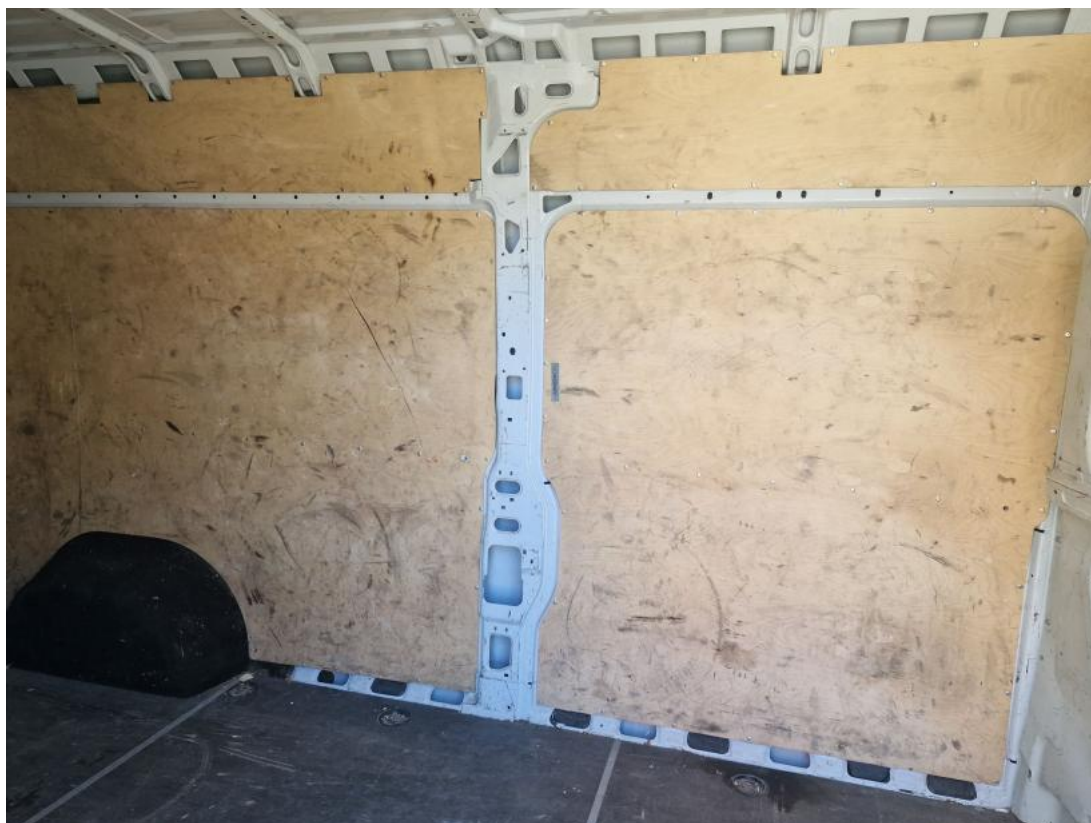
**Fot. 91**

Ściana lewa - zdjęcie pogładowe 1

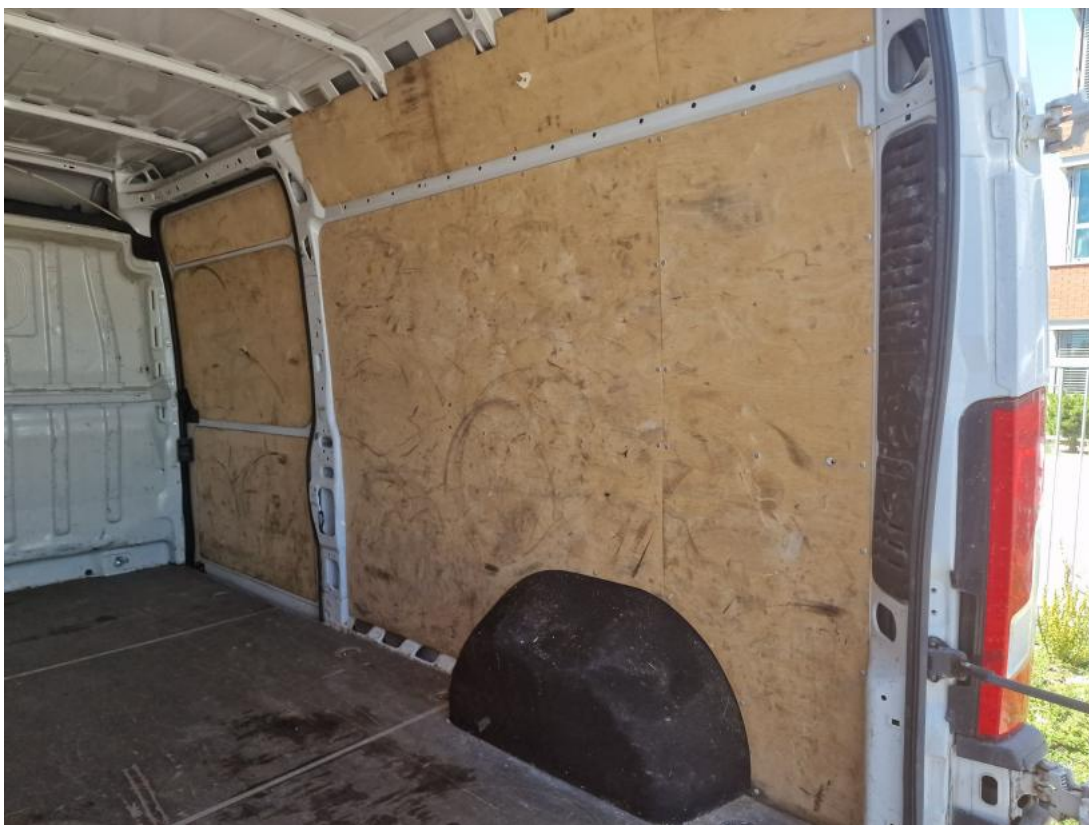
**Fot. 93**

Ściana prawa - zdjęcie poglądowe 1
