Raport z oględzin pojazdu

Numer raportu	219564/6/26-11401	Data raportu	22-06-2026
Rzeczoznawcy	Arthur Rusik mgr inż. Przemysław Ostap	Data oględzin	16-06-2026
Nr zlecenia	PKOM(DZS)/GDA/53420/26/06/10	Miejsce oględzin	MDM AUTO (PLAC PĘPOWO), GDAŃS...

Numer identyfikacyjny (VIN)	VF3YD2MFC12F03738
Marka, model	PEUGEOT Boxer 435 BlueHDi...
Typ, wersja	Boxer 435 BlueHDi L4H2
Numer rejestracyjny	WD0955U
Silnik (rodz./poj./moc)	diesel/1997 ccm/96 kW
Stan licznika	194 859 km
Data 1. rej./rok prod.	11-12-2017/2017
Data nast. bad. techn.	16-09-2026
Nadwozie	furgon, wysoki dach 4/3
Lakier	biały/UNI
Skrzynia biegów	manualna

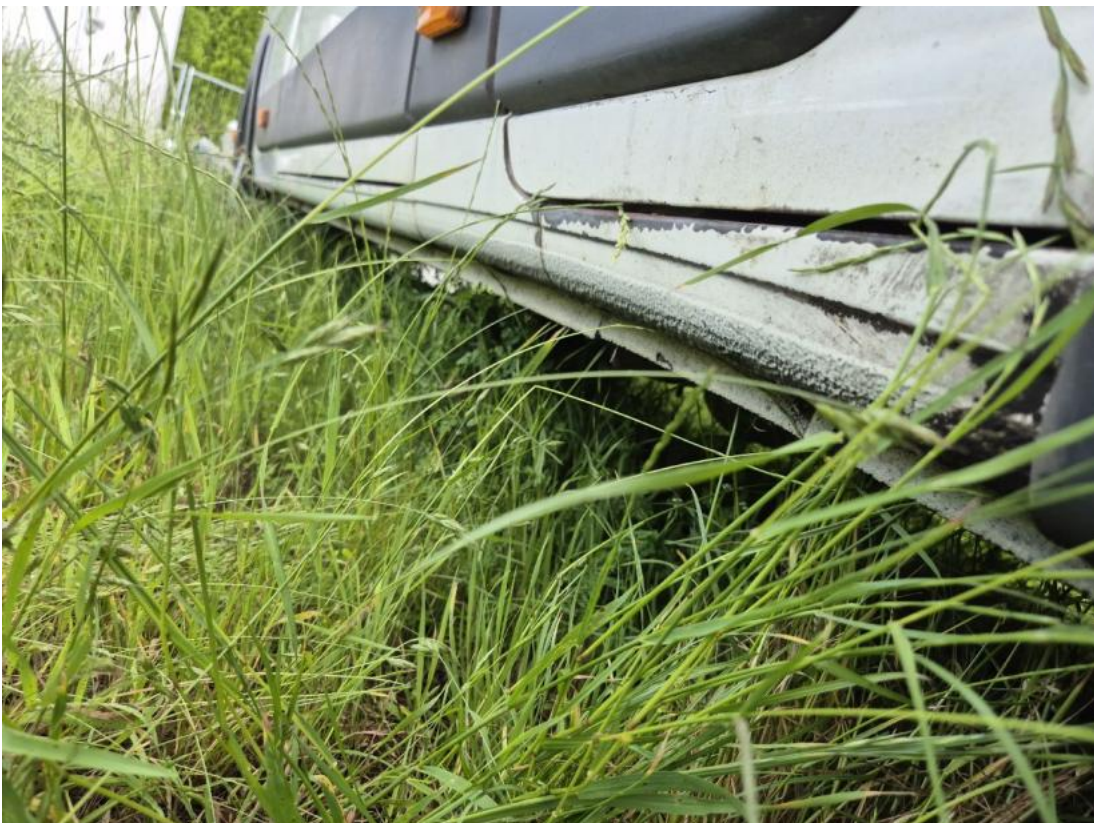
Fot. 4
Próg prawy (widok od przodu)

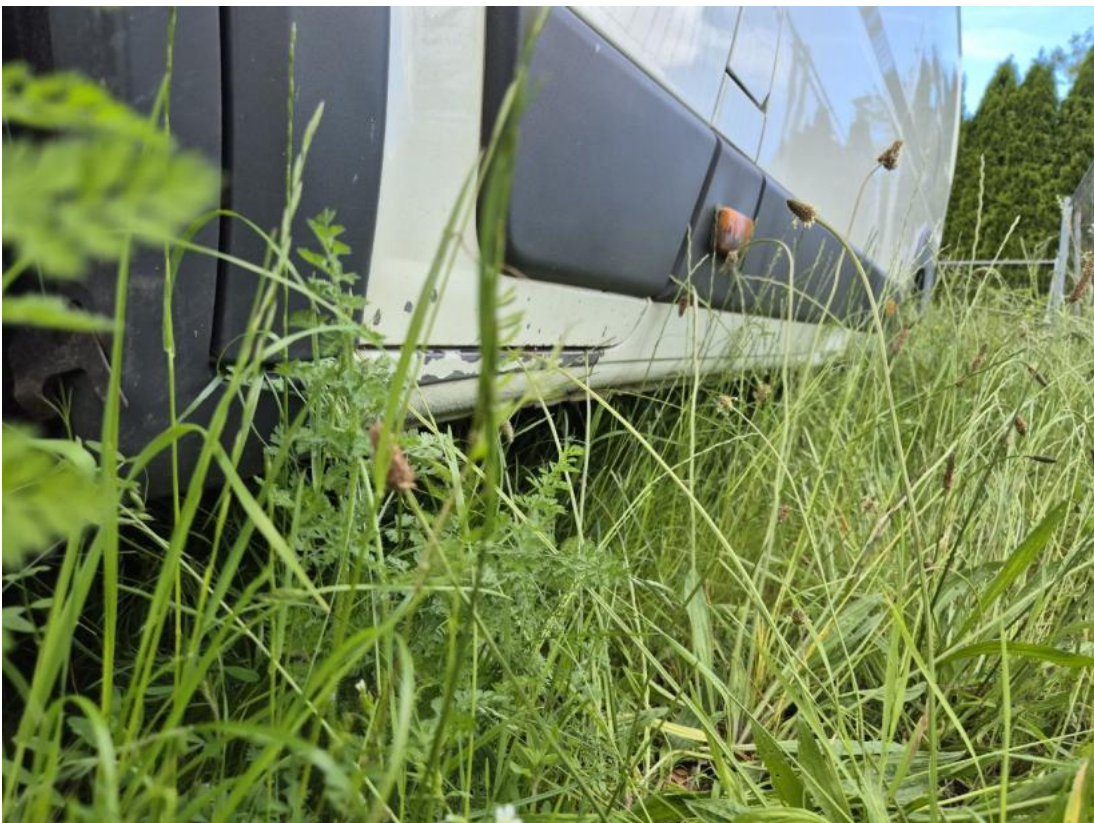
Fot. 12
Próg lewy (widok od przodu)

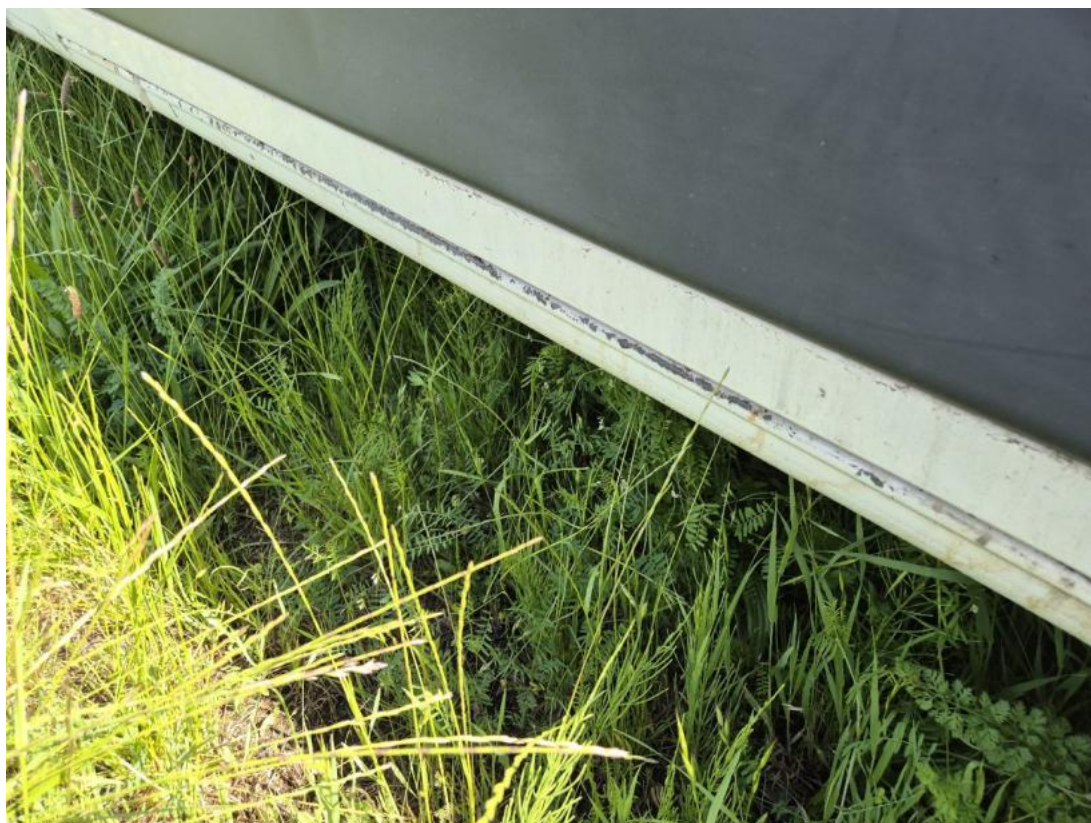
Fot. 49

Próg P - Inne 2

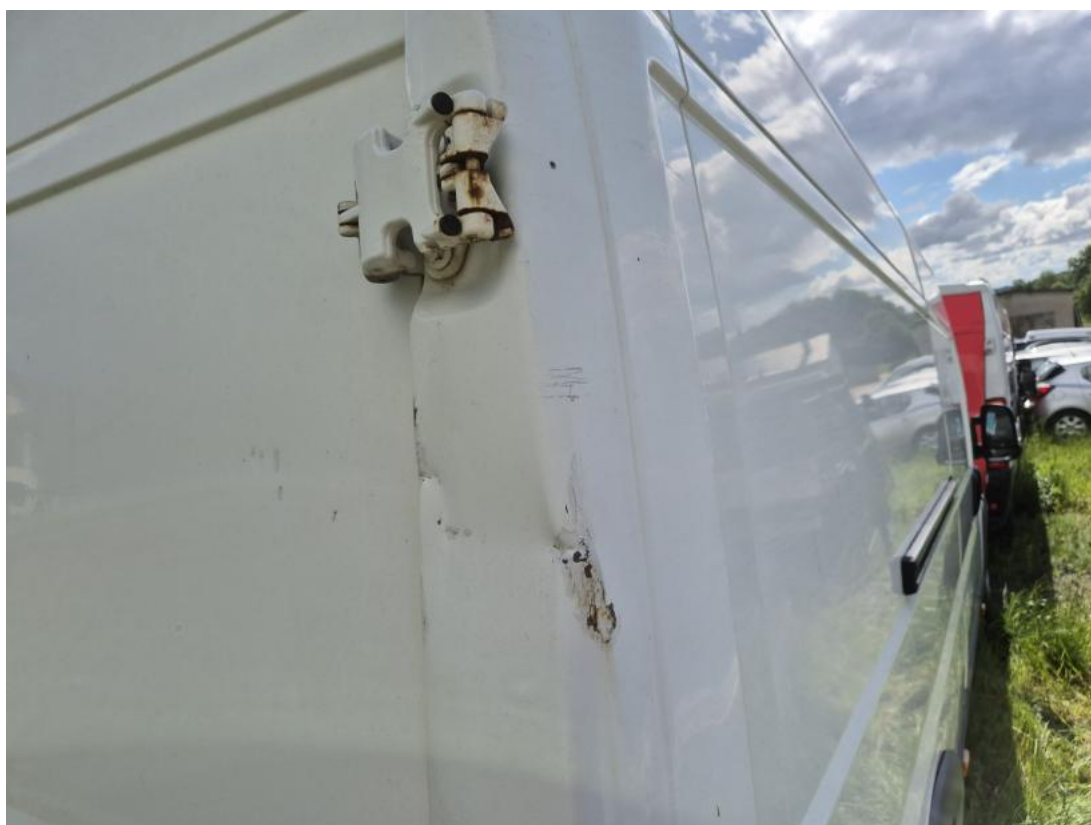
Fot. 50

Błotnik tylny P / Ściana boczna P - zdjęcie poglądowe 2

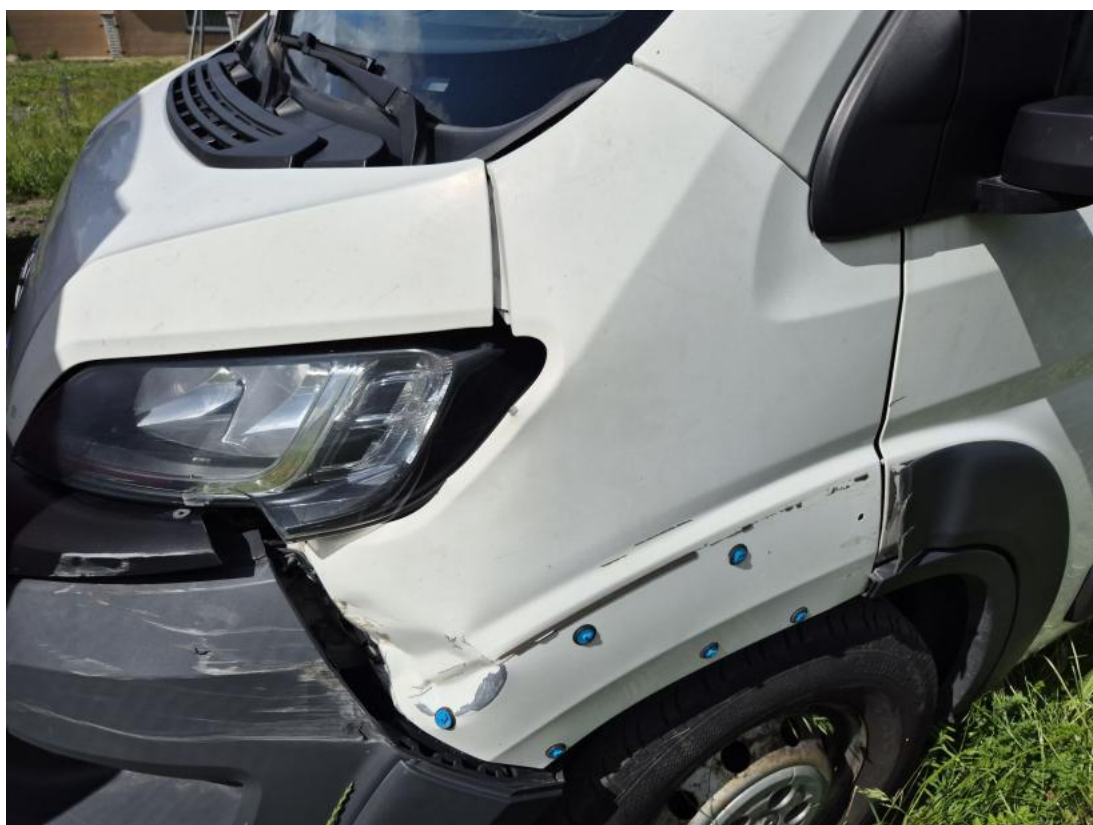
Fot. 66
Błotnik przedni L - zdjęcie poglądowe 1

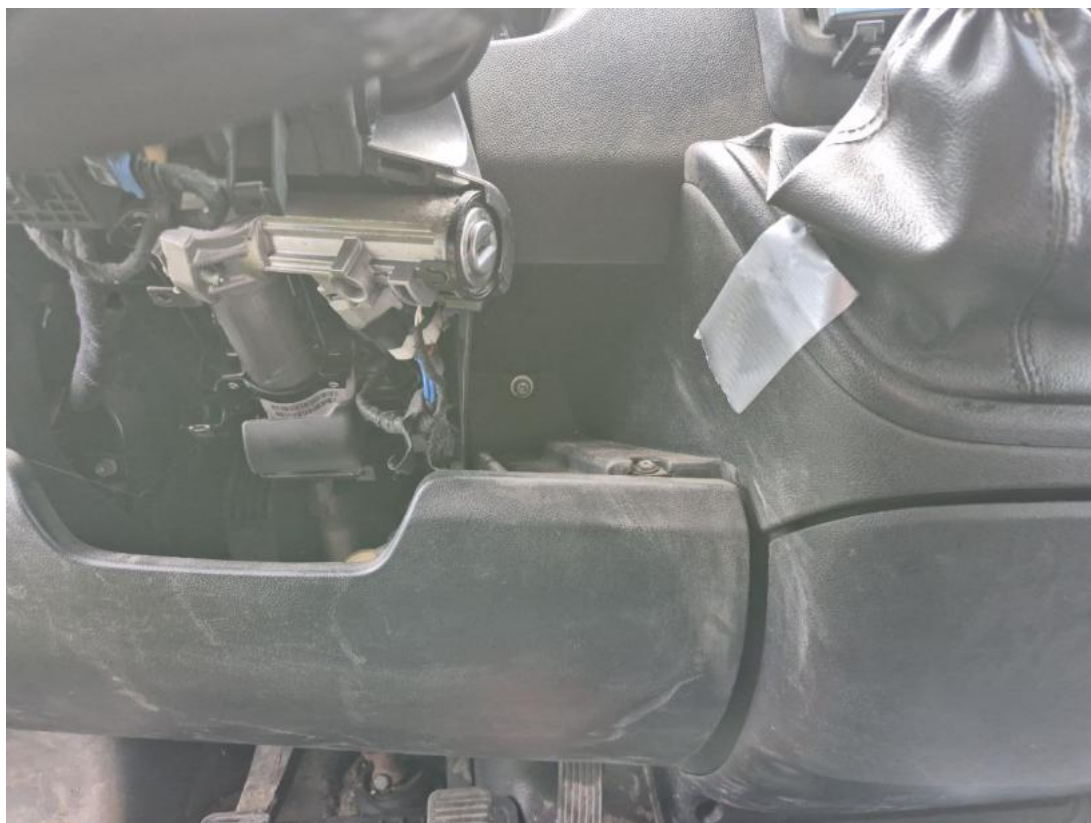
Fot. 71
Deska rozdzielcza - Inne 2
