## Raport z oględzin pojazdu

| Numer raportu | 219624/6/26-11401 | Data raportu | 24-06-2026 |

| Numer identyfikacyjny (VIN) | <b>SALCA2BN0HH700038</b> |
| Marka, model | LAND ROVER Discovery Sport... |

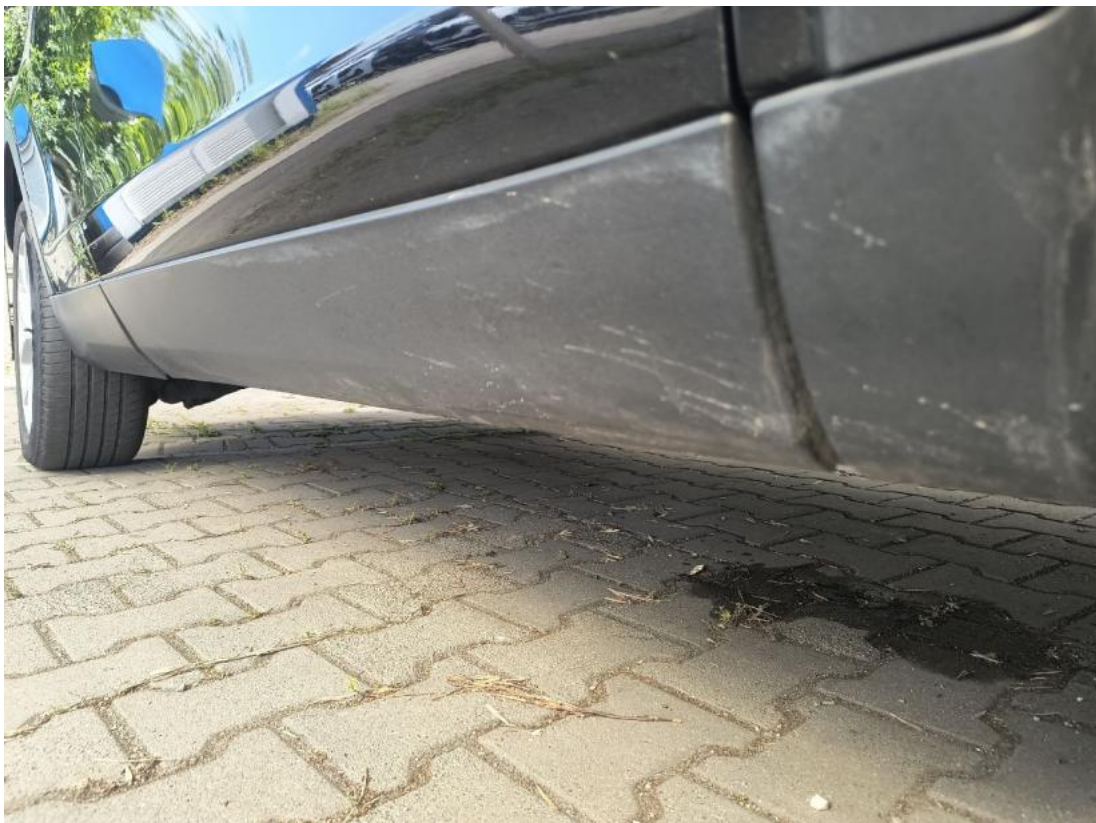
**Fot. 4**

| 10 | Próg R | rysa/odprysk, zabrudzenie | | |

Próg prawy (widok od przodu)

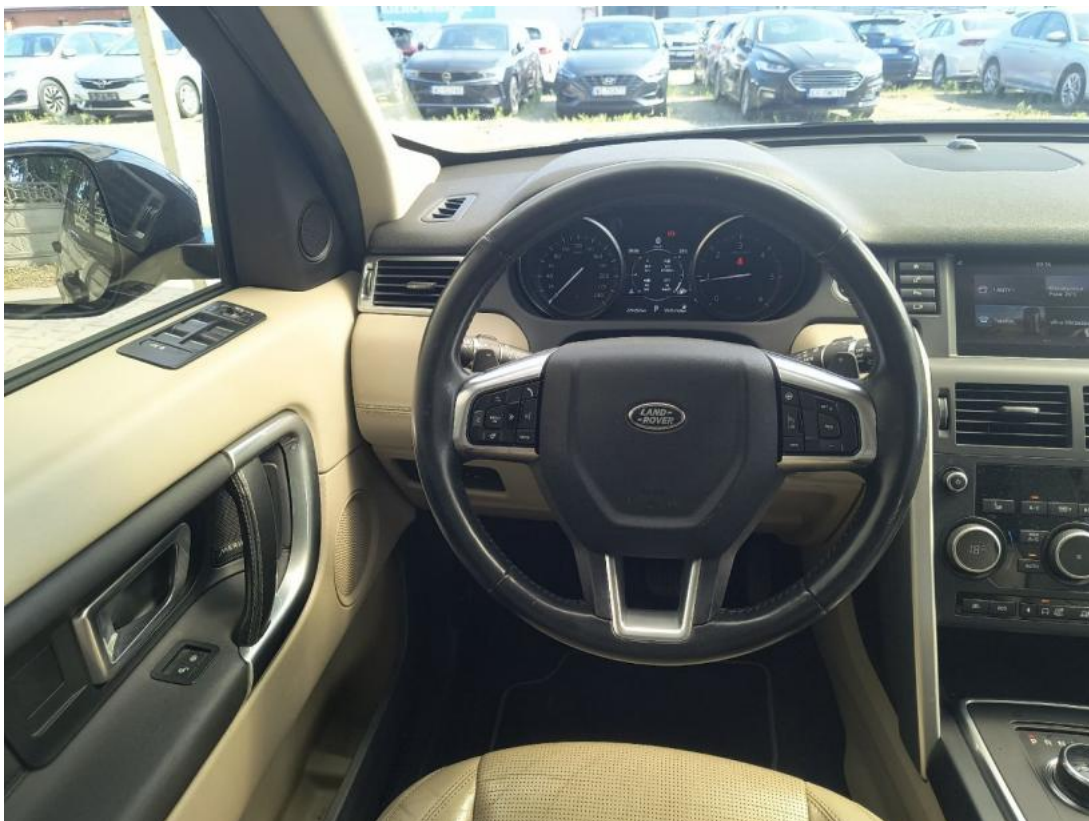
**Fot. 21**

| 13 | Kierownica skórzana z Airbag | zarysowanie, ubytki materiału | | |

Kierownica (na wprost)

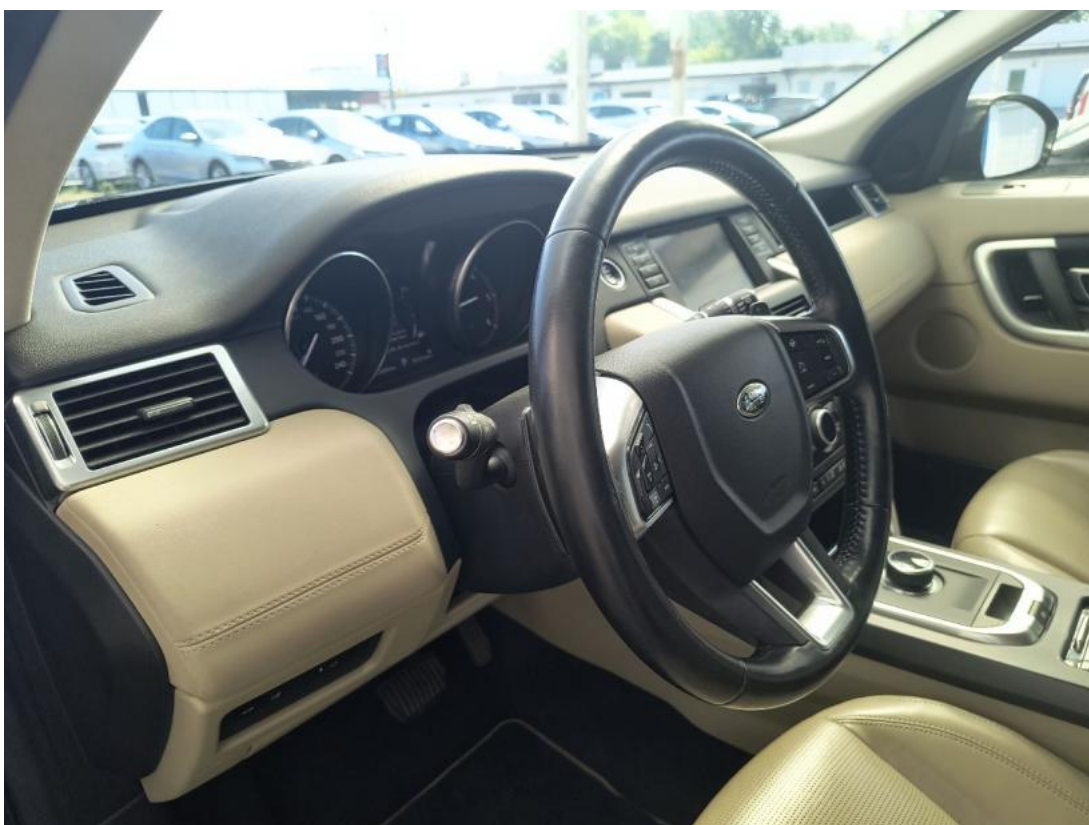
**Fot. 22**

Kierownica z lewej strony

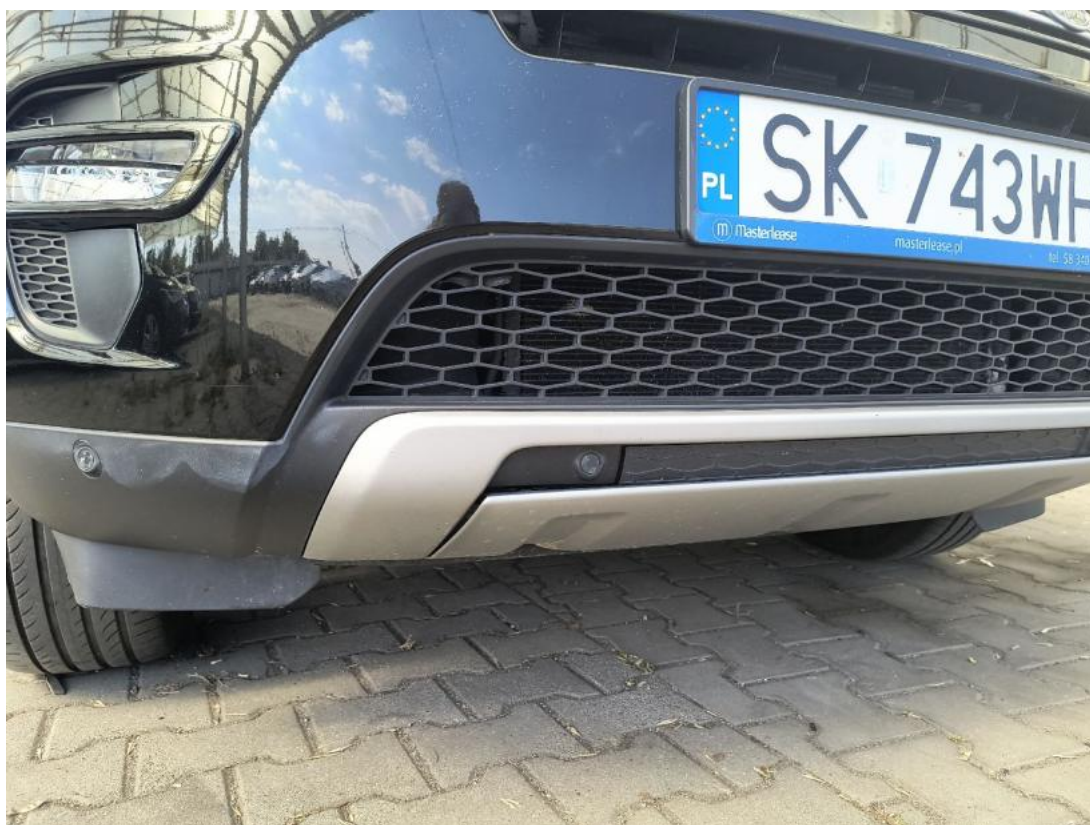
**Fot. 38**  
Listwa śr zderzaka przedniego - zdjęcie pogładowe 1

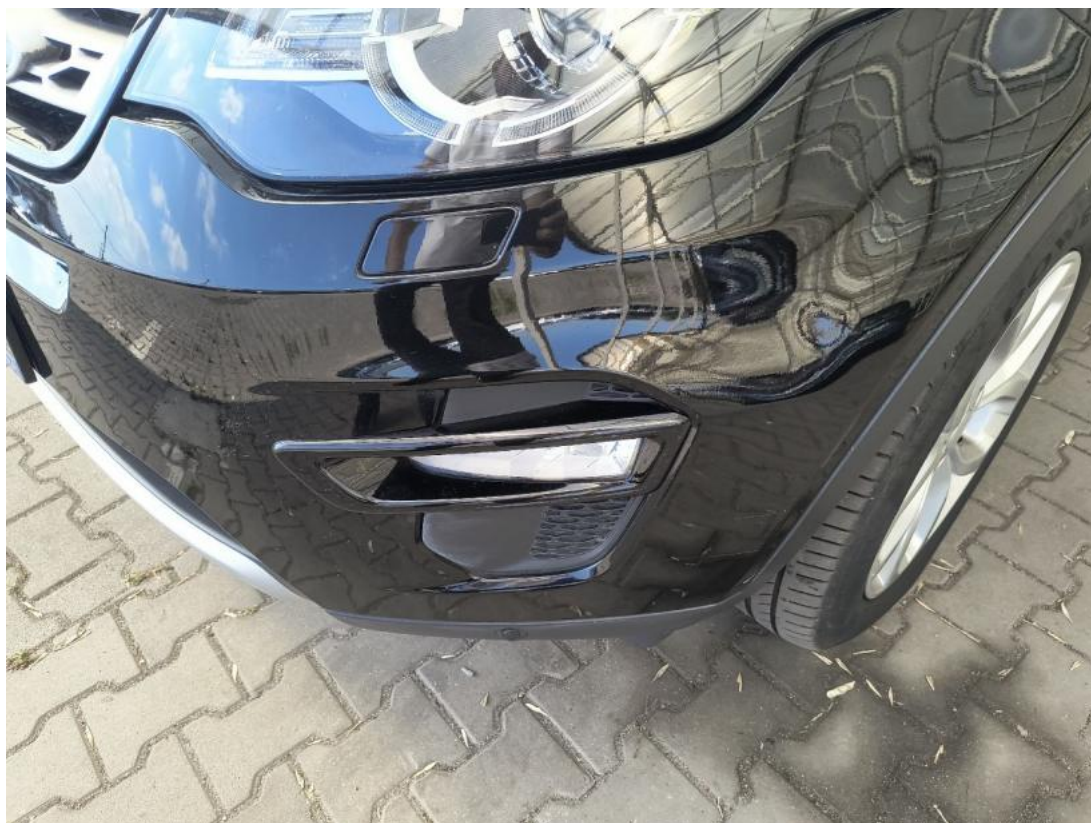
**Fot. 41**

| 4 | Okładzina zderzaka przedniego | rysa/odprysk | | |

Zderzak - zdjęcie pogładowe 1

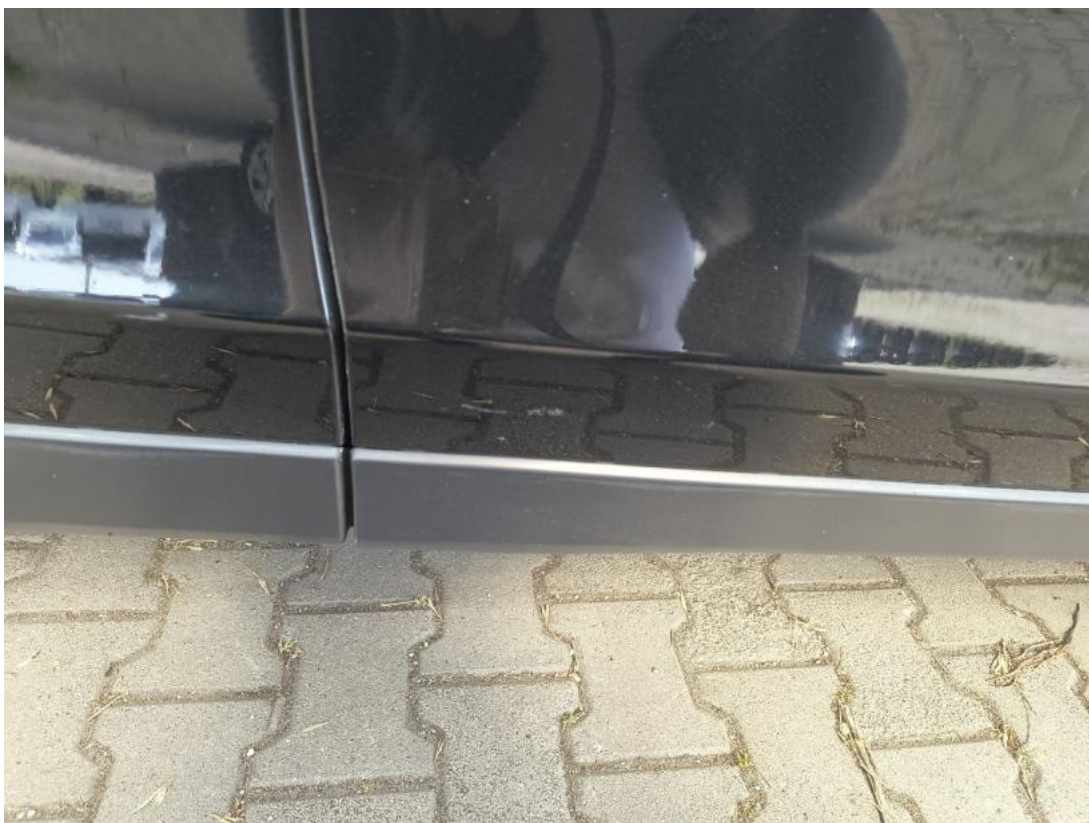
**Fot. 43**

| 6 | Drzwi przednie (nieuzbrojone) R | rysa/odprysk | | |

Drzwi przednie P - zdjęcie pogładowe 1

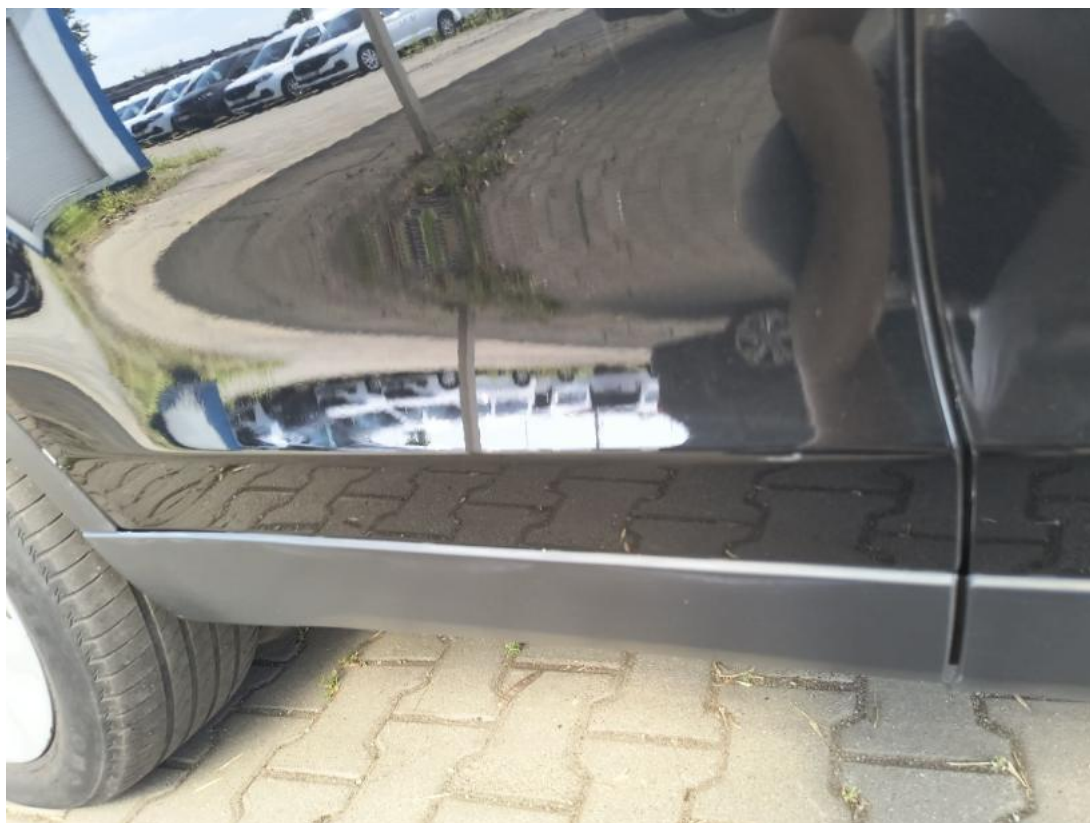
**Fot. 45**

| 9 | Drzwi tylne (nieuzbrojone) R | rysa/odprysk | | |

Drzwi tylne P - zdjęcie poglądowe 1

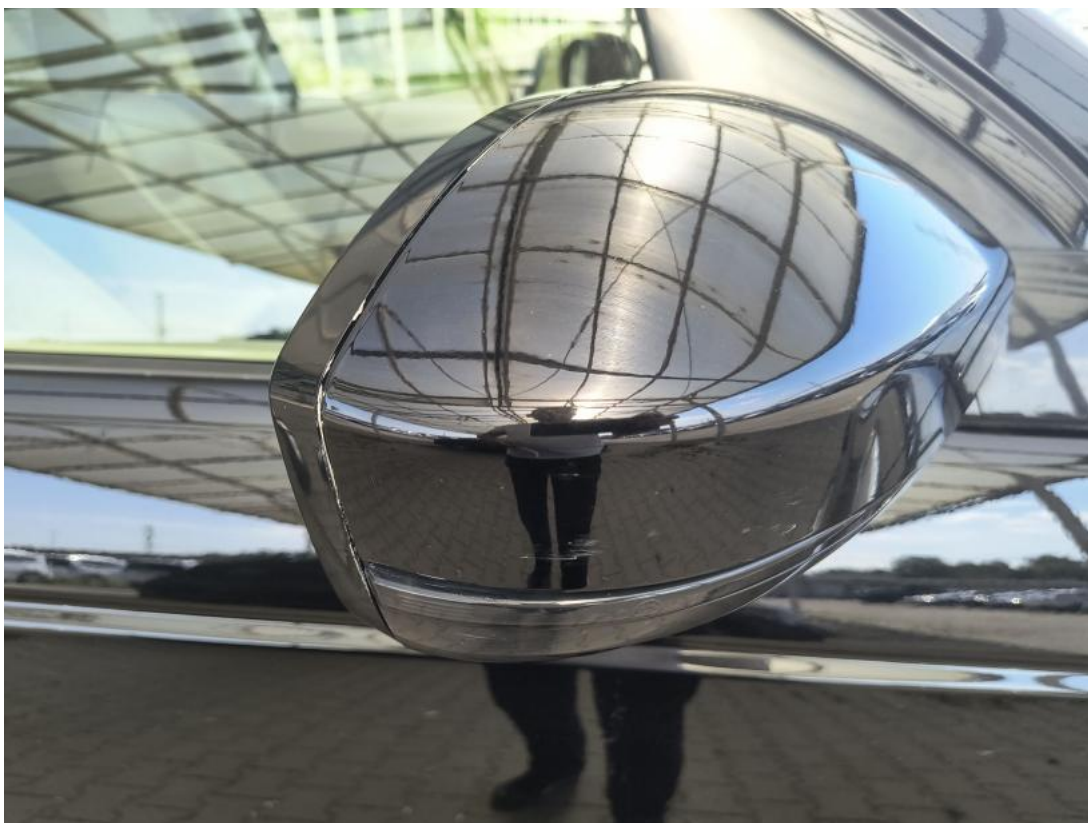
**Fot. 47**

Obudowa lusterka zew P - zdjęcie pogładowe 1

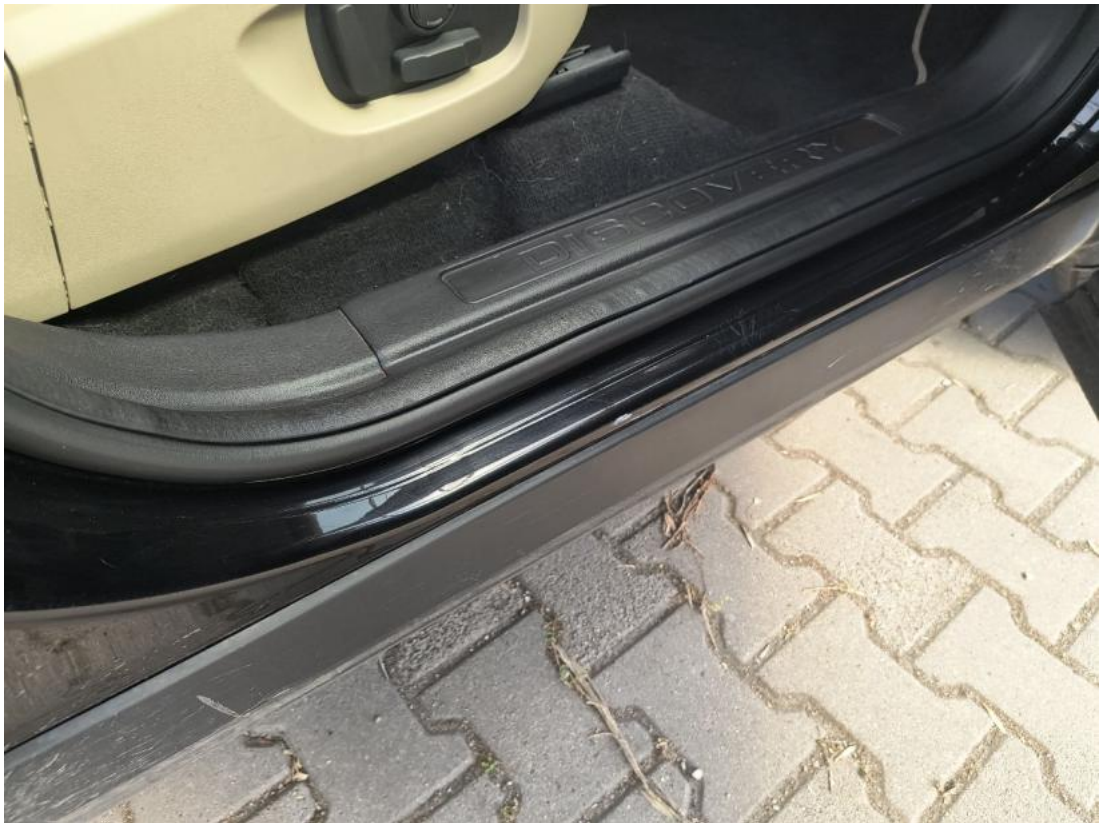
**Fot. 49**

Próg P - zdjęcie poglądowe 1

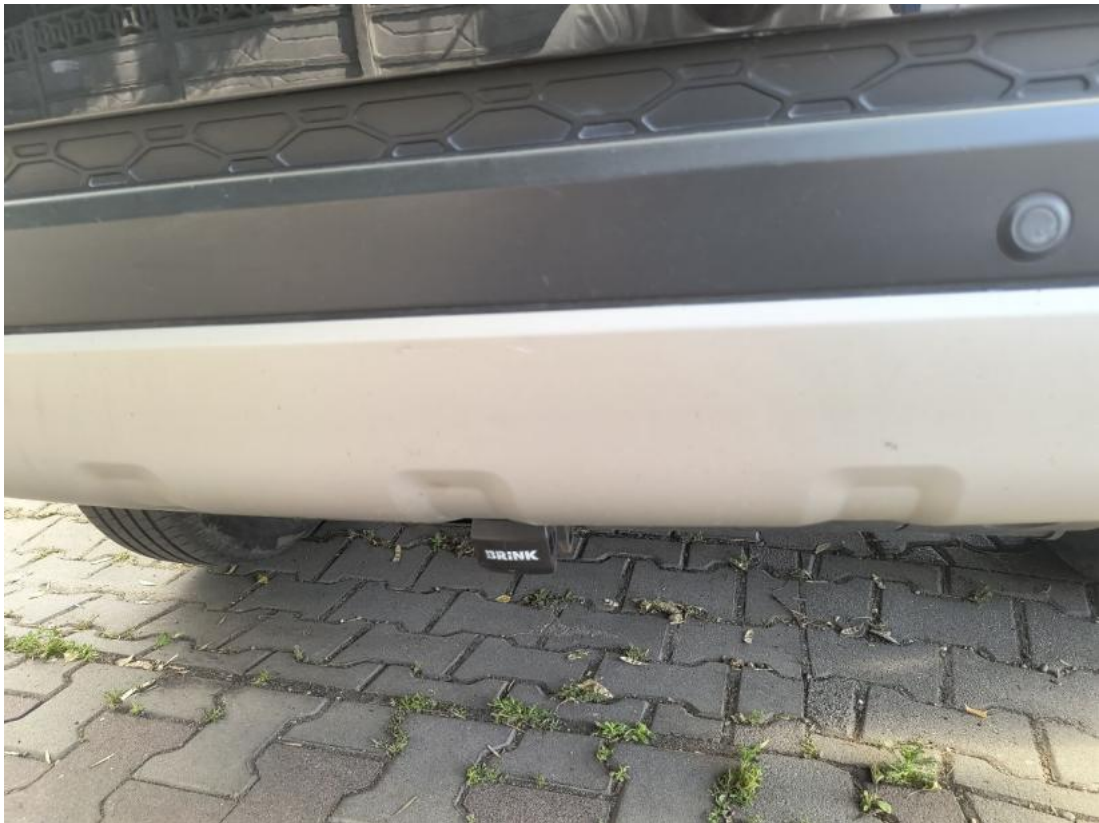
**Fot. 51**

Listwa śr zderzaka tylnego - zdjęcie pogładowe 1

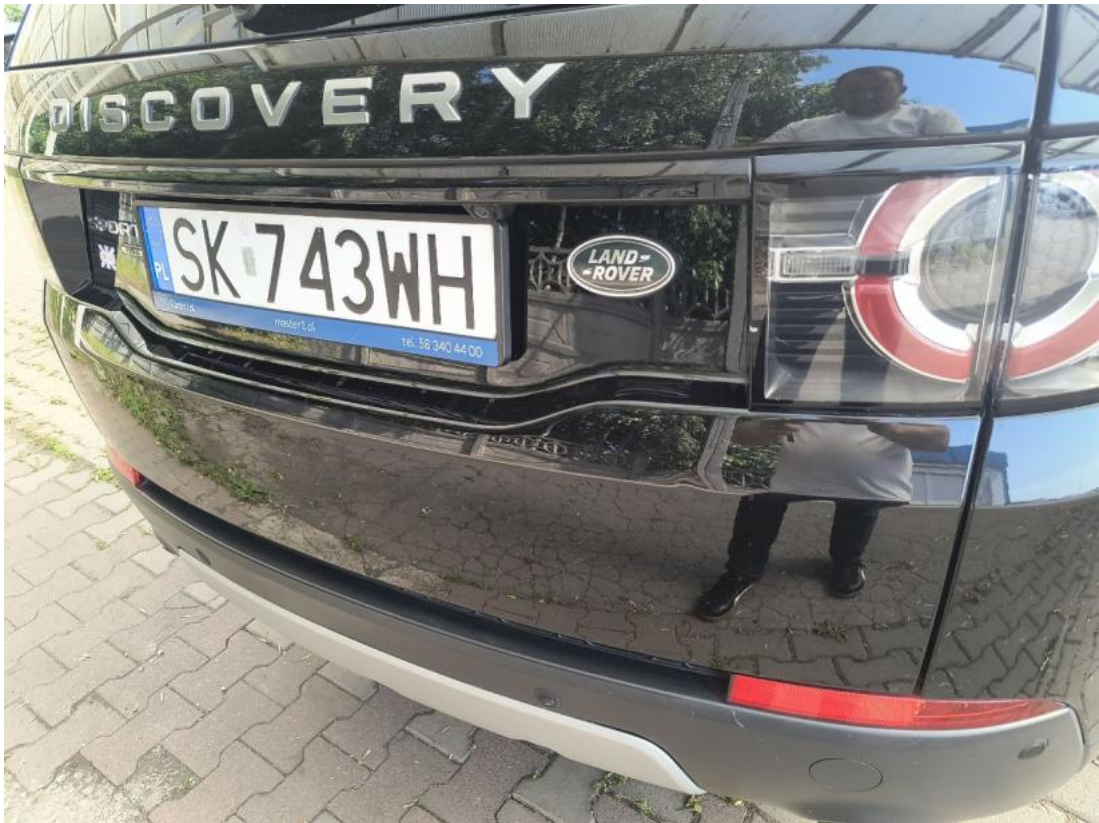
**Fot. 53**

Pokrywy bagażnika - zdjęcie pogładowe 1

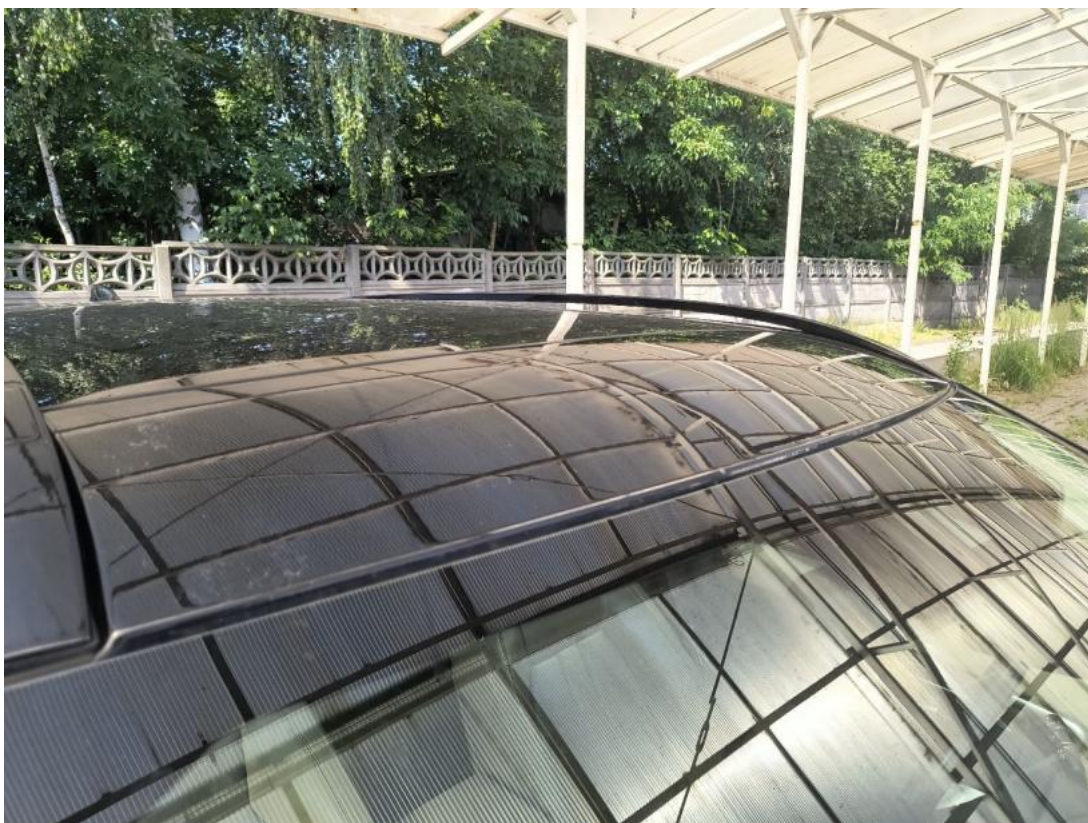
**Fot. 55**

| 2 | Dach, przód | rysa/odprysk, ślady korozji | NA | 0.3 |

Dach - zdjęcie poglądowe 1

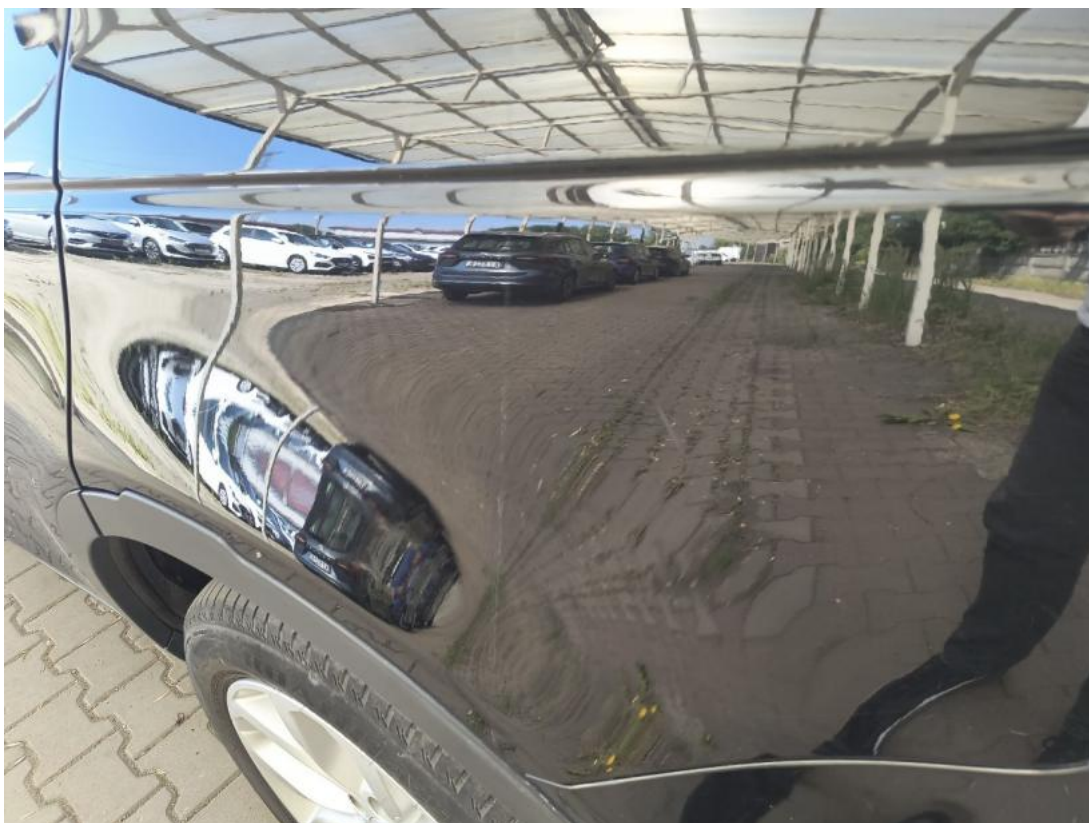
**Fot. 57**

Błotnik tylny L / Ściana boczna L - zdjęcie poglądowe 1

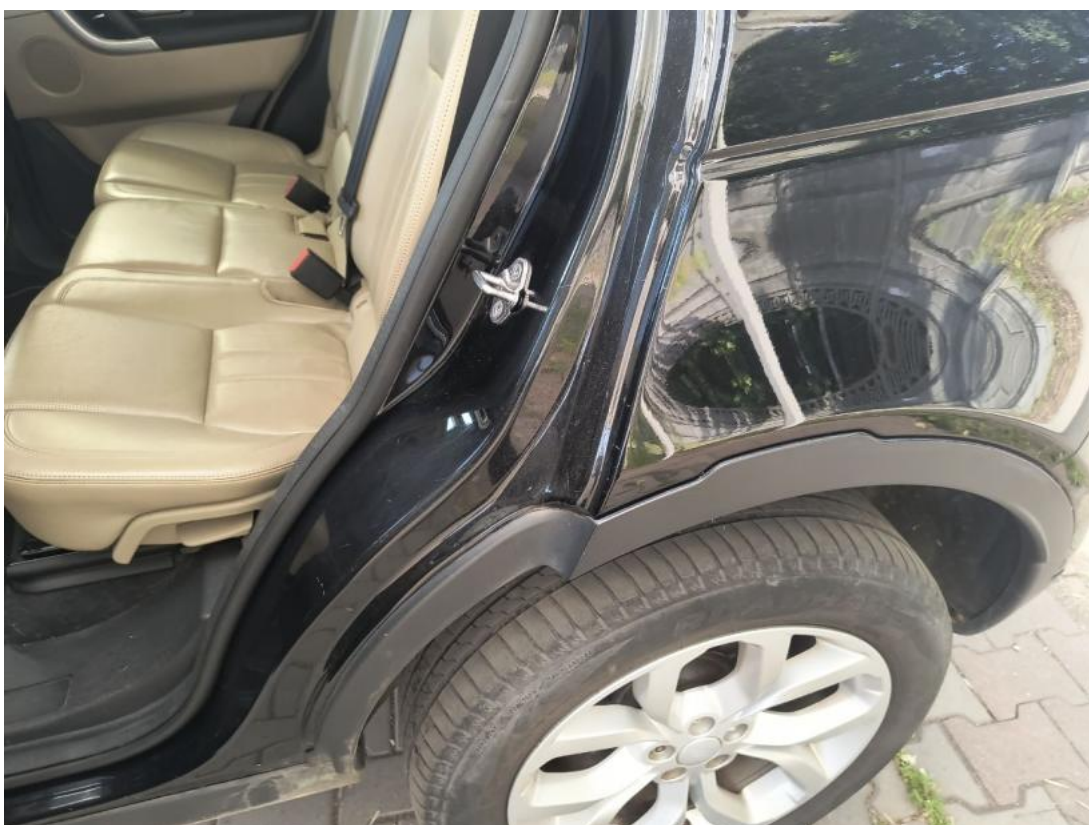
**Fot. 58**

Błotnik tylny L / Ściana boczna L - zdjęcie poglądowe 2

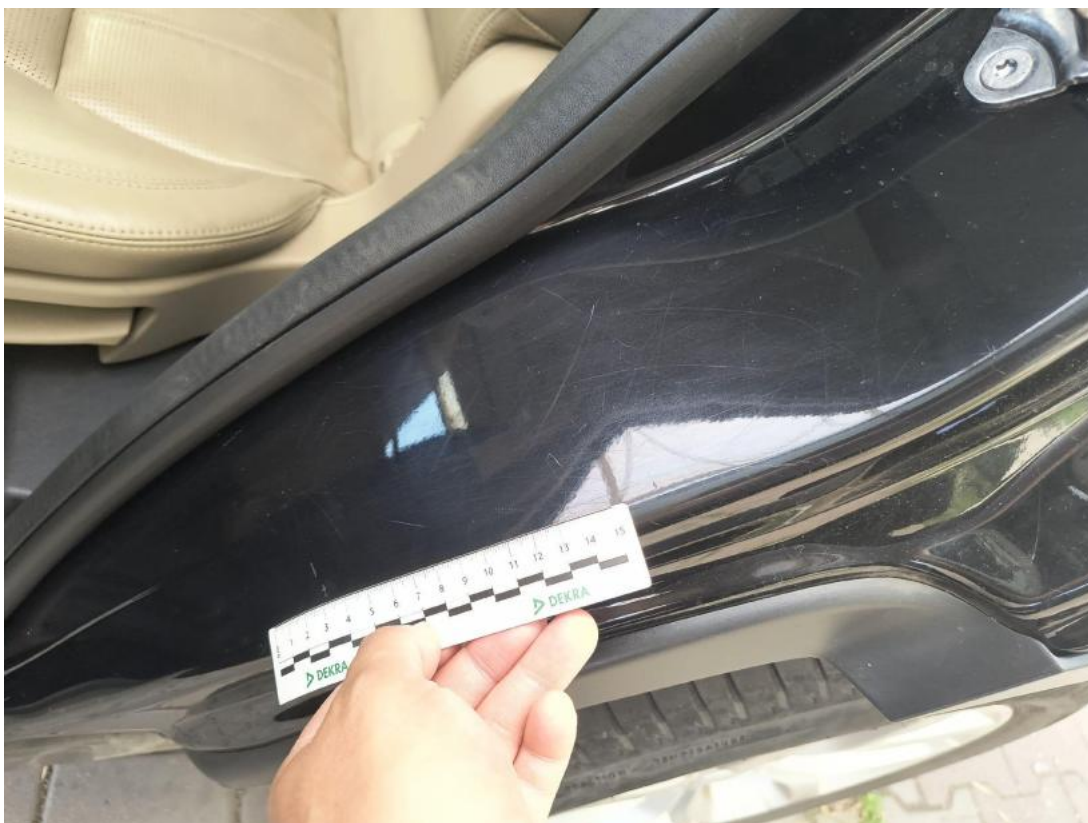
**Fot. 61**

Błotnik tylny L / Ściana boczna L() - Rysa/odprysk 3

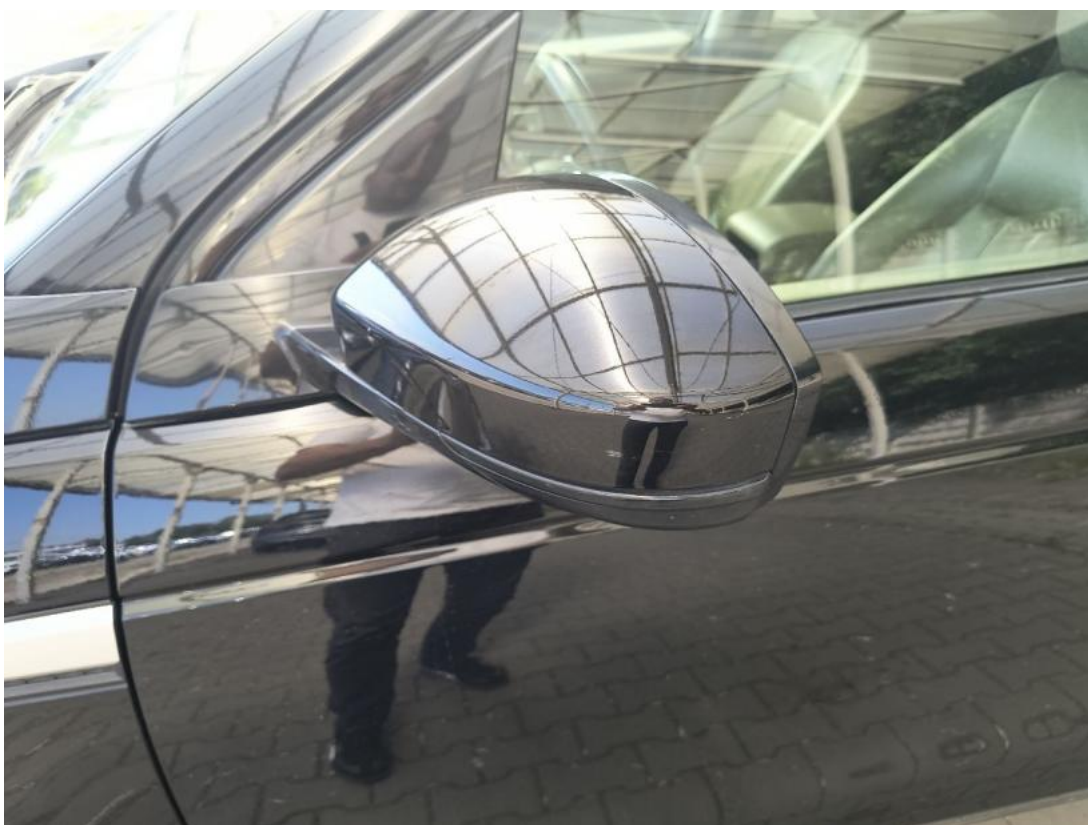
**Fot. 62**

Obudowa lusterka zew L - zdjęcie poglądowe 1

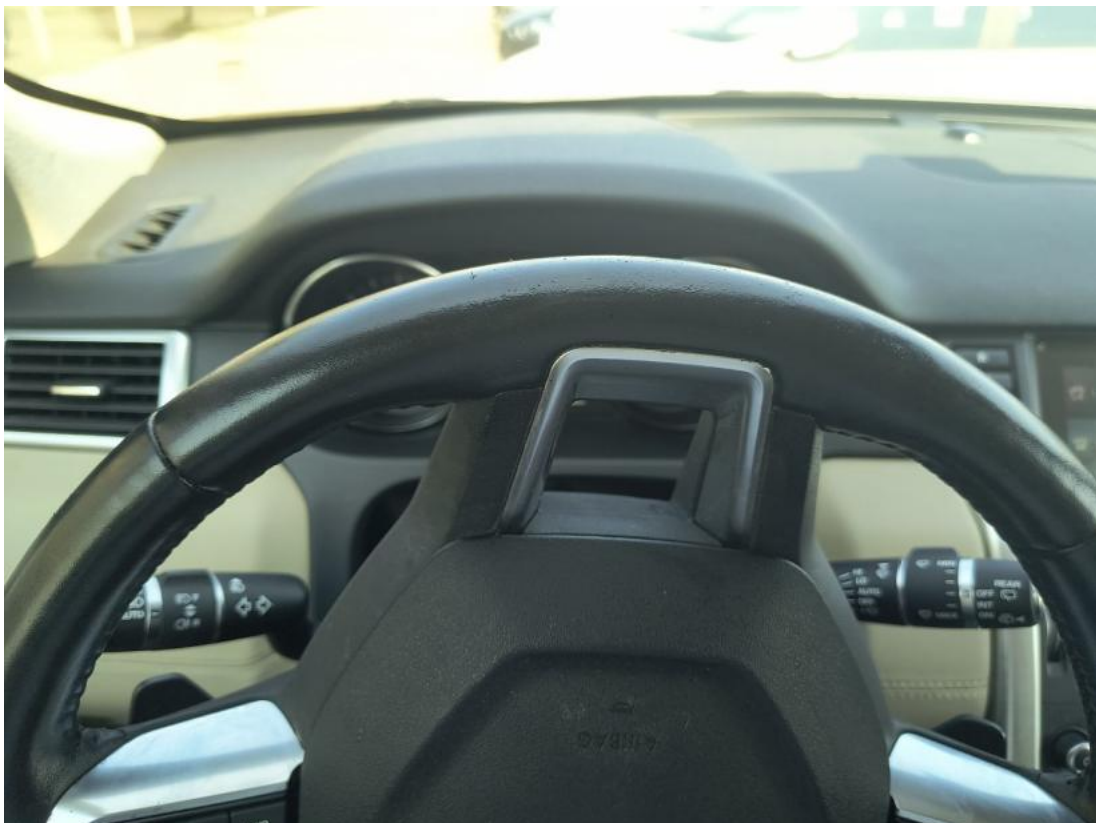
**Fot. 66**

Koło kierownicy - zdjęcie poglądowe 1

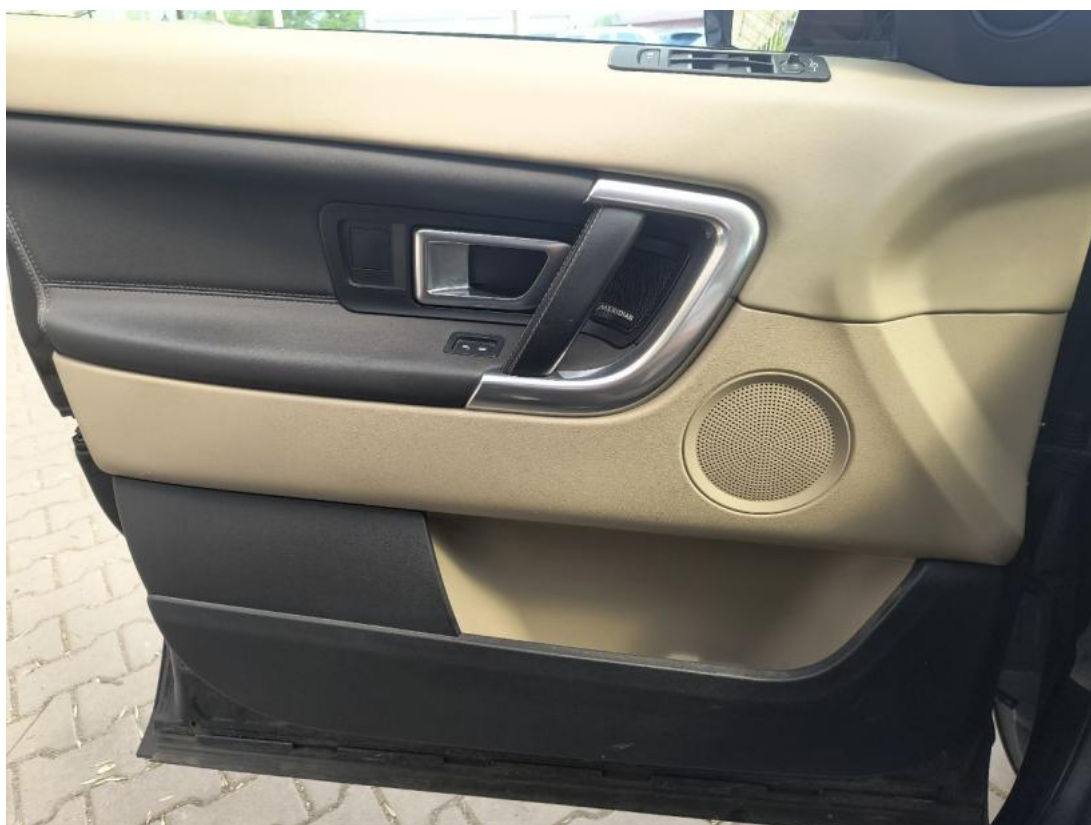
**Fot. 68**

Tapicerka drzwi przednich L - zdjęcie poglądowe 1

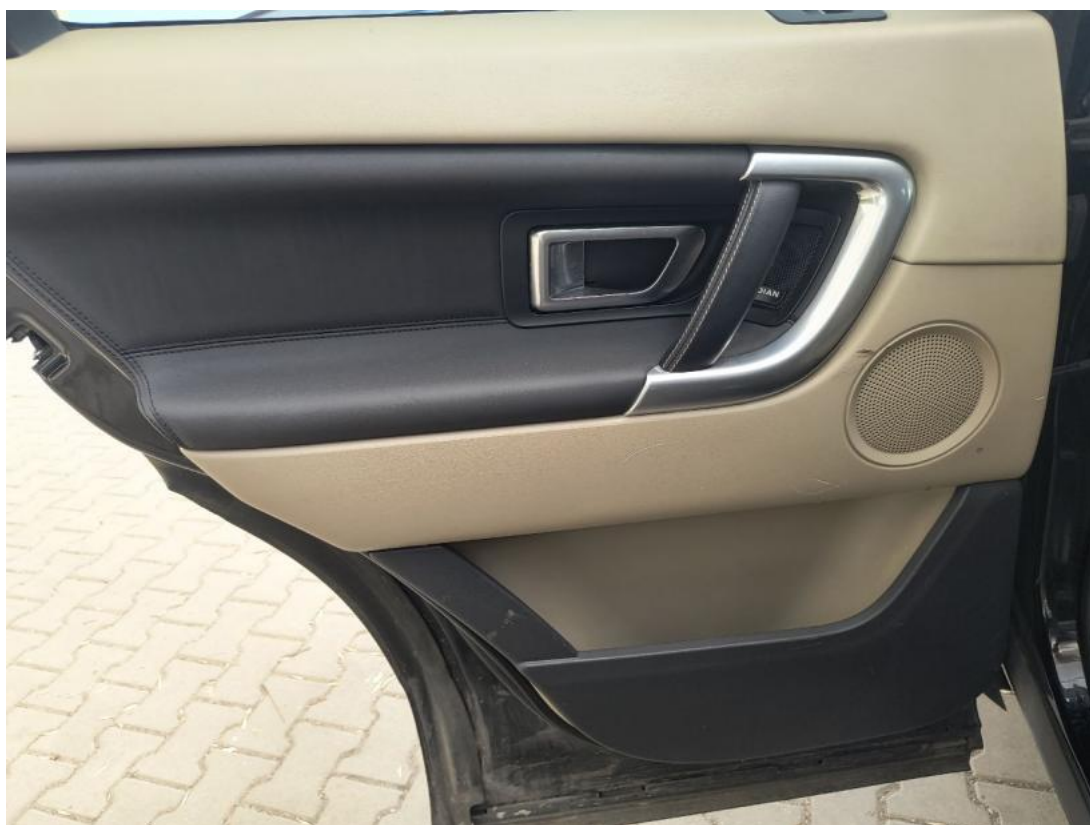
**Fot. 70**

Tapicerka drzwi tylnych L - zdjęcie poglądowe 1

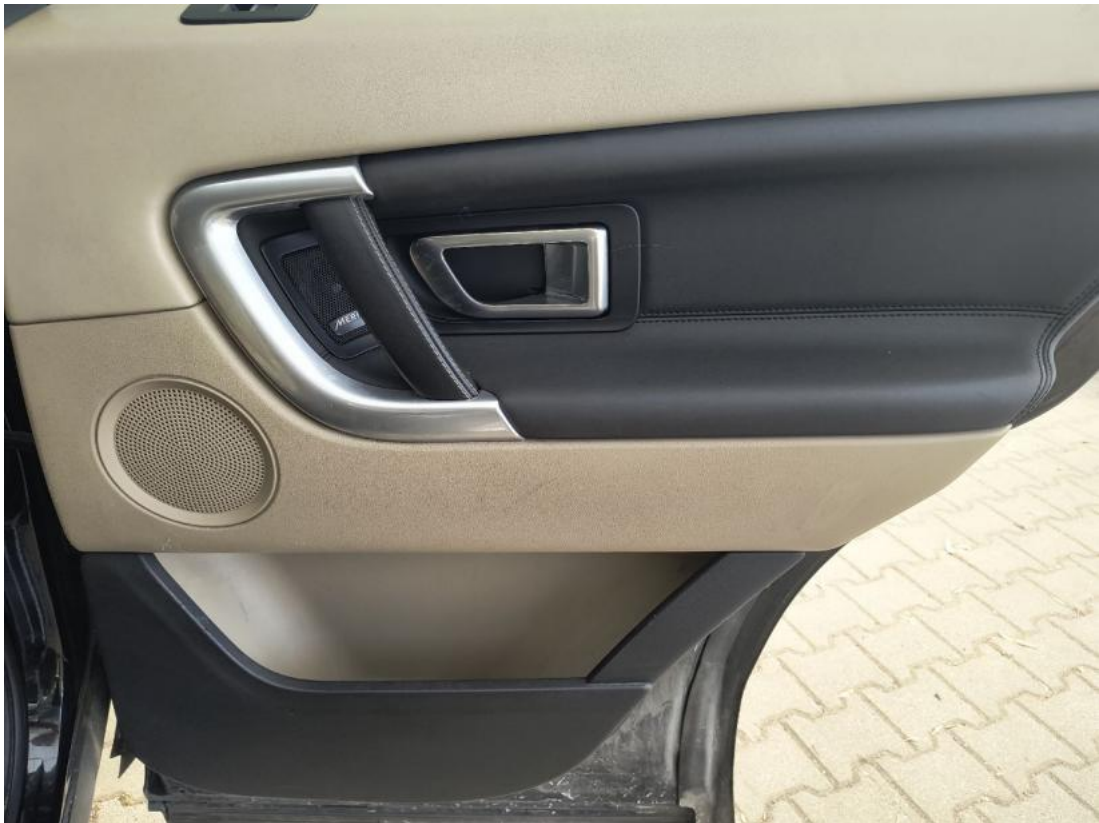
**Fot. 73**

Tapicerka drzwi tylnych P - zdjęcie poglądowe 1

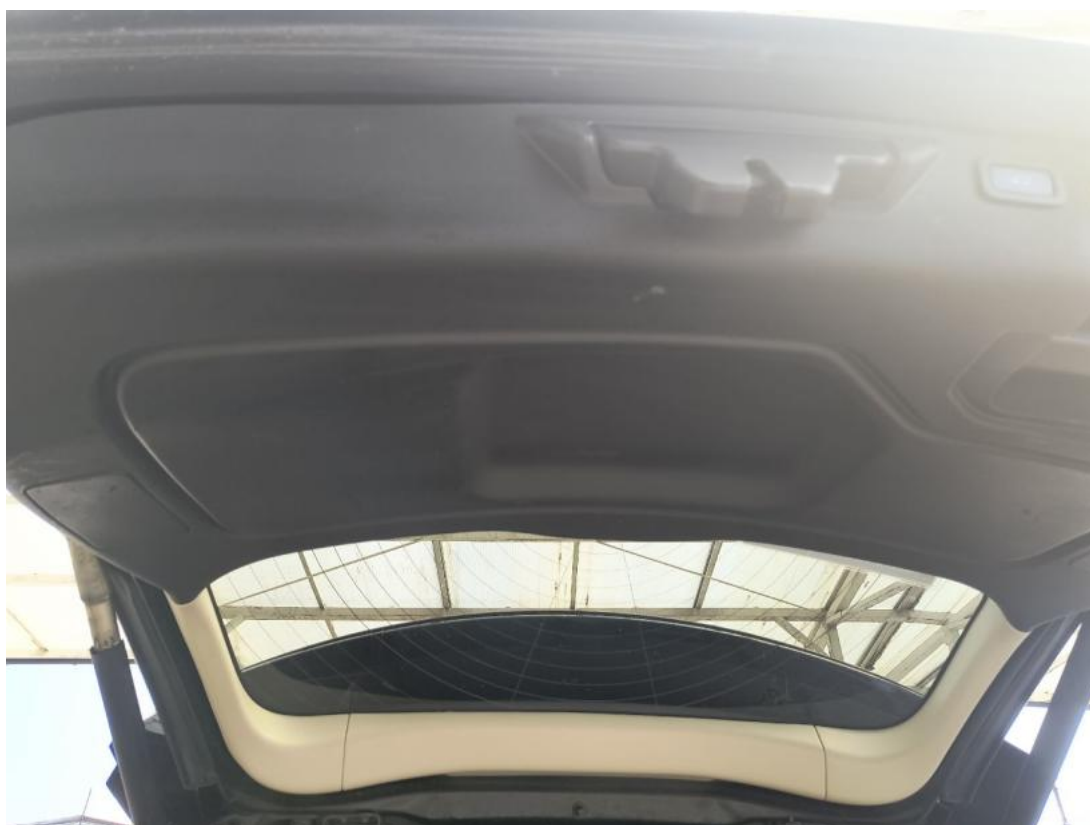
**Fot. 76**

Wykładzina pokrywy tylnej - zdjęcie poglądowe 1
