## Raport z oględzin pojazdu

| Numer raportu | 216980/11/25-11401 | Data raportu | 04-11-2025 |

| Numer identyfikacyjny (VIN) | <b>ZFA25000002W58078</b> |
| Marka, model | FIAT Ducato Maxi MultiJet3 Po... |

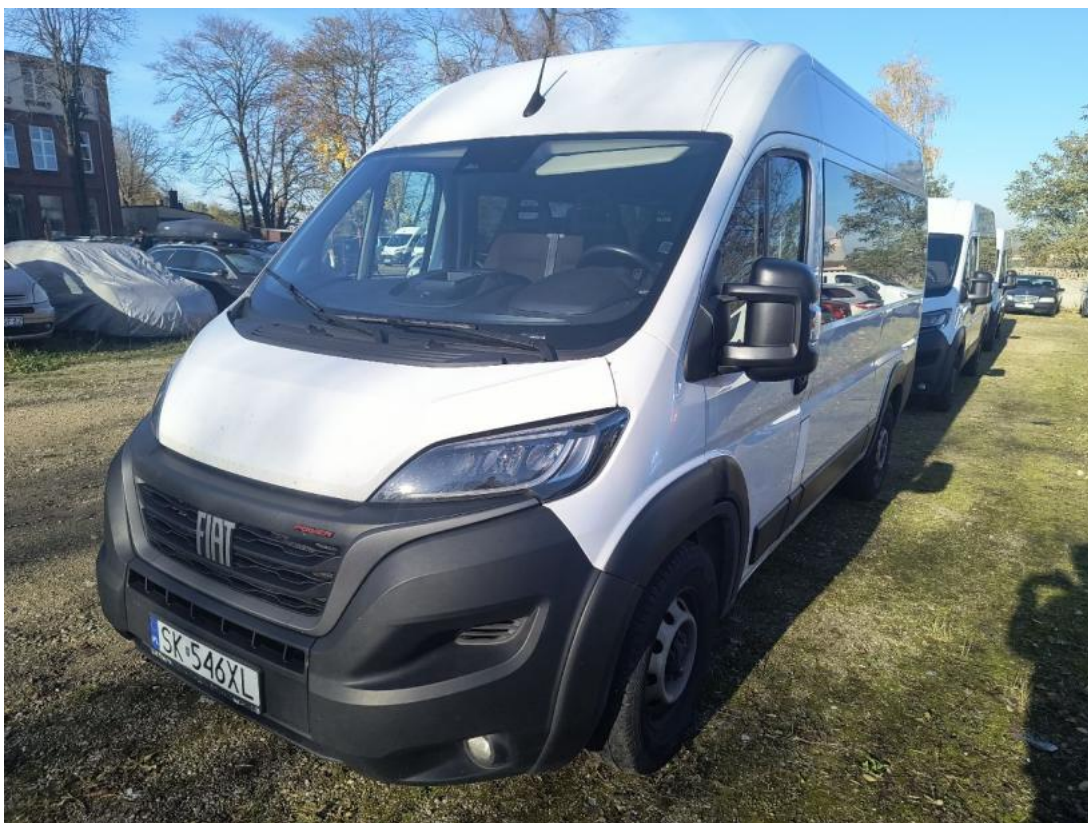
**Fot. 1**

Przekątna przednia lewa

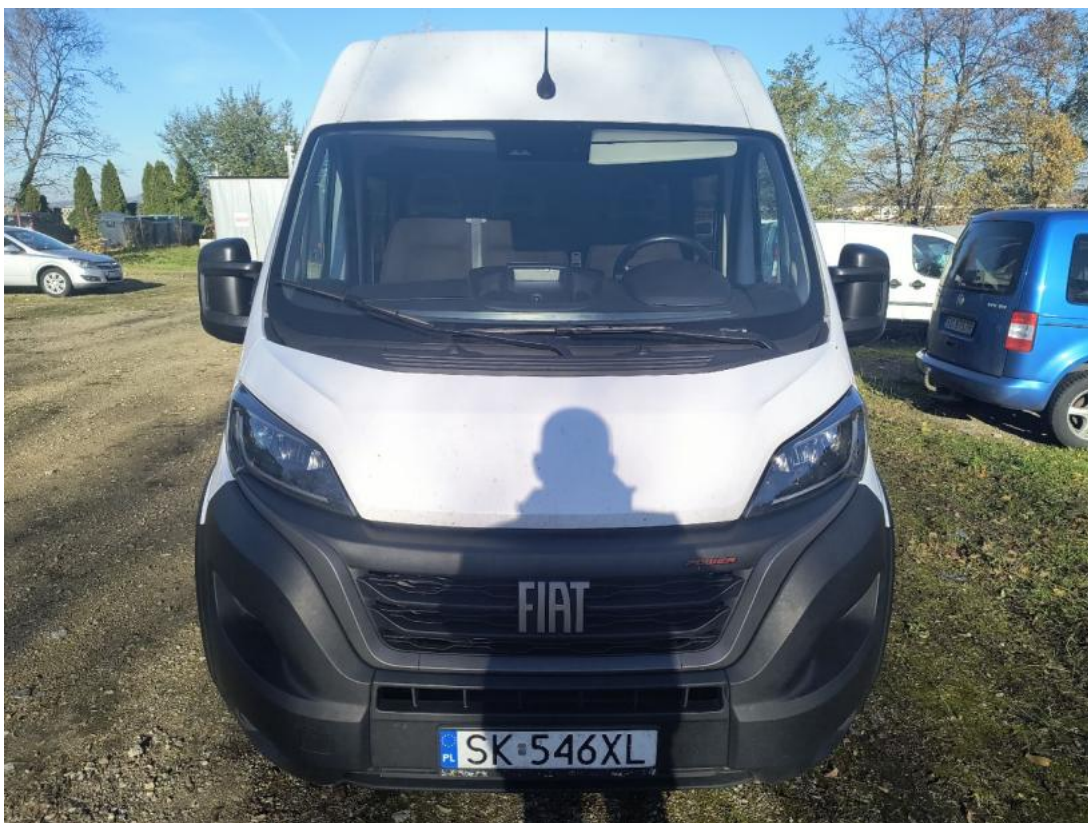
**Fot. 2**

Przód

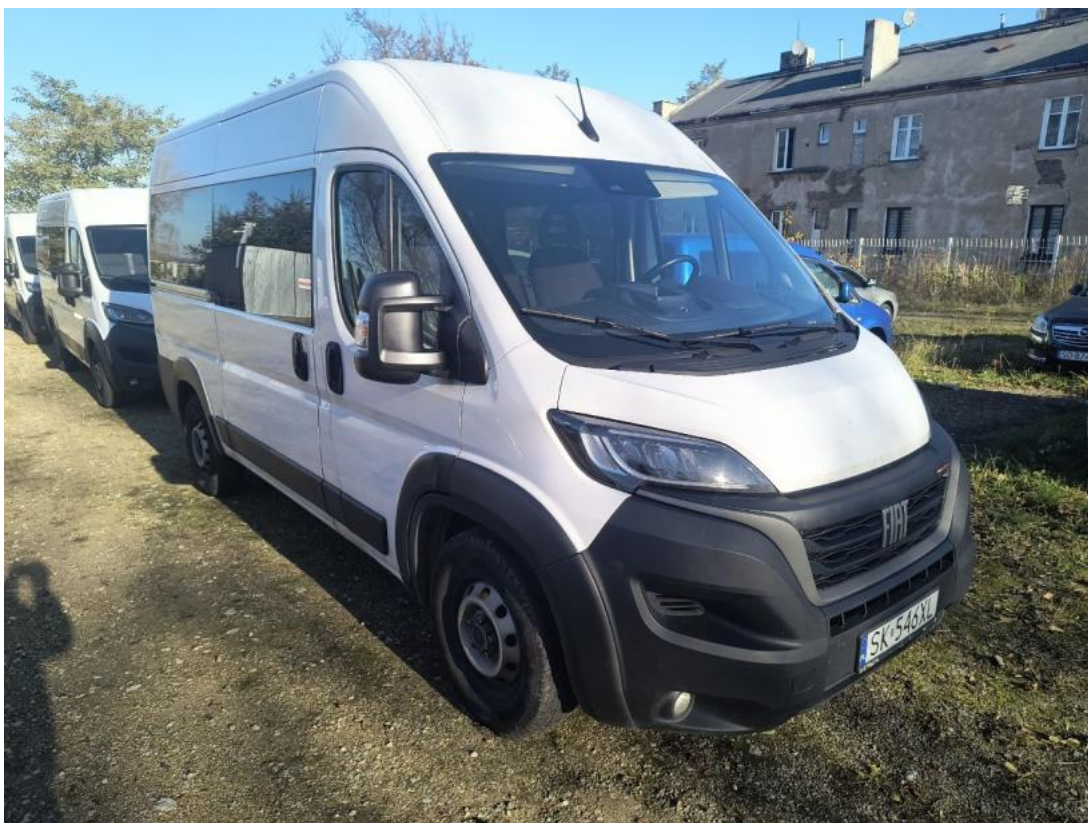
**Fot. 3**

Przekątna przednia prawa

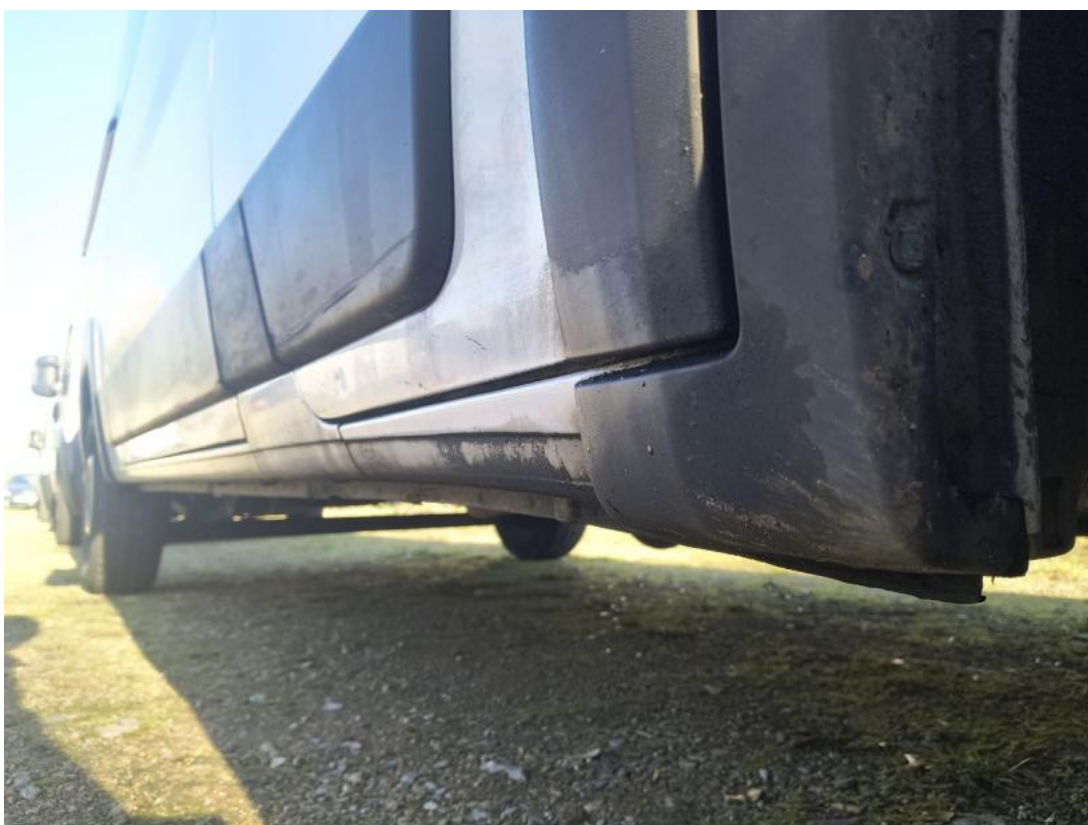
**Fot. 4**

Próg prawy (widok od przodu)

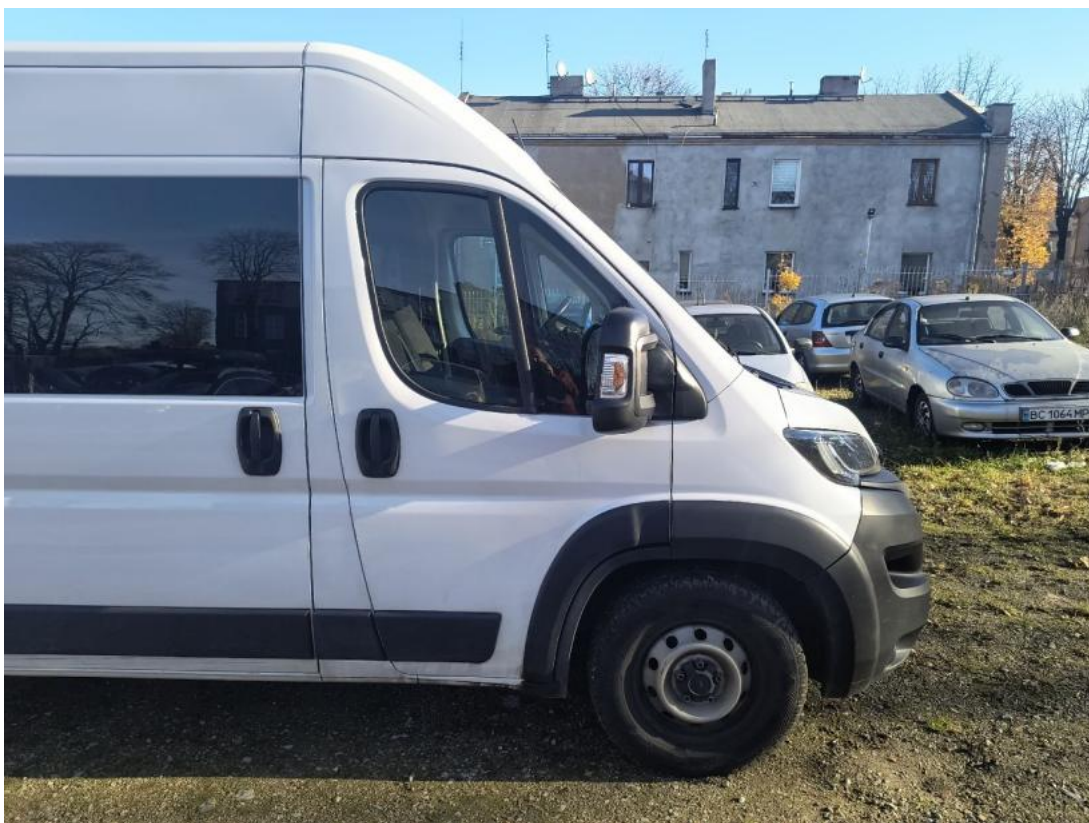
**Fot. 5**  
Bok prawy z przodu

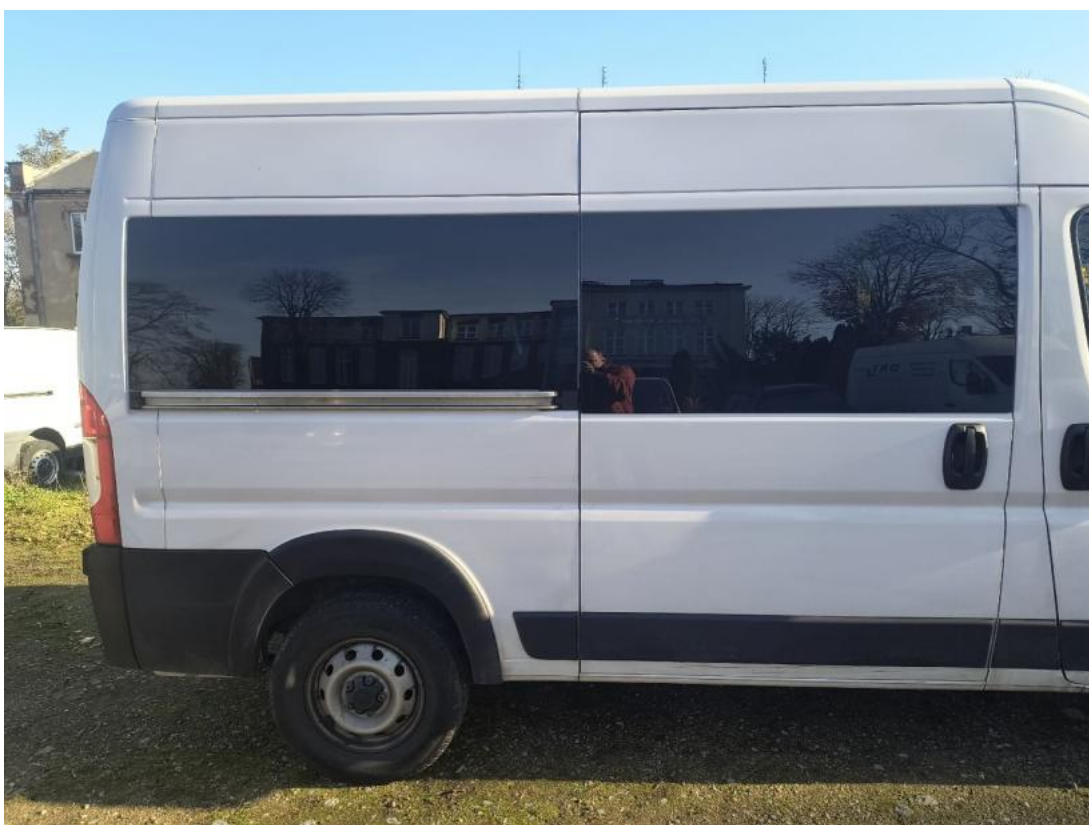
**Fot. 6**  
Bok prawy z tyłu

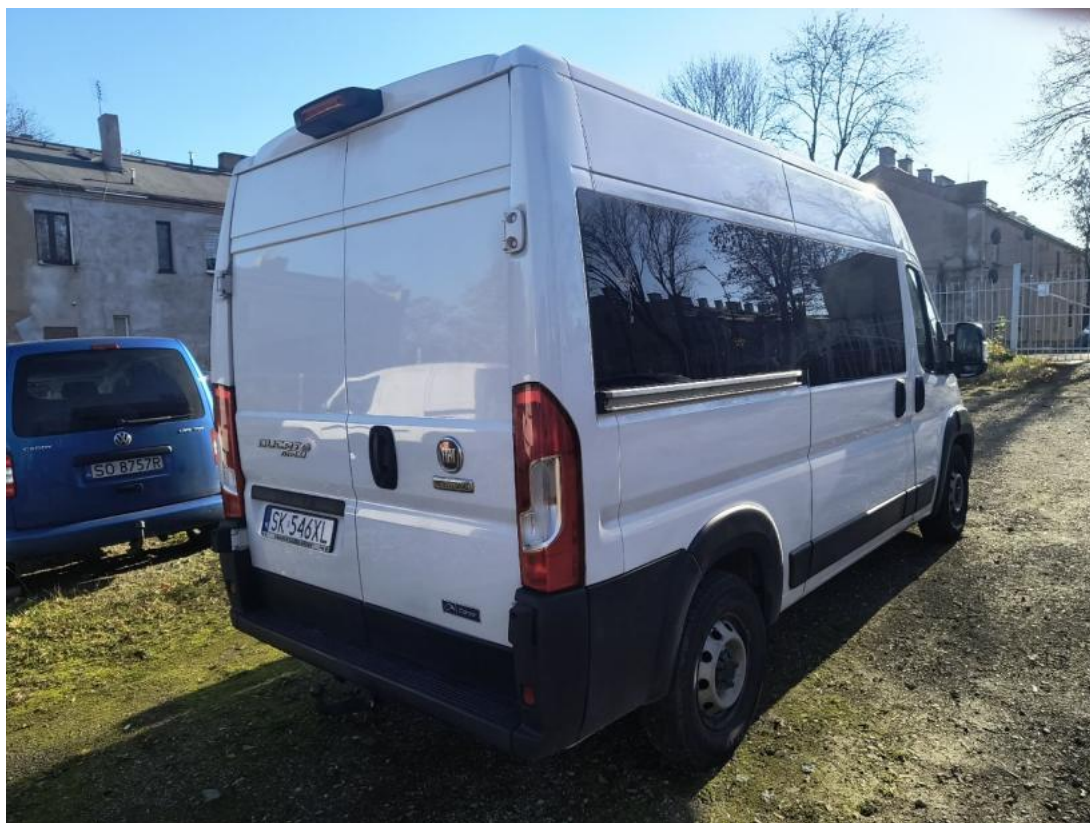
**Fot. 7**

Przekątna tylna prawa

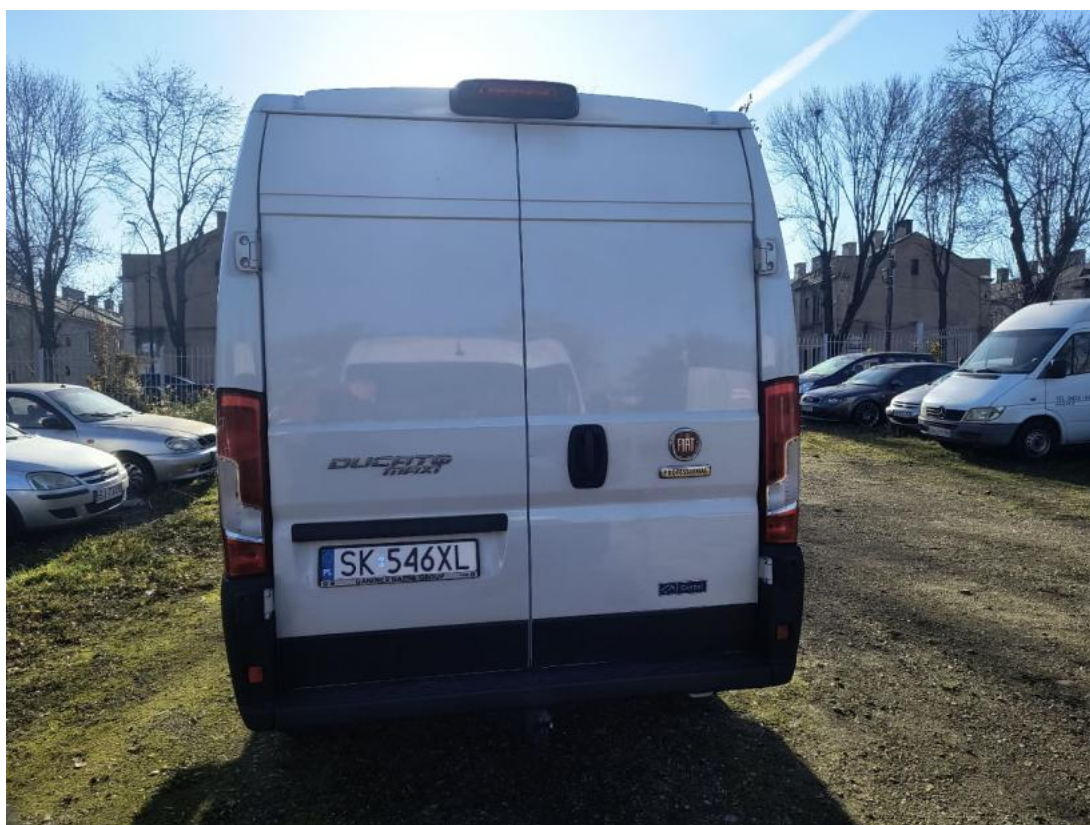
**Fot. 8**

Tył

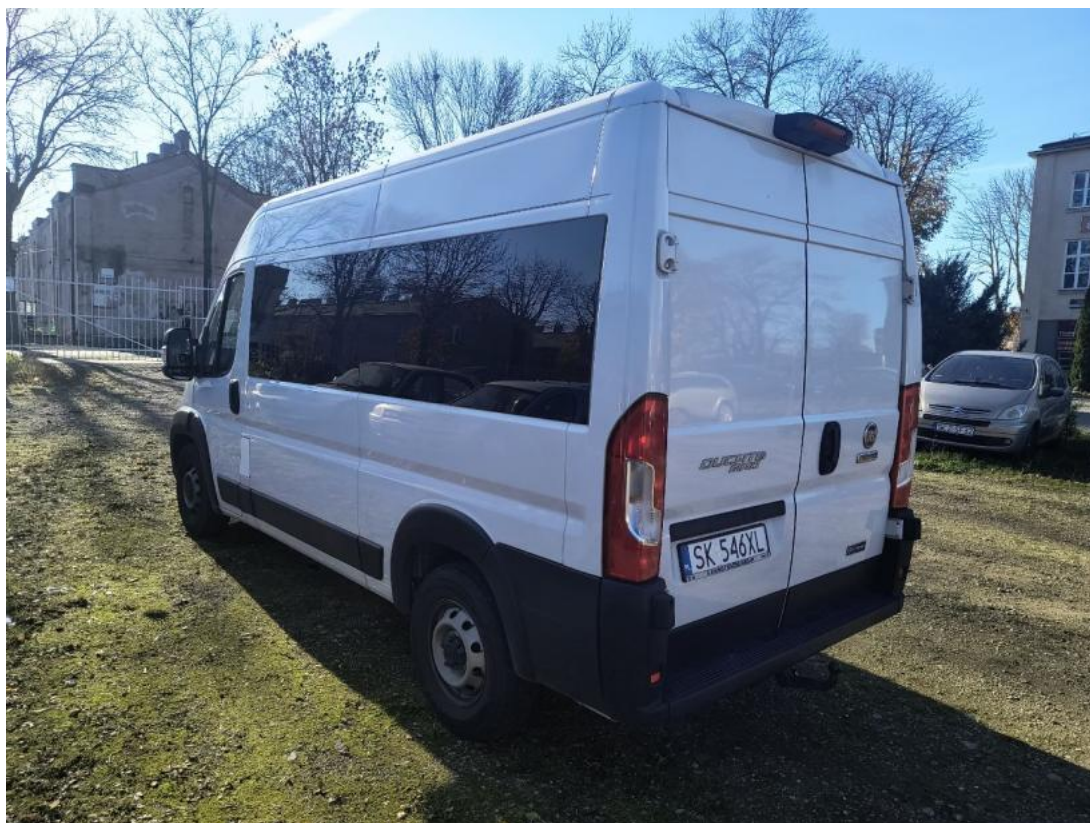
**Fot. 9**

Przekątna tylna lewa

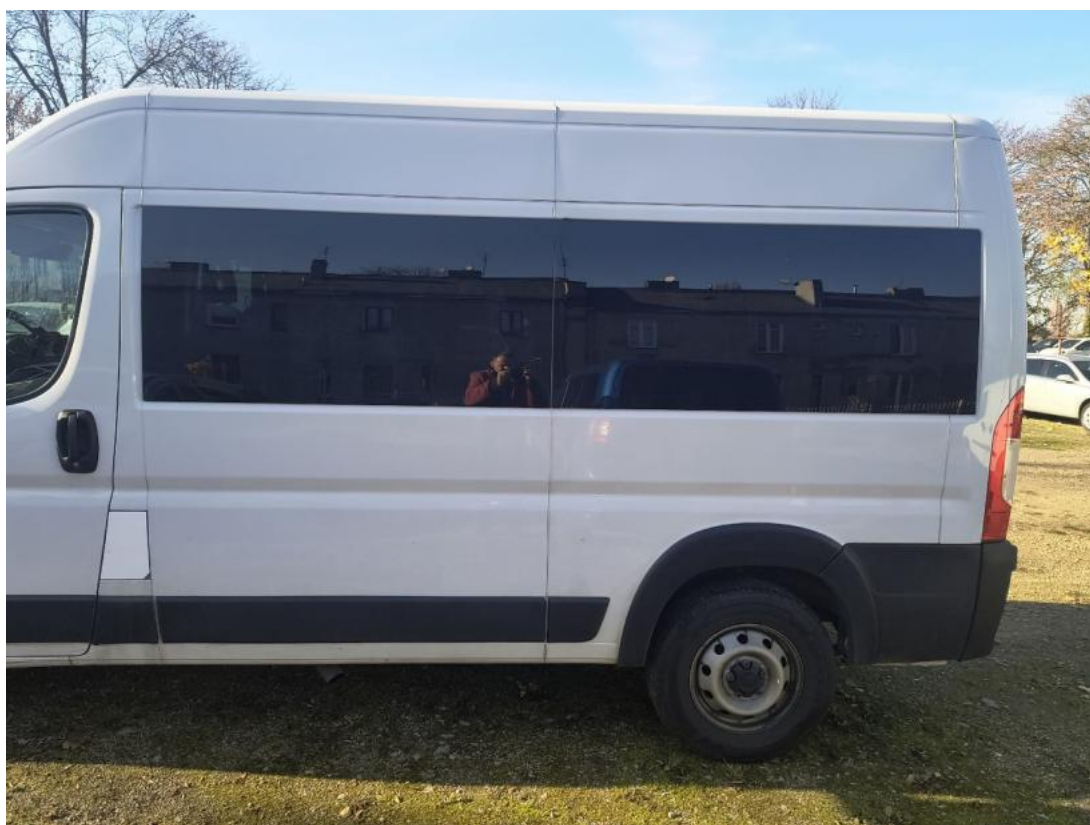
**Fot. 10**

Bok lewy z tyłu

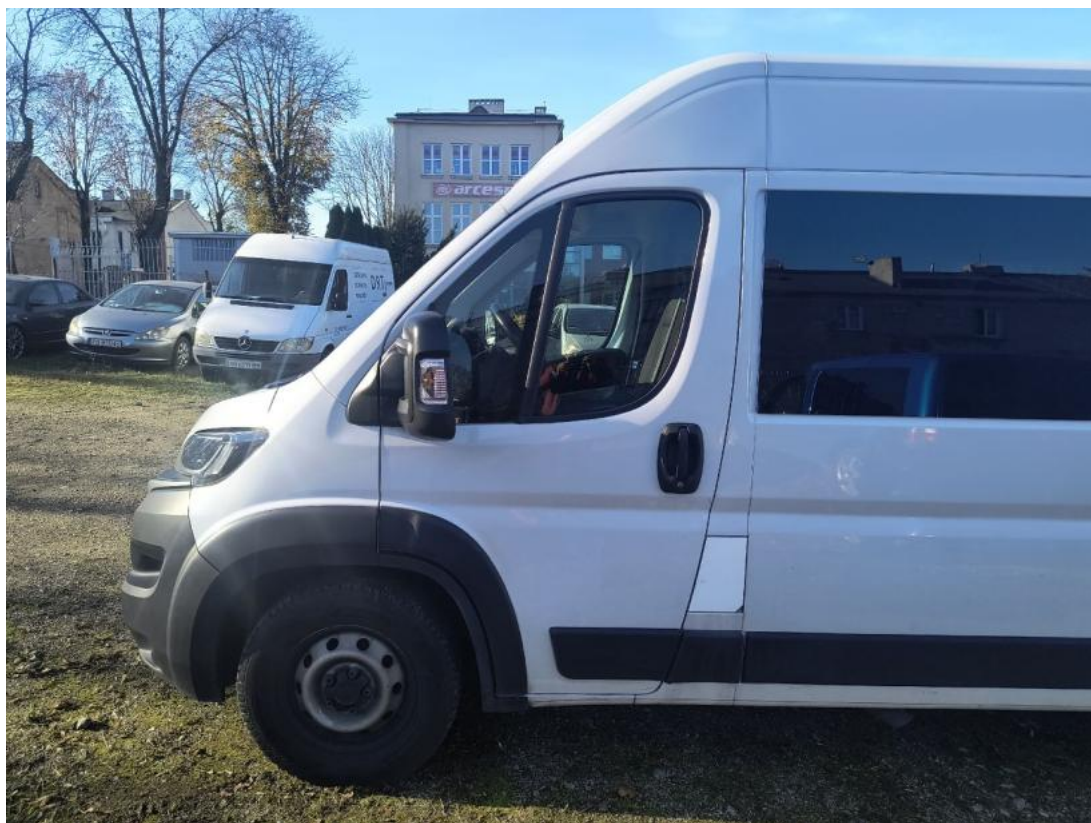
**Fot. 11**

Bok lewy z przodu

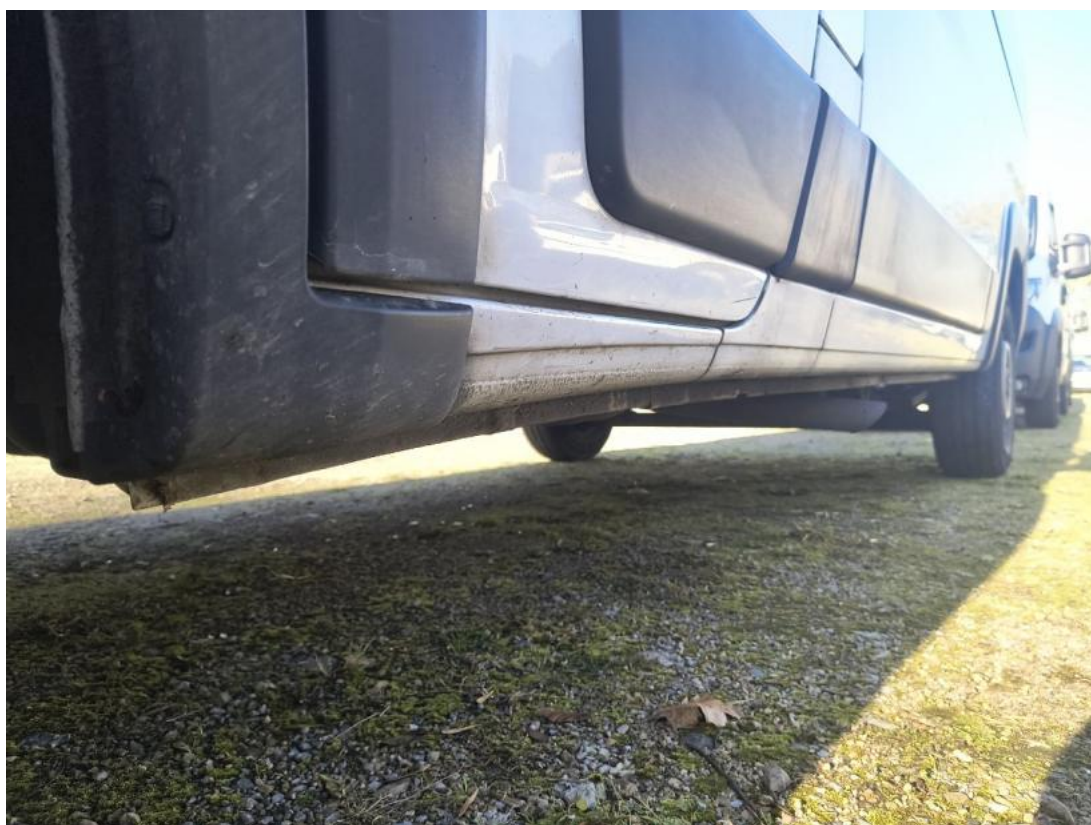
**Fot. 12**

Próg lewy (widok od przodu)

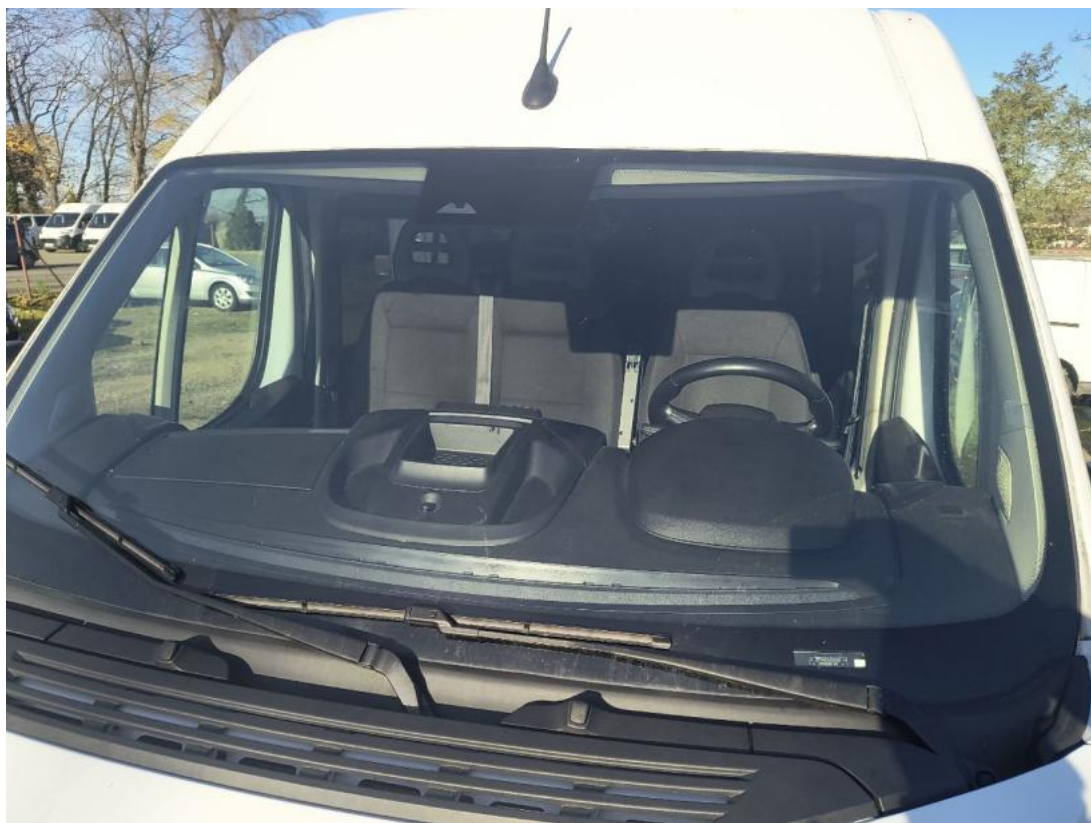
**Fot. 49**

| Poz. | Nazwa pozycji | Opis uszkodzeń | Kwalifik. | Naprawa [rbg] |
|---|---|---|---|---|
| 1 | Szyba przednia barwiona | pęknięcie | WY | 2.6 |

Szyba czołowa - zdjęcie pogładowe 1

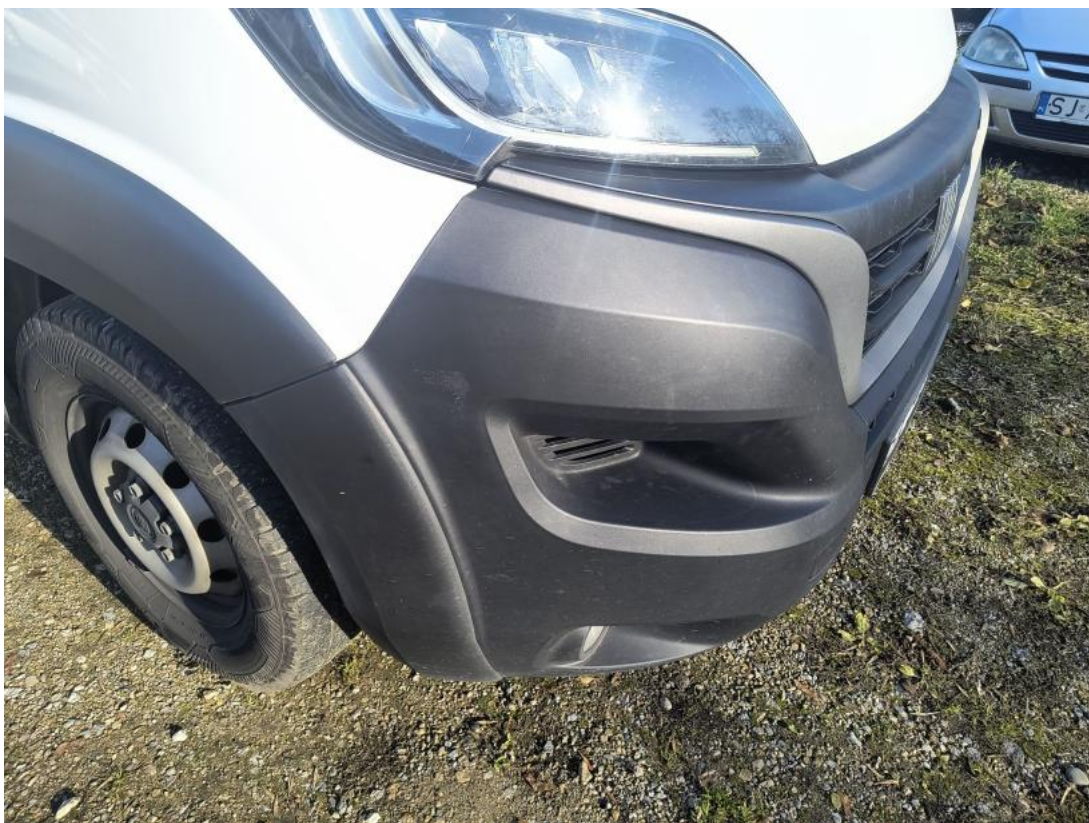
**Fot. 51**

Zderzak - zdjęcie pogładowe 1

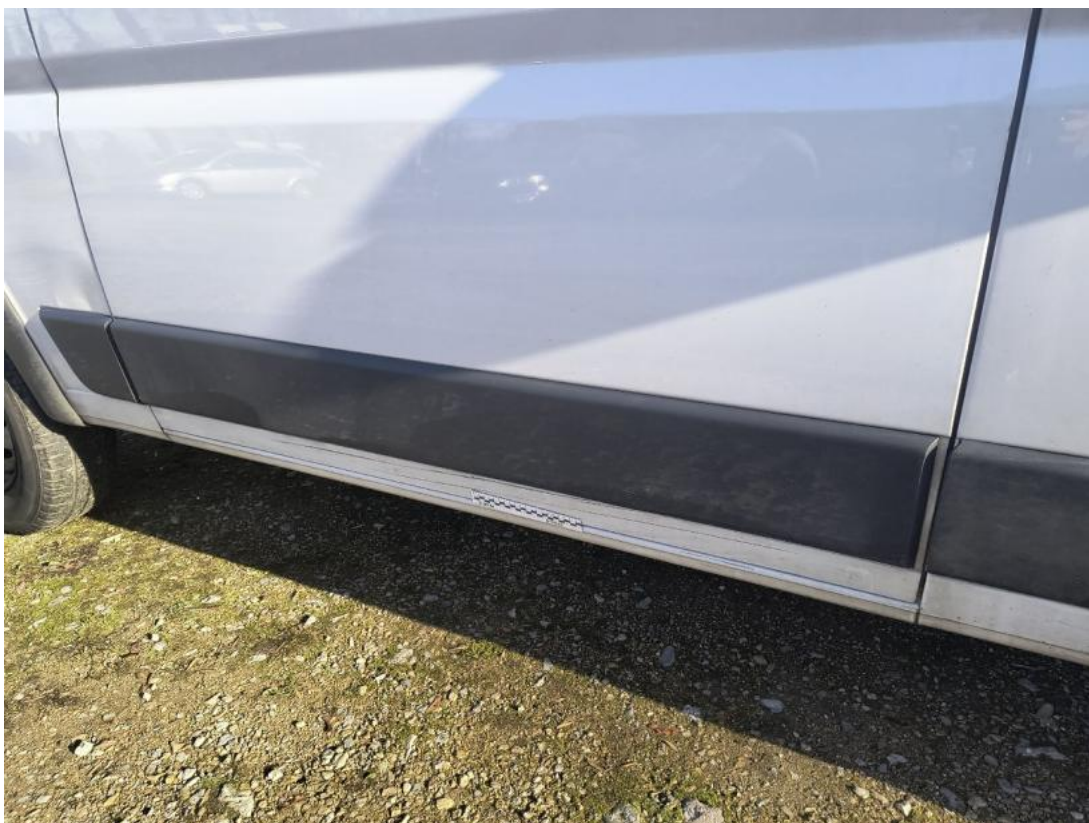
**Fot. 53**

Drzwi tylne P - zdjęcie pogładowe 1

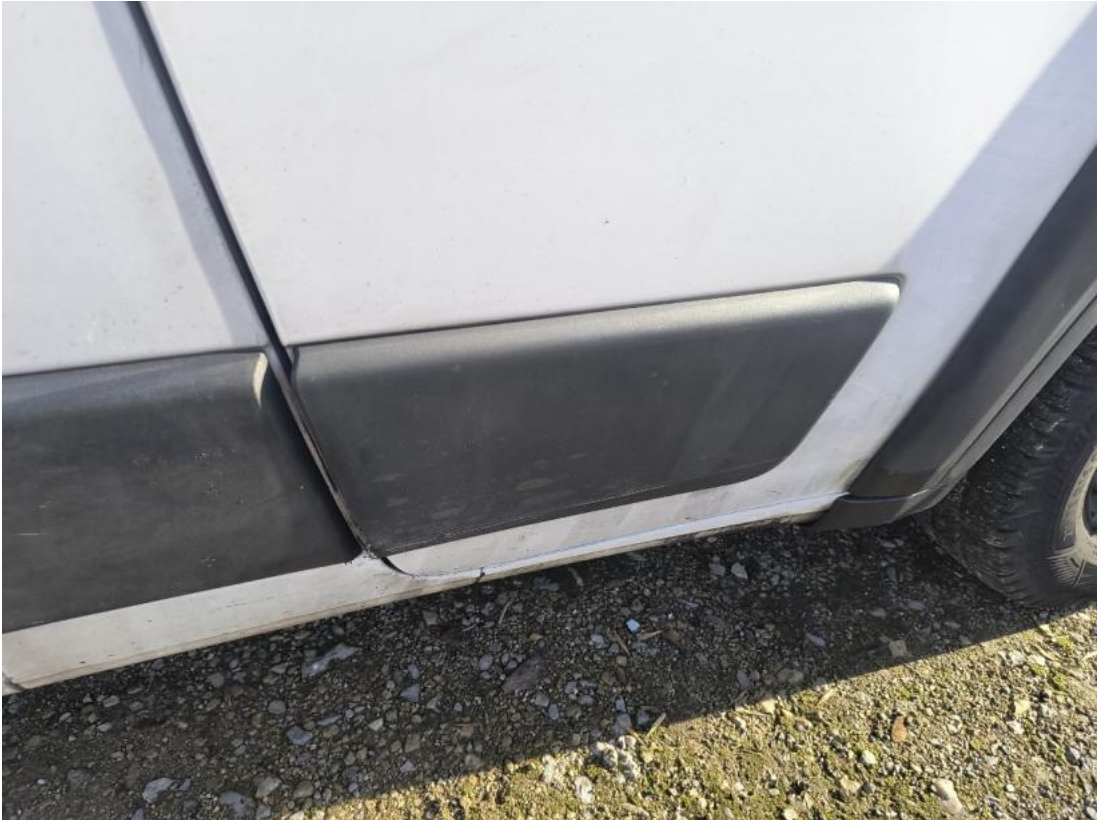
**Fot. 55**

Listwa drzwi przednich P - zdjęcie pogładowe 1

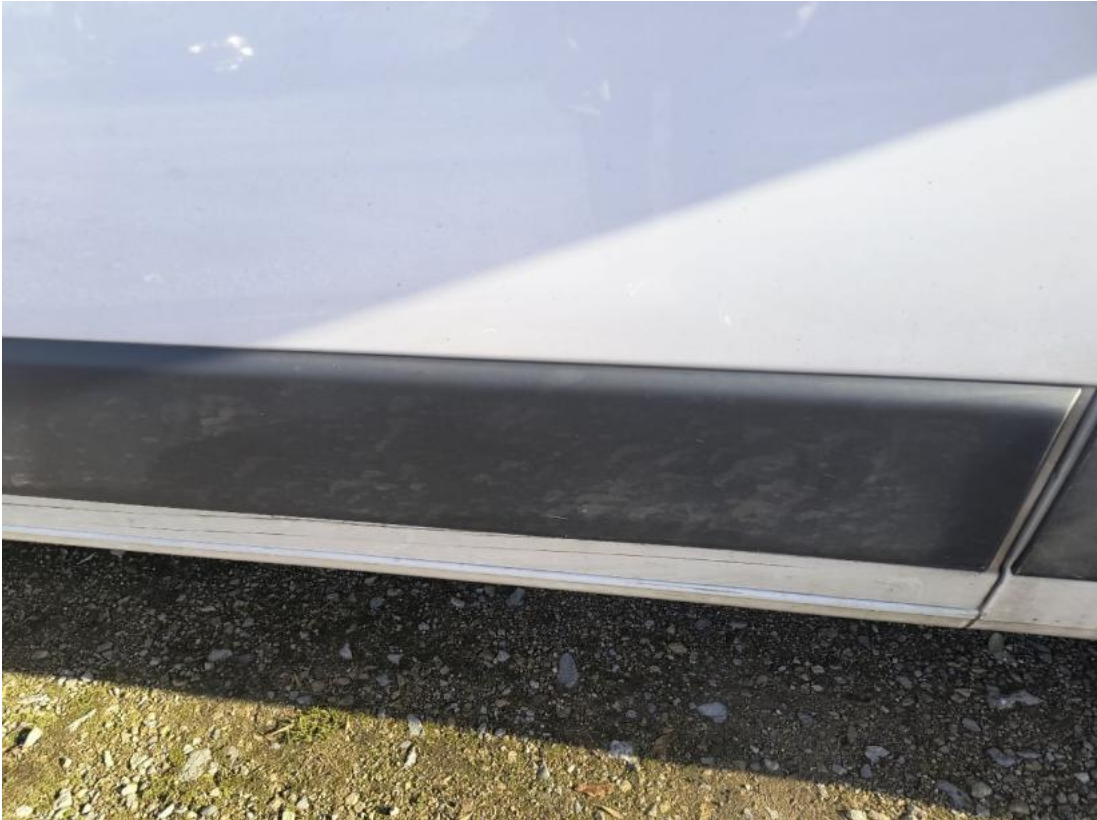
**Fot. 57**

Listwa drzwi tylnych P - zdjęcie poglądowe 1

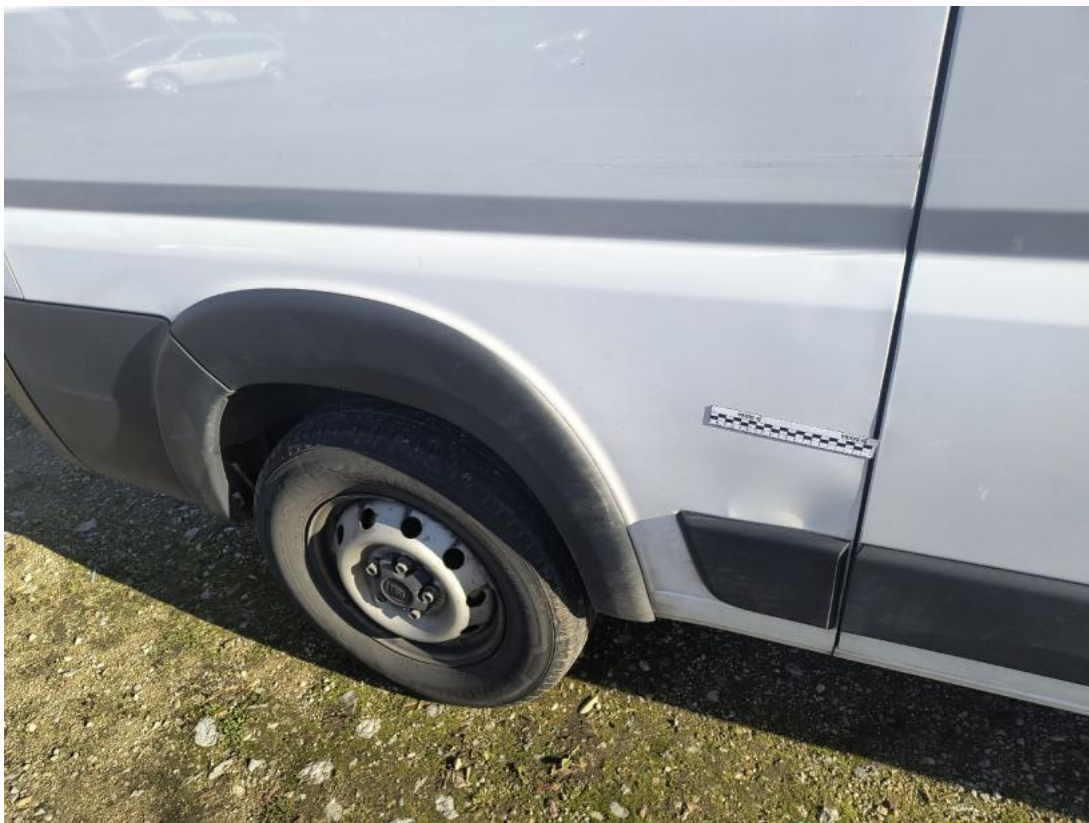
**Fot. 59**

Błotnik tylny P / Ściana boczna P - zdjęcie poglądowe 1

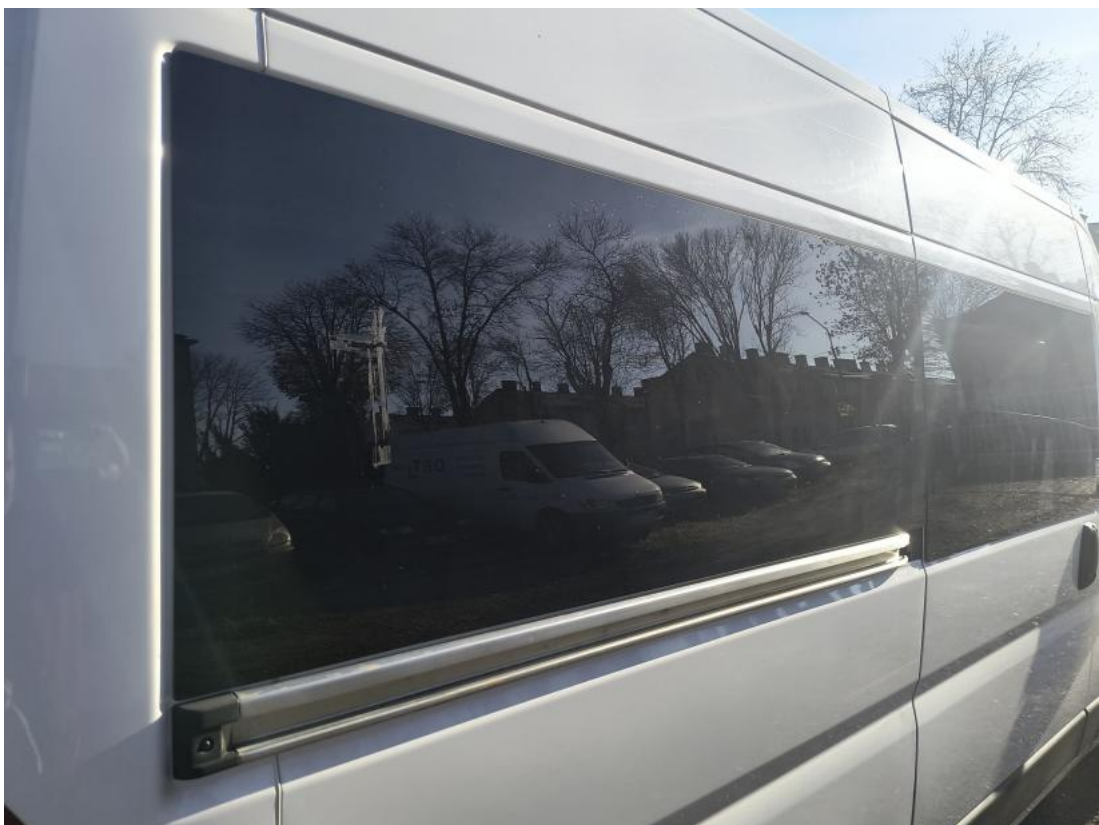
**Fot. 62**

Szyba boczna tylna P - zdjęcie poglądowe 1

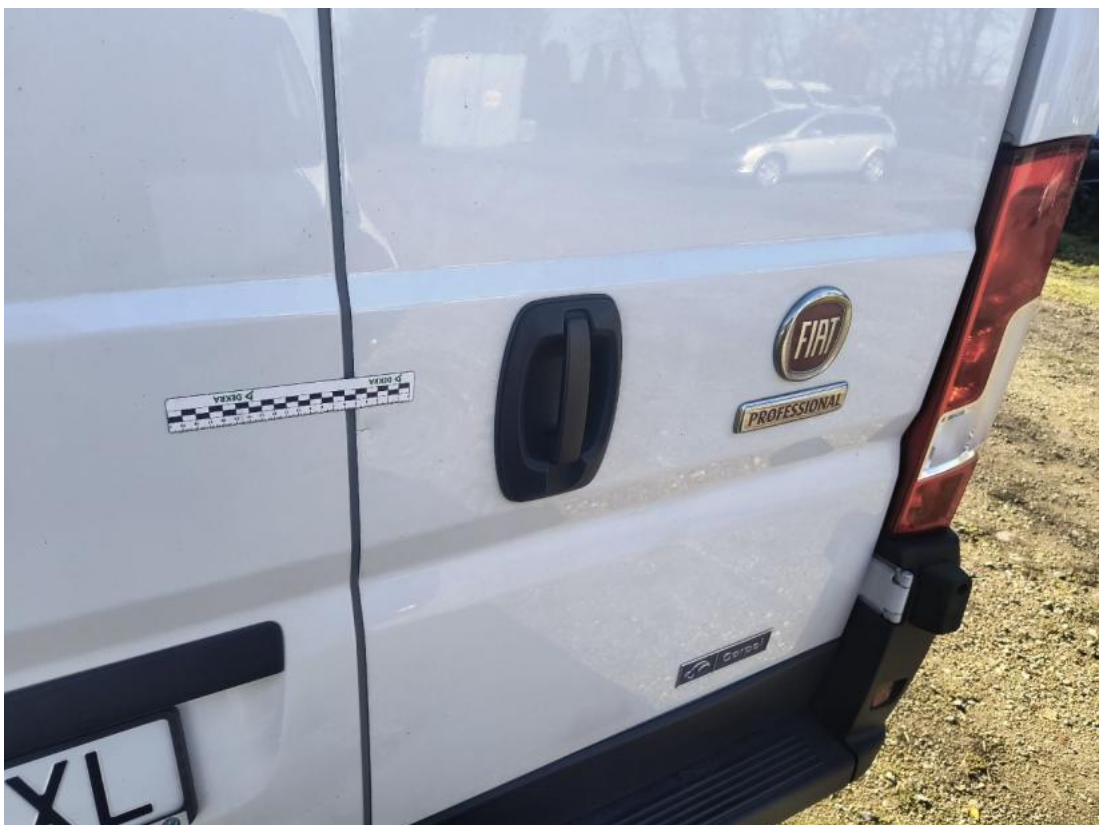
**Fot. 64**

Pokrywy bagażnika - zdjęcie poglądowe 1

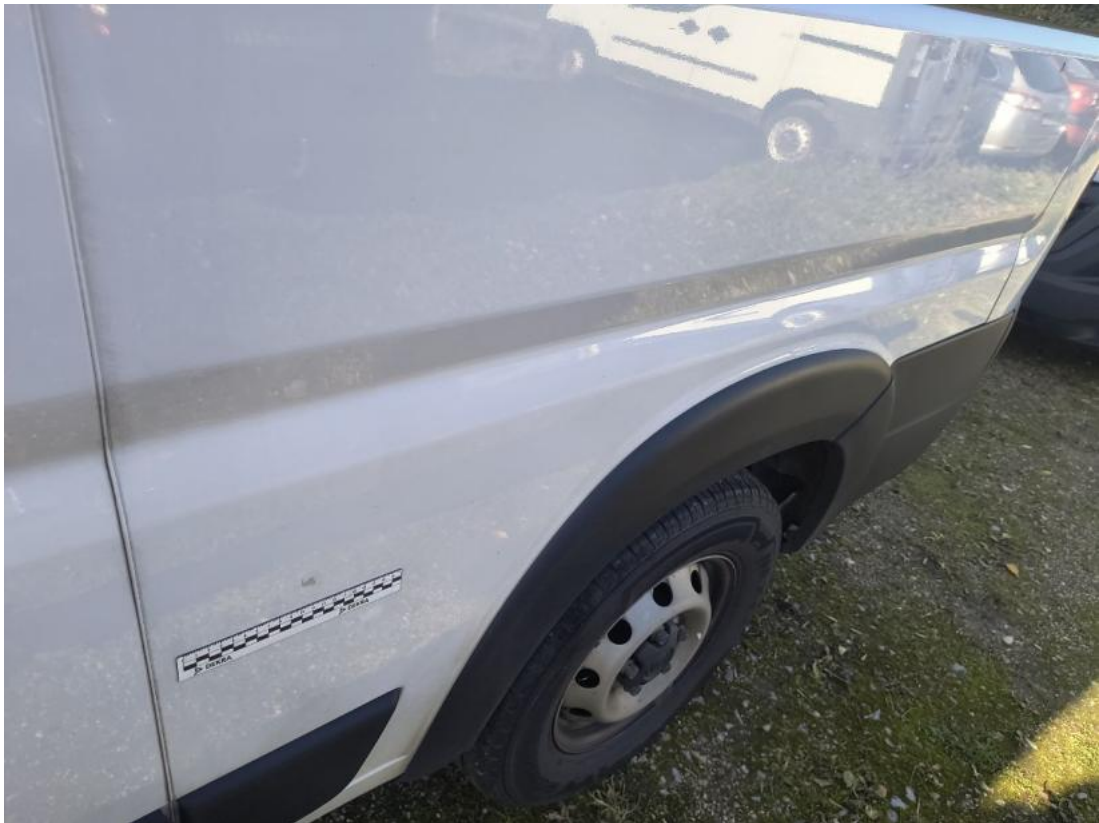
**Fot. 67**

Błotnik tylny L / Ściana boczna L - zdjęcie poglądowe 1

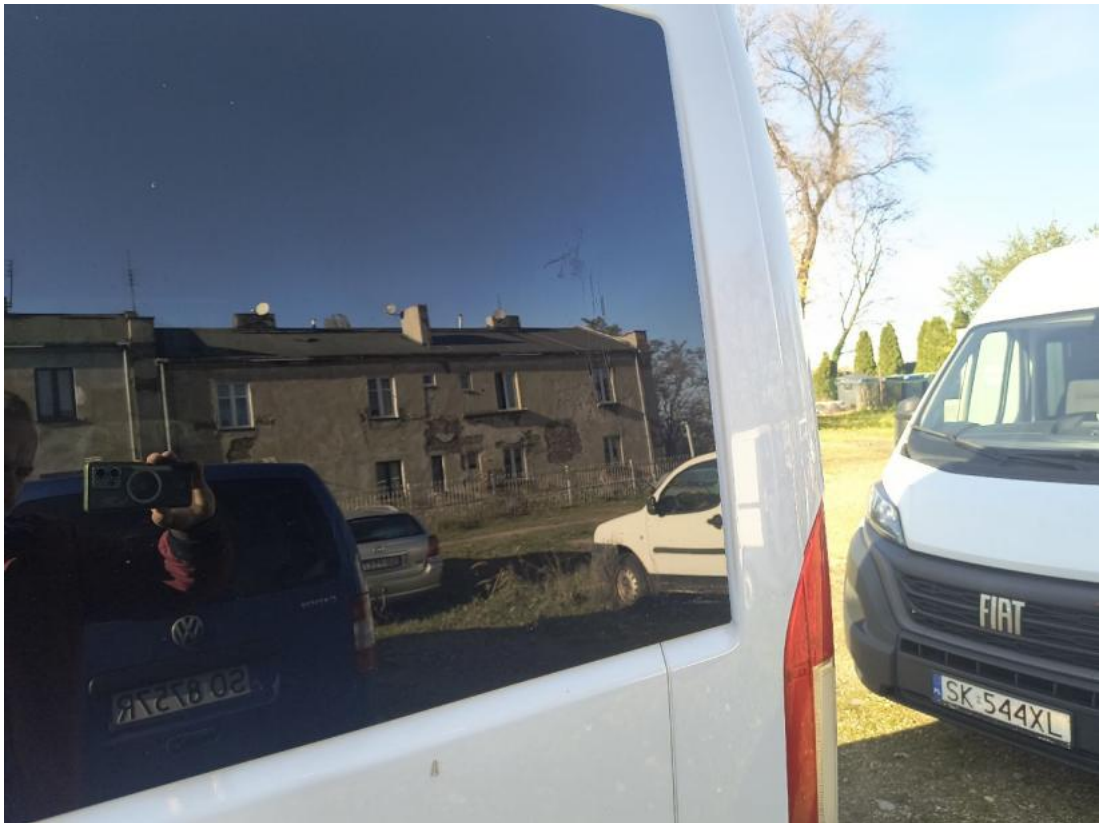
**Fot. 69**

Szyba boczna tylna L - zdjęcie pogładowe 1

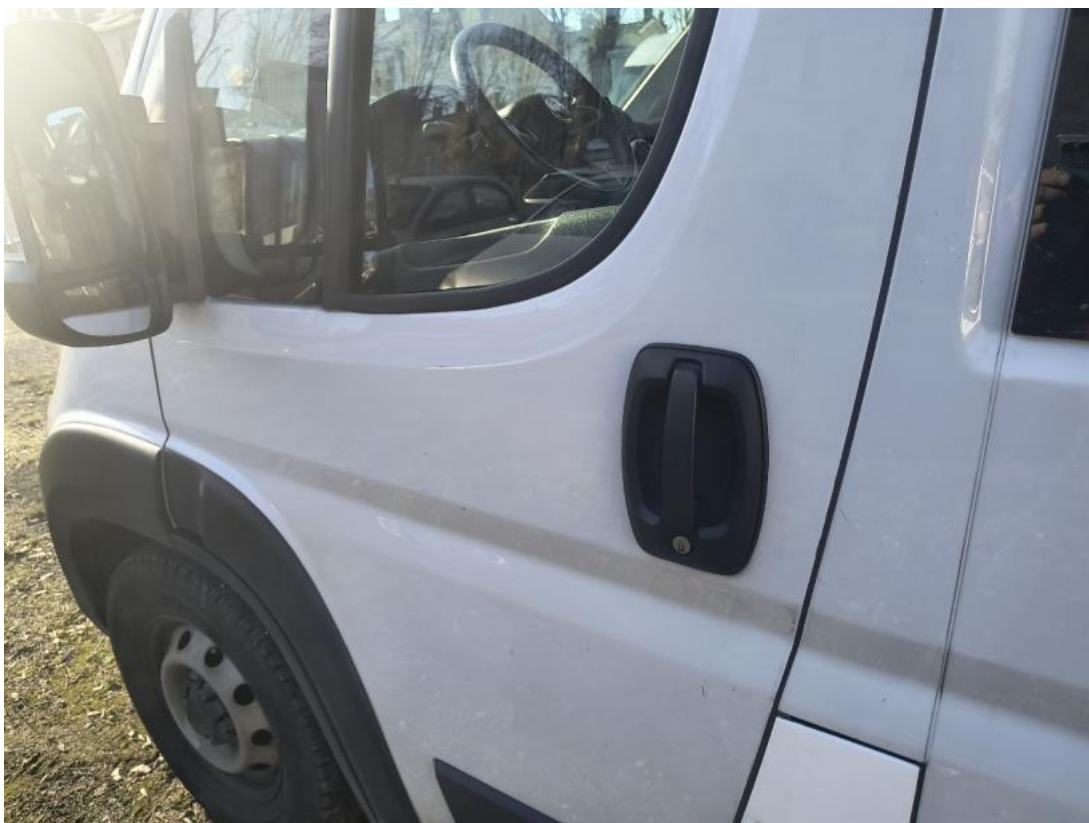
**Fot. 71**

Drzwi przed L - zdjęcie poglądowe 1

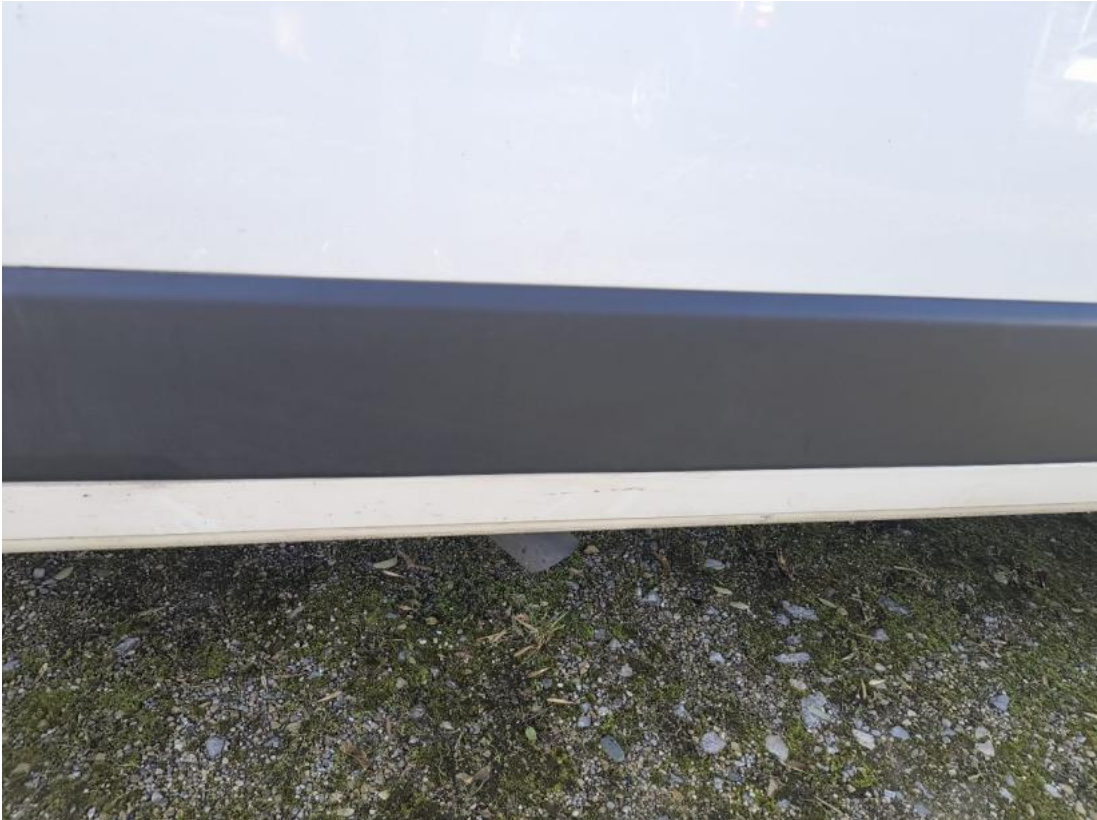
**Fot. 75**

Próg L - zdjęcie pogładowe 1

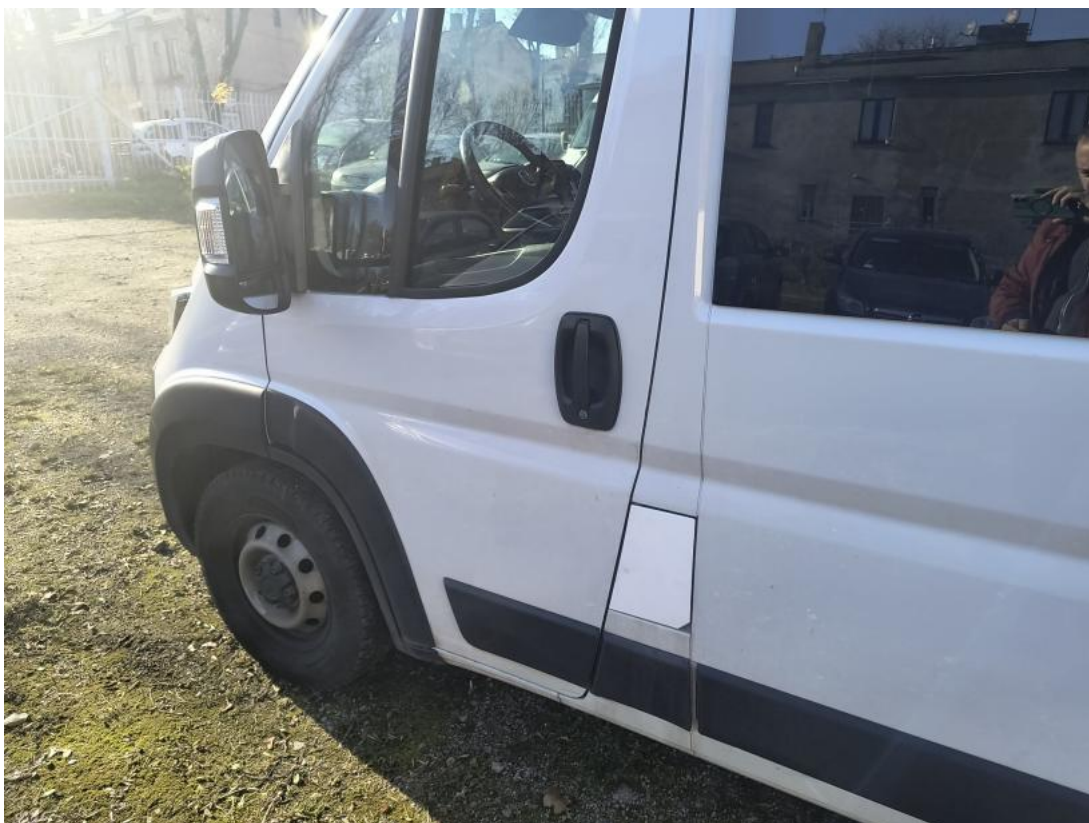
**Fot. 77**

Słupek środkowy L - zdjęcie pogładowe 1
