## Raport z oględzin pojazdu

| Numer raportu | 216980/11/25-11401 | Data raportu | 04-11-2025 |

| Numer identyfikacyjny (VIN) | <b>ZFA25000002W58078</b> |
| Marka, model | FIAT Ducato Maxi MultiJet3 Po... |

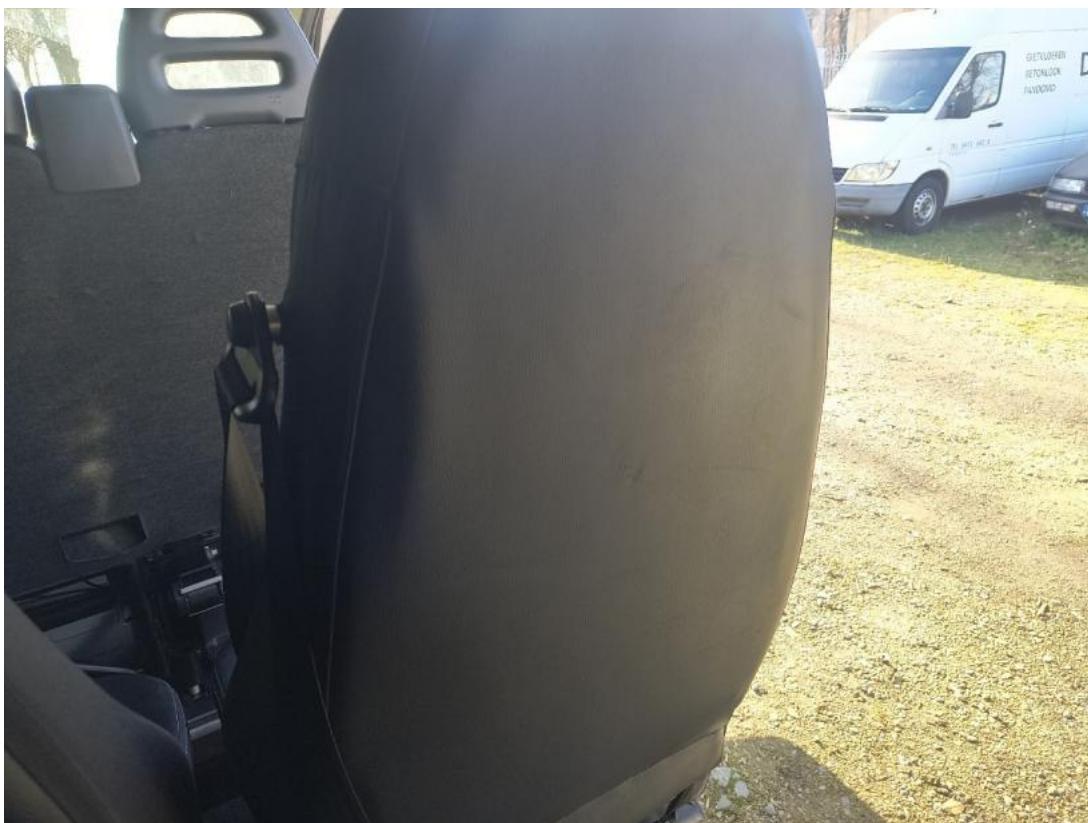
**Fot. 79**

Kanapa tyl. - zdjęcie poglądowe 1

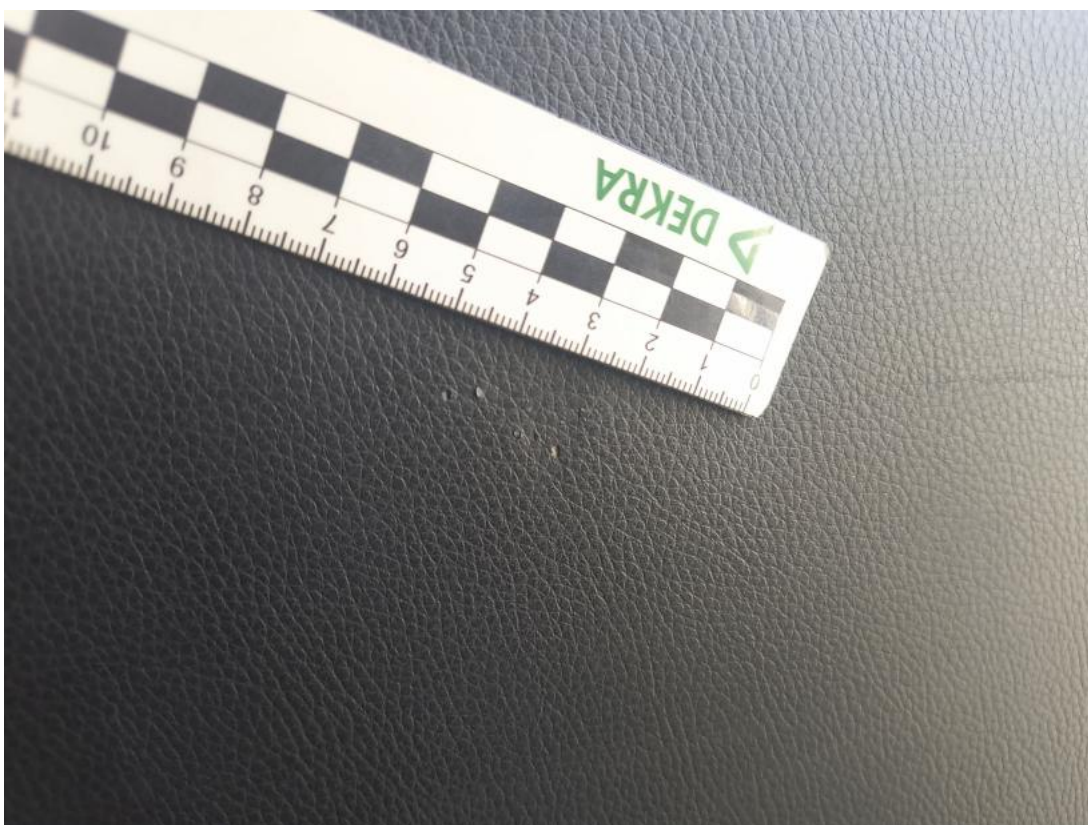
**Fot. 80**

Kanapa tyl. - Rysa/odprysk 1

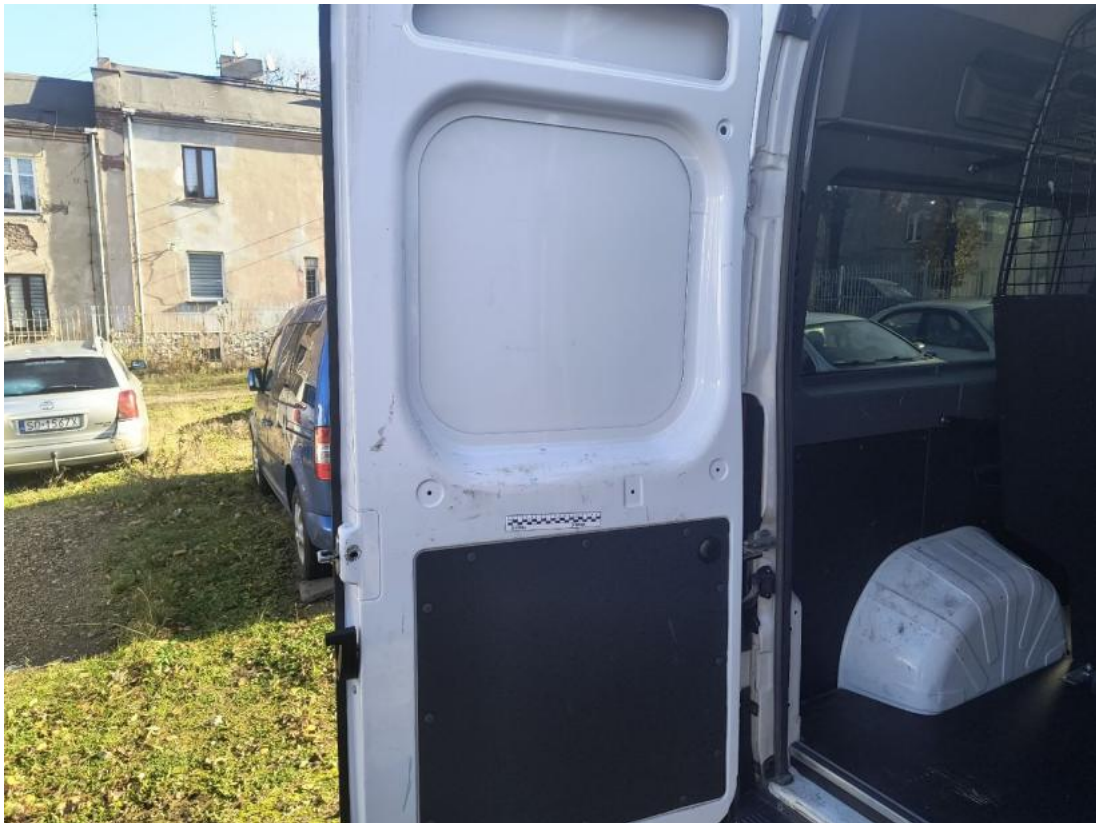
**Fot. 83**

Drzwi tyłu lewe - zdjęcie poglądowe 1

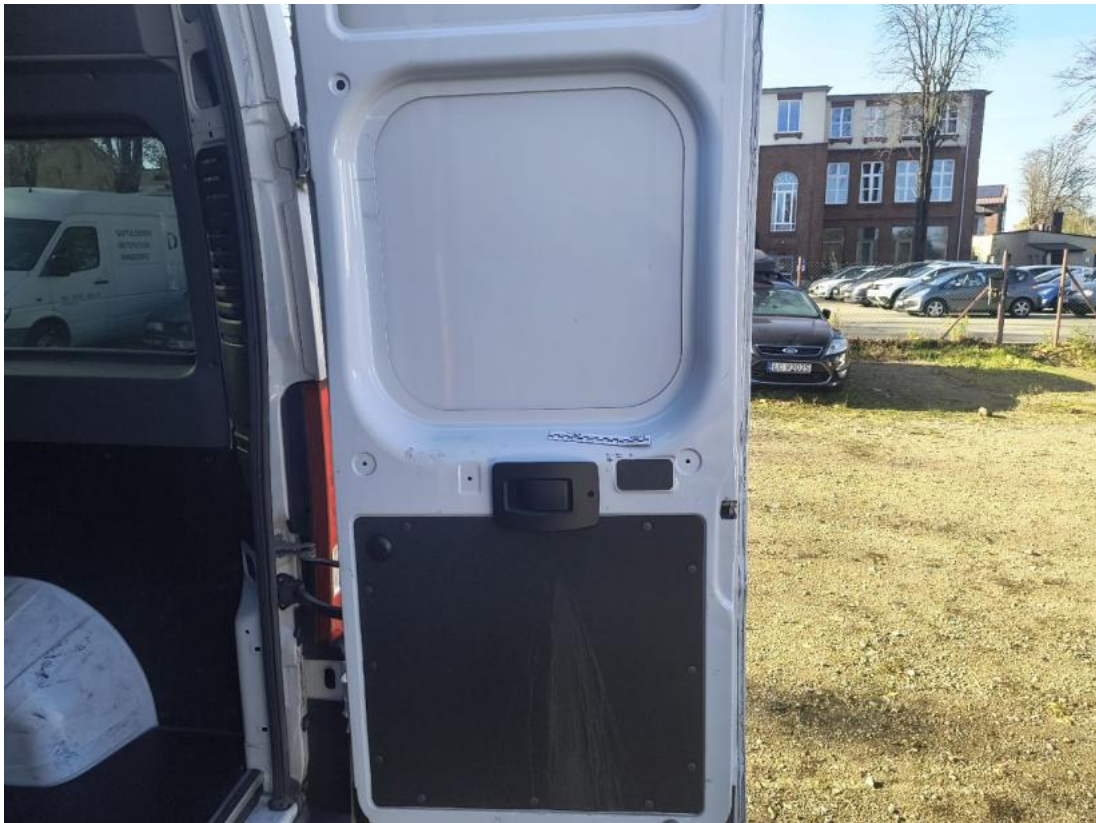
**Fot. 85**

Drzwi tyłu prawe - zdjęcie pogładowe 1

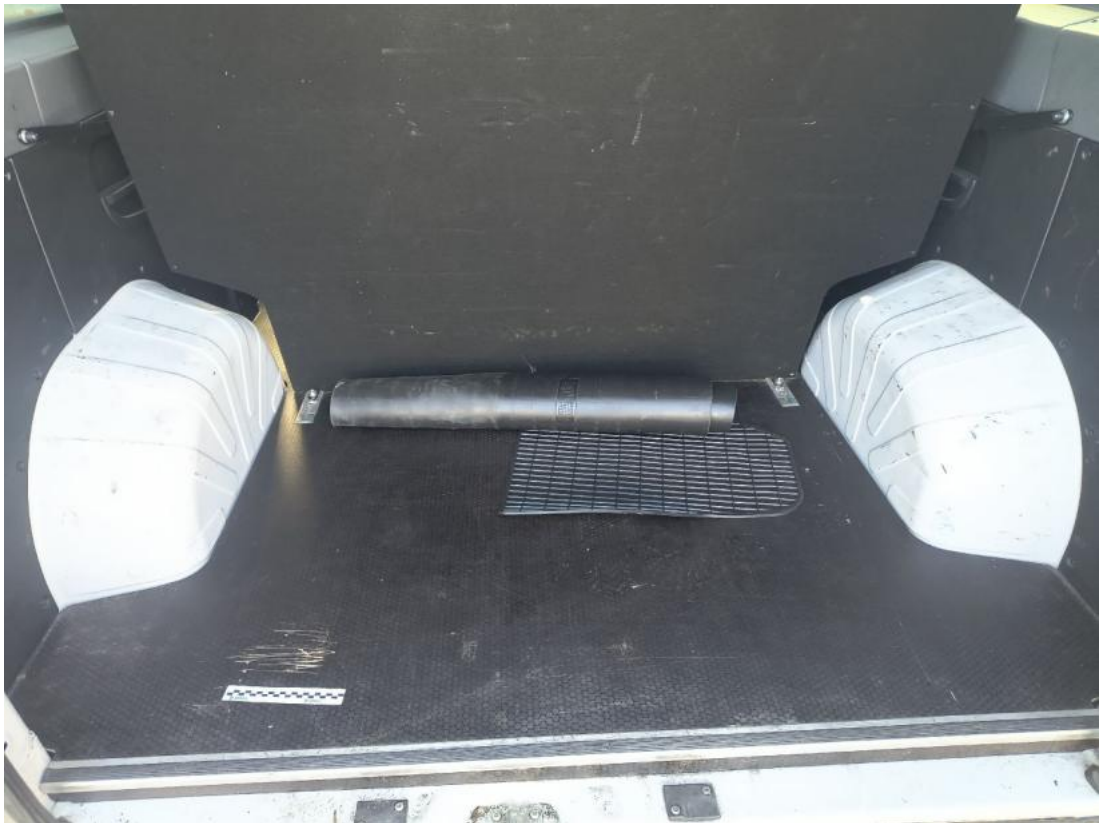
**Fot. 87**

Podłoga - zdjęcie poglądowe 1

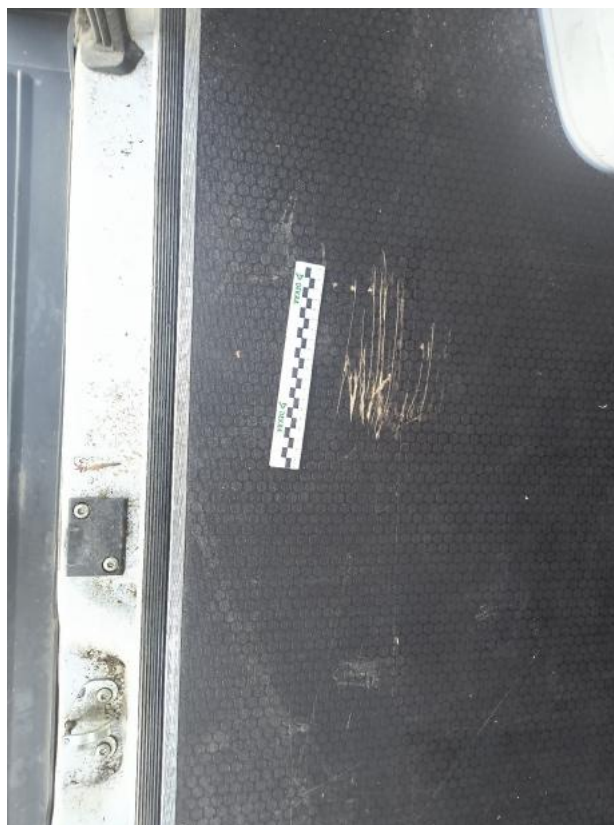
**Fot. 88**

Podłoga - Rysa/odprysk 1

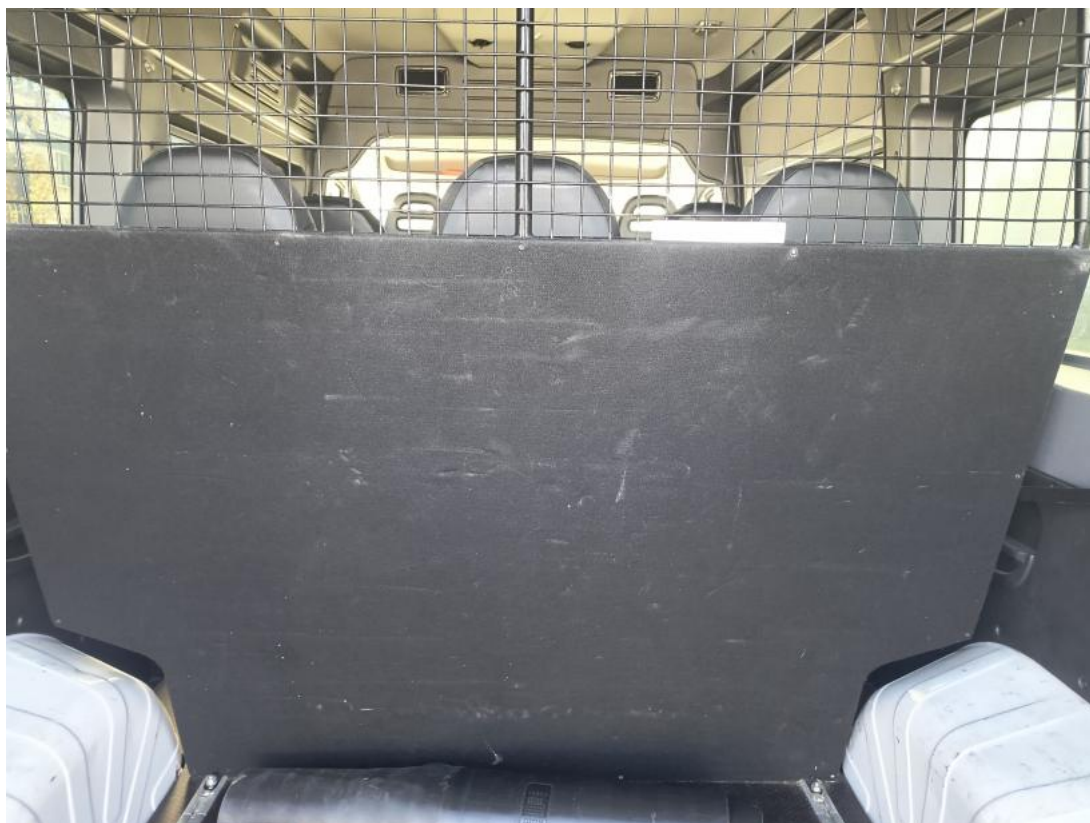
**Fot. 89**

Ściana działowa - Rysa/odprysk 1

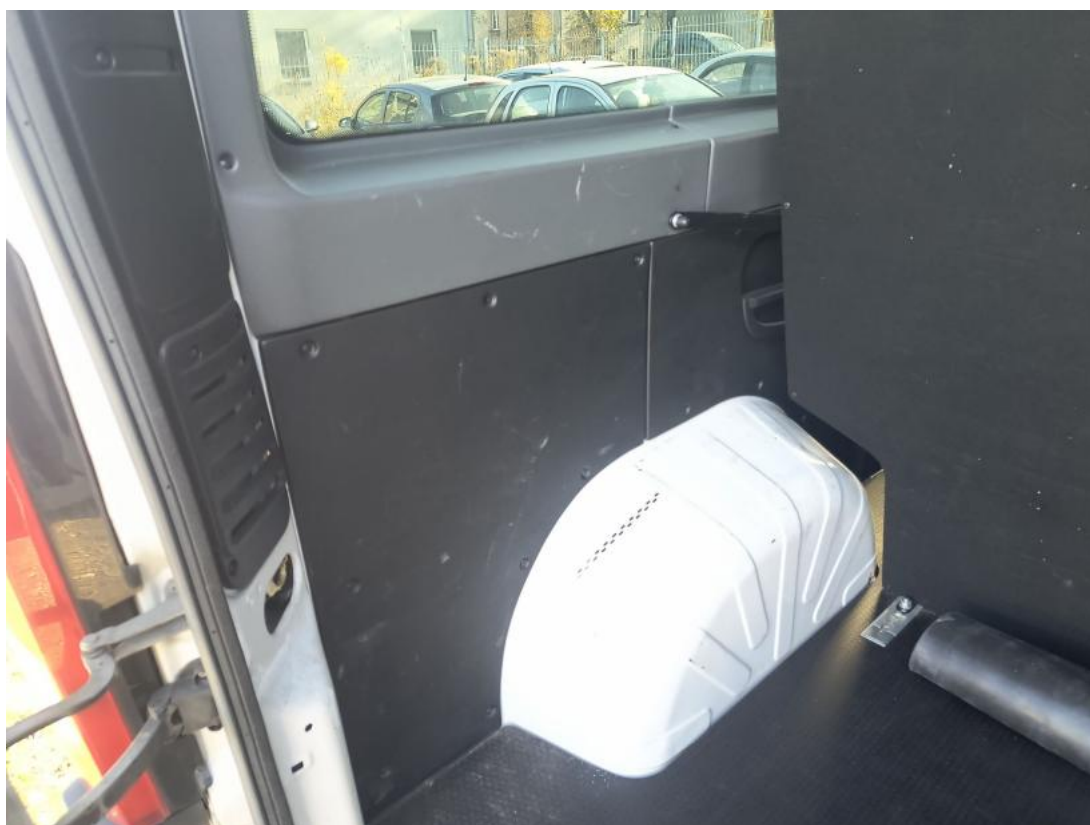
**Fot. 90**

Ściana lewa - zdjęcie poglądowe 1

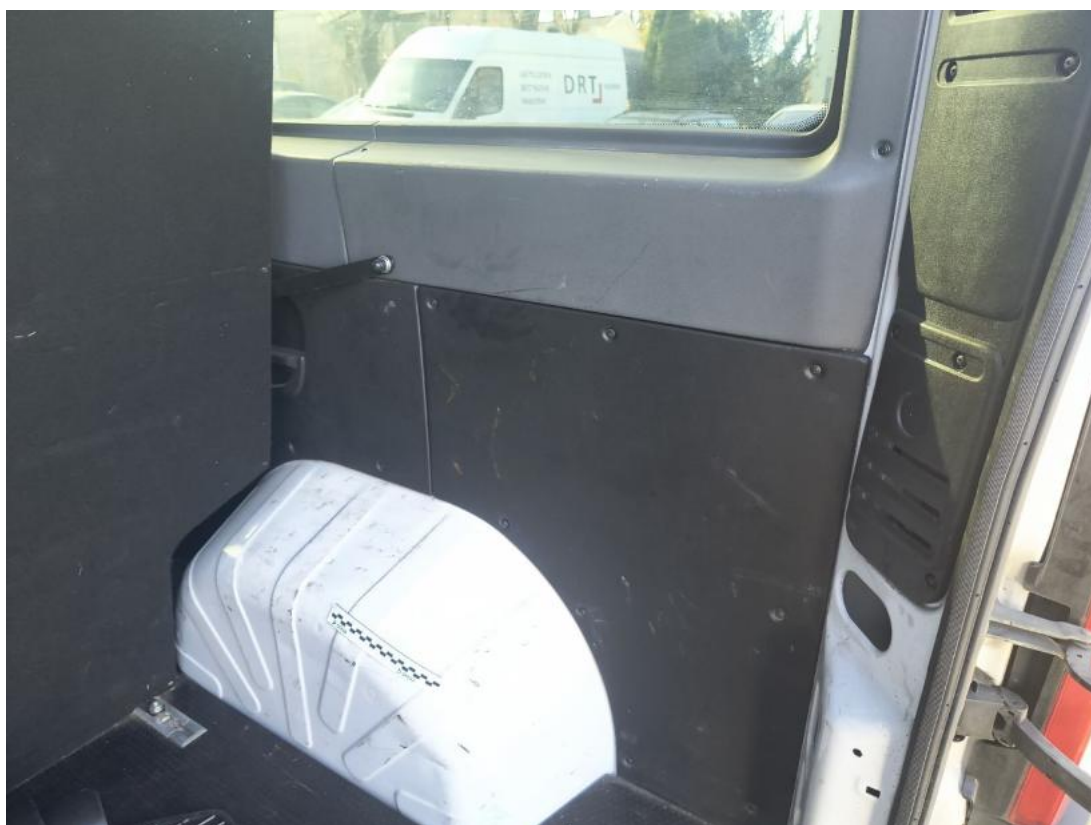
**Fot. 92**

Ściana prawa - zdjęcie poglądowe 1
