## Raport z oględzin pojazdu

| Numer raportu | 219842/7/26-11401 | Data raportu | 08-07-2026 |

| Marka, model | HYUNDAI i30 17-20 |
| Numer rejestracyjny | CT3163X |

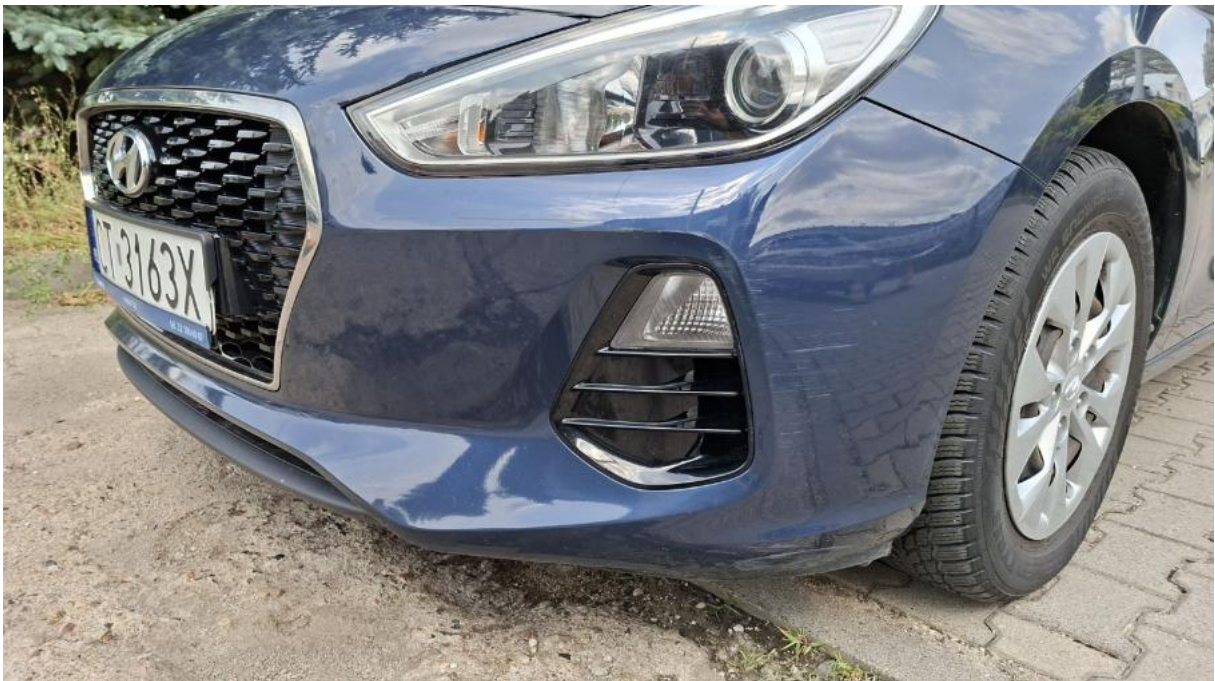
**Fot. 42**

| Poz. | Nazwa pozycji | Opis uszkodzeń | Kwalifik. | Naprawa [rbg] |
|---|---|---|---|---|
| 2 | Okładzina zderzaka przedniego | rysa/odprysk | NA | 1 |

Zderzak przedni cz L - zdjęcie poglądowe 1

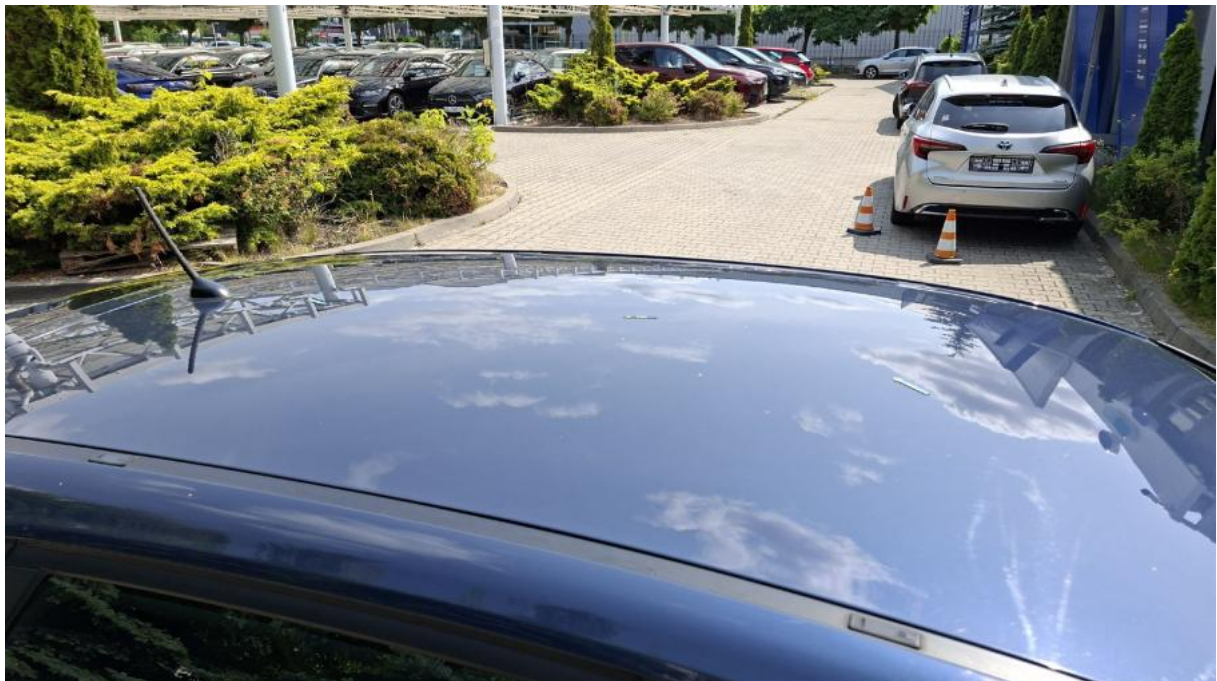
**Fot. 60**

Dach - zdjęcie poglądowe 1

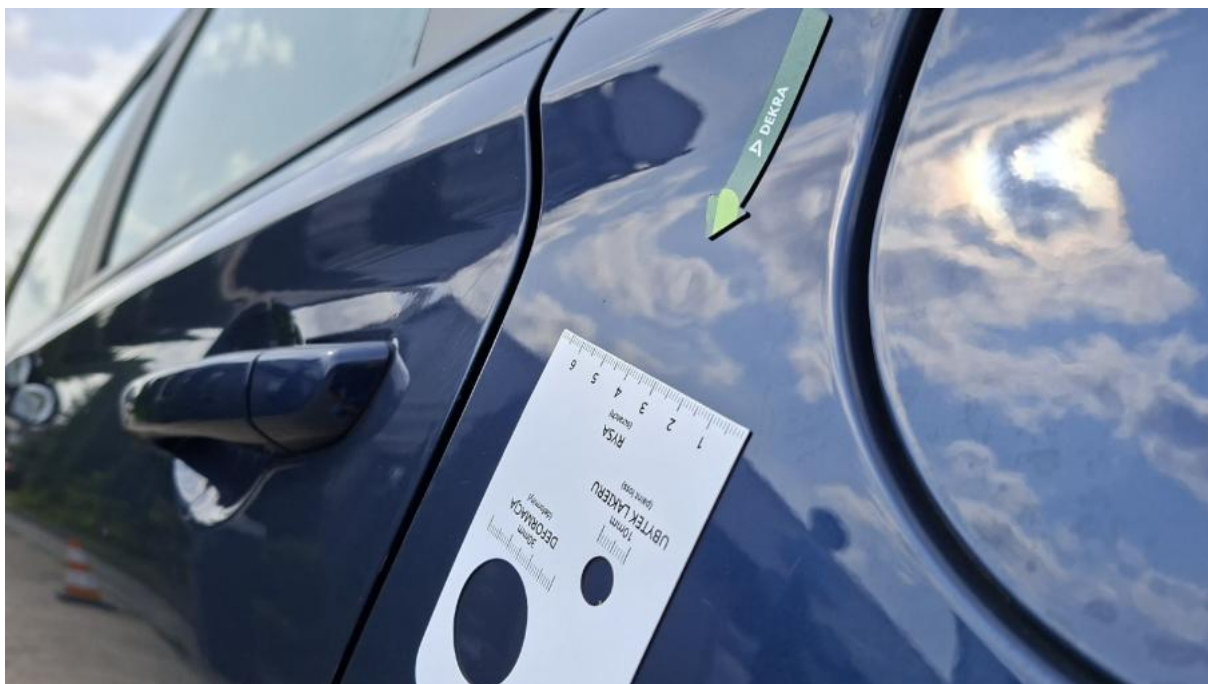
**Fot. 64**

Łotnik tylny L / Ściana boczna L - Wgniecenie/odkształcenie 1

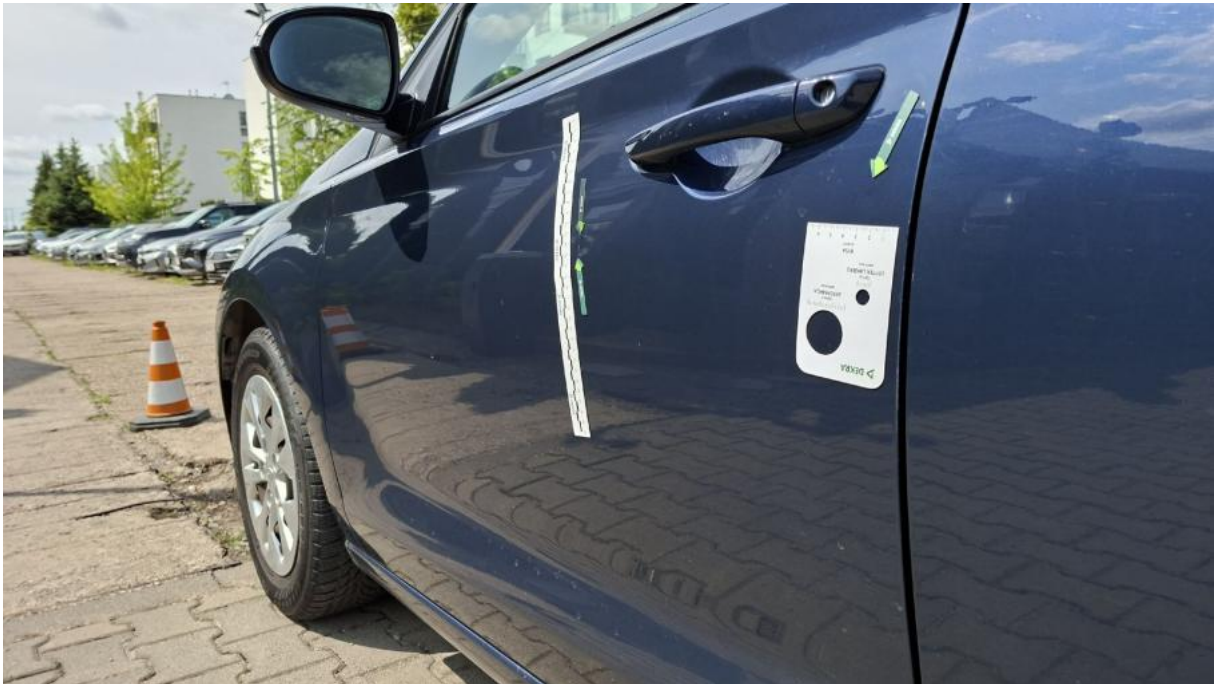
**Fot. 65**

Drzwi przed L - zdjęcie poglądowe 1
