## Raport z oględzin pojazdu

| Numer raportu | 315700/6/26-14707 | Data raportu | 08-06-2026 |

| Marka, model | VOLKSWAGEN Passat Varian... |
| Numer rejestracyjny | WD6834P |

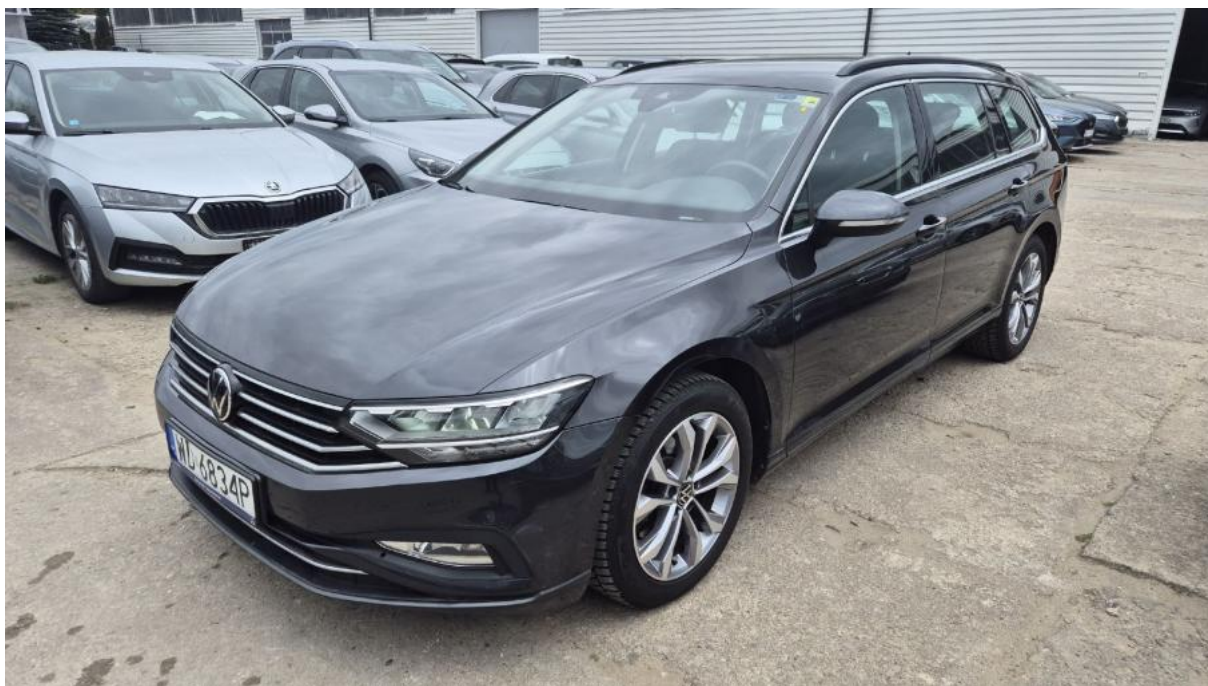
**Fot. 1**

Przekątna przednia lewa

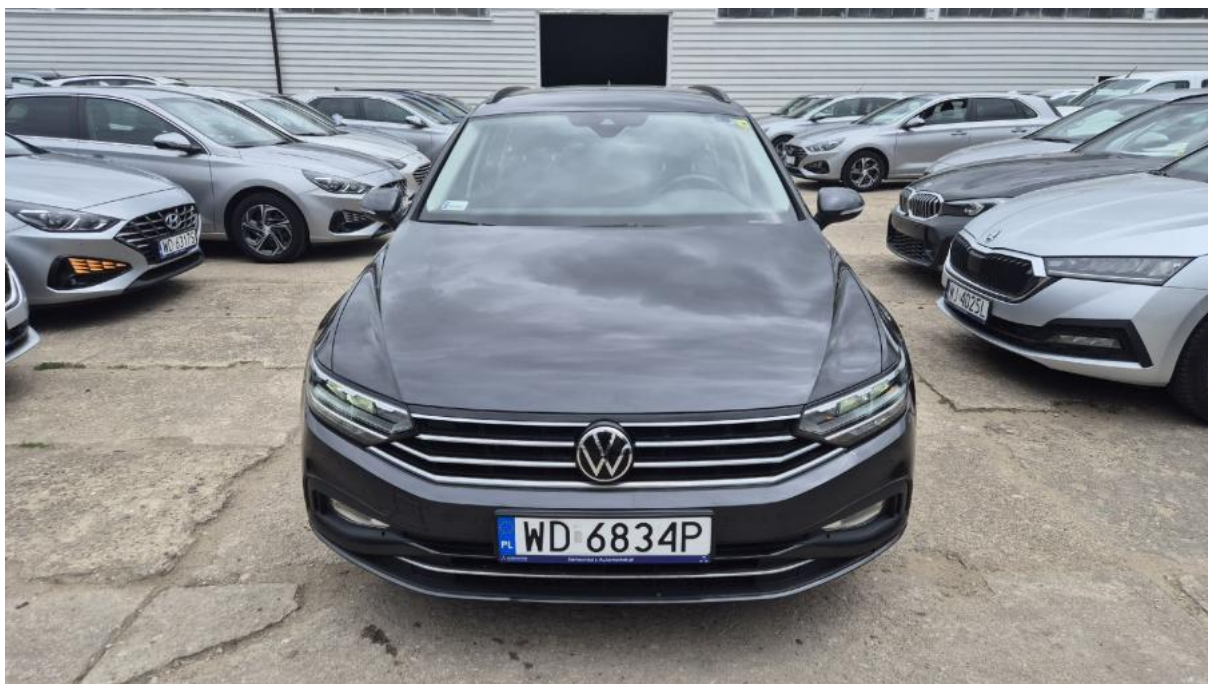
**Fot. 2**

Przód

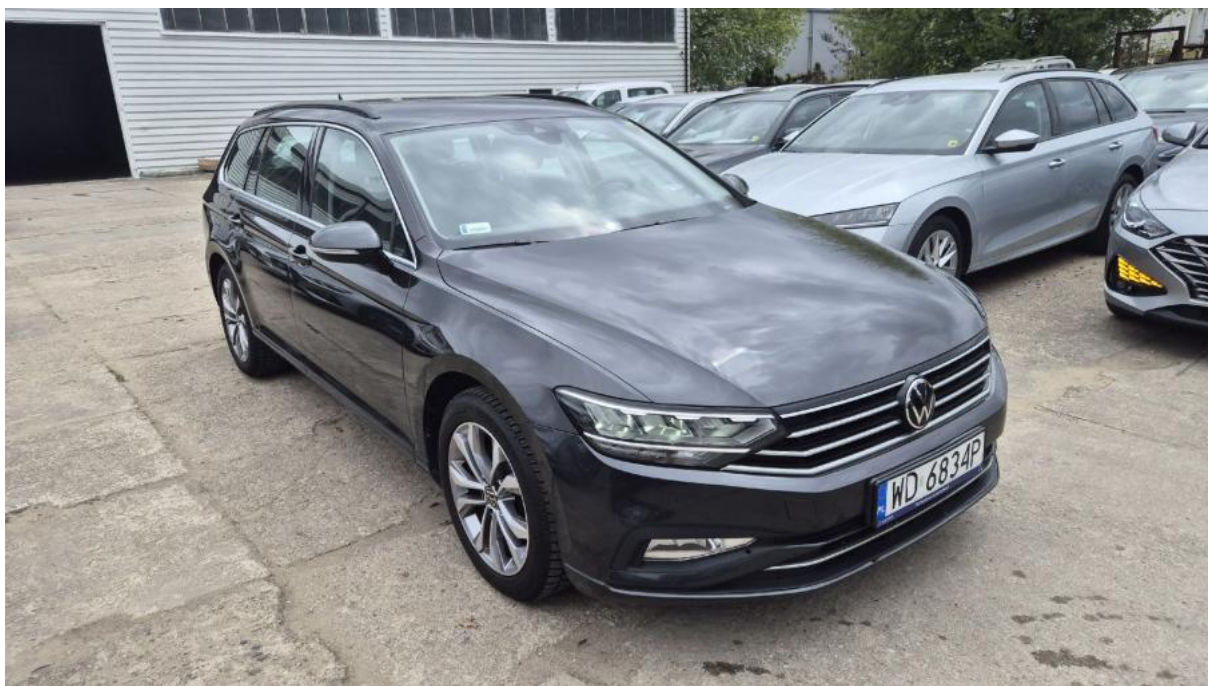
**Fot. 3**

Przekątna przednia prawa

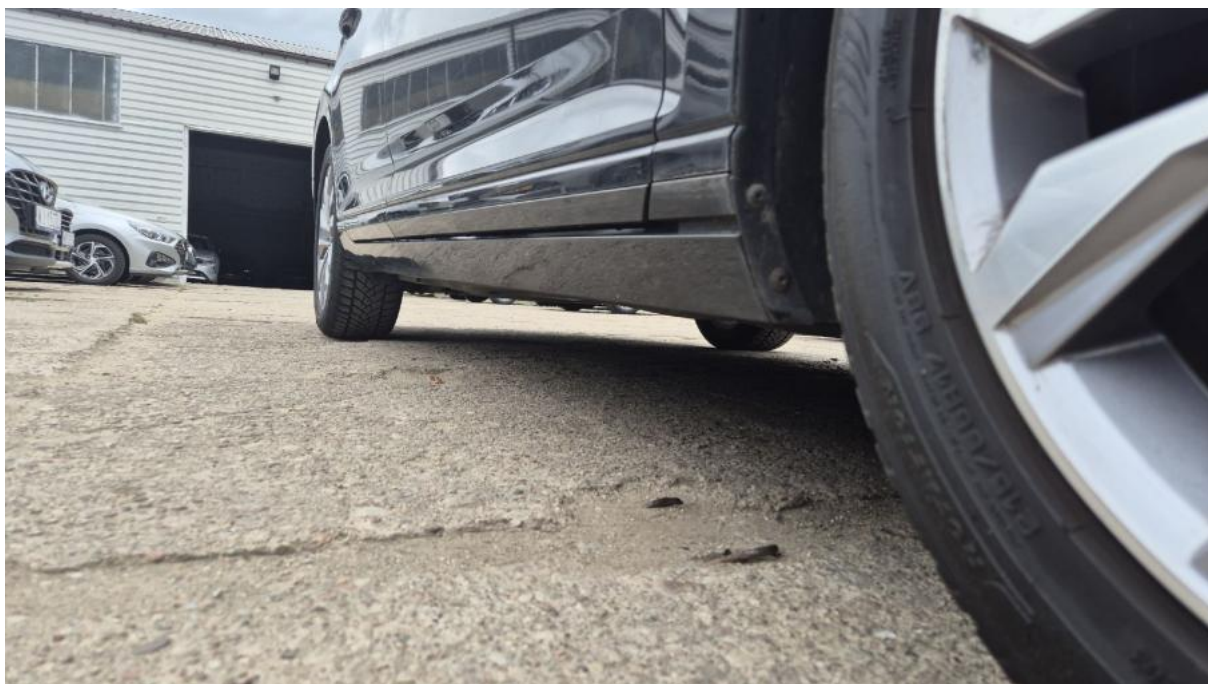
**Fot. 4**

Próg prawy (widok od przodu)

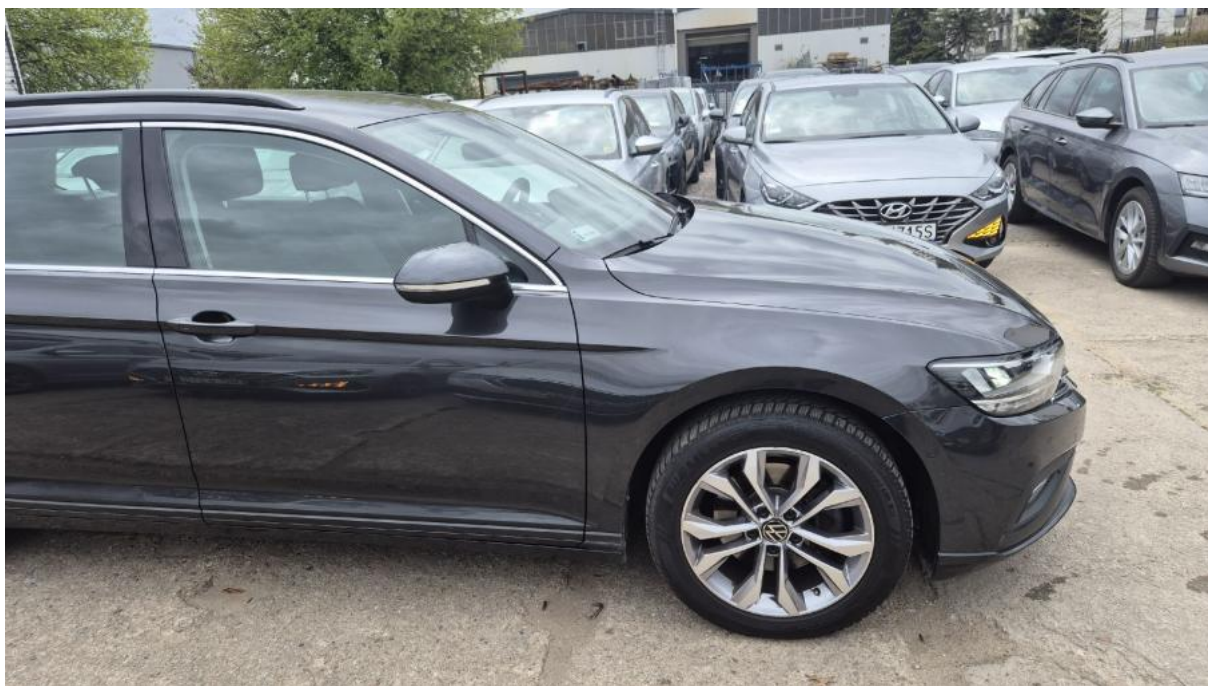
**Fot. 5**

Bok prawy z przodu

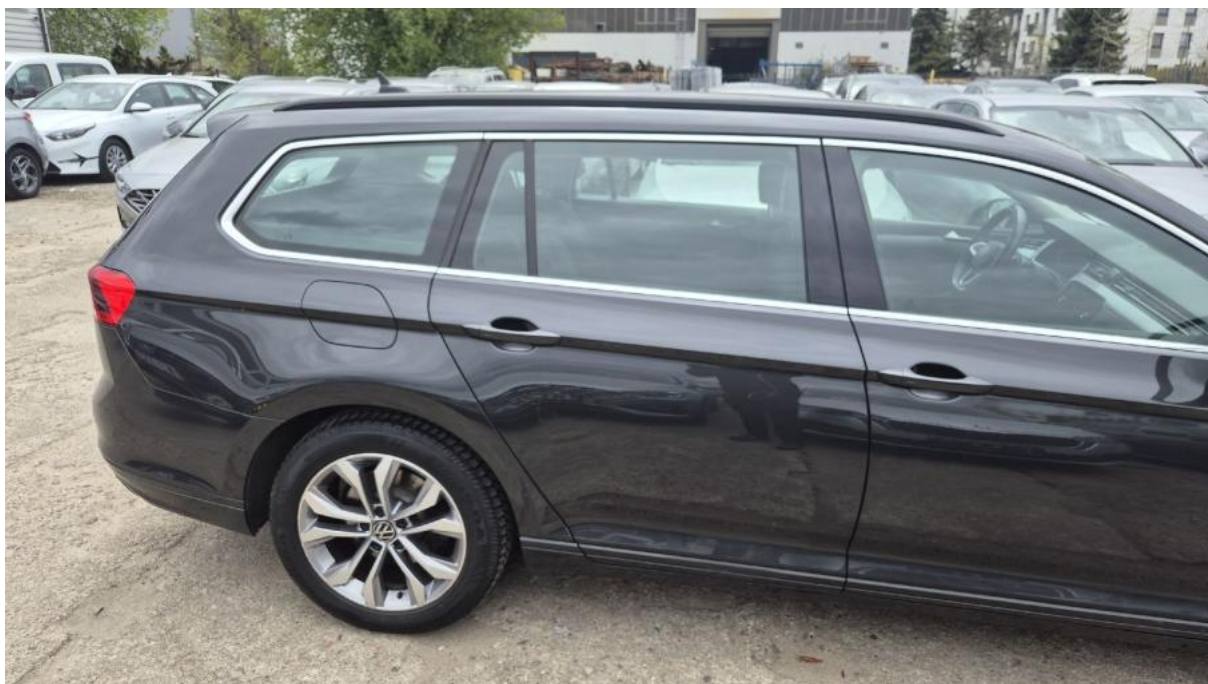
**Fot. 6**

Bok prawy z tyłu

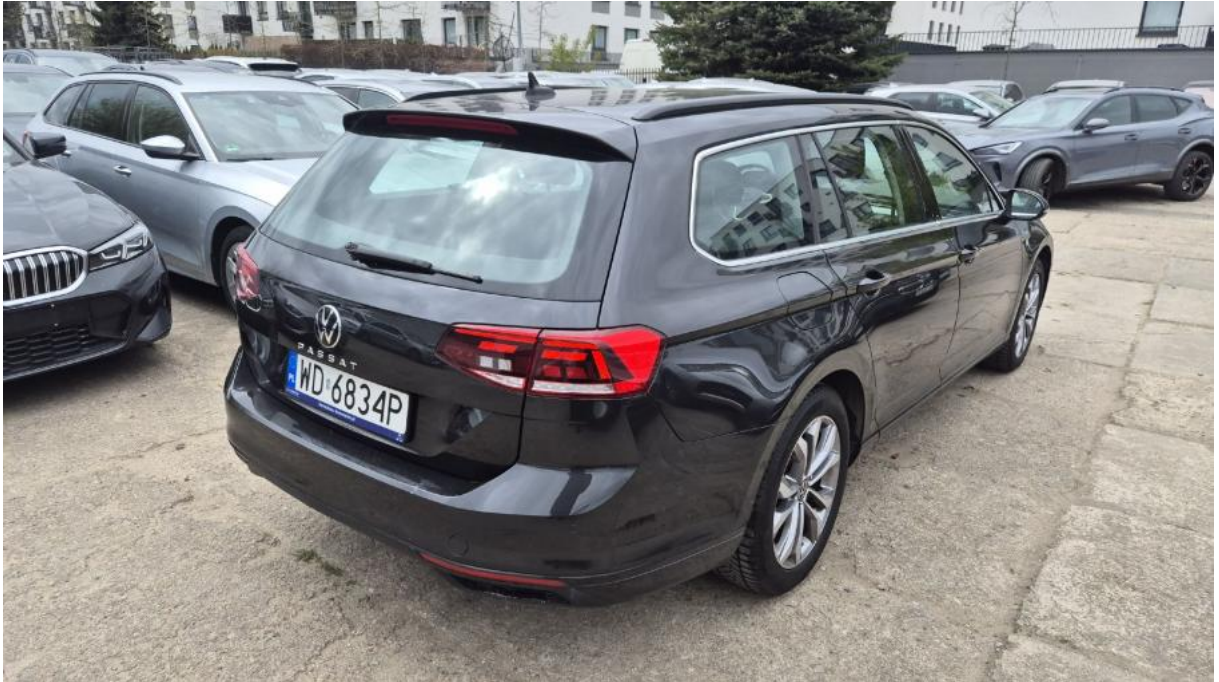
**Fot. 7**

Przekątna tylna prawa

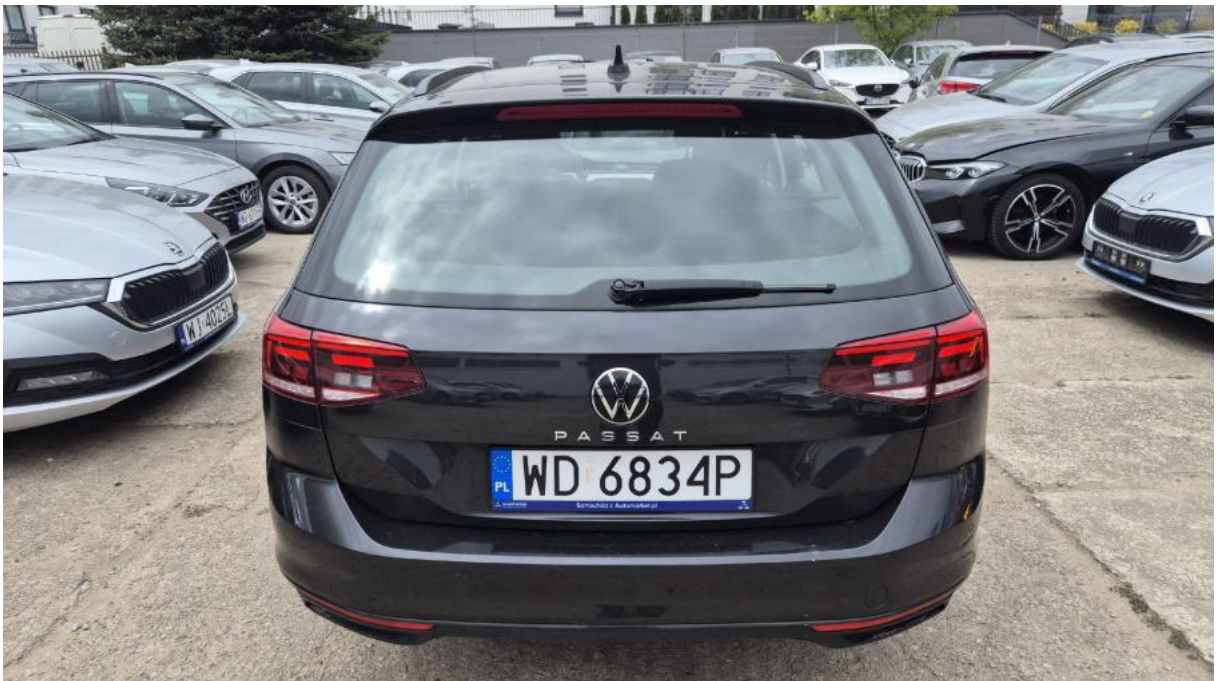
**Fot. 8**

Tył

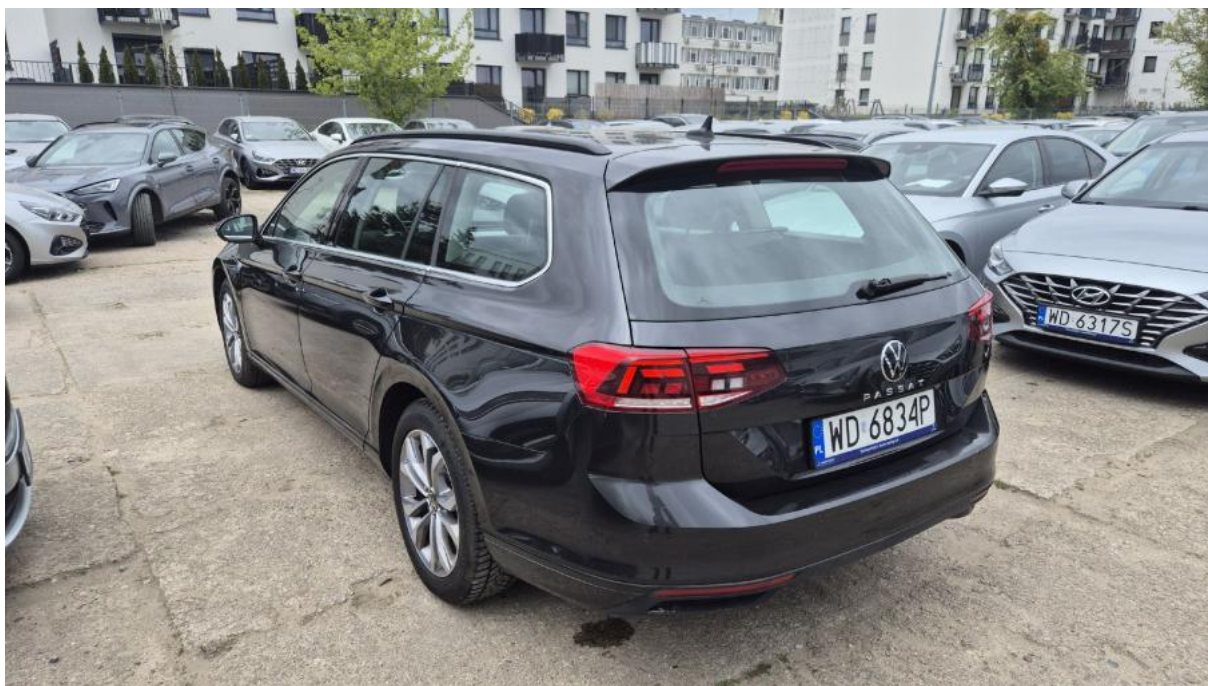
**Fot. 9**

Przekątna tylna lewa

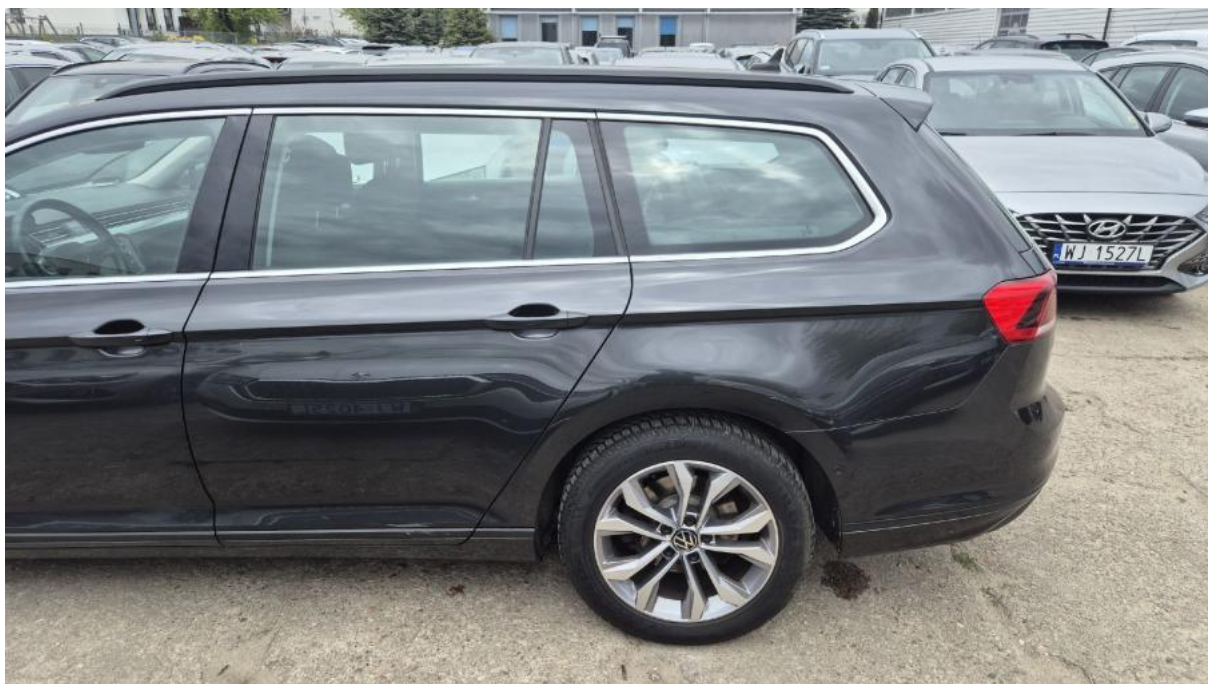
**Fot. 10**

Bok lewy z tyłu

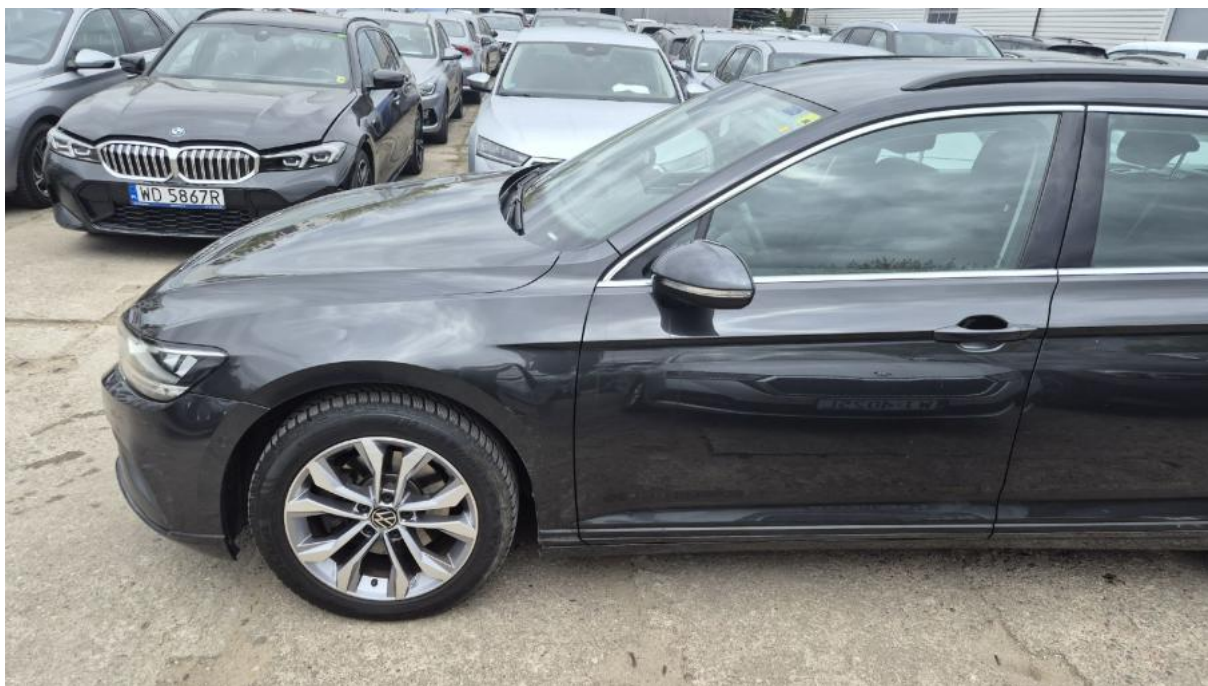
**Fot. 11**

Bok lewy z przodu

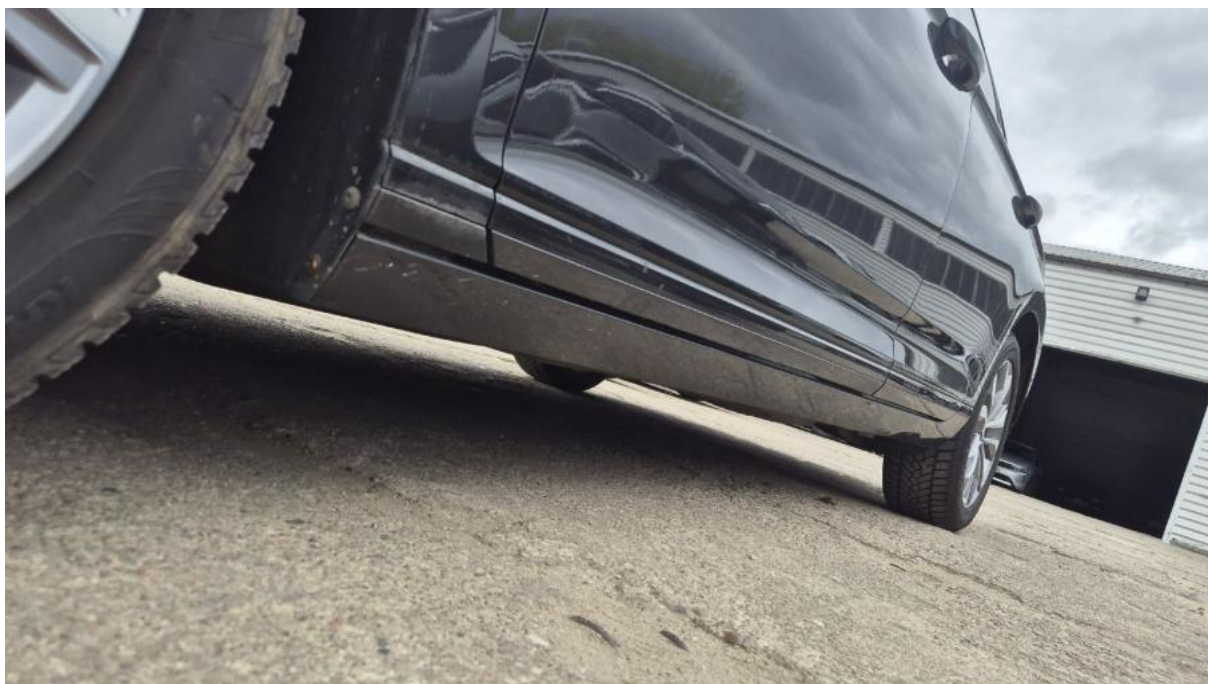
**Fot. 12**

Próg lewy (widok od przodu)

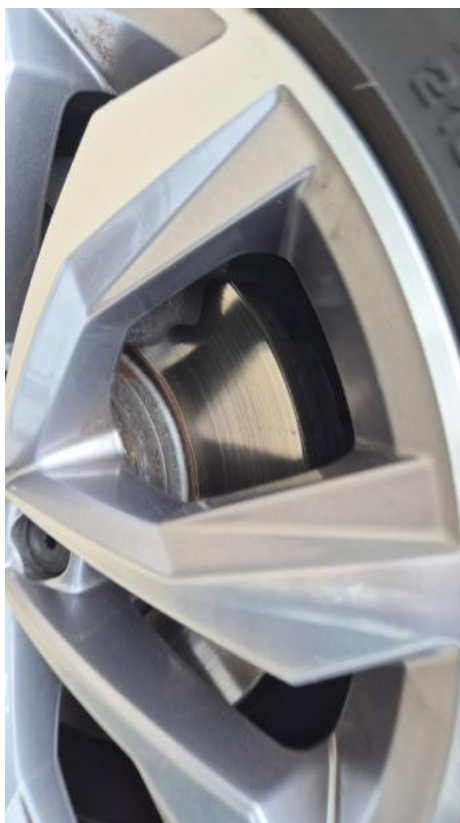
**Fot. 29**

Tarcza hamulcowa przednia lewa

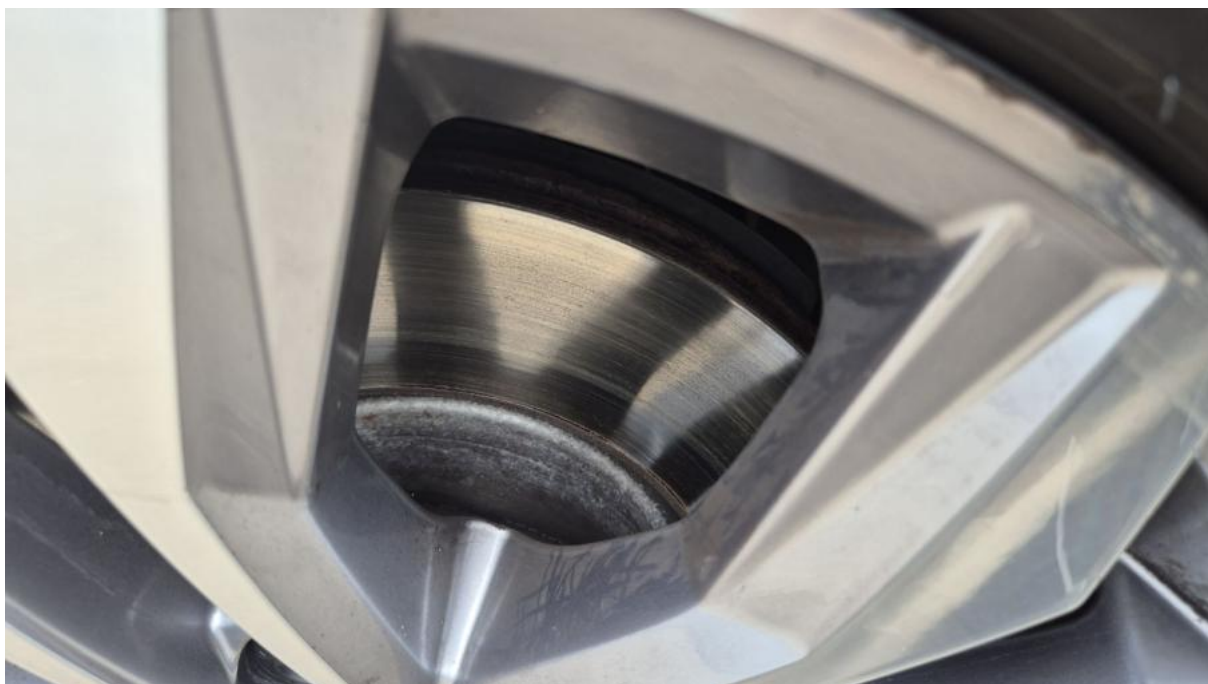
**Fot. 30**

Tarcza hamulcowa przednia prawa

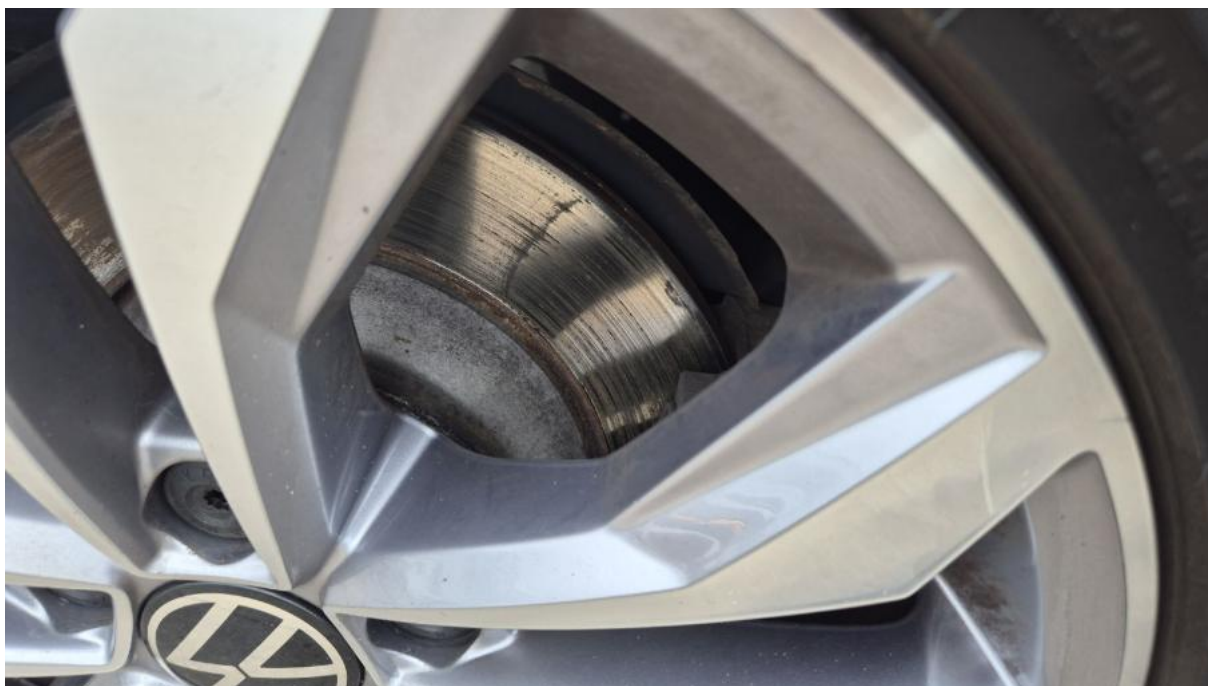
**Fot. 31**

Tarcza hamulcowa tylna prawa

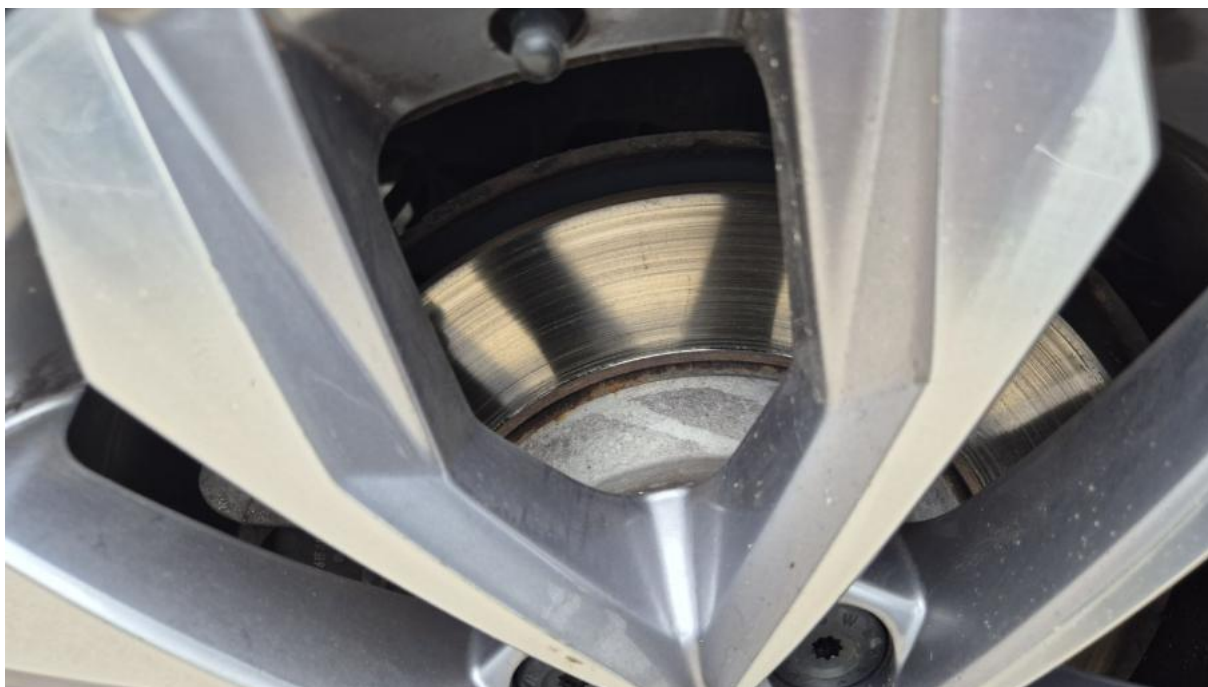
**Fot. 32**

Tarcza hamulcowa tylna lewa

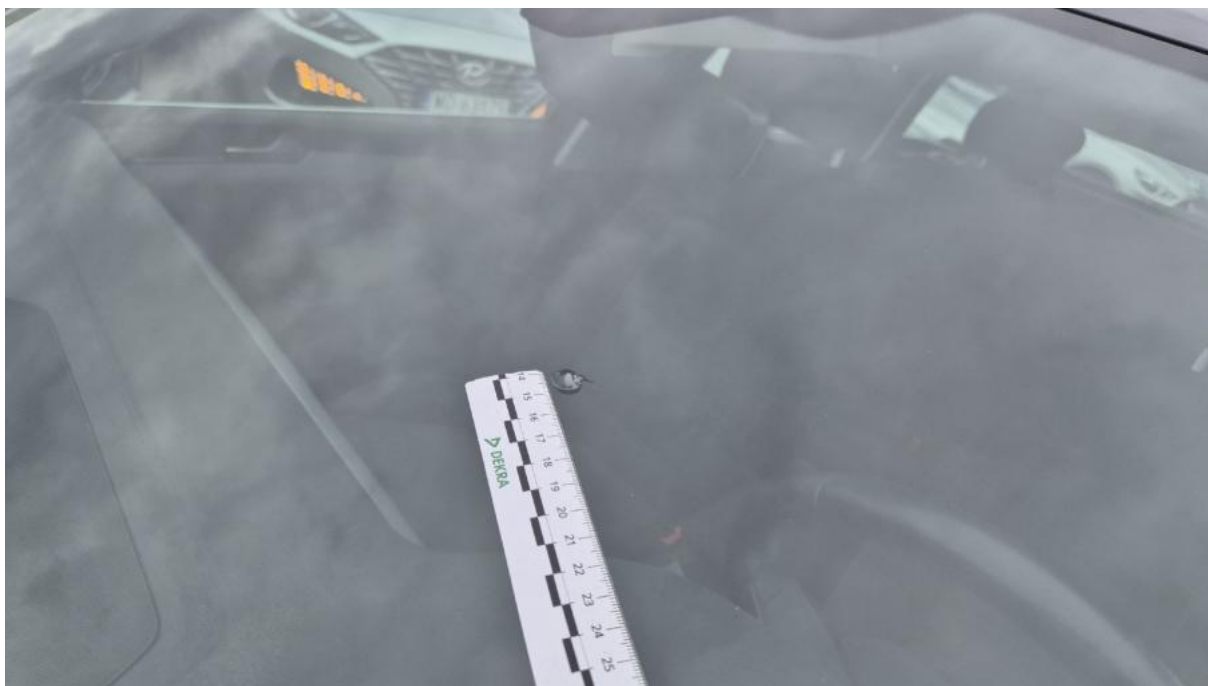
**Fot. 43**

Szyba czołowa - zdjęcie poglądowe 1

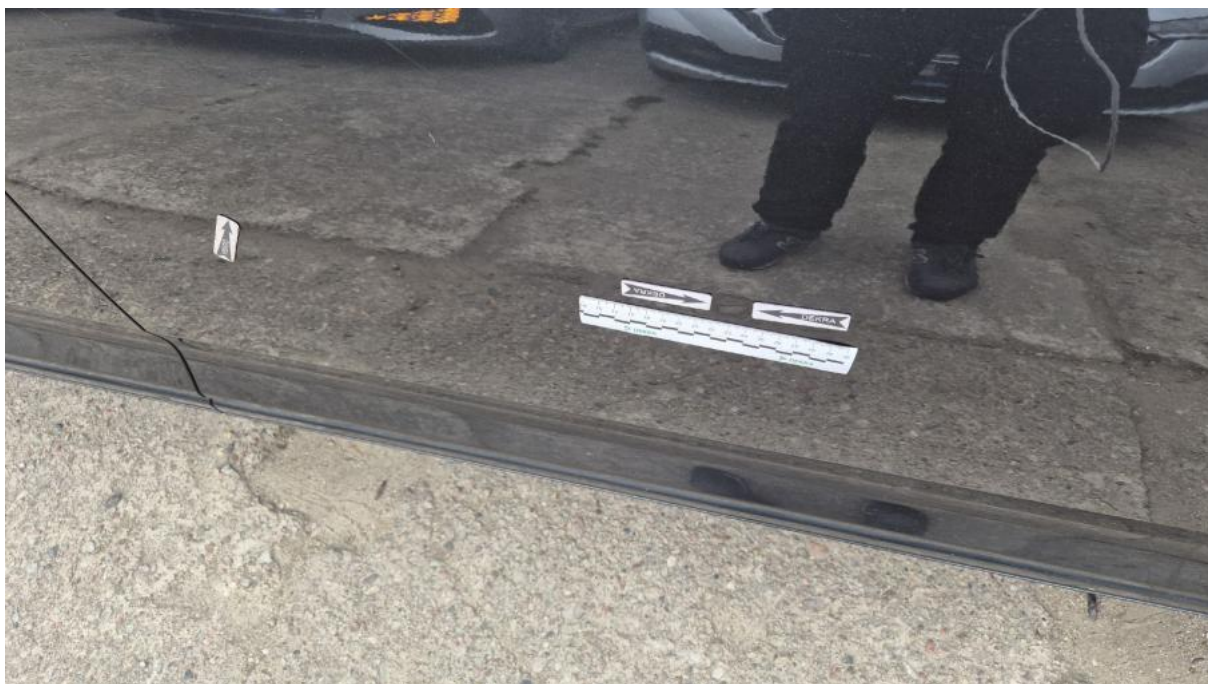
**Fot. 50**

Drzwi przednie P - Wgniecenie/odkształcenie 1

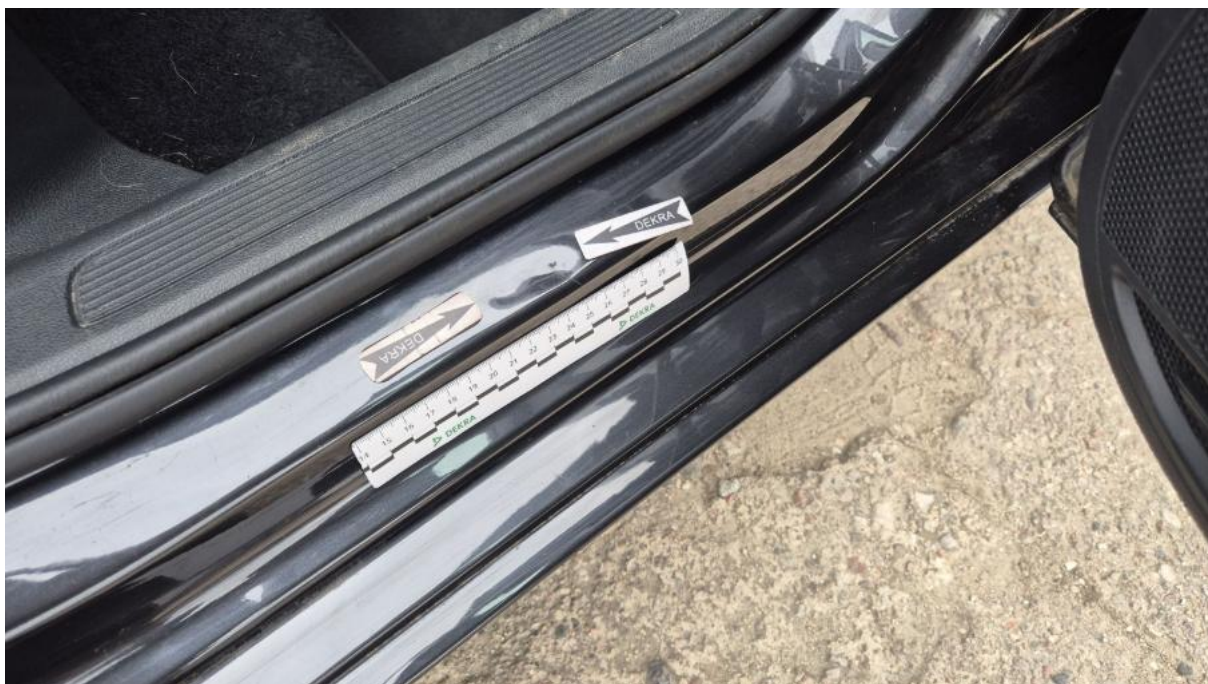
**Fot. 54**

Próg P - Wgniecenie/odkształcenie 2

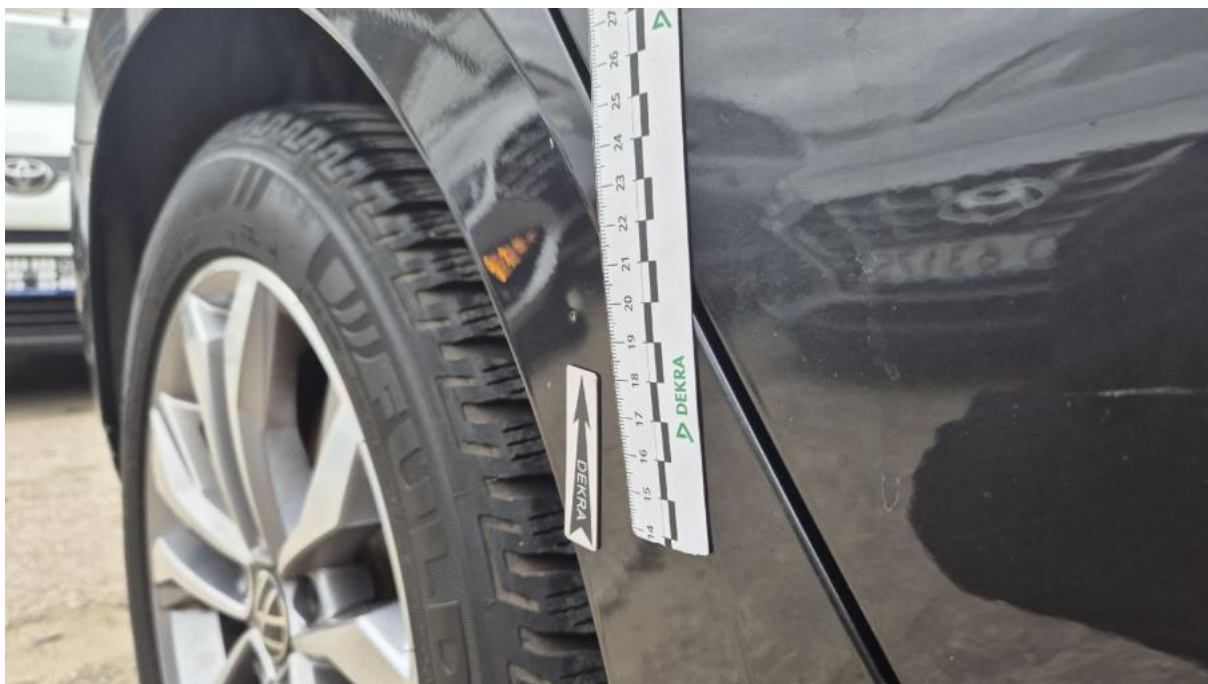
**Fot. 56**

Błotnik tylny P / Ściana boczna P - Wgniecenie/odkształcenie 2

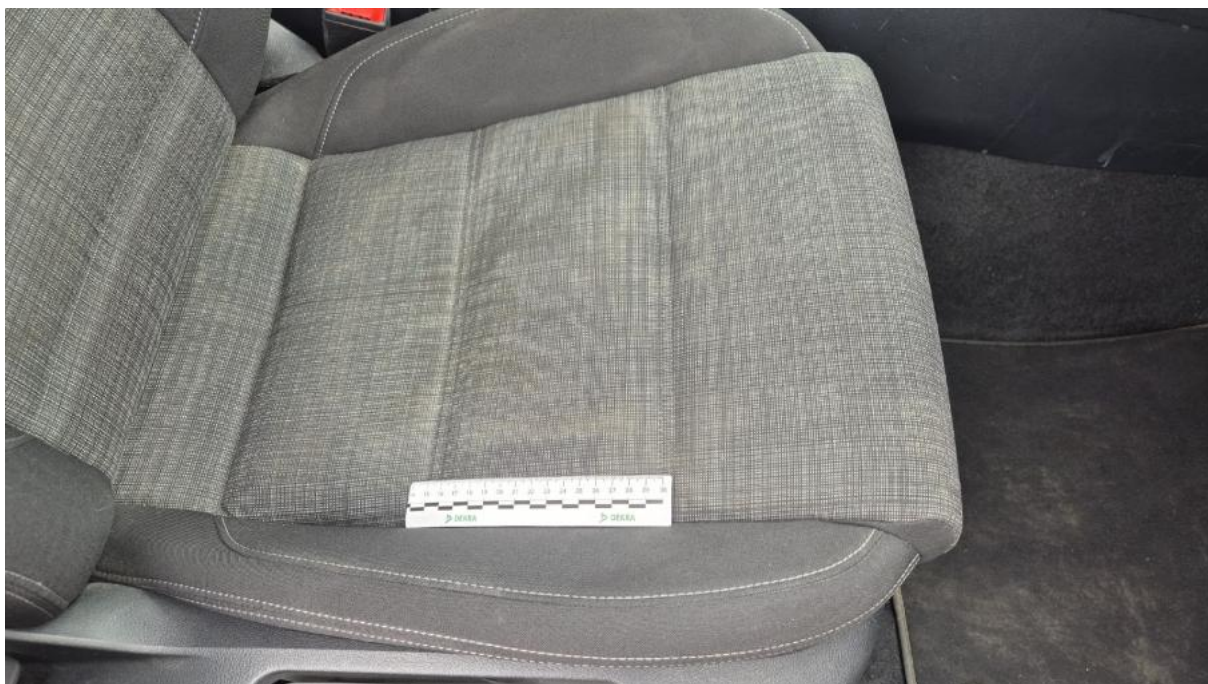
**Fot. 76**

Fotel prz. praw. - Inne 1
