## Raport z oględzin pojazdu

| Numer raportu | 12416/7/26-15201 | Data raportu | 10-07-2026 |

| Marka, model | DACIA Logan MCV 16-20 |
| Numer rejestracyjny | KK8069H |

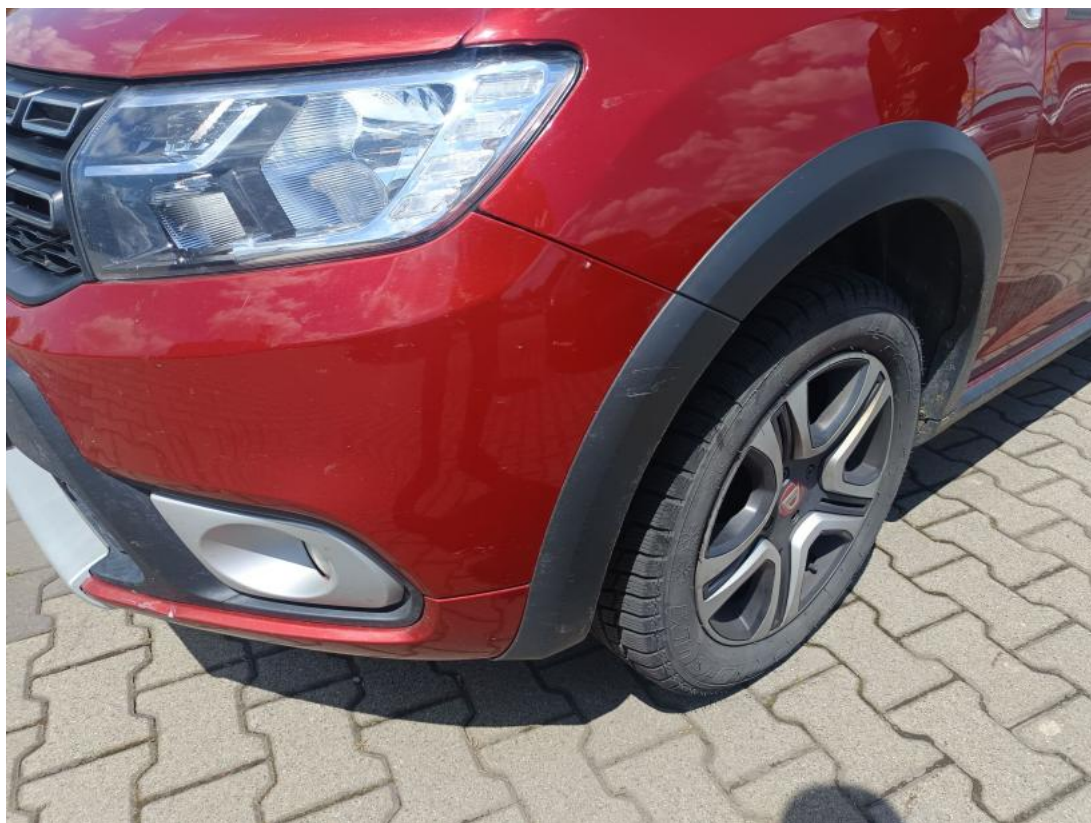
**Fot. 37**

Listwa śr zderzaka przedniego - zdjęcie poglądowe 1

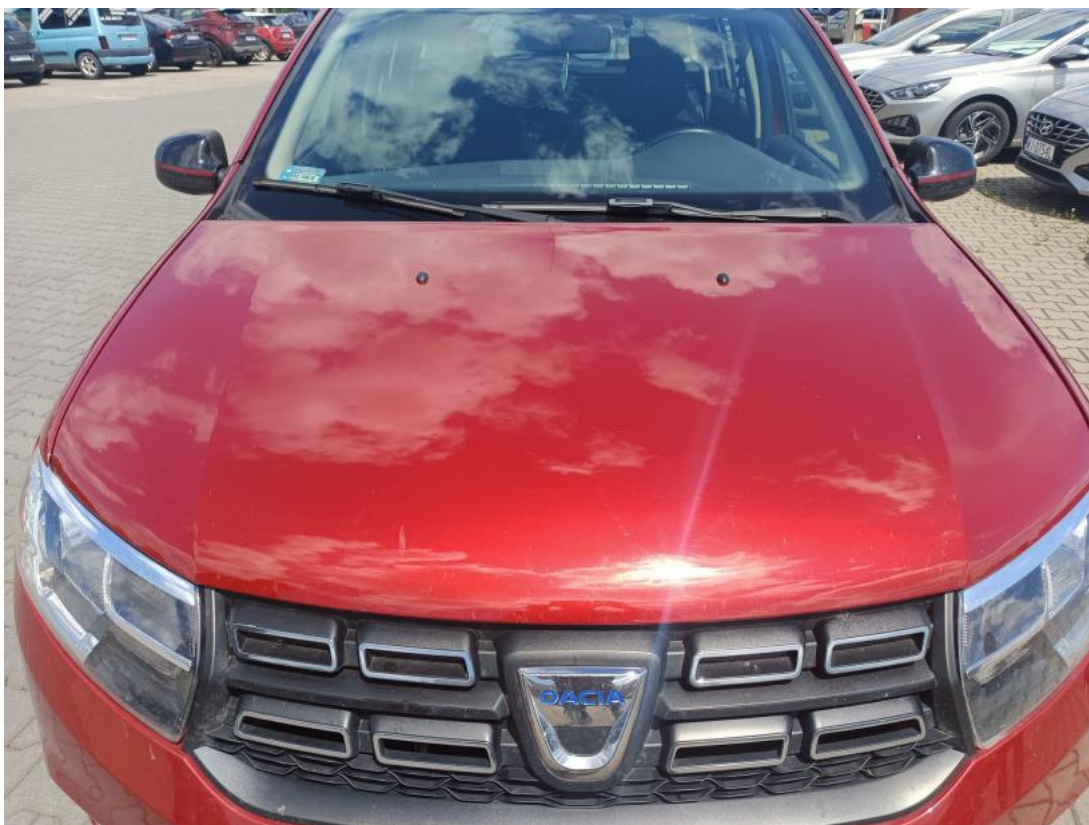
**Fot. 39**

| 4 | Pokrywa przednia | wgniecenie | NA | 2.5 |

Pokrywa komory silnika - zdjęcie poglądowe 1

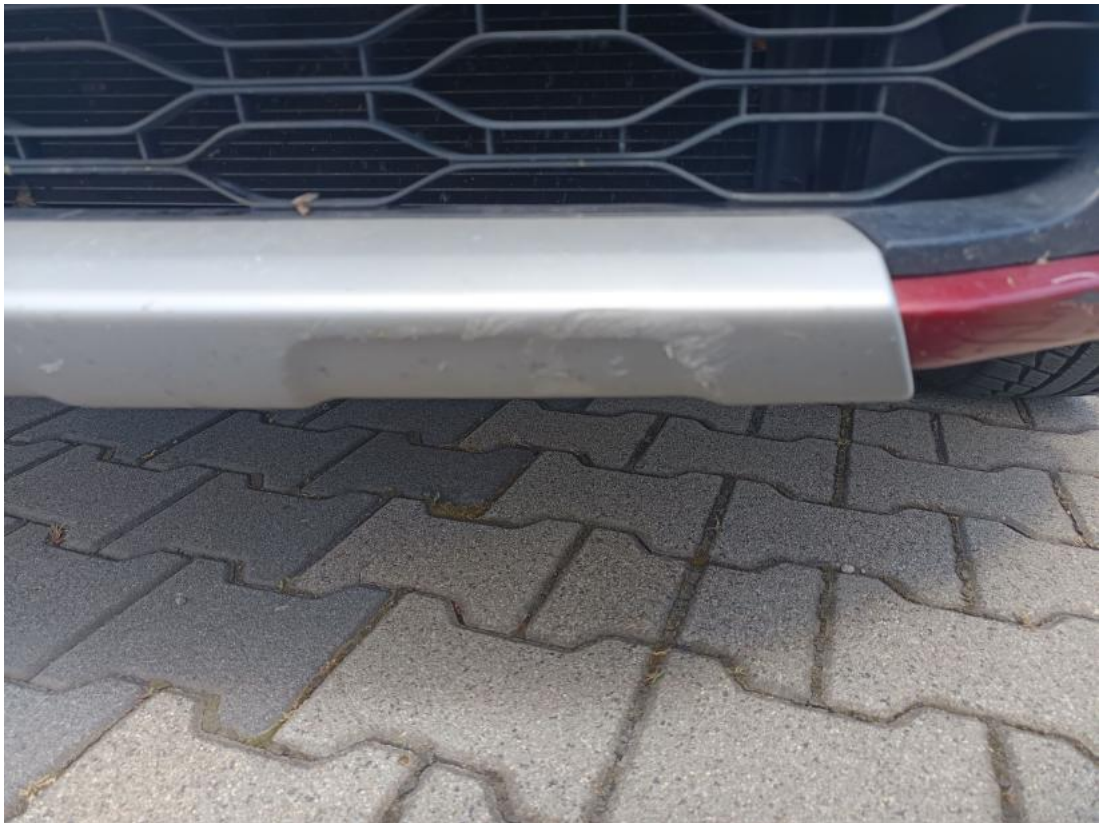
**Fot. 43**

Spoiler zderzaka przedniego - zdjęcie poglądowe 1

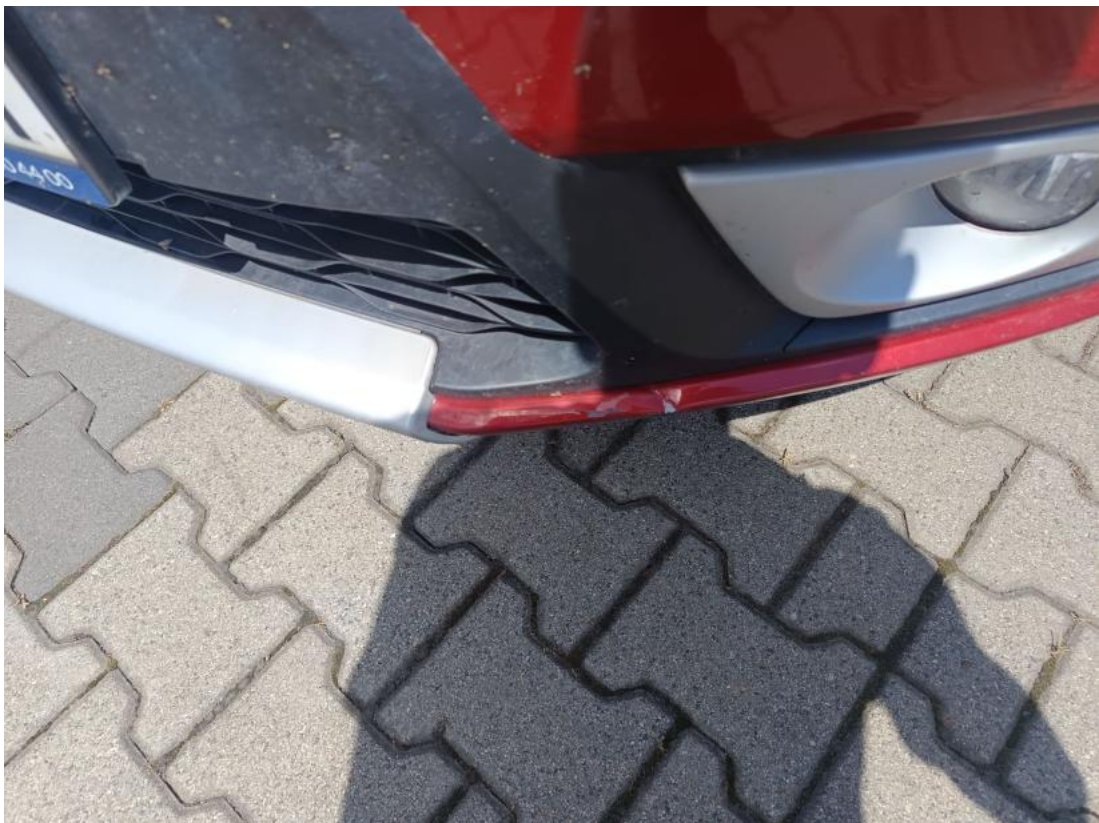
**Fot. 46**

Zderzak - zdjęcie poglądowe 1

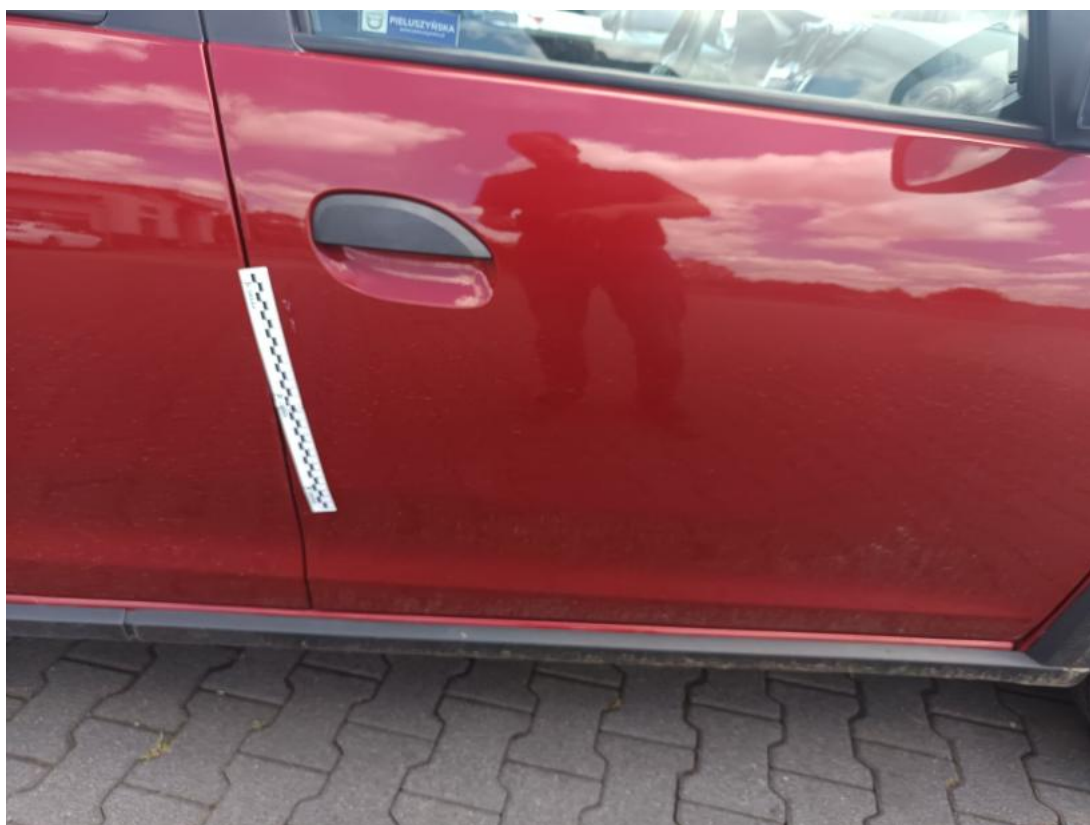
**Fot. 48**

Drzwi przednie P - zdjęcie pogładowe 1

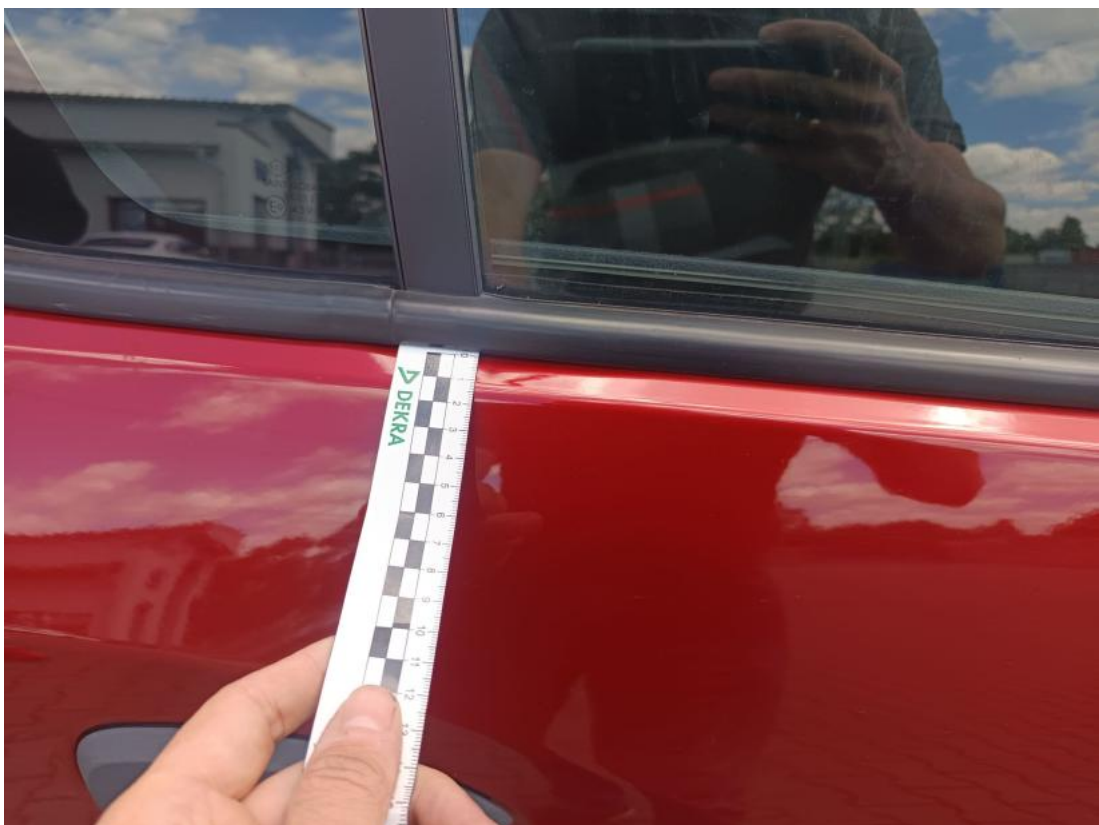
**Fot. 50**

Drzwi tylne P - zdjęcie poglądowe 1

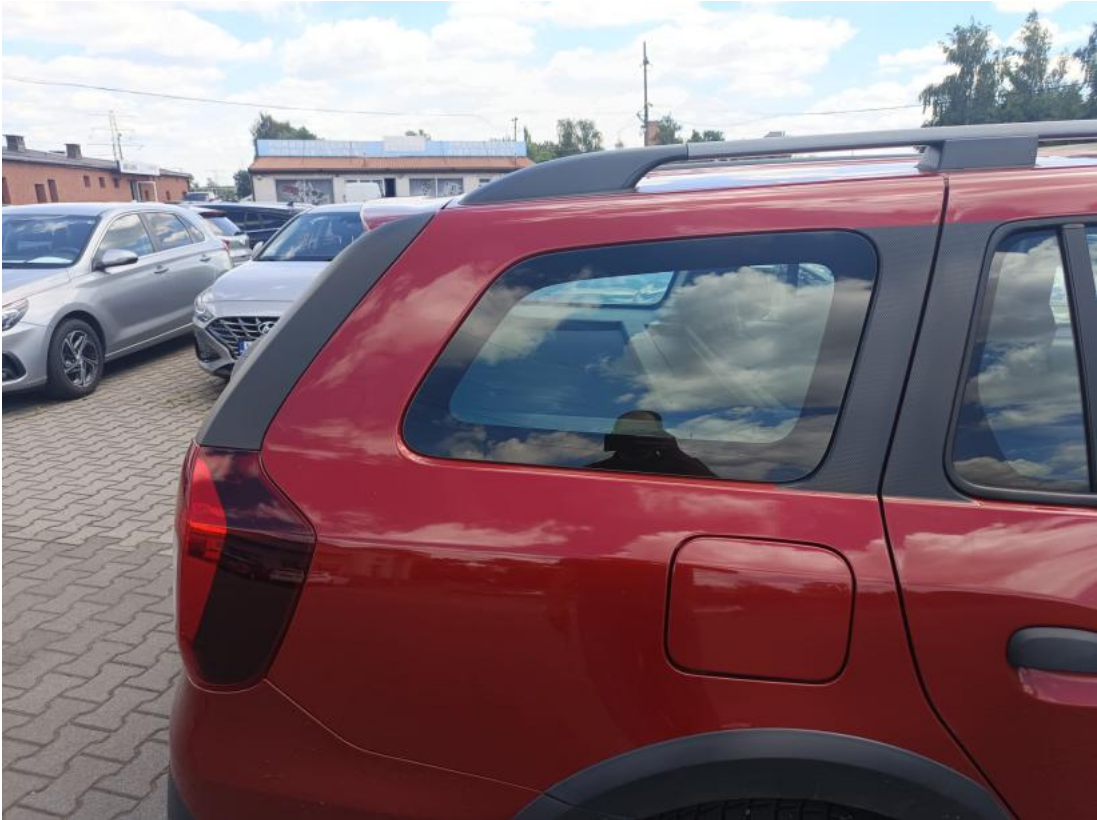
**Fot. 53**

Błotnik tylny P / Ściana boczna P - zdjęcie poglądowe 2

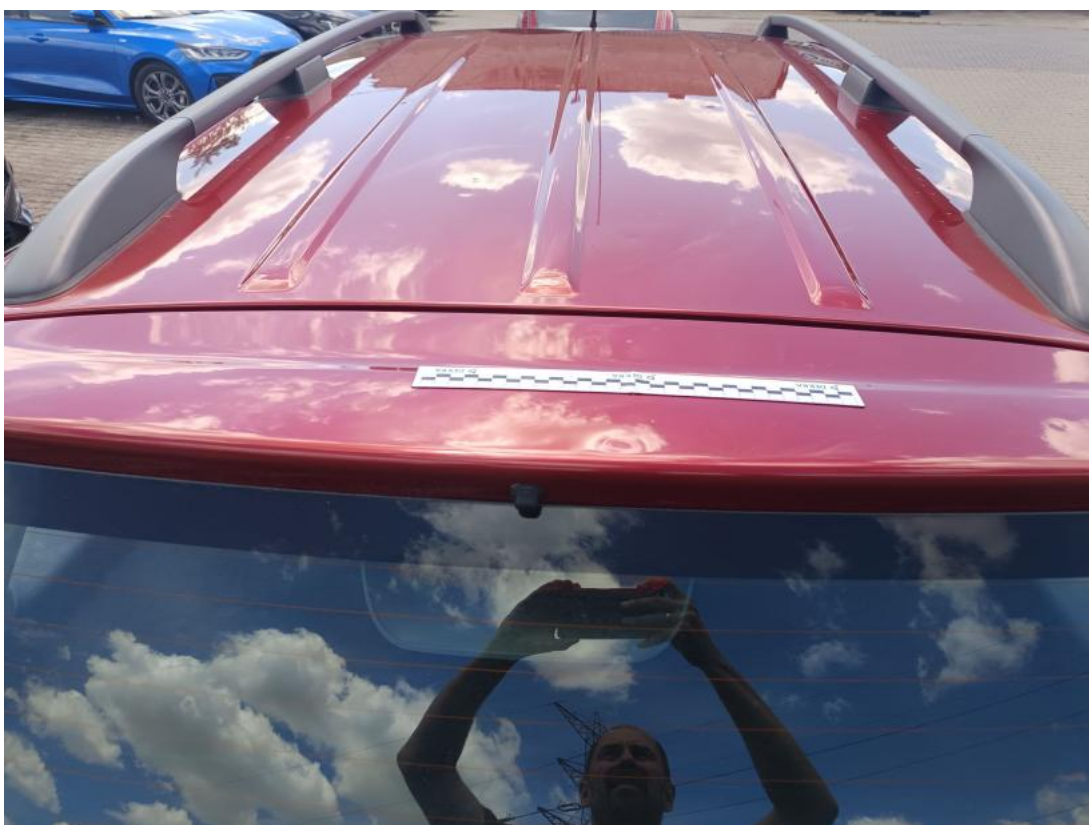
**Fot. 56**

Pokrywy bagażnika - zdjęcie poglądowe 1

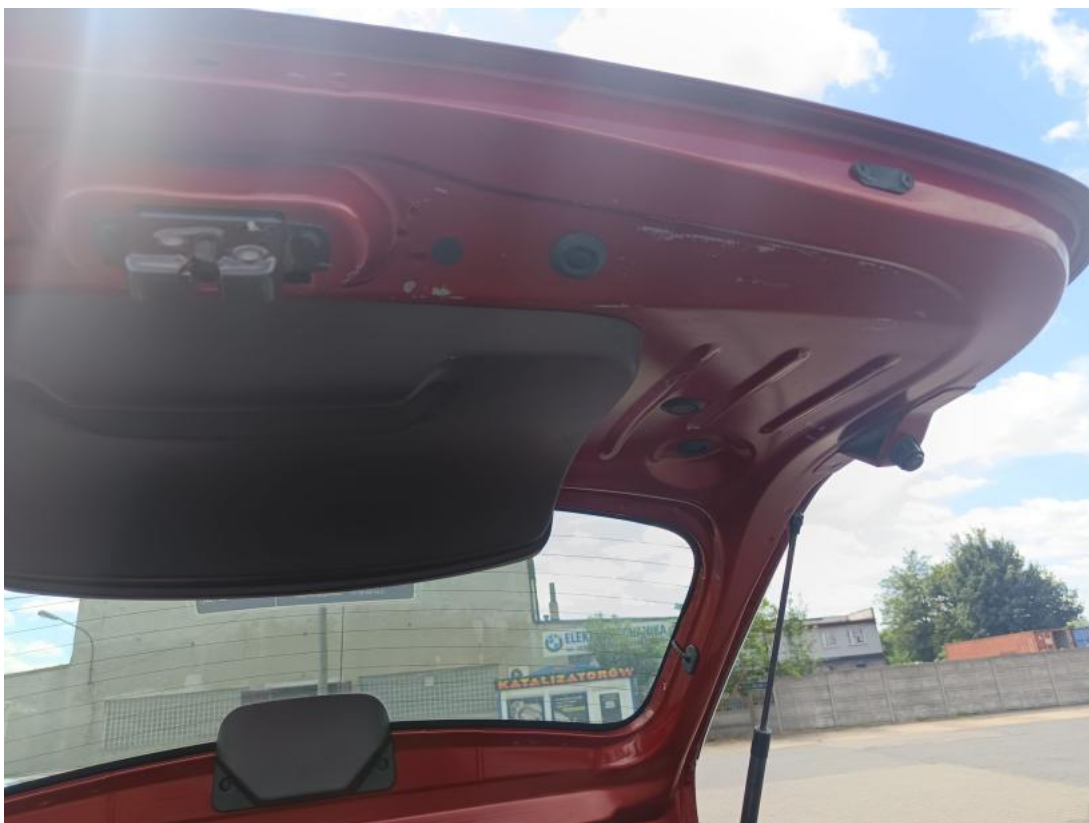
**Fot. 57**

Pokrywy bagażnika - zdjęcie poglądowe 2

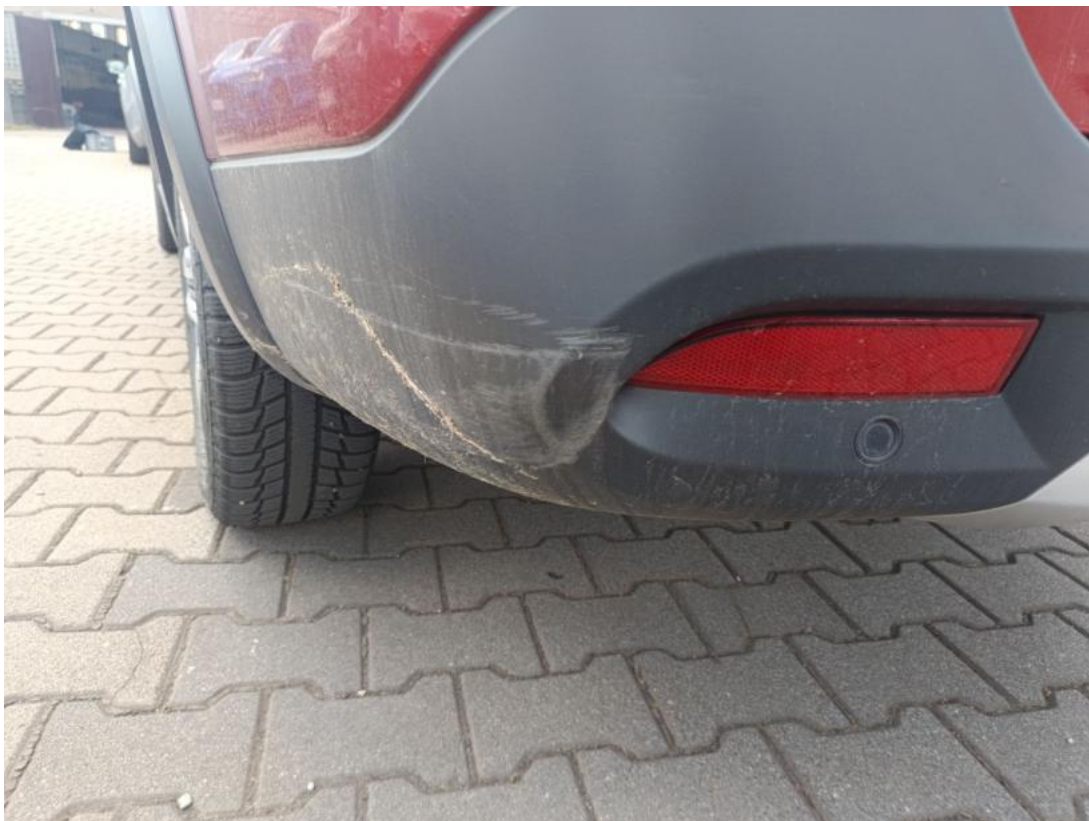
**Fot. 61**

Zderzak tylny cz dolna - zdjęcie poglądowe 1

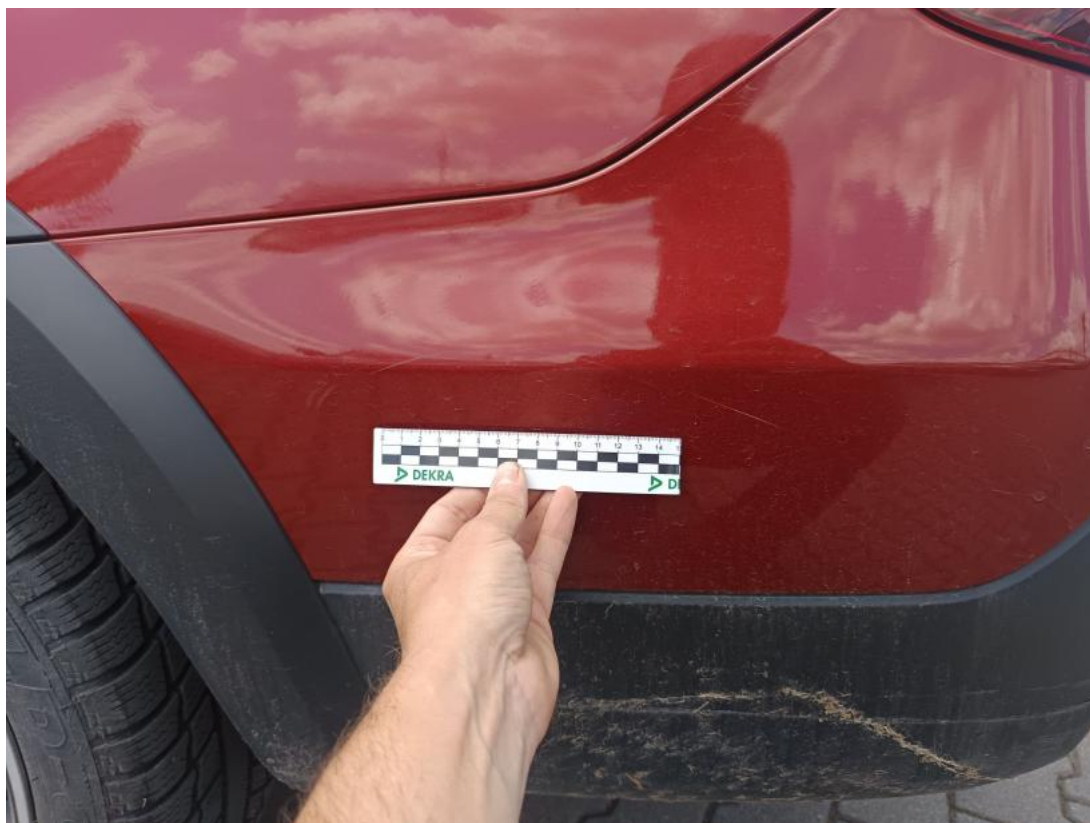
**Fot. 63**

Zderzak tylny cz L - zdjęcie poglądowe 1

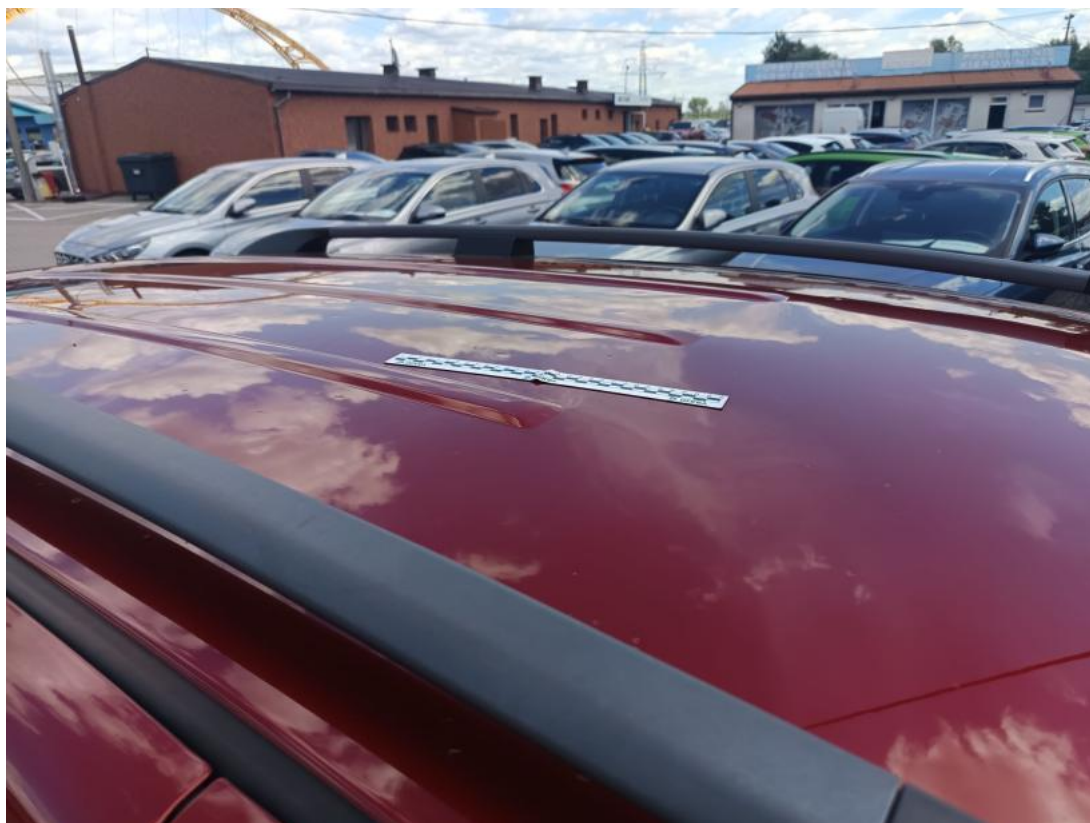
**Fot. 65**

Dach - zdjęcie poglądowe 1

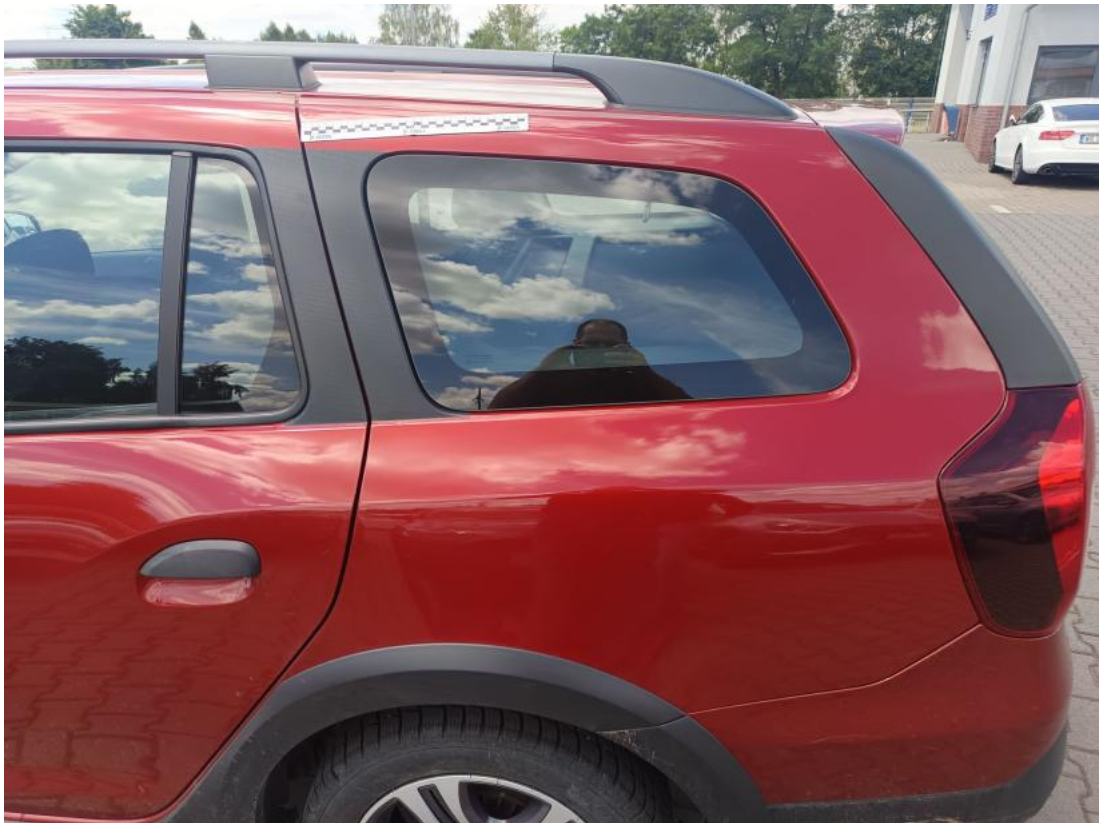
**Fot. 67**

Błotnik tylny L / Ściana boczna L - zdjęcie poglądowe 1

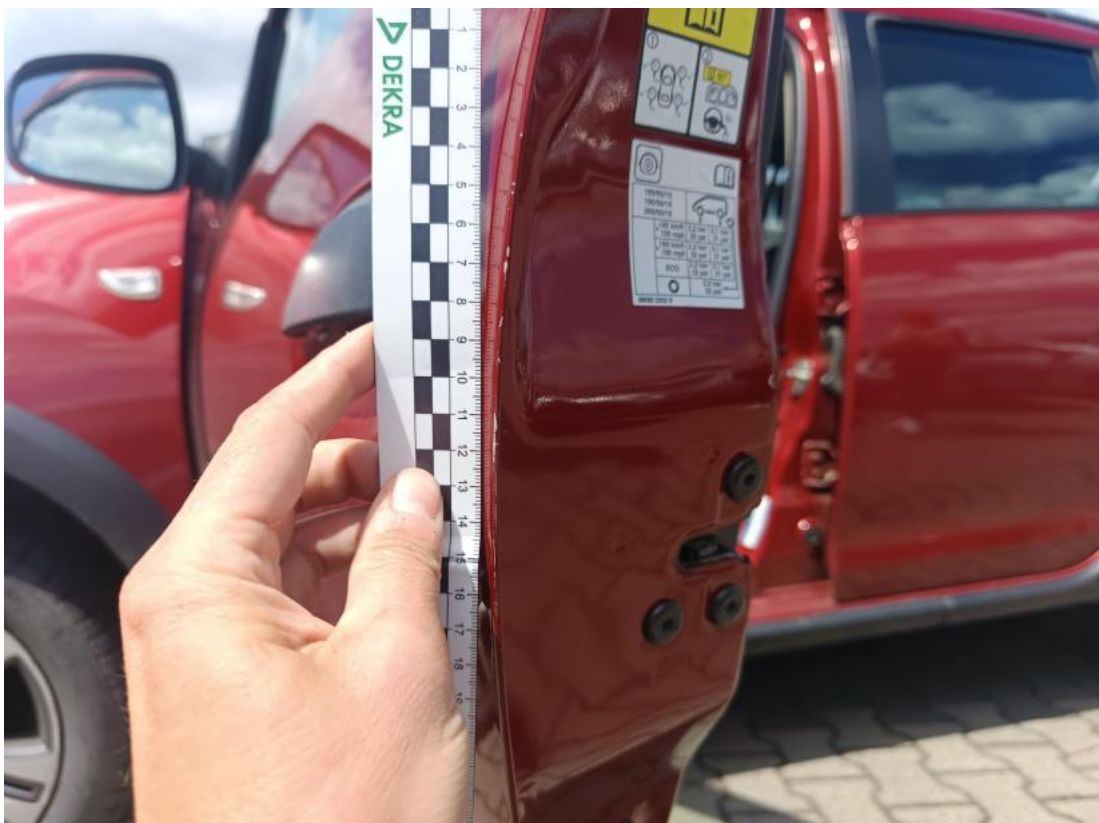
**Fot. 70**

Drzwi przed L - zdjęcie poglądowe 1

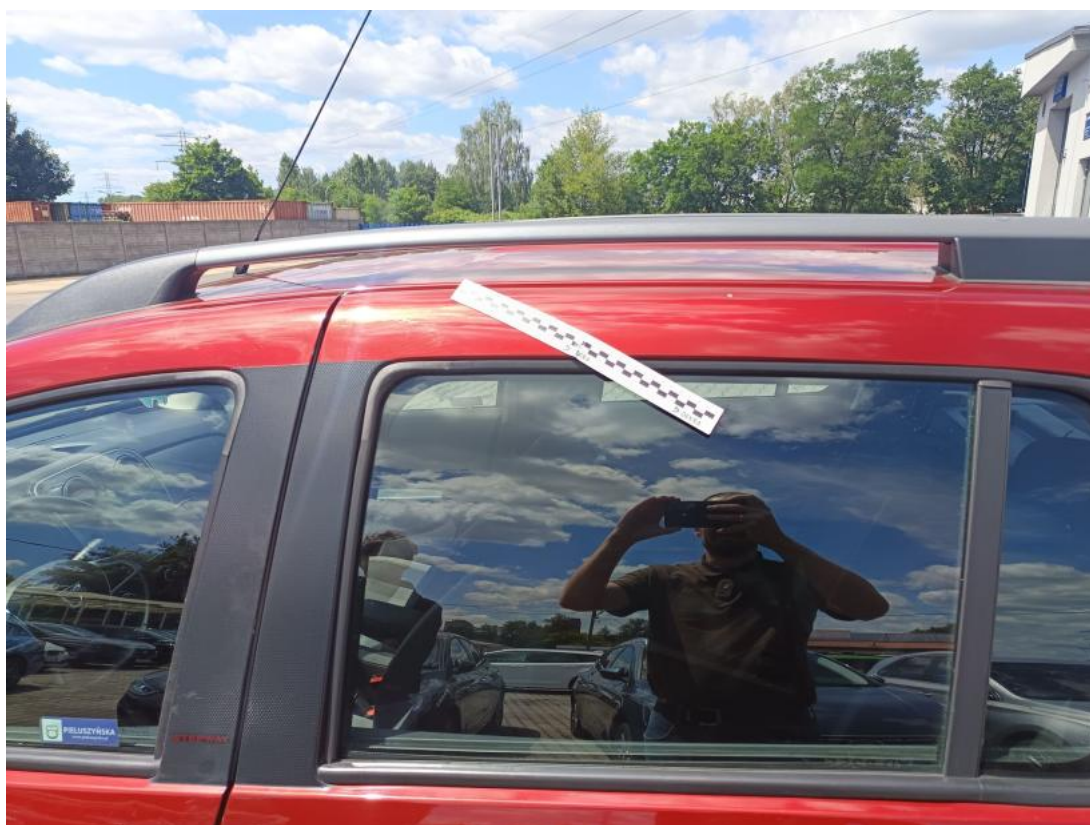
**Fot. 72**

Drzwi tylne L - zdjęcie poglądowe 1
