## Raport z oględzin pojazdu

| Numer raportu | 12798/7/26-15201 | Data raportu | 26-07-2026 |

| Marka, model | KIA Optima Kombi 16-18 |
| Numer rejestracyjny | WD7183H |

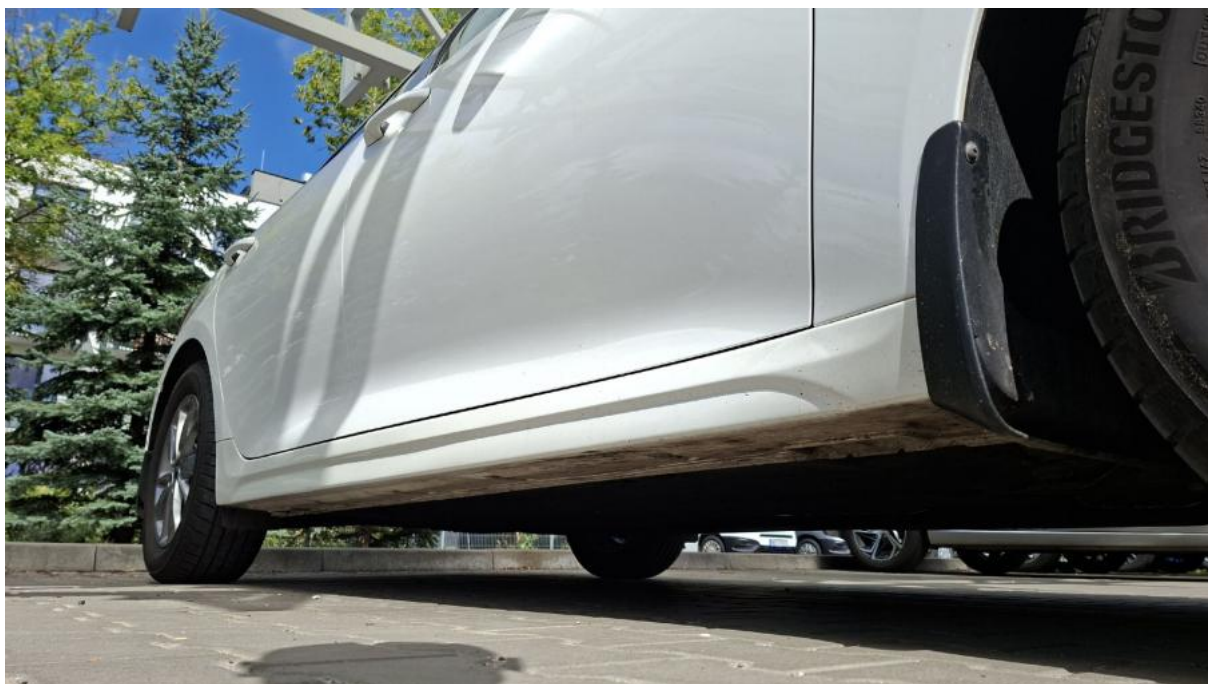
**Fot. 4**

| Poz. | Nazwa pozycji | Opis uszkodzeń | Kwalifik. | Naprawa [rbg] |
|---|---|---|---|---|
| 3 | Nakładka progu zewn. R | inne | NA | |

Próg prawy (widok od przodu)

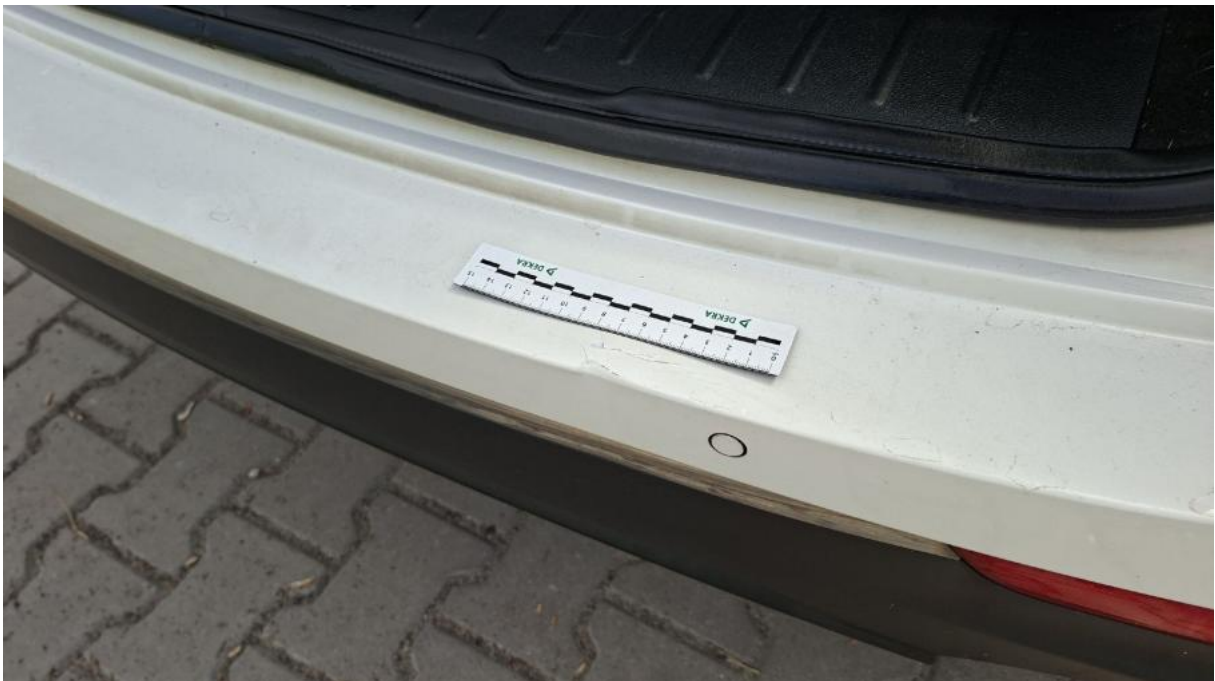
**Fot. 50**

| Poz. | Nazwa pozycji | Opis uszkodzeń | Kwalifik. | Naprawa [rbg] |
|---|---|---|---|---|
| 1 | Okladzina zderzaka tylnego | wgniecenie/odkształcenie | WY | 1.4 |

Zderzak tylny cz górna - zdjęcie poglądowe 1

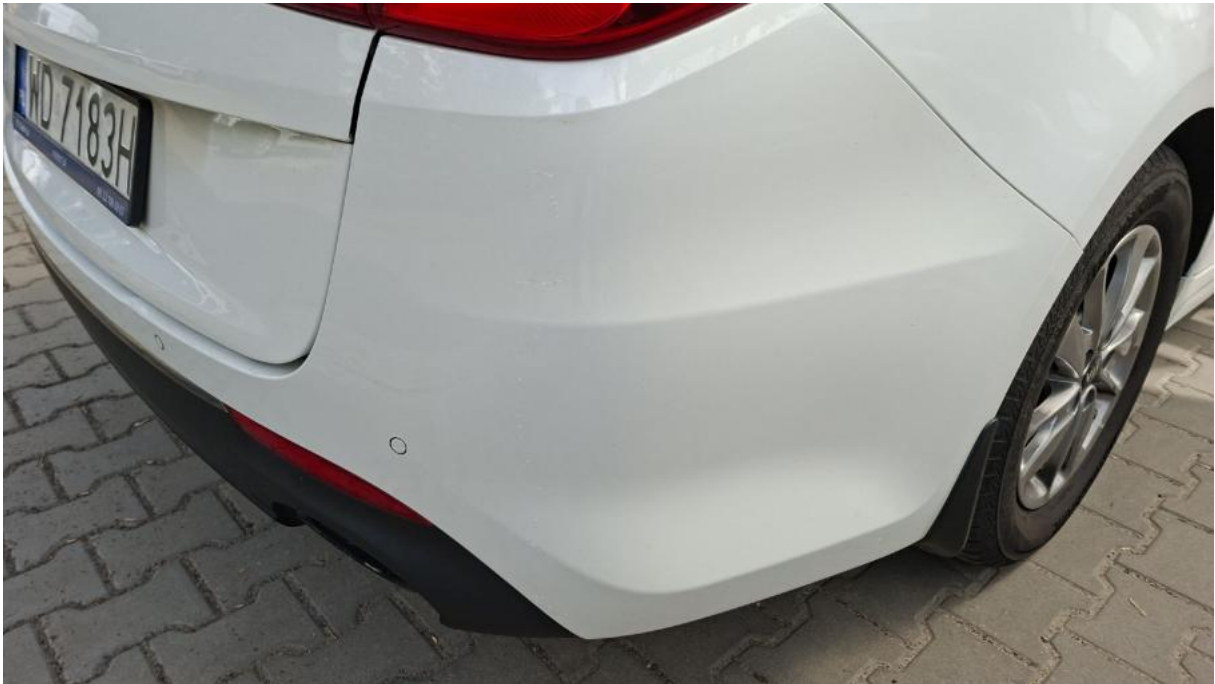
**Fot. 53**

Zderzak tylny cz P - zdjęcie poglądowe 1

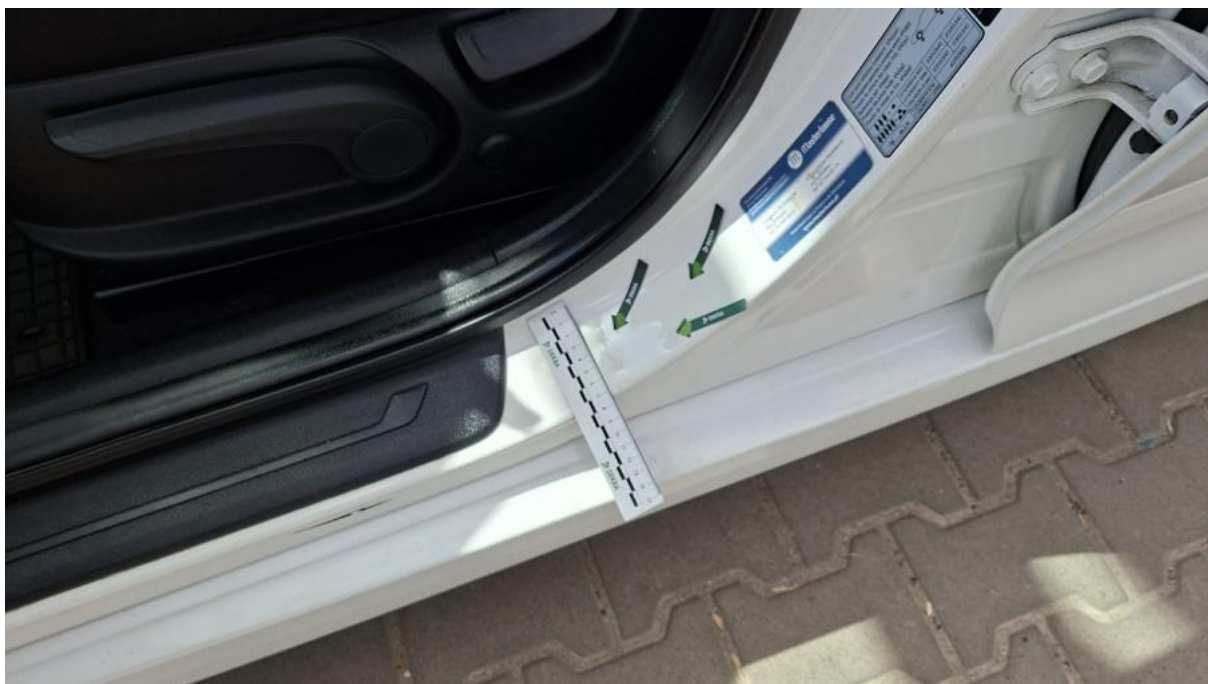
**Fot. 66**

Słupek środkowy L - zdjęcie poglądowe 1

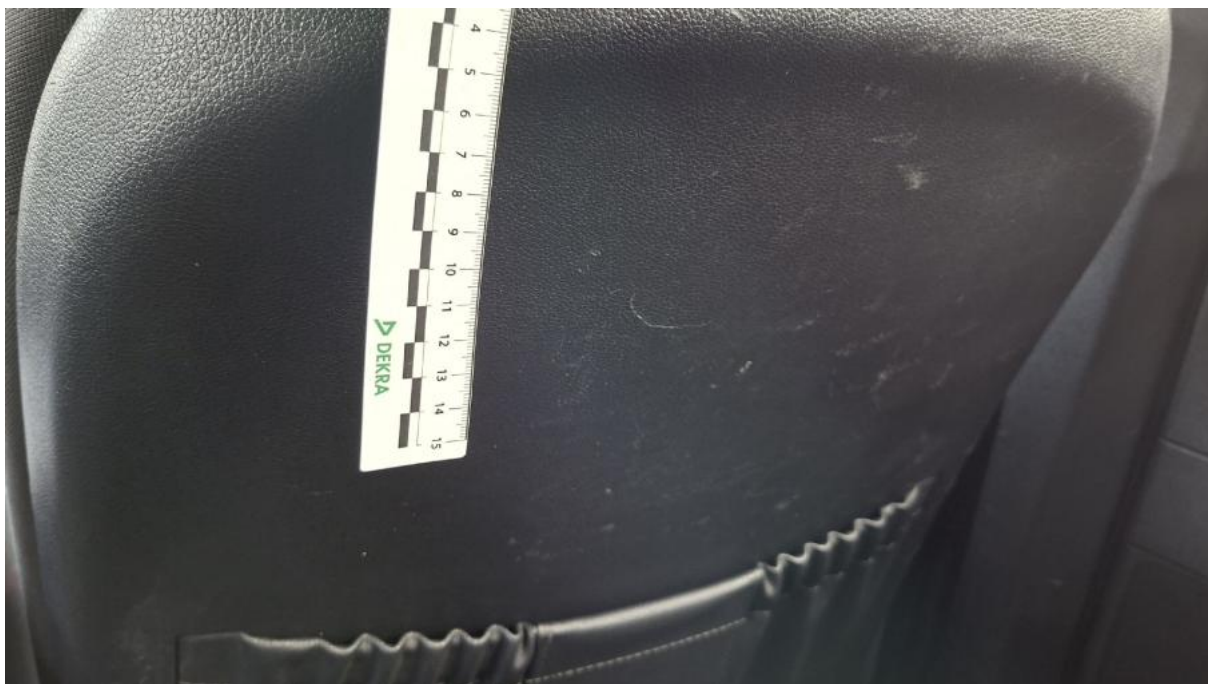
**Fot. 72**

Fotel prz. praw. - Rysa/odprysk 1
