## Raport z oględzin pojazdu

| Numer raportu | 219612/6/26-11401 | Data raportu | 24-06-2026 |

| Marka, model | SKODA Fabia III Kombi 18-22 |
| Numer rejestracyjny | LU849RJ |

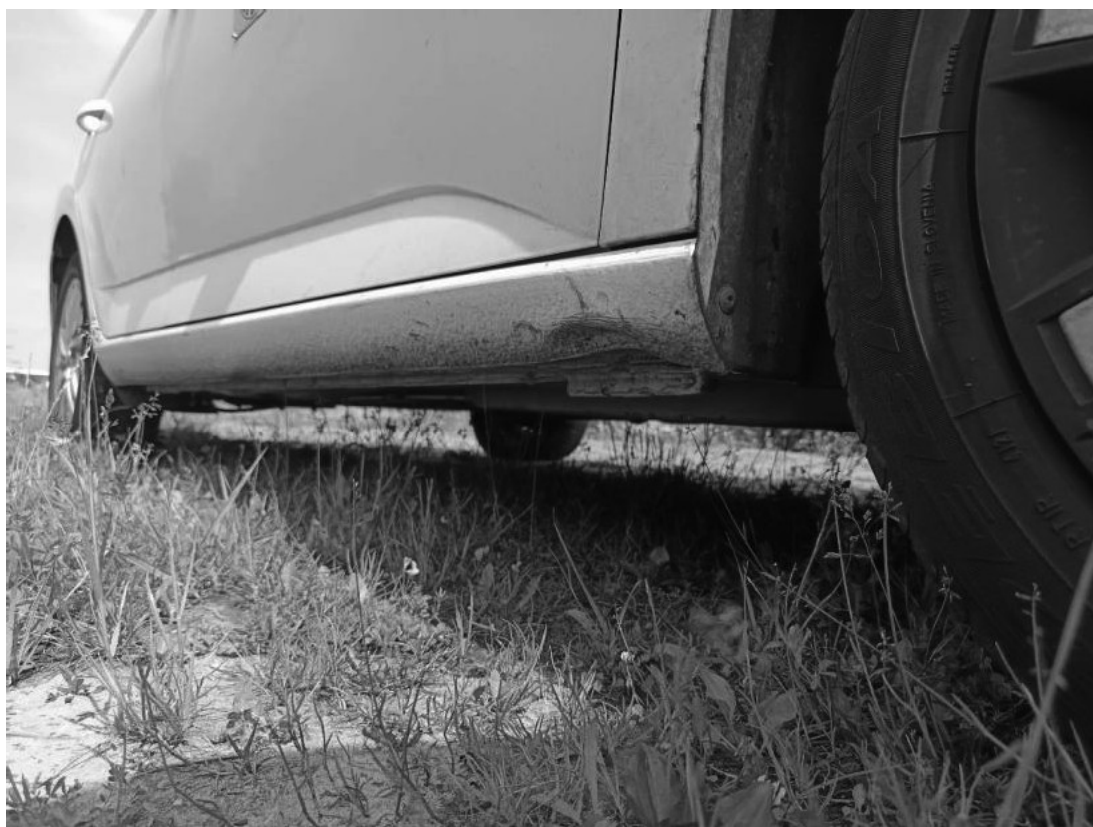
**Fot. 4**

| Poz. | Nazwa pozycji | Opis uszkodzeń | Kwalifik. | Naprawa [rbg] |
|---|---|---|---|---|
| 12 | Próg R | wgniecenie/odkształcenie | NA | 1.5 |

Próg prawy (widok od przodu)

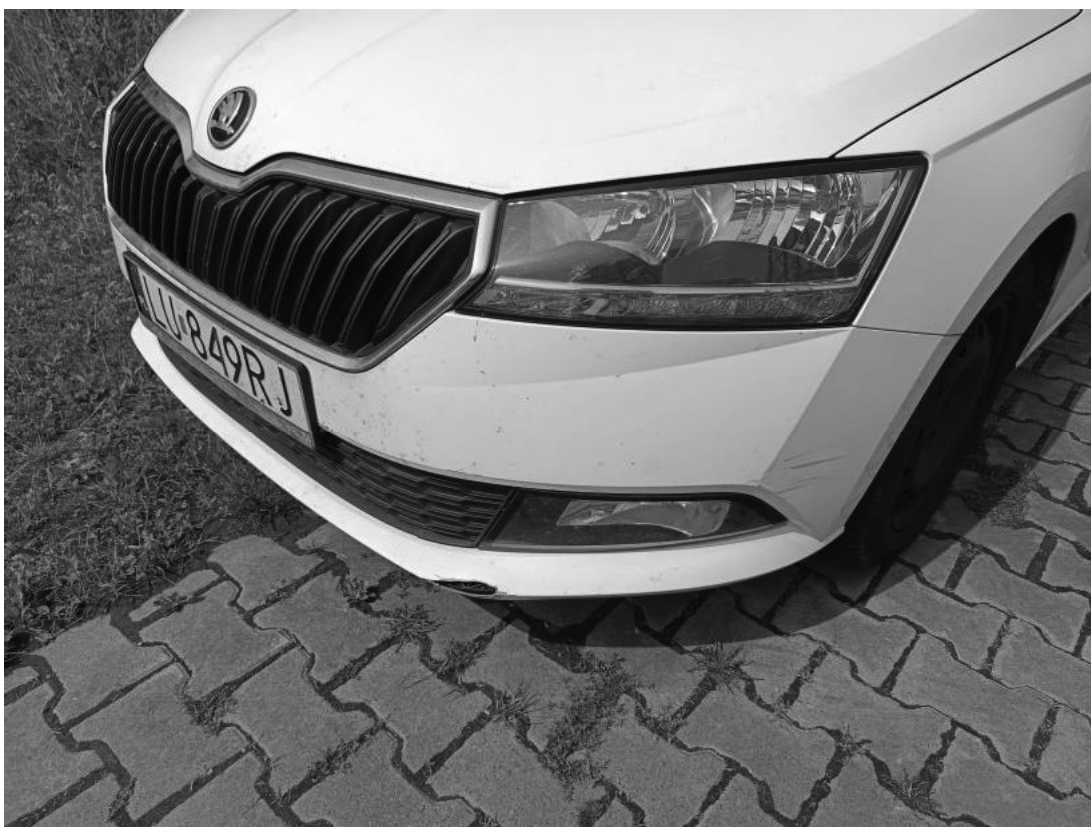
**Fot. 36**  
Zderzak - zdjęcie poglądowe 1

| Poz. | Nazwa pozycji | Opis uszkodzeń | Kwalifik. | Naprawa [rbg] |
|---|---|---|---|---|
| 1 | Okladzina zderzaka przedniego | rysa/odprysk, rozerwanie | WY | 1.7 |

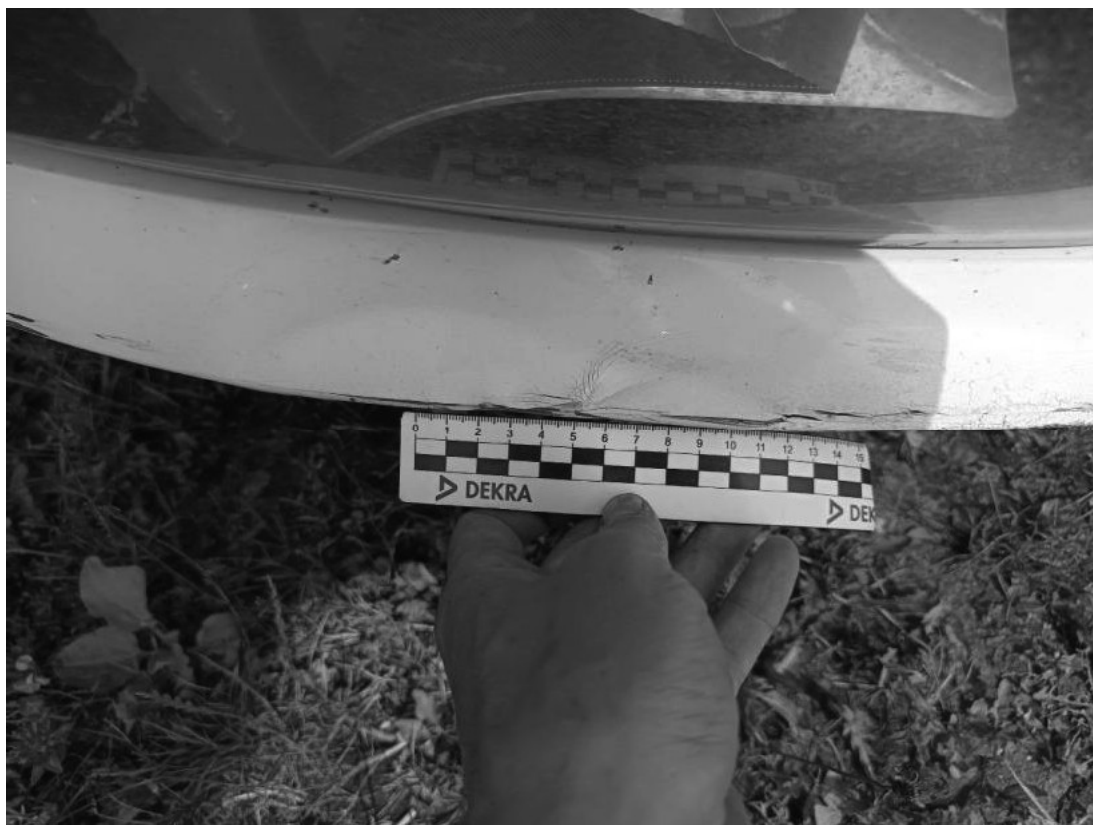
**Fot. 37**

Zderzak - zdjęcie pogładowe 2

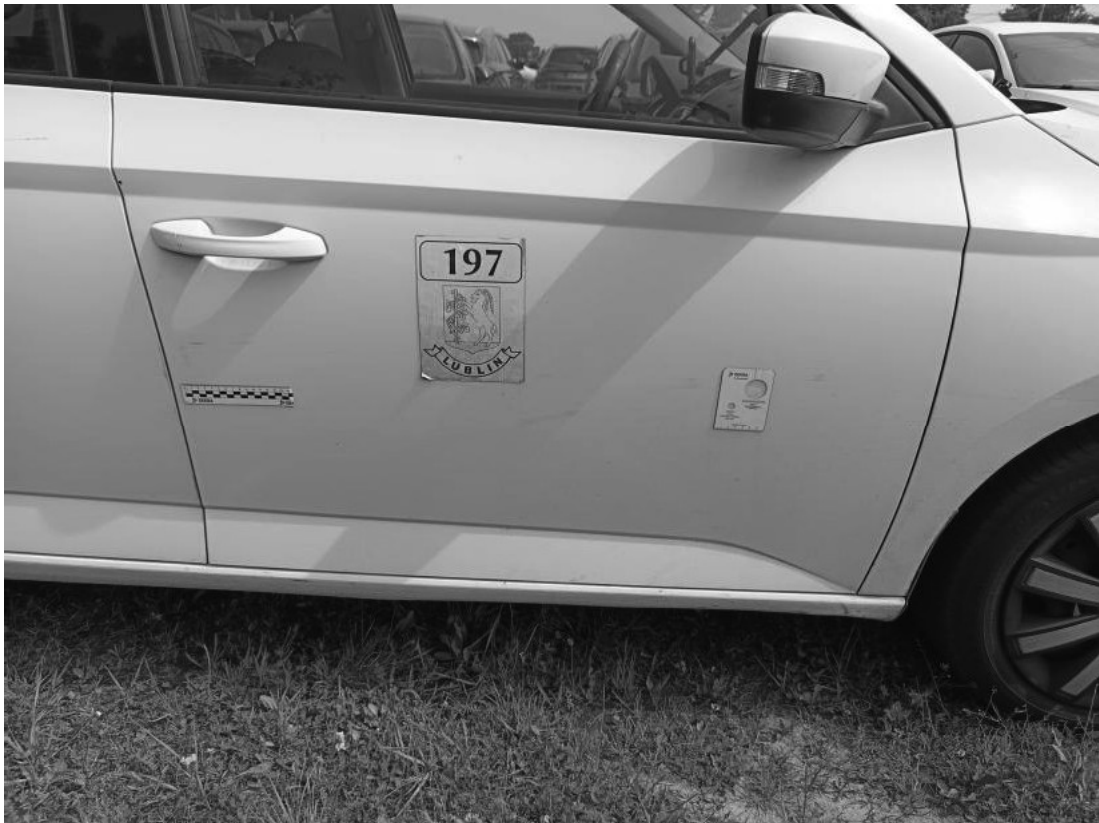
**Fot. 41**

| Poz. | Nazwa pozycji | Opis uszkodzeń | Kwalifik. | Naprawa [rbg] |
|---|---|---|---|---|
| 9 | Drzwi przednie (nieuzbrojone) R | rysa/odprysk | NA | 0.5 |

Drzwi przednie P - zdjęcie poglądowe 1

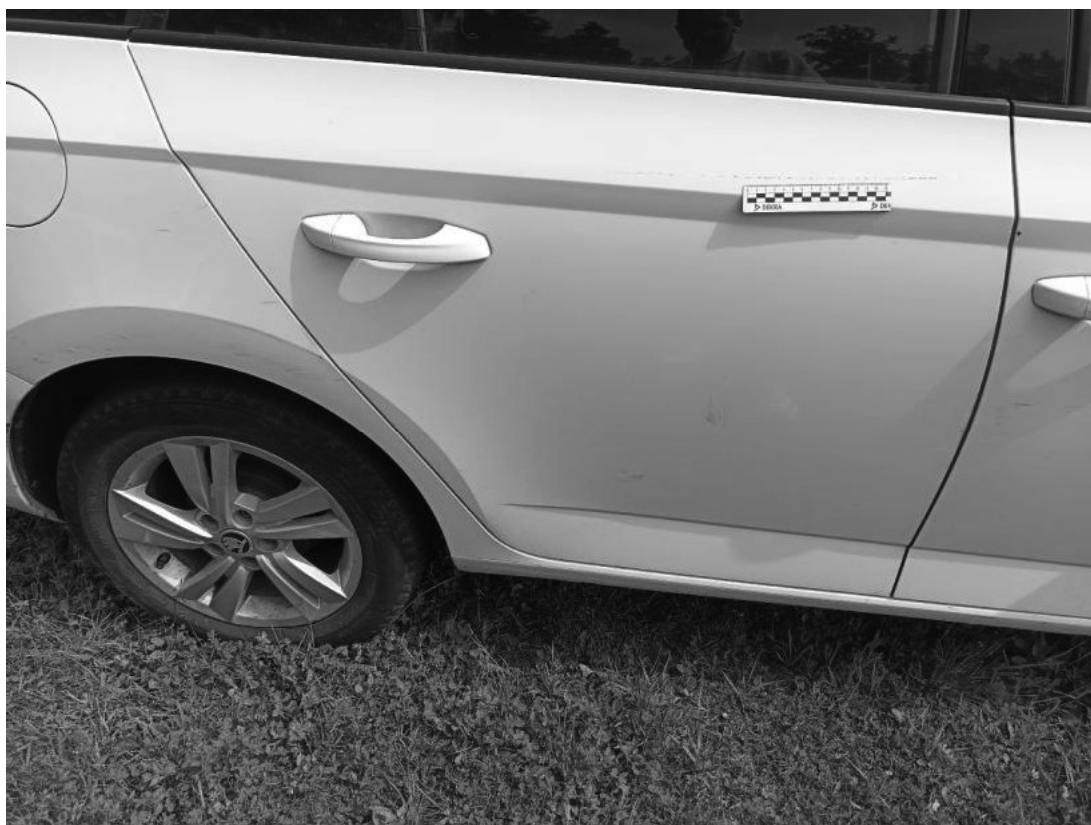
**Fot. 44**

| Poz. | Nazwa pozycji | Opis uszkodzeń | Kwalifik. | Naprawa [rbg] |
|---|---|---|---|---|
| 16 | Drzwi tylne (nieuzbrojone) R | zarysowanie, zabrudzenie | | |

Drzwi tylne P - zdjęcie poglądowe 1

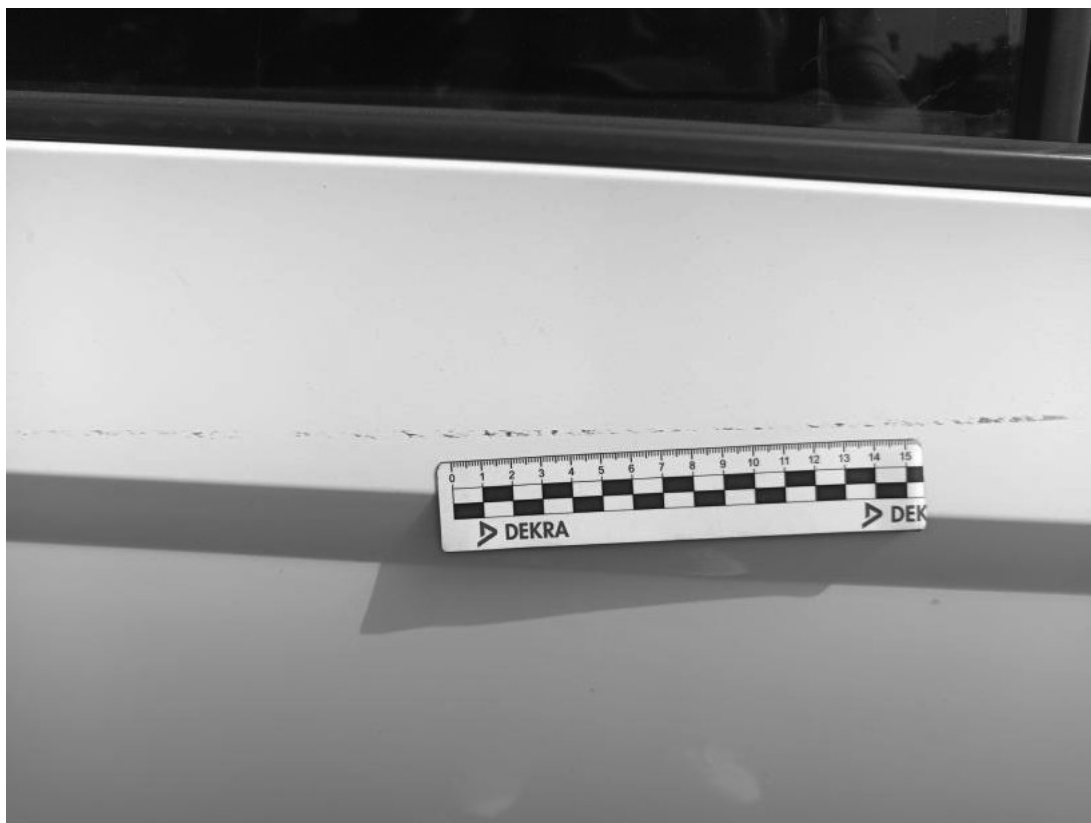
**Fot. 45**

Drzwi tylne P - Rysa/odprysk 1

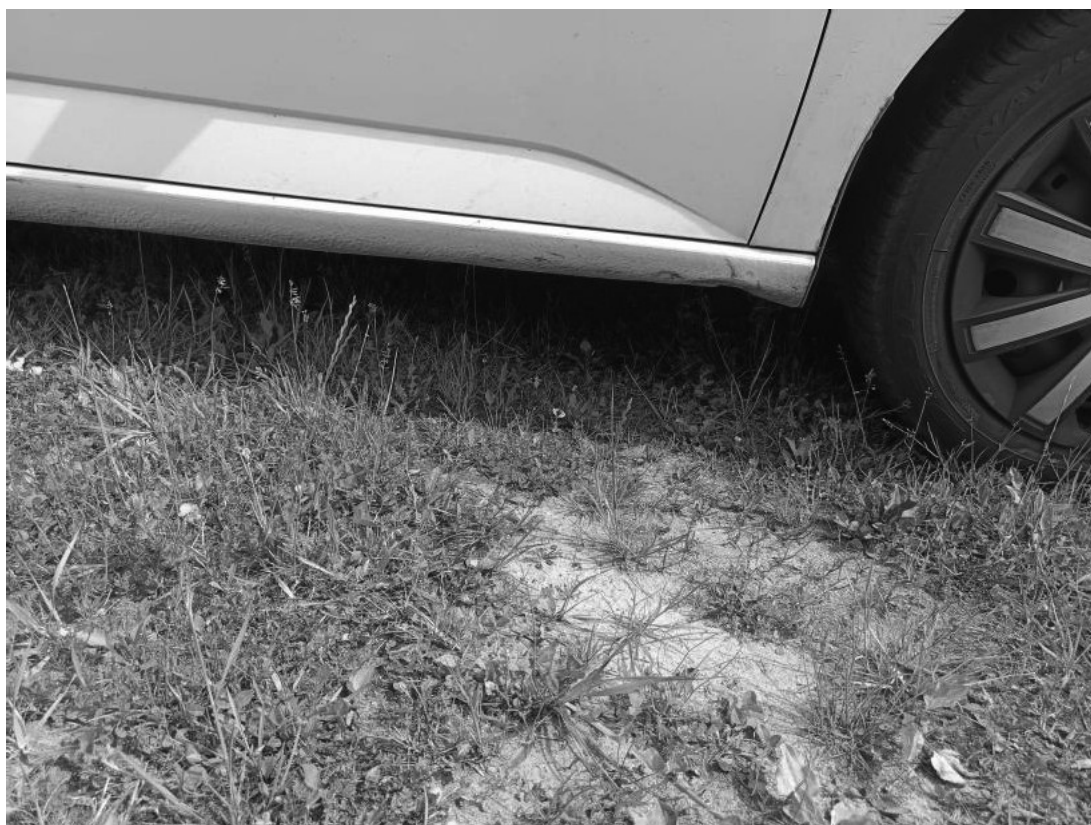
**Fot. 46**

Próg P - zdjęcie poglądowe 1

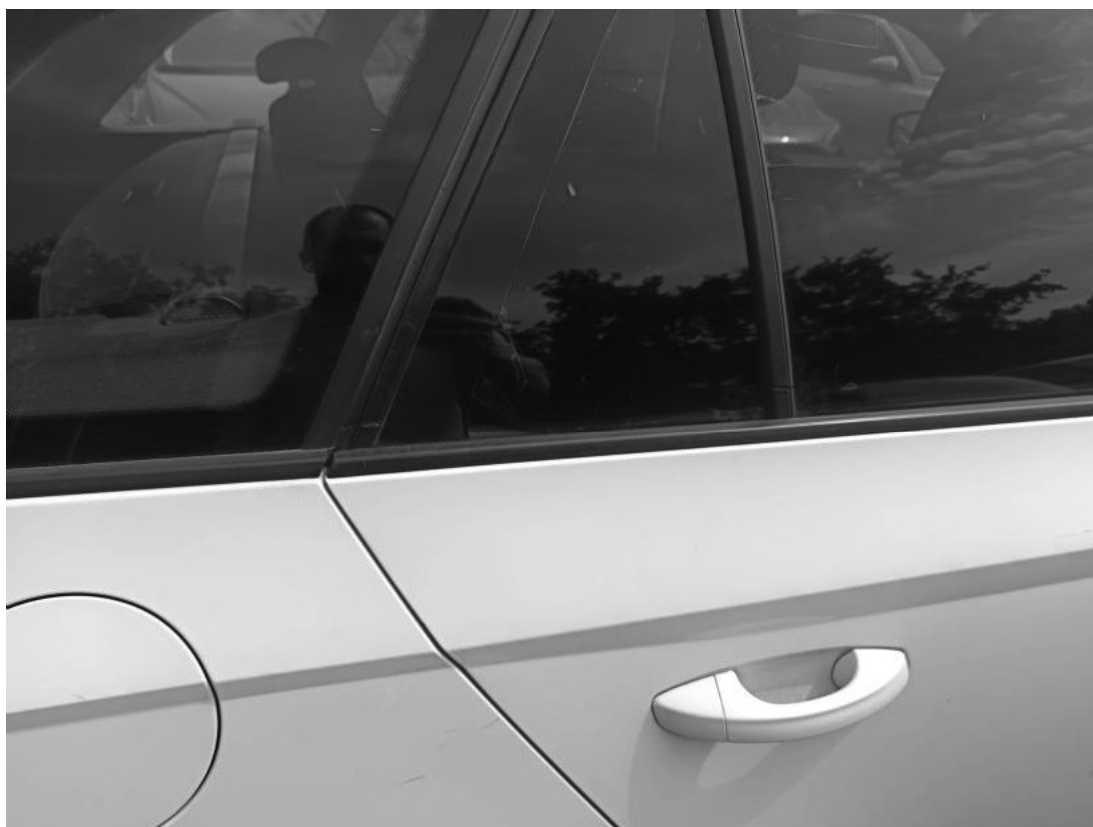
**Fot. 48**

Uszczelka szyby bocznej śr P - zdjęcie poglądowe 1

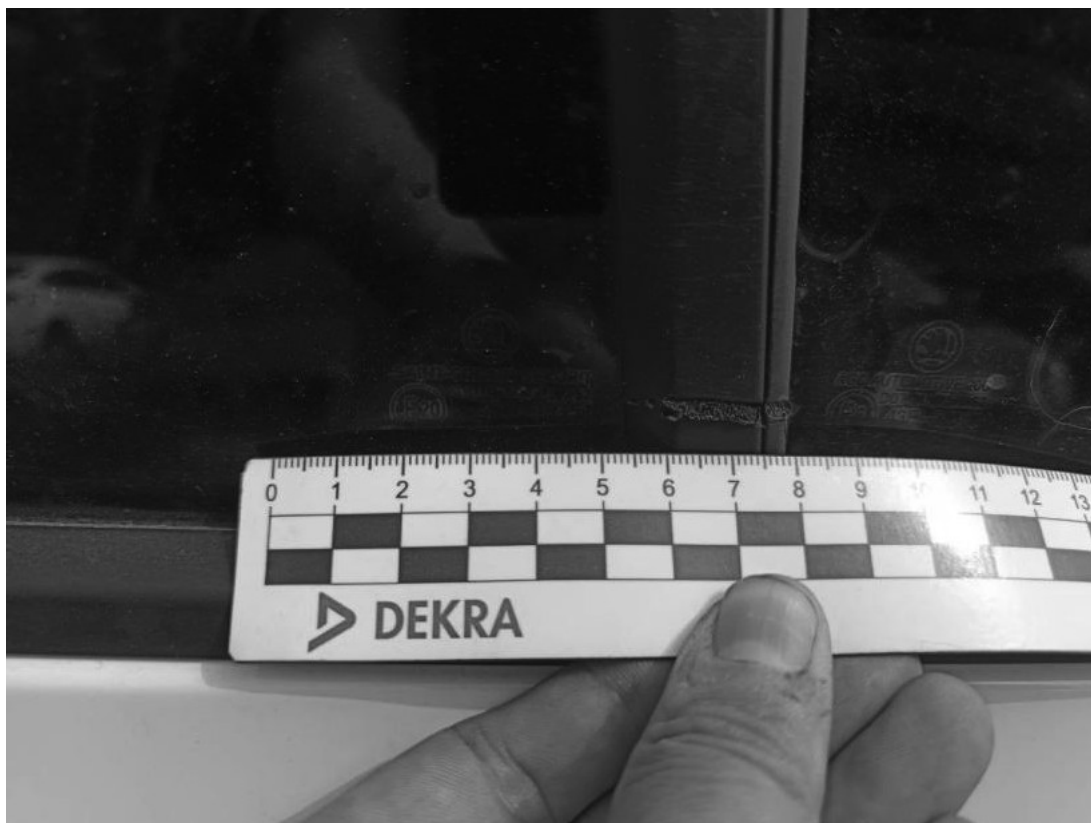
**Fot. 49**

Uszczelka szyby bocznej śr P - Inne 1

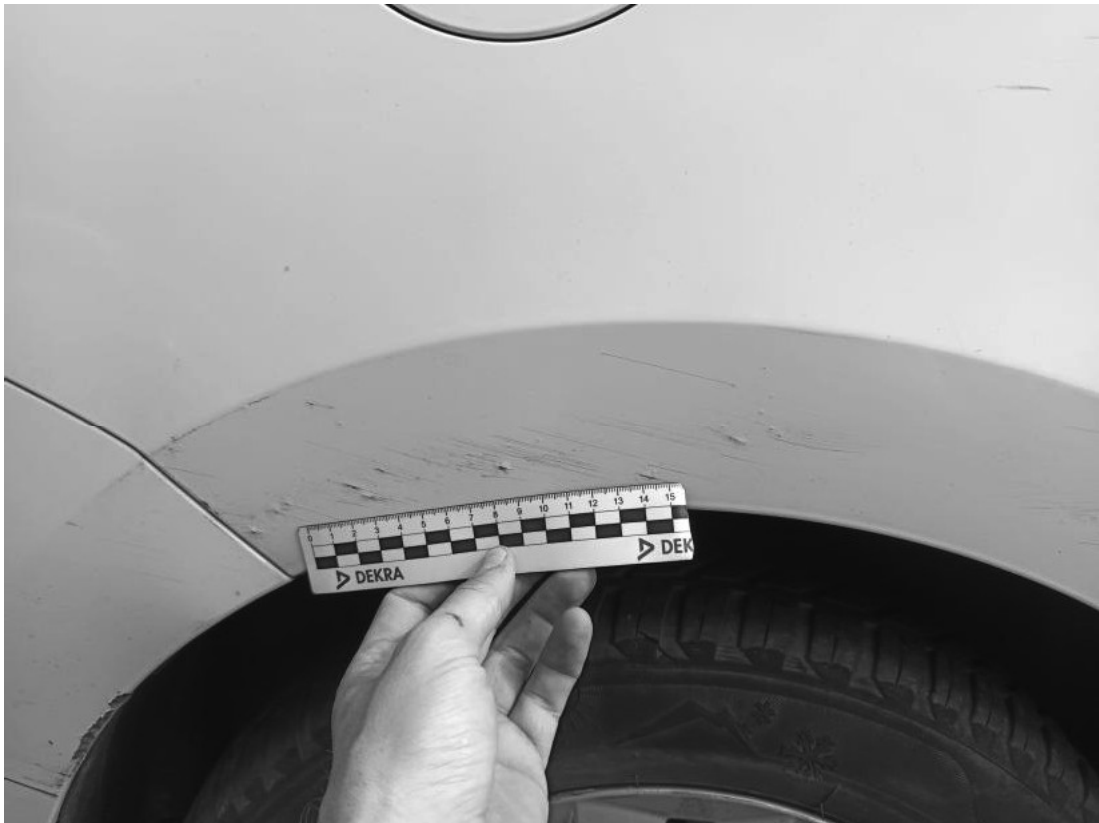
**Fot. 51**

| Poz. | Nazwa pozycji | Opis uszkodzeń | Kwalifik. | Naprawa [rbg] |
|---|---|---|---|---|
| 14 | Błotnik tylny R | rysa/odprysk, ślady korozji | NA | 0.5 |

Błotnik tylny P / Ściana boczna P - zdjęcie poglądowe 1

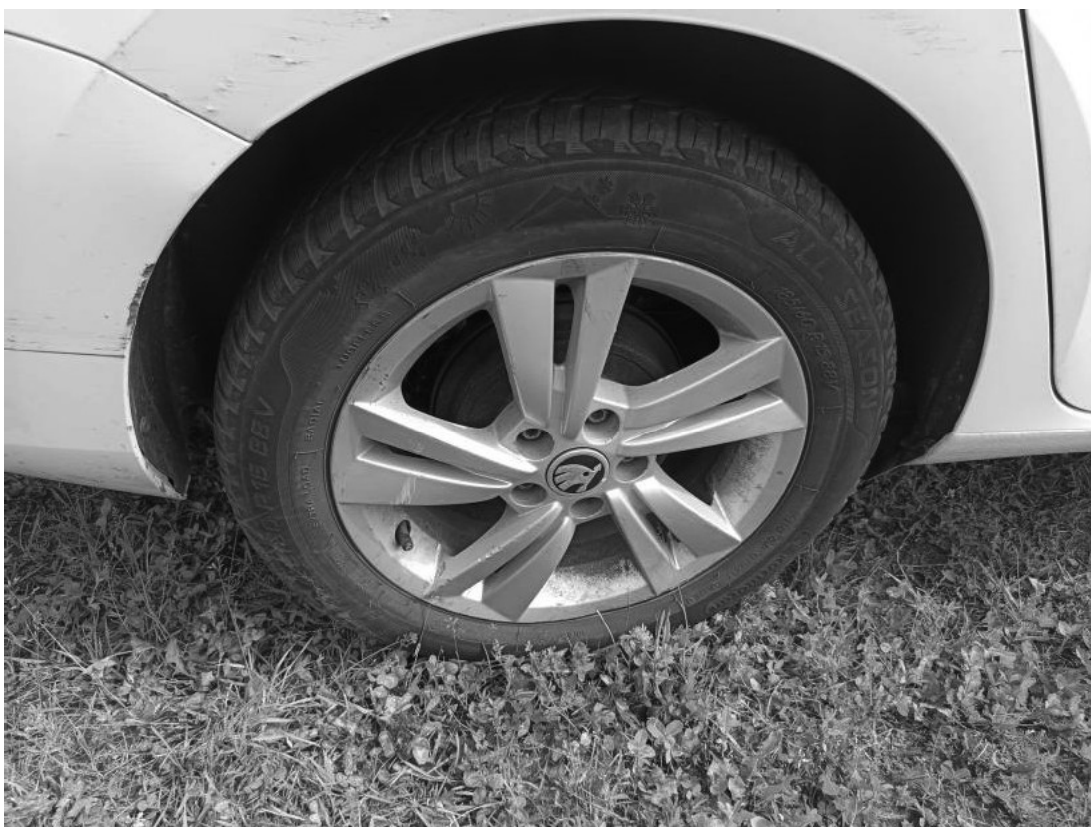
**Fot. 54**

| Poz. | Nazwa pozycji | Opis uszkodzeń | Kwalifik. | Naprawa [rbg] |
|---|---|---|---|---|
| 15 | Tarcza koła aluminiowa tył R | rysa/odprysk, ubytki materiału | NA | 2 |

Felga aluminiowa tylna P - zdjęcie poglądowe 1

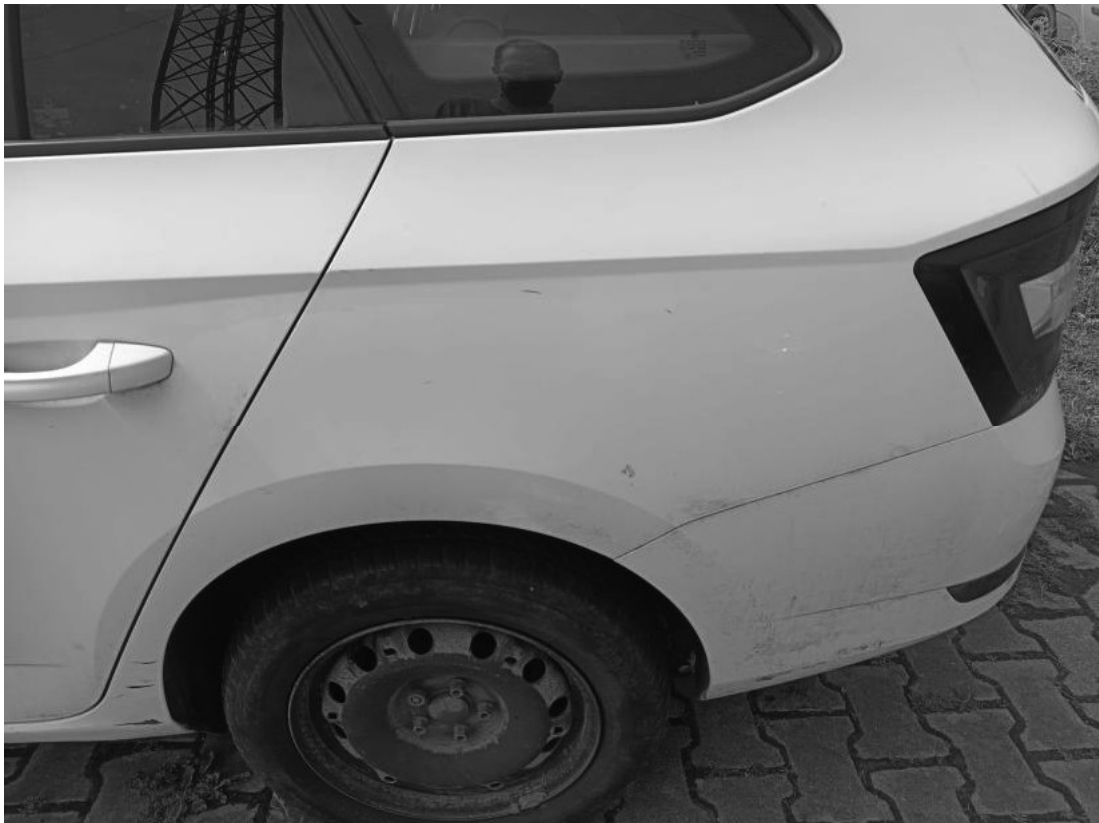
**Fot. 61**

Błotnik tylny L / Ściana boczna L - zdjęcie pogładowe 1

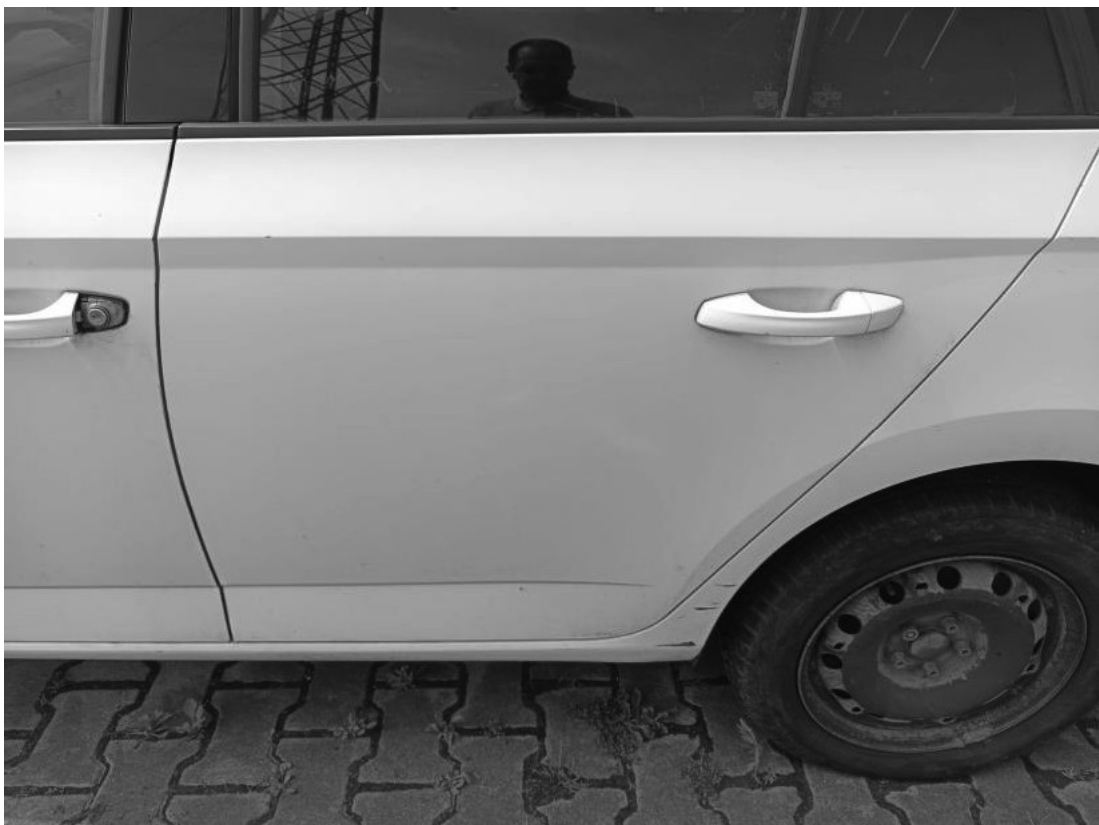
**Fot. 64**

Drzwi tylne L - zdjęcie pogładowe 1

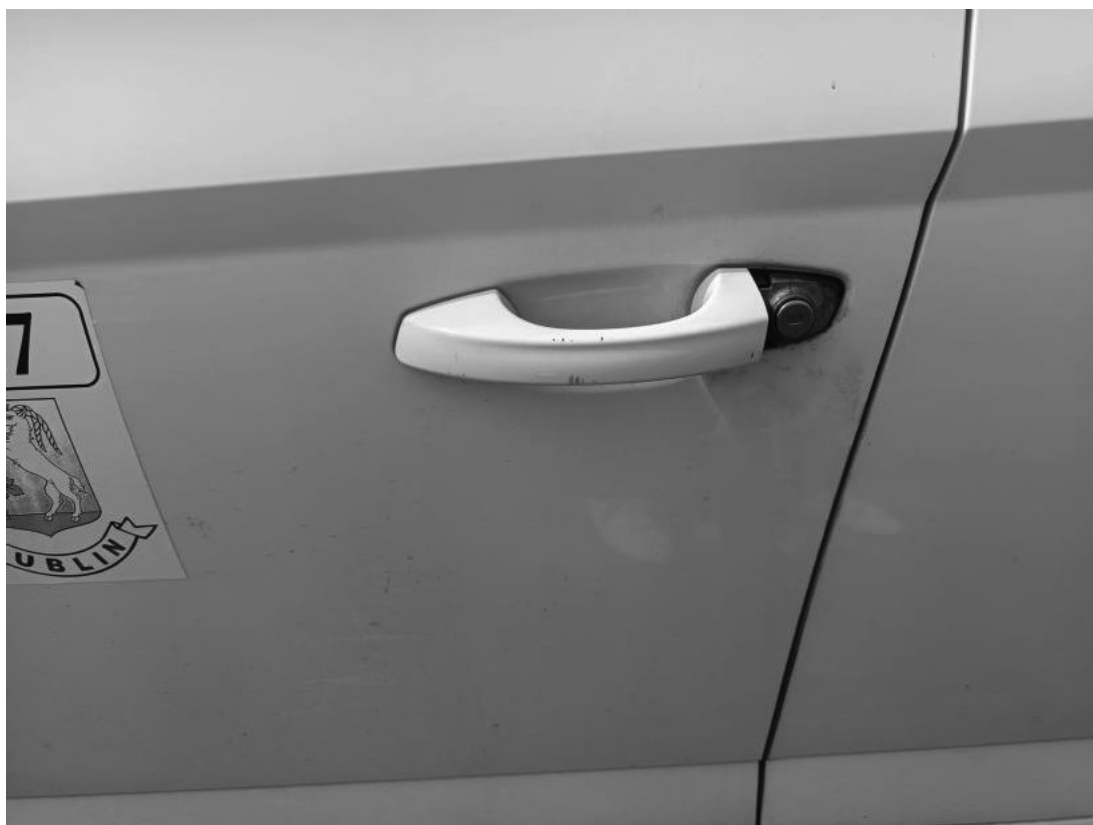
**Fot. 66**

Klamka drzwi prz L - zdjęcie poglądowe 1

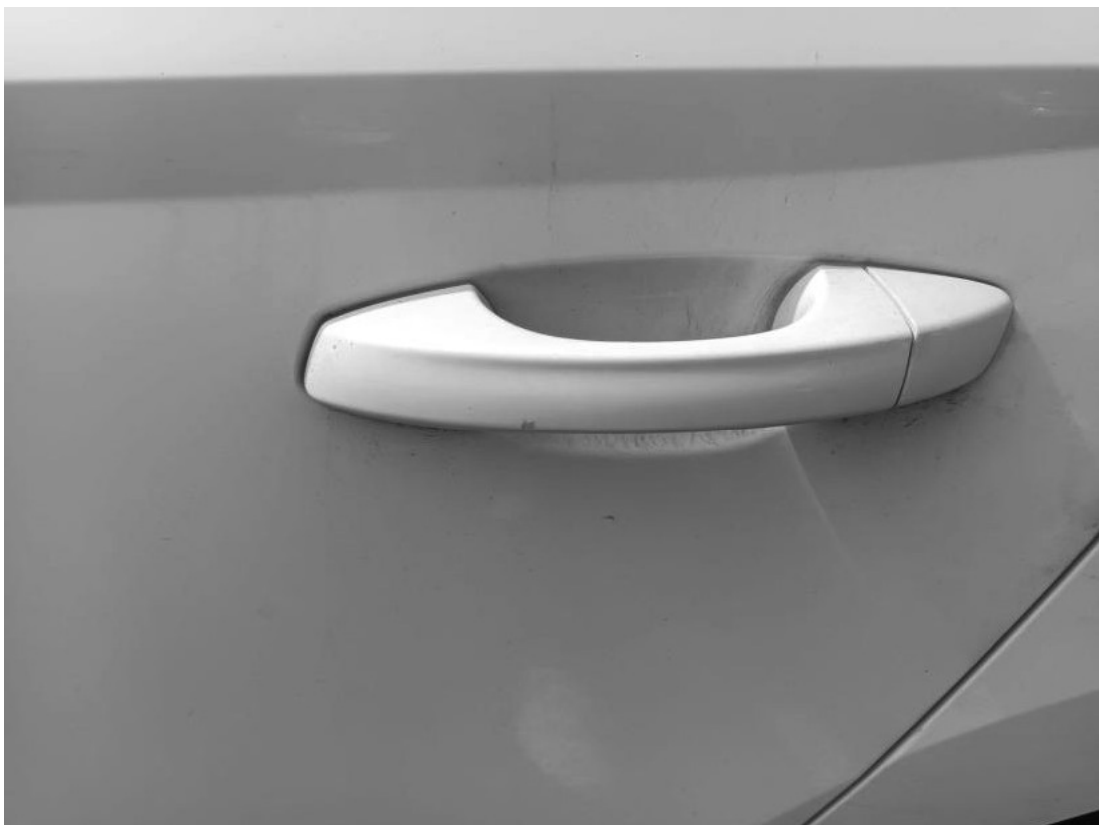
**Fot. 68**

Klamka drzwi tyl L - zdjęcie poglądowe 1

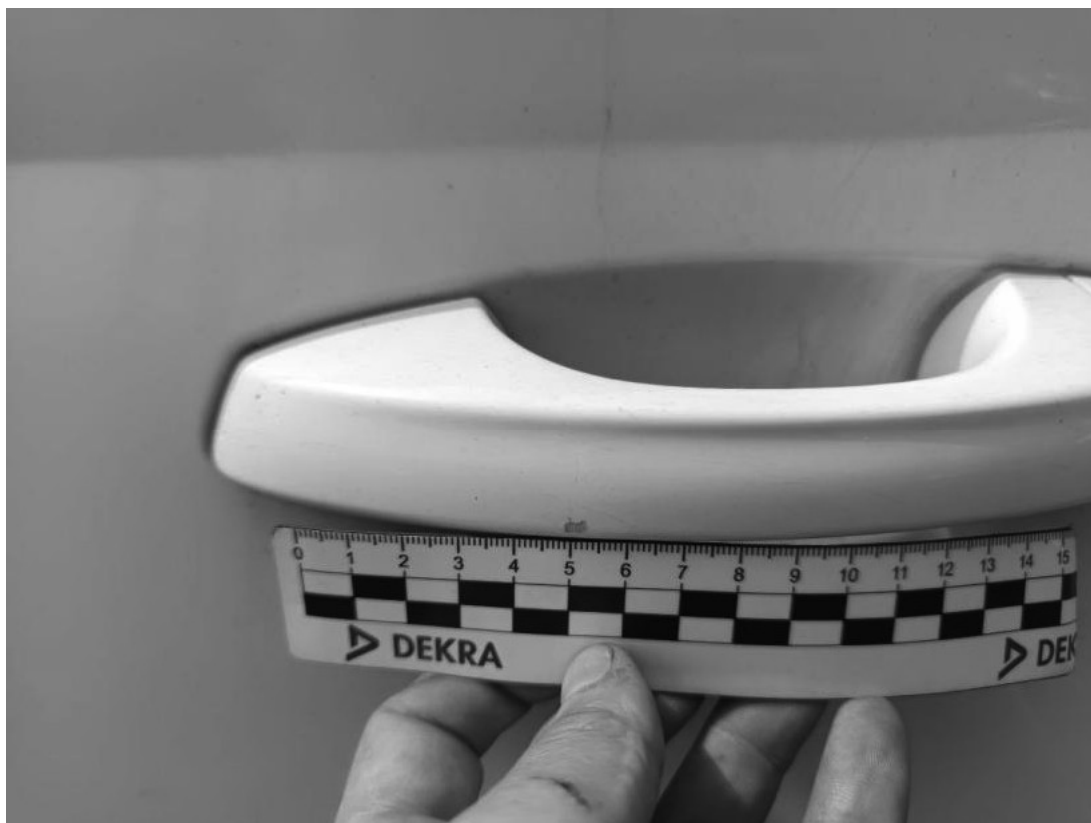
**Fot. 69**

Kłamka drzwi tyl L - Rysa/odprysk 1

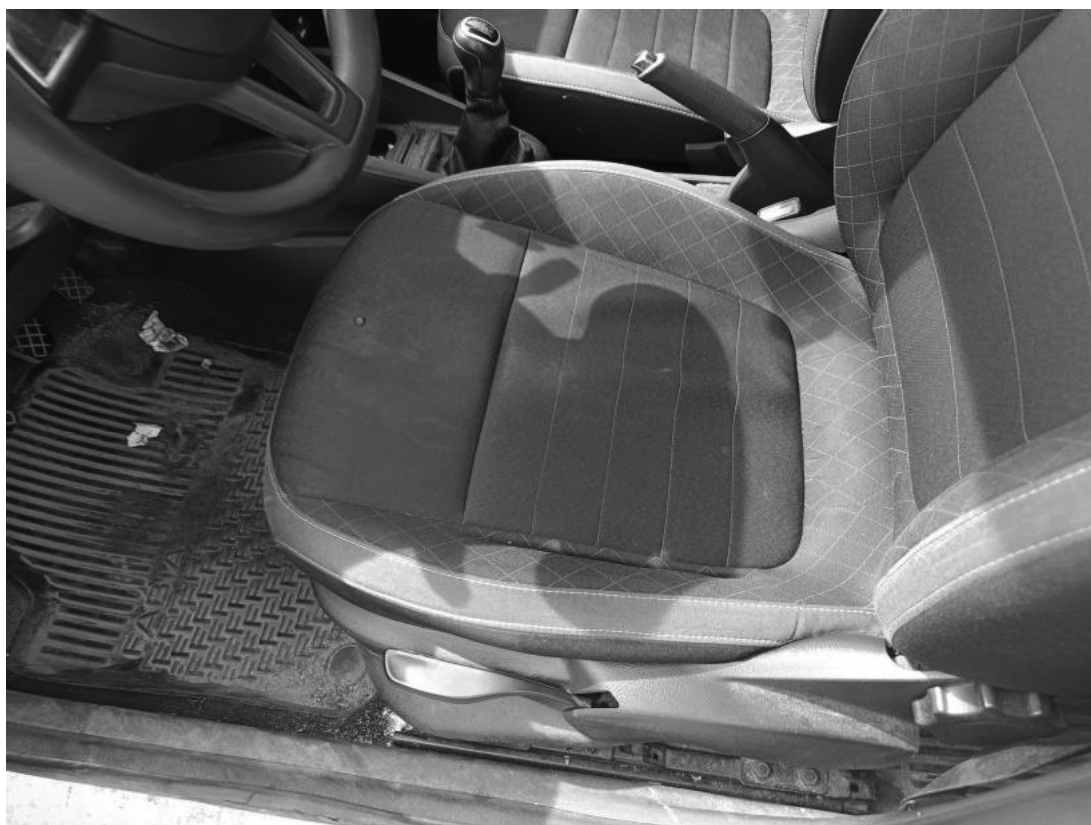
**Fot. 70**

Fotel prz. lew. - zdjęcie poglądowe 1

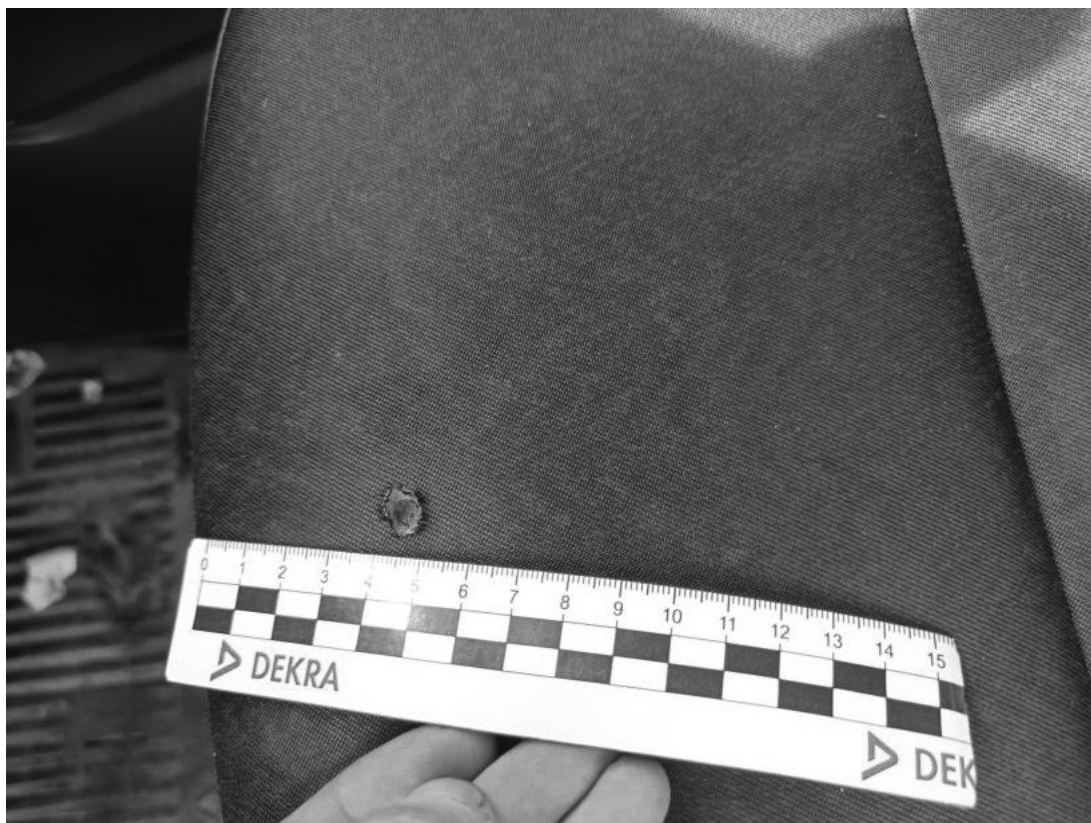
**Fot. 71**

Fotel prz. lew. - Inne 1

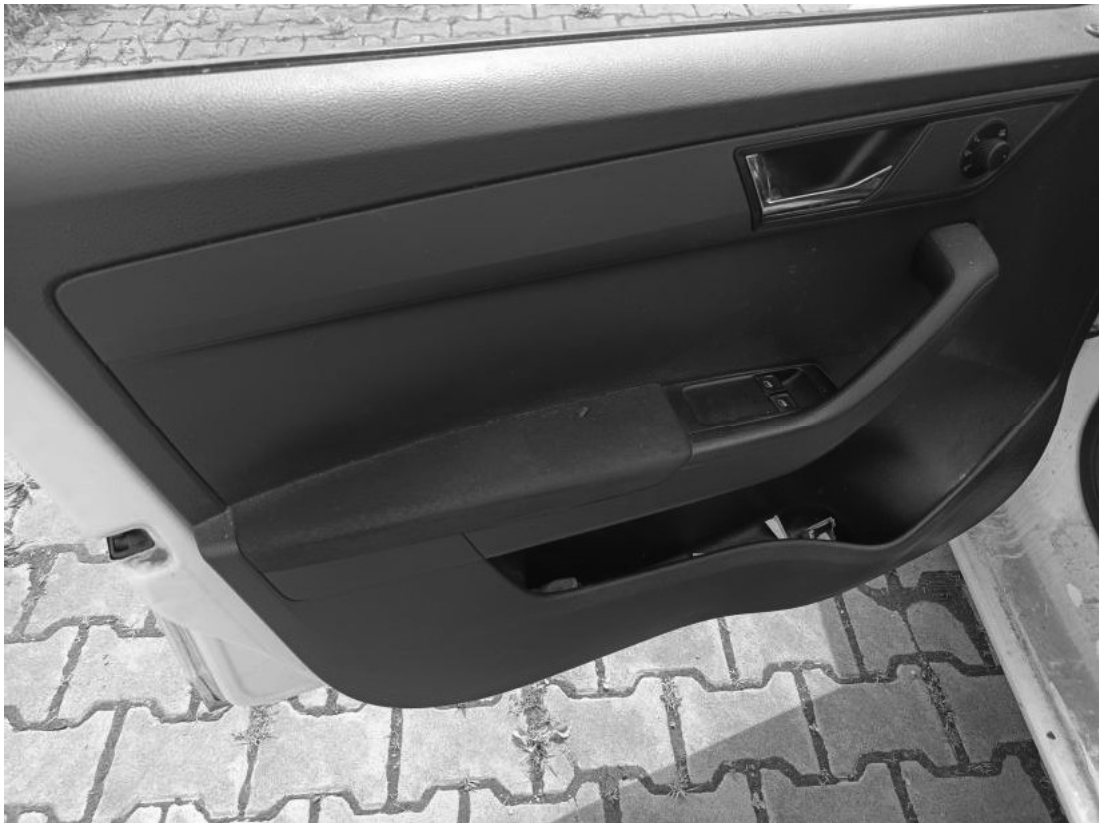
**Fot. 73**

Tapicerka drzwi przednich L - zdjęcie pogładowe 1
