## Raport z oględzin pojazdu

| Numer raportu | 220067/7/26-11401 | Data raportu | 30-07-2026 |

| Marka, model | OPEL Astra V Sports Tourer 1... |
| Numer rejestracyjny | PO8WJ98 |

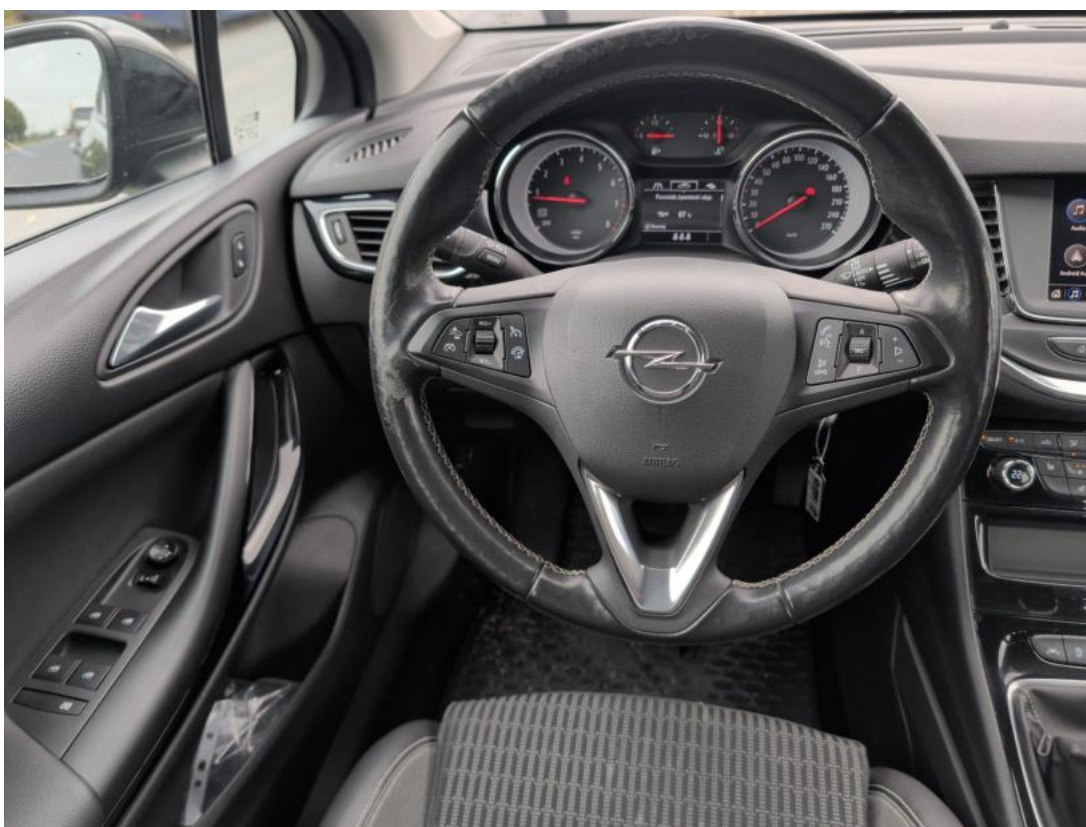
**Fot. 22**  
Kierownica (na wprost)

| 8 | Kierownica przystosowana do Airbag | ubytki materiału | | |

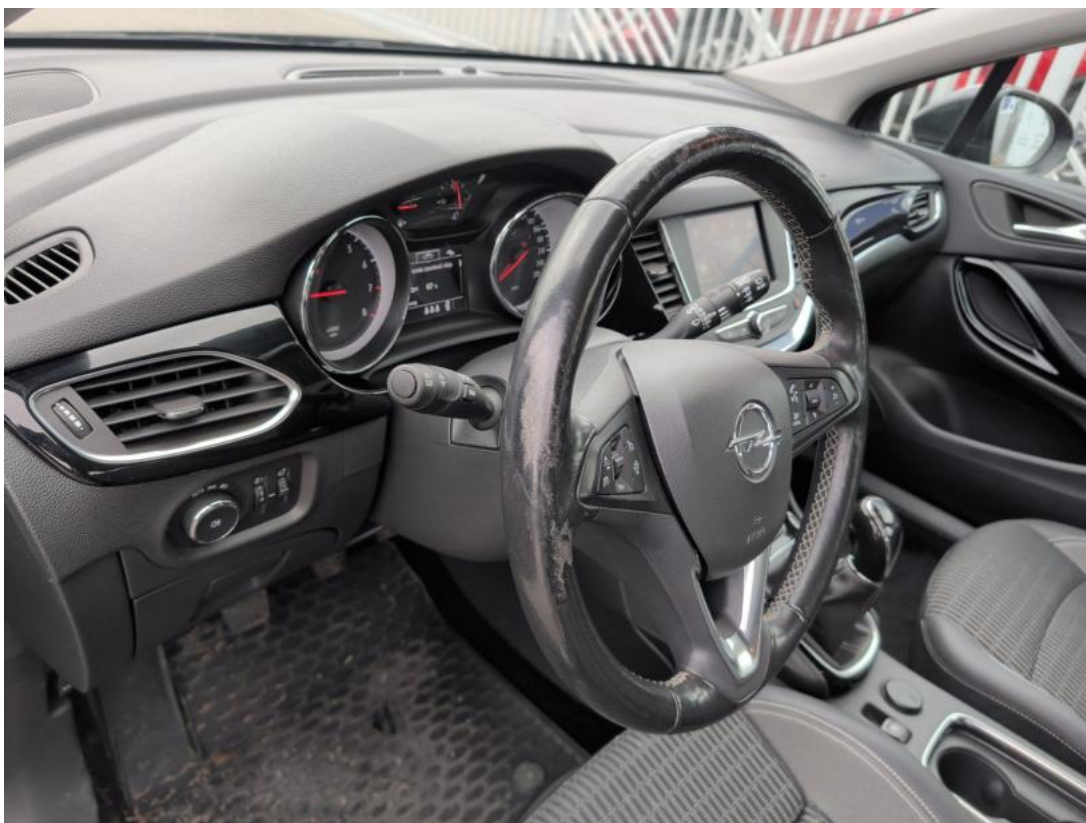
**Fot. 23**

Kierownica z lewej strony

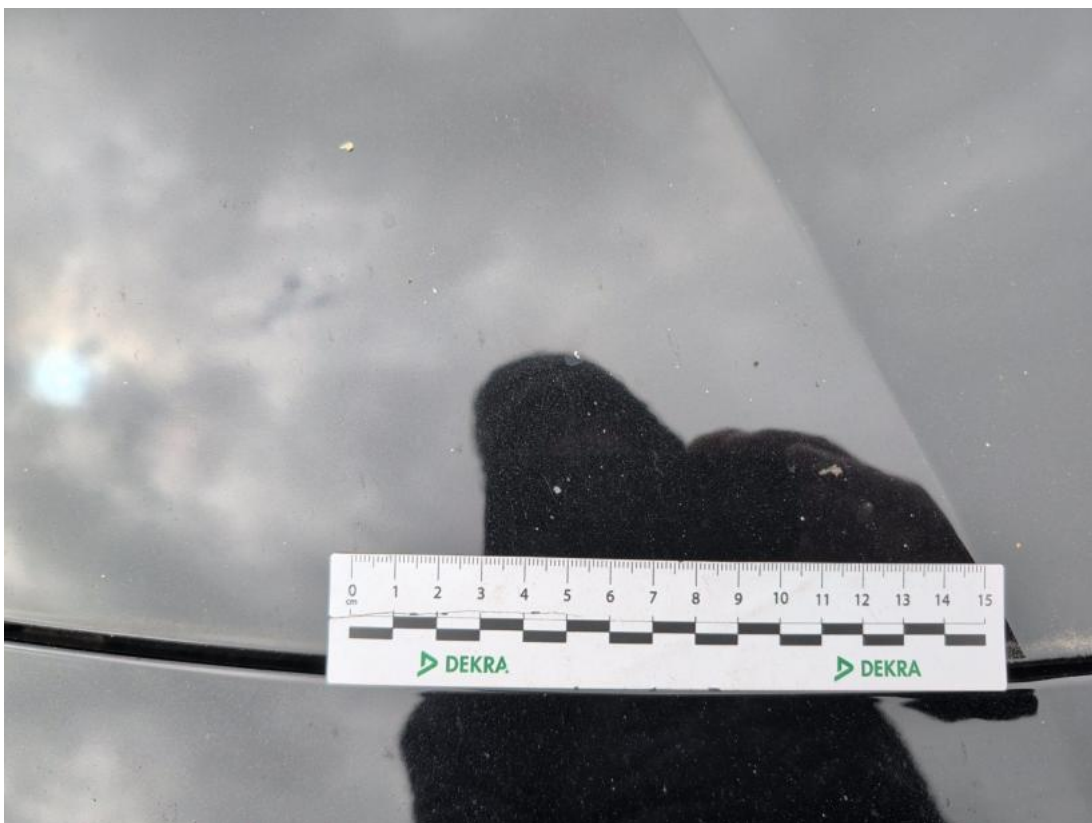
**Fot. 40**

Pokrywa komory silnika - zdjęcie poglądowe 1

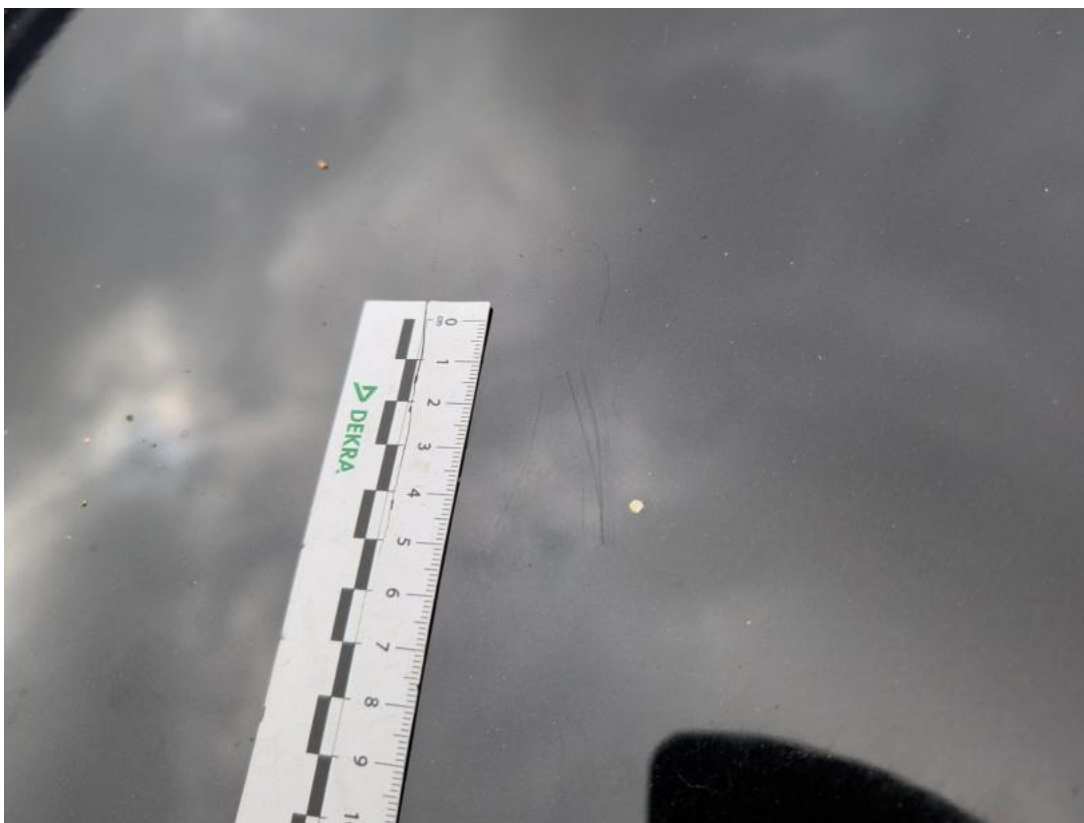
**Fot. 41**

Pokrywa komory silnika - zdjęcie poglądowe 2

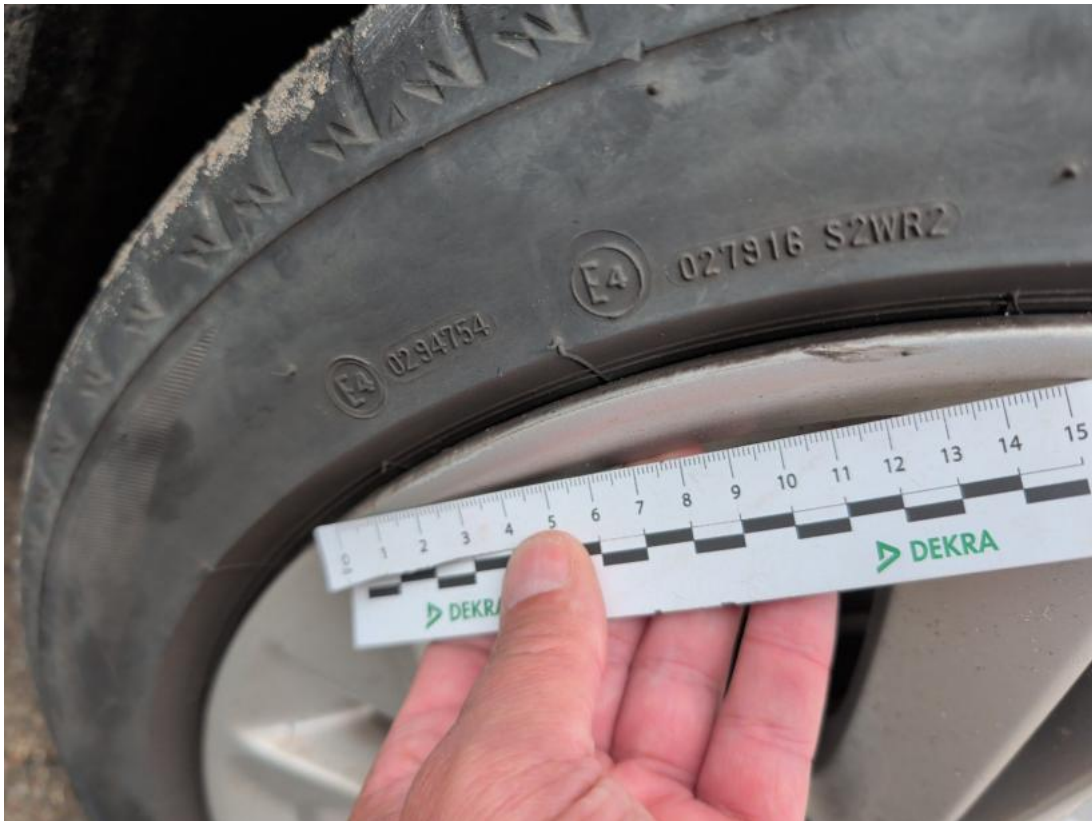
**Fot. 43**

Felga aluminiowa przednia P - zdjęcie pogładowe 1

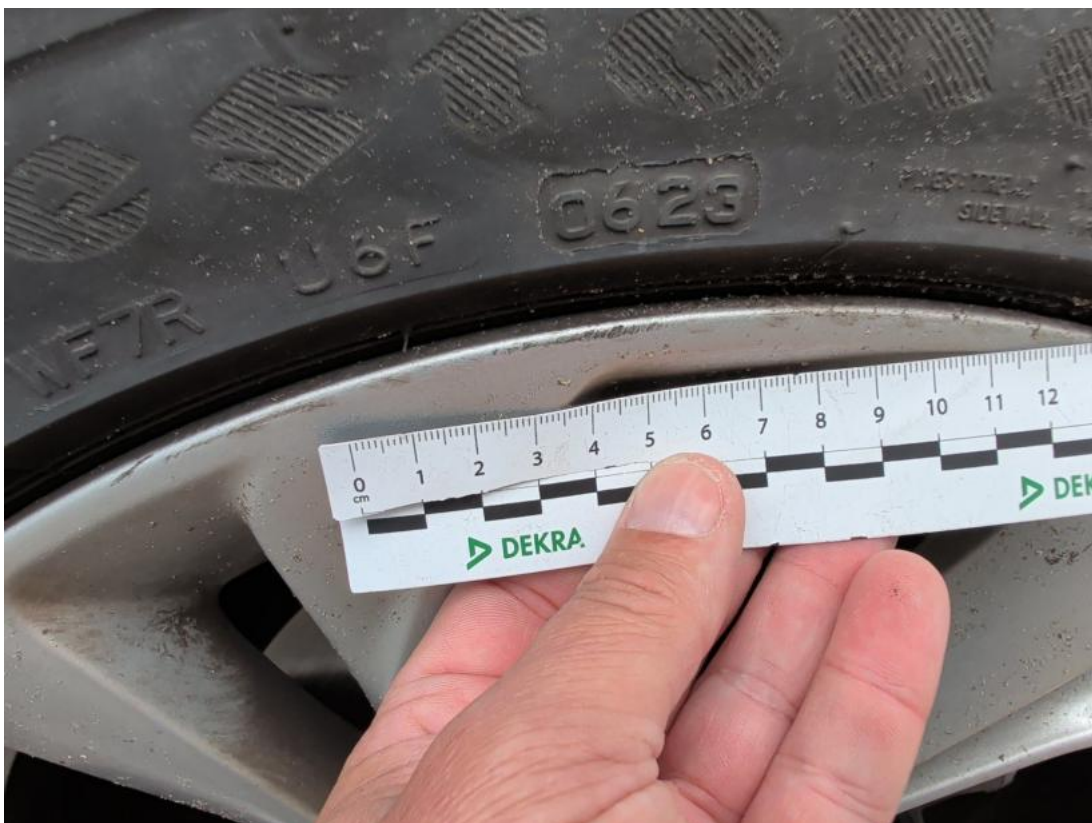
**Fot. 44**

Felga aluminiowa przednia P - zdjęcie pogładowe 2

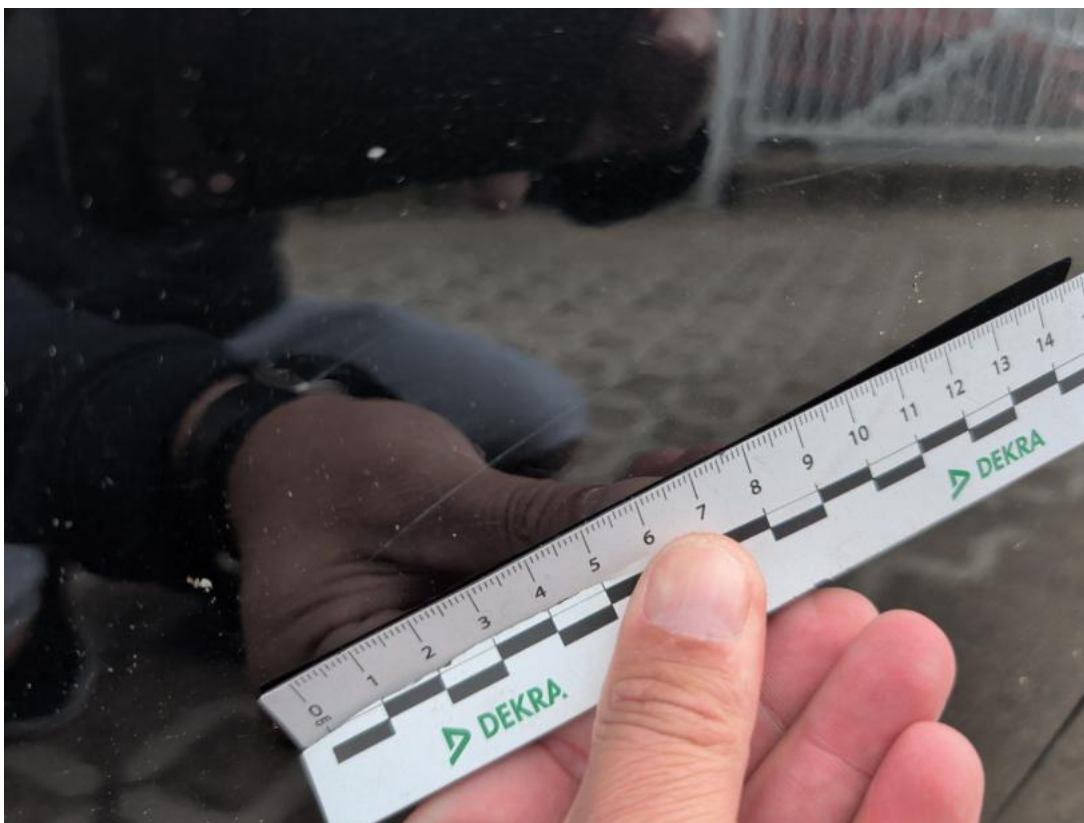
**Fot. 49**

Drzwi tylne P - zdjęcie poglądowe 2

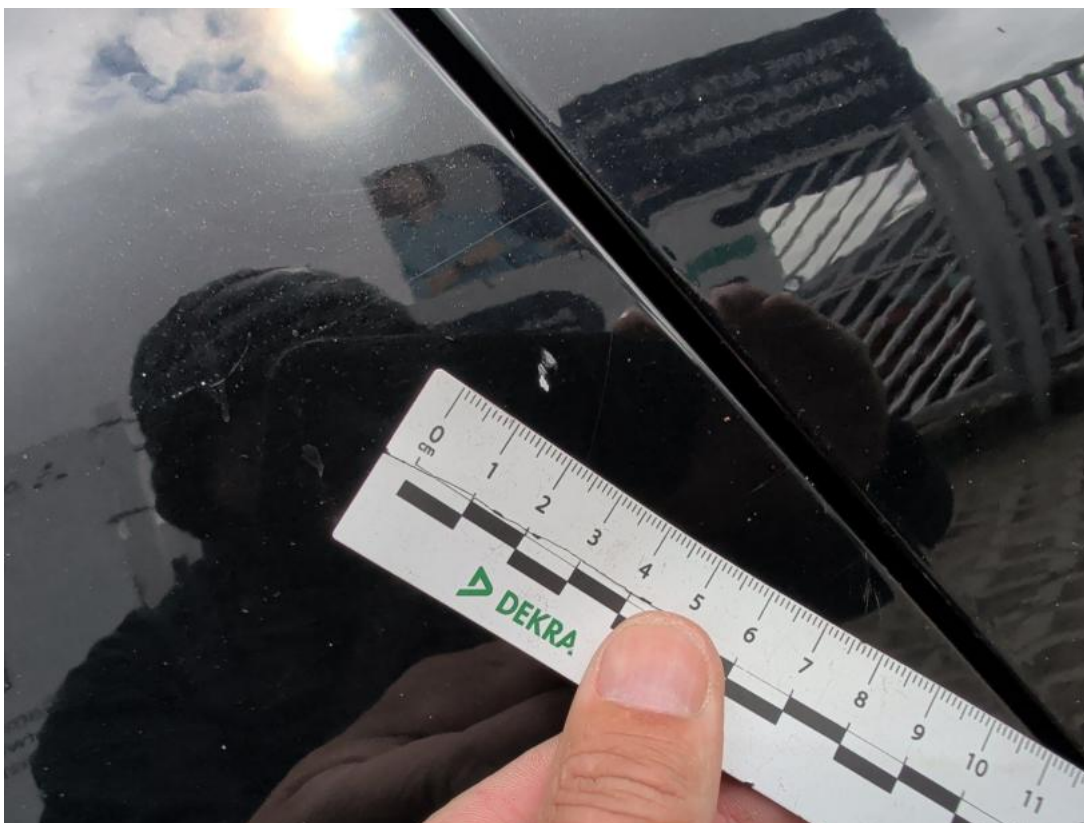
**Fot. 51**

Błotnik tylny P / Ściana boczna P - zdjęcie poglądowe 2

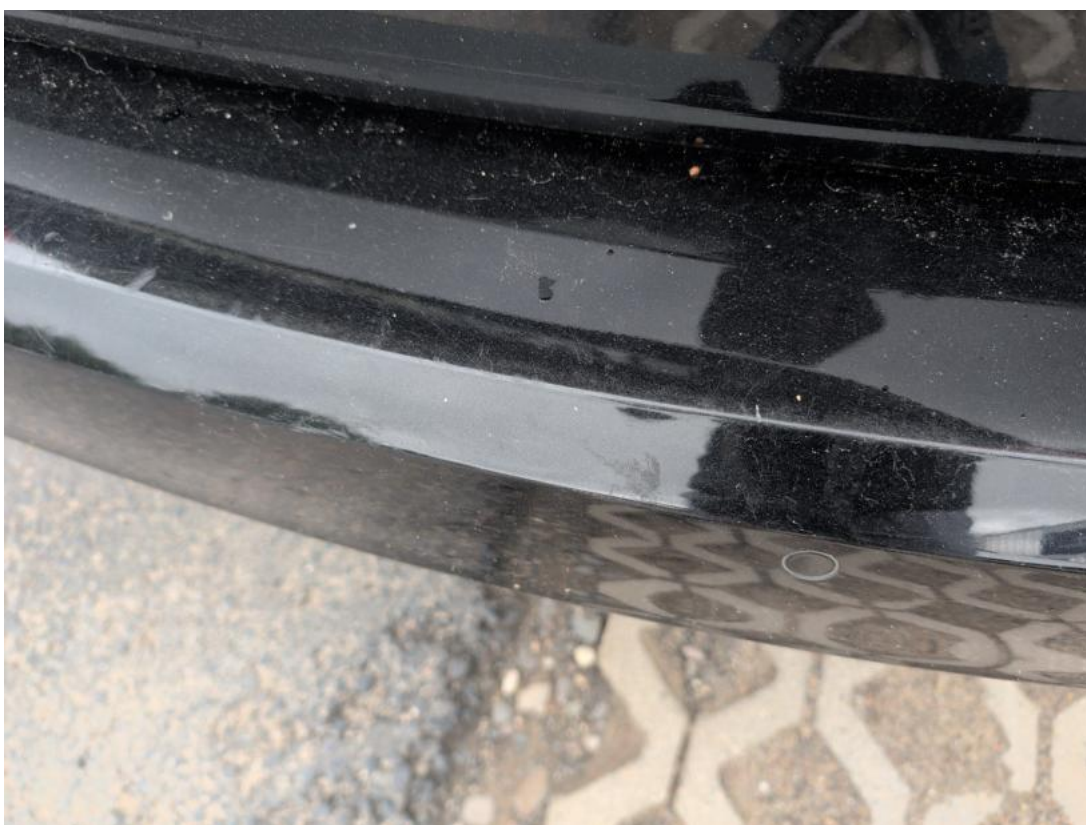
**Fot. 56**

Zderzak tylny - zdjęcie poglądowe 2

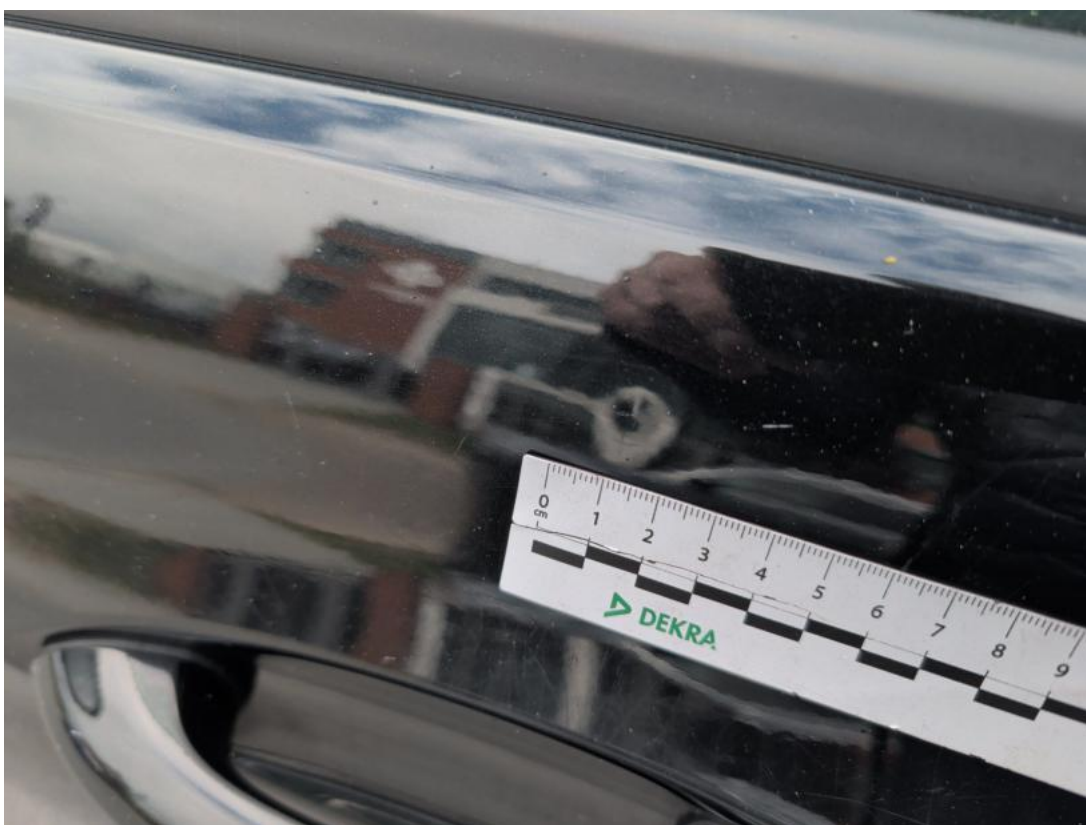
**Fot. 58**

Drzwi przed L - zdjęcie poglądowe 1

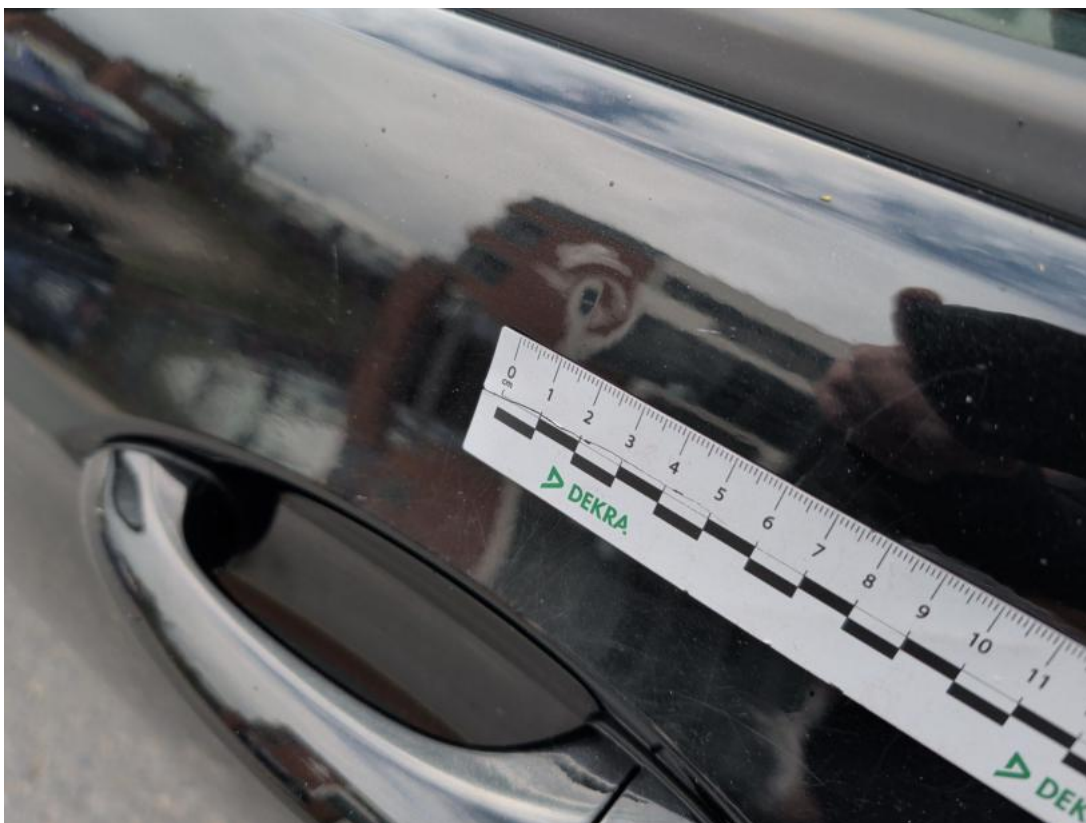
**Fot. 59**

Drzwi przed L - zdjęcie poglądowe 2

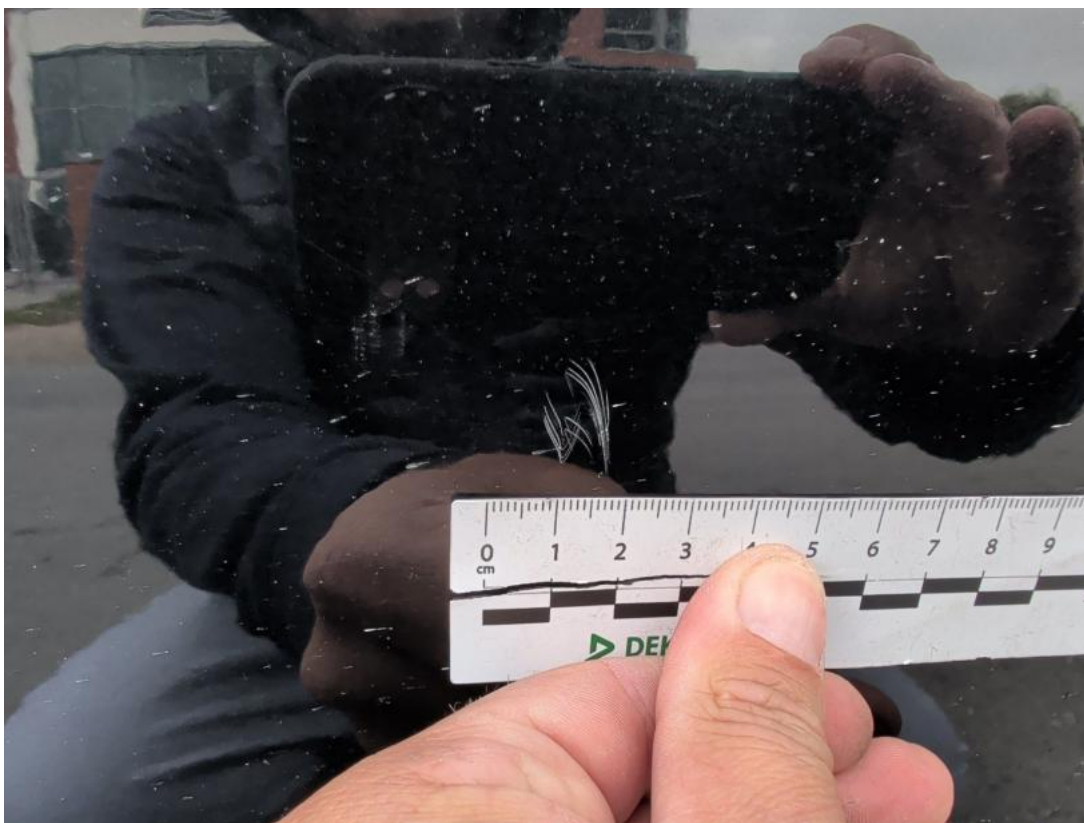
**Fot. 61**

Drzwi przed L - Rysa/odprysk 2

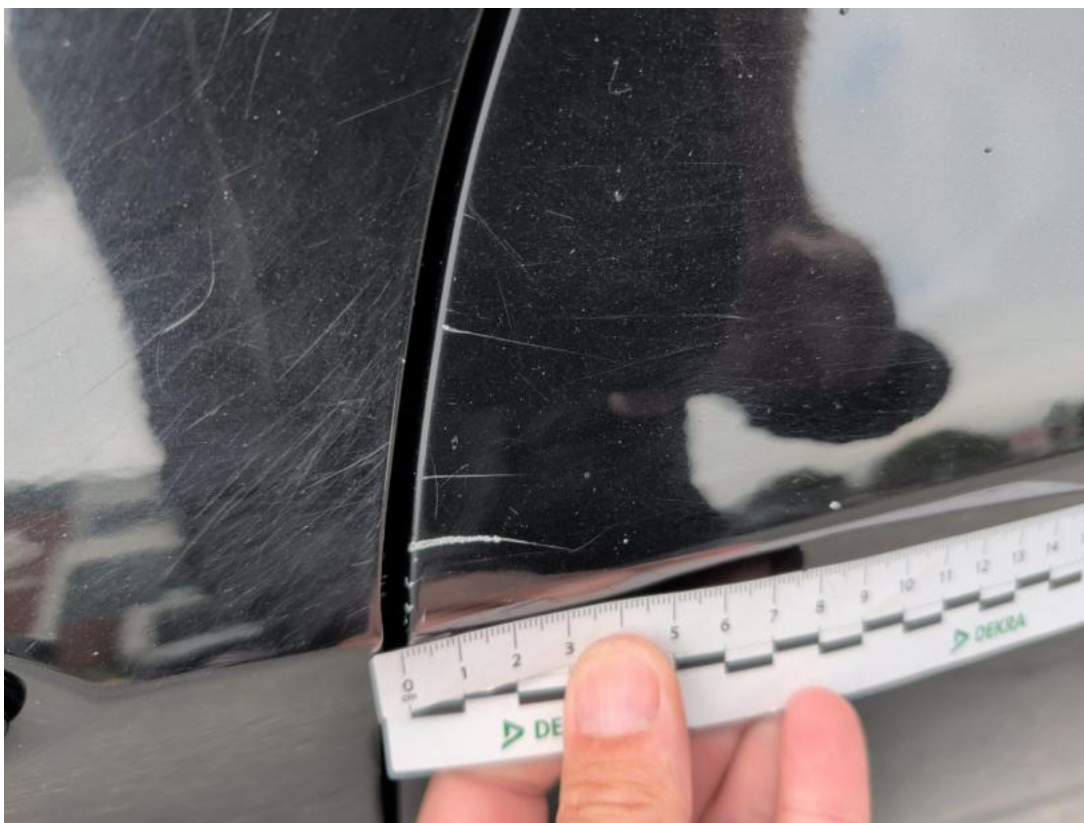
**Fot. 63**

Drzwi tylne L - zdjęcie poglądowe 1

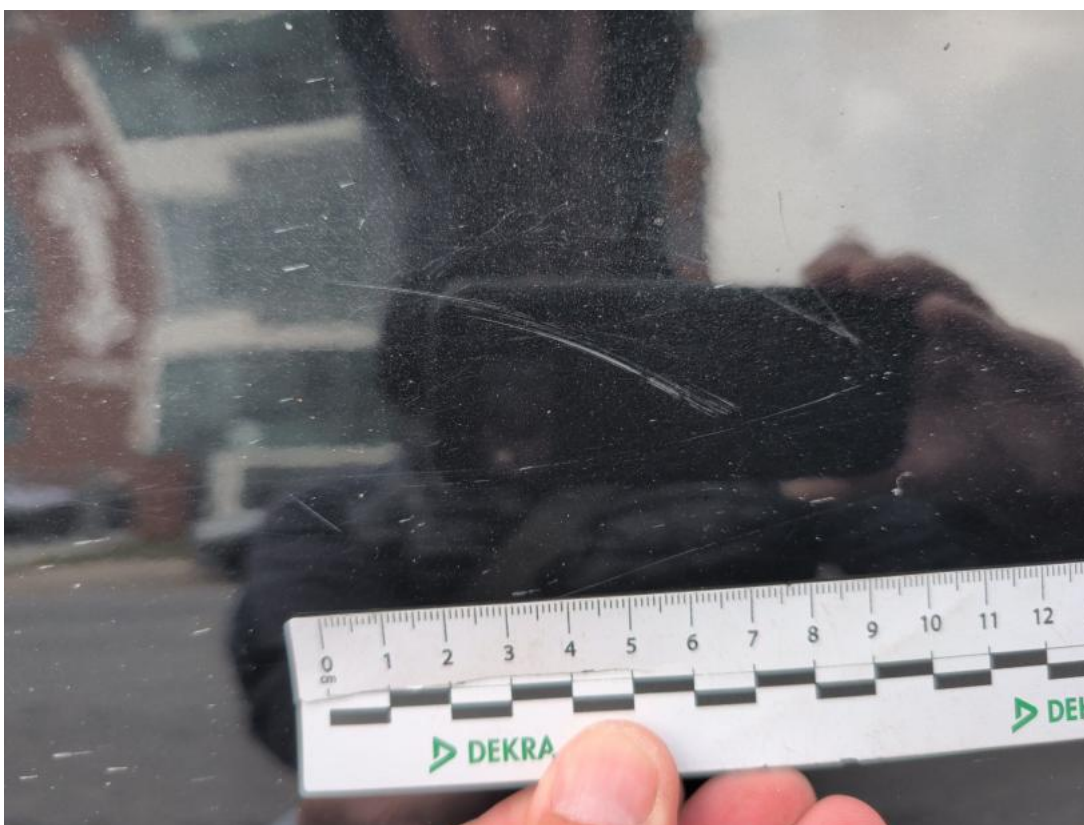
**Fot. 64**

Drzwi tylne L - zdjęcie poglądowe 2

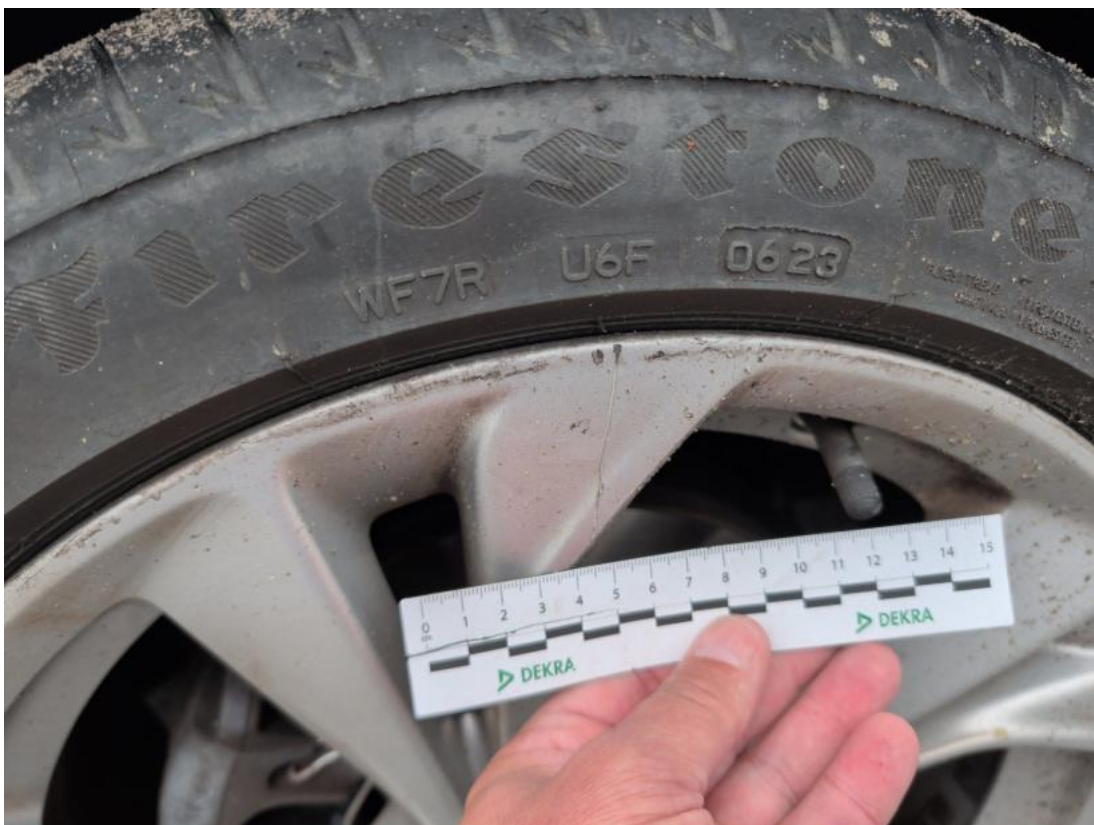
**Fot. 66**

Felga Aluminiowa przednia L - zdjęcie poglądowe 2

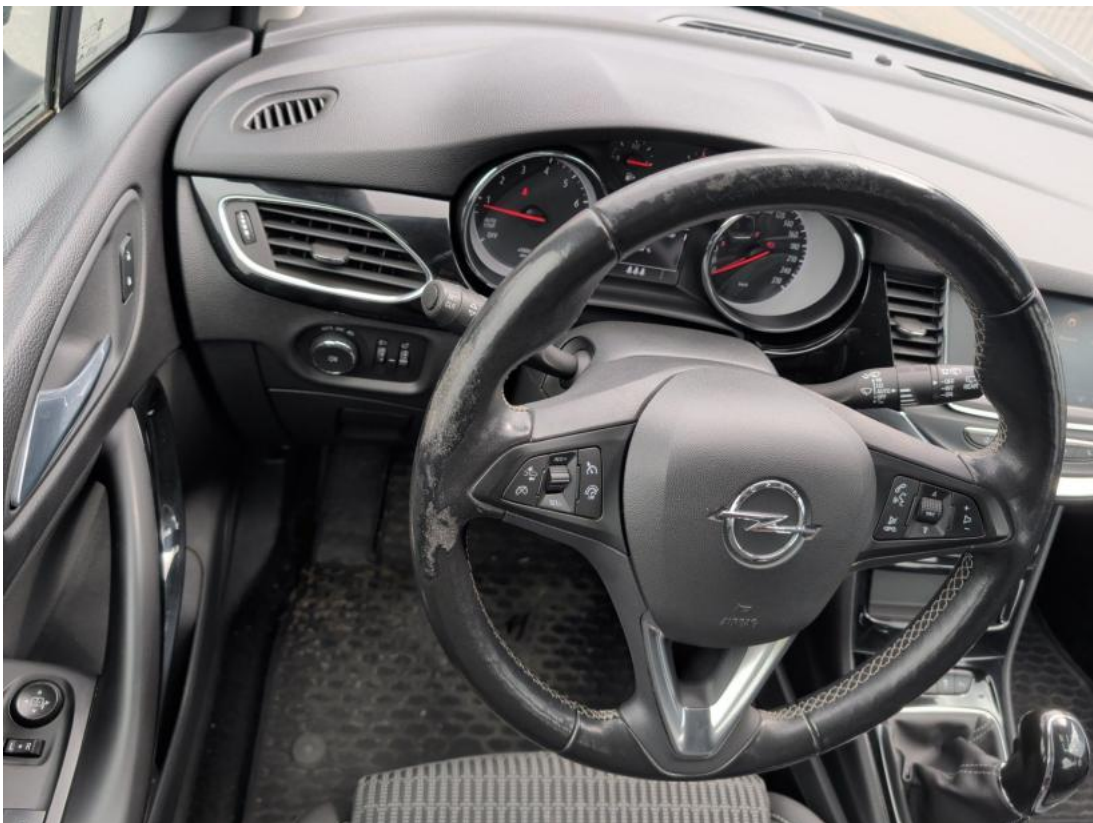
**Fot. 68**

Koło kierownicy - zdjęcie poglądowe 1

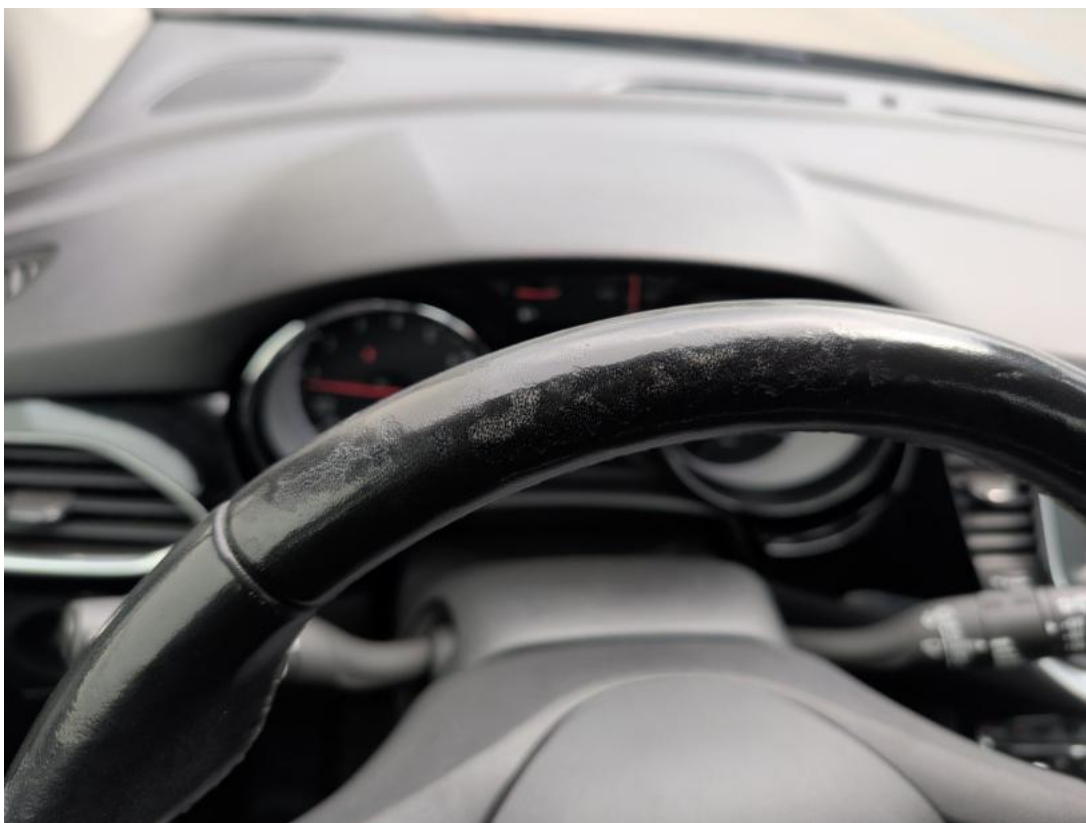
**Fot. 69**

Koło kierownicy - zdjęcie pogładowe 2

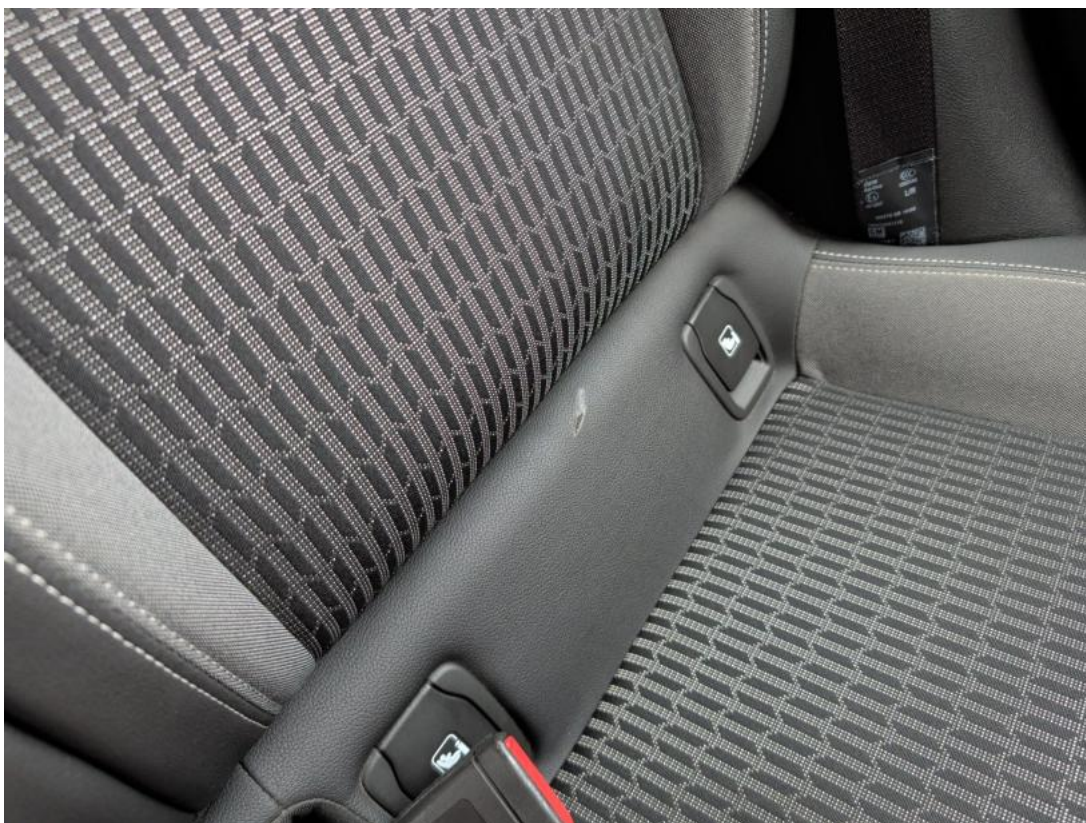
**Fot. 71**

| 11 | Tapicerka siedziska 2.rząd | ubytki materiału | | |

Kanapa tyl. - zdjęcie poglądowe 2
