## Raport z oględzin pojazdu

| Numer raportu | 434475/6/26-9586 | Data raportu | 26-06-2026 |

| Numer identyfikacyjny (VIN) | YARECYHT2GJ976274 |
| Marka, model | TOYOTA Proace City Verso 19... |

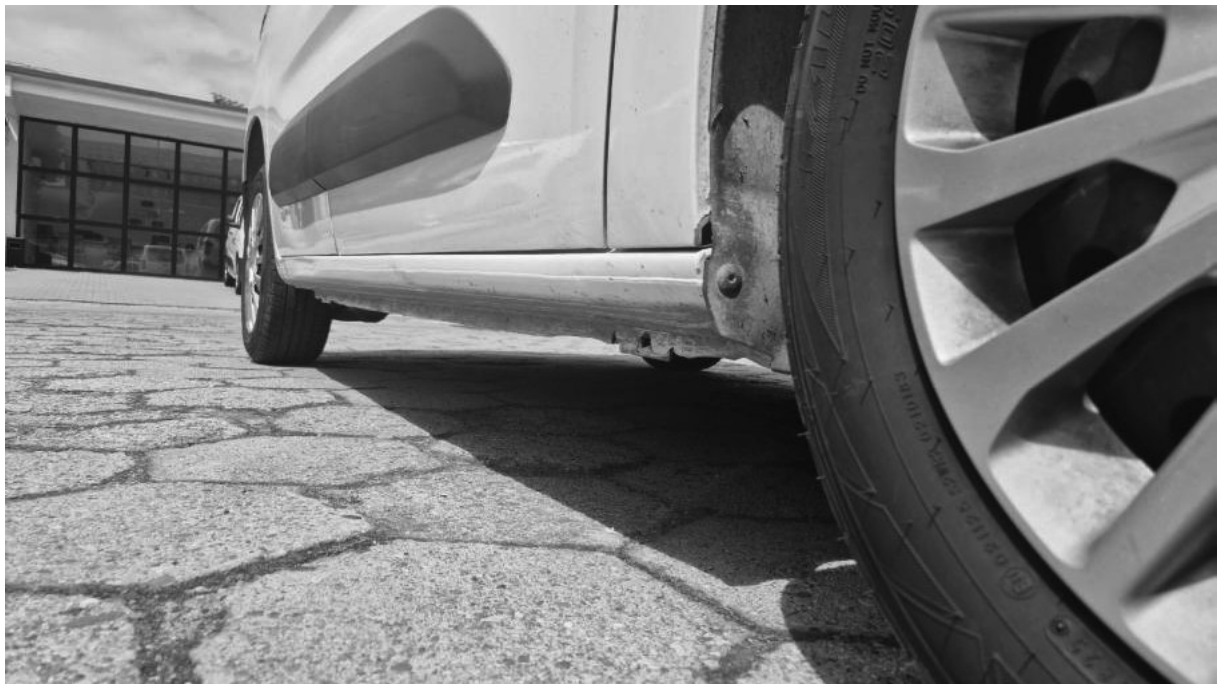
**Fot. 4**

| Poz. | Nazwa pozycji | Opis uszkodzeń | Kwalifik. | Naprawa [rbg] |
|---|---|---|---|---|
| 10 | Próg R | wgniecenie | NA | 1 |

Próg prawy (widok od przodu)

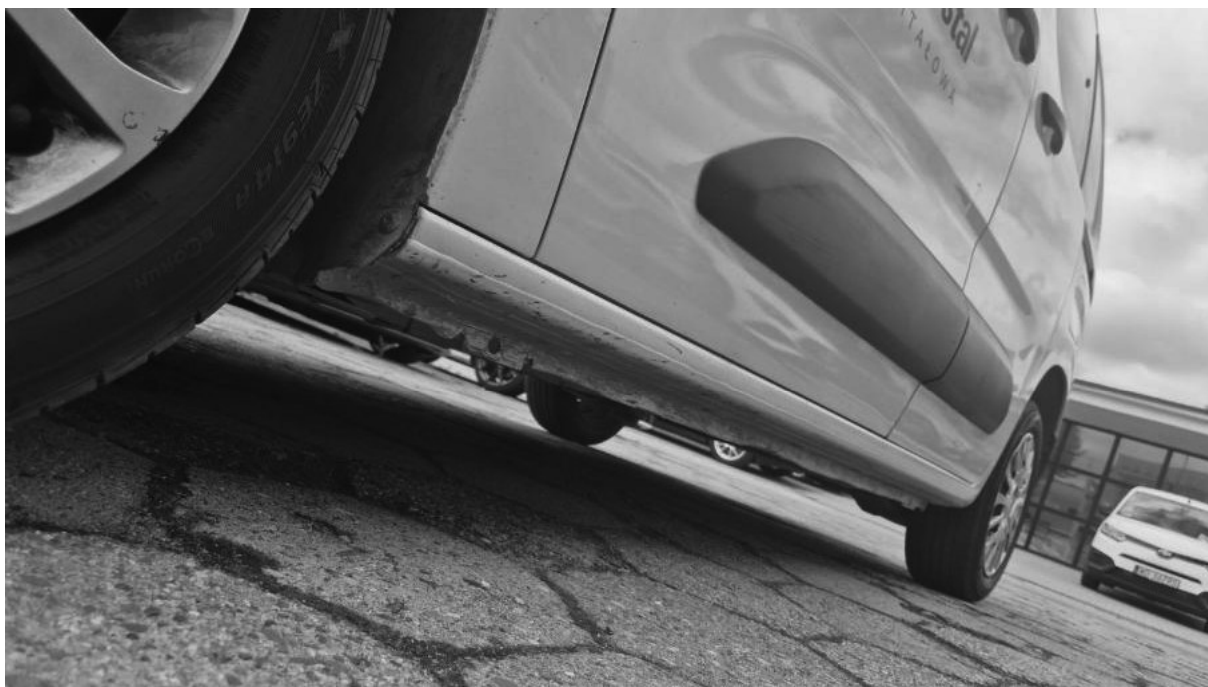
**Fot. 12**

| 23 | Próg L | zarysowanie | | |

Próg lewy (widok od przodu)

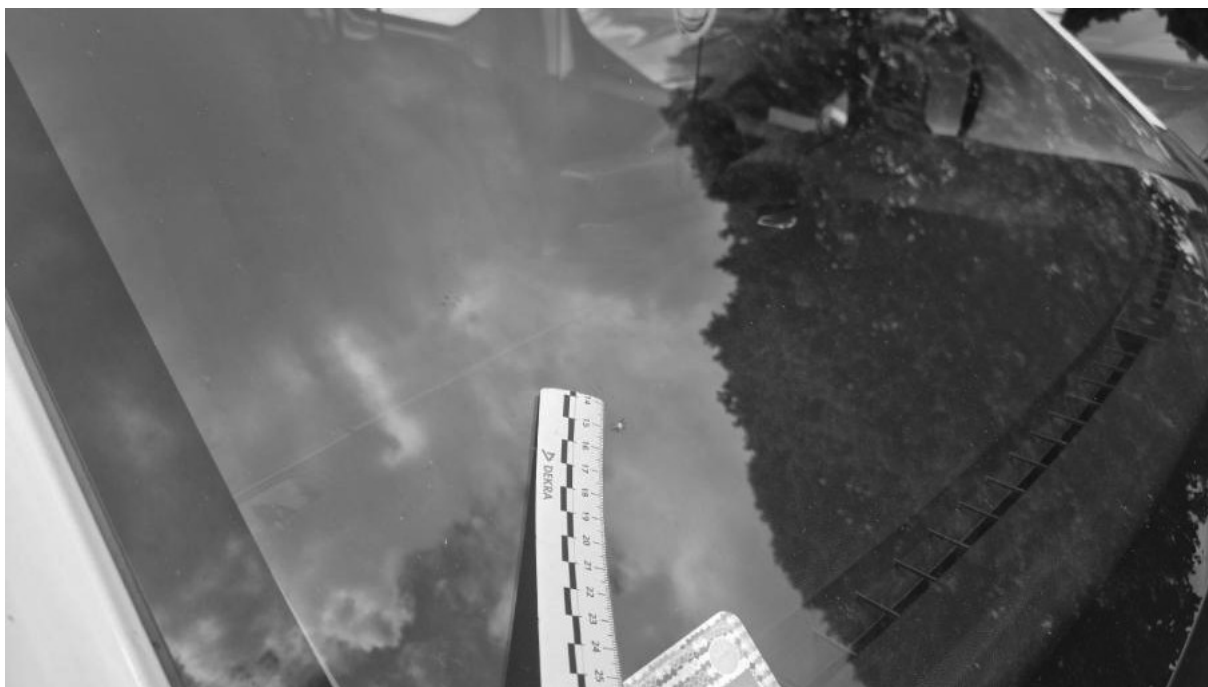
| Poz. | Nazwa pozycji | Opis uszkodzeń | Kwalifik. | Naprawa [rbg] |
|---|---|---|---|---|
| 1 | Szyba przednia barwiona | pęknięcie | WY | 1.5 |

**Fot. 36**  
Szyba czołowa - zdjęcie poglądowe 1

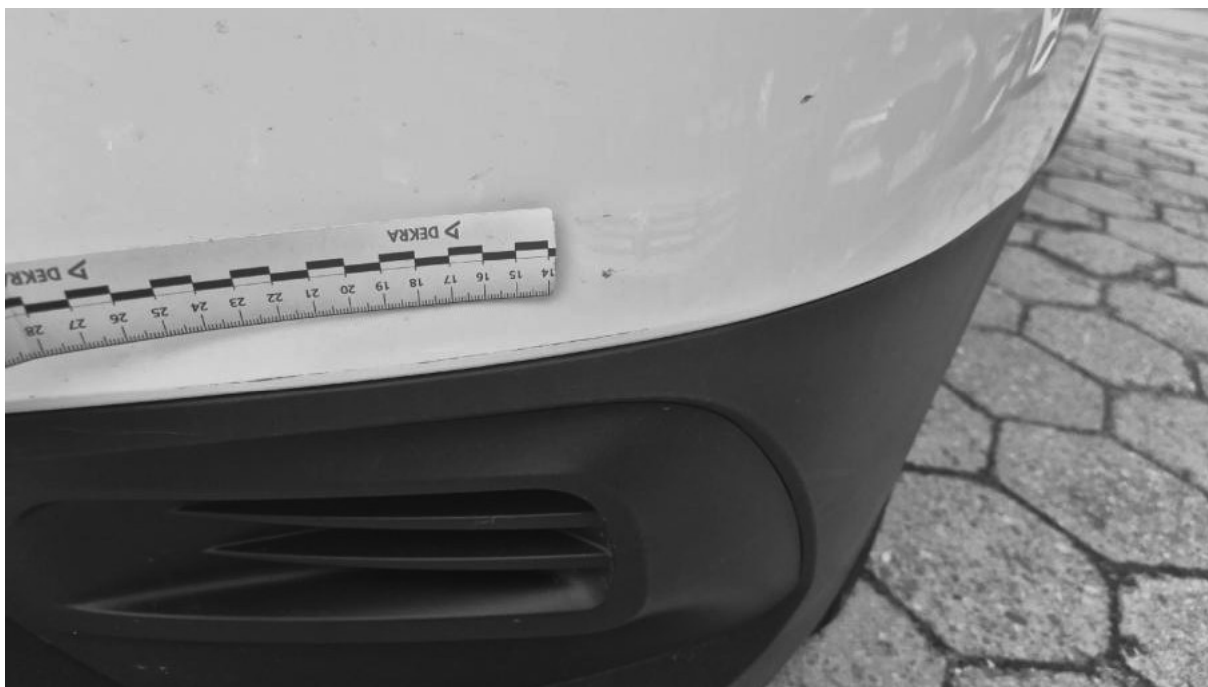
**Fot. 38**

Zderzak - zdjęcie poglądowe 1

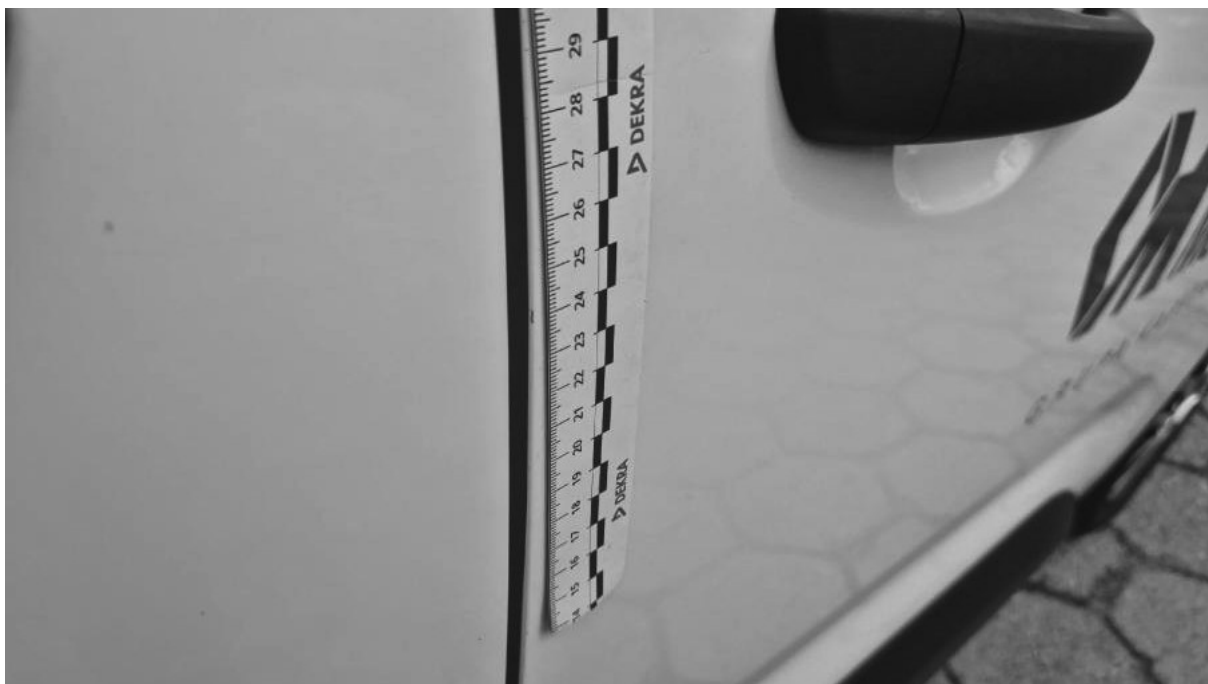
**Fot. 42**

| 14 | Poszycie drzwi przednich R | zarysowanie, wgniecenie | | |

Drzwi przednie P - Rysa/odprysk 1

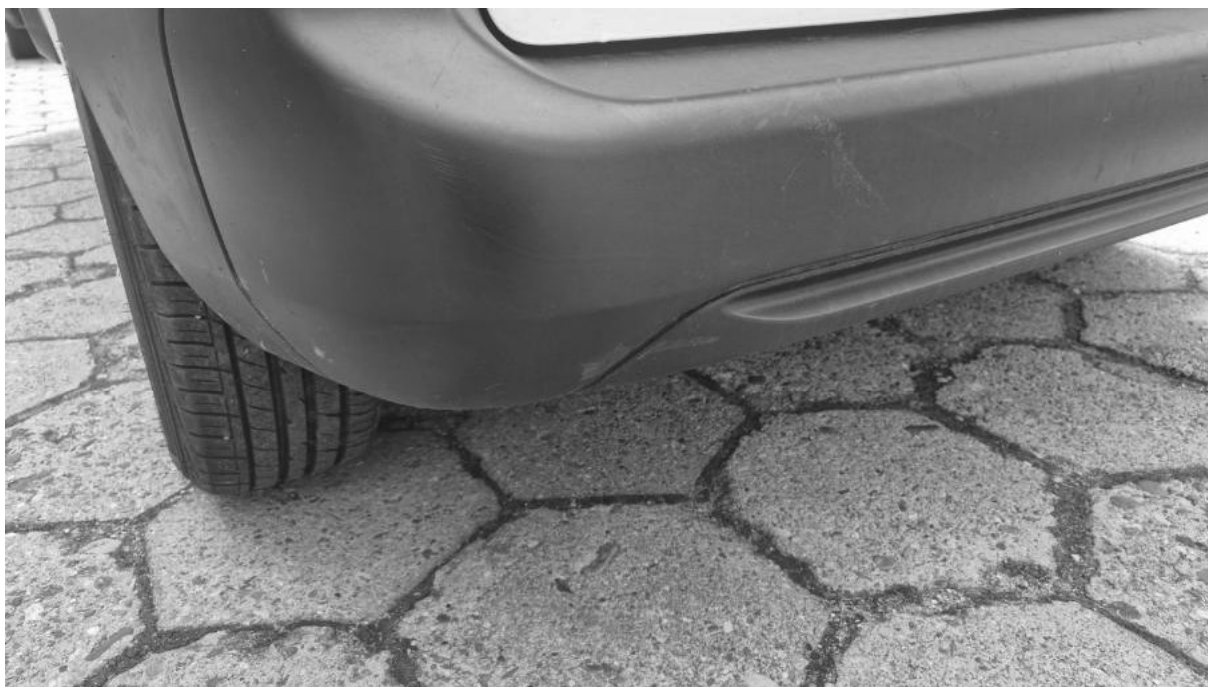
**Fot. 50**

Zderzak tylny - zdjęcie poglądowe 1

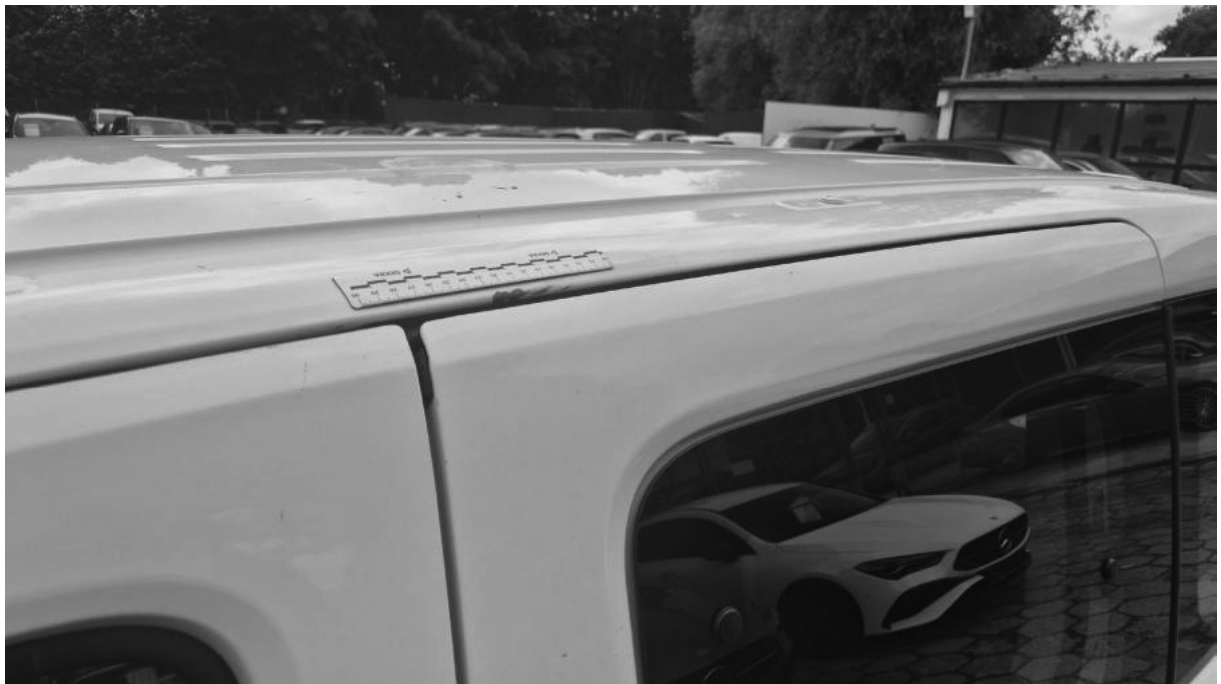
**Fot. 54**

Rama dachu L - zdjęcie poglądowe 1

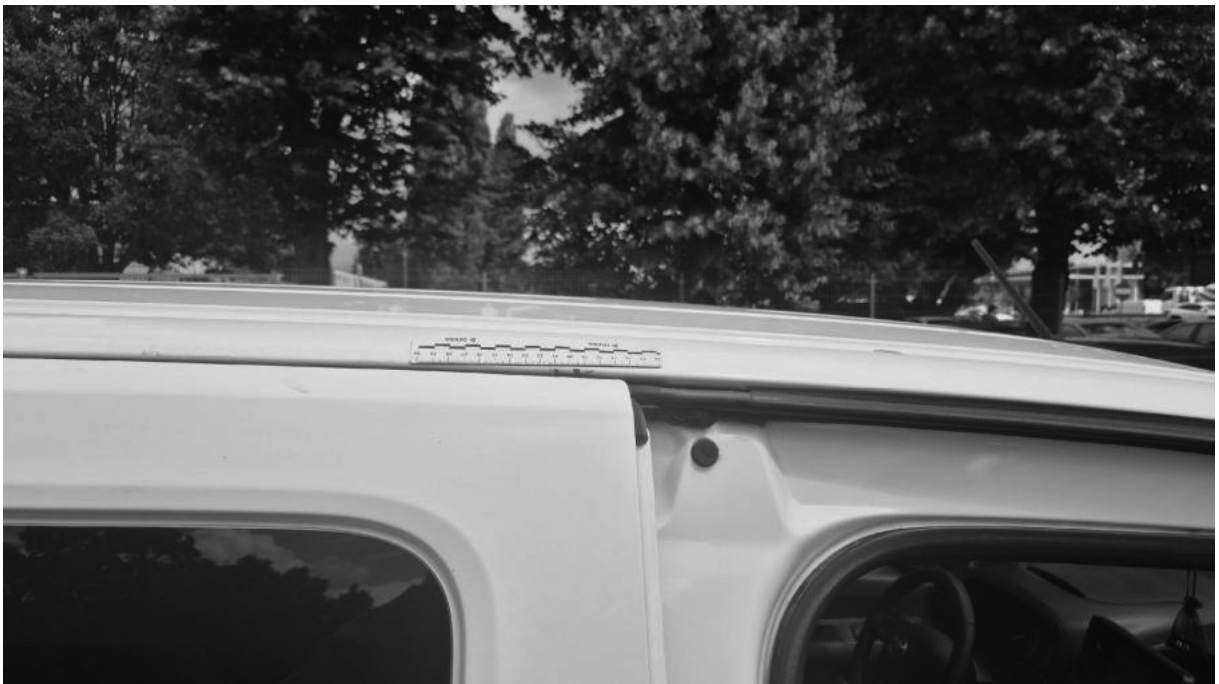
**Fot. 56**

Rama dachu P - zdjęcie poglądowe 1

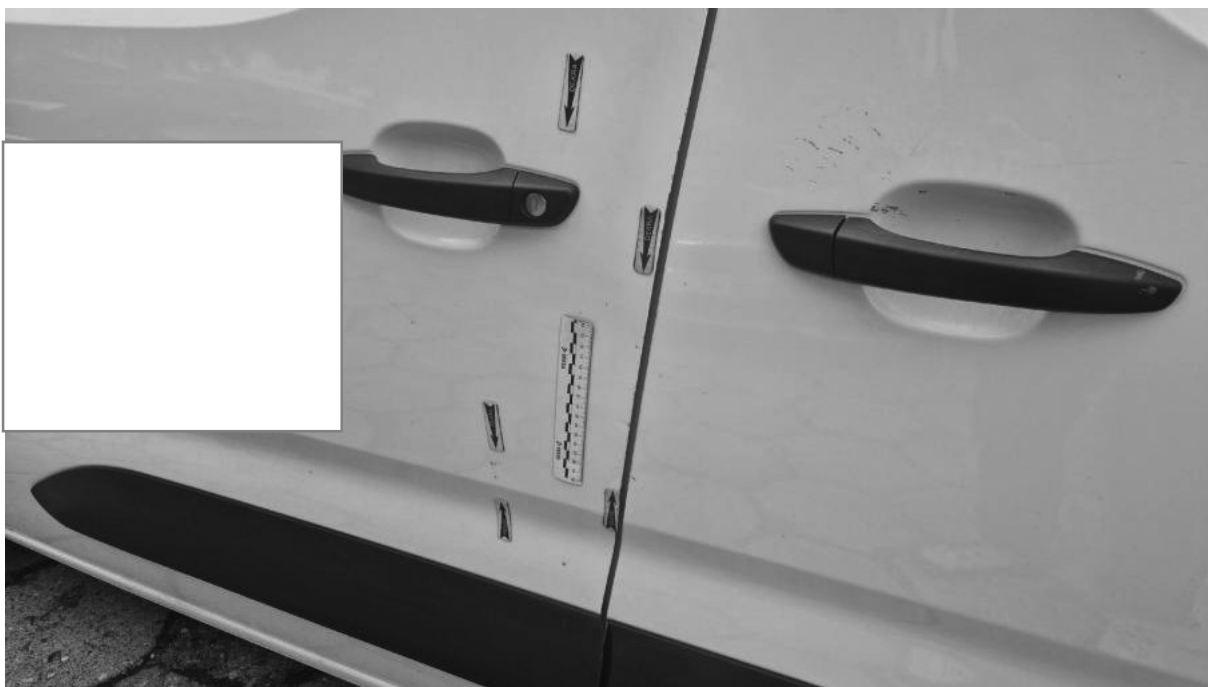
**Fot. 58**

Drzwi przed L - zdjęcie poglądowe 1

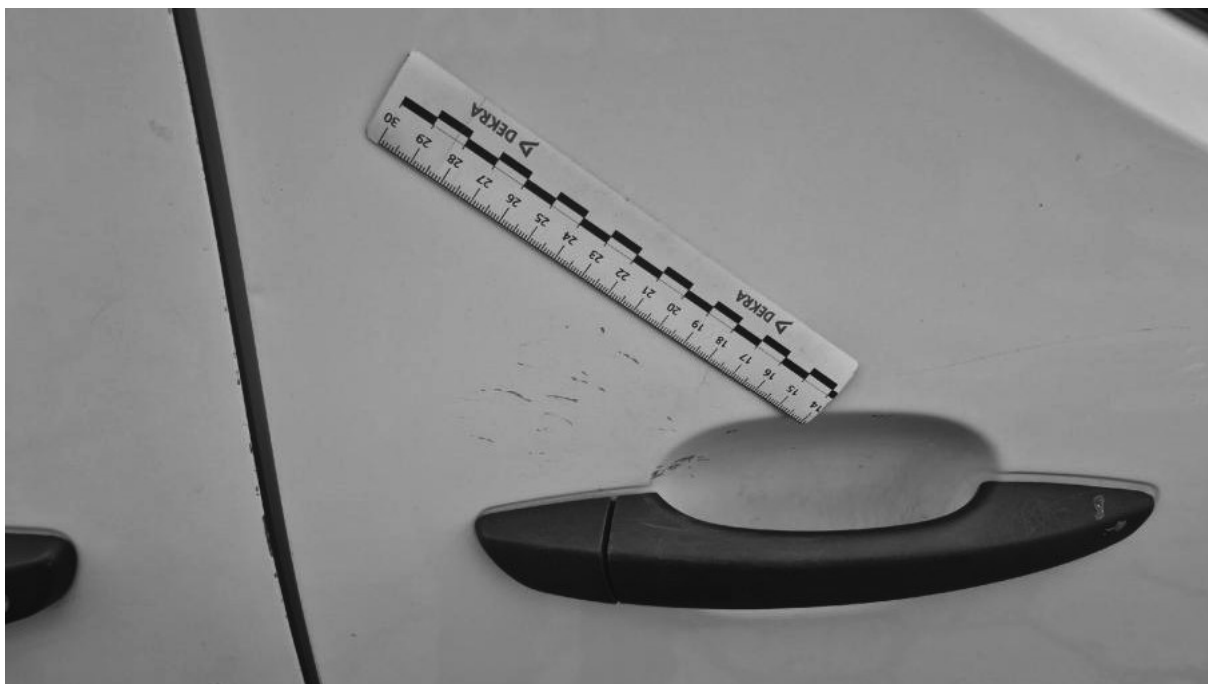
**Fot. 64**

Drzwi tylne L - Rysa/odprysk 1

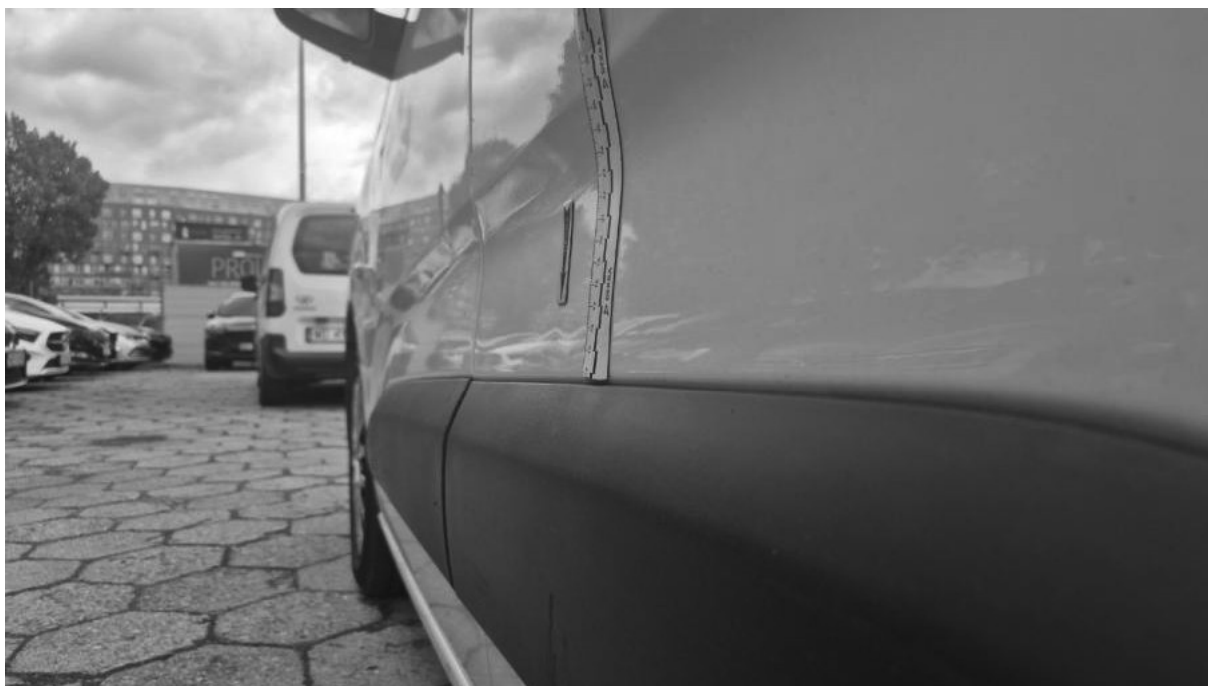
**Fot. 65**

Drzwi tylne L - Wgniecenie/odkształcenie 1

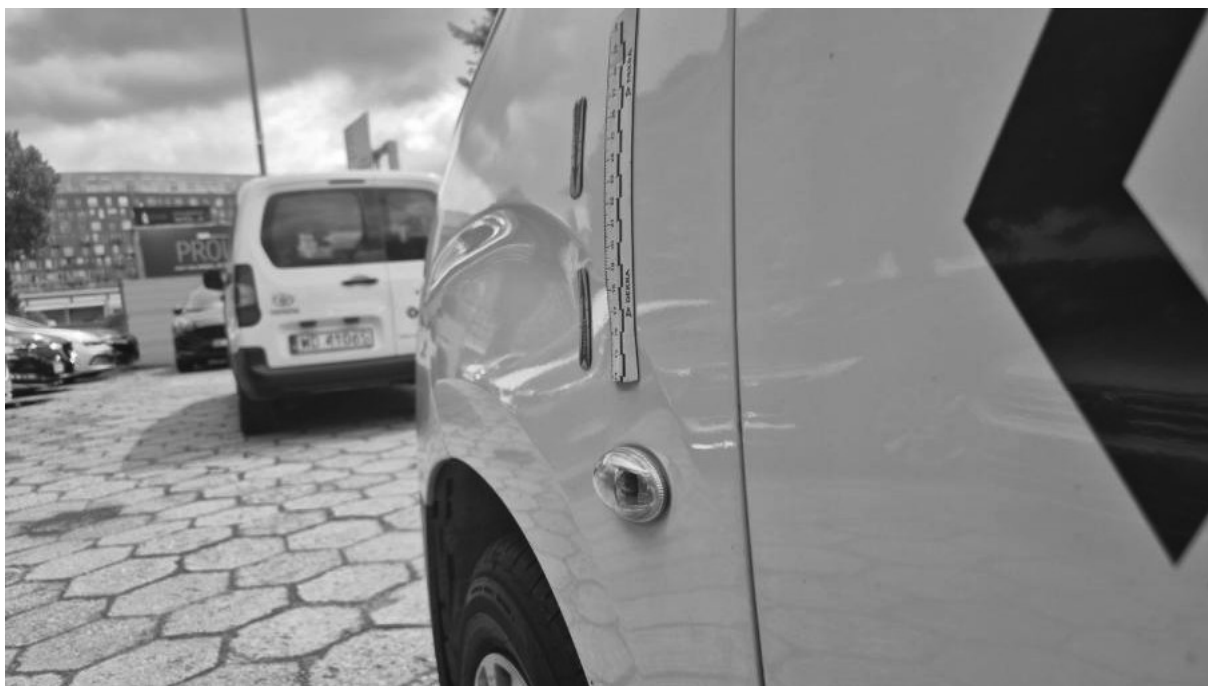
**Fot. 71**

Błotnik przedni L - Wgniecenie/odkształcenie 1

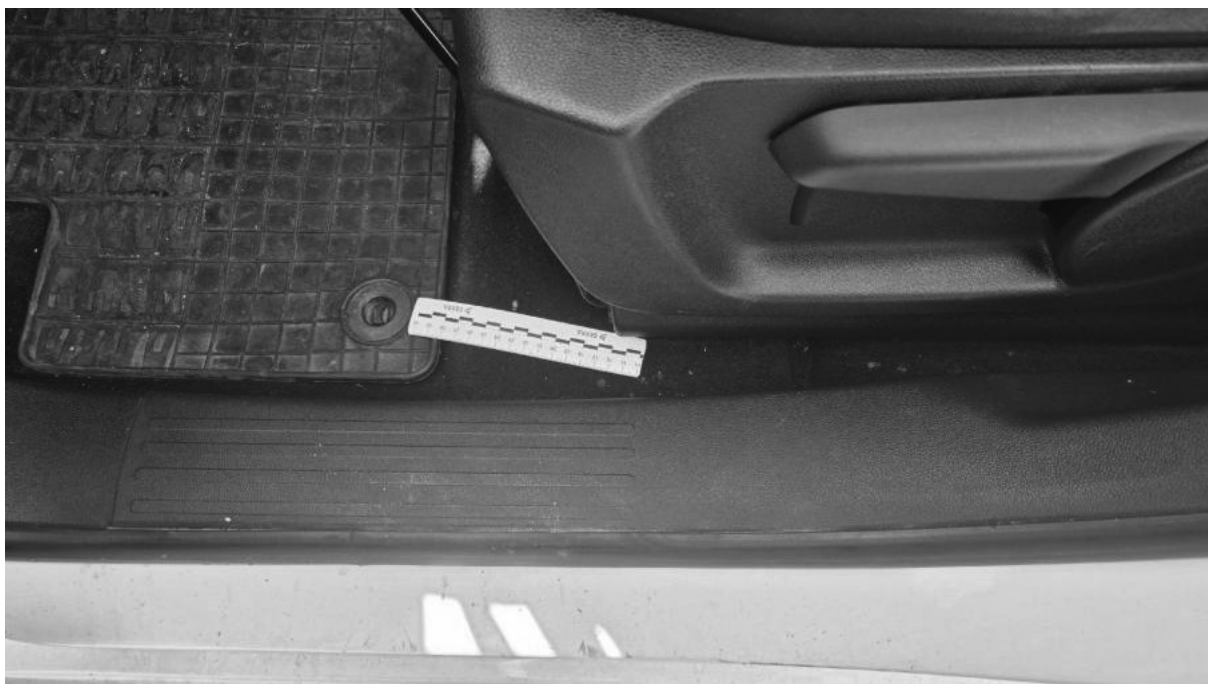
**Fot. 72**

Wykładzina podłogi - zdjęcie poglądowe 1

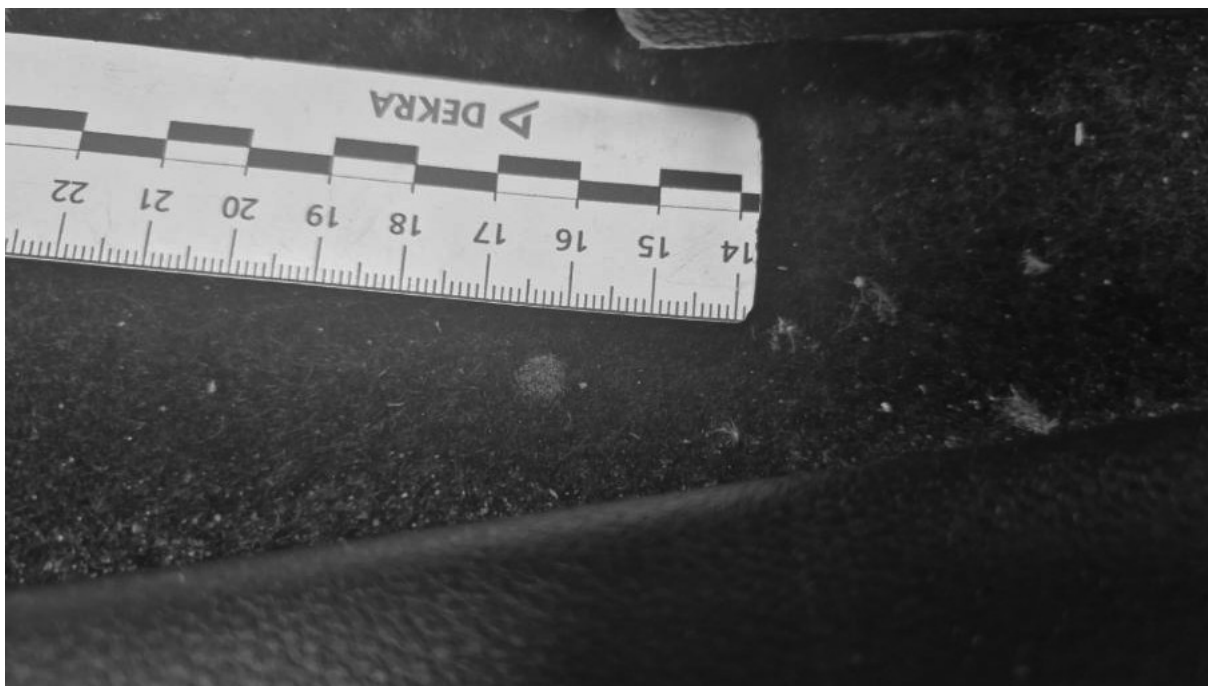
**Fot. 73**

Wykładzina podłogi - Inne 1

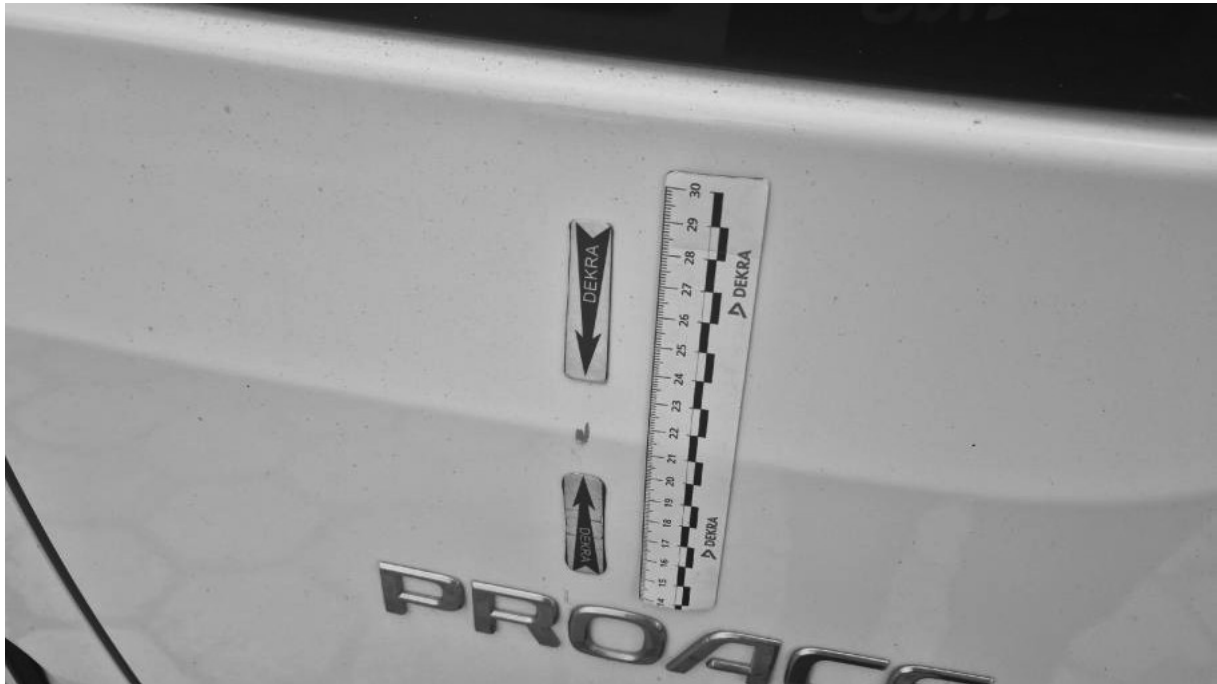
**Fot. 75**

Drzwi tyłu prawe - zdjęcie pogładowe 1
