## Raport z oględzin pojazdu

| Numer raportu | 12859/7/26-15201 | Data raportu | 30-07-2026 |

| Marka, model | OPEL Astra V Hatchback 15-19 |
| Numer rejestracyjny | WD6239H |

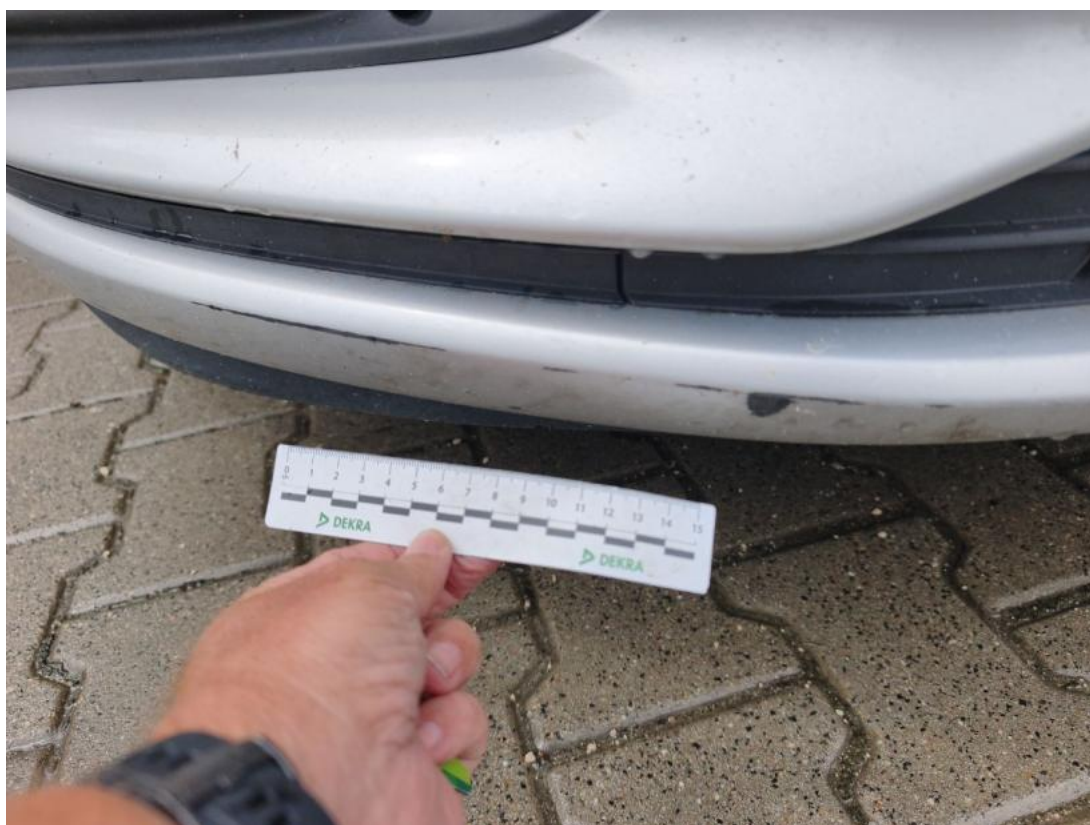
**Fot. 40**  
Zderzak - zdjęcie poglądowe 1

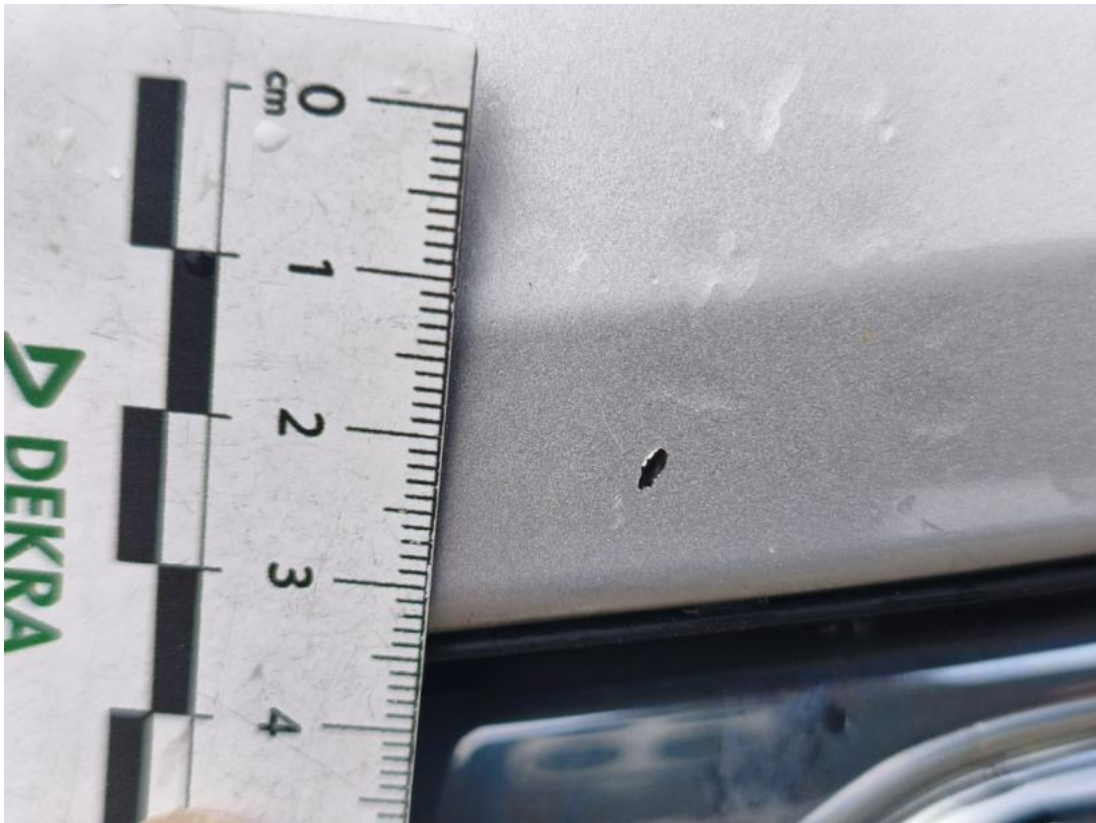
**Fot. 41**

Zderzak - zdjęcie poglądowe 2

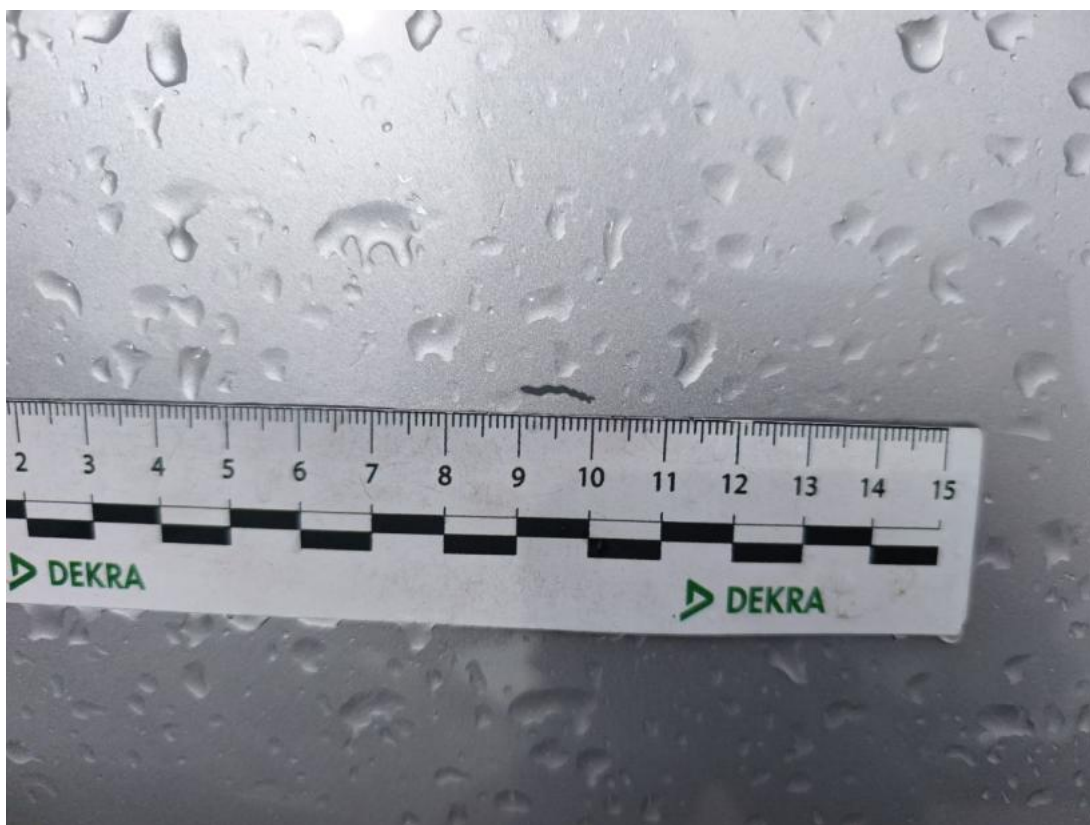
**Fot. 46**

Błotnik przedni P - zdjęcie pogładowe 2

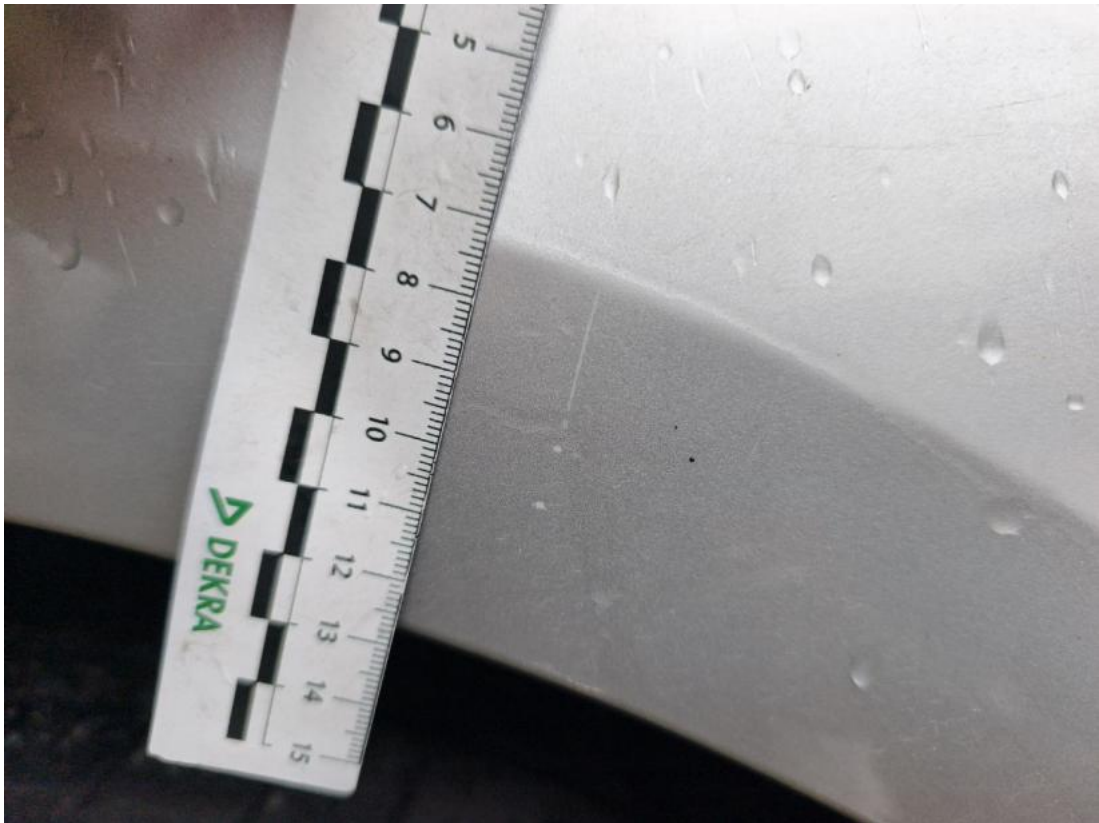
**Fot. 55**

Błotnik tylny P / Ściana boczna P - zdjęcie poglądowe 2

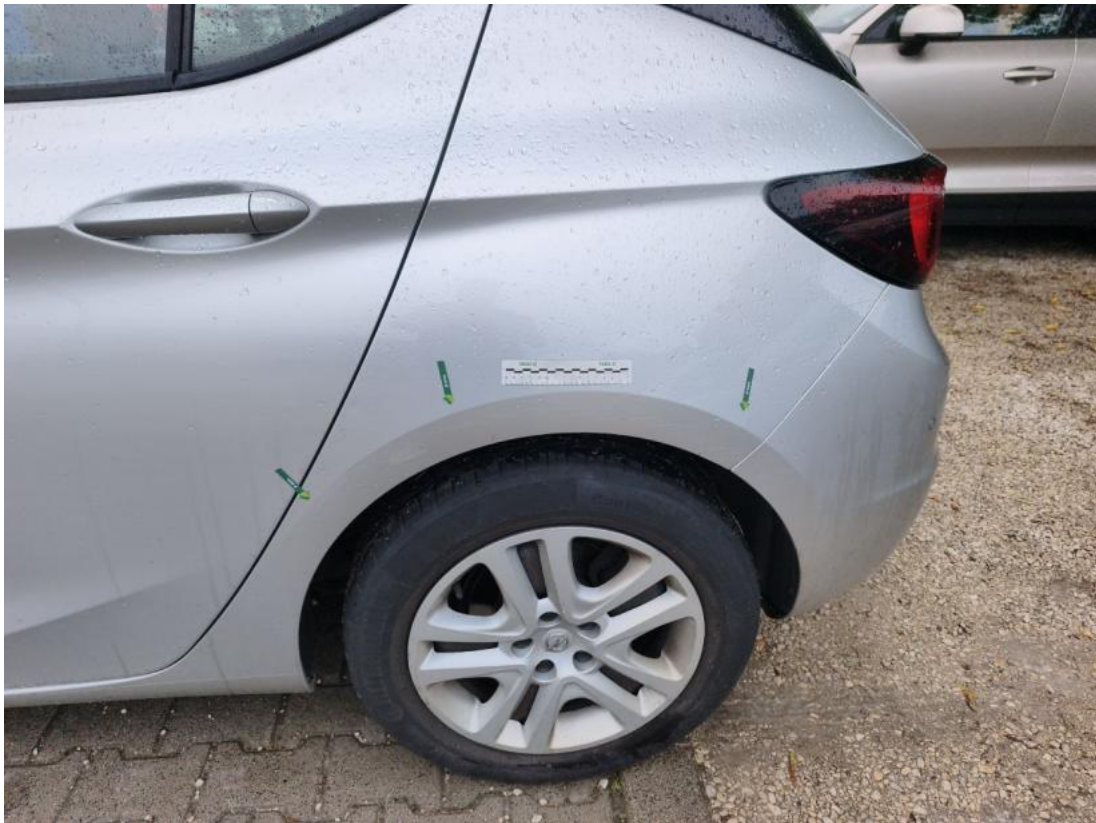
**Fot. 61**

Błotnik tylny L / Ściana boczna L - zdjęcie poglądowe 1

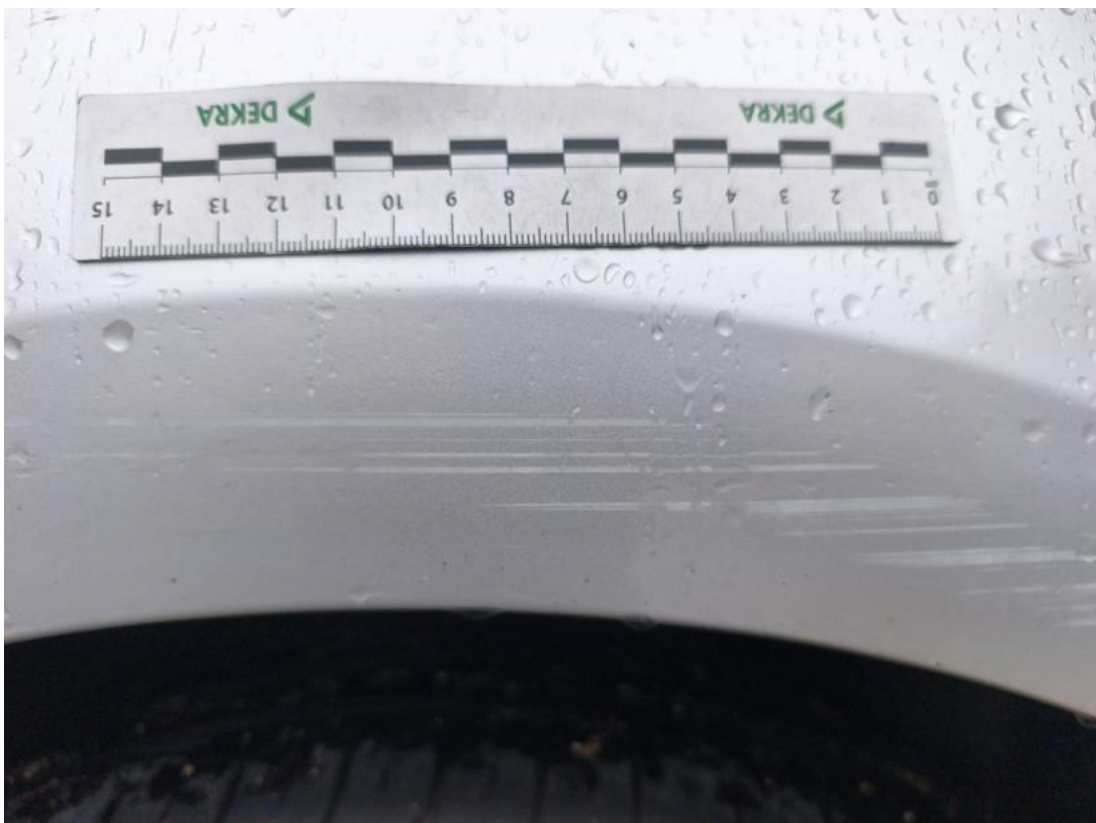
**Fot. 62**

Błotnik tylny L / Ściana boczna L - zdjęcie poglądowe 2
