## Raport z oględzin pojazdu

| Numer raportu | 12906/8/26-15201 | Data raportu | 03-08-2026 |

| Marka, model | TOYOTA Avensis Kombi 15-19 |
| Numer rejestracyjny | WE402RM |

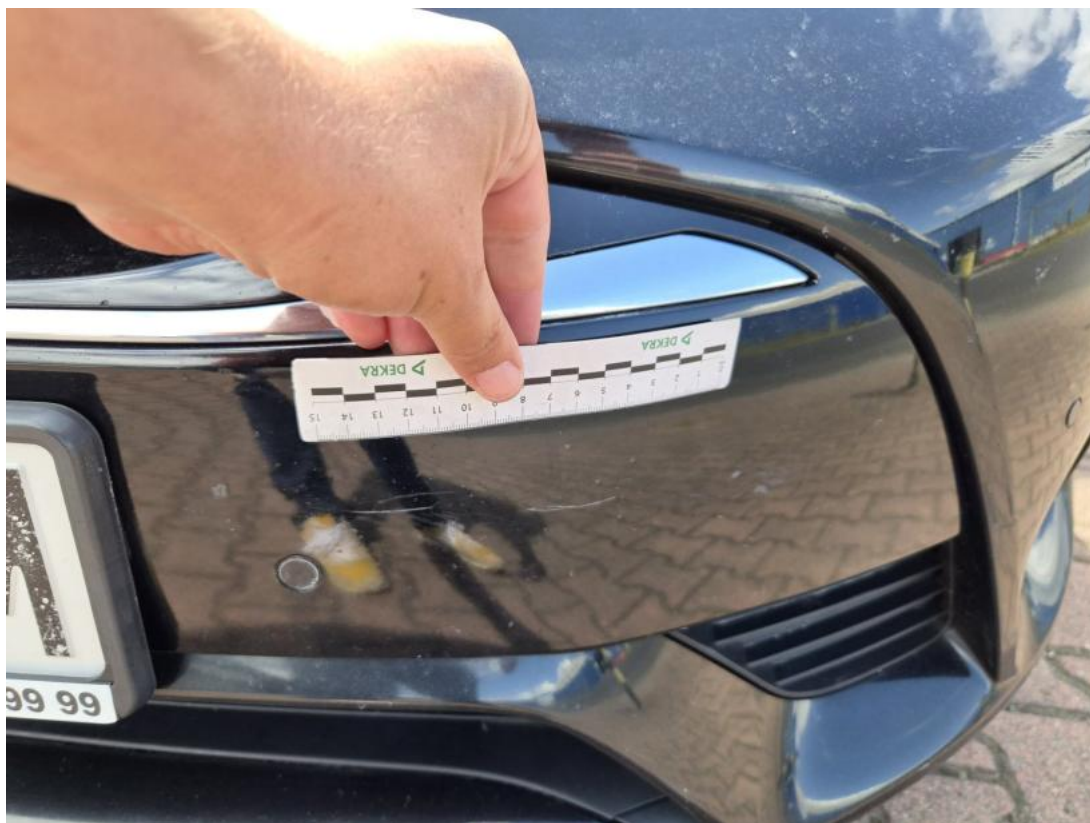
**Fot. 39**

Krata zderzaka prz. - Rysa/odprysk 1

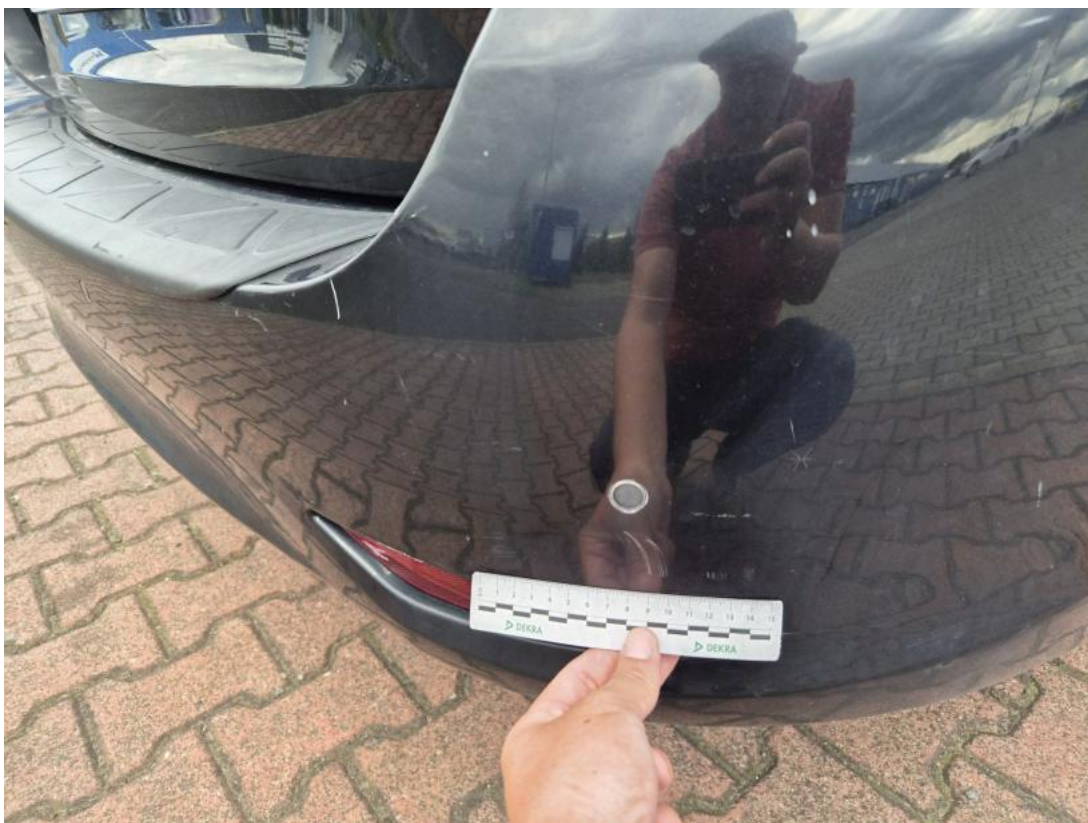
**Fot. 59**

Zderzak tylny - Rysa/odprysk 2

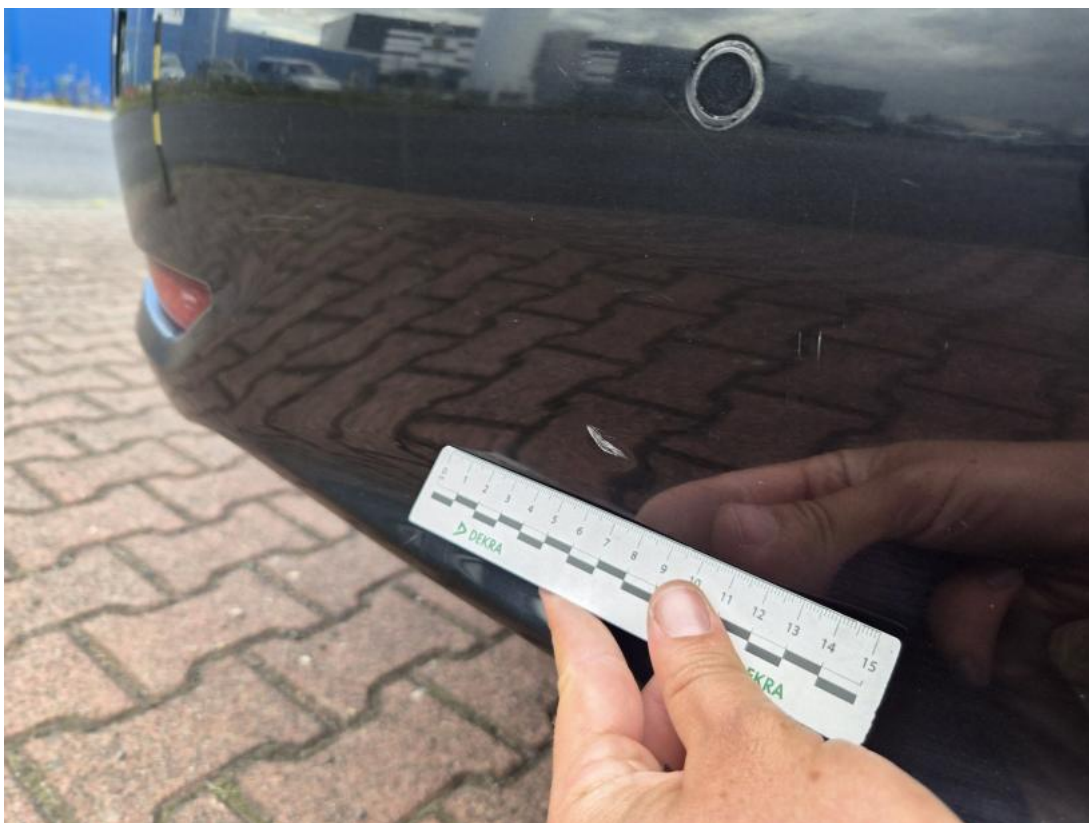
**Fot. 61**

Zderzak tylny - Wgniecenie/odkształcenie 1

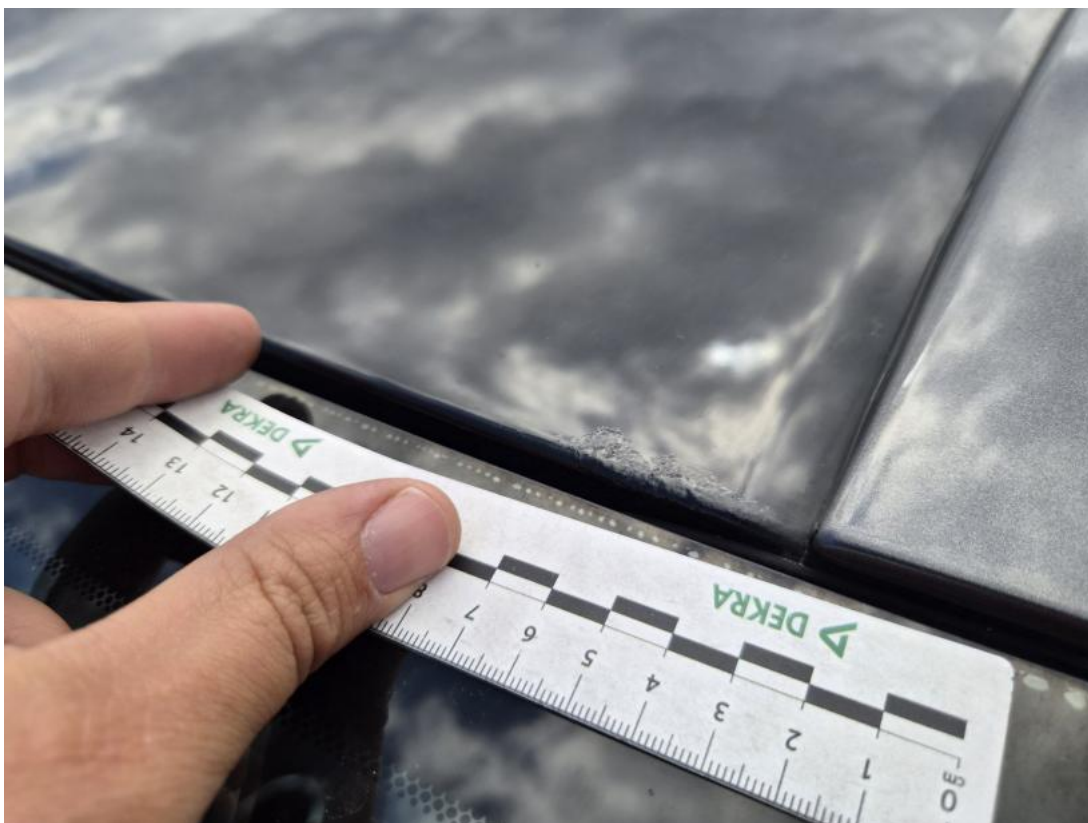
**Fot. 65**

Dach - Inne 1

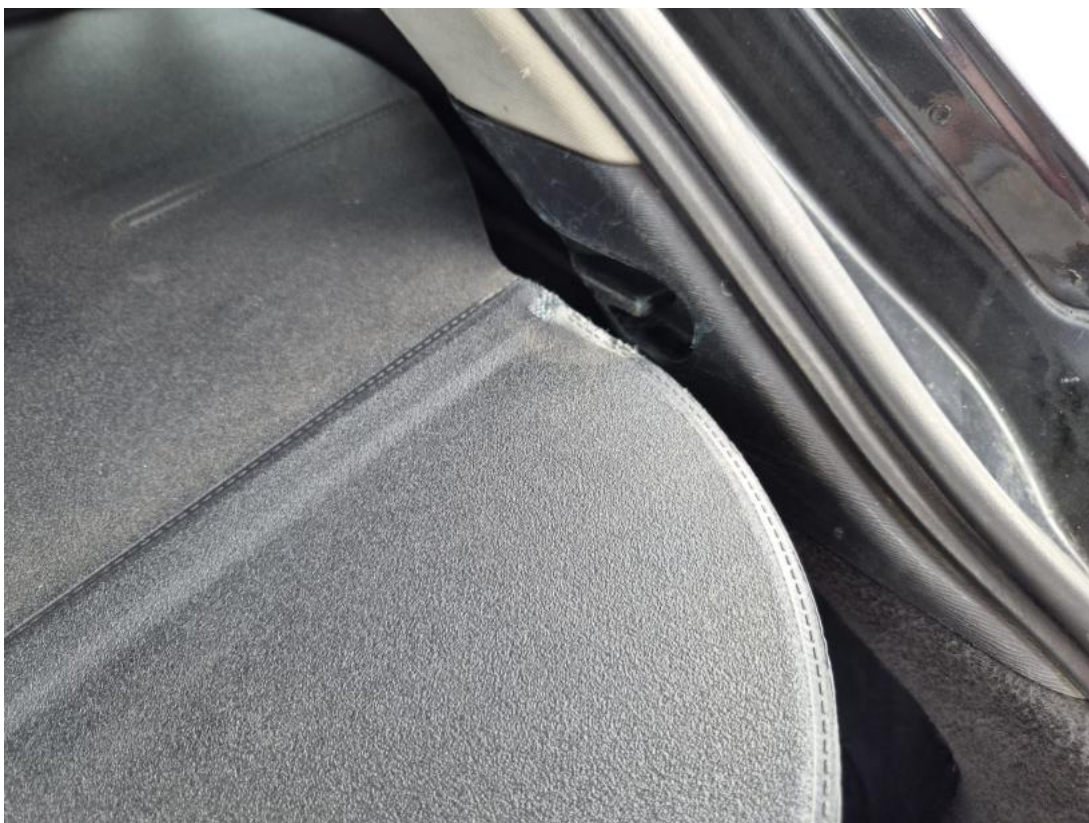
**Fot. 79**

Półka/roleta tylna - Inne 1
