## Raport z oględzin pojazdu

| Numer raportu | 11961/6/26-15201 | Data raportu | 16-06-2026 |

| Marka, model | NISSAN Micra 17-23 |
| Numer rejestracyjny | GD8A949 |

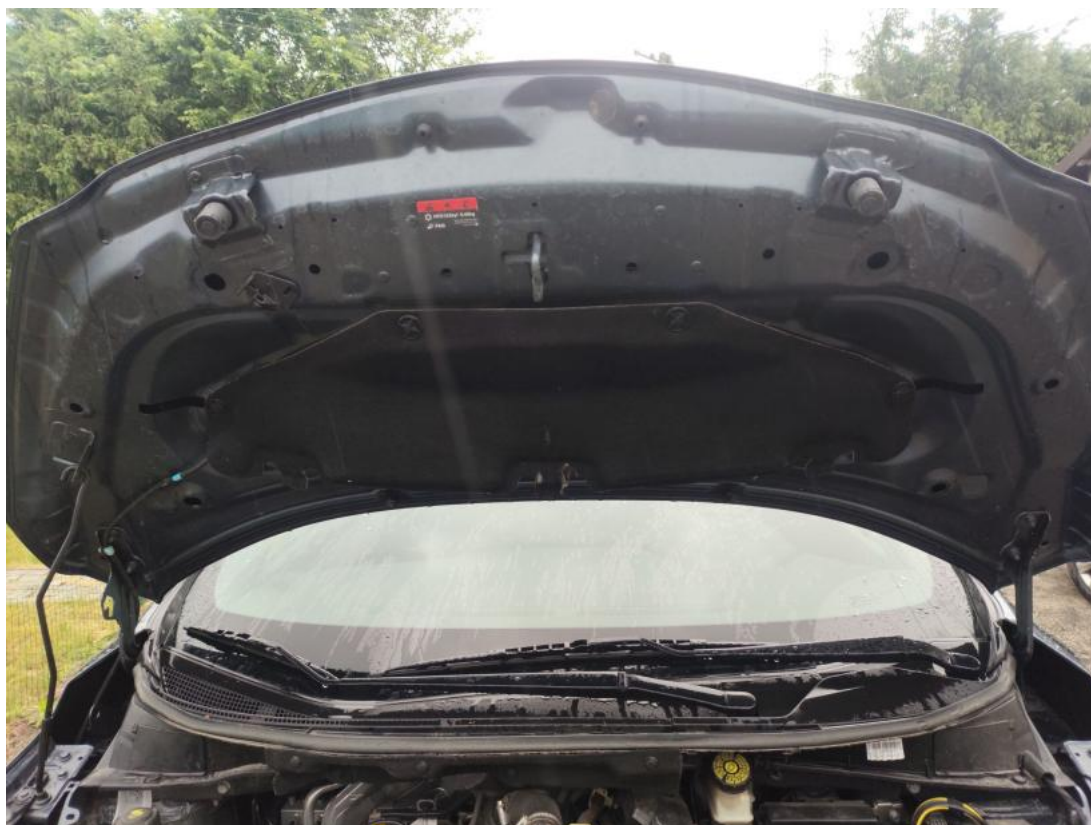
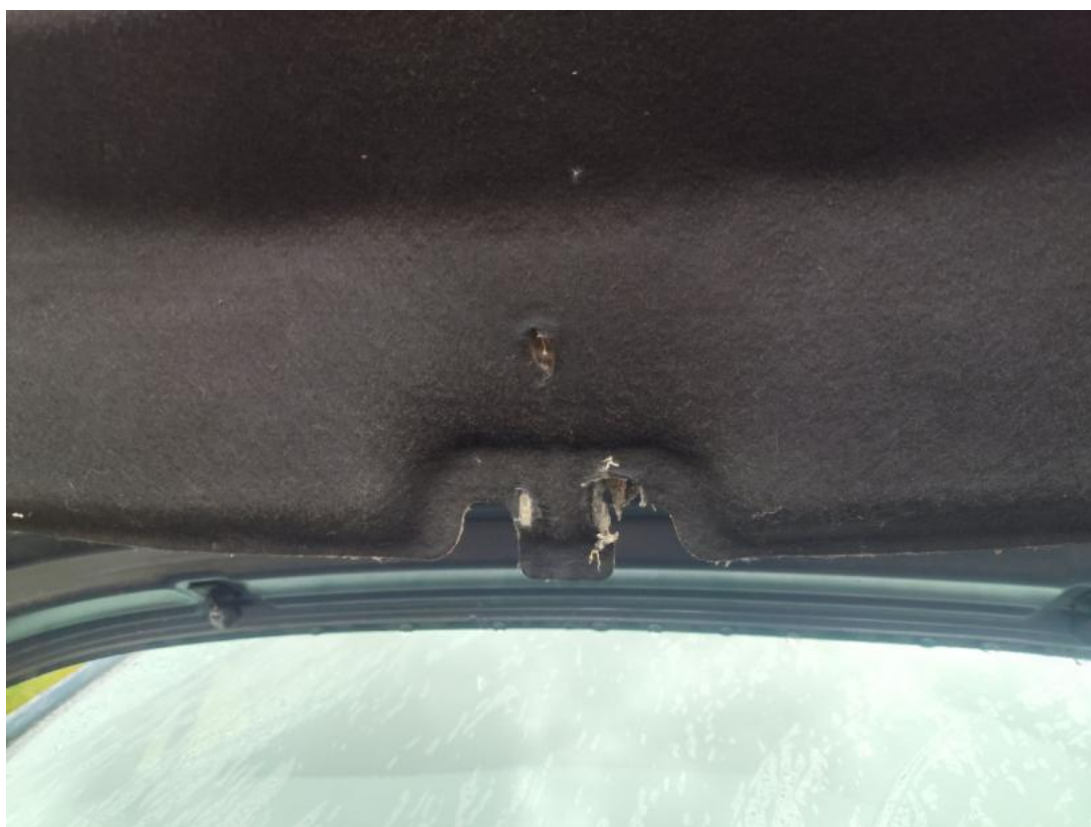
**Fot. 51**

| Poz. | Nazwa pozycji | Opis uszkodzeń | Kwalifik. | Naprawa [rbg] |
|---|---|---|---|---|
| 1 | Wykładzina tłumiąca pokrywy przedniej | pęknięcie/rozerwanie | WY | 0.2 |

Wykładzina pokrywy komory silnika - zdjęcie pogładowe 1

Wykładzina pokrywy komory silnika - zdjęcie pogładowe 2

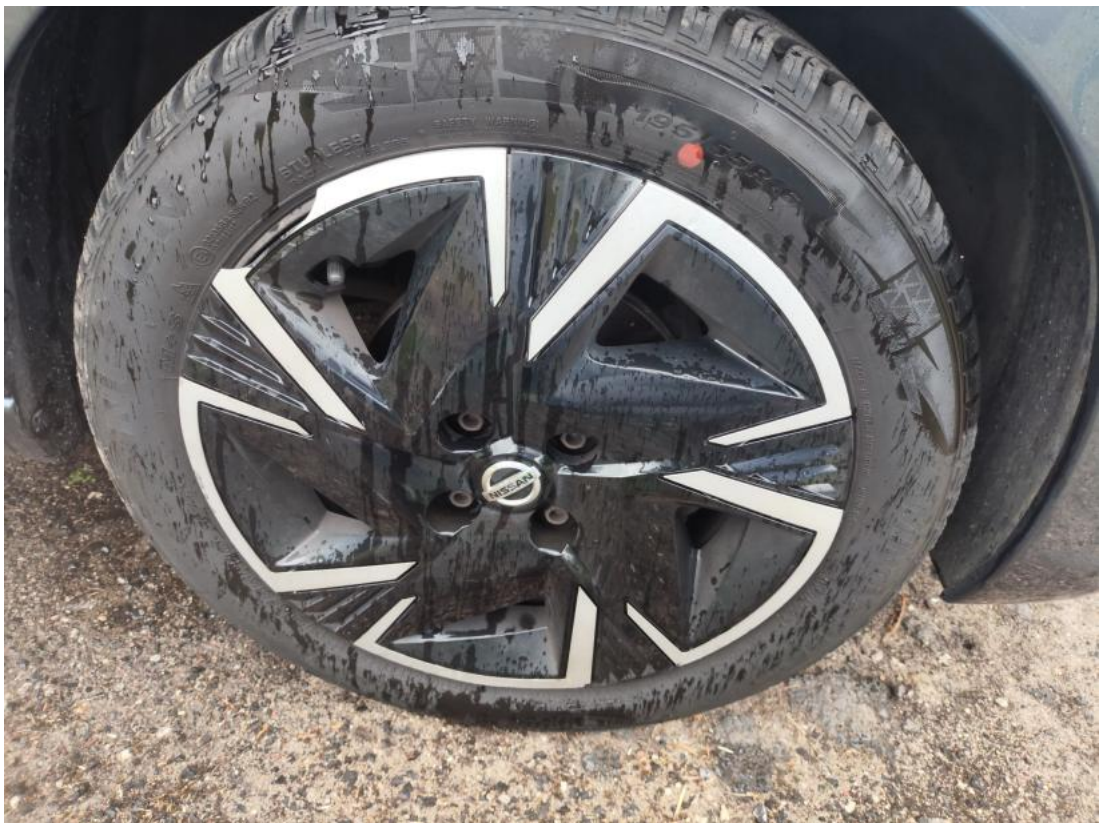
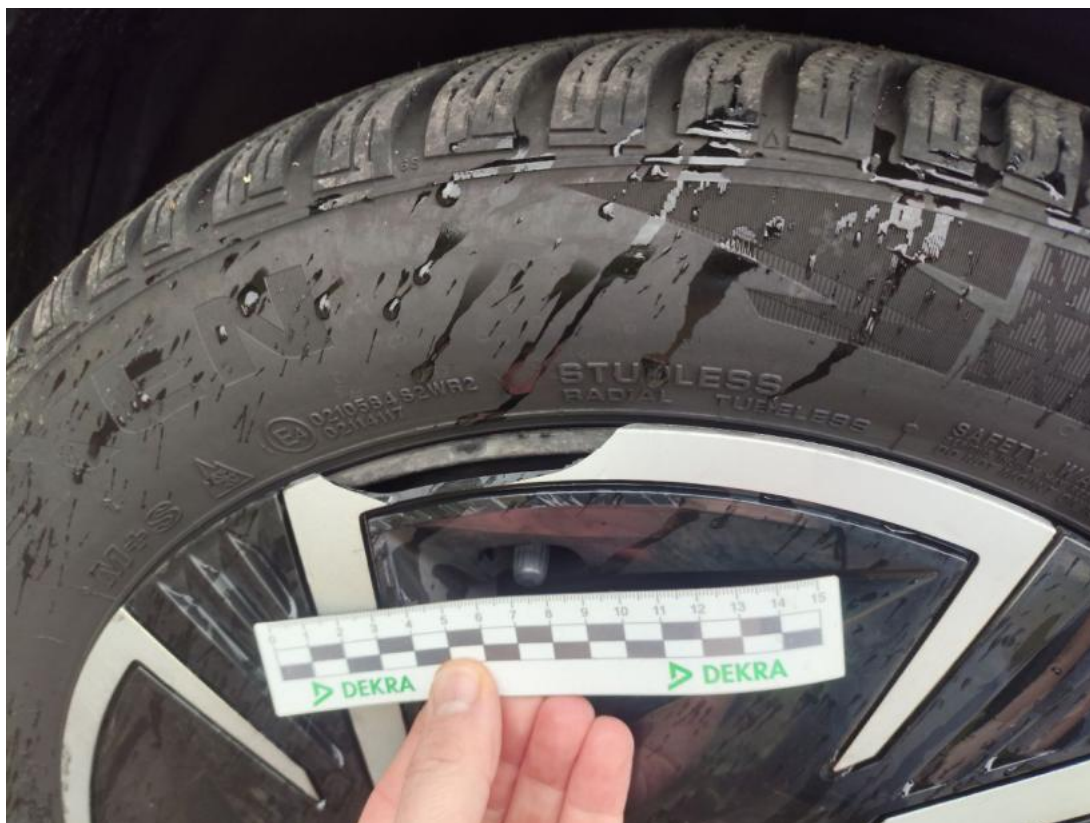
**Fot. 54**

| Poz. | Nazwa pozycji | Opis uszkodzeń | Kwalifik. | Naprawa [rbg] |
|---|---|---|---|---|
| 4 | Kołpak koła przód R | pęknięcie | WY | |

Kołpak przedni P - zdjęcie poglądowe 1

Kołpak przedni P - zdjęcie pogładowe 2

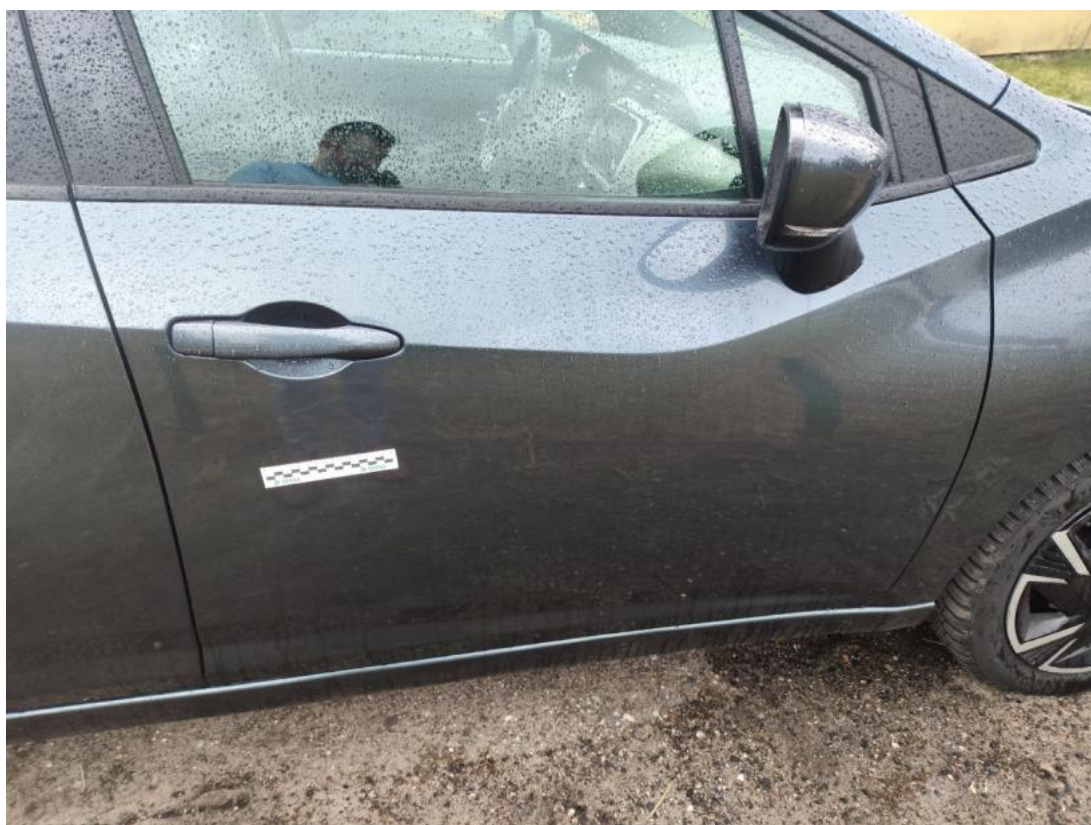
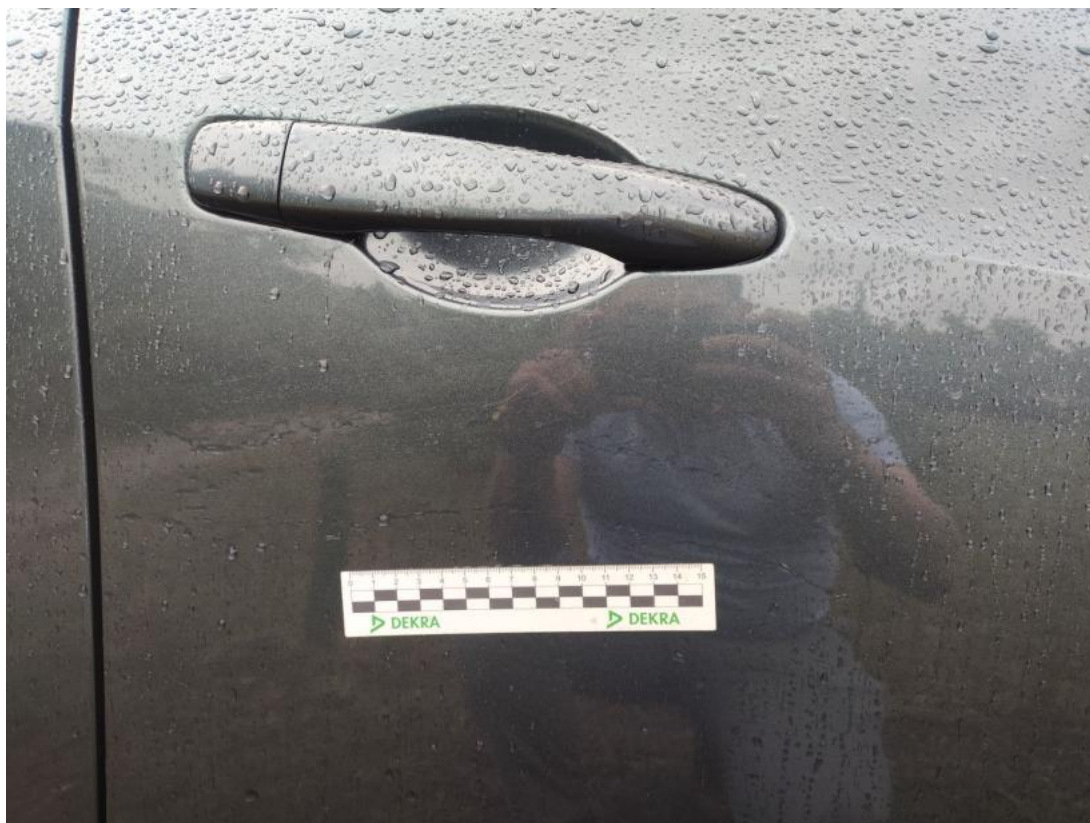
**Fot. 58**

Drzwi przednie P - zdjęcie poglądowe 1

Drzwi przednie P - zdjęcie pogładowe 2

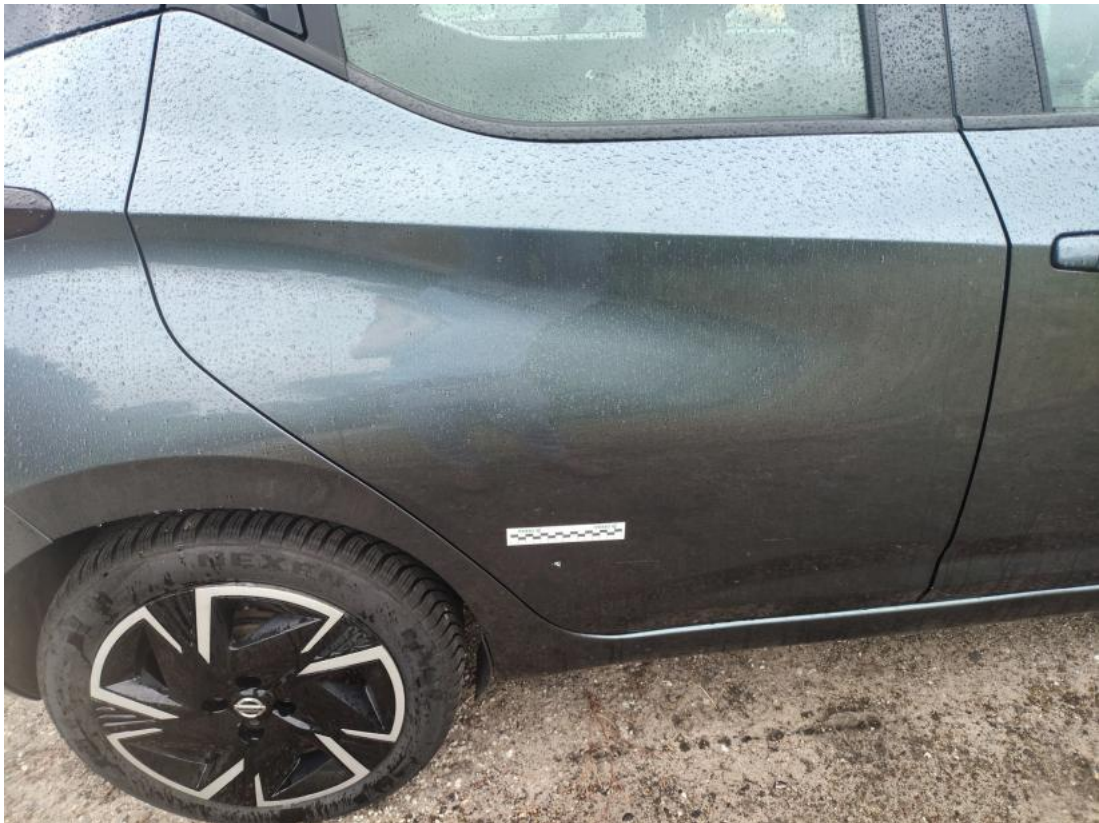
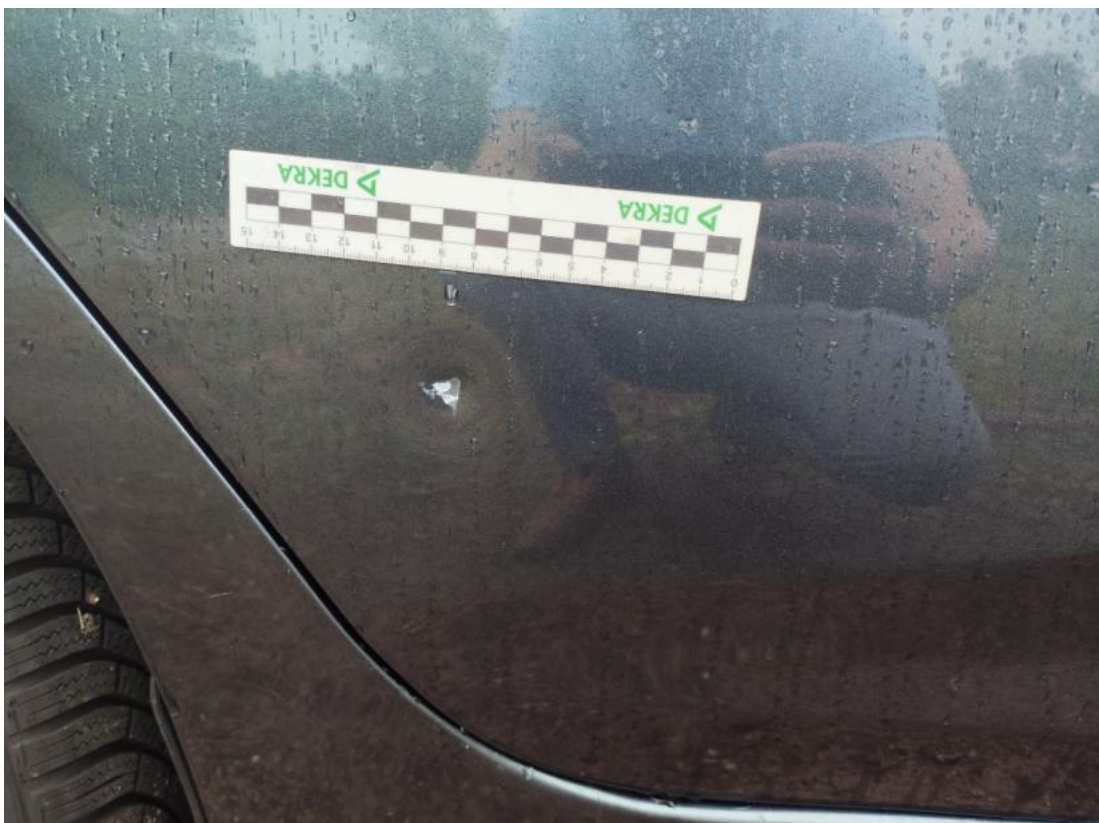
**Fot. 63**

Drzwi tylne P - zdjęcie poglądowe 1

Drzwi tylne P - zdjęcie poglądowe 2

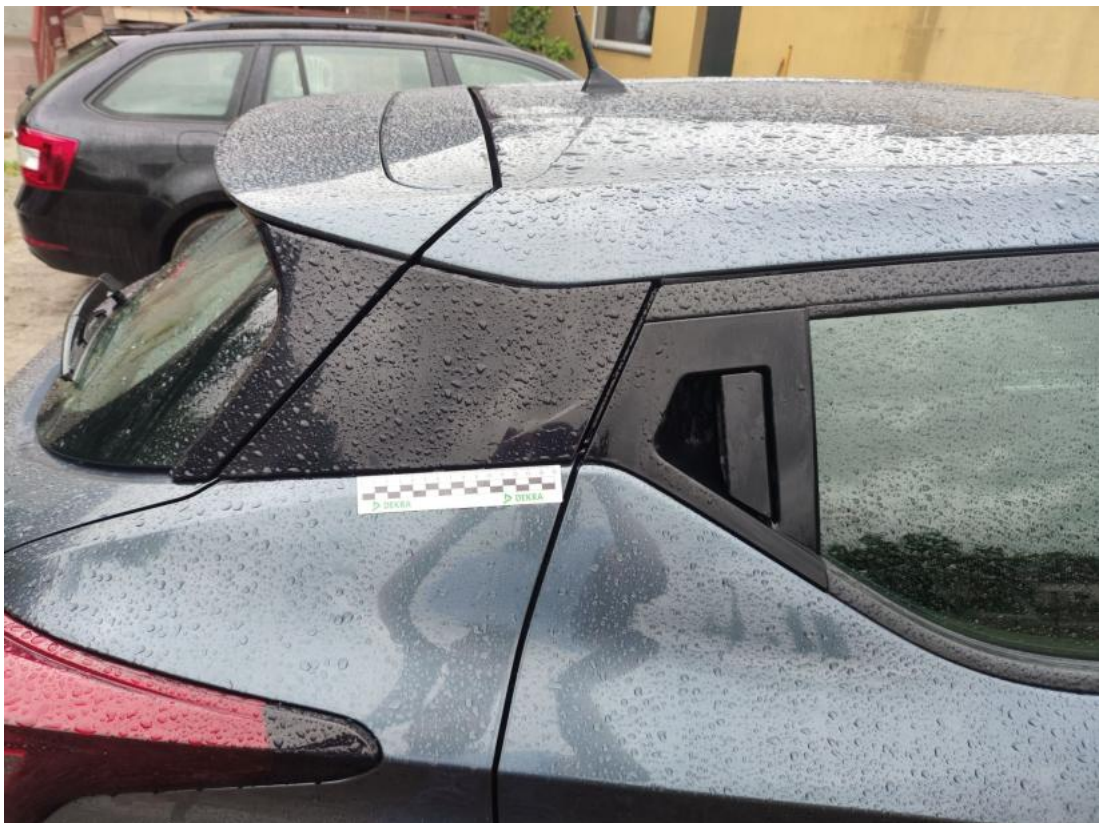
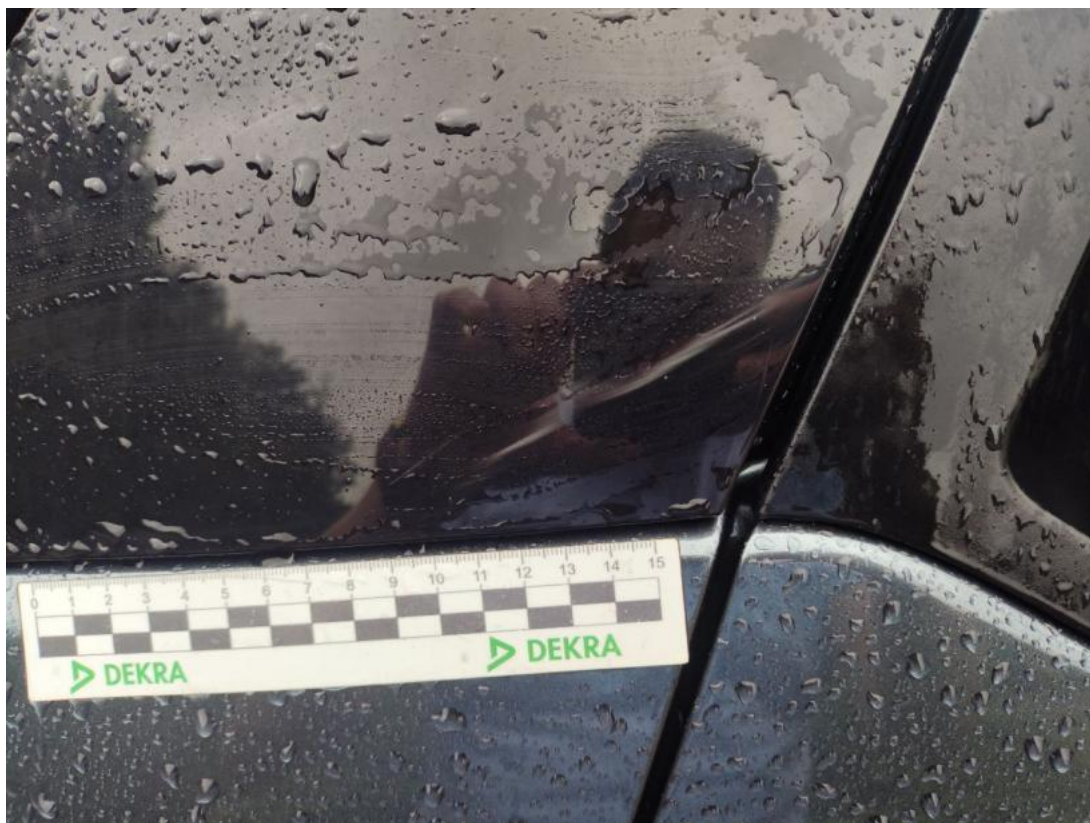
**Fot. 66**

Listwa krawędzi błotnika tyl P - zdjęcie poglądowe 1

Listwa krawędzi błotnika tyl P - zdjęcie pogładowe 2

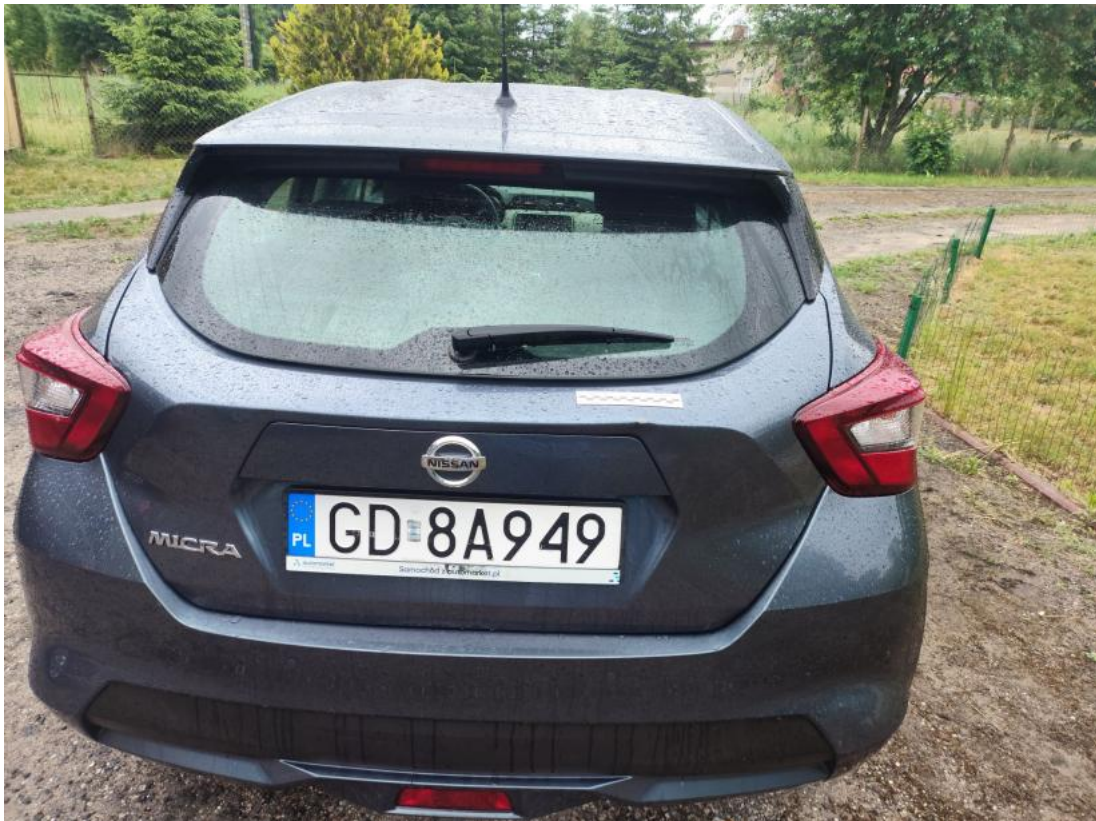
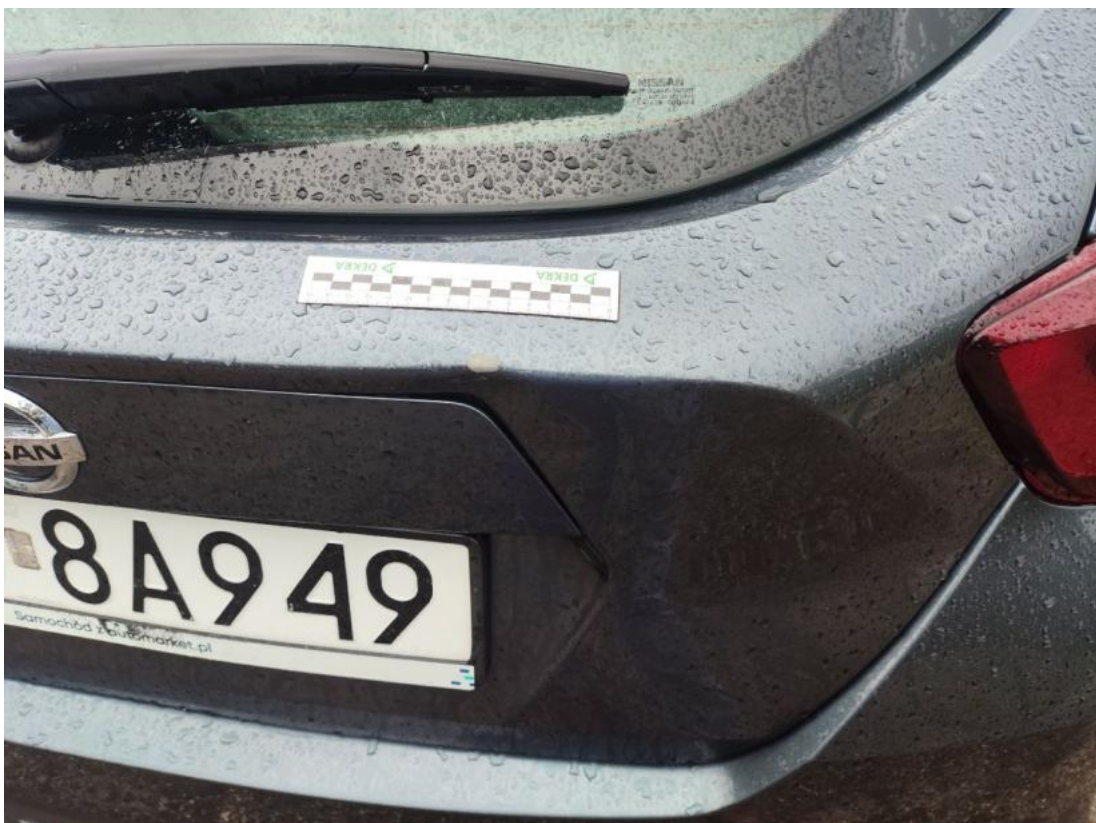
**Fot. 69**

Pokrywy bagażnika - zdjęcie pogładowe 1

Pokrywy bagażnika - zdjęcie pogładowe 2

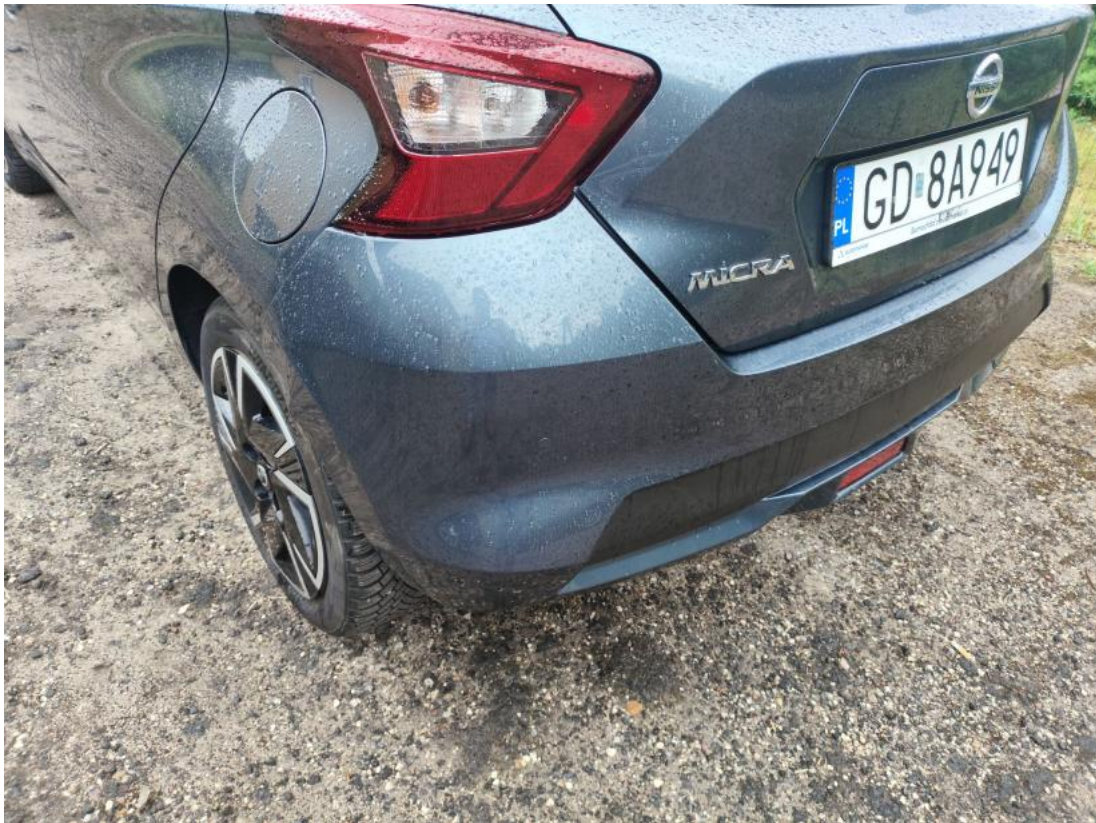
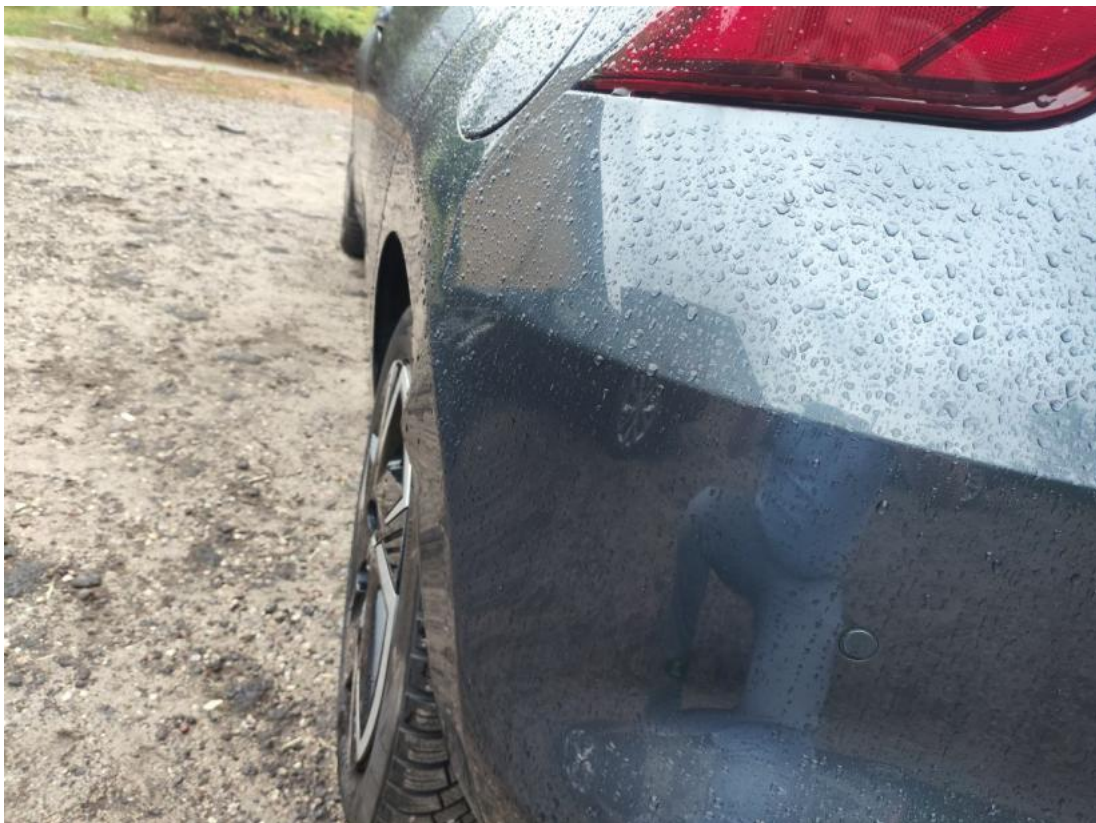
**Fot. 75**

Zderzak tylny cz L - zdjęcie poglądowe 1

Zderzak tylny cz L - zdjęcie poglądowe 2

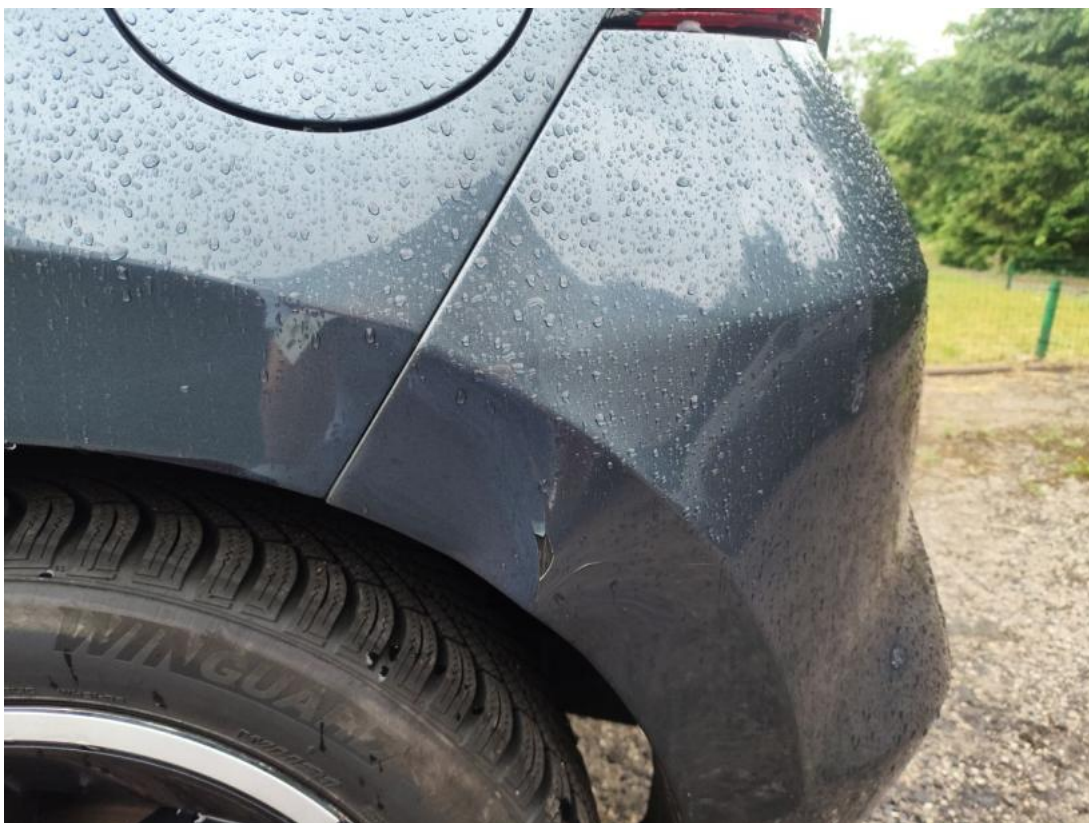
**Fot. 77**

Zderzak tylny cz L - Wgniecenie/odkształcenie 1

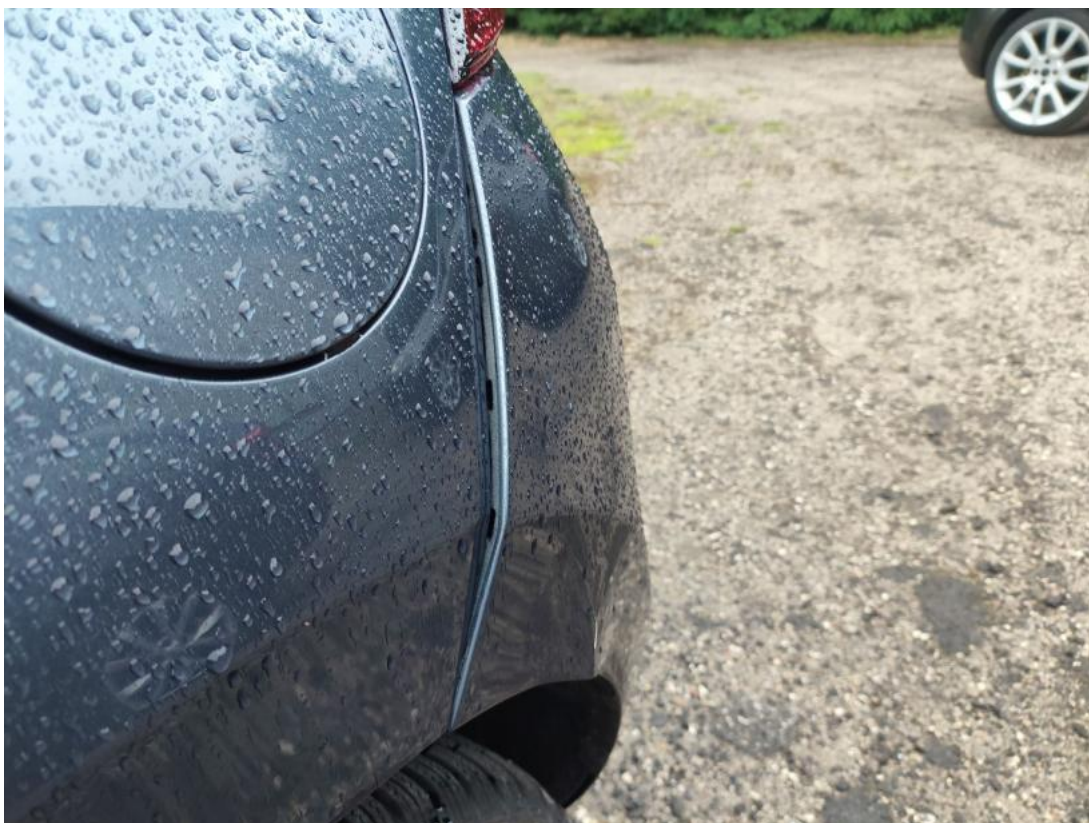
**Fot. 79**

Zderzak tylny cz L() - Wgniecenie/odkształcenie 3

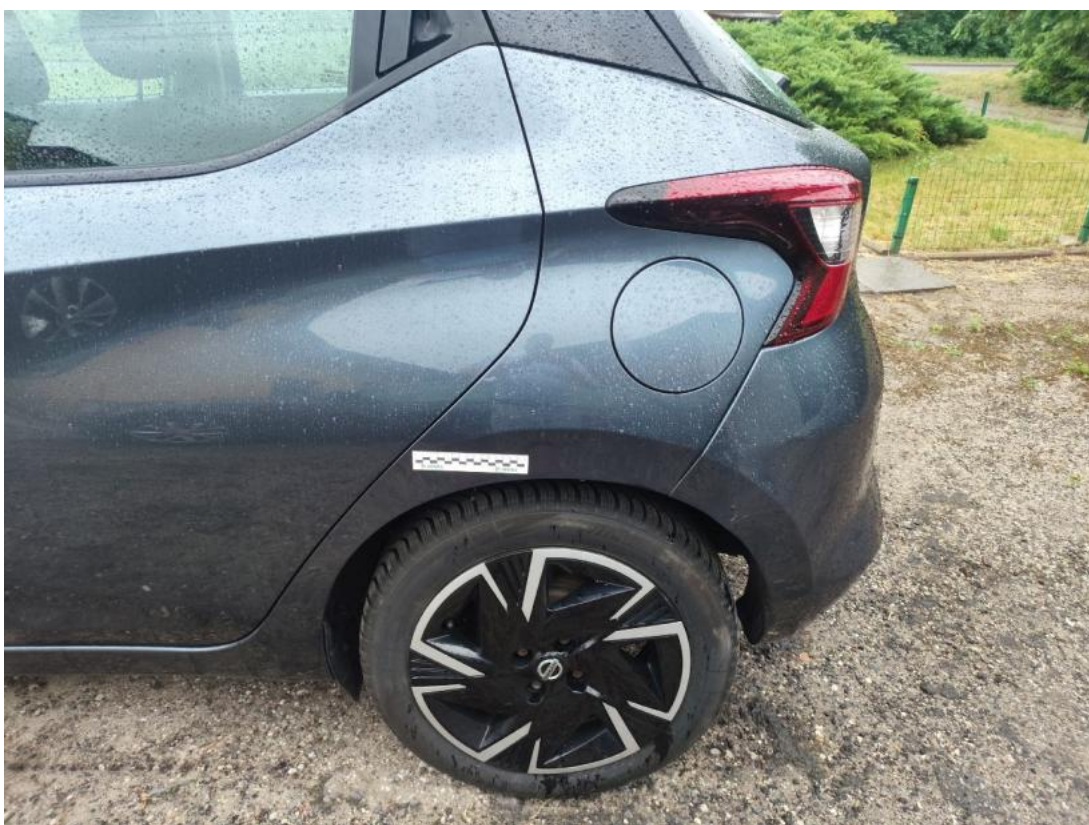
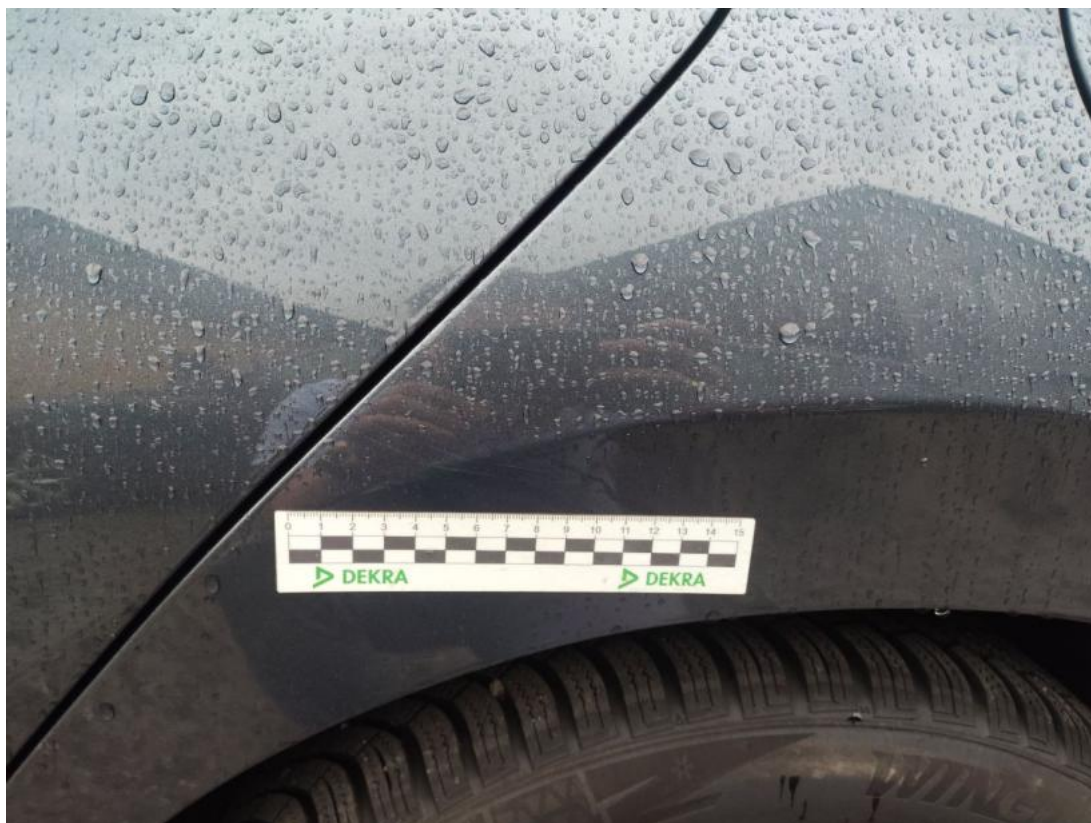
**Fot. 80**

Nadkole tylne L - zdjęcie poglądowe 1

Nadkole tylne L - zdjęcie poglądowe 2

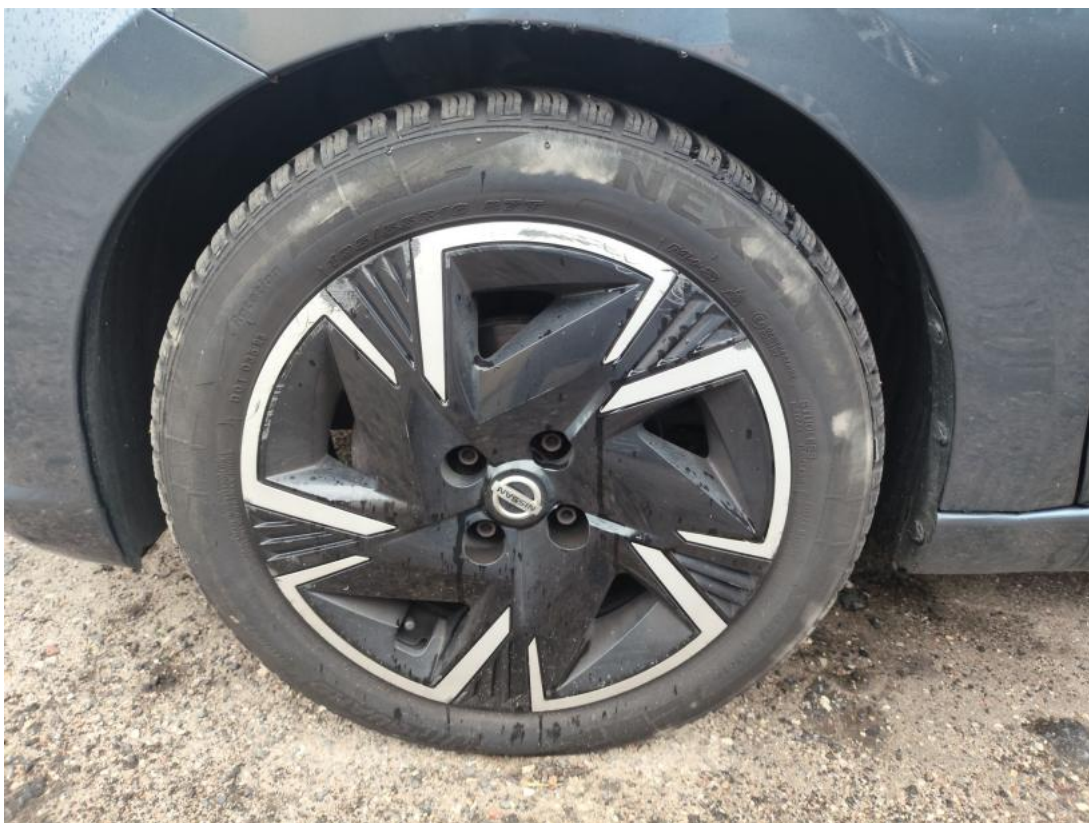
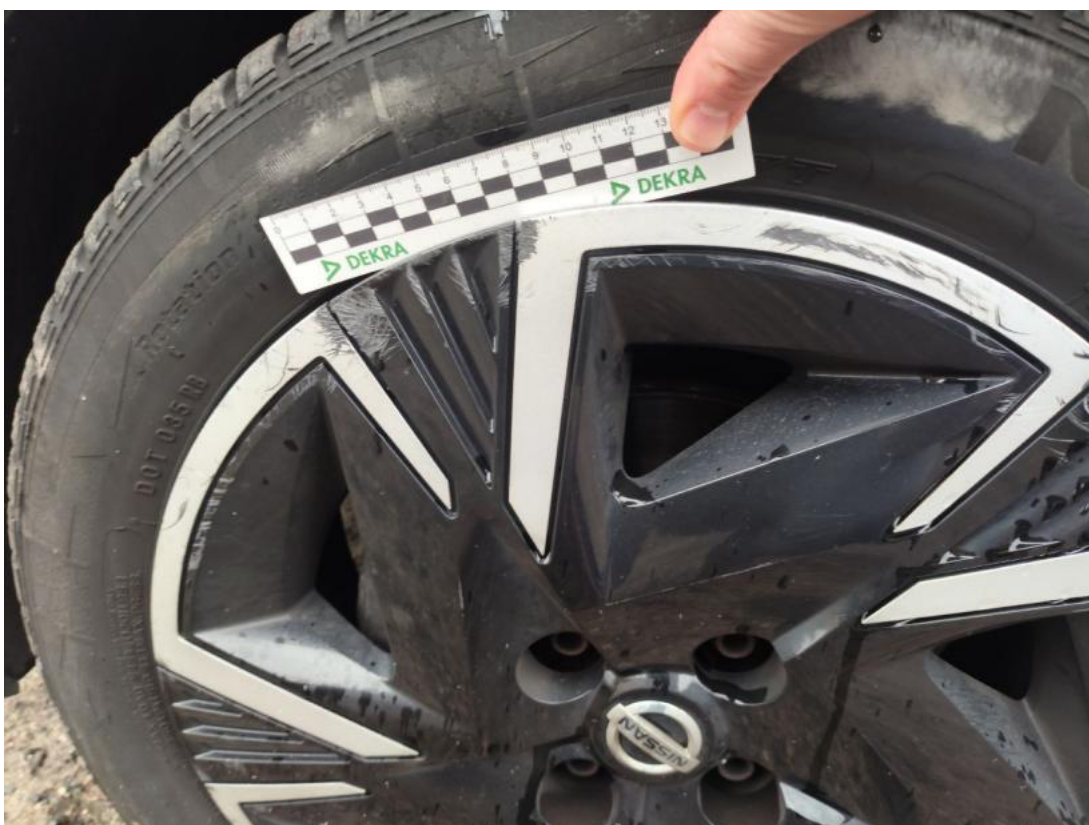
**Fot. 83**

| Poz. | Nazwa pozycji | Opis uszkodzeń | Kwalifik. | Naprawa [rbg] |
|---|---|---|---|---|
| 3 | Kołpak koła przód L | pęknięcie | WY | 0.2 |

Kołpak przedni L - zdjęcie poglądowe 1

Kołpak przedni L - zdjęcie poglądowe 2
