Nr zlecenia DEKRA: PKOM(DZS)/GDA/31908/26/04/13  
 Nr zlecenia/szkody:  
 Data zlecenia: 13-04-2026

## Ocena stanu technicznego pojazdu

| | <b>PEUGEOT, Rifter, Active Pack L1</b> | | | | KOM |

**Data oględzin:** 17-04-2026

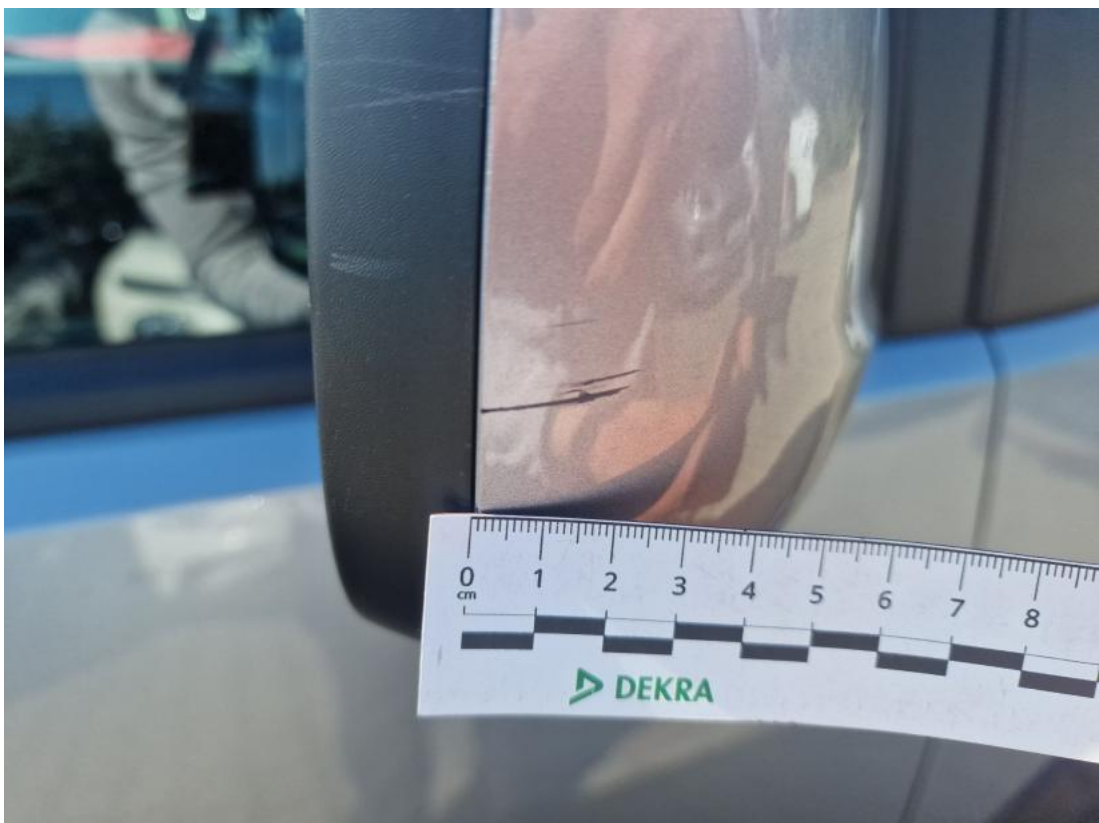
**Fot. 44**

Lusterko zew P - zdjęcie pogładowe 1

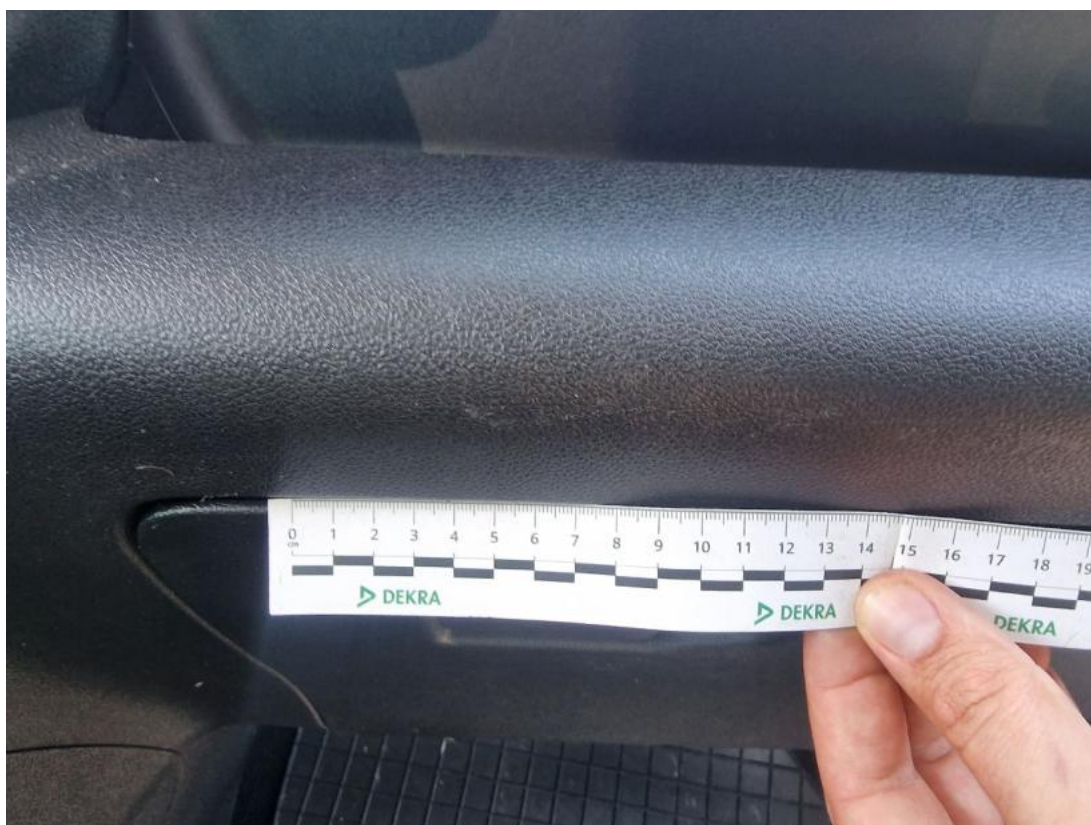
**Fot. 57**

Deska rozdzielcza - zdjęcie poglądowe 1

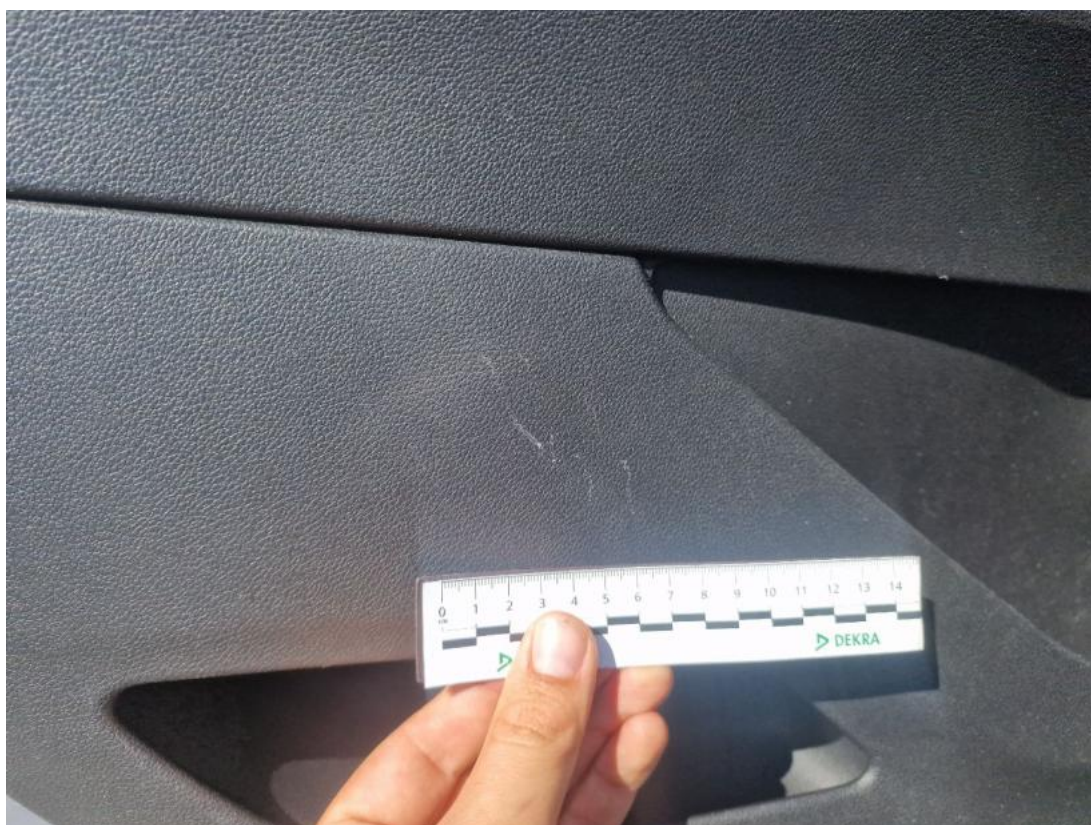
**Fot. 59**

Deska rozdzielcza - Rysa/odprysk 1

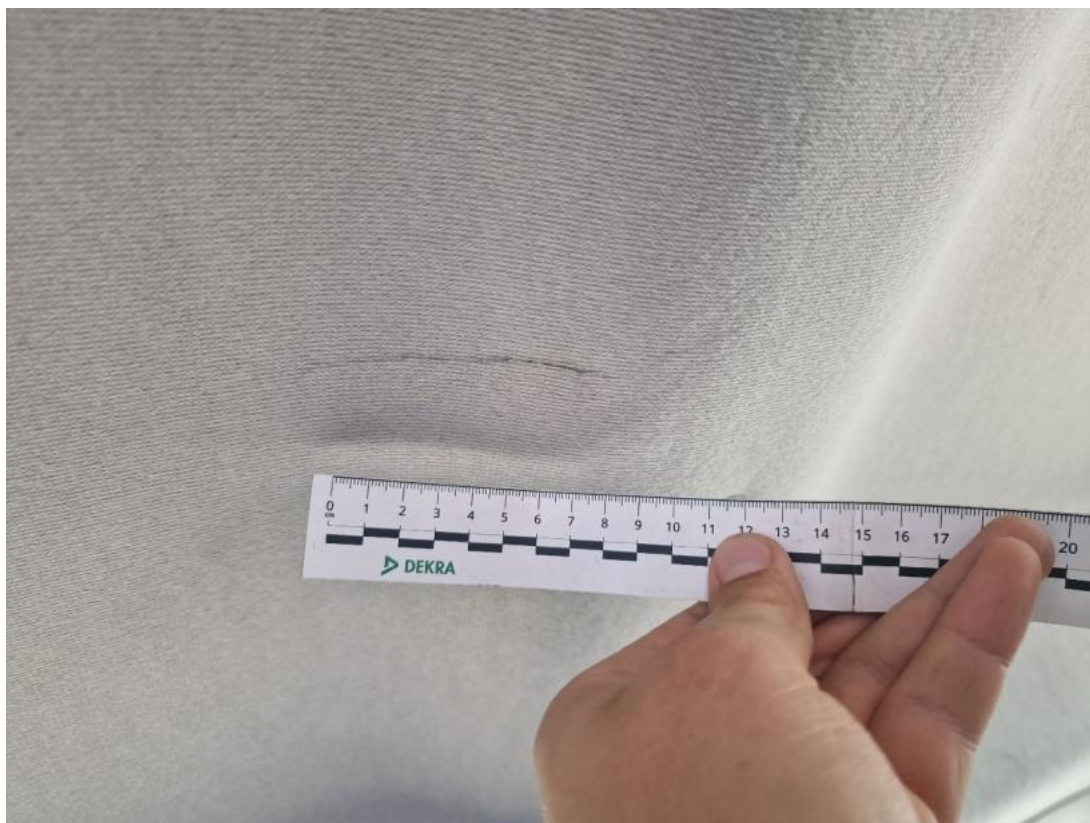
**Fot. 62**

Podsufitka - zdjęcie poglądowe 1

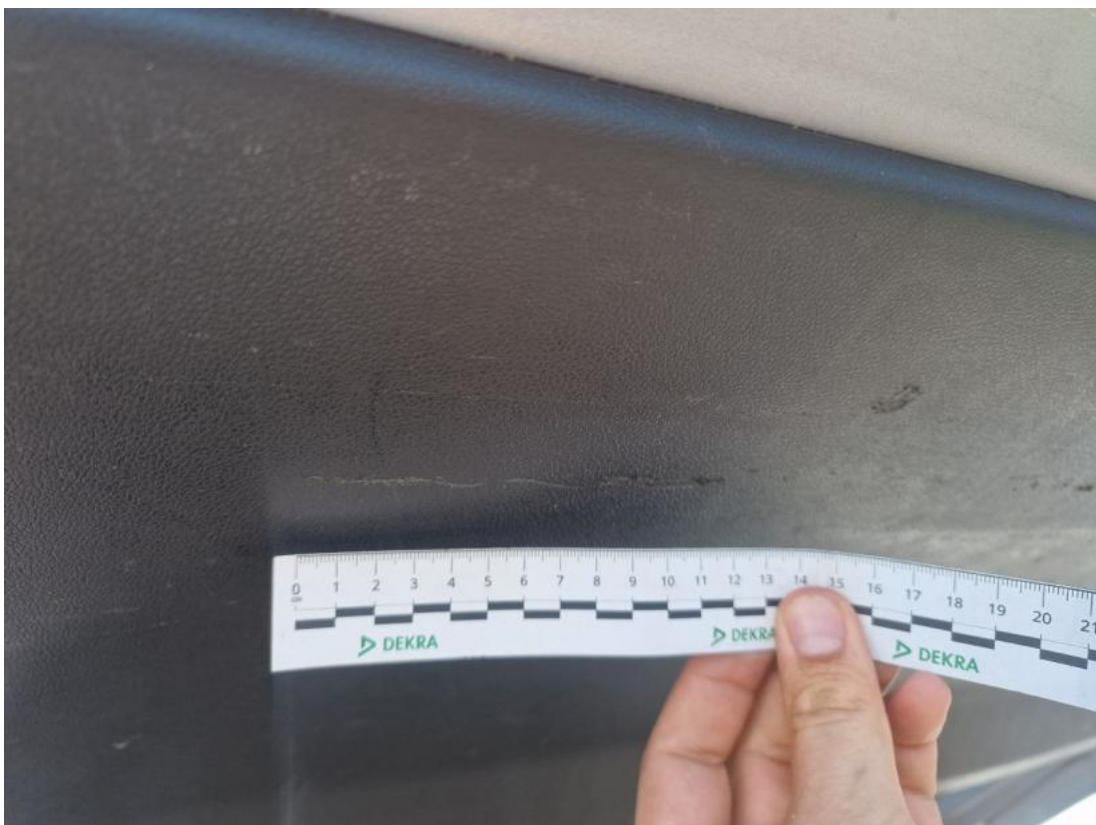
**Fot. 65**

Wykładzina pokrywy tylnej - zdjęcie poglądowe 1

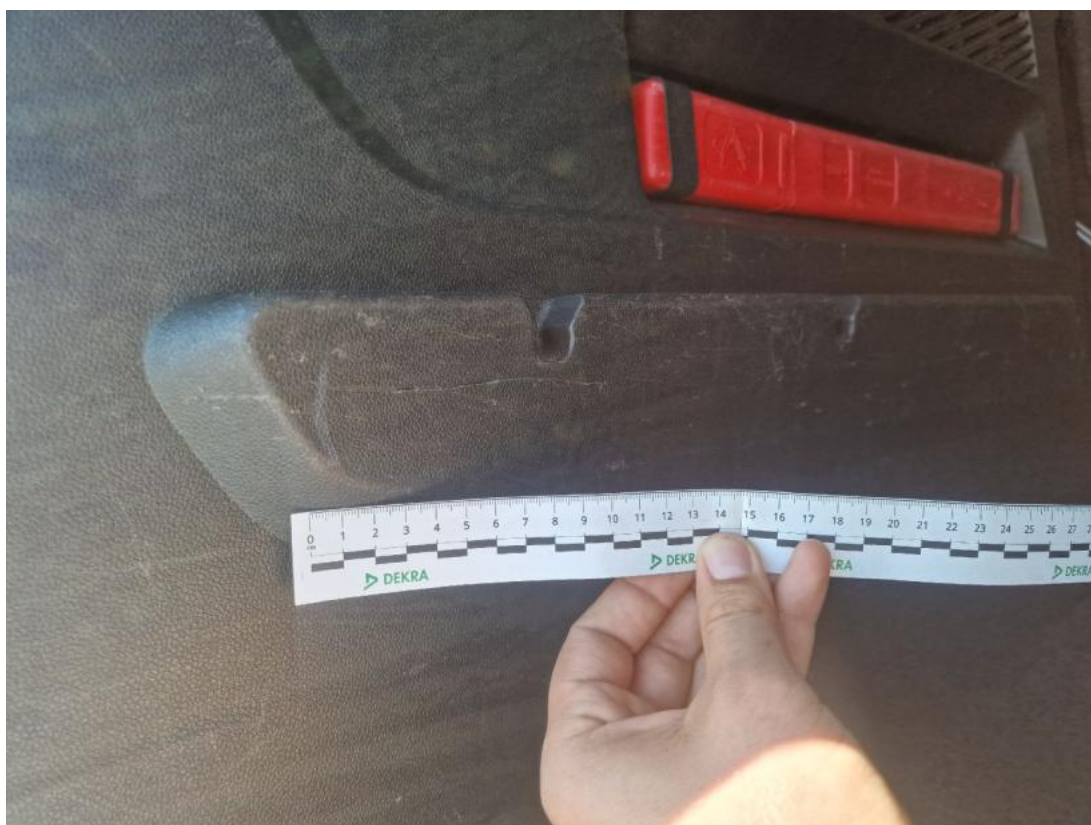
**Fot. 67**

Wykładzina pokrywy tylnej - Rysa/odprysk 1

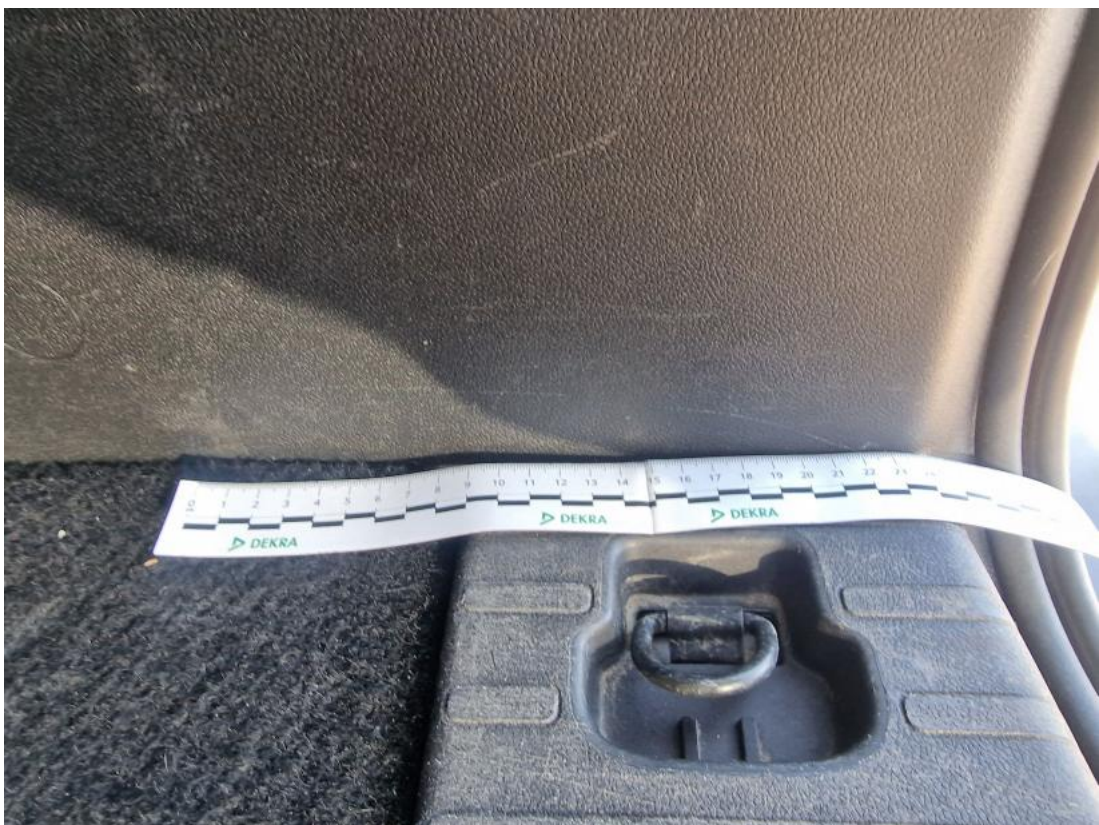
**Fot. 69**

Ściana lewa - Rysa/odprysk 1
