## Raport z oględzin pojazdu

| Numer raportu | 219839/7/26-11401 | Data raportu | 07-07-2026 |

| Marka, model | FORD Mondeo Hatchback 14-19 |
| Numer rejestracyjny | WD0910V |

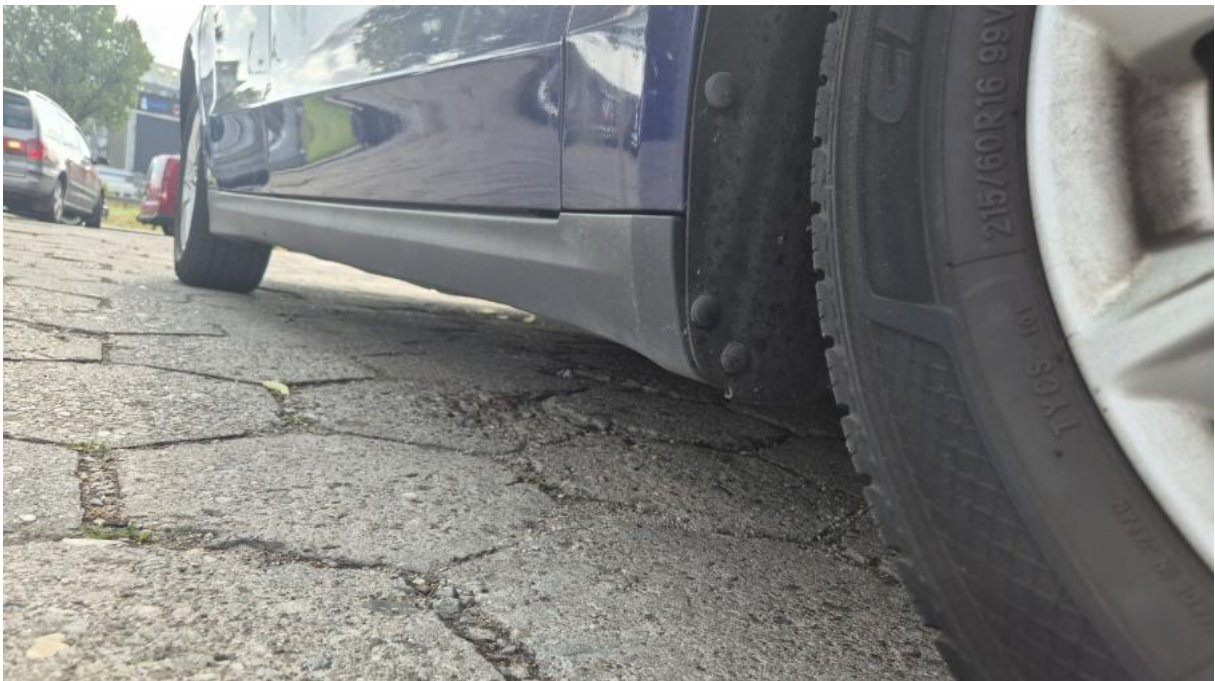
**Fot. 4**

| Poz. | Nazwa pozycji | Opis uszkodzeń | Kwalifik. | Naprawa [rbg] |
|---|---|---|---|---|
| 5 | Próg R | rysa/odprysk, wgniecenie/odkształcenie | NA | 1 |

Próg prawy (widok od przodu)

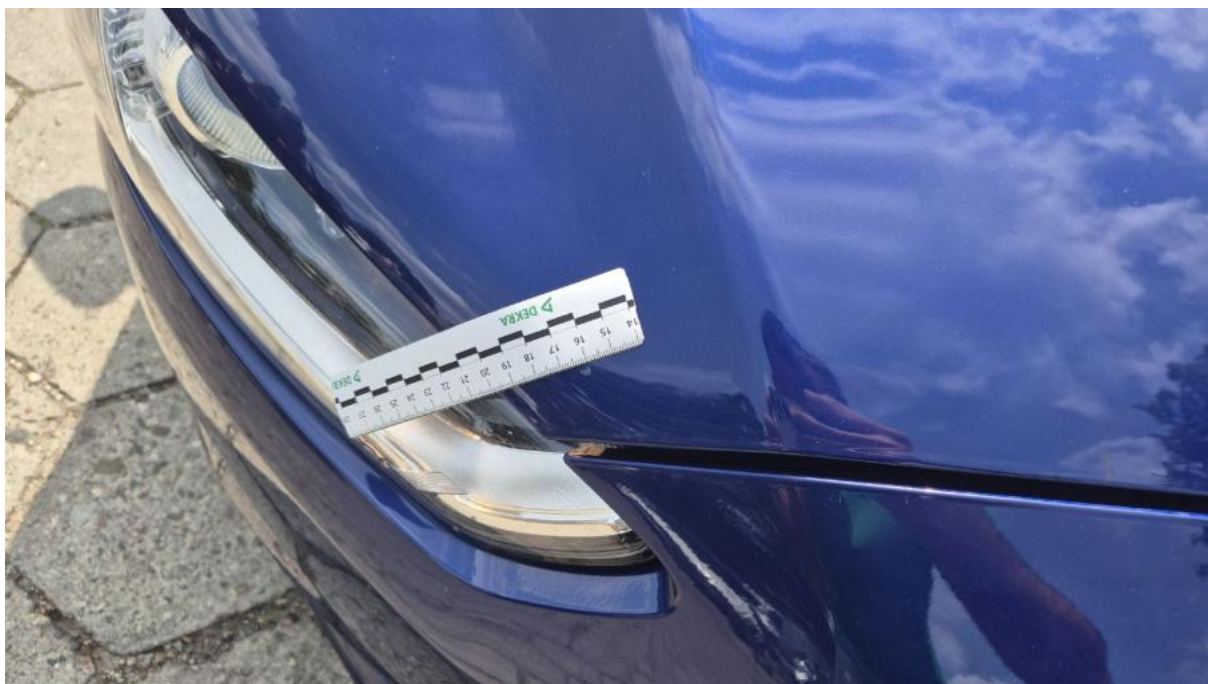
| Poz. | Nazwa pozycji | Opis uszkodzeń | Kwalifik. | Naprawa [rbg] |
|---|---|---|---|---|
| 9 | Pokrywa przednia | rysa/odprysk, wgniecenie/odkształcenie | | |

**Fot. 38**  
Pokrywa komory silnika - Rysa/odprysk 1

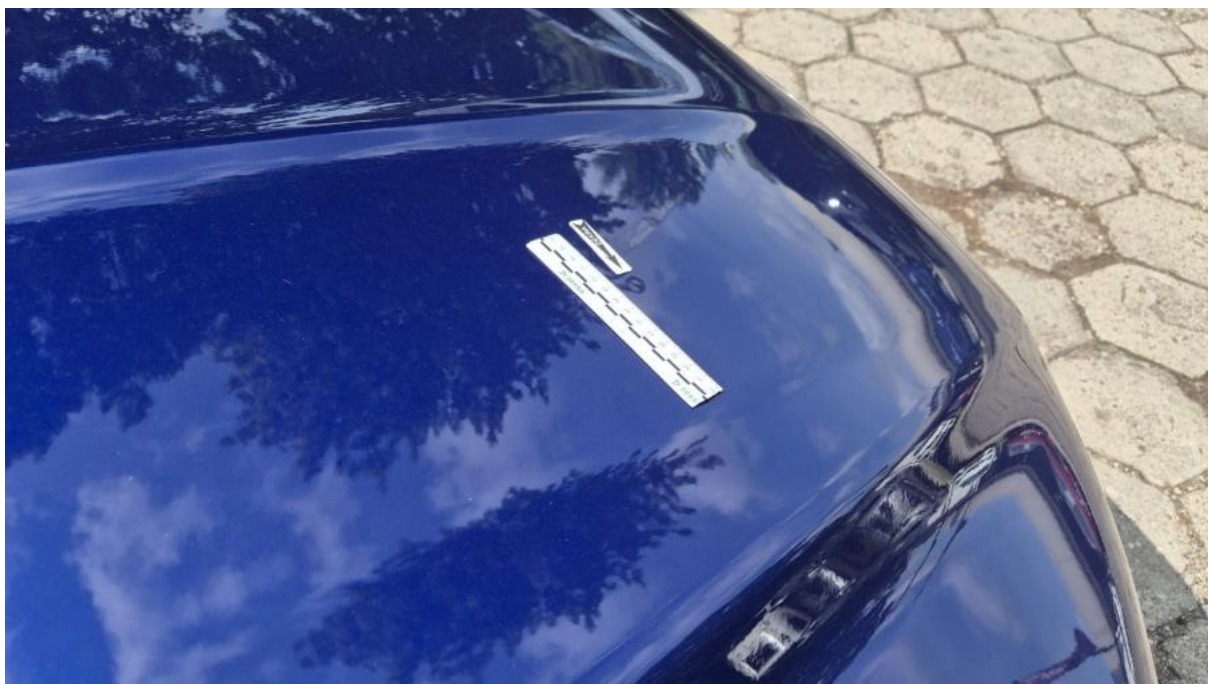
**Fot. 40**

Pokrywa komory silnika - Wgniecenie/odkształcenie 2

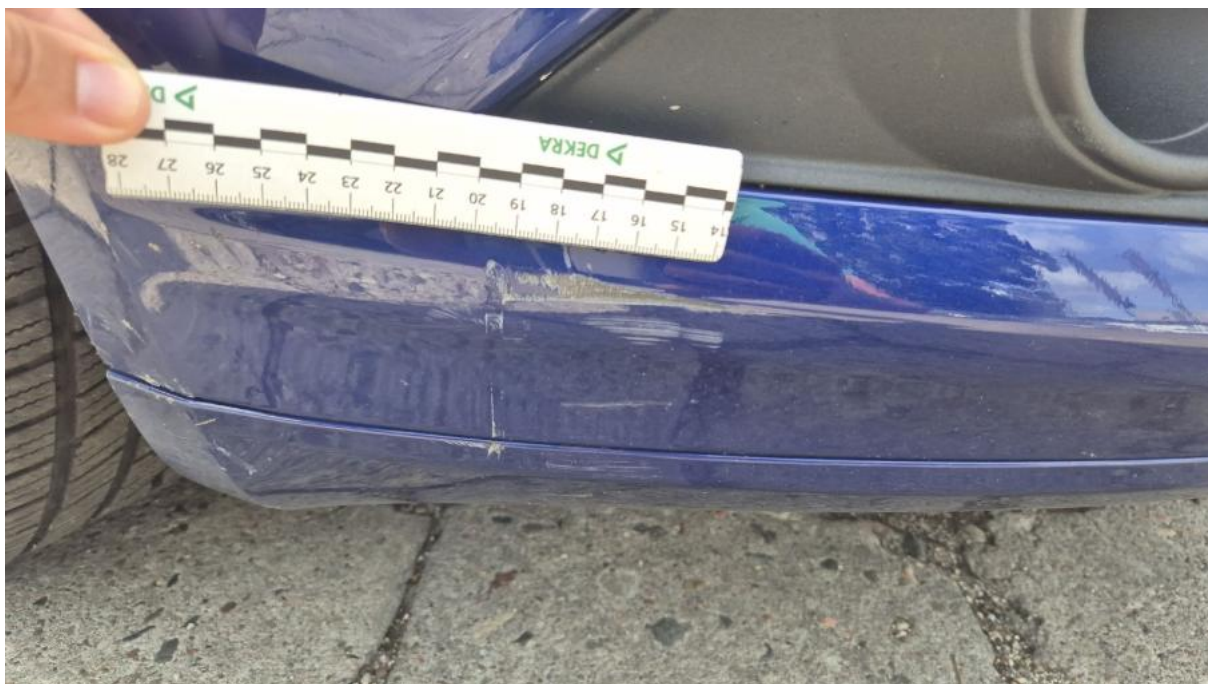
**Fot. 42**

| Poz. | Nazwa pozycji | Opis uszkodzeń | Kwalifik. | Naprawa [rbg] |
|---|---|---|---|---|
| 2 | Okladzina zderzaka przedniego | rysa/odprysk, ubytki materiału | NA | 1 |

Zderzak - Rysa/odprysk 1

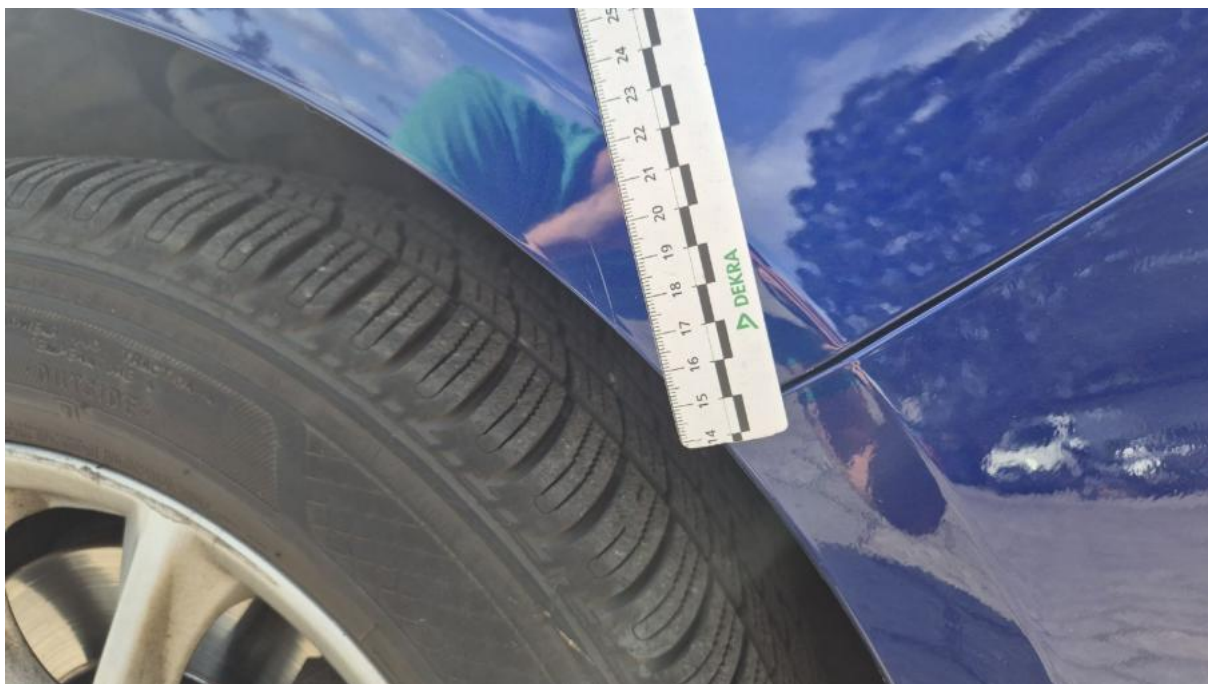
**Fot. 44**

Błotnik przedni P - Rysa/odprysk 1

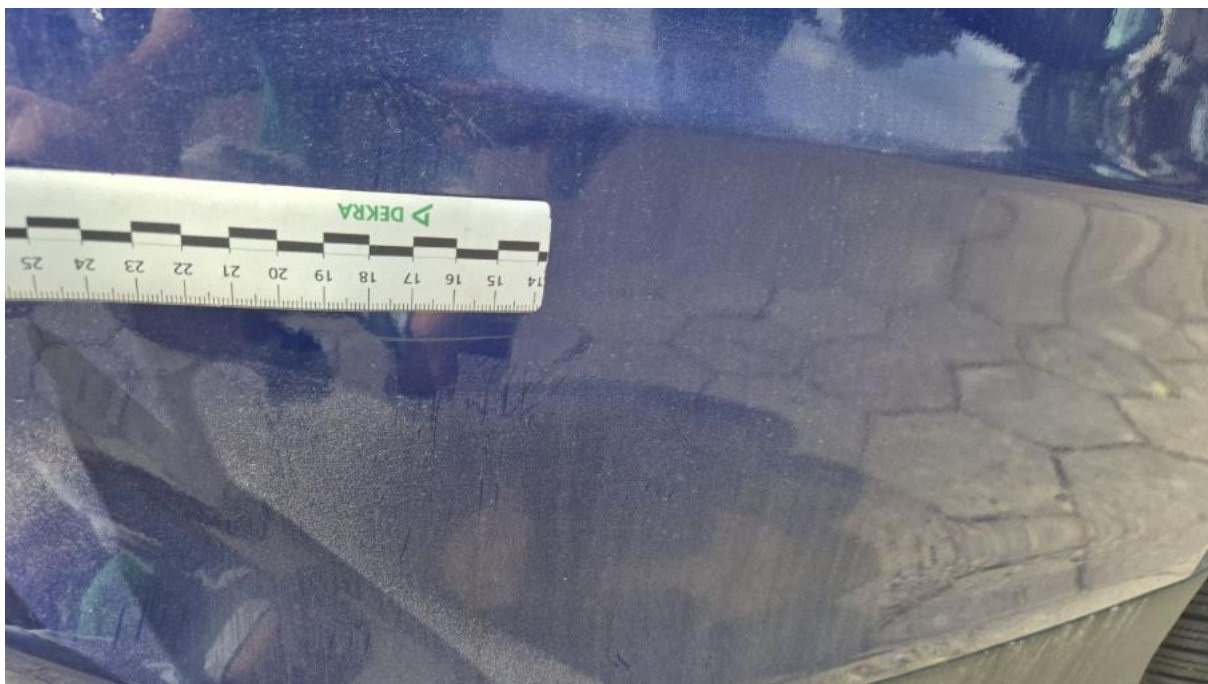
**Fot. 64**

| Poz. | Nazwa pozycji | Opis uszkodzeń | Kwalifik. | Naprawa [rbg] |
|---|---|---|---|---|
| 6 | Okladzina zderzaka tylnego | rysa/odprysk, wgniecenie/odkształcenie, pęknięcie | NA | 1.5 |

Zderzak tylny - Rysa/odprysk 1

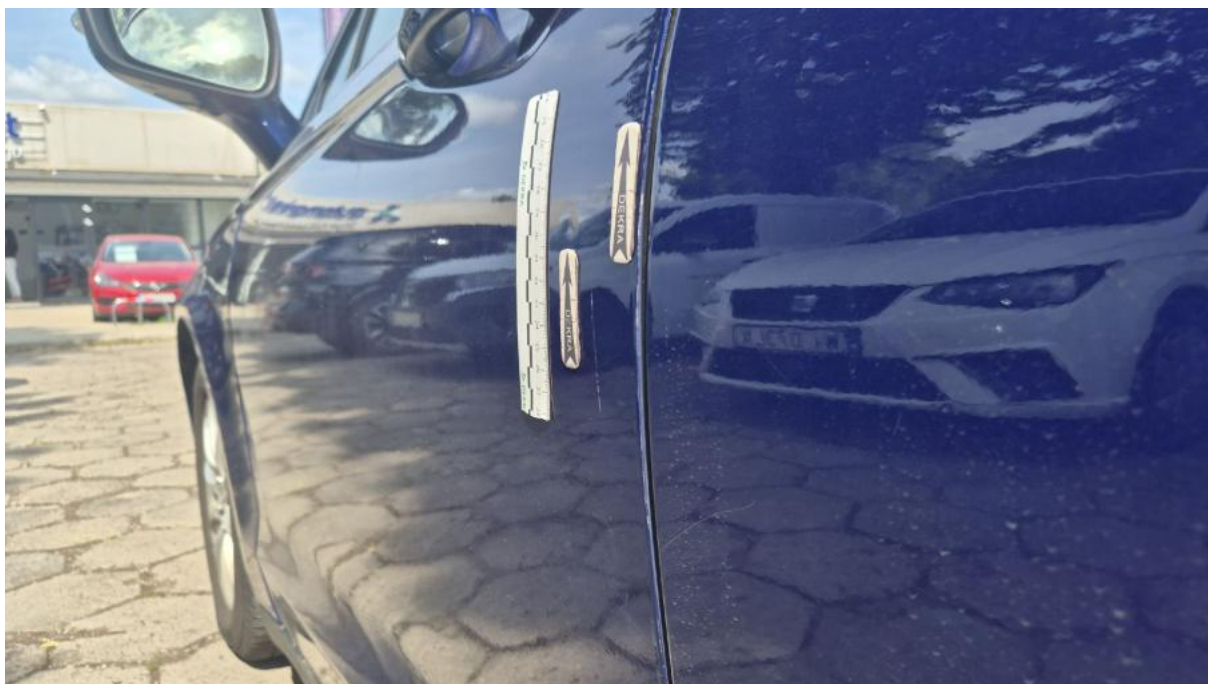
**Fot. 74**

Drzwi przed L - Wgniecenie/odkształcenie 1

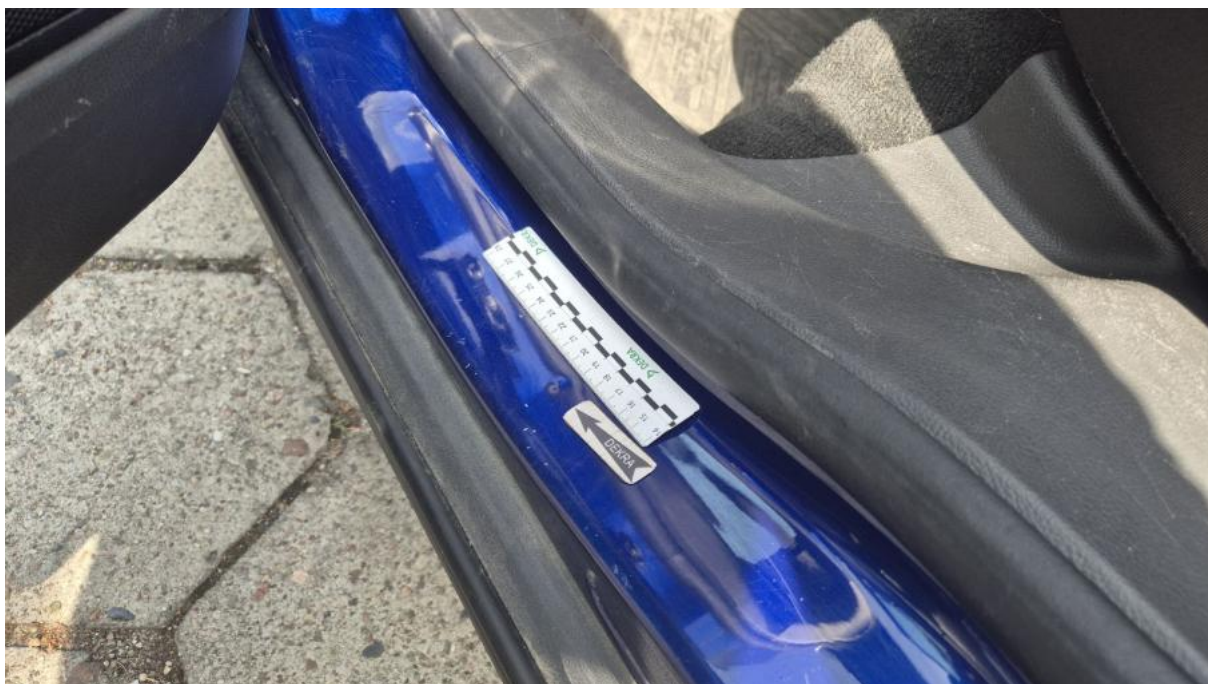
**Fot. 78**

Próg L - Wgniecenie/odkształcenie 1

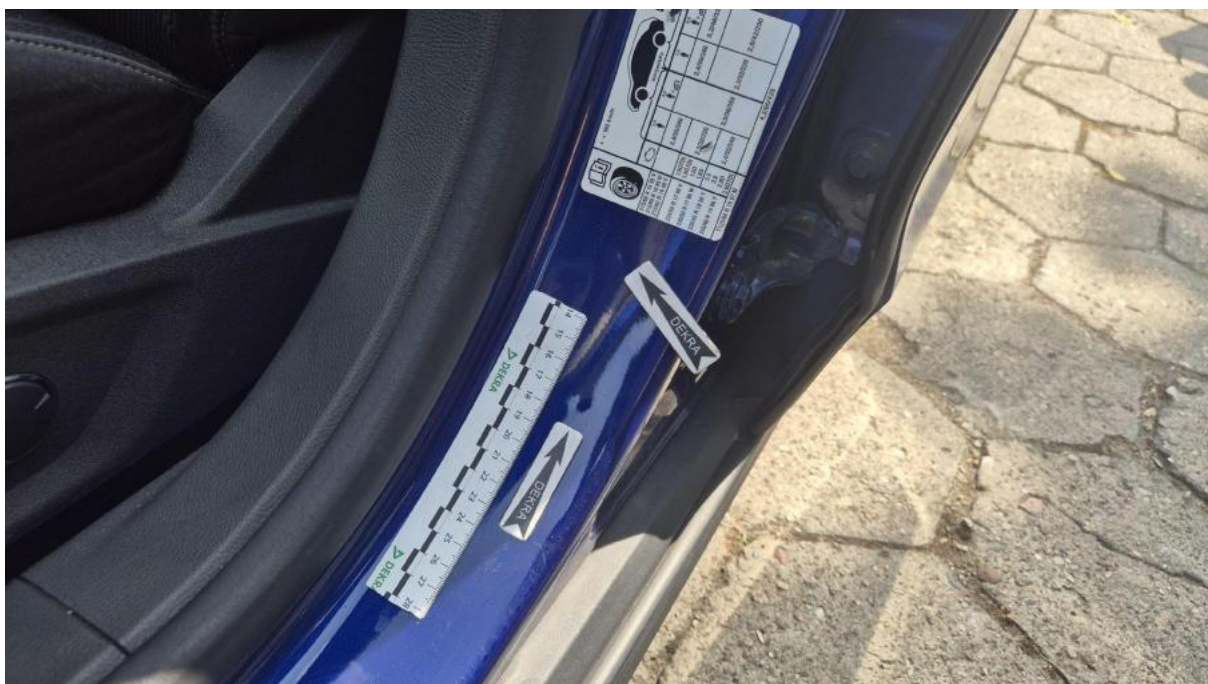
**Fot. 79**

Słupek środkowy L - Wgniecenie/odkształcenie 1

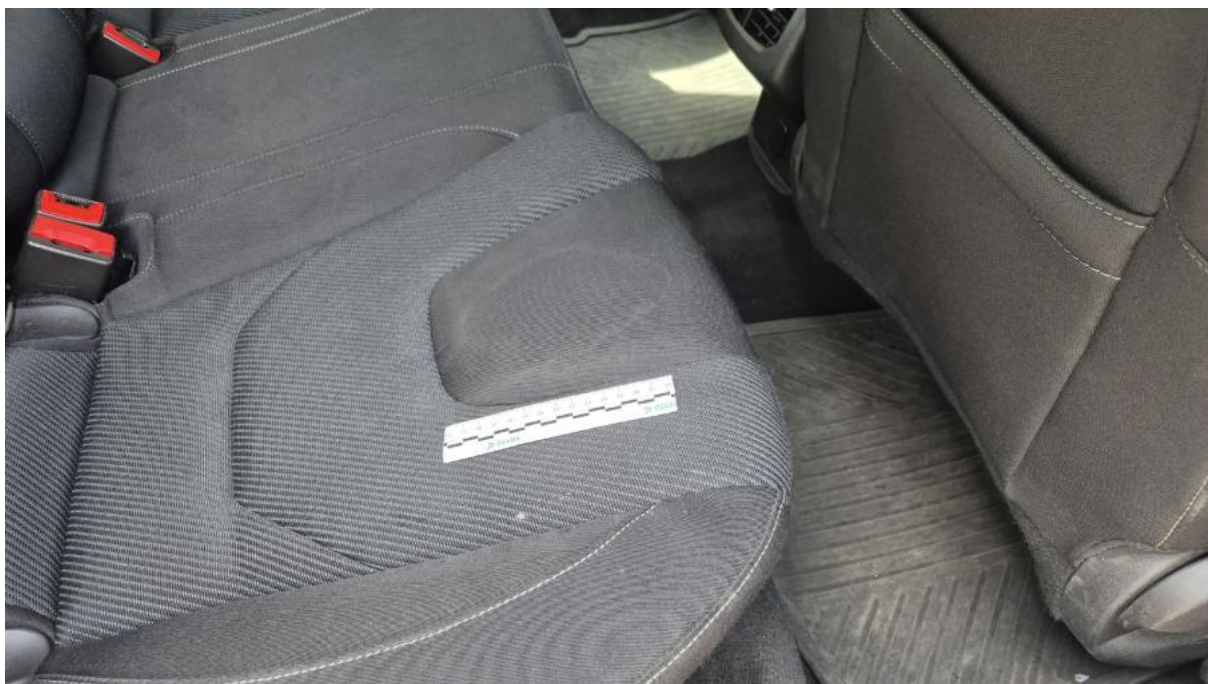
**Fot. 80**

Kanapa tyl. - Inne 1
