## Raport z oględzin pojazdu

| Numer raportu | 12861/7/26-15201 | Data raportu | 30-07-2026 |

| Marka, model | RENAULT Arkana 21-23 |
| Numer rejestracyjny | WD8122S |

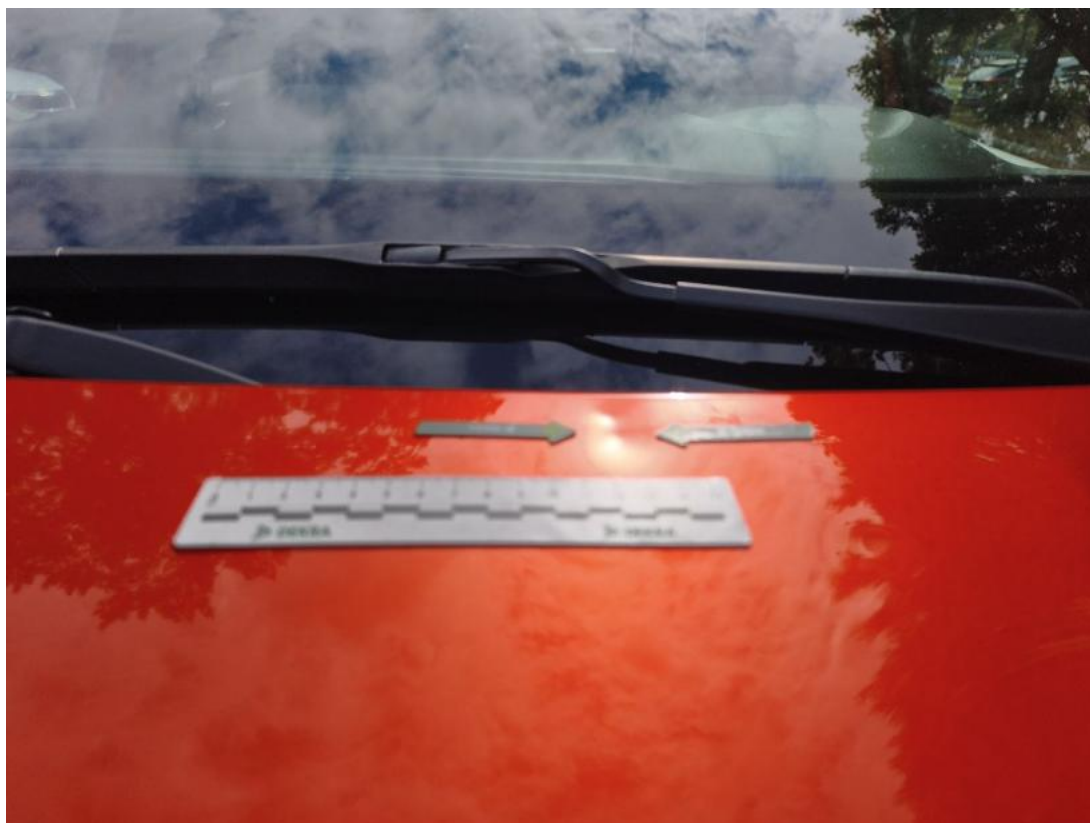
**Fot. 43**

Pokrywa komory silnika - Wgniecenie/odkształcenie 1

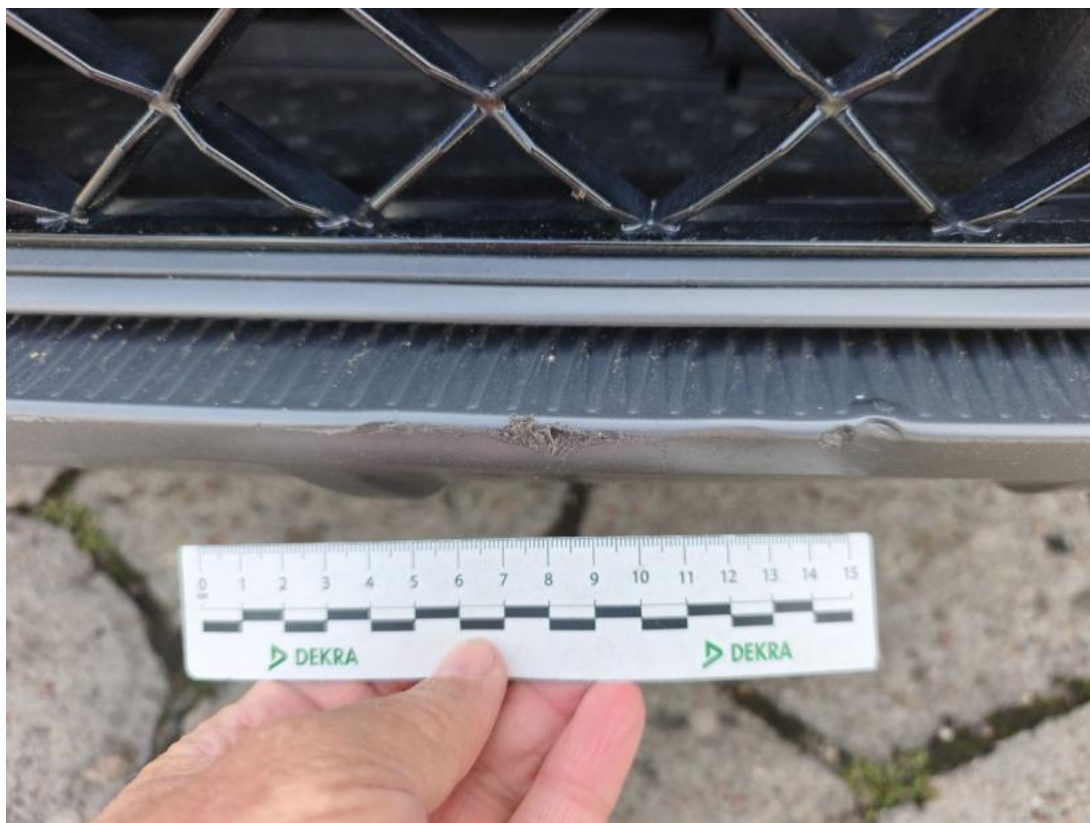
**Fot. 49**

Zderzak() - Rysa/odprysk 3

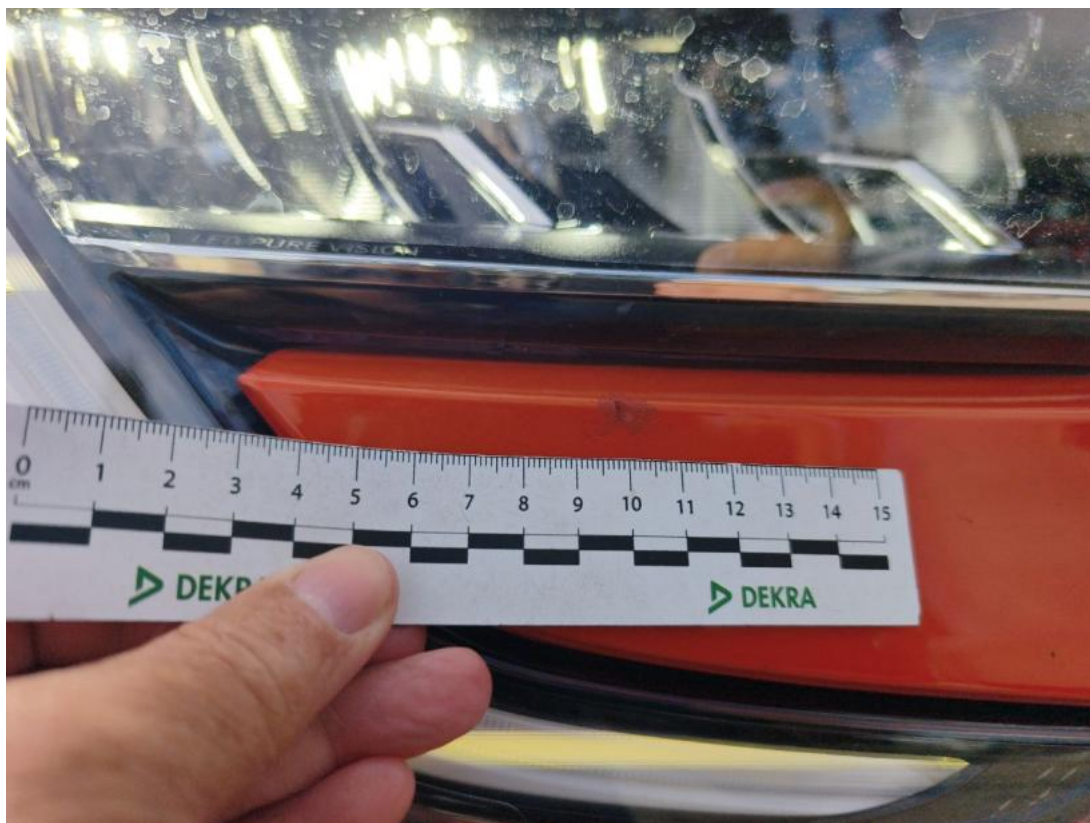
**Fot. 51**

Zderzak - Inne 2

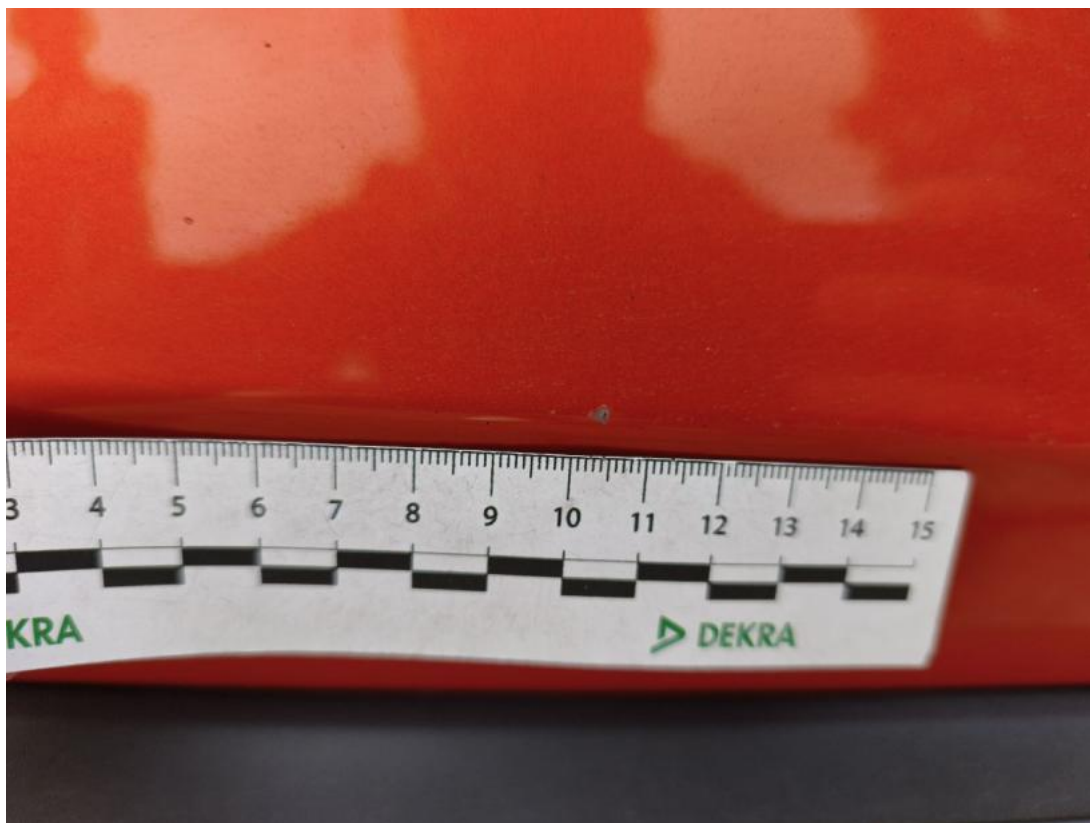
**Fot. 57**

Drzwi przednie P - Rysa/odprysk 2

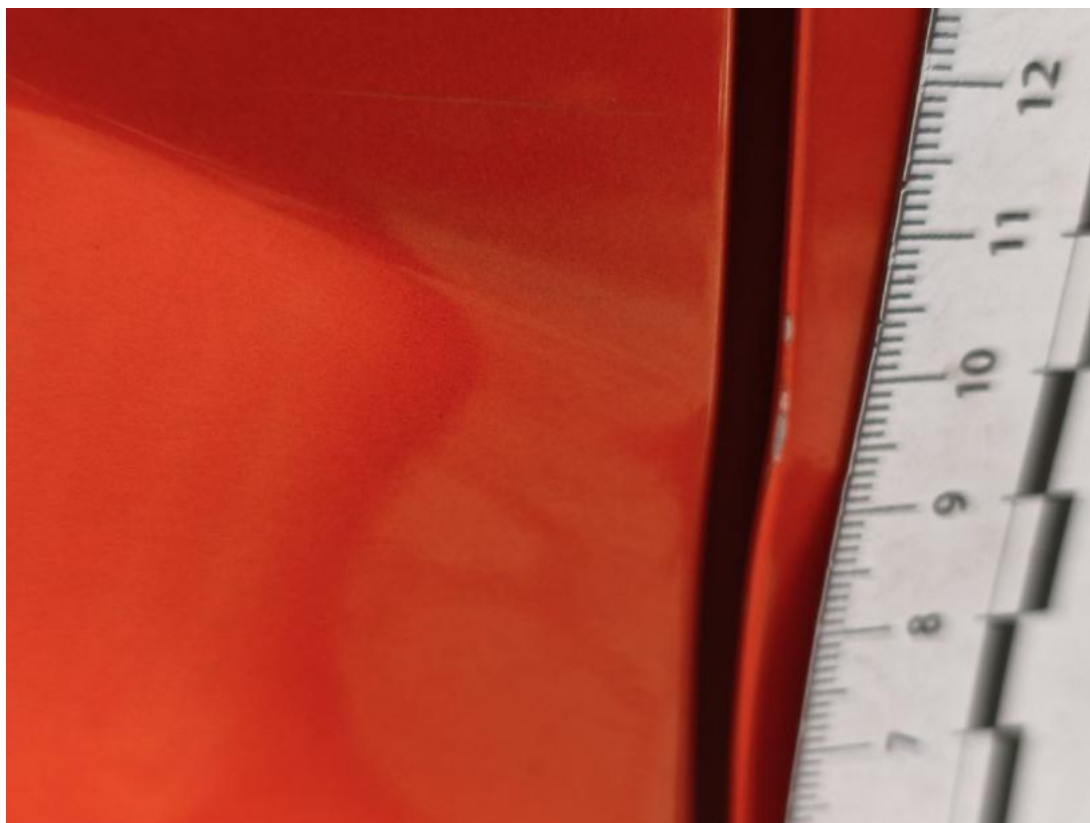
**Fot. 65**

Drzwi tylne P() - Wgniecenie/odkształcenie 3

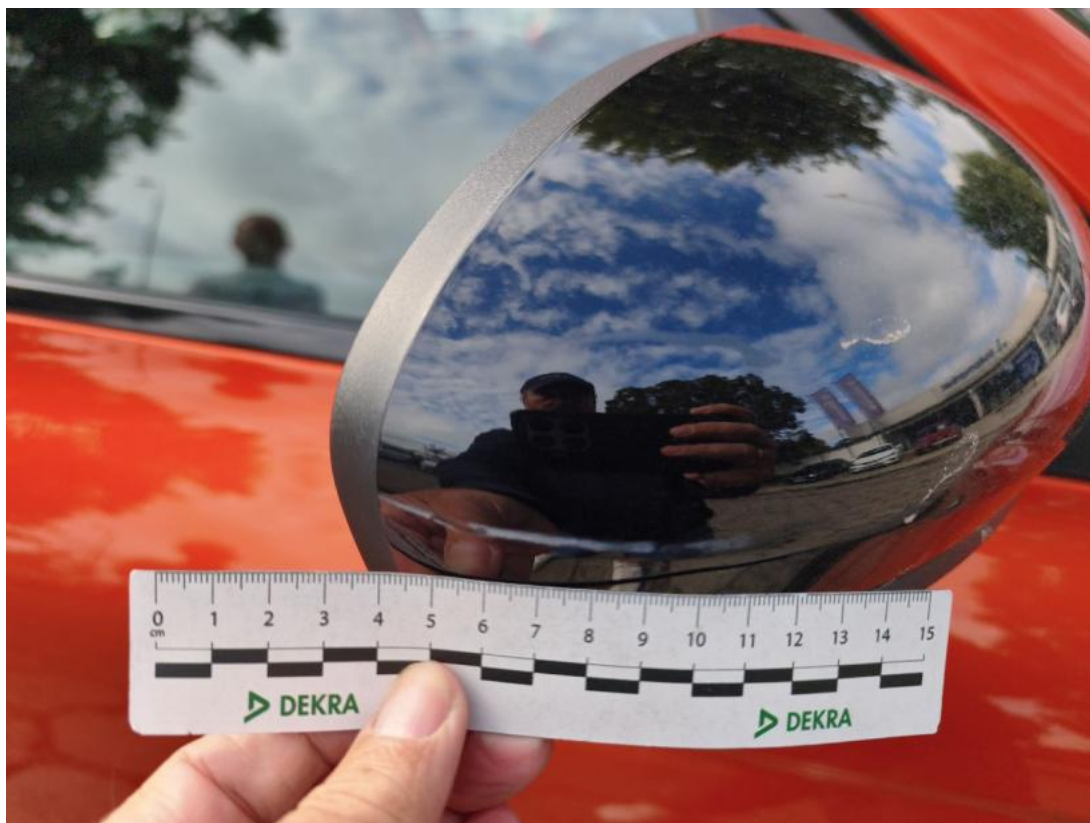
**Fot. 67**

Obudowa lusterka zew P - Rysa/odprysk 1

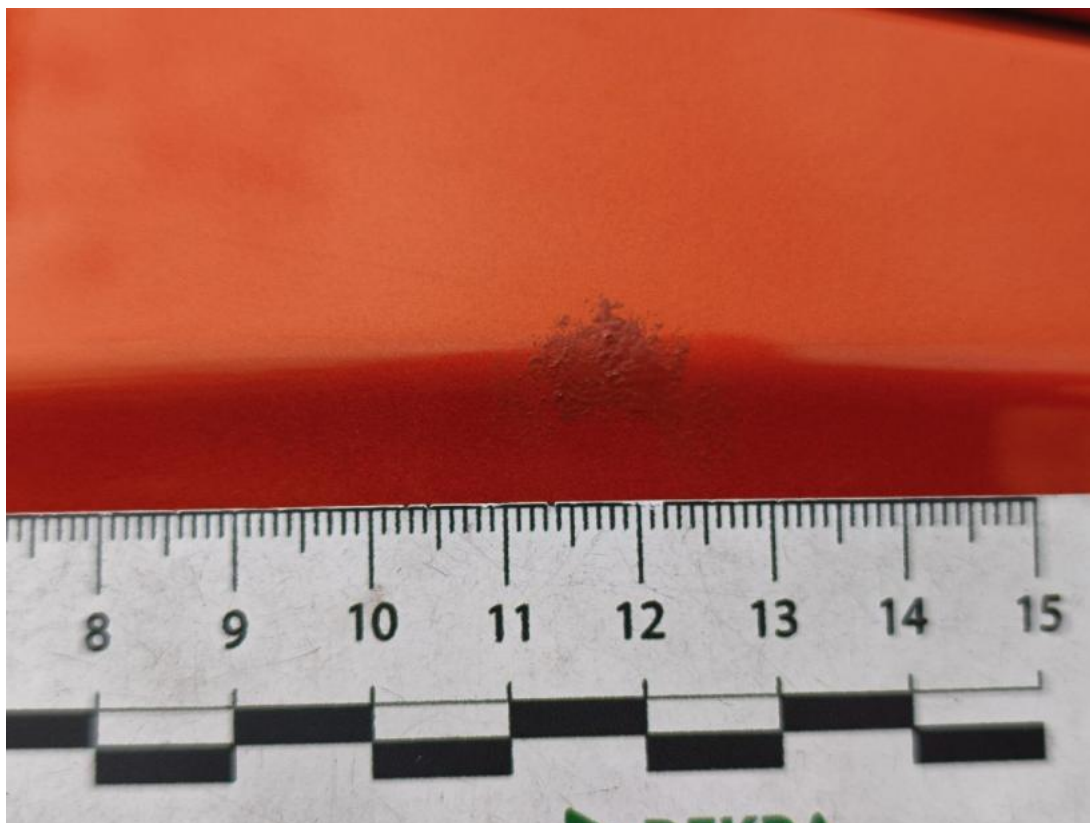
**Fot. 69**

Błotnik tylny P / Ściana boczna P() - Inne 3

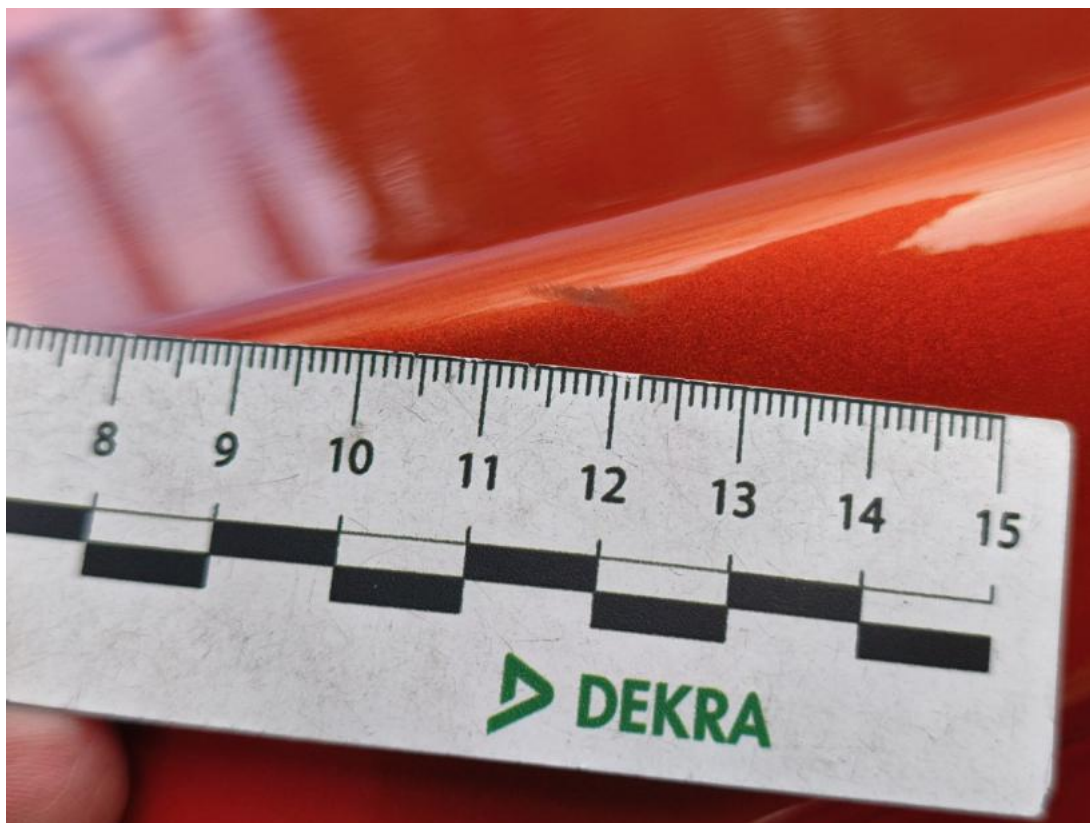
**Fot. 71**

Pokrywy bagażnika - Rysa/odprysk 1

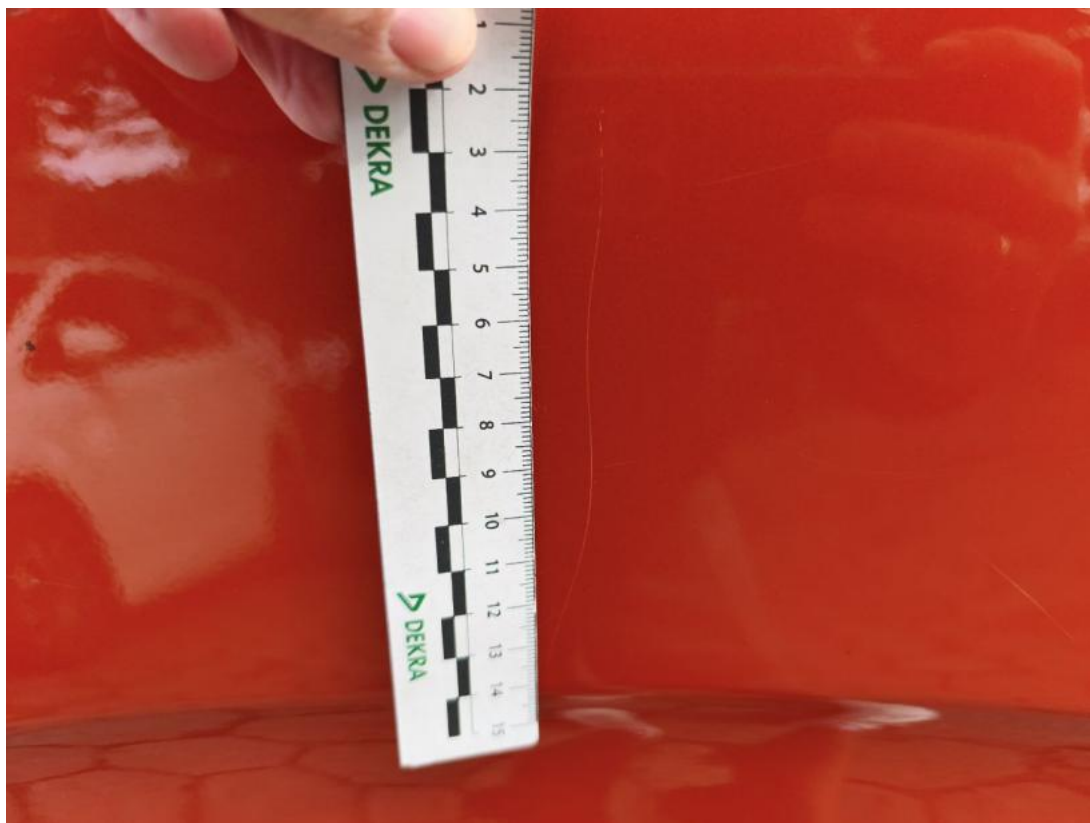
**Fot. 77**

Błotnik tylny L / Ściana boczna L - Rysa/odprysk 2

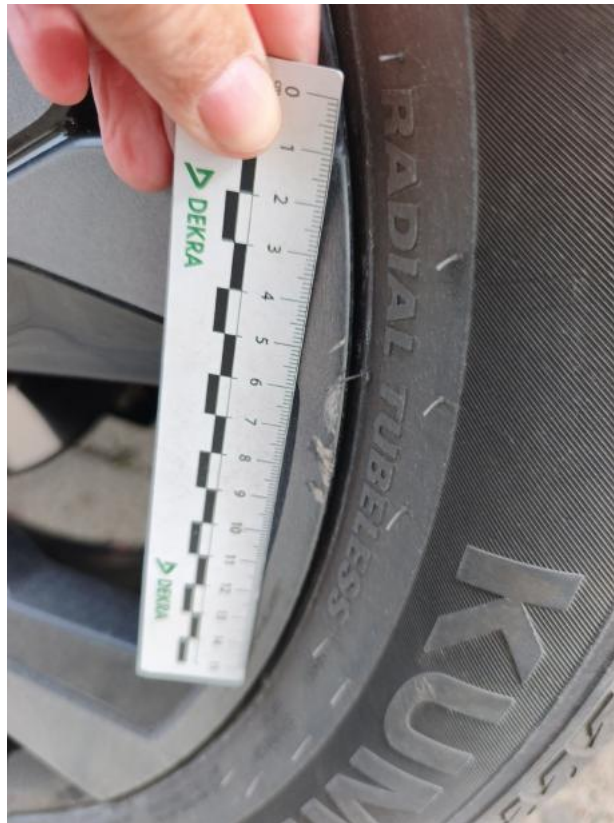
**Fot. 79**

Felga aluminiowa tylna L - Rysa/odprysk 1

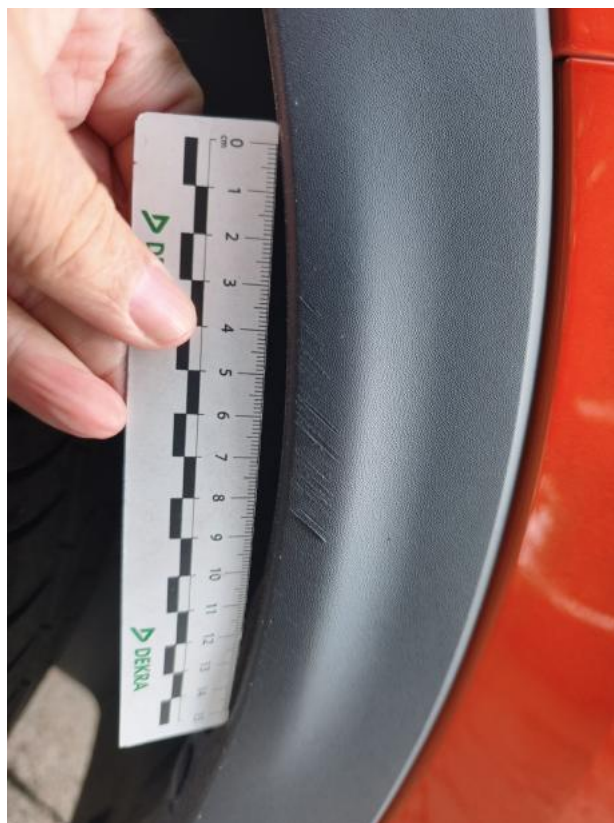
**Fot. 80**

Listwa krawędzi błotnika tyl L - Rysa/odprysk 1

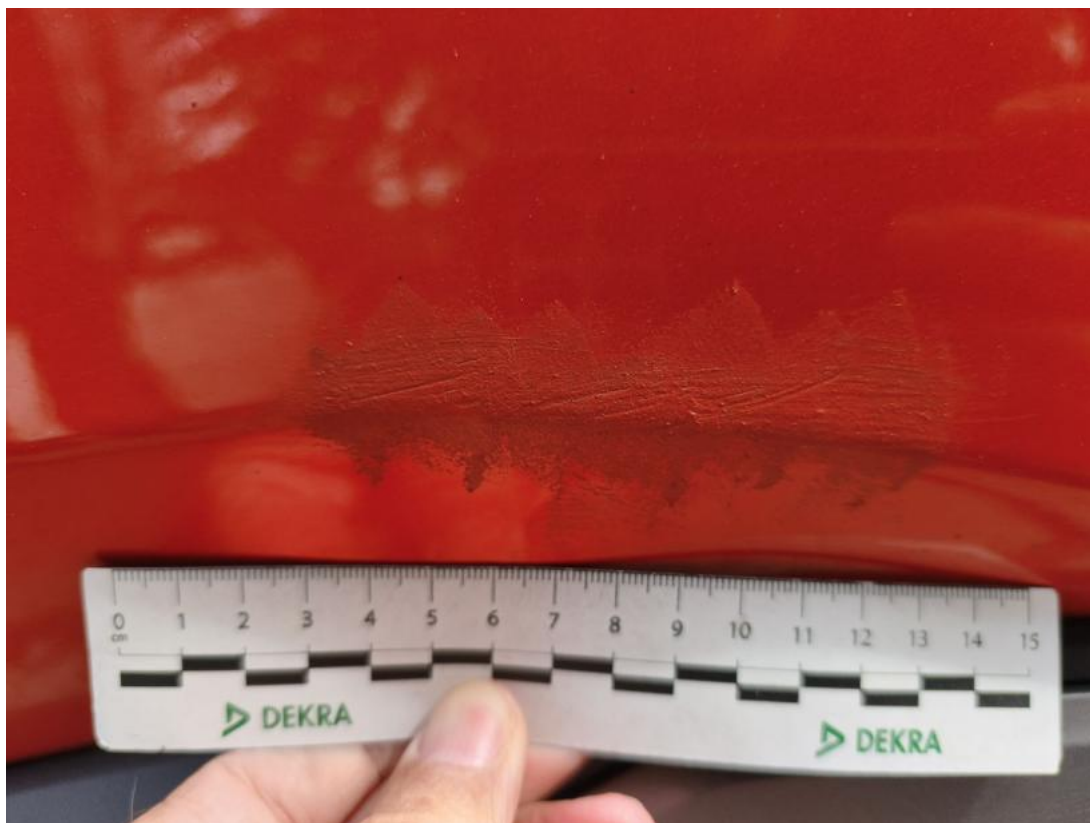
**Fot. 89**

Drzwi tylne L - Inne 1

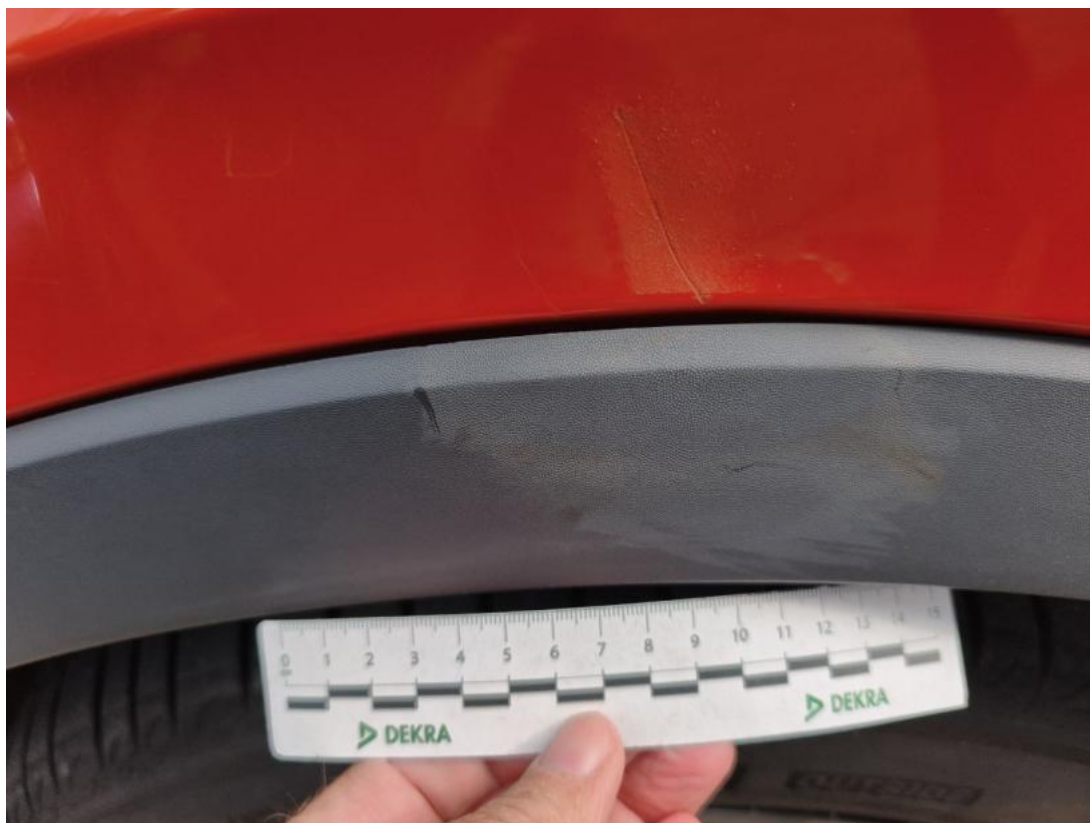
**Fot. 97**

Błotnik przedni L() - Rysa/odprysk 3
