## Raport z oględzin pojazdu

| Numer raportu | 439368/8/26-9544 | Data raportu | 10-08-2026 |

| Marka, model | SUZUKI Swift 20-24 |
| Numer rejestracyjny | WJ1854L |

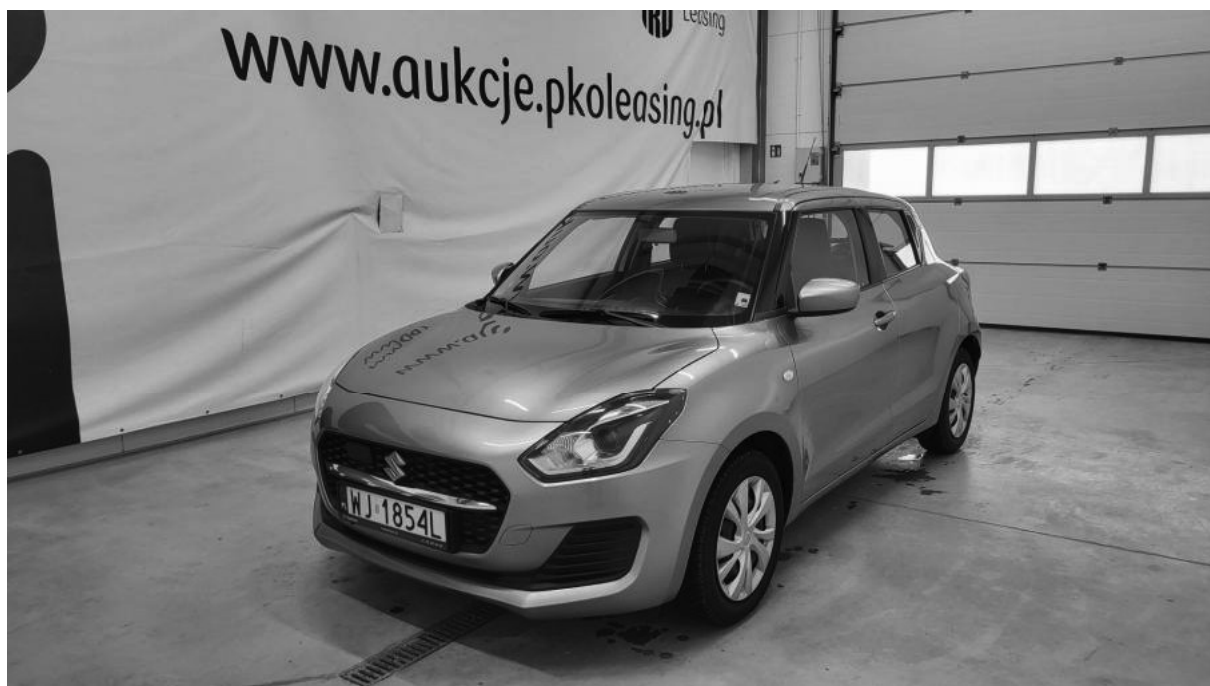
**Fot. 1**

Przekątna przednia lewa

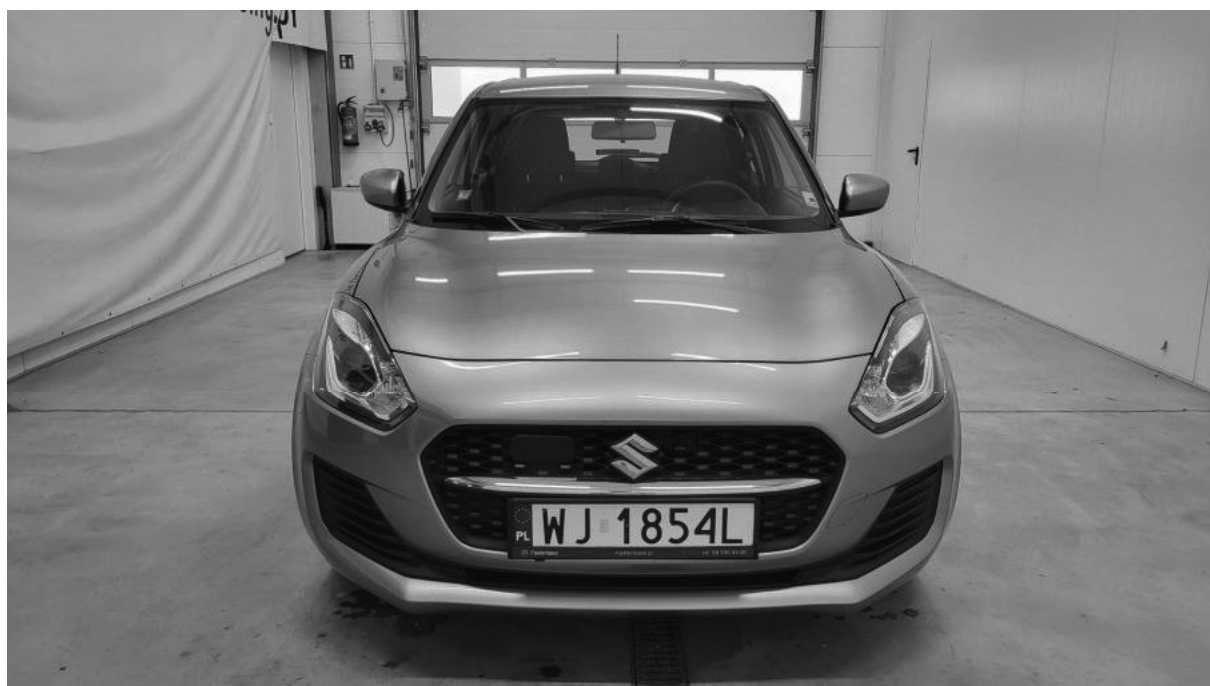
**Fot. 2**

Przód

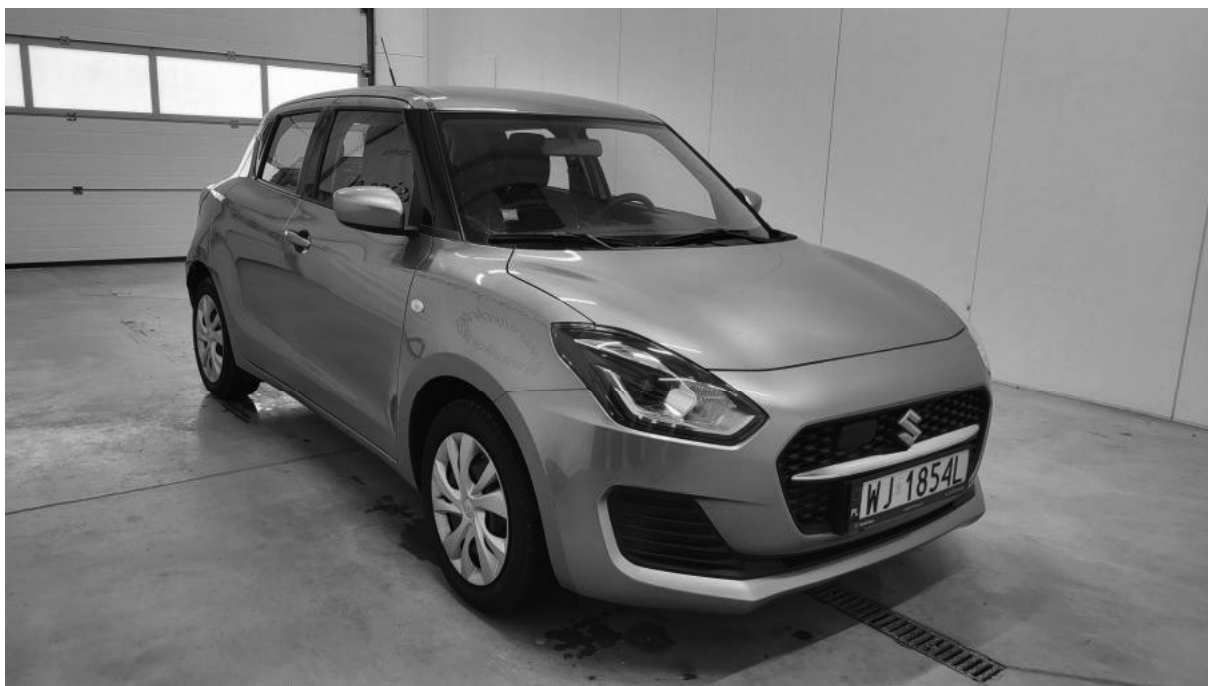
**Fot. 3**

Przekątna przednia prawa

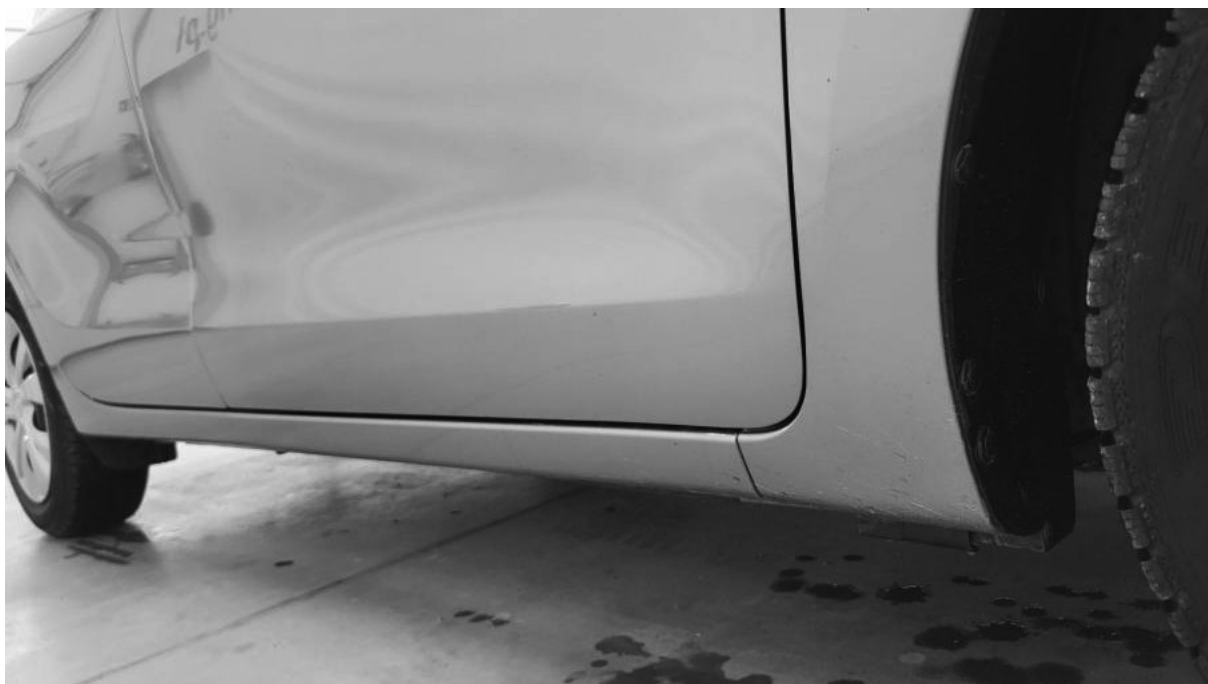
**Fot. 4**

Próg prawy (widok od przodu)

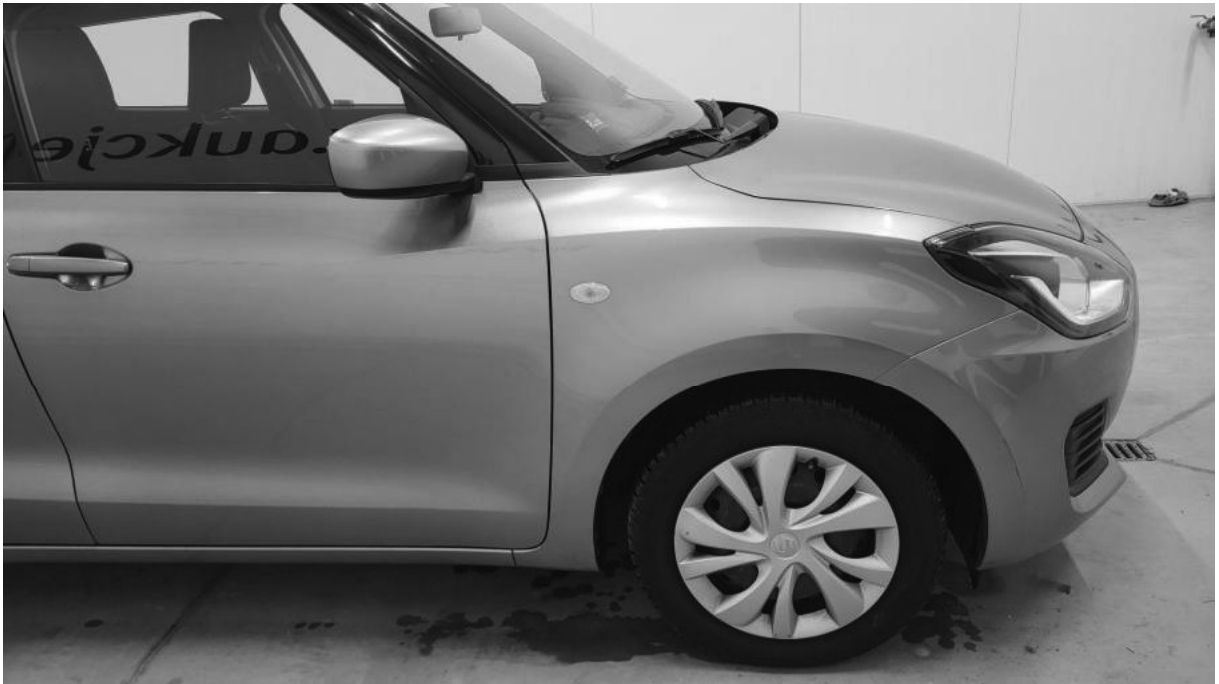
**Fot. 5**

Bok prawy z przodu

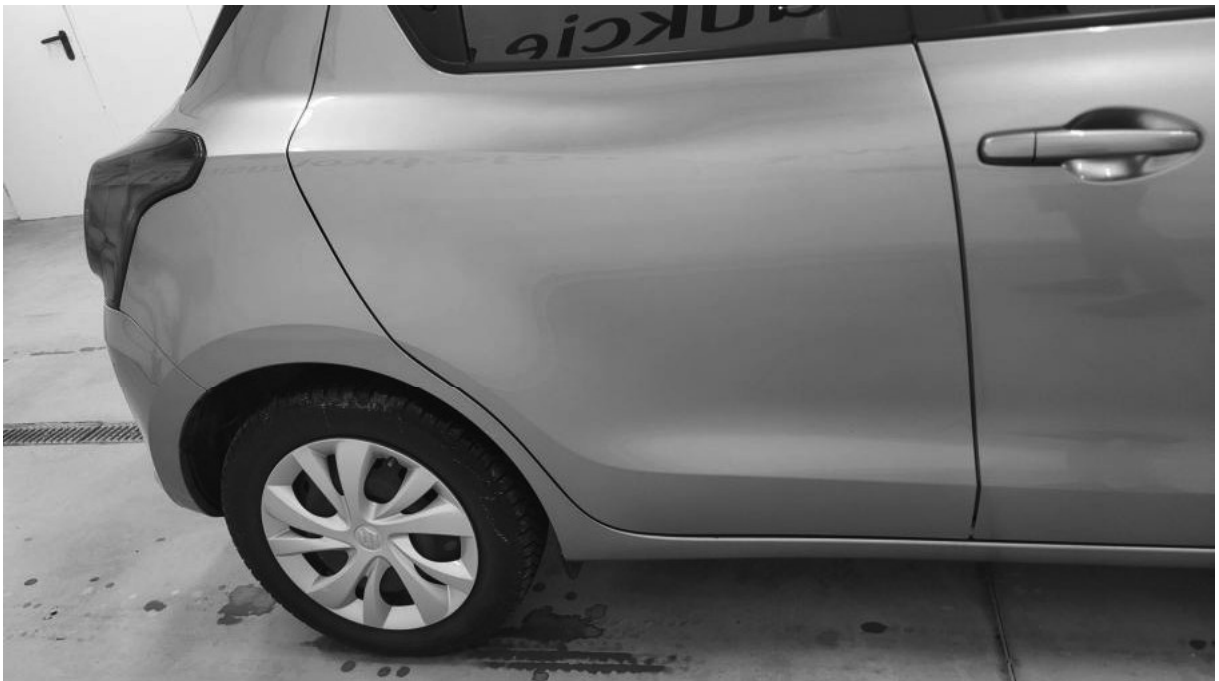
**Fot. 6**

Bok prawy z tyłu

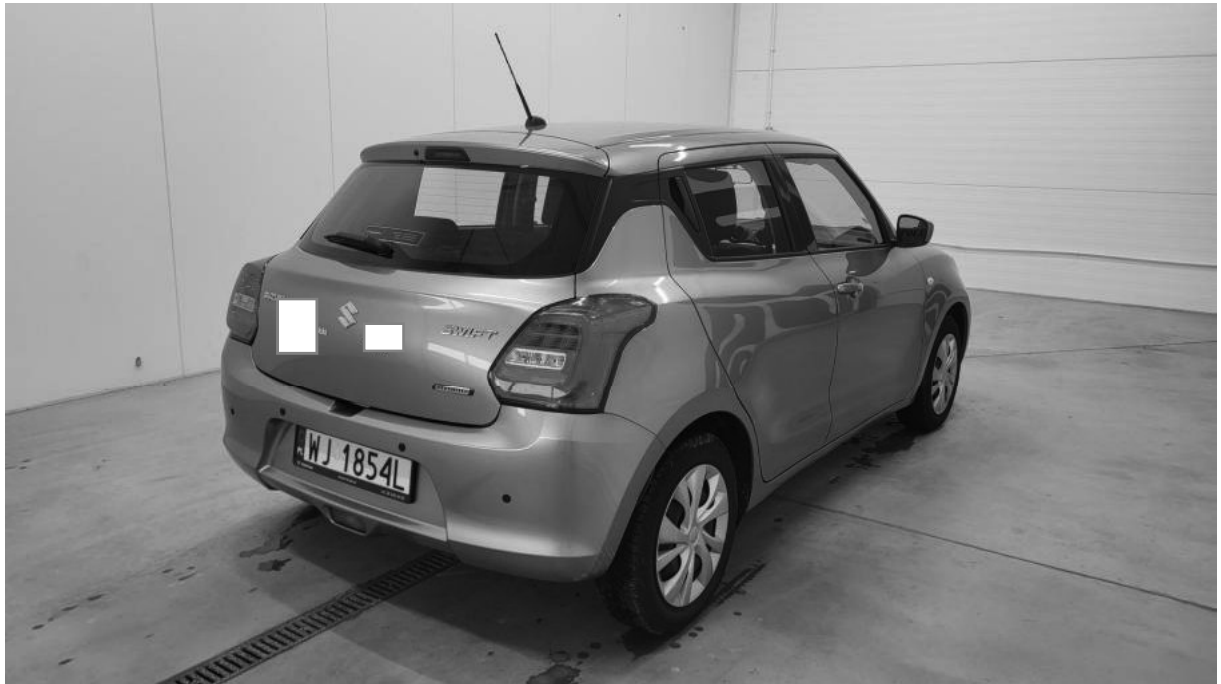
**Fot. 7**

Przekątna tylna prawa

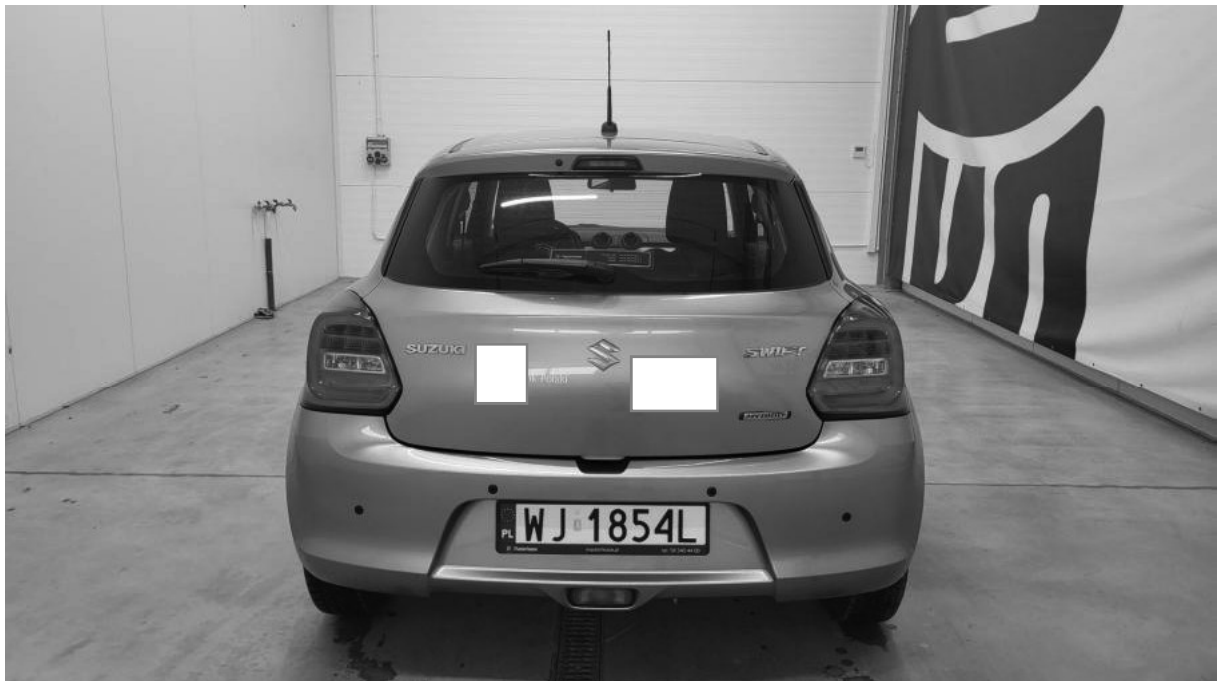
**Fot. 8**

Tył

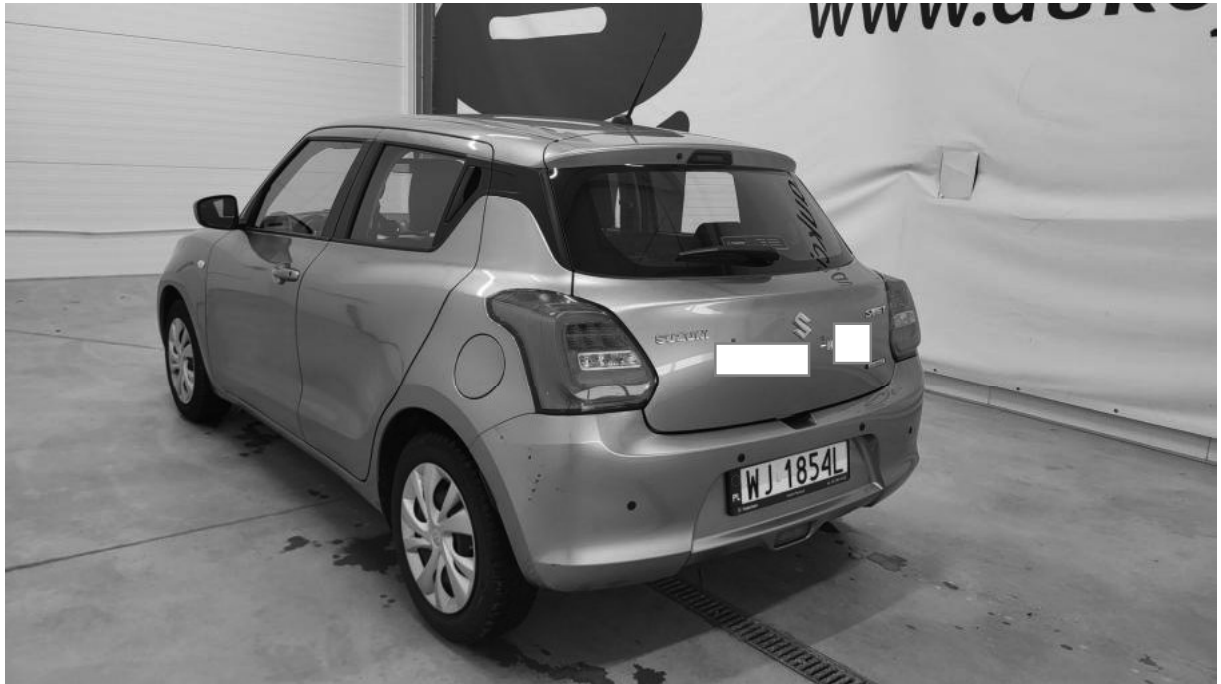
**Fot. 9**

Przekątna tylna lewa

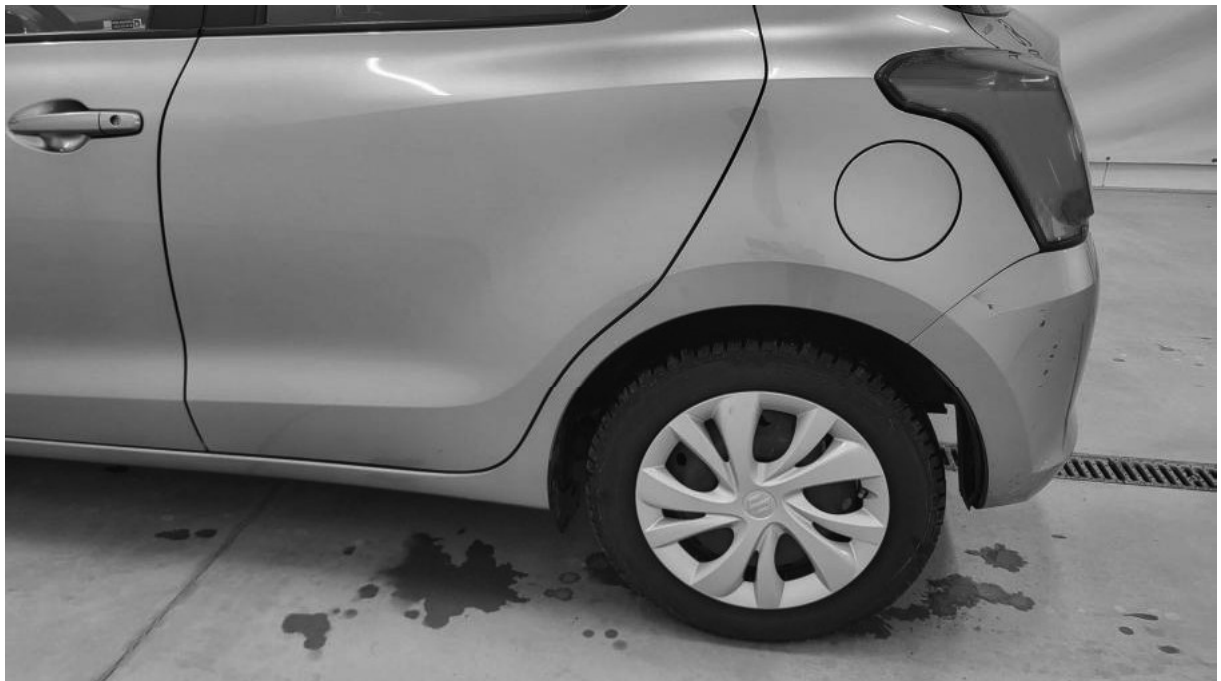
**Fot. 10**

Bok lewy z tyłu

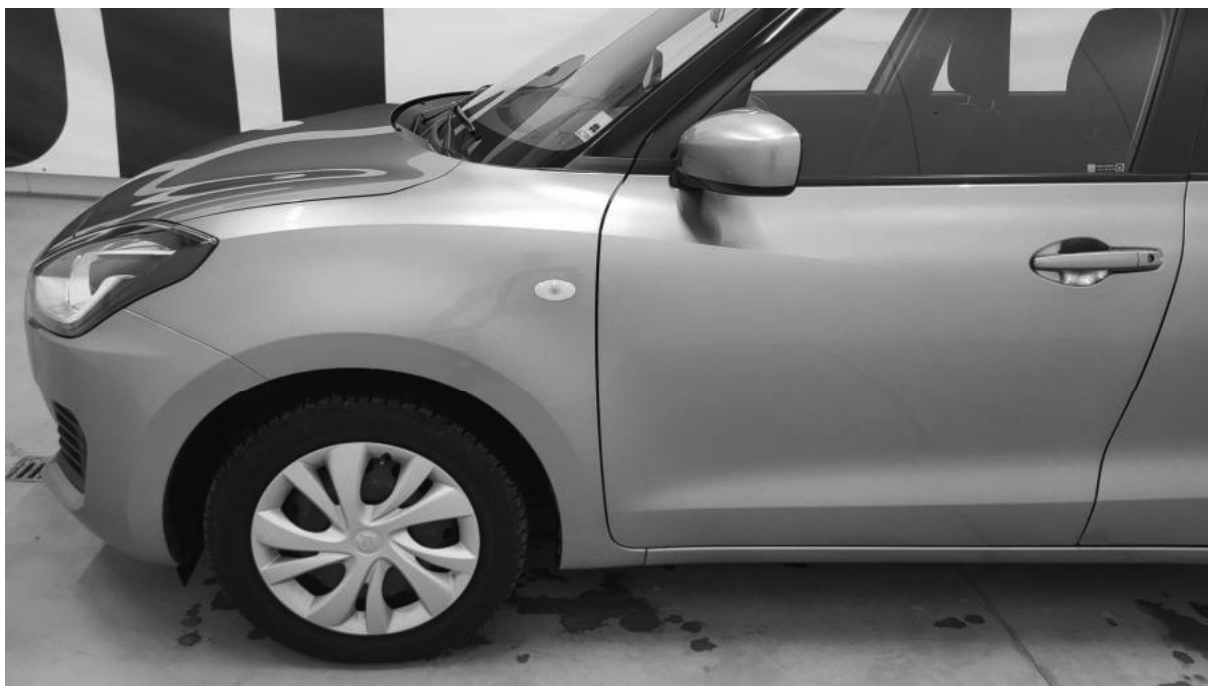
**Fot. 11**

Bok lewy z przodu

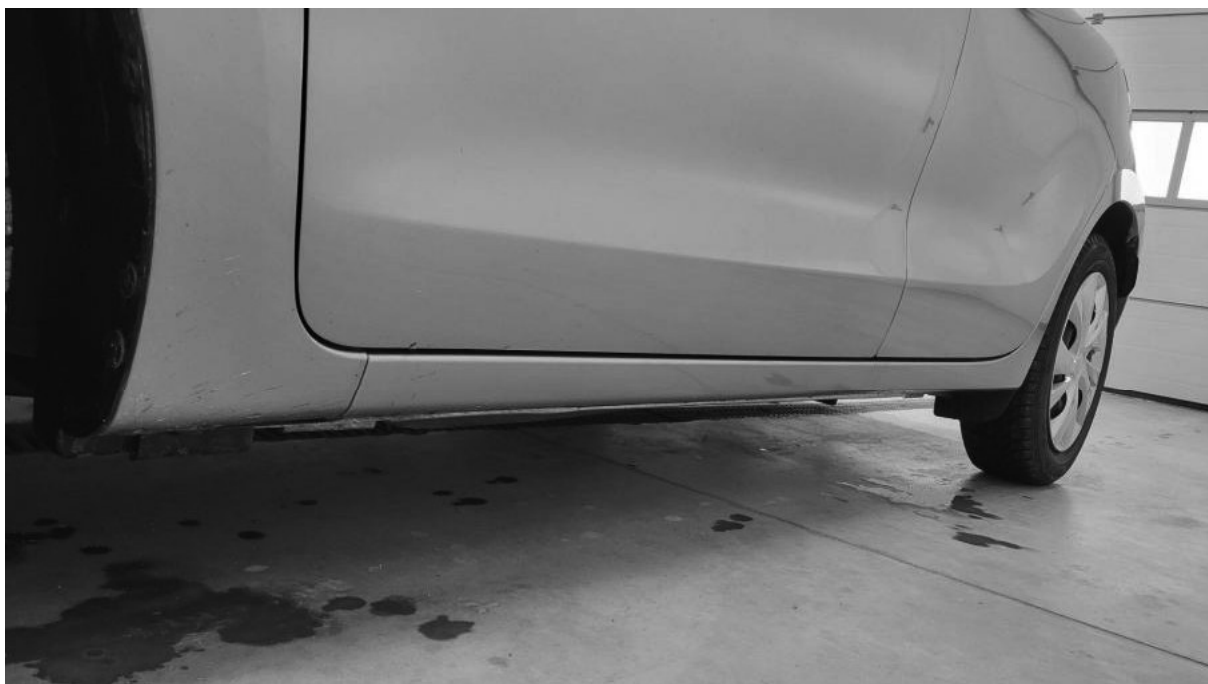
**Fot. 12**

Próg lewy (widok od przodu)

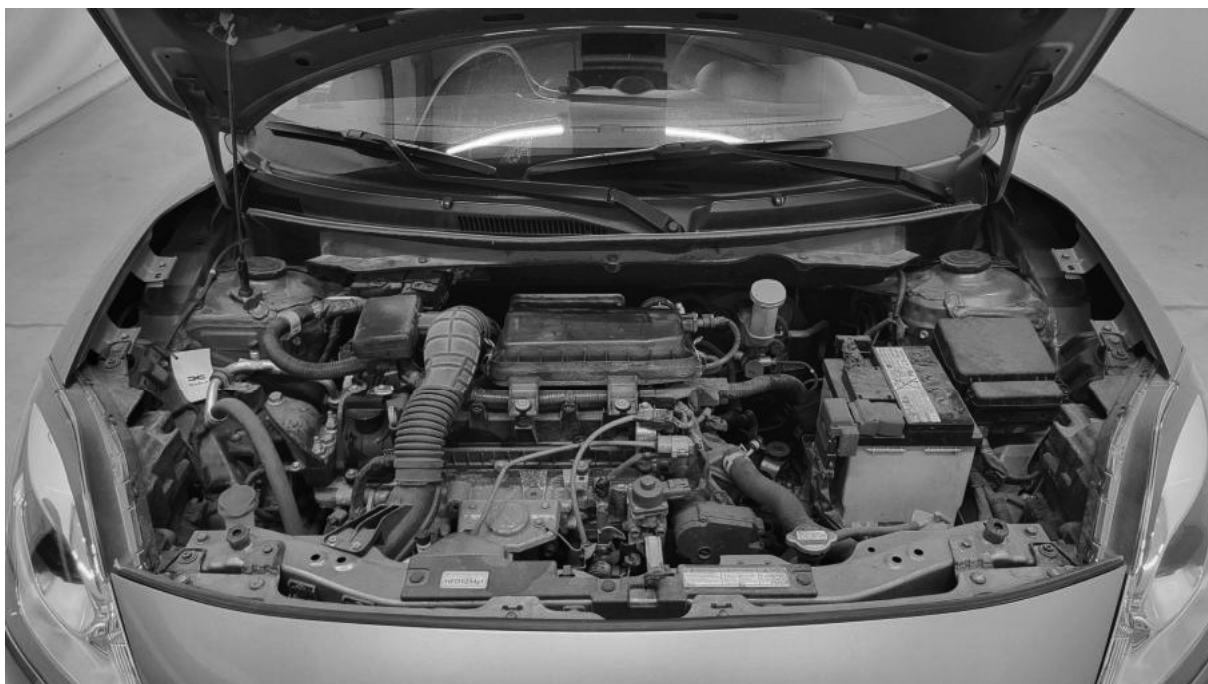
**Fot. 24**

Komora silnika

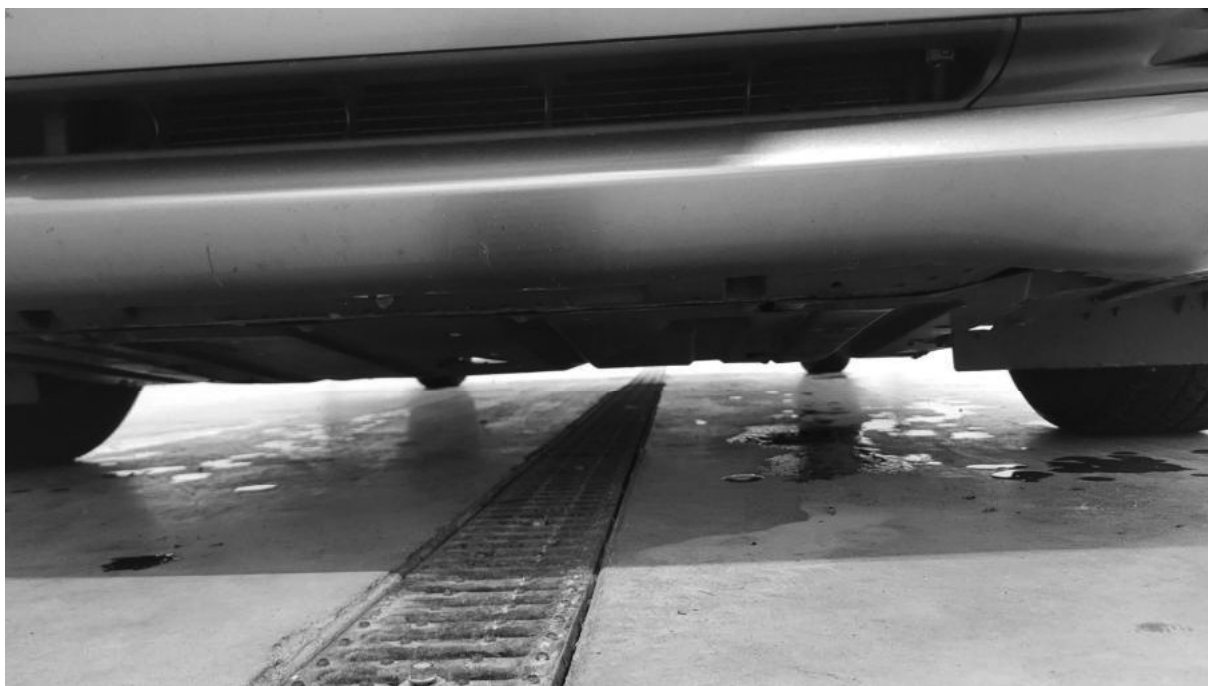
**Fot. 27**

Spód pojazdu przód

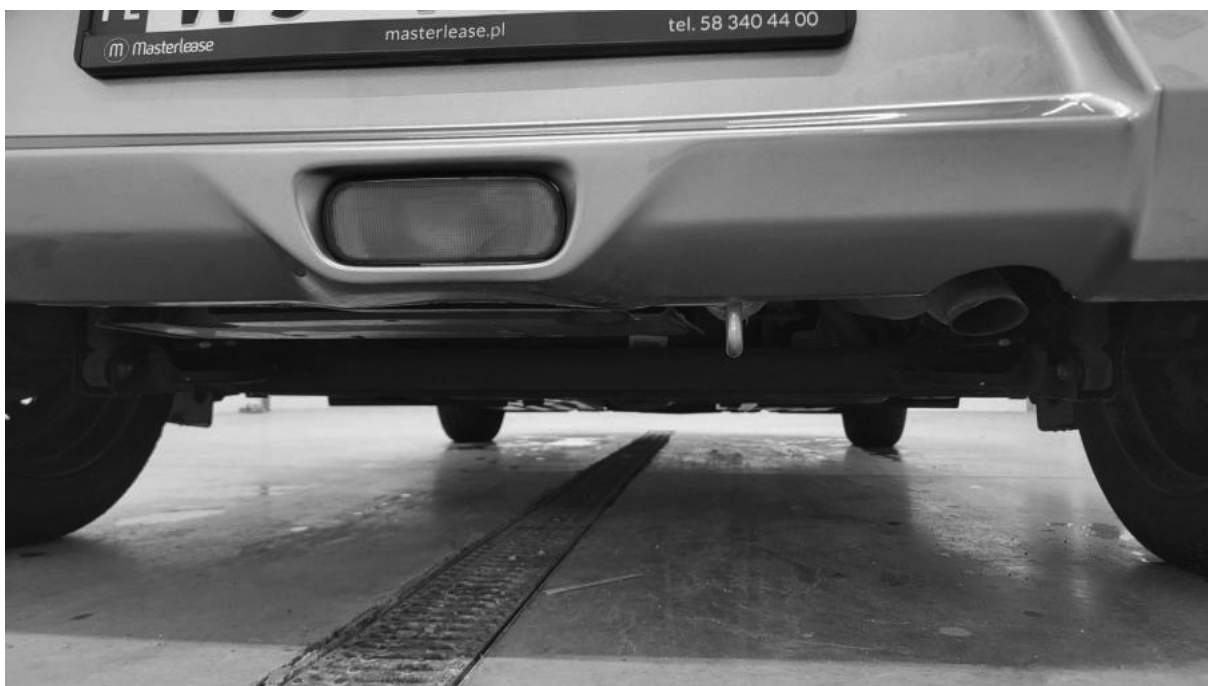
**Fot. 28**

Spód pojazdu tył

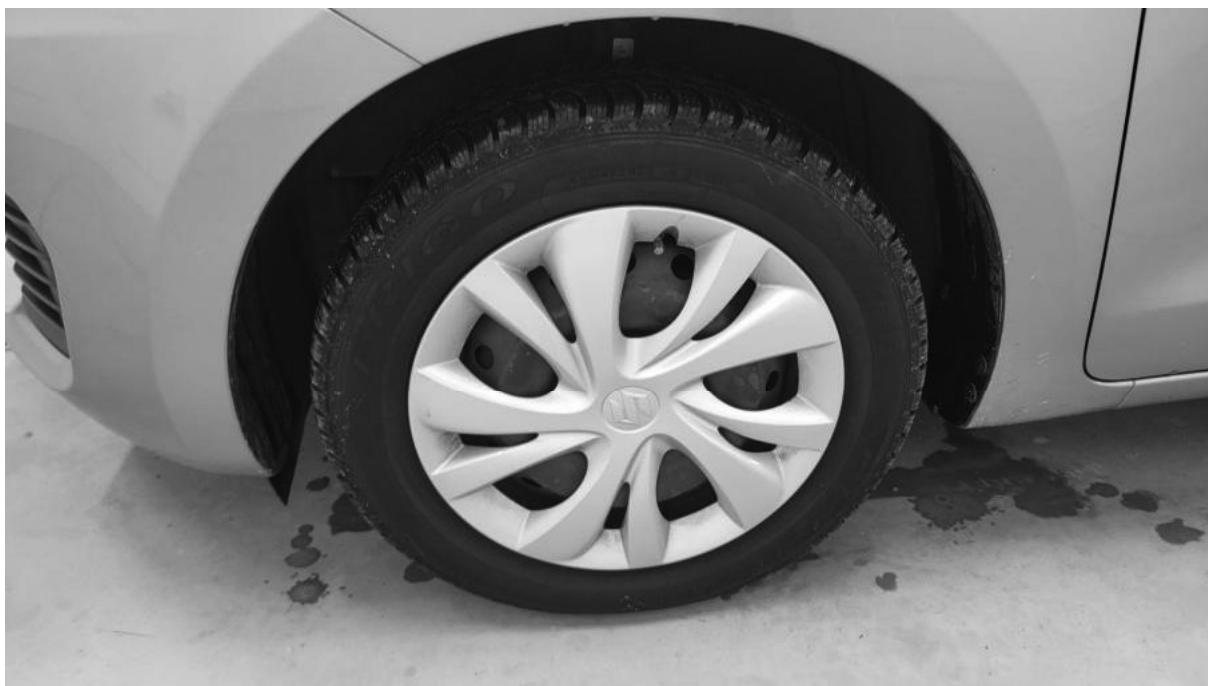
**Fot. 29**

Tarcza hamulcowa przednia lewa

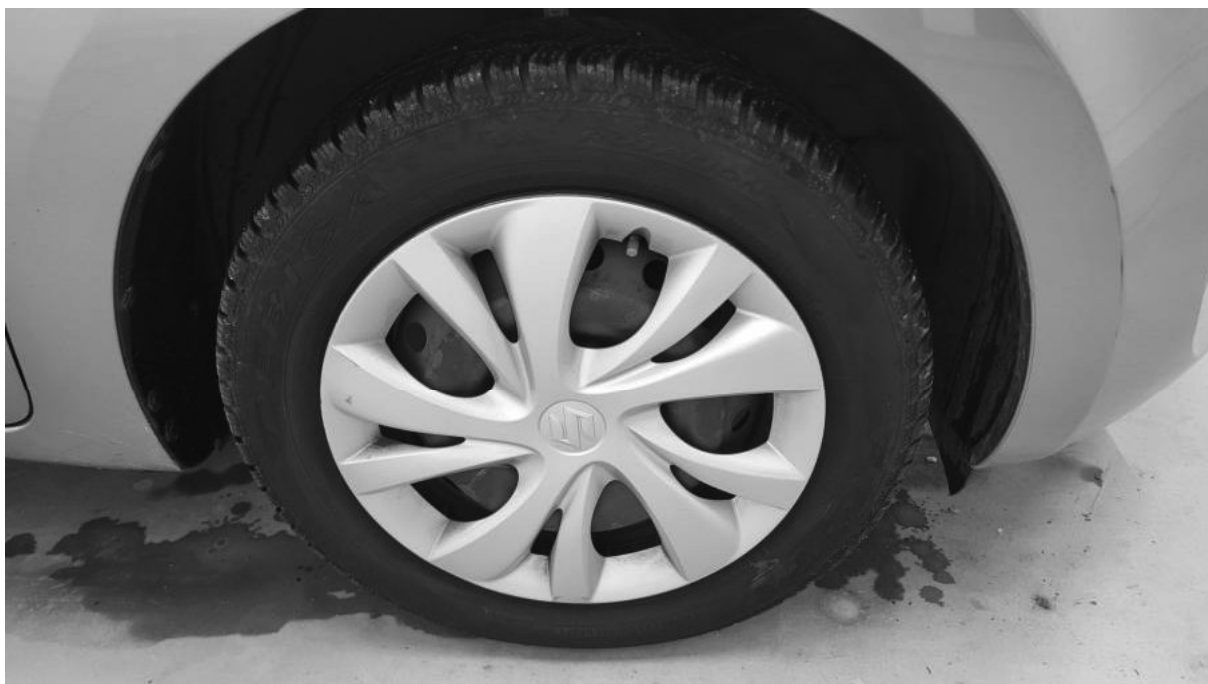
**Fot. 30**

Tarcza hamulcowa przednia prawa

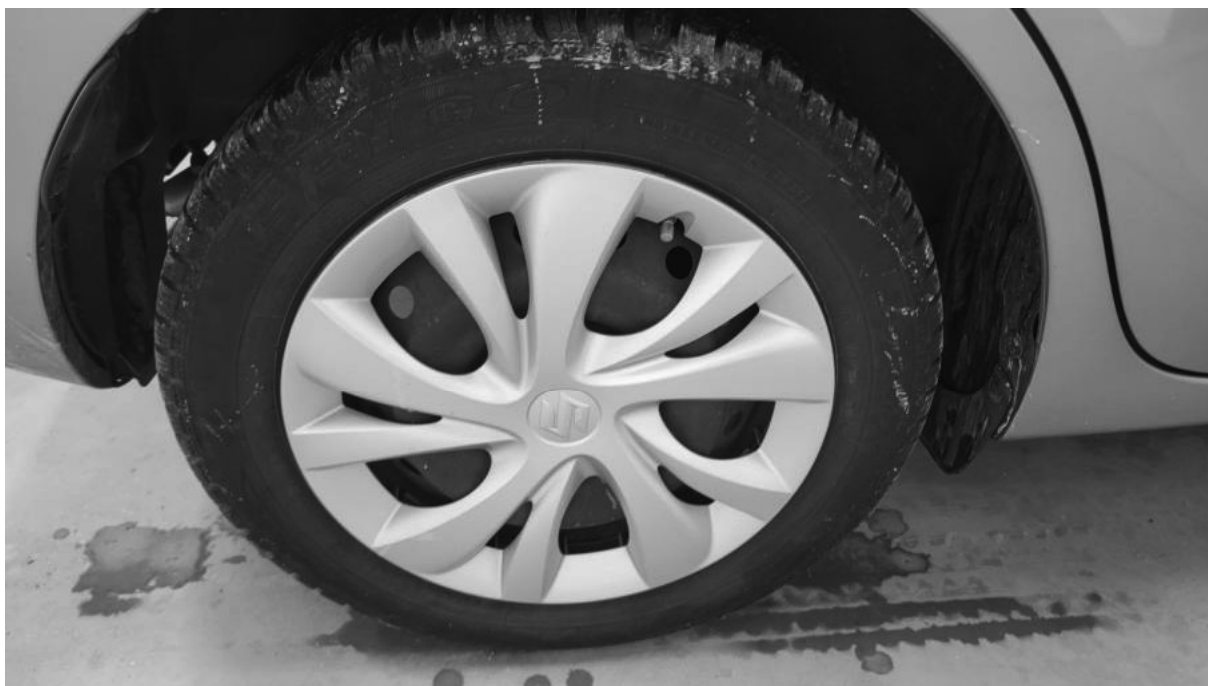
**Fot. 31**

Tarcza hamulcowa tylna prawa

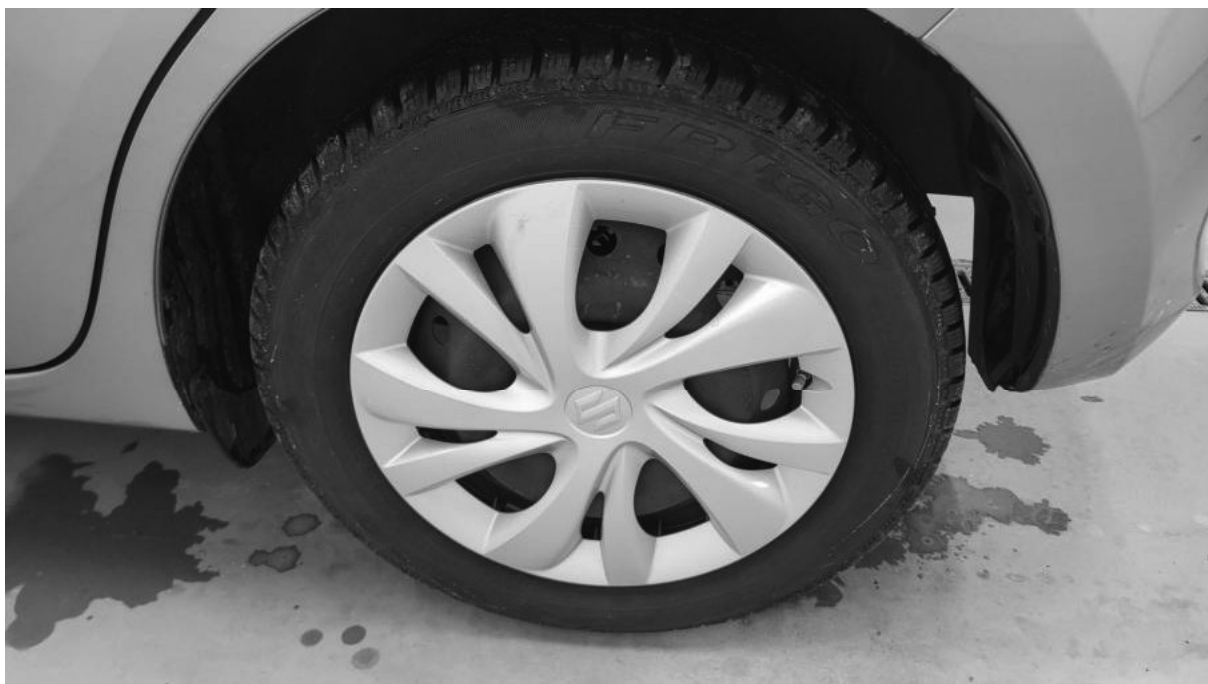
**Fot. 32**

Tarcza hamulcowa tylna lewa

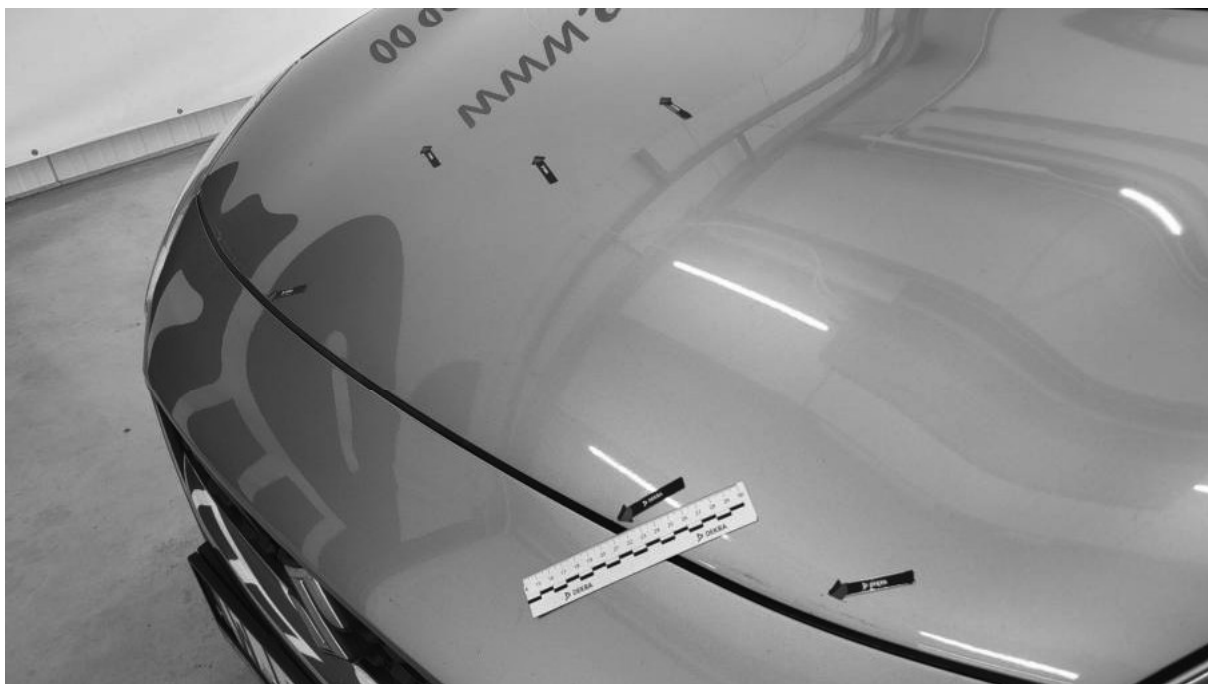
**Fot. 40**

Pokrywa komory silnika - zdjęcie poglądowe 1

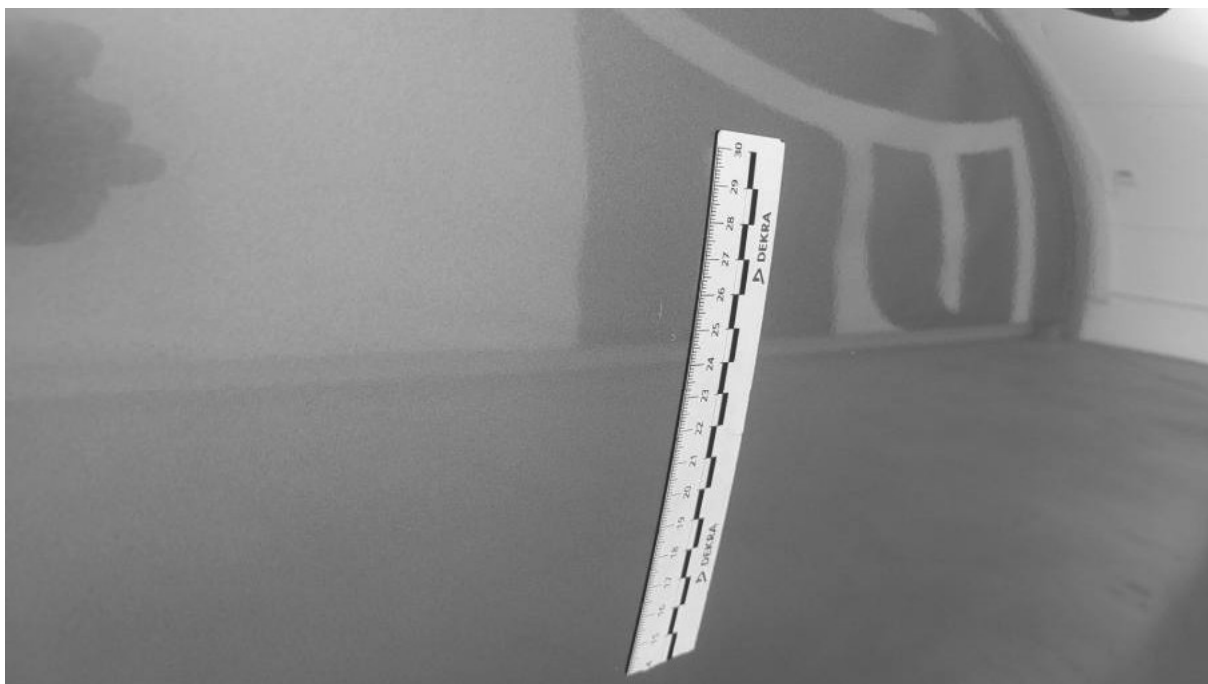
**Fot. 46**

Drzwi przednie P - Rysa/odprysk 1

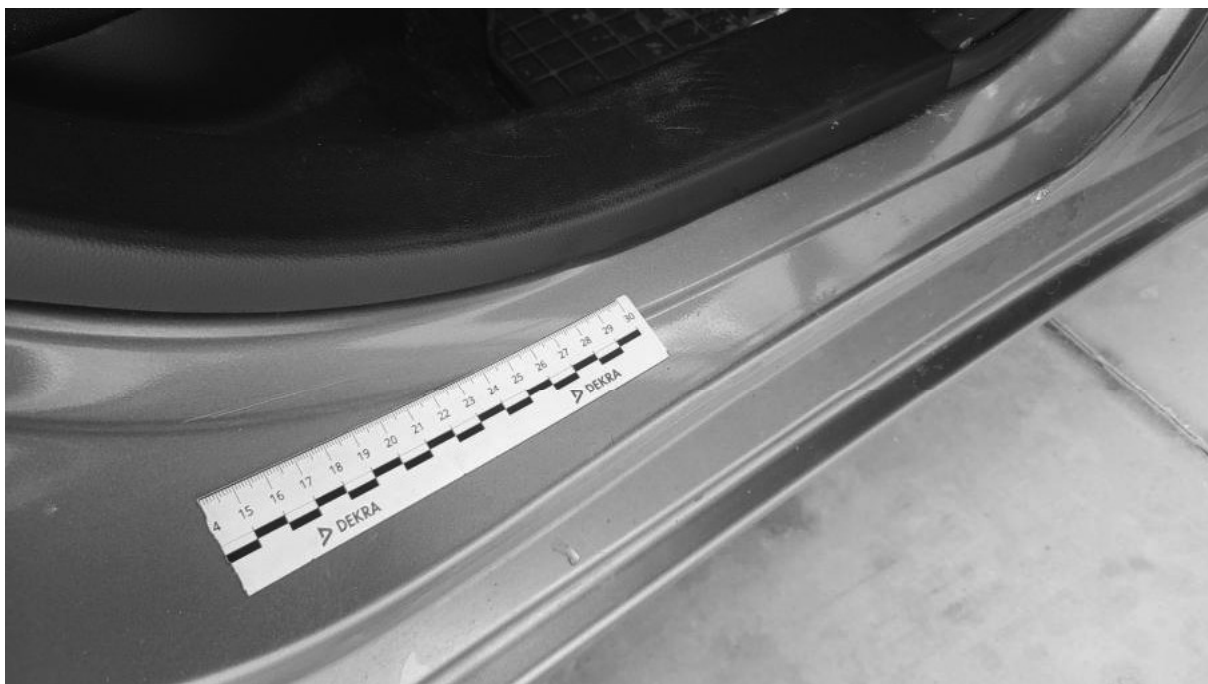
**Fot. 50**

Próg P - Rysa/odprysk 1

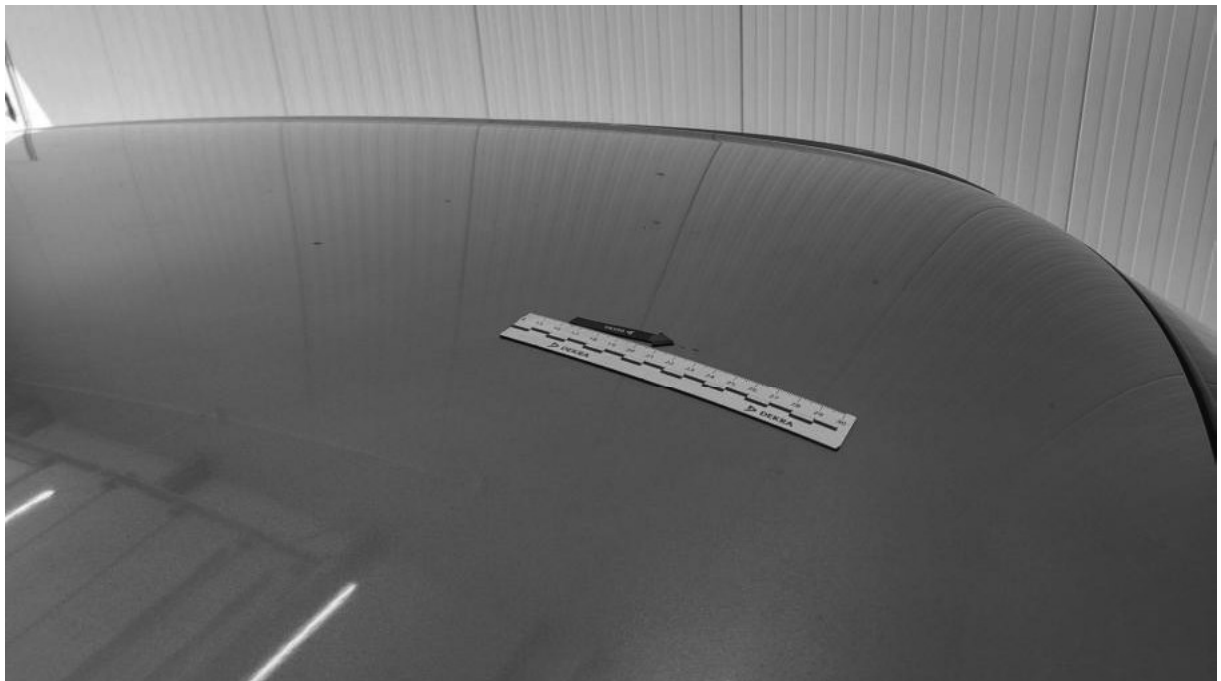
**Fot. 60**

| Poz. | Nazwa pozycji | Opis uszkodzeń | Kwalifik. | Naprawa [rbg] |
|---|---|---|---|---|
| 3 | Dach | ślady korozji | NA | 0.5 |

Dach - zdjęcie poglądowe 1

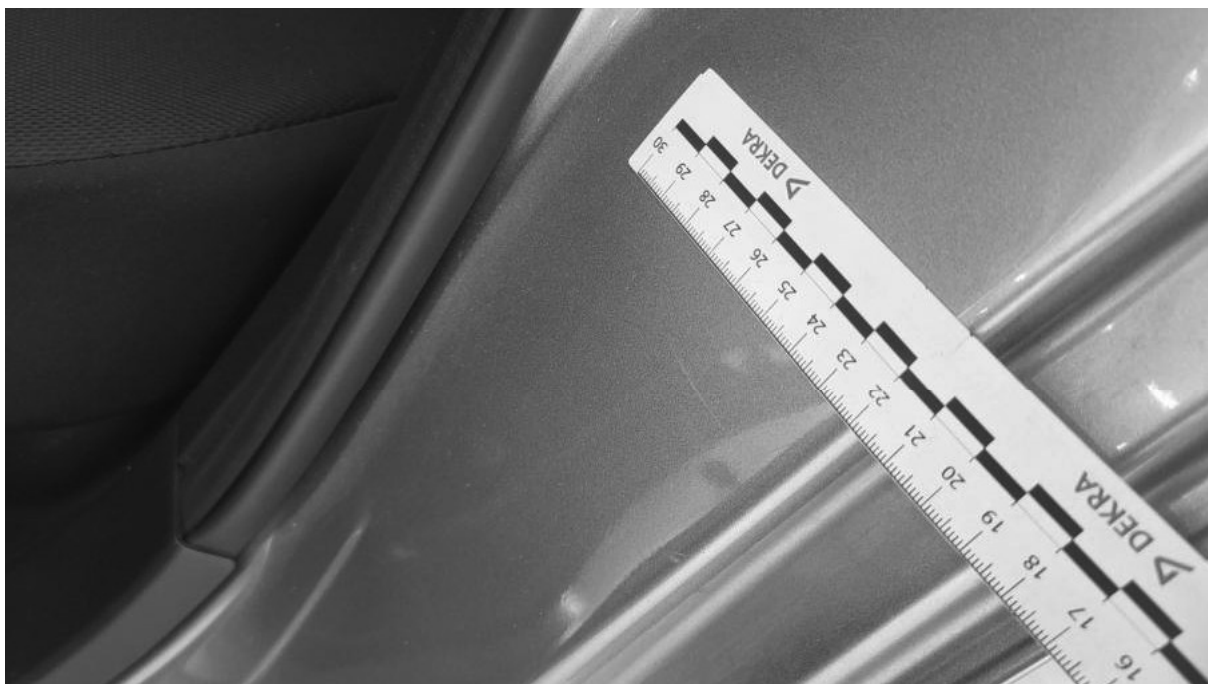
**Fot. 64**

Błotnik tylny L / Ściana boczna L - Rysa/odprysk 2

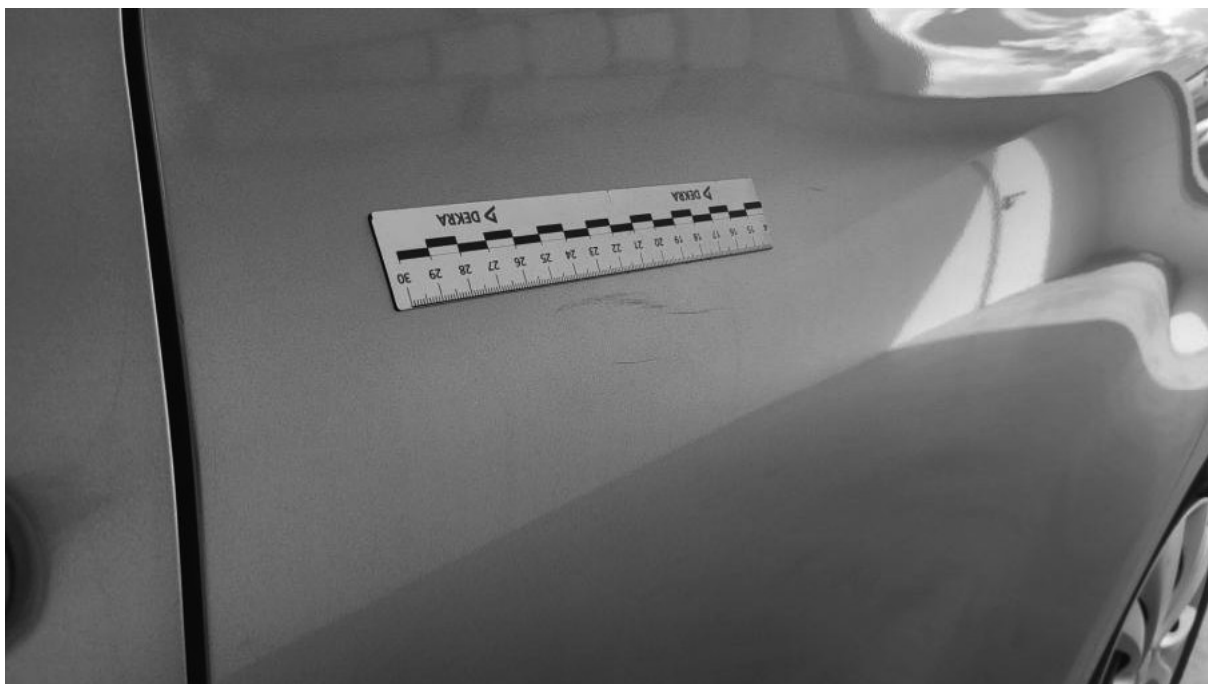
**Fot. 68**

Drzwi tylne L - Rysa/odprysk 1

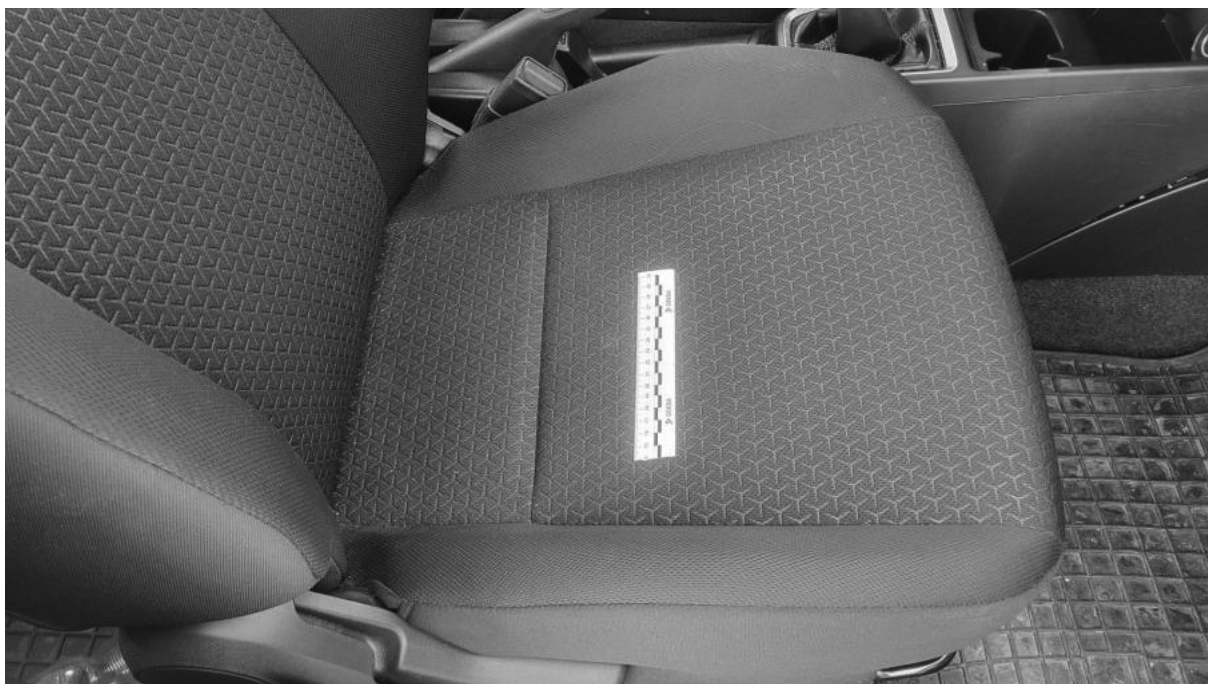
**Fot. 72**

Fotel prz. praw. - Inne 1

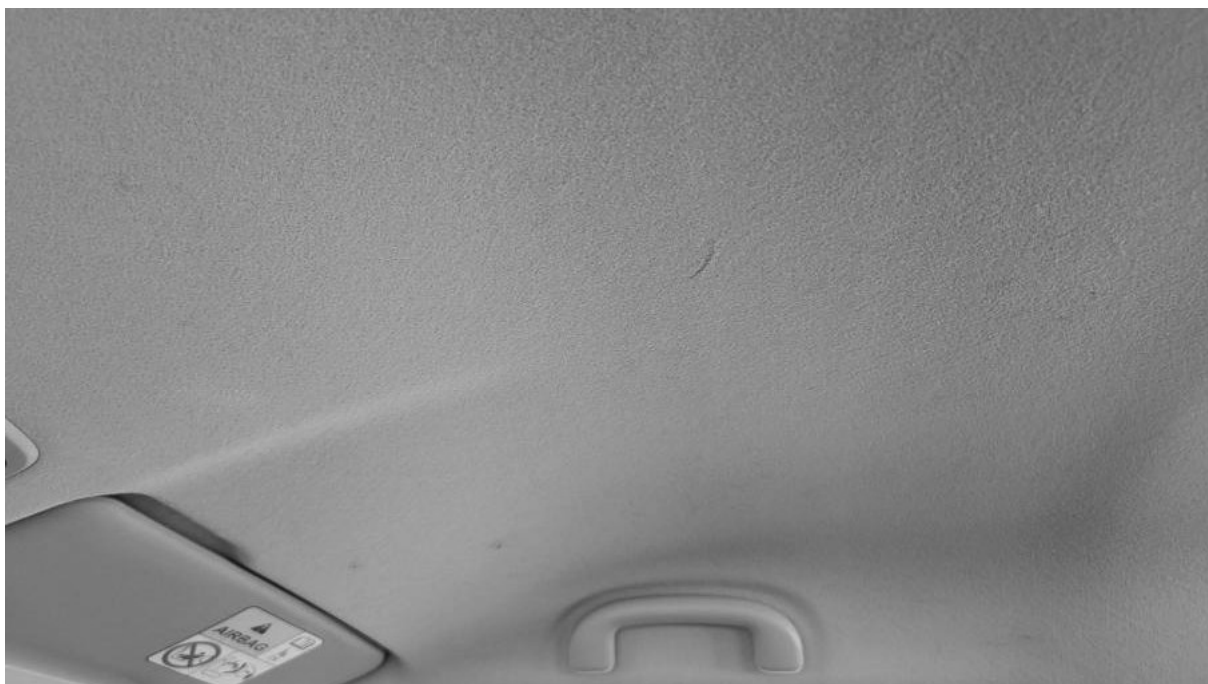
**Fot. 76**

Podsufitka - Inne 1
