## Raport z oględzin pojazdu

| Numer raportu | 439369/8/26-9544 | Data raportu | 10-08-2026 |

| Marka, model | SUZUKI Swift 20-24 |
| Numer rejestracyjny | WJ1857L |

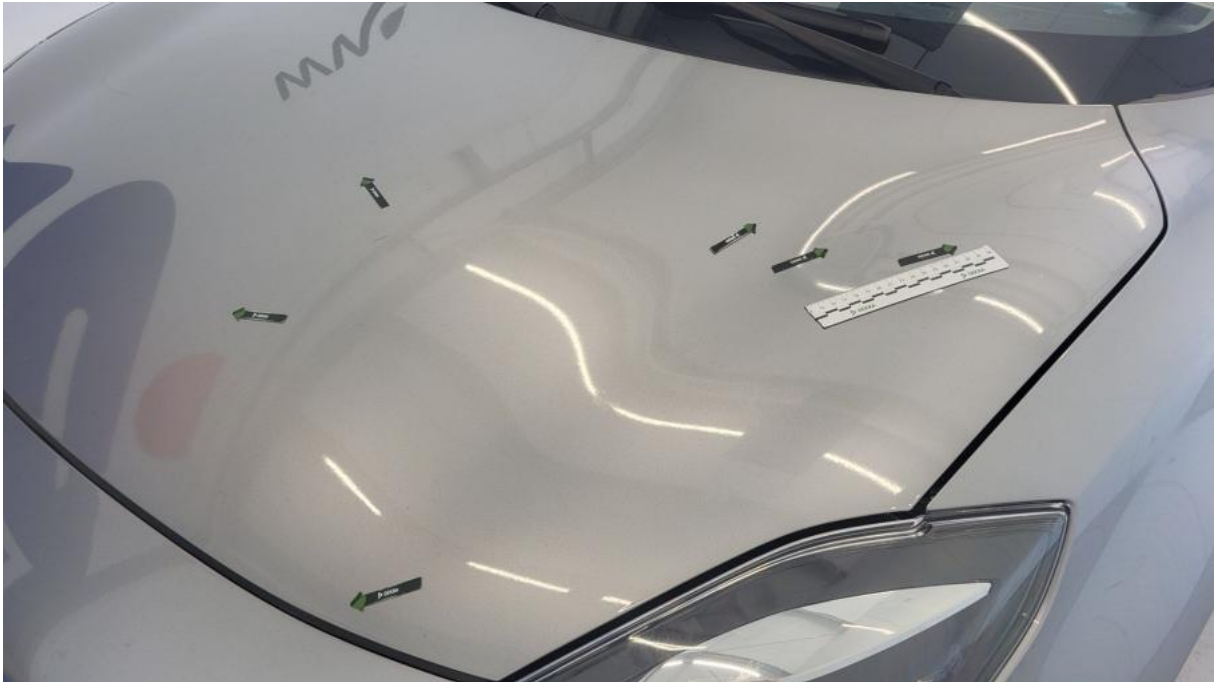
**Fot. 39**

| Poz. | Nazwa pozycji | Opis uszkodzeń | Kwalifik. | Naprawa [rbg] |
|---|---|---|---|---|
| 2 | Pokrywa przednia | ślady korozji | NA | 0.5 |

Pokrywa komory silnika - zdjęcie poglądowe 1

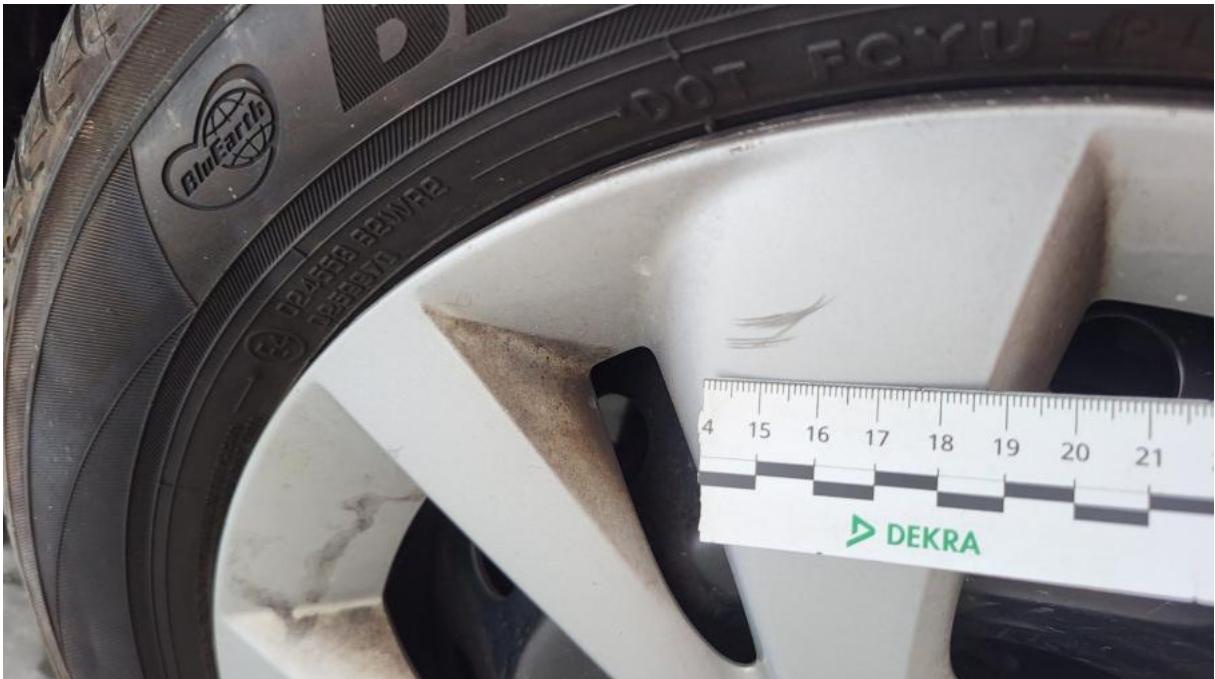
**Fot. 42**

Kołpak przedni P - Rysa/odprysk 1

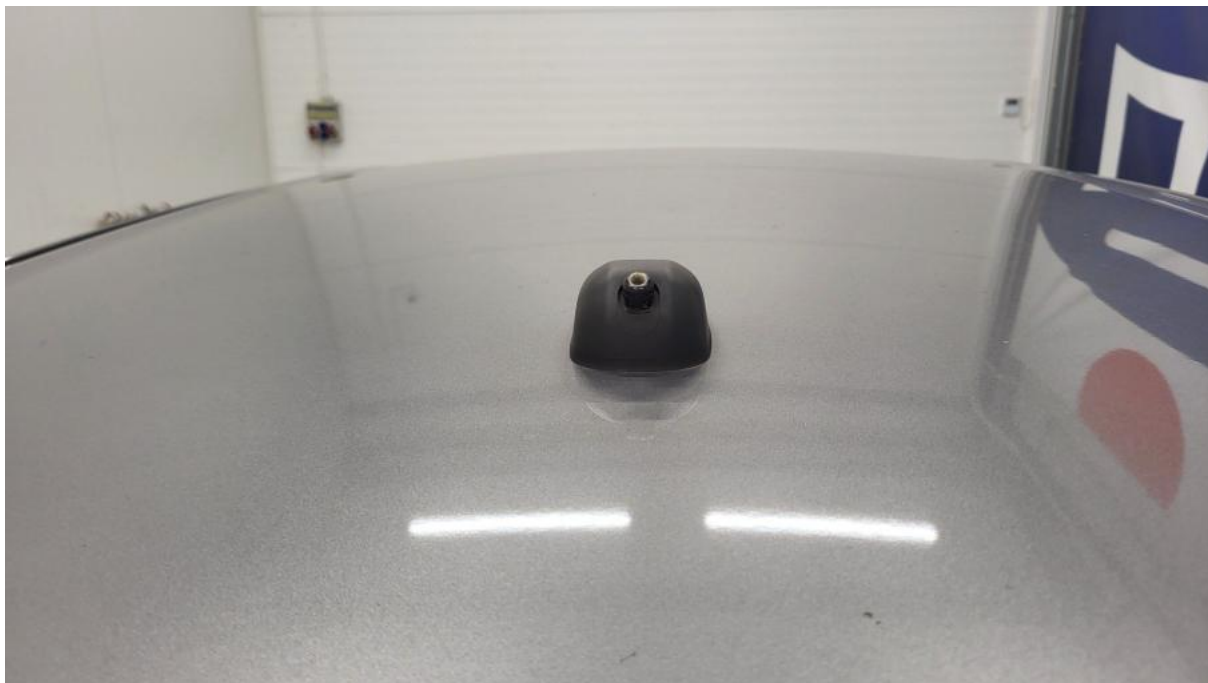
**Fot. 55**

Antena - Inne 1

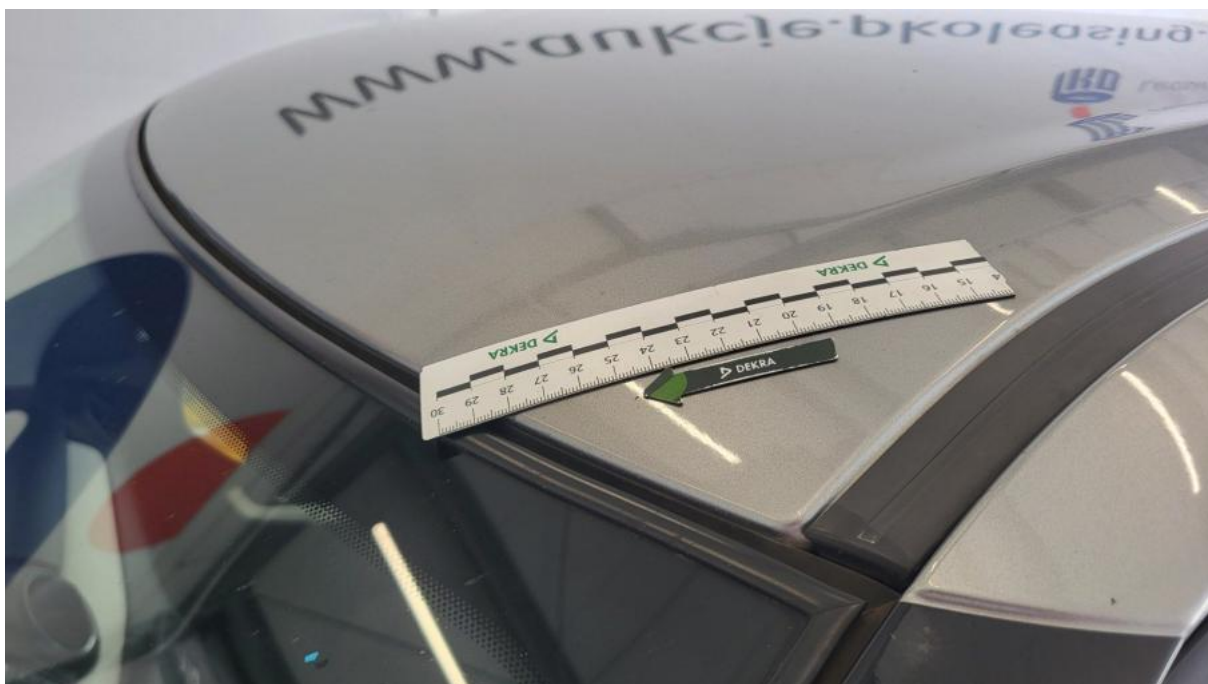
**Fot. 56**

| Poz. | Nazwa pozycji | Opis uszkodzeń | Kwalifik. | Naprawa [rbg] |
|---|---|---|---|---|
| 3 | Dach | ślady korozji, wgniecenie | NA | 0.5 |

Dach - zdjęcie poglądowe 1

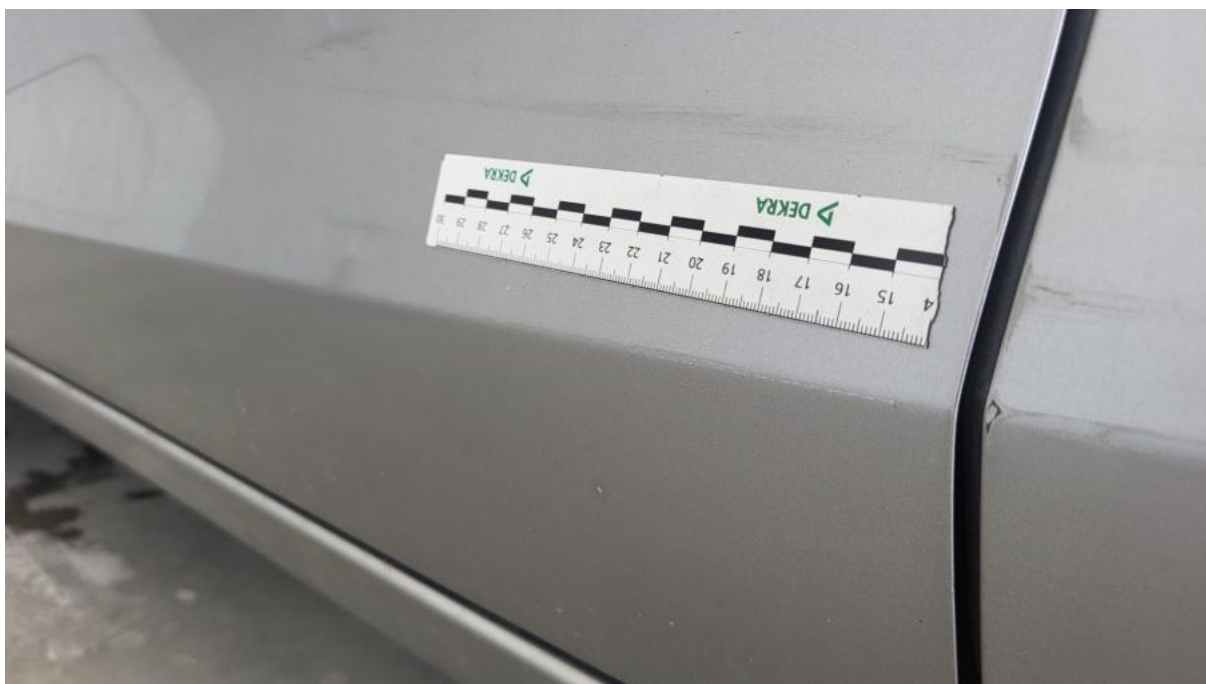
**Fot. 63**

Drzwi przed L - Rysa/odprysk 1

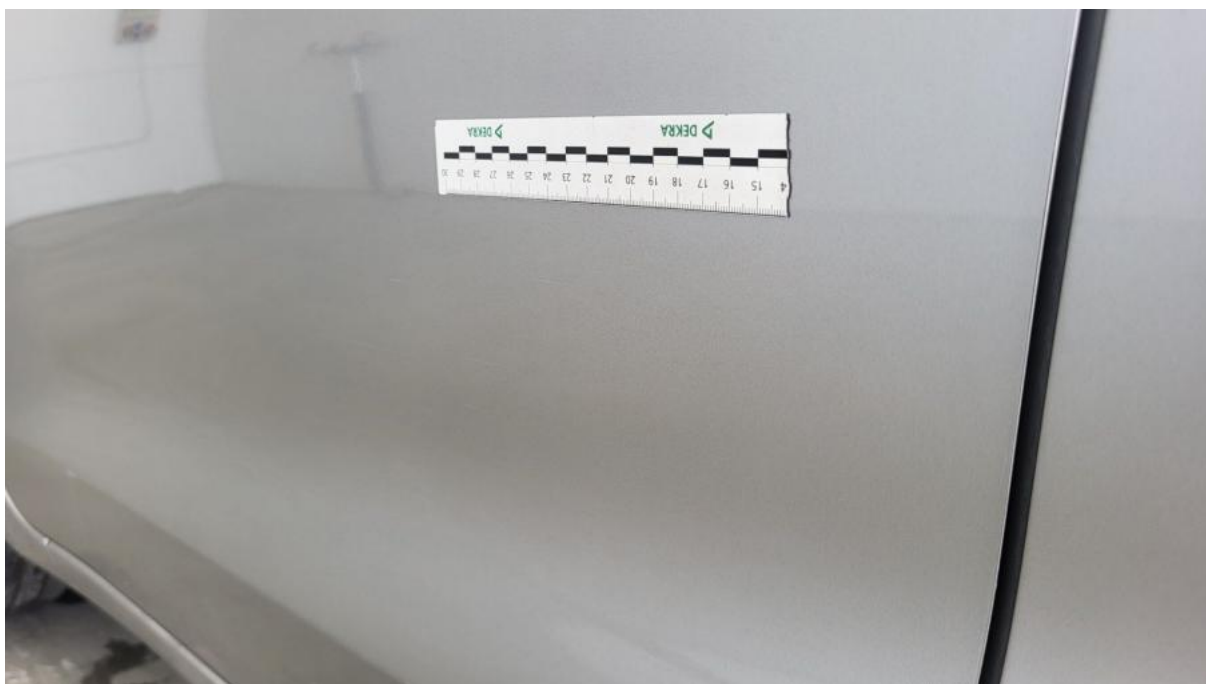
**Fot. 64**

Drzwi przed L - Rysa/odprysk 2

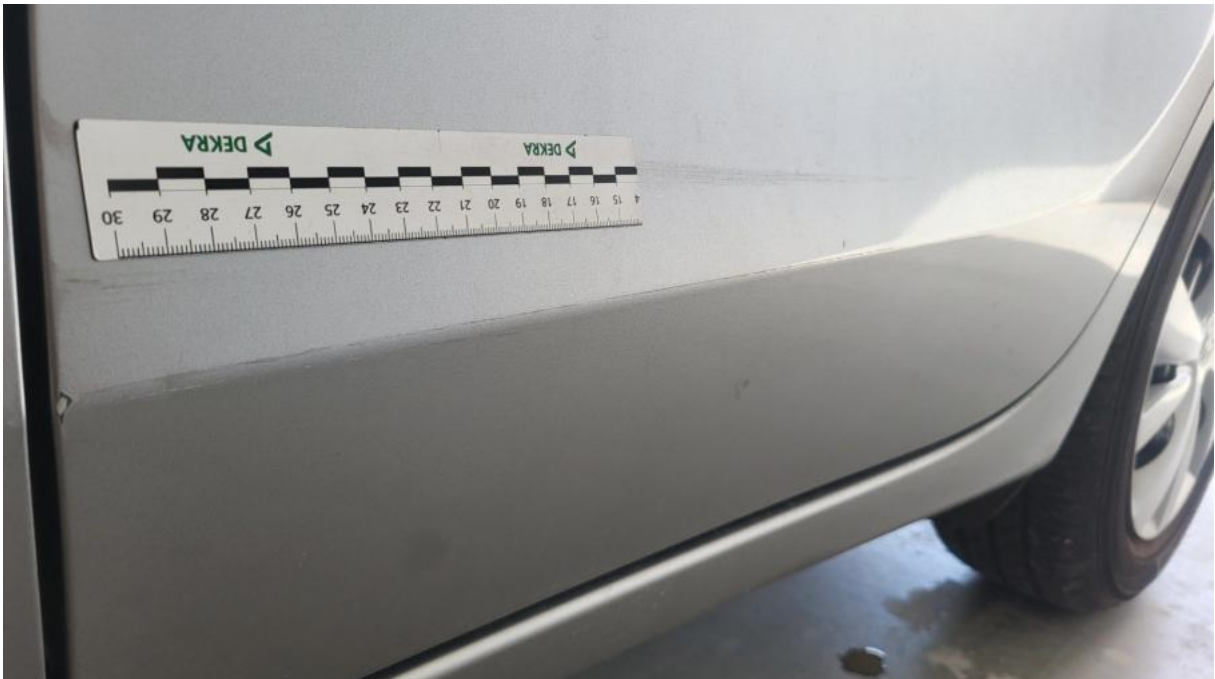
**Fot. 68**

Drzwi tylne L() - Rysa/odprysk 3

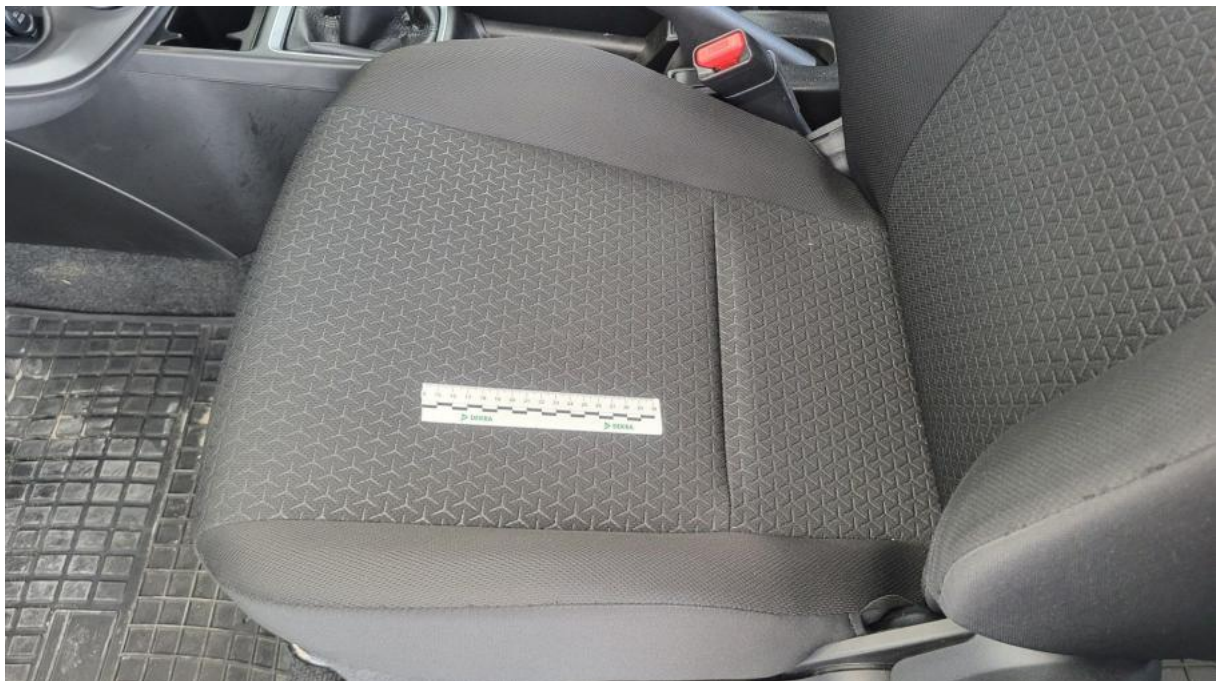
**Fot. 74**

Fotel prz. lew. - Inne 1

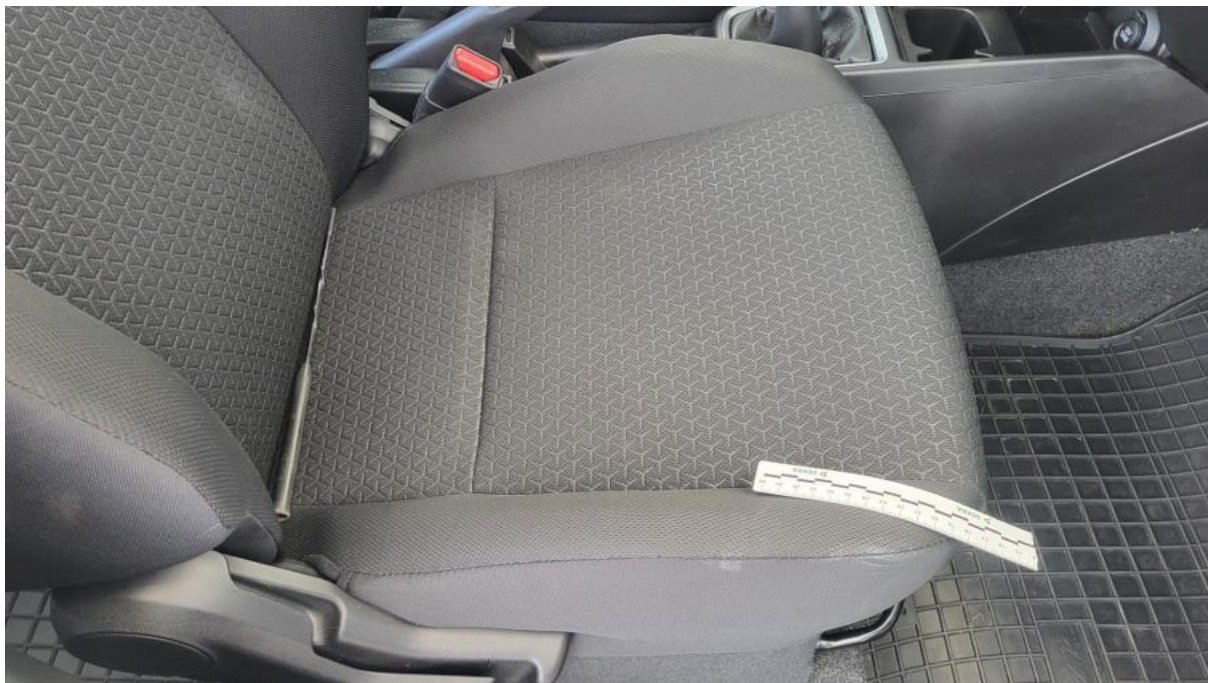
**Fot. 75**

Fotel prz. praw. - Inne 1

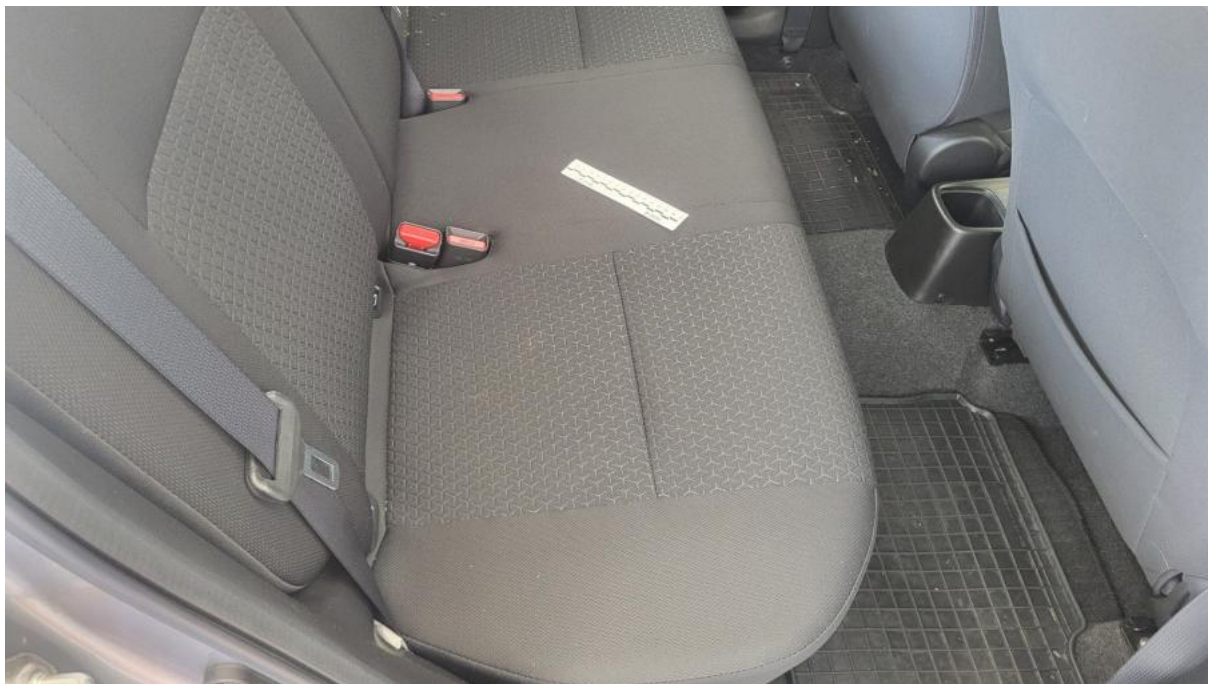
**Fot. 76**

Kanapa tyl. - Inne 1

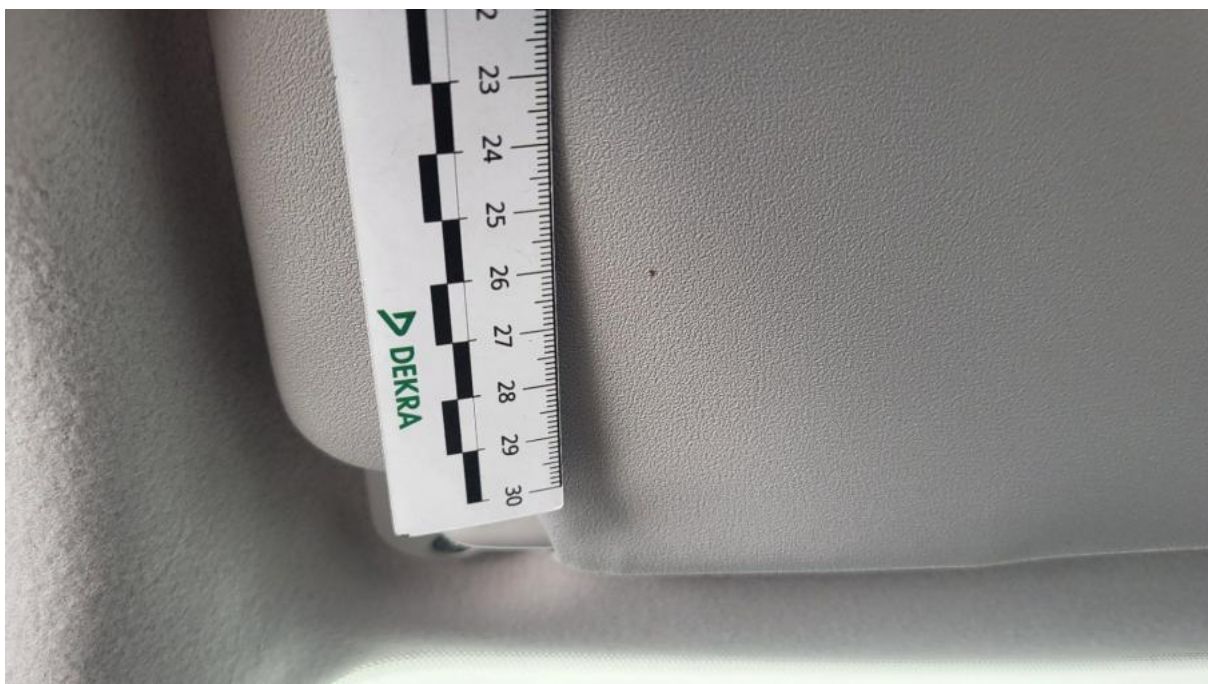
**Fot. 77**

Ostona p/słoneczna lewa - Inne 1

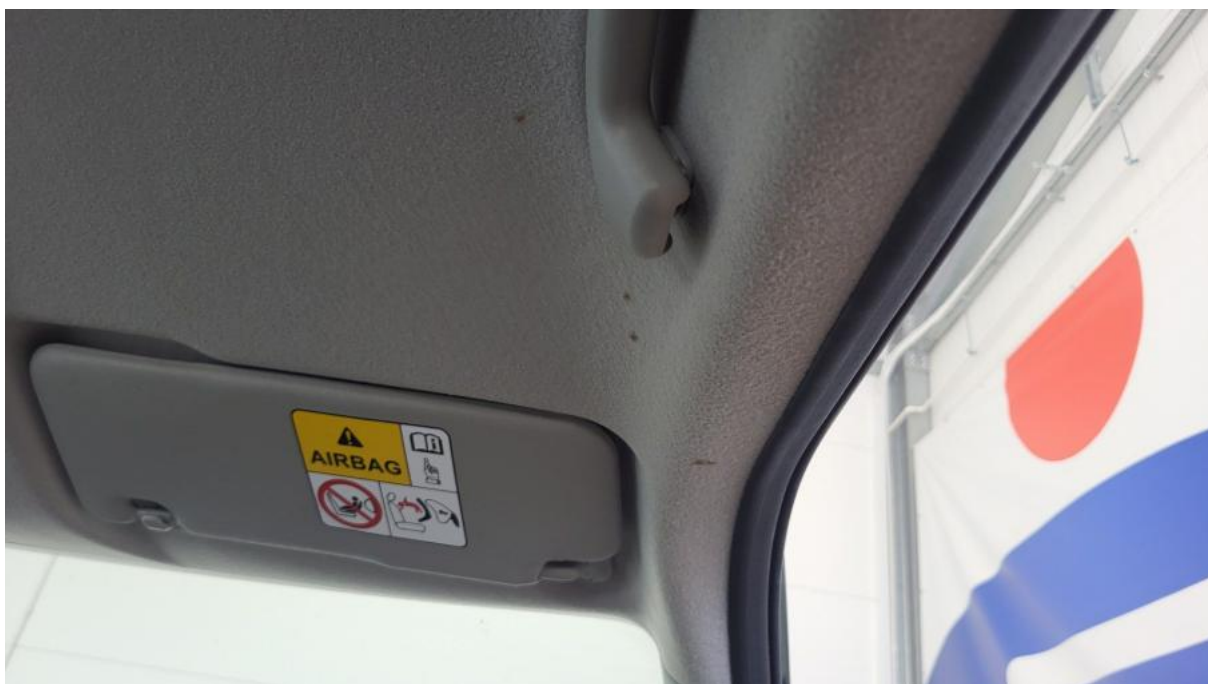
**Fot. 78**

Podsufitka - Inne 1

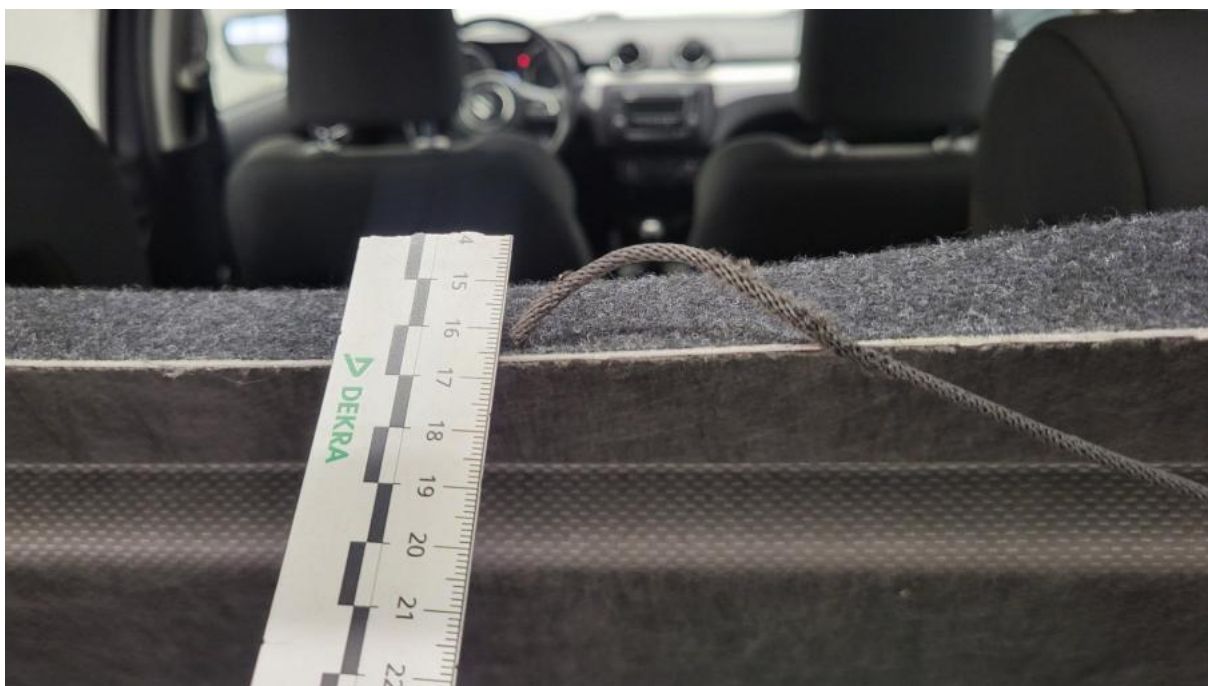
**Fot. 79**

Półka/roleta tylna - Inne 1
