## Raport z oględzin pojazdu

| Numer raportu | 12924/8/26-15201 | Data raportu | 05-08-2026 |

| Marka, model | RENAULT Kadjar 15-18 |
| Numer rejestracyjny | GD9C286 |

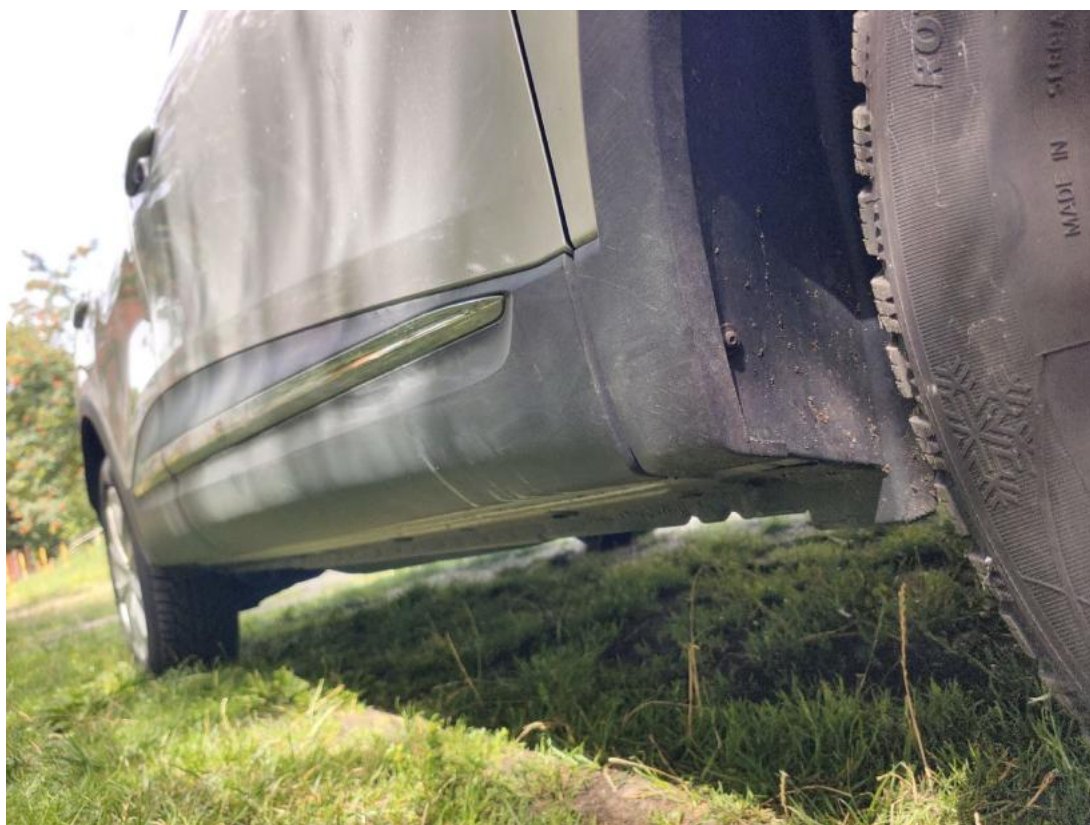
**Fot. 4**

| 6 | Próg R | zarysowanie | NA | |

Próg prawy (widok od przodu)

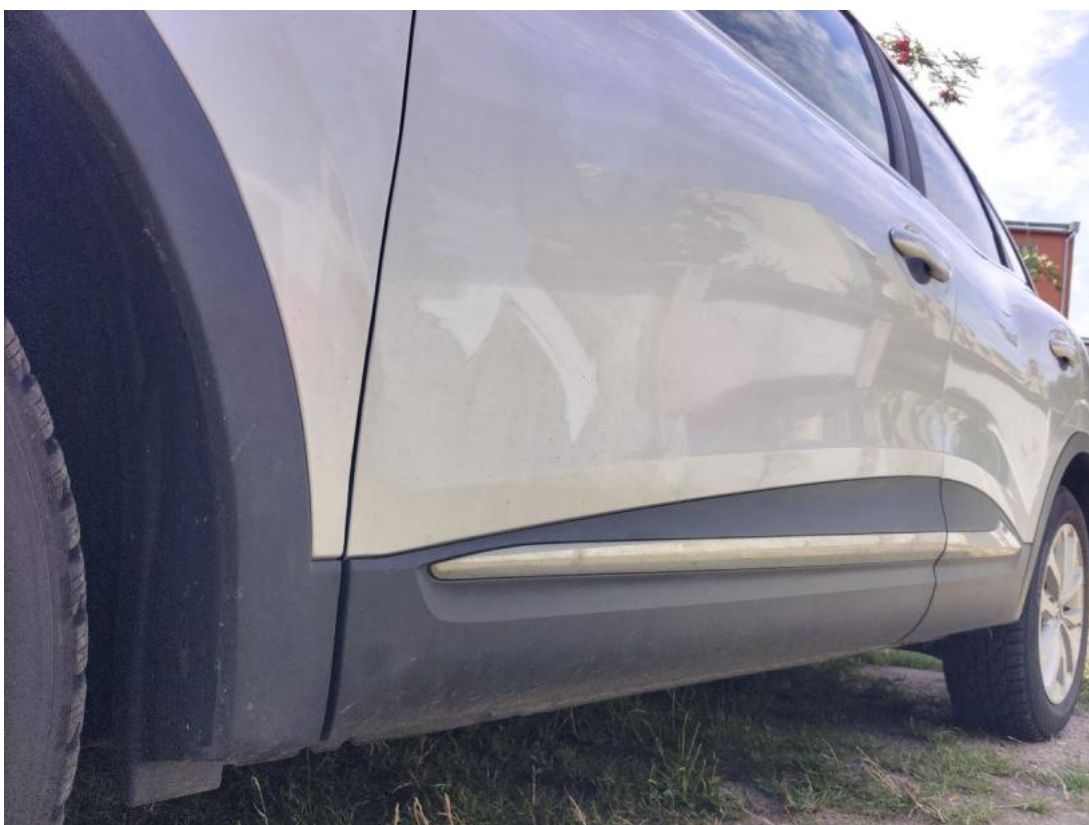
**Fot. 12**

| 5 | Próg L | liczne, zarysowanie | NA | |

Próg lewy (widok od przodu)

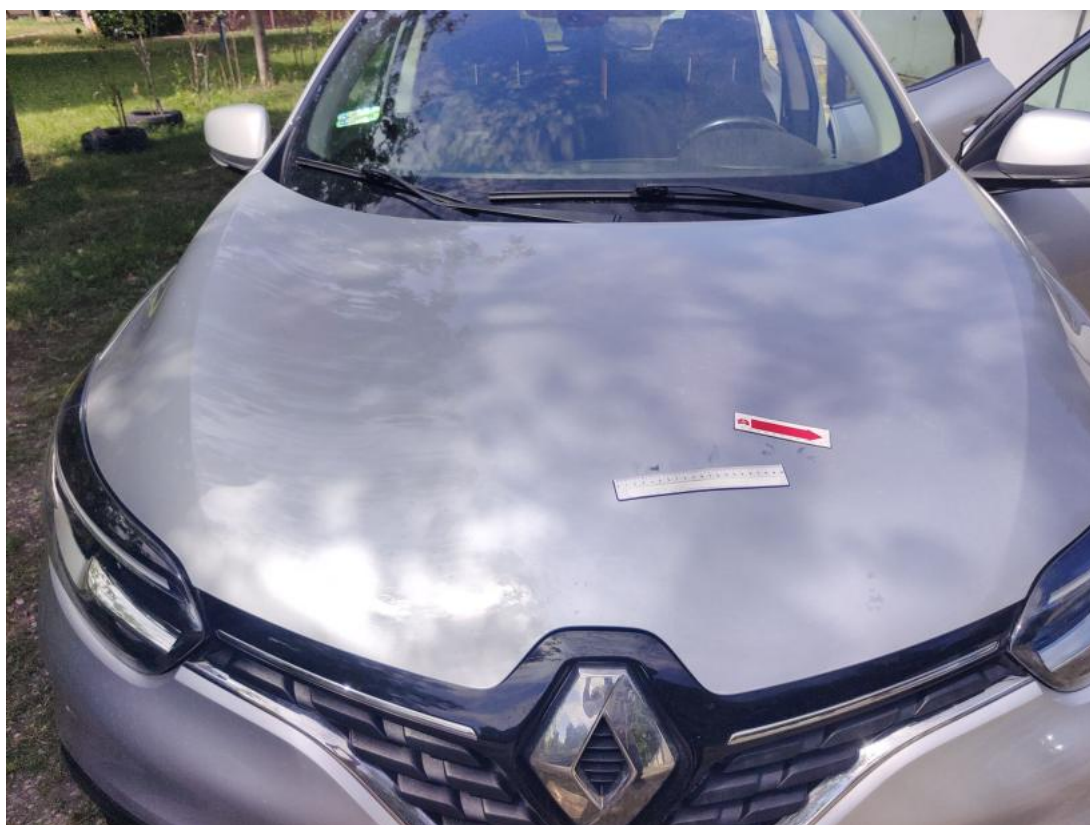
**Fot. 38**

Pokrywa komory silnika - zdjęcie poglądowe 1

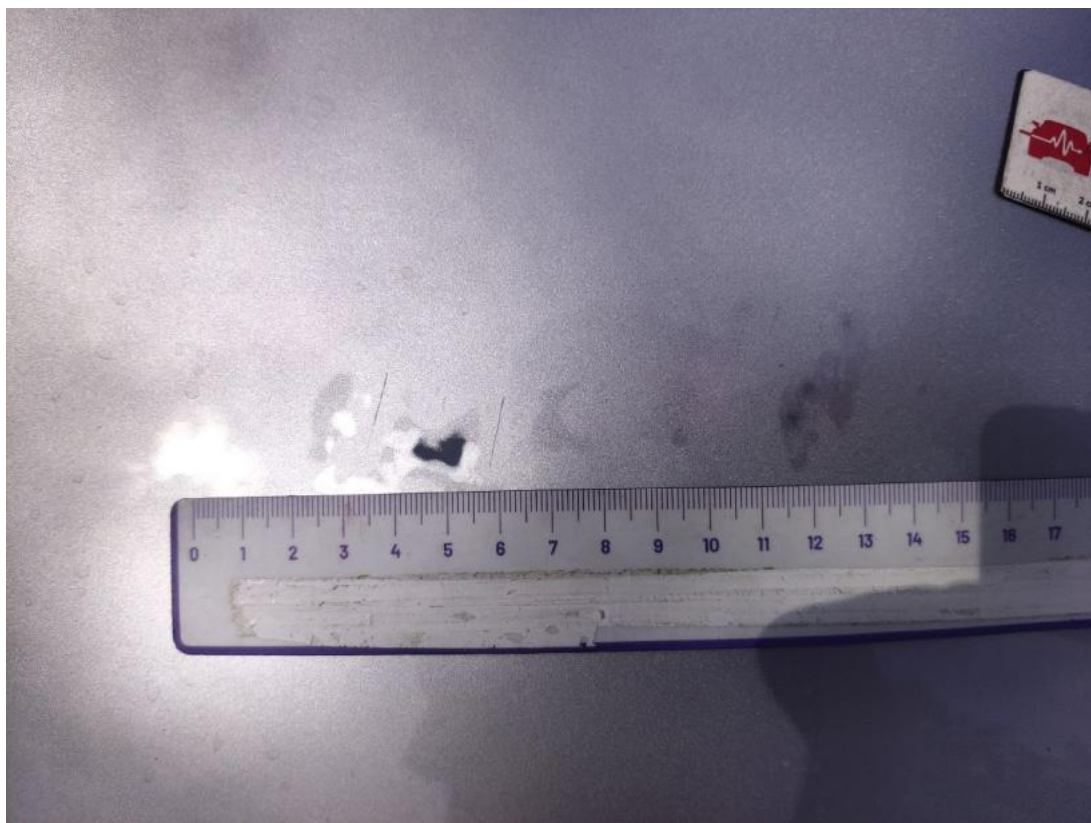
**Fot. 39**

Pokrywa komory silnika - zdjęcie poglądowe 2

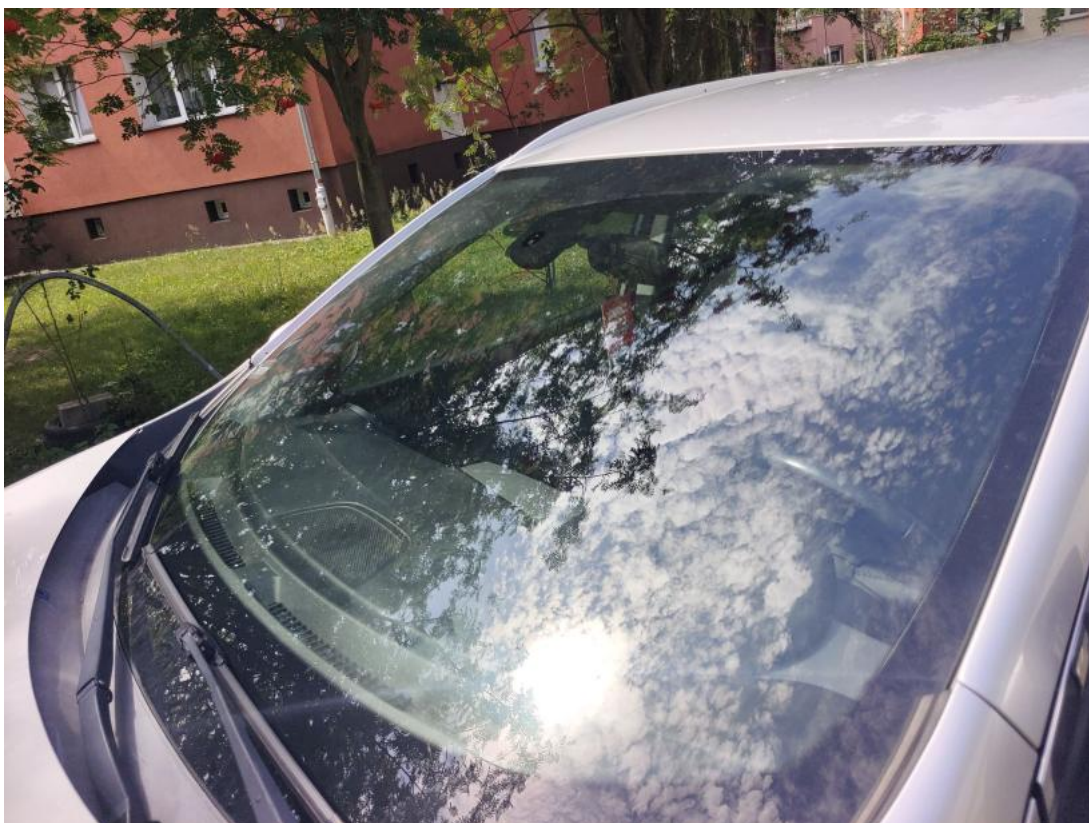
**Fot. 43**

| 9 | Szyba przednia barwiona | rysa/odprysk | | |

Szyba czołowa - zdjęcie poglądowe 1

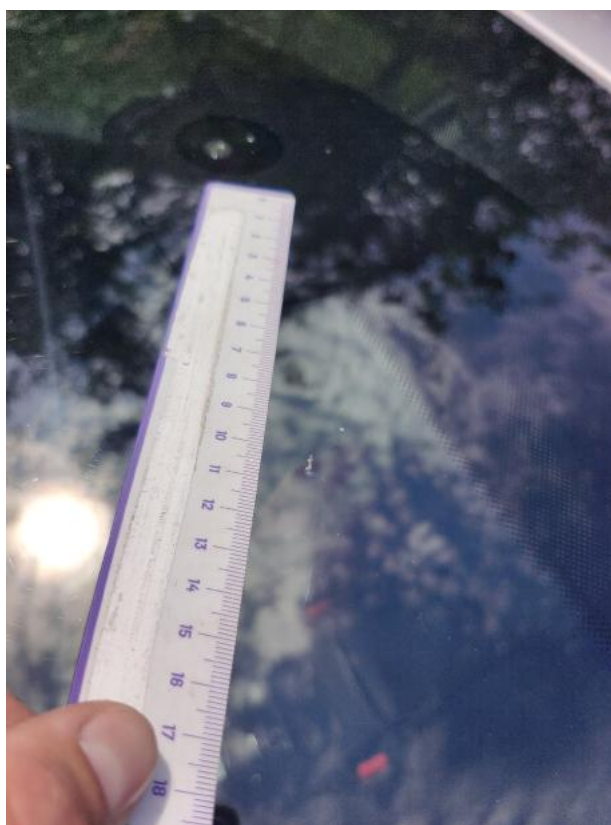
**Fot. 44**

Szyba czołowa - Rysa/odprysk 1

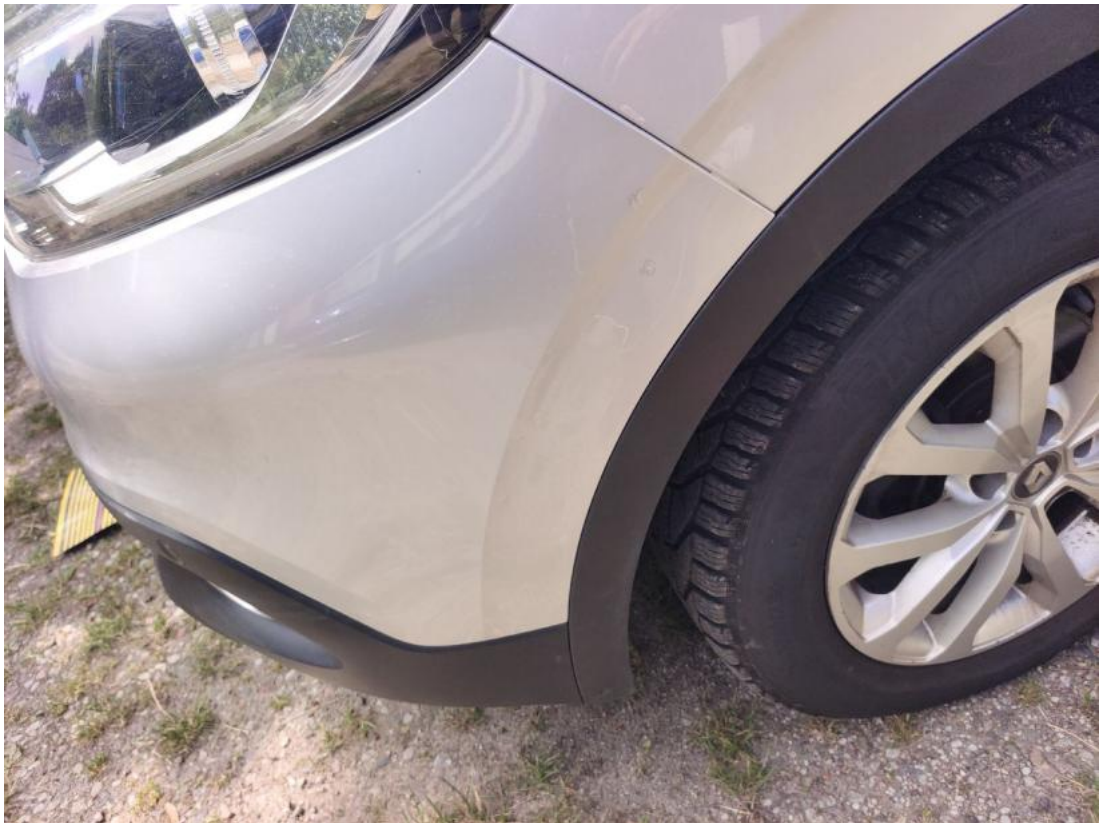
**Fot. 45**

Zderzak przedni cz L - zdjęcie poglądowe 1

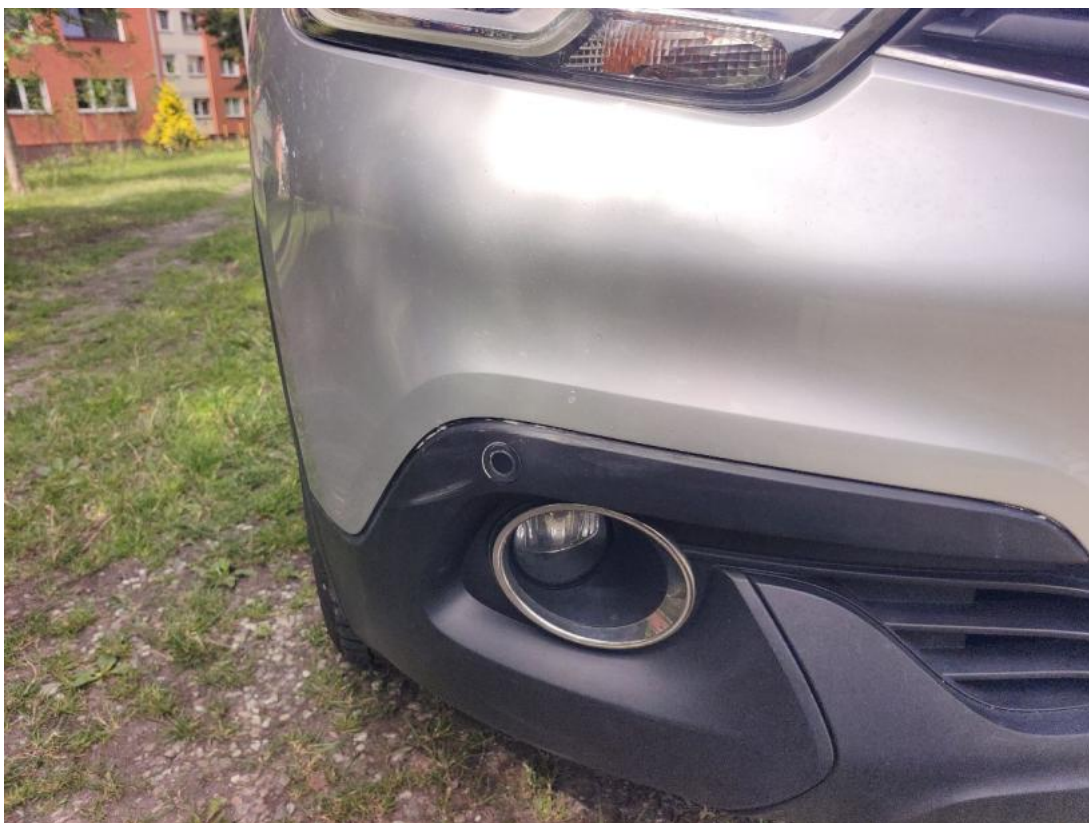
**Fot. 47**

Zderzak przedni cz P - zdjęcie pogładowe 1

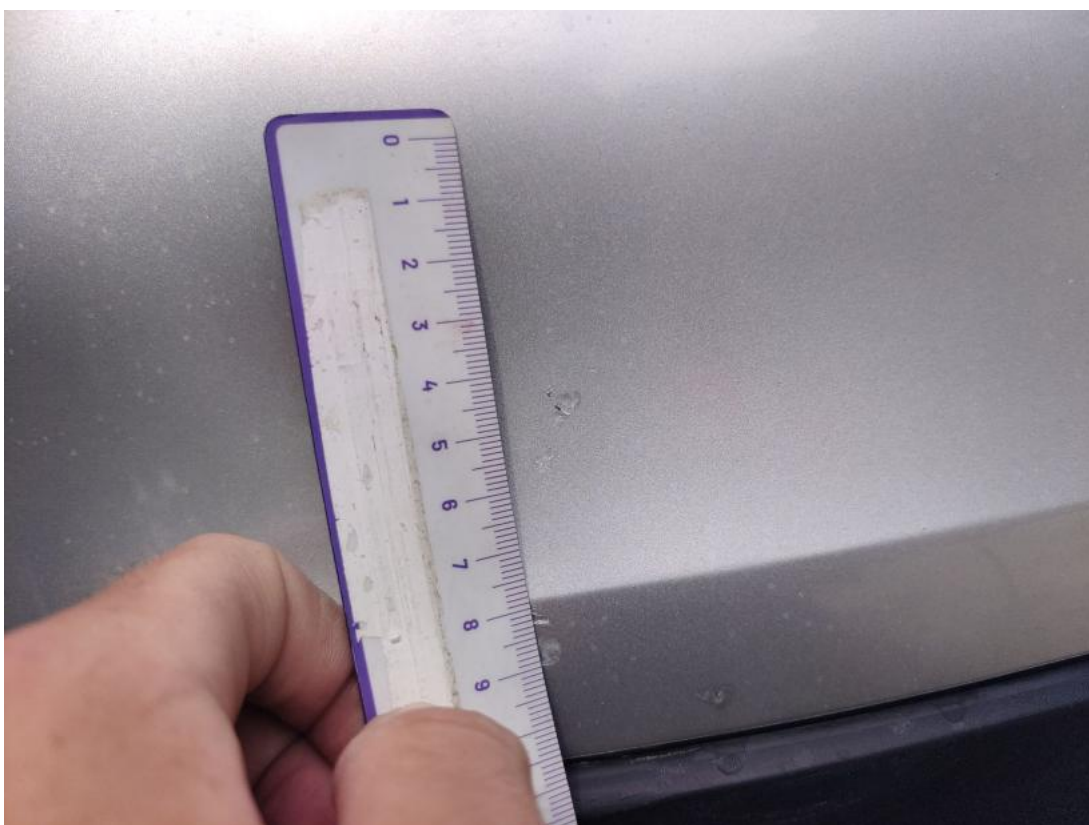
**Fot. 48**

Zderzak przedni cz P - zdjęcie pogładowe 2

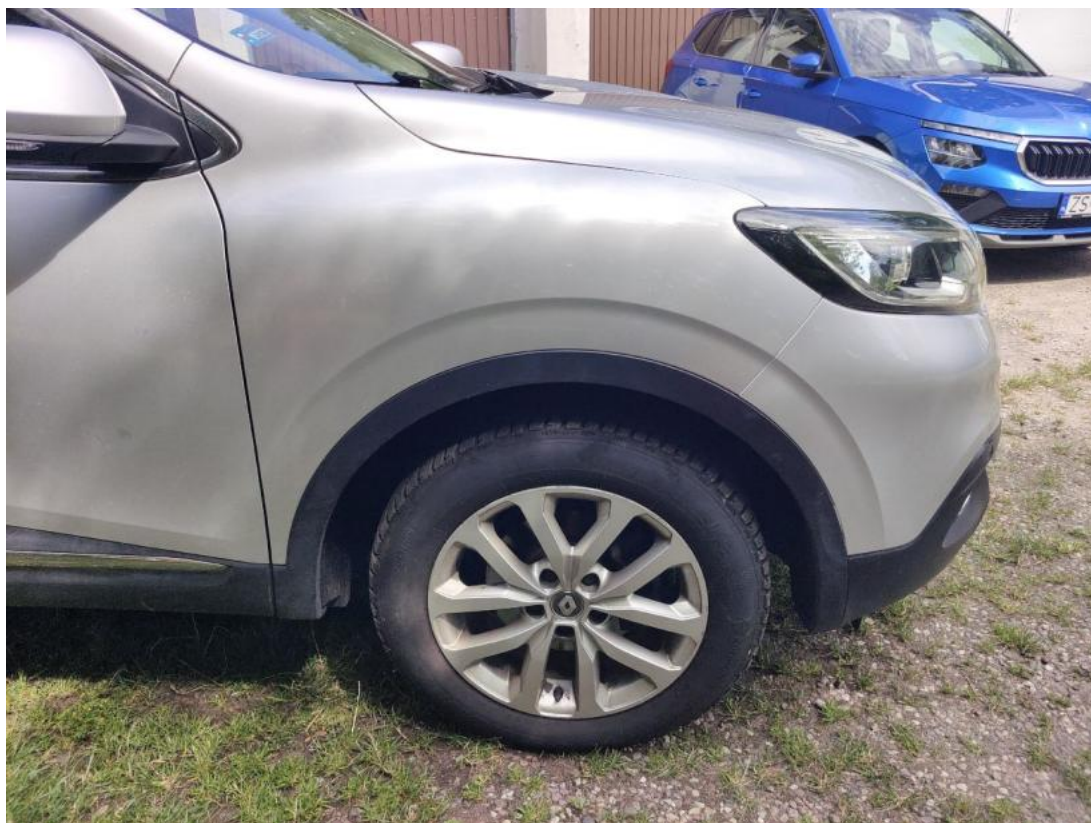
**Fot. 51**

Błotnik przedni P - zdjęcie pogładowe 1

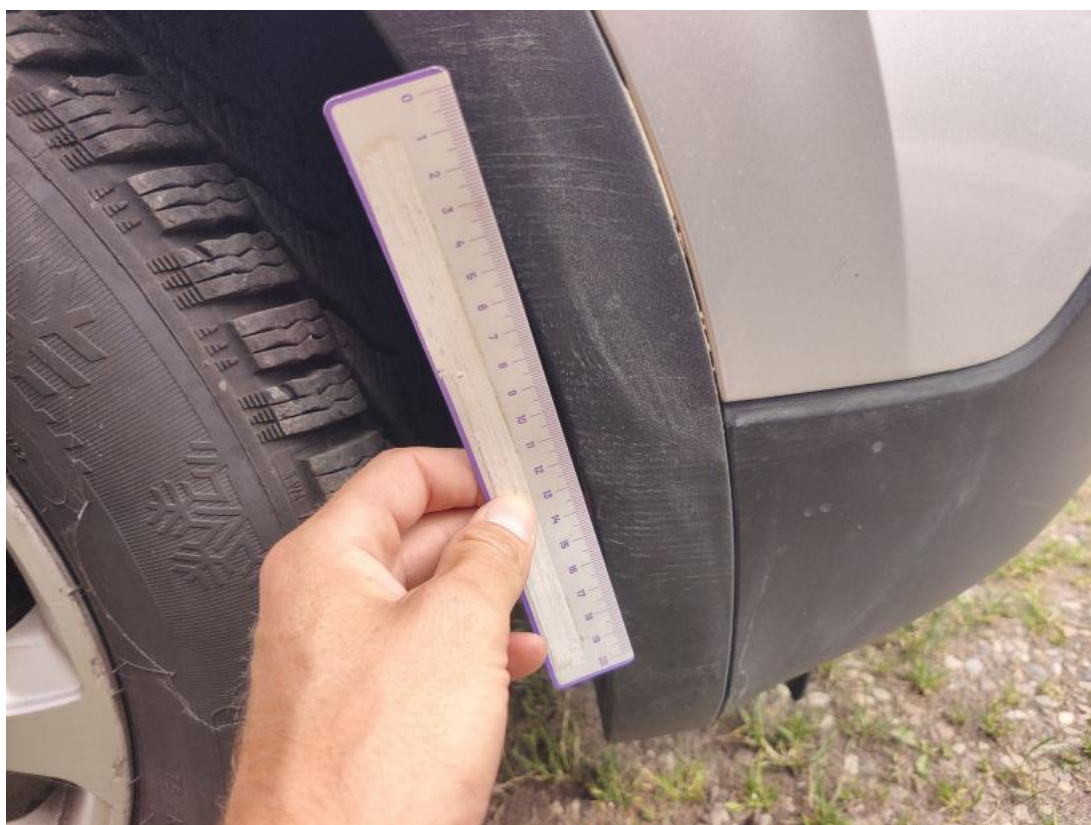
**Fot. 52**

Błotnik przedni P - zdjęcie pogładowe 2

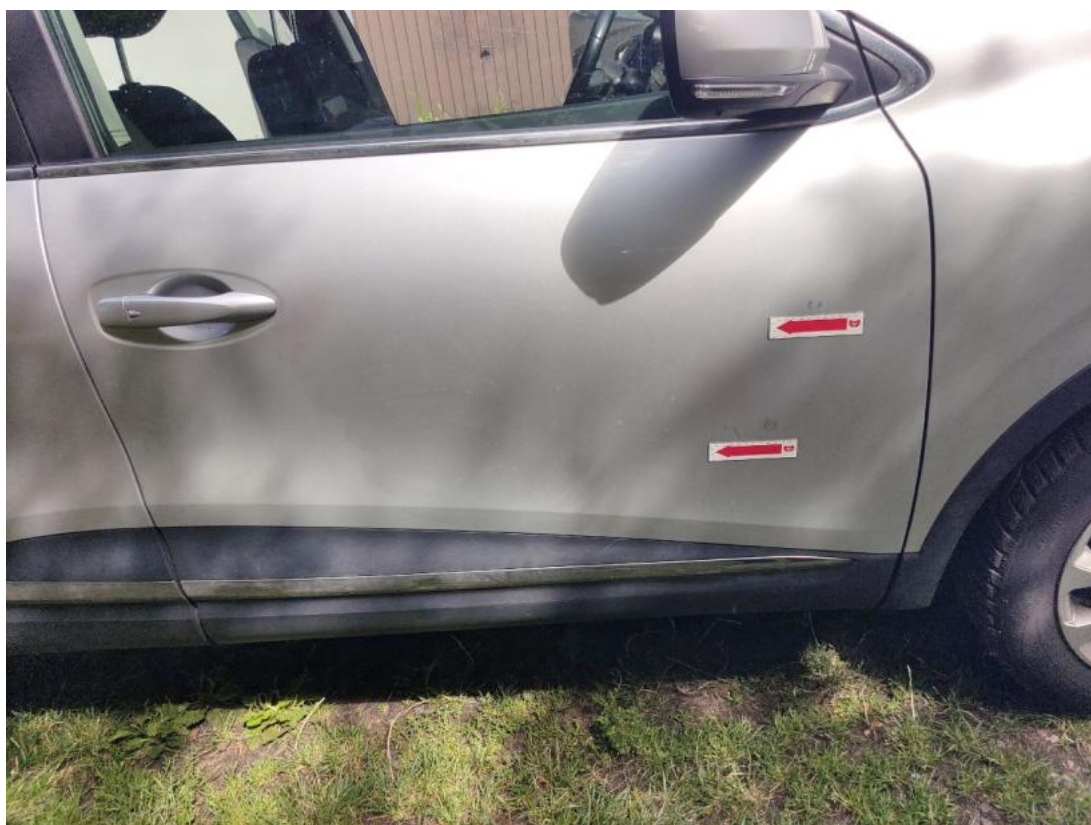
**Fot. 54**

Drzwi przednie P - zdjęcie pogładowe 1

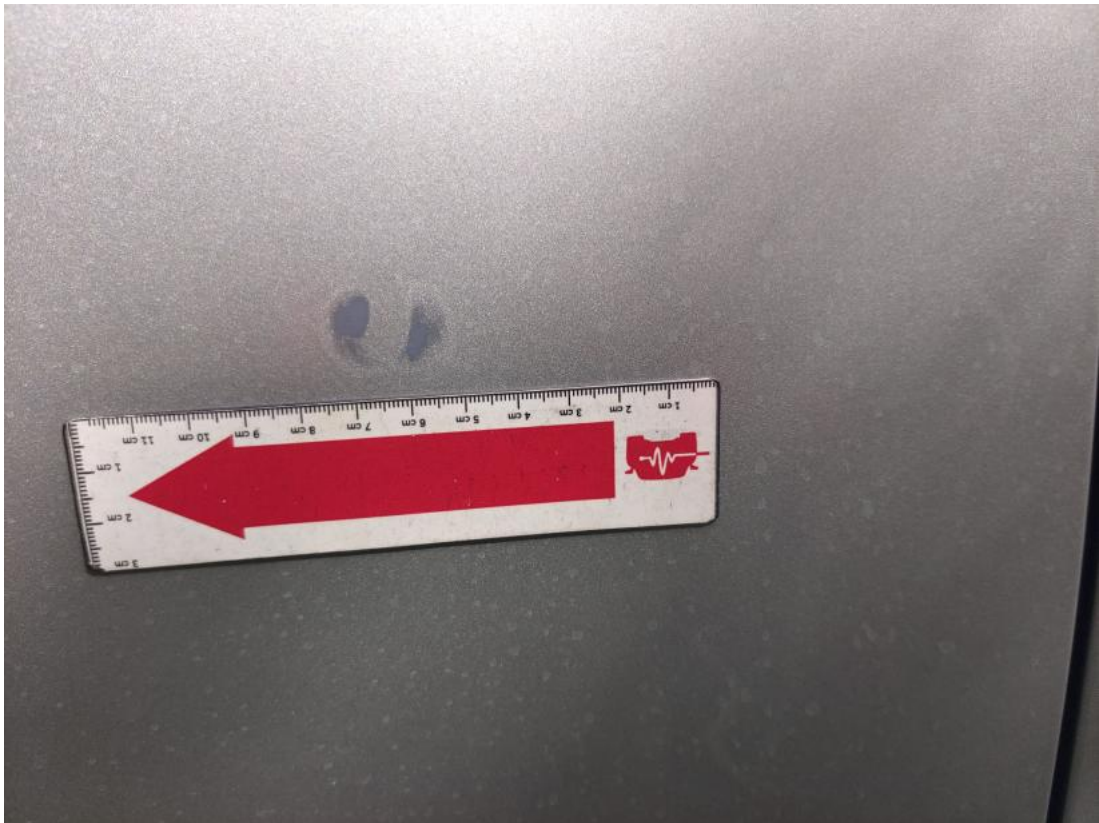
**Fot. 55**

Drzwi przednie P - zdjęcie pogładowe 2

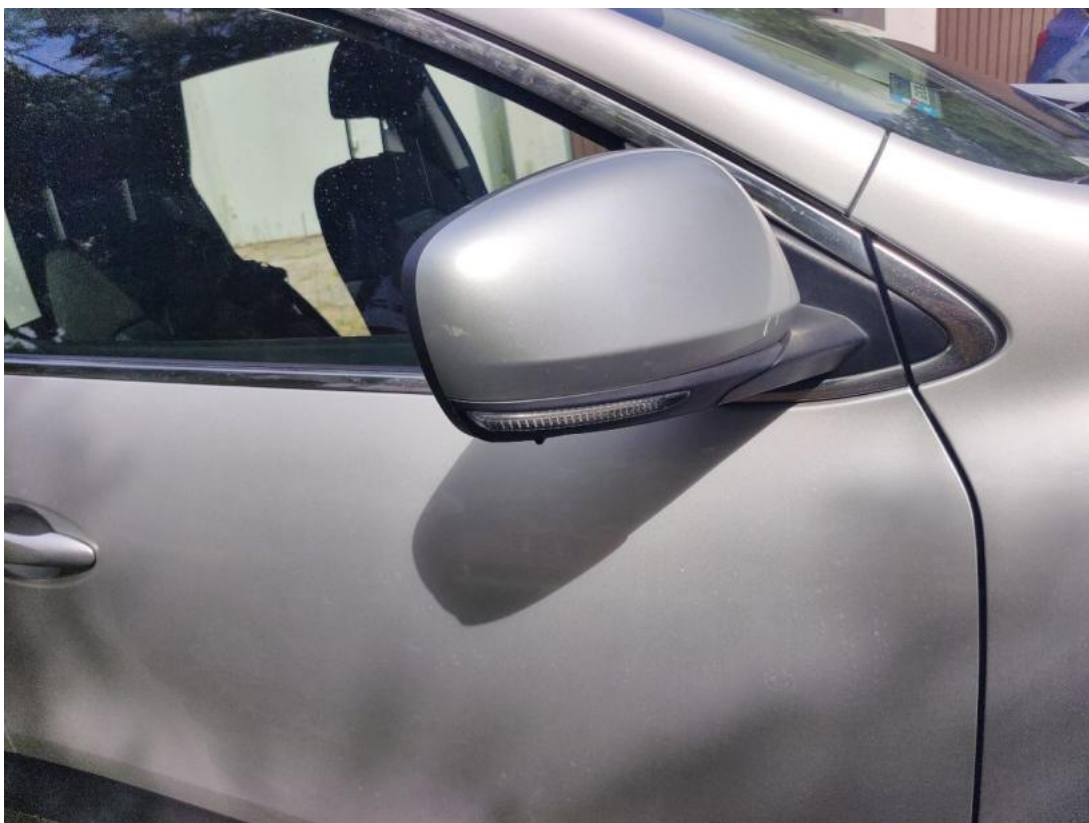
**Fot. 57**

Lusterko zew P - zdjęcie poglądowe 1

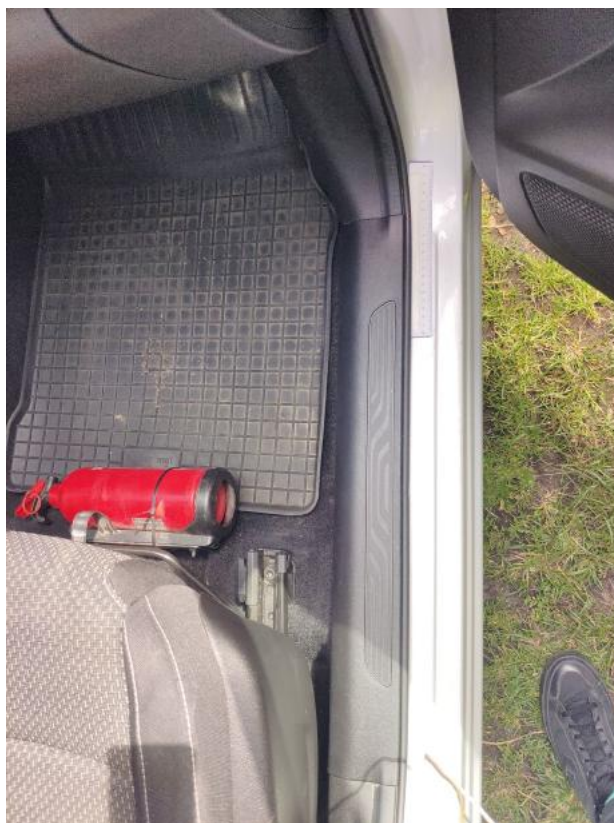
**Fot. 59**

Próg P - zdjęcie poglądowe 1

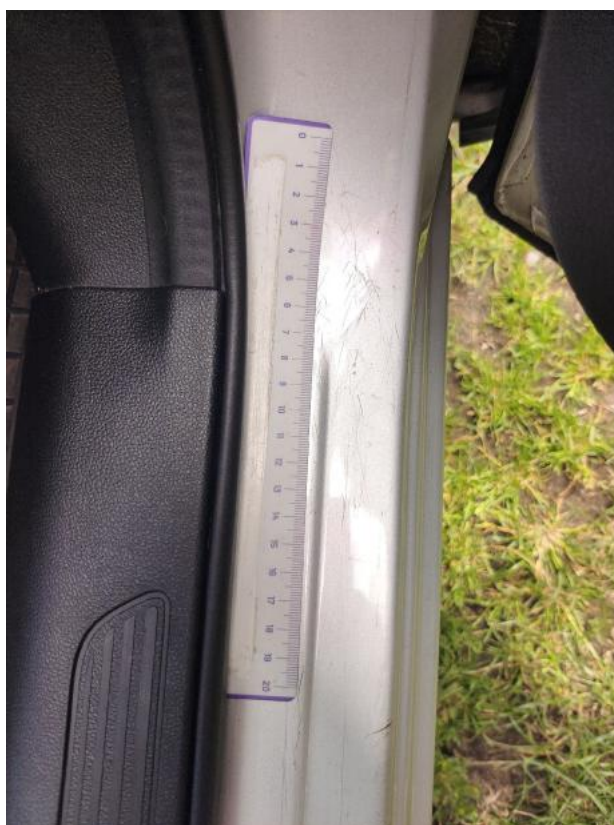
**Fot. 60**

Próg P - Rysa/odprysk 1

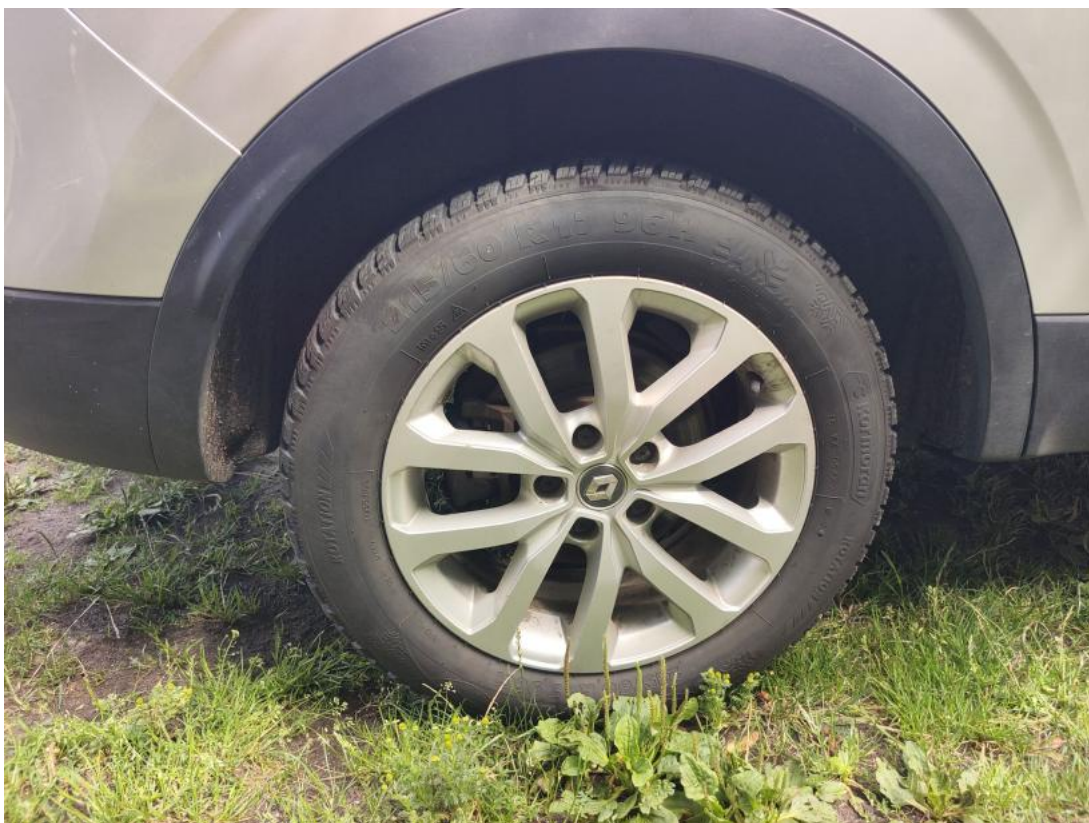
**Fot. 61**

Felga aluminiowa tylna P - zdjęcie poglądowe 1

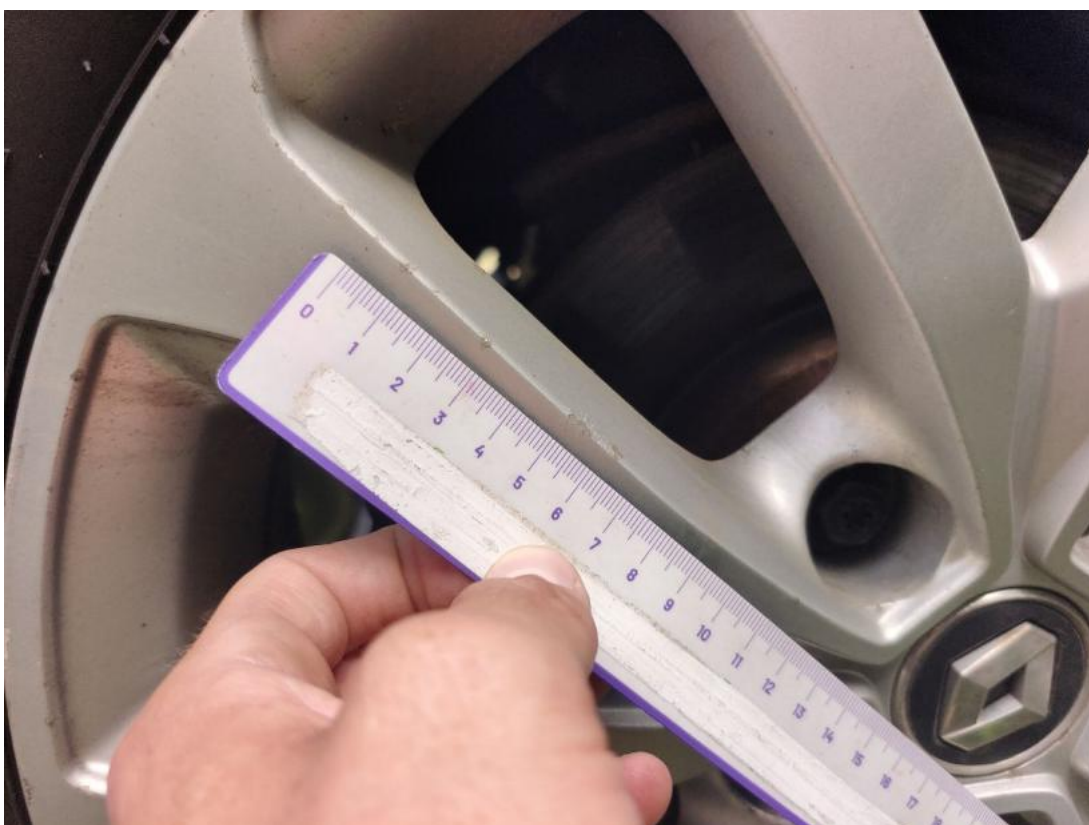
**Fot. 62**

Felga aluminiowa tylna P - zdjęcie poglądowe 2

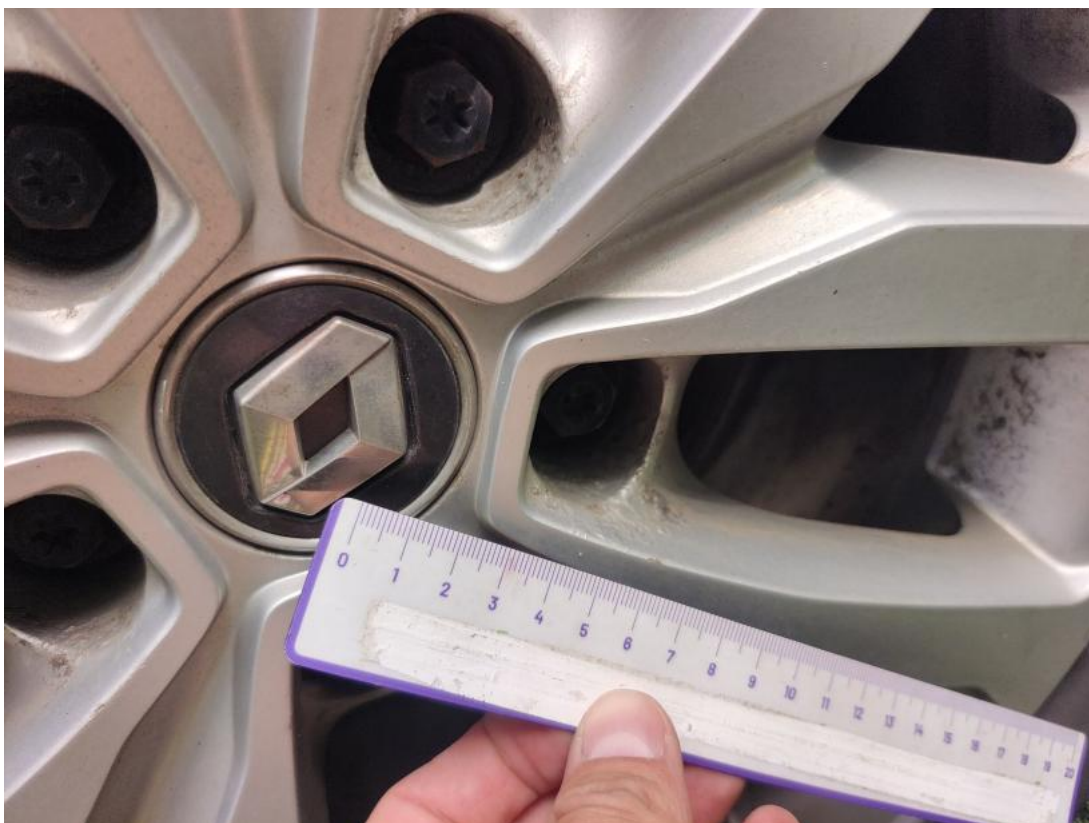
**Fot. 63**

Felga aluminiowa tylna P - Inne 1

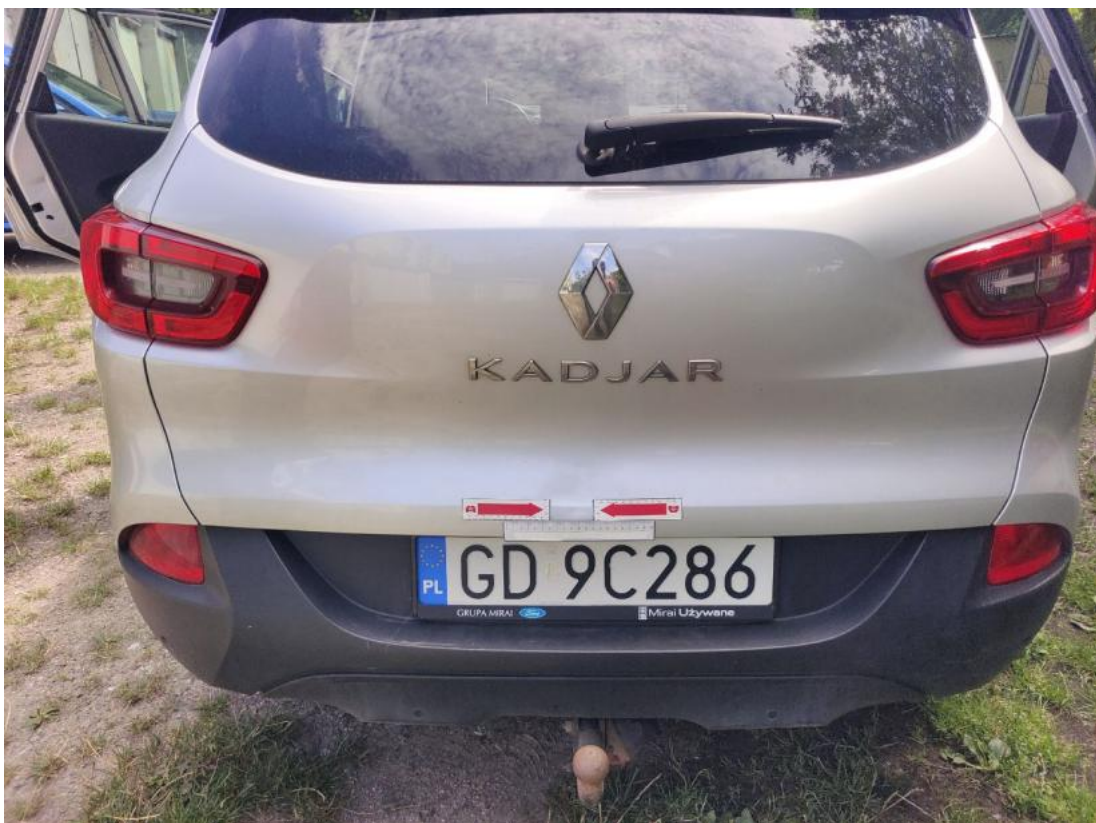
**Fot. 66**

Pokrywy bagażnika - zdjęcie poglądowe 1

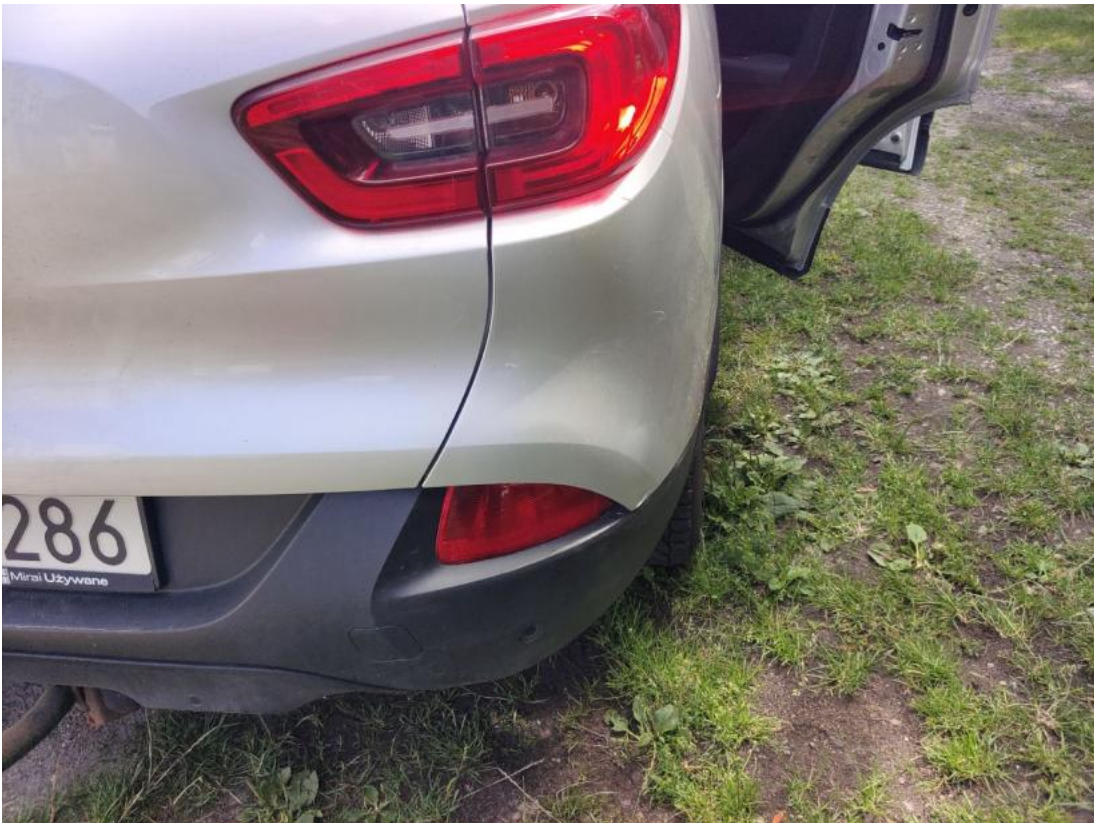
**Fot. 69**

Zderzak tylny cz P - zdjęcie poglądowe 1

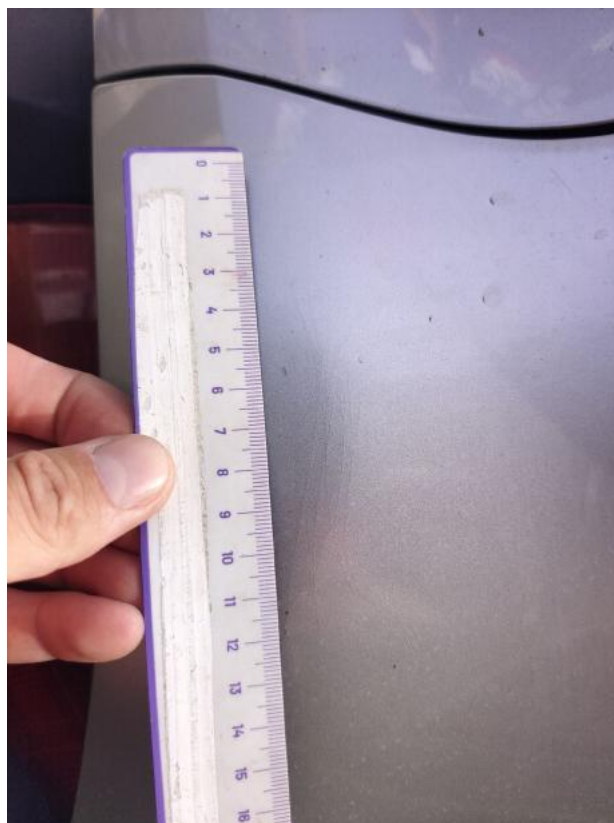
**Fot. 72**

Zderzak tylny cz P() - Rysa/odprysk 3

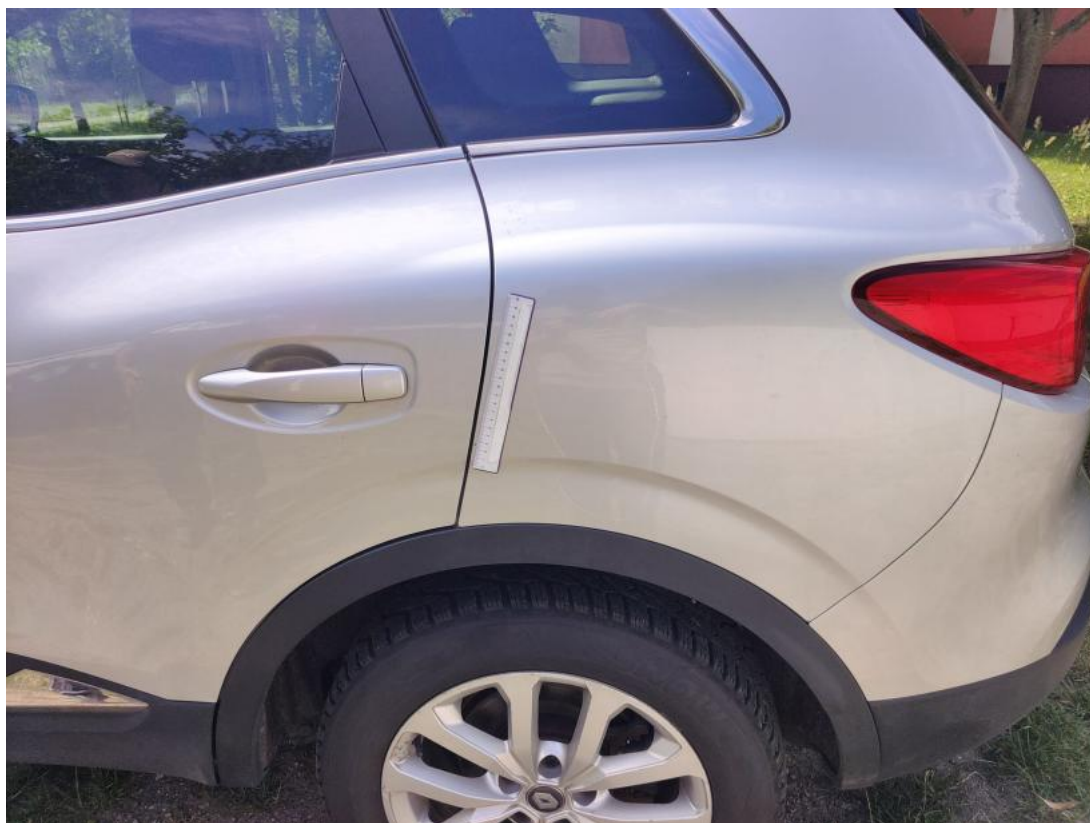
**Fot. 73**

Błotnik tylny L / Ściana boczna L - zdjęcie poglądowe 1

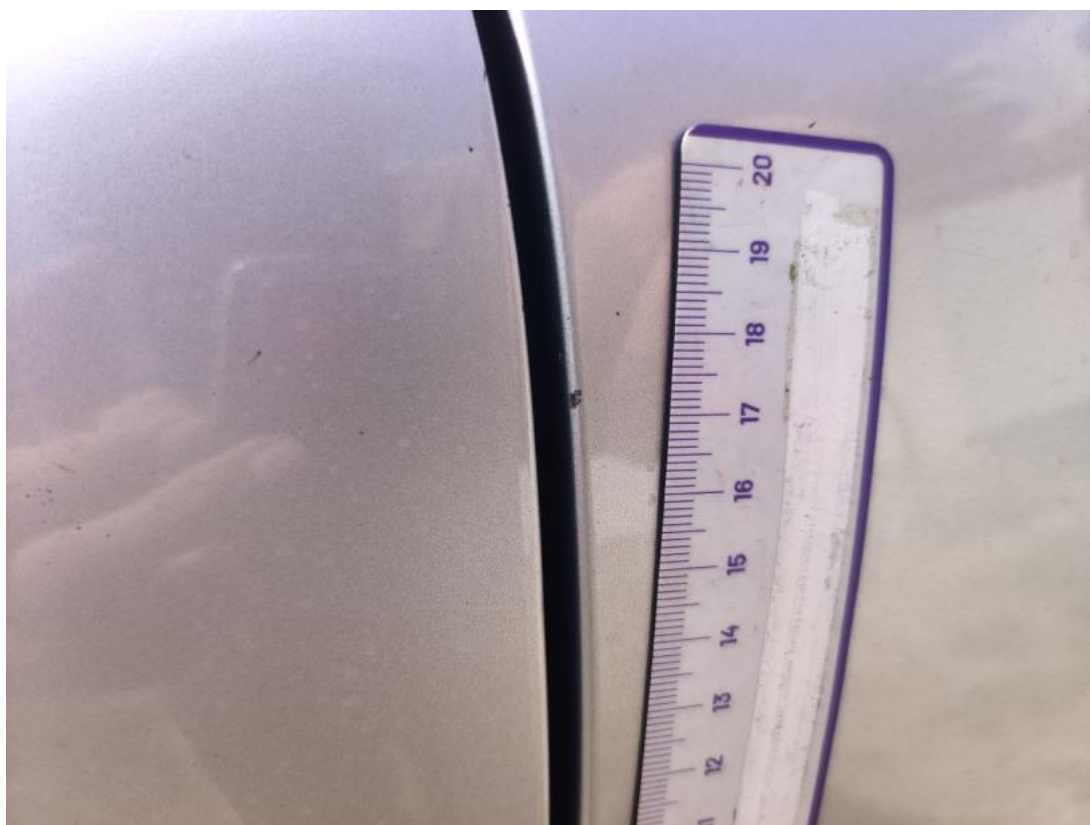
**Fot. 74**

Błotnik tylny L / Ściana boczna L - zdjęcie poglądowe 2

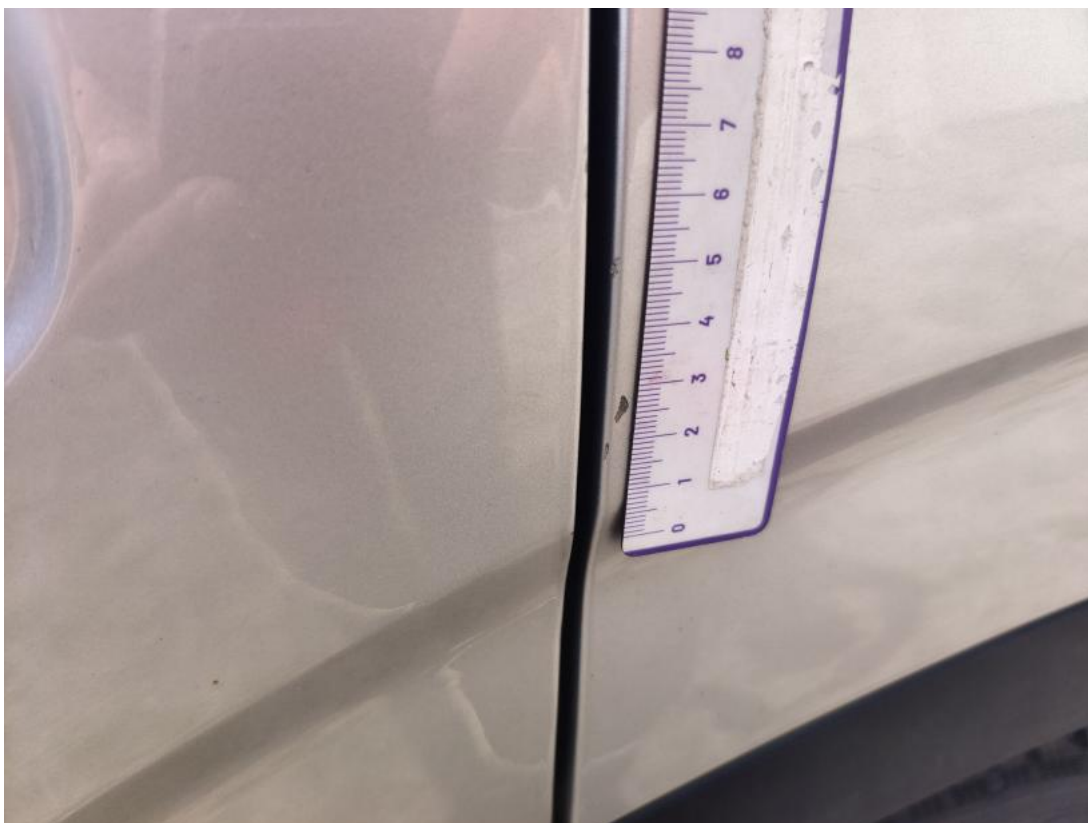
**Fot. 75**

Błotnik tylny L / Ściana boczna L - Rysa/odprysk 1

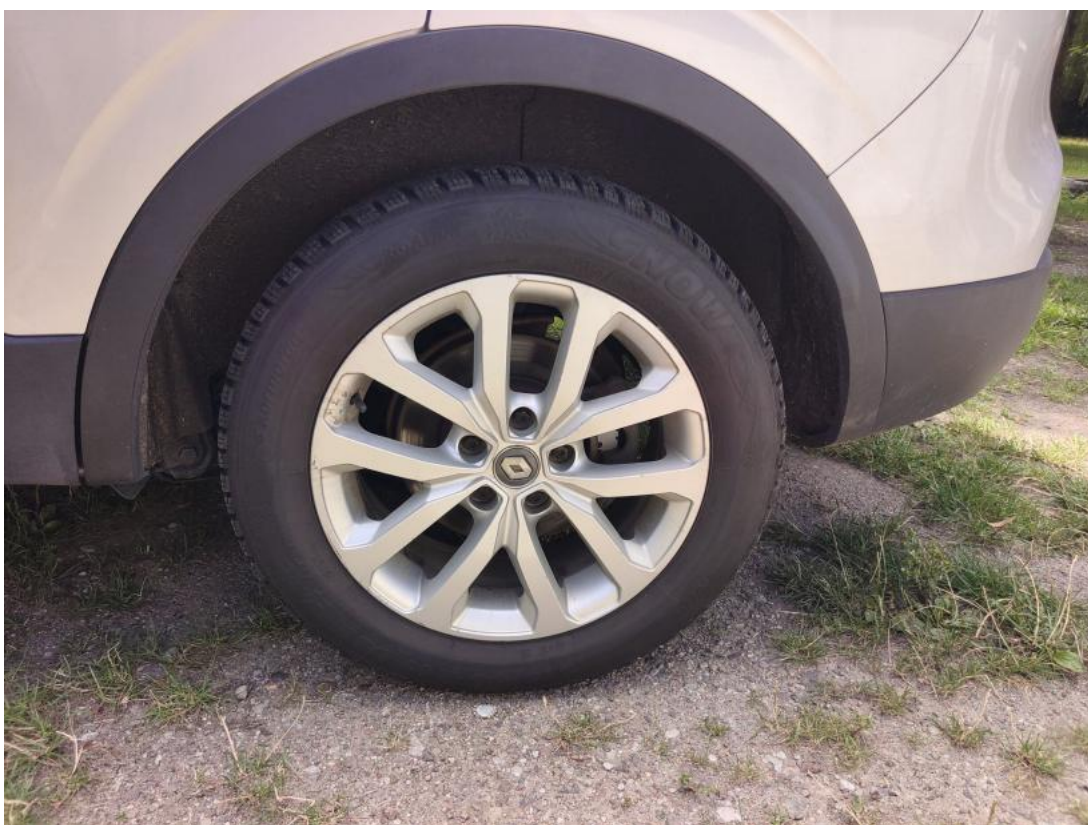
**Fot. 76**

Felga aluminiowa tylna L - zdjęcie poglądowe 1

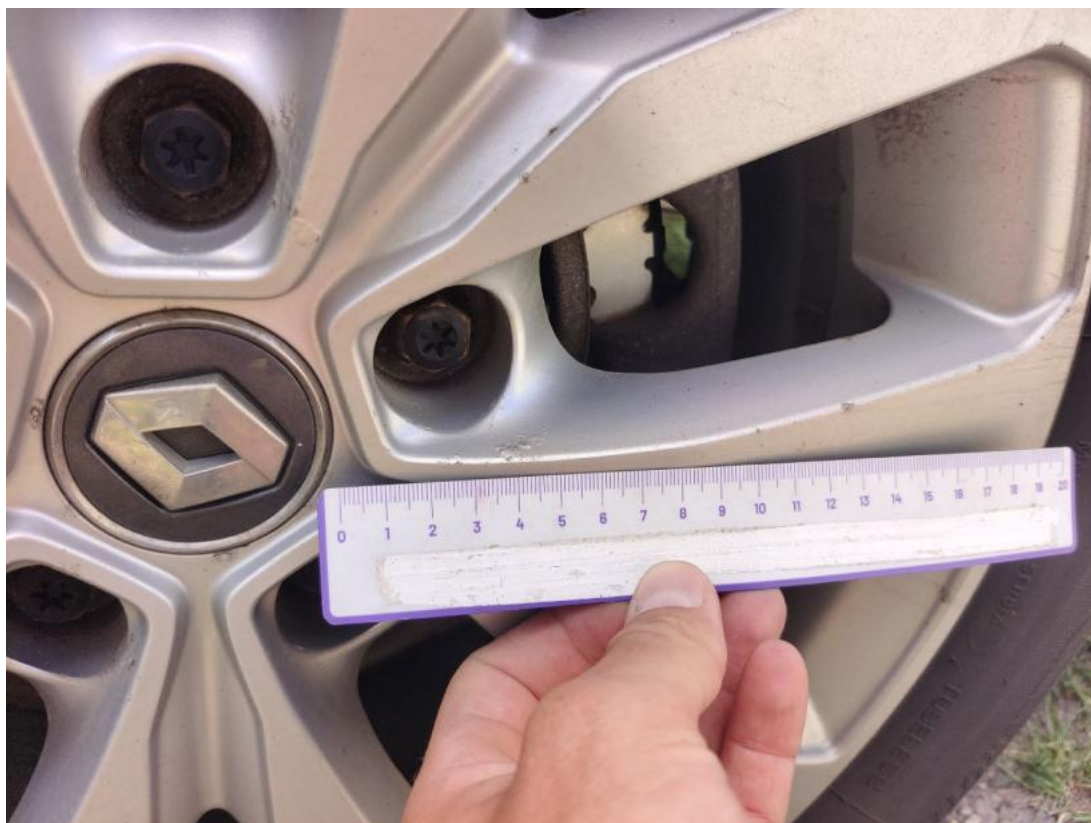
**Fot. 77**

Felga aluminiowa tylna L - zdjęcie poglądowe 2
