## Raport z oględzin pojazdu

| Numer raportu | 12924/8/26-15201 | Data raportu | 05-08-2026 |

| Marka, model | RENAULT Kadjar 15-18 |
| Numer rejestracyjny | GD9C286 |

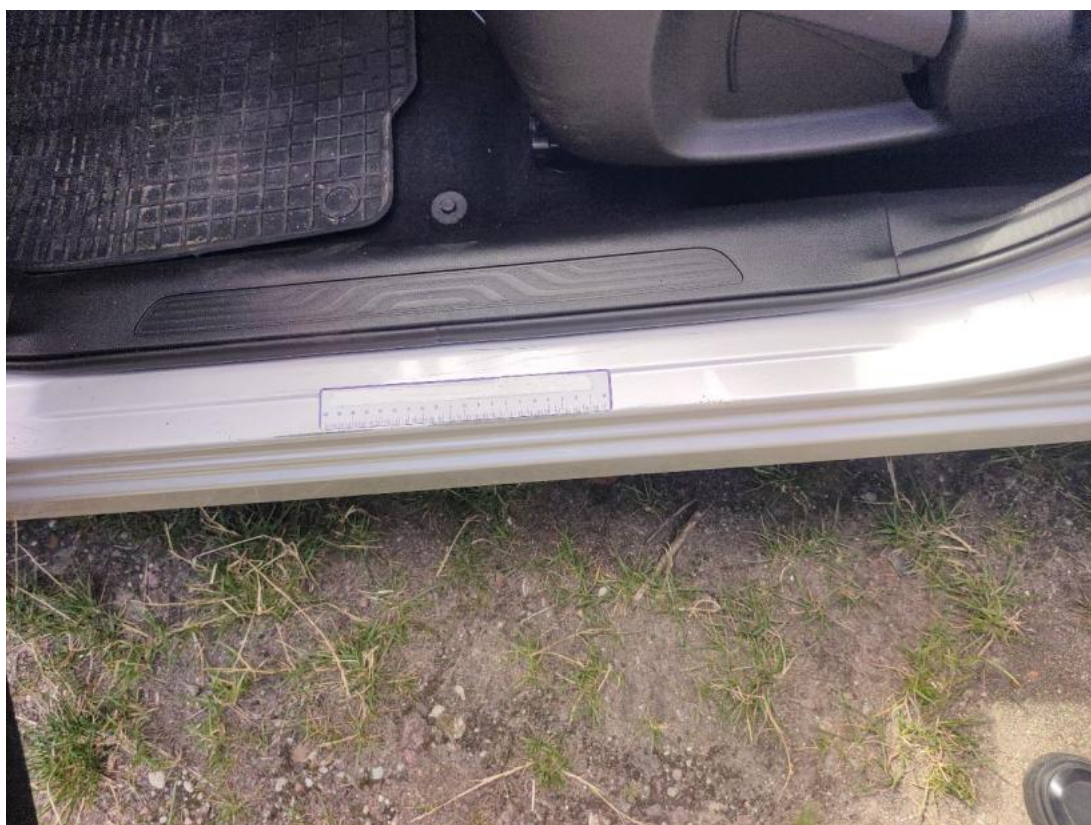
**Fot. 80**

Próg L - zdjęcie poglądowe 1

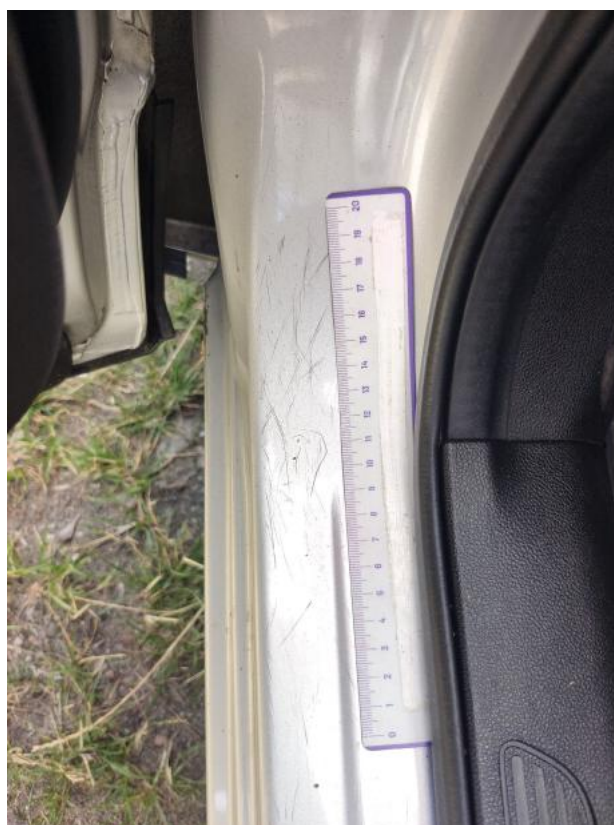
**Fot. 82**

Próg L - Rysa/odprysk 2
