## Raport z oględzin pojazdu

| Numer raportu | 220082/7/26-11401 | Data raportu | 31-07-2026 |

| Numer identyfikacyjny (VIN) | VF1RFC00663873605 |
| Marka, model | RENAULT Espace 15-20 |

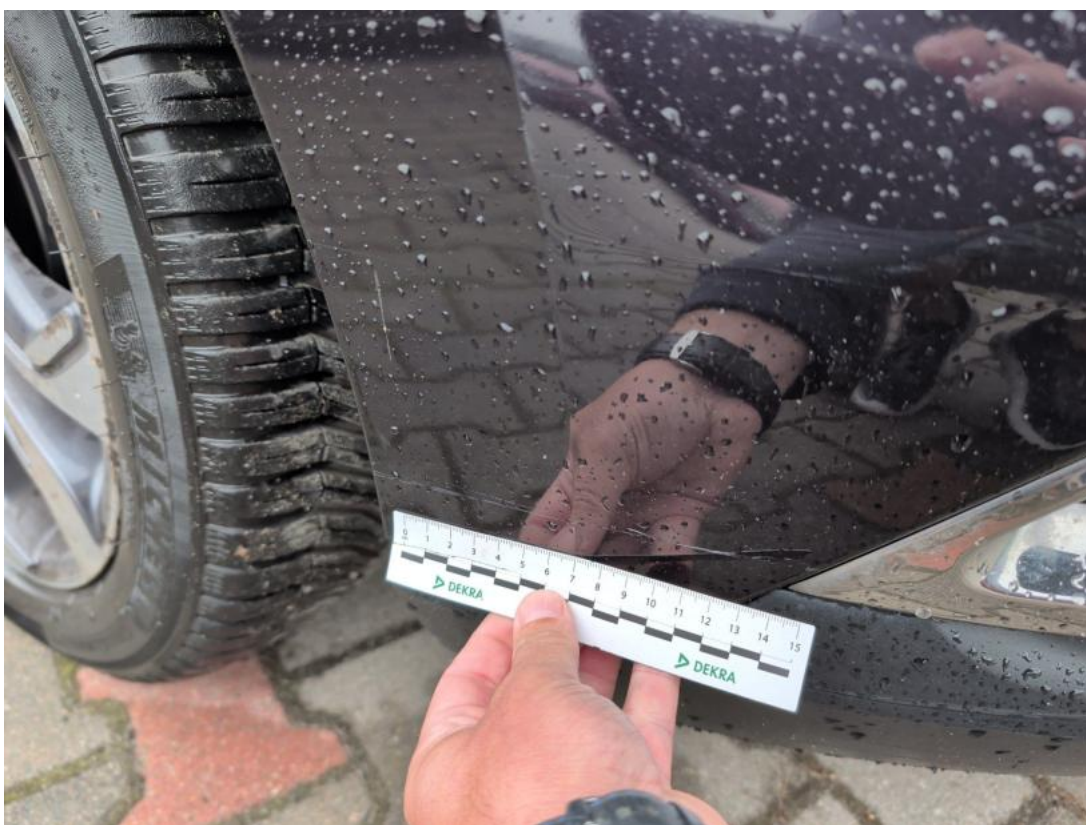
| Poz. | Nazwa pozycji | Opis uszkodzeń | Kwalifik. | Naprawa [rbg] |
|---|---|---|---|---|
| 2 | Okladzina zderzaka przedniego | rysa/odprysk | NA | 1 |

**Fot. 34**  
Zderzak - zdjęcie poglądowe 1

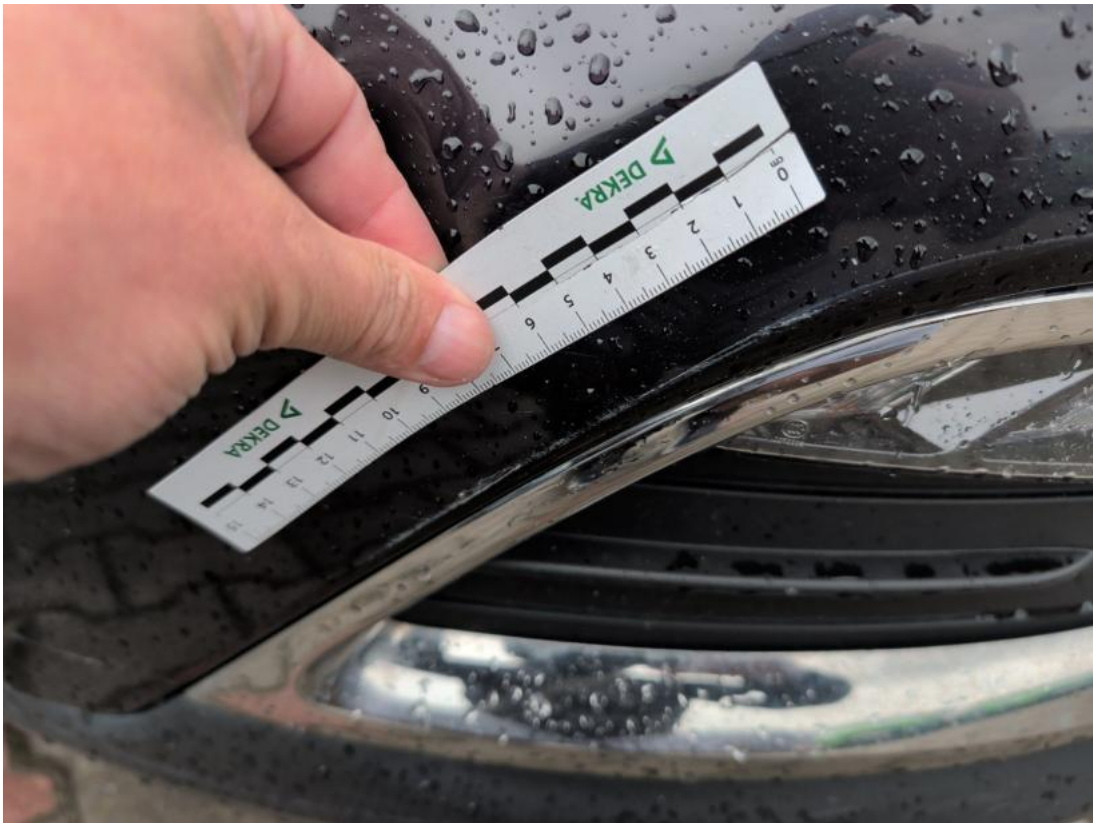
Zderzak - zdjęcie pogładowe 2

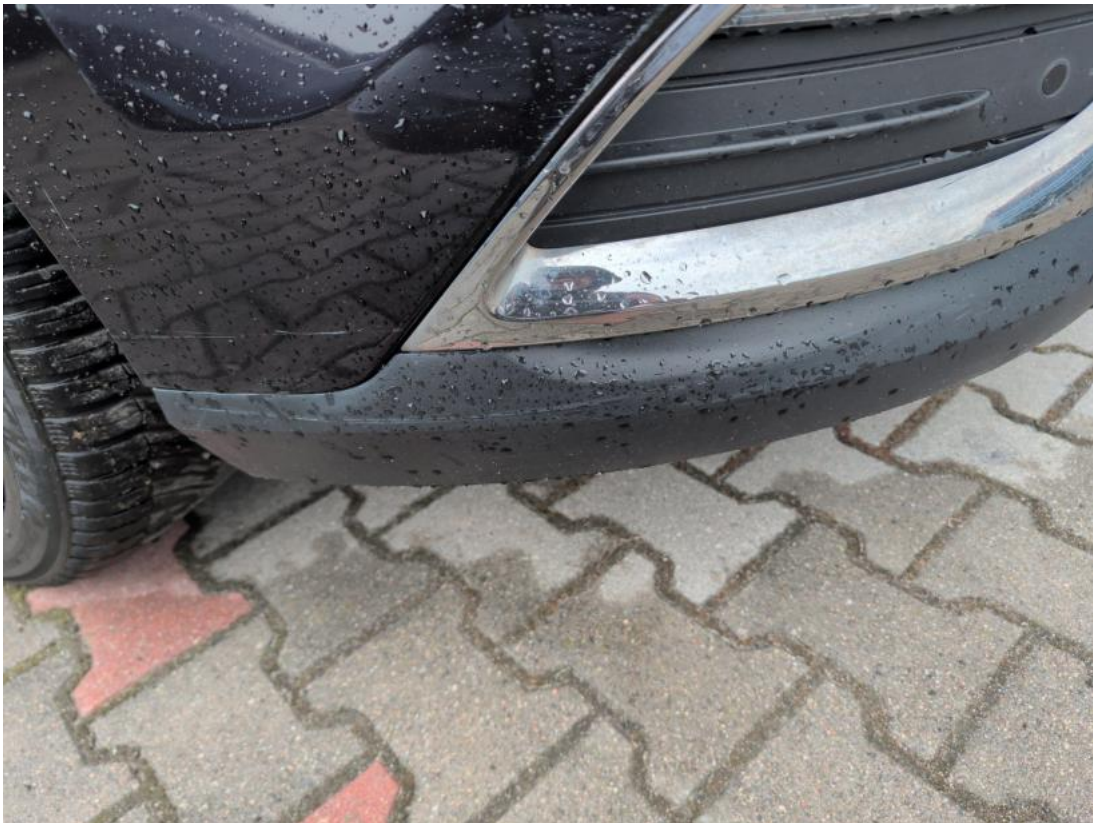
| Poz. | Nazwa pozycji | Opis uszkodzeń | Kwalifik. | Naprawa [rbg] |
|---|---|---|---|---|
| 11 | Spoiler czołowy | zarysowanie | | |

Zderzak przedni cz dolna - zdjęcie poglądowe 2

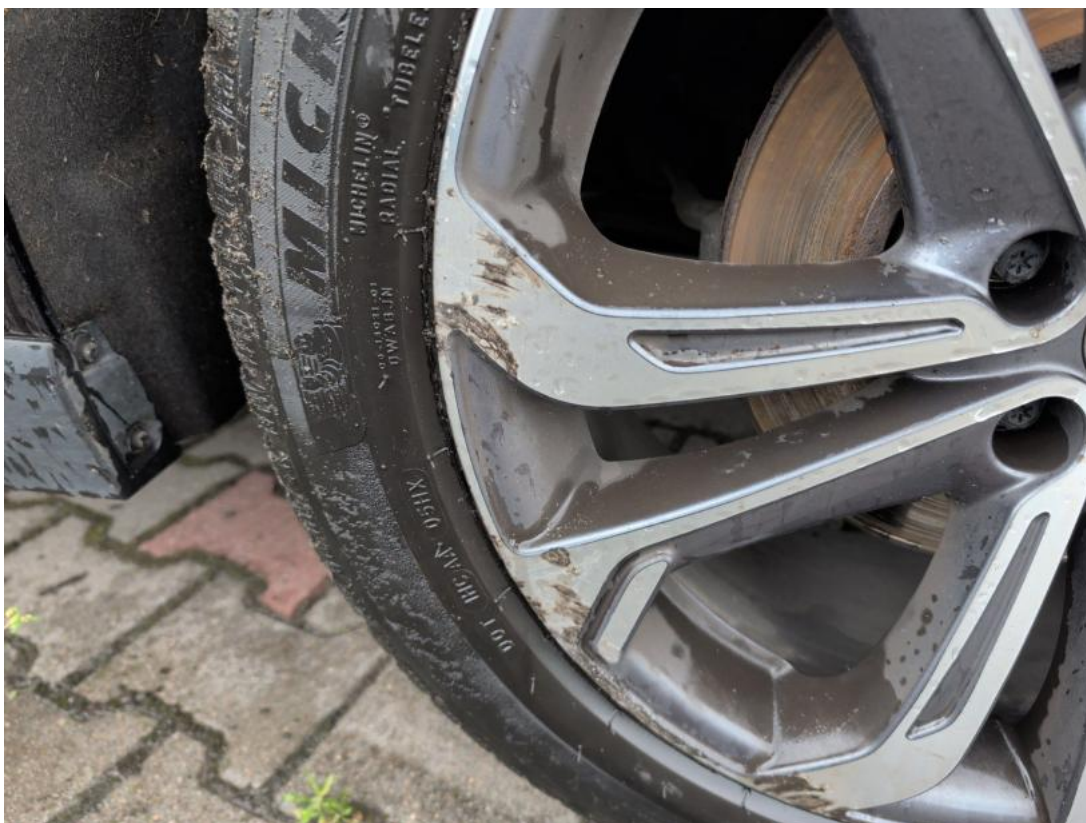
| Poz. | Nazwa pozycji | Opis uszkodzeń | Kwalifik. | Naprawa [rbg] |
|---|---|---|---|---|
| 8 | Tarcza koła aluminiowa przód R | rysa/odprysk, ubytki materiału | NA | 2 |

Felga aluminiowa przednia P - zdjęcie pogładowe 1

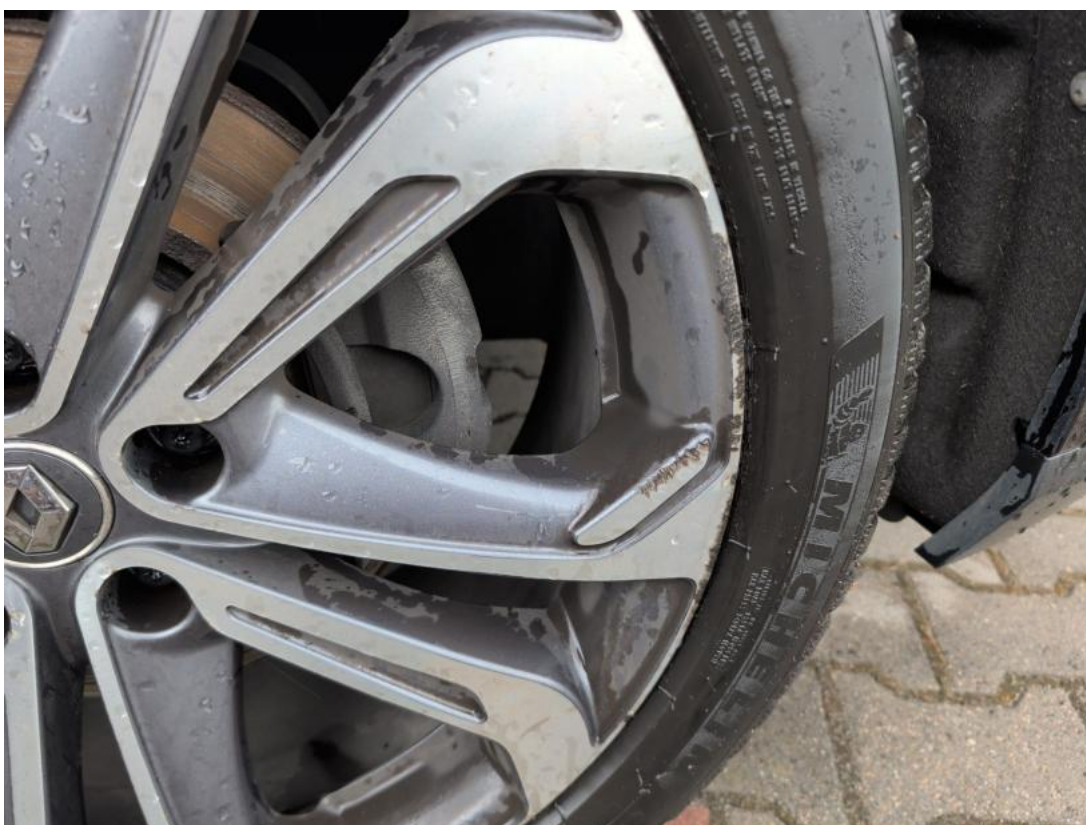
Felga aluminiowa przednia P - zdjęcie pogładowe 2

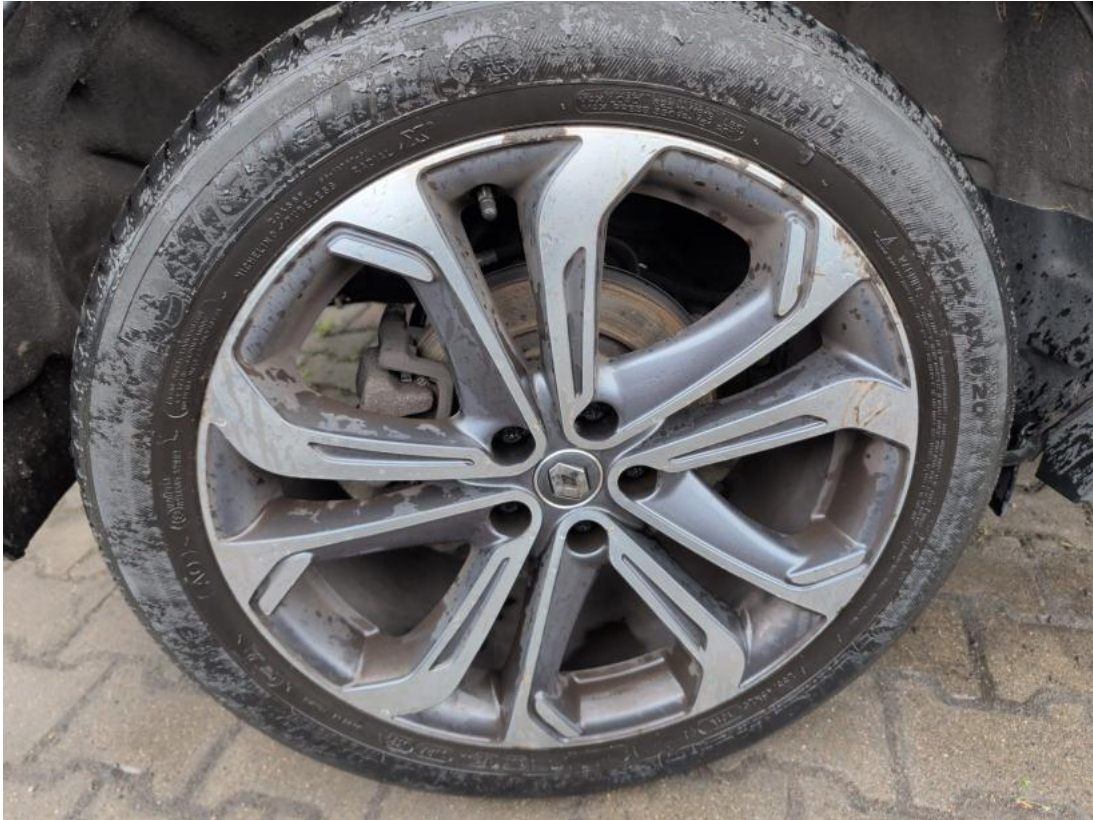
| Poz. | Nazwa pozycji | Opis uszkodzeń | Kwalifik. | Naprawa [rbg] |
|---|---|---|---|---|
| 10 | Tarcza koła aluminiowa tył R | rysa/odprysk, ubytki materiału | NA | 2 |

Felga aluminiowa tylna P - zdjęcie pogładowe 1

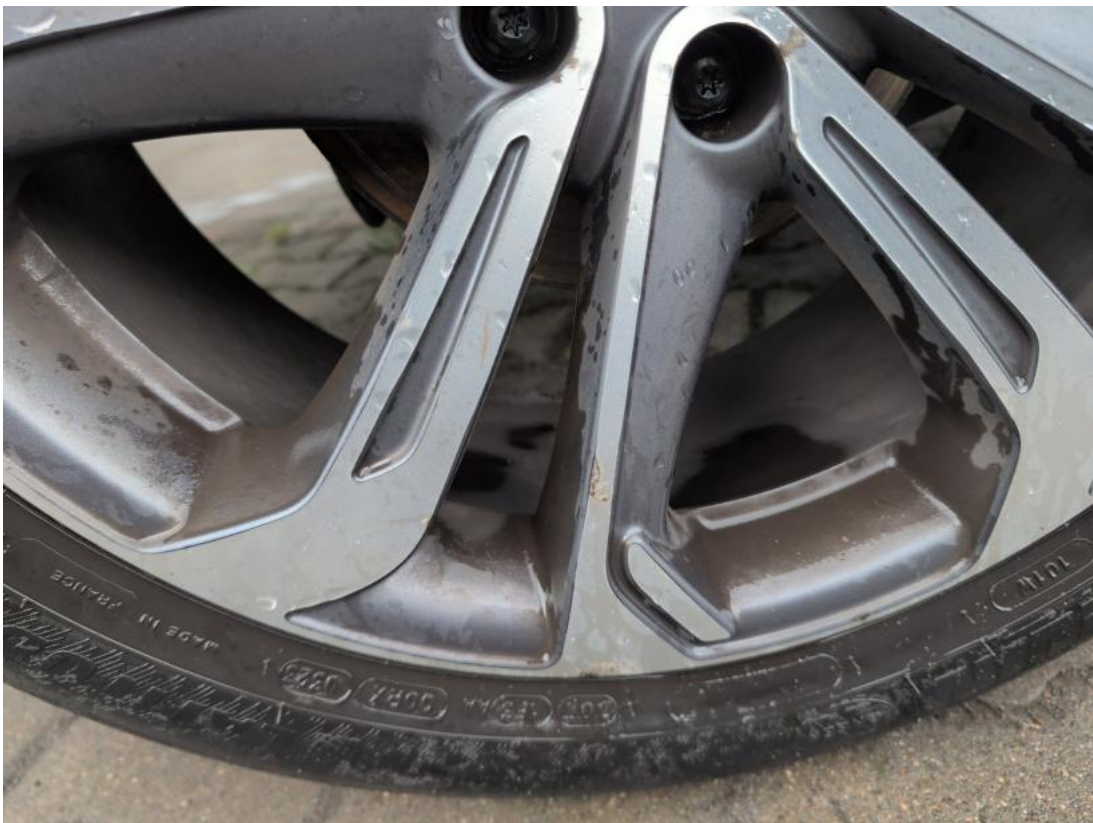
**Fot. 46**

Felga aluminiowa tylna P - zdjęcie pogładowe 2

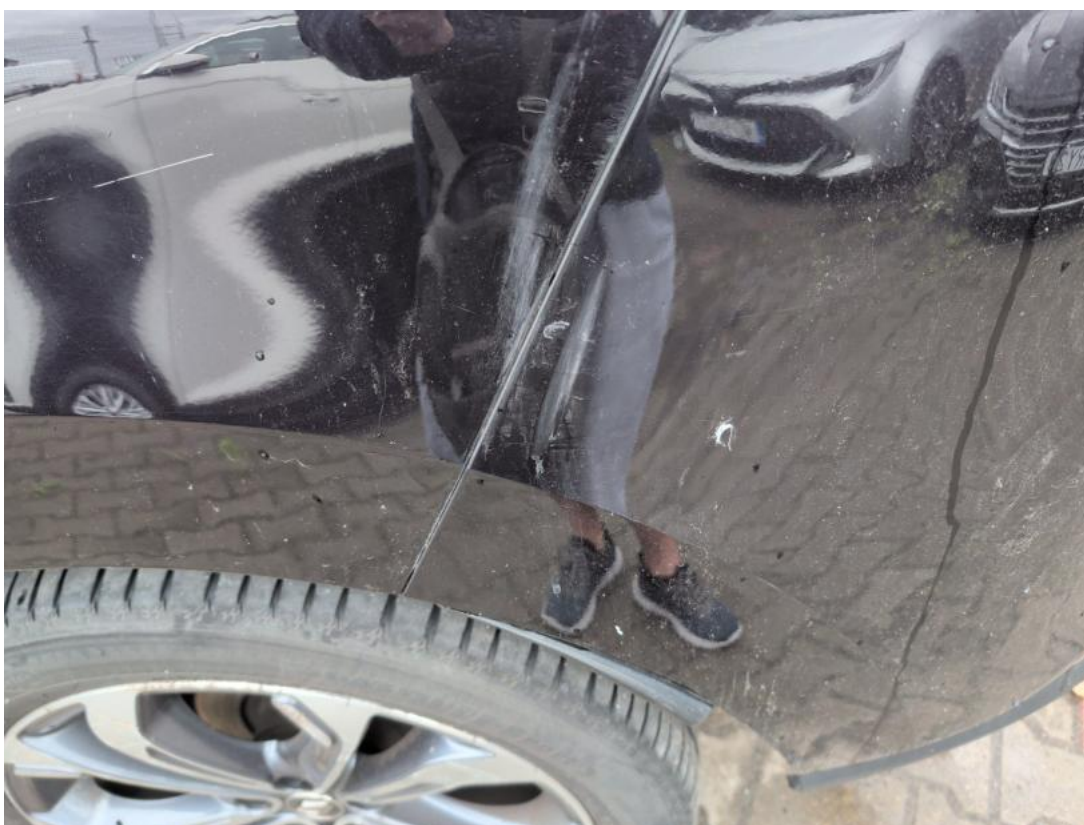
**Fot. 50**

Zderzak tylny cz L - zdjęcie poglądowe 2

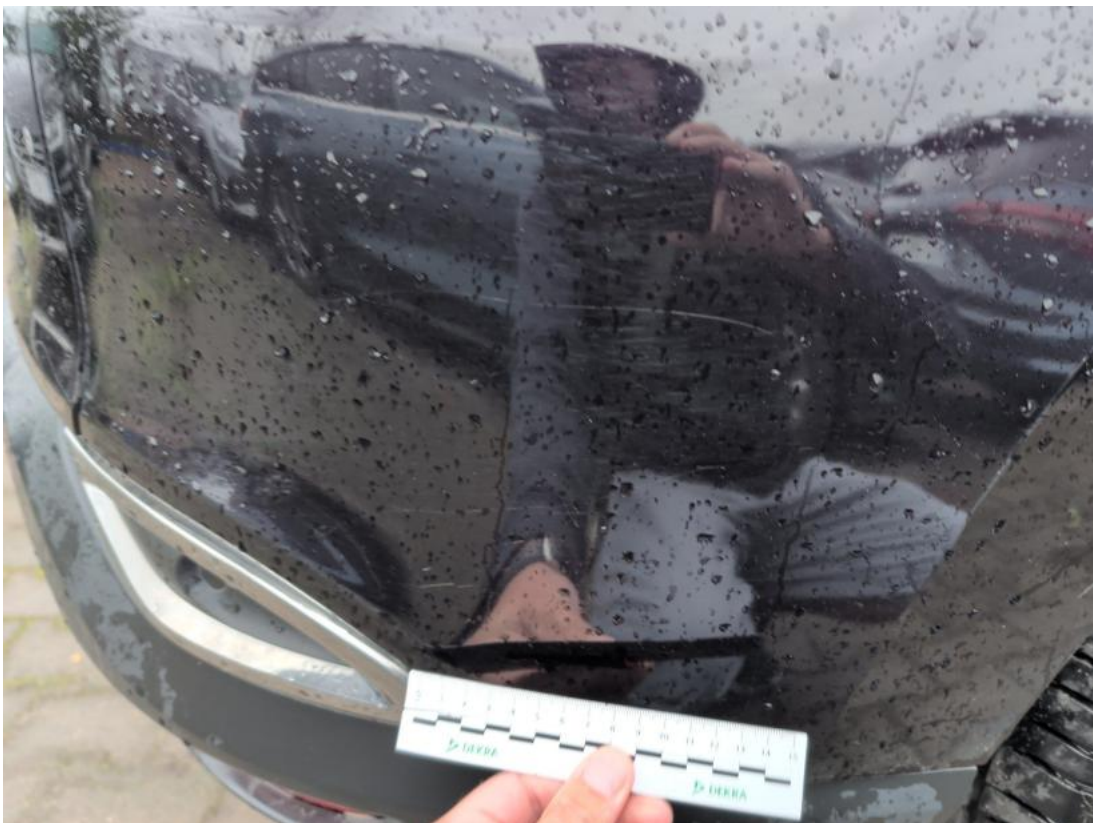
**Fot. 52**

Zderzak tylny cz P - zdjęcie poglądowe 1

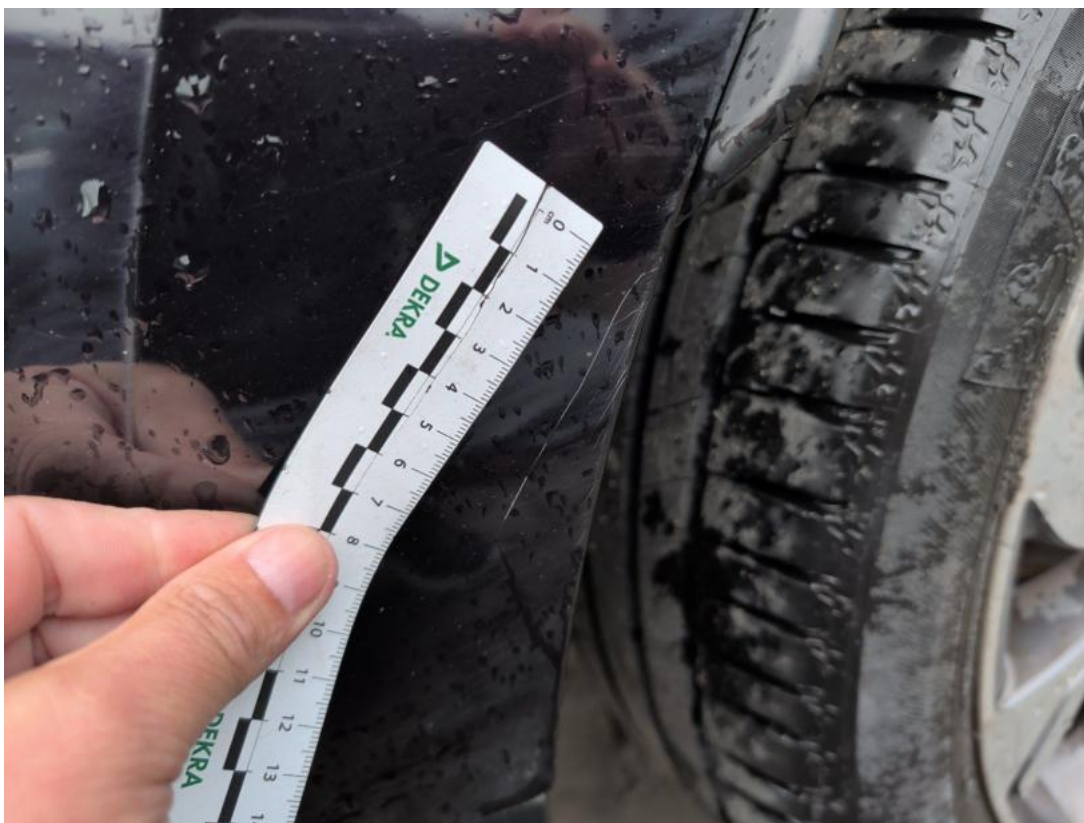
**Fot. 53**

Zderzak tylny cz P - zdjęcie pogładowe 2

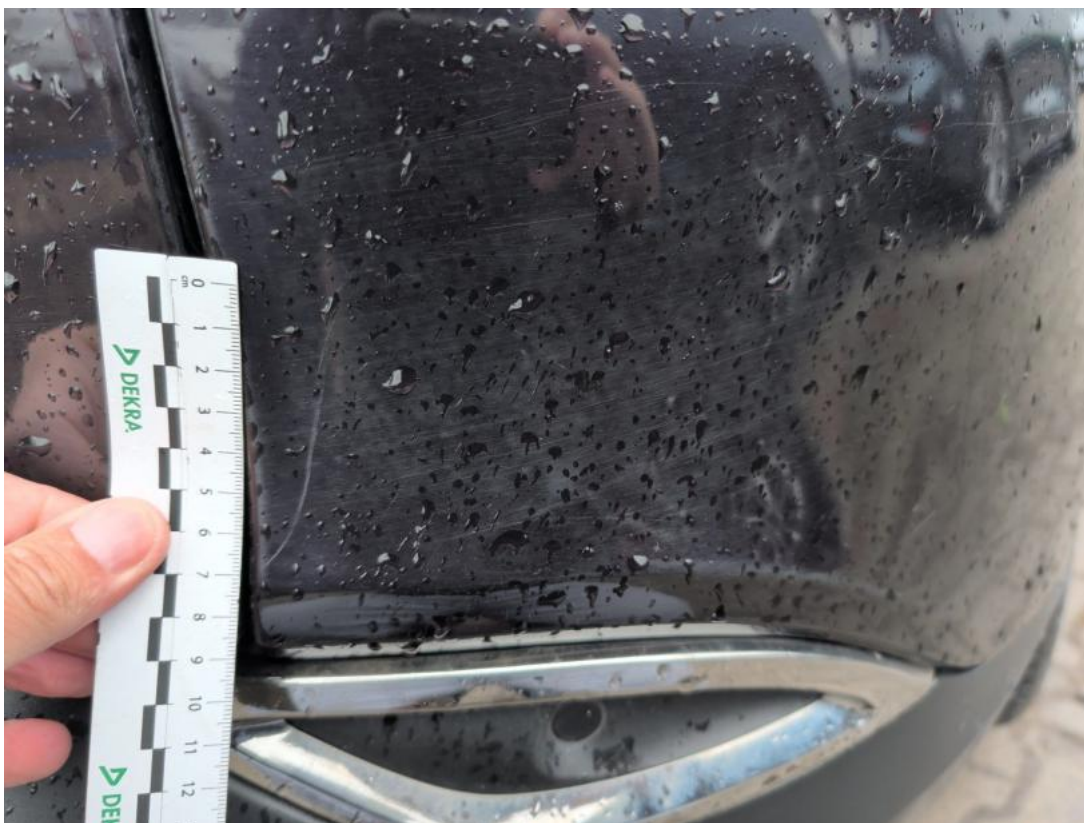
**Fot. 55**

Zderzak tylny cz P - Rysa/odprysk 2

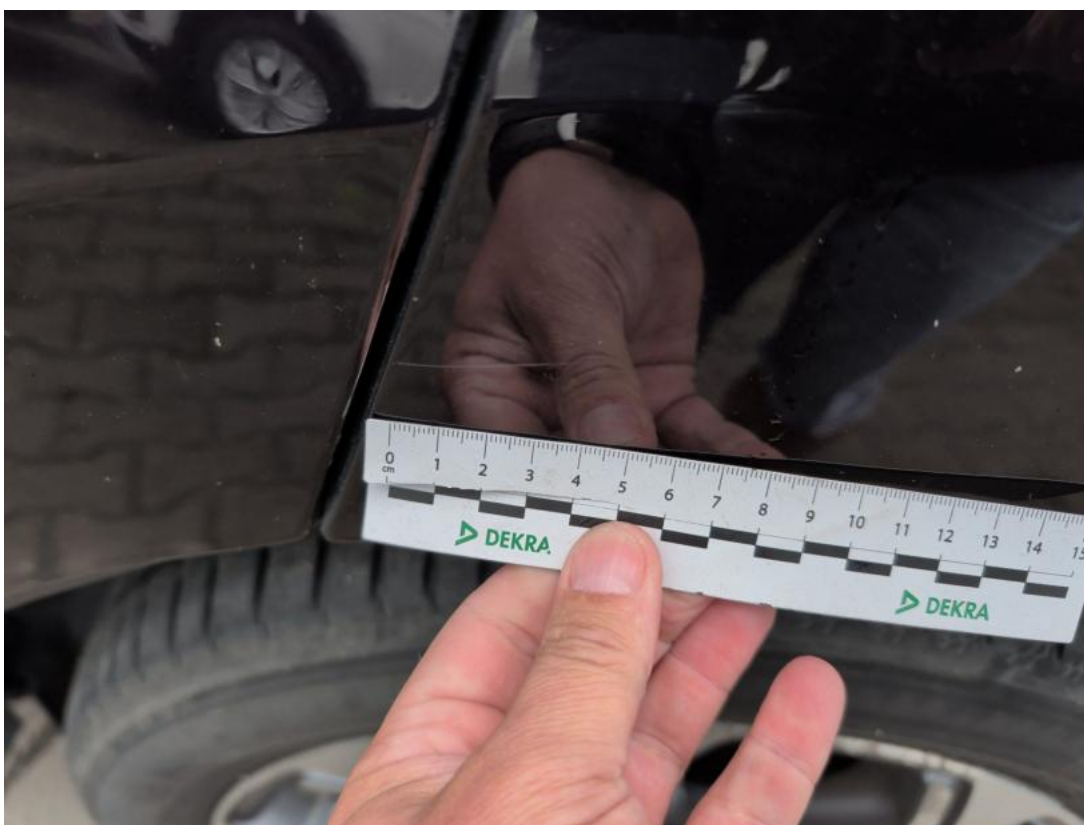
**Fot. 56**

Błotnik tylny L / Ściana boczna L - zdjęcie poglądowe 1

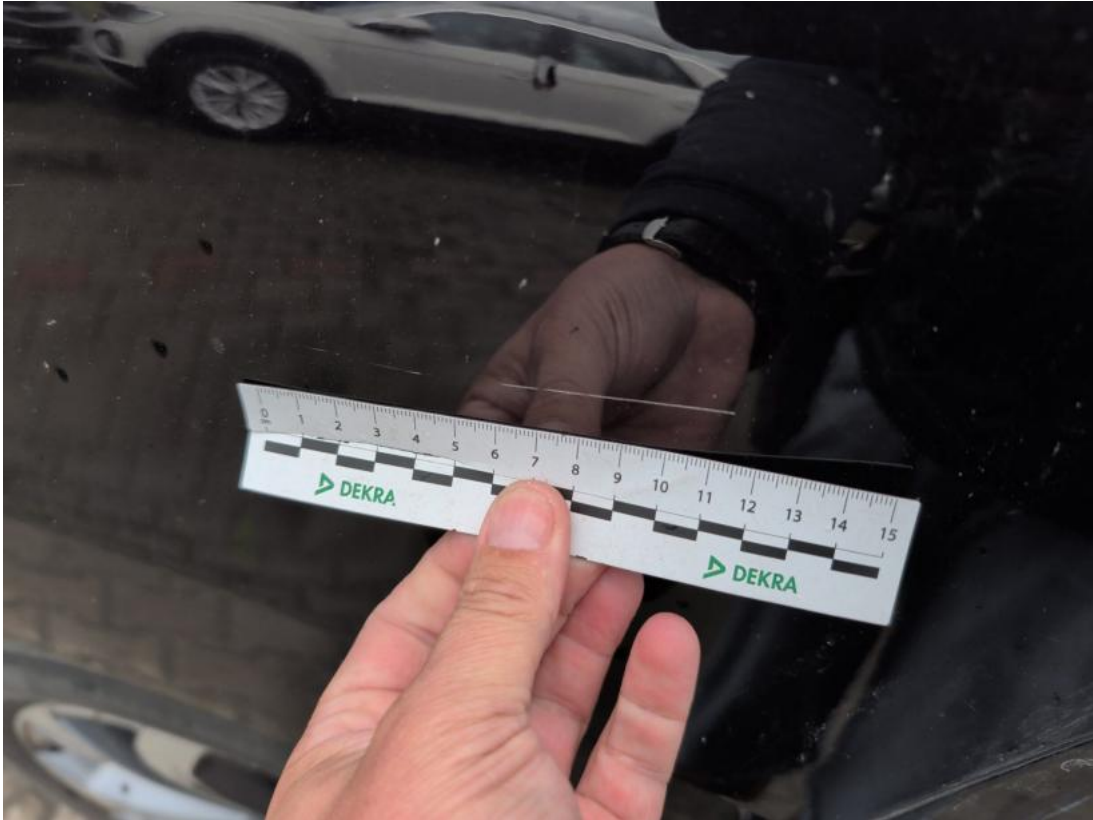
**Fot. 57**

Błotnik tylny L / Ściana boczna L - zdjęcie poglądowe 2

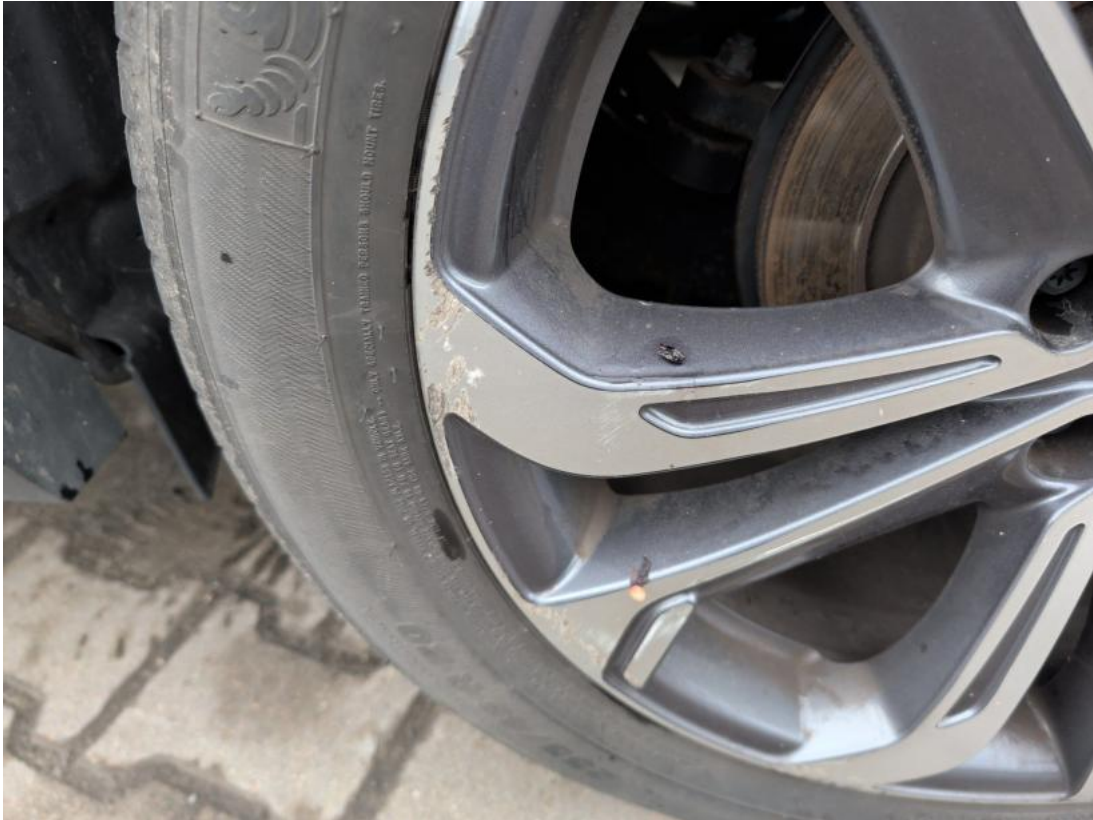
**Fot. 59**

Felga aluminiowa tylna L - zdjęcie poglądowe 1

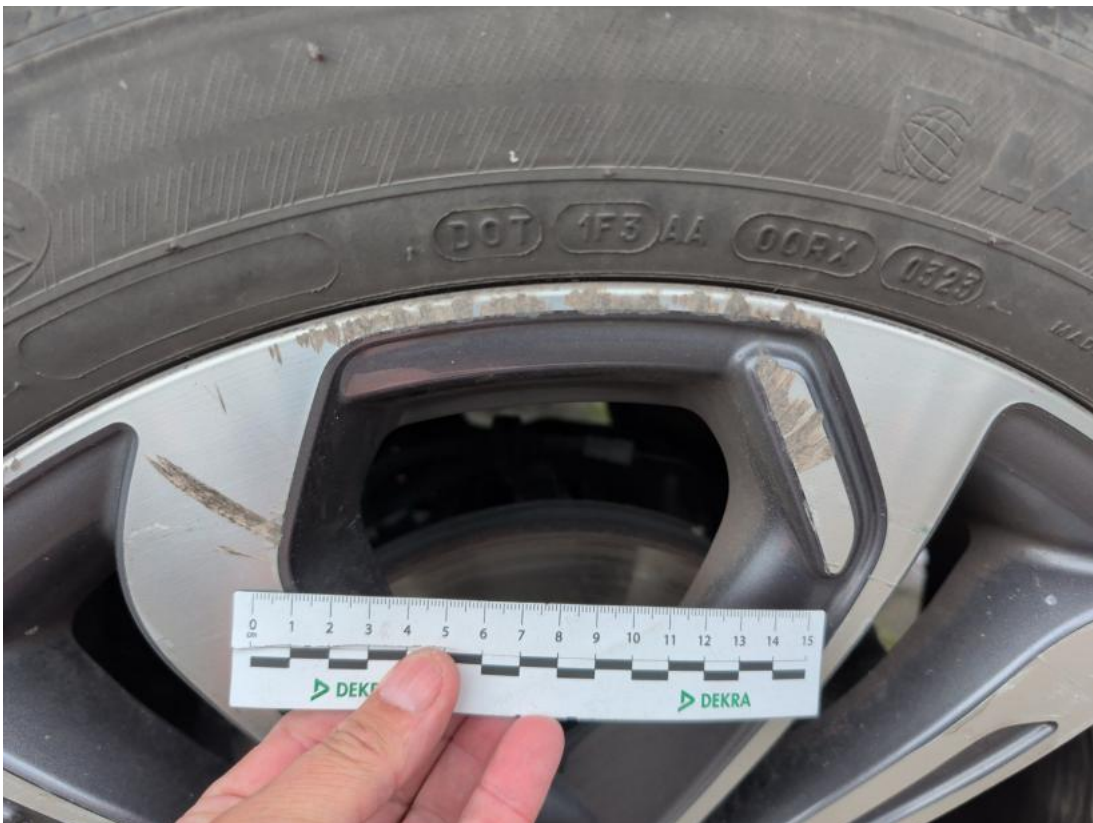
**Fot. 60**

Felga aluminiowa tylna L - zdjęcie poglądowe 2

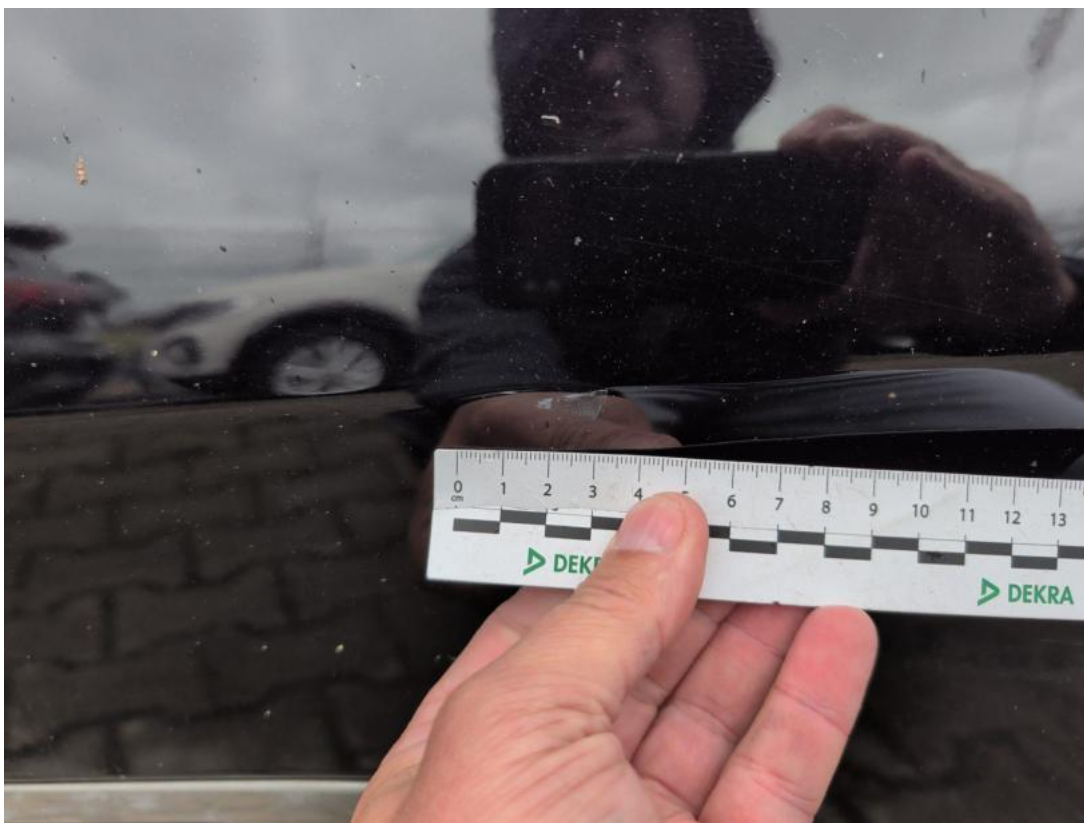
**Fot. 63**

Drzwi tylne L - zdjęcie poglądowe 1

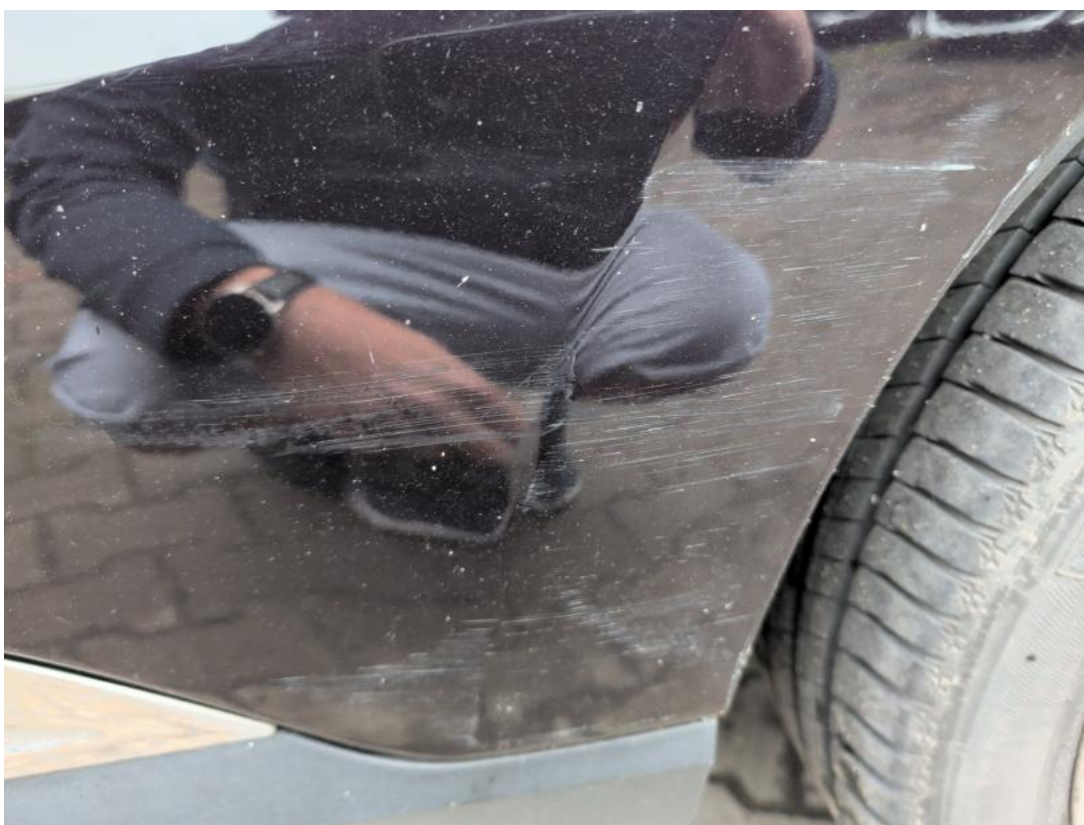
**Fot. 64**

Drzwi tylne L - zdjęcie poglądowe 2

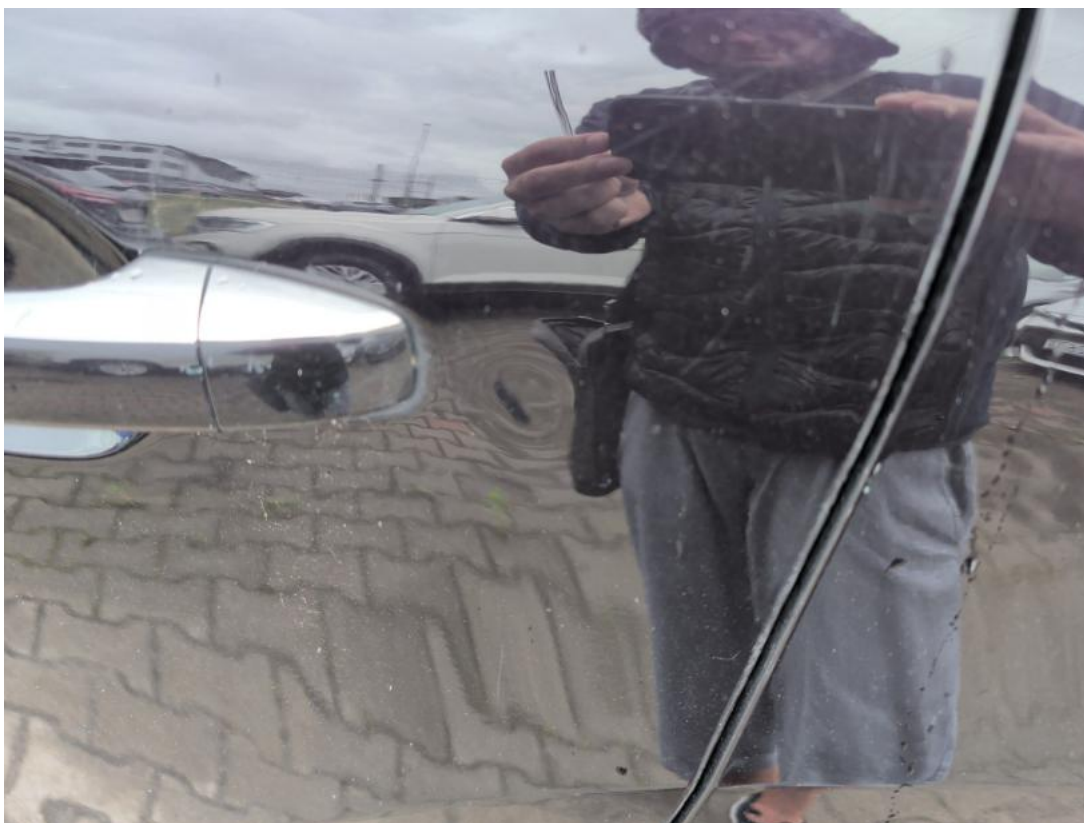
**Fot. 67**

Drzwi tylne L() - Rysa/odprysk 3

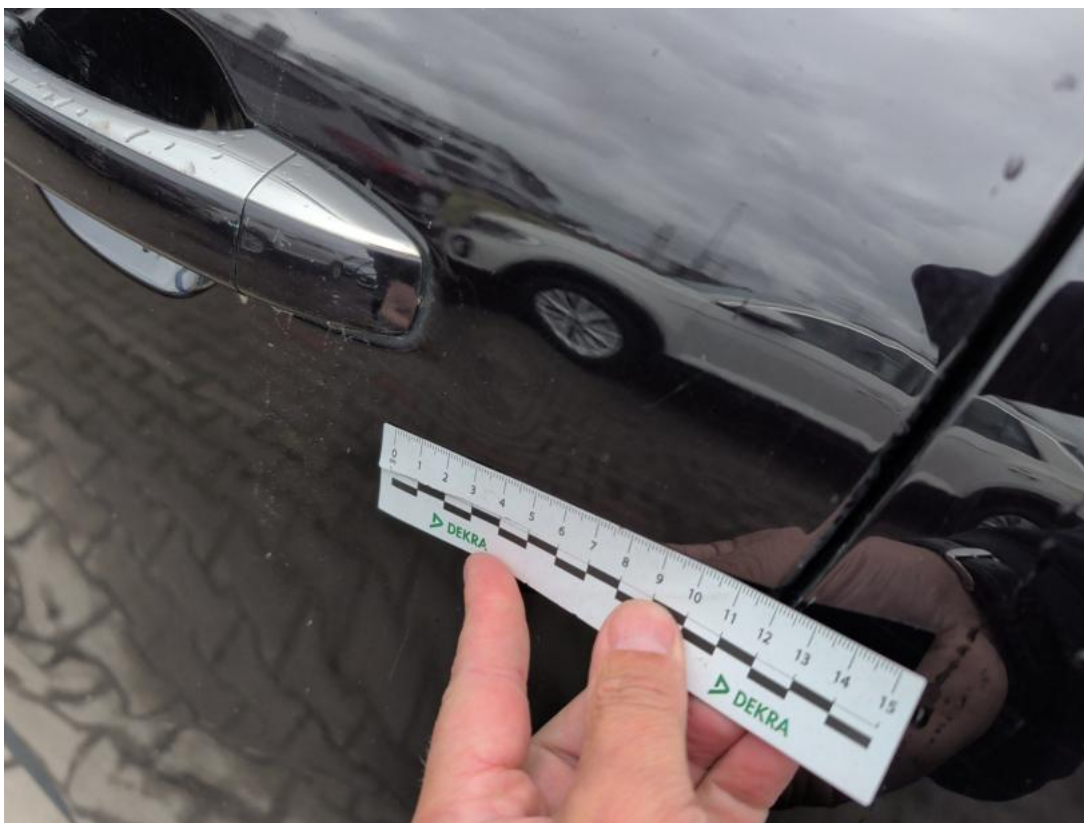
**Fot. 69**

Drzwi tylne L() - Wgniecenie/odkształcenie 3

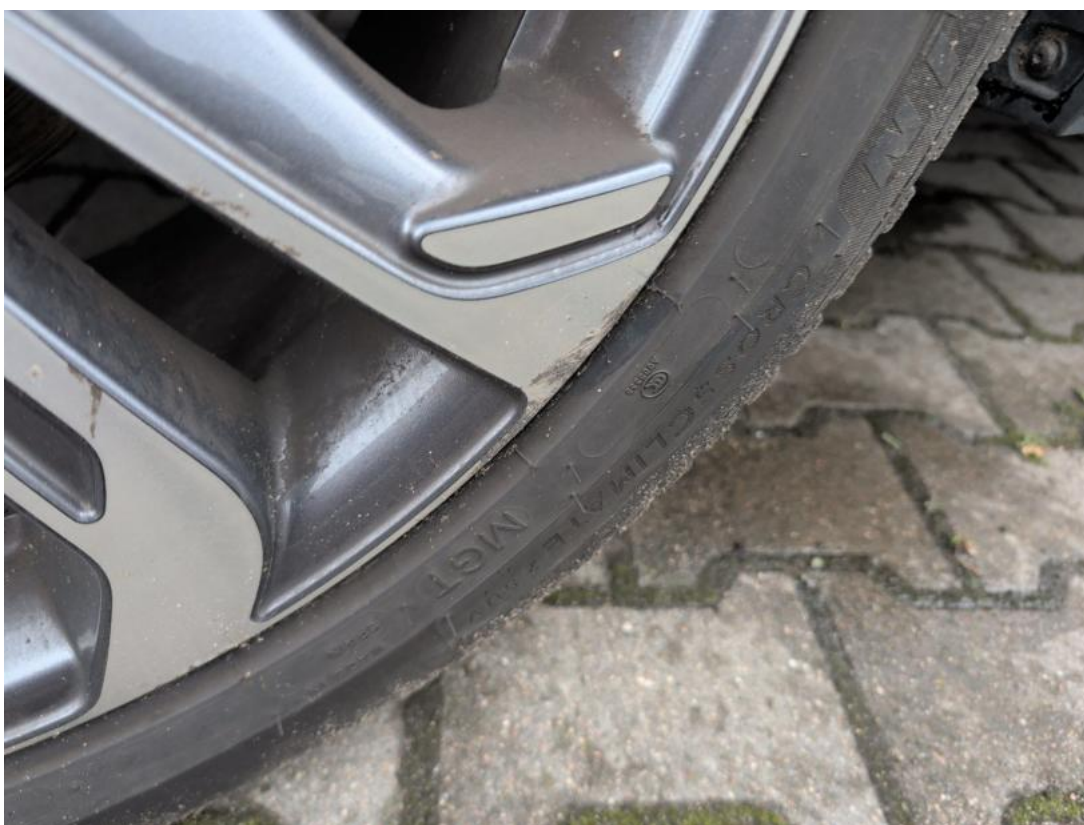
**Fot. 70**

Felga Aluminiowa przednia L - zdjęcie poglądowe 1

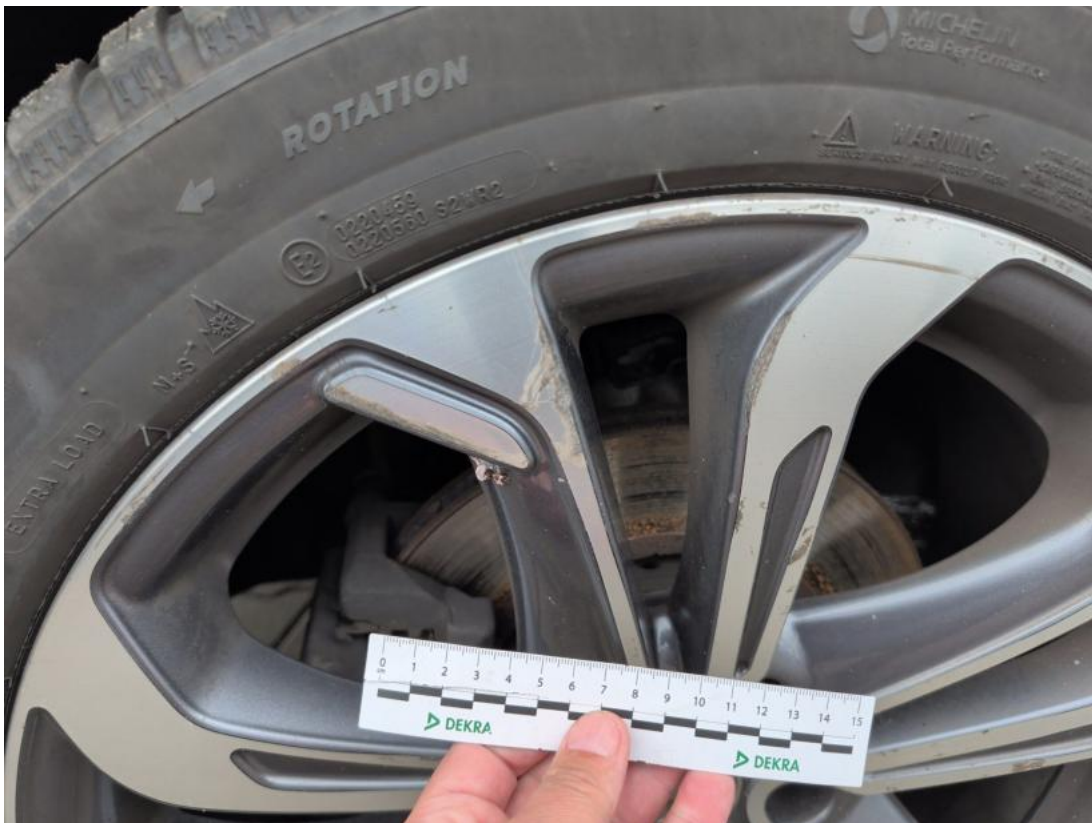
**Fot. 71**

Felga Aluminiowa przednia L - zdjęcie poglądowe 2

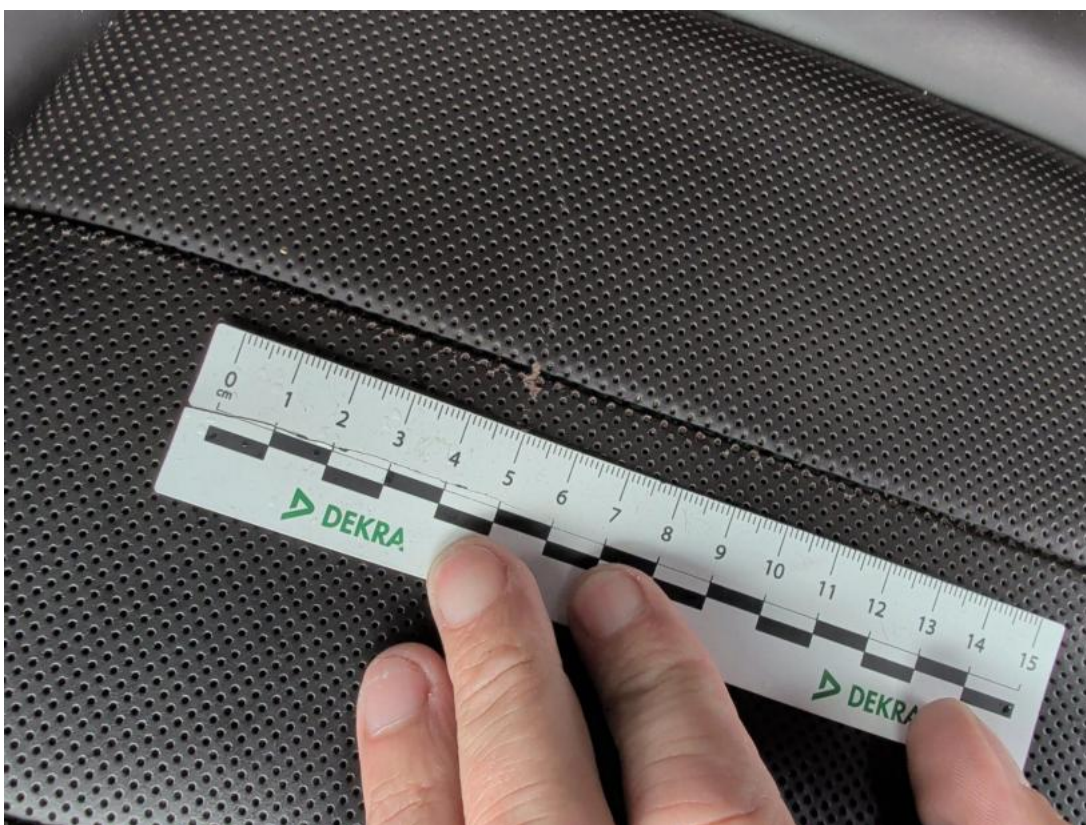
**Fot. 74**

Fotel prz. lew. - zdjęcie poglądowe 2
