## Raport z oględzin pojazdu

| Numer raportu | 12939/8/26-15201 | Data raportu | 06-08-2026 |

| Marka, model | OPEL Astra V Sports Tourer 1... |
| Numer rejestracyjny | WD9985H |

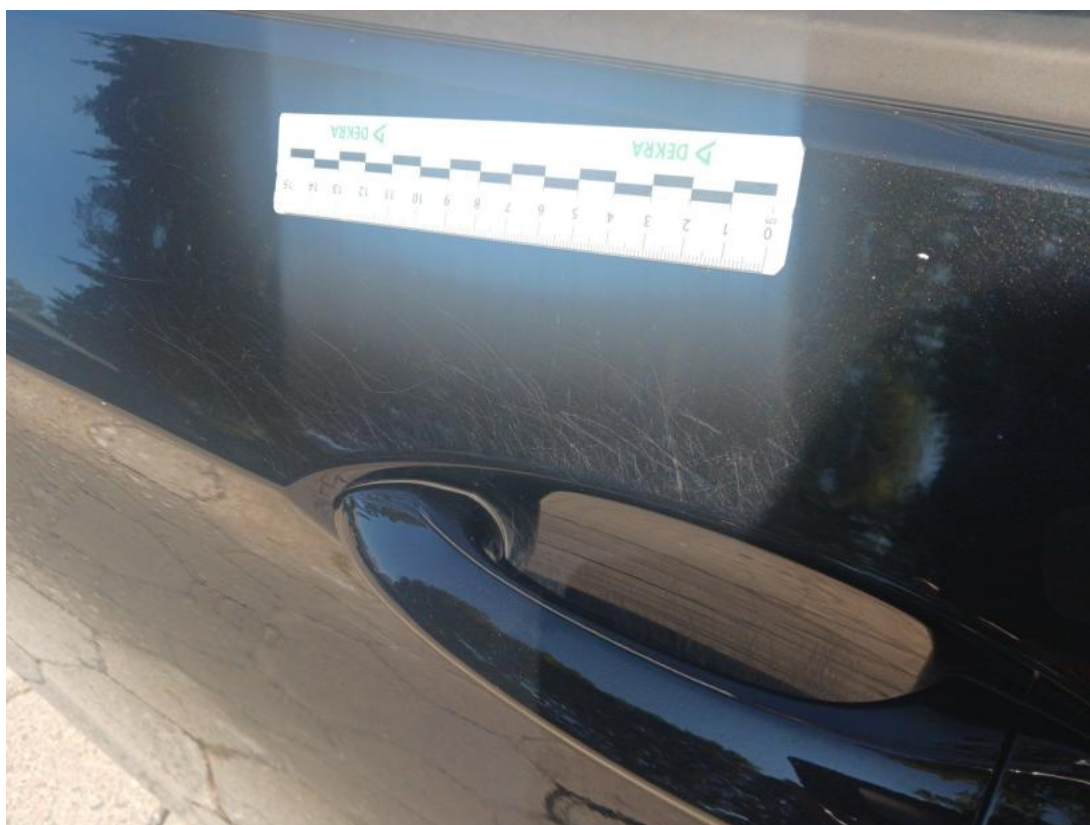
**Fot. 62**

Drzwi tylne L - zdjęcie poglądowe 1
