## Raport z oględzin pojazdu

| Numer raportu | 13026/8/26-15201 | Data raportu | 14-08-2026 |

| Marka, model | TOYOTA Proace City Verso 19... |
| Numer rejestracyjny | WD3405P |

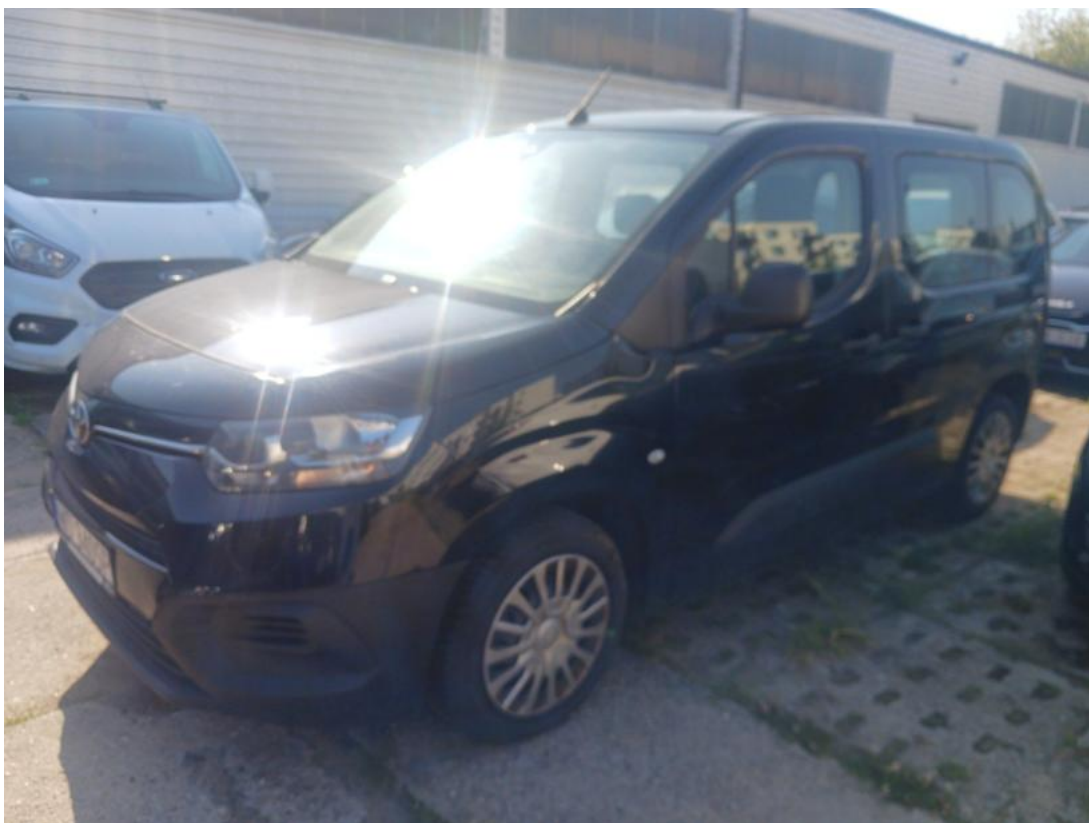
**Fot. 1**

Przekątna przednia lewa

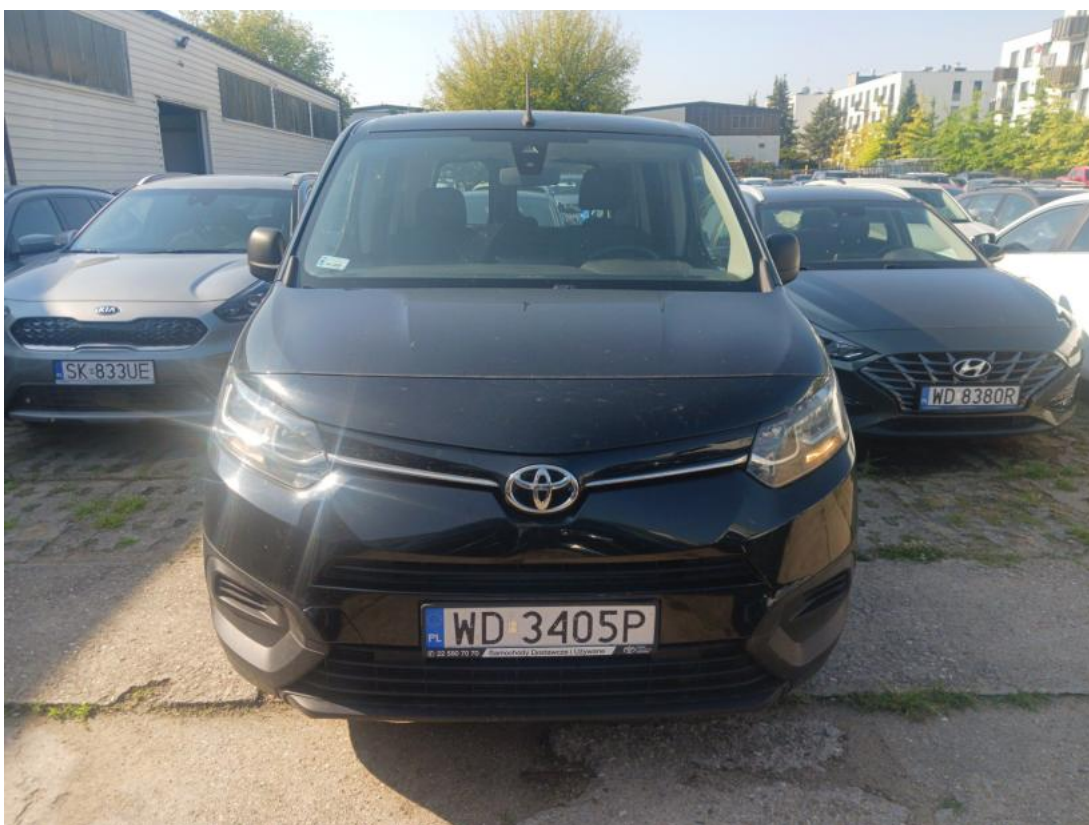
**Fot. 2**

Przód

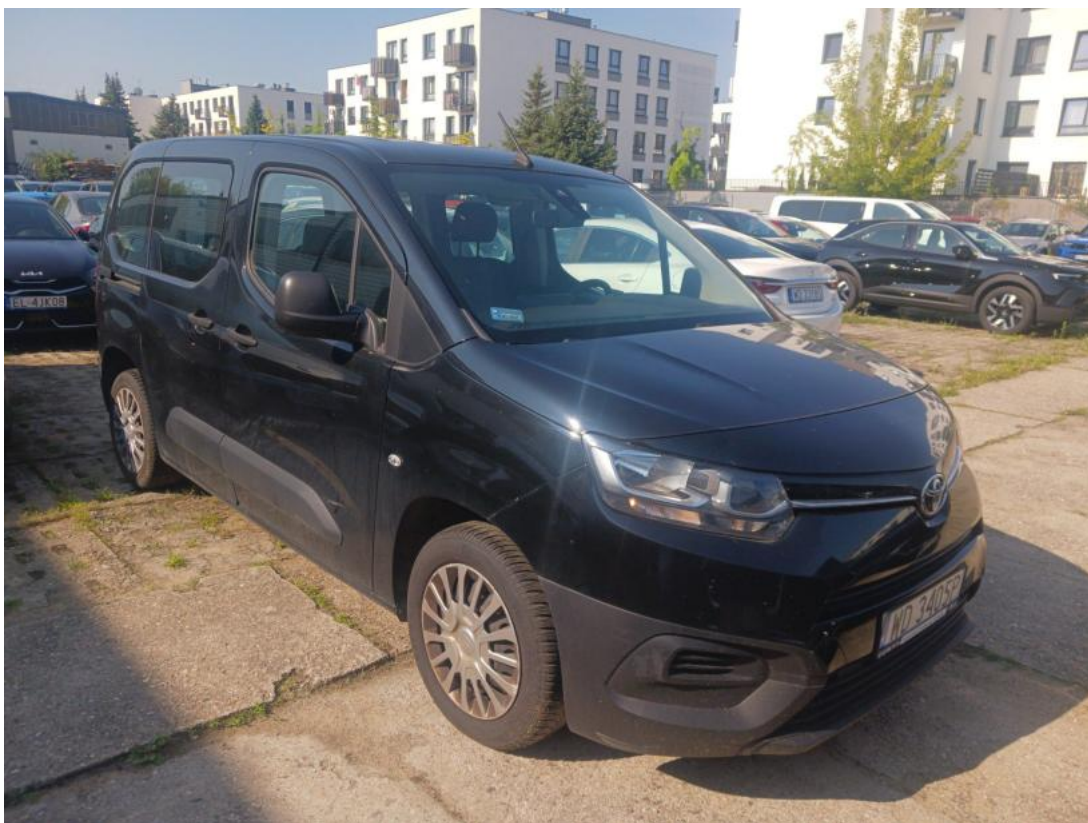
**Fot. 3**

Przekątna przednia prawa

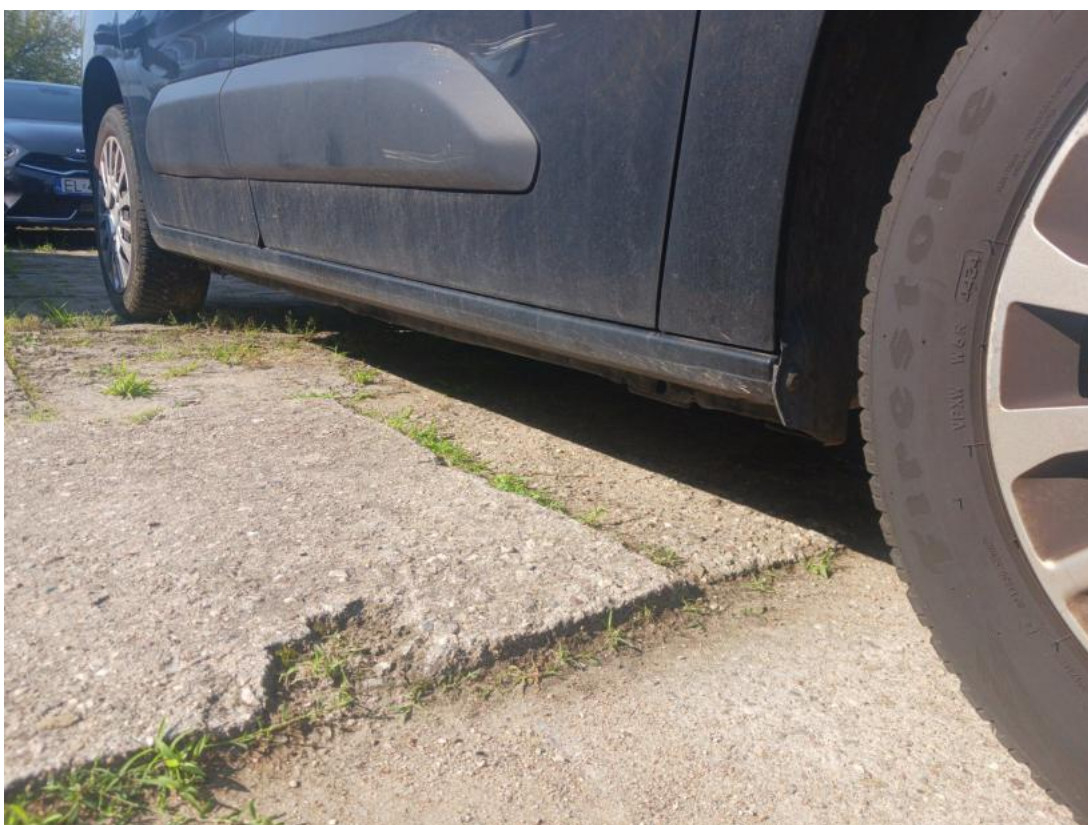
**Fot. 4**

Próg prawy (widok od przodu)

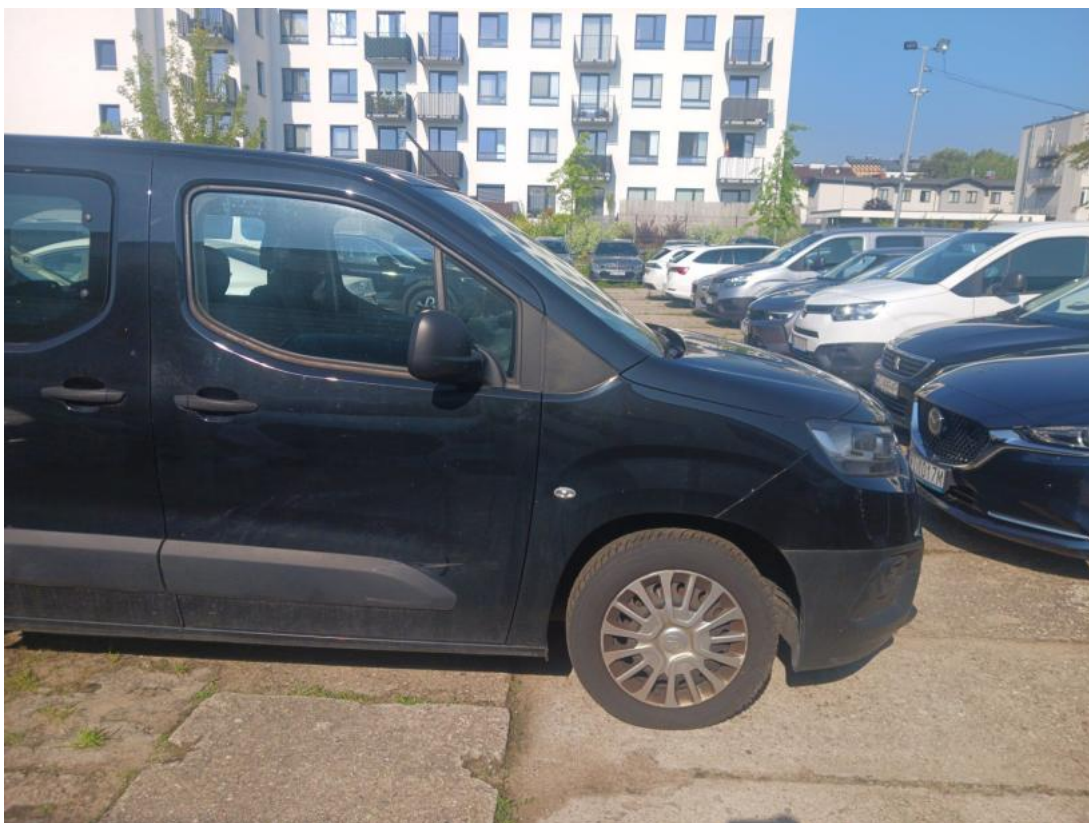
**Fot. 5**

Bok prawy z przodu

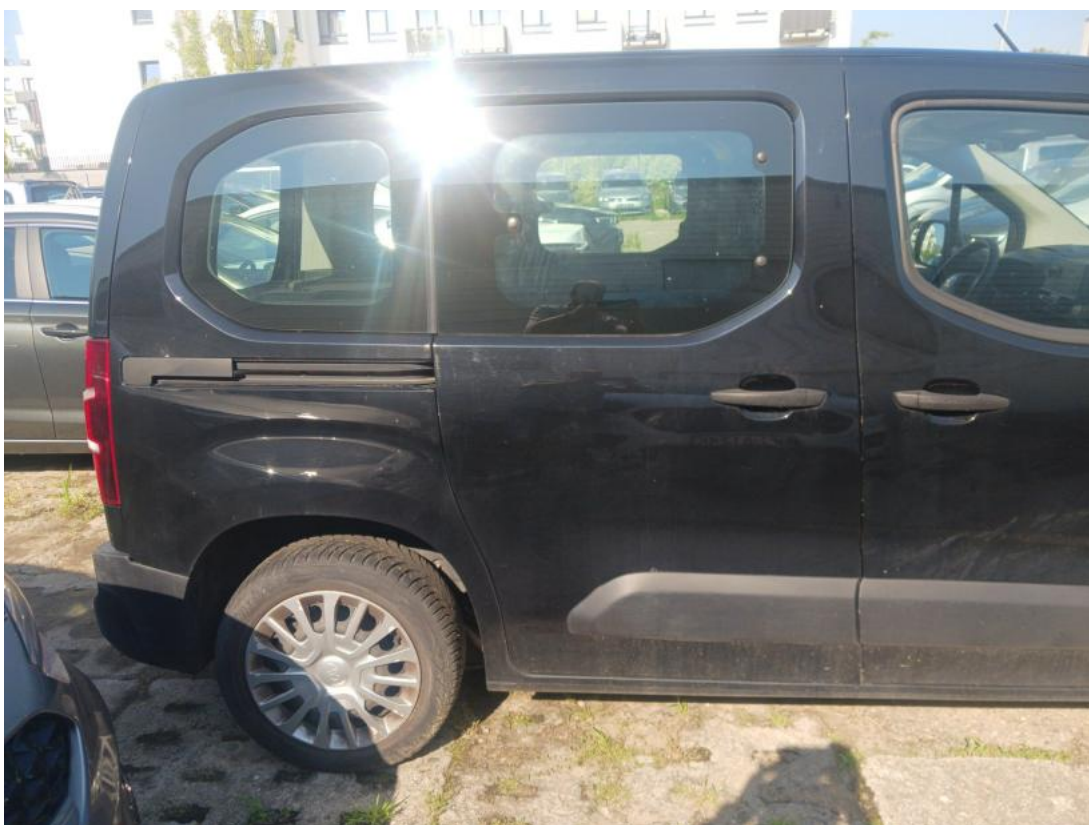
**Fot. 6**

Bok prawy z tyłu

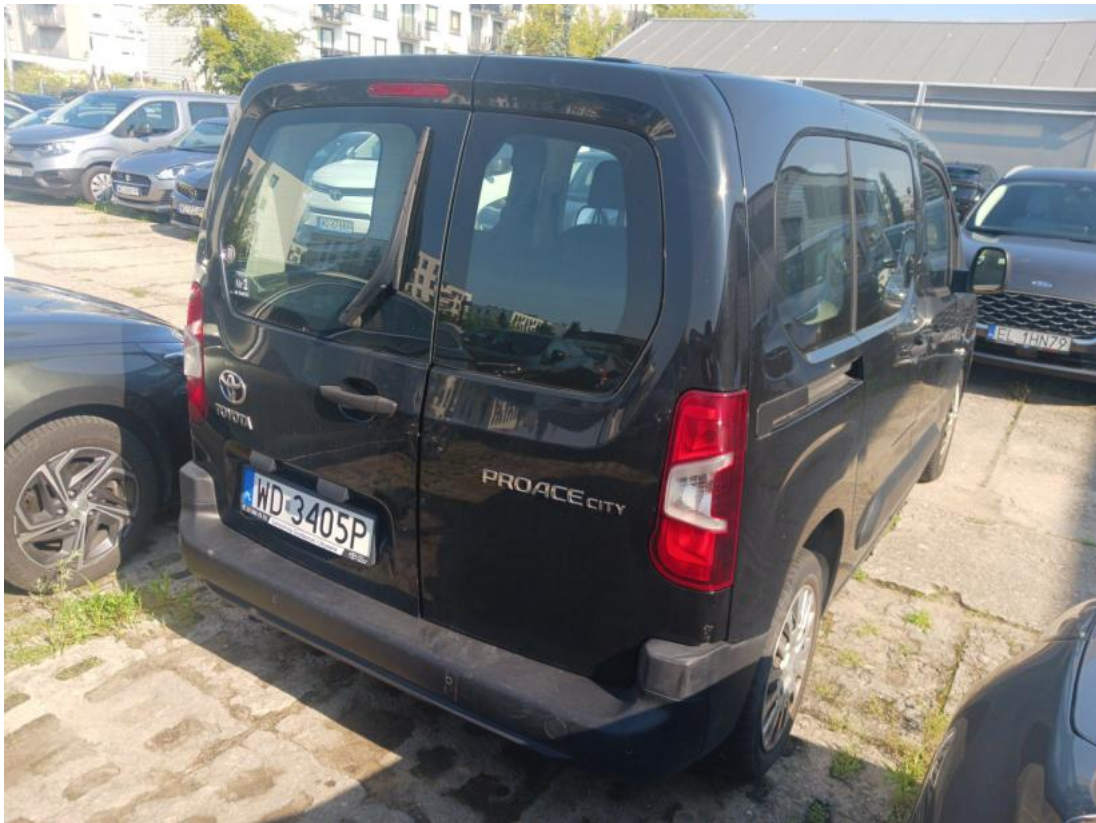
**Fot. 7**  
Przekątna tylna prawa

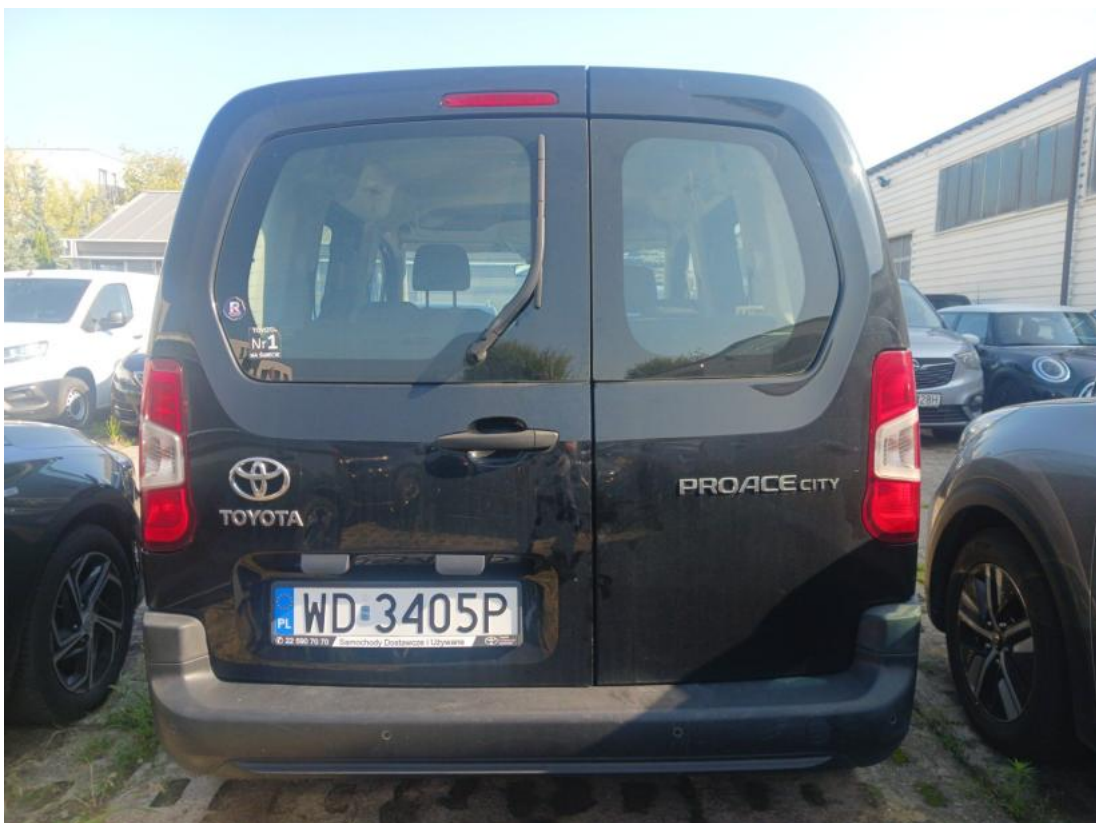
**Fot. 8**  
Tył

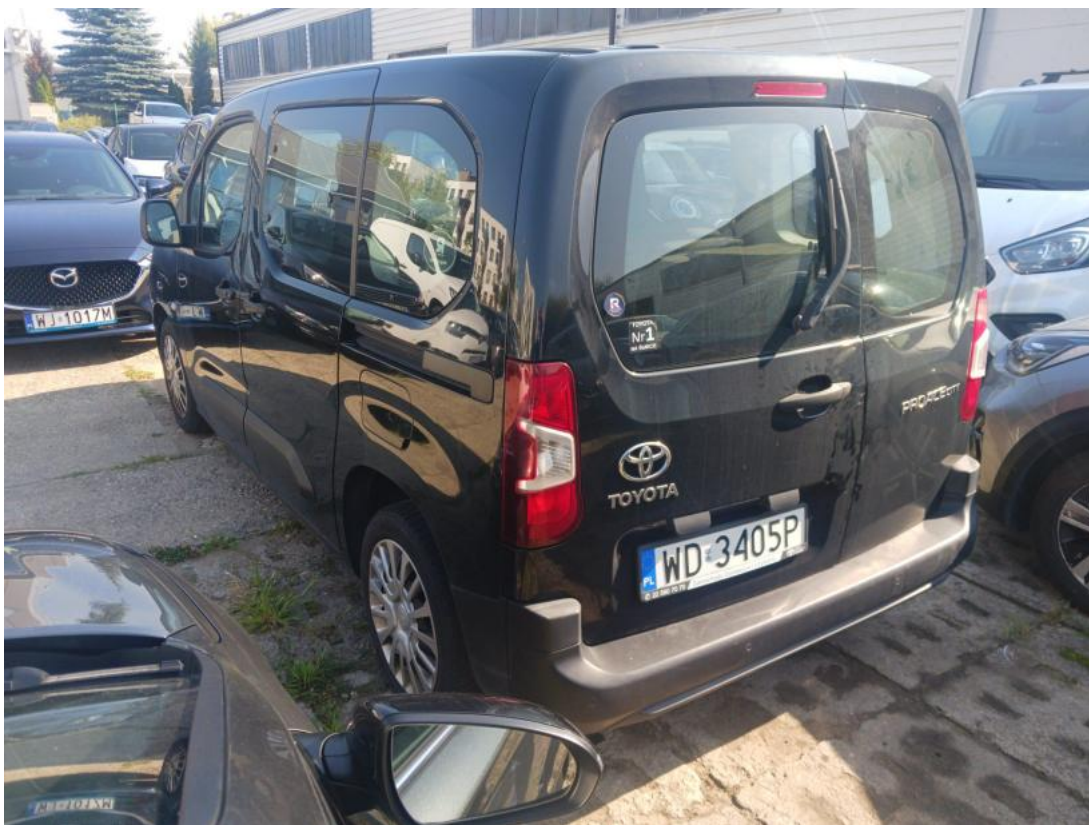
**Fot. 9**

Przekątna tylna lewa

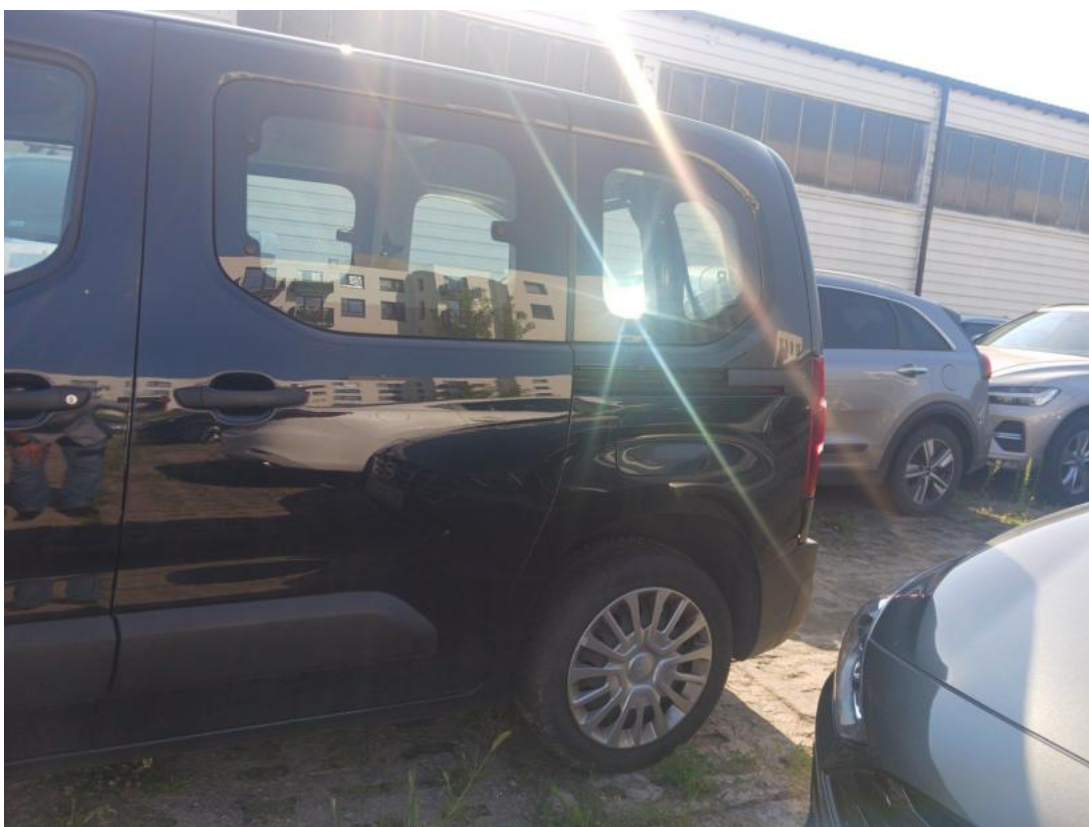
**Fot. 10**

Bok lewy z tyłu

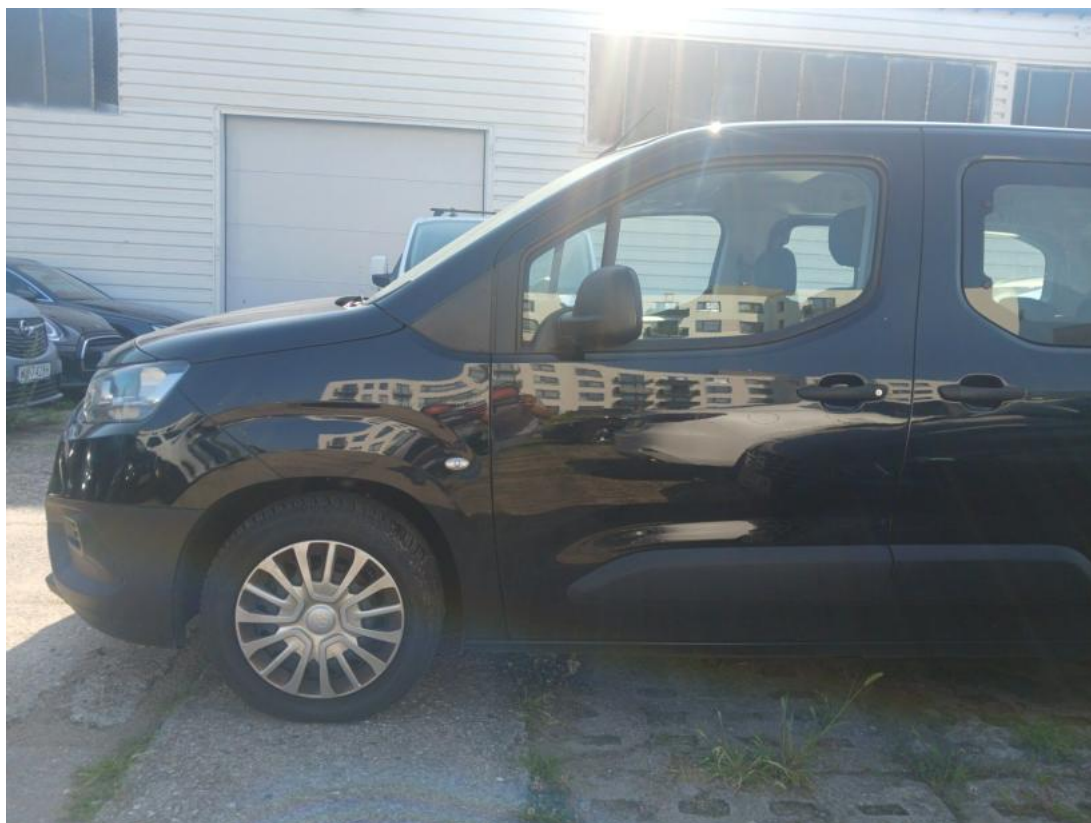
**Fot. 11**

Bok lewy z przodu

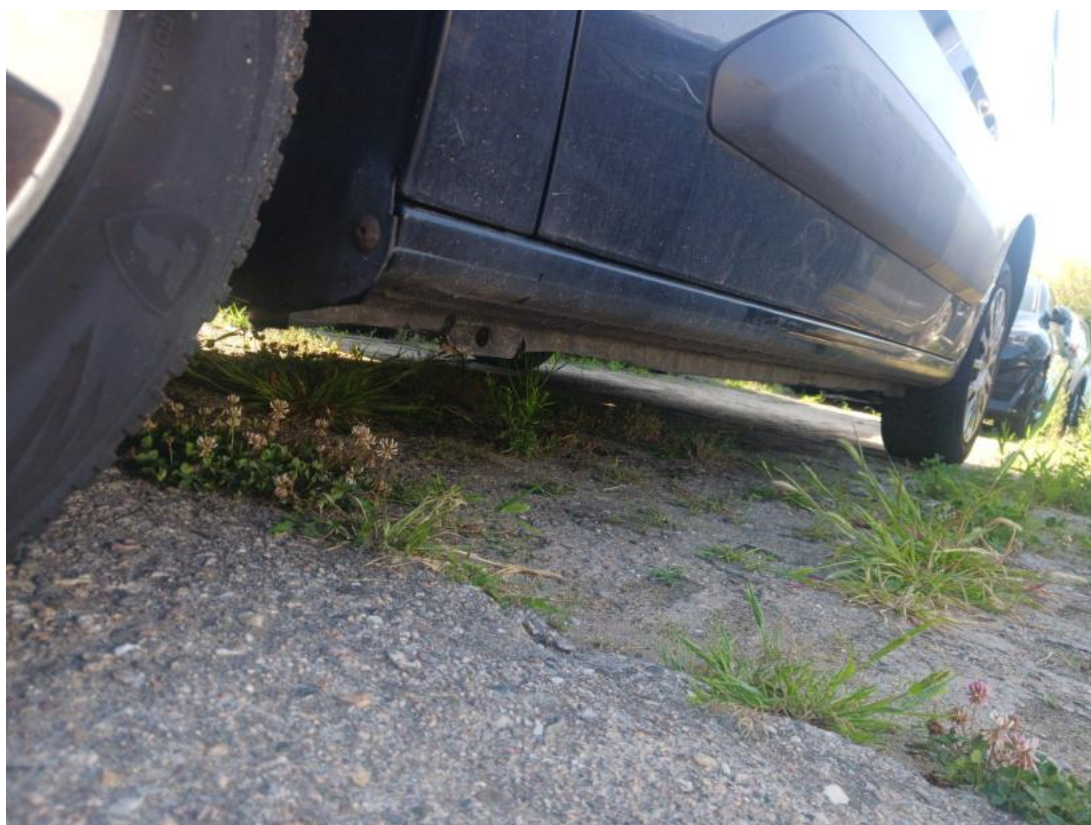
**Fot. 12**

Próg lewy (widok od przodu)

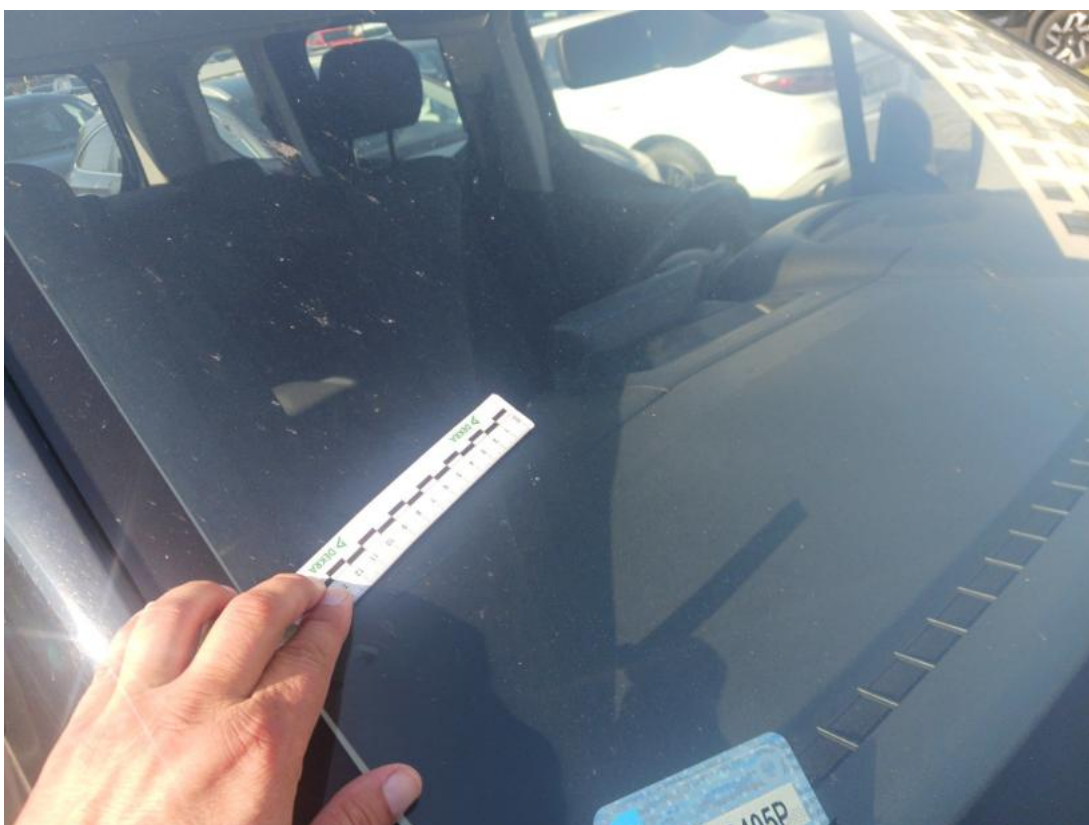
**Fot. 40**

Szyba czołowa - zdjęcie poglądowe 1

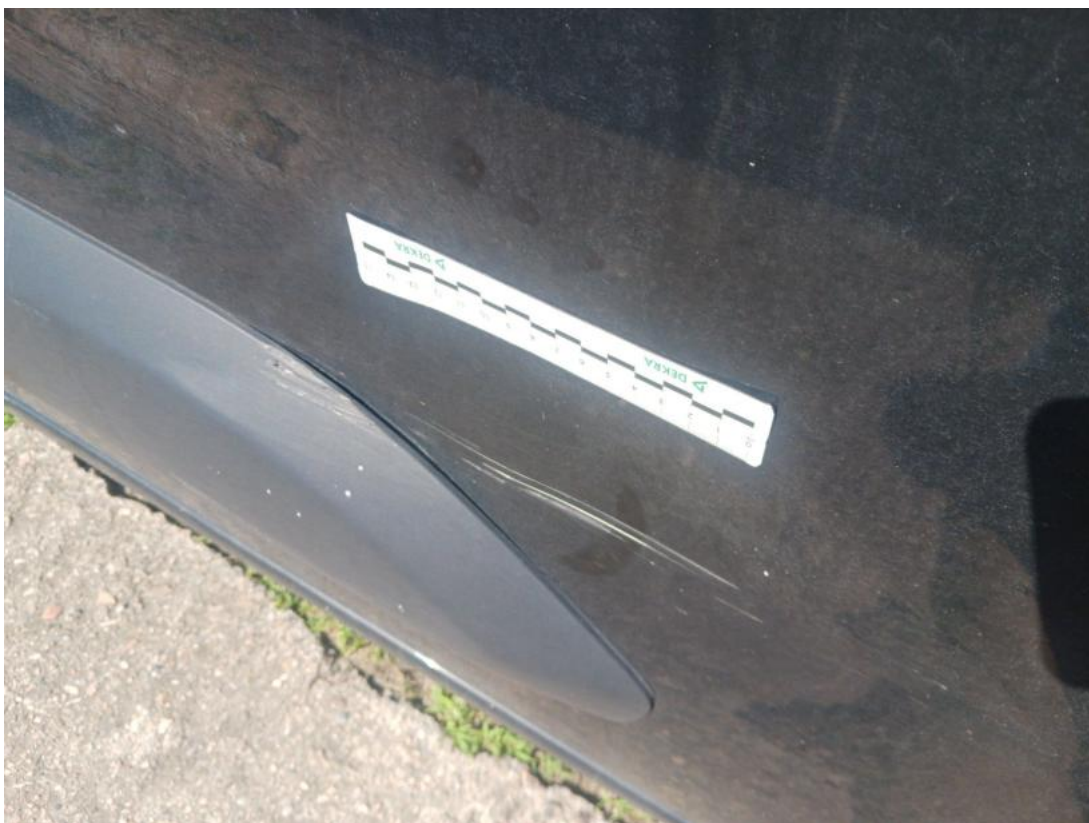
**Fot. 47**

Drzwi przednie P - Wgniecenie/odkształcenie 2

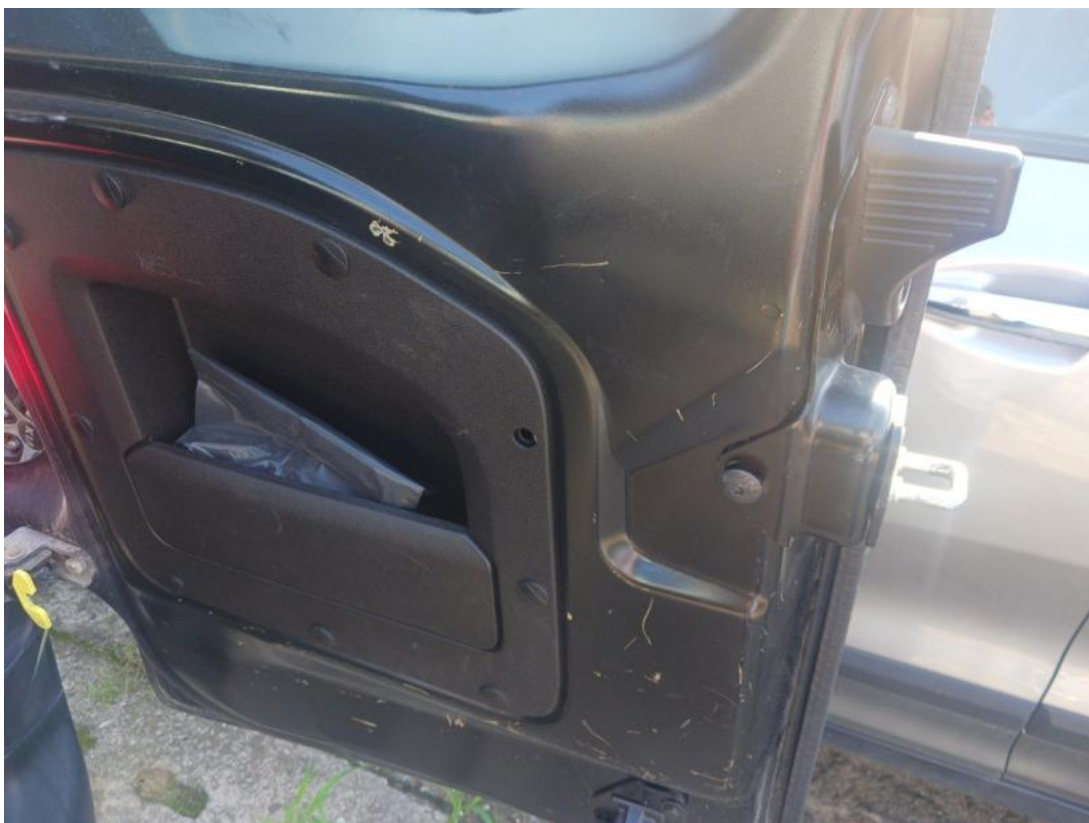
**Fot. 55**

Pokrywy bagażnika - Wgniecenie/odkształcenie 1

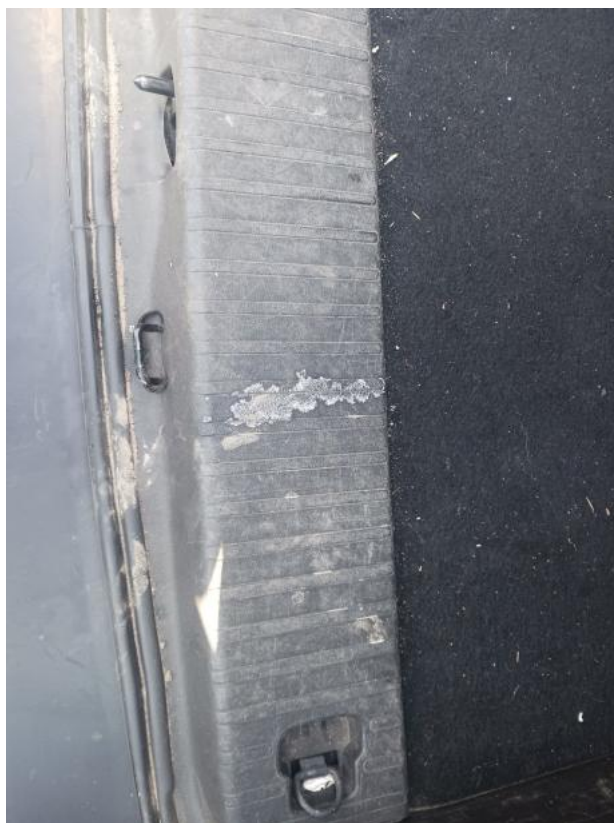
**Fot. 79**

Wykładzina podłogi bagażnika - Inne 1
