## Raport z oględzin pojazdu

| Numer raportu | 08209/11/25-15201 | Data raportu | 06-11-2025 |

| Numer identyfikacyjny (VIN) | <b>SALGA3BUXMA432973</b> |
| Marka, model | LAND ROVER Range Rover 1... |

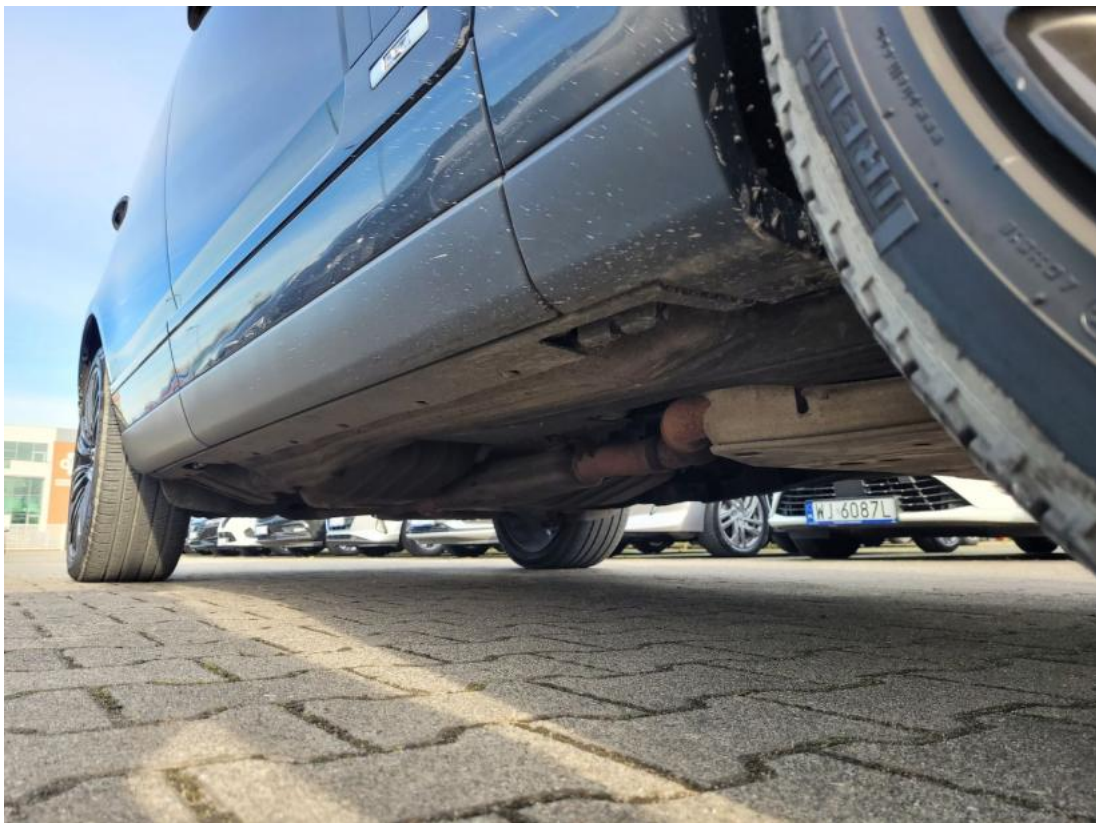
**Fot. 4**

Próg prawy (widok od przodu)

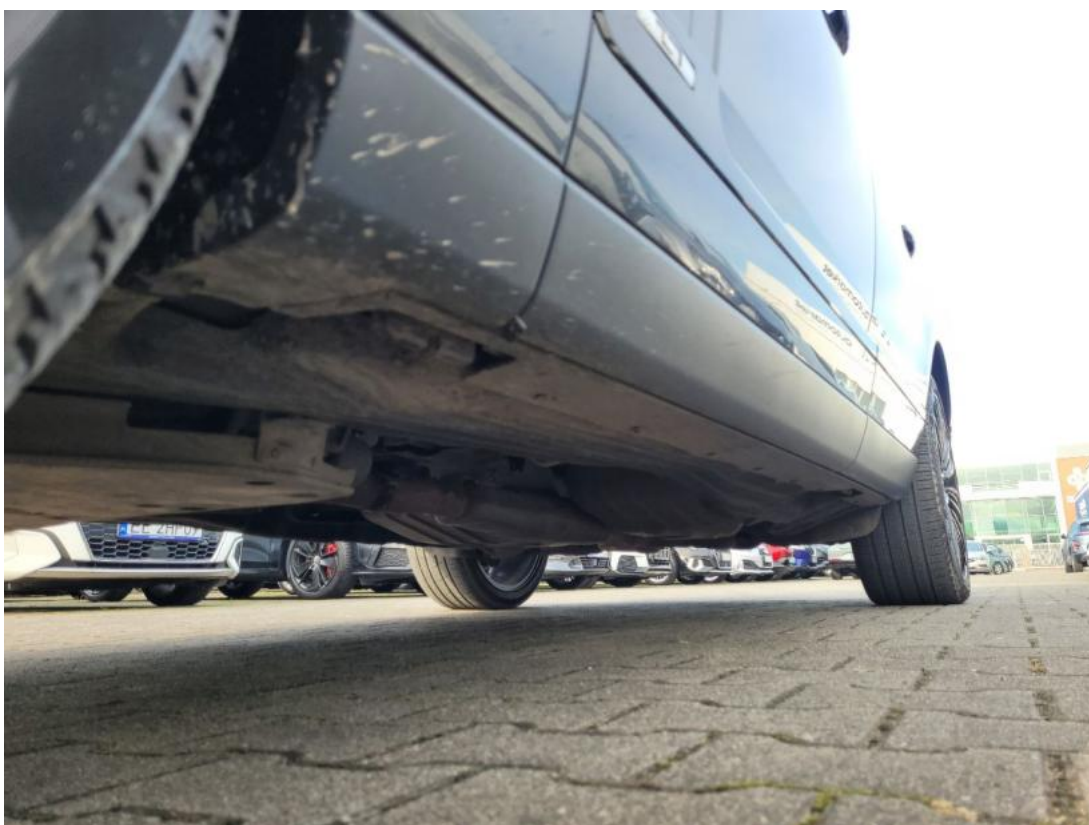
**Fot. 12**

Próg lewy (widok od przodu)

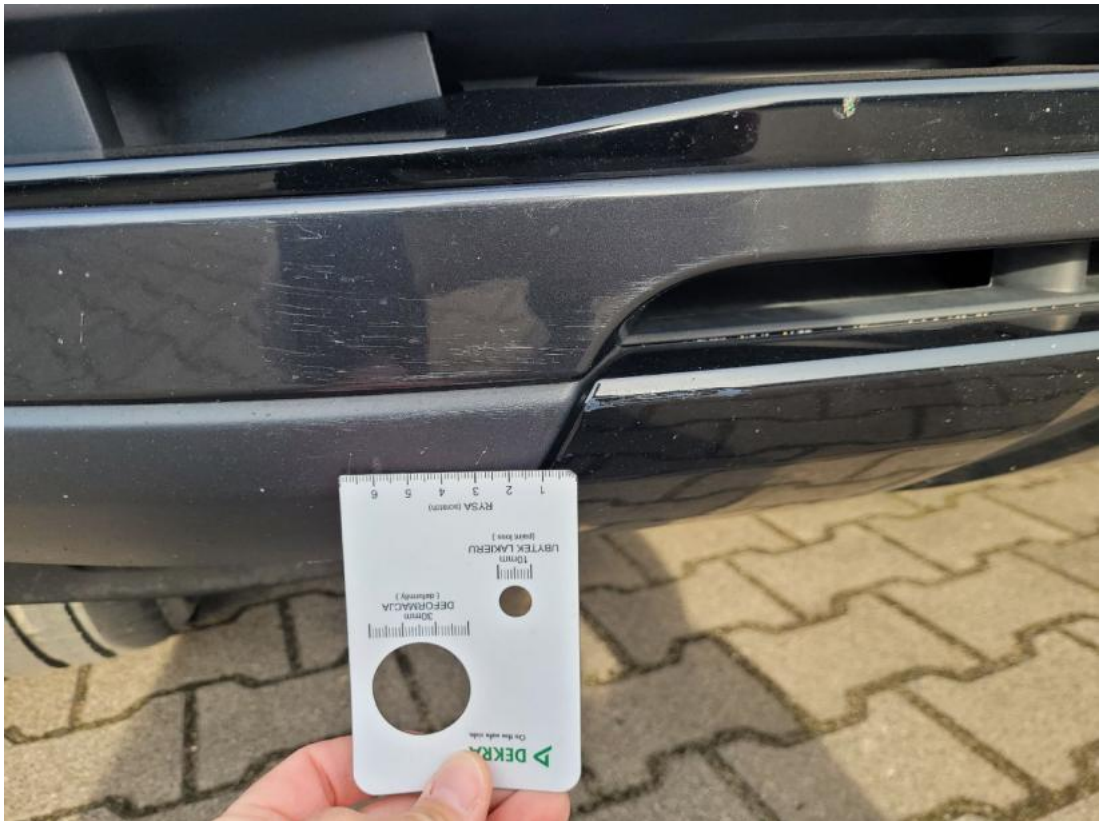
**Fot. 39**

| Poz. | Nazwa pozycji | Opis uszkodzeń | Kwalifik. | Naprawa [rbg] |
|---|---|---|---|---|
| 3 | Okładzina zderzaka tylnego | wgniecenie/odkształcenie | WY | 0.9 |

Zderzak - zdjęcie poglądowe 1

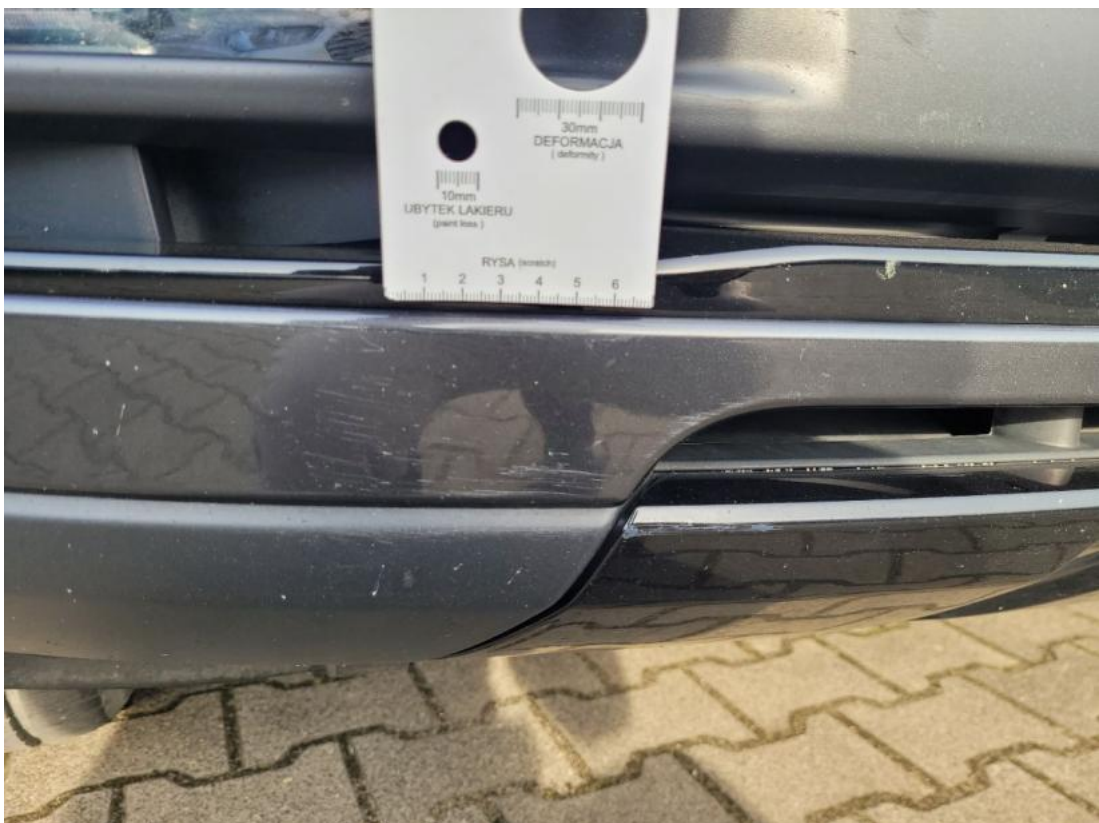
**Fot. 40**

Zderzak - zdjęcie poglądowe 2

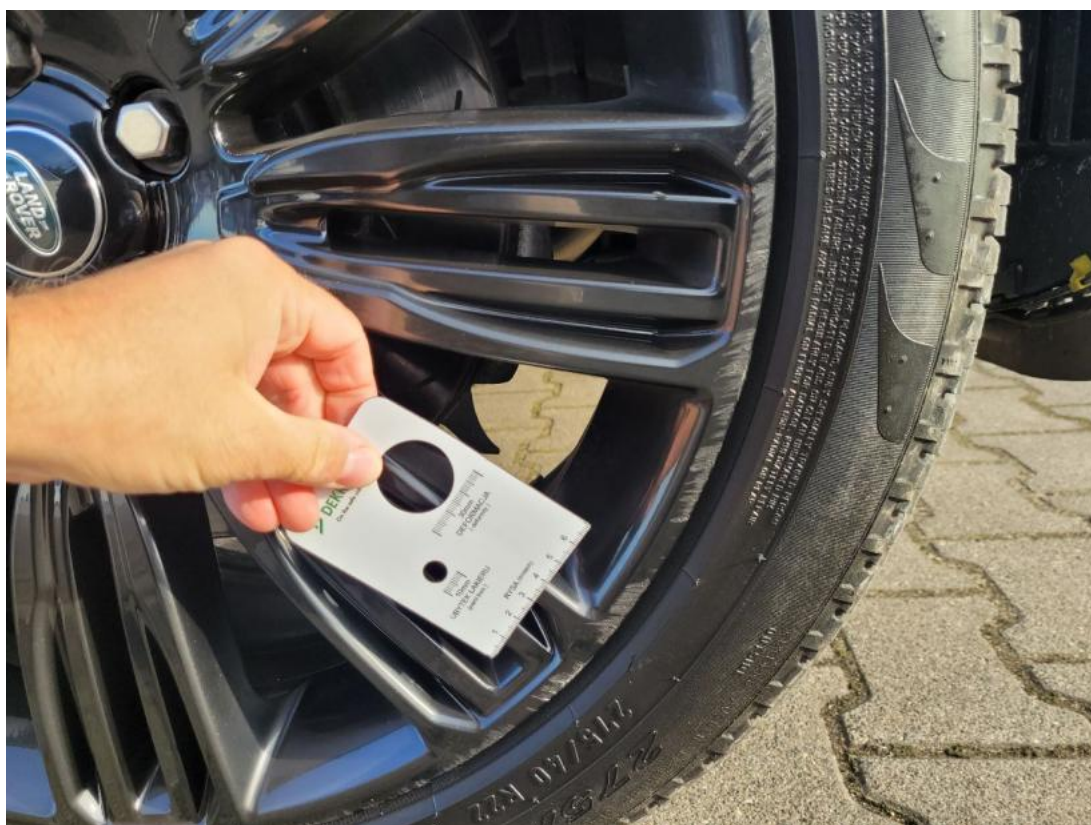
**Fot. 44**

Felga aluminiowa przednia P - zdjęcie pogłądowe 1

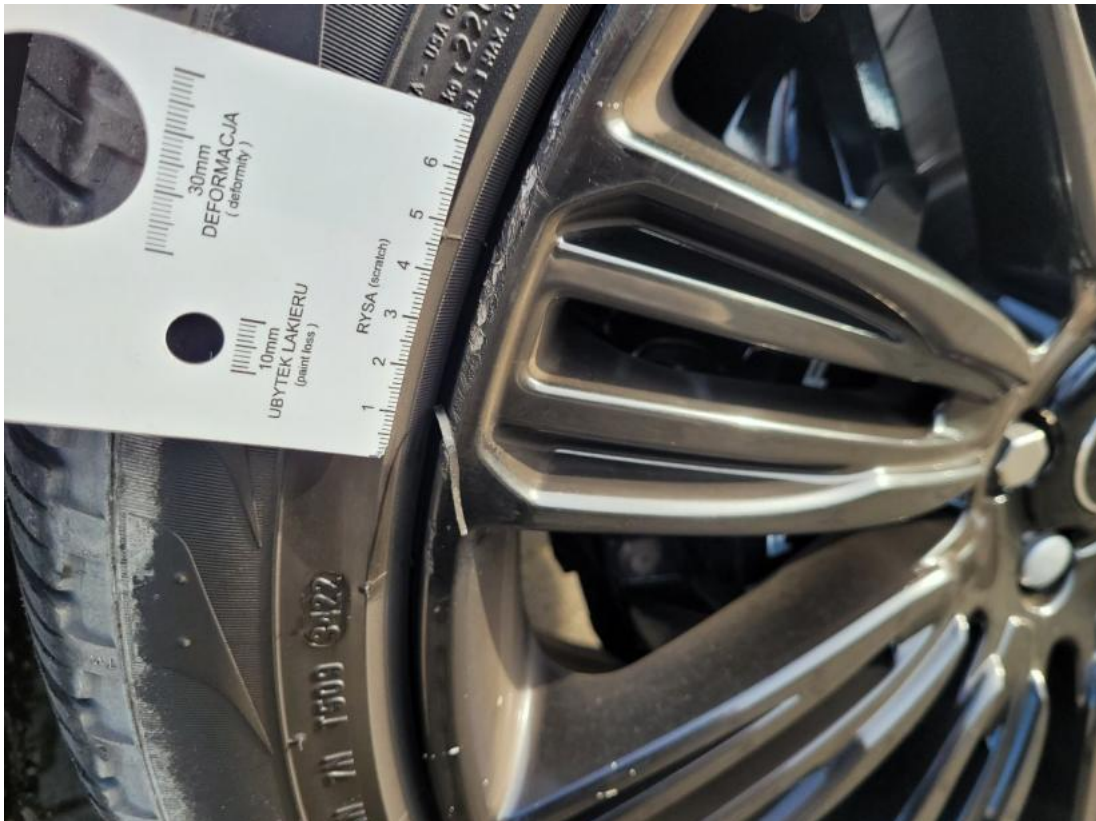
**Fot. 45**

Felga aluminiowa przednia P - zdjęcie poglądowe 2

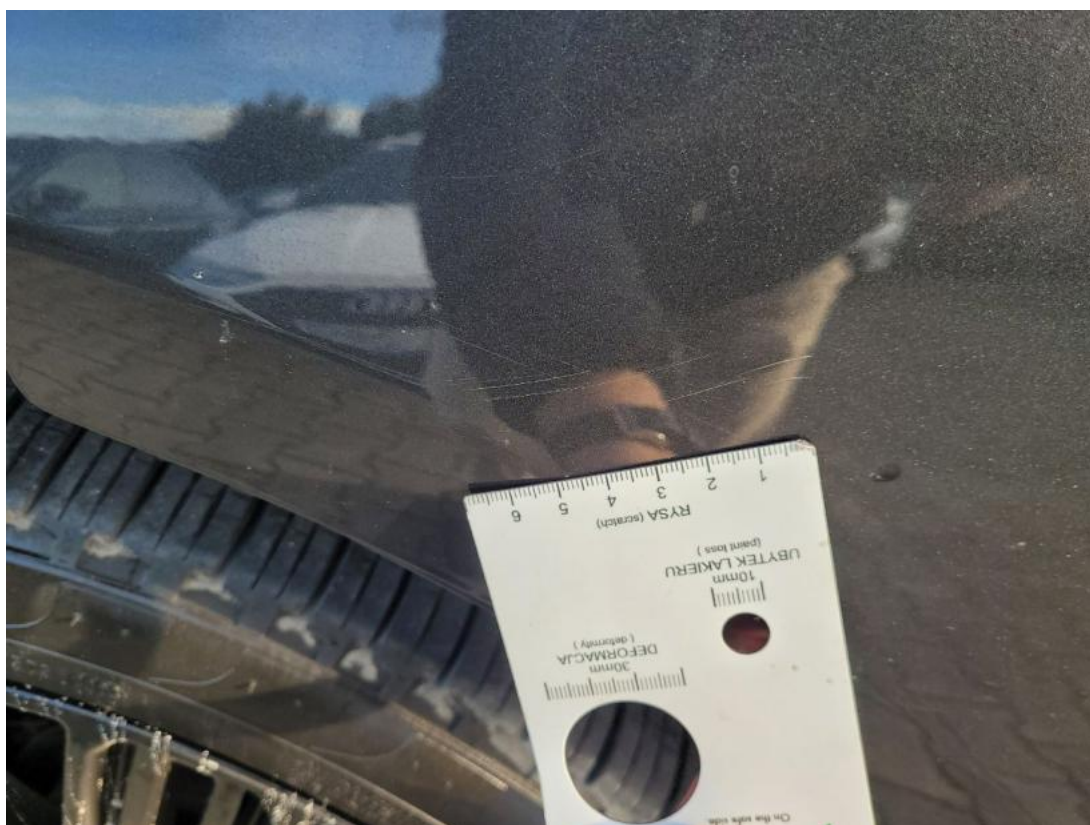
**Fot. 48**

Drzwi tylne P - zdjęcie poglądowe 1

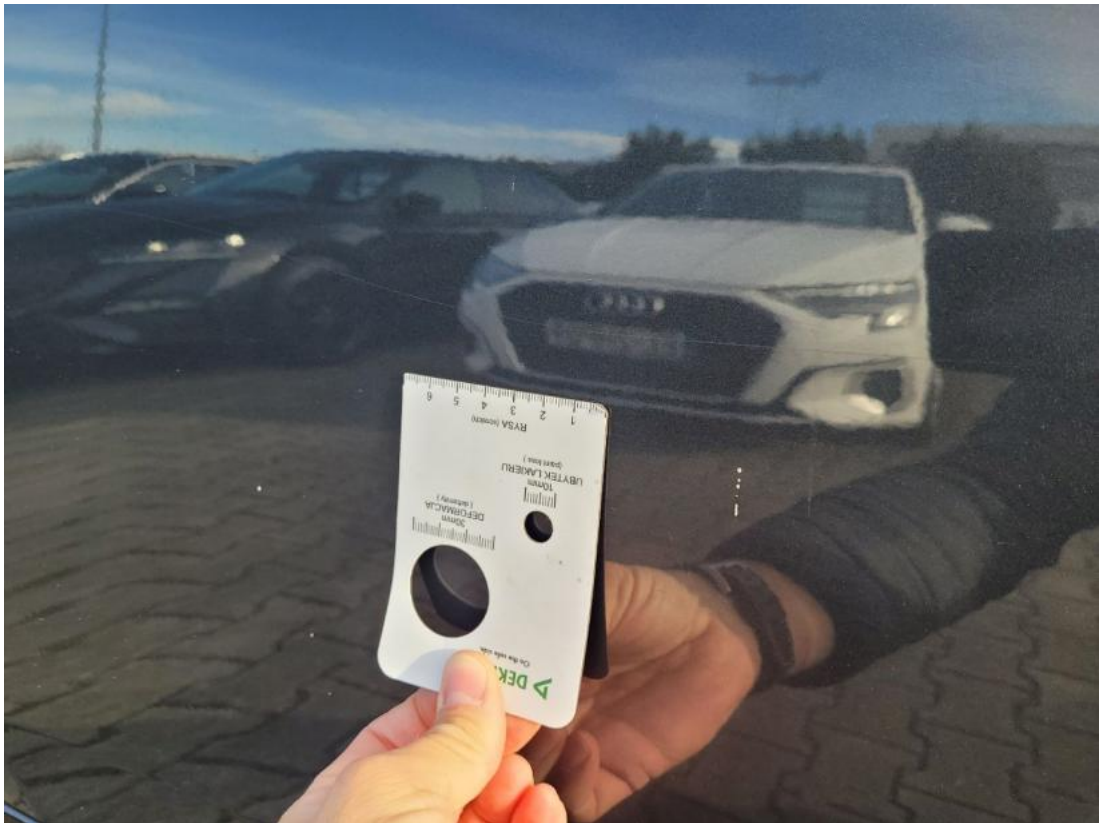
**Fot. 49**

Drzwi tylne P - zdjęcie pogładowe 2

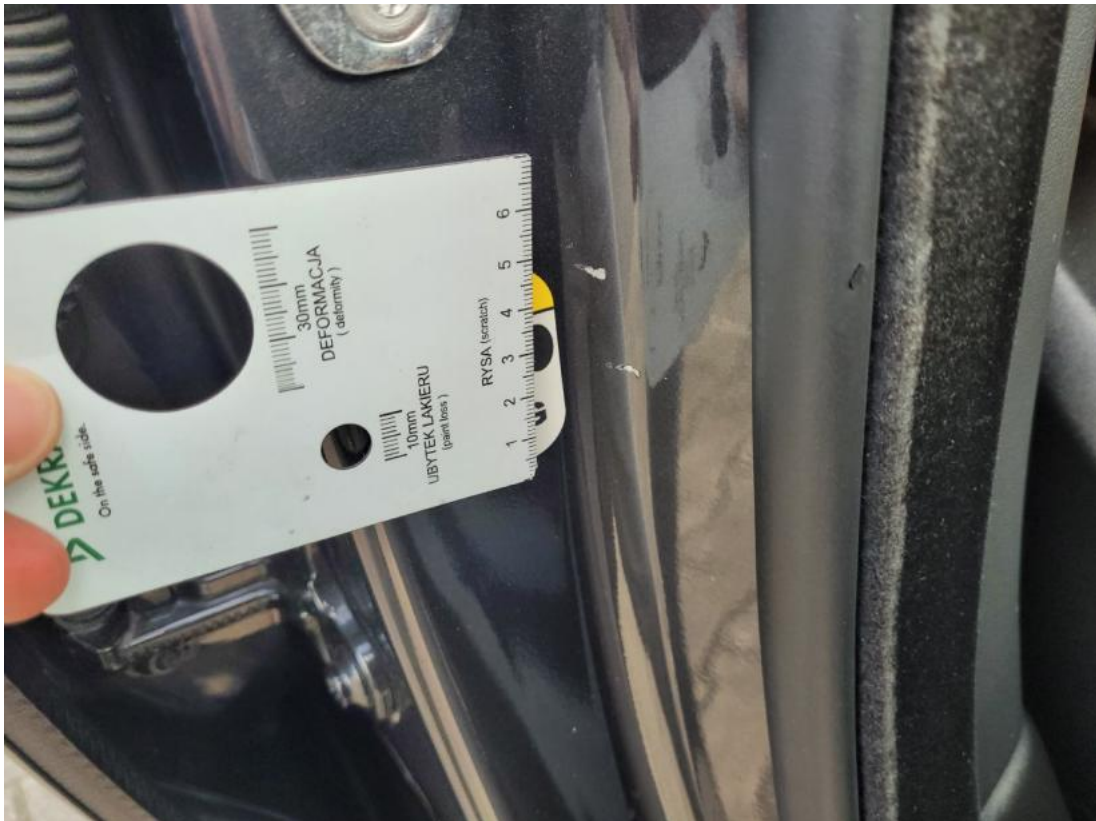
**Fot. 51**

Słupek środkowy P - zdjęcie poglądowe 2

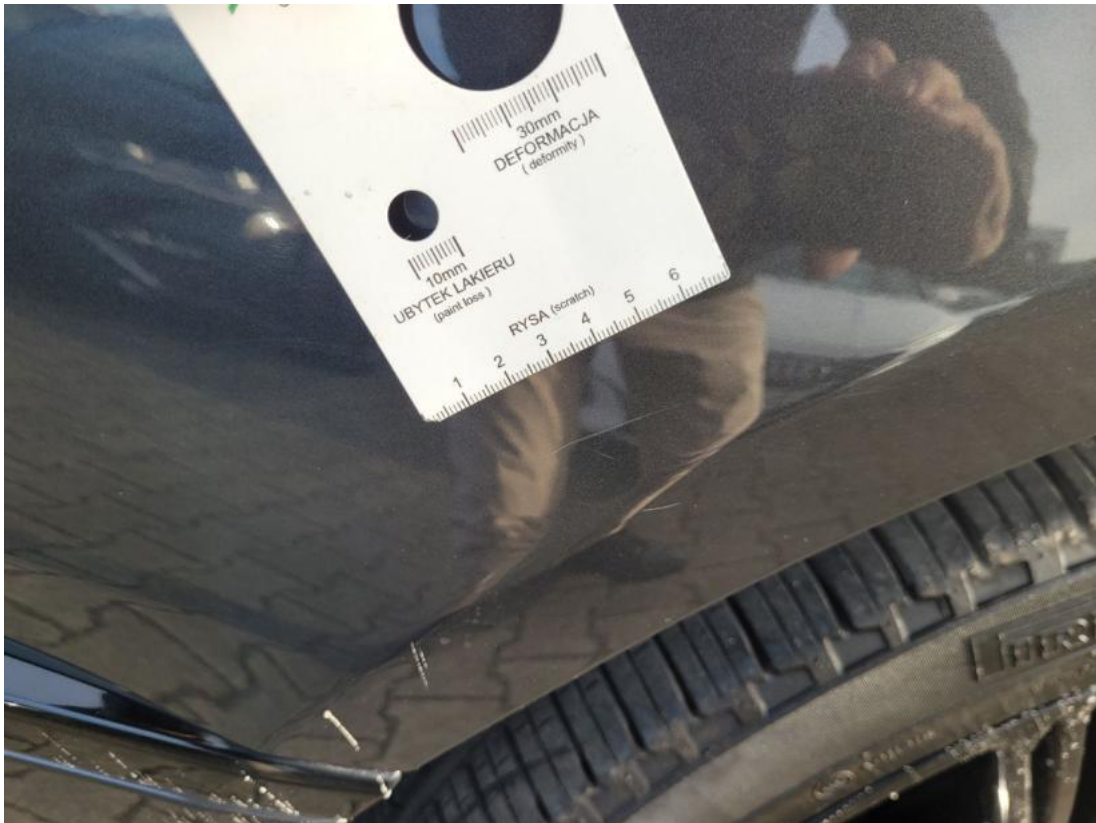
**Fot. 53**

Błotnik tylny P / Ściana boczna P - zdjęcie poglądowe 1

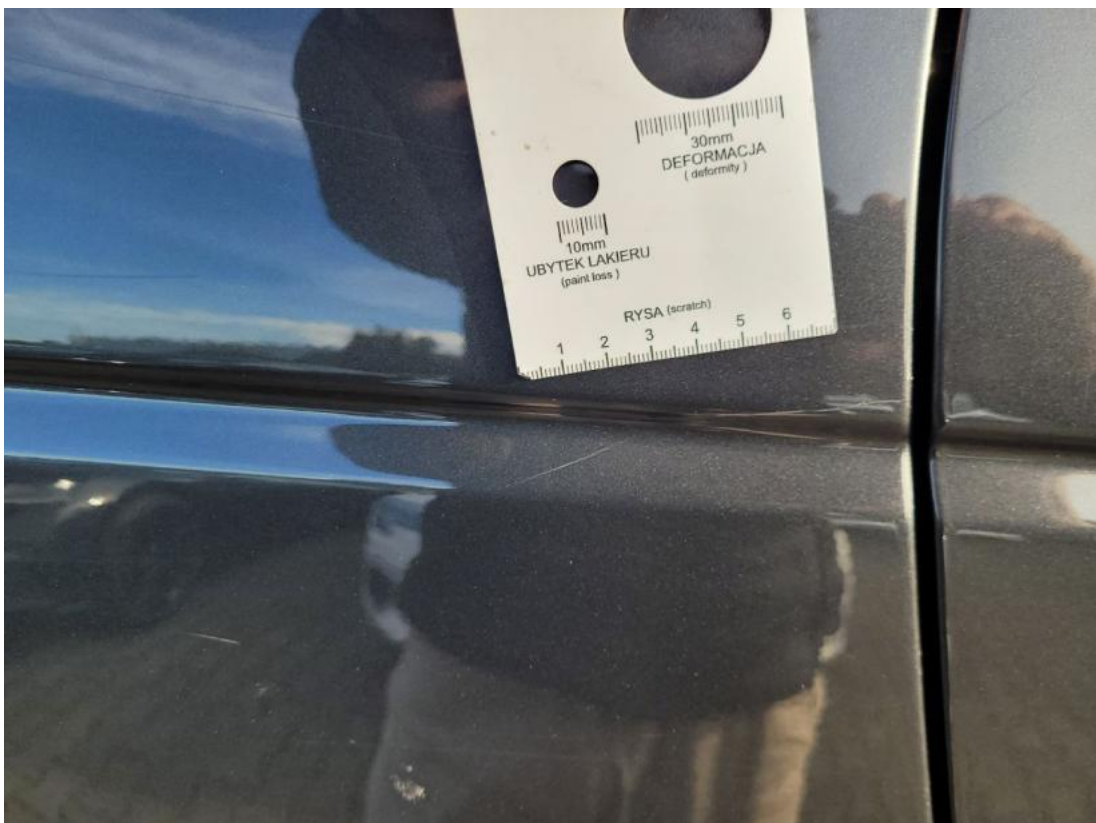
**Fot. 54**

Błotnik tylny P / Ściana boczna P - zdjęcie poglądowe 2

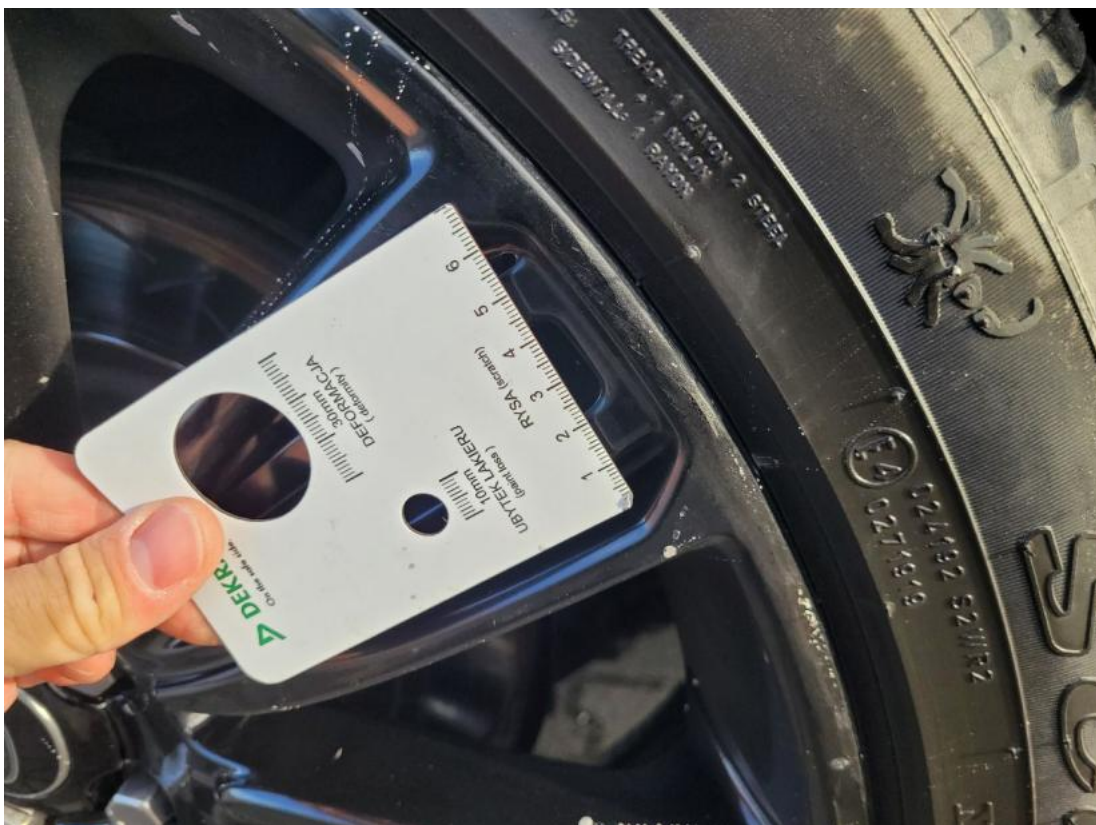
**Fot. 56**

Felga aluminiowa tylna P - zdjęcie poglądowe 2

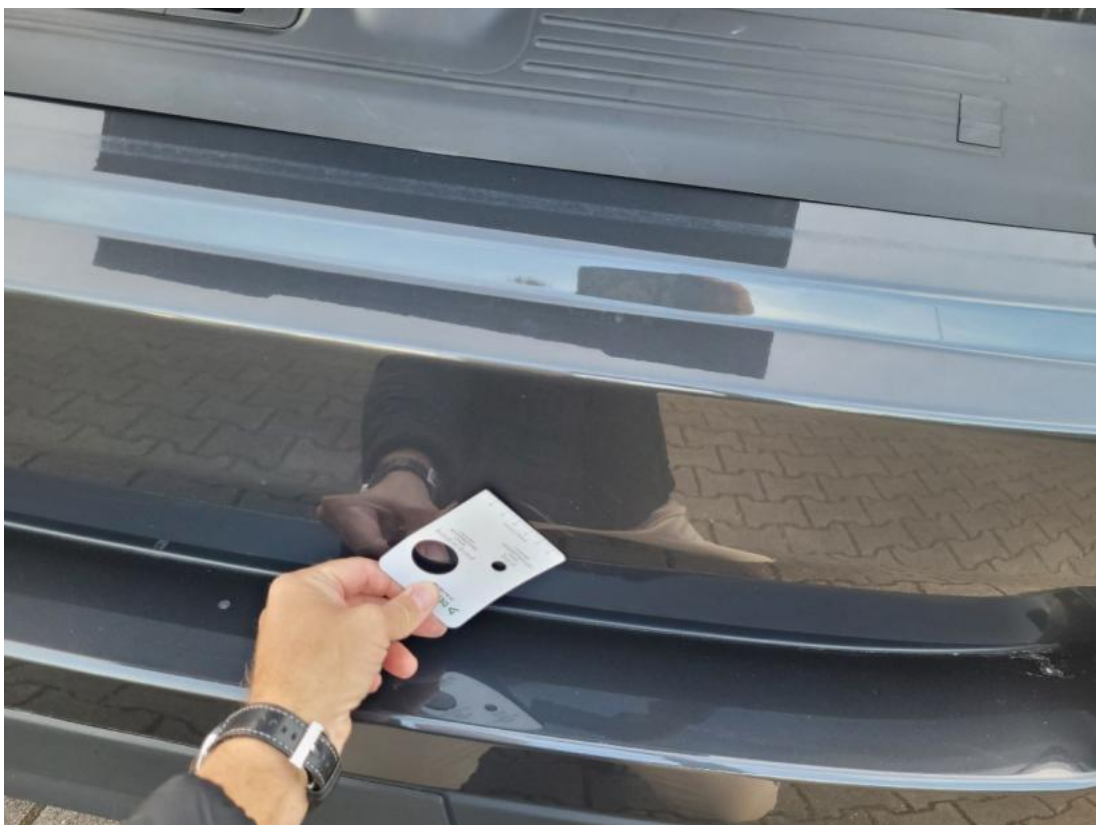
**Fot. 58**

Pokrywy bagażnika - zdjęcie poglądowe 2

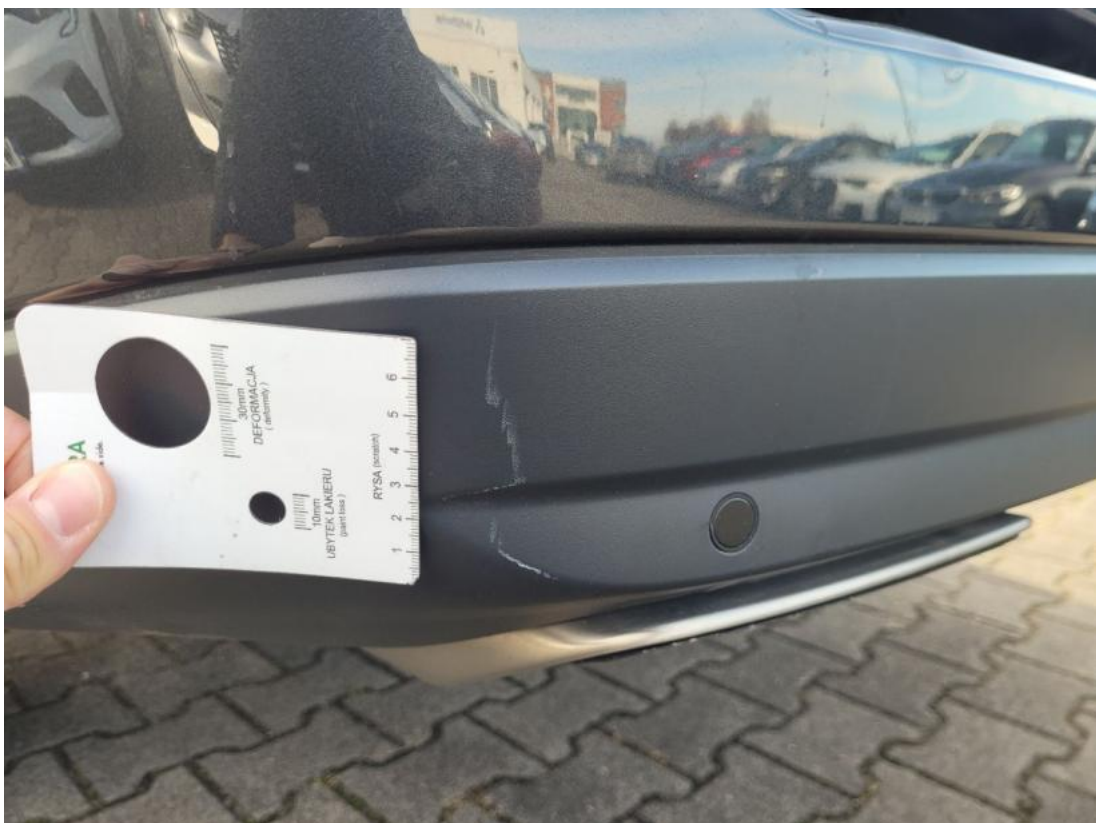
**Fot. 60**

Zderzak tylny - zdjęcie poglądowe 2

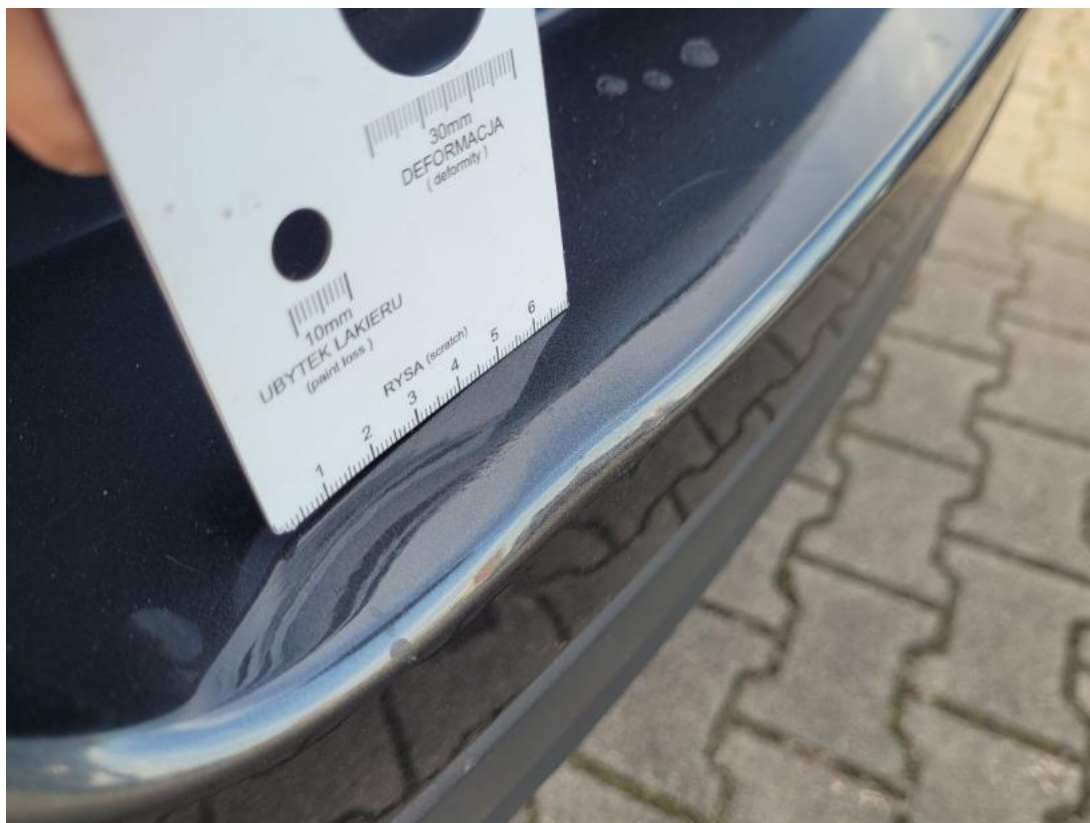
**Fot. 63**

Zderzak tylny - Wgniecenie/odkształcenie 2

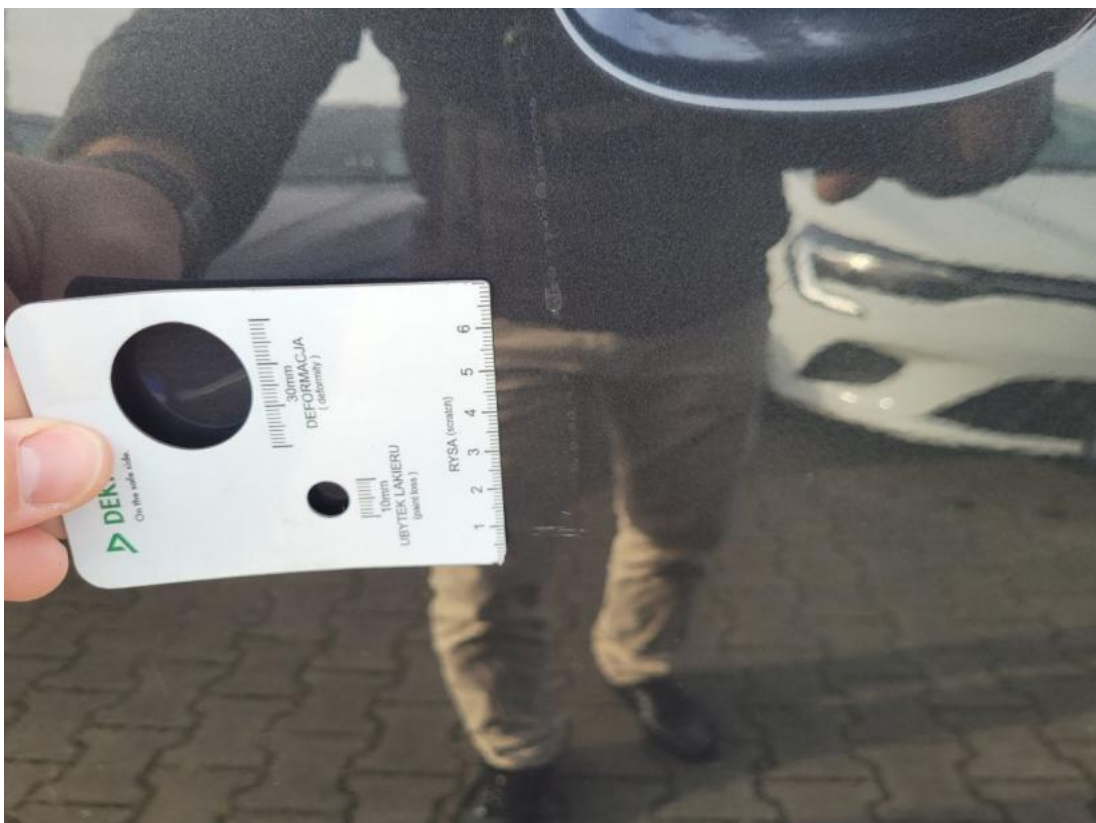
**Fot. 66**

Drzwi przed L - zdjęcie poglądowe 2

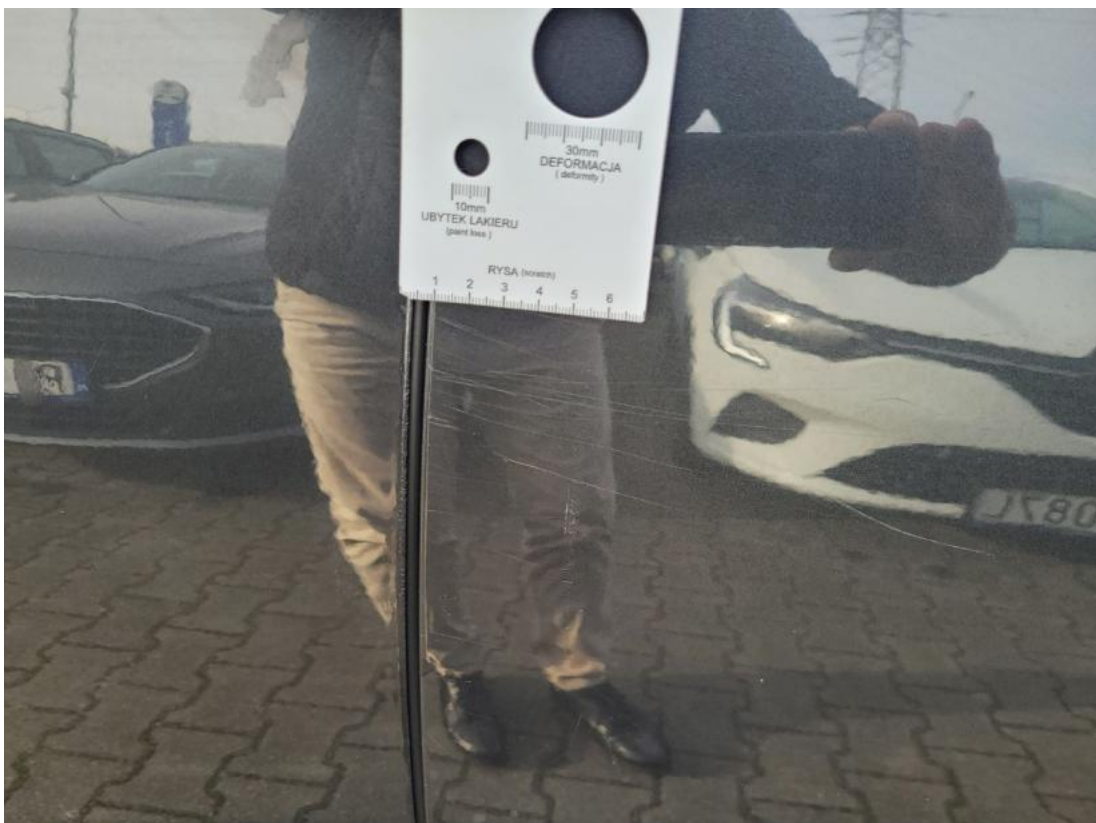
**Fot. 68**

Drzwi tylne L - zdjęcie poglądowe 1

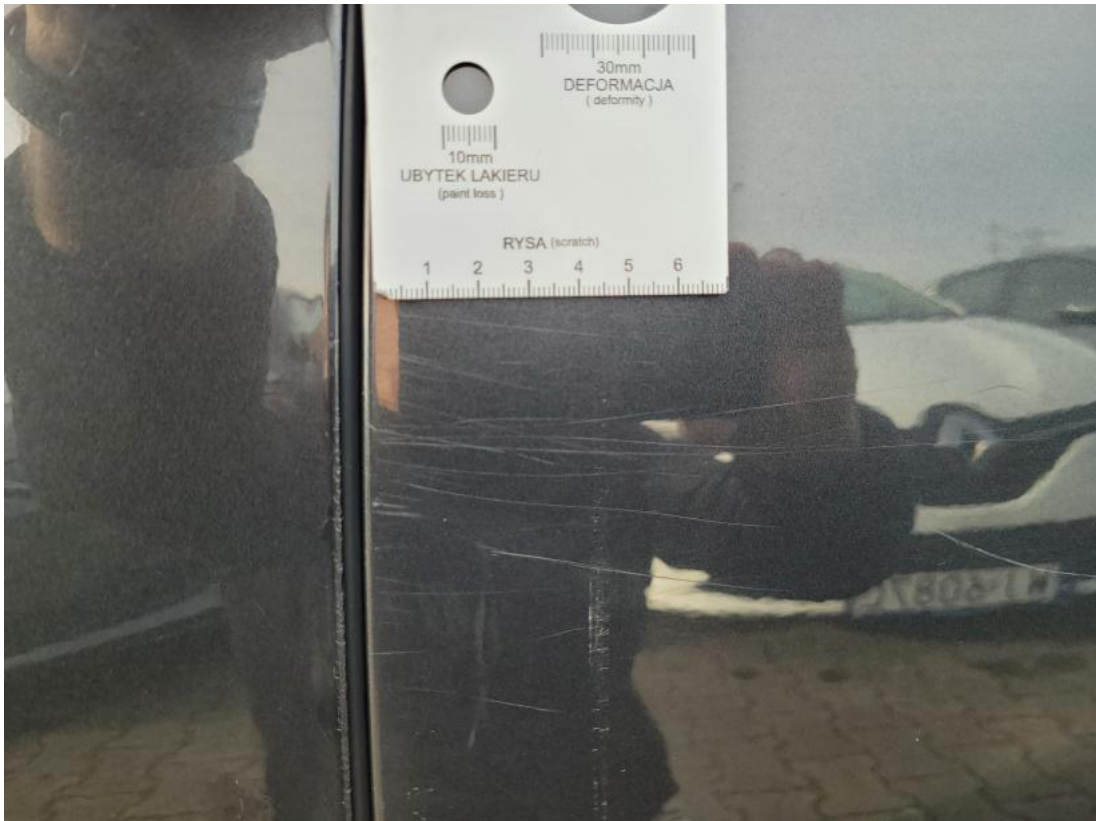
**Fot. 69**

Drzwi tylne L - zdjęcie poglądowe 2

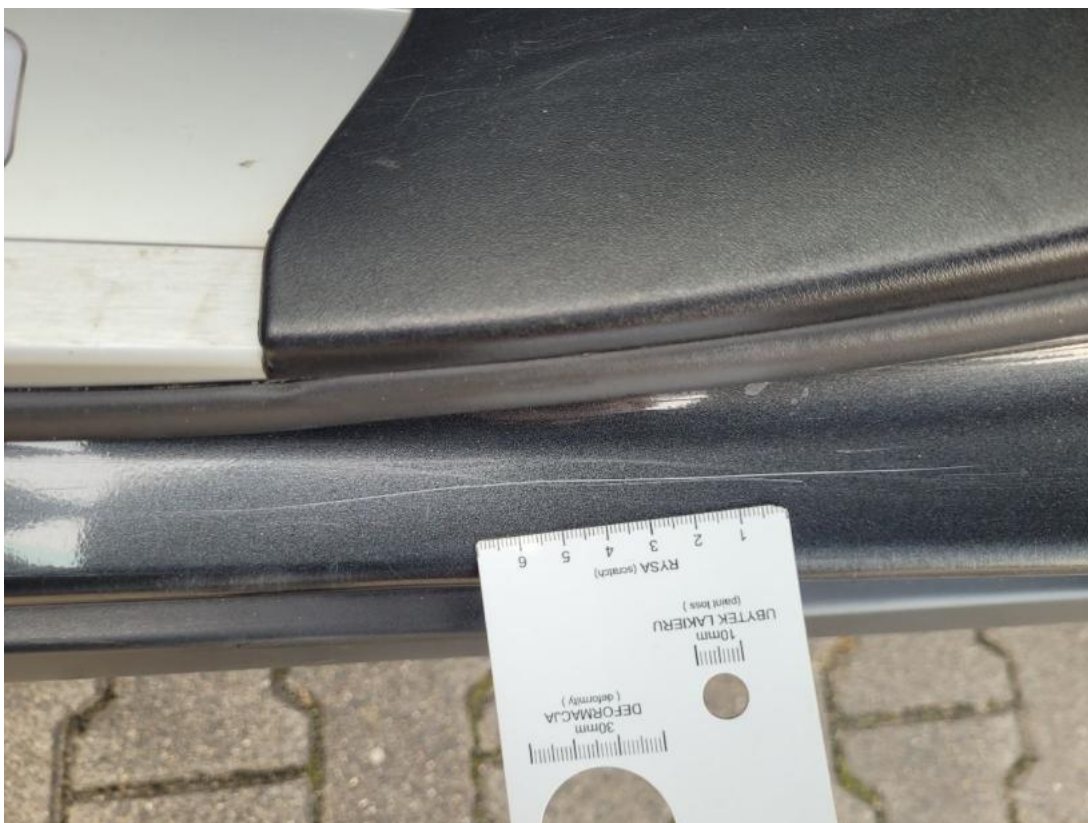
**Fot. 73**

Próg L - zdjęcie poglądowe 1

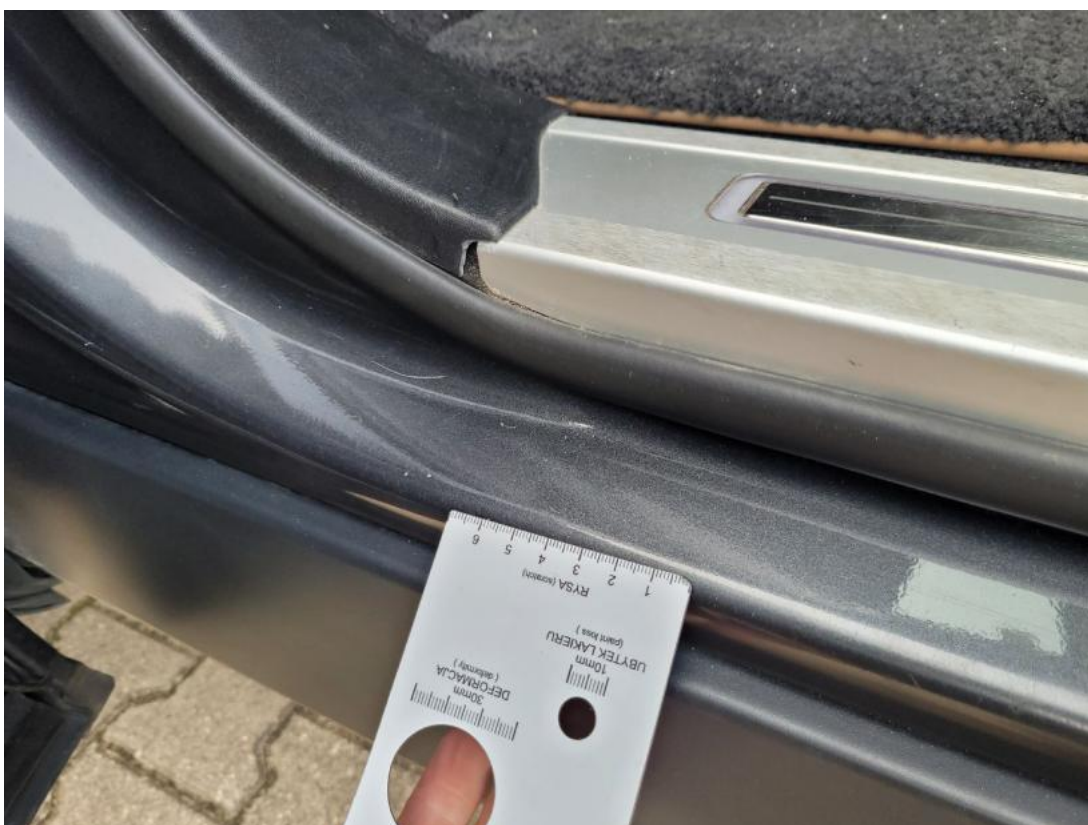
**Fot. 74**

Próg L - zdjęcie poglądowe 2

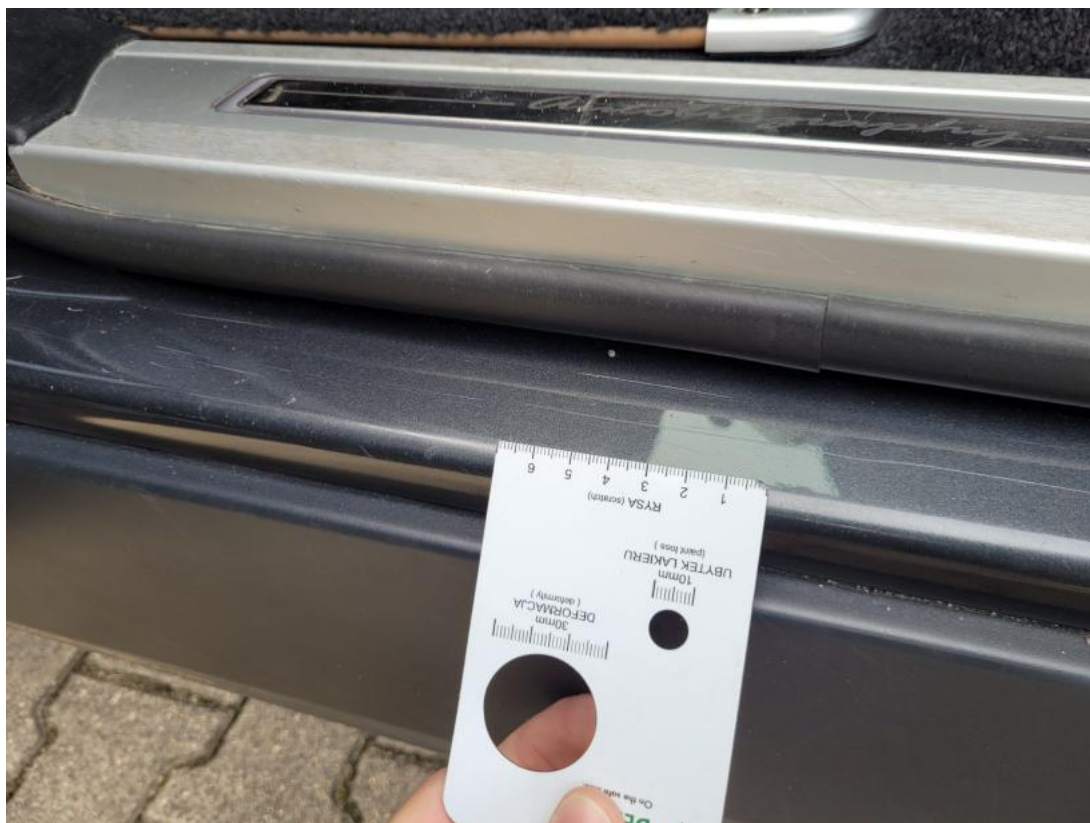
**Fot. 75**

Próg L - Rysa/odprysk 1

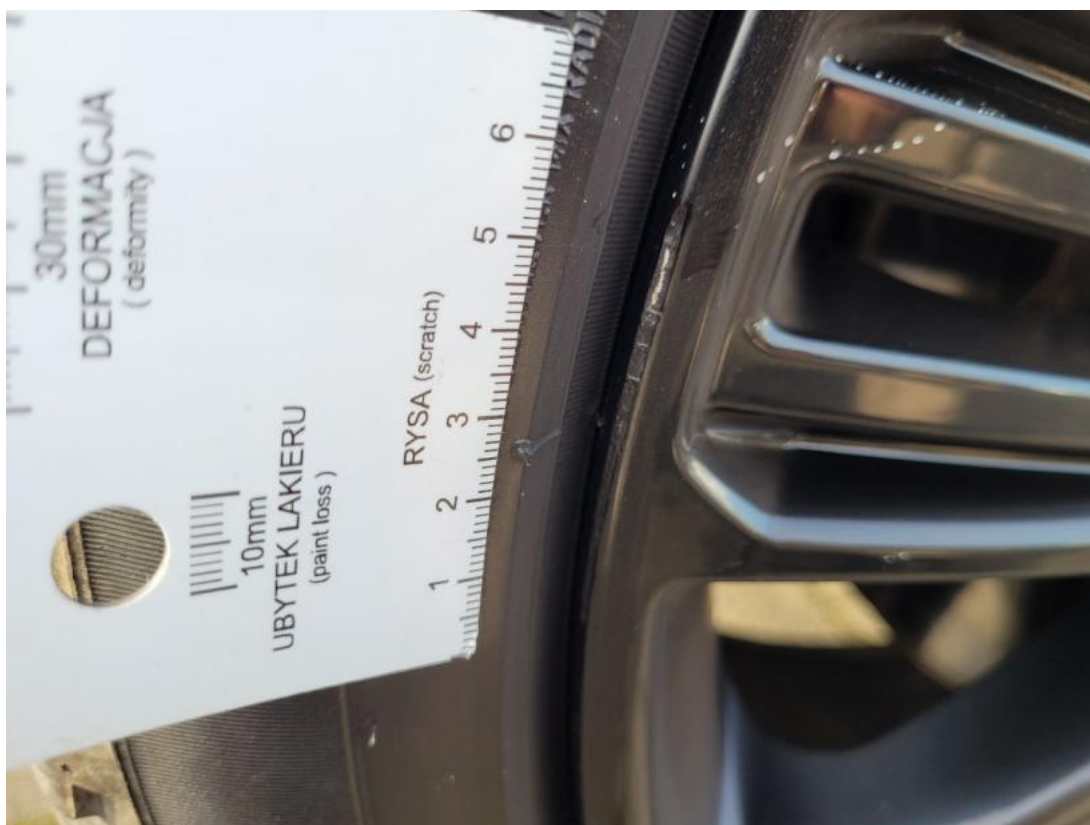
**Fot. 76**

Felga Aluminiowa przednia L - zdjęcie poglądowe 2

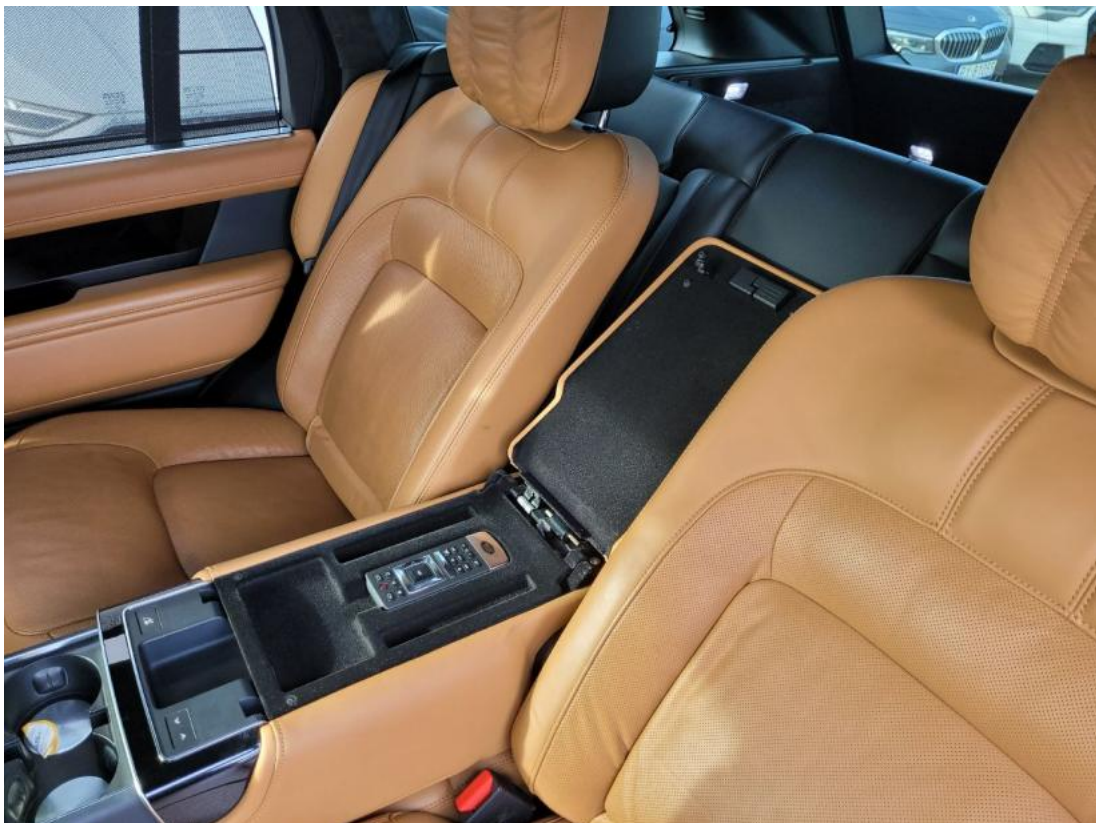
**Fot. 78**

Konsola środkowa - zdjęcie poglądowe 1

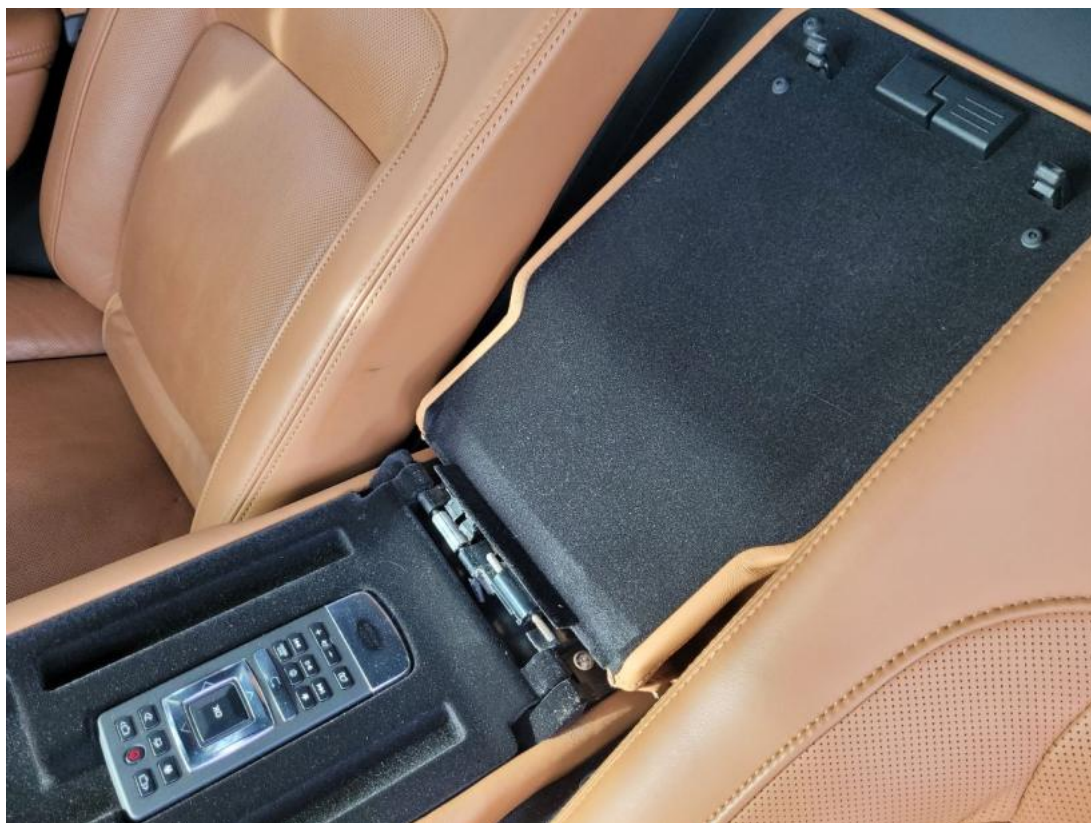
**Fot. 79**

Konsola środkowa - zdjęcie poglądowe 2

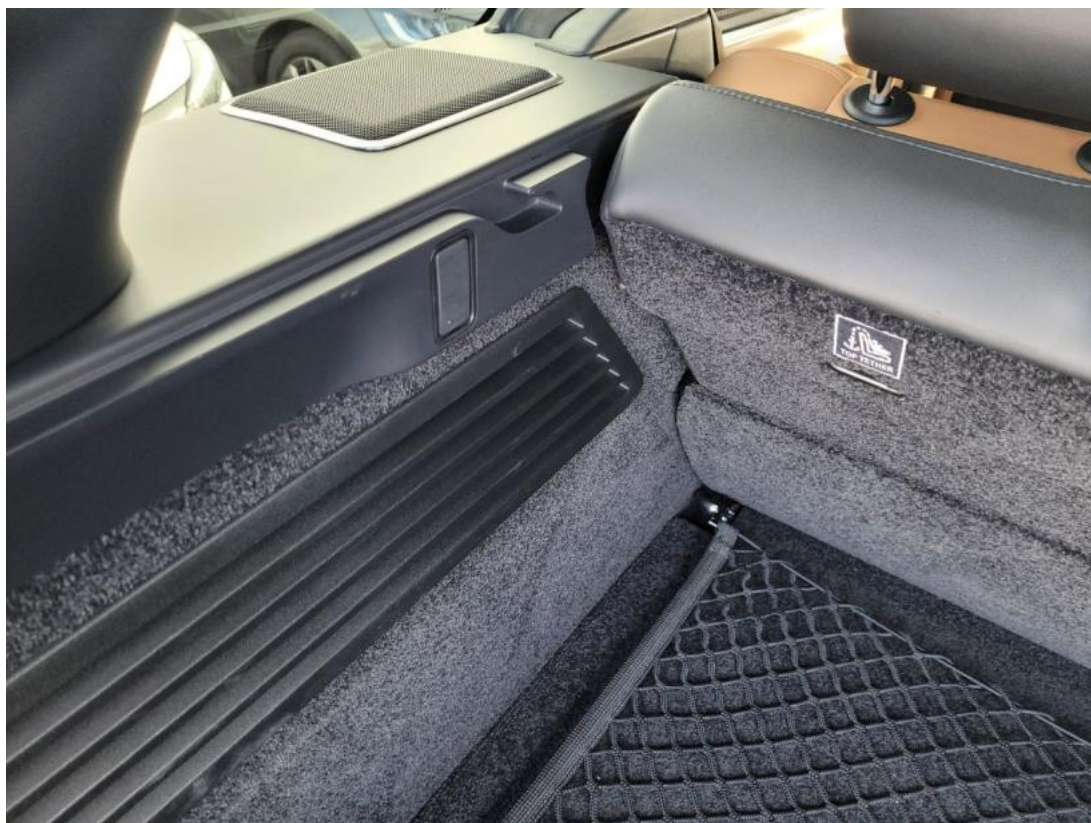
**Fot. 81**

Półka/roleta tylna - zdjęcie pogładowe 2
