## Raport z oględzin pojazdu

| Numer raportu | 08209/11/25-15201 | Data raportu | 06-11-2025 |

| Numer identyfikacyjny (VIN) | <b>SALGA3BUXMA432973</b> |
| Marka, model | LAND ROVER Range Rover 1... |

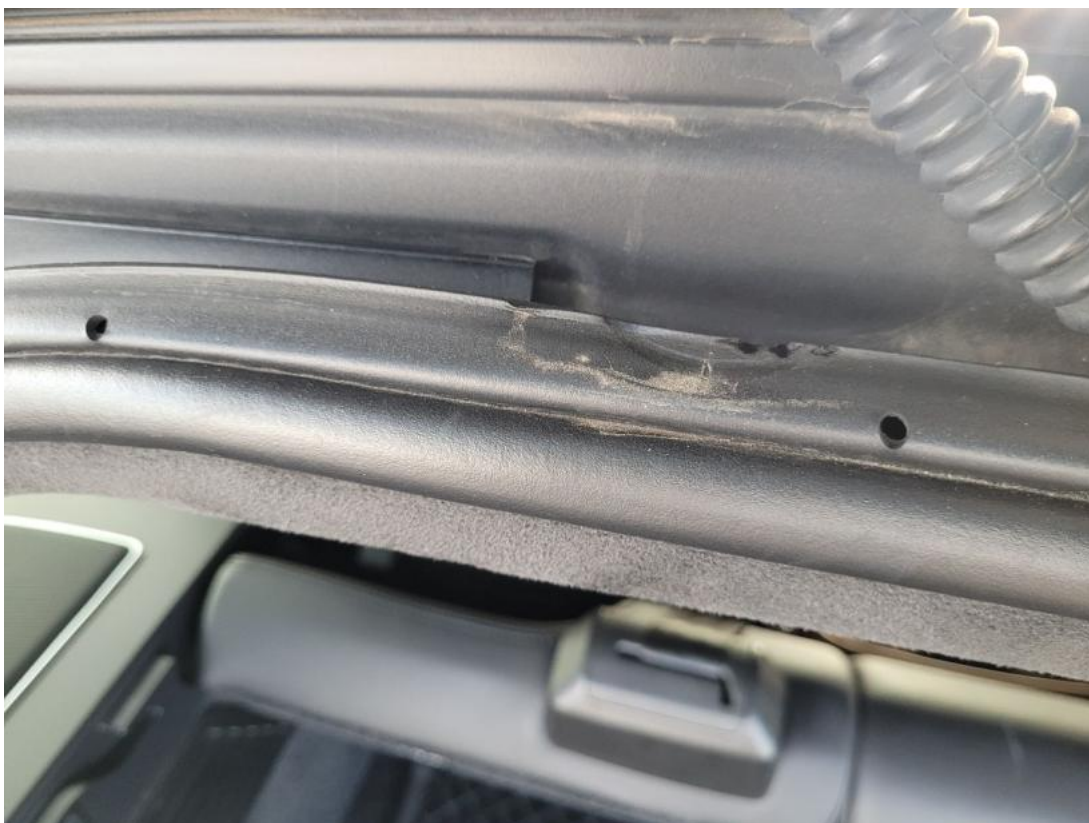
**Fot. 83**

Uszczelka pokrywy tylnej - zdjęcie poglądowe 2
