## Raport z oględzin pojazdu

| Numer raportu | 220179/8/26-11401 | Data raportu | 07-08-2026 |

| Marka, model | MAZDA 6 Kombi 18-24 |
| Numer rejestracyjny | EL4FE75 |

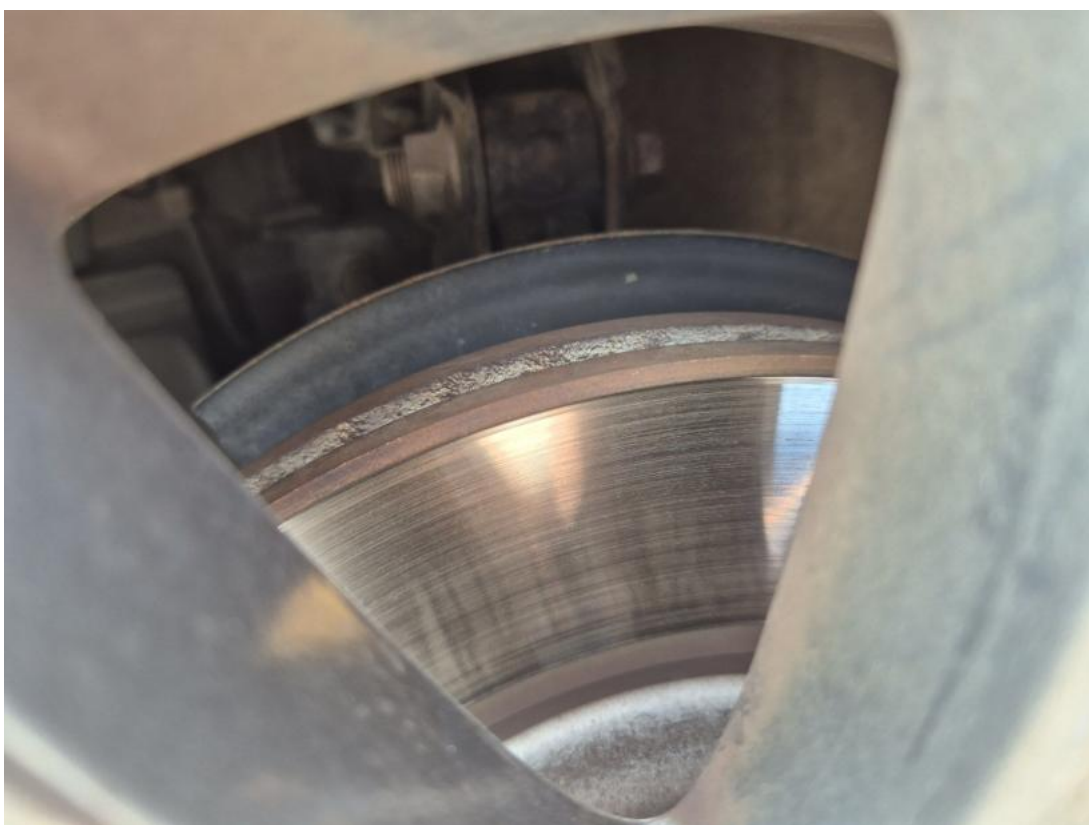
**Fot. 28**

Tarcza hamulcowa przednia lewa

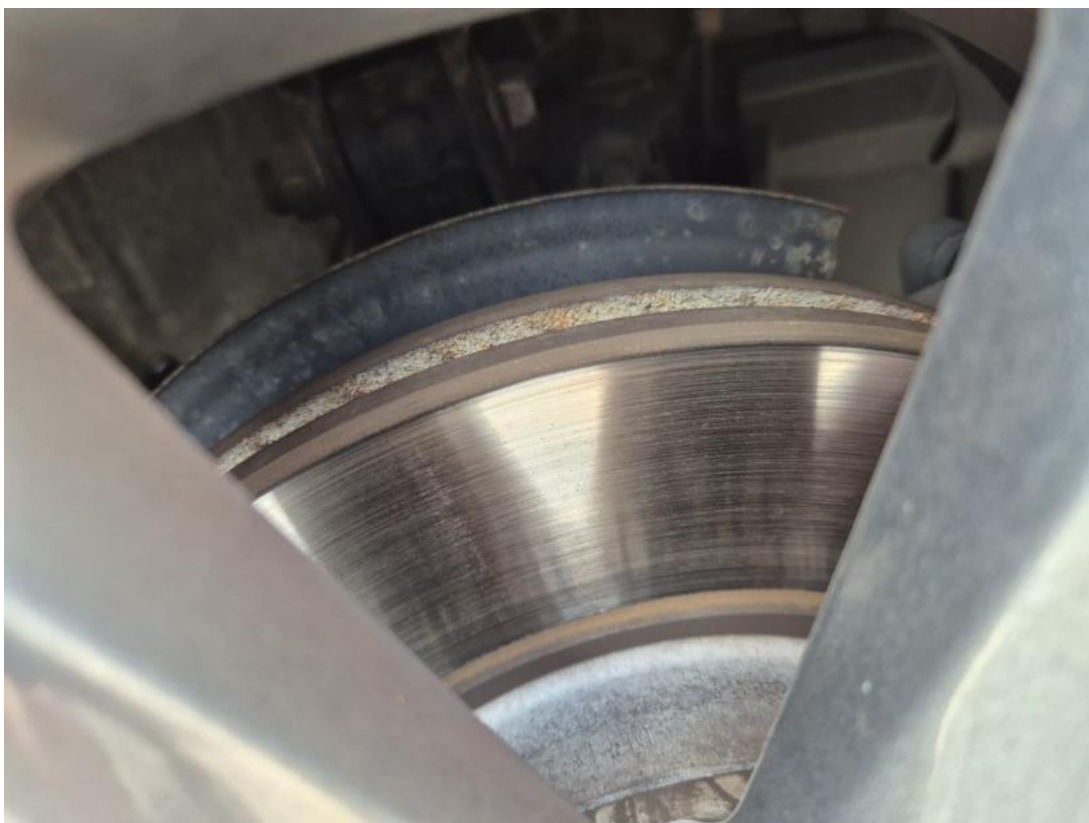
**Fot. 29**

Tarcza hamulcowa przednia prawa

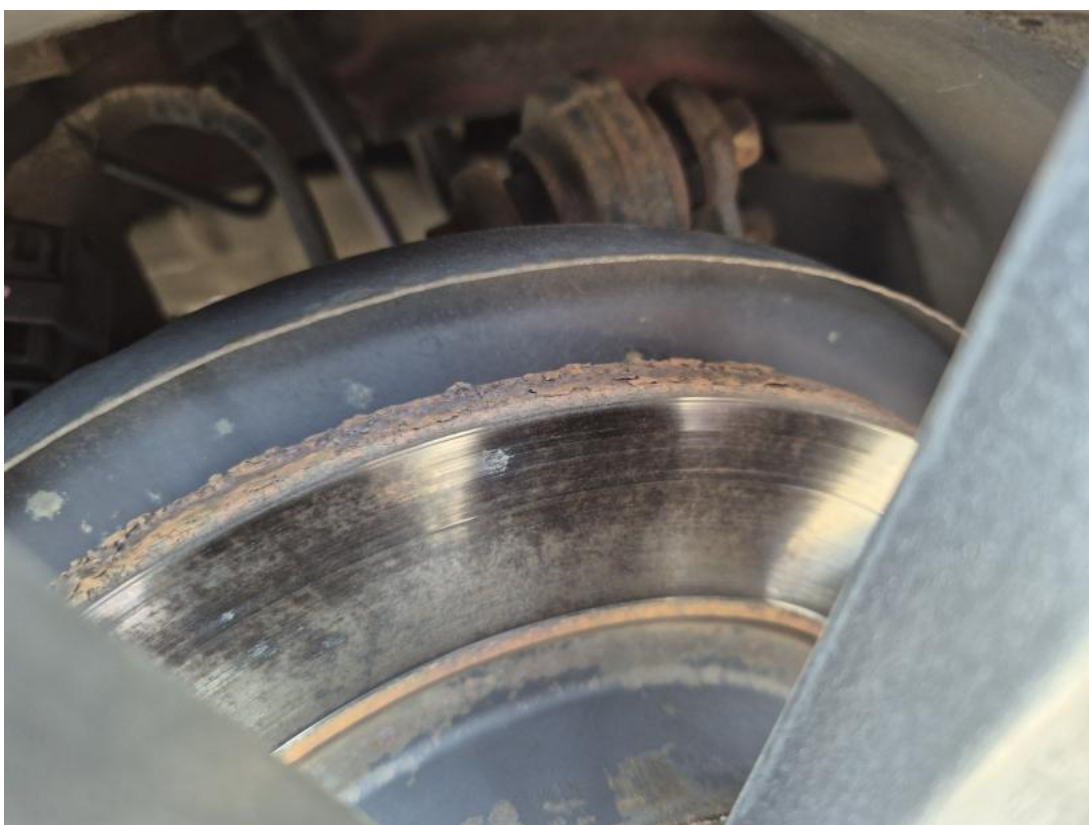
**Fot. 30**

Tarcza hamulcowa tylna prawa

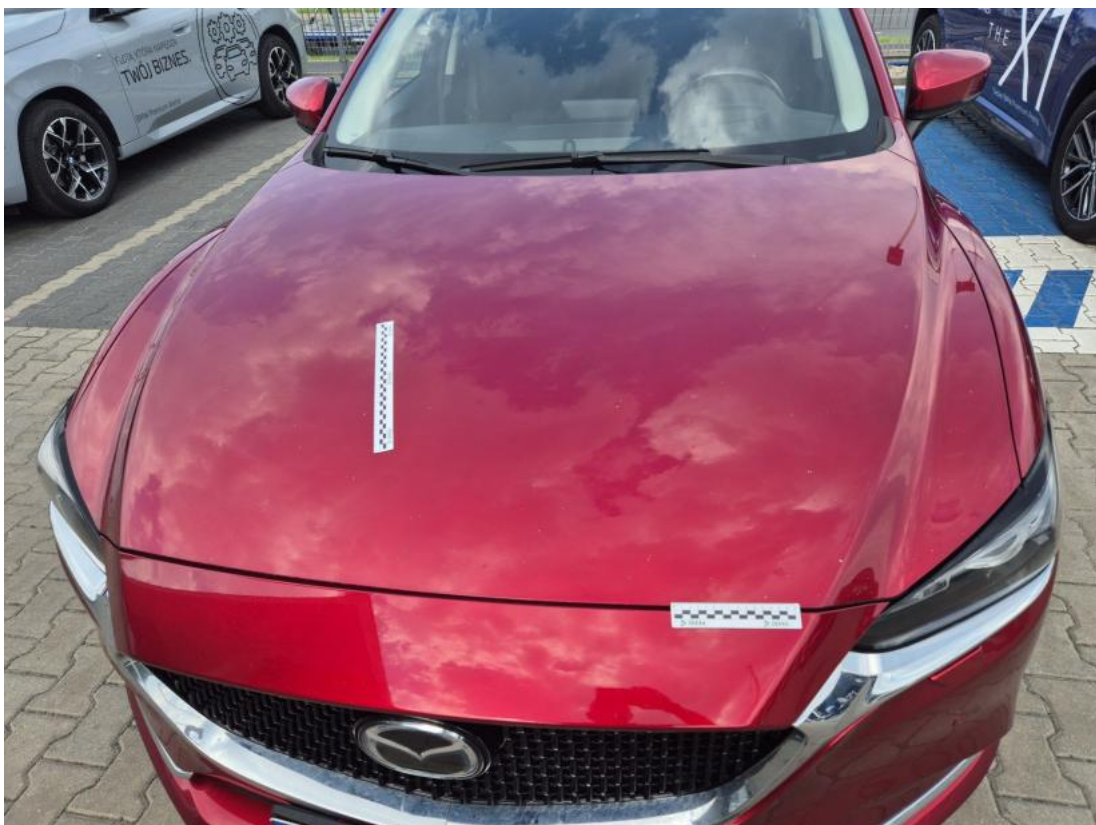
**Fot. 38**

| Poz. | Nazwa pozycji | Opis uszkodzeń | Kwalifik. | Naprawa [rbg] |
|---|---|---|---|---|
| 2 | Pokrywa przednia | rysa/odprysk, ślady korozji | NA | 0.5 |

Pokrywa komory silnika - zdjęcie poglądowe 1

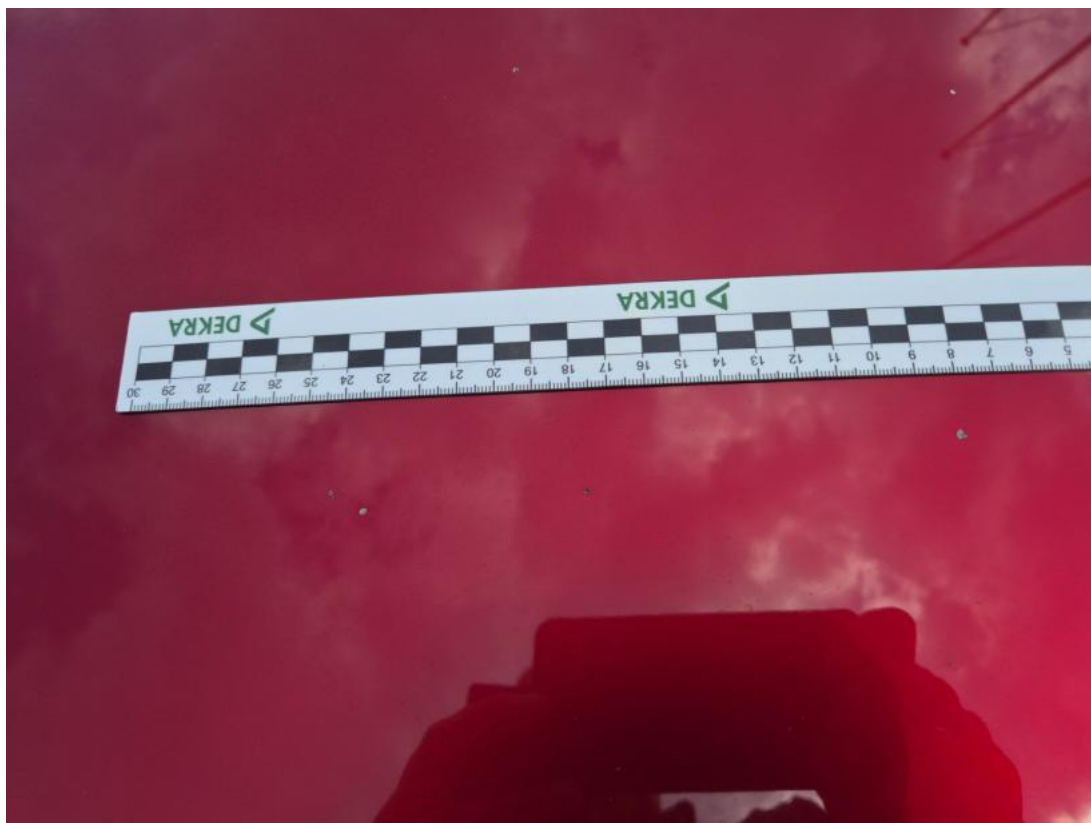
**Fot. 39**

Pokrywa komory silnika - zdjęcie poglądowe 2

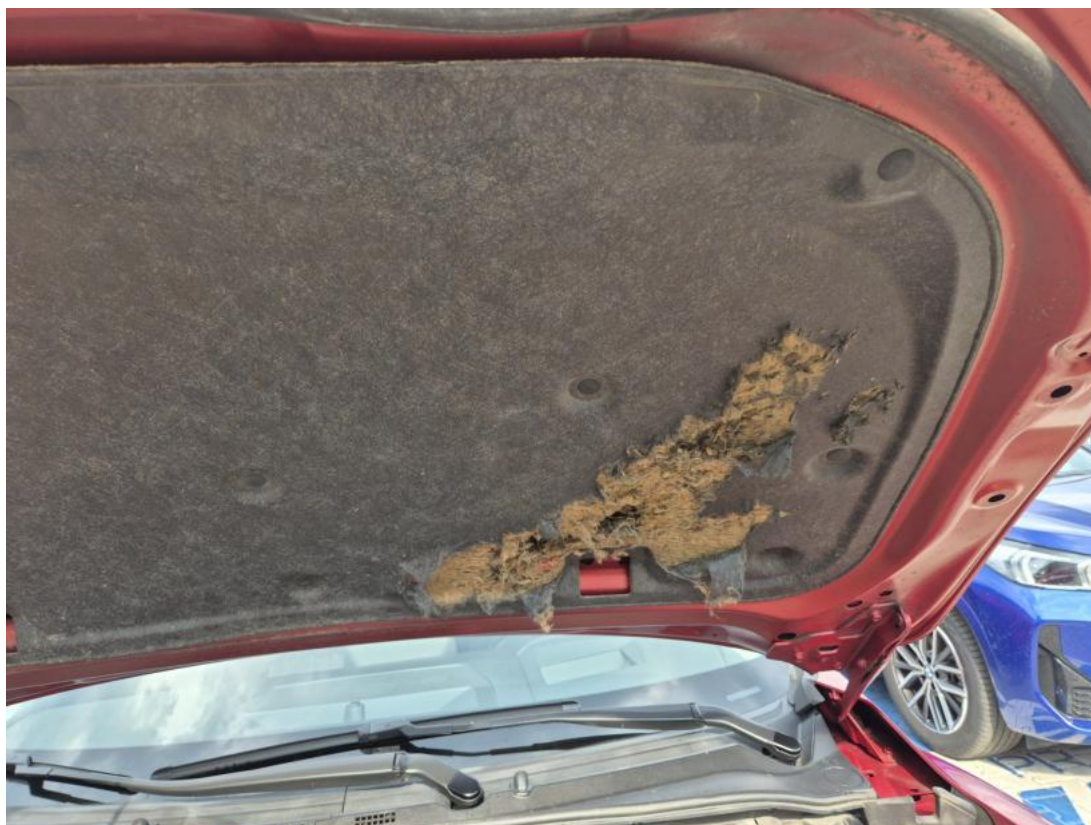
**Fot. 43**

| Poz. | Nazwa pozycji | Opis uszkodzeń | Kwalifik. | Naprawa [rbg] |
|---|---|---|---|---|
| 1 | Wykładzina tłumiąca pokrywy przedniej | rozerwanie | WY | 0.2 |

Wykładzina pokrywy komory silnika - zdjęcie poglądowe 1

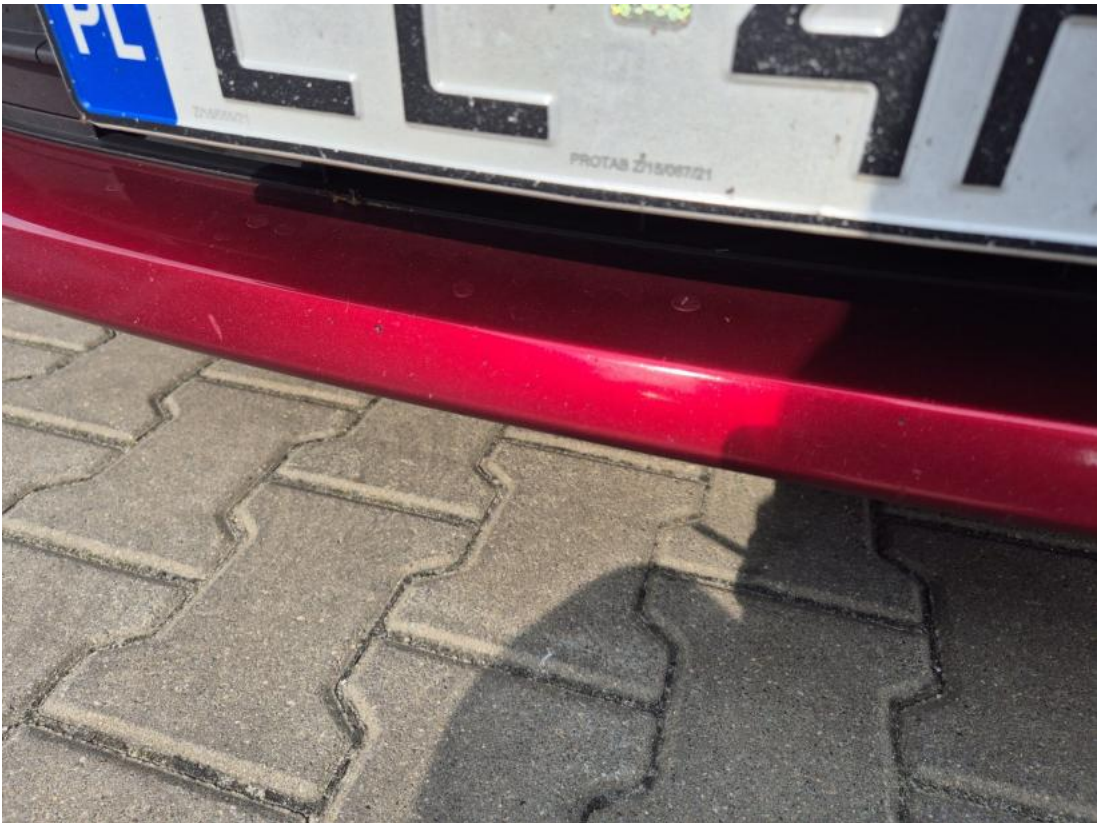
**Fot. 45**

Zderzak przedni cz dolna - zdjęcie poglądowe 1

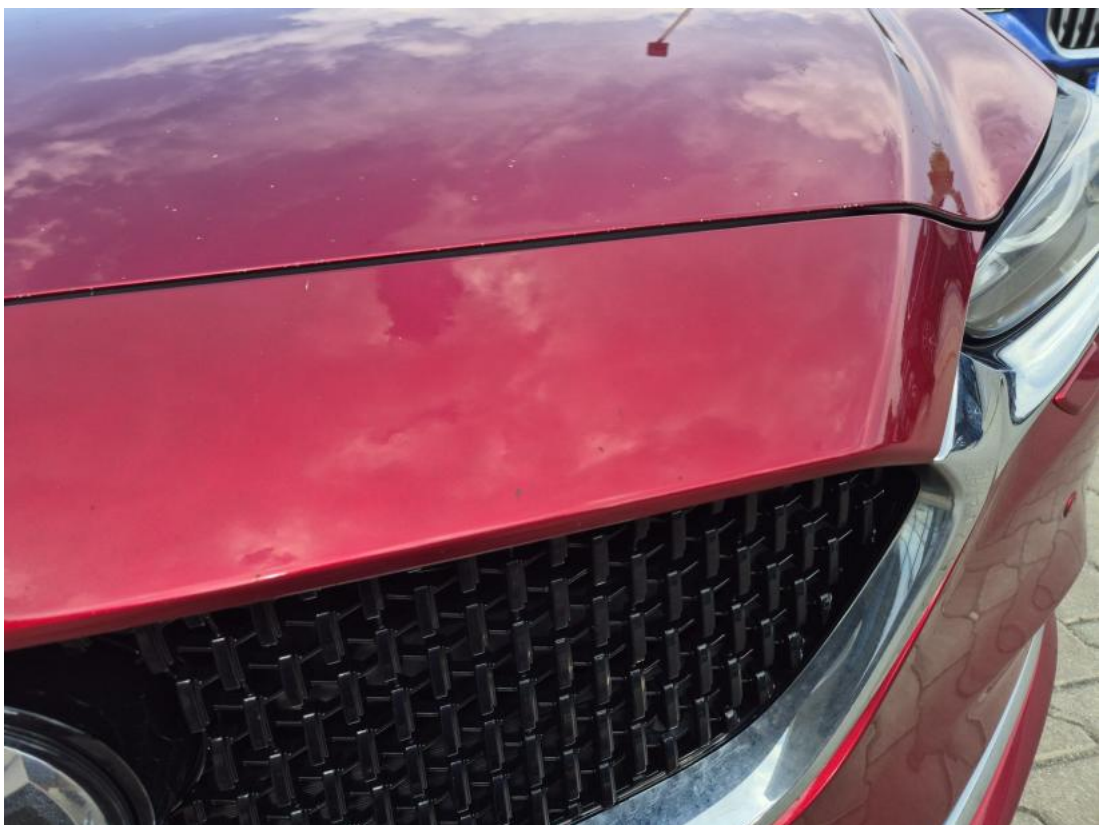
**Fot. 48**

Zderzak przedni cz górna - zdjęcie poglądowe 1

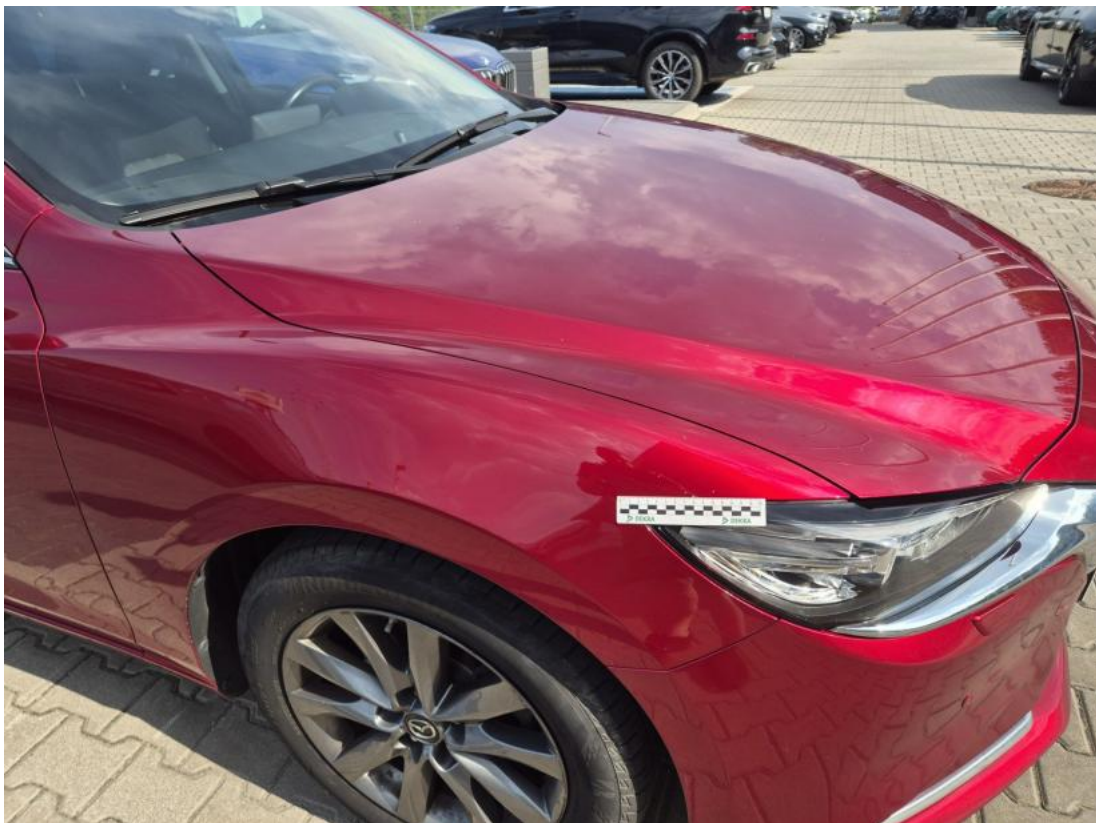
**Fot. 50**

Błotnik przedni P - zdjęcie poglądowe 1

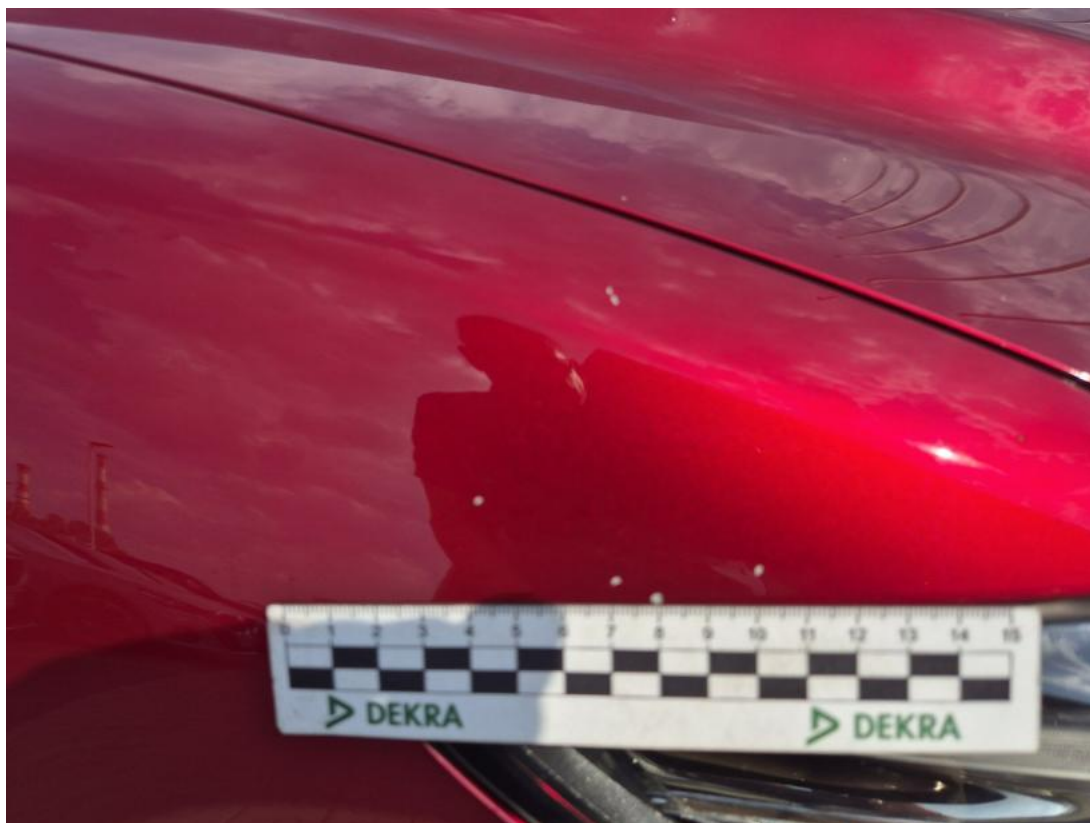
**Fot. 51**

Błotnik przedni P - Rysa/odprysk 1

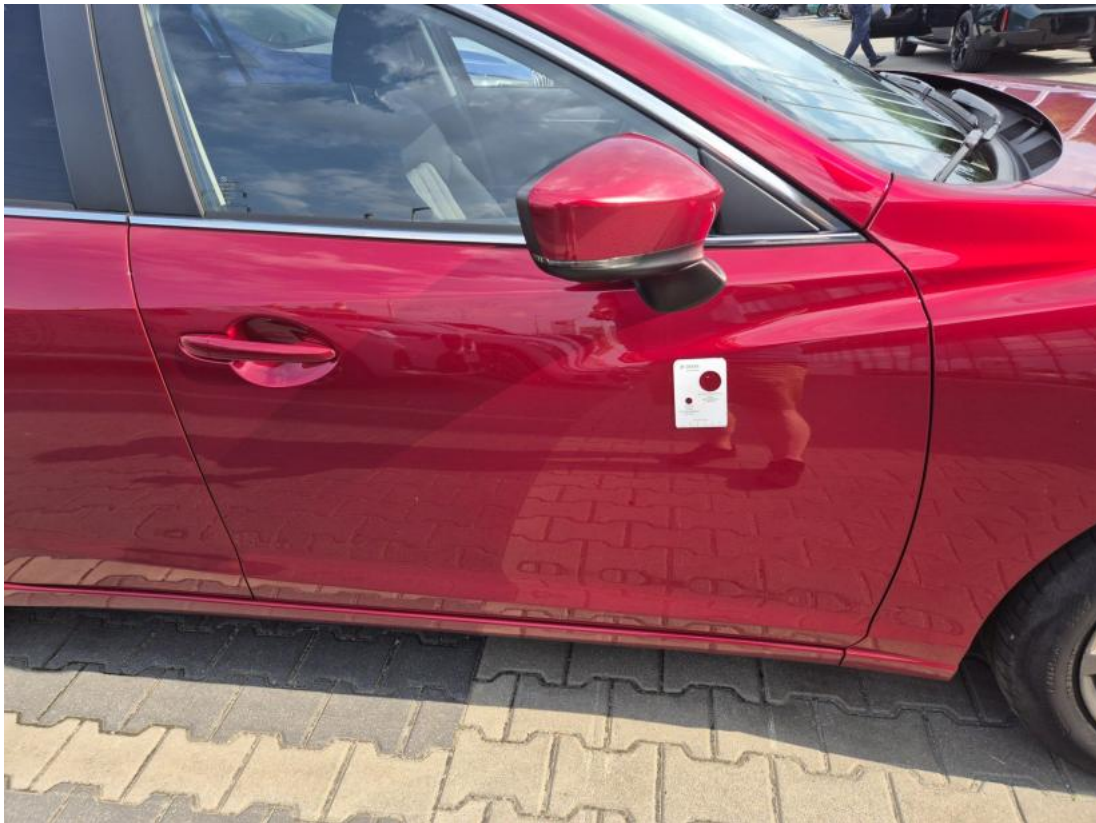
**Fot. 53**

Drzwi przednie P - zdjęcie pogładowe 1

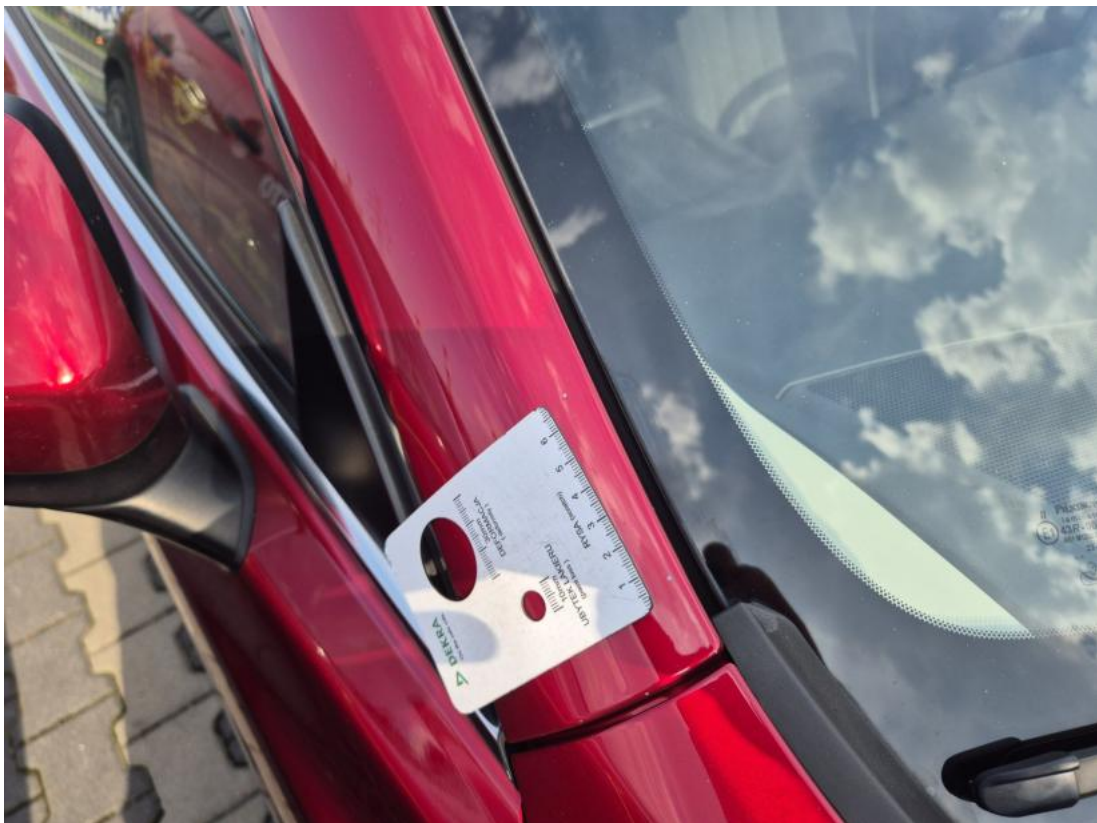
**Fot. 56**

Słupek przedni P - zdjęcie poglądowe 1

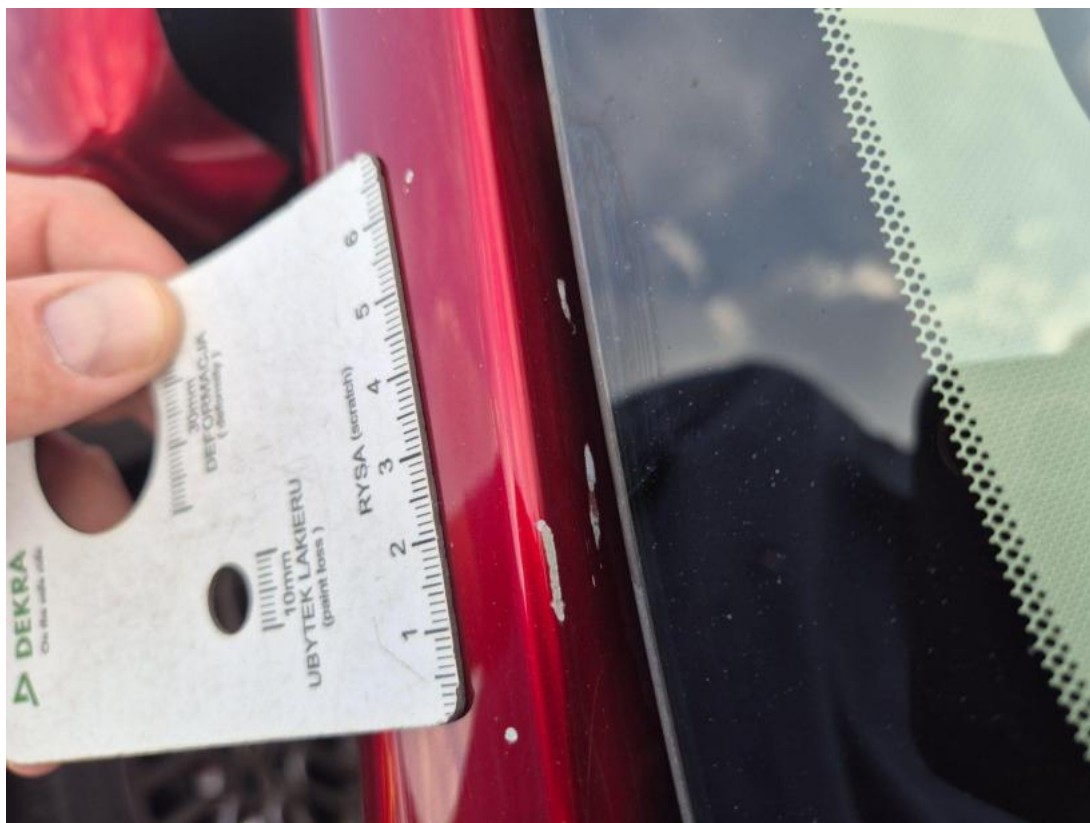
**Fot. 57**

Słupek przedni P - Rysa/odprysk 1

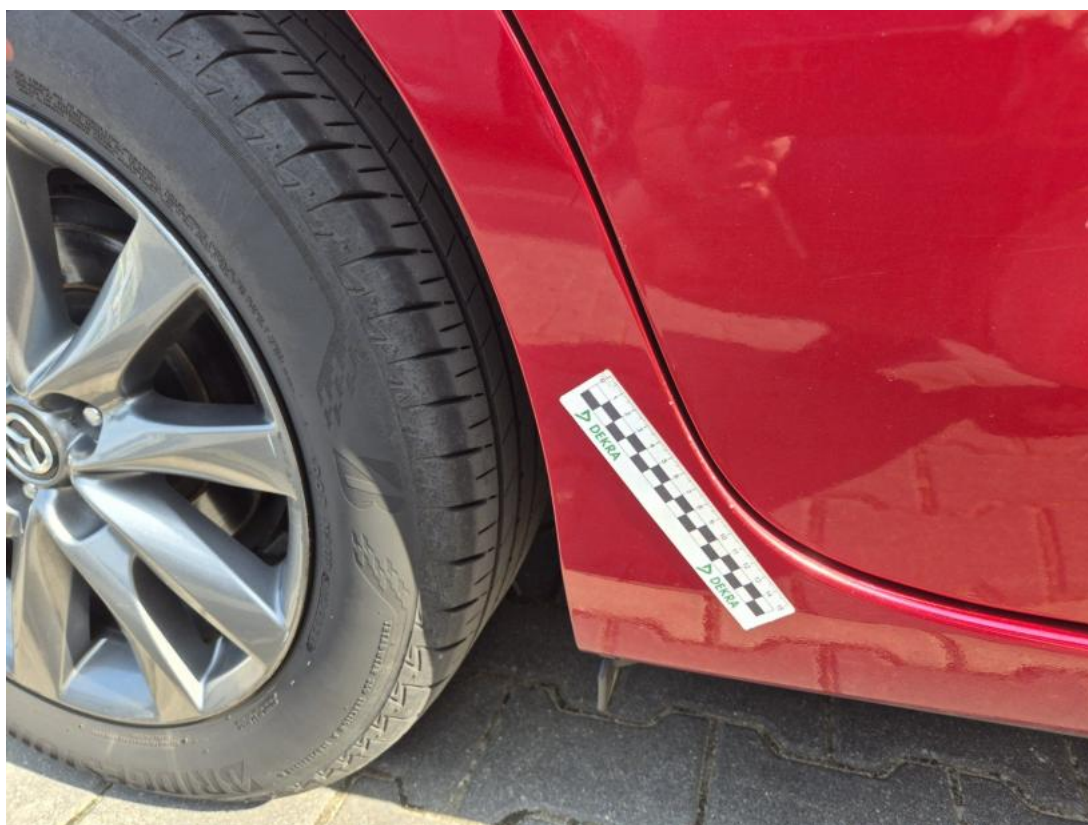
**Fot. 60**

Błotnik tylny P / Ściana boczna P - zdjęcie poglądowe 1

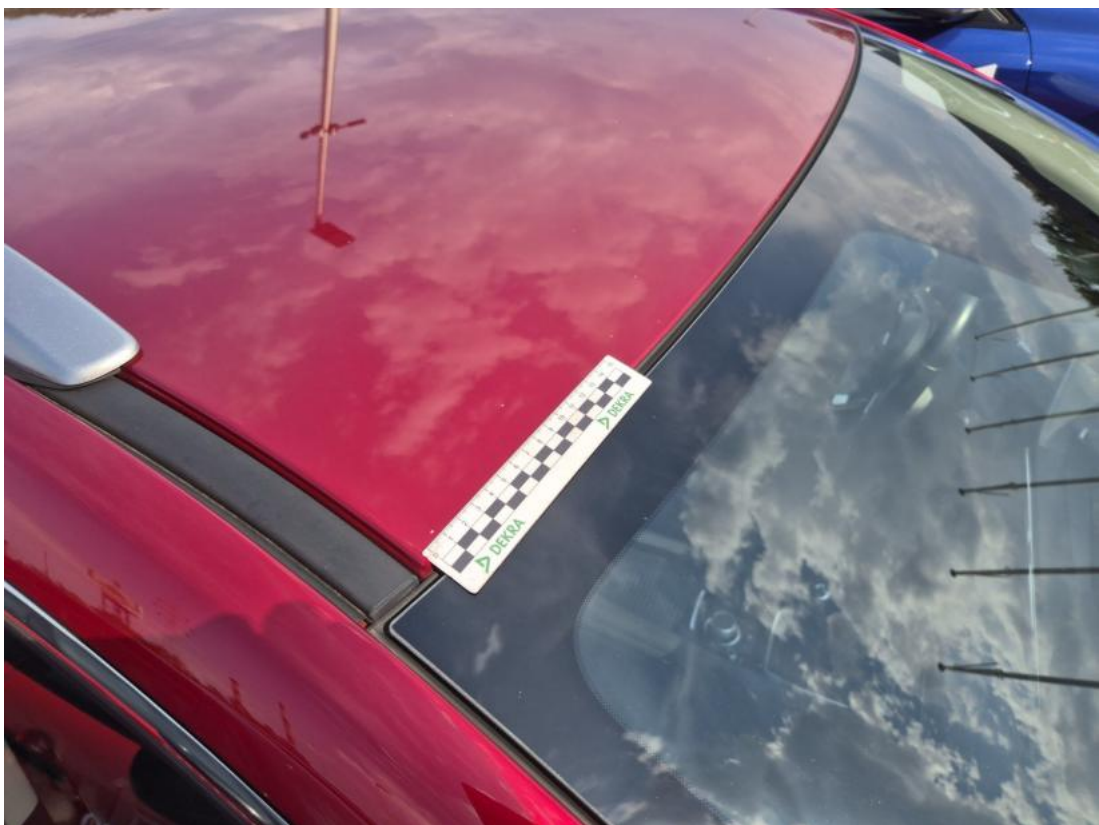
**Fot. 62**

Dach - zdjęcie poglądowe 1

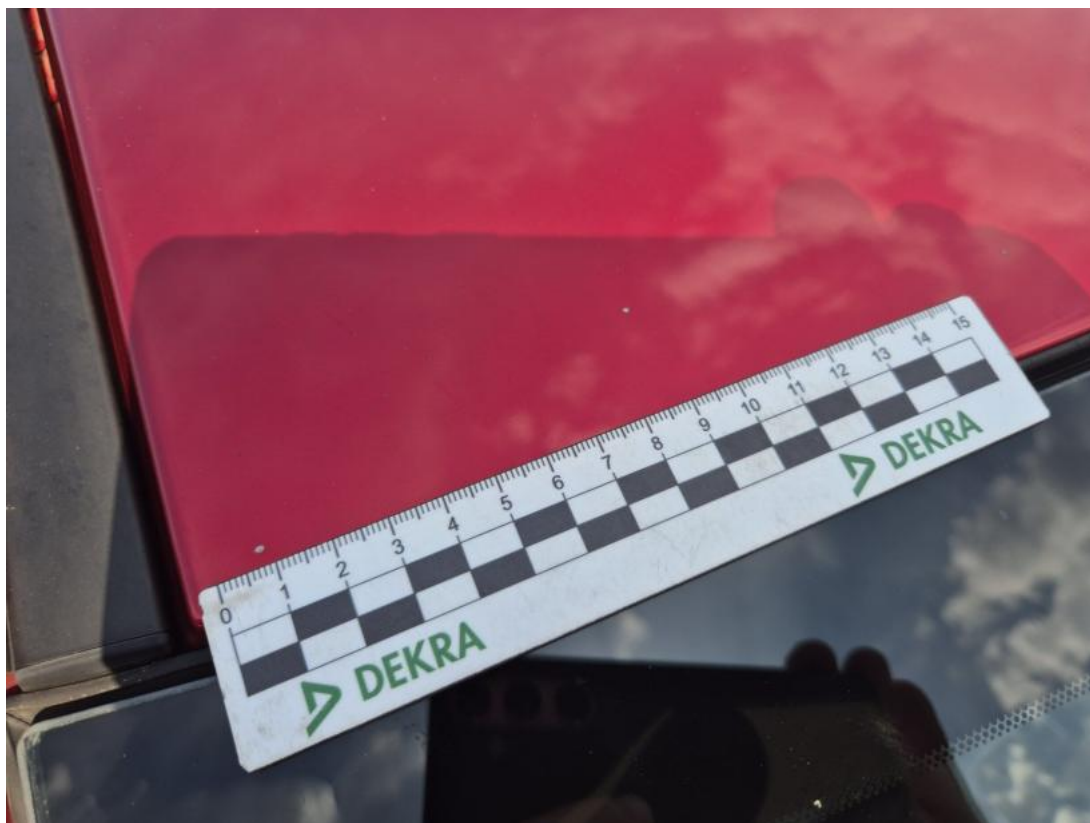
**Fot. 63**

| Poz. | Nazwa pozycji | Opis uszkodzeń | Kwalifik. | Naprawa [rbg] |
|---|---|---|---|---|
| 4 | Dach | rysa/odprysk, ślady korozji | NA | 0.3 |

Dach - Rysa/odprysk 1

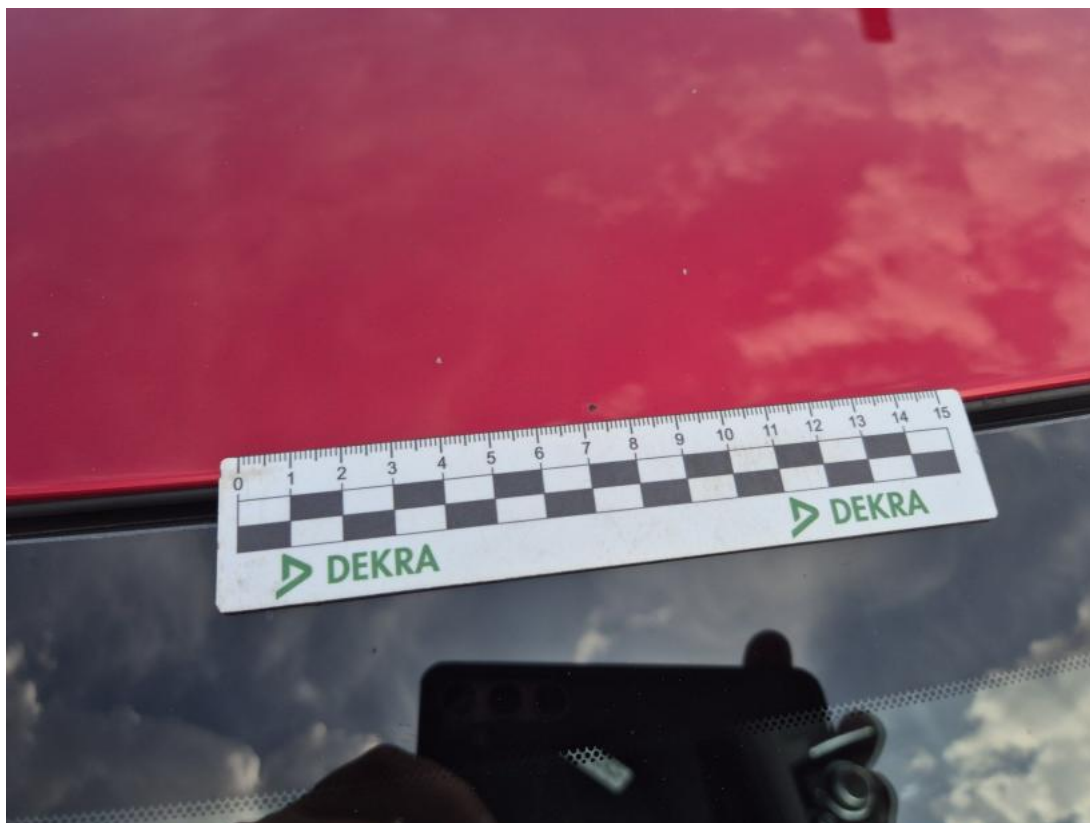
**Fot. 65**

Dach() - Rysa/odprysk 3

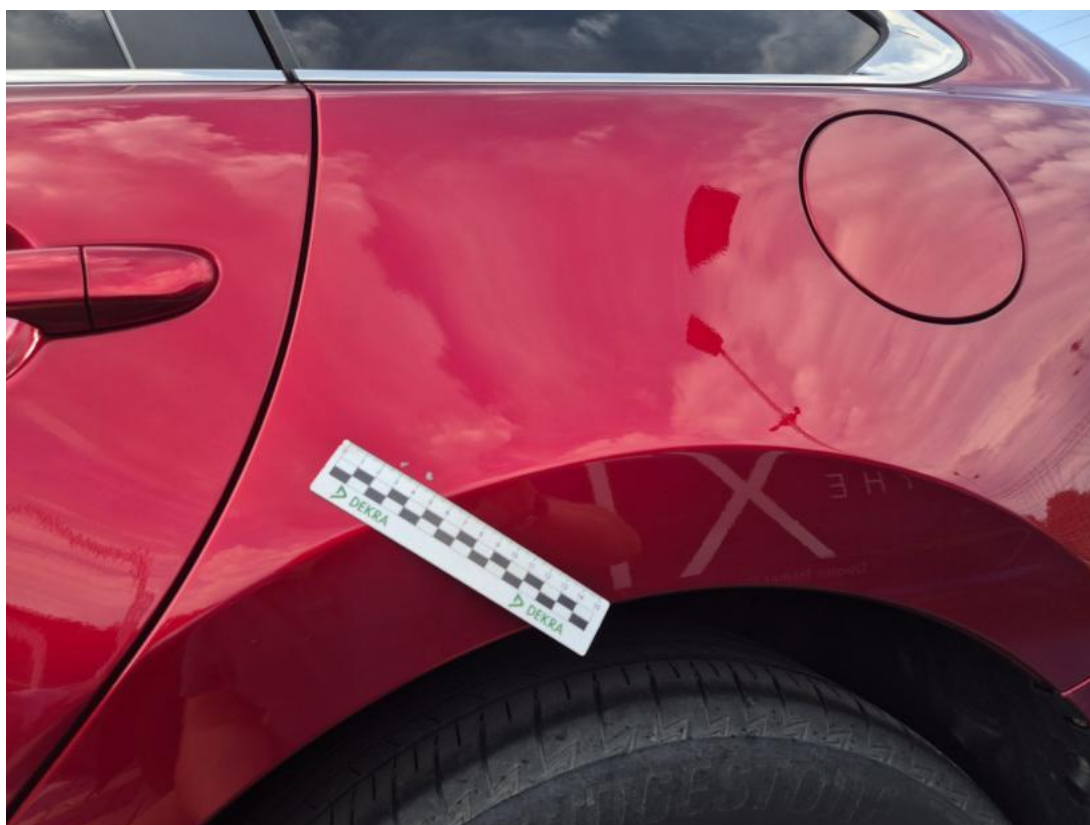
**Fot. 66**

Błotnik tylny L / Ściana boczna L - zdjęcie poglądowe 1

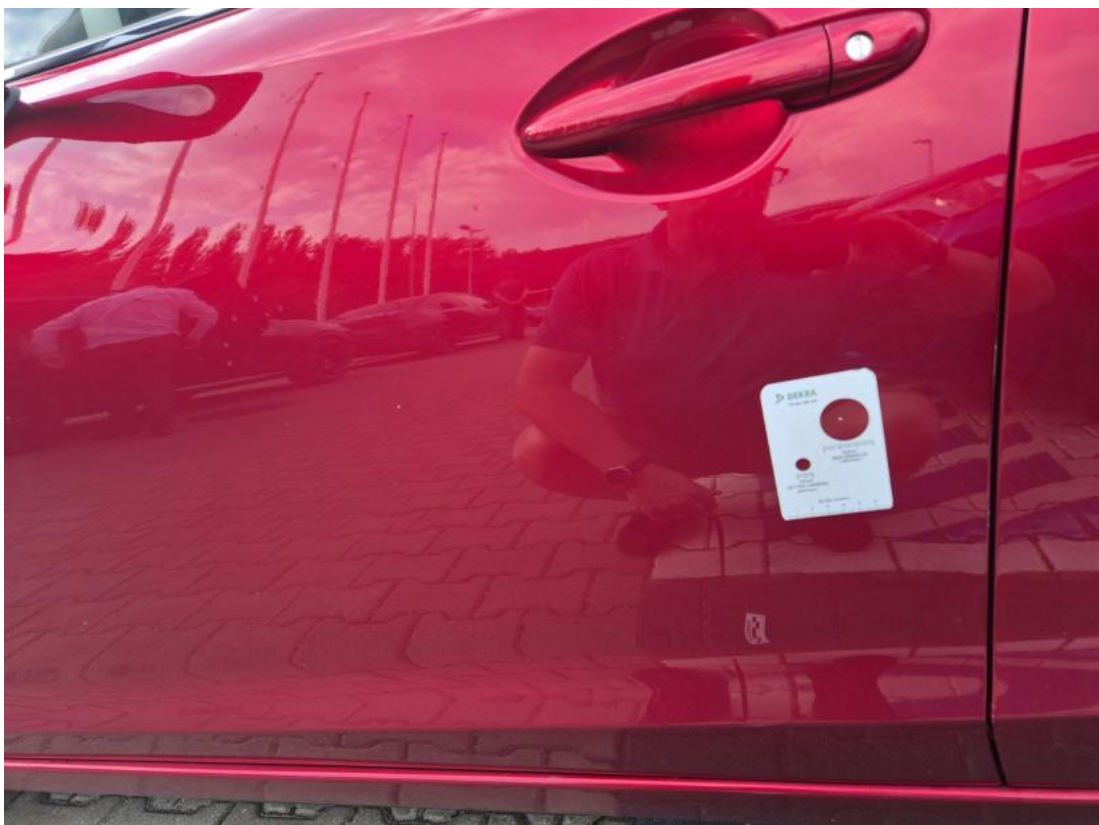
**Fot. 68**

Drzwi przed L - zdjęcie poglądowe 1

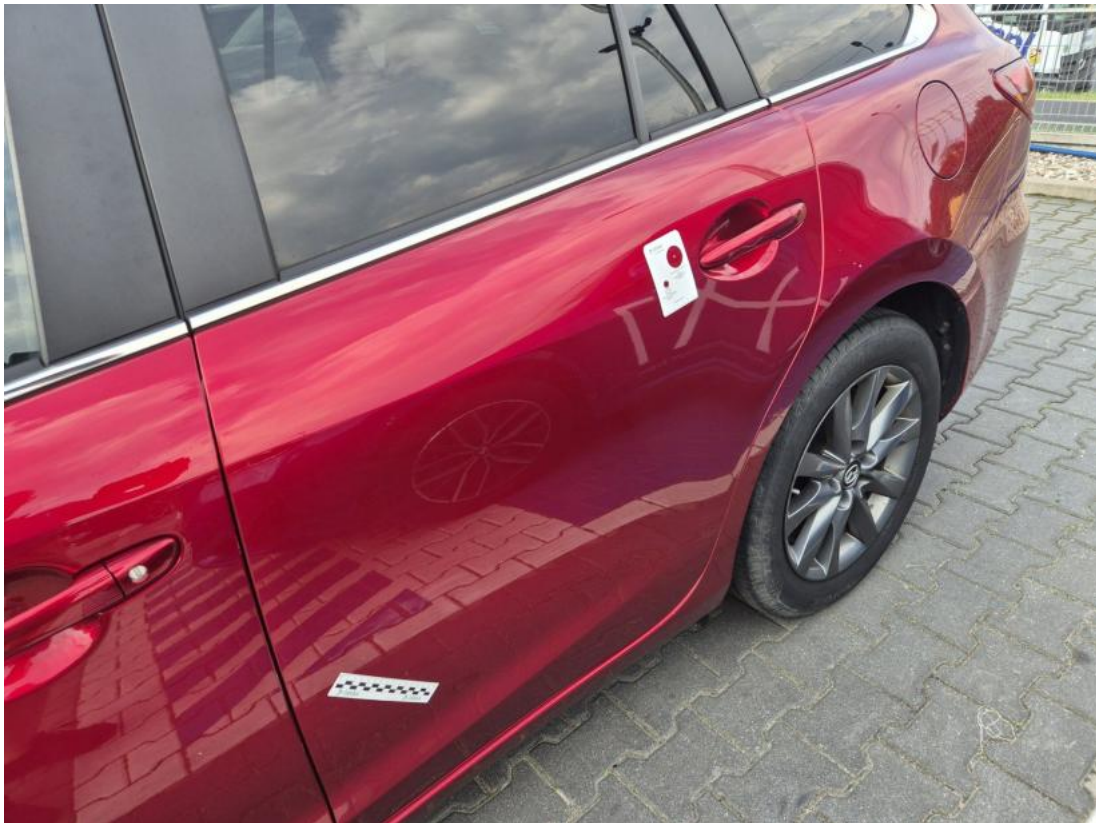
**Fot. 71**

Drzwi tylne L - zdjęcie pogładowe 1

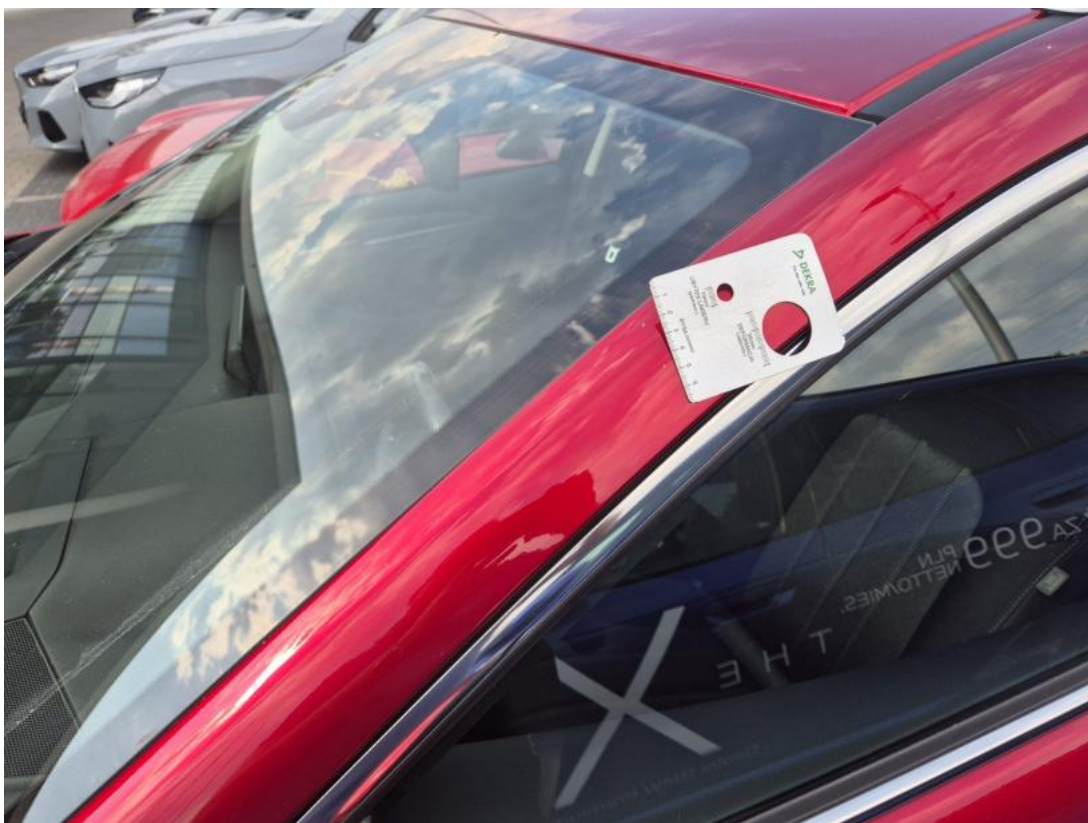
**Fot. 75**

Słupek przedni L - zdjęcie poglądowe 1

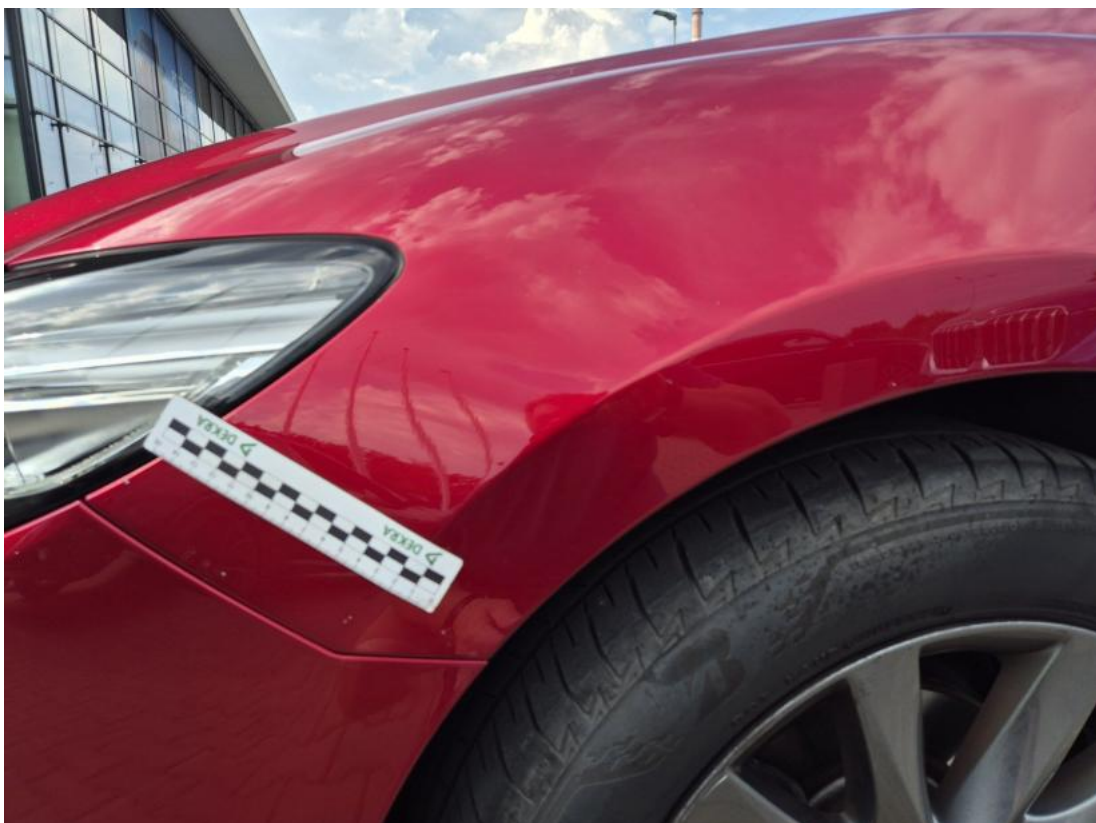
**Fot. 78**

Błotnik przedni L - zdjęcie poglądowe 1

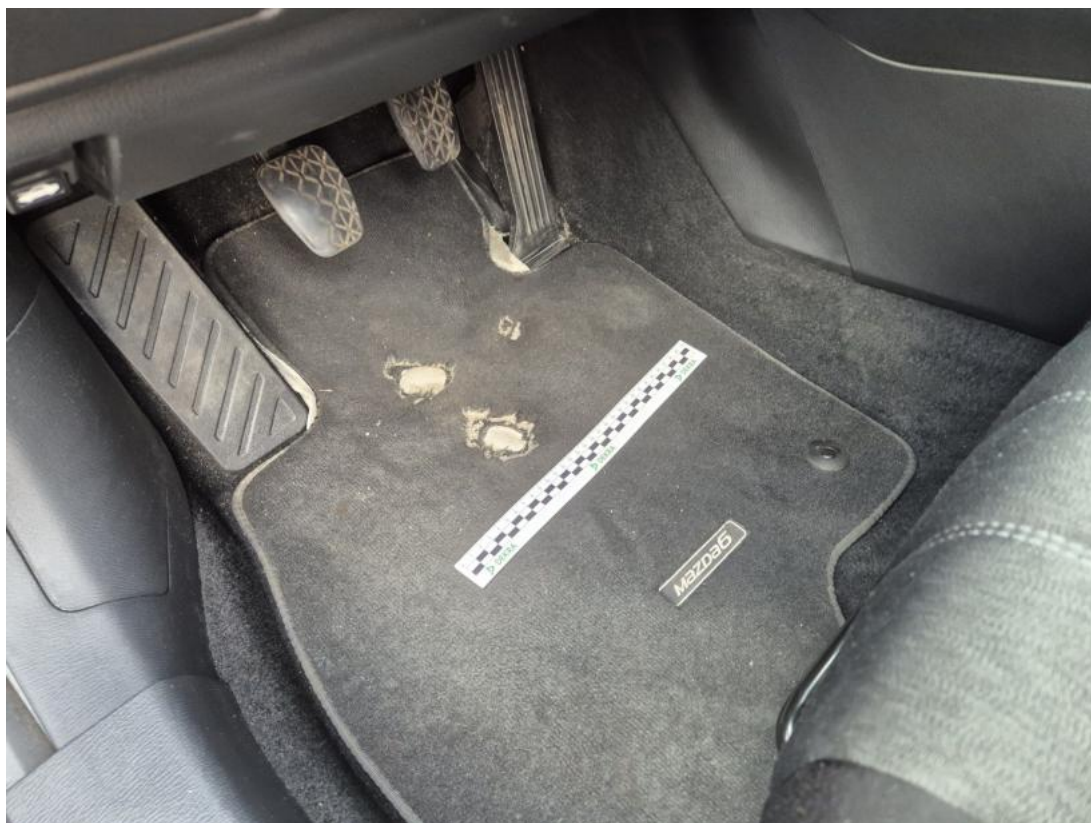
**Fot. 81**

Dywanik prze L - zdjęcie poglądowe 1
