## Ekspertyza techniczna

Wycena wartości pojazdu  
SKFS-MOB-WPO(Z), WP

samochody osobowe  
PEUGEOT  
308 SW 14-17, 308 SW 1.6 HDi Access

KR3C940  
VF3LC9HPAES108347

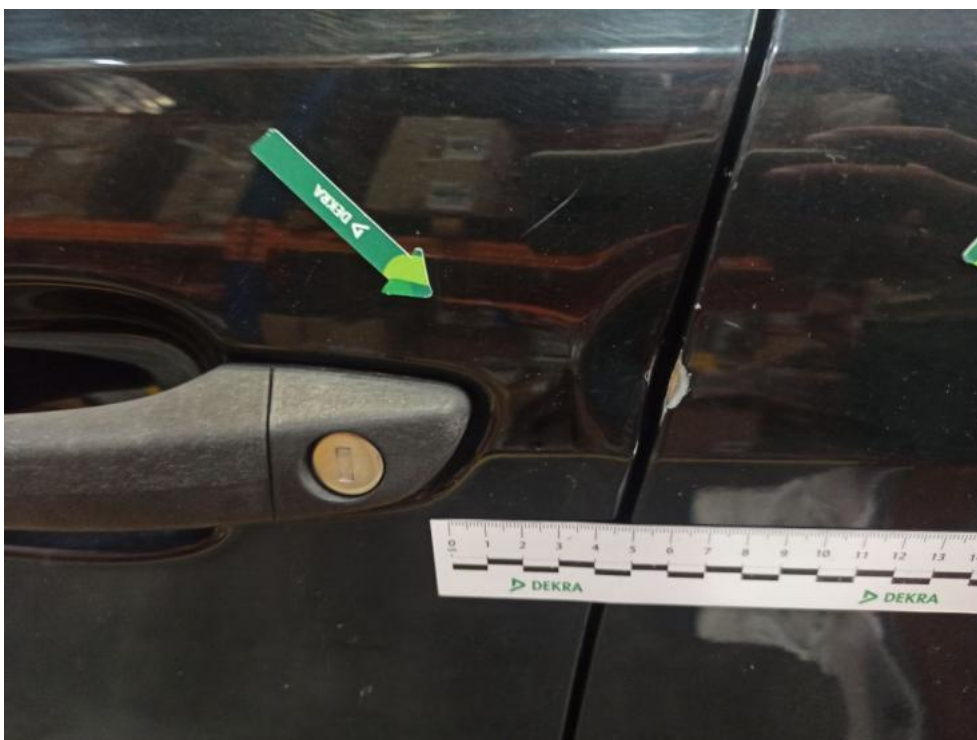
**Fot. 60.**

Drzwi P L - deformacja 1
